Relatório Técnico
Cobertura de Policarbonato da Cobertura do Bloco C do
TRE-PR

Engenheiro Civil Henry Vaz Dreon

18/01/2020

Objetivo: Apresentar a situação da necessidade da troca do polycarbonato da cobertura do Bloco C do TRE-PR.

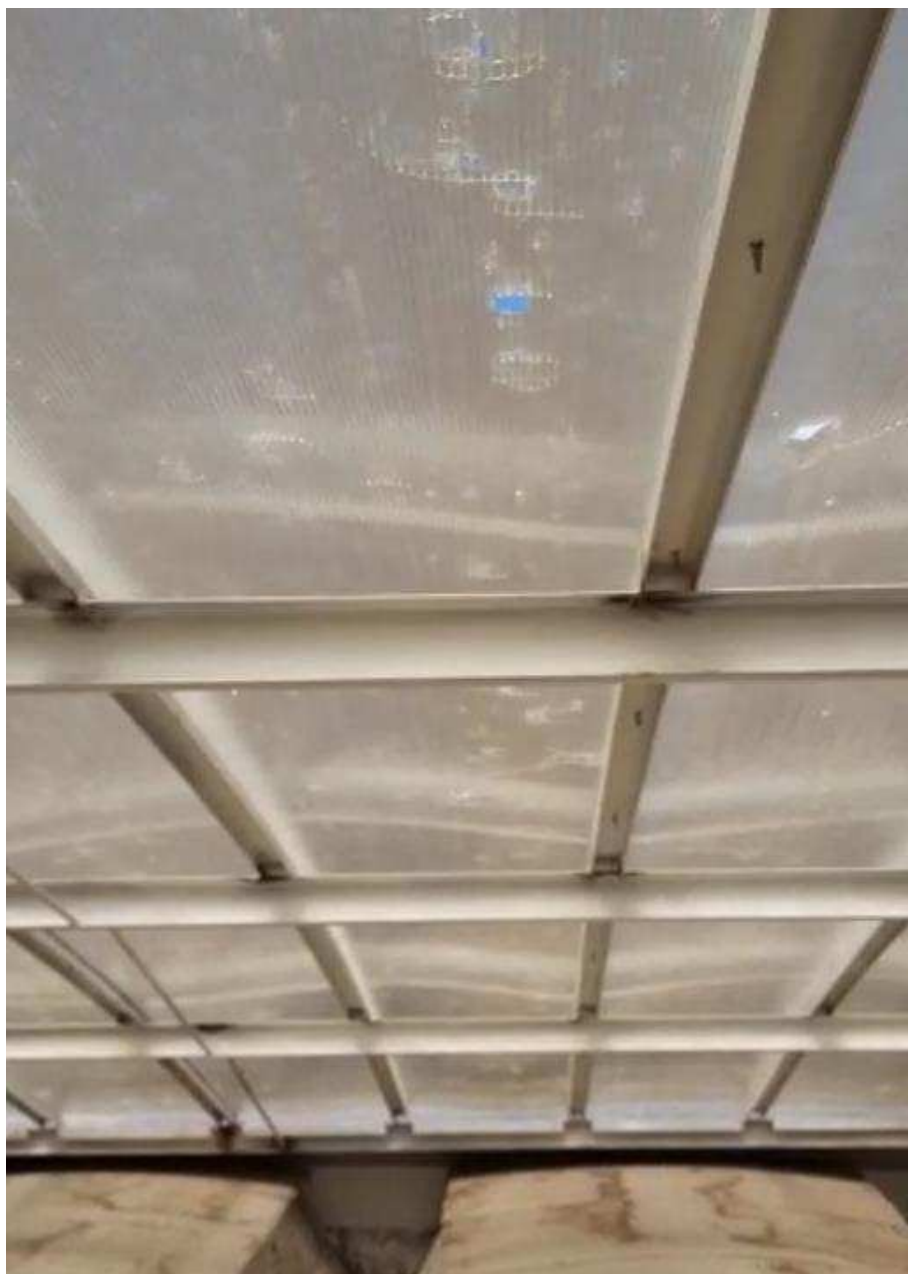
Furos ocasionados pela chuva de granizo

estanqueidade por completo frente às chuvas e permitia a infiltração de águas pluviais. Assim, é necessária a substituição das placas de policarbonato da cobertura externa que foram danificadas.

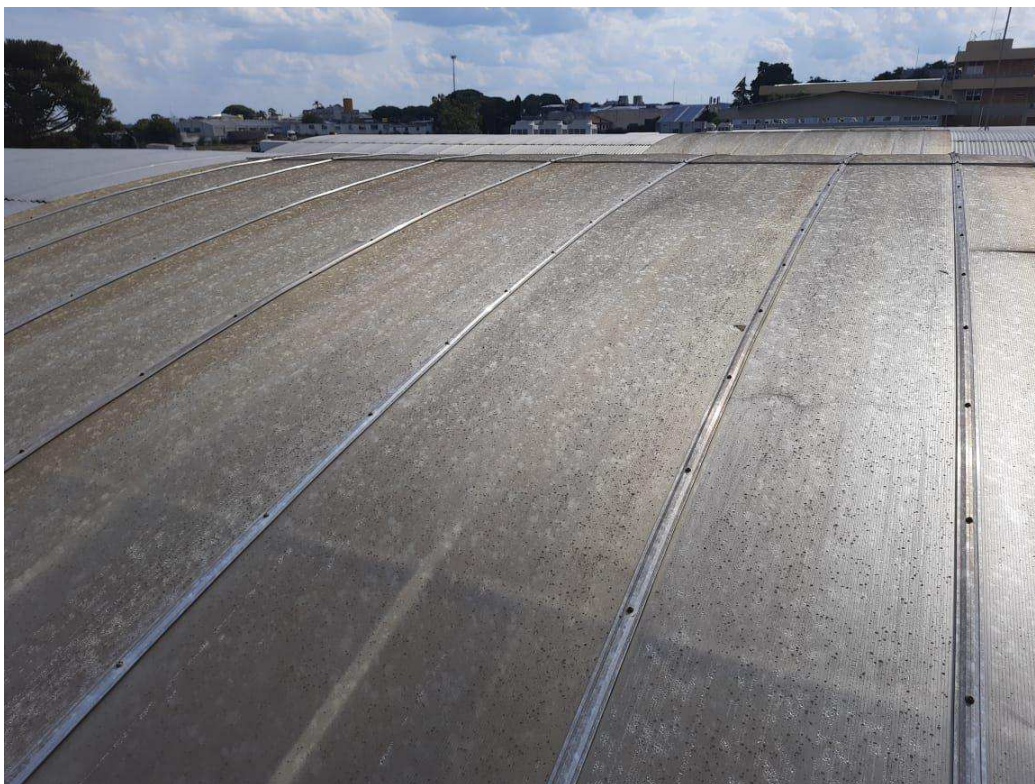
Policarbonato acima da cobertura do TRE-PR de uma abóbada

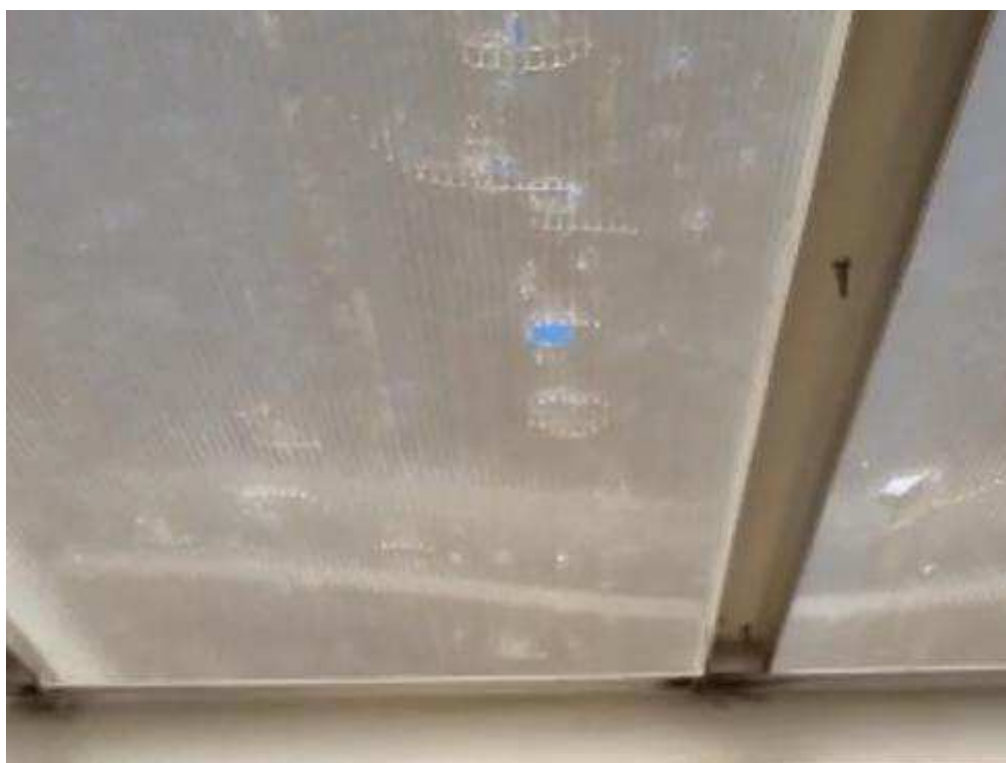
Furos ocasionados pela chuva de granizo

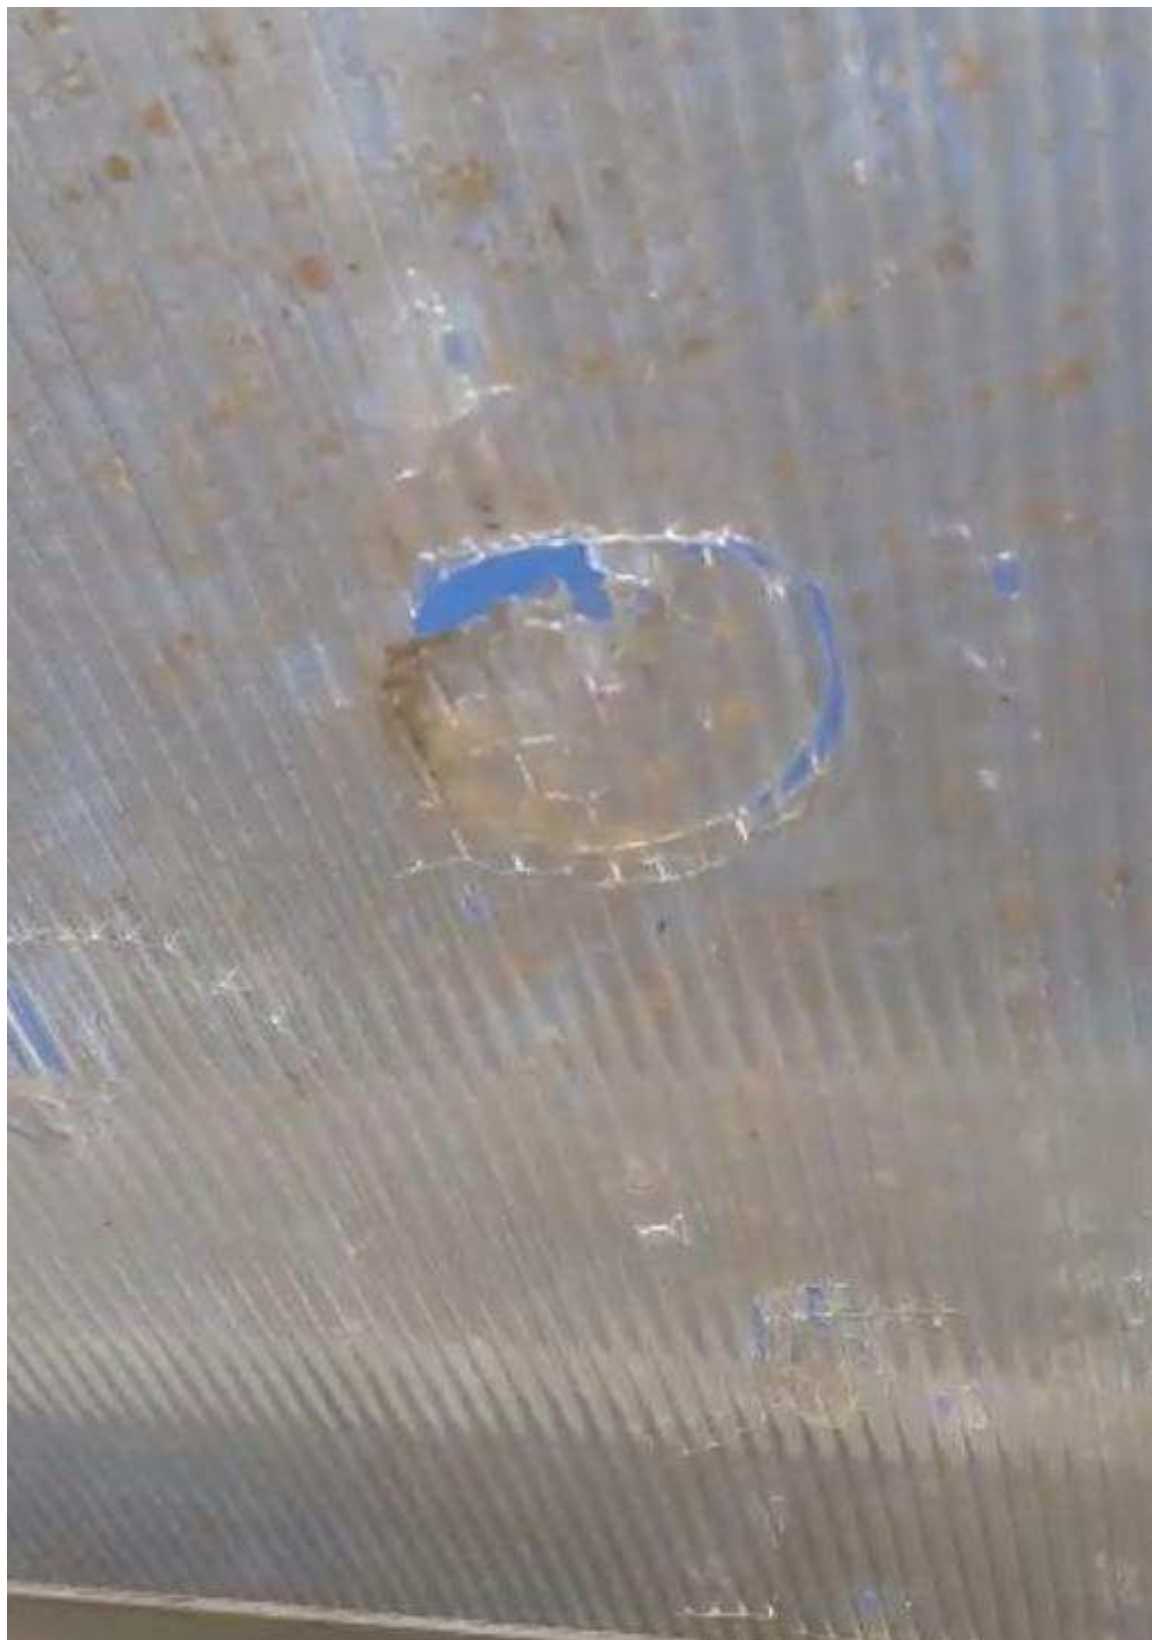
Furos ocasionados pela chuva de granizo

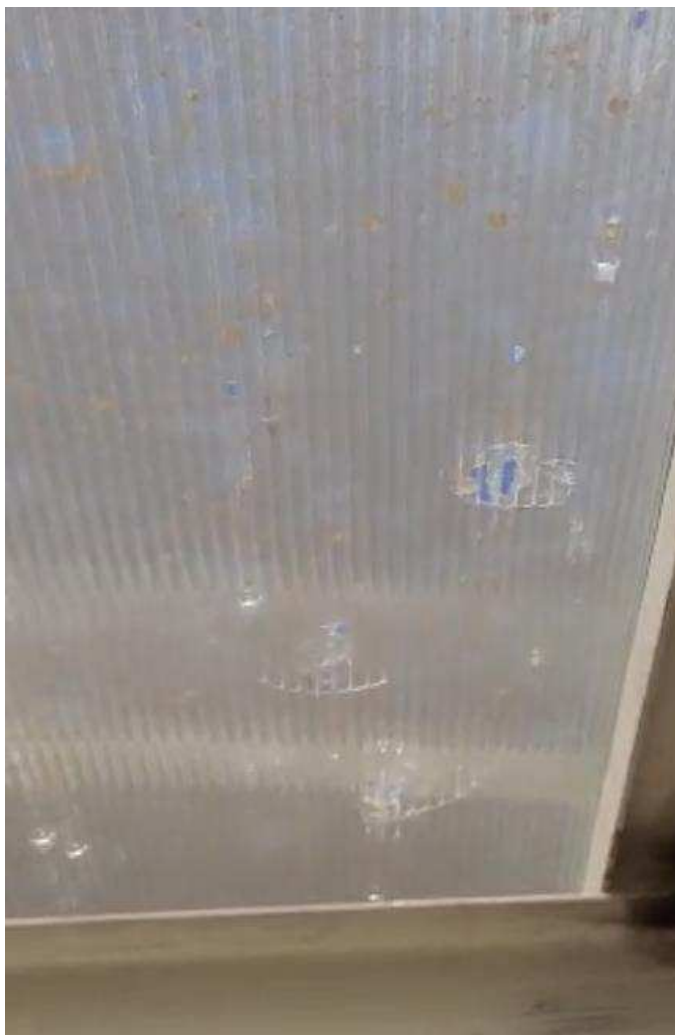
Furos ocasionados pela chuva de granizo

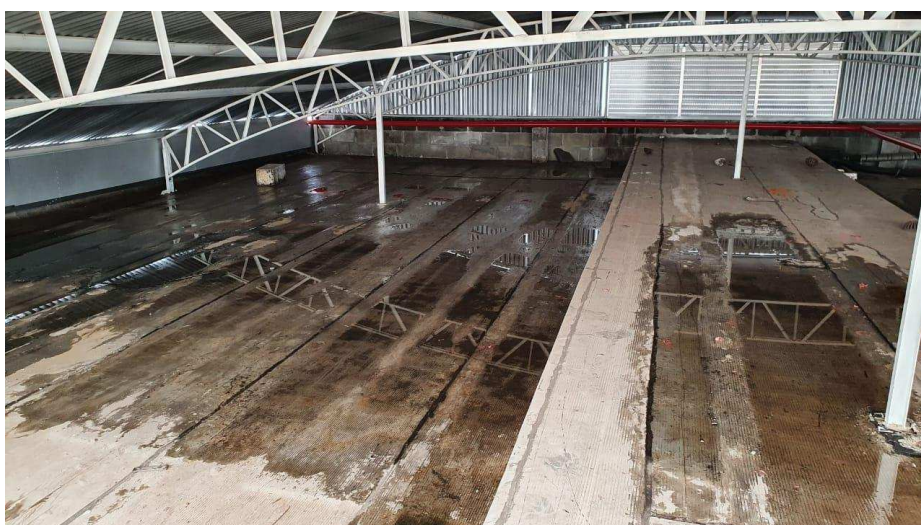
Tanto na área externa como na área interna das abóbodas é possível observar furos de várias dimensões, causados pelo granizo, que vem ocasionando o acúmulo de águas pluviais sobre as lajes impermeabilizadas e sobre a cobertura intermediária de polycarbonato.

Alagamento abaixo da cobertura metálica e de policarbonato do TRE-PR após os furos ocasionados pela chuva de granizo
