TRIBUNAL REGIONAL ELEITORAL DO PARANÁ

ESTUDO TÉCNICO PRELIMINAR DE ENGENHARIA

PAD nº 2420/2019 e 802/2020

**Eliminação de infiltrações no Centro
Logístico**

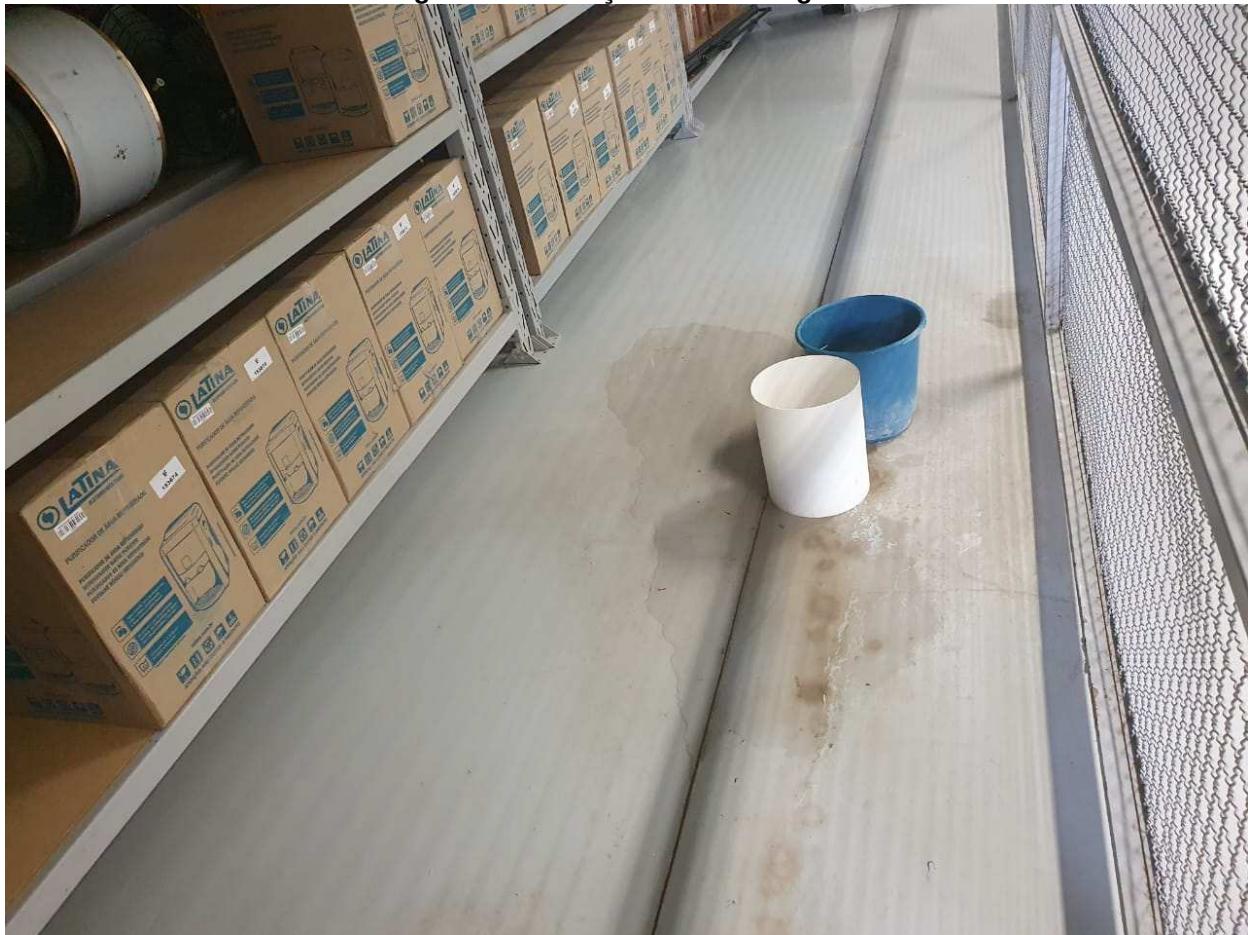
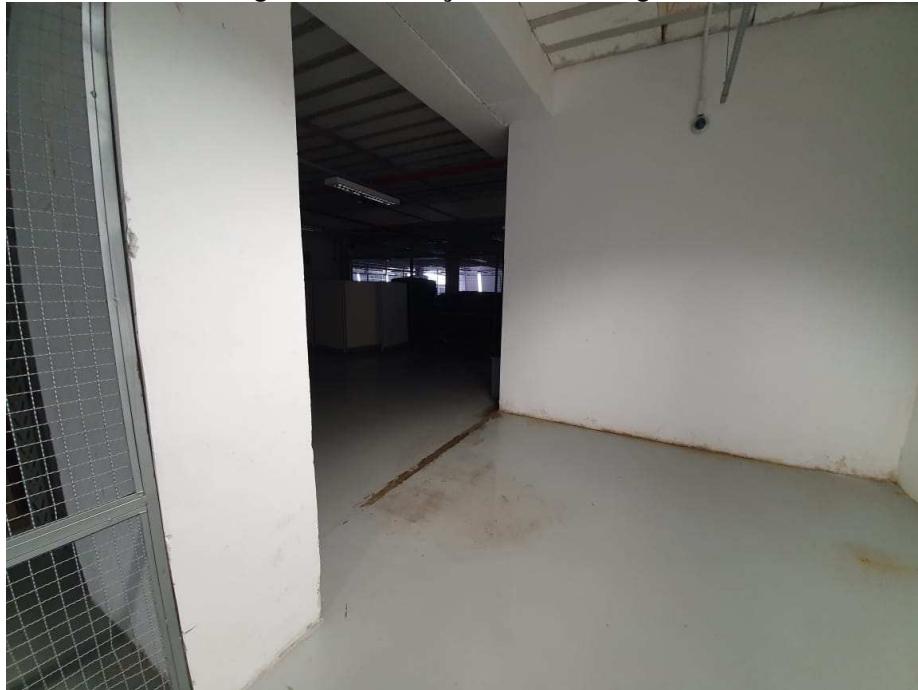
Imagen 1 – Infiltrações Centro Logístico

Imagen 2 – Infiltrações Centro Logístico

Atualmente, o problema das infiltrações no local concentra-se ao redor de uma junta de dilatação, devido às falhas na vedação e na impermeabilização desta junta, a situação é clara devido ao estado atual dos elementos de concreto (Vigas e pilares) que compõem a junta, pois estes já estão com o revestimento comprometido.

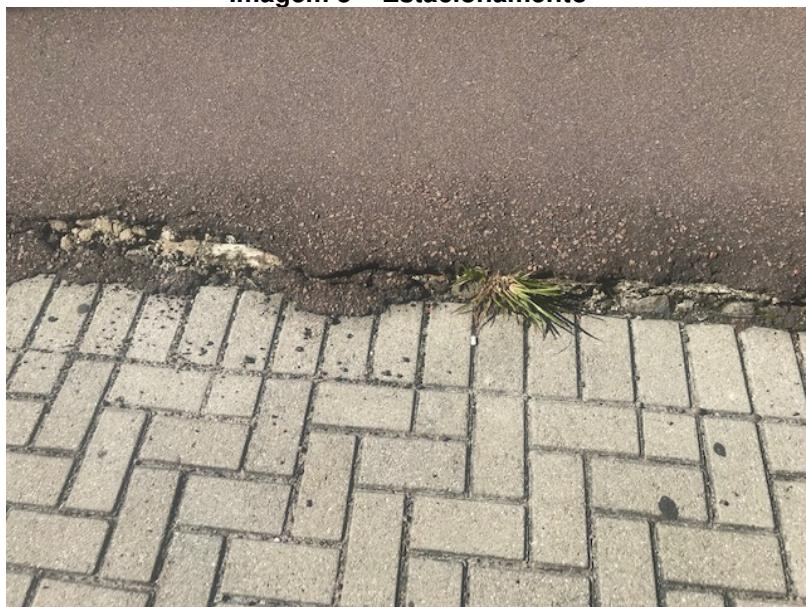
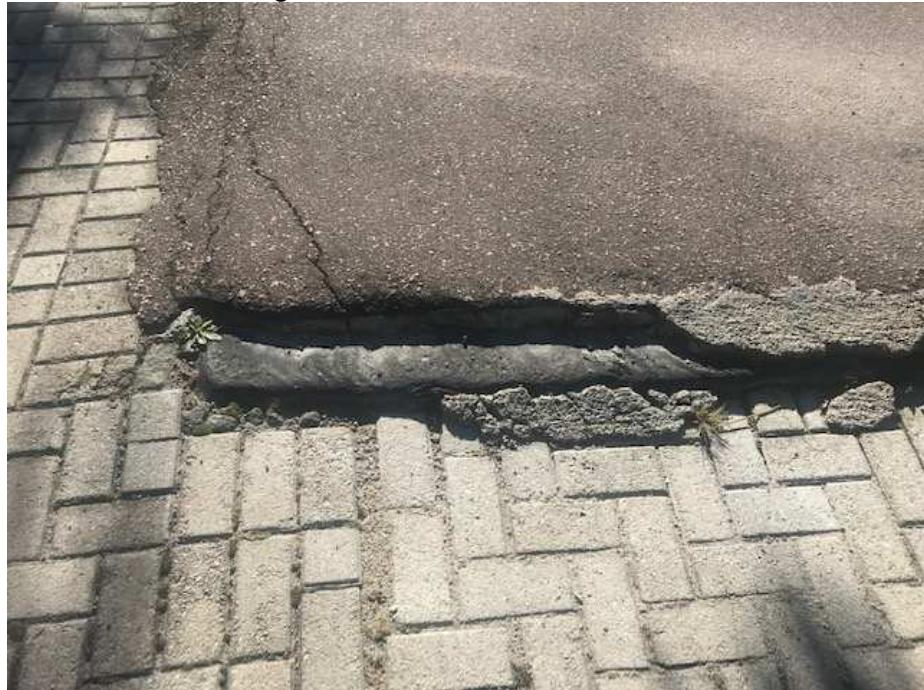
O estacionamento descoberto é composto por uma impermeabilização com manta asfáltica sob uma camada de concreto de aproximadamente 4cm de espessura e uma camada de asfalto.

Imagen 3 – Estacionamento

Imagen 4 – Estacionamento camadas

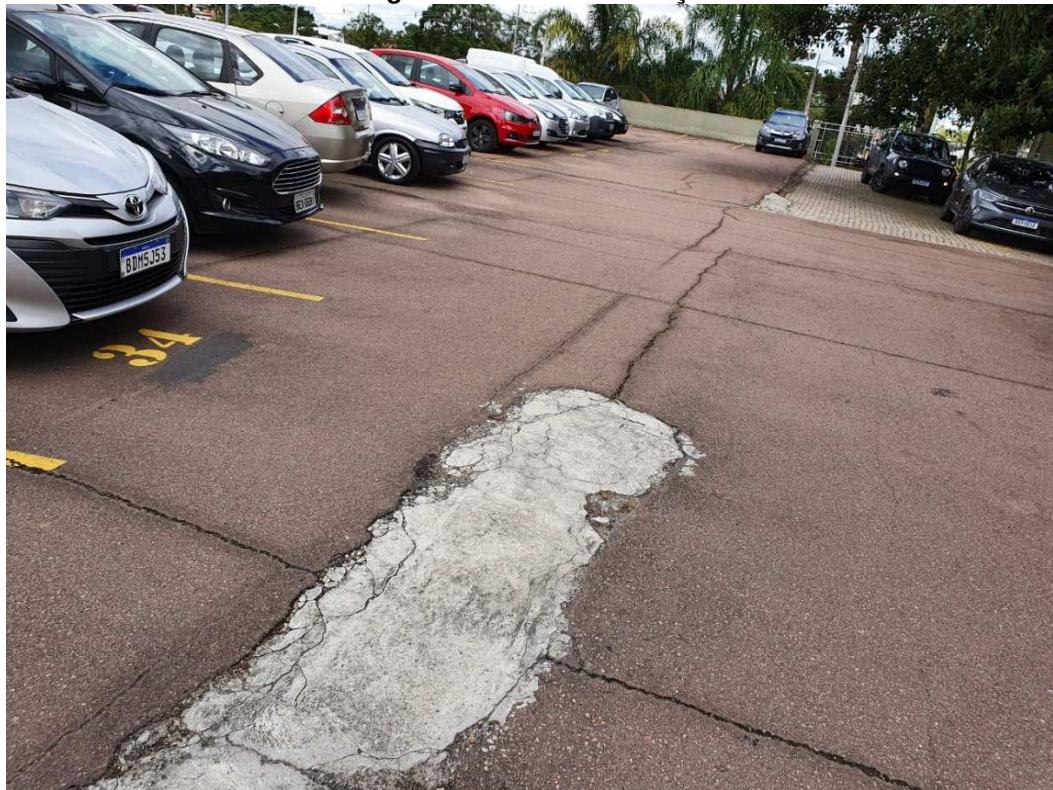
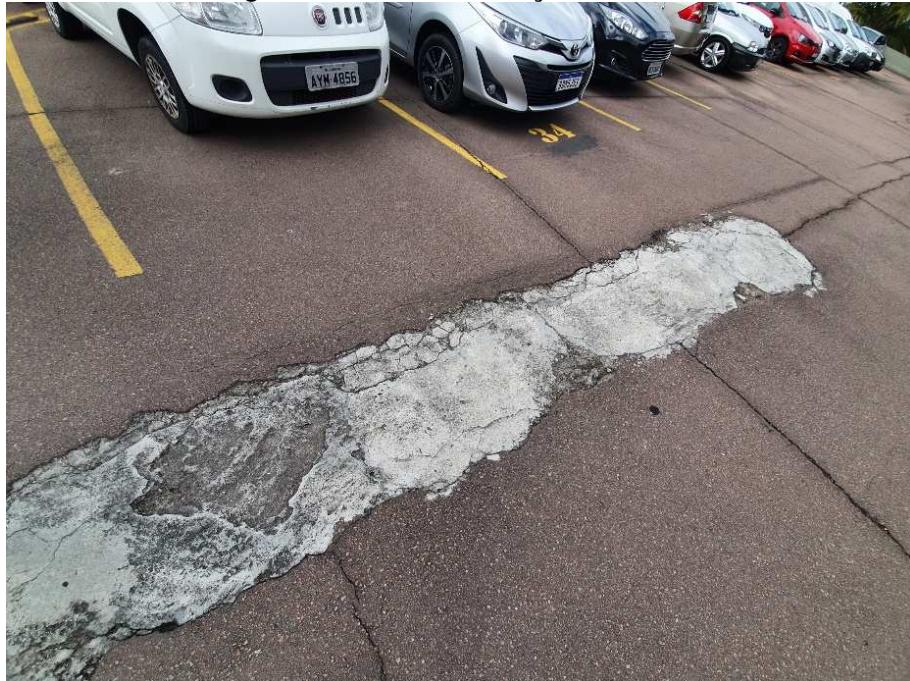
A junta de dilatação em questão é facilmente identificada na área externa através da trinca que ocasionou no asfalto, também é possível identificar no local um remendo de concreto, executado para tentar amenizar a situação das infiltrações.

Imagen 5 - Junta de dilatação

Imagen 6 - Junta de dilatação - Remendo

Na junta de dilatação será executado tratamento específico com tripla camada de manta no sistema tipo sanfona, além da regularização necessária para a completa vedação da junta.

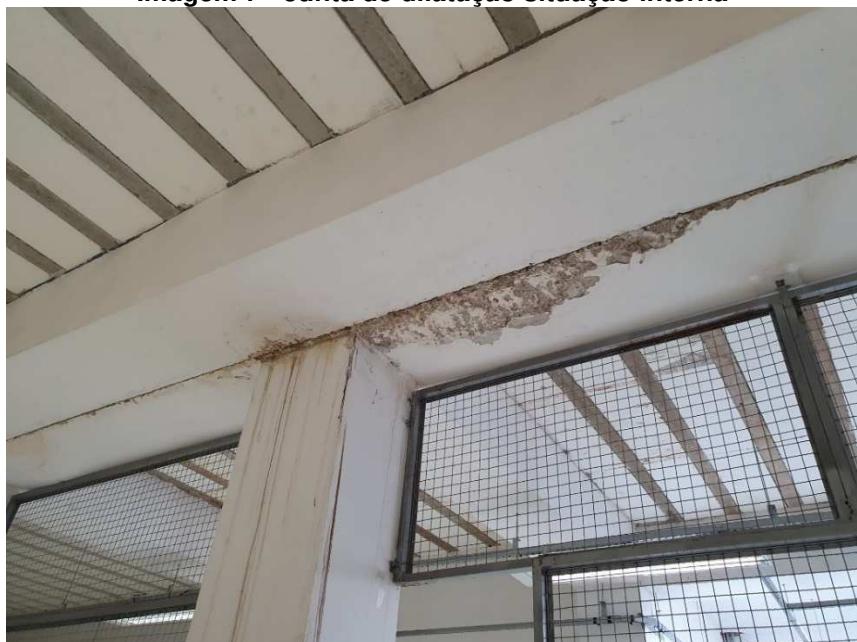
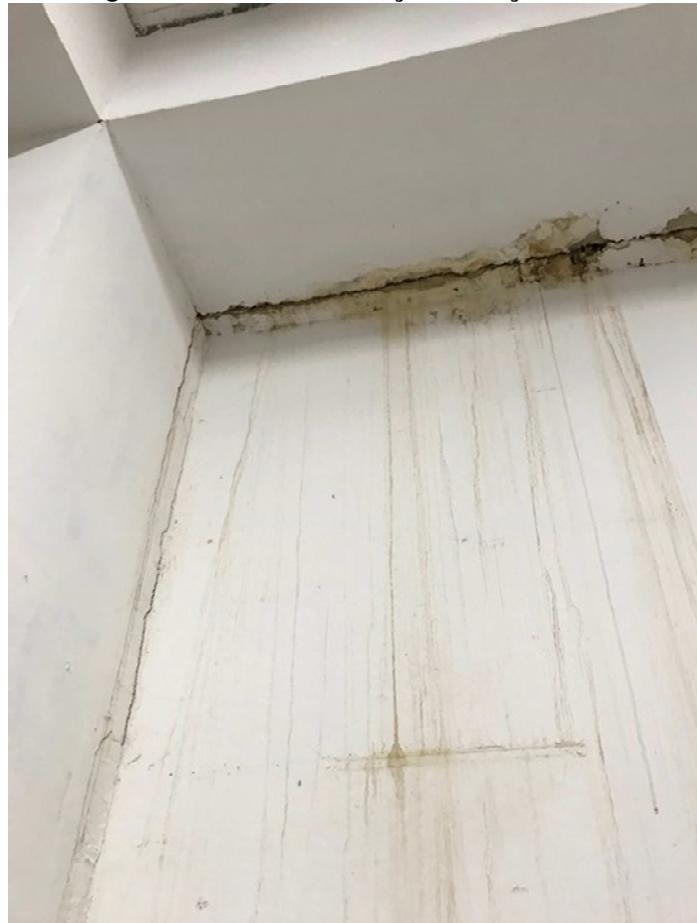
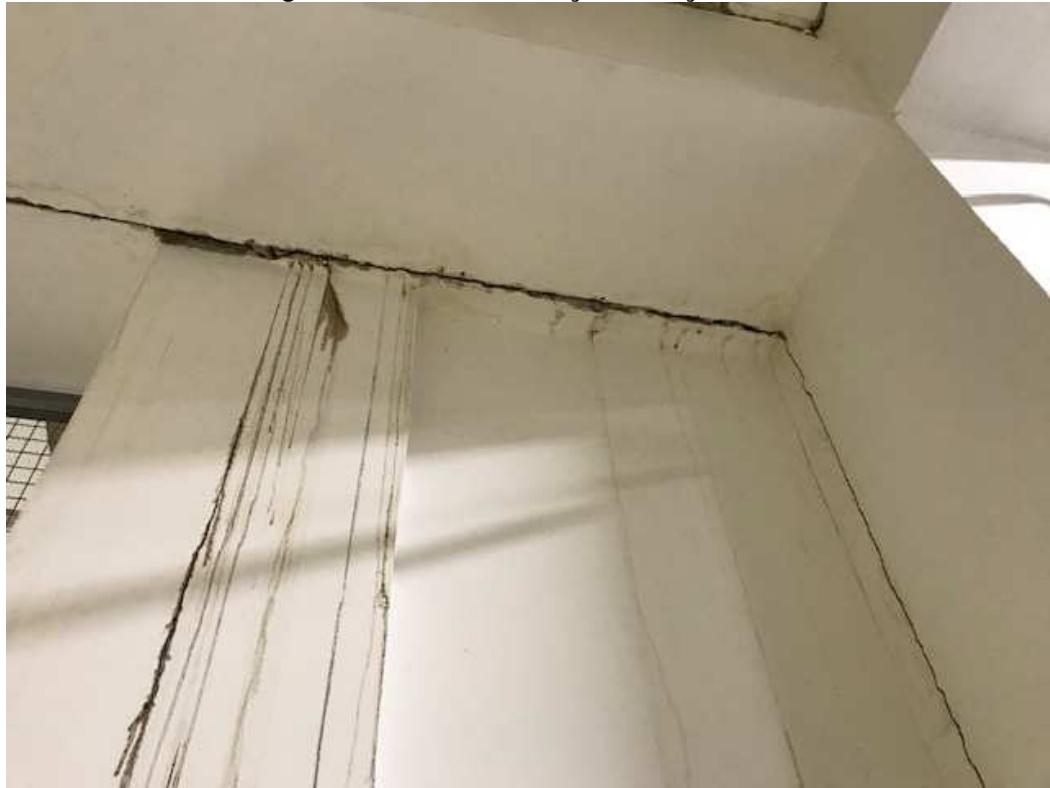
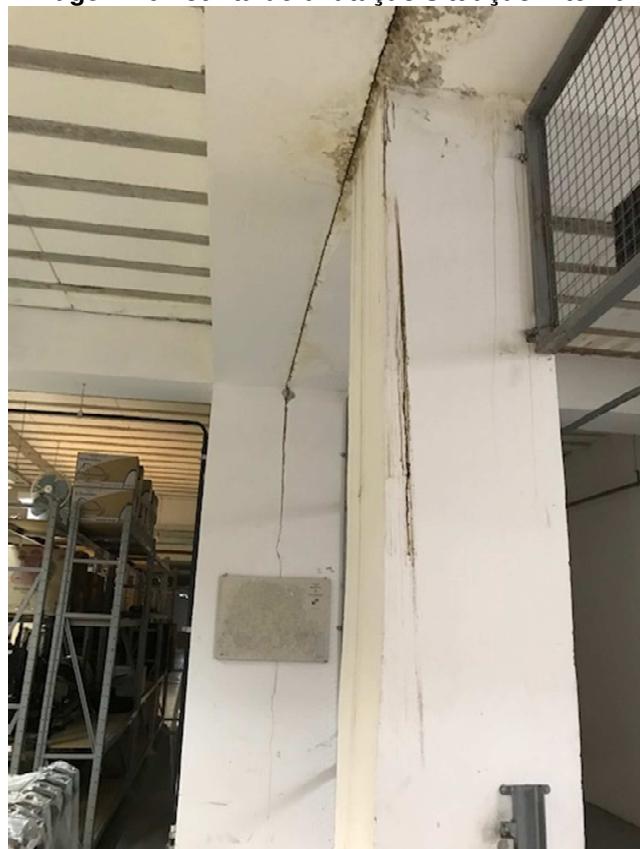
Apesar da junta de dilatação ter sido executada no teto, não foi feita nos pilares, isso gerou trincas na divisão dos pilares. É possível ver que a estrutura já está deteriorada devido a constante passagem de água e a situação torna-se preocupante ao se analisar o lado estrutural, pois como o concreto já está deteriorado, existe a possibilidade de que a água que infiltra pela junta de dilatação já tenha alcançado as armaduras dos elementos estruturais, causando oxidação e corrosão.

Imagen 7 - Junta de dilatação situação interna

Deverá ser executado a recomposição dos revestimentos danificados na área interna, nos pilares, vigas e nas paredes, inclusive com a pintura de toda a área dos elementos, para manter o padrão de coloração existente, sem diferença de tonalidades. A área de pintura em questão é pequena e não representa ganhos econômicos com a pintura pontual.

Nas vigas e pilares é necessário a execução de corte para a junta de dilatação com instalação de perfilado, para evitar a aparição de novas trincas no local da junta.

Também será previsto a recuperação dos elementos estruturais, vigas e pilares, onde se fizer necessário, devido à avançada deterioração ocasionada pelas infiltrações.

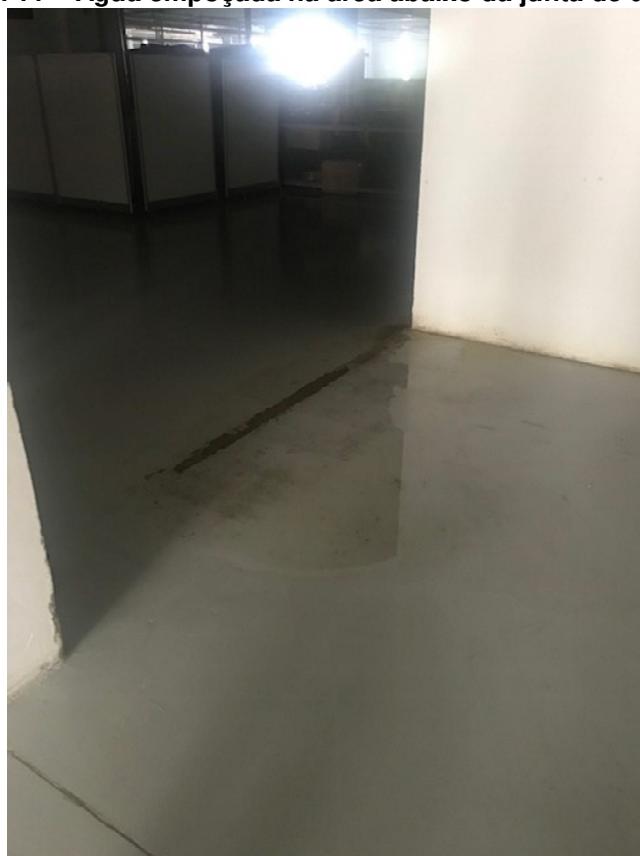
Imagen 11 – Água empoçada na área abaixo da junta de dilatação

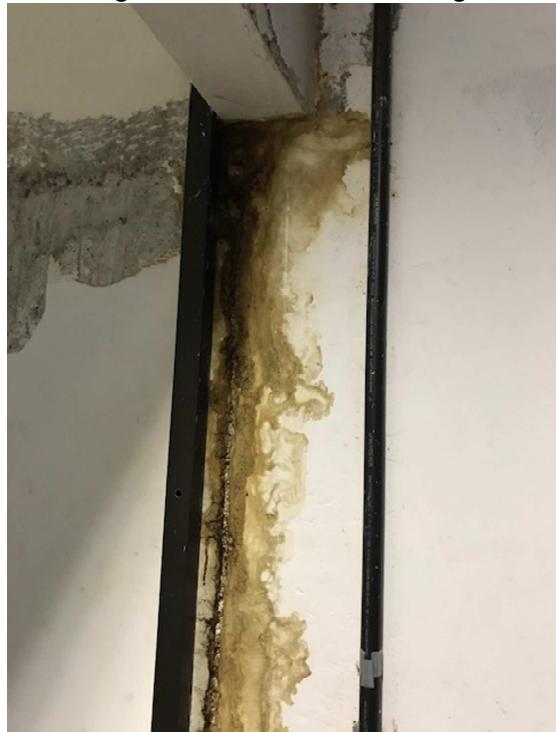
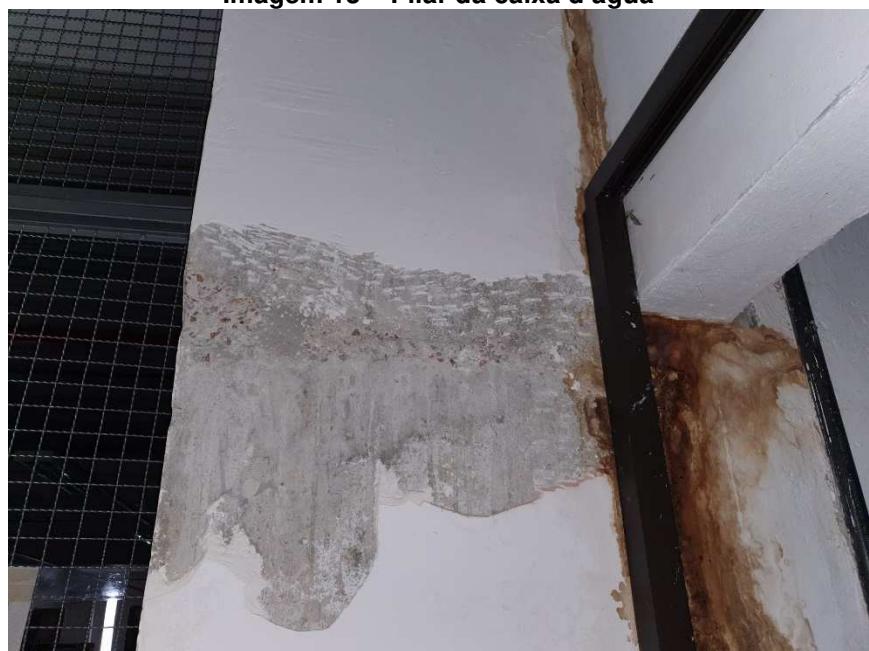
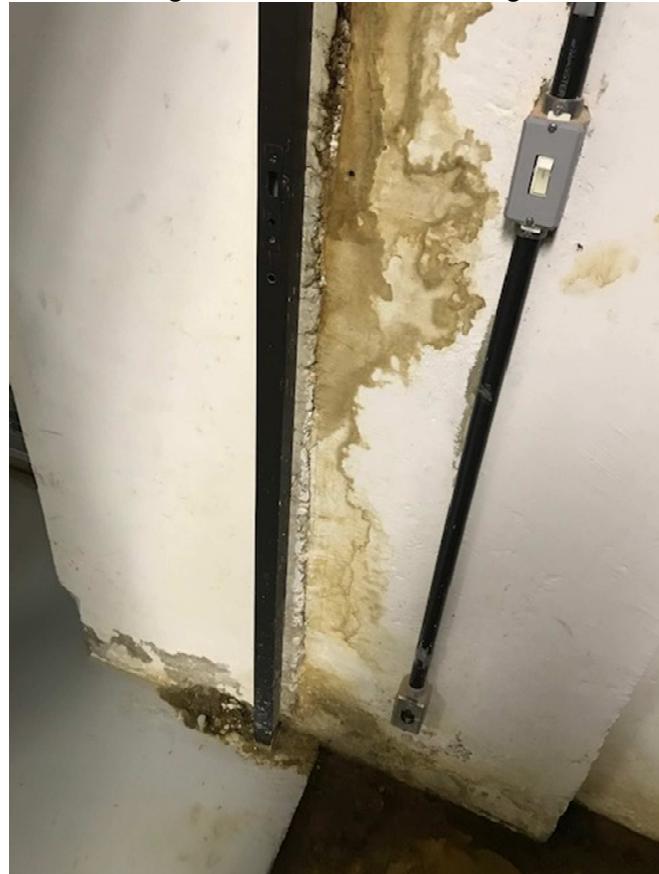
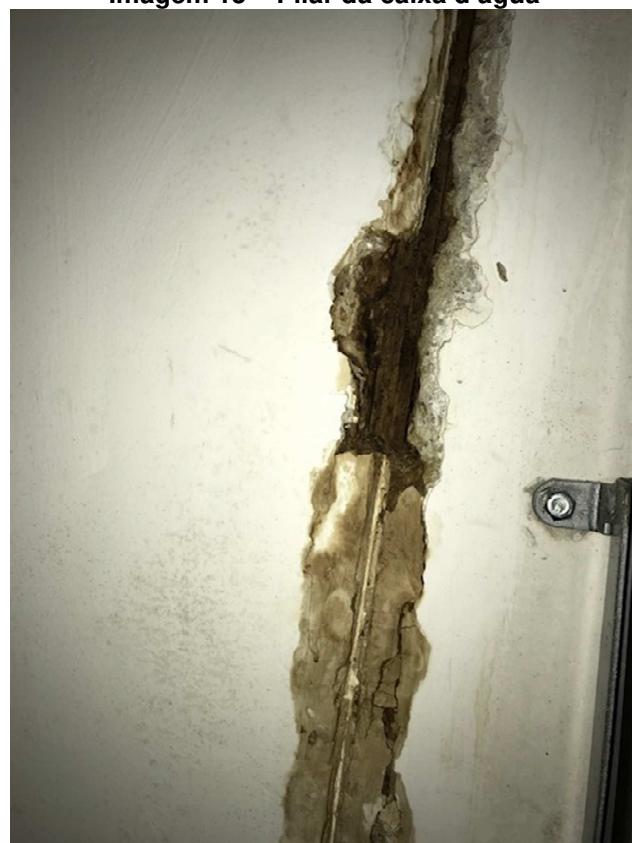
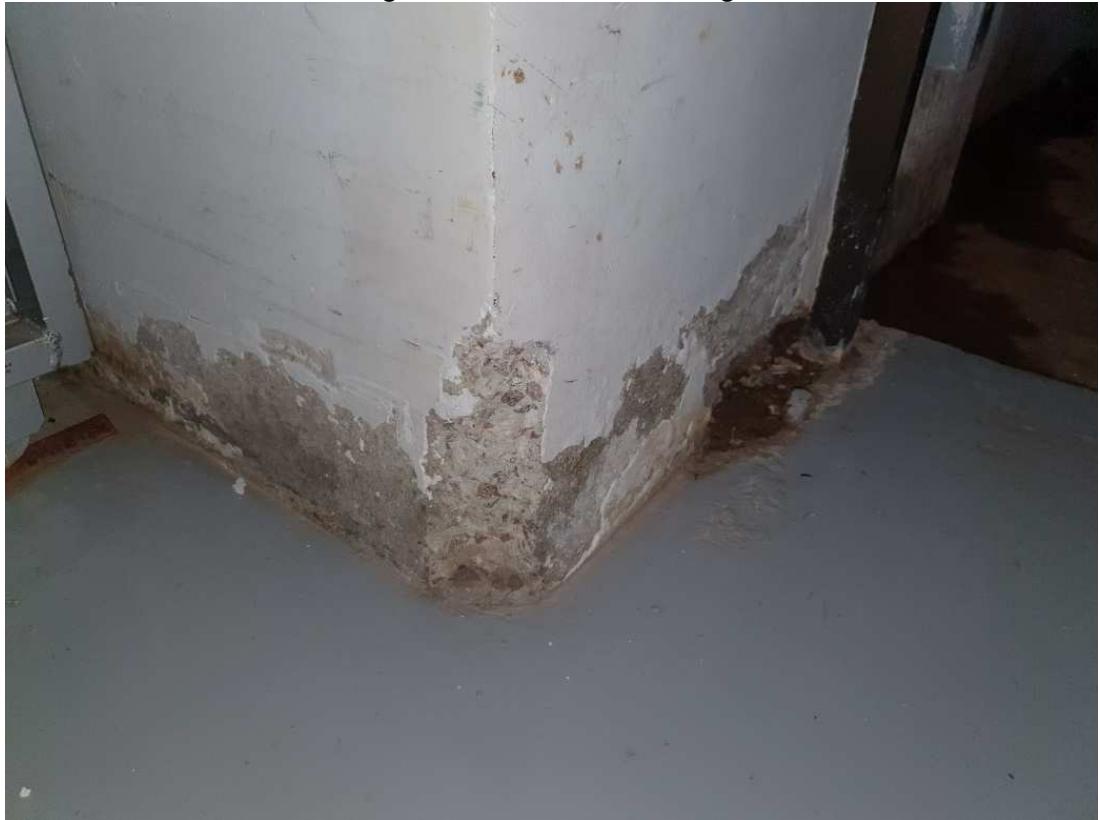
O ponto crítico da infiltração aparenta ser no pilar junto a parede de divisa da caixa d'água, onde visivelmente se constata que a deterioração do pilar já é profunda, havendo necessidade de recuperação estrutural do pilar. Esse pilar está localizado sob o encontro entre o pavimento de asfalto e o paver, onde na área externa podem ser observadas falhas na manta asfáltica, já danificada devido à falta de proteção mecânica.

Imagen 12 – Pilar da caixa d'água

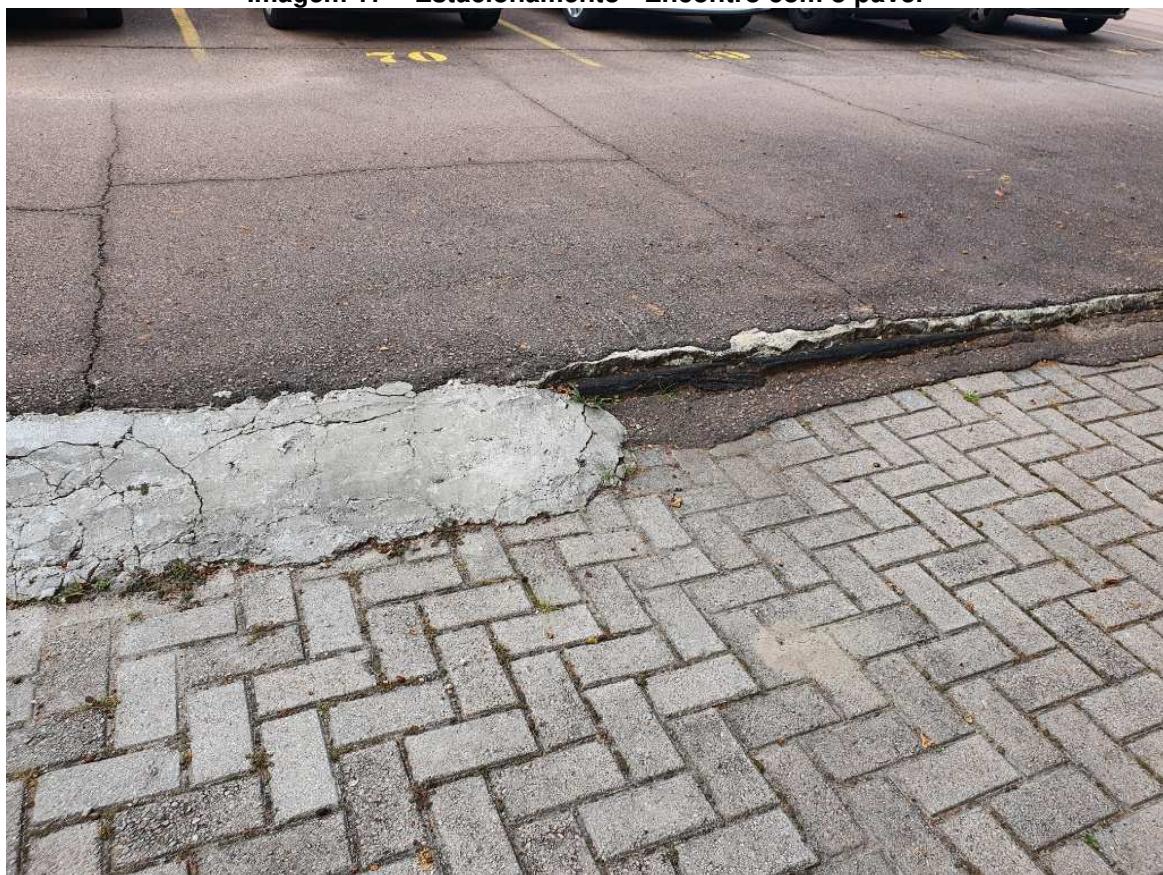
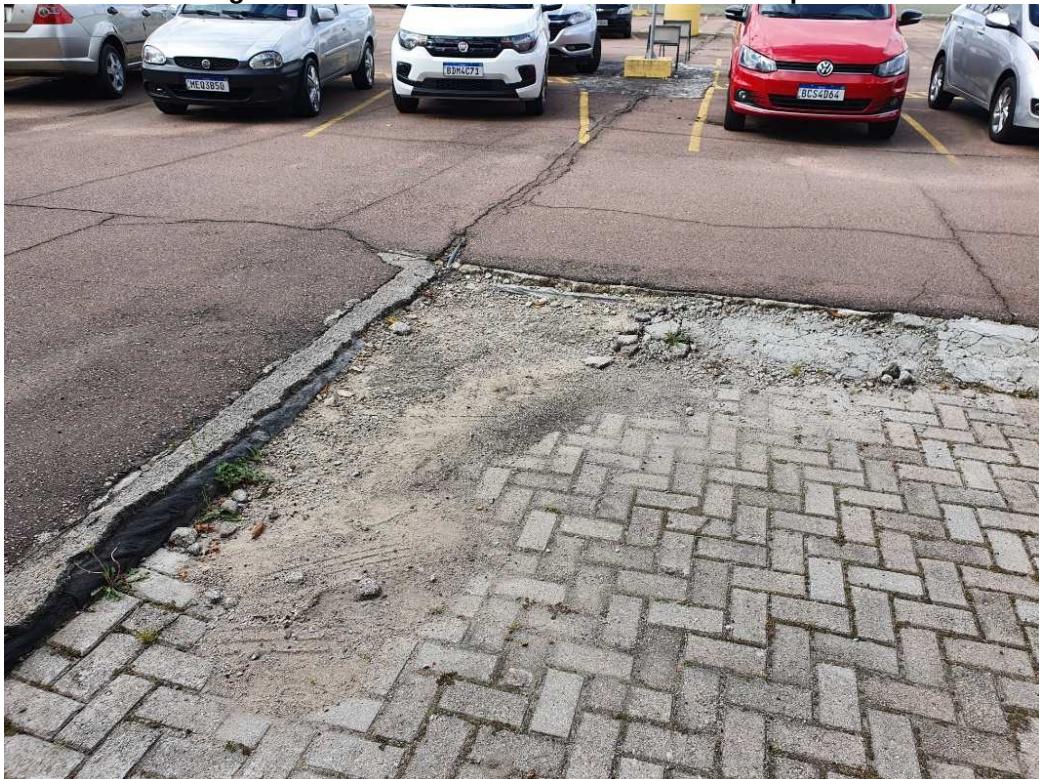
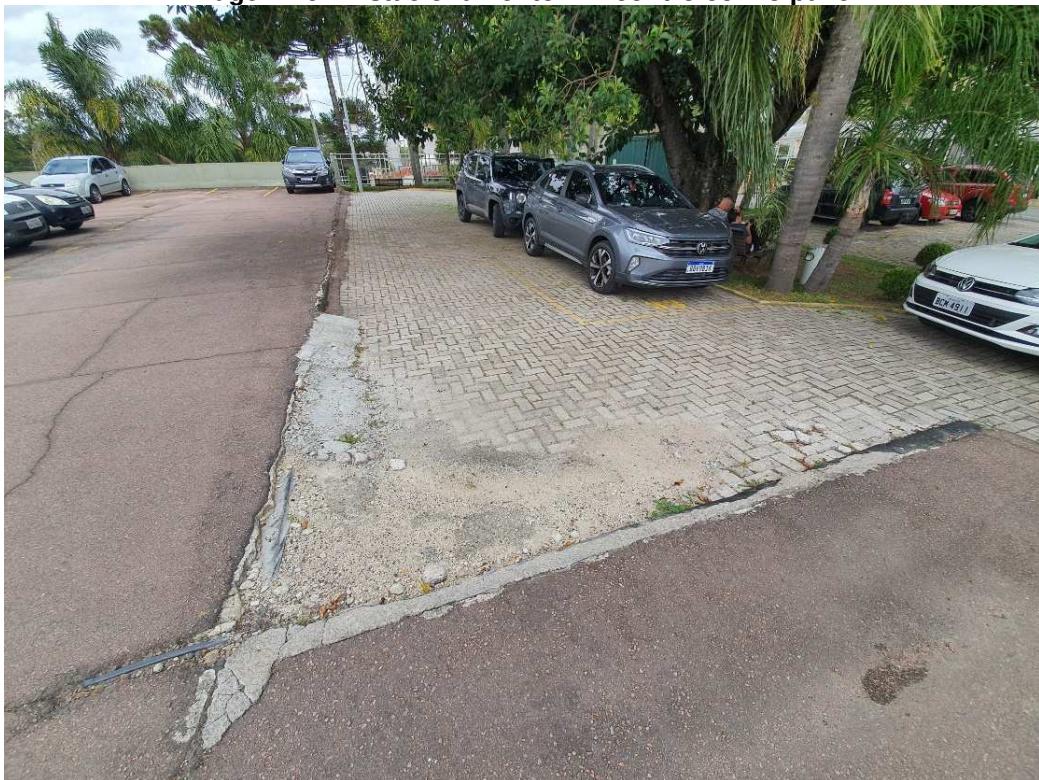
Imagen 17 – Estacionamento - Encontro com o paver

Também serão executados os serviços na proximidade do ponto crítico apresentado, no encontro do estacionamento com o piso de concreto, para evitar o acúmulo de águas pluviais no local.

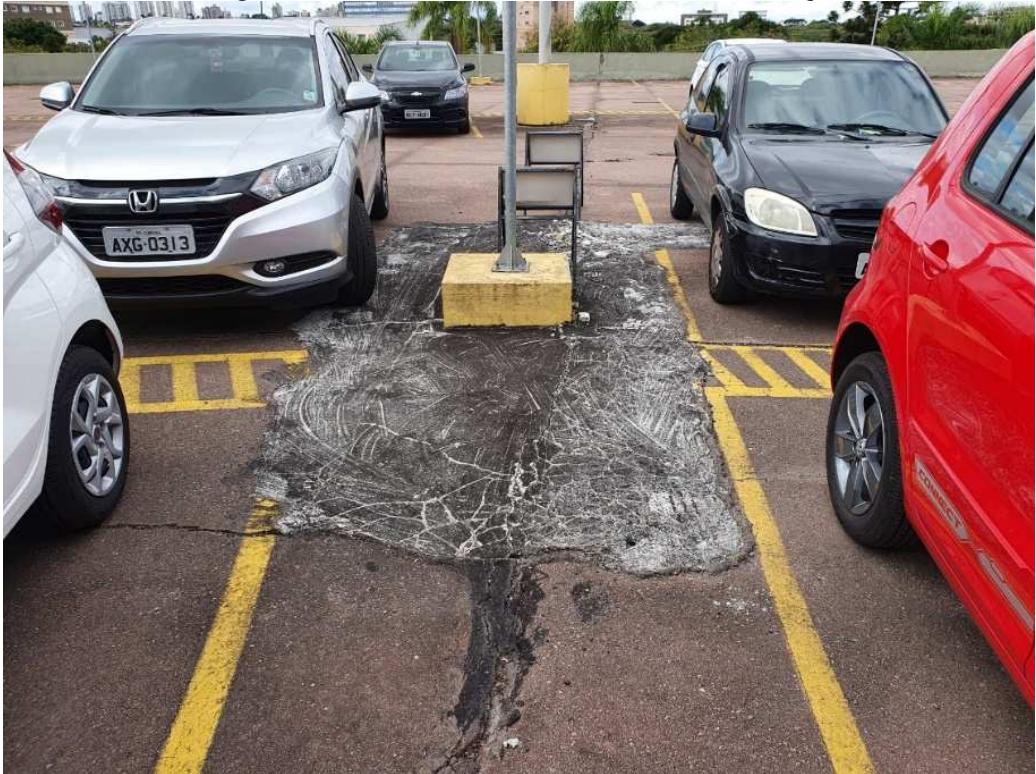
Anteriormente havia sido identificado uma infiltração advinda do local onde existe na área externa um poste de iluminação, contudo, foram executados reparos

emergenciais no local, que, até o momento, se provaram suficientes para solucionar os problemas.

Imagen 20 – Estacionamento – Poste de iluminação

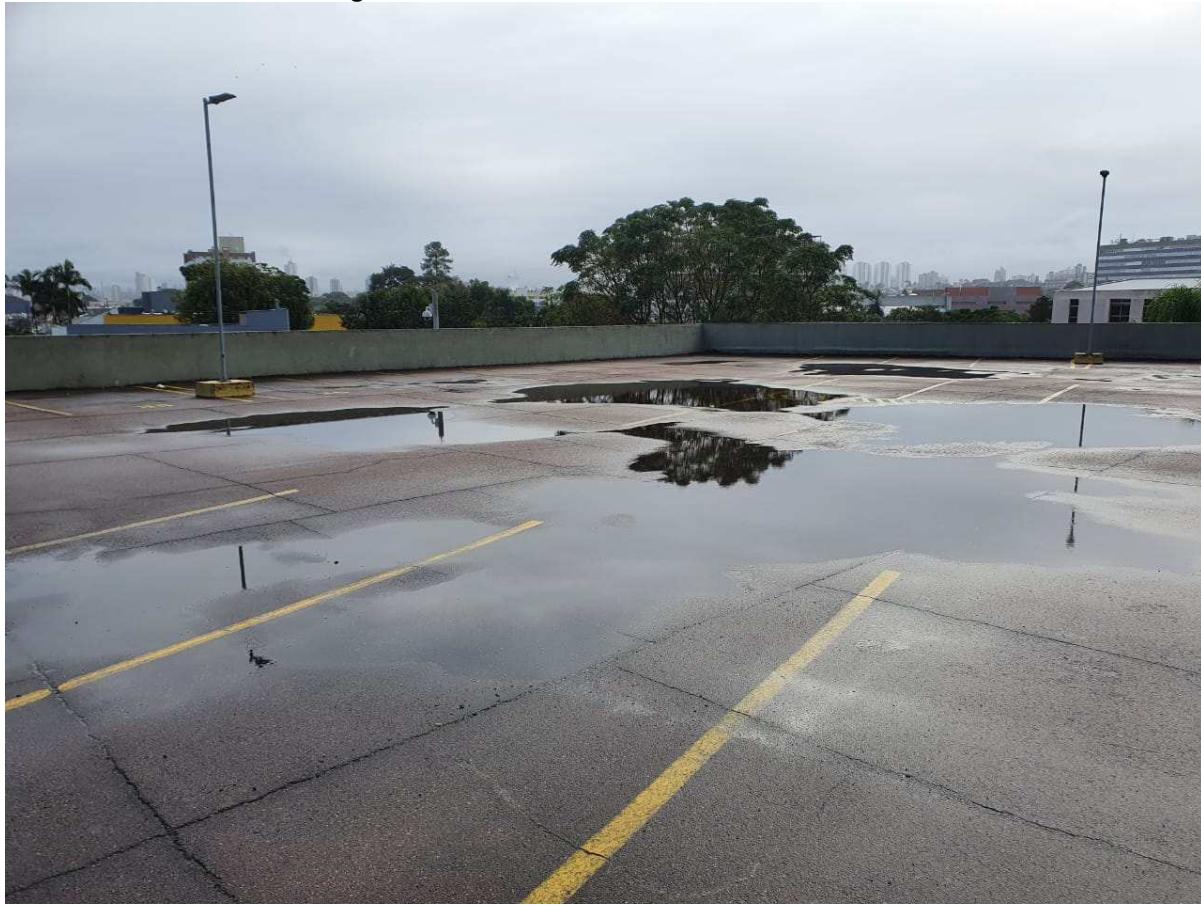
O estacionamento apresenta problemas de empoçamento de águas após chuvas, indicando que a inclinação do asfalto existente não consegue escoar por completo as águas pluviais para os ralos.

Imagen 21 – Estacionamento em dias de chuva

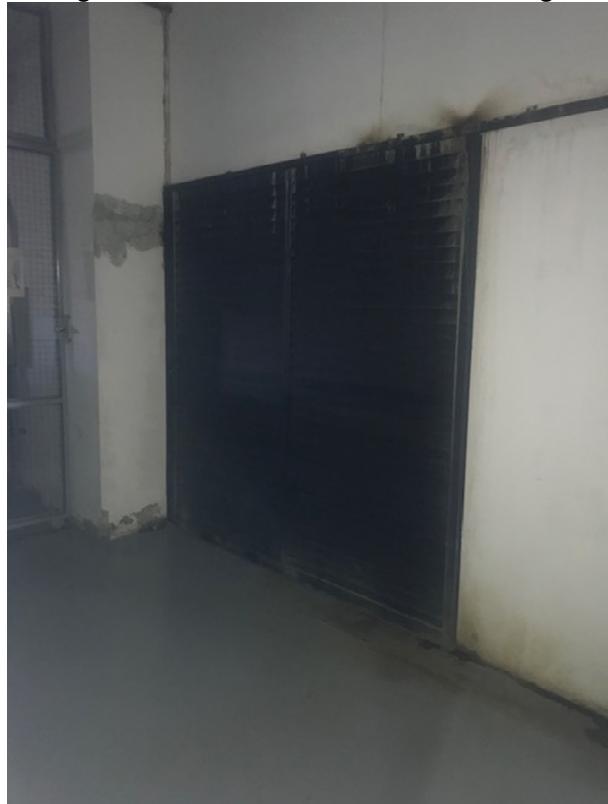
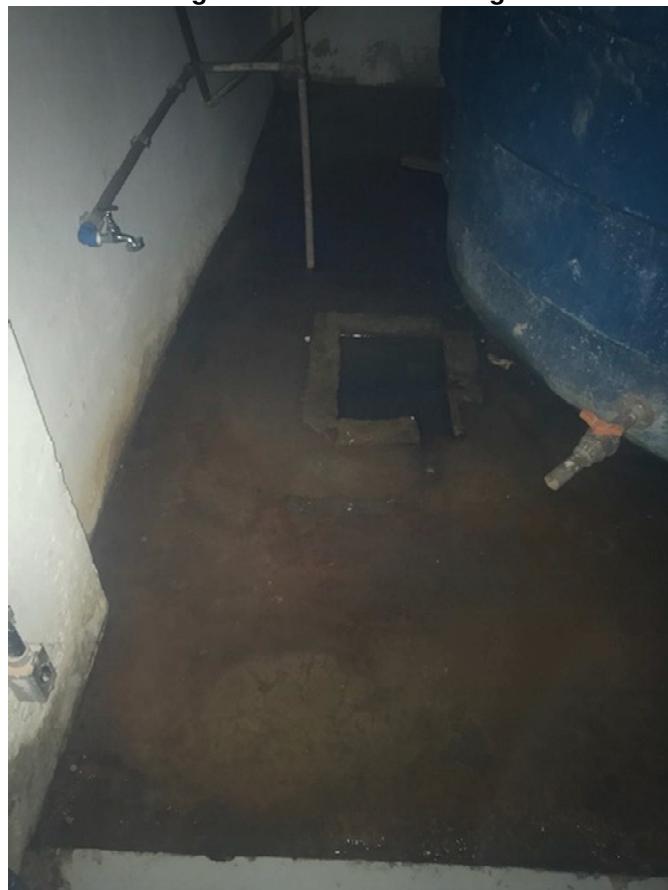
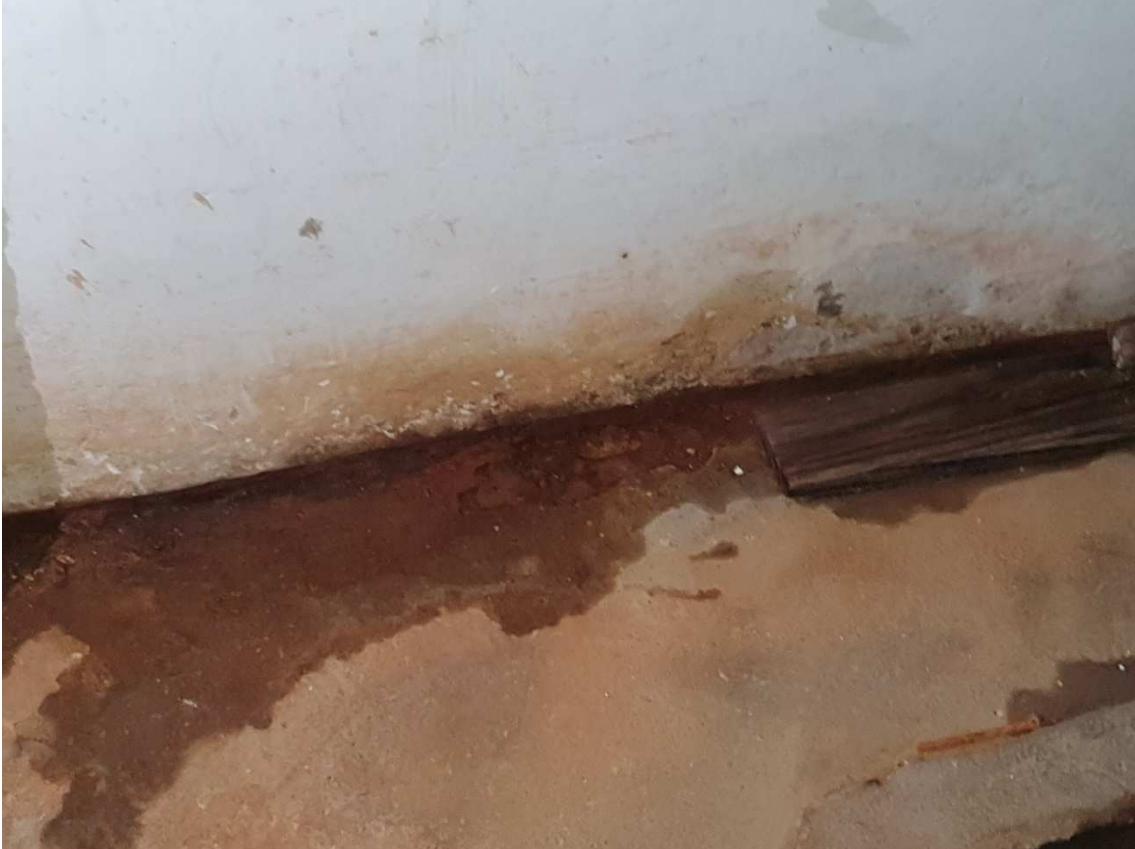
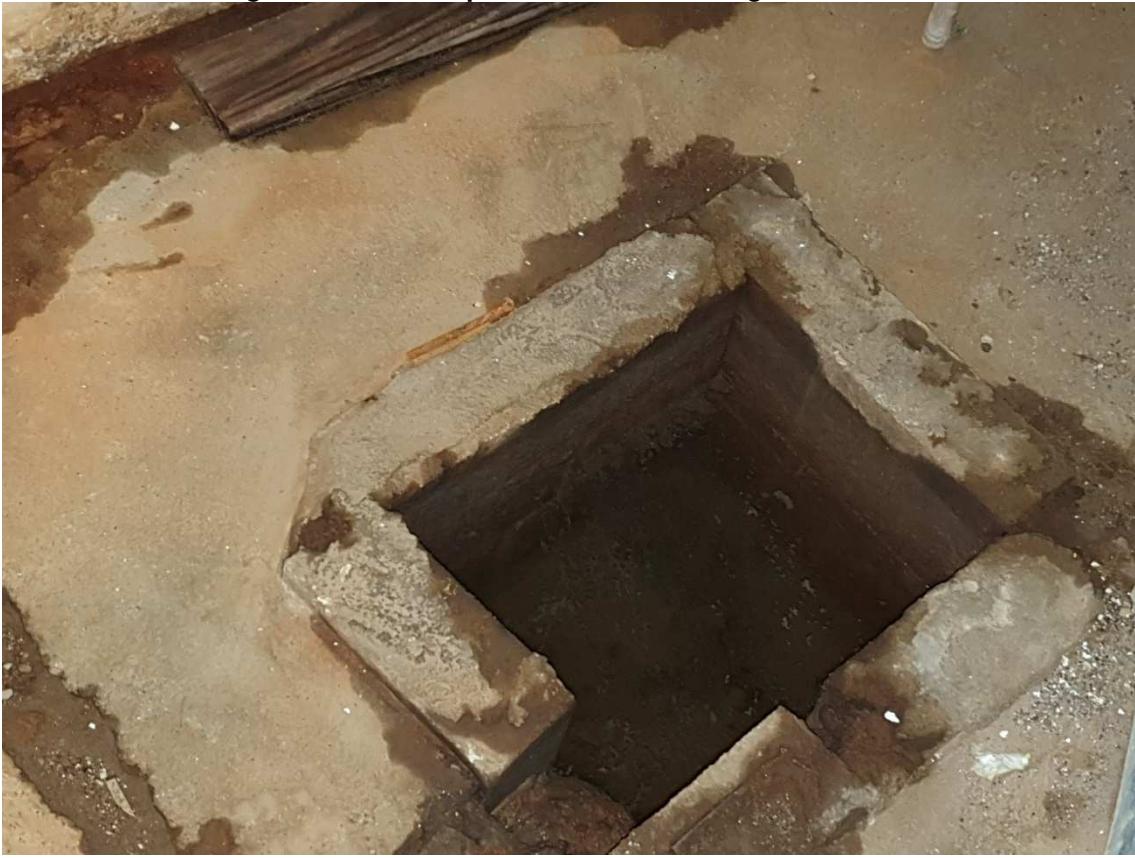
A sala onde encontra-se instalada a caixa d'água constantemente fica com o piso inundado, inclusive já foi executado um buraco no piso para tentar melhorar o escoamento da água para o solo.

A água que se acumula no piso é, em parte, originaria da junta de dilatação já apresentada, contudo, conforme relatado pela equipe de limpeza que atua no local, mesmo em dias sem chuvas é possível observar o acúmulo de água no chão, provavelmente tendo origem através de capilaridade devido às falhas na vedação do piso.

O acúmulo de água já começa a danificar as paredes do local.

Imagen 23 – Piso caixa d’água

Imagen 25 – Buraco para escoamento da água acumulada

Consiste na execução de novo piso de concreto com aditivos impermeabilizantes, para evitar a percolação de águas pelo piso, inclusive com o fechamento do buraco de drenagem existente, sem considerar a remoção da caixa d'água de 15000 litros existente no local. Com essa solução o piso será executado levantando a caixa d'água, utilizando-se de suportes no local.

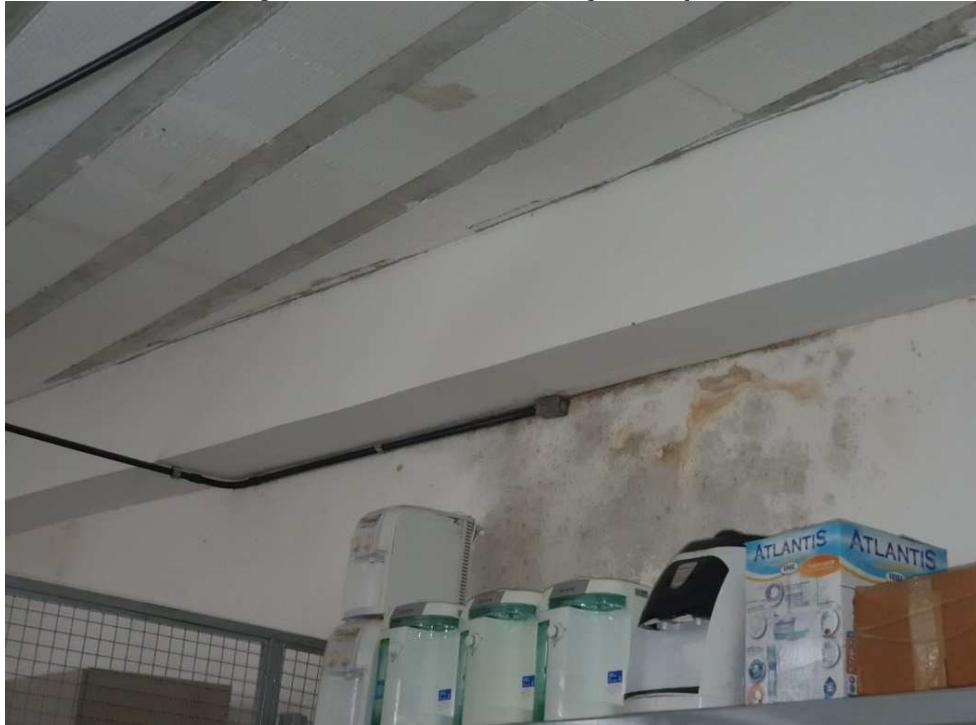
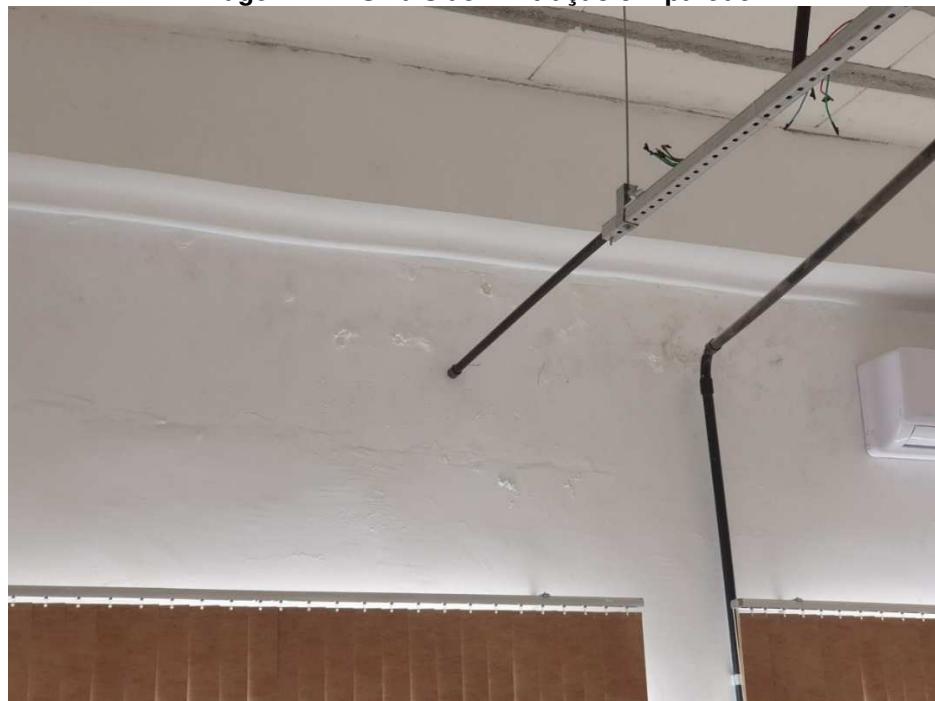
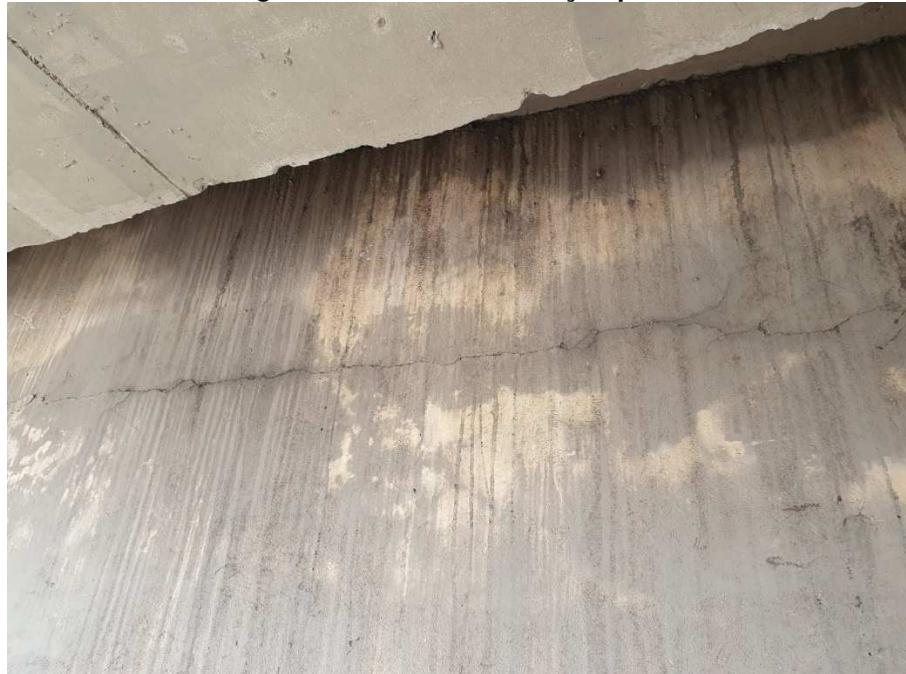
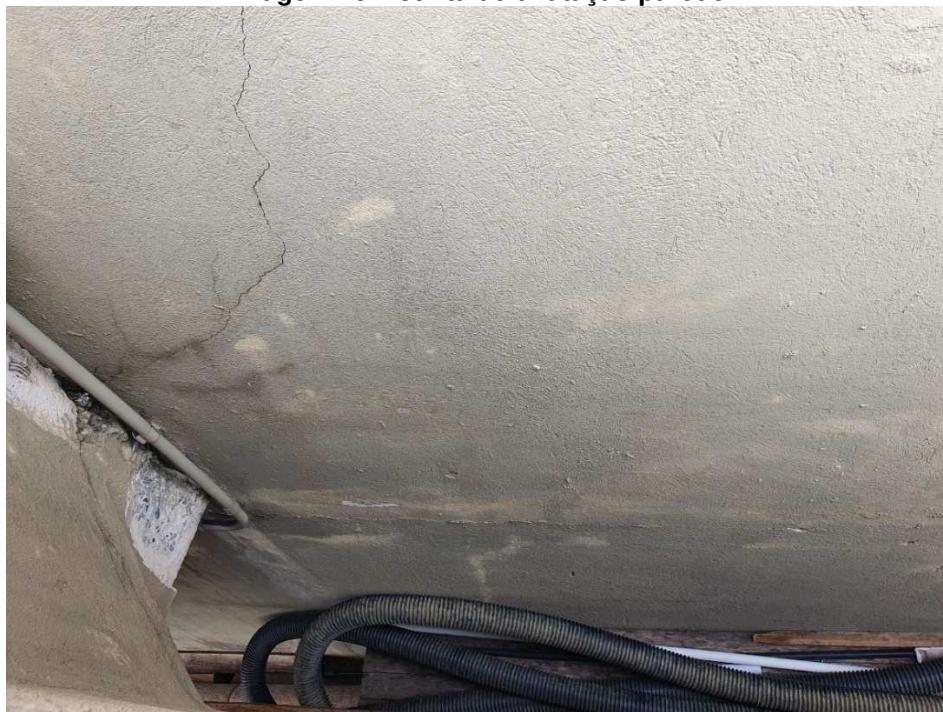
Nas paredes de divisa do centro logístico com a área do estacionamento externo são verificados sinais de infiltrações já avançadas, causadas por falha de vedação na junta de dilatação entre a alvenaria e a viga, falhas de encunhamento. No lado externo é possível verificar a trinca na parede que ocasiona as infiltrações.

Imagen 26 – Sinais de infiltração em parede

Imagen 28 – Junta de dilatação parede

Nas salas, assim como nos demais pontos afetados pela infiltração, deve ser executada a recomposição do revestimento junto da pintura completa das paredes, para evitar a diferença de tonalidade devido às pinturas pontuais. A área de pintura em questão é pequena e não representa ganhos econômicos com a pintura pontual.

Na área externa, deverá ser executada junta de dilatação com vedação adequada no encontro da alvenaria e da viga.
