TRIBUNAL REGIONAL ELEITORAL DO PARANÁ

ESTUDO TÉCNICO PRELIMINAR DE ENGENHARIA

PAD nº 2420/2019 e 802/2020

**Eliminação de infiltrações no Centro
Logístico**

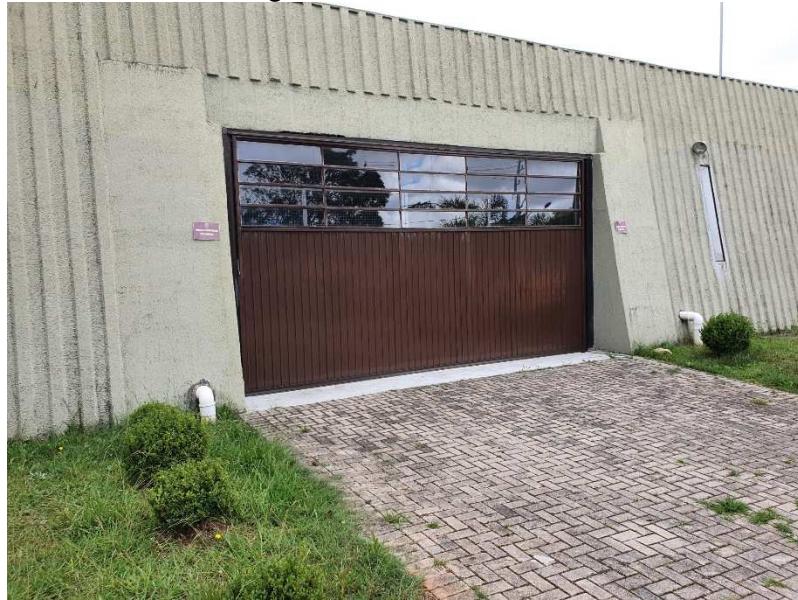
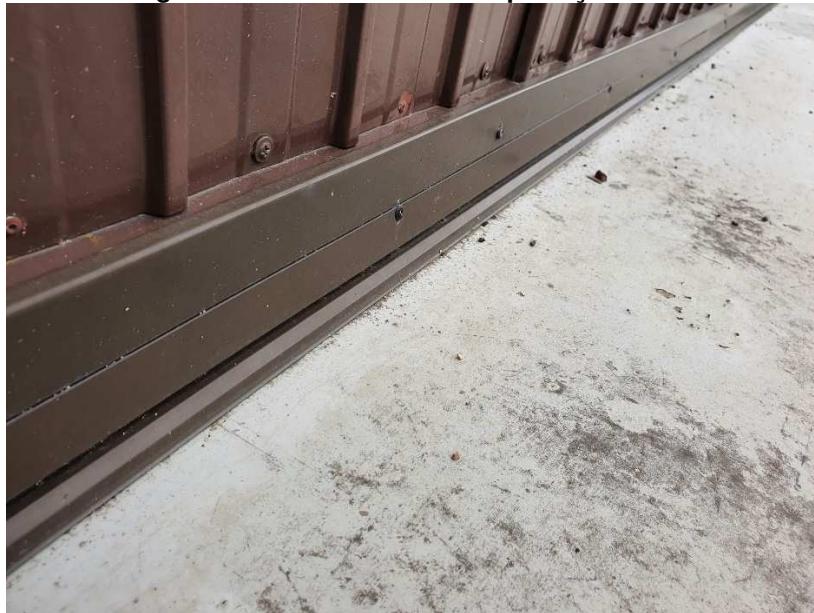
Também no Centro logístico, em dias de chuvas mais volumosas, devido à inexistência de grelha de piso, adentra água nos ambientes por baixo do portão metálico existente. Já foi instalada proteção inferior para tentar solucionar o problema, contudo, que funcionou em chuvas leves, porém não soluciona o problema em grandes volumes de chuvas.

Imagen 30 – Portão metálico

Imagen 31 – Portão metálico – proteção inferior

Consiste na instalação de canaleta de águas pluviais com grelha de piso abaixo do portão metálico, para impedir a entrada de águas na área interna da edificação. A canaleta deverá ser interligada à rede de águas pluviais já existente em local próximo.

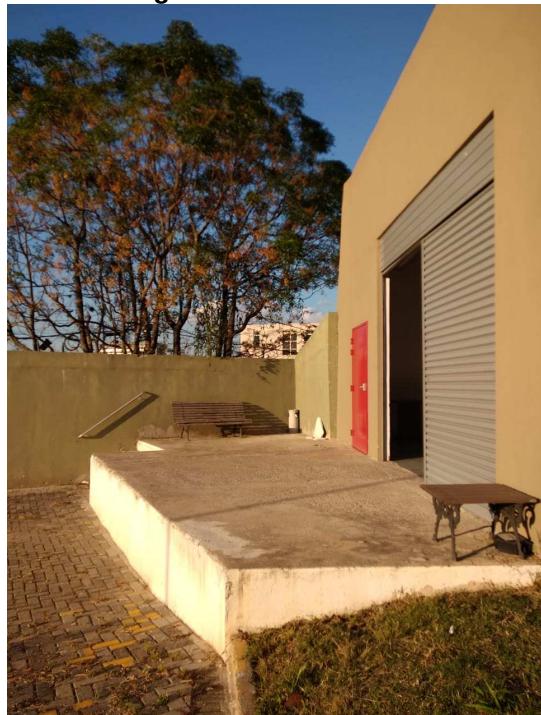
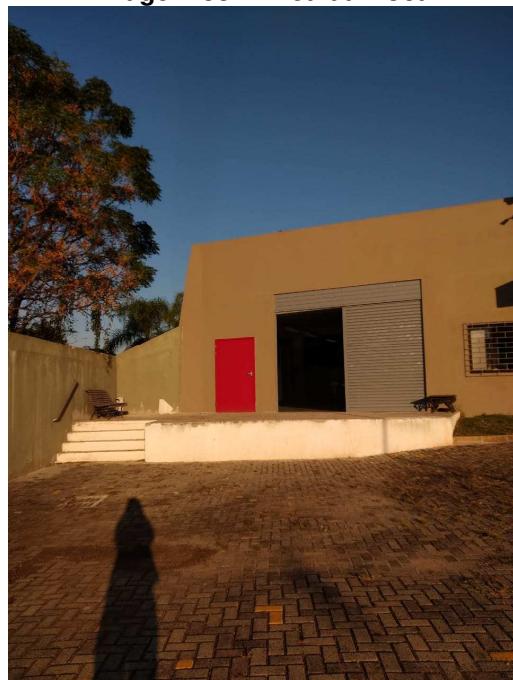
Outra demanda existente no prédio do Centro logístico é a Confecção de uma cobertura (toldo) para a doca de carga e descarga da SLMP. Conforme solicitado no DOD (doc. Pad nº 012639/2020) em dias de chuvas os bens ficam expostos a danos físicos, e também ocorrem infiltrações de águas pluviais por baixo da porta de entrada existente na doca.

Imagen 32 – Área da doca
