TRIBUNAL REGIONAL ELEITORAL DO PARANÁ

ESTUDO TÉCNICO PRELIMINAR DE ENGENHARIA

PAD nº 8239/2019

**Contratação de serviços de
engenharia para adequação da
edificação e acessibilidade do Fórum
Eleitoral de Colombo**

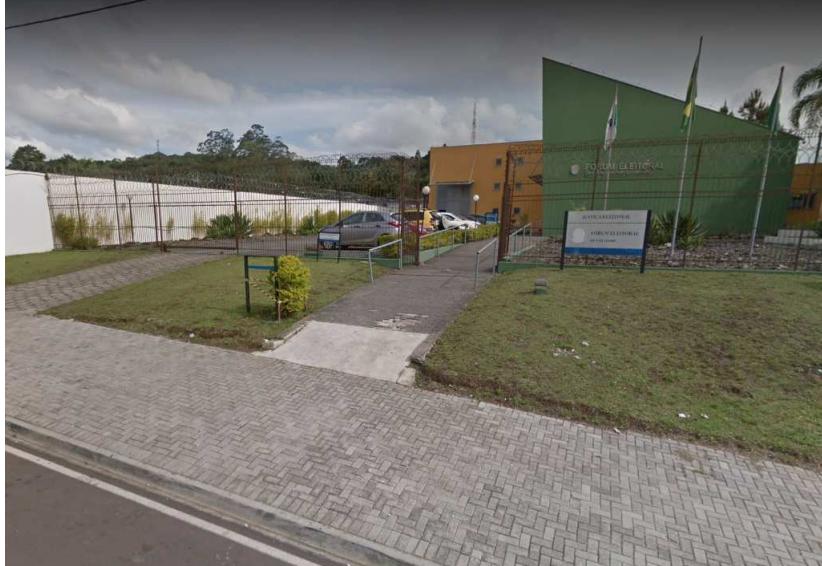
Imagen 1 – Calçamento em frente ao Fórum Eleitoral de Colombo

Atualmente não existe piso tátil na calçada ou guia rebaixada, conforme solicitado pela norma NBR 9050:2020.

Essa solução compreende a execução de piso tátil e regularização do passeio público em toda a área em frente do terreno do Fórum Eleitoral de Colombo, executando-se inclusive o rebaixamento da guia para permitir o acesso de pedestres.

Como alternativa, de menor custo, como já executado em outros Fóruns Eleitorais em reformas anteriores, pode ser executado a regularização do passeio e a instalação do piso tátil apenas na área em frente à entrada de pedestres.

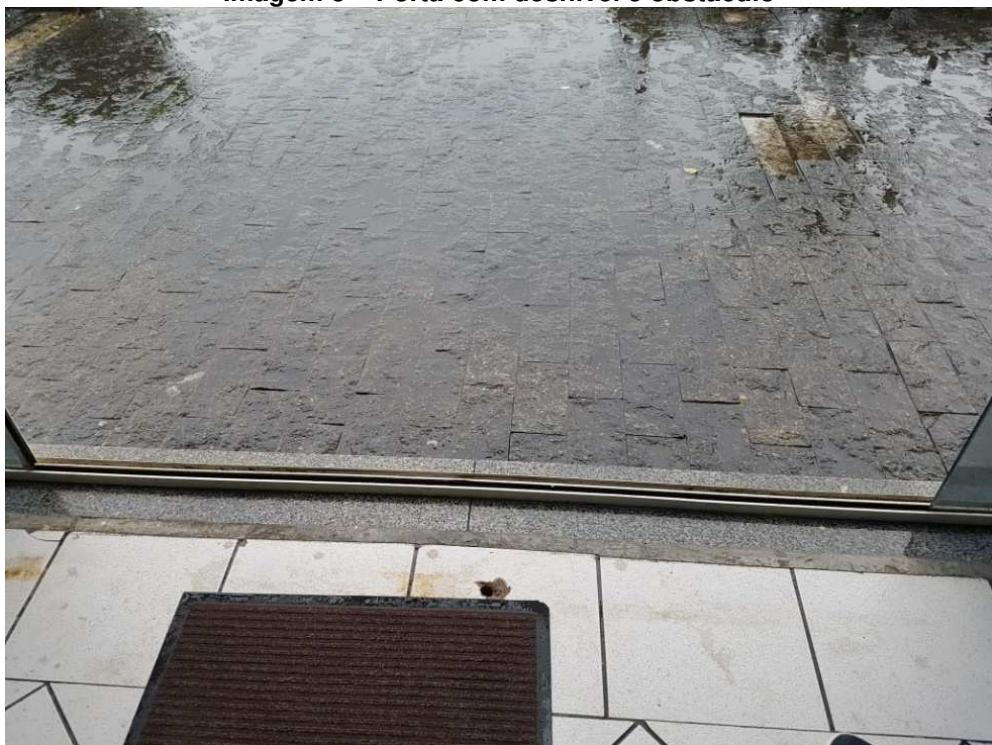
Imagen 3 – Porta com desnível e obstáculo

Na porta de entrada da C.A.E. existe degrau acima do permitido pelas normas devido ao trilho da porta não ser embutido no piso.

O degrau existente para a entrada da C.A.E. é solucionado com a execução de uma pequena rampa de 20cm para o lado de fora e outra rampa até o perfil da porta pantográfica, conforme ilustração abaixo.

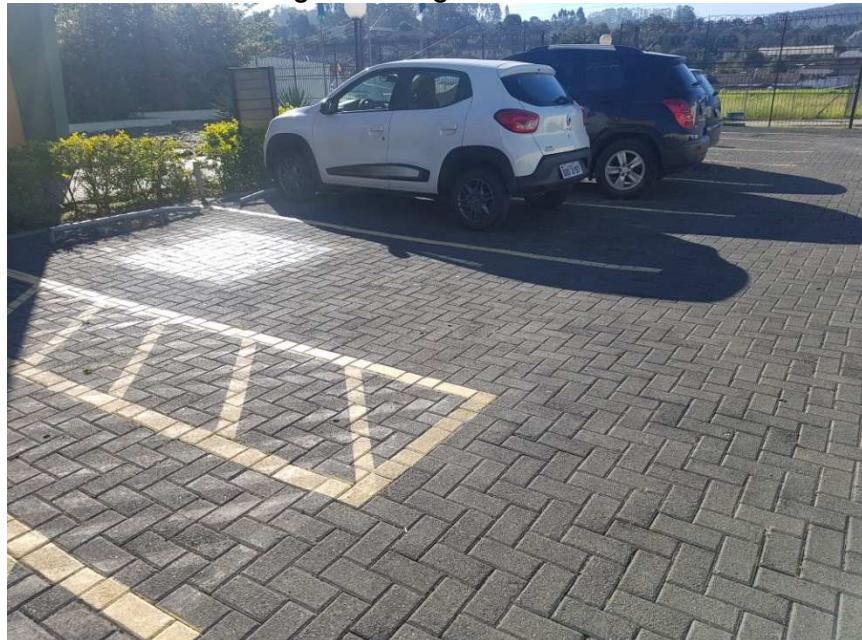
Imagen 6 – Vagas reservadas

Existem duas vagas de estacionamento destinadas ao portador de deficiência física, porém ainda são inexistentes as vagas reservadas para pessoas idosas. Também não há uma placa de sinalização vertical de nenhuma das vagas reservadas.

Não foi identificada outra solução que possa representar relevantes ganhos econômicos ou de prazos, além da execução da pintura da vaga de idoso no local de uma das vagas de cadeirante e da instalação da sinalização vertical, cumprindo as normas e a legislação vigente. (**Solução 01c**)

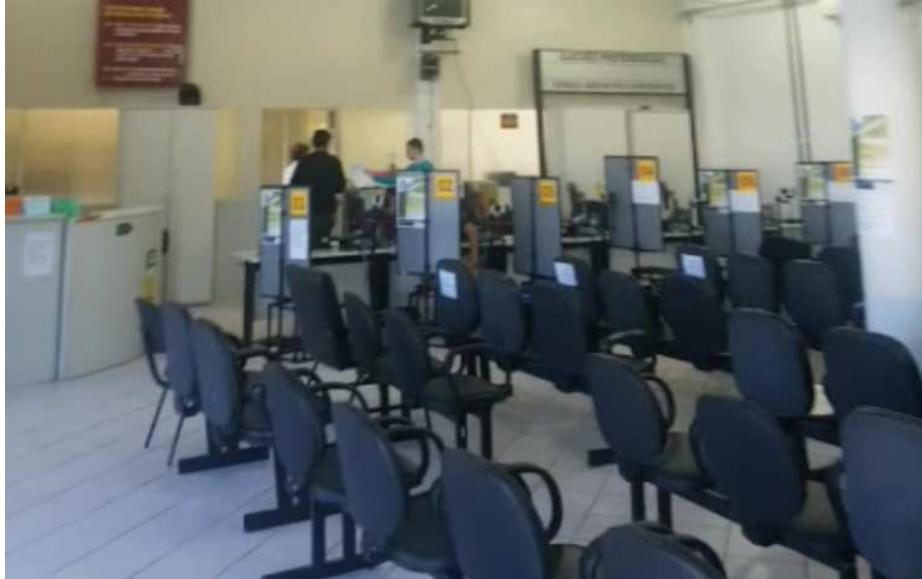
Imagen 7 – Entrada da C.A.E. sem piso tátil

Não existe piso tátil interno, assim como módulo de referência entre as cadeiras e qualquer sinalização em braile na porta de entrada.

Não foi identificada outra solução que possa representar relevantes ganhos econômicos ou de prazos além da execução dos serviços de instalação de piso tátil, instalação de módulo de referência e também da sinalização em braile na porta de entrada indicando a permissão de entrada de cão-guia. (Solução 01d)

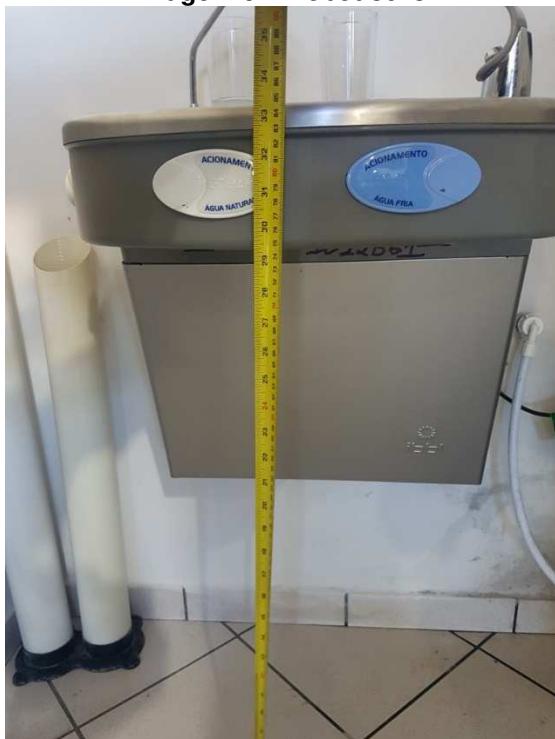
Imagen 9 – Bebedouro

O bebedouro existente é de modelo acessível, contudo, encontra-se instalado com altura de 84,5cm, em desacordo com a norma vigente.

Junto ao bebedouro existem sinais de infiltração na parede, provavelmente causada por falhas na tubulação de alimentação do bebedouro.

O reparo necessário na tubulação deve ser executado, para evitar que danifique ainda mais o revestimento, o rodapé ou até mesmo o piso cerâmico. Apesar da pequena diferença da altura atual do bebedouro com a altura estipulada em norma (90cm da bica), os serviços para o reparo na tubulação já incluem a remoção e reinstalação do bebedouro, por isso este deve ser instalado na altura correta.

A Seção de Obras e Projetos indica a **solução 2e**, por considerar o conserto pontual da tubulação com a pintura no local. Posteriormente poderá vir a ser executada pintura de toda edificação.

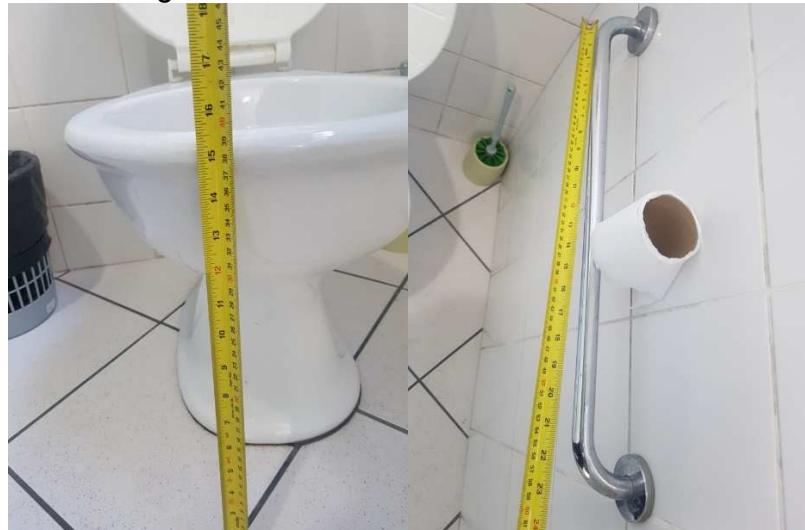
Imagen 10 – Bacia sanitária - inconformidades

As barras da bacia sanitária possuem dimensão muito inferior ao solicitado em norma, não existe barra vertical e a bacia sanitária também está instalada em altura e posição diferente do permitido em norma.

As barras de apoio existentes serão substituídas por novas com as dimensões corretas. Novas barras de apoio serão instaladas para completar o sistema conforme indicado pela norma.

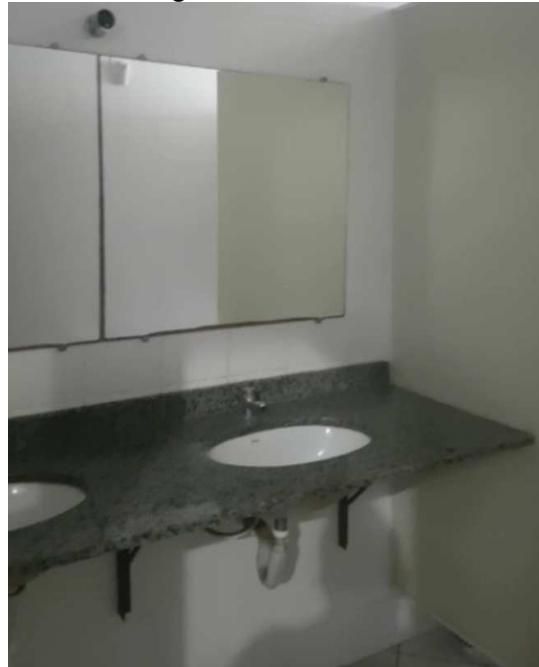
Imagen 11 – Lavatórios

O lavatório está instalado em altura acima do permitido pela norma para ser considerado acessível e não possuí barras de apoio.

Os lavatórios serão adaptados para possuir uma cuba sem rebaixo e uma cuba com rebaixo na altura acessível, conforme já executados em outros Fóruns Eleitorais. A cuba na área rebaixada será do tipo semi-encaixe e deve possuir torneira com alavancas. Os espelhos serão substituídos por novos, sendo que um desses deve possuir as dimensões de 60x90cm.

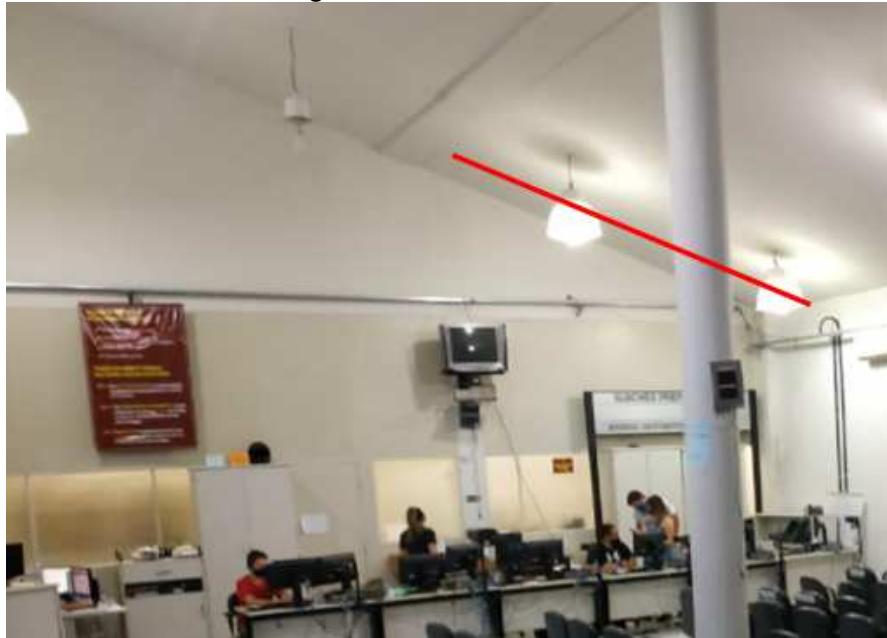
Imagen 14 – Trinca da C.A.E.

Há a presença de uma fissura no teto da CAE com cerca de quatro metros de comprimento, devido as infiltrações, conforme ilustrado na linha vermelha da imagem a seguir. A trinca deve ser mantida sob observação, após impermeabilização da cobertura, para verificar sua estabilidade ou evolução. Nenhum serviço se faz necessário no momento.

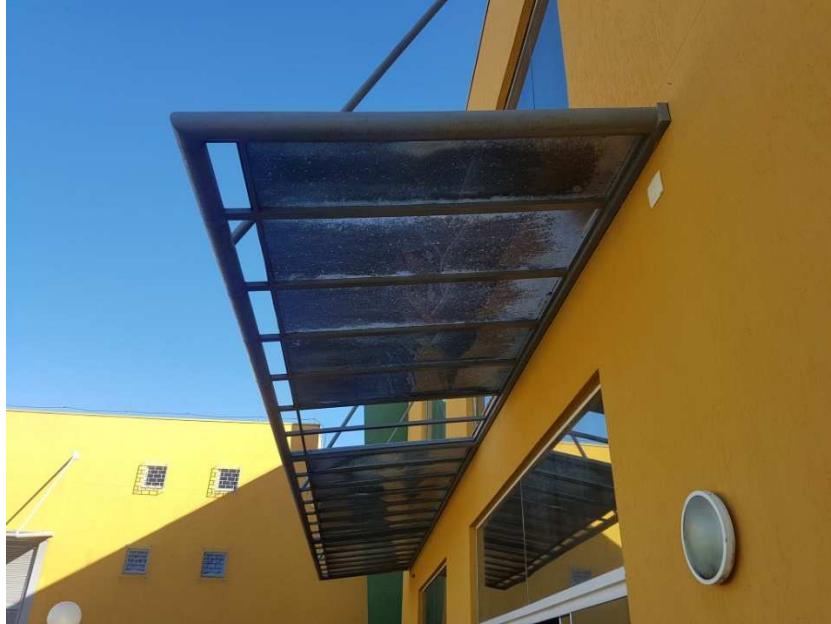
Imagen 15 – Toldo da C.A.E.

Atualmente a água infiltra entre a parede e os toldos de ferro, tanto na C.A.E. como no Depósito de Urnas, devido à inexistência de contra rufo.

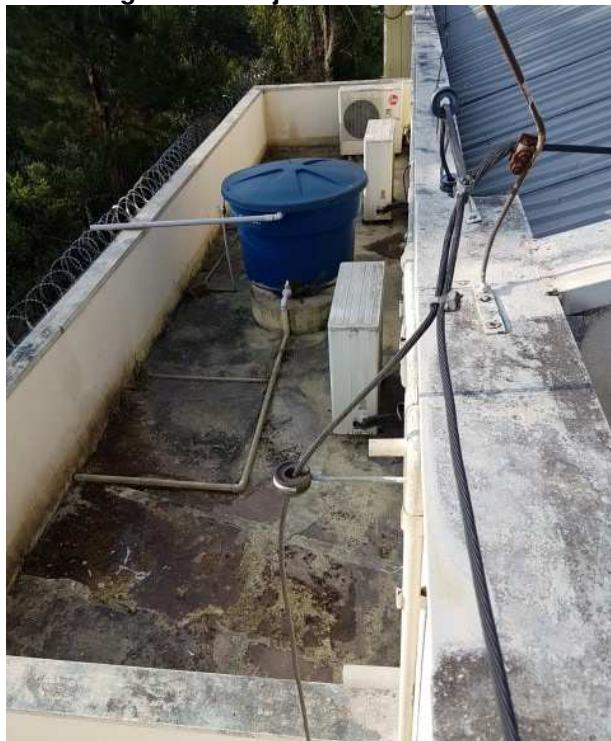
Imagen 16 – Laje sobre os banheiros

Atualmente existe sobre os banheiros da C.A.E. laje técnica com aparelhos de ar condicionado e a caixa d'água. Contudo, devido às falhas na impermeabilização e na regularização do piso, ocorre o acúmulo de água, propício para criação de insetos transmissores de doenças, e também infiltrações na área dos sanitários.

Em obras mais recentes foi executada a solução de execução de um telhado sobre a laje, mantendo abertura para acesso e manutenção dos aparelhos e da caixa d'água, que tem se provado efetiva para sanar os problemas no local. (**Solução 02l**)

A Seção de Obras e Projetos sugere como a melhor opção, a **solução 2I**, onde podemos colocar um telhado sobre a laje, mantendo abertura para acesso e manutenção dos aparelhos e da caixa d’água, e esta alternativa tem se provado efetiva para sanar os problemas no local.

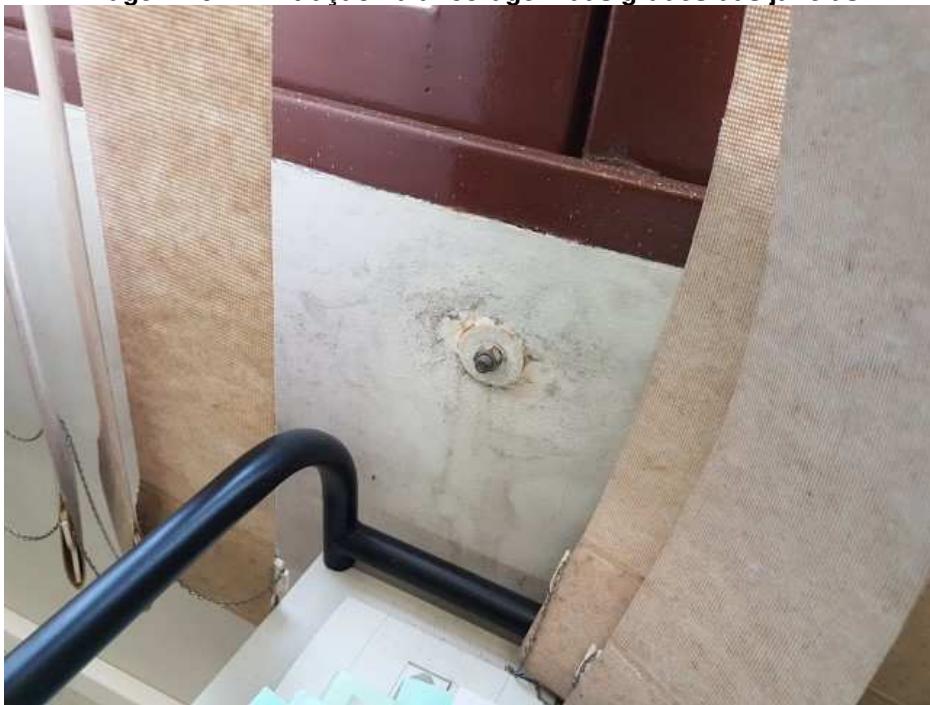
Imagen 19 – Infiltração na ancoragem das grades das janelas

Em alguns pontos da ancoragem das grades de ferro das janelas existem sinais de infiltrações.

Em alguns pontos de ancoragem das grades de ferro nas janelas existem pontos de infiltração, ao que a Seção de Obras e Projetos sugere que pode ser solucionado com a aplicação de selante ao redor do furo, na área externa da grade – **solução 1n**.

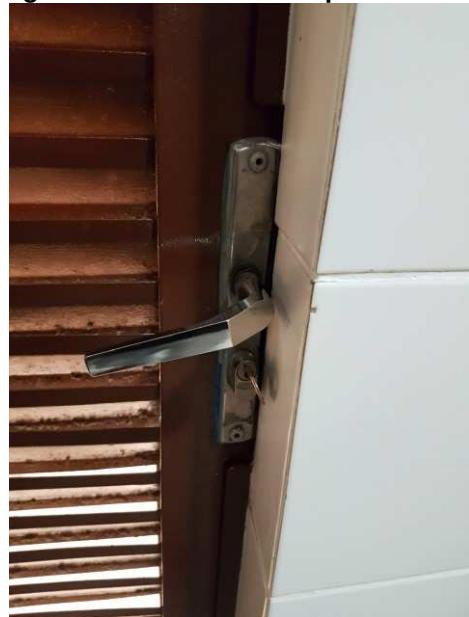
Imagen 22 – Fechadura da porta metálica

A porta que dá acesso ao poço de luz apresenta dificuldade para utilização da fechadura devido à dimensão da porta não ser correta para o vão. A solução mais efetiva para o problema é a substituição da porta por uma nova, com tamanho apropriado para o vão. (**Solução 01p**).

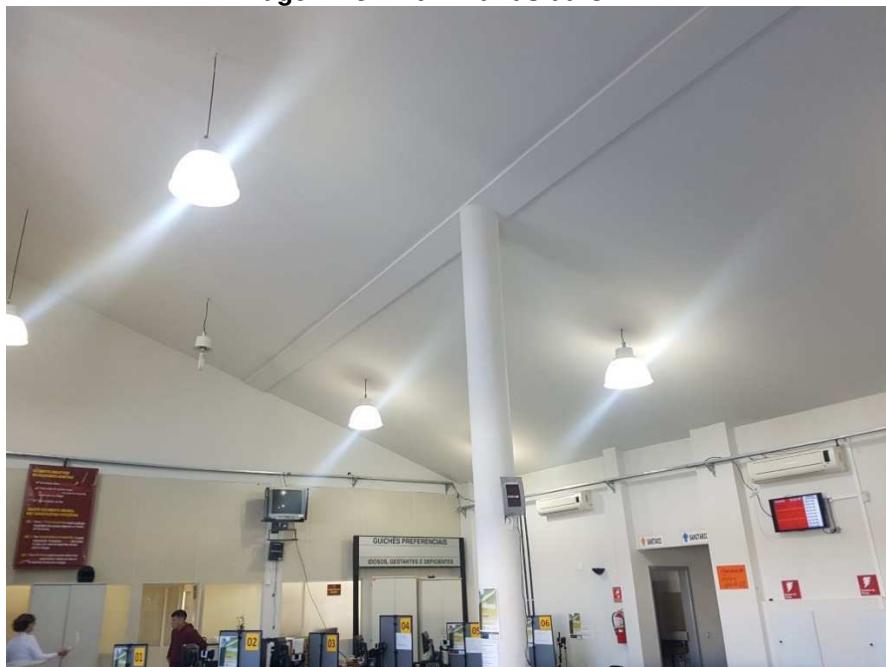
Imagen 23 – Luminárias da C.A.E.

As luminárias da C.A.E. estão com altura muito acima do necessário para a execução da manutenção de maneira simplificada, com escada de abrir, respeitando os requisitos das normas de segurança do trabalho vigentes. Conforme já executado em outros Fóruns, a solução que permite a manutenção das luminárias é a execução do rebaixo das luminárias até a altura de 3,00m. (Solução 02q)

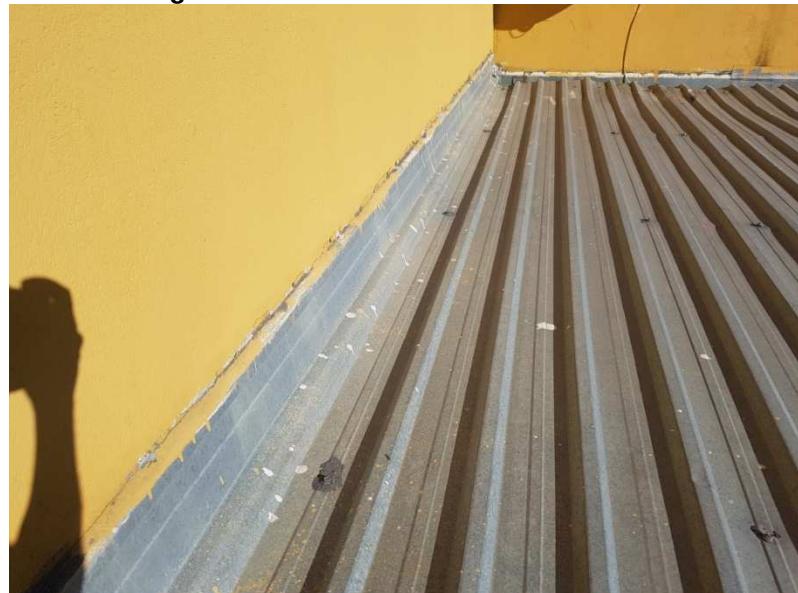
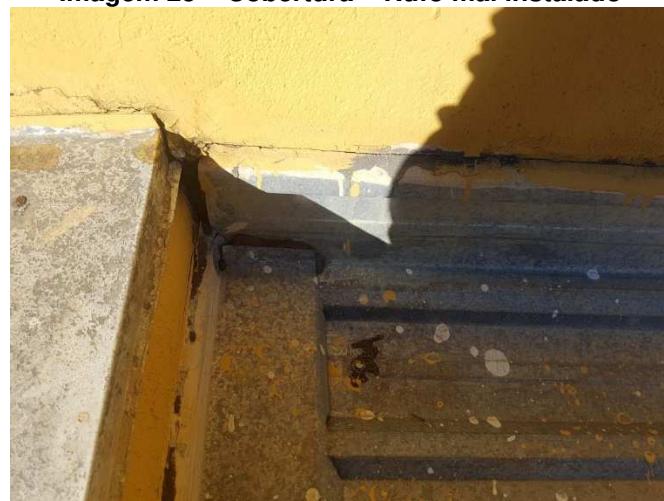
A cobertura do Fórum é composta por telhas metálicas, praticamente todas estão amassadas, os rufos estão mal embutidos nas paredes, com falhas de instalação.

Imagen 24 – Cobertura – Rufo mal instalado

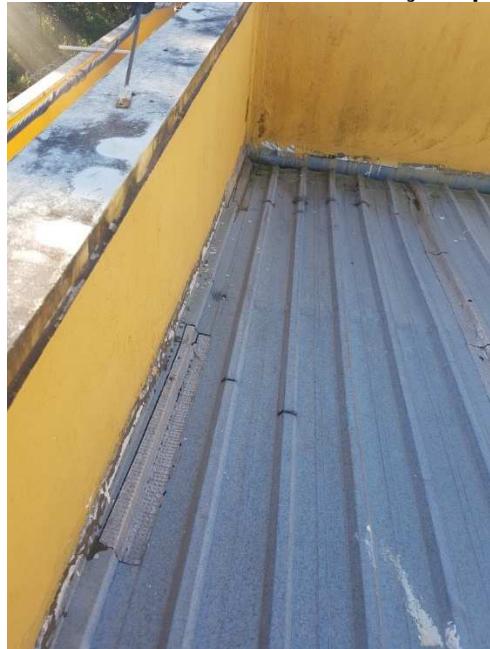
Imagen 26 – Cobertura – Rufo mal instalado e soluções paliativas com manta

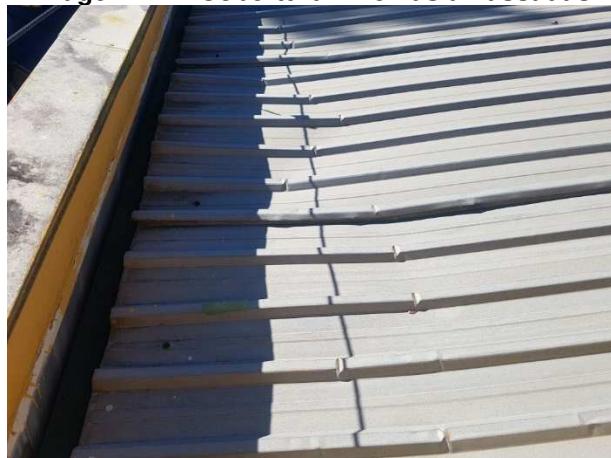
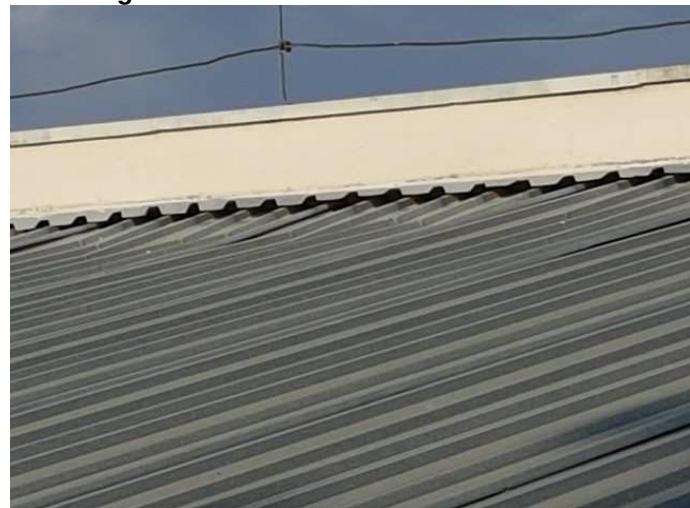
Imagen 27 – Cobertura – Telhas amassadas

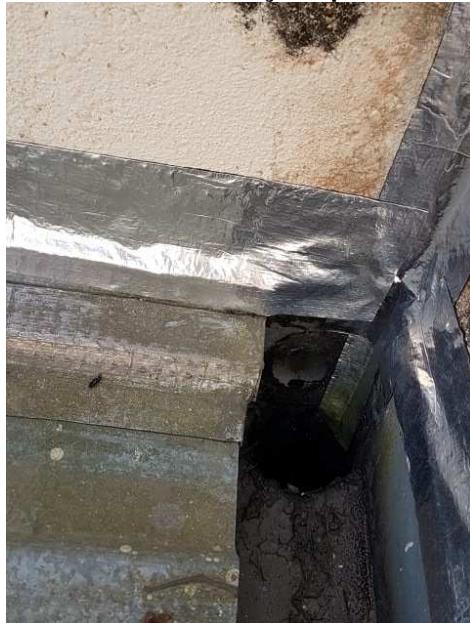
Imagen 29 – Cobertura – Soluções paliativas com manta

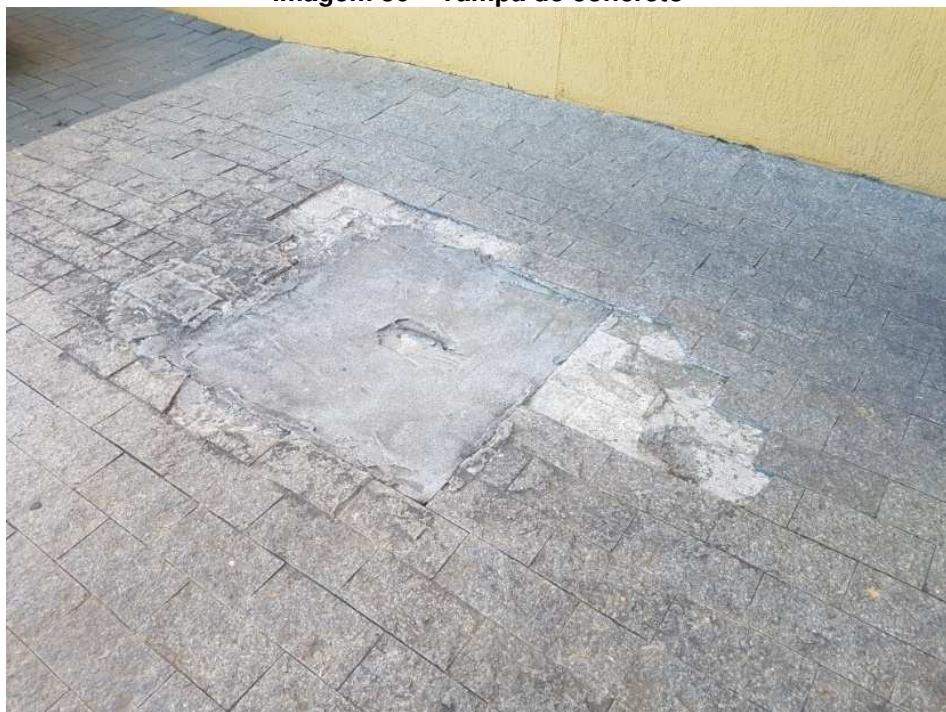
Imagen 30 – Tampa de concreto

Não houve maneira de abrir a tampa da caixa de esgoto, pois a mesma está bloqueada para a abertura com argamassa. O reparo na tampa (**Solução 01s**) é um serviço simples, de fácil execução e baixo custo.

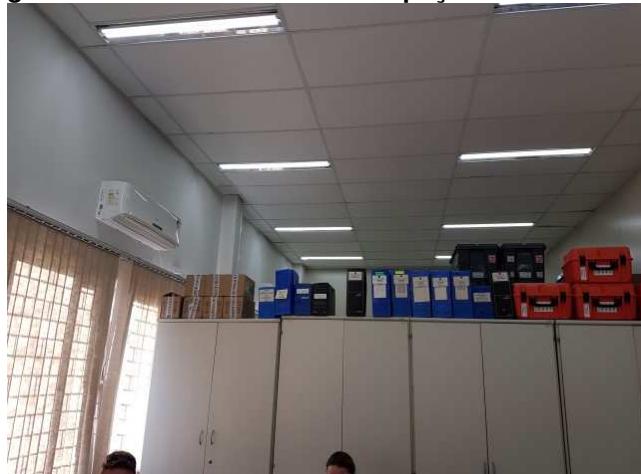
Imagen 34 – Divisórias atuais – Espaço aberto até o forro
