## TRIBUNAL REGIONAL ELEITORAL DO PARANÁ

## ESTUDO TÉCNICO PRELIMINAR DE ENGENHARIA

PAD nº 15219/2020

Levantamentos das  
necessidades e estudo de  
soluções para adequação do  
edifício que abriga o Fórum  
Eleitoral de Ipiranga

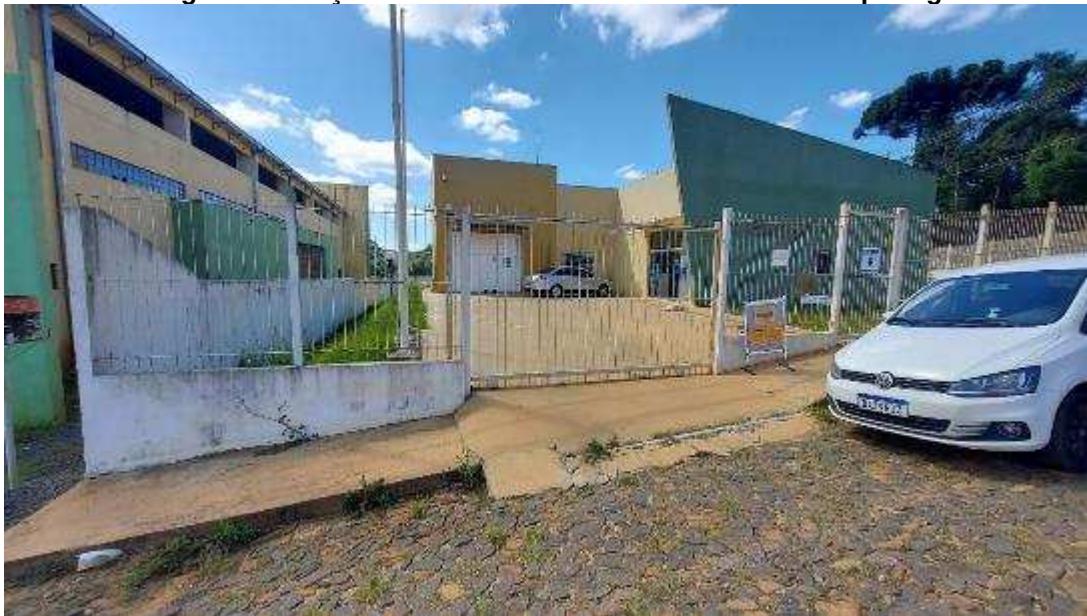
Atualmente não existe piso tátil na calçada ou guia rebaixada, conforme solicitado pela norma NBR 9050:2020.

**Imagen 1 – Calçamento em frente ao Fórum Eleitoral de Ipiranga**

Essa solução comprehende a execução de piso tátil e regularização do passeio público em toda a área em frente do terreno do Fórum Eleitoral de Ipiranga, executando-se inclusive o rebaixo da guia para permitir o acesso de pedestres.

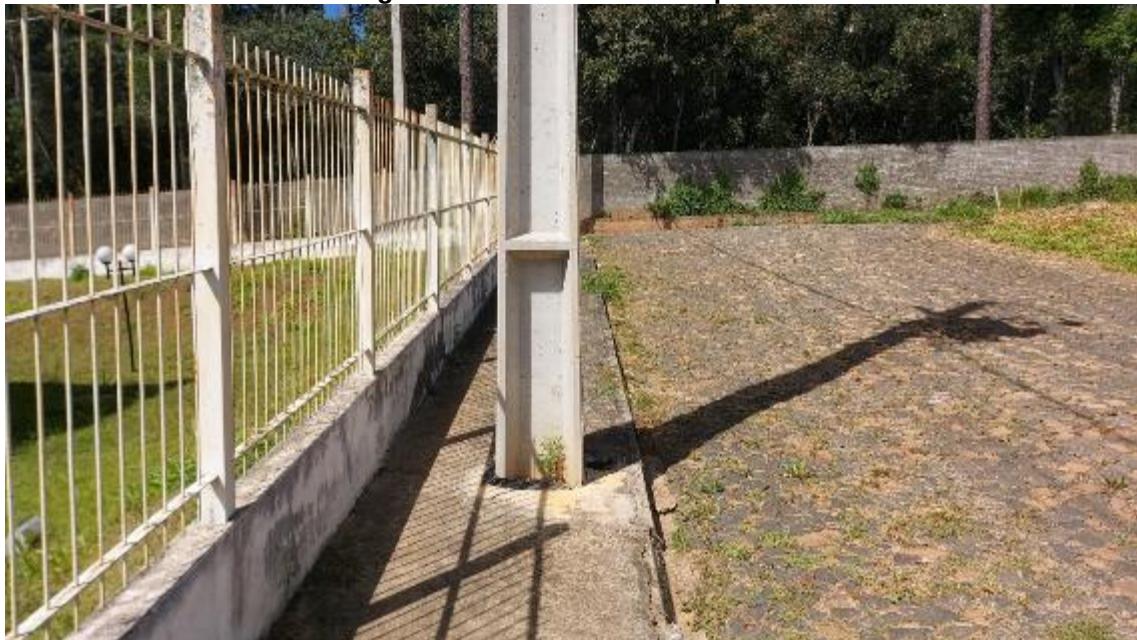
Outra ressalva é a existência de um poste de energia elétrica bem no centro do calçamento, impossibilitando a colocação de um piso tátil nesse acesso.

**Imagen 2 – Poste no meio do passeio**

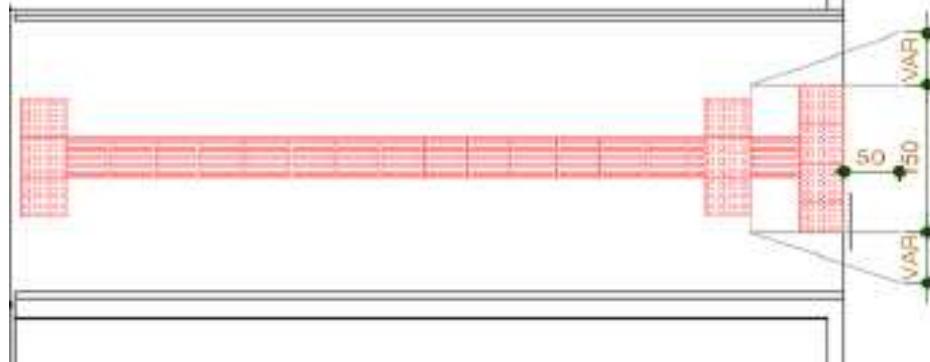
**Imagen 3 – Piso tátil passeio público – Proposta Solução 1-B**

Como alternativa, de menor custo, como já executado em outros Fóruns Eleitorais em reformas anteriores, pode ser executado a regularização do passeio e a instalação do piso tátil apenas na área em frente à entrada de pedestres.

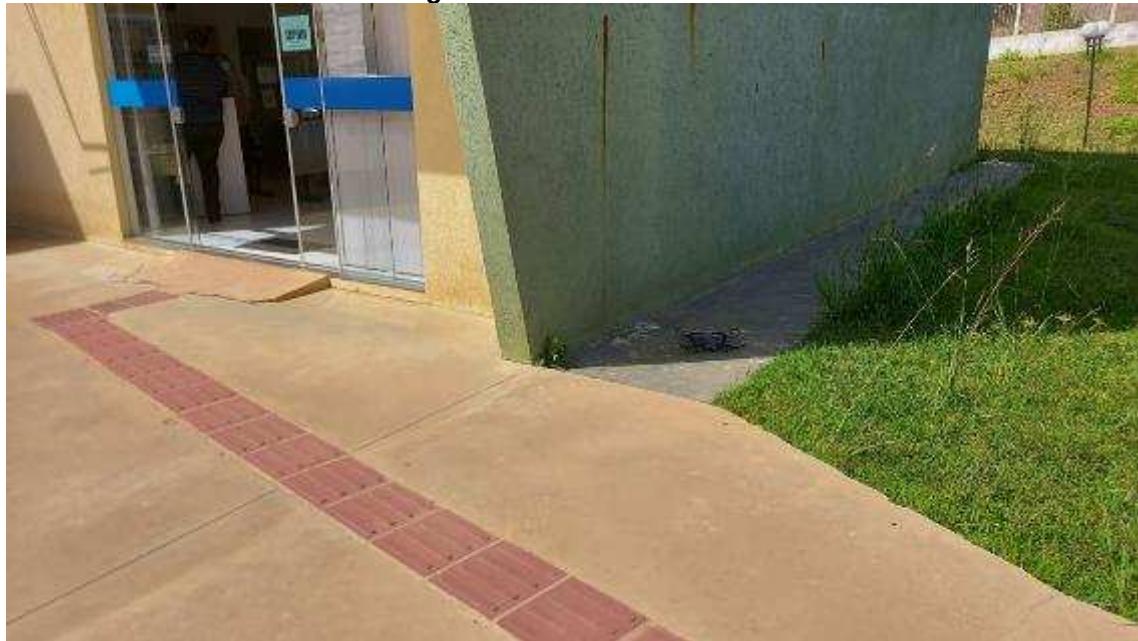
Atualmente existe piso tátil do portão até a porta da CAE, porém em desconformidade com a norma NBR 9050:2020 nas peças do piso tátil de alerta.

**Imagen 4 – Piso tátil do fórum**

Trocar e ajustar os pisos táteis direcionais pelos de alerta, na mudança de direção os de atenção na porta da CAE e portão, além da execução da nova rampa, com inclinação adequada. Solução com custo menor, porém esteticamente pior, devido a impossibilidade de encontrar as peças exatamente iguais e do mesmo lote do fabricante (33cm de largura).

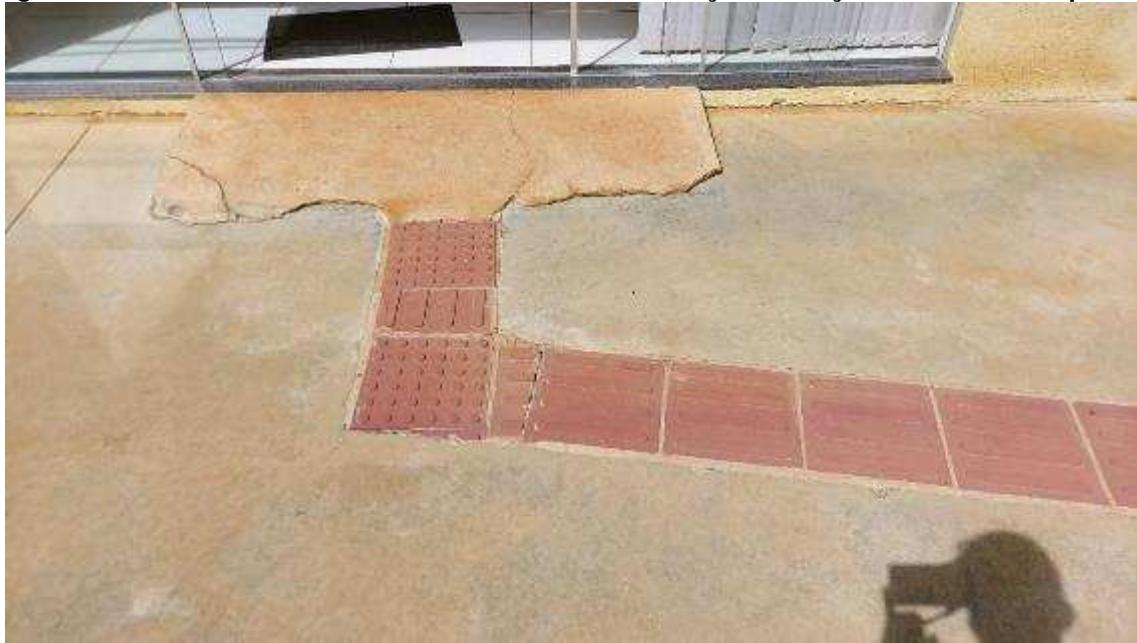
**Imagen 5 – Piso tátil em desacordo com a NBR na mudança de direção e acabamento precário**

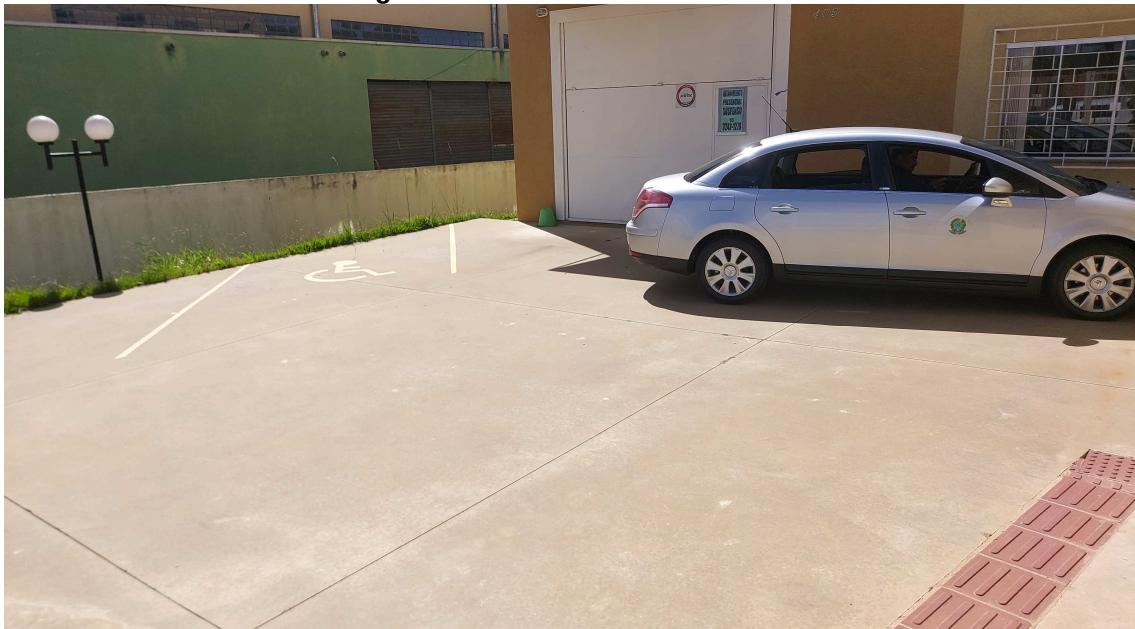
A vaga PNE não está com as dimensões corretas, e também não está com a sinalização vertical. A vaga de idoso necessária é inexistente.

**Imagen 6 – Estacionamento do fórum**

Execução de pintura de vaga PNE e de idoso com as dimensões corretas e com as respectivas sinalizações verticais. Porém, conforme ilustrado na Imagem 6 – Estacionamento do fórum, a vaga com comprimento de 5,00m fica exatamente na frente do portão do depósito de urnas, impedindo a o trânsito. Considerando que é extremamente raro o uso simultâneo do portão do depósito de urnas e o uso da vaga por um deficiente físico, sugere-se adotar esta solução.

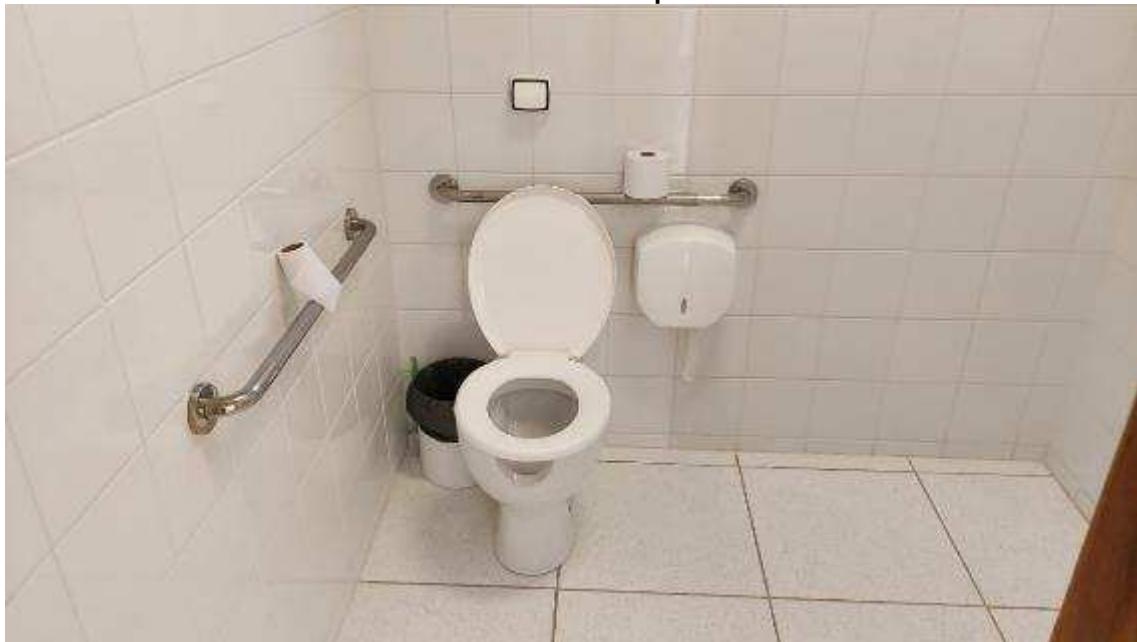
As bacias sanitárias de ambos os sanitários estão instaladas em posições e alturas divergentes do requerido em norma, com altura 1cm superior ao solicitado em norma. O tipo de vaso com abertura frontal também não é permitido por norma. Esse tipo de bacia não proporciona segurança ao usuário, pois a urina pode escorrer para fora do vaso pelo buraco, tornando o piso escorregadio.

**Imagen 7 – Vaso sanitário com abertura frontal, ausência de barra vertical, válvula sem alavancas e dimensões inadequadas**

### **3.6.1. Solução 6-A**

Consiste na adequação completa dos sanitários para os padrões de acessibilidade, considerando a troca completa do revestimento cerâmico das paredes e

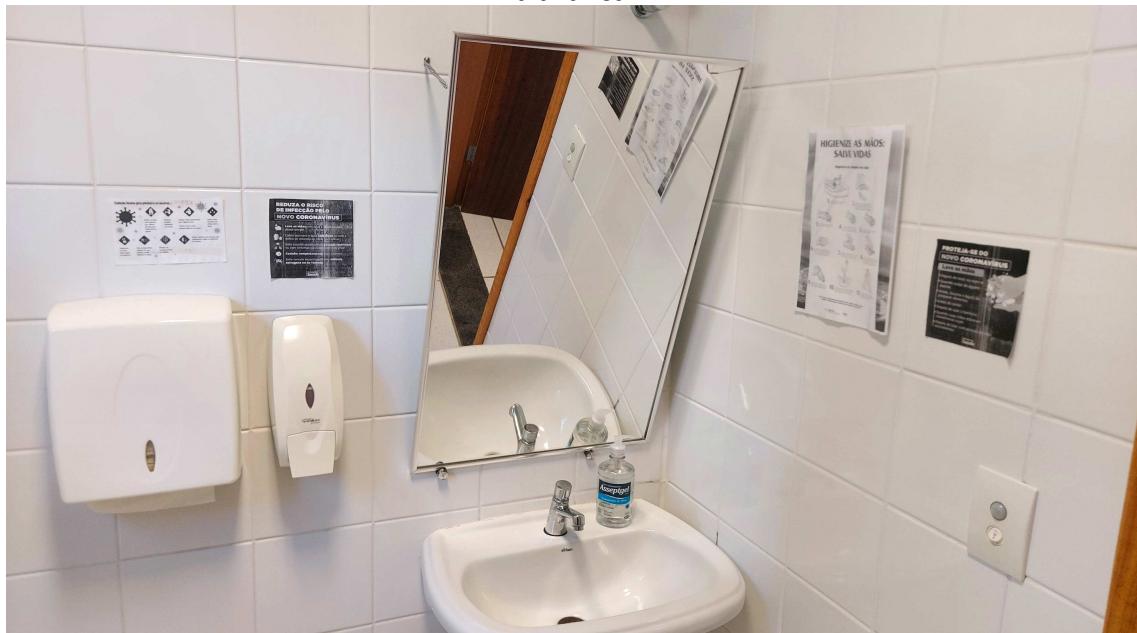
Na área dos lavatórios inexistem barras e o espelho não possui as dimensões mínimas estabelecidas na NBR 9050:2020, faltando 10cm de largura e 10cm de altura para atender o especificado em norma (60x90cm), além de estar inclinado, o que não é mais permitido desde a norma de 2015.

O modelo de lavatório existente permite o acesso de pessoa em cadeira de rodas, porém está com altura inadequada. As torneiras não são de modelo acessível compatível com a norma NBR 9050:2020.

**Imagen 8 – Cuba com altura incorreta, ausências de barras, espelho incorreto e torneira sem alavancas**

Novas cubas suspensas serão instaladas, assim como torneiras acessíveis. Os espelhos serão substituídos por novos com dimensões de 60x90cm.

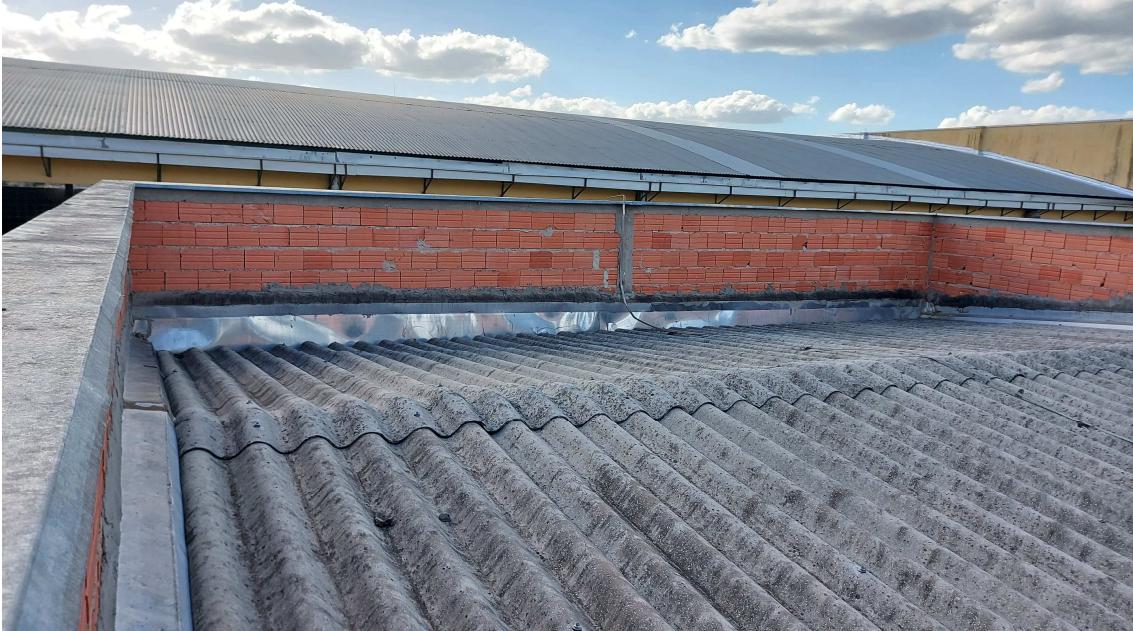
**Imagen 9 – Ausência de emboço na platibanda**

Recomenda-se a execução de emboço na alvenaria, a fixação dos rufos soltos e a correção pontual de algumas telhas nesta contratação (**Solução 8**), contudo, como não há infiltrações relatadas, é um serviço que pode ser executado no futuro, caso haja restrição orçamentária.

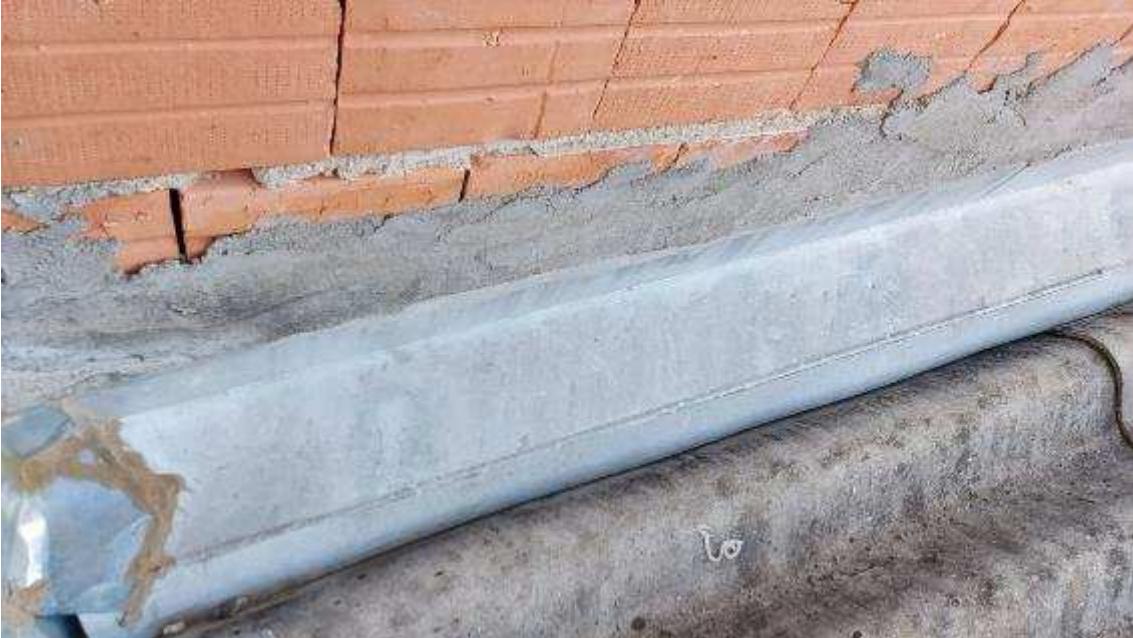
**Imagen 10 – Contra rufo com emboço**

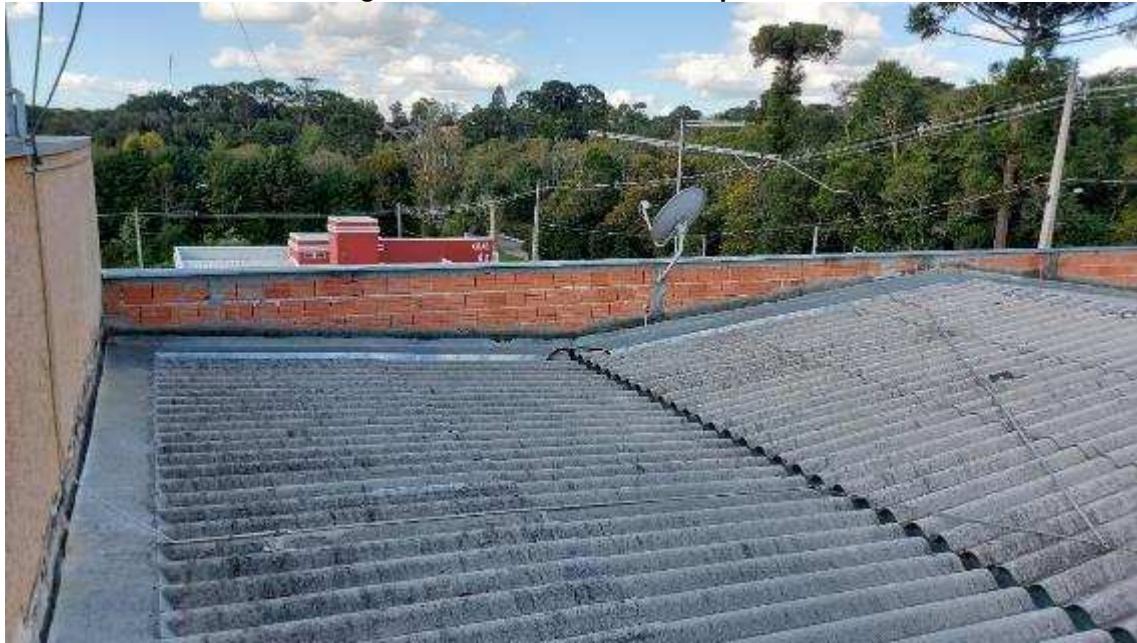
**Imagen 11 – Telhas com falhas pontuais**

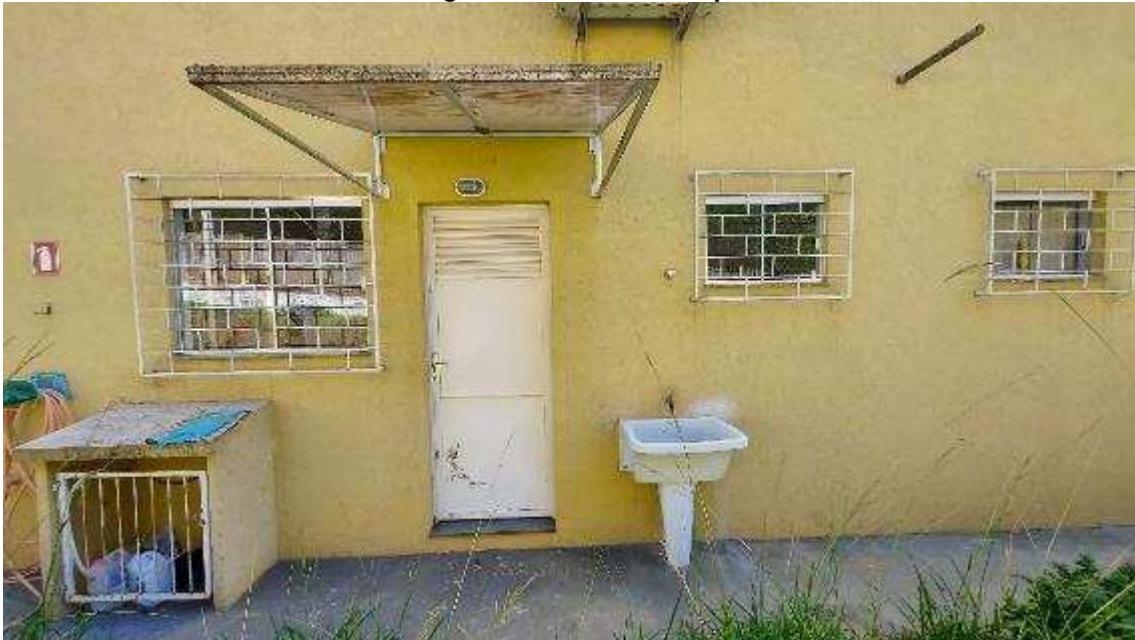
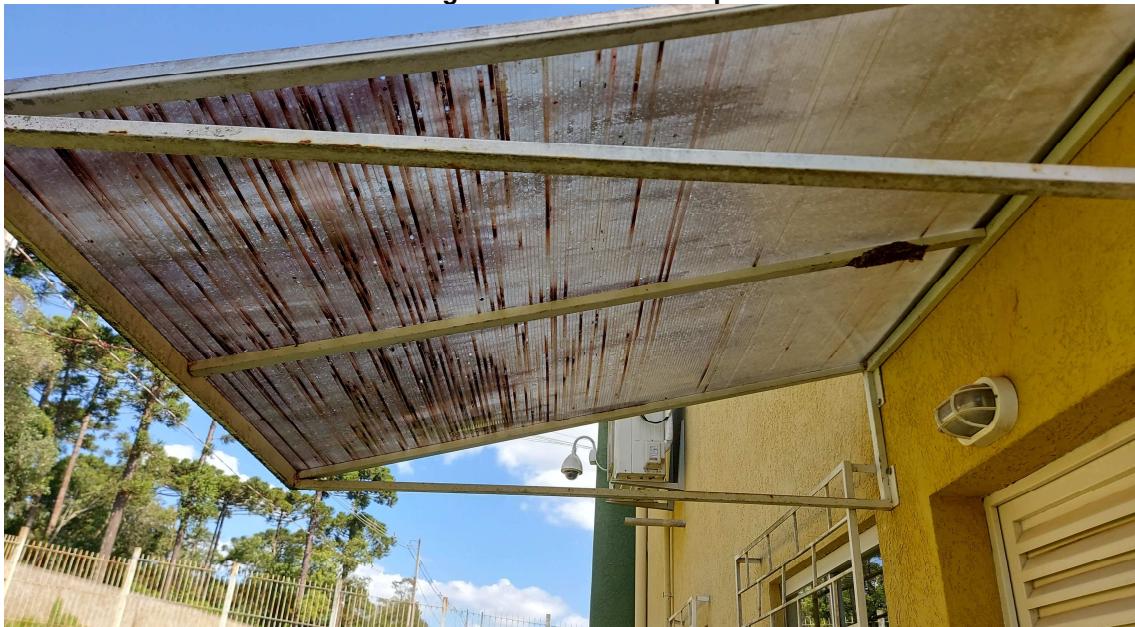
O toldo existente sobre a porta da copa não possui dimensão suficiente para cobrir também o tanque externo existente. Além disso, está em péssimo estado de conservação, com sua estrutura já comprometida e as chapas com furos.

**Imagen 12 – Toldo da copa**

Considerando a situação atual da estrutura do toldo, as únicas soluções viáveis englobam a substituição e extensão do toldo. É possível instalar o toldo em Policarbonato alveolar (**Solução 9-A**), com custo médio, em Policarbonato compacto (**Solução 9-B**), com maior custo dentre as soluções apresentadas, em Telha metálica (**Solução 9-C**), ou em telha translúcida de polipropileno ondulado (**Solução 9-D**), sendo essa última solução a mais barata.

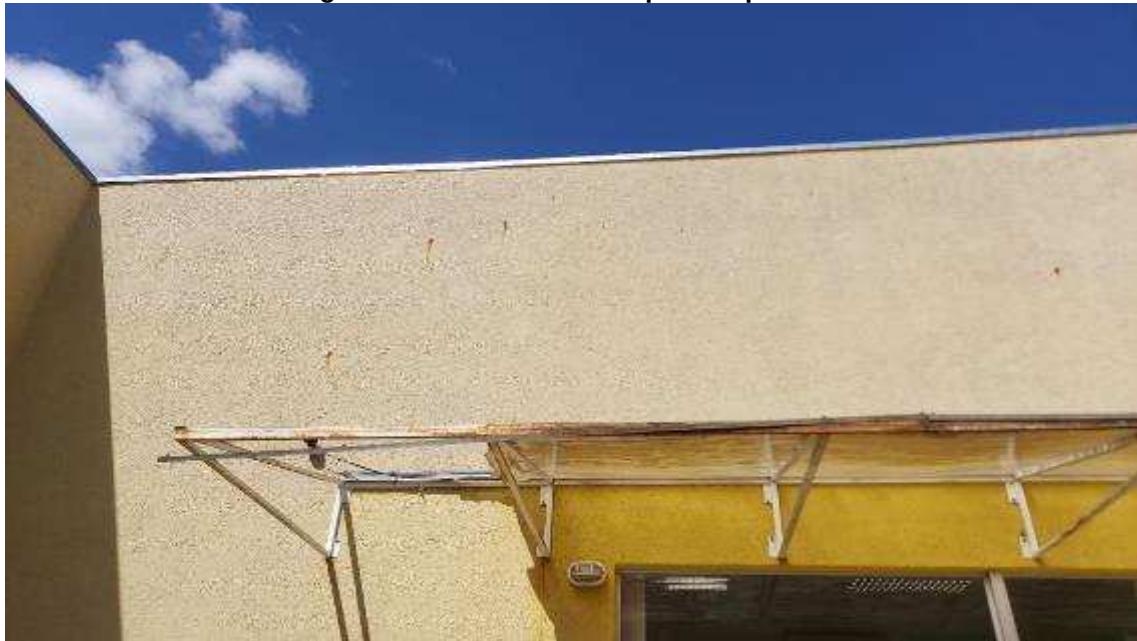
Os toldos estão em péssimo estado de conservação, com sua estrutura já comprometida e a placas de policarbonato sujas e com furos. Existem algumas placas quebradas. Assim como no toldo da copa, é possível instalar o toldo em Policarbonato alveolar (**Solução 10-A**), com custo médio, em Policarbonato compacto (**Solução 10-B**), com maior custo dentre as soluções apresentadas, em Telha metálica (**Solução 10-C**), ou em telha translúcida de polipropileno ondulado (**Solução 10-D**), sendo essa última solução a mais barata.

**Imagen 14 – Toldo da CAE – placas quebradas**

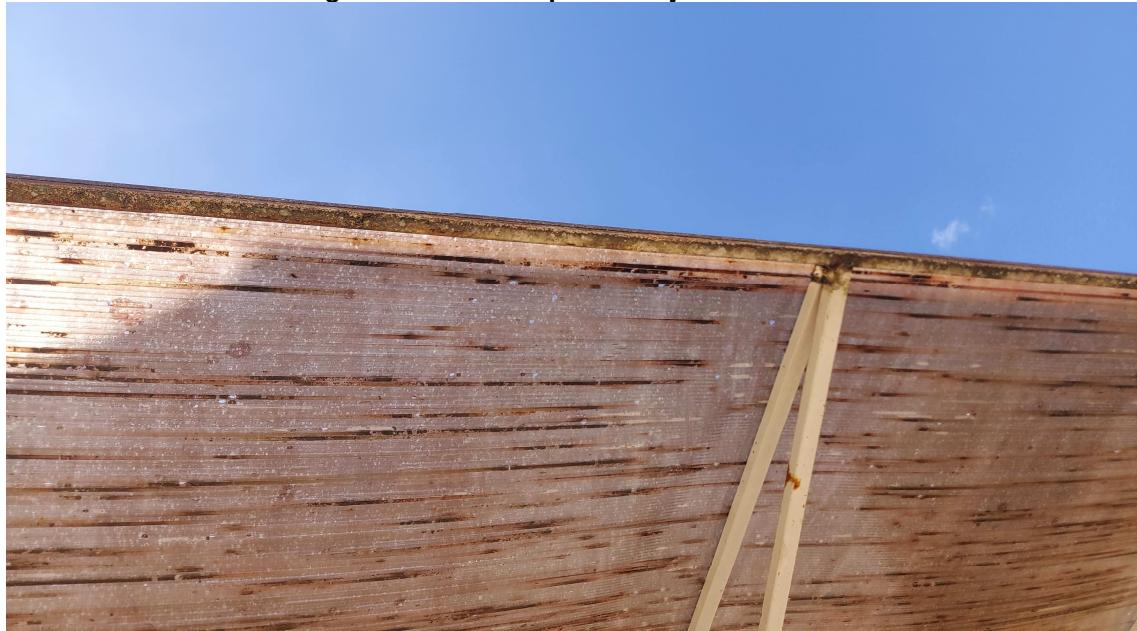
**Imagen 15 – Toldo – placas sujas e com furos**

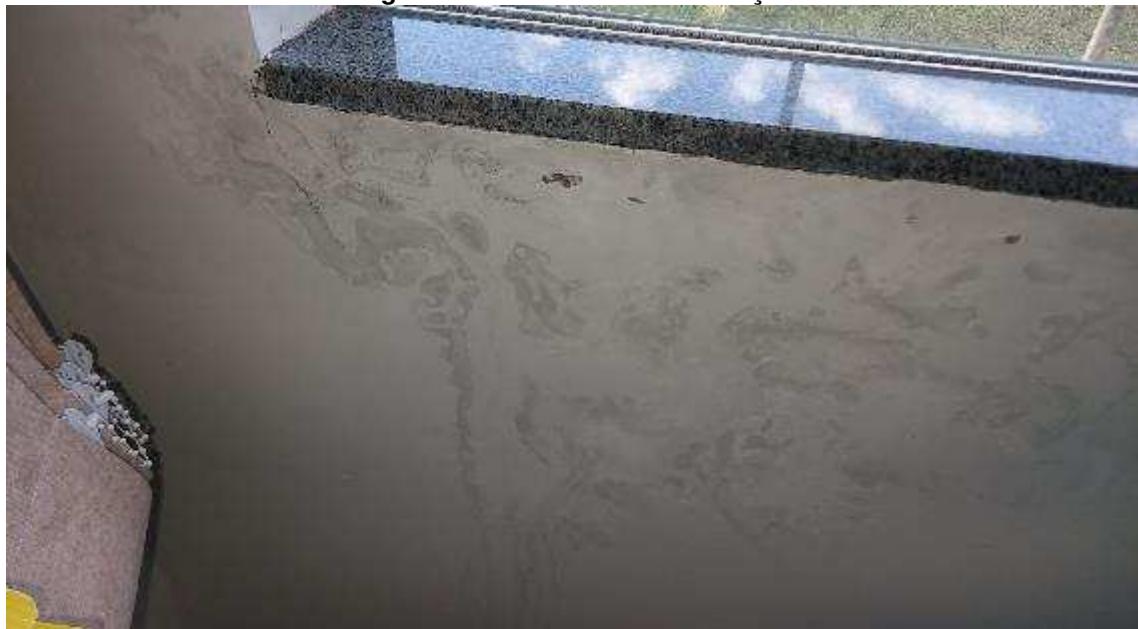
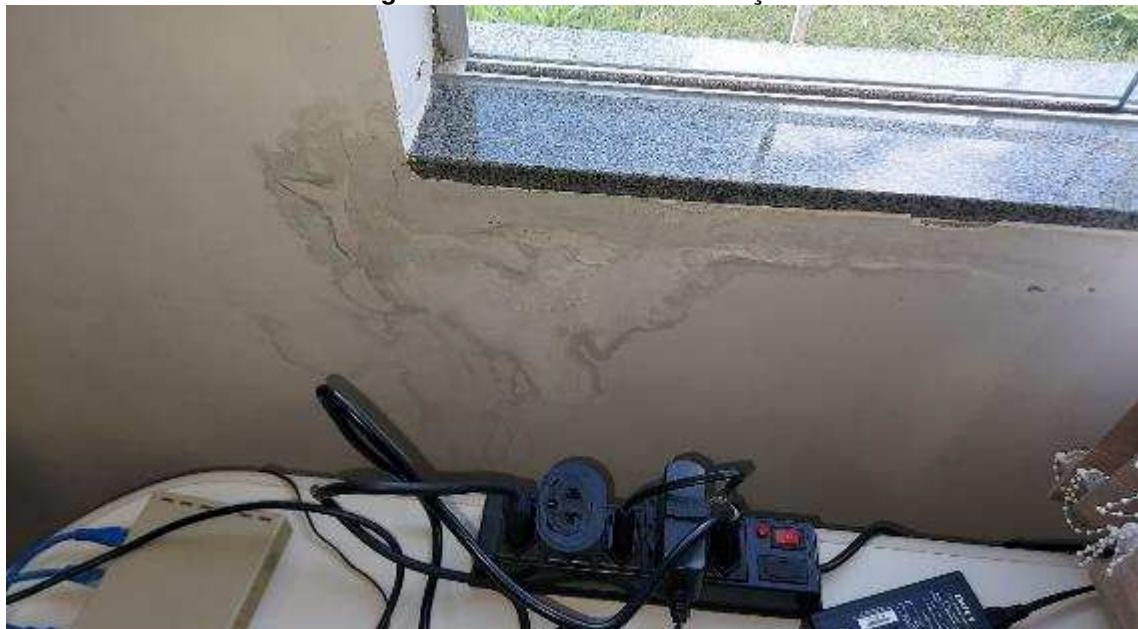
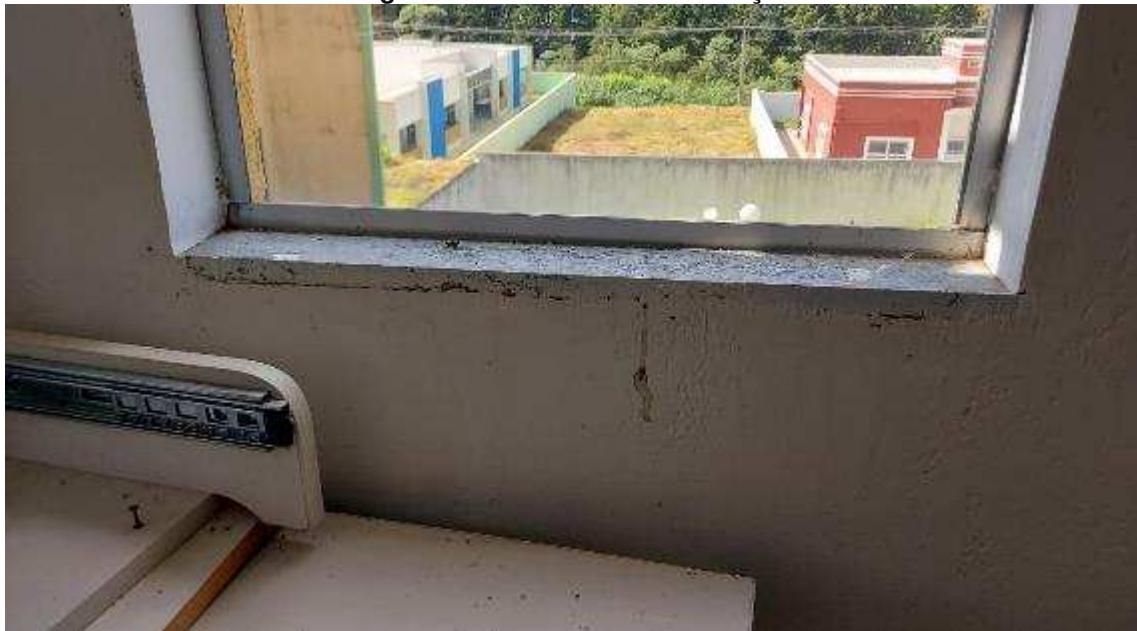
Existem sinais de infiltração em 5 janelas. Duas no cartório, uma na sala do juiz, uma na sala de audiência e uma no depósito. Essas esquadrias são simples, tipo box

de banheiro, sem vedações adequadas, composta do vidro e do alumínio do perímetro. Existem trincas ao redor das janelas, característica da falta de vergas.

**Imagen 16 – Janelas com infiltrações**

Existe a possibilidade de realizar uma nova vedação com PU, manutenção periódica que os colaboradores do contrato da SMIN já devem realizar.

Também existe a opção da troca das janelas por outras de melhor qualidade, de alumínio com contramarco e cunha de borracha, refazendo as pingadeiras de granito com cimento adequado. Essa solução dura por muito mais tempo, tem um custo muito elevado e sua execução é mais complexa, porém apresenta um bom custo benefício a longo prazo.

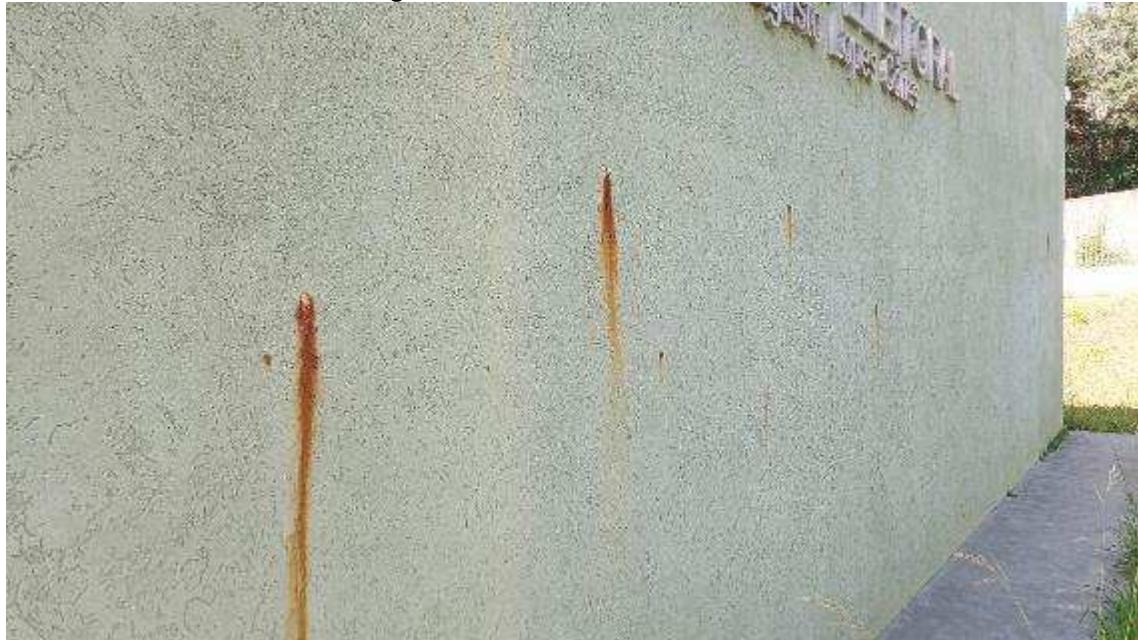
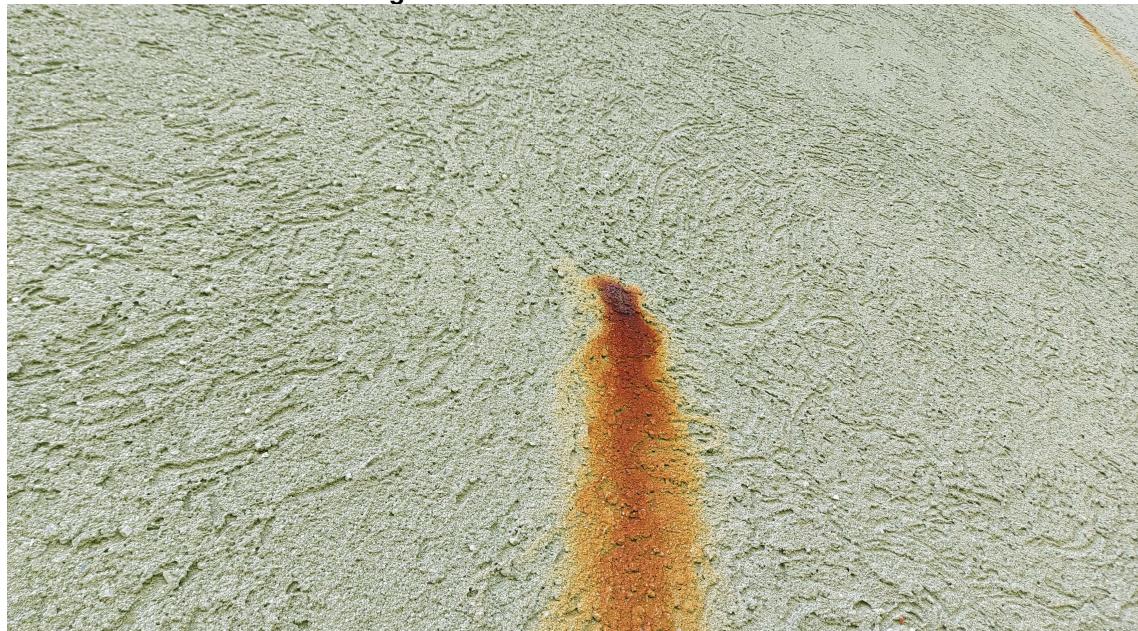
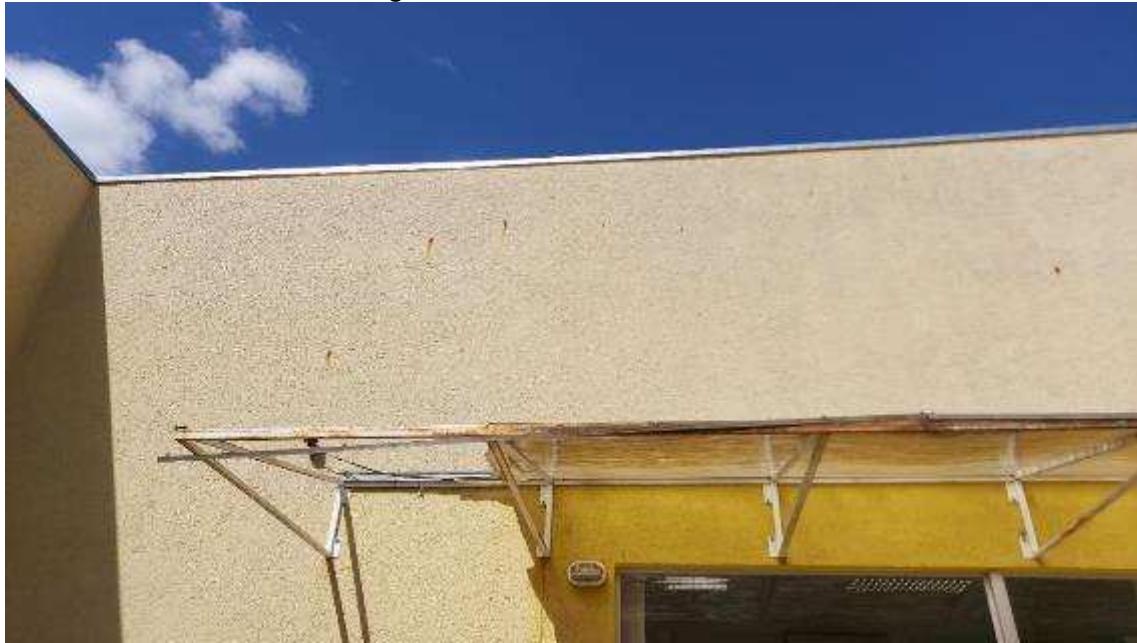
Existe uma manifestação patológica aparente na edificação característica do uso de agregados da argamassa de revestimento com um minério chamado pirita. A presença do material é comum quando não se tem um controle sobre a origem dos agregados usados na construção. A manifestação patológica aparenta possuir oxidação das moléculas de ferro da pirita, consequentemente, o produto desta reação química gera as manchas em tom alaranjado ilustradas nas imagens a seguir.

**Imagen 19 – Parede da CAE externa**

Há a possibilidade de correção dessa manifestação patológica, devendo ser demolida a argamassa afetada e refeito o emboço e textura pontualmente nas respectivas áreas afetadas (**Solução 12**). Entretanto, a nova pintura causaria diferença de coloração da pintura, caso seja pintado apenas a área tratada e não toda a parede.

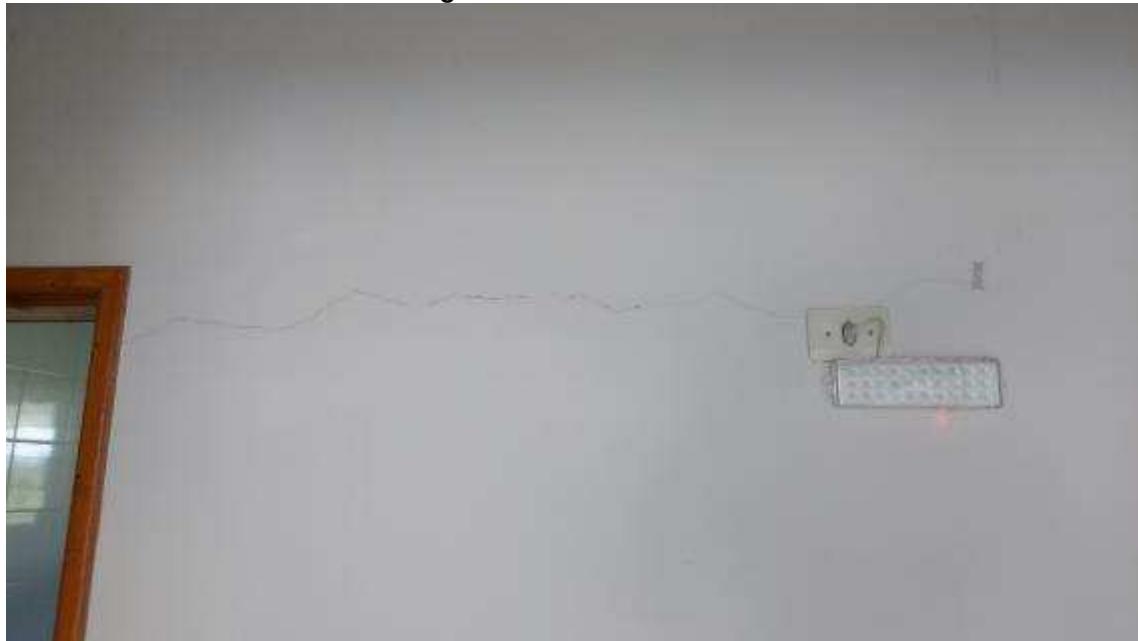
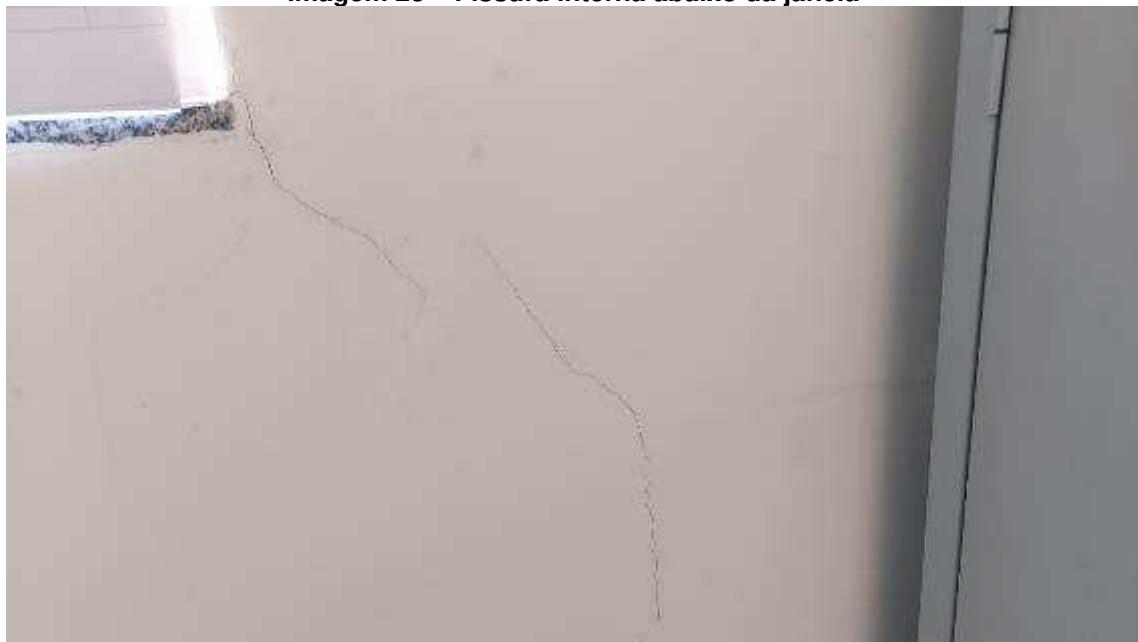
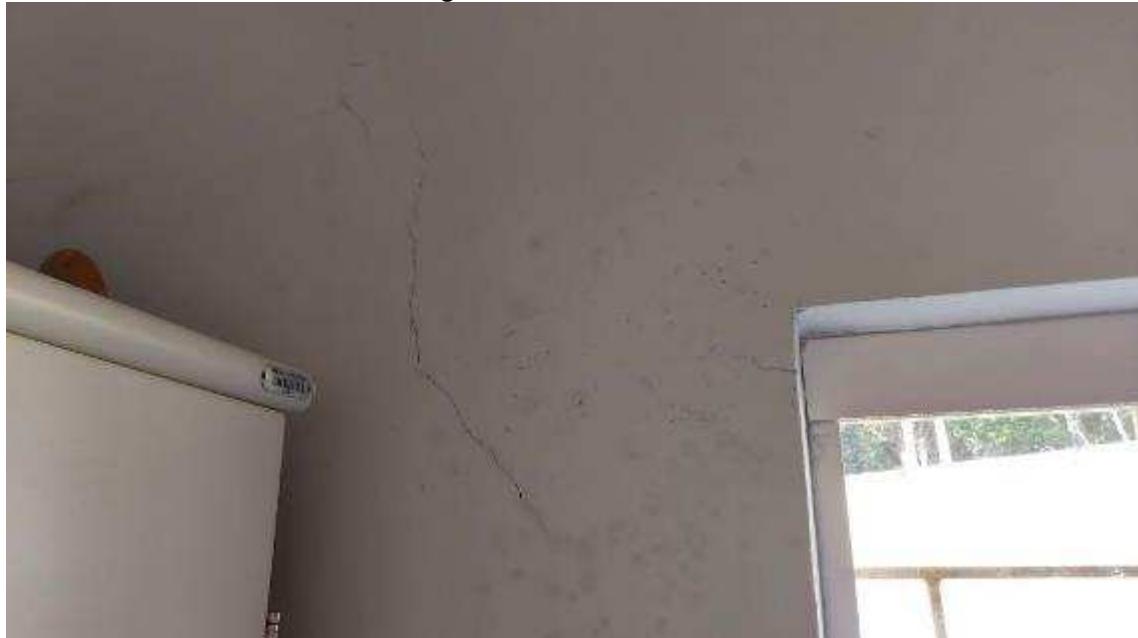
Também existem fissuras nas paredes da CAE e do cartório, características da deformação excessiva dos elementos estruturais, porém são apenas de carácter estético.<sup>2</sup>

**Imagen 22 – Fissura interna**

**Imagen 23 – Fissura interna abaixo da janela**

Já para as fissuras de retração de carácter estético, a solução é tratá-las refazendo a argamassa com colocação de material elástico, por exemplo, tela poliéster

**(Solução 14).** Semelhante ao caso da pirita, a pintura somente da área dos serviços causaria um contraste com a pintura antiga.

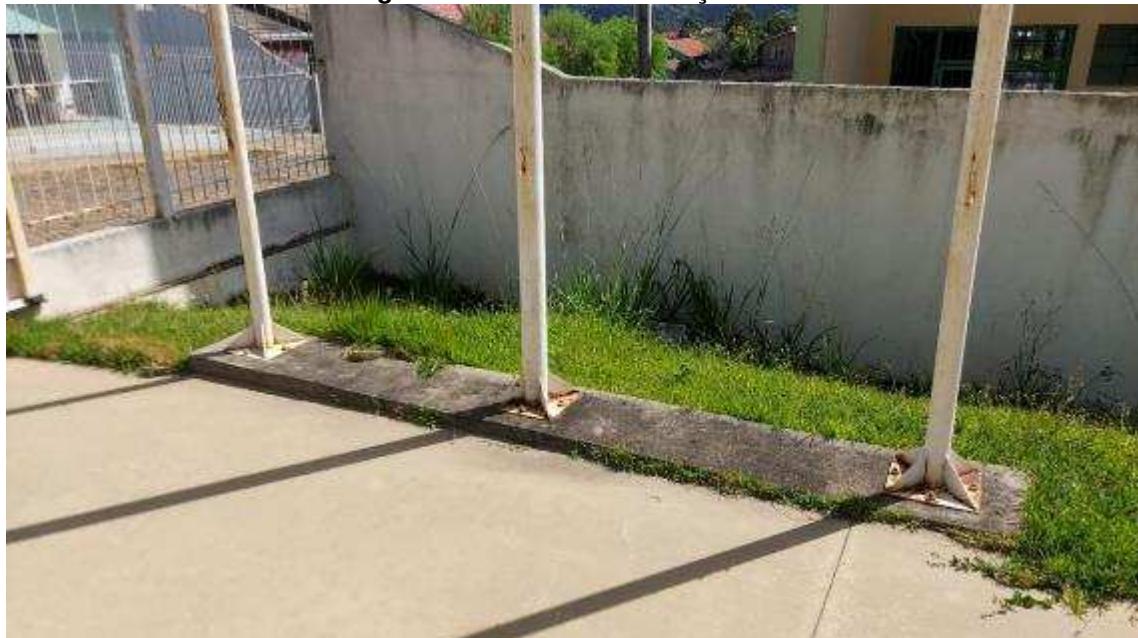
Os mastros das bandeiras apresentam sinais de oxidação e ferrugem, que prejudicam a estética dos mastros, porém sem danos à estrutura.

Imagen 25 – Mastros – Situação Atual

Apenas se faz necessária a aplicação de nova pintura nos mastros, a qual pode ser executada junto aos demais serviços nessa contratação (**Solução 15-A**) ou através de uma contratação posterior específica para pintura do prédio (**Solução 15-B**).

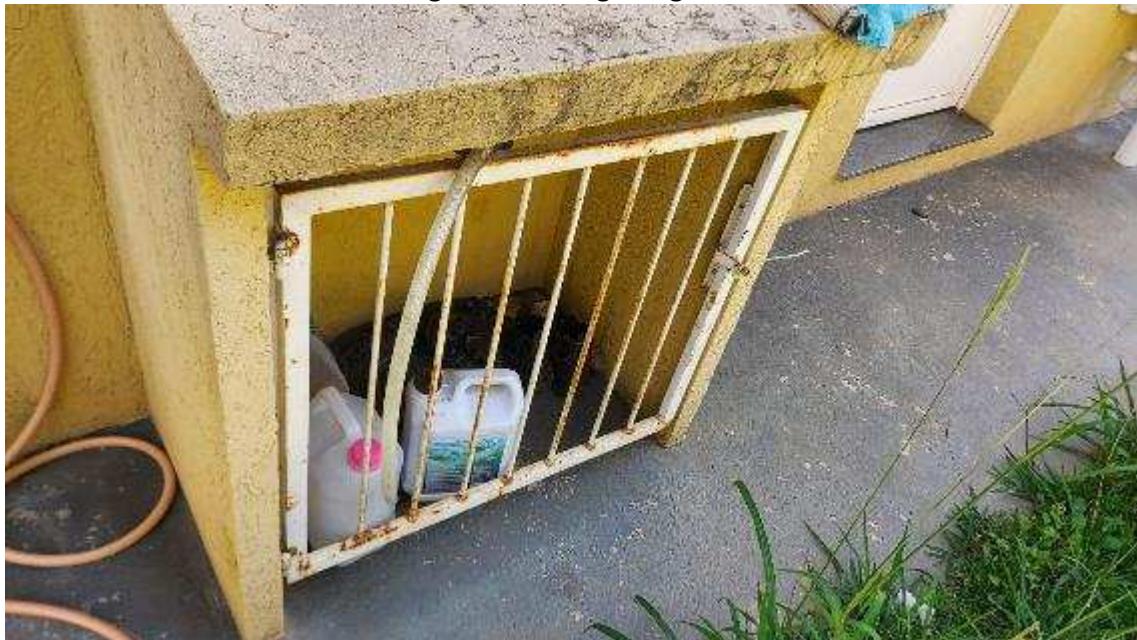
Atualmente, apesar de existente, os servidores não utilizam o abrigo de gás, e o botijão é mantido na área interna, ao lado do fogão, situação em desacordo com as normas do Corpo de Bombeiros.

O abrigo de gás possui grade com cadeado para segurança contra roubos, porém está em processo de corrosão, podendo ser tratado com produto anticorrosivo e pintura (**Solução 16-A**).

Imagen 26 – Abrigo de gás GLP

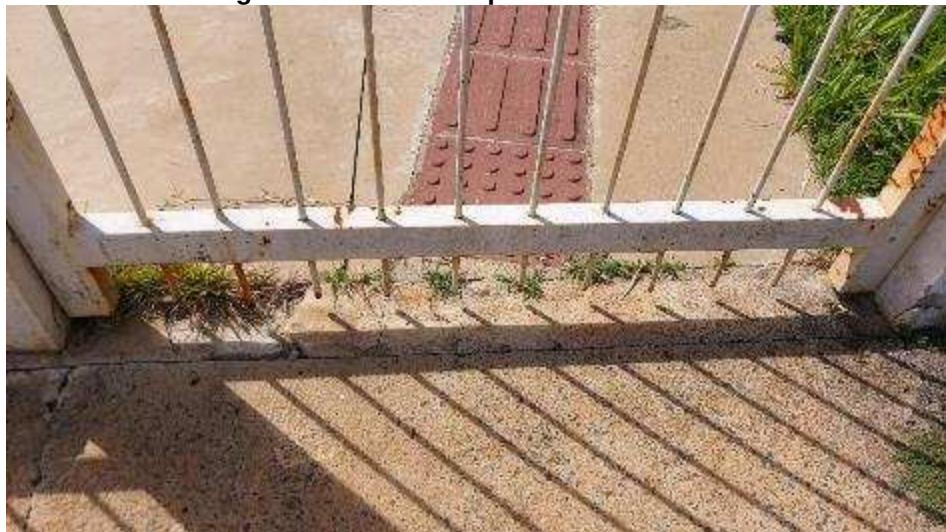
**Imagen 27 – Gradil em processo de corrosão**

Portanto, estas pinturas podem ser executadas através desta contratação (**Solução 17-A**) ou de contrato específico para pintura (**Solução 17-B**).

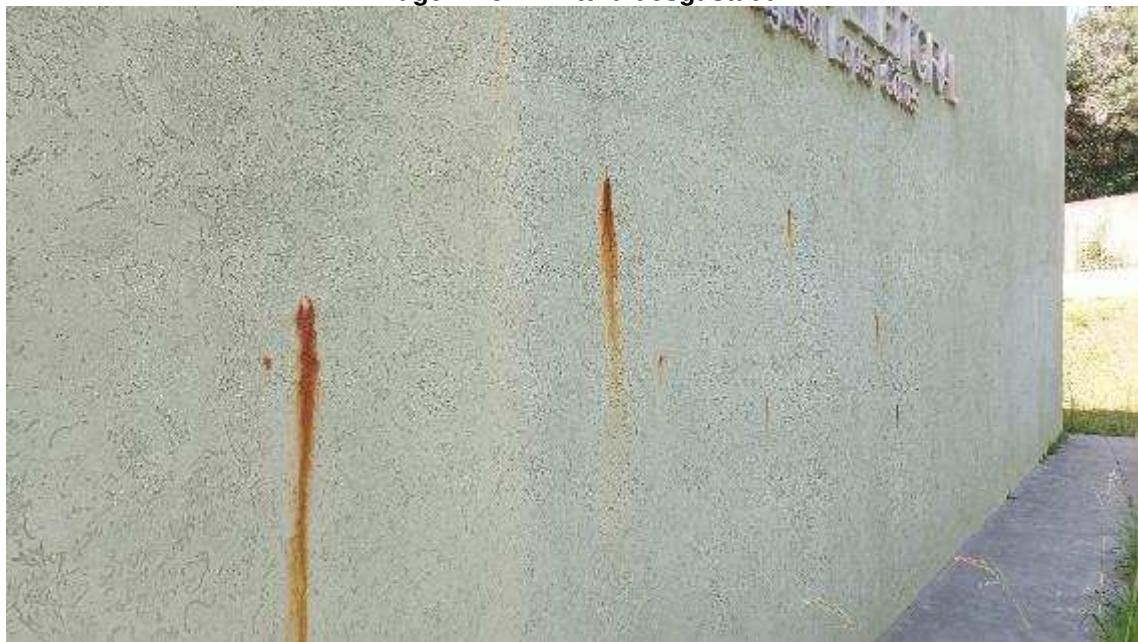
**Imagen 28 – Pintura desgastada**
