TRIBUNAL REGIONAL ELEITORAL DO PARANÁ

ESTUDO TÉCNICO PRELIMINAR DE ENGENHARIA

PAD nº 15220/2020

Levantamentos das necessidades
e estudo de soluções para
adequação do edifício que abriga o
Fórum Eleitoral de Joaquim Távora

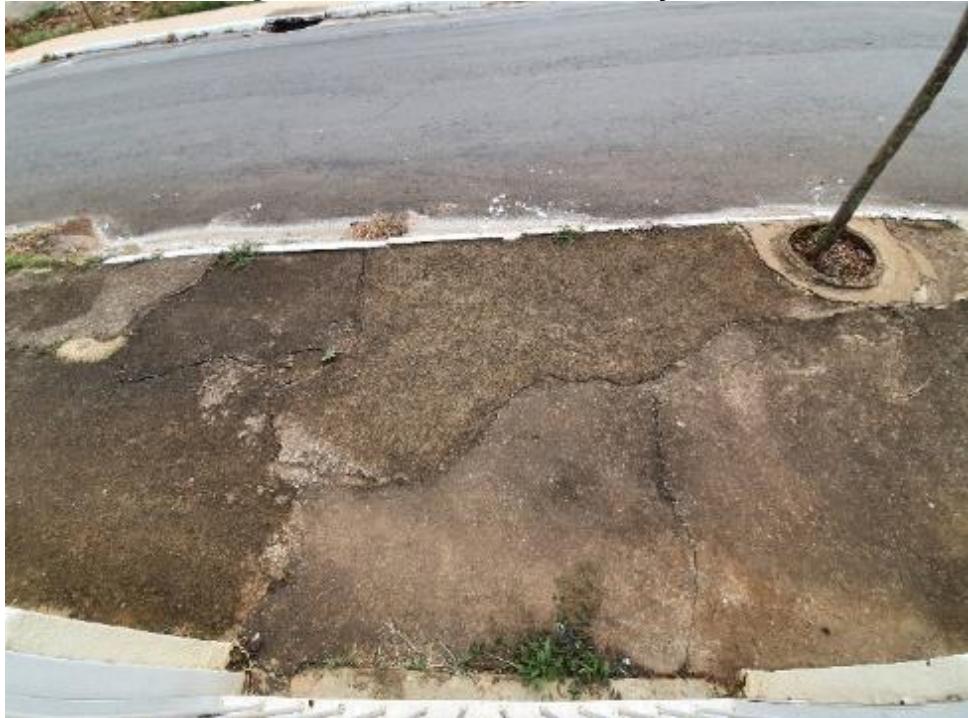
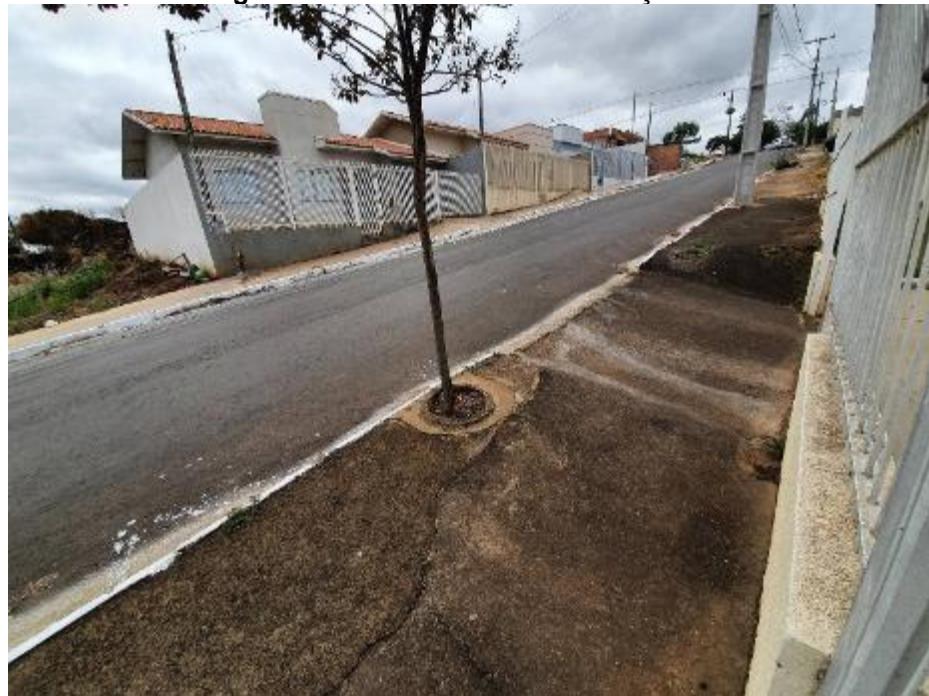
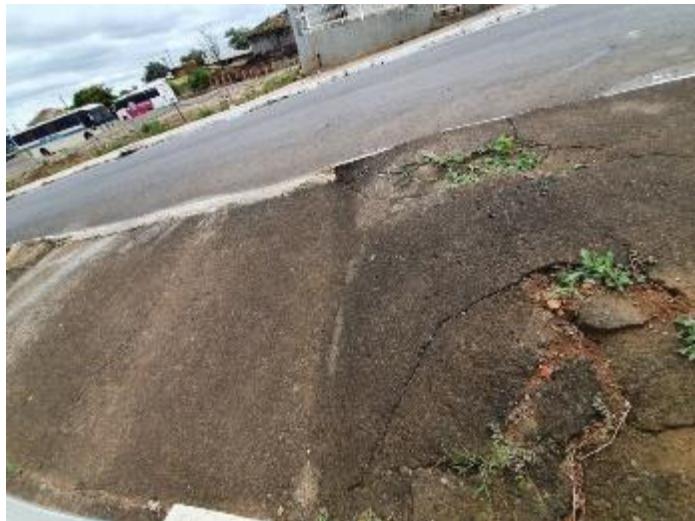
Atualmente não existe piso tátil na calçada ou guia rebaixada, conforme solicitado pela norma NBR 9050:2020. Além disso, o passeio público é extremamente íngreme e irregular.

Imagen 1 – Passeio externo – Situação atual

Imagen 2 – Passeio externo – Situação atual

Imagen 3 – Passeio externo – Situação atual

Dentre as soluções apresentadas abaixo, a mais eficaz é a Solução 01a, por atender a norma por completo.

Essa solução compreende a execução de piso tátil e regularização do passeio público em toda a área em frente do terreno do Fórum Eleitoral, executando-se inclusive o rebaixo da guia para permitir o acesso de pedestres.

Como alternativa, de menor custo, como já executado em outros Fóruns Eleitorais em reformas anteriores, pode ser executado a regularização do passeio e a instalação do piso tátil apenas na área em frente à entrada de pedestres.

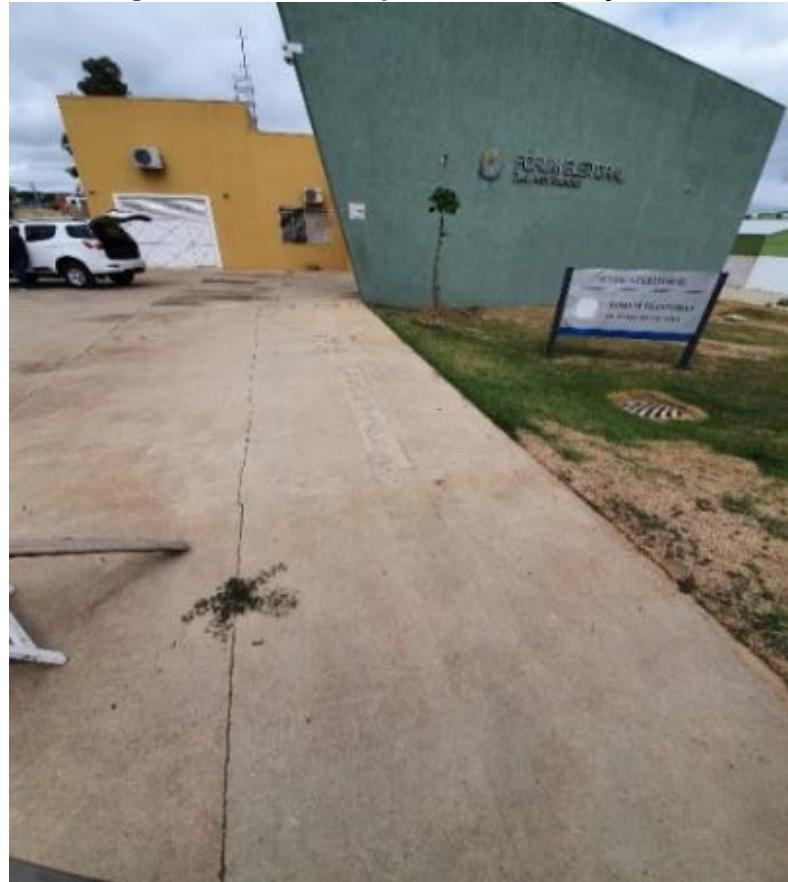
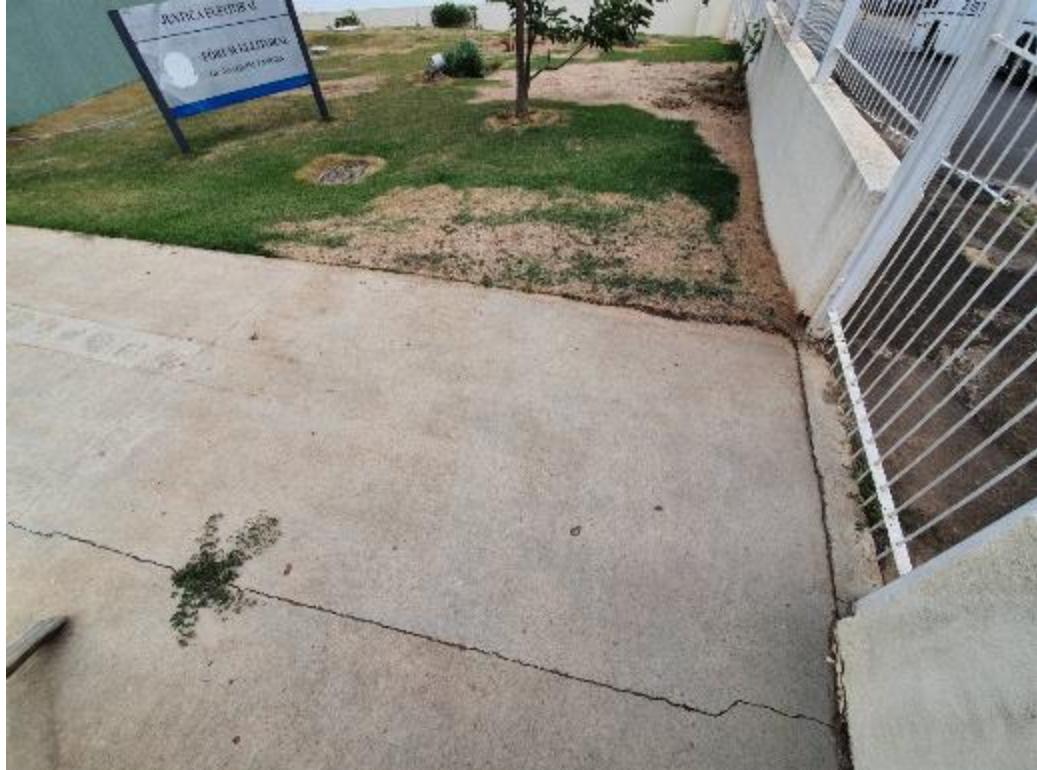
Atualmente não existe nenhum piso tátil ligando o passeio público à entrada da C.A.E.

Imagen 4 – Entrada de pedestres – Situação atual

Imagen 5 – Entrada de pedestres – Situação atual

A única solução contempla a execução do piso tátil de acordo com a norma, interligando o portão de pedestres à entrada da C.A.E com execução de rampa para vencer o desnível existente na entrada da edificação.

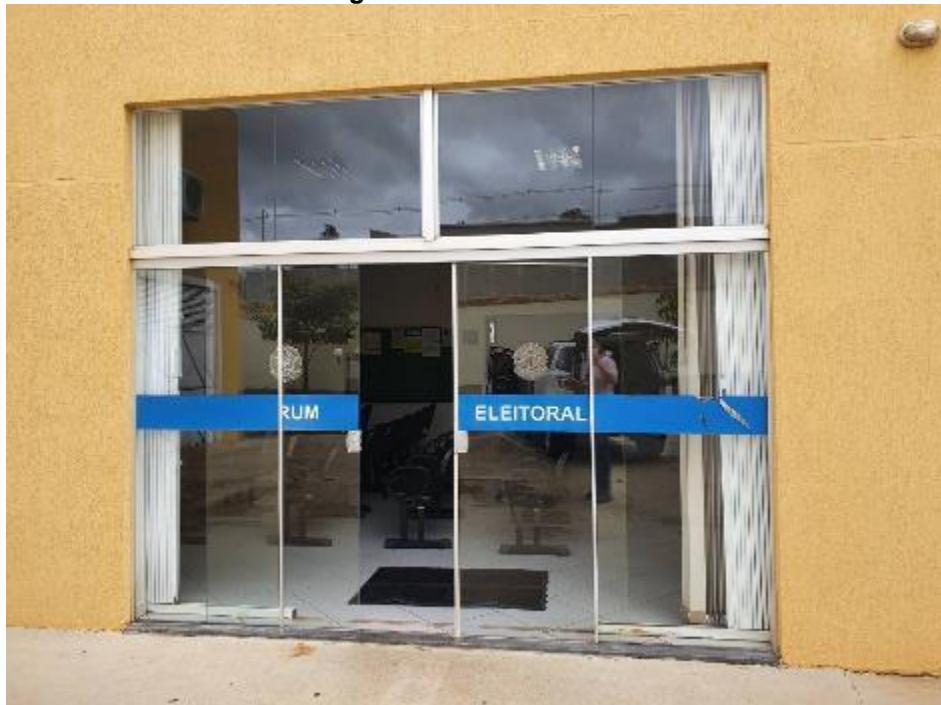
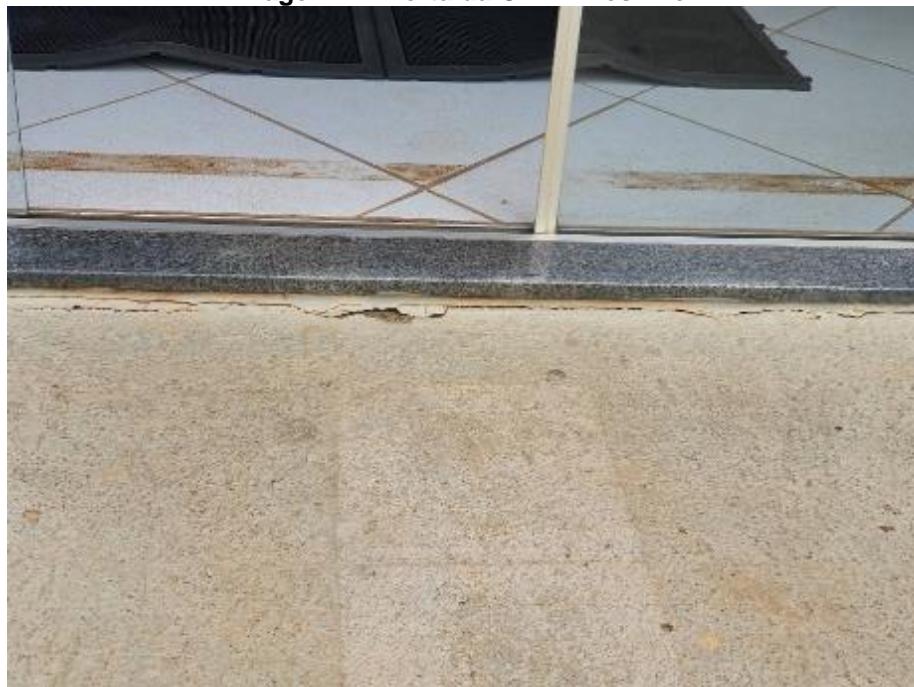
Na porta de entrada da C.A.E. existe degrau na soleira, não permitido por norma.

Imagen 6 – Porta da C.A.E.

Imagen 7 – Porta da C.A.E. Desnível

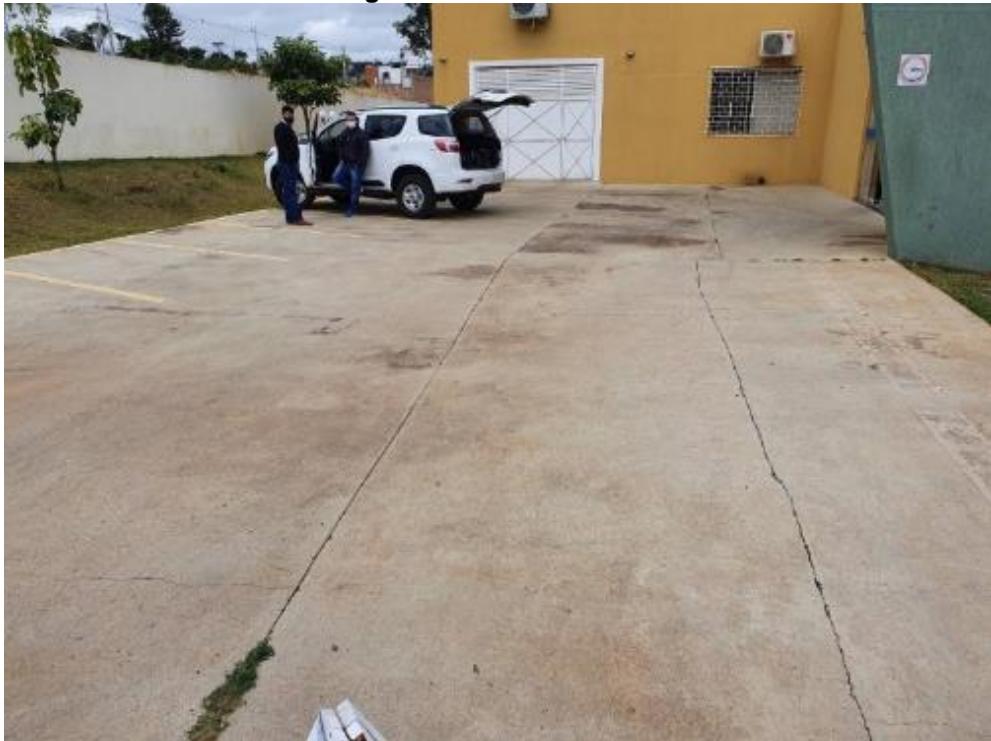
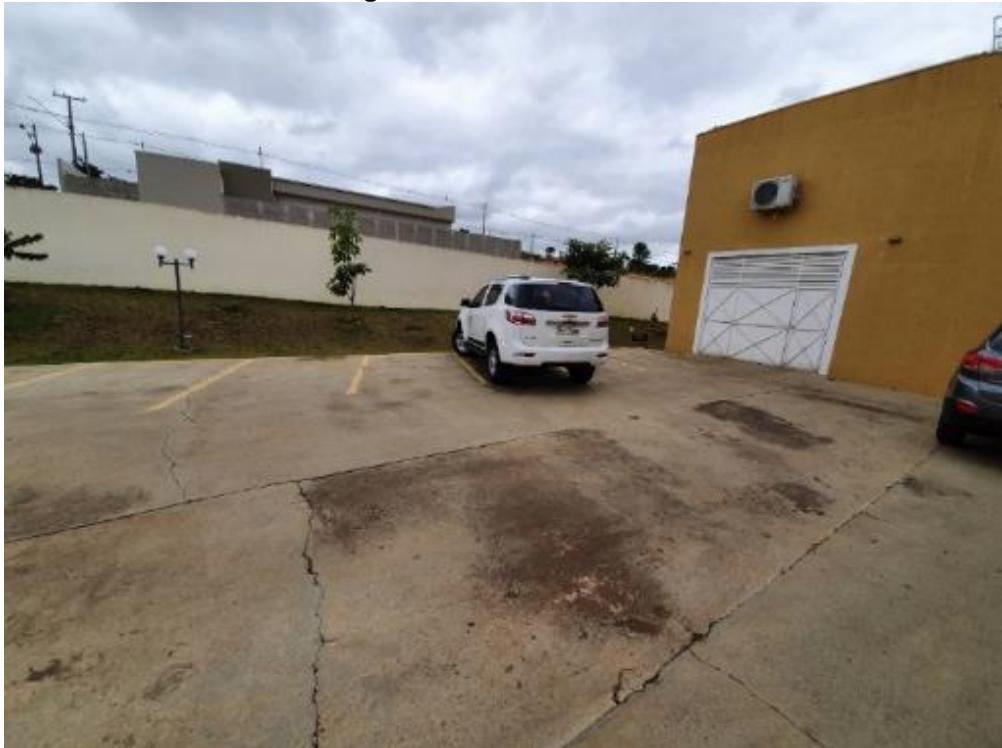
Atualmente o estacionamento interno do Fórum contempla 5 vagas, nenhuma reservada para uso exclusivo de portador de deficiência física ou idoso.

O estacionamento com piso de concreto armado foi executado sem a correta quantidade de juntas de dilatação, por esse motivo surgiram várias trincas no piso.

Imagen 9 – Estacionamento

Imagen 10 – Estacionamento

As trincas não apresentam riscos à estrutura da edificação ou riscos de acidentes, por isso sua correção trata-se de um serviço não essencial e também de alto custo e tempo de execução.

Essa solução contempla apenas a execução da pintura indicando uma vaga reservada para idoso e uma para pessoa com deficiência e também a instalação da sinalização vertical, cumprindo as normas e a legislação vigente. Essa solução mantém as vagas em frente ao portão do depósito de urnas.

Essa solução contempla a correção das trincas existentes no piso com a execução de juntas de dilatação, além da pintura das vagas reservadas e da instalação de sinalização vertical.

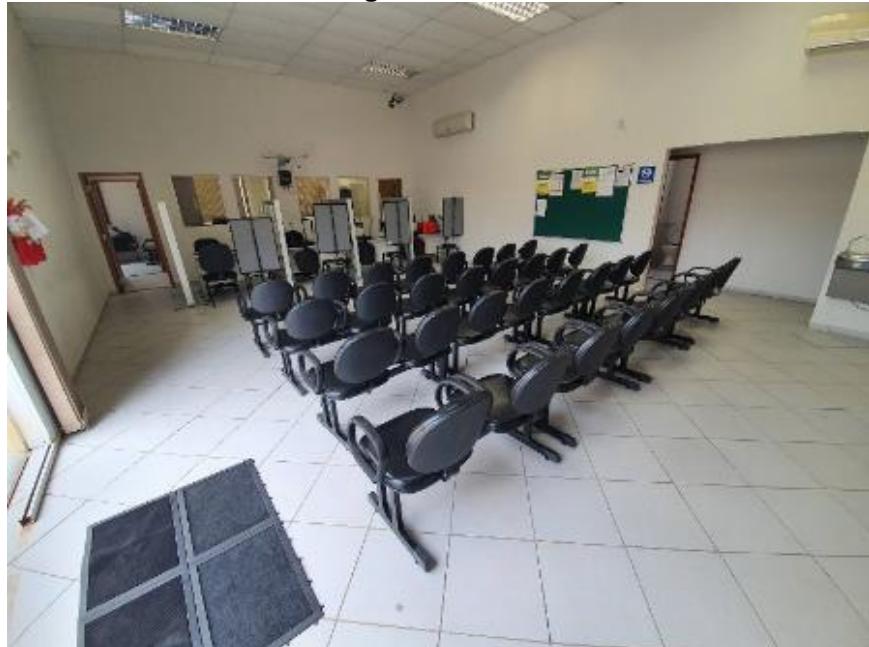
Não existe piso tátil interno, assim como módulo de referência entre as cadeiras e qualquer sinalização em braile na porta de entrada.

Os tapetes precisam ser retirados, pois a norma solicita evitar capachos na rota acessível.

Imagen 11 – C.A.E.

Não foi identificada outra solução que possa representar relevantes ganhos econômicos ou de prazos além da execução dos serviços de instalação de piso tátil, instalação de módulo de referência e também da sinalização em braile na porta de entrada indicando a permissão de entrada de cão-guia. (Solução 01d)

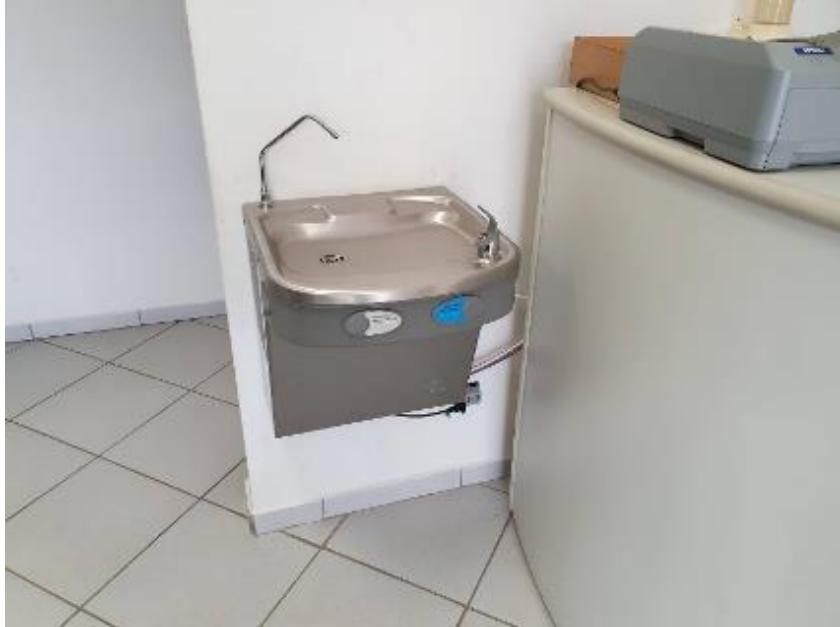
O bebedouro existente é de modelo acessível, contudo, encontra-se instalado com altura um pouco superior ao permitido em norma, 5cm acima do permitido. A única solução (Solução 01e) para deixar o bebedouro totalmente de acordo com a norma

A tomada do bebedouro não possui acabamento.

Imagen 12 – Bebedouro

vigente é retirá-lo e recolocá-lo em posição que a altura da bica esteja a 90cm do piso e que haja 73cm de espaço livre em relação ao piso para permitir a aproximação de um portador de cadeira de rodas.

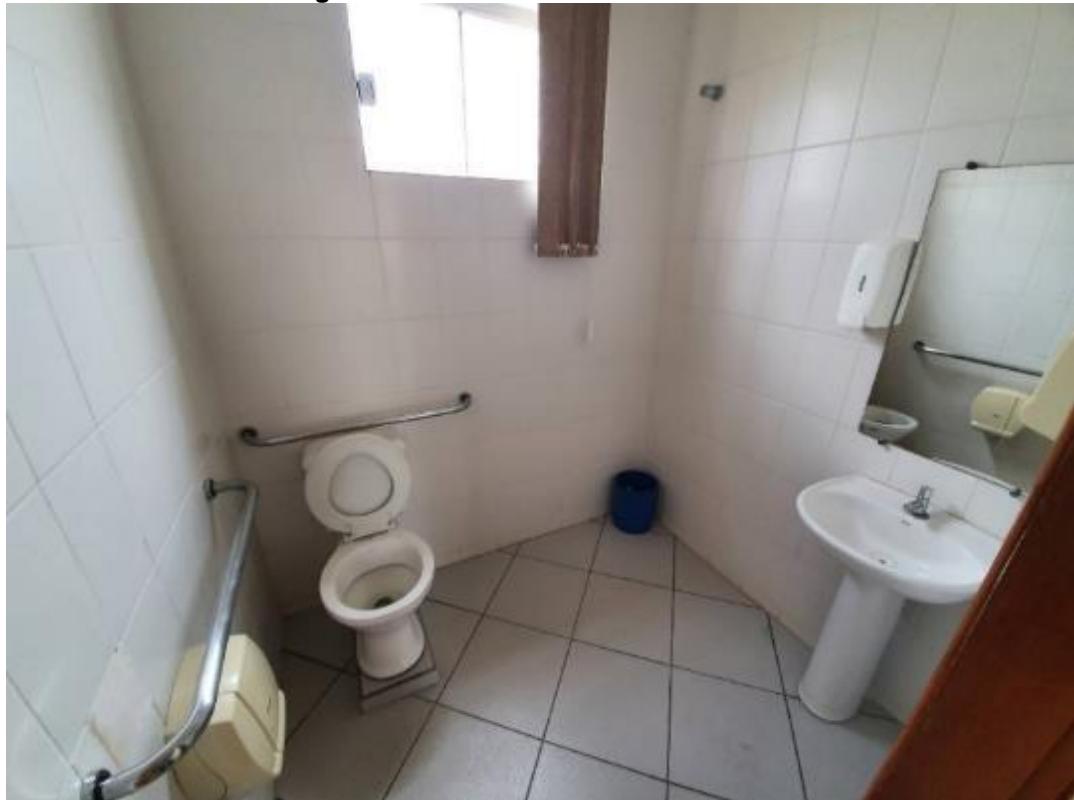
As bacias sanitárias de ambos os sanitários estão instaladas em posições e alturas divergentes do requerido em norma, com altura superior ao máximo e muito próxima da parede lateral. As barras instaladas junto às bacias sanitárias possuem comprimento suficiente, porém o modelo utilizado ultrapassa as dimensões máximas de distância da parede, não podendo ser reutilizadas. Falta na bacia sanitária a barra vertical de 70cm.

Imagen 13 – Sanitário Masculino da C.A.E.

Resumo: Adequação completa dos dois sanitários, com substituição de todo o revestimento cerâmico das paredes e do piso.

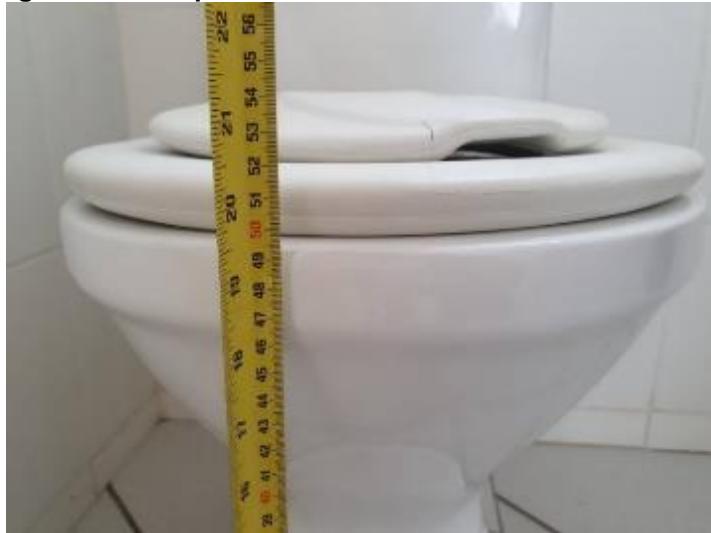
A tampa da bacia sanitária do sanitário masculino está danificada.

Imagen 14 – Tampa danificada Sanitário Masculino da C.A.E.

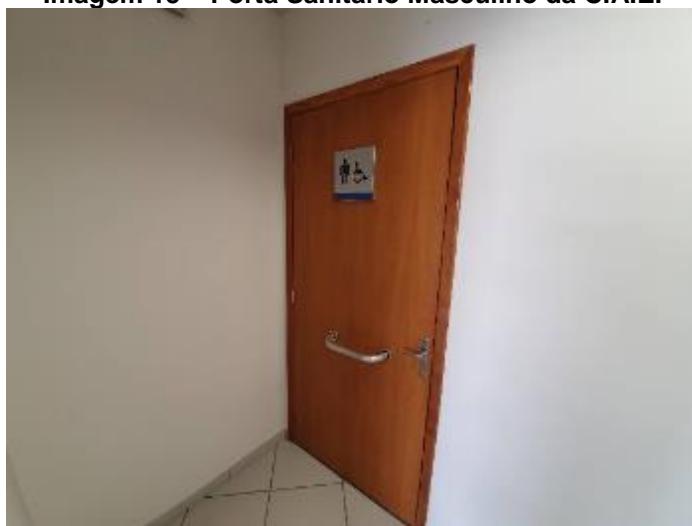
As portas dos sanitários não possuem bate-maca, conforme recomendado pela norma, não possuem qualquer sinalização em braile, as barras existentes nas portas são de dimensão inferior ao especificado na norma e também extrapolam a distância máxima permitida entre a barra e a porta, porém estão instaladas na altura correta.

Imagen 15 – Porta Sanitário Masculino da C.A.E.

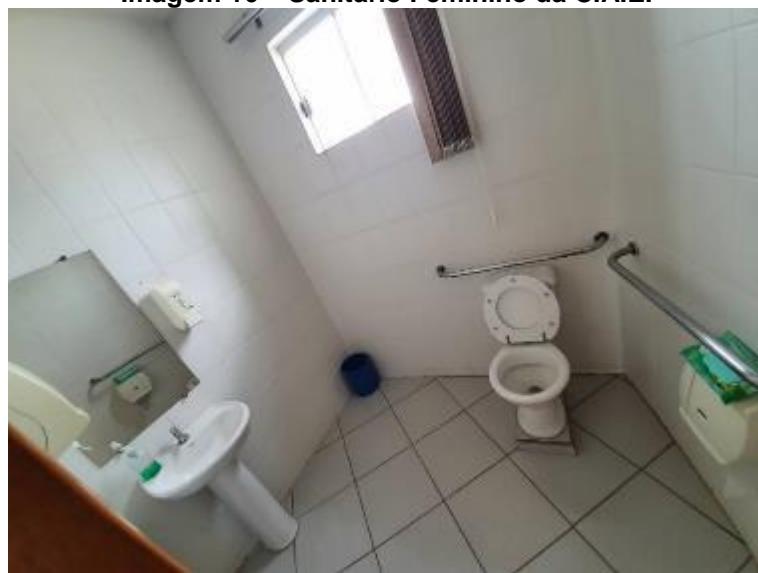
Imagen 16 – Sanitário Feminino da C.A.E.

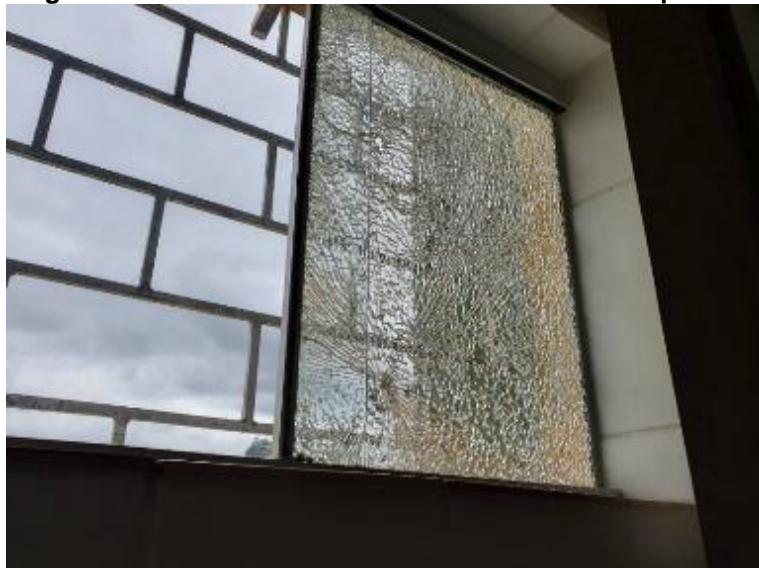
Uma das folhas da janela do sanitário feminino da C.A.E. está quebrada.

Imagen 17 – Sanitário Feminino da C.A.E. – Janela quebrada

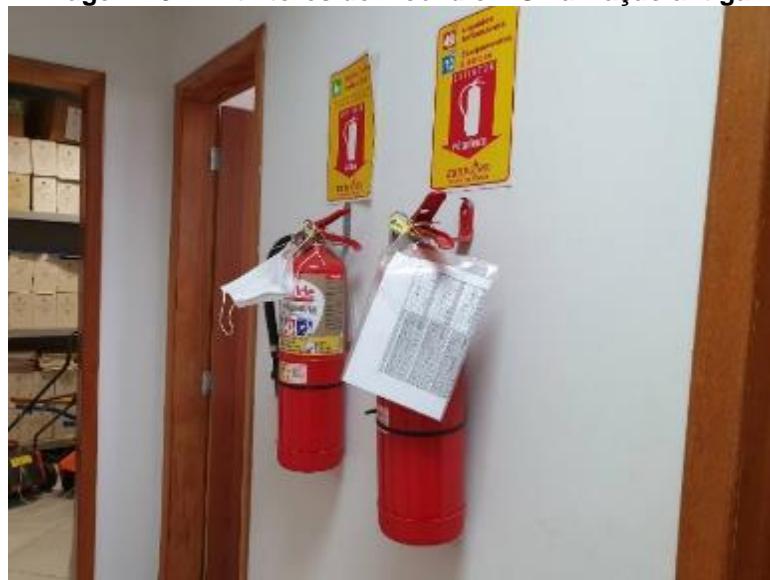
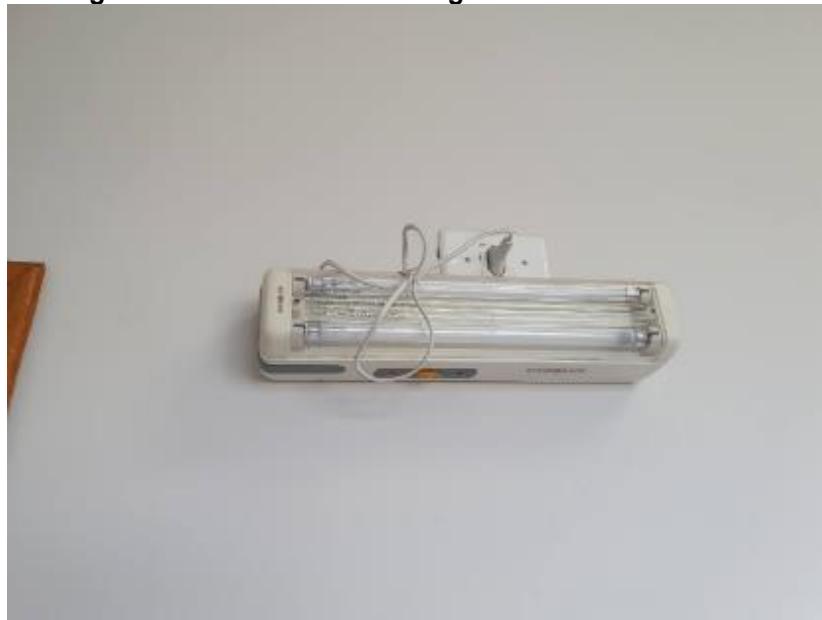
Imagen 18 – Extintores de incêndio – Sinalização antiga

Imagen 19 – Luminária de emergência sem funcionamento

Qualquer outra solução que não seja a adequação dos sistemas de proteção contra incêndio (**Solução 01g**) é inviável por não atender as normas vigentes. Como a equipe de manutenção dos imóveis do interior vem executando a adequação dos sistemas, o TRE-PR já possuí as luminárias de emergência, que podem ser fornecidas para que a empresa efetue a instalação.

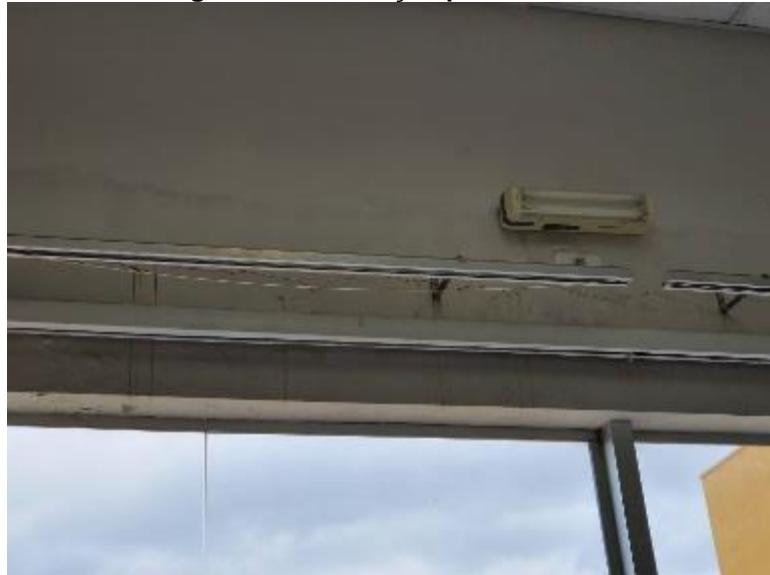
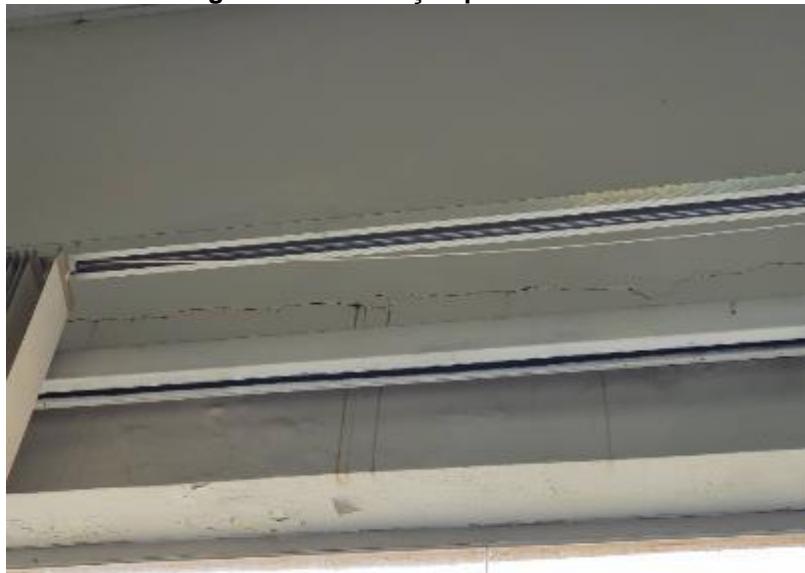
Inexiste sobre a C.A.E. e sobre o Depósito de Urnas toldo. A instalação dos toldos não foi solicitada pelos servidores locais, contudo, sobre a porta da C.A.E. podem ser observados sinais de infiltrações ocasionadas por uma trinca, que poderia ter sido evitada com o toldo sobre a porta.

Imagen 22 – Infiltração porta da C.A.E.

Imagen 23 – Infiltração porta da C.A.E.

Para a instalação de toldos sobre as portas da C.A.E. e do Depósito de Urnas três soluções são possíveis, diferenciando-se no tipo de cobertura utilizada, conforme já executadas em outros Fóruns Eleitorais, sendo elas: toldo em Policarbonato alveolar (**Solução 01h**), com custo médio, em Policarbonato compacto (**Solução 02h**), com maior custo dentre as soluções apresentadas, ou em Telha metálica (**Solução 03h**), sendo essa a solução mais barata, mas que apresenta a pior estética.

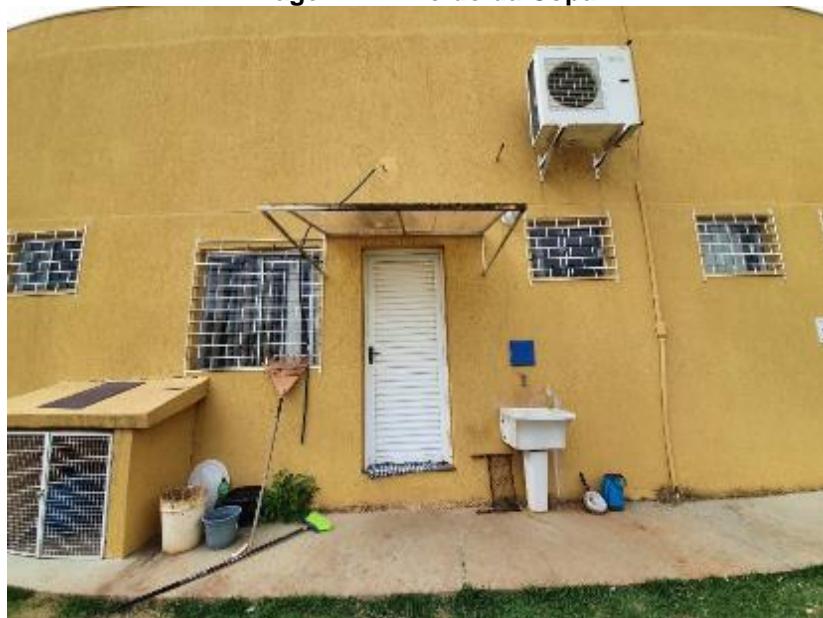
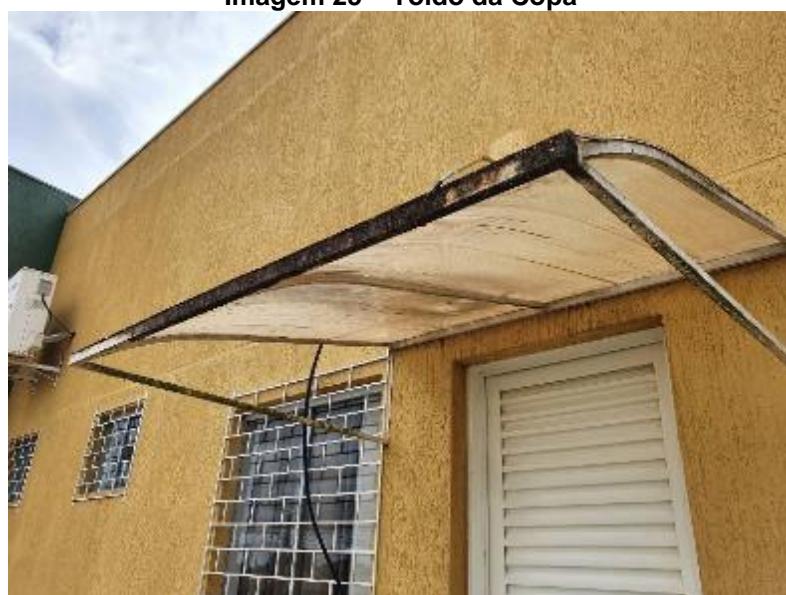
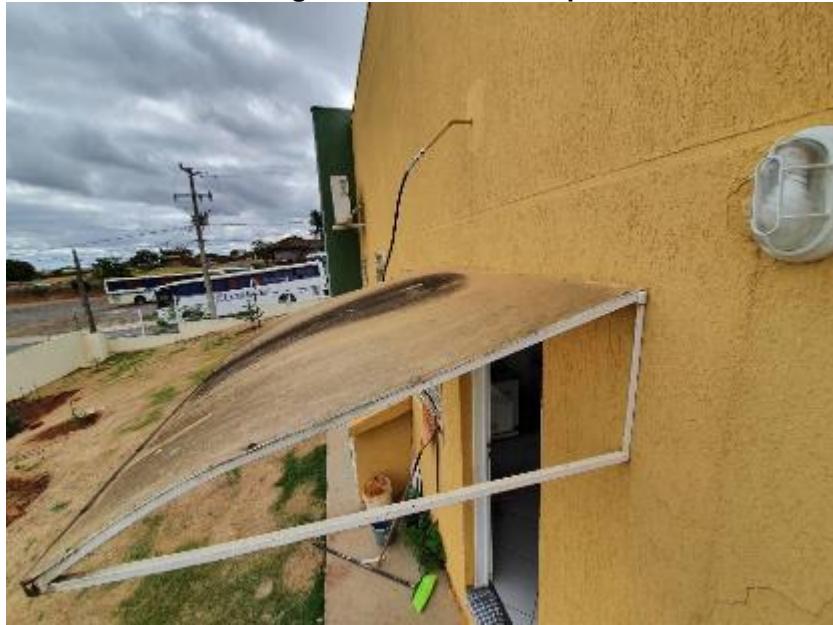
Não existe contra rufo embutido na parede sobre o toldo, permitindo a infiltração de águas pluviais no encontro com a parede.

Imagen 24 – Toldo da Copa

Considerando a situação atual da estrutura do toldo, as únicas soluções viáveis englobam a substituição do toldo, e assim como apresentado para os toldos da C.A.E. e do Depósito de Urnas, é possível instalar o toldo em Policarbonato alveolar (**Solução 01i**), com custo médio, em Policarbonato compacto (**Solução 02i**), com maior custo dentre as soluções apresentadas, ou em Telha metálica (**Solução 03i**), sendo essa a solução mais barata, mas que apresenta a pior estética.

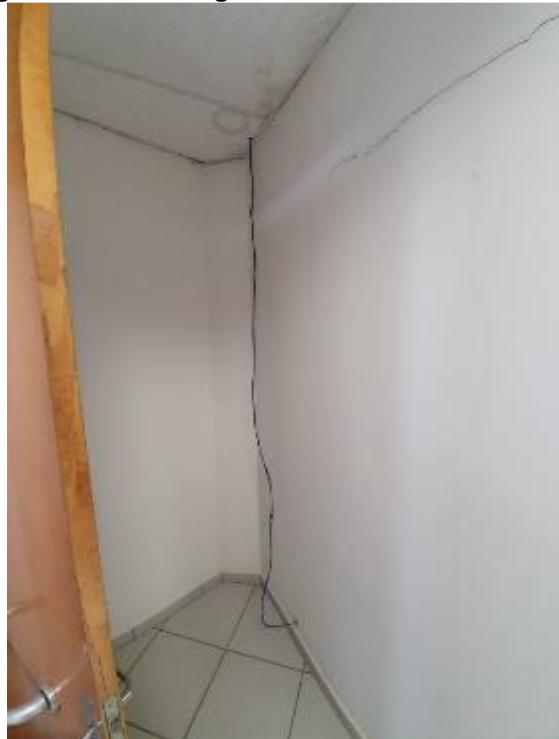
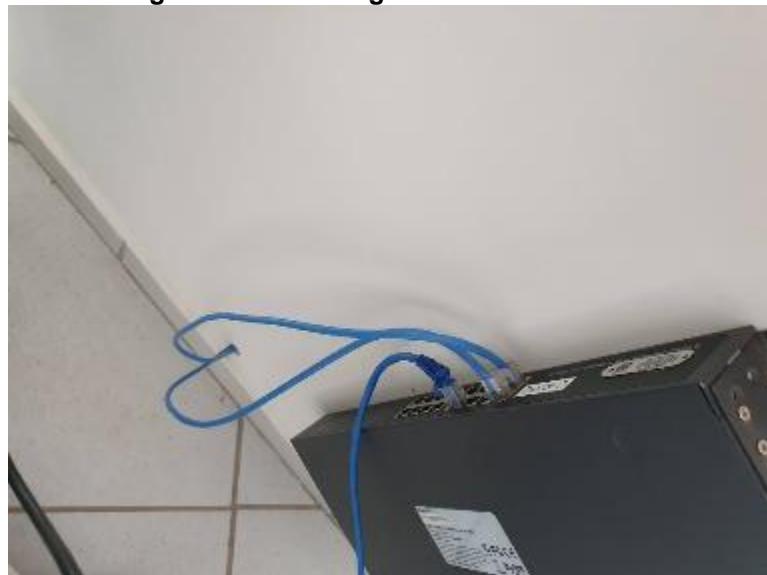
Imagen 27 – Cabo lógico solto no hall dos sanitários

Imagen 28 – Cabo lógico alimentando switch

Para regularizar a situação o mais apropriado é embutir o cabo lógico na parede com eletroduto apropriado. (**Solução 01j**). Nenhuma outra solução apresenta ganhos econômicos ou de tempo de execução.

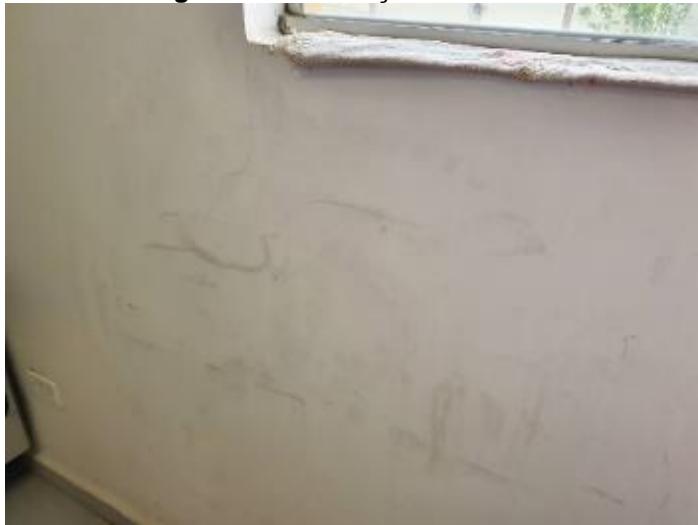
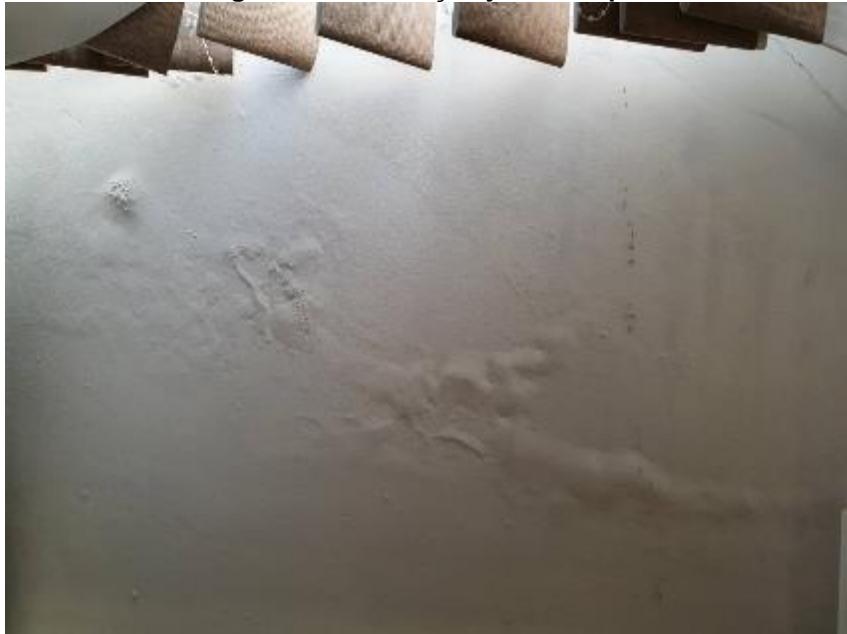
Foram identificados sinais de infiltrações ao redor da janela da Sala de audiências e também nas duas janelas do arquivo. Conforme relatado pelos servidores, tratam-se de infiltrações antigas e já solucionadas pela equipe da SMIN através da aplicação de selante.

Imagen 33 – Infiltração Sala do Juiz

Imagen 34 – Infiltração janela Arquivo

Quanto as infiltrações da janela, como já estão sanadas, recomenda-se a reaplicação do selante na parte externa, serviço que pode ser executado pela equipe de manutenção da SMIN ou contrato junto aos demais propostos nesse documento (**Solução 01k**)

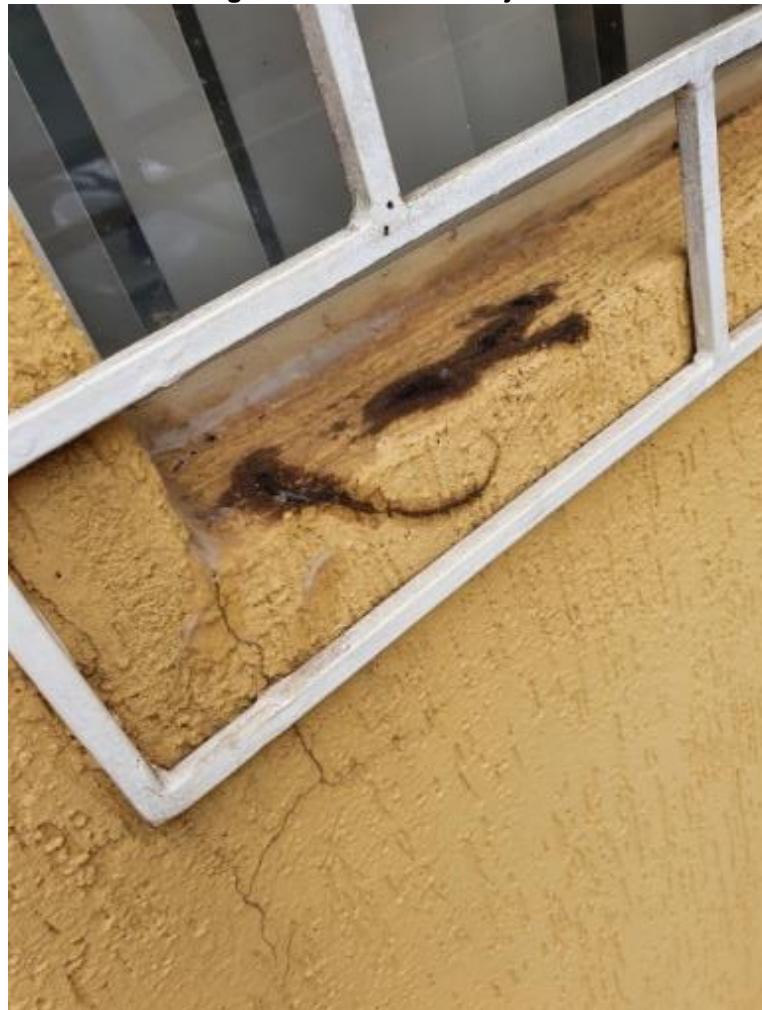
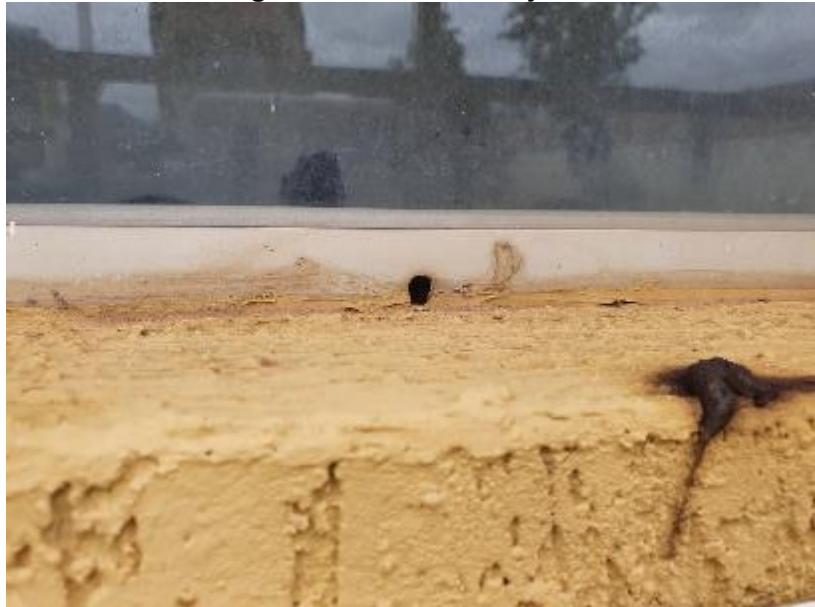
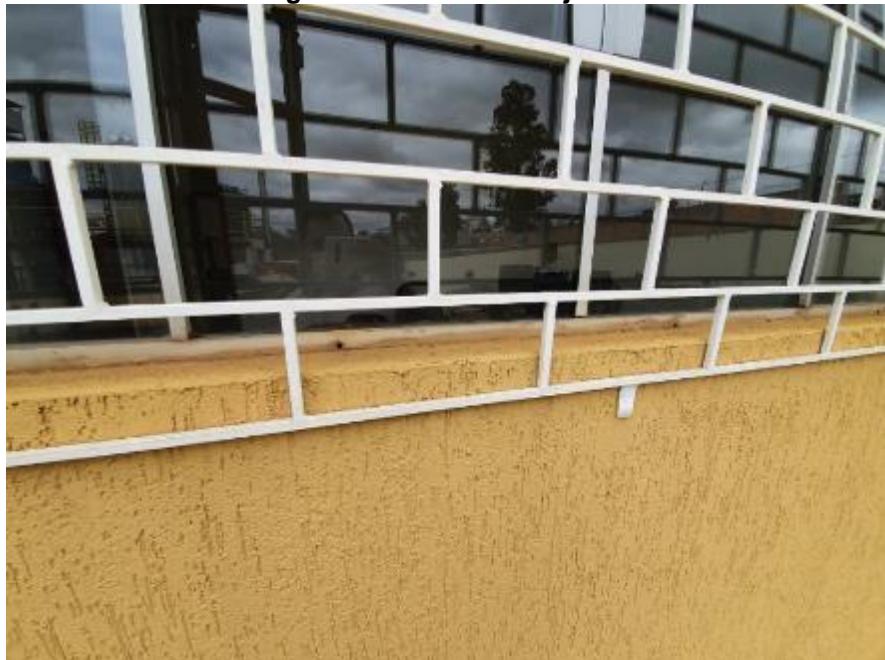
Na parte externa das janelas é possível observar que o selante aplicado anteriormente já está seco e necessita nova aplicação.

Imagen 35 – Selante nas janelas

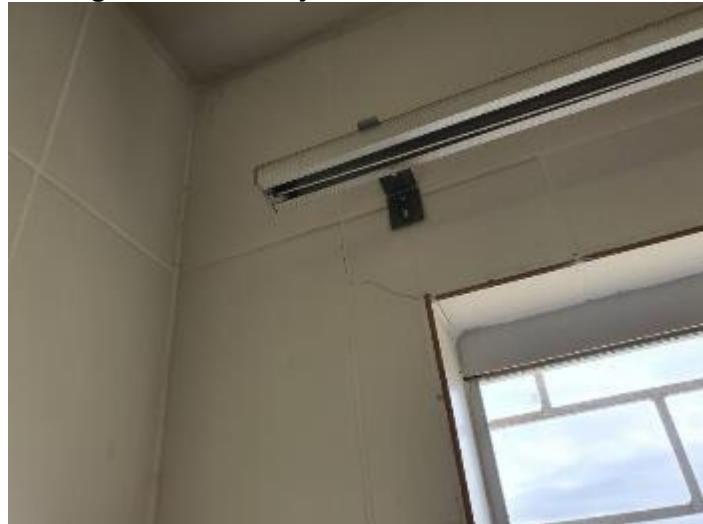
Devido às falhas na execução das vergas e contravergas foram identificadas trincas nos cantos das janelas da Sala do Juiz, do Sanitário Masculino dos cartórios, e do D.M.L, e também sobre a porta da C.A.E.

Imagen 38 – Trinca janela sanitário dos cartórios

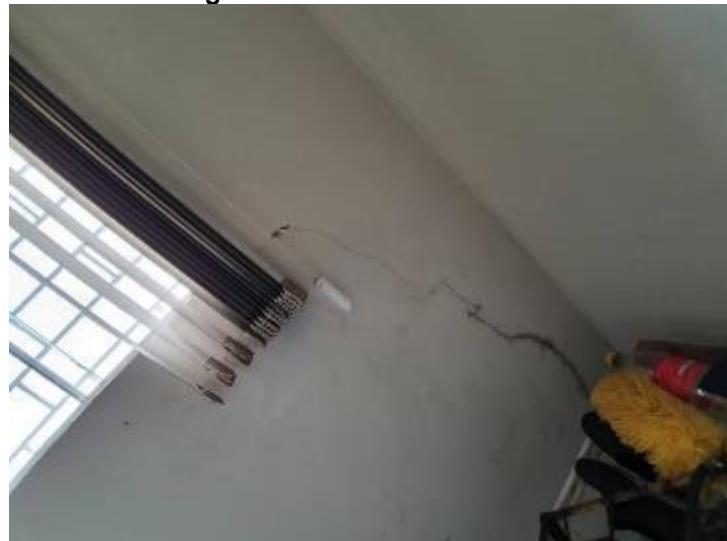
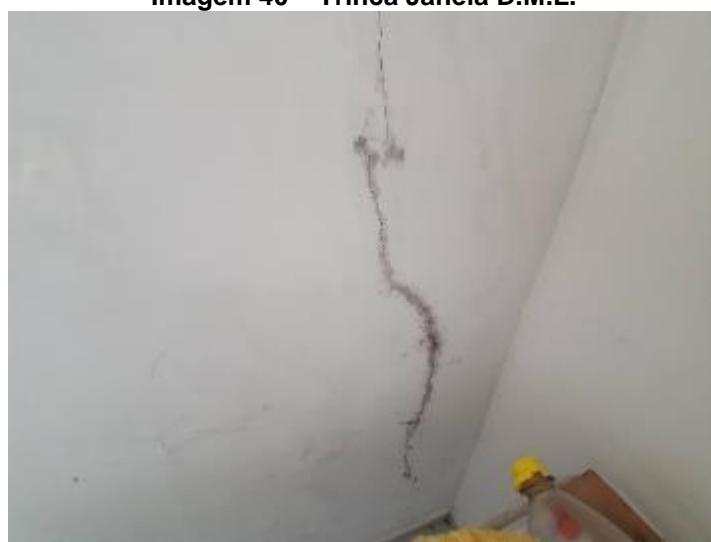
A janela do D.M.L. apresenta a situação mais crítica, com trinca já bem avançada e que acaba por gerar infiltrações no ambiente.

Imagen 39 – Trinca Janela D.M.L.

A trinca da janela do D.M.L., assim como aquela localizada no vão do hall dos sanitários pode ser solucionada por completo com a execução das vergas e contra verga necessárias (**Solução 01l**), solução mais complexa de maior custo e tempo de execução, ou pode ser solucionada apenas com a recomposição do revestimento (**Solução 02l**), solução mais rápida e menos custosa, mas que pode não ser definitiva, pois sem solucionar a origem dos problemas as trincas podem surgir novamente.

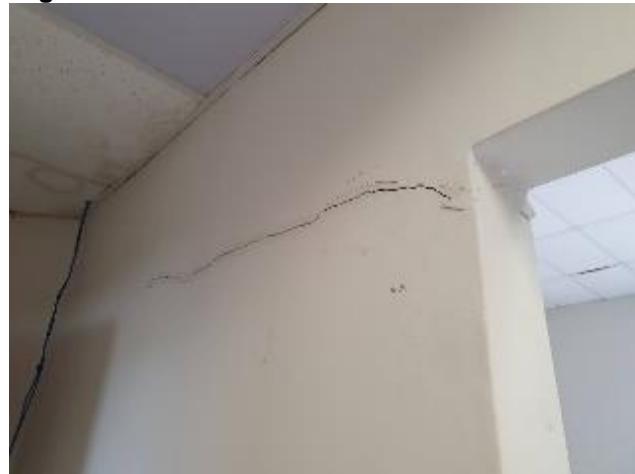
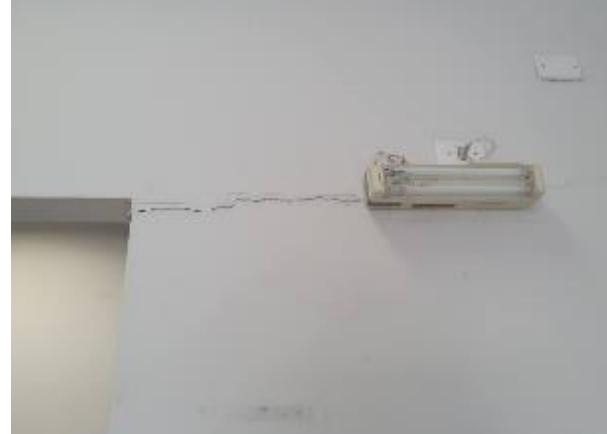
O vão do hall dos sanitários da C.A.E. também apresenta trinca já em estado avançado.

Imagen 41 – Trinca vão hall dos sanitários da C.A.E.

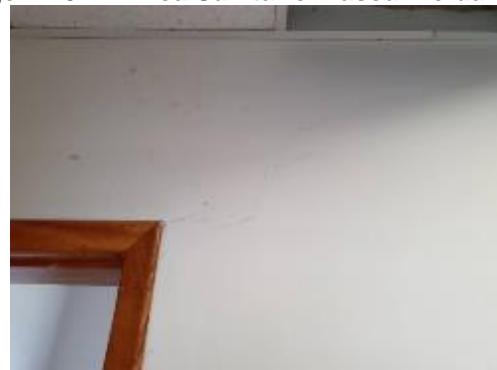
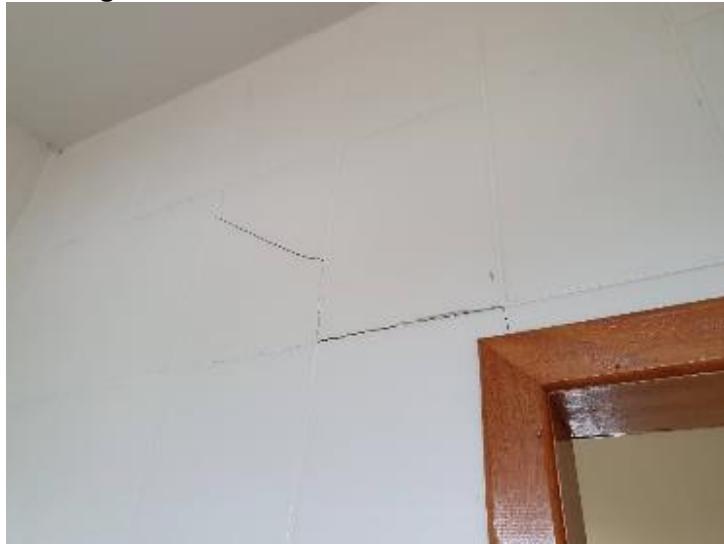
Existe no sanitário masculino uma trinca junto à porta, causada por falhas na execução da verga da porta.

Dentre as portas, apenas a do sanitário masculino da C.A.E. possuí trinca, identificada tanto na parte de dentro como de fora do ambiente.

Imagen 43 – Trinca Sanitário Masculino da C.A.E.

Essa solução contempla a correção da trinca junto à porta do sanitário masculino.

A trinca na porta do sanitário da C.A.E. deve ser solucionada se for selecionada a opção substituindo todo o revestimento cerâmico do sanitário.

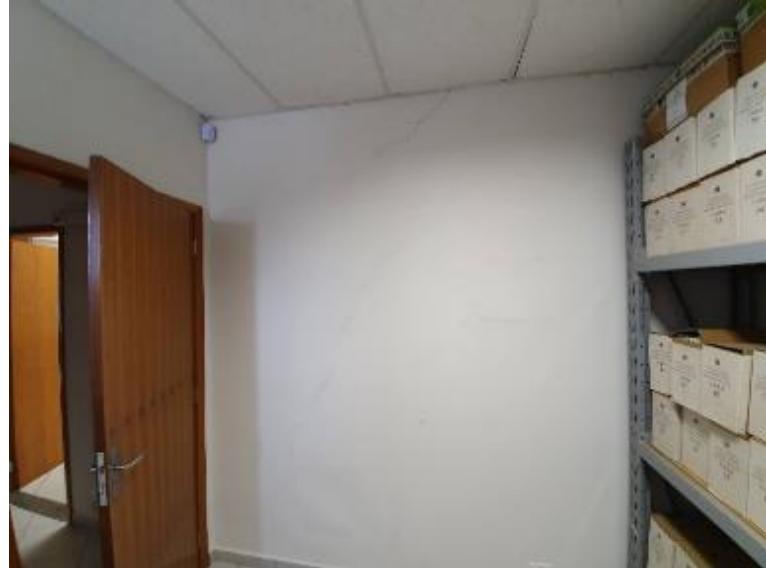
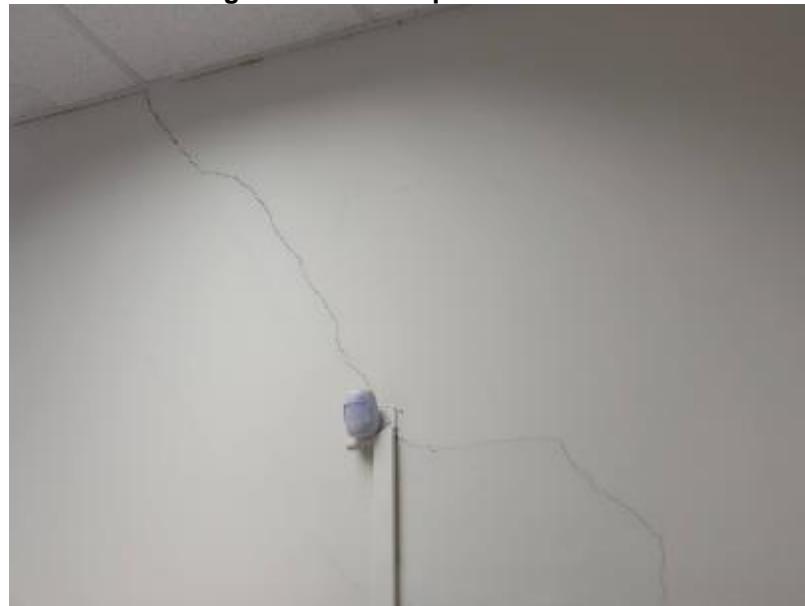
Na parede que divide o ambiente dos cartórios e do Arquivo foi também identificada trinca com comprimento que abrange toda a parede. A trinca é causada por movimentações da edificação e encontra-se estabilizada, pois conforme relato dos próprios servidores existe desde os primeiros anos da edificação.

Imagen 45 – Trinca parede Arquivo

Imagen 46 – Trinca parede Cartórios

Por se tratar de uma trinca sem risco estrutural, sua correção pode ser feita com novo emboço, massa corrida e pintura, utilizando também tela para o reparo (**Solução 01m**) ou a correção pode ser executada junto da pintura do restante da edificação, através de serviços de pintura em contratação futura.
