TRIBUNAL REGIONAL ELEITORAL DO PARANÁ

ESTUDO TÉCNICO PRELIMINAR DE ENGENHARIA

PAD nº 15220/2020

Levantamentos das necessidades
e estudo de soluções para
adequação do edifício que abriga o
Fórum Eleitoral de Joaquim Távora

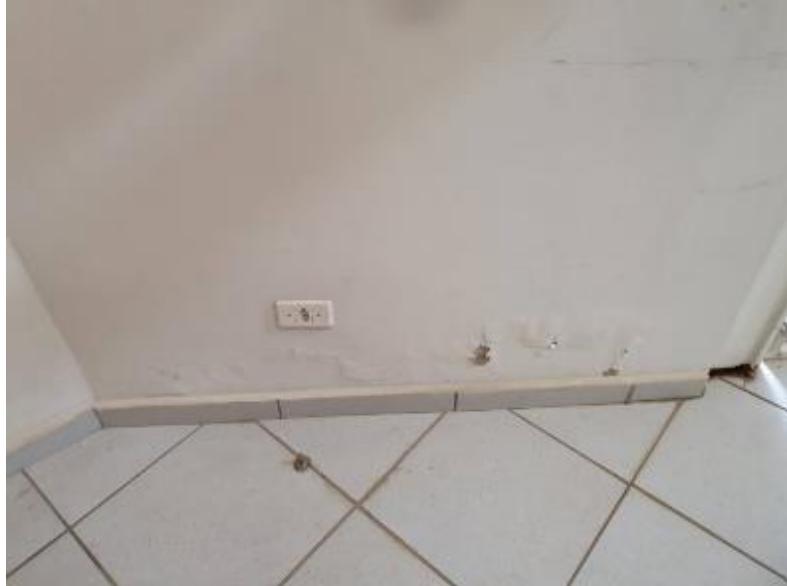
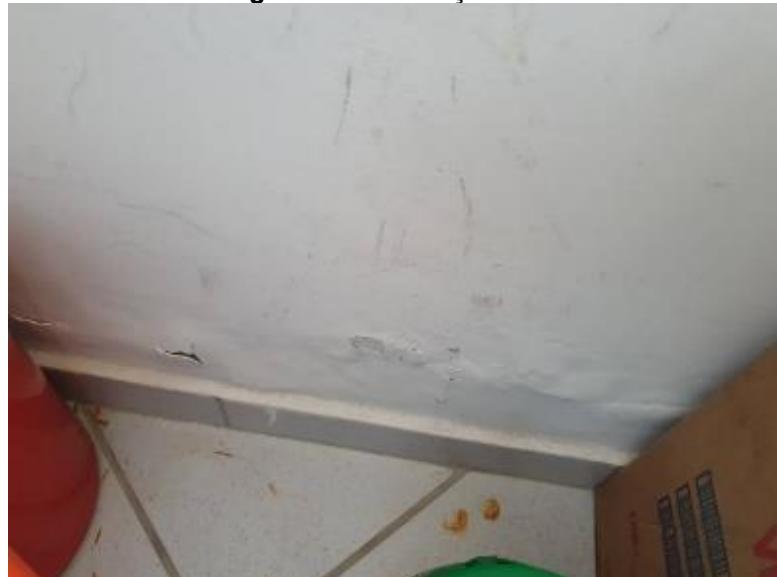
Em dois pontos das paredes externas foram identificados sinais de infiltrações pela parte inferior das paredes, no D.M.L. e no Depósito de Urnas.

Imagen 47 – Infiltração Depósito de Urnas

Imagen 48 – Infiltração D.M.L.

As infiltrações podem ser corrigidas pontualmente, com reconstituição da vedação inferior da parede (**Solução 01n**), solução mais complexa, custosa e com maior tempo de execução, contudo, definitiva, ou podem ser corrigidas junto da pintura no restante da edificação através de serviços de pintura em contratação futura.

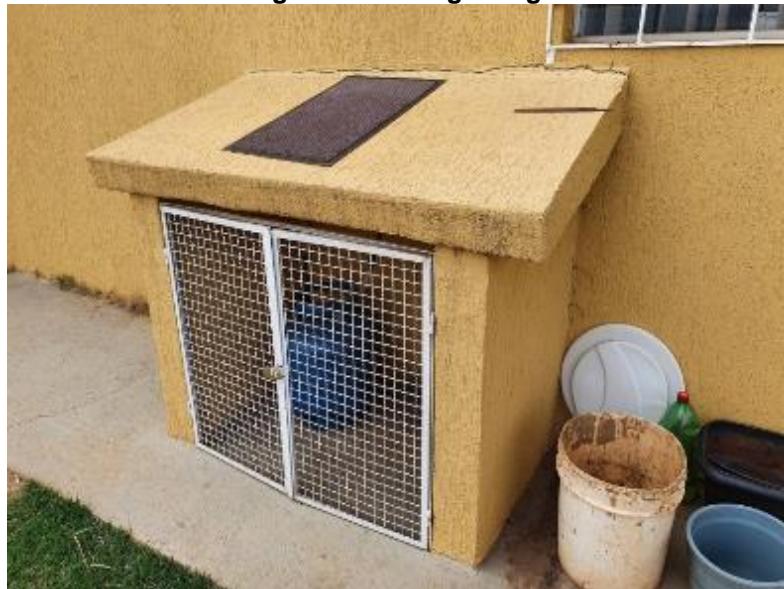
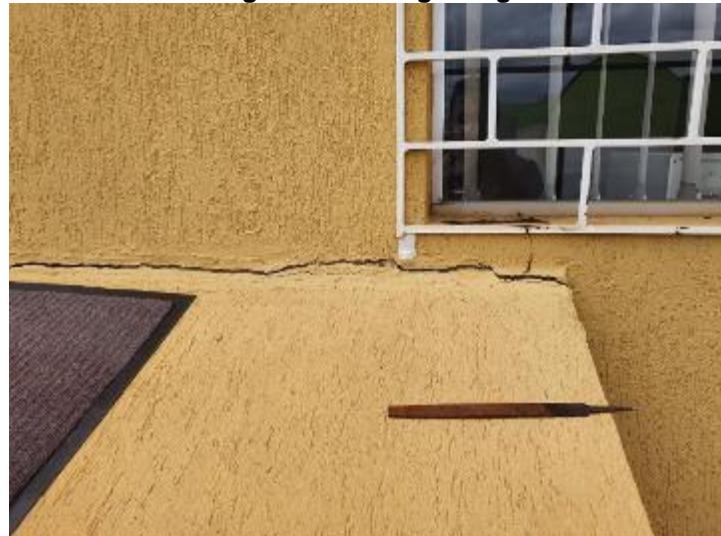
No encontro do abrigo com a edificação existe várias trincas, devido à movimentação da edificação. As trincas são apenas estéticas, sem risco à edificação, e podem ser corrigidas com aplicação de massa para fechamento. (**Solução 01o**)

Imagen 50 – Abrigo de gás

Os serviços para correção das trincas no abrigo de gás podem ser contratados também junto da pintura geral da edificação através de serviços de pintura em contratação futura.

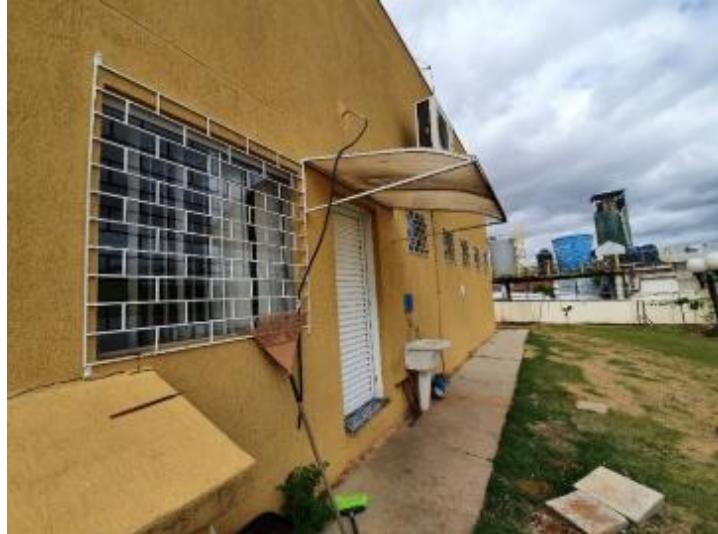
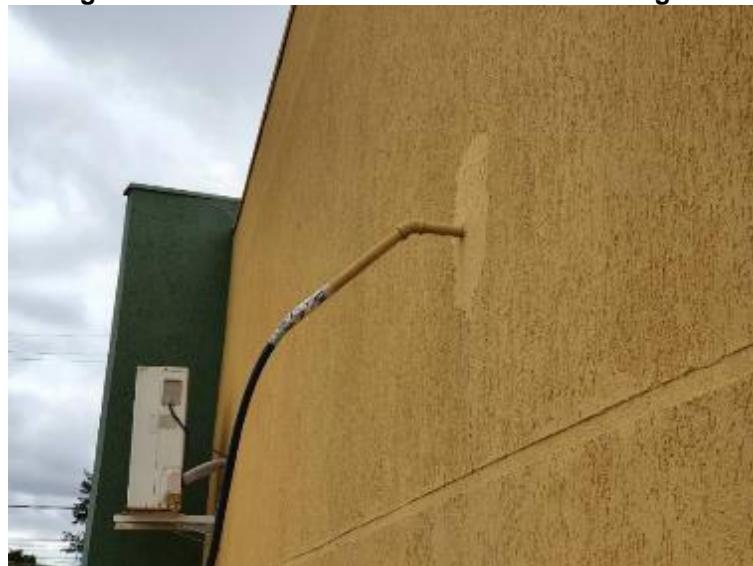
Imagen 53 – Dreno de ar condicionado com mangueira

Em alternativa, é possível executar o correto destino da tubulação de dreno do ar condicionado através da instalação de tubulação aparente na parede, embutida apenas no piso de concreto, não sendo necessário assim repintar a parede. (**Solução 02p**)

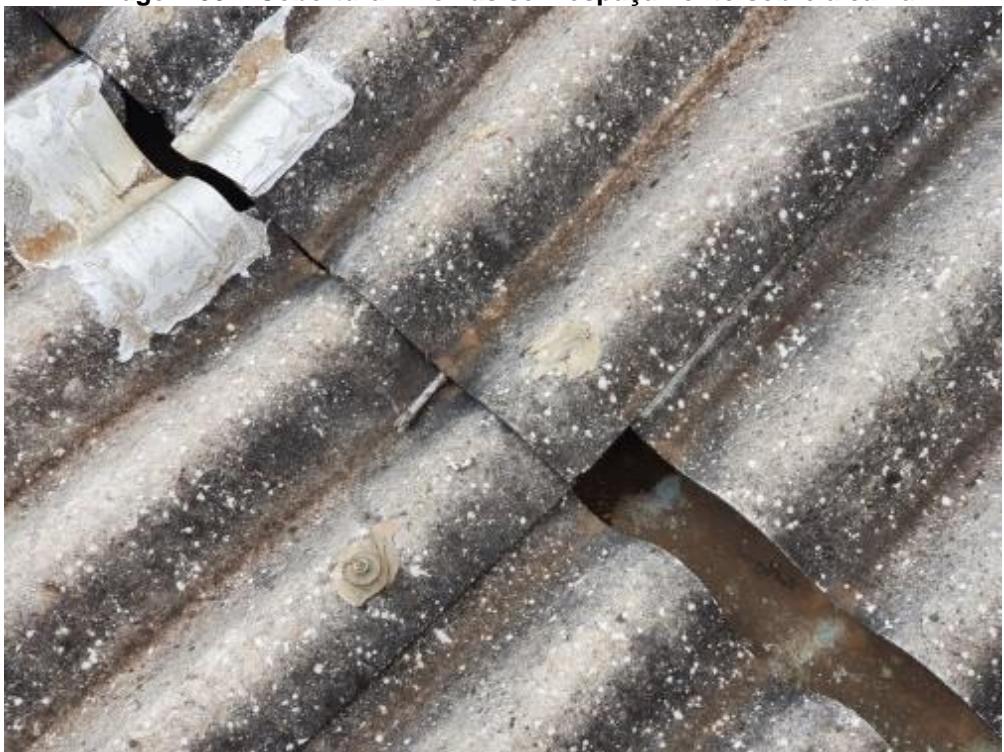
Imagen 59 – Cobertura – Telhas sem espaçamento sobre a calha

A falta de espaço entre as telhas sobre a calha em questão pode ser solucionada pelo corte das telhas, nessa contratação (**Solução 01q**) ou pela equipe da SMIN, contudo, não é um serviço essencial, pois até o momento nenhuma infiltração foi gerada no local, assim como na vedação dos parafusos, que somente é solucionada com a substituição dos parafusos, na revisão geral da cobertura, serviço de elevado custo e complexidade (**Solução 01r**).

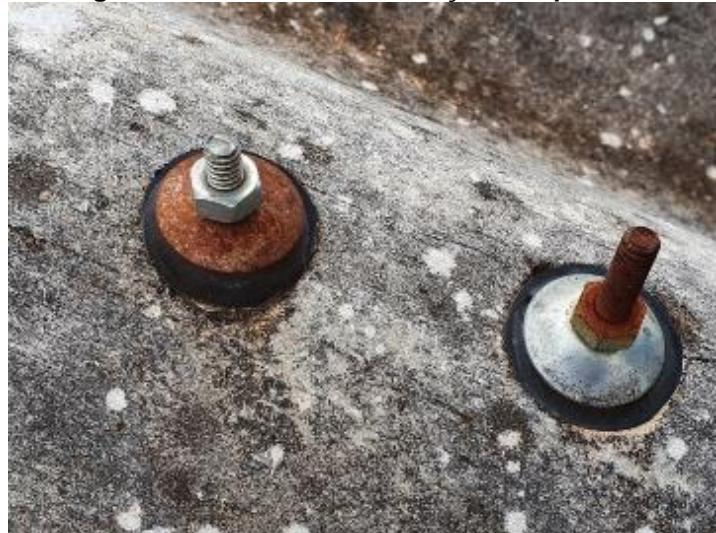
Imagen 63 – Cobertura – Oxidação dos parafusos

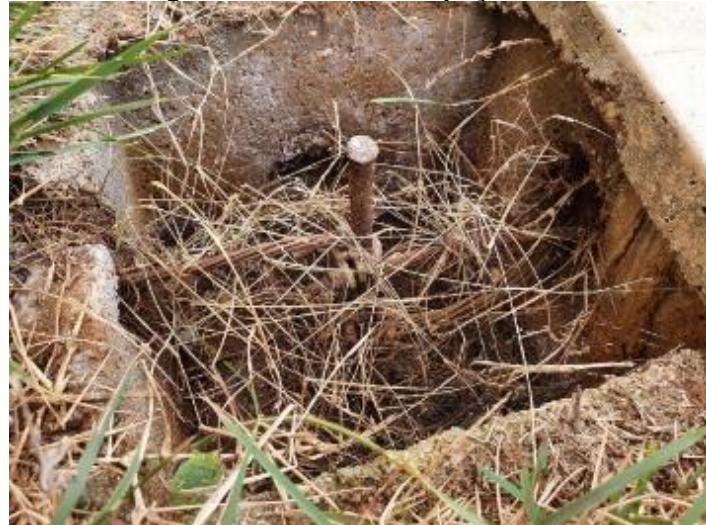
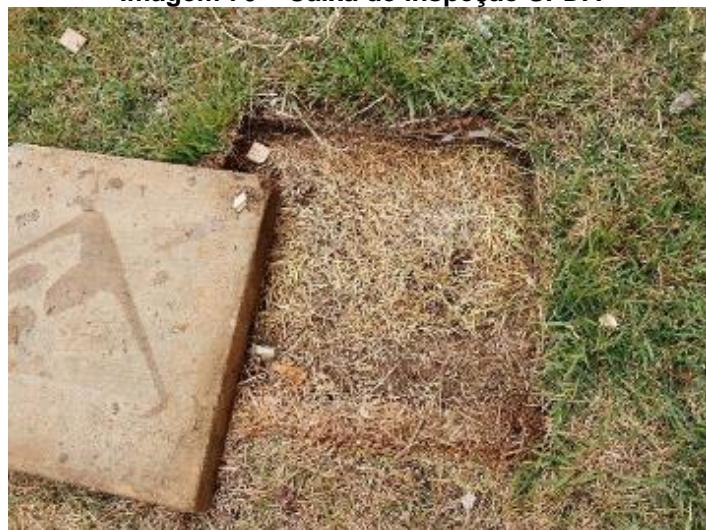
As caixas de inspeção do sistema estão muito comprometidas pela falta de limpeza.

Imagen 69 – Caixa de inspeção SPDA

Apresenta-se solução única para sanar os problemas do sistema na edificação, composta pela limpeza das caixas de inspeção refixação dos condutores de captação onde se fizer necessária e também pelos serviços necessários para esticar os cabos. **(Solução 01s).**

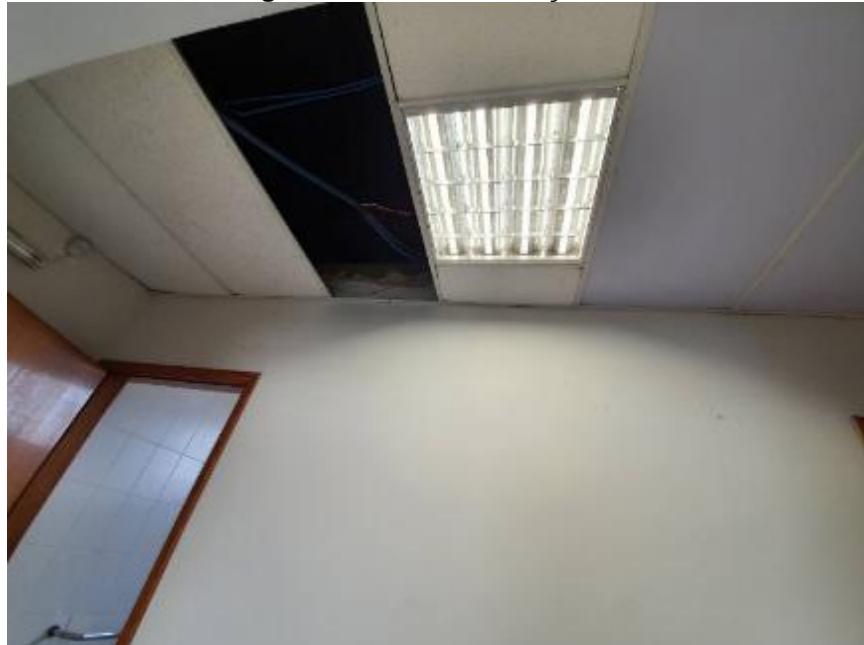
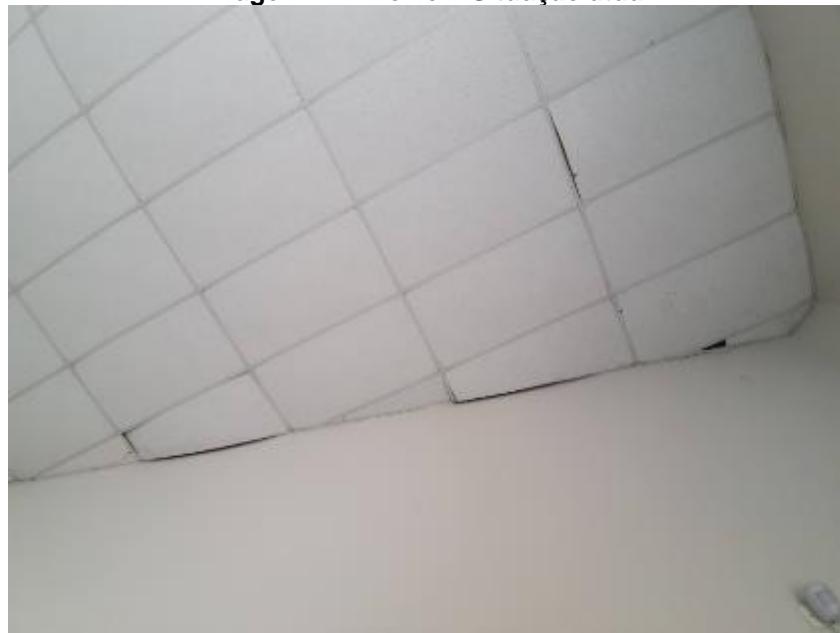
Em vários ambientes da edificação as placas de forro tipo fibro mineral estão danificadas por pontos de infiltrações antigas, já solucionadas, ou estão faltando, ou com falhas no encaixe, o que representa risco de queda das placas de forro.

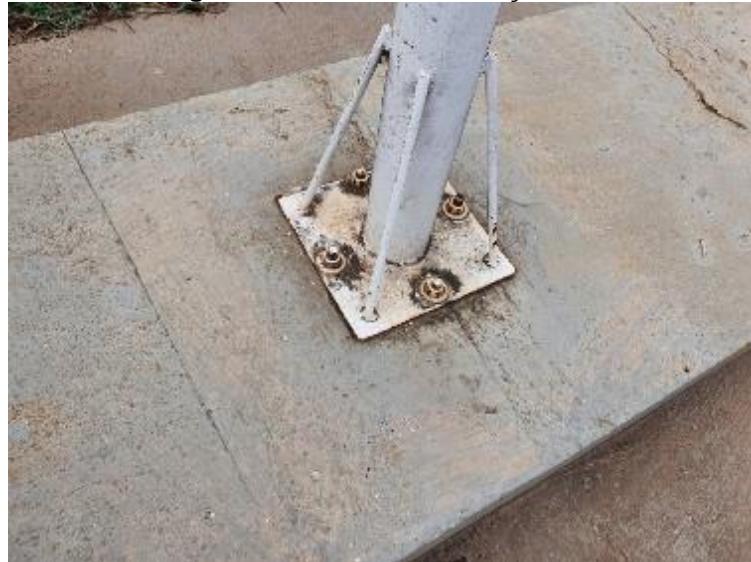
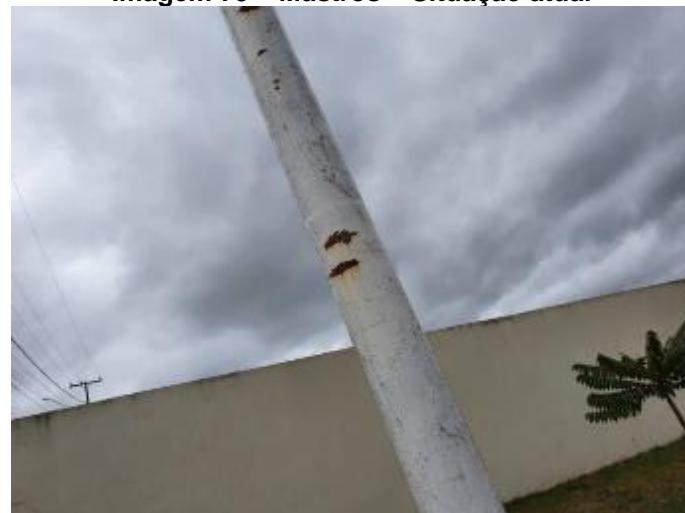
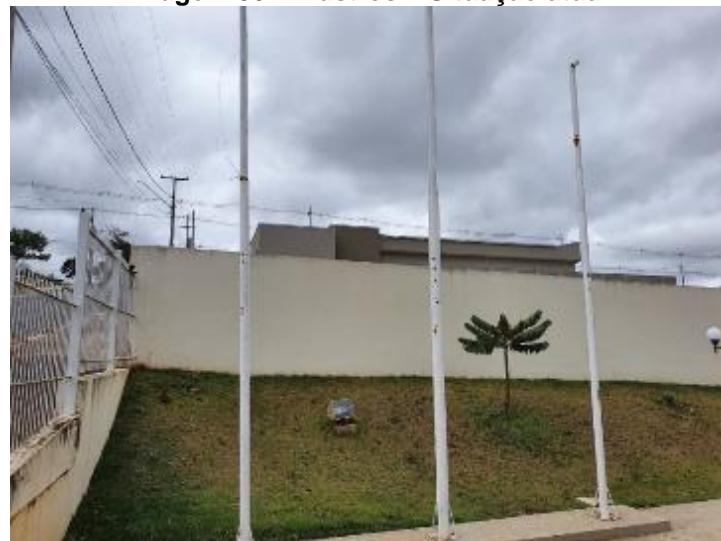
Os mastros das bandeiras apresentam sinais de oxidação e ferrugem, que prejudicam a estética dos mastros, porém sem danos à estrutura.

Apenas se faz necessária a aplicação de nova pintura nos mastros, a qual pode ser executada junto aos demais serviços nessa contratação (**Solução 01v**) ou através de registro de preços.
