TRIBUNAL REGIONAL ELEITORAL DO PARANÁ

ESTUDO TÉCNICO PRELIMINAR DE ENGENHARIA

PAD nº 2467/2021

**Levantamentos das necessidades
e estudo de soluções para
adequação do edifício que abriga o
Fórum Eleitoral de Londrina**

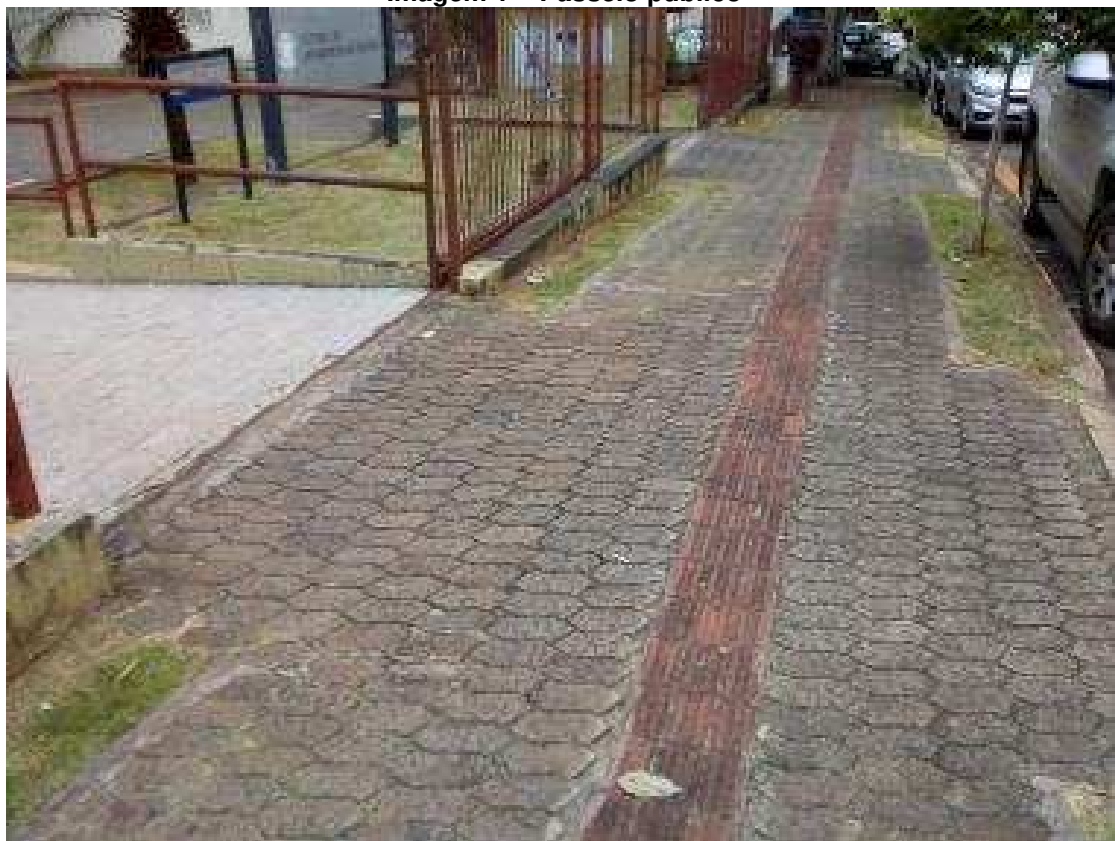
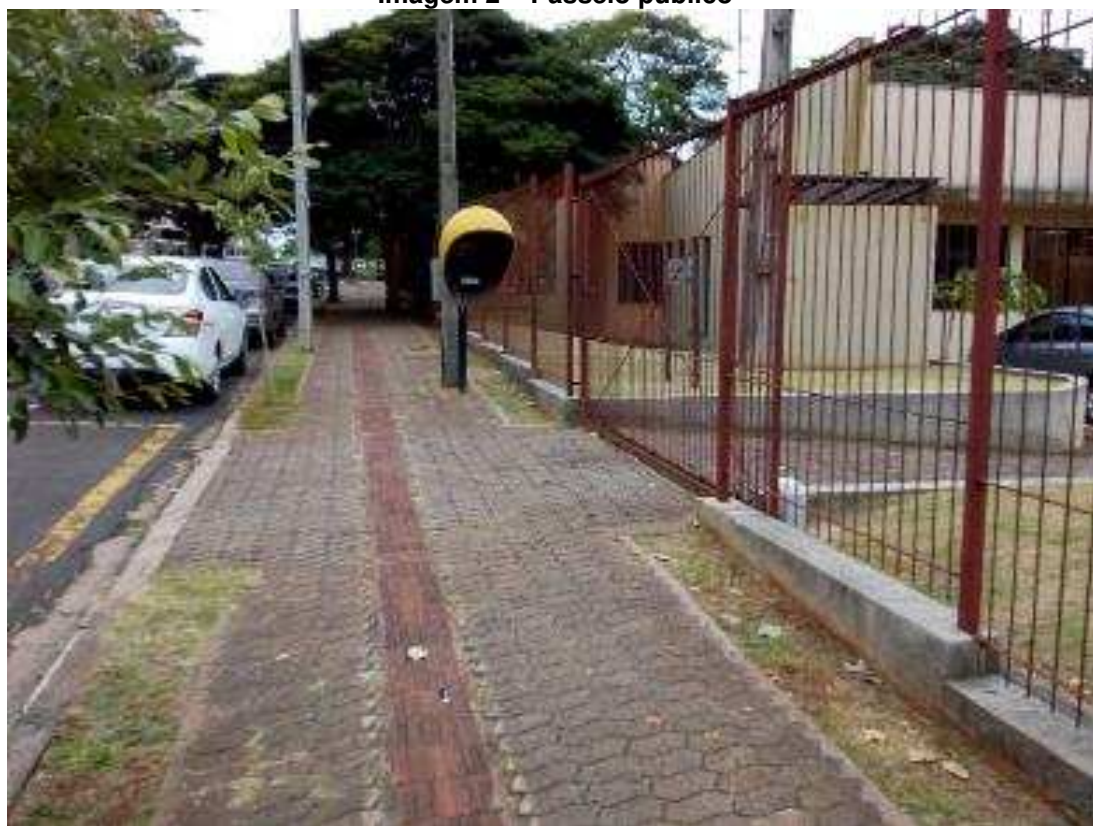
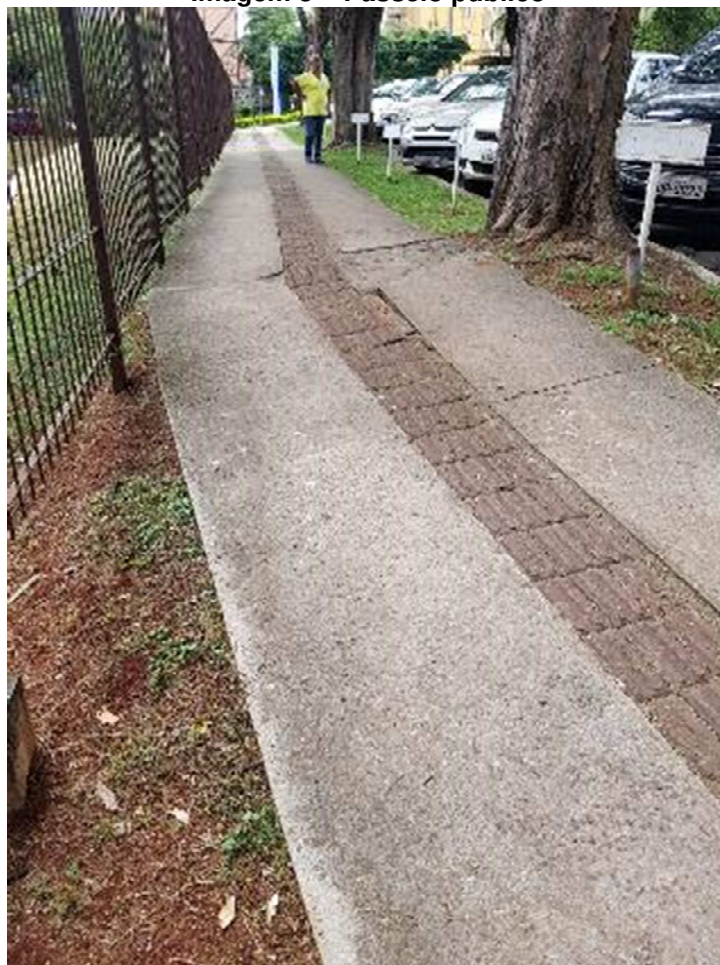
Atualmente existe na área do passeio público piso tátil, porém, em desacordo com a norma NBR 9050:2020, pois esse não existe a quantidade correta de pisos de alertas, e não está direcionado para a entrada de pedestres do Fórum.

Existe na calçada guia rebaixada, contudo o rebaixo não está indicado com piso tátil e também não atende as medidas mínimas requeridas pela NBR 9050:2020.

O pavimento ao redor do piso tátil é com blocos sextavados, piso trepidante, em inconformidade com o solicitado em norma.

Imagem 1 – Passeio público

Levando em consideração as diretrizes estabelecidas pela SECGS e pela SOP, através dos documentos PAD nº127219/2021 e 127945/2021, para regras gerais das soluções a serem aplicadas nas reformas dos Fóruns Eleitorais será executado a regularização do passeio e a instalação do piso tátil apenas na área em frente à entrada de pedestres, com o piso tátil interligando aquela já existente, e com a execução de calçada ao redor do piso tátil e rebaixo na calçada em concreto armado. **(Solução 1-A)**

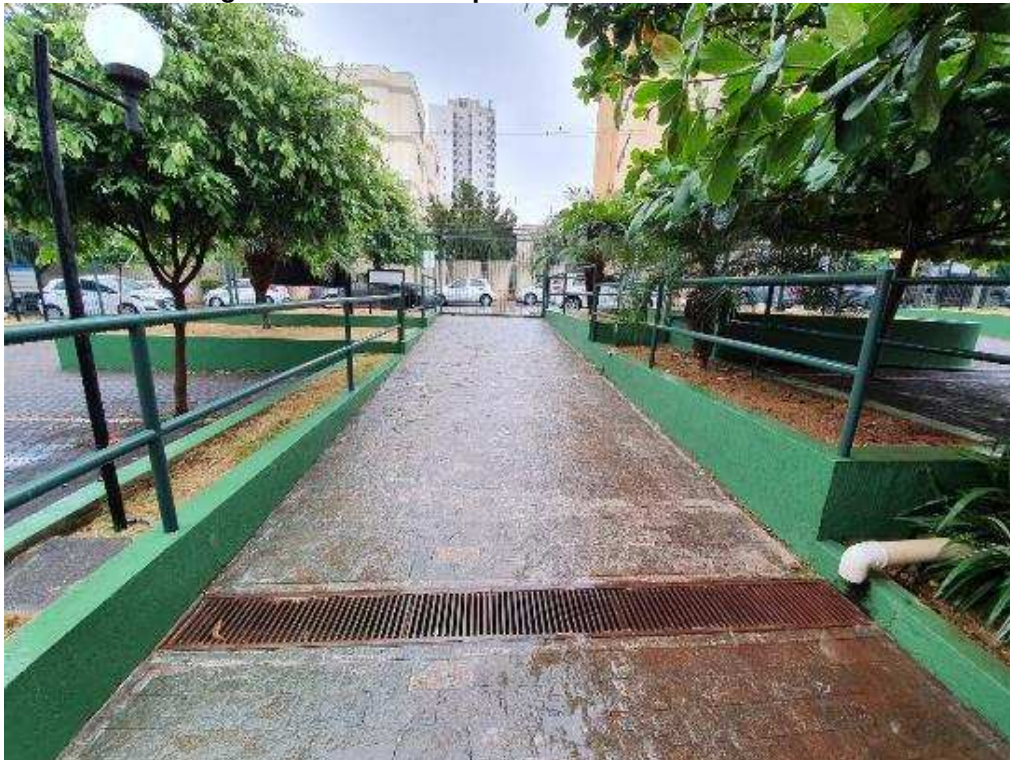
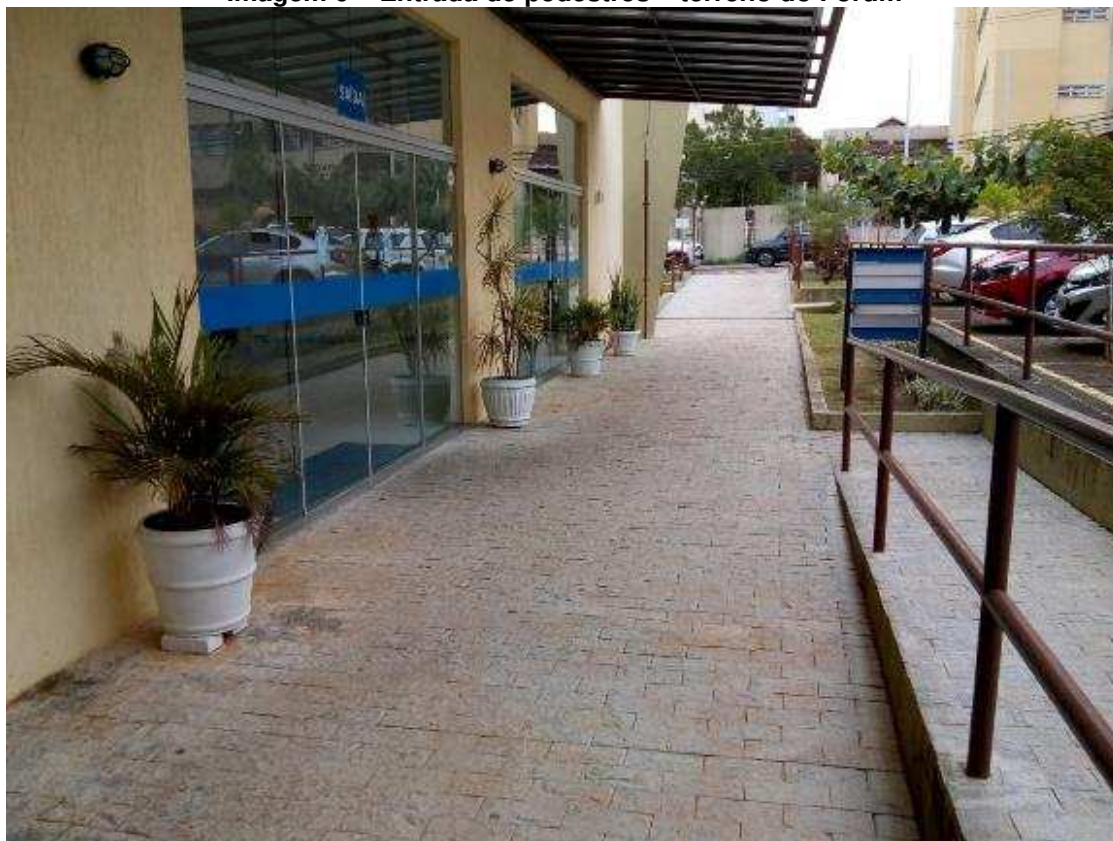
O piso tátil existente na calçada externa não tem continuidade no terreno do Fórum, onde não existe caminho em piso tátil até a entrada da C.A.E. Nesse trecho da edificação o pavimento é feito com pedra Miracema, piso trepidante, não recomendado para rotas acessíveis.

A entrada de pedestres é composta por rampa, que possui inclinação que atende a norma vigente, aproximadamente 8%, contudo a rampa não possui corrimãos.

No final da rampa existe grelha de piso para águas pluviais, que não são as mais apropriadas para uso em caminhos acessíveis, sendo recomendada a substituição da grelha existente por grelha quadriculada, que permite a passagem de pessoas com cadeiras de rodas em segurança.

Imagem 5 – Entrada de pedestres – terreno do Fórum

A única solução que atende a norma NBR 9050:2020 contempla a execução do piso tátil de acordo com a norma, interligando o portão de pedestres à entrada da C.A.E, com execução também de piso de concreto no entorno do piso tátil até a entrada da edificação, e também a instalação de corrimãos duplos para regularizar a situação da rampa. **(Solução 2-A)**

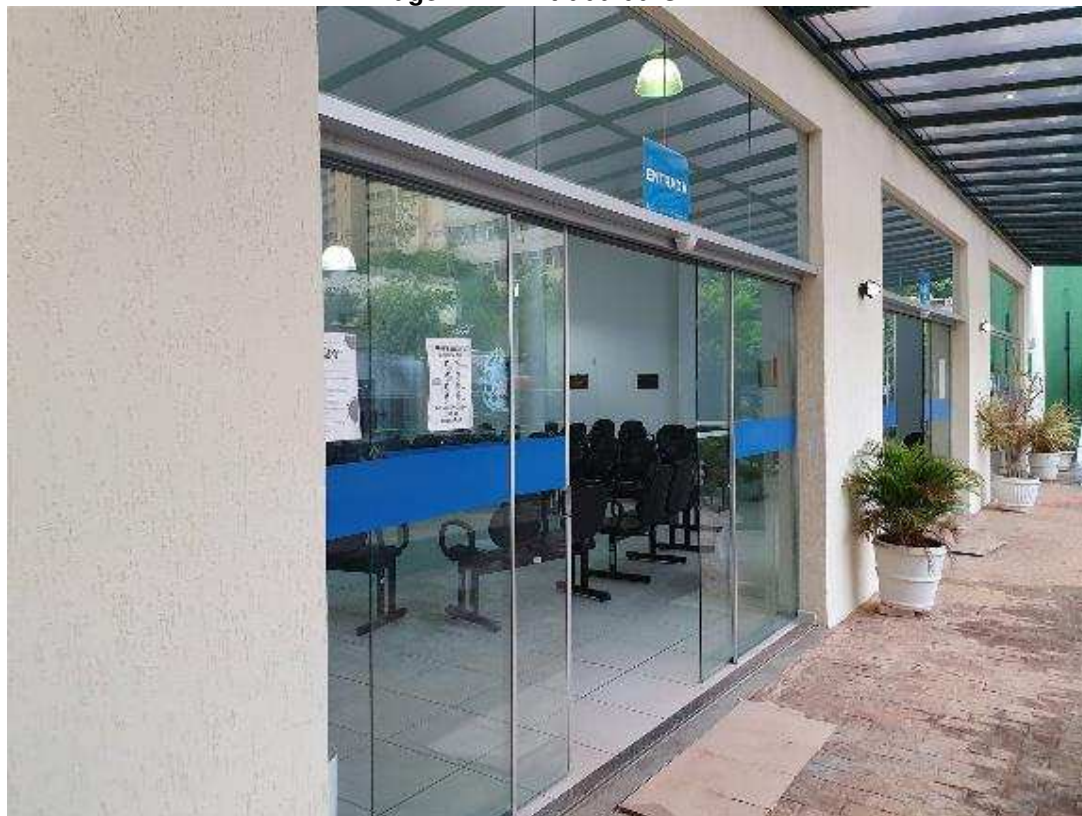
Existe na porta da C.A.E. degrau de desnível, que dificulta a entrada na edificação de pessoa com cadeira de rodas.

Imagem 7 – Entrada da C.A.E.

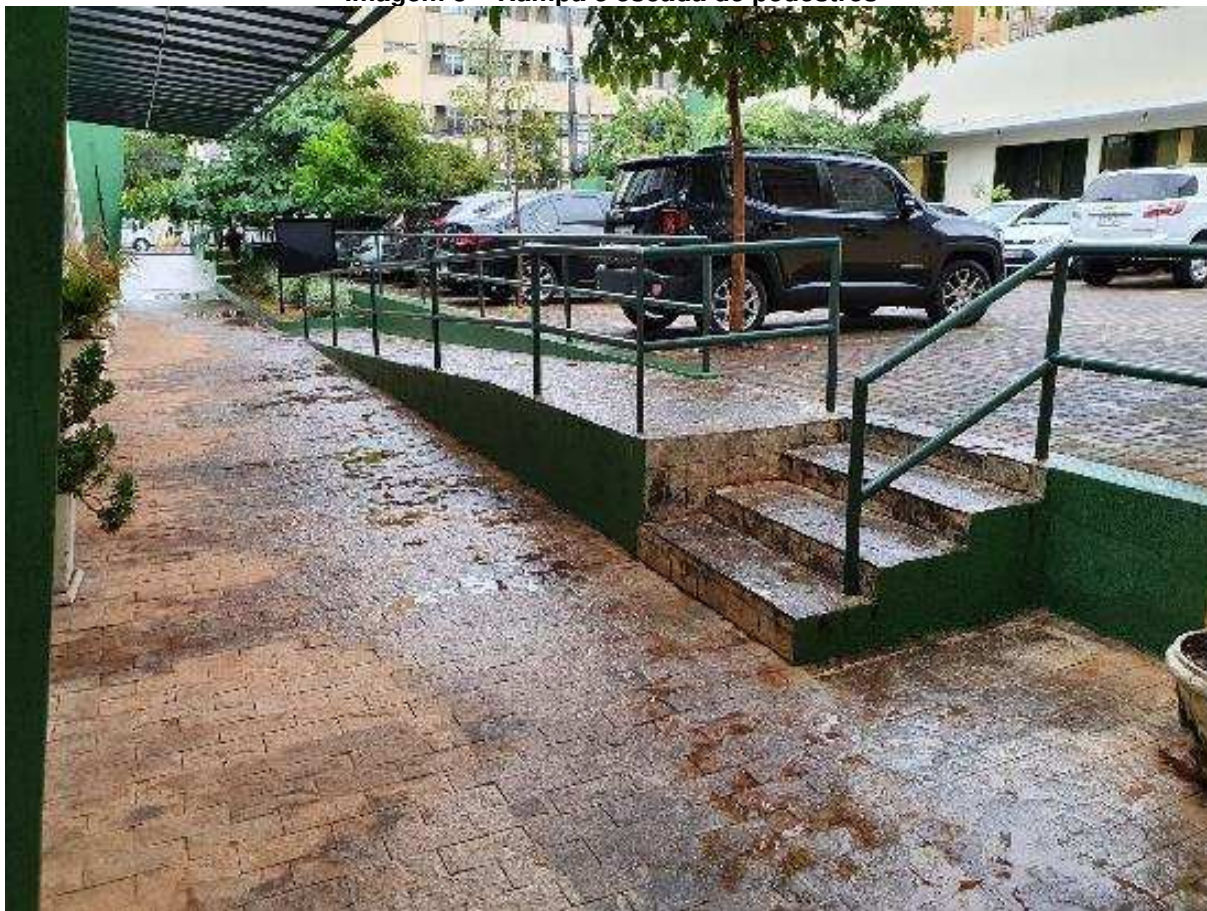
No caminho entre o ambiente da C.A.E. e os cartórios, onde também é realizado o atendimento ao público e se faz necessário caminho acessível, existe rampa e escada para vencer o desnível até o estacionamento. O guarda-corpo e o corrimão existente, tanto na rampa como na escada e também no restante do estacionamento, não atendem as normas e a legislação vigente (NPT 011 – Corpo de Bombeiros do Paraná), pois o guarda-corpo deveria possuir 1,05m de altura e os balaústres devem ser verticais, com espaçamento de modo que uma esfera com diâmetro de 15cm não possa passar por nenhuma abertura, a rampa deveria possuir ainda corrimão, afastado no mínimo 4cm da guarda, altura entre 0,8m e 0,92m e diâmetro máximo de 6,5cm

Também não existe na escada sinalização dos degraus, conforme requerido em norma.

A escada e a rampa são também executadas com pedra Miracema. O caminho entre a C.A.E. e os Cartórios é composto por pavimento com blocos de paver, também trepidante.

Imagem 8 – Rampa e escada de pedestres

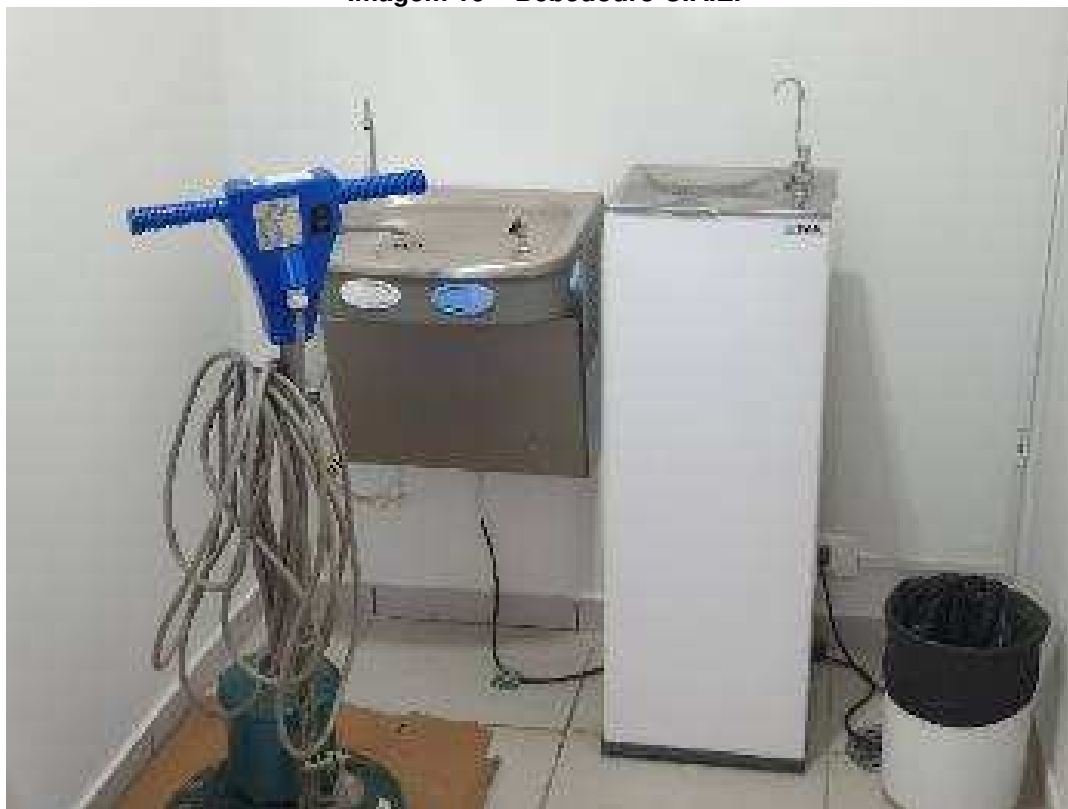
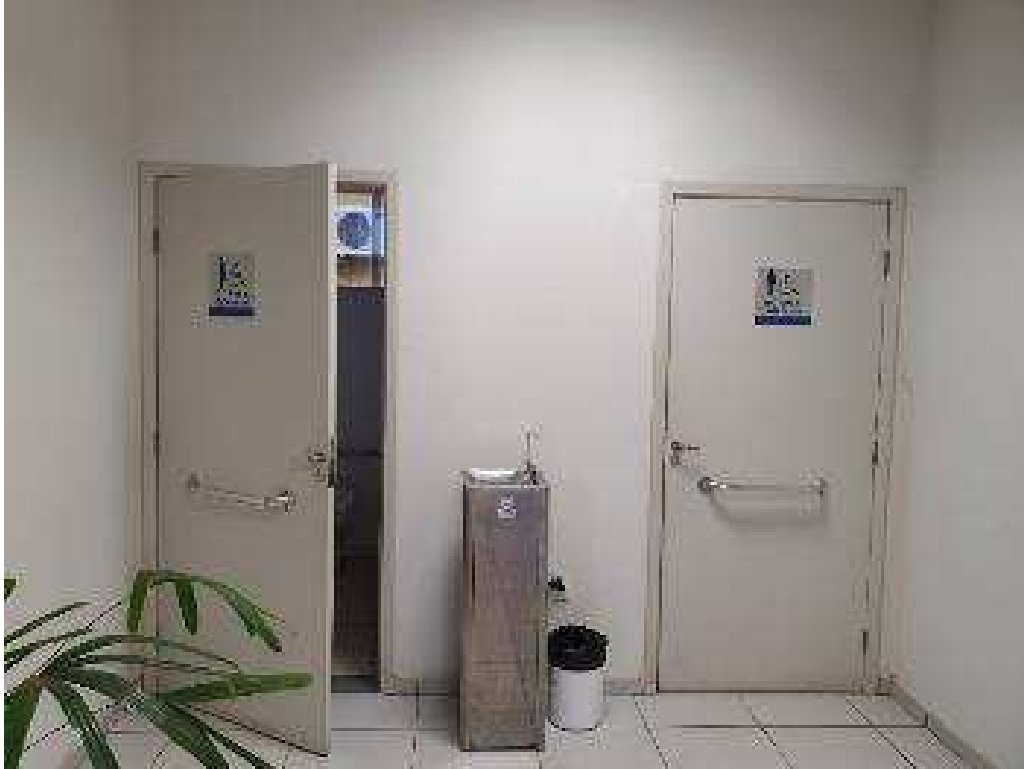
Imagem 16 – Bebedouro C.A.E.

Imagem 17 – Bebedouro Cartórios

Como a edificação já possui um bebedouro acessível na C.A.E., atende ao mínimo necessário, contudo, considerando a distância entre os ambientes da C.A.E. e os cartórios, o ideal é que um novo bebedouro acessível seja instalado entre os sanitários acessíveis dos cartórios. O fornecimento do material pode ser feito pelo TRE-PR para manter o padrão dos bebedouros dos Fóruns Eleitorais. (Solução 5-A)

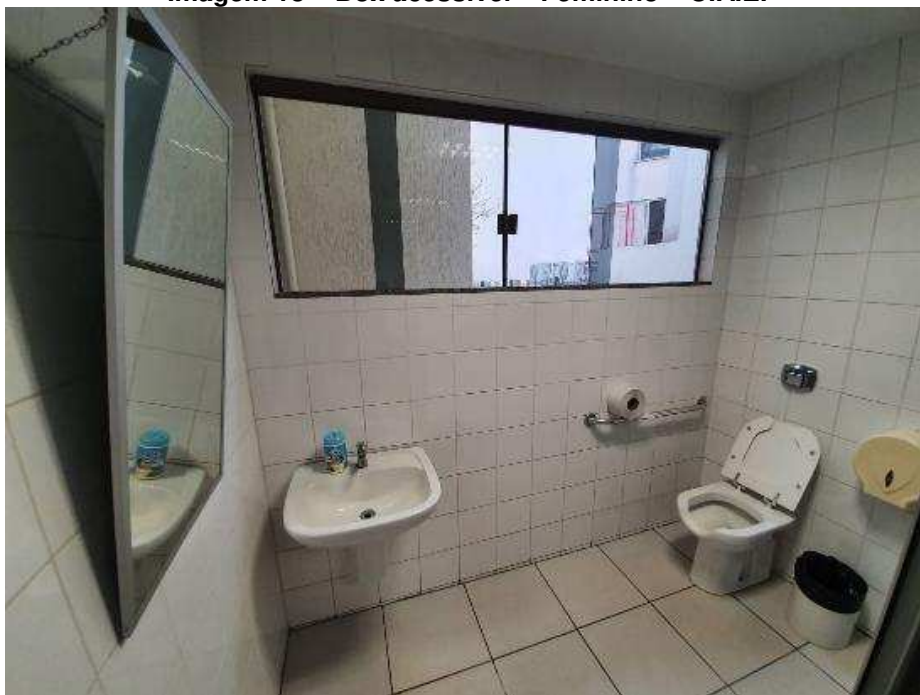
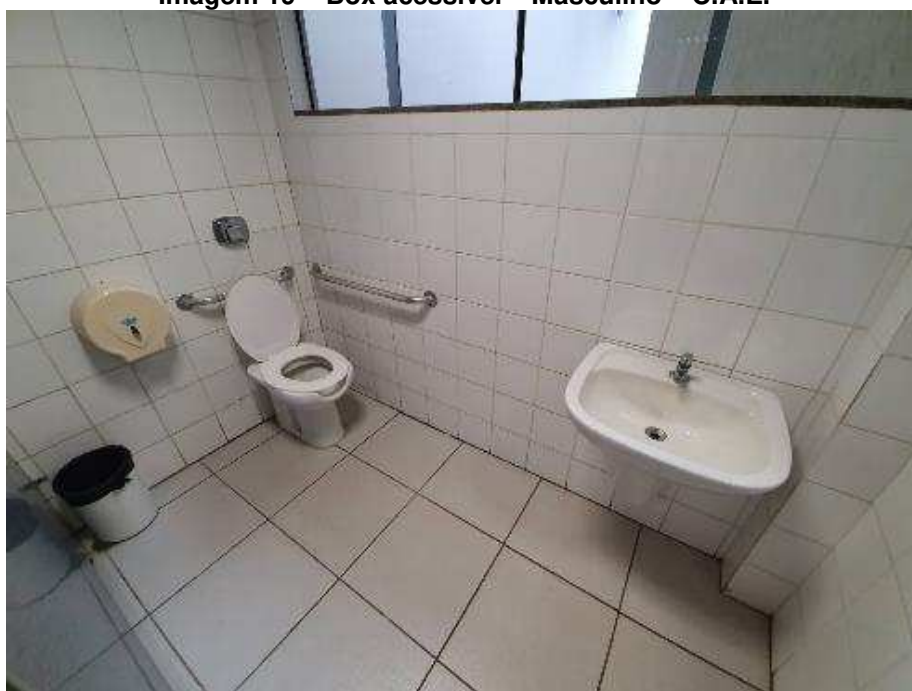
Os lavatórios dos boxes não possuem os acessórios (Saboneteira e papeleira) necessários para sua utilização correta.

Imagem 18 – Box acessível – Feminino – C.A.E.

Imagem 19 – Box acessível – Masculino – C.A.E.

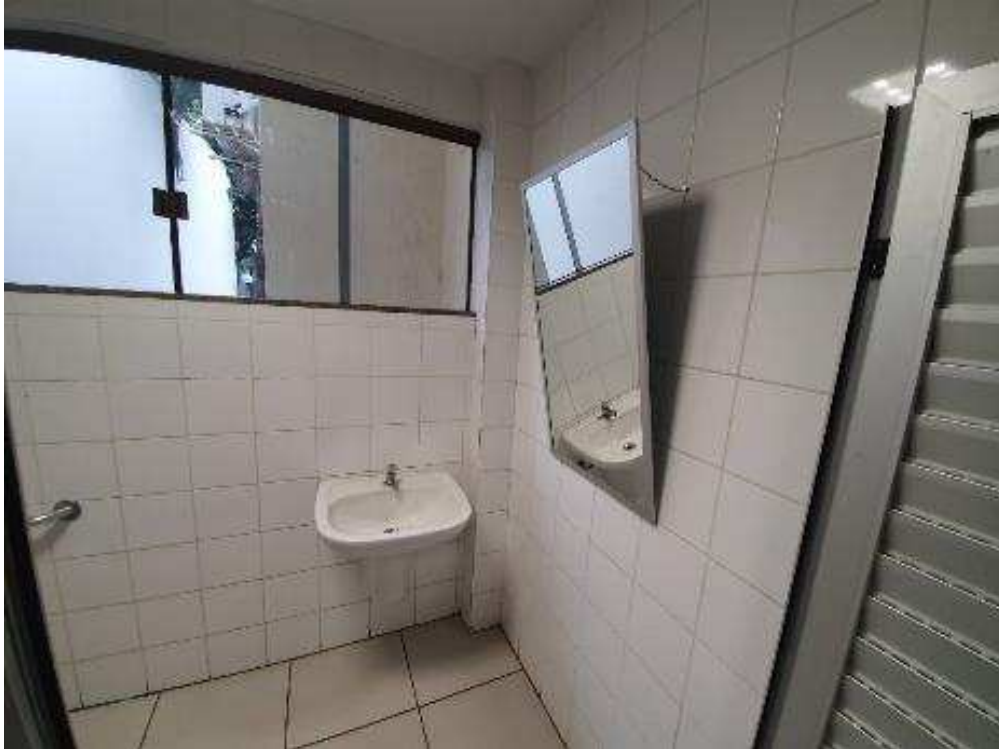
Imagem 20 – Espelho e lavatório – Masculina – C.A.E.

Os lavatórios de uso comum para todos os boxes de ambos os sanitários estão instalados acima da altura permitida pela norma e não possuem qualquer tipo de barra de apoio. Contudo com o lavatório existente dentro dos boxes acessíveis, não é necessário a adequação dos lavatórios de uso comum.

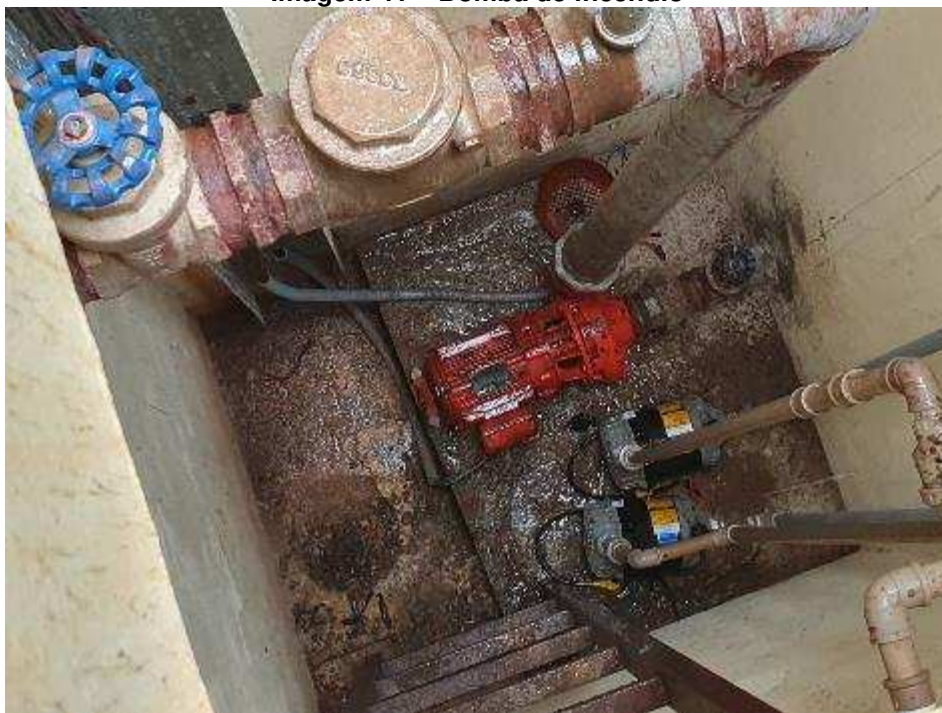
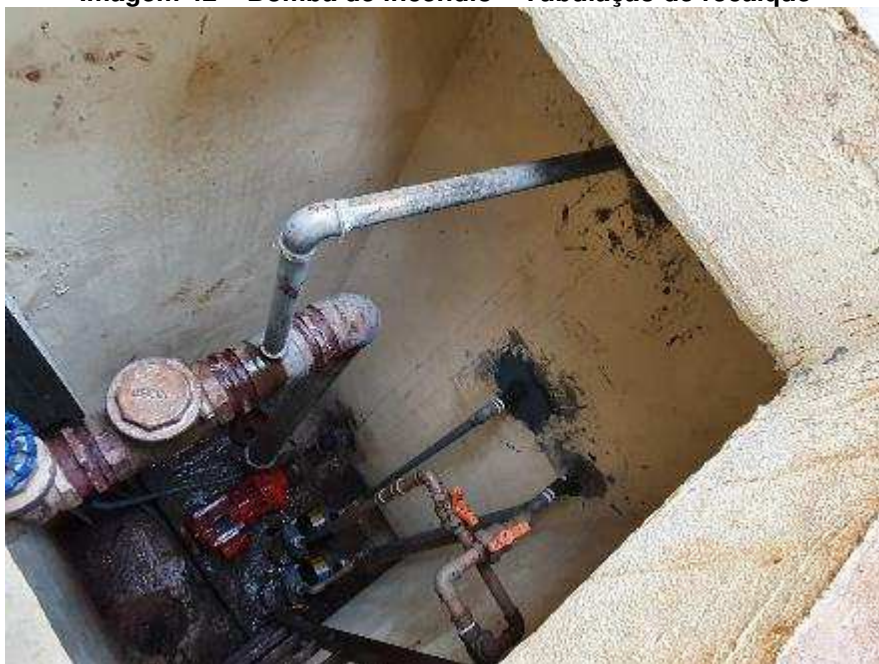
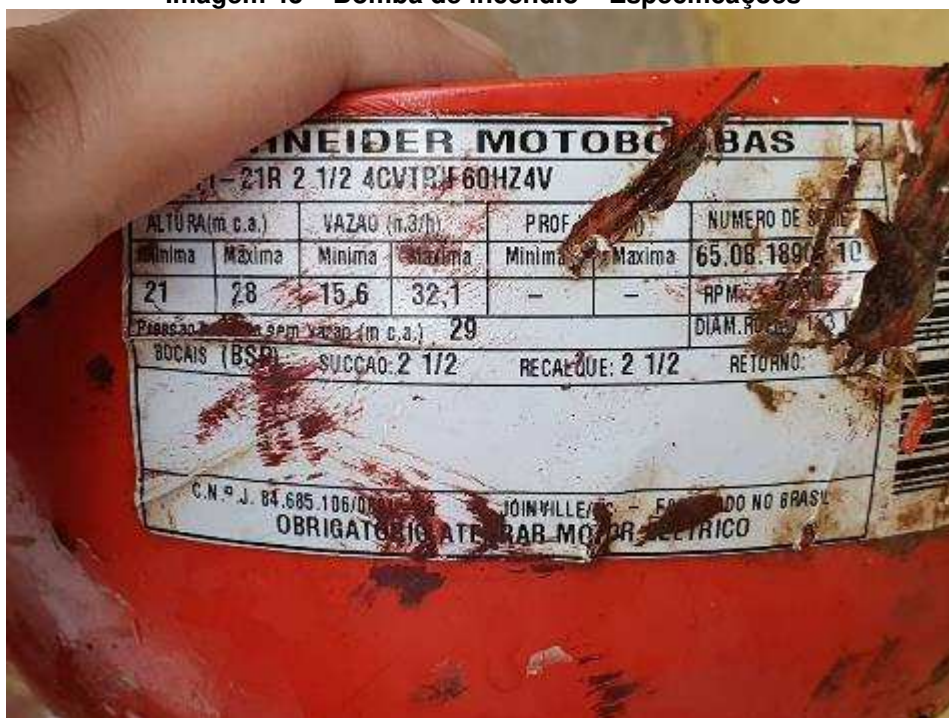
O local da bomba de incêndio está muito deteriorado, especialmente na área do piso, as tubulações não possuem pintura na cor vermelha, e a fiação elétrica não está

A tubulação de retorno para testes não possui registro, o que impede o funcionamento do sistema de hidrantes, pois o retorno para testes sempre estará acionado.

Imagem 41 – Bomba de incêndio

Imagem 42 – Bomba de incêndio – Tubulação de recalque

Imagem 43 – Bomba de incêndio – Especificações

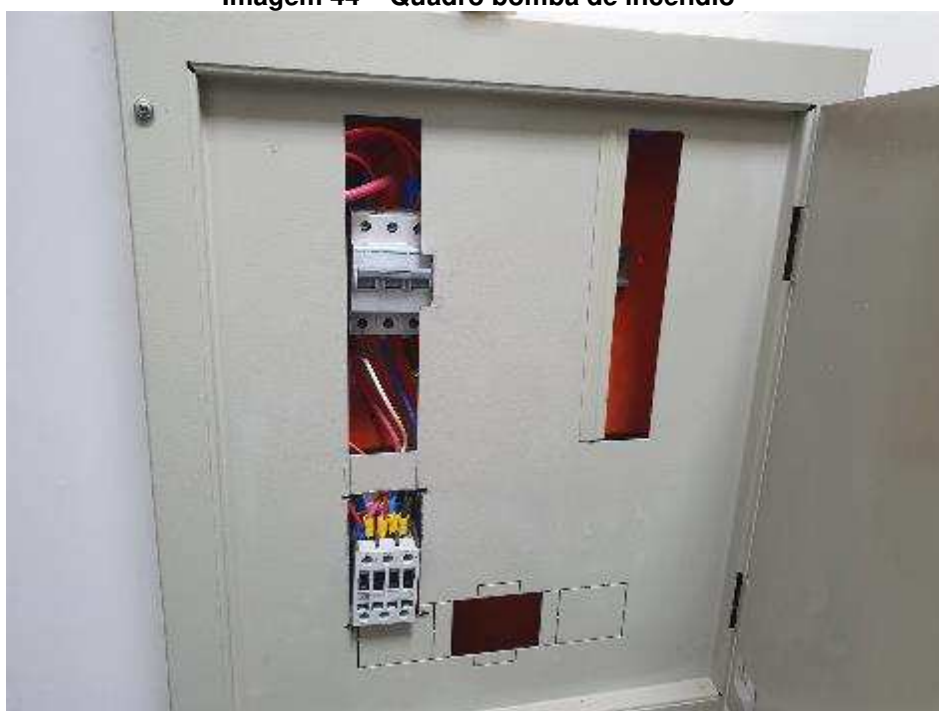
O quadro de energia da bomba de incêndio deve ser testado após a substituição ou reparo. Atualmente o quadro não atende por completo as normas, pois não possui botão para teste, botão para acionamento manual ou automático da bomba ou os LEDs que indicam o funcionamento do quadro.

Imagem 44 – Quadro bomba de incêndio

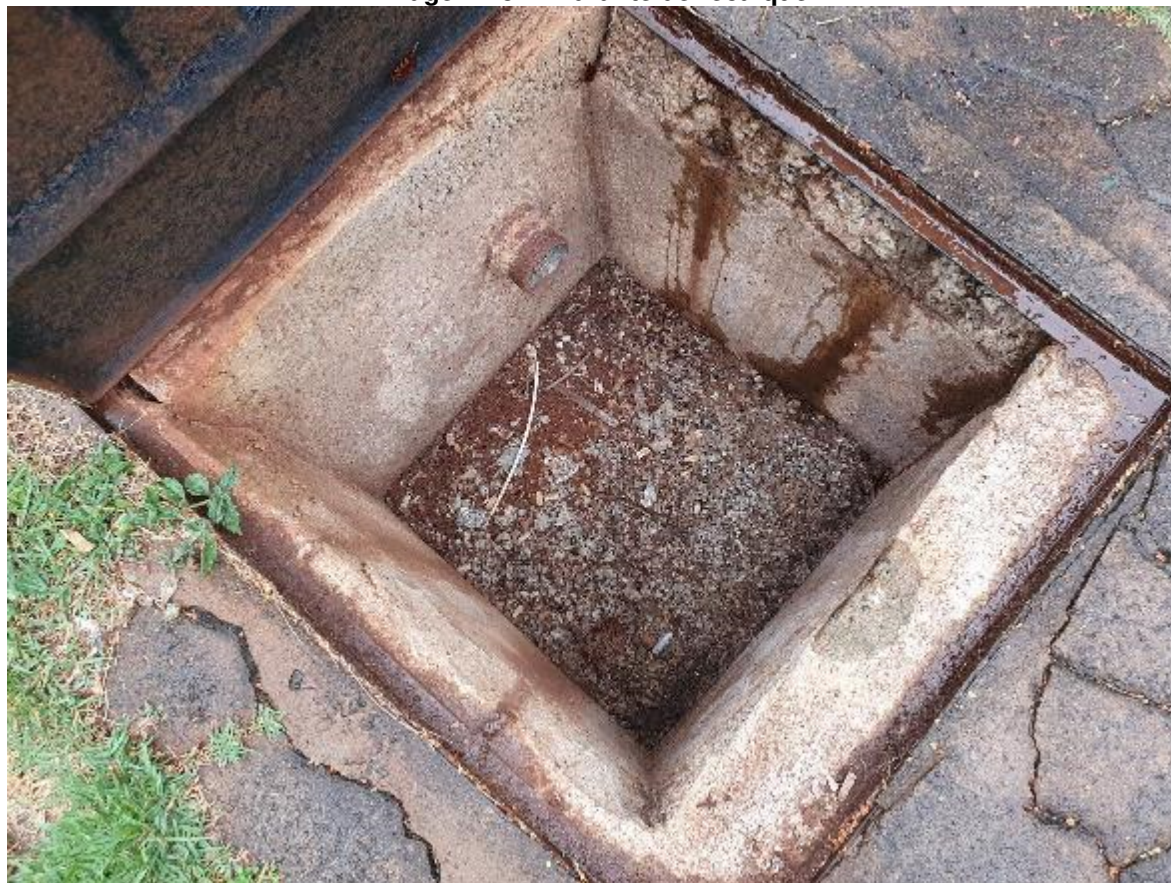
O Hidrante de recalque existente na área externa não possui nenhum dos componentes necessários para sua utilização.

Imagem 45 – Hidrante de recalque

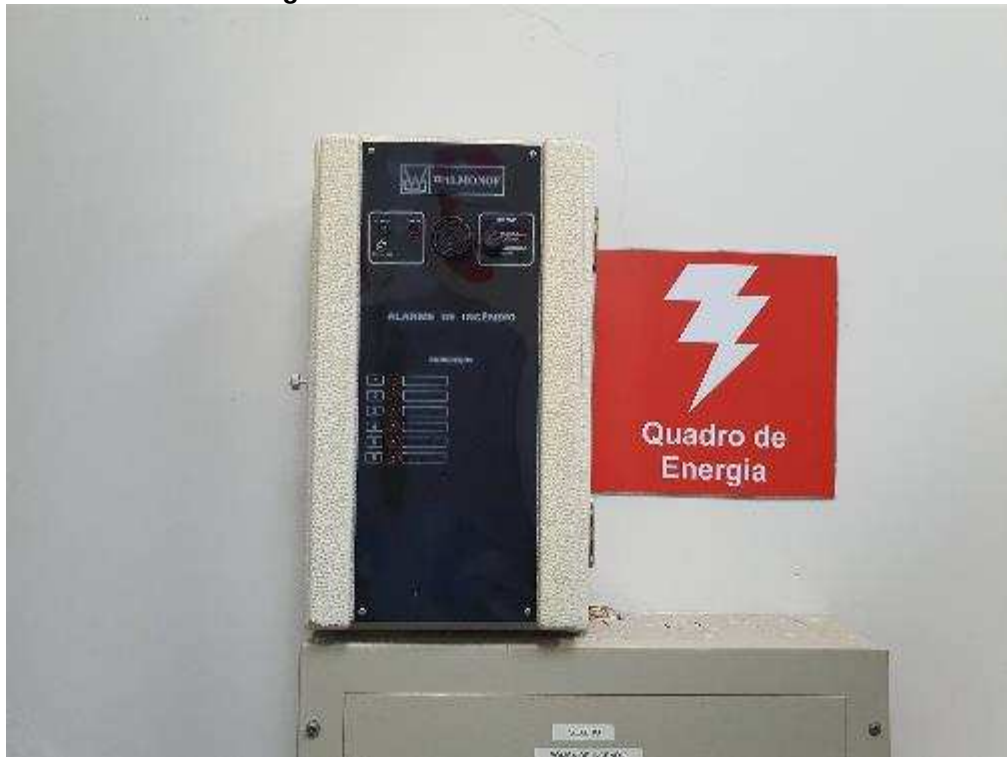
A bateria reserva da central de alarme também não apresentou funcionamento durante os testes realizados no sistema.

Imagem 46 – Central de alarme de incêndio

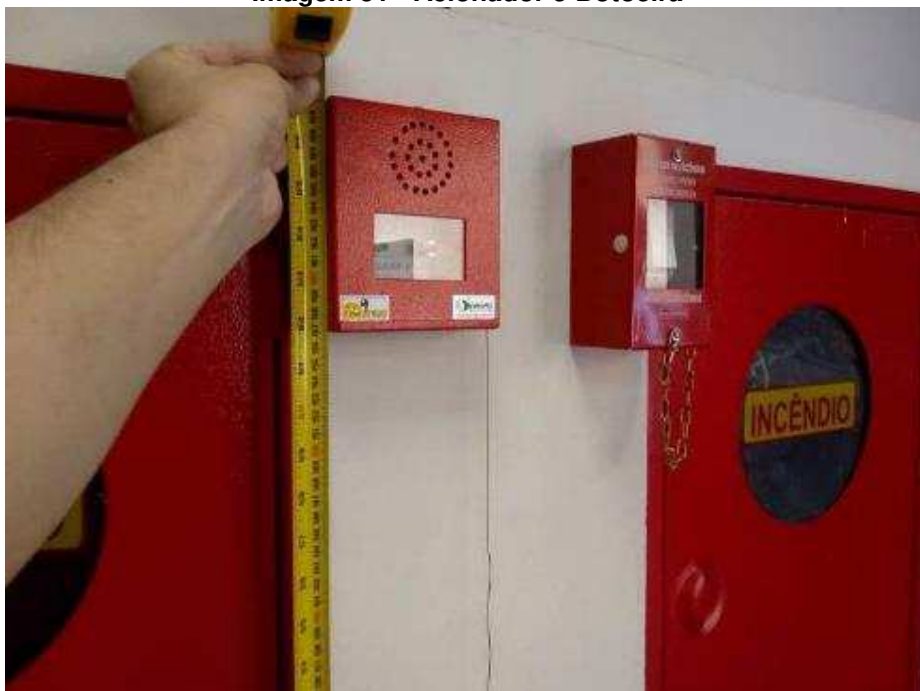
O sistema de alarme conta com acionadores que estão atualmente instalados em desacordo com a norma vigente, a uma altura de 160cm do piso acabado, segundo a NPT019 do Corpo de Bombeiros este deveria estar a uma altura entre 0,90 e 1,35 do piso acabado, as botoeiras de acionamento da bomba de incêndio também estão instaladas acima da faixa de alcance recomendada.

Imagem 51 - Acionador e Botoeira

Qualquer outra solução que não seja a adequação dos sistemas de proteção contra incêndio (Solução 8-A) é inviável por não atender as normas vigentes. Assim, recomenda-se os seguintes serviços:

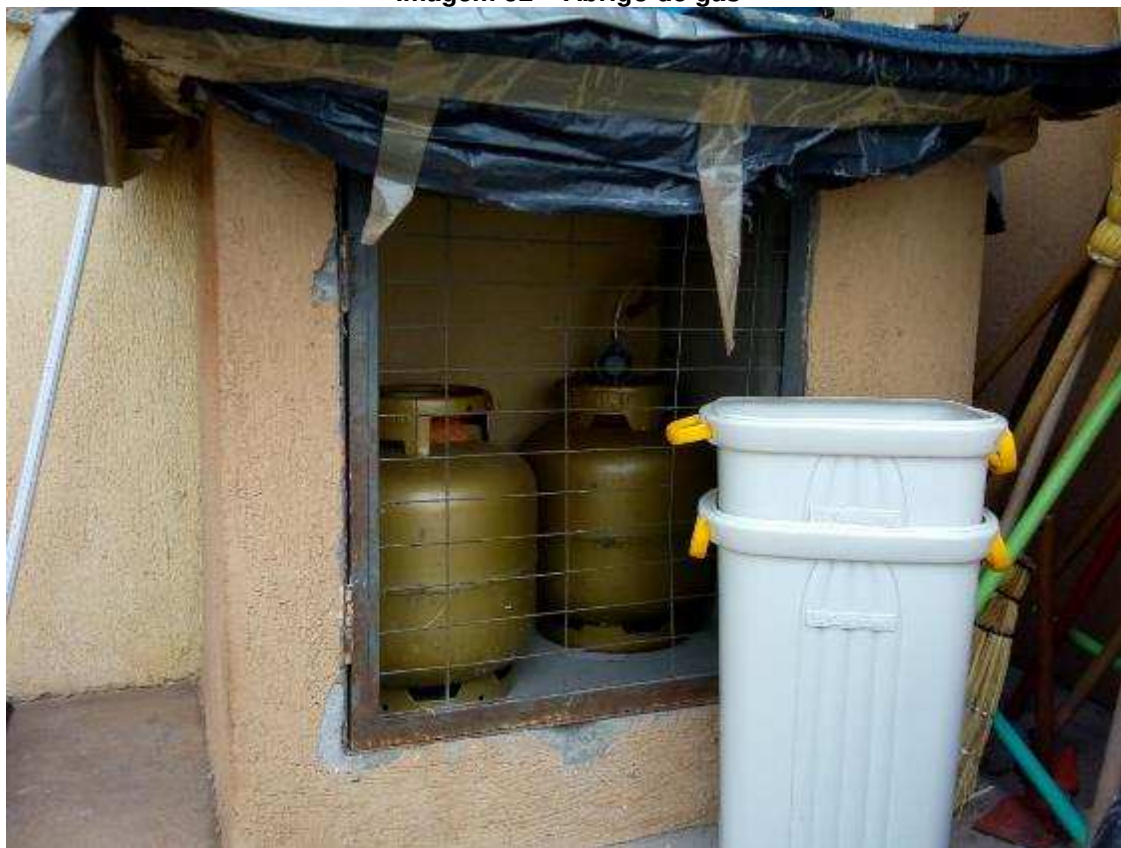
O abrigo de gás existente na edificação é localizado ao lado da porta de entrada da C.A.E., e não atende por completo as especificações da norma, devendo, por exemplo, ter nas paredes laterais, junto ao piso e ao teto aberturas de ventilação com área mínima de 20% da área da parede onde instalada e altura interna mínima de 2,00m

Imagem 52 – Abrigo de gás

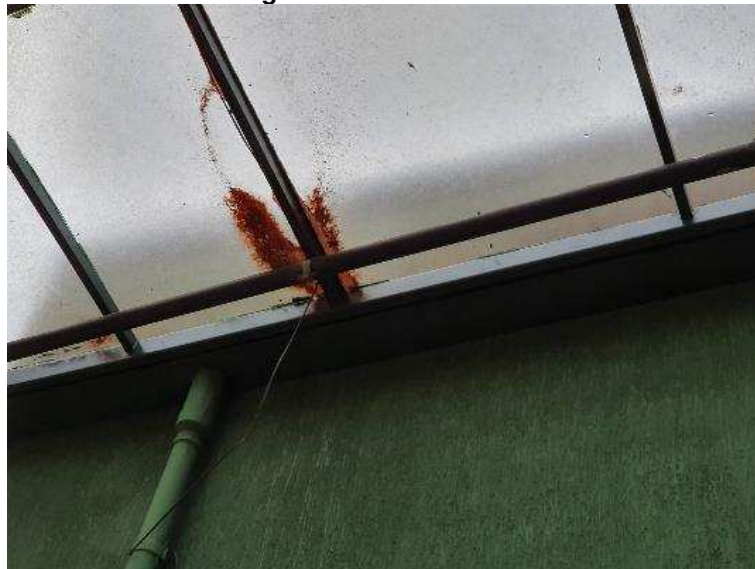
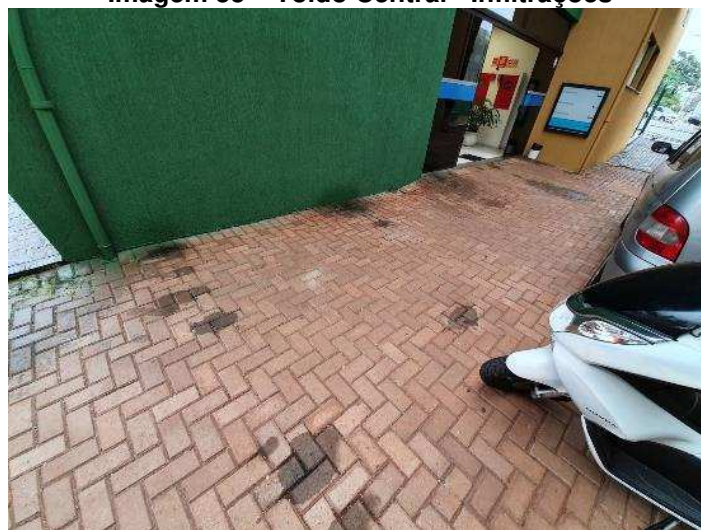
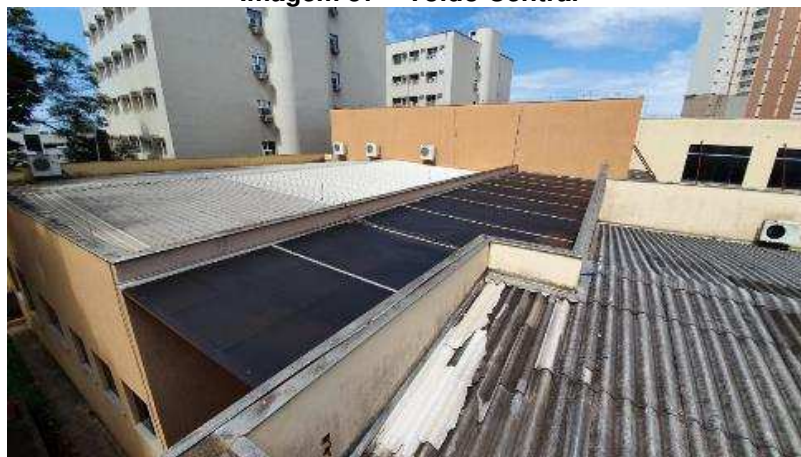
O toldo existente no corredor entre o ambiente dos cartórios e a sala multiuso apresenta infiltrações pontuais devido a falhas na instalação das chapas de policarbonato no encontro com a calha, que permitem que a água infiltre antes de chegar na calha, e também por falhas na vedação dos parafusos de fixação das chapas e do encontro entre a calha e a parede.

Imagem 54 – Toldo Central

Imagem 55 – Toldo Central - Infiltrações

Imagem 57 – Toldo Central

Para sanar as infiltrações, essa solução prevê a remoção de todo o selante existente, com aplicação de novo selante no encontro das paredes com os rufos e

calhas, a substituição dos parafusos existentes na cobertura, executando uma revisão geral da estrutura do toldo, e também a reinstalação das placas que causam infiltrações junto à calha.

As calhas e os rufos também serão substituídas, para garantir que todos os problemas de infiltração sejam sanados.

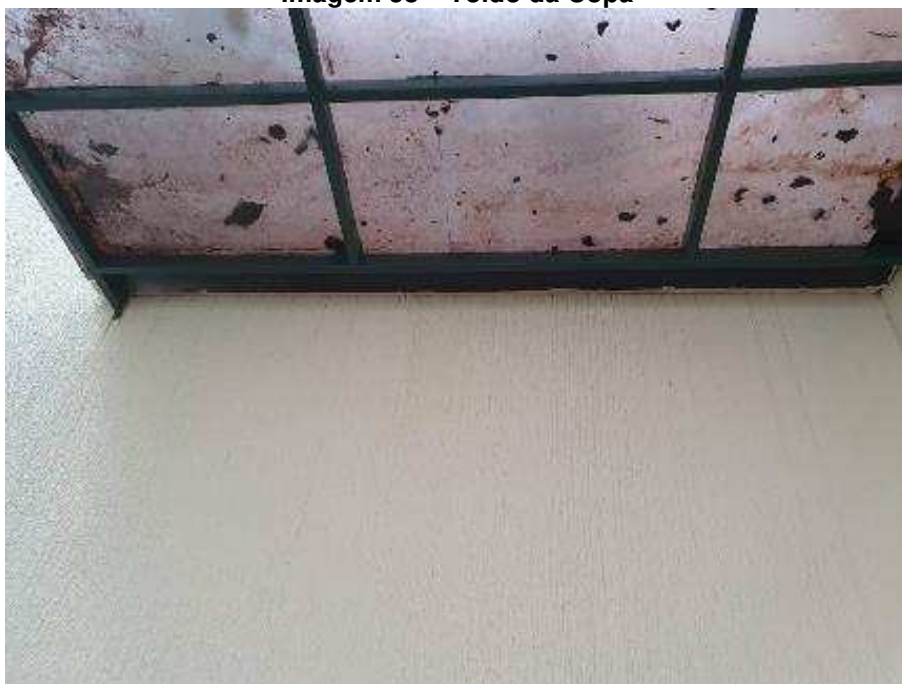
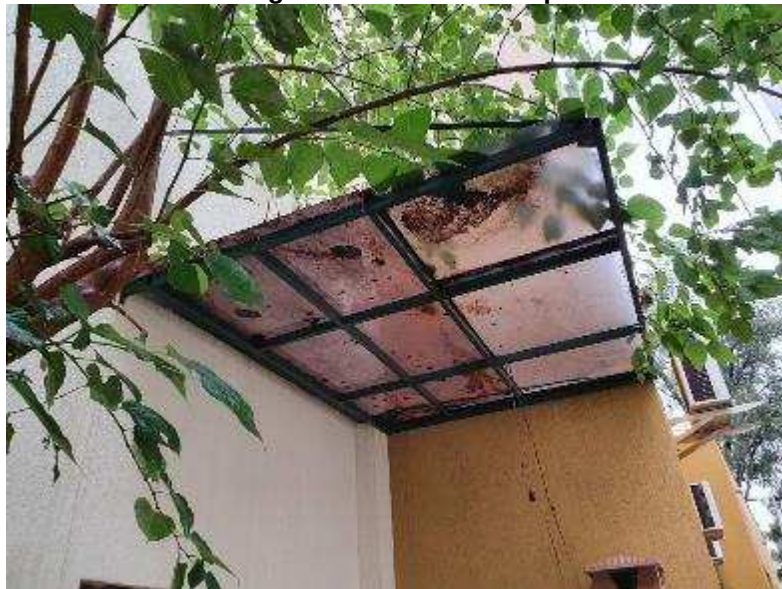
O toldo existente na copa apresenta sinais de infiltração no encontro do toldo com a parede, deixando marcas de água escorrendo pela parede.

É possível observar que as manchas de infiltração só são existentes no lado contrário ao caimento, onde deveria existir o rufo de encosto (Contra rufo). A única solução possível é a instalação do respectivo toldo. (Solução 10-A)

Imagem 58 – Toldo da Copa

Imagem 60 – Toldo da Copa

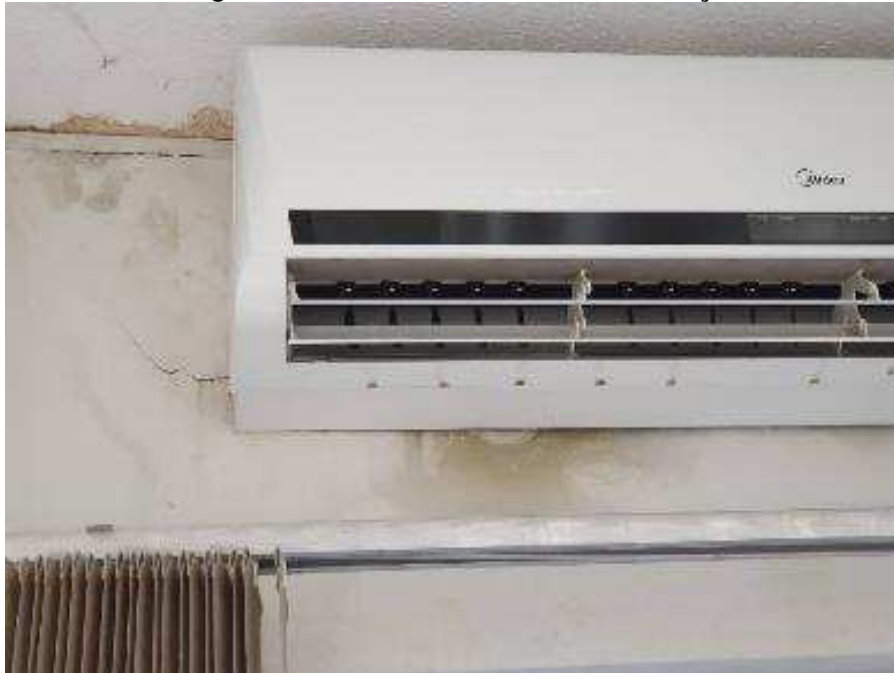
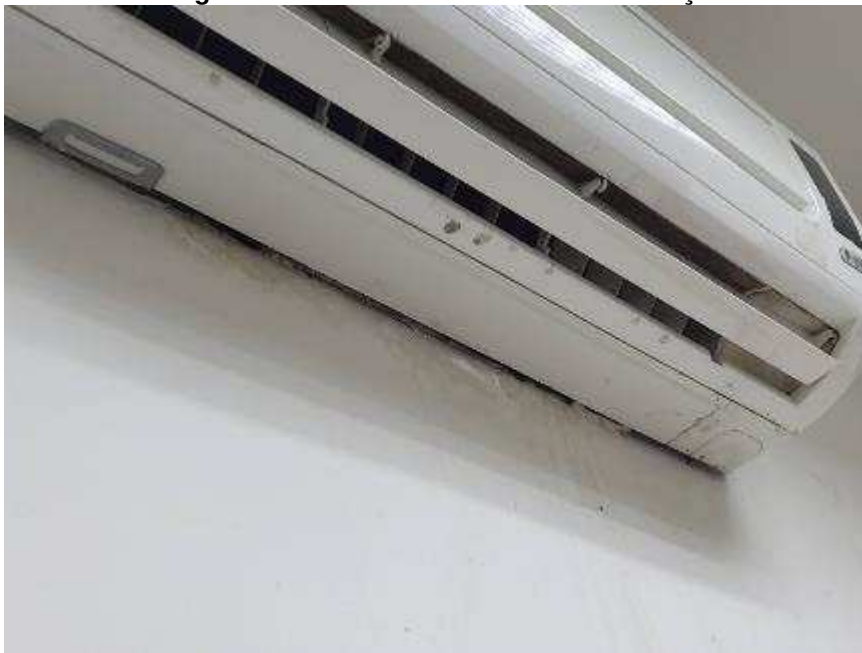
Foram identificados sinais de infiltrações a partir da tubulação de dreno dos aparelhos de ar condicionado em uma das salas junto à C.A.E. (Hoje sem ocupação) e também na Sala técnica no ambiente dos cartórios.

Imagem 61 – Ar Condicionado com infiltração

Imagem 62 – Ar Condicionado com infiltração

Caso a instalação dos aparelhos não esteja dentro do período de garantia, a única solução possível é a remoção dos aparelhos, para verificar a situação da tubulação, que pode estar mal instalada, danificada ou entupida, solucionando o problema é possível prosseguir com a reinstalação dos aparelhos. (Solução 11-A)

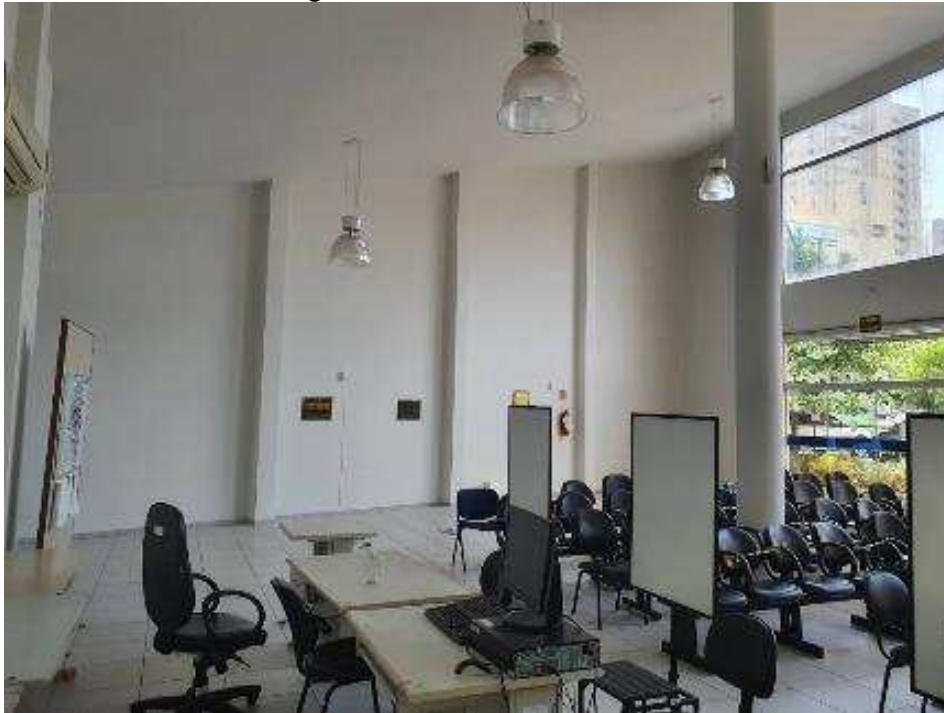
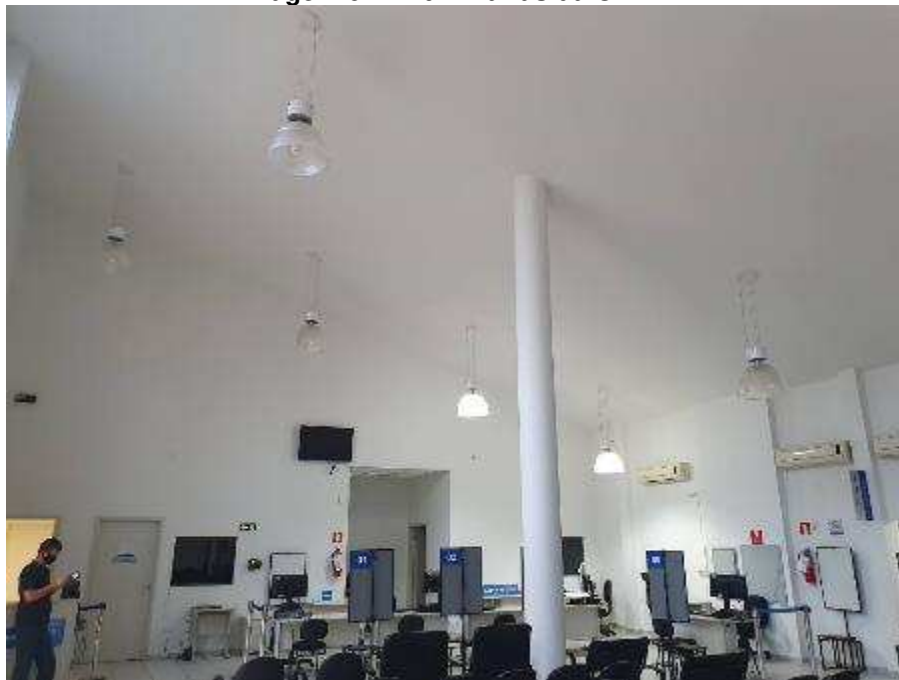
As luminárias da C.A.E. estão com altura muito acima do necessário para a execução da manutenção de maneira simplificada, com escada de abrir, respeitando os requisitos das normas de segurança do trabalho vigentes. Conforme já executado em outros Fóruns, a solução que permite a manutenção das luminárias é a execução do rebaixo das luminárias até a altura de 3,50m. (Solução 12-A)

Imagem 63 – Luminárias da C.A.E.

Imagem 64 – Luminárias da C.A.E.
