TRIBUNAL REGIONAL ELEITORAL DO PARANÁ

ESTUDO TÉCNICO PRELIMINAR DE ENGENHARIA

PAD nº 2467/2021

**Levantamentos das necessidades
e estudo de soluções para
adequação do edifício que abriga o
Fórum Eleitoral de Londrina**

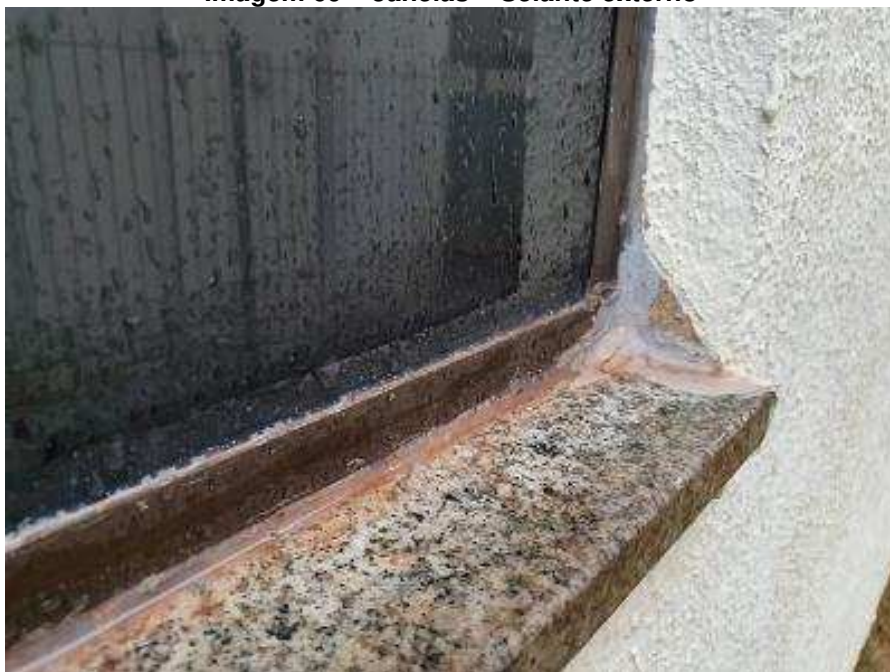
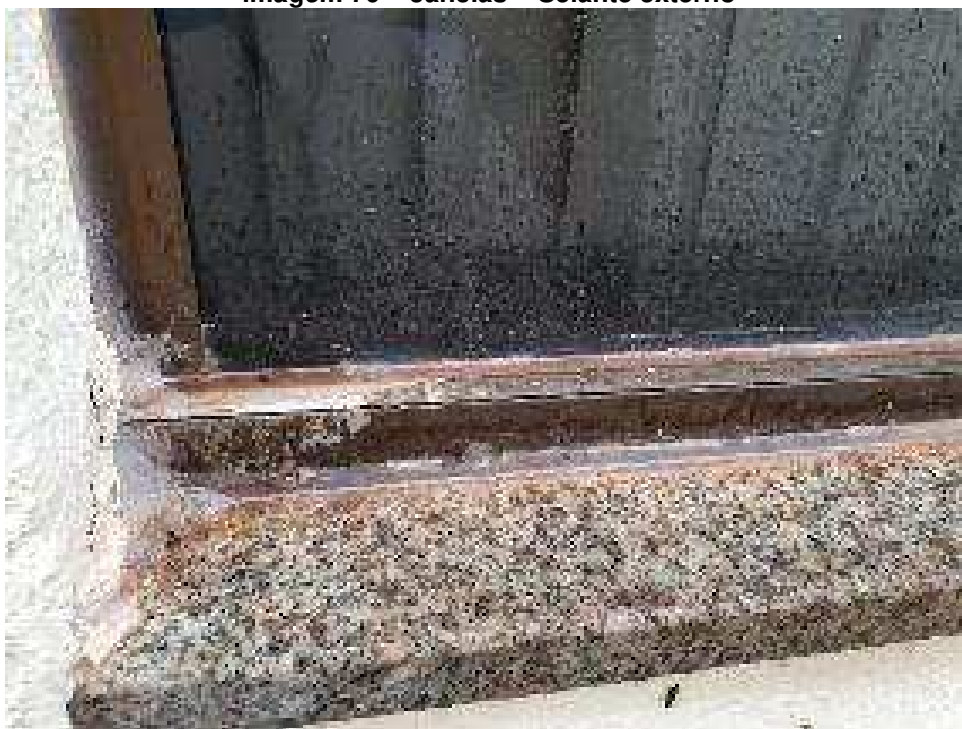
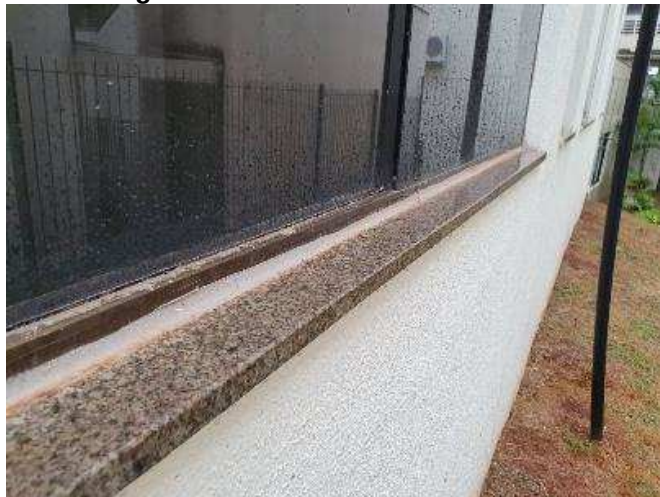
Em reforma executada no ano de 2020 na edificação do Fórum foram executados os serviços de aplicação de selante no perímetro externo das janelas, como tentativa de solucionar os problemas de infiltração na edificação, que existem principalmente nas janelas da sala multiuso e nas janelas dos cartórios junto à C.A.E. Apesar da solução se provar eficiente em chuvas mais fracas, conforme relatado pelos servidores locais, em chuvas de maior volume o problema continua em algumas janelas.

Imagem 69 – Janelas – Selante externo

Imagem 70 – Janelas – Selante externo

Imagem 71 – Janelas – Selante externo

Considerando que as infiltrações já diminuíram consideravelmente com a simples execução de novo selante na parte externa, a solução mais efetiva para completar a correção dos problemas é a execução de furos no trilho inferior da janela, para escoar a água que se acumula na parte interna da esquadria. (Solução 15-A). Atualmente, devido à ausência dos furos, quando a água entra no trilho acaba por infiltrar para a parte interna do ambiente. Qualquer outra solução para o problema envolveria a remoção e reinstalação das janelas ou até a substituição dessas, envolvendo custos extremamente altos.

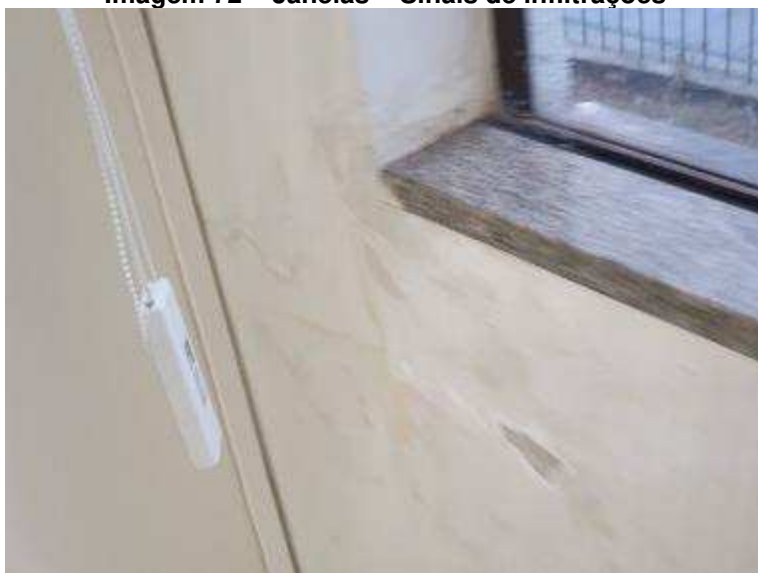
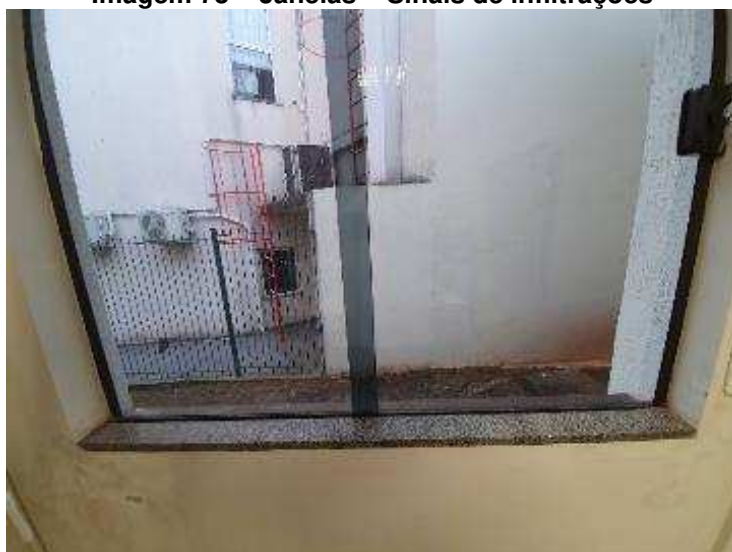
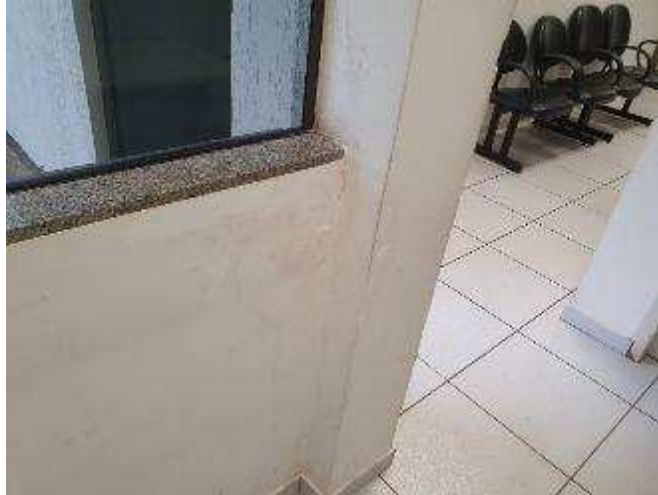
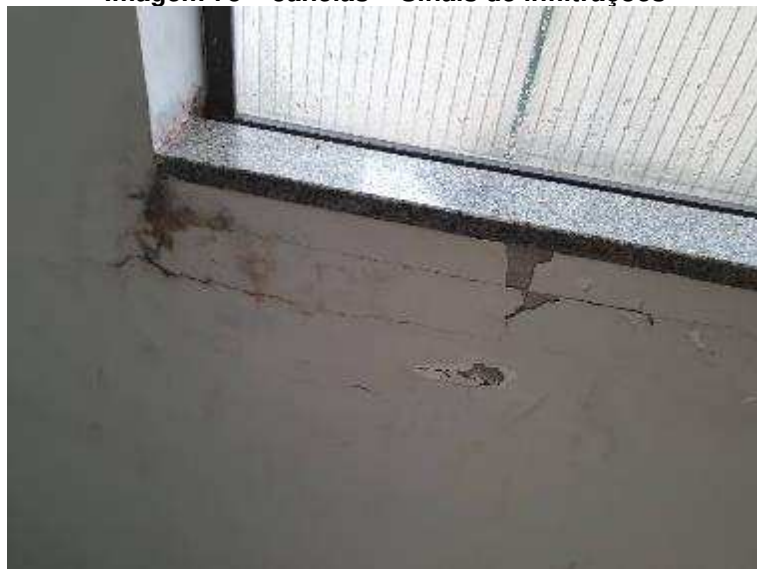
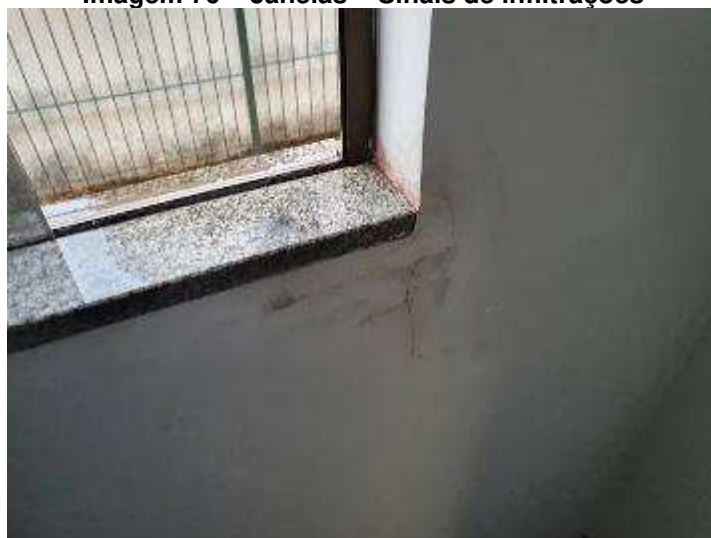
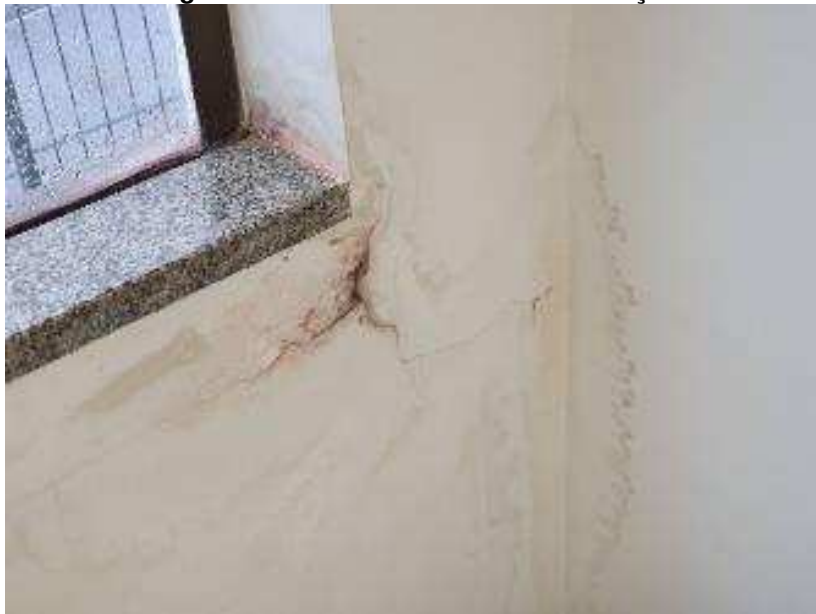
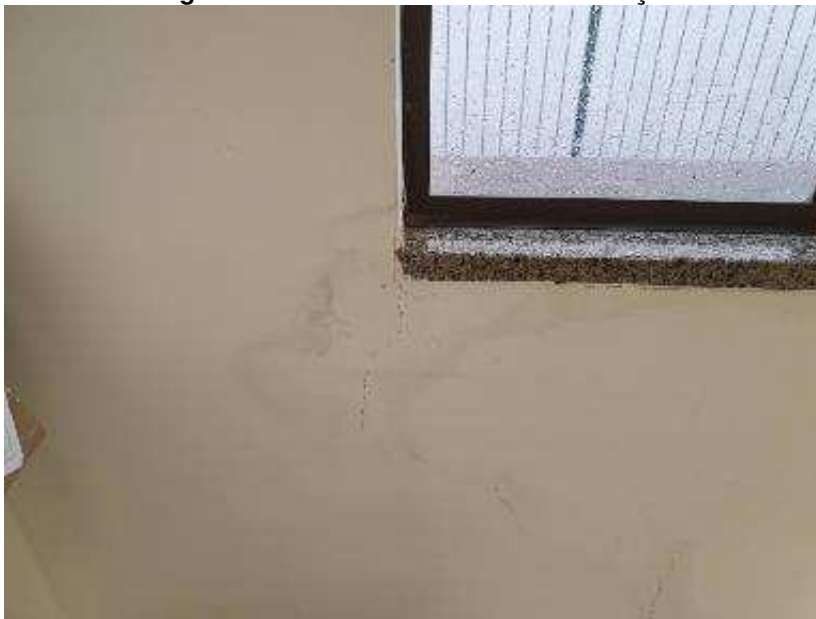
Na área interna da edificação o revestimento existente no contorno das janelas danificado pelas infiltrações não foi corrigido. Uma das janelas apresenta uma pequena trinca junto as marcas de infiltração, o que pode indicar falha na execução da contraverga da janela, mas também pode ser uma trinca superficial do revestimento causada pela evolução da infiltração, que será corrigida junto à recuperação da pintura.

Imagem 72 – Janelas – Sinais de infiltrações

Imagem 73 – Janelas – Sinais de infiltrações

Imagem 74 – Janelas – Sinais de infiltrações

Imagem 75 – Janelas – Sinais de infiltrações

Imagem 76 – Janelas – Sinais de infiltrações

Imagem 77 – Janelas – Sinais de infiltrações

Imagem 78 – Janelas – Sinais de infiltrações

recomposição será feita nessa contratação através de correção pontual da pintura, solução mais econômica, mas que apresenta pior estética devido à diferença de tons entre a pintura nova e antiga que irá existir, problemas que serão corrigidos futuramente com a pintura geral da edificação, em contratação específica para a pintura das edificações dos Fóruns Eleitorais.

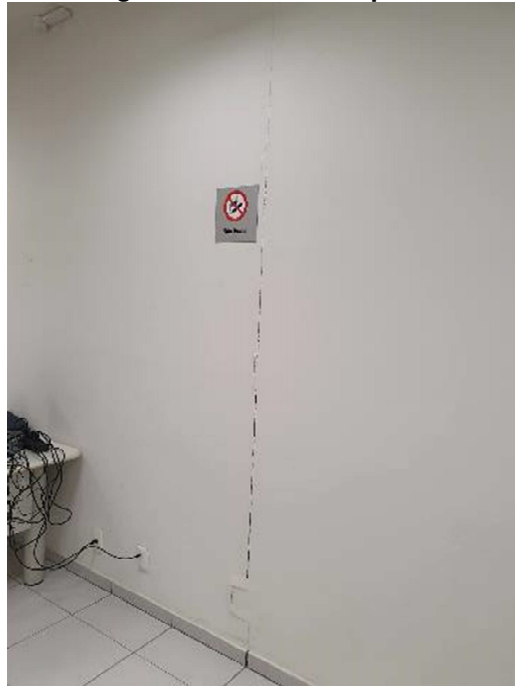
Na edificação dos cartórios, na área da ampliação, é identificada em uma das paredes de Drywall, entre a sala de audiências e a sala do primeiro cartório, uma trinca, que pode ter sido causada pela junta incorreta entre as placas ou falta de junta de dilatação.

Imagem 79 – Trinca em parede

A única solução possível é a correção da trinca na parede, com o preenchimento da trinca com massa para drywall, seguido da recomposição da pintura pontual no local. (Solução 16-A)

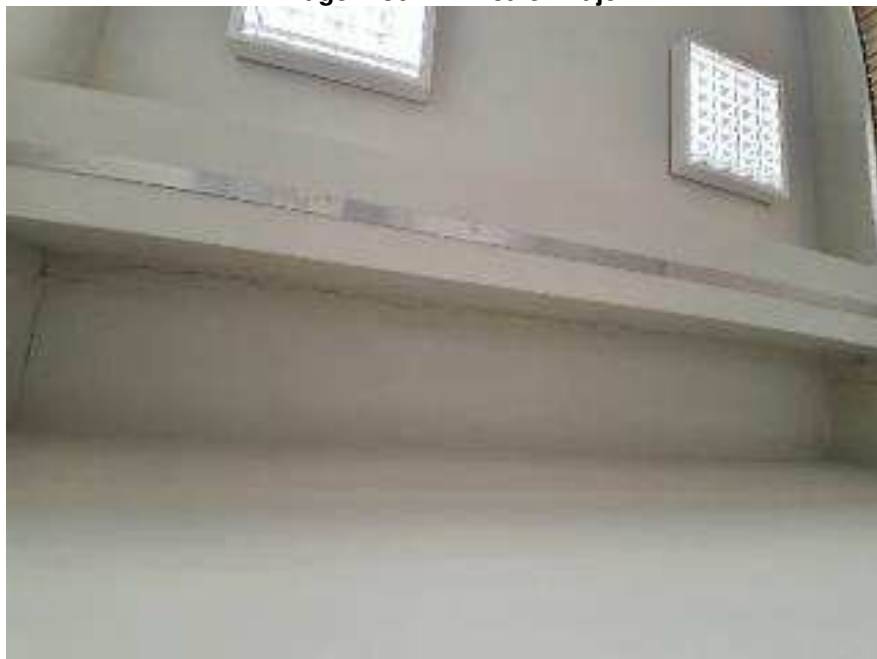
Junto a uma das vigas da sala de cartório próxima também é verificada trinca, característica pela movimentação e dilatação dos elementos de concreto. A trinca não apresenta riscos a estrutura da edificação e como existe em um local bem discreto, atrás da viga na sala do juiz, não é um serviço essencial, e pode ser corrigida junto a recomposição da pintura no local.

Imagem 80 – Trinca em laje

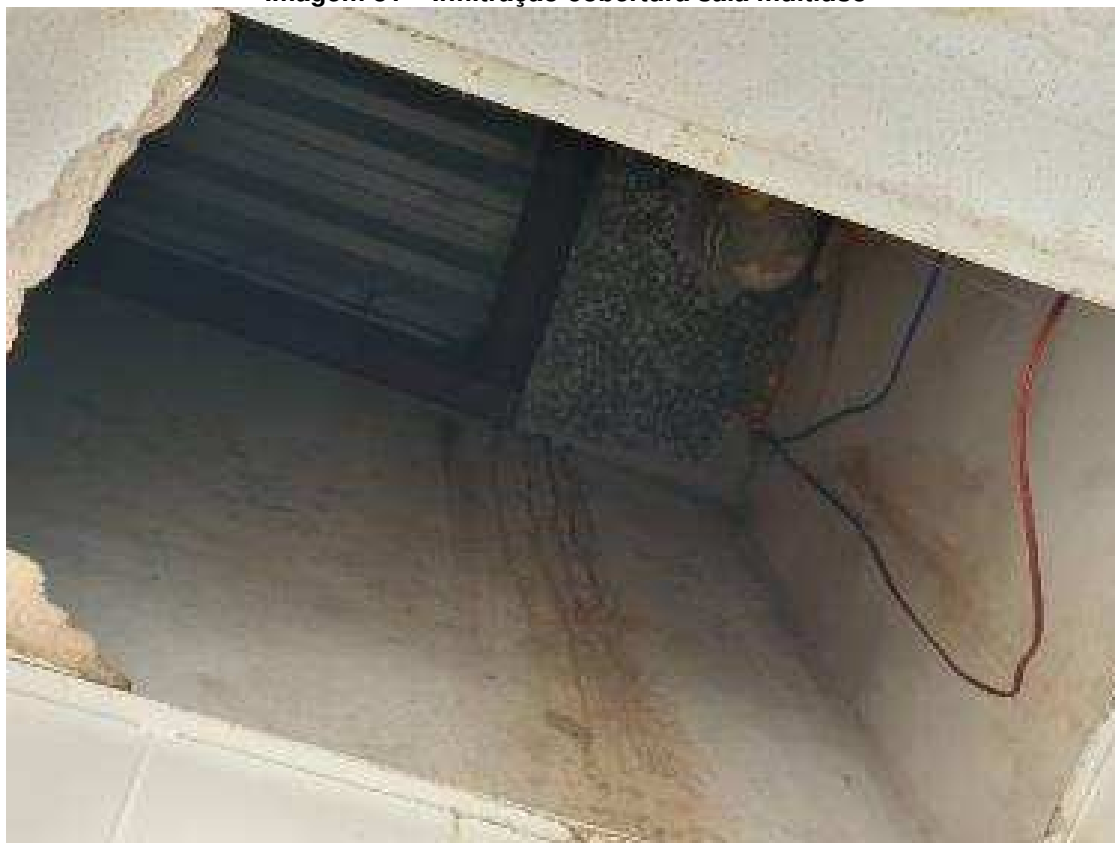
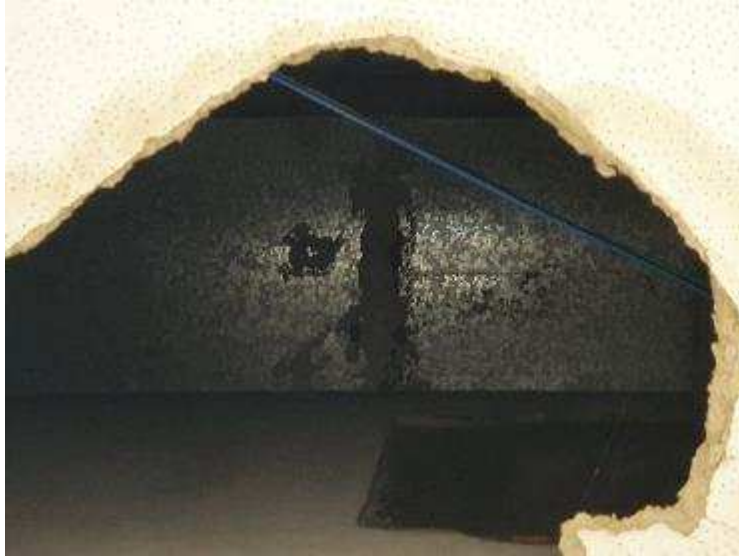
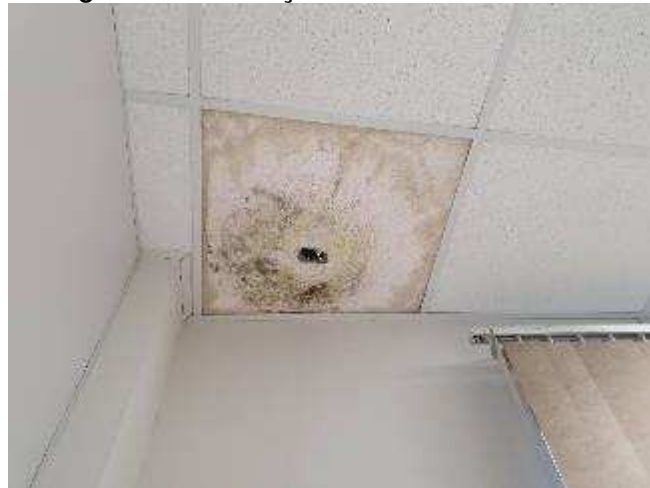
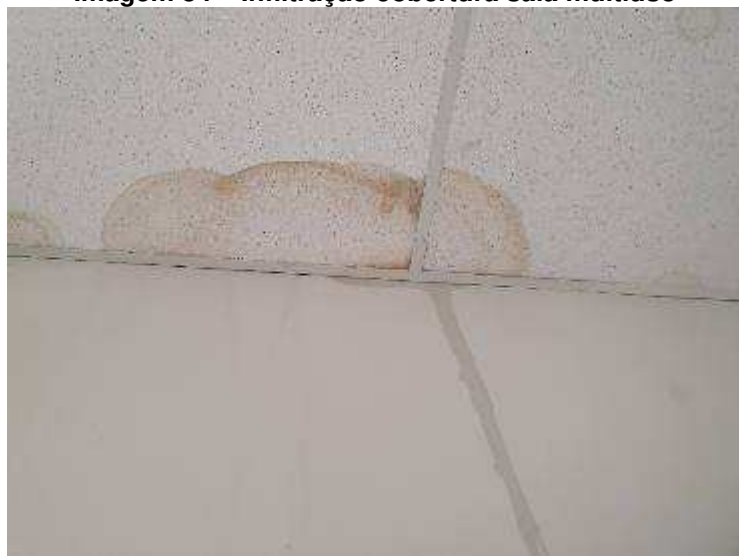
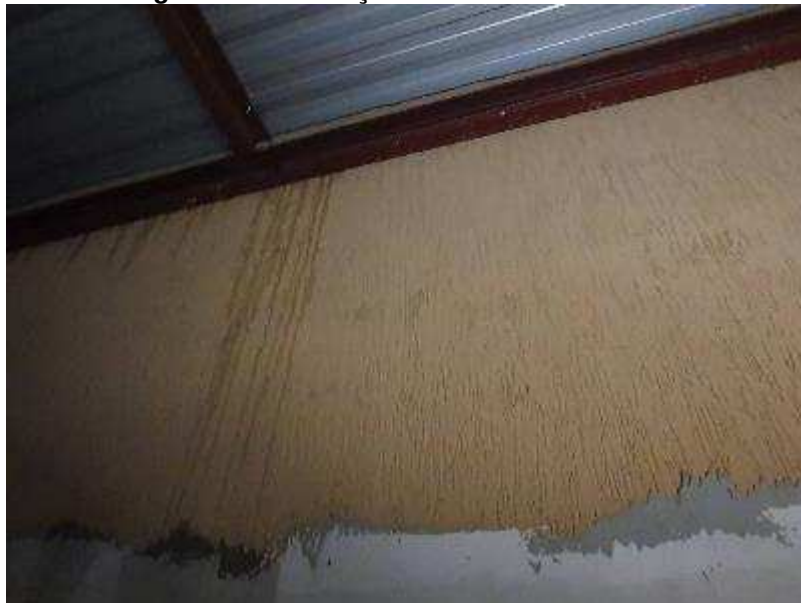
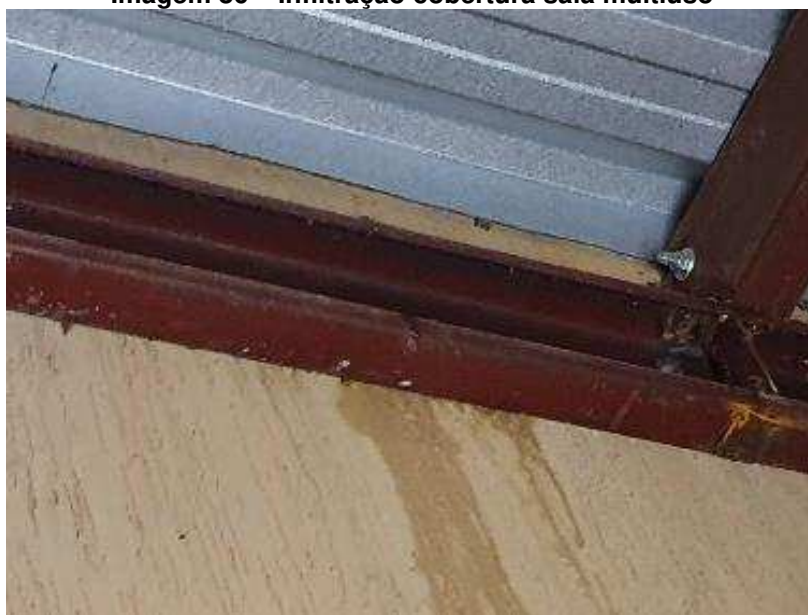
Foram identificados alguns pontos de infiltração pela cobertura no ambiente da sala multiuso, todos advindos de falhas na vedação das calhas e rufos de encosto.

Imagem 81 – Infiltração cobertura sala multiuso

Imagem 82 – Infiltração cobertura sala multiuso

Imagem 83 – Infiltração cobertura sala multiuso

Imagem 84 – Infiltração cobertura sala multiuso

Imagem 85 – Infiltração cobertura sala multiuso

Imagem 86 – Infiltração cobertura sala multiuso

Como nos serviços de engenharia executados na edificação no ano de 2020 estava incluso a aplicação de veda calha em todas as emendas, curvas, furos e encontros com a platibanda das calhas e contra-rufos, houve acionamento da garantia dos serviços, por meio do ofício 544/2021 – SOP, para solucionar as novas infiltrações identificadas.

Também foi executado na cobertura revisão geral da edificação, com substituição dos fixadores, a qual se provou suficiente para solucionar os demais problemas de infiltração no local.

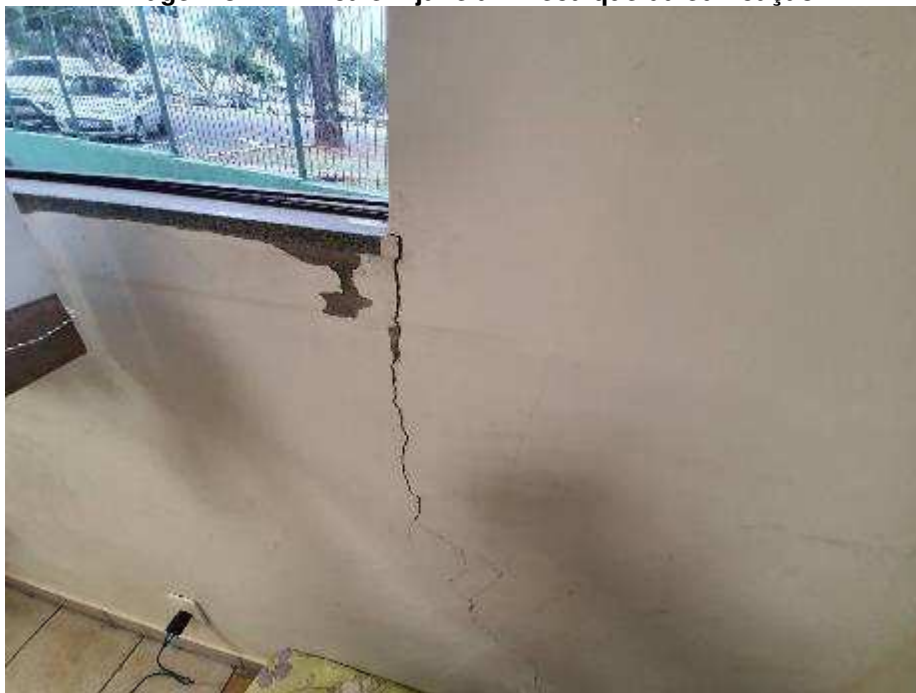
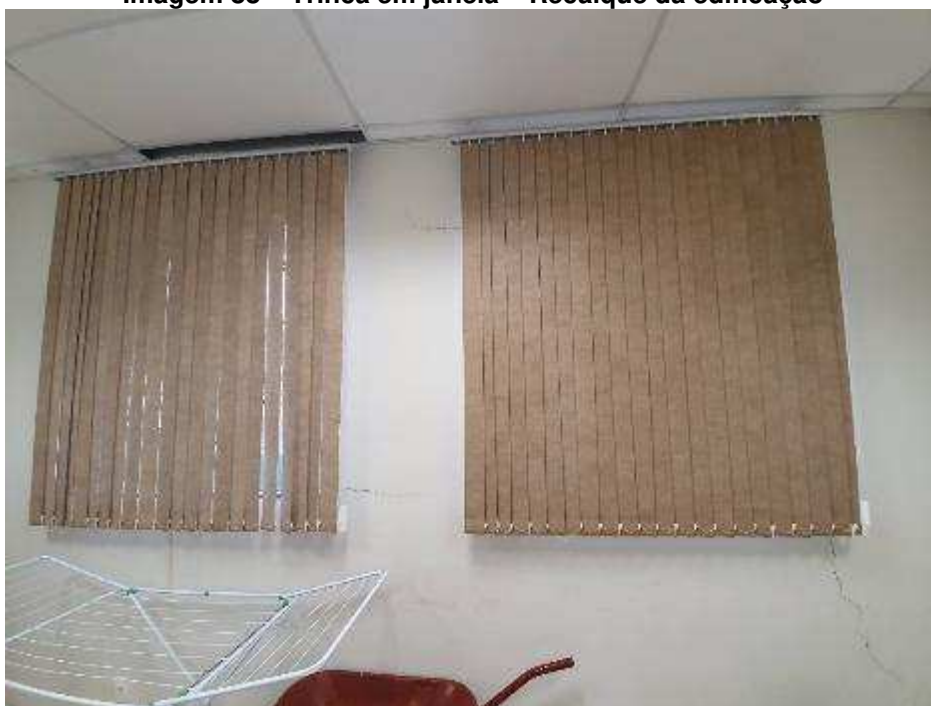
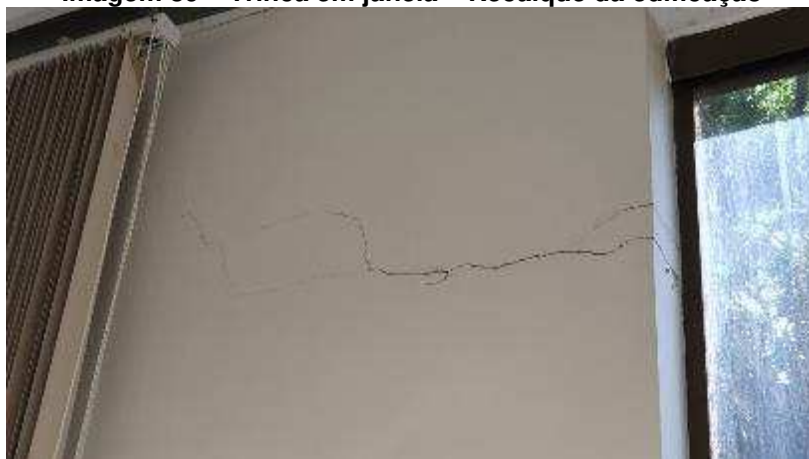
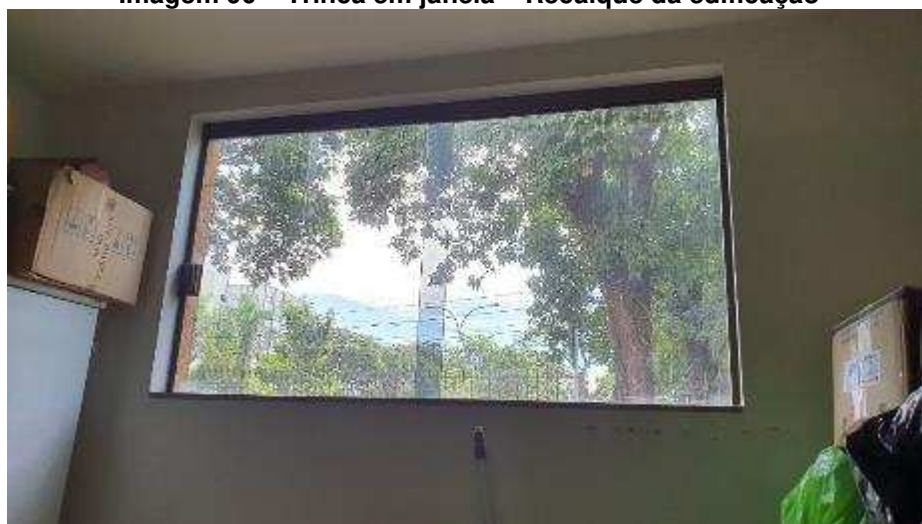
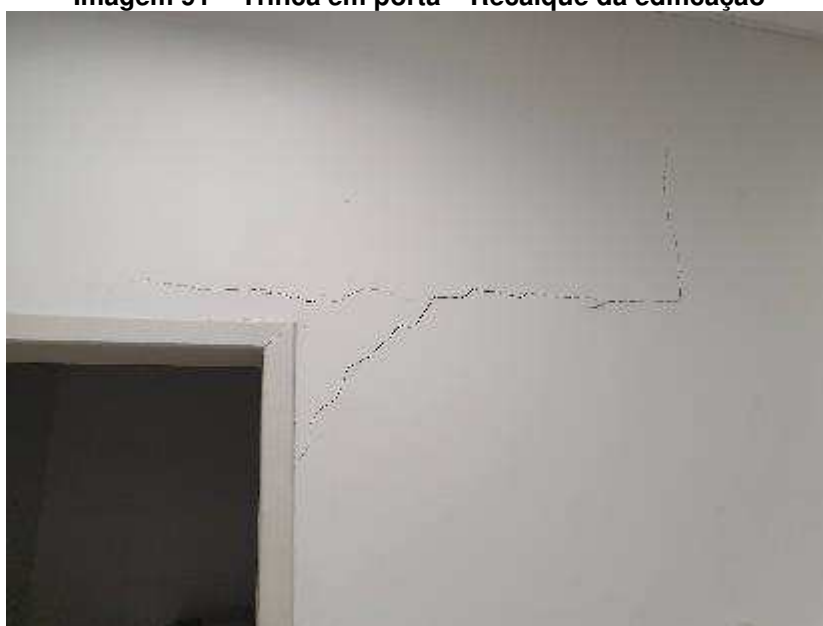
Na reforma executada na edificação no ano de 2020 foi feita a investigação da possível causa do recalque da edificação, na área do refeitório e da copa da sala multiuso. Após identificar a inexistência de tubulações de águas pluviais no local, foi identificado apenas a existência de uma caixa de gordura sem fundo apropriado, que permitia a infiltração da água vinda da copa diretamente no solo junto às paredes recalcadas, o problema foi corrigido com a execução do fundo da caixa. Não foi observado evolução no recalque da edificação desde que os serviços foram executados.

Imagem 87 – Trinca em janela – Recalque da edificação

Imagem 88 – Trinca em janela – Recalque da edificação

Imagem 89 – Trinca em janela – Recalque da edificação

Imagem 90 – Trinca em janela – Recalque da edificação

Imagem 91 – Trinca em porta – Recalque da edificação

É possível então prosseguir com a correção das trincas nas paredes e com a reinstalação e reparos nas janelas, será necessário também a execução de novas vergas e contravergas para as janelas e portas. Esses serviços de correção se apresentam como a única solução viável para o problema. (Solução 17-A).

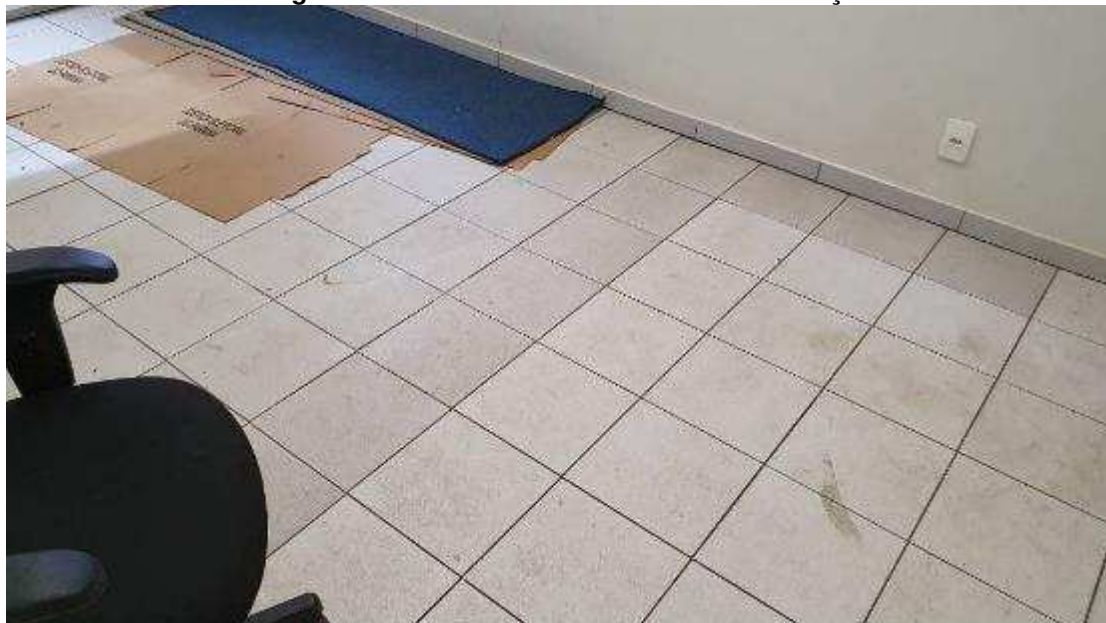
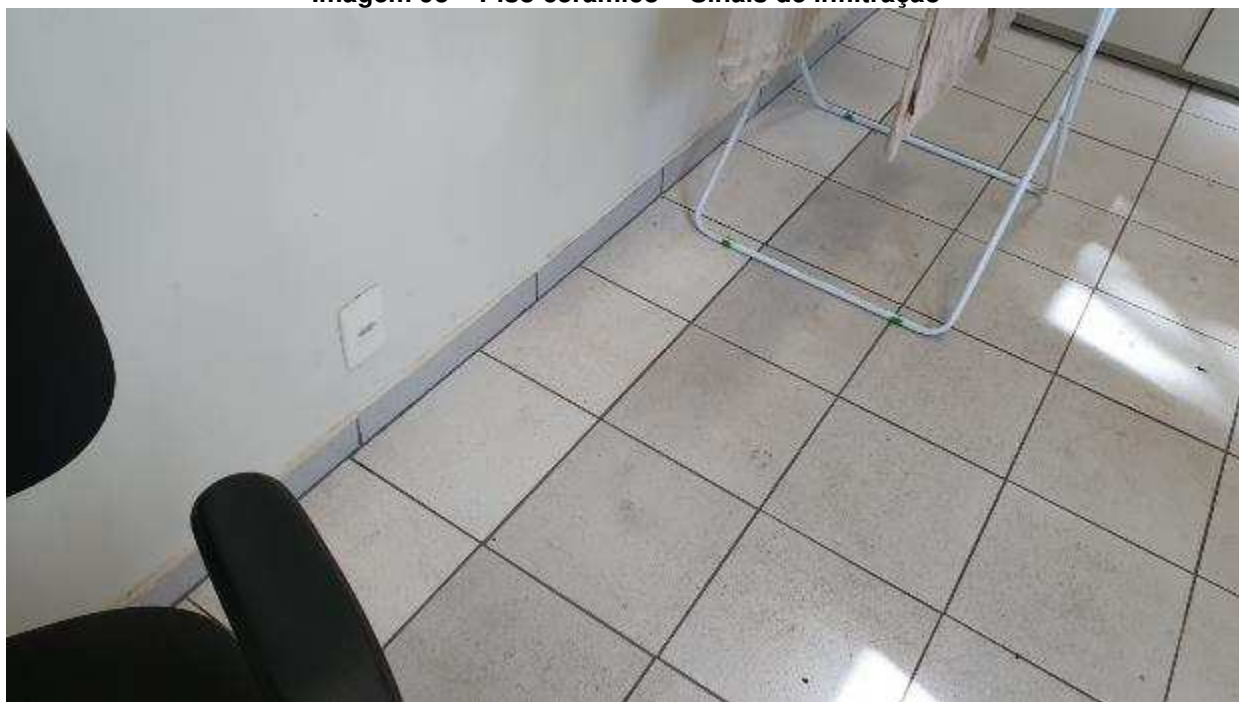
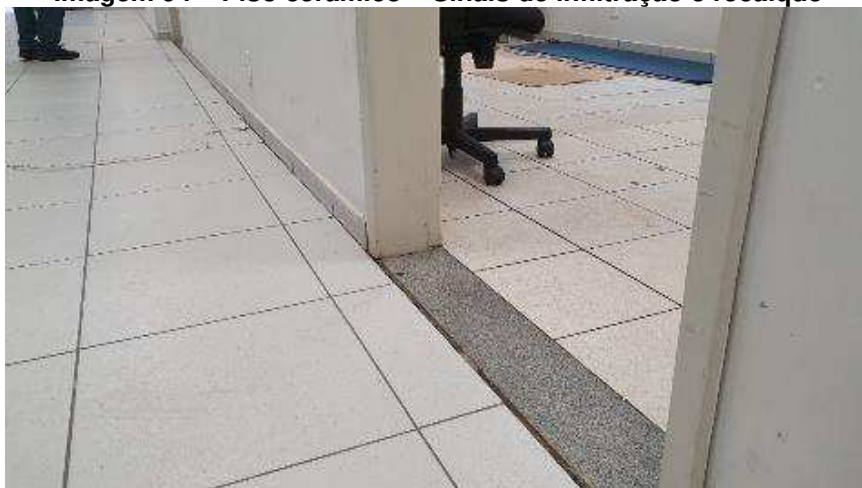
Apesar de não existirem trincas no piso cerâmico dos ambientes, esse encontra-se muito manchado pela percolação de água no solo. A recuperação do piso cerâmico com a substituição completa das peças dos ambientes é a única solução possível para a situação (Solução 18-A), sendo que a substituição parcial do revestimento do piso não resolve com eficácia a abrangência das manchas, que englobam quase todo o piso dos ambientes. Trata-se de um serviço não essencial.

Imagem 92 – Piso cerâmico – Sinais de infiltração

Imagem 93 – Piso cerâmico – Sinais de infiltração

Imagem 94 – Piso cerâmico – Sinais de infiltração e recalque

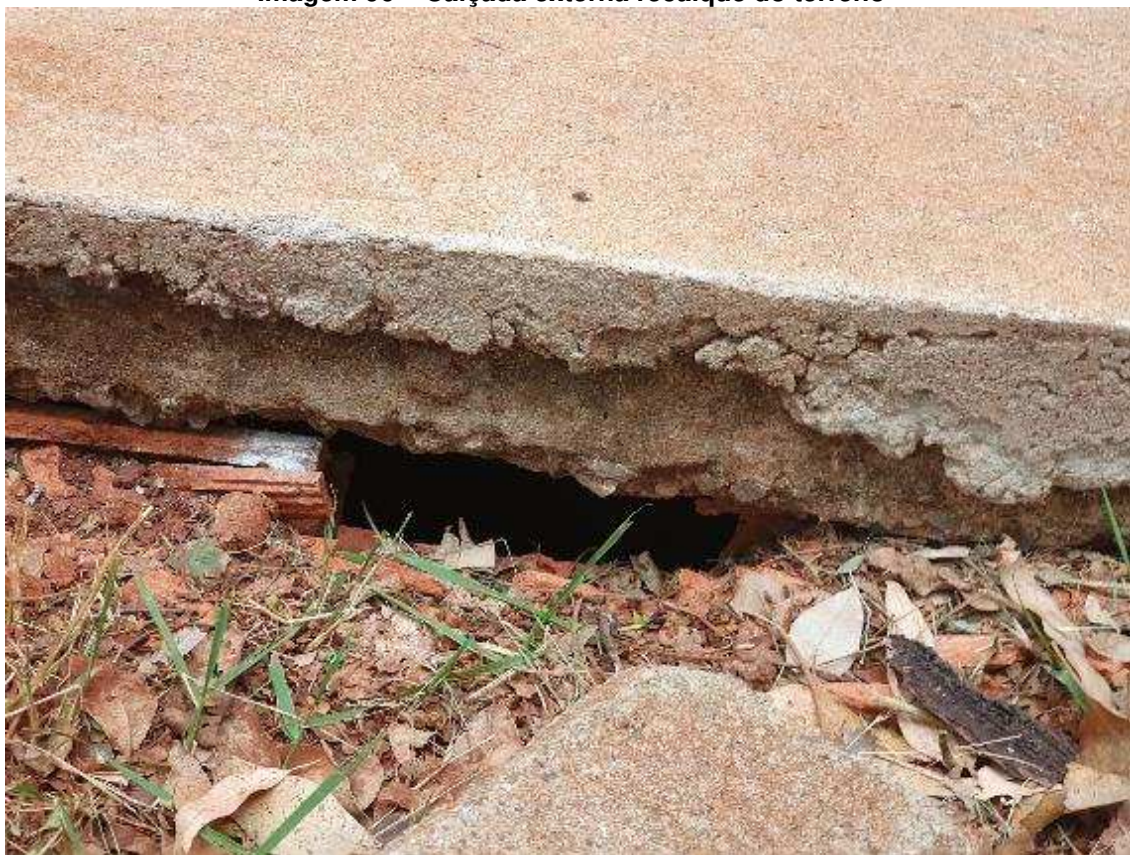
Imagem 96 – Calçada externa recalque do terreno

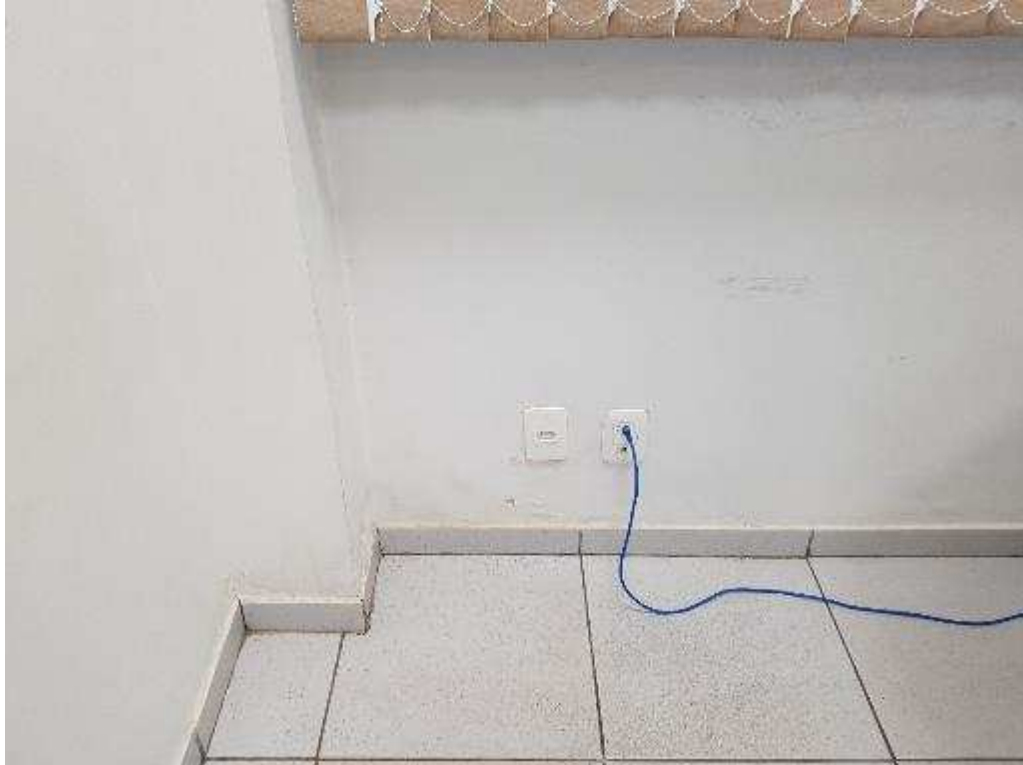
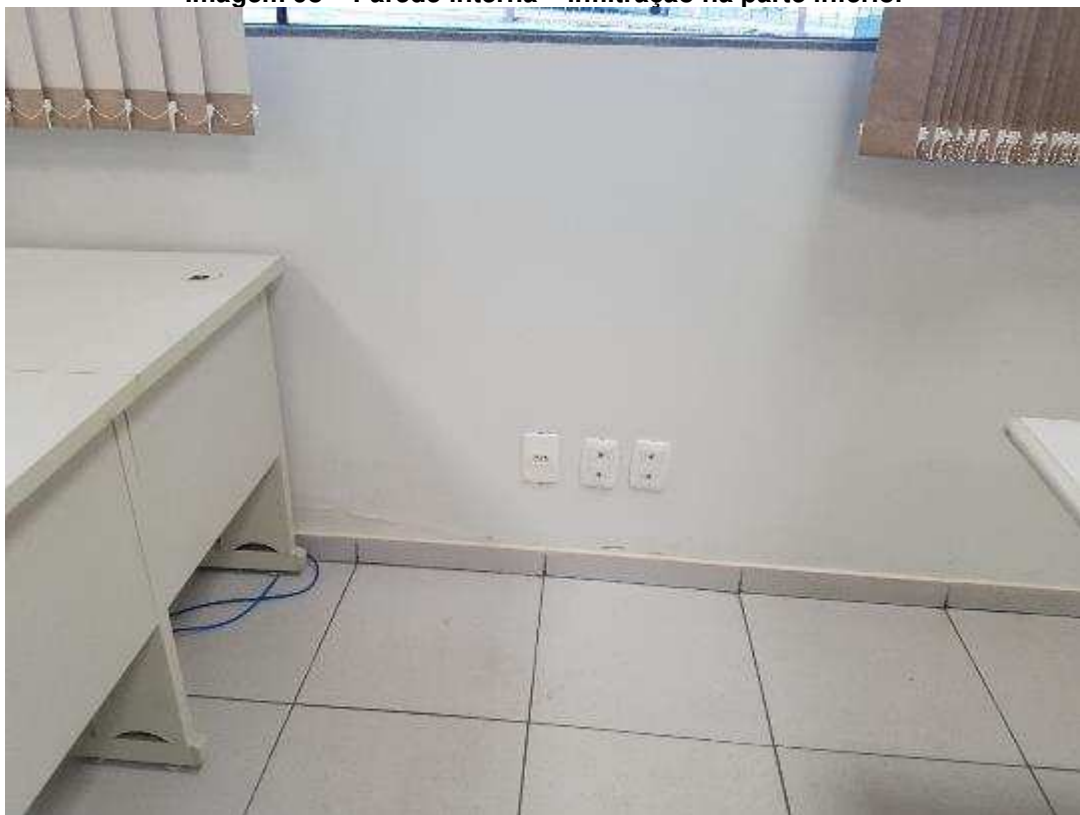
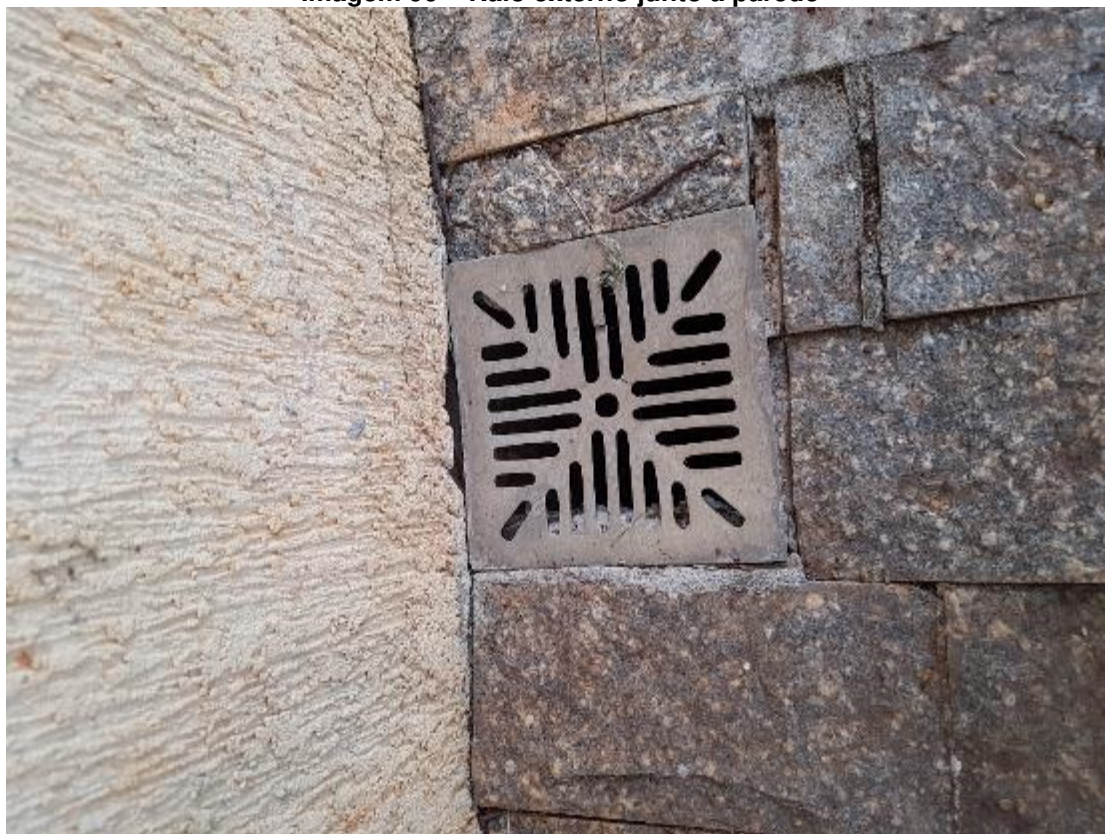
Em uma das salas da edificação dos cartórios (Ampliação) pode ser observado na área interna sinais de infiltração na parte inferior das paredes, que tem como provável causa falhas na impermeabilização das paredes, que são acentuadas pela existência na parte externa de uma ralo muito próximo da parede, que acaba por causar o acúmulo de água junto à parede.

Recentemente foi executada a pintura externa da edificação, que mascarou a infiltração na parte inferior das paredes, e pode acontecer de as marcas de infiltrações nas paredes não reaparecerem.

Imagem 97 – Parede interna – infiltração na parte inferior

Imagem 98 – Parede interna – infiltração na parte inferior

Imagem 99 – Ralo externo junto a parede

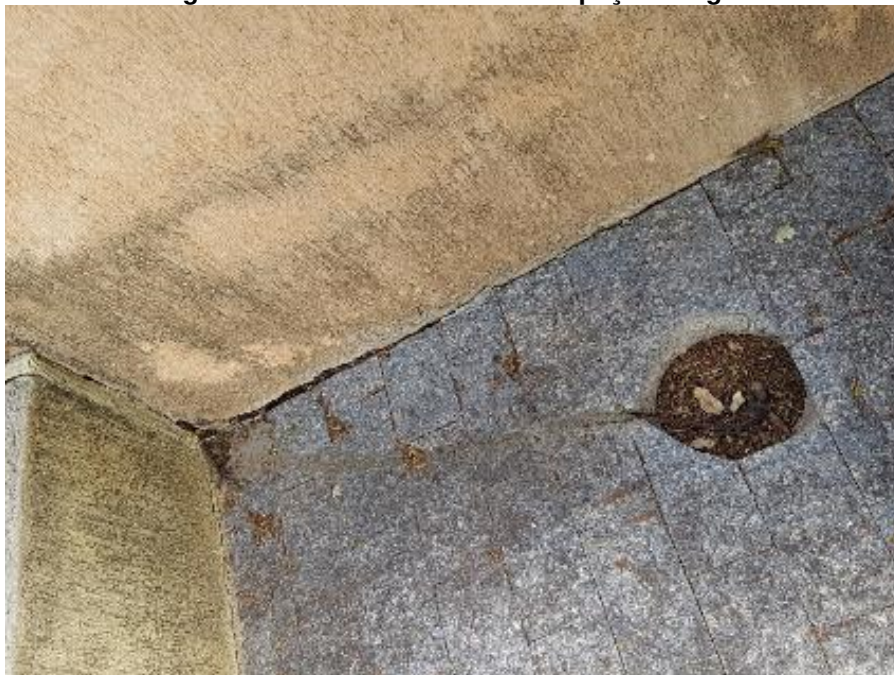
Imagem 104 – SPDA – Caixa de inspeção irregular
