TRIBUNAL REGIONAL ELEITORAL DO PARANÁ

ESTUDO TÉCNICO PRELIMINAR DE ENGENHARIA

PAD nº 5111/2019

Levantamentos das necessidades
e estudo de soluções para
adequação do edifício que abriga o
Fórum Eleitoral de Maringá

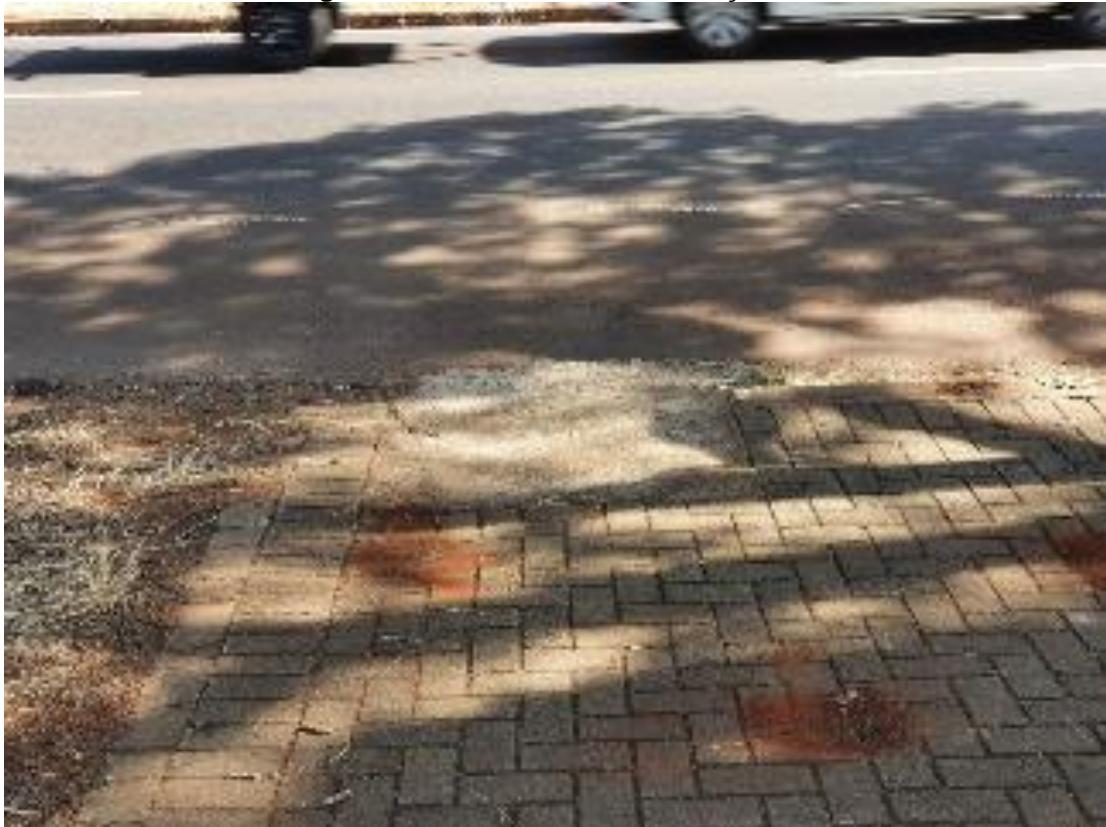
Imagen 2 – Passeio externo – Situação atual

Atualmente existe na área do passeio público piso tátil, porém, em desacordo com a norma NBR 9050:2020, pois esse possuí dimensão inferior ao requerido e também não existe a quantidade correta de pisos de alertas.

Existe na calçada guia rebaixada, contudo o rebaixo não está indicado com piso tátil e também não atende as medidas mínimas requeridas pela NBR 9050:2020.

O pavimento ao redor do piso tátil é com blocos de paver, piso trepidante, em inconformidade com o solicitado em norma.

Levando em consideração as diretrizes estabelecidas pela SECJS e pela SOP, através dos documentos PAD nº127219/2021 e 127945/2021, para regras gerais das soluções a serem aplicadas nas reformas dos Fóruns Eleitorais será executado a regularização do passeio e a instalação do piso tátil apenas na área em frente à entrada de pedestres, com o piso tátil interligando aquela já existente, e com a execução de calçada ao redor do piso tátil e rebaixo na calçada em concreto armado. (**Solução 1-A**)

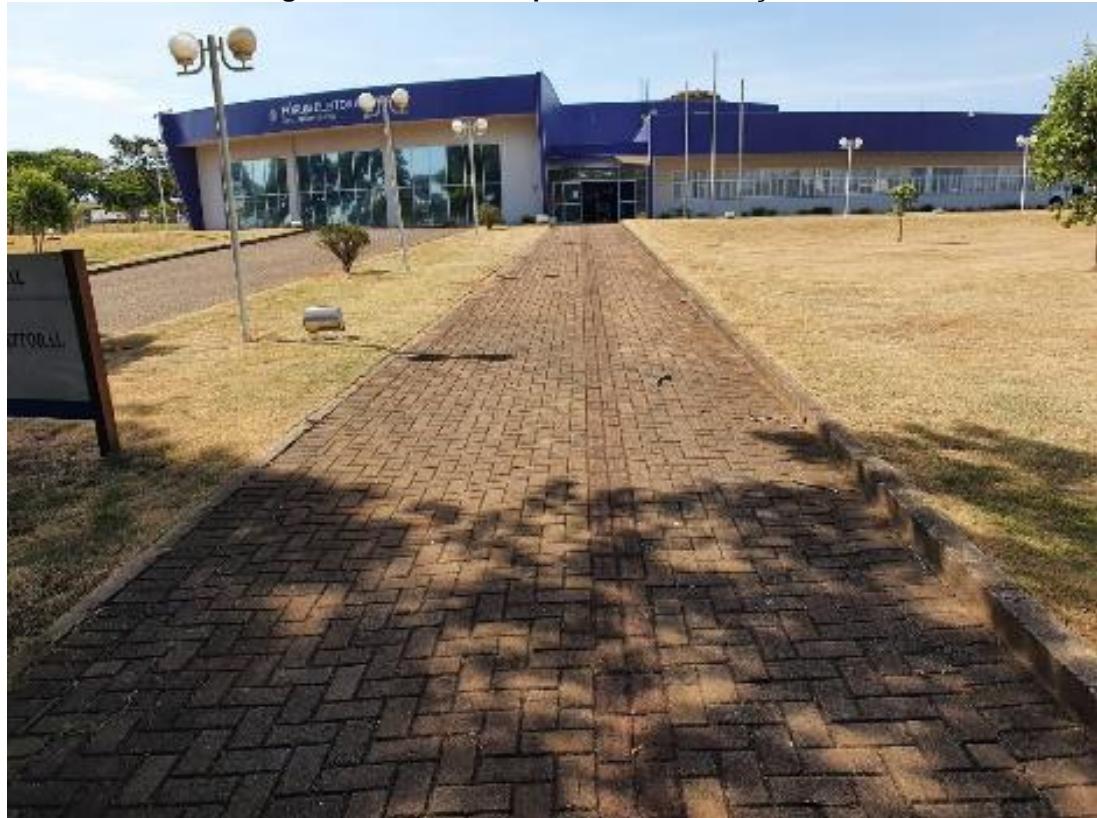
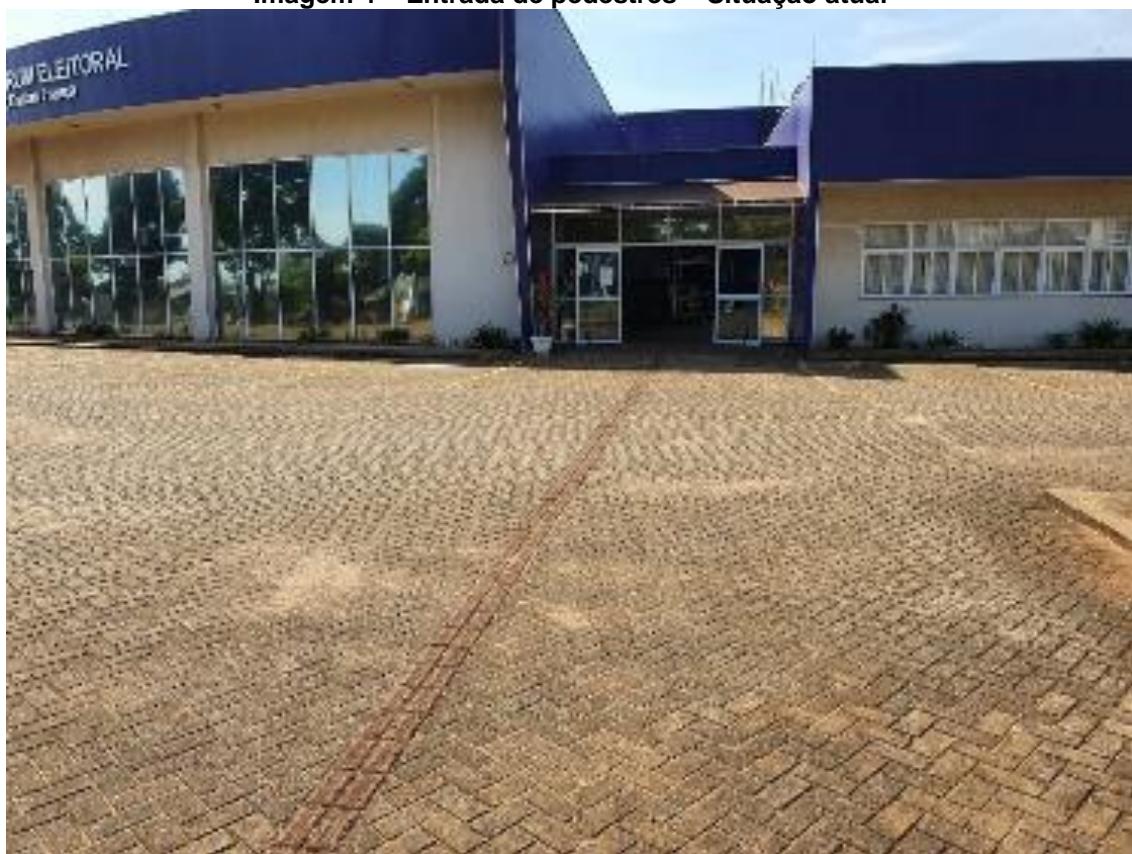
O piso tátil existente no passeio tem sequencia até a entrada da edificação, em inconformidade com a norma, devido às dimensões das peças, à falta de peças de alerta nos pontos necessários de obstáculos e também pelo piso no entorno do piso tátil ser composto por blocos de paver, piso trepidante, que dificulta o acesso com cadeira de rodas.

Entre a entrada da edificação e a entrada da C.A.E. não existe qualquer tipo de piso tátil.

Imagen 3 – Entrada de pedestres – Situação atual

Imagen 4 – Entrada de pedestres – Situação atual

A única solução que atende a norma NBR 9050:2020 contempla a execução do piso tátil de acordo com a norma, interligando o portão de pedestres à entrada da C.A.E, com execução também de piso de concreto no entorno do piso tátil até a entrada da edificação. (**Solução 2-A**)

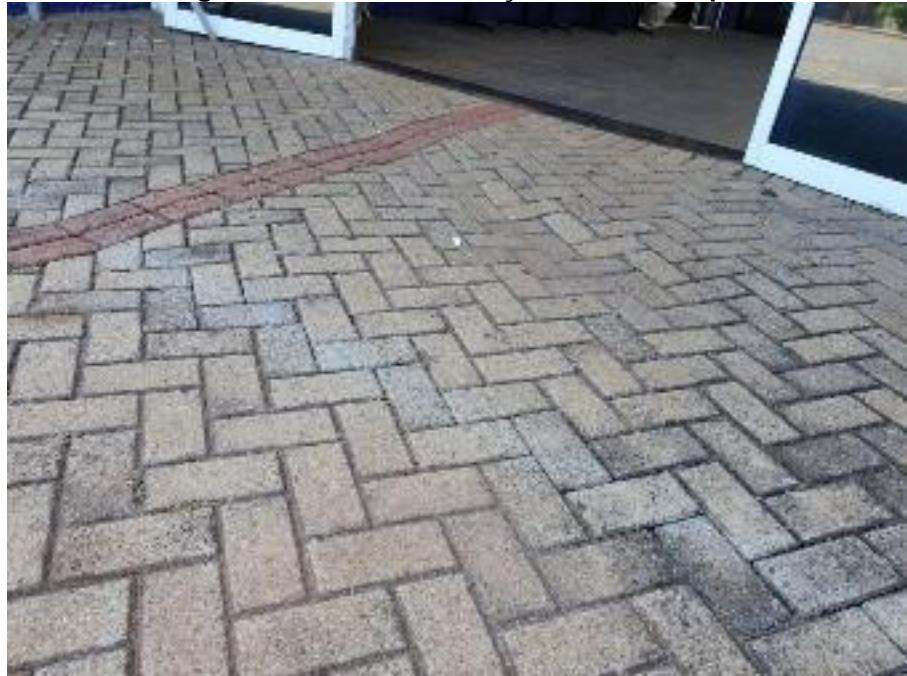
Na porta de entrada da edificação e também na porta de entrada da C.A.E. não existe degrau na soleira, contudo, na área de entrada da edificação o pavimento afundou, por falhas na compactação, formando ondulações no piso.

Imagen 5 – Porta da edificação – Falhas no piso

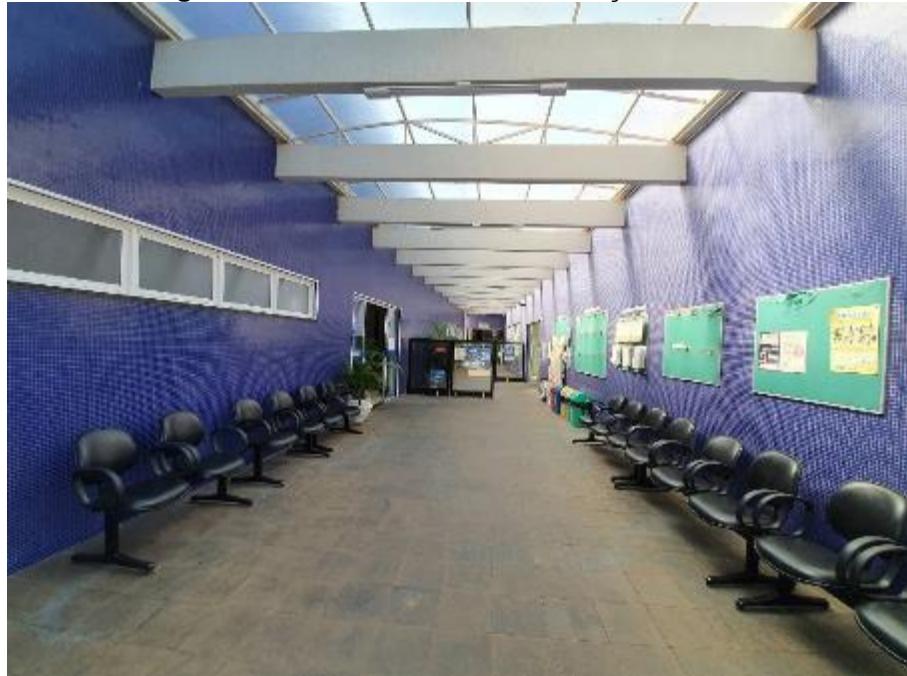
Imagen 7 – Entre a entrada da edificação e a C.A.E.

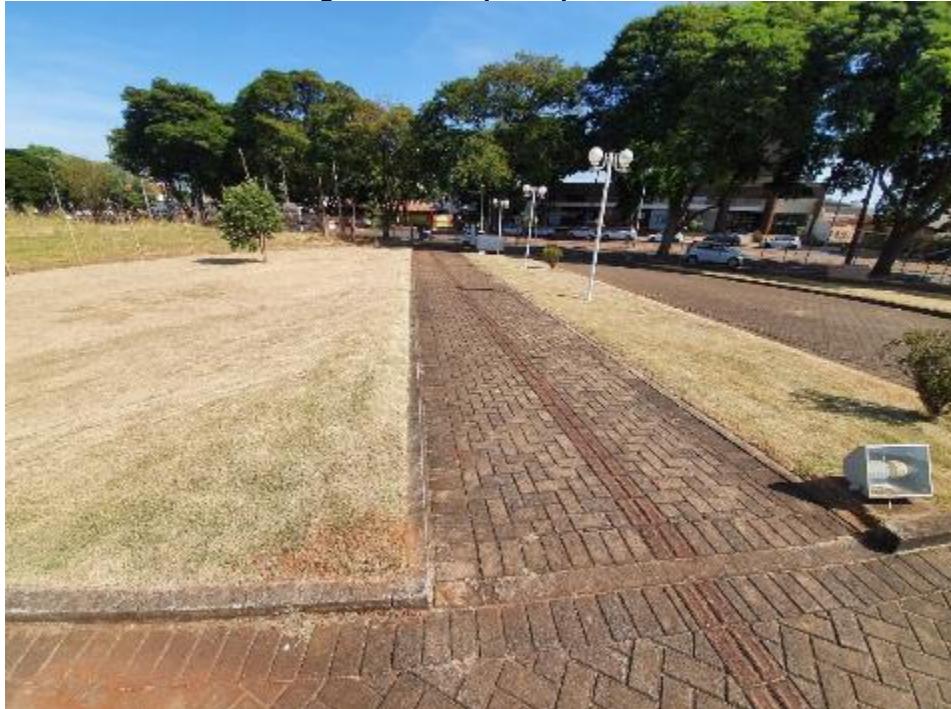
A entrada de pedestres é composta por rampa, que possuí inclinação que atende a norma vigente, aproximadamente 6%, contudo a rampa não possuí corrimãos.

Imagen 9 – Rampa de pedestres

Para atender a norma por completo, deverá ser previsto na rampa a instalação de corrimãos duplos, sendo essa a única solução viável para regularizar a rampa. **(Solução 3-A).**

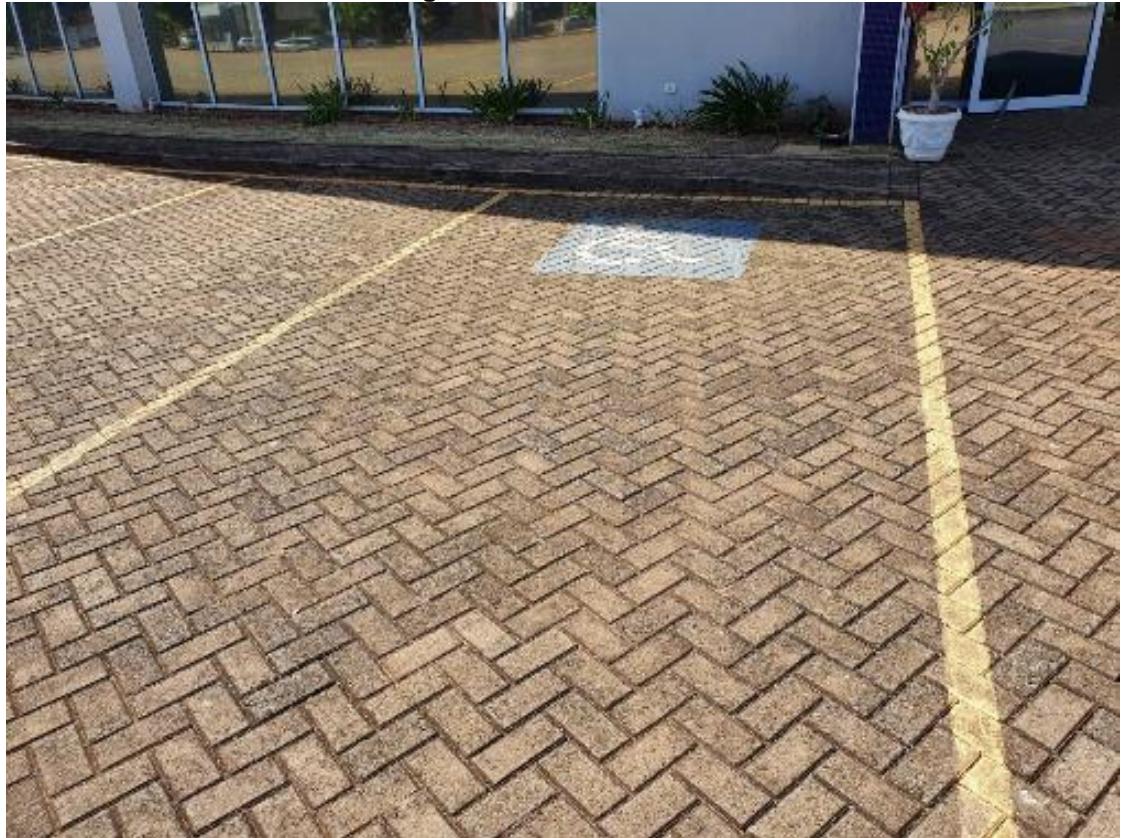
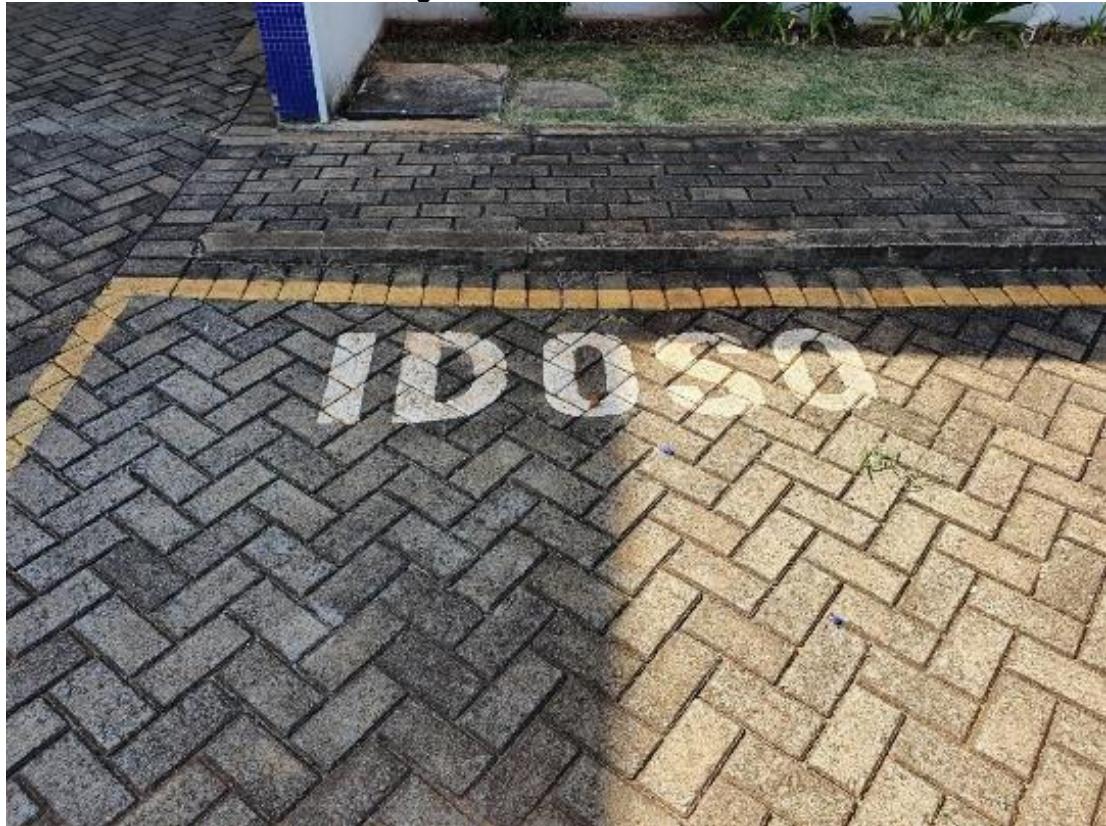
Atualmente o estacionamento interno do Fórum contempla 36 vagas, sendo uma delas reservada para pessoa com deficiência e uma para idoso. A vaga reservada para pessoa com deficiência não possuí área livre na lateral. As vagas não possuem sinalização vertical, conforme exigido na legislação atual.

A quantidade de vagas reservadas para idosos não atende a legislação vigente, pois é necessário que 5% das vagas tenham essa destinação, pelo cálculo sobre as vagas existentes chega ao resultado de 1,8 vagas, sendo arredondado para duas vagas.

Imagen 10 – Estacionamento

Imagen 11 – Estacionamento

Essa solução contempla apenas a execução da pintura necessária para as vagas reservadas, indicando duas vagas reservadas para idoso e uma para pessoa com deficiência e também a instalação da sinalização vertical, cumprindo as normas e a legislação vigente.

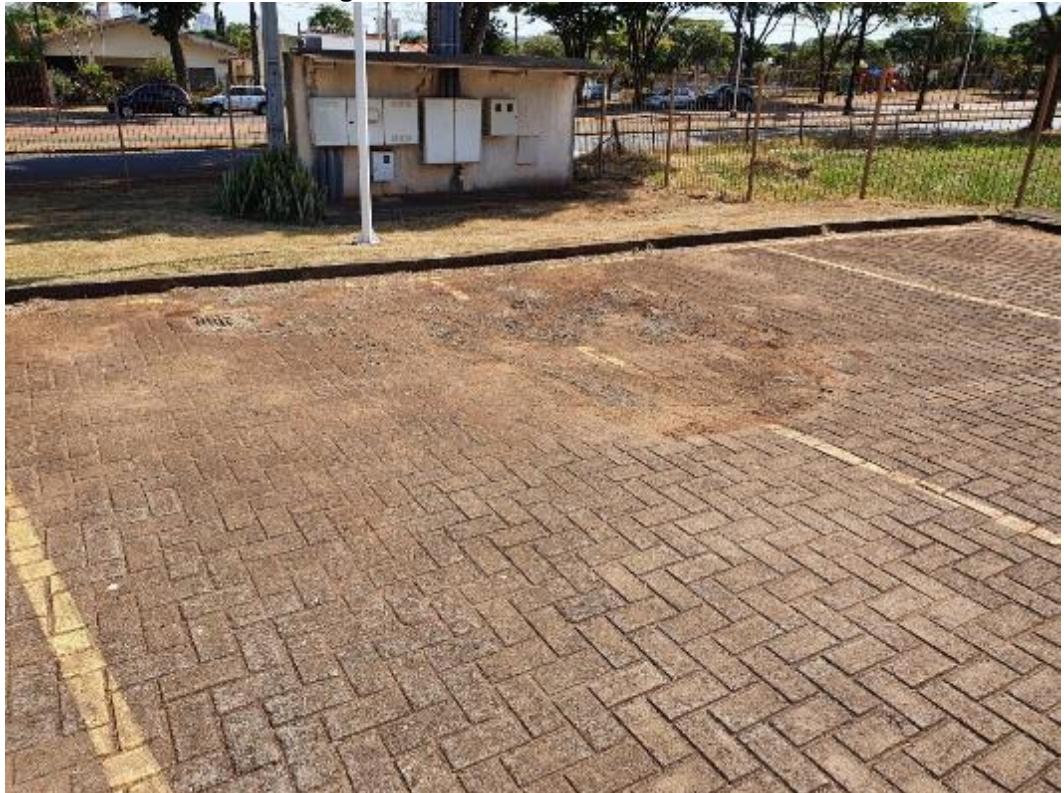
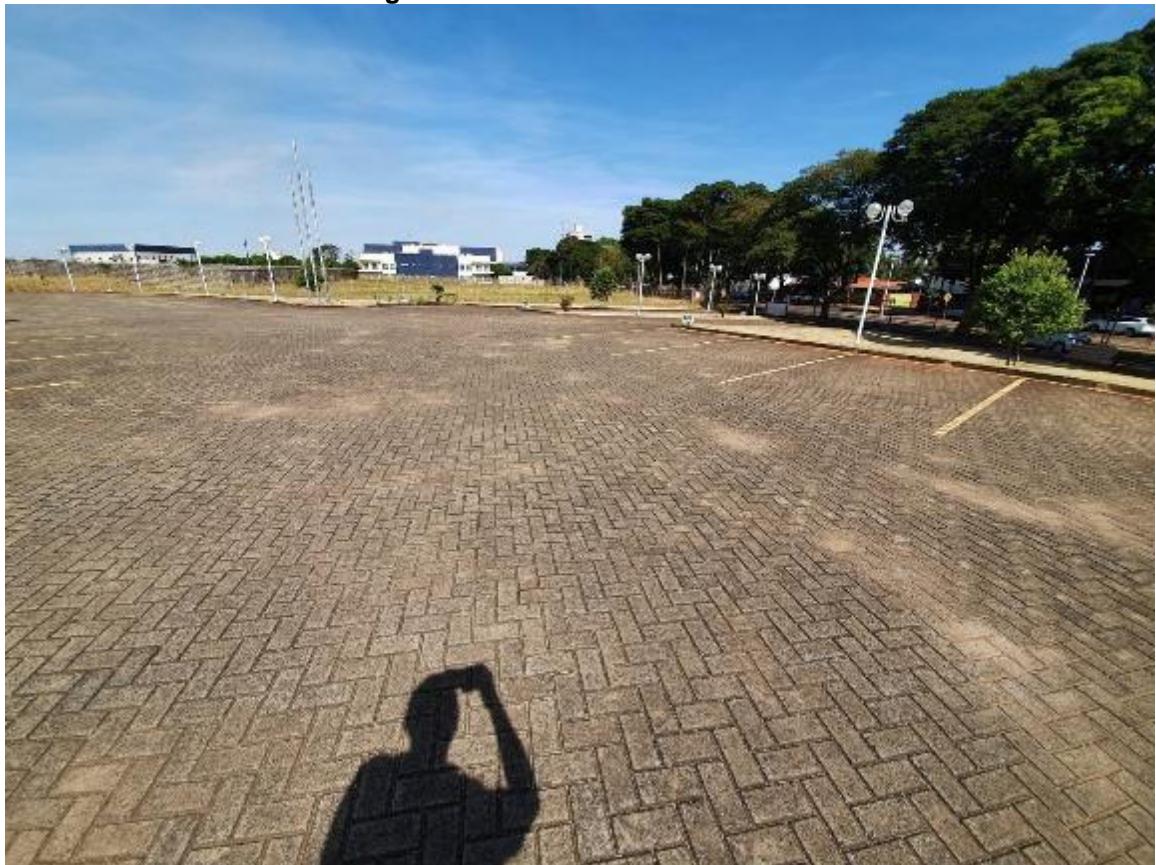
O estacionamento, executado em blocos tipo paver, não recebeu a correta compactação durante a execução, por isso alguns pontos apresentam falhas, onde o piso acaba por afundar, as falhas no estacionamento não são profundas, contudo podem apresentar risco de queda para pedestres no local.

Imagen 12 – Estacionamento - Falhas

Imagen 13 – Estacionamento - Falhas

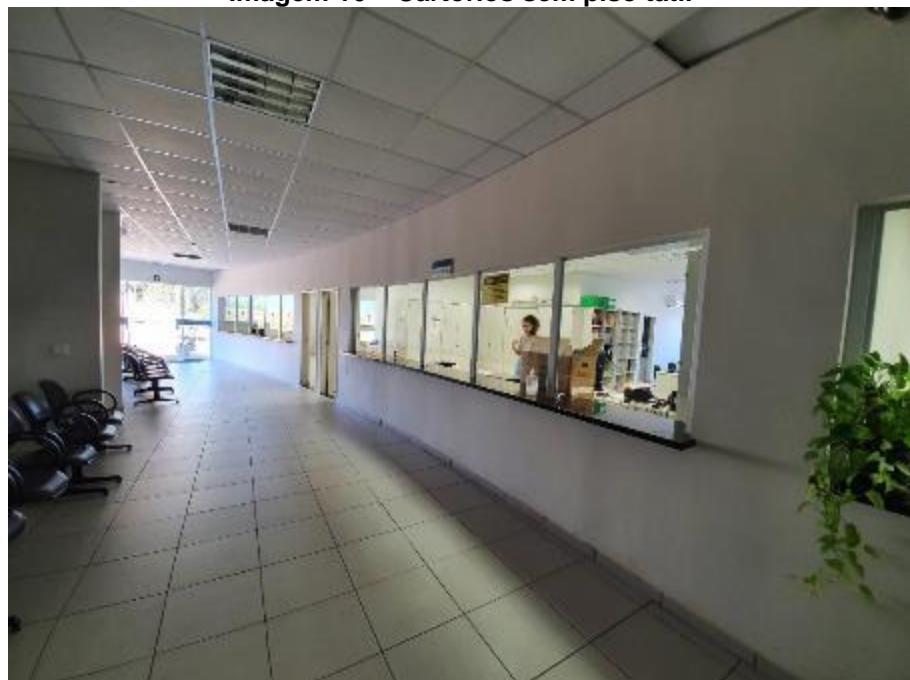
Imagen 16 – Cartórios sem piso tátil

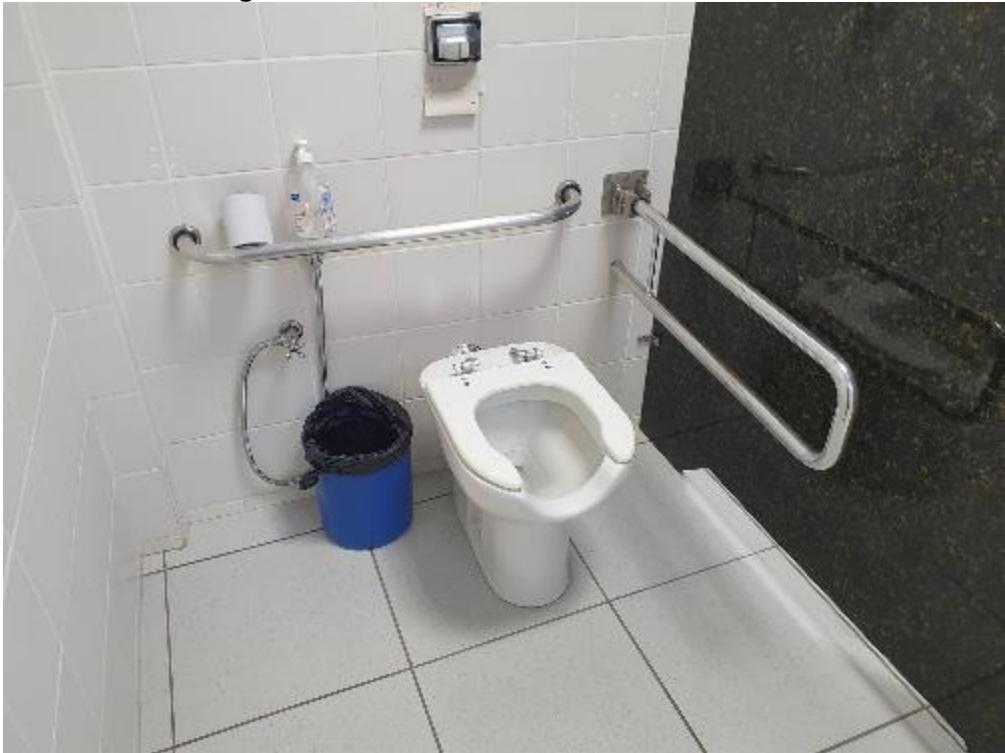
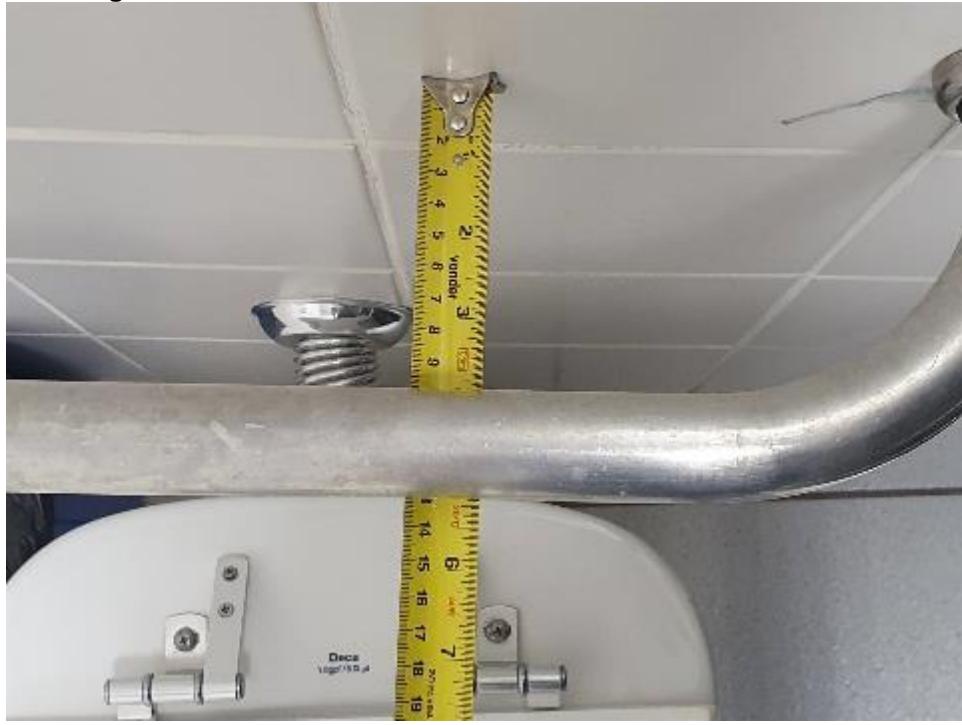
No sanitário masculino a posição da bacia sanitária não atende aos requeridos pela norma, contudo, as barras de apoio existentes estão instaladas em posição e quantidade que atende a norma vigente. Porém, a barra fixa localizada na parede atrás da bacia sanitária não atende a norma no quesito da distância entre a barra e a parede, pois ultrapassa o máximo de 11cm entre a lateral externa da barra e a parede.

Imagen 19 – Bacia sanitária – Masculina – C.A.E.

Imagen 20 – Bacia sanitária – Masculina – C.A.E. – Distancia barra

As barras de apoio fixas existentes que não atendem as normas serão substituídas por novas com as dimensões corretas. Novas barras de apoio serão instaladas para completar o sistema conforme indicado pela norma.

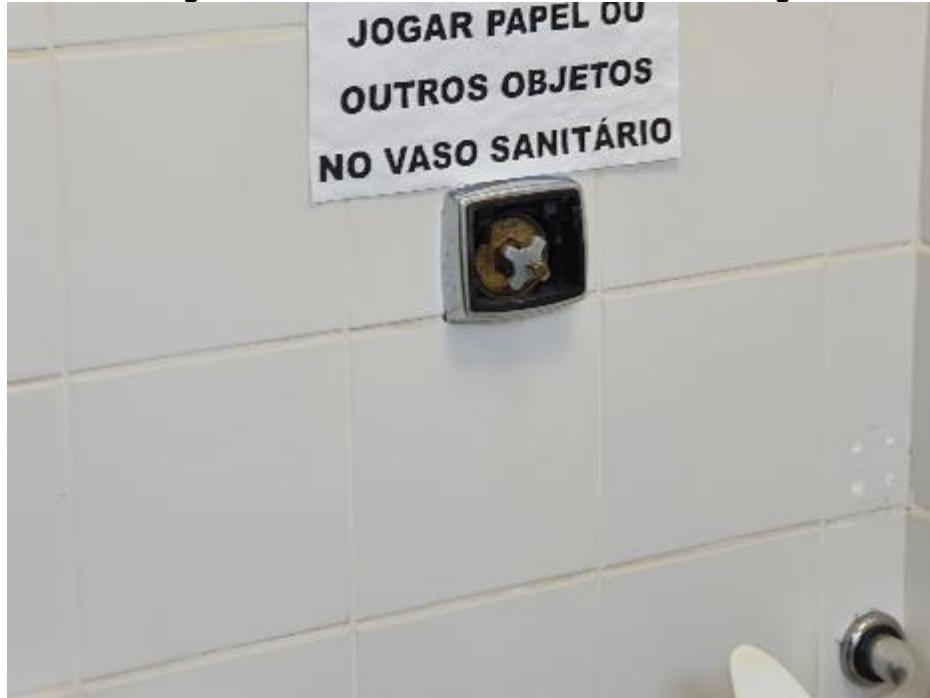
No sanitário feminino 3 válvulas de descarga não possuem acabamento.

Imagen 22 – Sanitários C.A.E. – Válvula de descarga

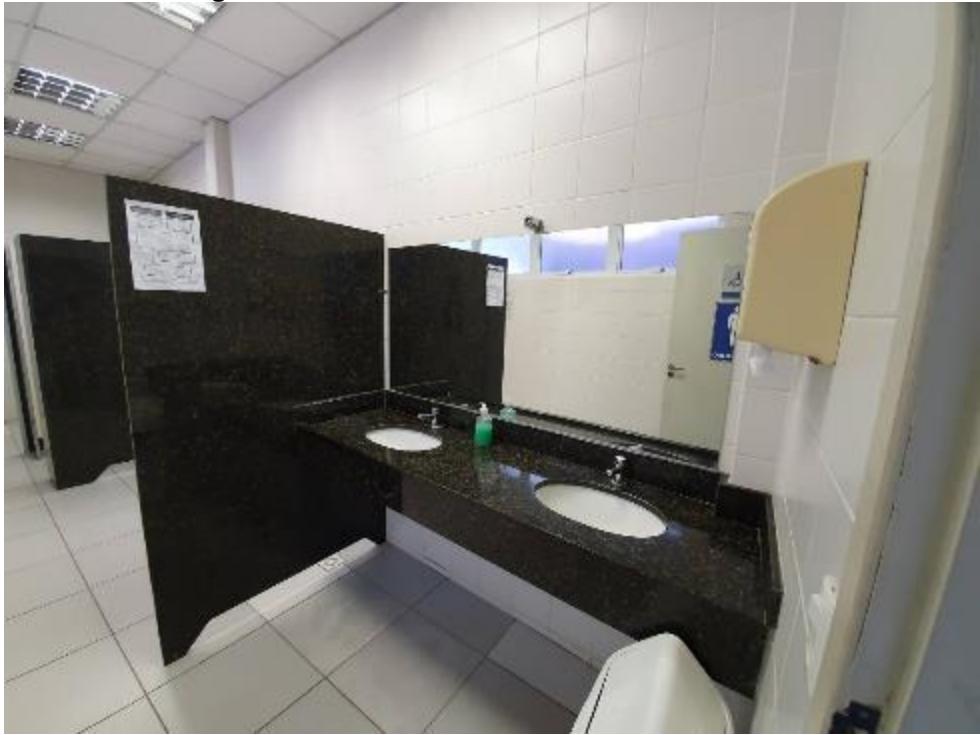
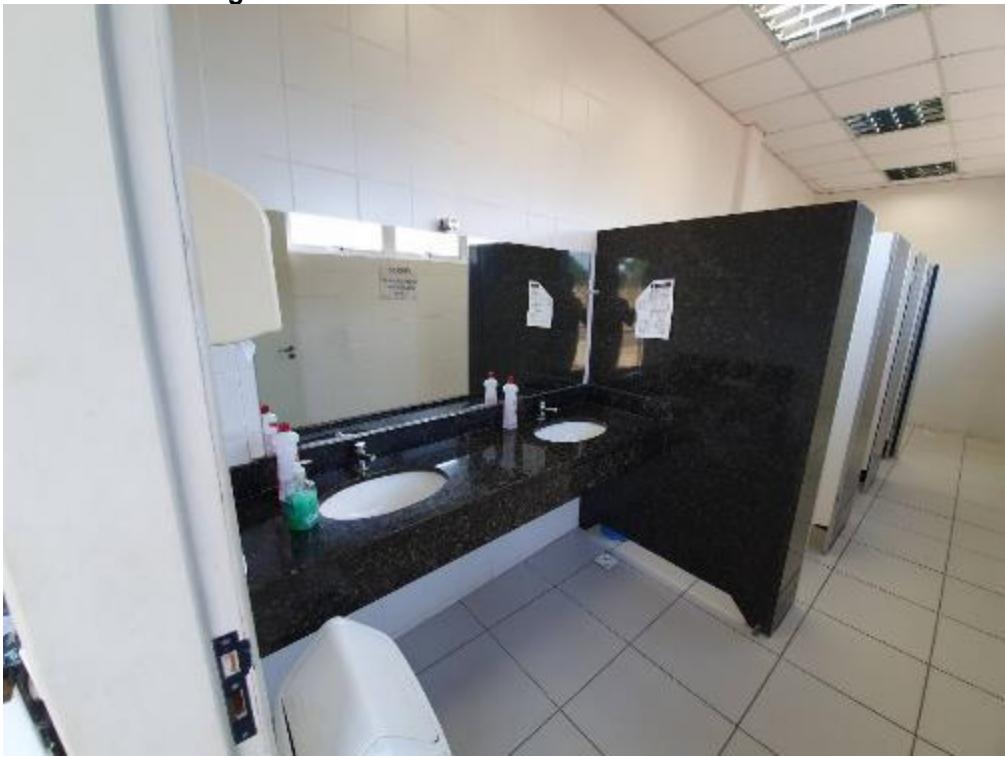
Os lavatórios de ambos os sanitários estão instalados acima da altura permitida pela norma e não possuem qualquer tipo de barra de apoio.

Imagen 23 – Sanitário Masculino C.A.E. – Lavatório

Imagen 24 – Sanitário Feminino C.A.E. – Lavatório

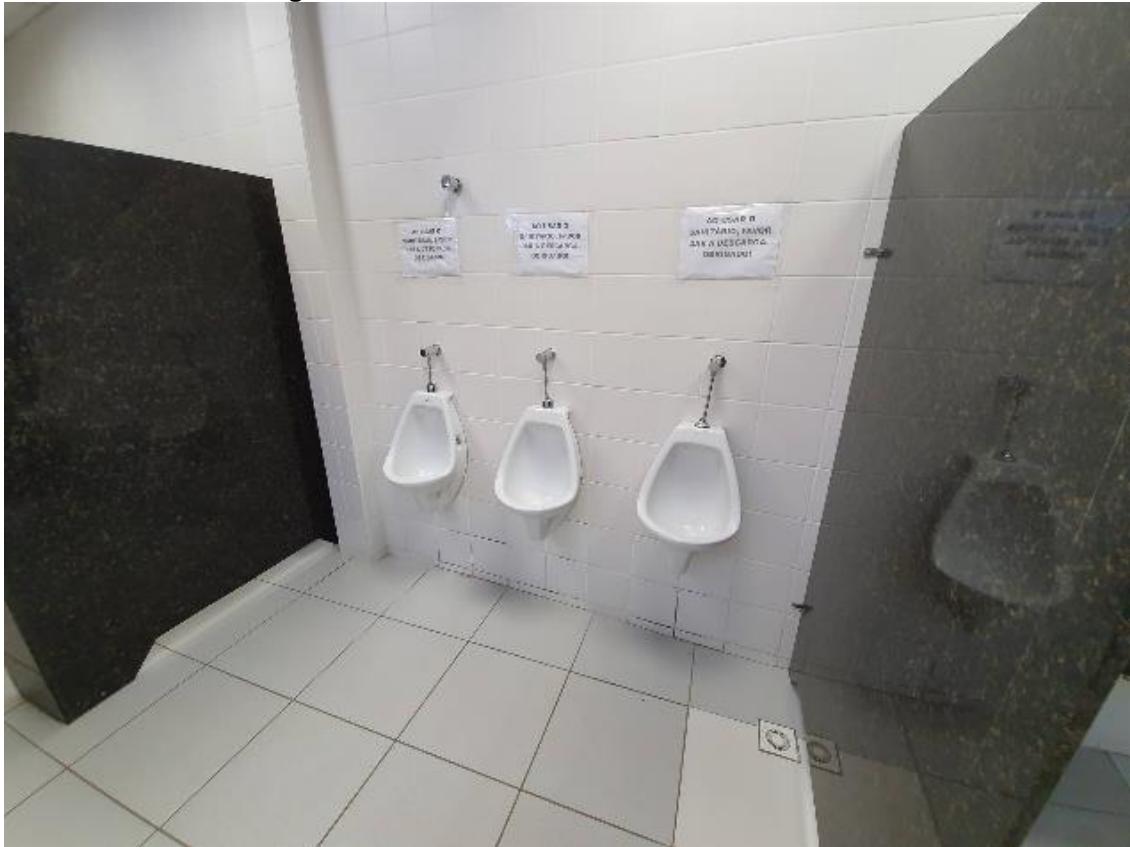
Os mictórios existentes no sanitário masculino da C.A.E. não possuem divisórias ou barras de apoio, conforme solicitado pela norma.

Imagen 25 – Sanitário Masculino C.A.E. – Mictórios

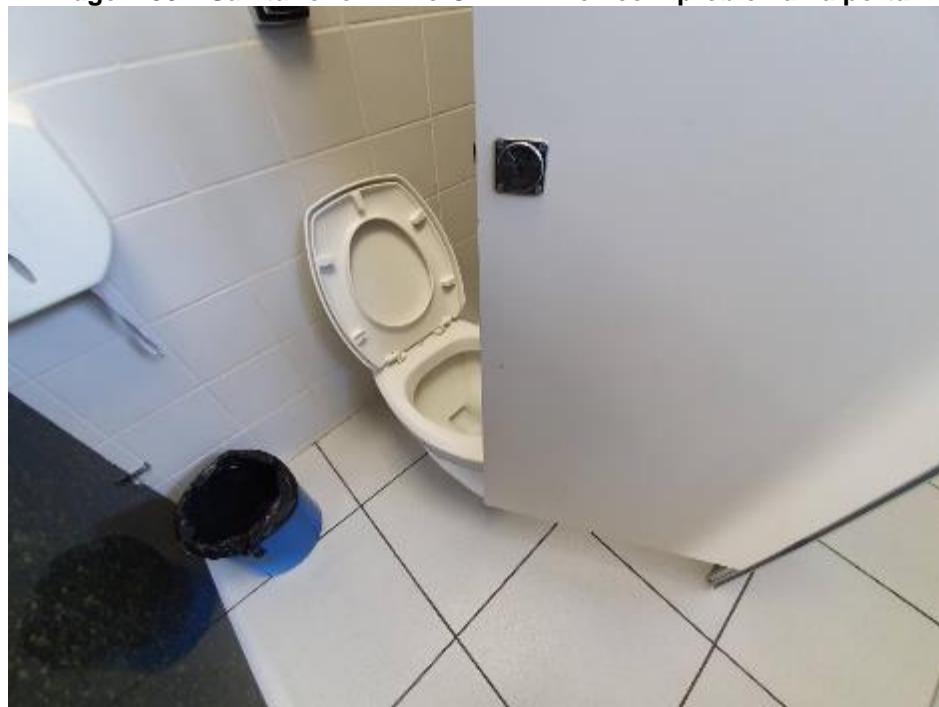
Entre os boxes não acessíveis no sanitário feminino, existe um que não permite a completa abertura da porta, pois essa bate na bacia sanitária. No mesmo sanitário existe também uma tampa de bacia sanitária quebrada.

Imagen 30 – Sanitário feminino C.A.E. – Box com problema na porta

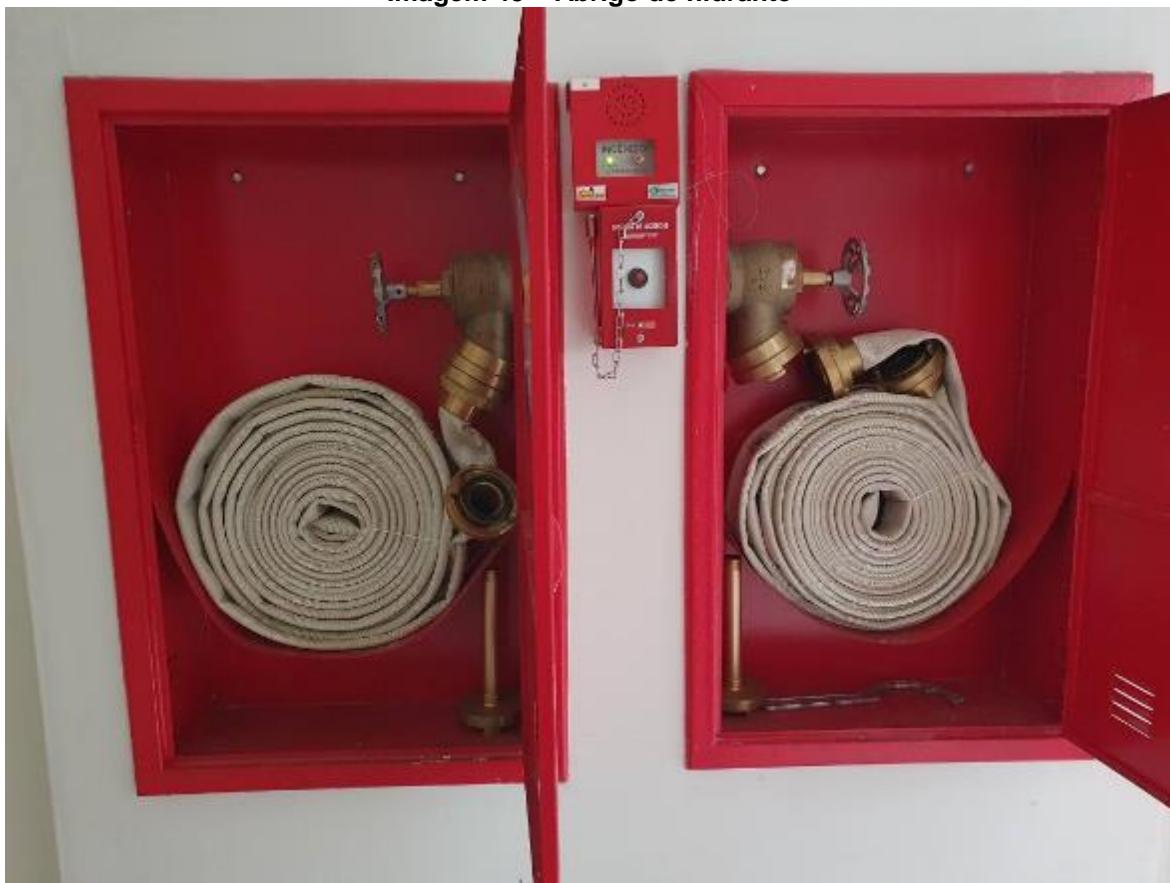
O sistema de hidrantes da edificação conta com 4 abrigos de hidrantes, um a mais do que o previsto em projeto, todos compostos por mangueiras, chave storz, e esguicho tipo agulha. As mangueiras existentes não possuem data de validade de teste hidrostático realizado recentemente. Os abrigos não possuem registro regulável, conforme solicitado atualmente nas normas.

Não existe na edificação hidrante de recalque, que deveria ser localizado no passeio público.

Imagen 43 – Abrigo de hidrante

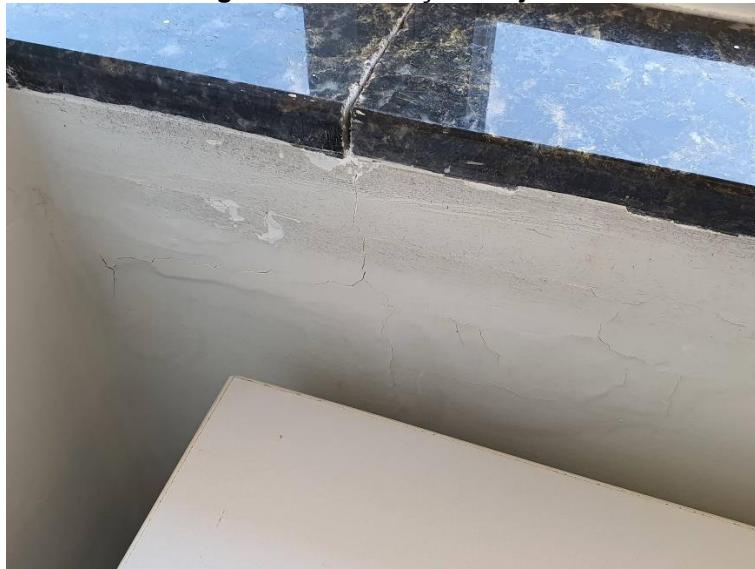
Em algumas janelas dos cartórios eleitorais é possível observar pequenos sinais de infiltração (Zona Eleitoral 154 e 192). Na parte externa das janelas é quase inexistente o selante de vedação.

Imagen 50 – Infiltração em janela

A aplicação de novo selante no perímetro das janelas é suficiente no momento para sanar as pequenas infiltrações na janela, recomenda-se que o serviço seja realizado em todas as janelas da edificação, como ação preventiva contra infiltrações.

(Solução 10-A)

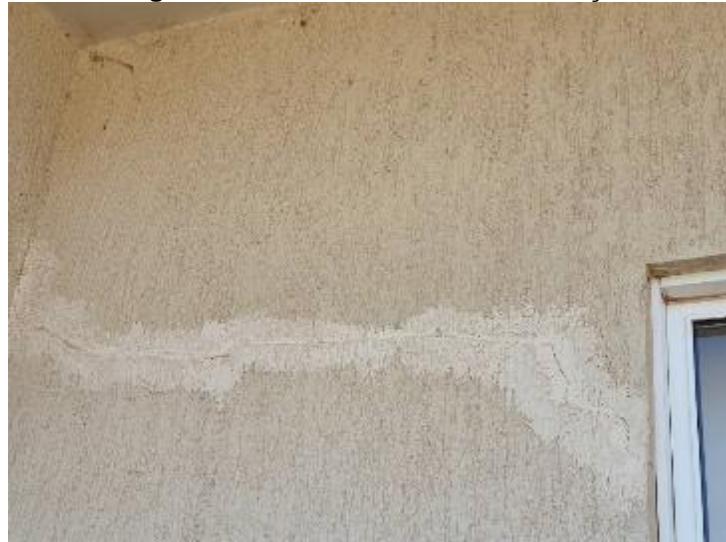
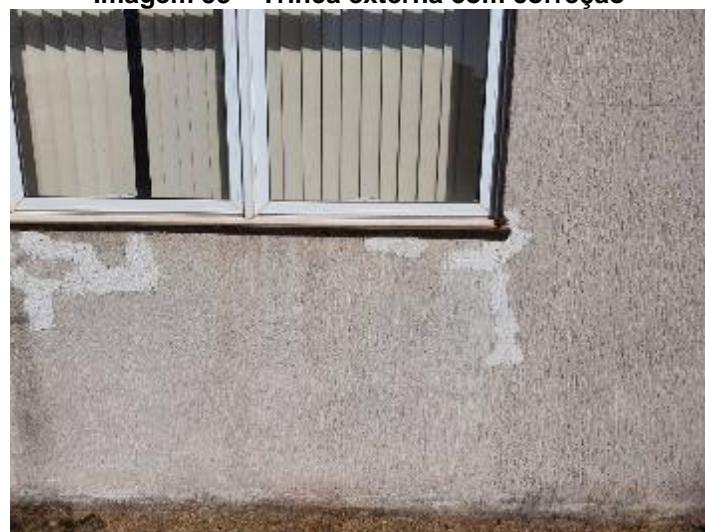
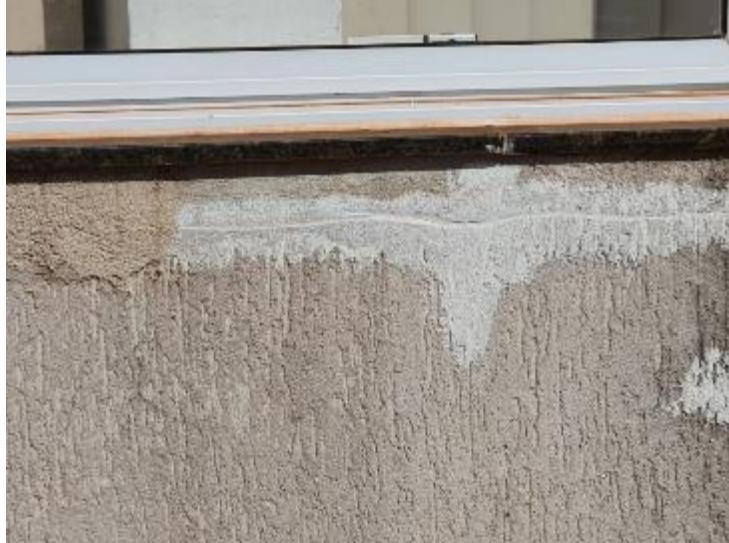
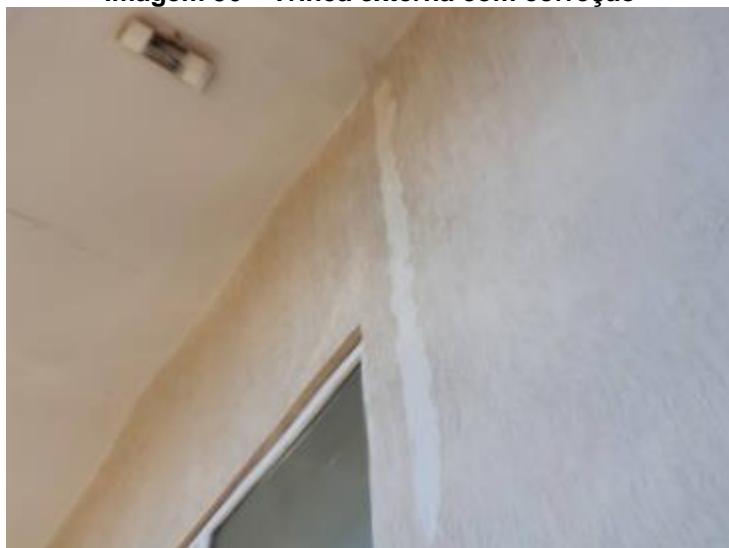
Nos cantos superiores das janelas da fachada da edificação são identificadas pequenas trincas, características por falhas na verga das janelas. O mesmo ocorre em várias janelas do depósito de urnas, onde as trincas vêm danificando as pastilhas existentes.

Algumas trincas já receberam tratamento com aplicação de massa corrida e pintura, contudo, é possível observar as trincas pois a correção foi executada após a pintura geral da edificação.

Imagen 51 – Trinca externa com correção

As trincas de menor dimensão, que não afetam ambos os lados das paredes, e aquelas que já receberam tratamento com massa corrida, assim como o desgaste do revestimento interno causado pelas infiltrações em janelas, podem ser corrigidas com o

tratamento com tela e ter o revestimento reconstituído através do tratamento com pintura pontual no local, solução essa que pode, em alguns casos, não ser definitiva e gerar o retorno das trincas após algum tempo, pois não é uma solução completa, que envolveria também a execução de vergas e contravergas nas janelas, contudo, é uma solução de baixo custo que pode vir a solucionar a situação e não envolve a remoção e reinstalação das janelas (**Solução 11-A**).

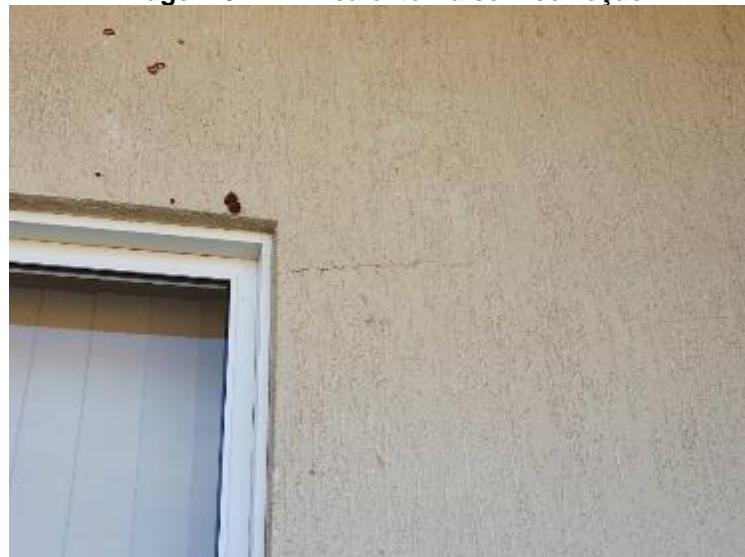
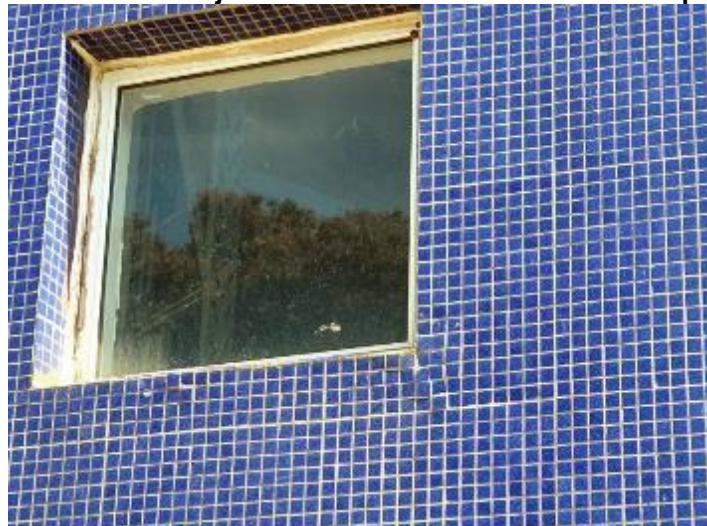
Imagen 52 – Trinca externa sem correção

Imagen 55 – Trinca de janelas externas no revestimento de pastilhas

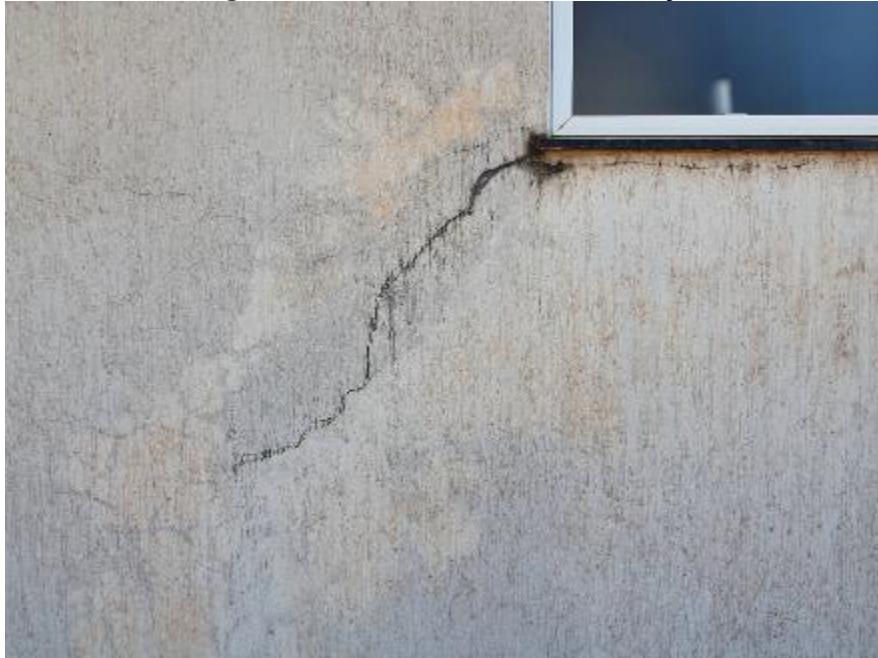
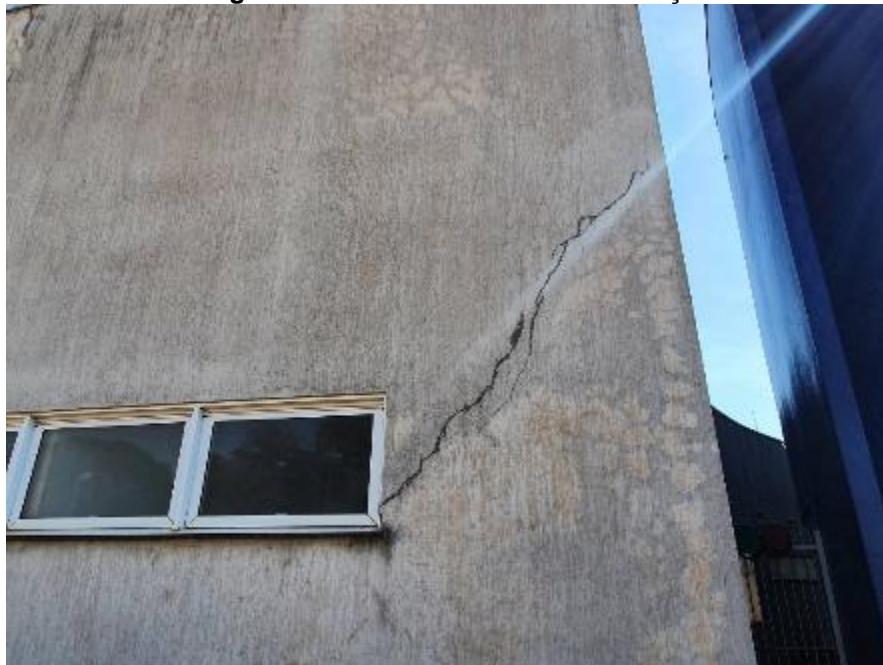
Em uma das janelas dos sanitários dos cartórios é possível observar uma trinca de maior dimensão, ainda sem tratamento, com sinais de infiltração.

Imagen 57 – Trinca externa sem correção

Imagen 58 – Trinca externa sem correção

A trinca externa junto à janela dos sanitários, de maior dimensão, e que se aproxima de uma extremidade da edificação, onde provavelmente existente, não deve ser corrigida apenas com a recomposição do revestimento, pois pode apresentar risco estrutural a edificação, devendo ser executada nessa área tratamento apropriado para verificar a extensão e os impactos da trinca, assim como suas origens. Após o estudo e tratamento apropriado da trinca deve-se proceder com a regularização do revestimento.
