TRIBUNAL REGIONAL ELEITORAL DO PARANÁ

ESTUDO TÉCNICO PRELIMINAR DE ENGENHARIA

PAD nº 5111/2019

Levantamentos das necessidades
e estudo de soluções para
adequação do edifício que abriga o
Fórum Eleitoral de Maringá

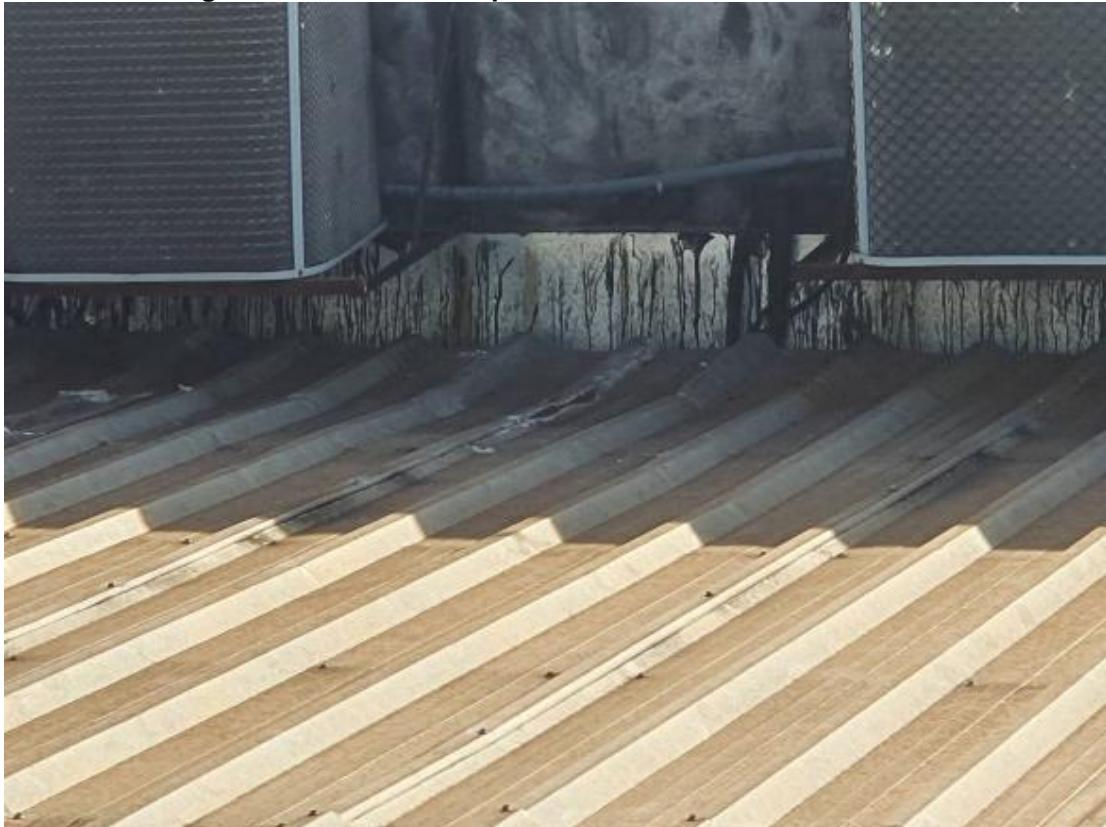
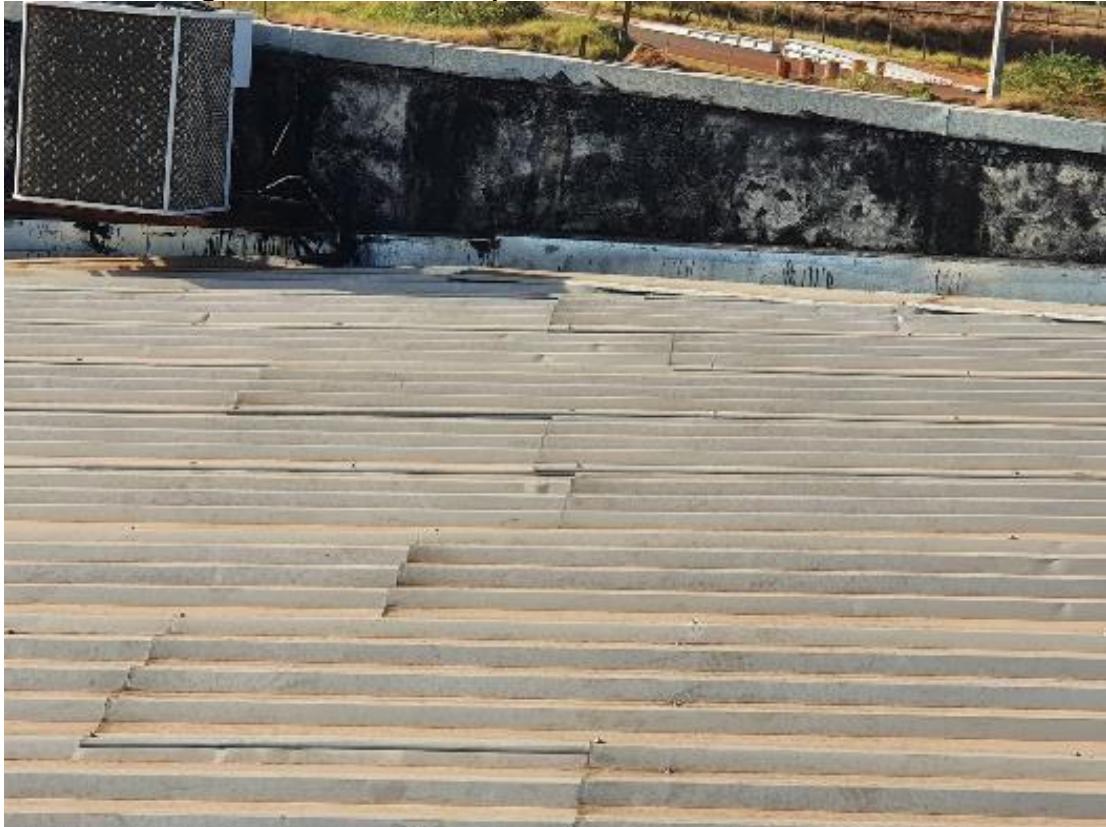
Foram detectados focos de infiltrações advindos da cobertura na área da C.A.E., dos sanitários da C.A.E., dos sanitários e corredores dos cartórios localizados junto à C.A.E. e também na área do Depósito de Urnas.

Todos os pontos de infiltrações existentes na edificação estão localizados sob telhados metálicos. A área que possuí telhado de fibrocimento não apresenta pontos de infiltrações.

Em análise das coberturas, é possível identificar como prováveis causas das infiltrações telhas amassadas, geralmente localizadas nas proximidades de aparelhos de ares condicionados, desgaste na vedação de parafusos de fixação, falhas na vedação ou fixação das calhas e rufos.

Imagen 61 – Cobertura Depósito de Urnas – Telhas amassadas

Imagen 62 – Cobertura Depósito de Urnas – Telhas amassadas

Dentre as soluções para o problema das coberturas apresentadas a seguir a que melhor soluciona a situação, do ponto de vista técnico, é a solução 12-A.

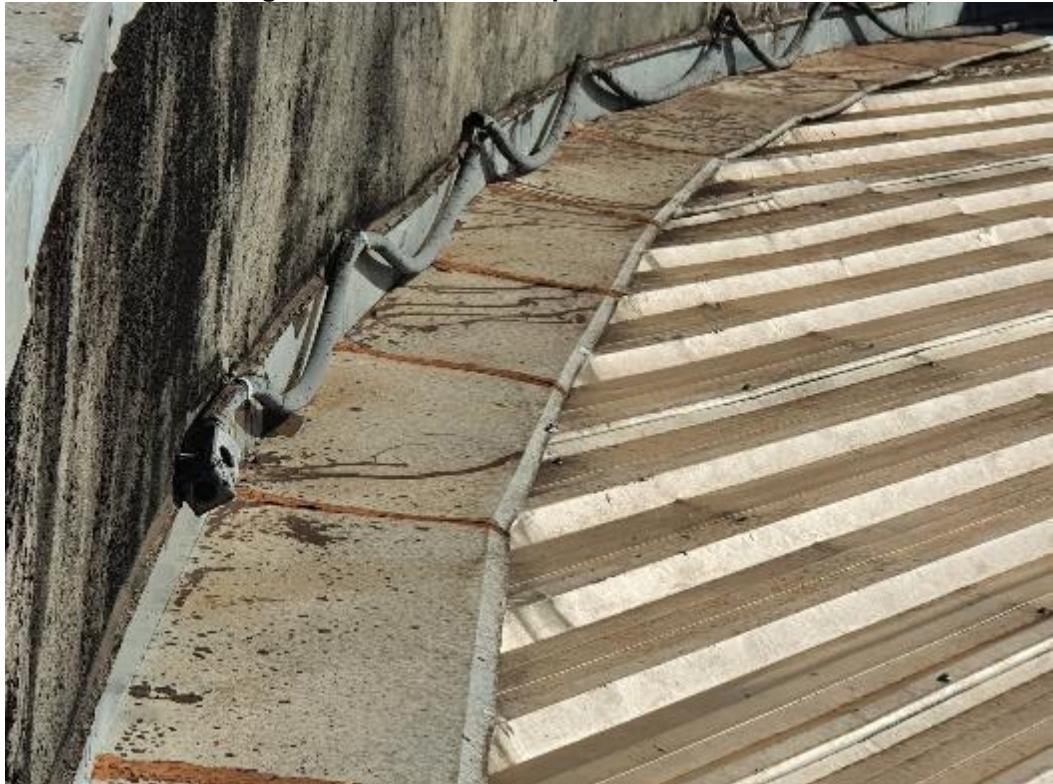
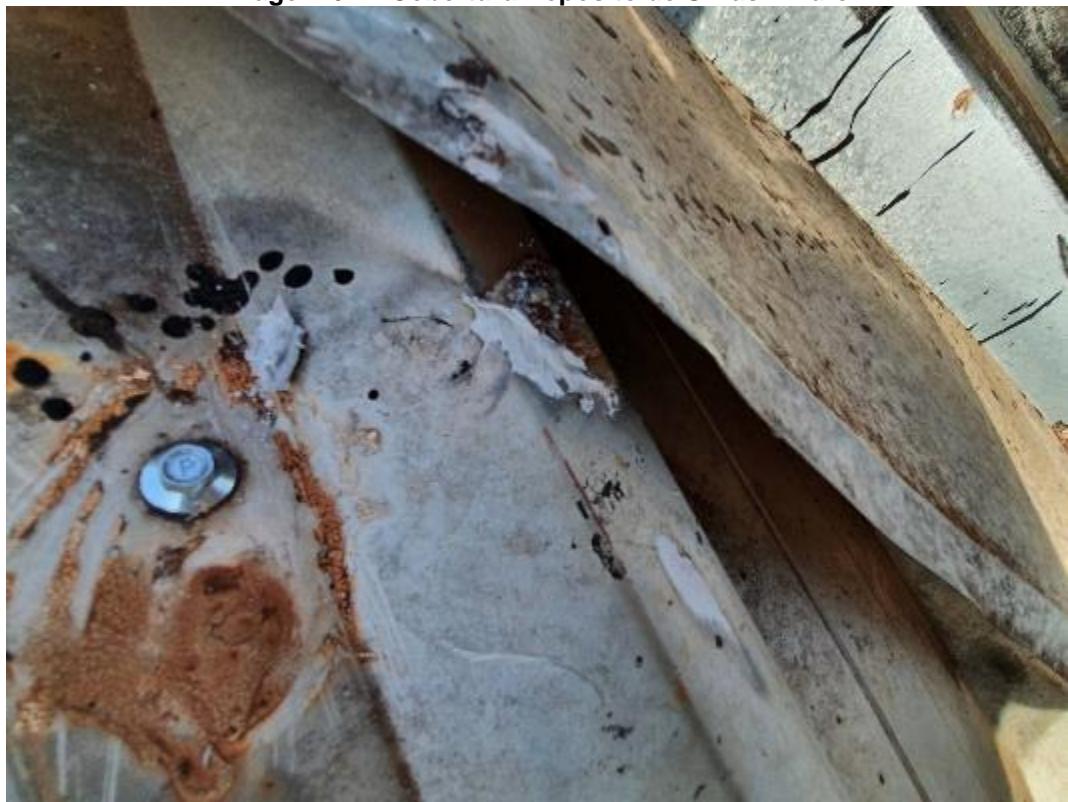
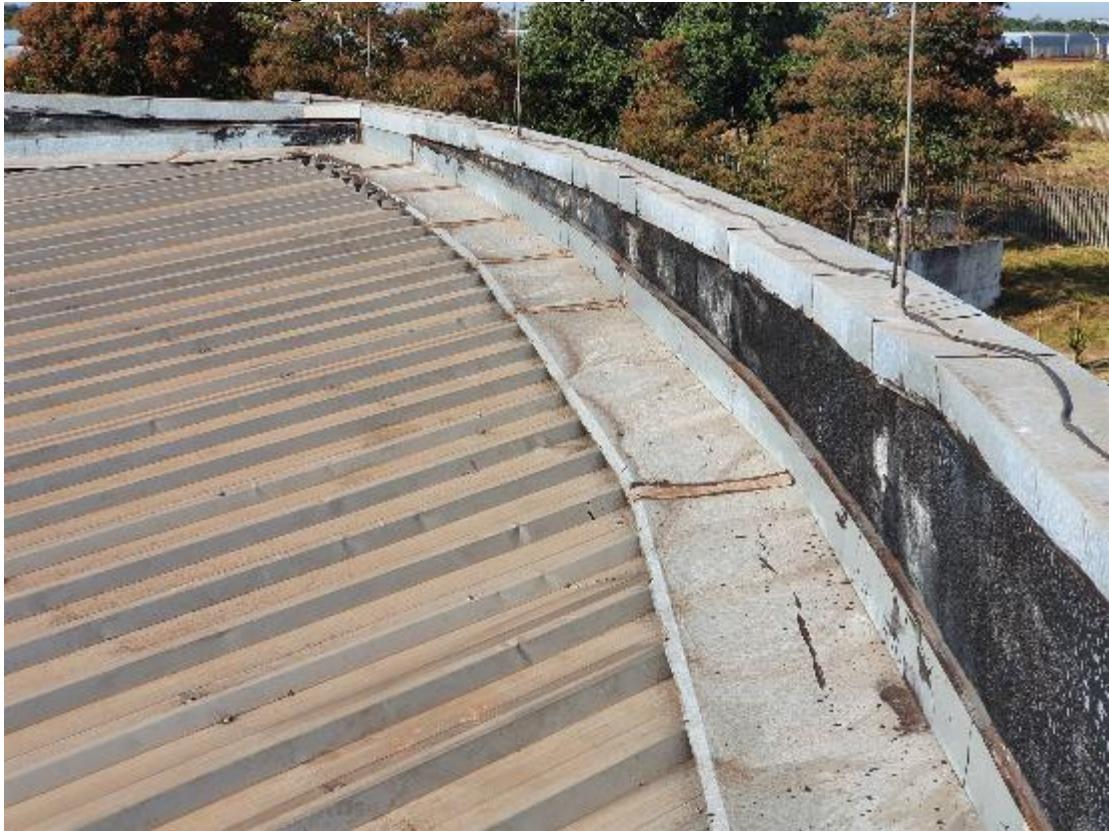
Imagen 63 – Cobertura Depósito de Urnas – Rufo

Imagen 64 – Cobertura Depósito de Urnas – Rufo

Imagen 67 – Cobertura Depósito de Urnas – Rufo

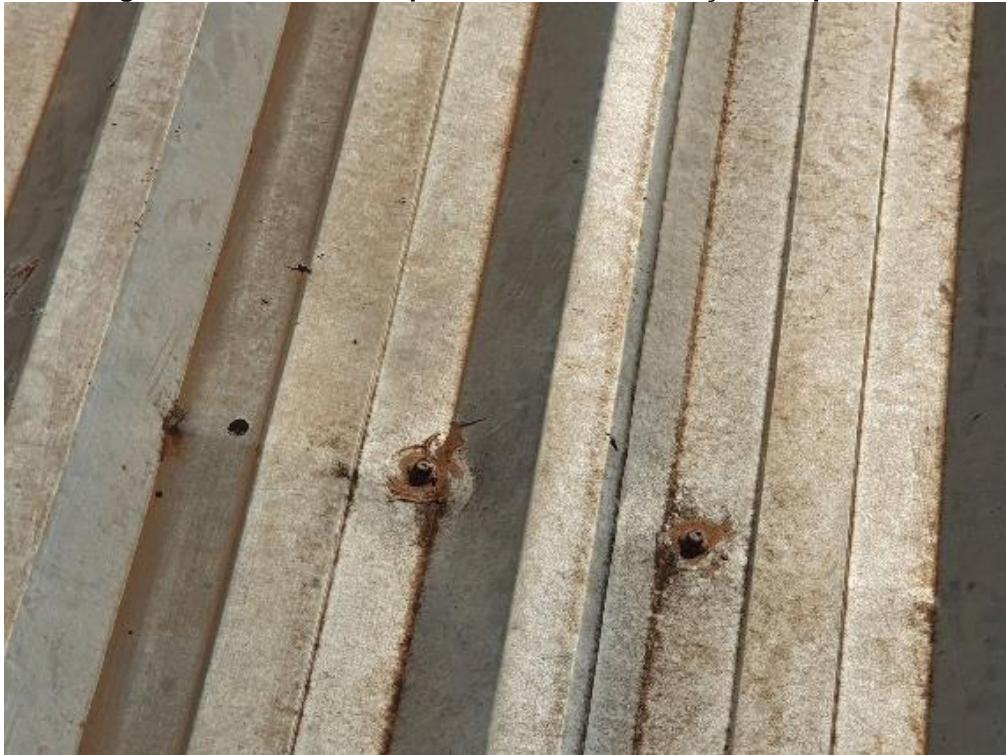
Imagen 65 – Cobertura Depósito de Urnas – Vedação dos parafusos

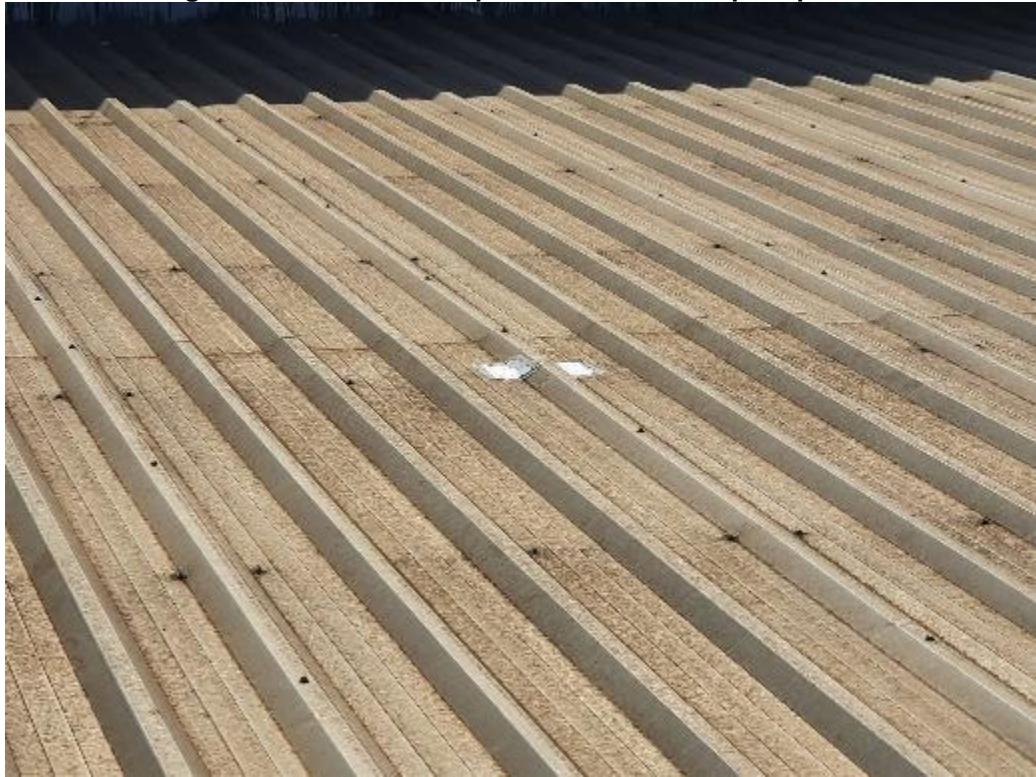
Imagen 66 – Cobertura Depósito de Urnas – reparo paliativo

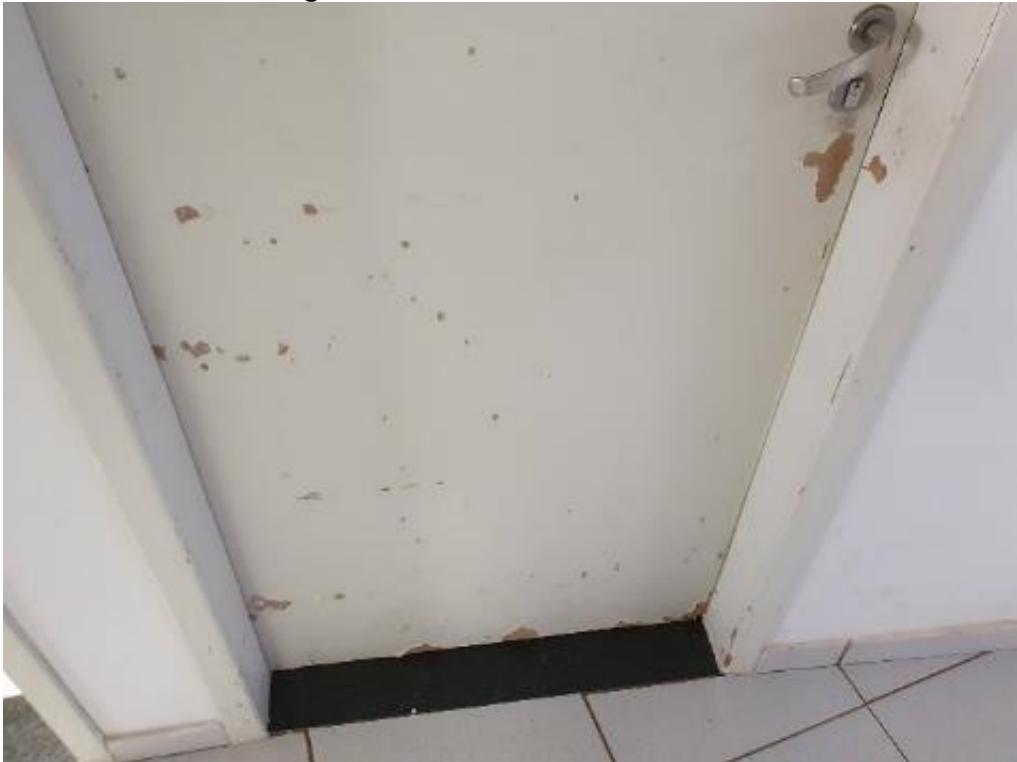
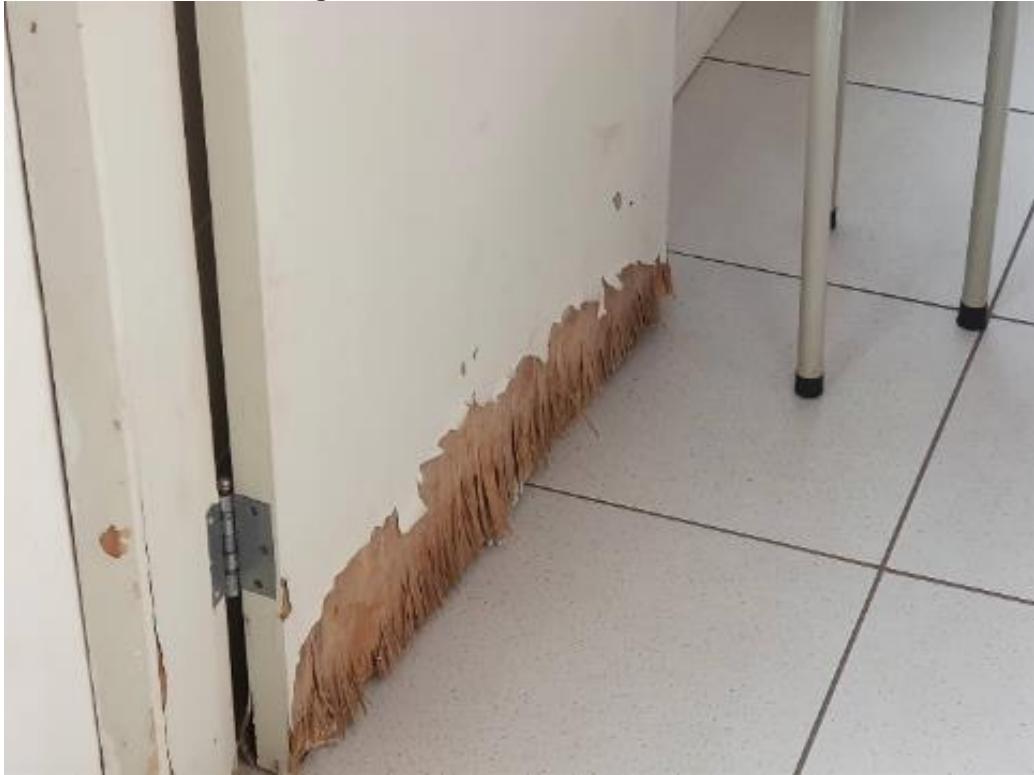
Imagen 74 – Porta interna com defeitos

Imagen 75 – Porta interna com defeitos

Como solução para a situação das portas internas é possível fazer a recuperação das portas menos danificadas com nova pintura, naquelas em que a tinta está apenas descascada. Para as portas dos corredores, mais afetadas pela umidade a única

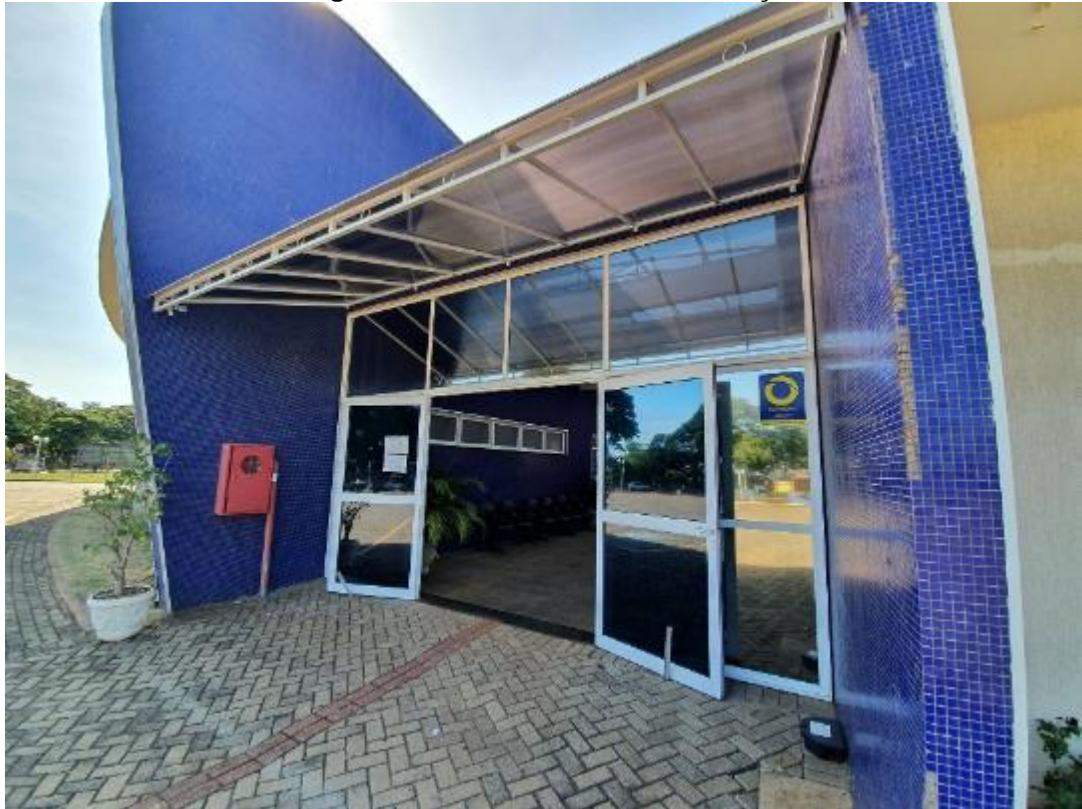
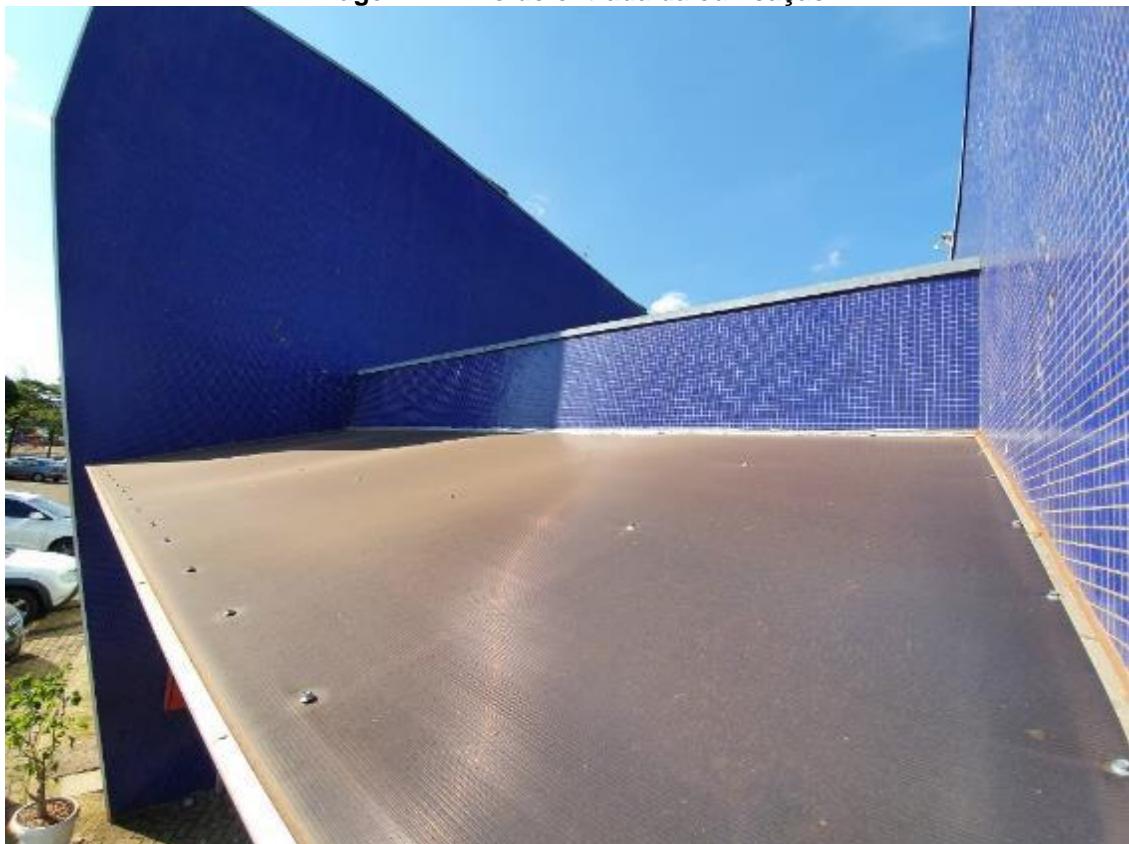
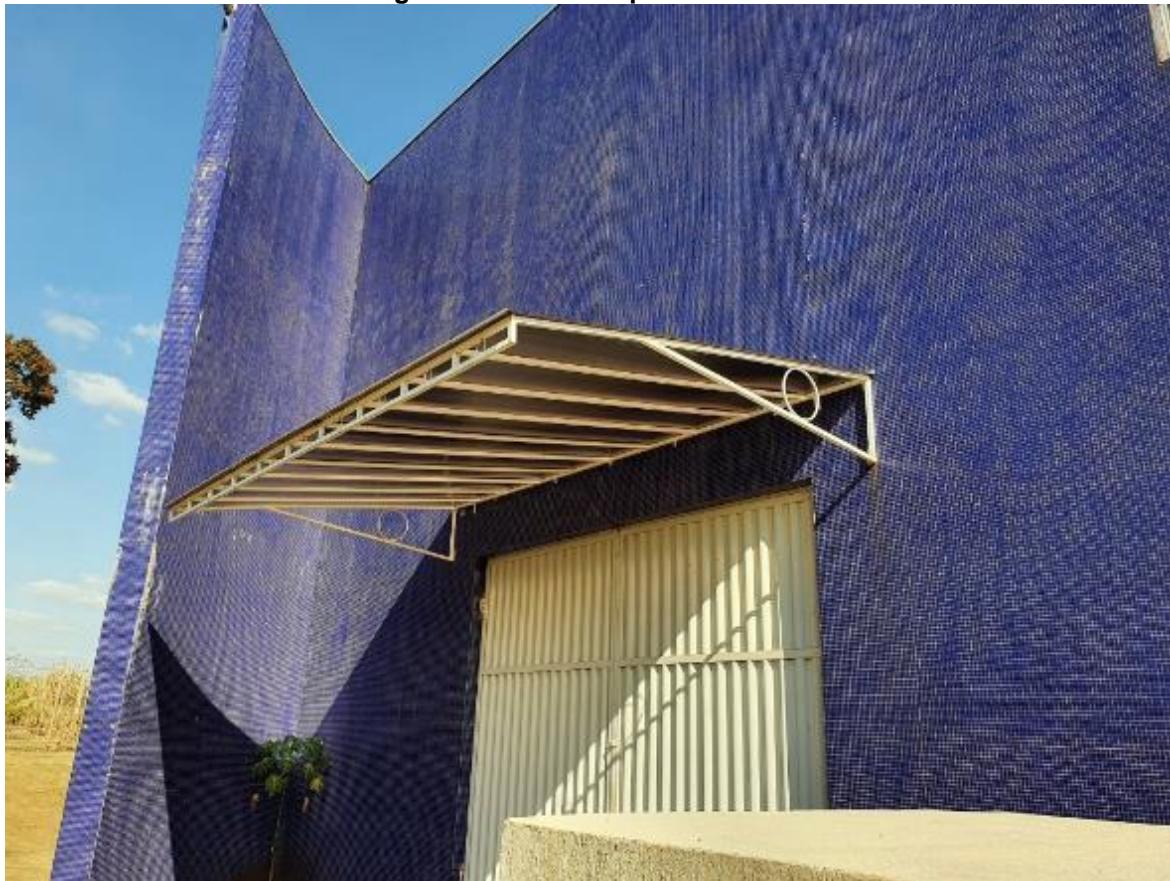
Os toldos existentes sobre a porta de entrada da edificação e sobre o portão do depósito de urnas estão com a estrutura em bom estado de conservação, não apresentam sinais de infiltração, especialmente devido ao tipo de revestimento cerâmico existente na parede.

Imagen 76 – Toldo entrada da edificação

Imagen 77 – Toldo entrada da edificação

Imagen 78 – Toldo Depósito de Urnas

Como não existe infiltrações no local, e até o momento o rufo e a vedação existente têm se provado suficiente, a uma solução que pode ser aplicada nos toldos é a limpeza das placas e também a aplicação de novo selante, para aumentar a vida útil da vedação dos toldos (**Solução 15-A**).

A solução mais indicada tecnicamente é a solução 15-B, pois aumenta a vida útil da vedação contra infiltrações.

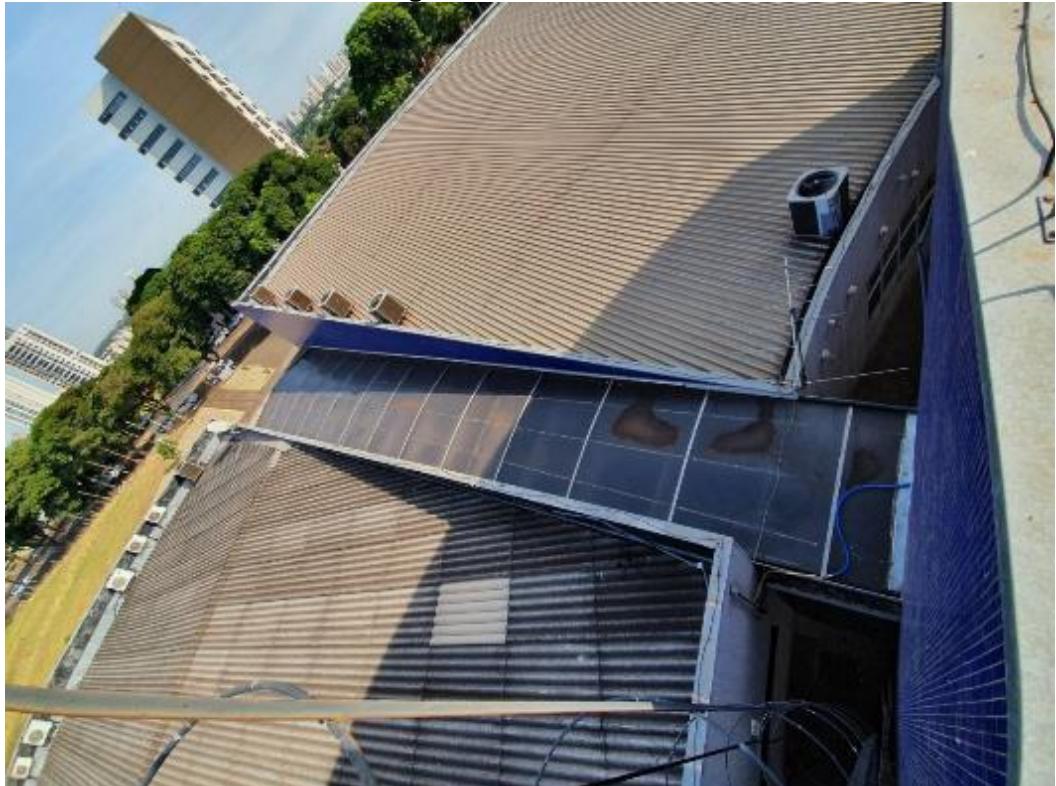
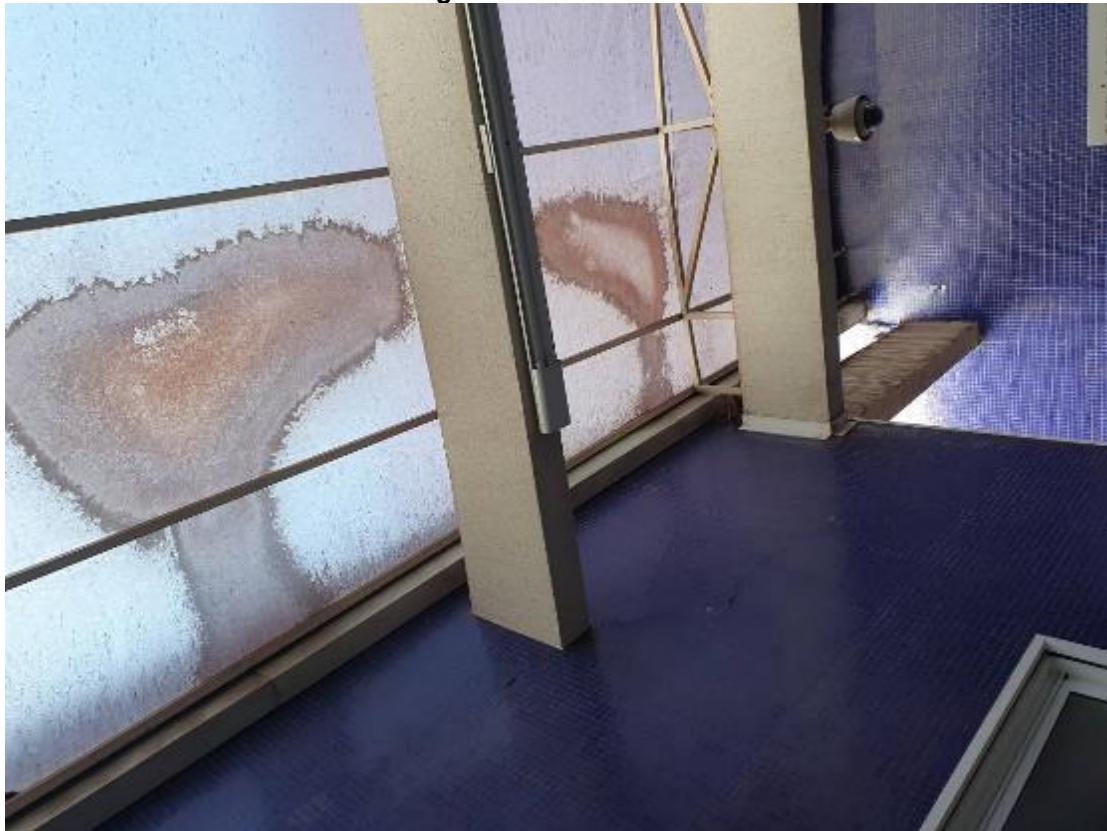
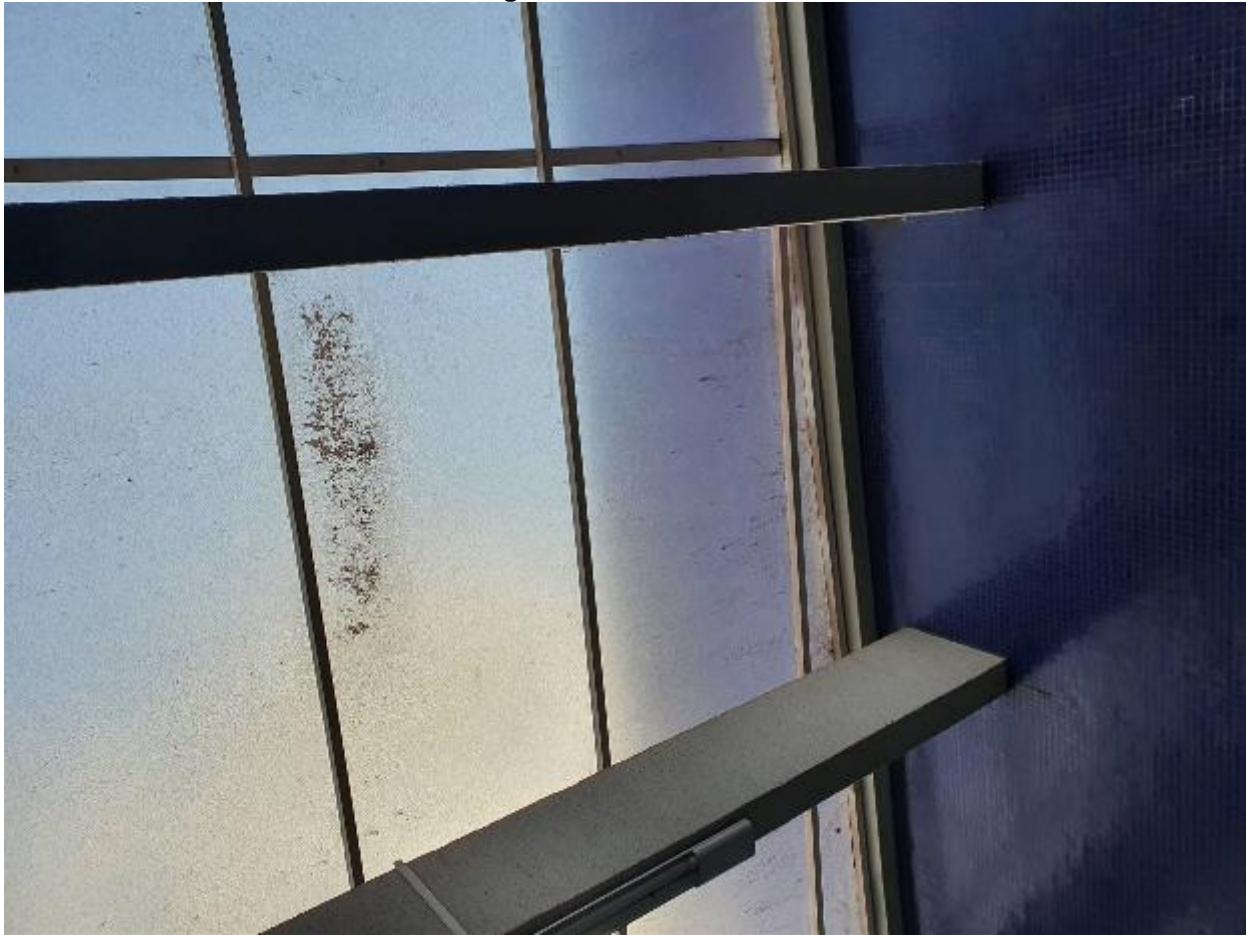
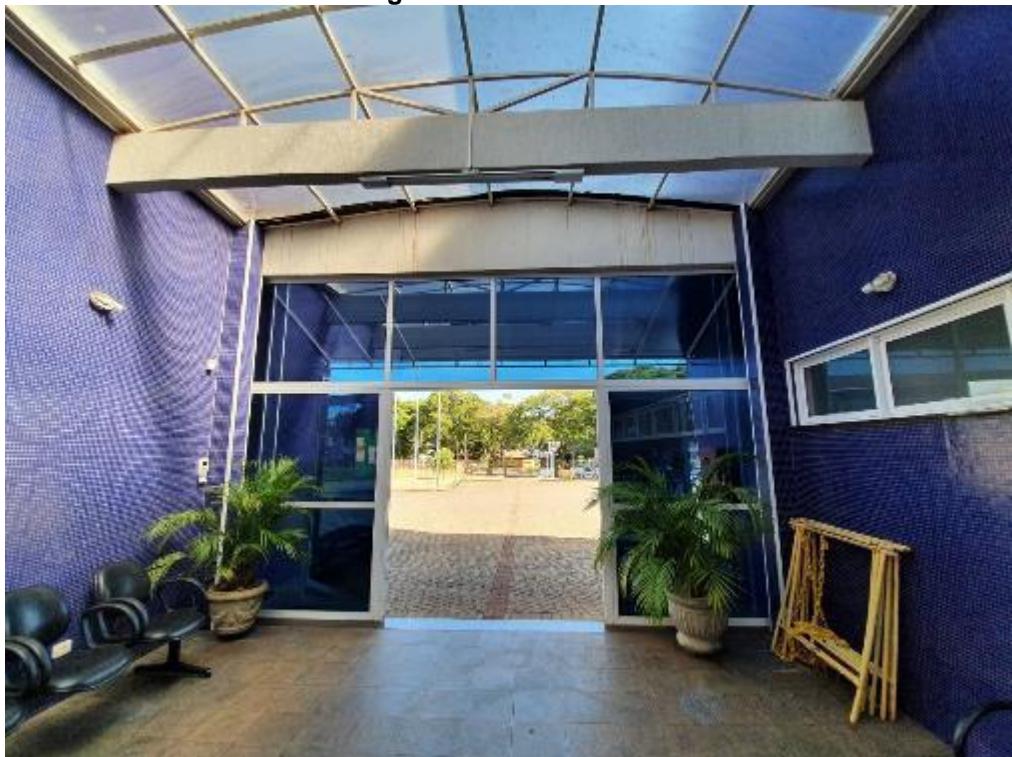
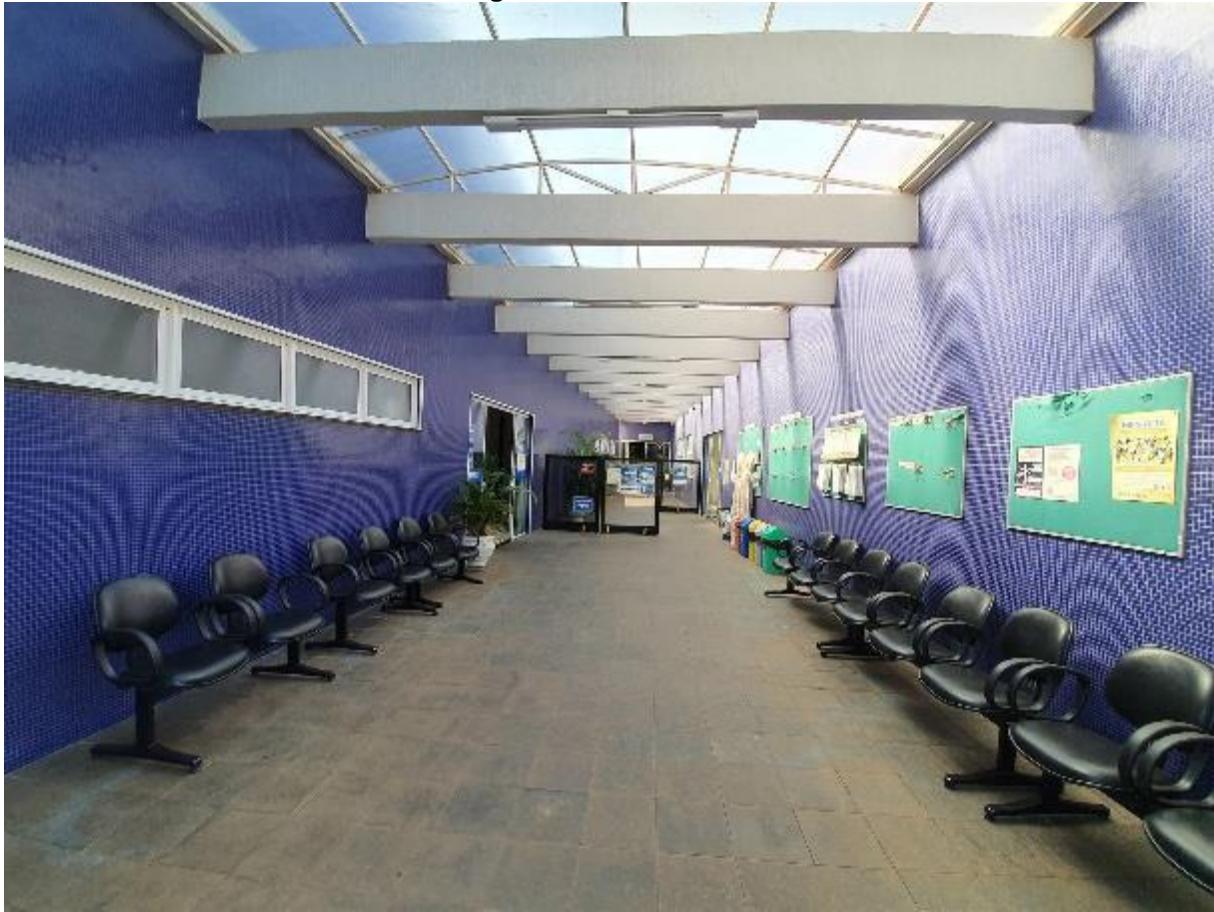
O toldo central da edificação apresenta infiltrações pontuais por defeitos na vedação da estrutura existente e também na vedação do encontro das calhas com a parede, o que faz com que a água escorra pelas paredes.

Também são identificadas manchas de sujeira em vários pontos das placas de policarbonato. A vedação existente junto às calhas e aos rufos está seca e desgastada, sendo essa a provável causa das infiltrações.

O revestimento existente no corredor mascara um pouco a situação das infiltrações que escorrem pelas paredes, contudo essa situação é clara na área sem o revestimento.

Imagen 79 – Toldo central

Dentre as soluções apresentadas abaixo, aquela mais indicada tecnicamente é a solução 16-B.

Para sanar as infiltrações, essa solução prevê a remoção de todo o selante existente, com aplicação de novo selante no encontro das paredes com os rufos e calhas, e também a substituição dos parafusos existentes na cobertura, executando uma revisão geral da estrutura do toldo.

As calhas e os rufos também serão substituídas, para garantir que todos os problemas de infiltração sejam sanados.

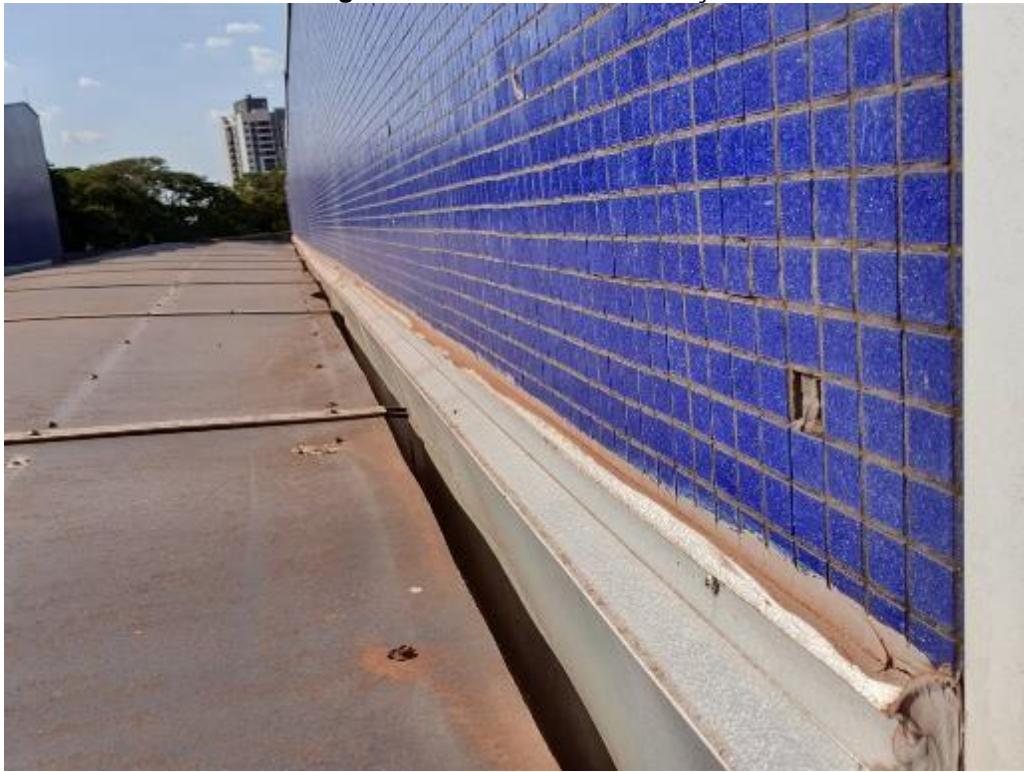
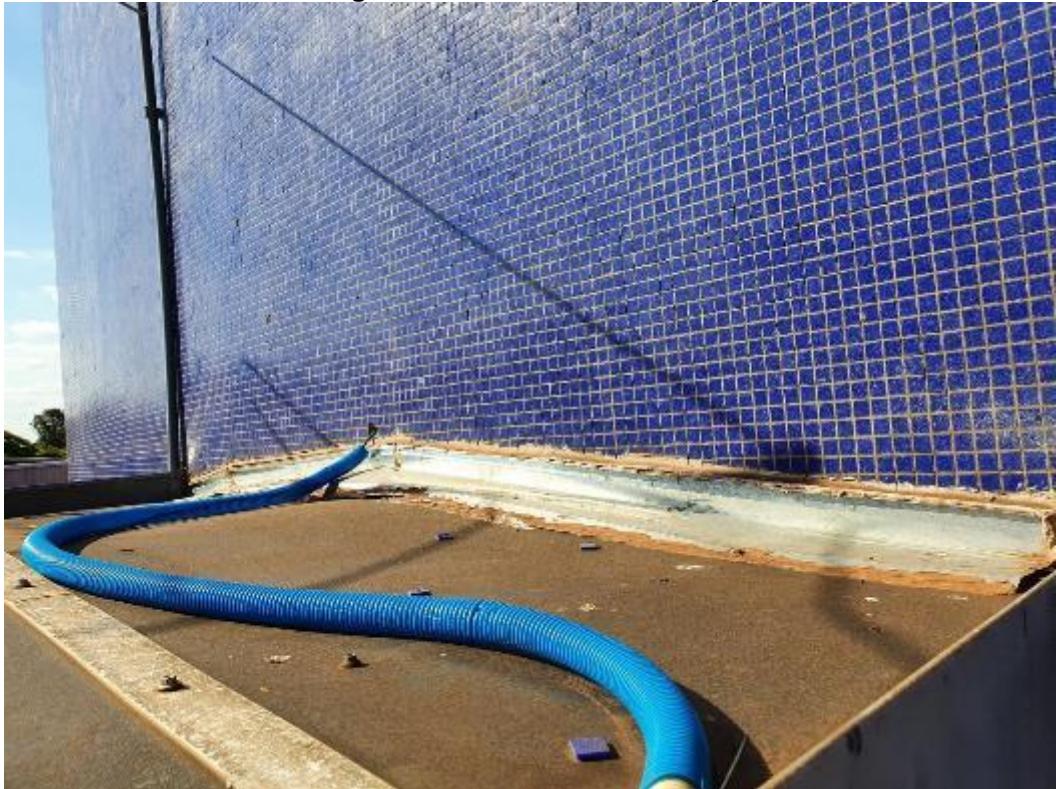
Imagen 84 – Toldo central vedação

Imagen 85 – Toldo central vedação

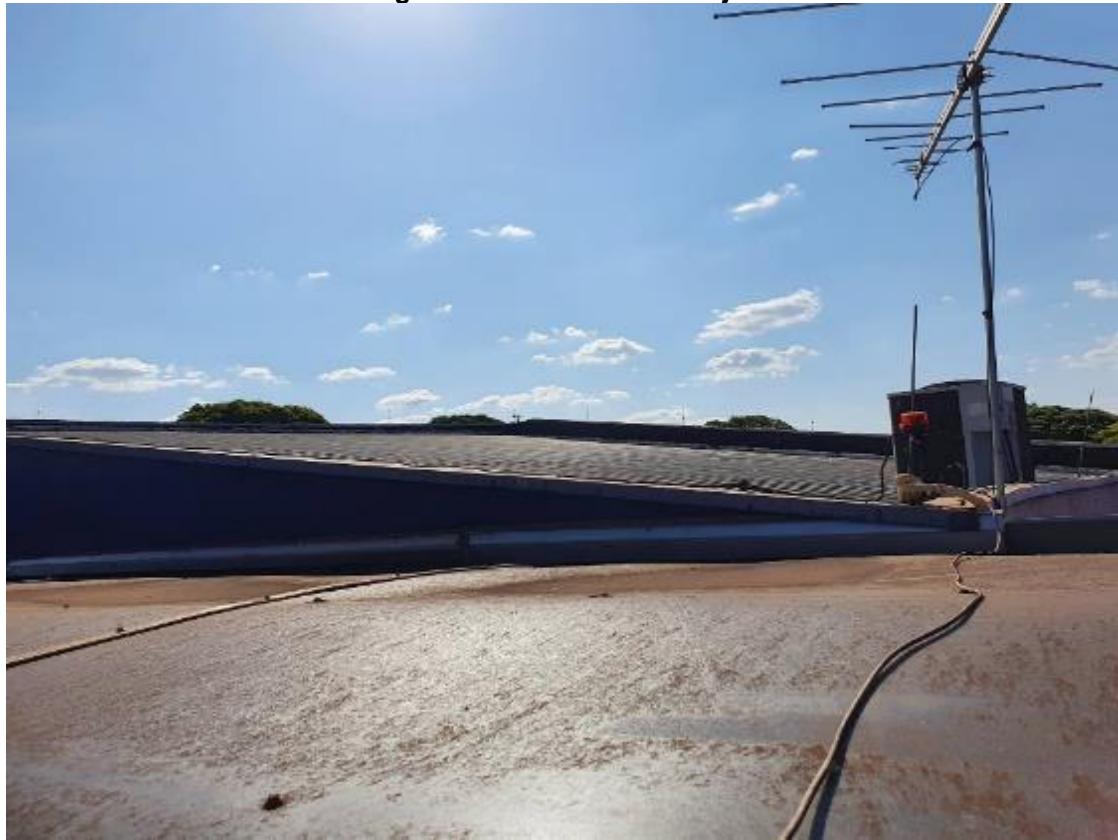
Imagen 86 – Toldo central sujeira

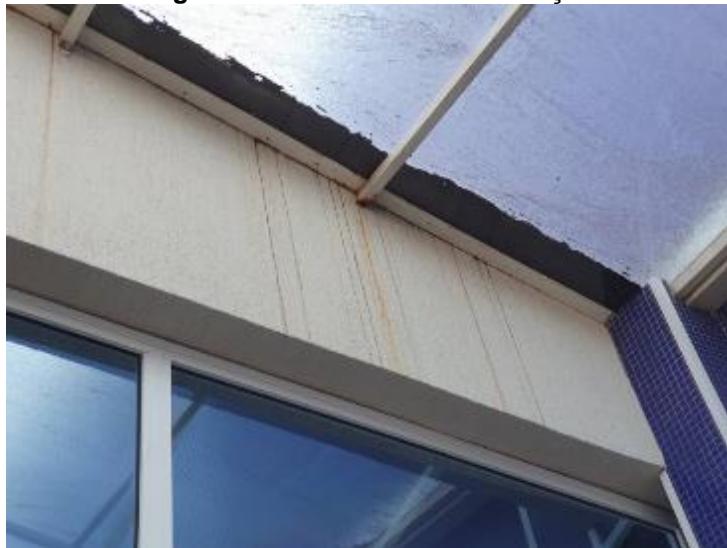
Imagen 87 – Toldo central infiltrações

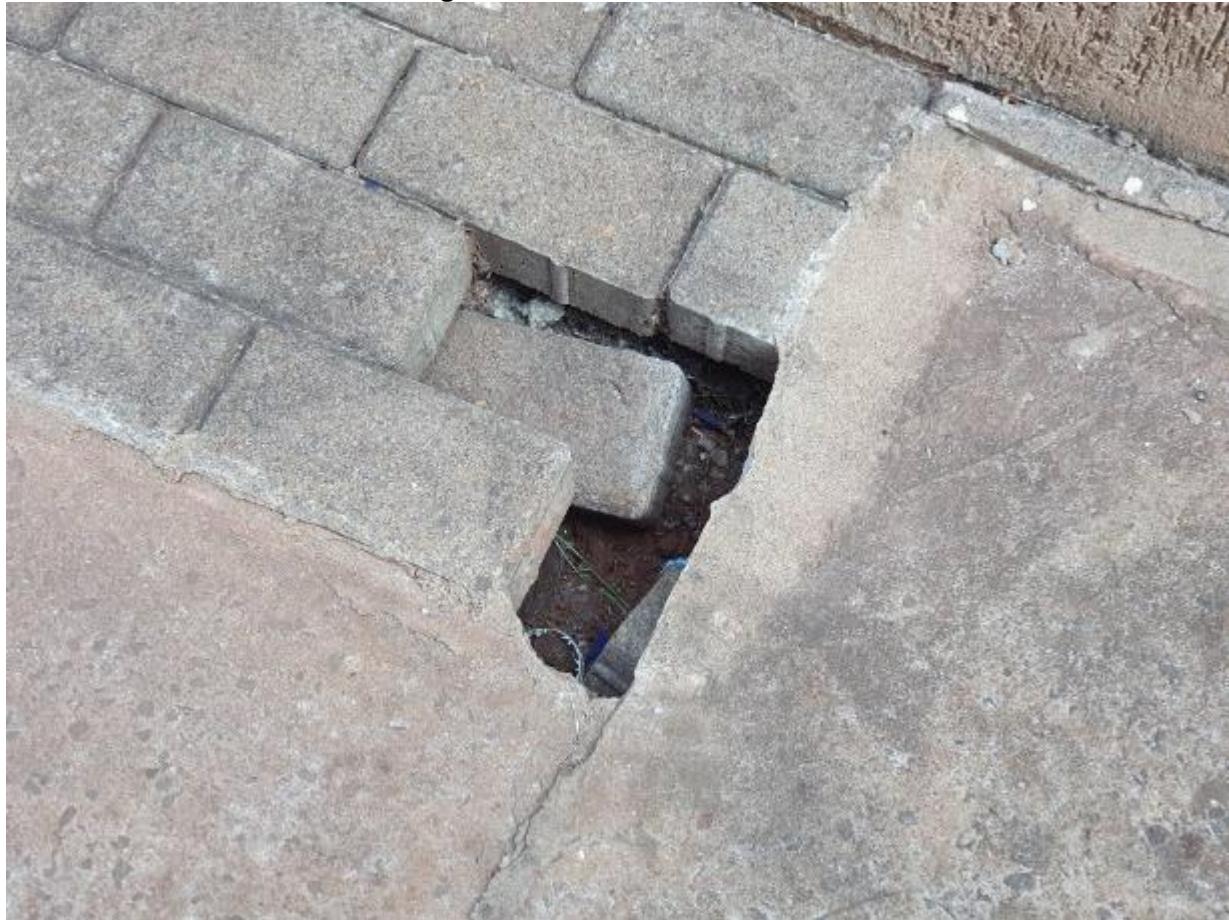
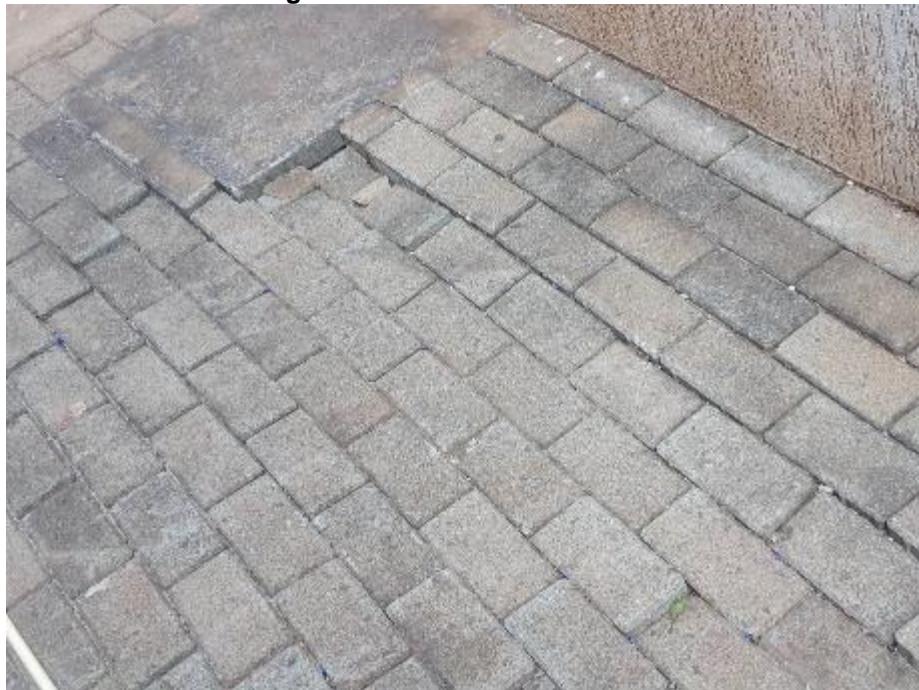
Imagen 88 – Paver corredor central

Imagen 89 – Paver corredor central

A única solução viável possível para a situação é a remoção dos blocos, seguido do reaterro do local, com nova compactação e reinstalação do pavimento. A solução pode ser executada pontualmente sobre as áreas danificadas. (**Solução 17-A**), é uma solução de baixo custo, pois os serviços são pouco complexos.
