TRIBUNAL REGIONAL ELEITORAL DO PARANÁ

ESTUDO TÉCNICO PRELIMINAR DE ENGENHARIA

PAD nº 5111/2019

Levantamentos das necessidades
e estudo de soluções para
adequação do edifício que abriga o
Fórum Eleitoral de Maringá

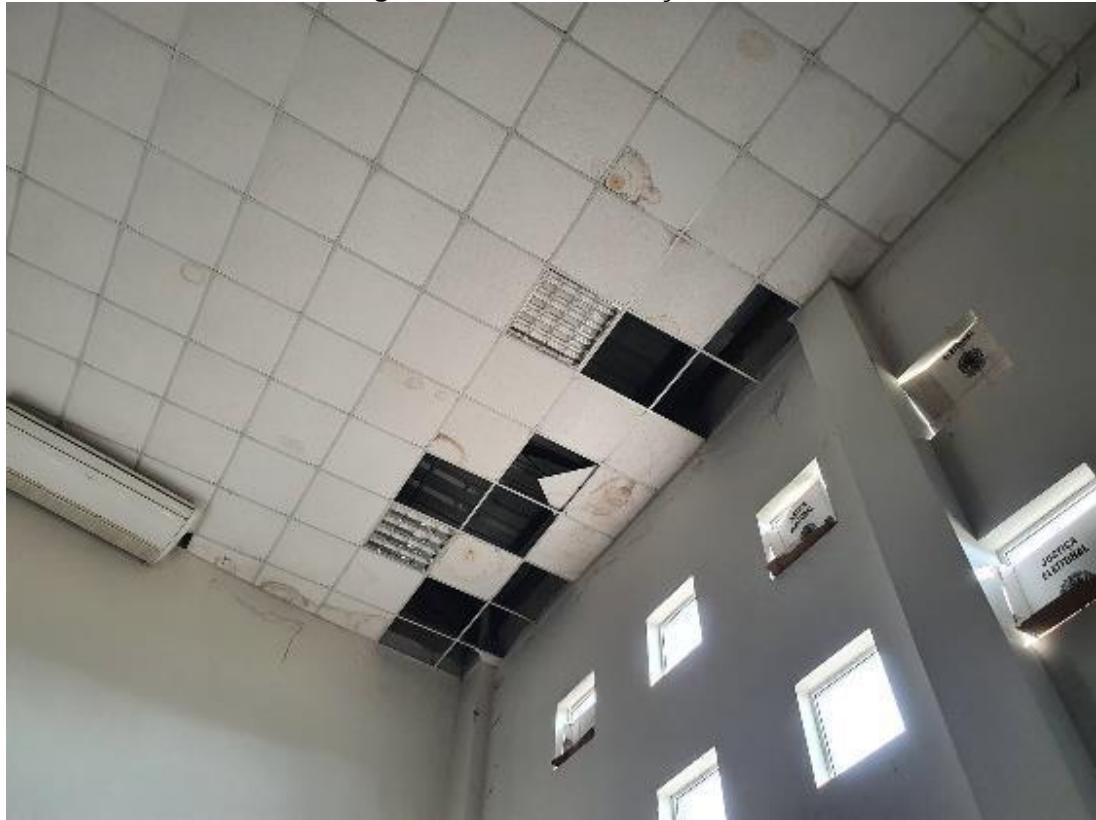
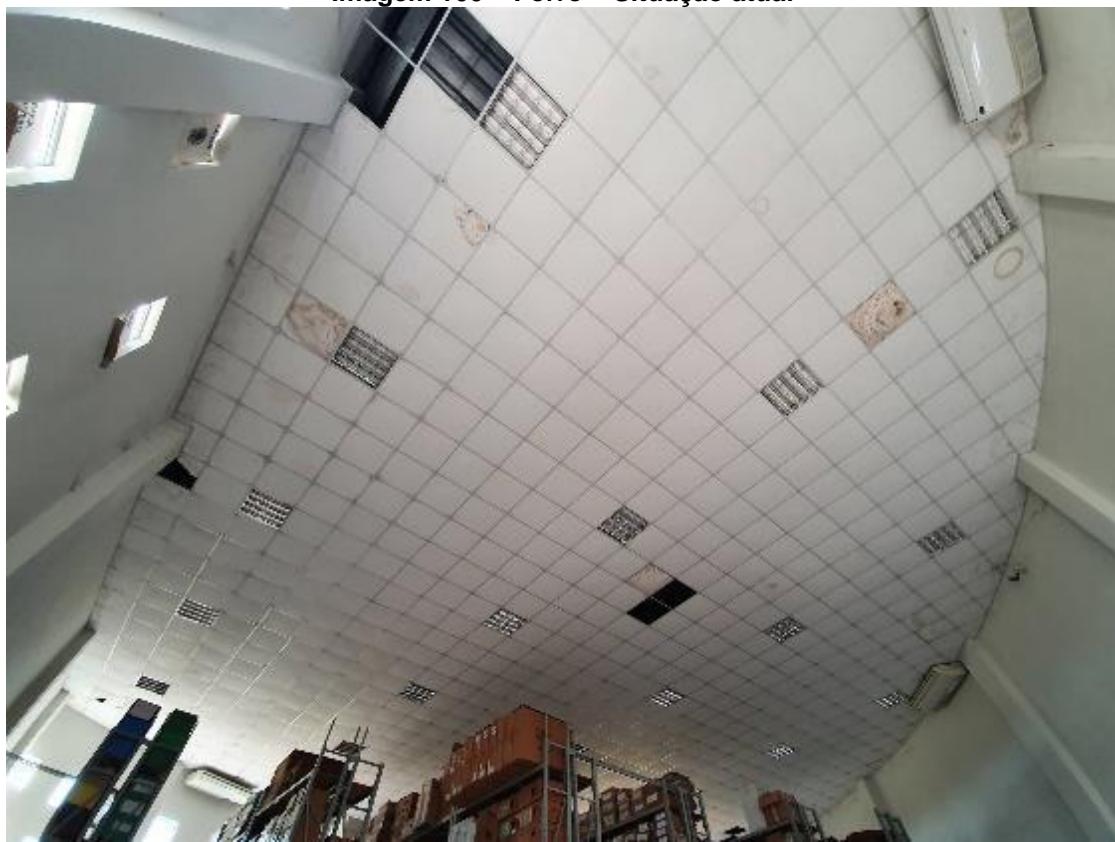
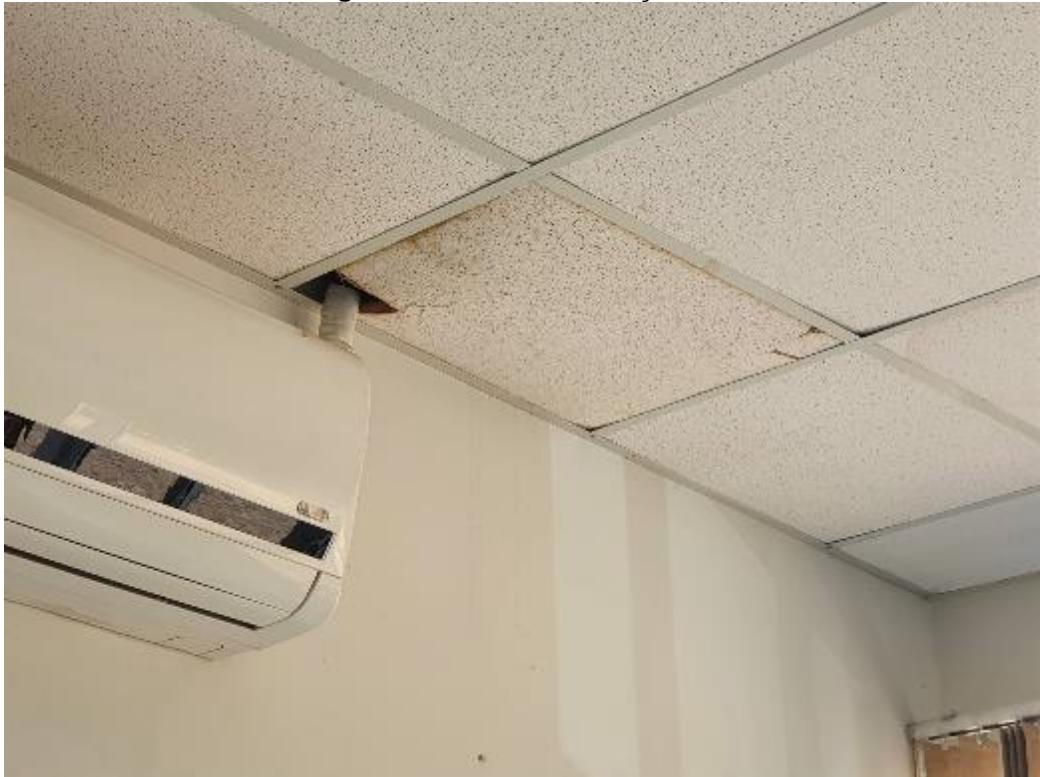
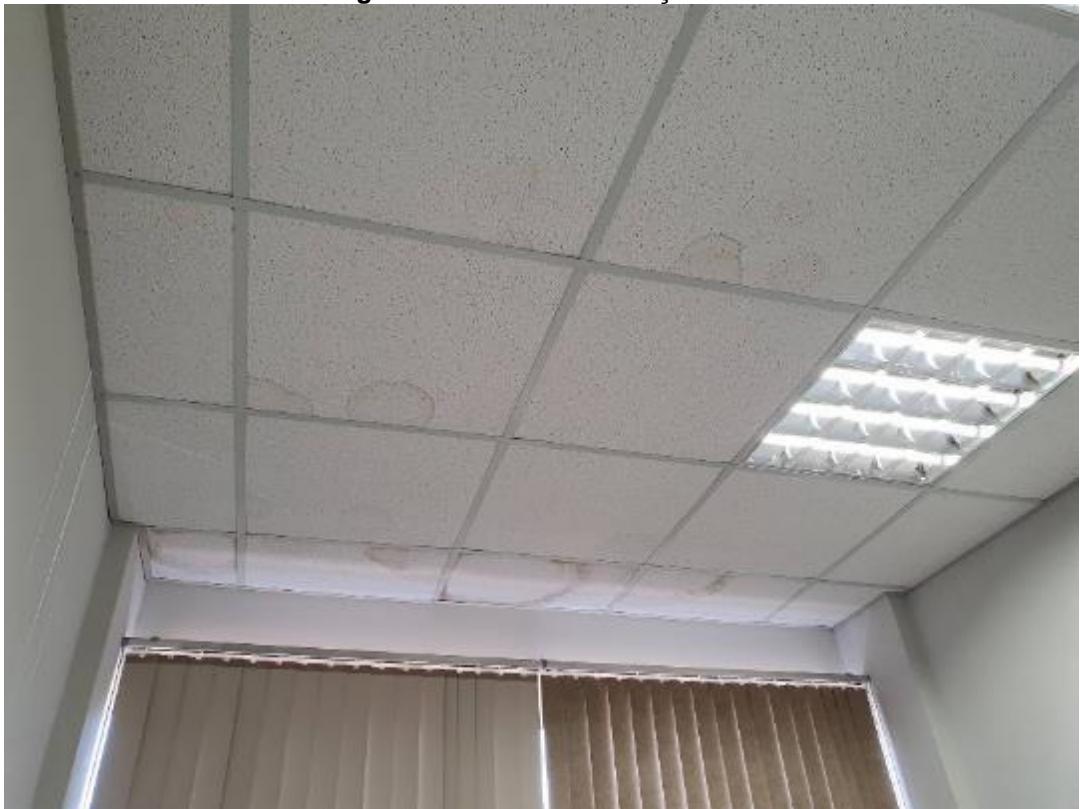
Em vários ambientes da edificação as placas de forro tipo fibro mineral estão danificadas por pontos de infiltrações, algumas já solucionadas e outras que serão solucionadas nessa contratação, ou estão faltando, o que representa risco de queda das placas de forro.

Imagen 99 – Forro – Situação atual

Imagen 100 – Forro – Situação atual

Imagen 101 – Forro – Situação atual

Imagen 102 – Forro – Situação atual

Todas as soluções apresentadas atendem a demanda, variando apenas em quesitos estéticos e orçamentários, contudo, levando em conta as considerações estipuladas pela SECGS e pela SOP nas regras gerais para as soluções nas reformas dos Fóruns Eleitorais tem-se a Solução 21-A como a mais efetiva.

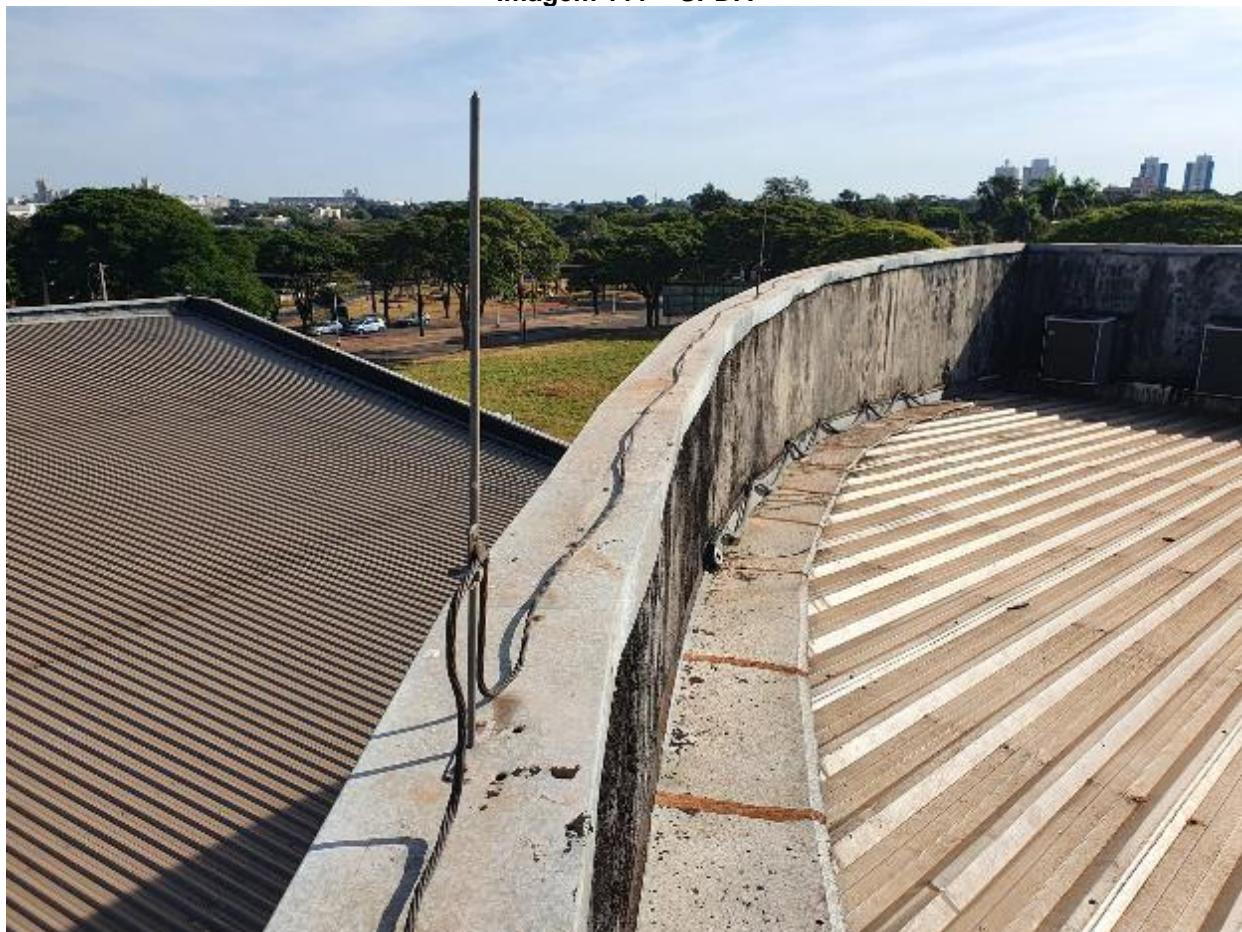
A não adequação do sistema compromete seu funcionamento.

Imagen 111 – SPDA
