FÓRUM ELEITORAL ALTÔNIA

Relatório de vistoria técnica da edificação

Elaboração de relatório de vistoria técnica do Fórum Eleitoral de Altônia

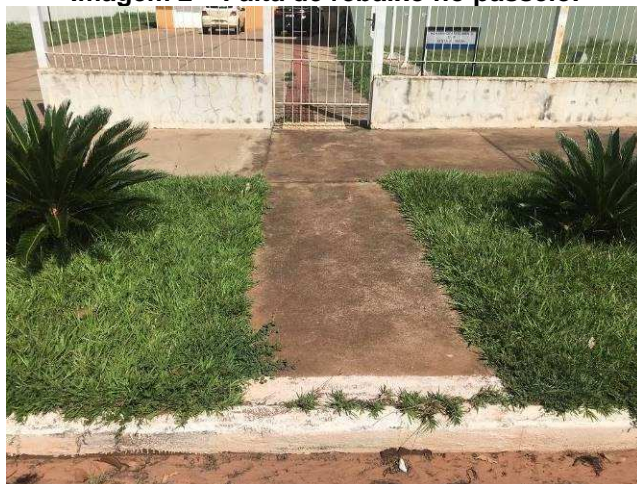
Analisando a situação atual do calçamento, verifica-se que não existe o rebaixamento da calçada para acesso de cadeirantes, conforme prescrito na NBR 9050/2015.

Imagem 2 – Falta de rebaixo no passeio.

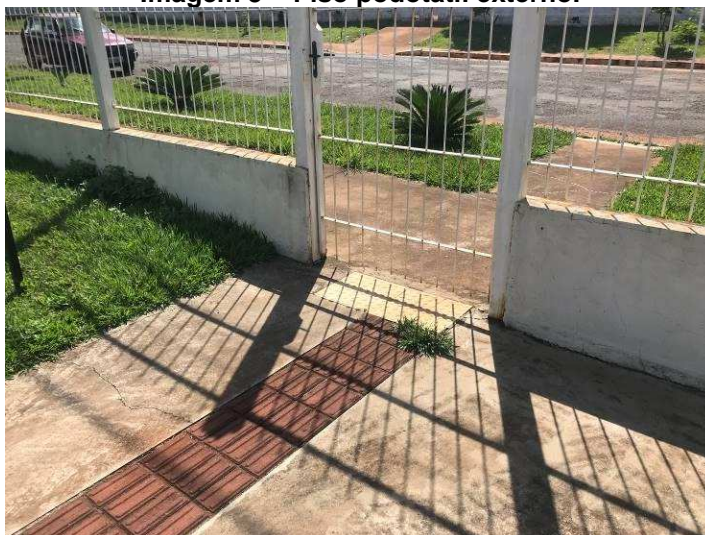
Imagem 3 – Piso podotátil externo.

Na Imagem 3, pode-se verificar a necessidade de reinstalar um novo piso podotátil, removendo as peças existentes e centralizando as peças novas com o portão de entrada e o acesso externo, recompondo o piso ao entorno. Faz-se necessário também a instalação de mais peças de piso podotátil de alerta.

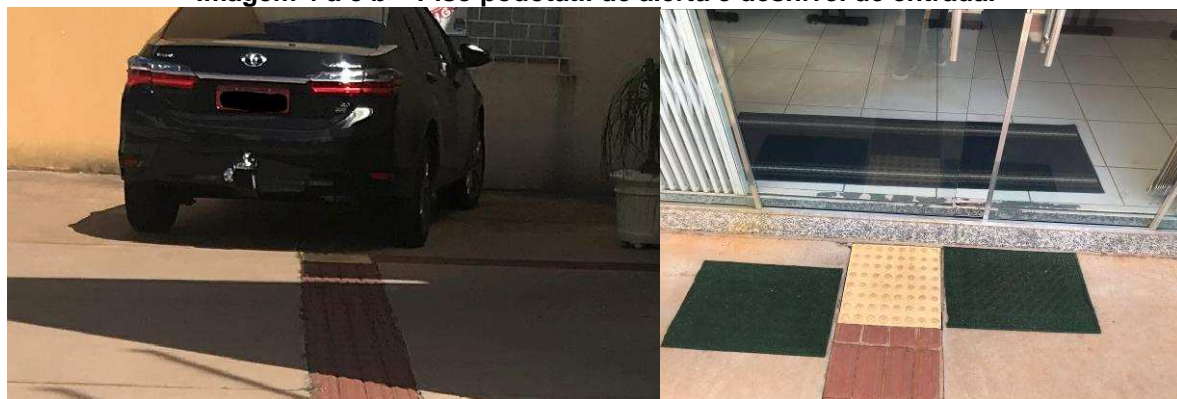
Nas Imagens 4 a e b, é possível visualizar a necessidade de readequação da quantidade de placas de alerta, tanto da mudança de direção quanto na entrada da CAE. Também é visível que existe um desnível na entrada que deve ser eliminado.

Imagem 4 a e b – Piso podotátil de alerta e desnível de entrada.

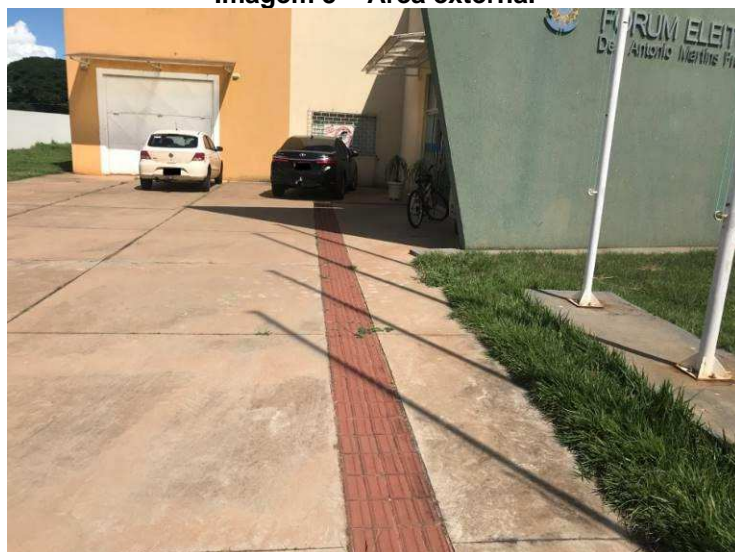
Imagem 5 – Área externa.

Nota-se na Imagem 5 que o pátio não possui vagas demarcadas e reservadas para PCD e pessoas idosas, devendo ser providenciada a pintura e a instalação da placa vertical, seguindo as recomendações da NBR 9050/2015 e a Lei nº 10.741 de Outubro de 2003. Faz-se necessário estender o piso existente para readequar as vagas.

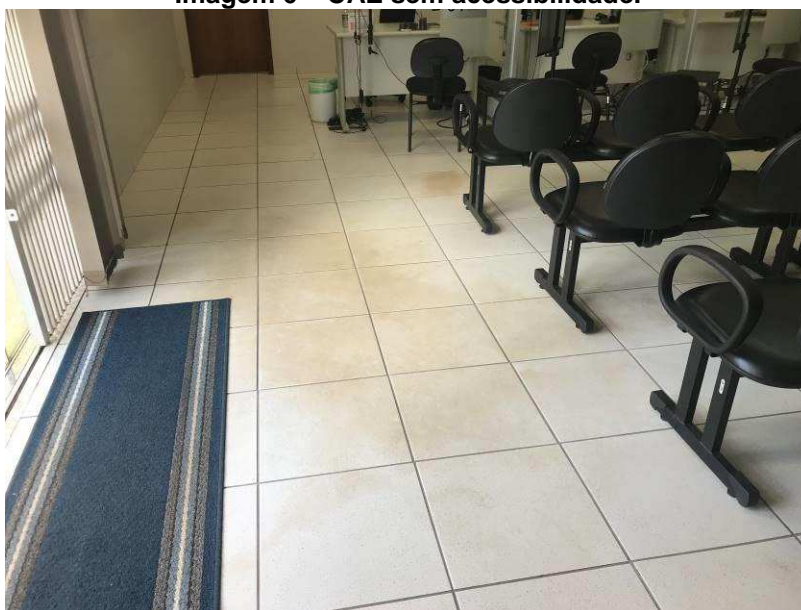
O interior da CAE não possui acessibilidade, como pode ser verificado na Imagem 6. Além disso, nota-se que o piso está manchado.

Imagem 6 – CAE sem acessibilidade.

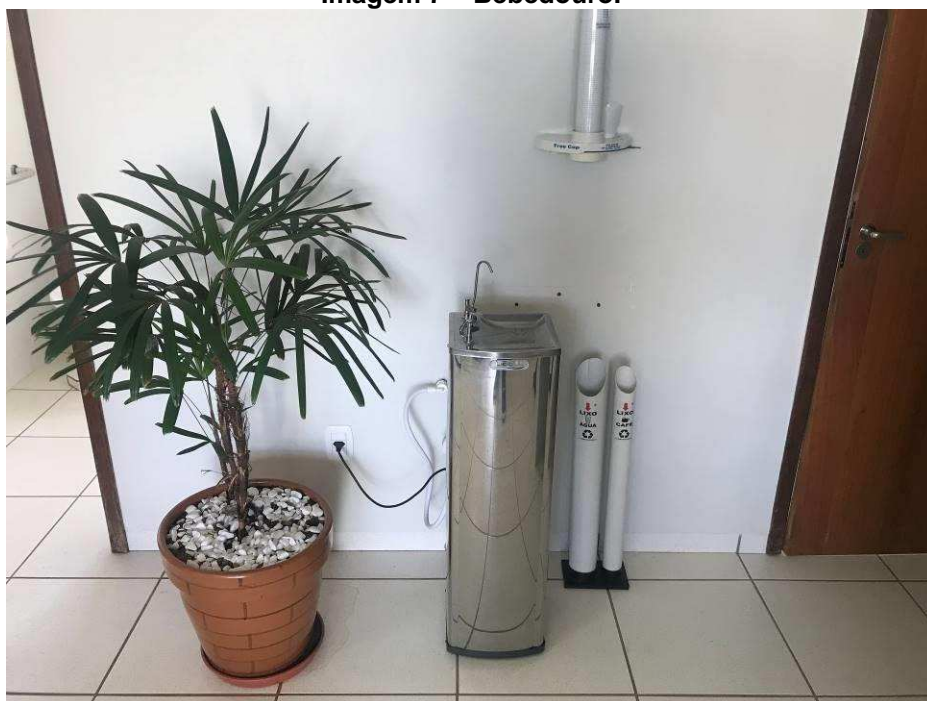
Imagem 7 – Bebedouro.

Com mostra a Imagem 7, o bebedouro não é adaptado, devendo ser substituído conforme diretrizes da NBR 9050/2015. O acesso deve ser livre e o porta-copos posicionado em altura e posição corretas.

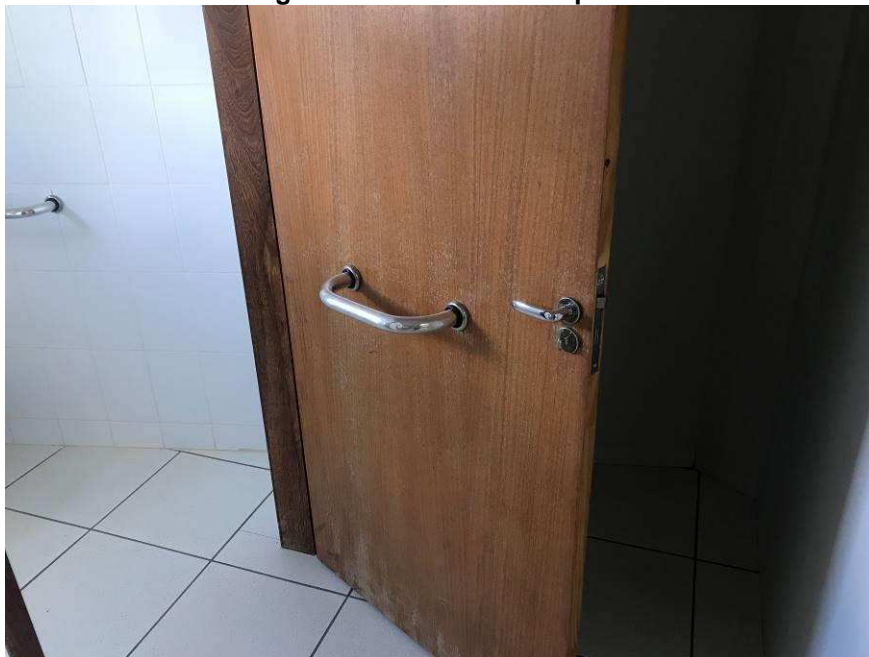
Imagem 8 – Porta BWC adaptado.

A Imagem 8 evidencia a porta de entrada de um dos banheiros adaptados, nota-se que não existe revestimento resistente a impactos e a barra está posicionada de forma incorreta, além de não possuir as dimensões necessárias estabelecidas pela NBR 9050/2015, devendo ser substituídas.

Os furos existentes devem ser reparados e a porta deve ser pintada novamente. A maçaneta deve ser substituída.

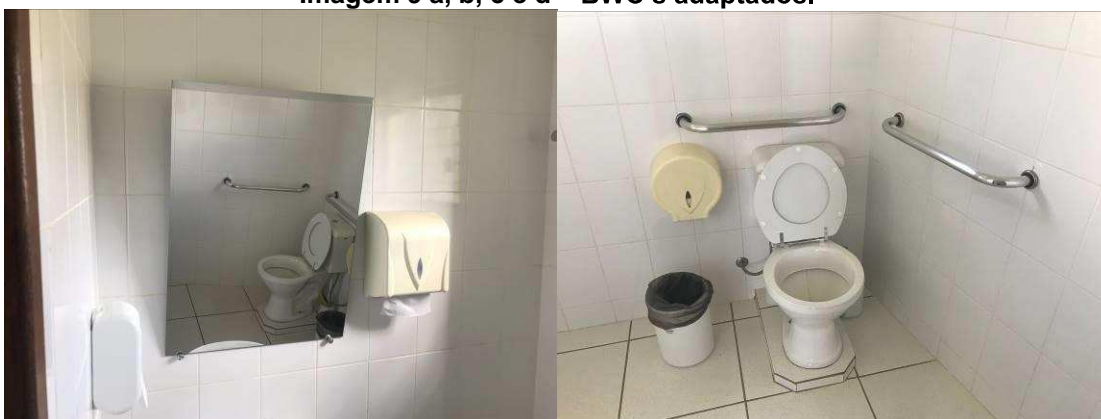
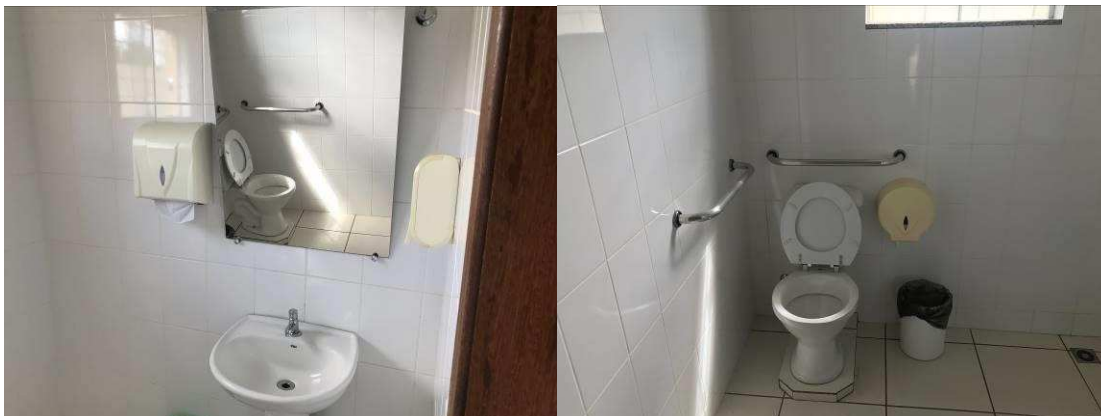
Imagem 9 a, b, c e d – BWC's adaptados.

A bacia sanitária encontra-se com altura correta, porém, posição errada e o sóculo de elevação não está com as dimensões e forma corretas, devendo ser refeito. As barras de apoio horizontais encontram-se com medidas inferiores aos valores estabelecidos na NBR 9050, bem como em posições incoerentes, sendo necessário realizar a troca das mesmas. Deve-se realizar a instalação de uma barra de apoio posicionada verticalmente, como preconiza a norma. O acionamento das caixas acopladas devem possuir botões sobressalentes.

A altura e posição dos acessórios do lavatório e papelreira do vaso sanitário estão incorretas, devendo estes itens serem reposicionados. O espelho não deve ser inclinado, devendo seguir as medidas constantes na NBR 9050/2015. O lavatório não segue as especificações necessárias, devendo ser substituído e instalado na posição correta, bem como deve-se instalar barras de apoio, como consta na NBR 9050/2015. A torneira deve ser substituída por um modelo com acionamento por alavanca.

Faz-se necessário a instalação de alarme de emergência próximo a bacia sanitária, que possa ser acionado por uma pessoa sentada ou em caso de queda, incluindo placa de identificação.

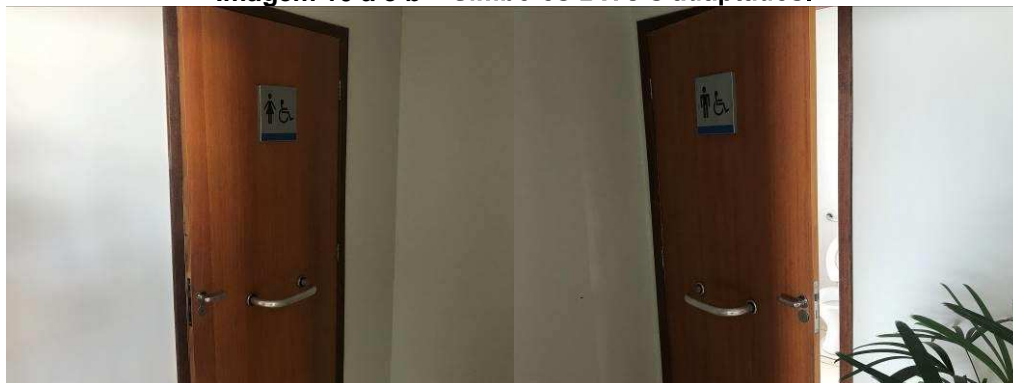
Imagem 10 a e b – Símbolos BWC's adaptados.

Os banheiros não possuem símbolos de acessibilidade na parede da parte externa (Imagem 10 a e b), devendo estes serem devidamente instalados como consta na norma NBR 9050/2015.

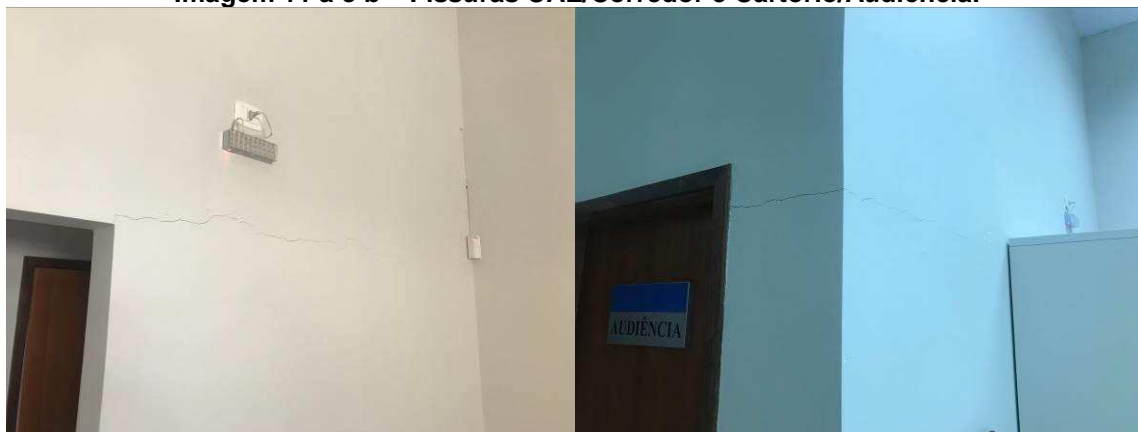
Como conta nas imagens a seguir, existem fissuras em algumas paredes do Fórum, na parede entre a CAE e o corredor dos BWC's, nas paredes entre a sala do Cartório Eleitoral e a Sala de Audiência e nas paredes do Depósito de Urnas.

Imagem 11 a e b – Fissuras CAE/Corredor e Cartório/Audiência.

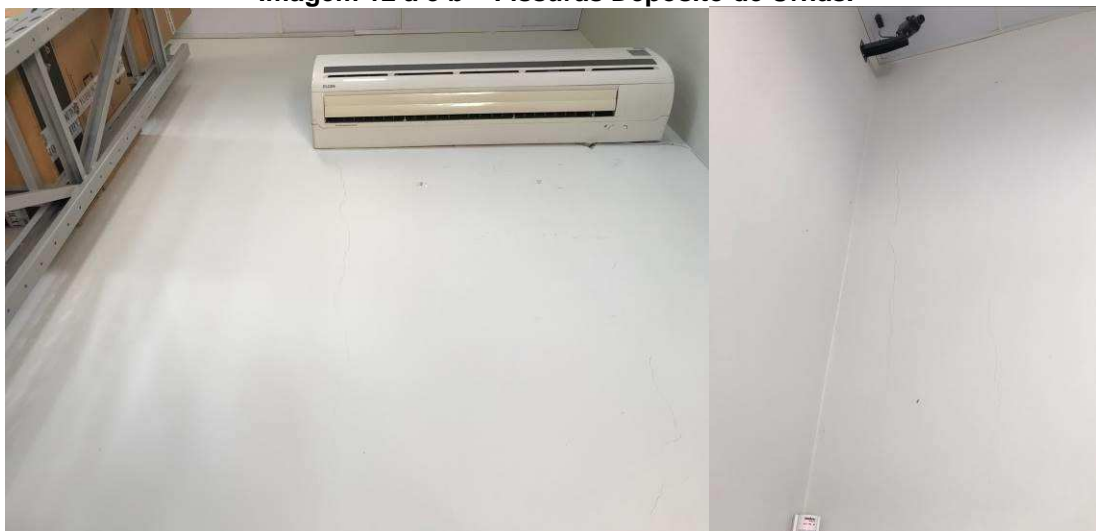
Imagem 12 a e b – Fissuras Depósito de Urnas.

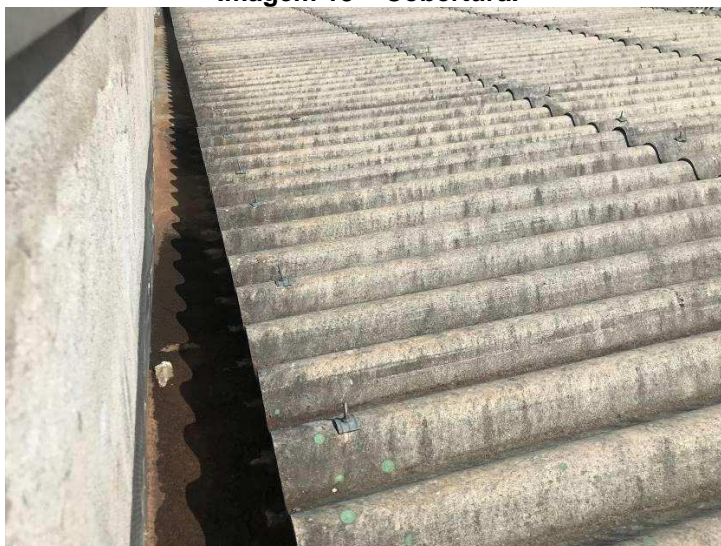
Imagem 13 – Cobertura.

Foi relatado a ocorrência de uma infiltração localizada na porta de entrada da CAE em dias de forte precipitação. Como consta na imagem abaixo, a calha está limpa, porém, o encontro entre a calha e a platibanda pode ser fonte de infiltração, devendo ser realizada uma vistoria e a instalação de um rufo no local.

A fixação das telhas é outro fator considerável, o tipo de parafuso e chapas utilizados podem possibilitar a infiltração de água. Deve-se revisar o rufo sobre a platibanda também.

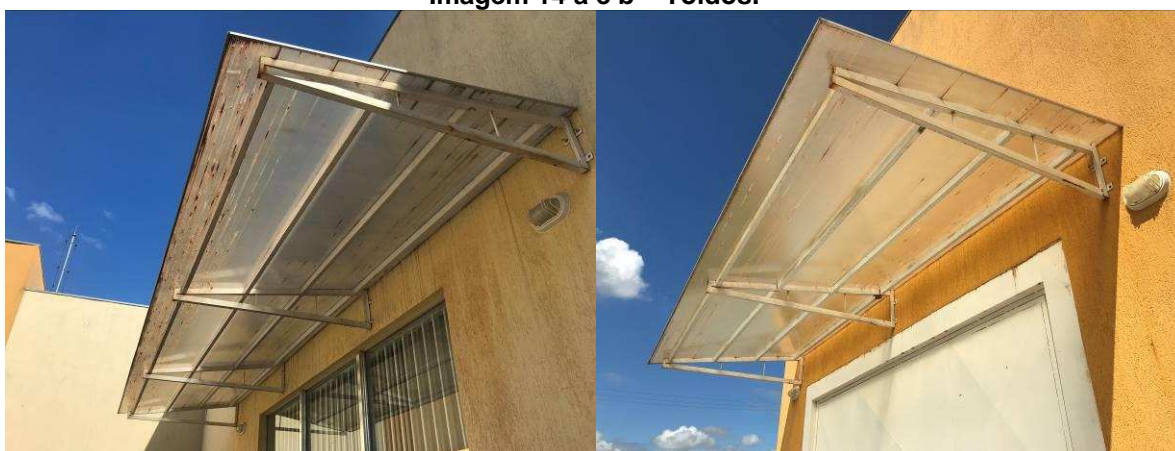
Imagem 14 a e b – Toldos.

É possível verificar nas Imagens 14 a e b que os toldos sobre a porta da CAE e do Depósito de Urnas estão com o policarbonato precário, bem como a pintura da estrutura. Nota-se também que não existe rufo sobre os mesmos, possibilitando a infiltração de água. O Toldo sobre a porta da copa encontra-se na mesma posição, deve ser substituído para cobrir o tanque.

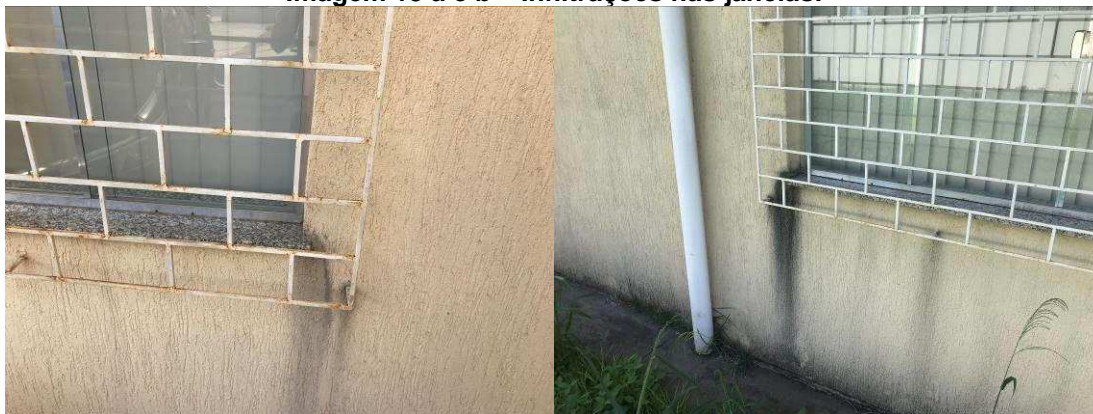
Observa-se nas imagens 15 a e b a ocorrência de infiltrações e acúmulo de água nas janelas pela parte externa, devendo este problema ser corrigido a fim de não comprometer ainda mais a estrutura, atingindo a parte interna da edificação.

Imagem 15 a e b – Infiltrações nas janelas.

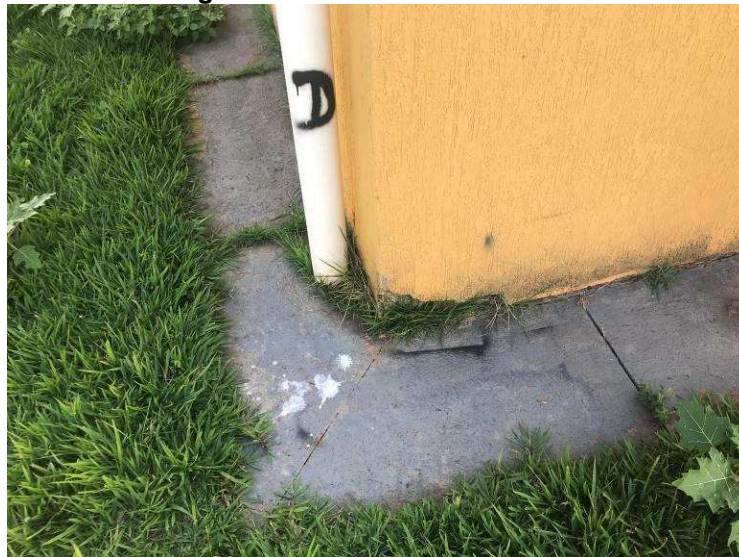
Como consta na Imagem 16, o revestimento externo da parte externa da edificação está comprometido neste local, devendo o mesmo ser refeito para evitar infiltrações e demais problemas.

Imagem 16 – Revestimento externo.

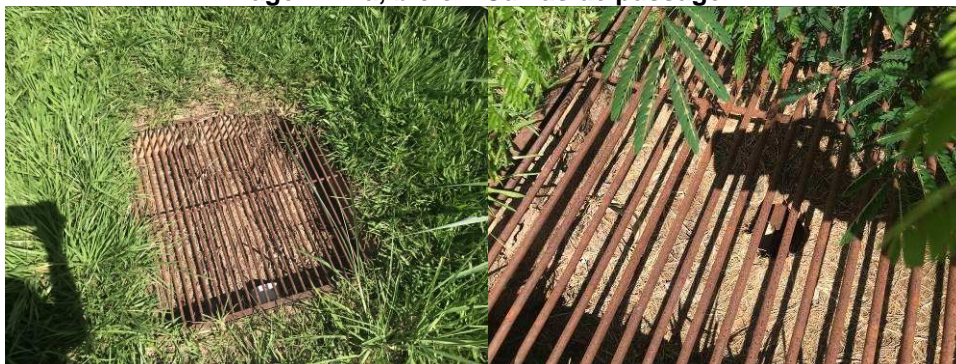
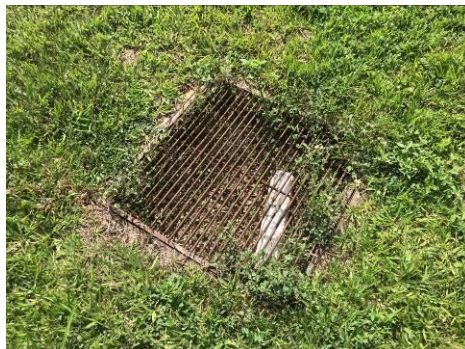
Imagem 17 a, b e c – Caixas de passagem.

As caixas de passagem encontram-se sujas, com material depositado, como consta nas imagens, devendo ser realizada a limpeza das mesmas para que não haja obstrução no fluxo.

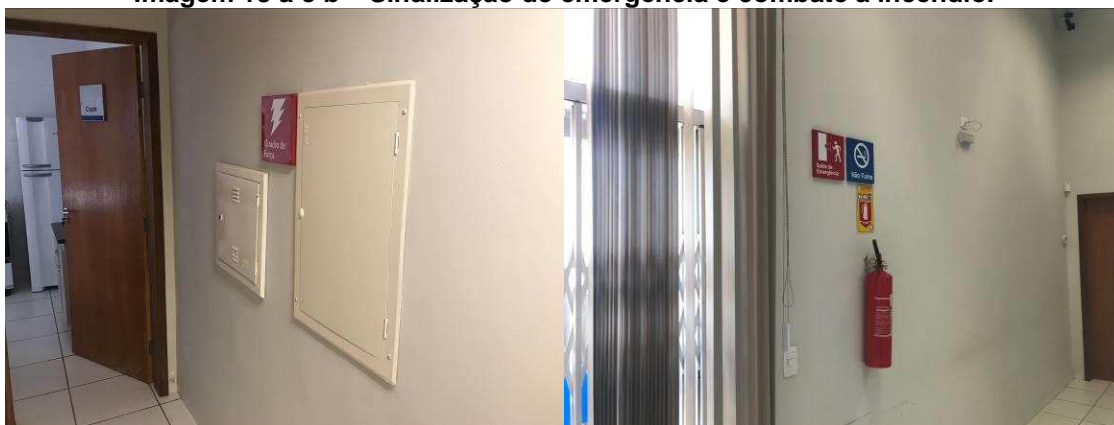
Como pode ser visto nas imagens a seguir, a sinalização de emergência e prevenção contra incêndio de todo o edifício deve ser readequada, tanto as placas de sinalização, iluminação de emergência e extintores.

Imagem 18 a e b – Sinalização de emergência e combate a incêndio.
