## TRIBUNAL REGIONAL ELEITORAL DO PARANÁ

## ESTUDO TÉCNICO PRELIMINAR DE ENGENHARIA

PAD Nº 16118/2021

Levantamentos das  
necessidades e estudo de  
soluções para adequação do  
edifício que abriga o Fórum  
Eleitoral de Barracão

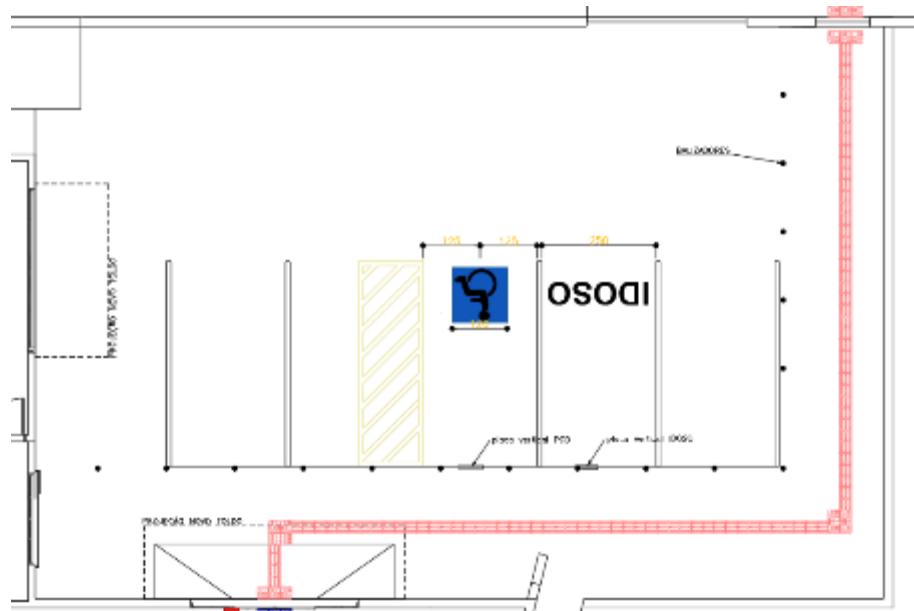
Atualmente também não existe no pátio qualquer tipo de separação entre o acesso de pedestres e o trânsito de veículos no estacionamento, o ideal seria criar essa separação, para evitar acidentes em tempos de maior fluxo de eleitores. A solução de menor custo é perfazer essa separação com balizadores de concreto.

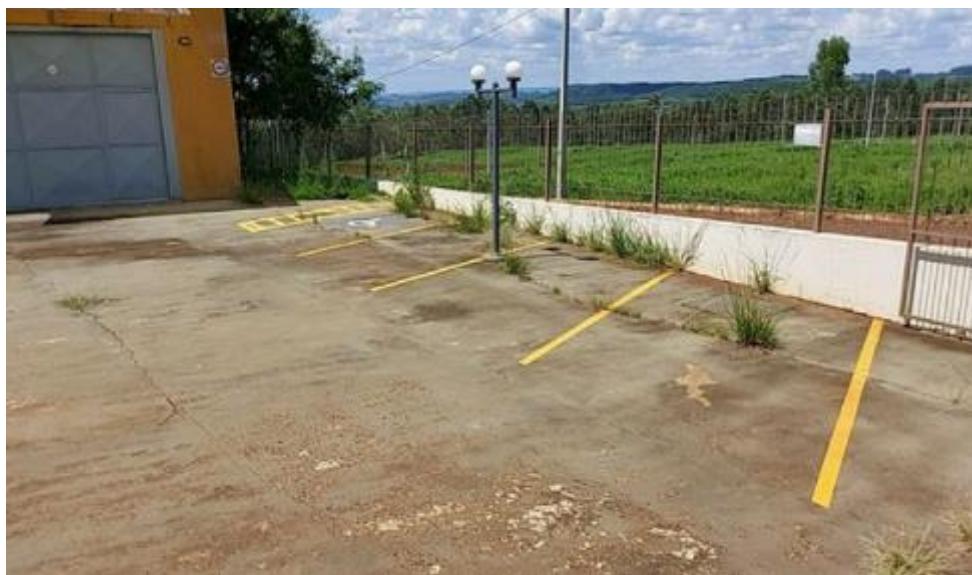
O estacionamento conta com 6 vagas, sendo que uma é reservada para pessoas com deficiência, a pintura das vagas está muito desgastada, e não existe vaga reservada para idosos, como exigido pela legislação. Além da sinalização horizontal também é preciso instalar a sinalização vertical de demarcação das vagas reservadas.

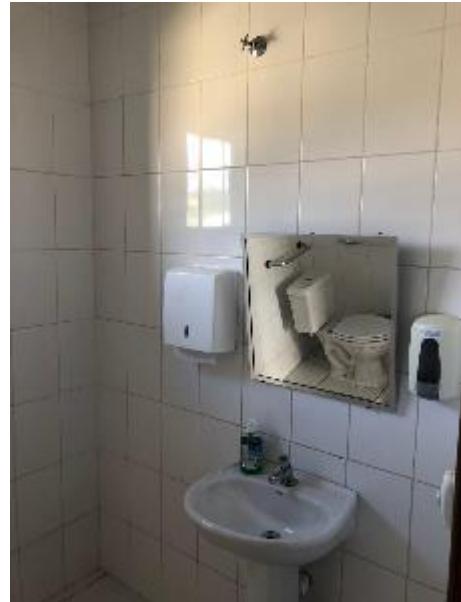
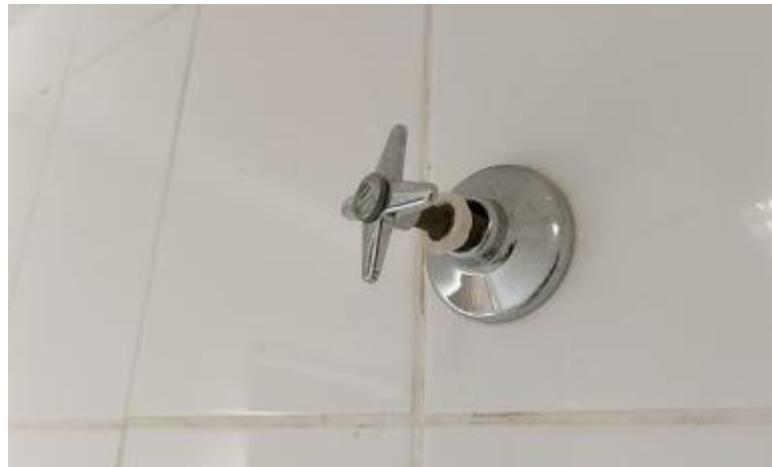
As portas dos sanitários não possuem o bate-maca, recomendação da norma de acessibilidade, nem barra de apoio, item obrigatório. As maçanetas das portas são de pequena dimensão, a norma de acessibilidade exige que estas possuam comprimento mínimo de 10cm.

Os registros dos dois sanitários também estão muito desgastados, recomenda-se a substituição dos acabamentos para evitar problemas futuros de vazamentos.

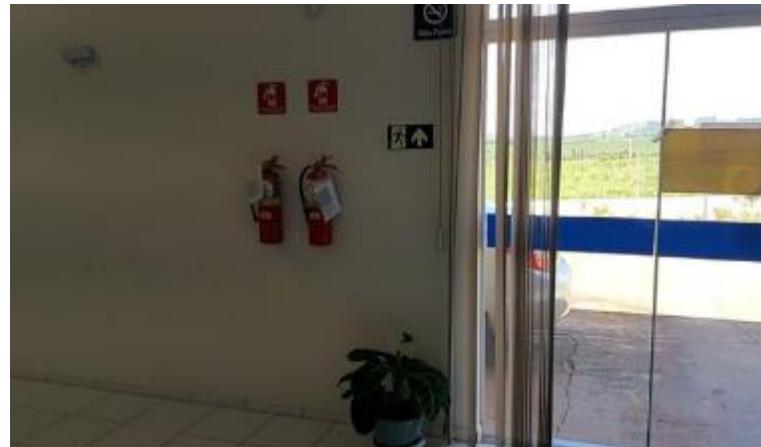
É preciso complementar o sistema de iluminação de emergência existente em alguns pontos, como nas salas menores, para atender ao projeto elaborado. Os extintores de incêndio também necessitam ser realocados para que os equipamentos de proteção fiquem melhor posicionados dentro dos ambientes da edificação.

Os sistemas de iluminação e sinalização de emergência devem ser executados conforme o projeto elaborado, substituindo os dispositivos necessários e incluindo novos conforme a disposição em projeto.

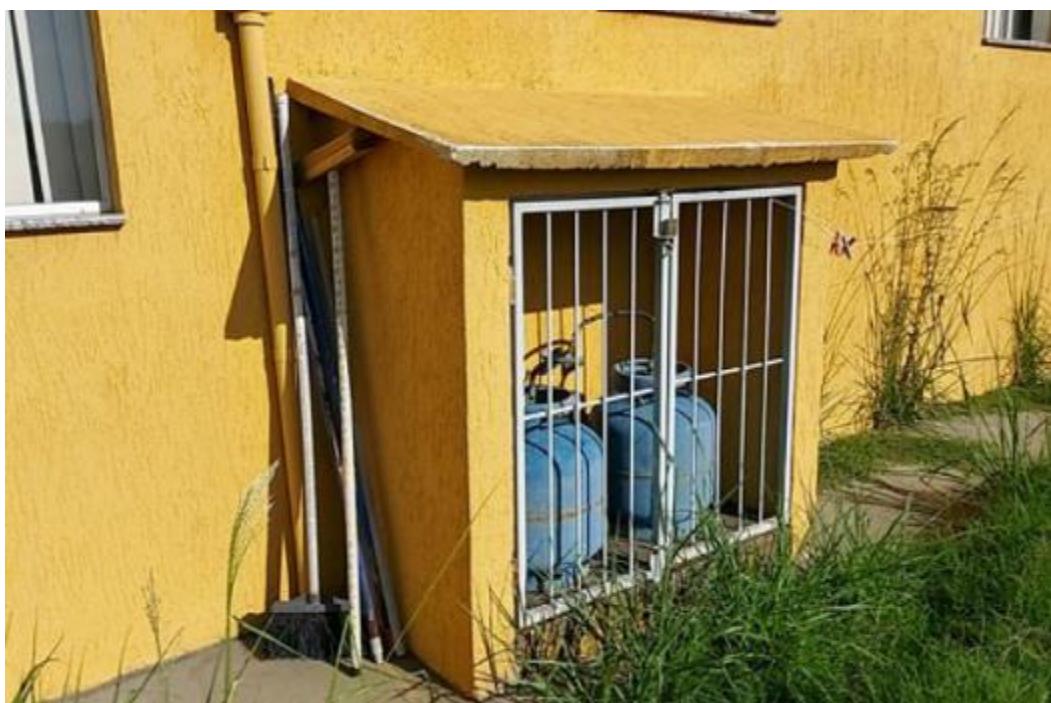
A unidade conta com um abrigo de gás em funcionamento, porém o abrigo não possui as sinalizações de emergência e extintor ao lado, conforme descrito nas NPT's 020 e 028, respectivamente. Para regularizar a situação é necessário a instalação da sinalização e também do extintor em local próximo, que deverá ser protegido das intempéries por estar em local externo. Recomenda-se também a execução de teste de estanqueidade da tubulação, com emissão de laudo técnico para garantir o perfeito funcionamento do sistema.

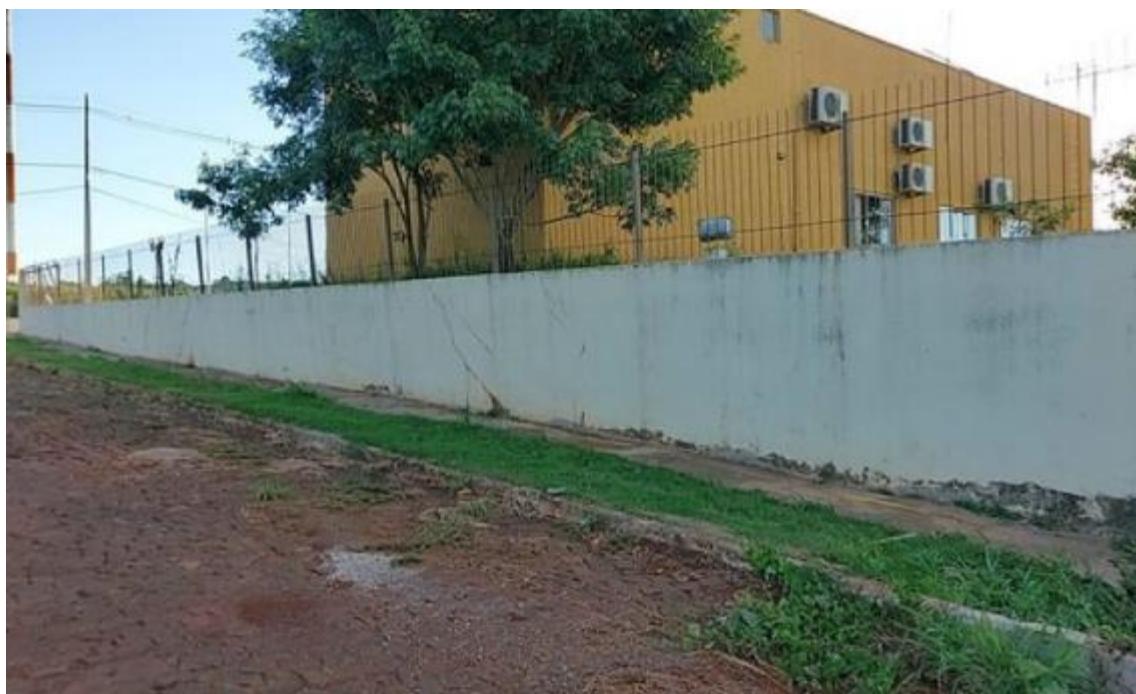
Em anos anteriores havia sido realizada visita técnica onde foi constatada flexão excessiva no muro de contenção na fachada na edificação, abaixo do gradil, com causa provável no subdimensionamento da estrutura somado ao assentamento natural do solo. O muro não apresentou qualquer outro sinal de desgaste ou instabilidade nesse período em que foi observado, porém, a árvore que está ao lado do muro cresceu significativamente de tamanho desde última vista e sua raiz pode comprometer a estabilidade do muro, por isso, de forma preventiva, deve-se realizar a reconstrução com reforço na estrutura do muro na parte afetada.

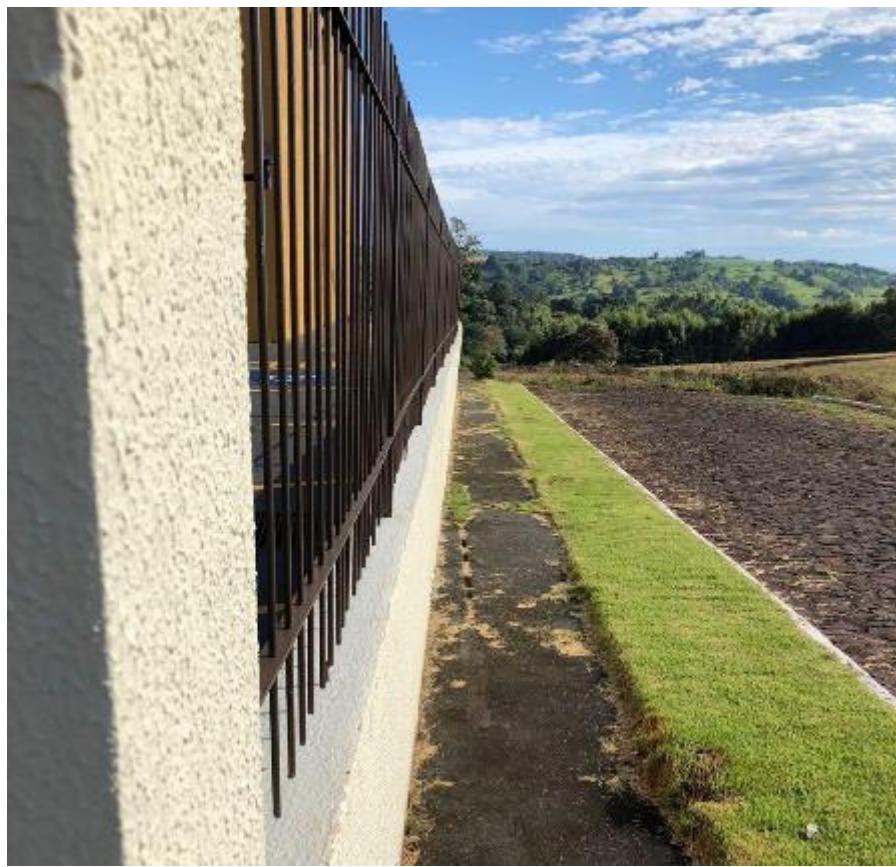
**Muro em 2018:**

Abaixo ilustramos a diferença na flecha do muro que ocorreu desde a visita realizada em 2018 até a de 2022.

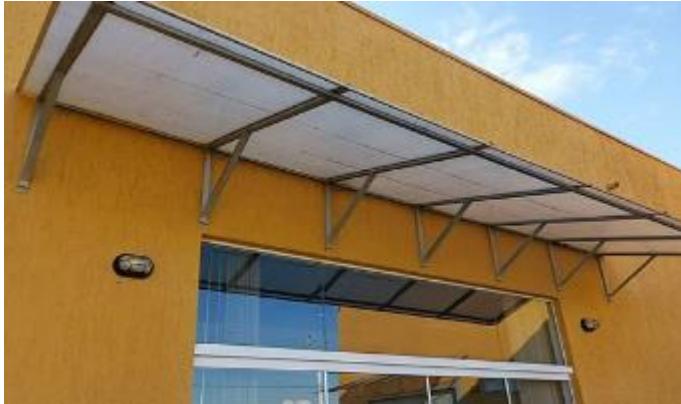
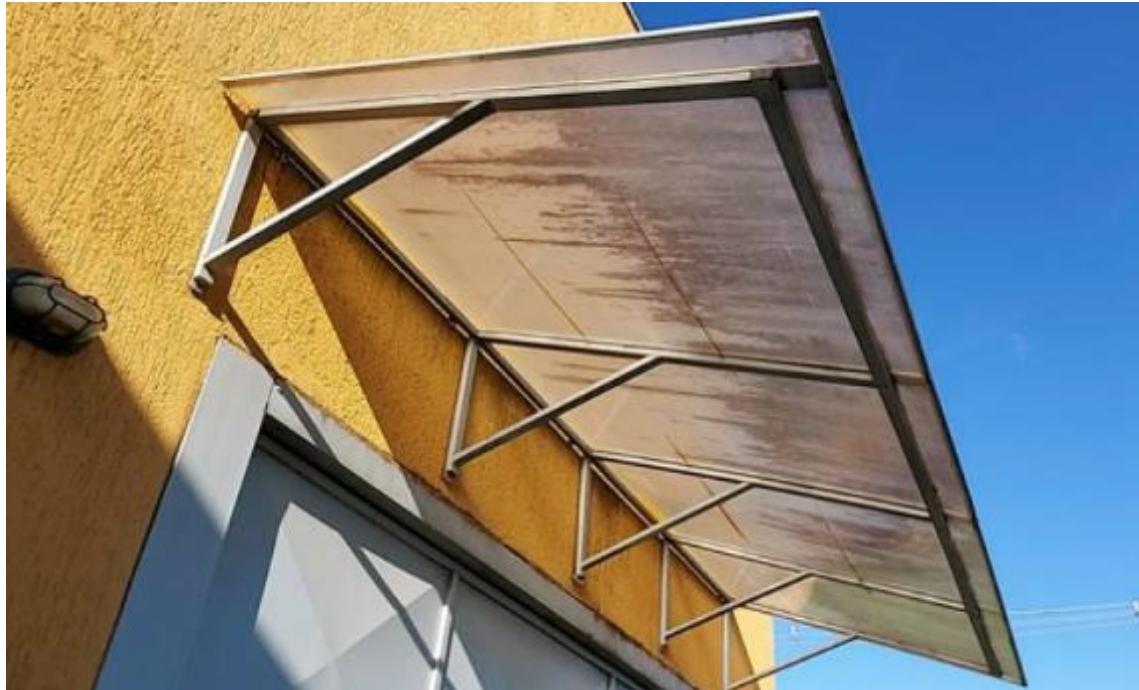
Os 3 toldos da edificação, sobre a porta da C.A.E., da Copa e do portão do Depósito de Urnas, estão com as placas com muito acúmulo de sujeira, por conta da falta de manutenção e limpeza periódica, necessária em toldos do tipo alveolar. Também é possível observar que, devido a inexistência de rufo de encosto junto a parede, surgiram manchas escuras na parede abaixo do toldo, sinais que também indicam infiltrações no local. Em alguns casos, mesmo limpezas mais profundas não são suficientes, pois a sujeira já está impregnada nos materiais.

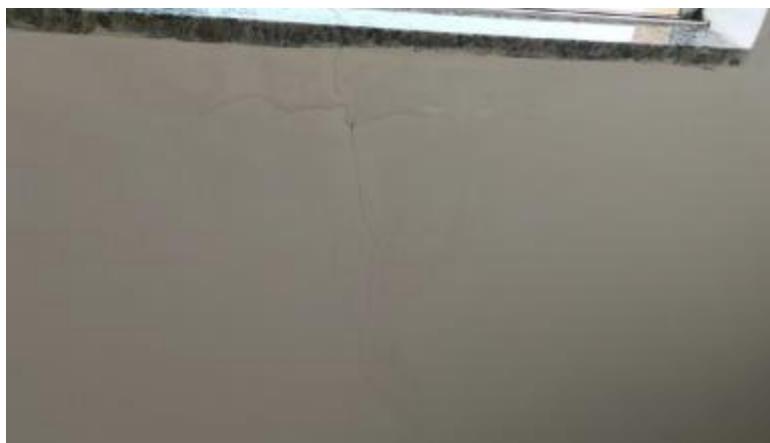
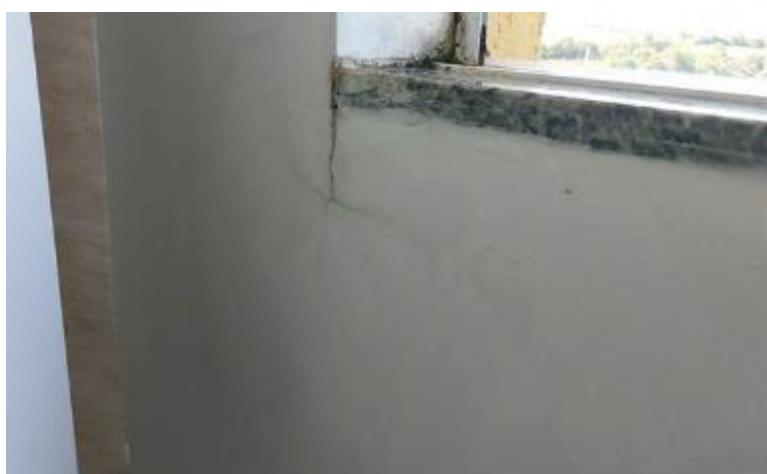
As janelas maiores da edificação apresentam sinais de infiltração nas paredes internas, comprometendo o revestimento interno.

Vários motivos podem ter originado as infiltrações, como falhas no selante que veda a face externa das janelas, já ressecado pela falta de manutenção periódica, e inexistente em vários pontos, os peitoris não possuem soleiras com pingadeiras ou se possuem, estão obstruídas, o que facilita o surgimento de infiltrações pela parte inferior das janelas, falta cimento das soleiras e até o seu comprimento insuficiente. Porém, esse modelo de janela não permite a instalação de contramarco, elemento utilizado para garantir a estanqueidade das esquadrias.

Visto a considerável quantidade de manchas oriundas de águas pluviais nos acabamentos da alvenaria interna da edificação, recomenda-se a substituição das seguintes janelas por or

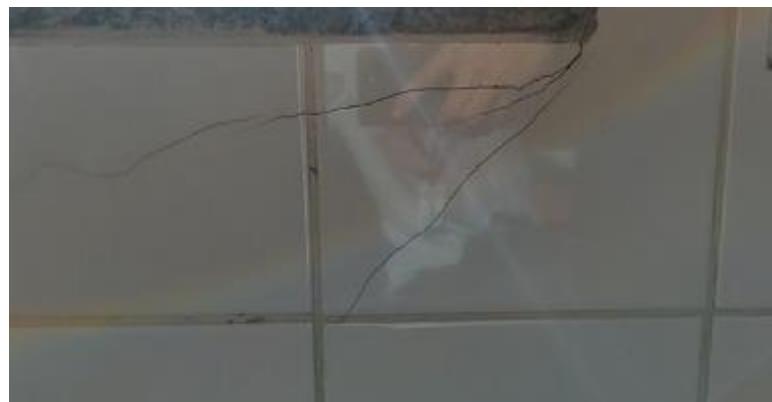
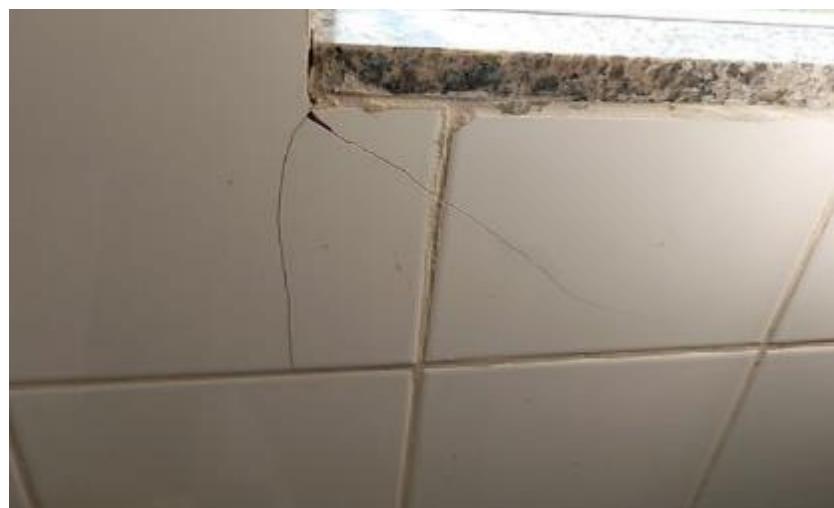
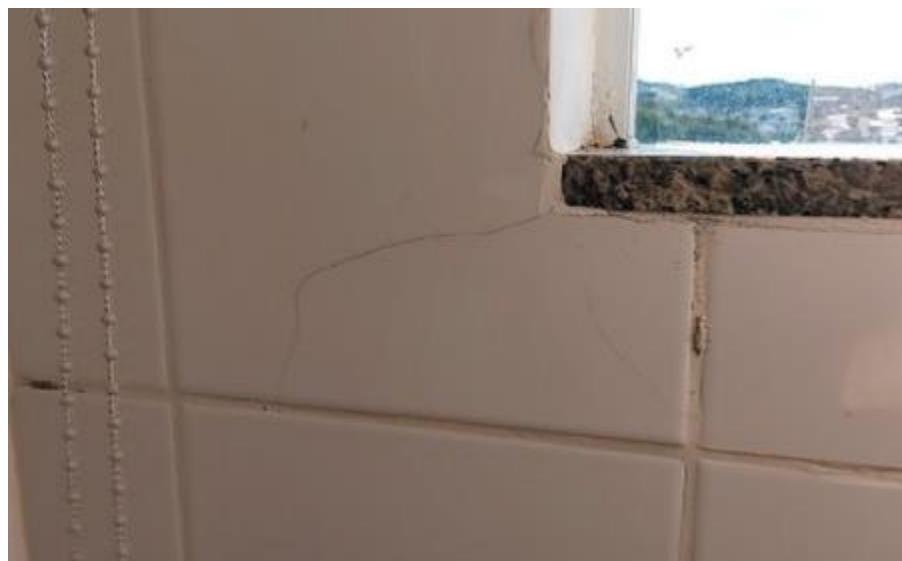
Recomenda-se também a substituição do modelo de janela na copa, pois também existem sinais de infiltração na parte inferior da janela com trincas nas cerâmicas da parede. Contudo, para esse caso é importante ressaltar que a substituição pontual do revestimento cerâmico gerará diferenças de tonalidade

entre as peças novas e antigas. A mesma situação, porém em menores proporções, pode ser observada nos dois sanitários dos cartórios.

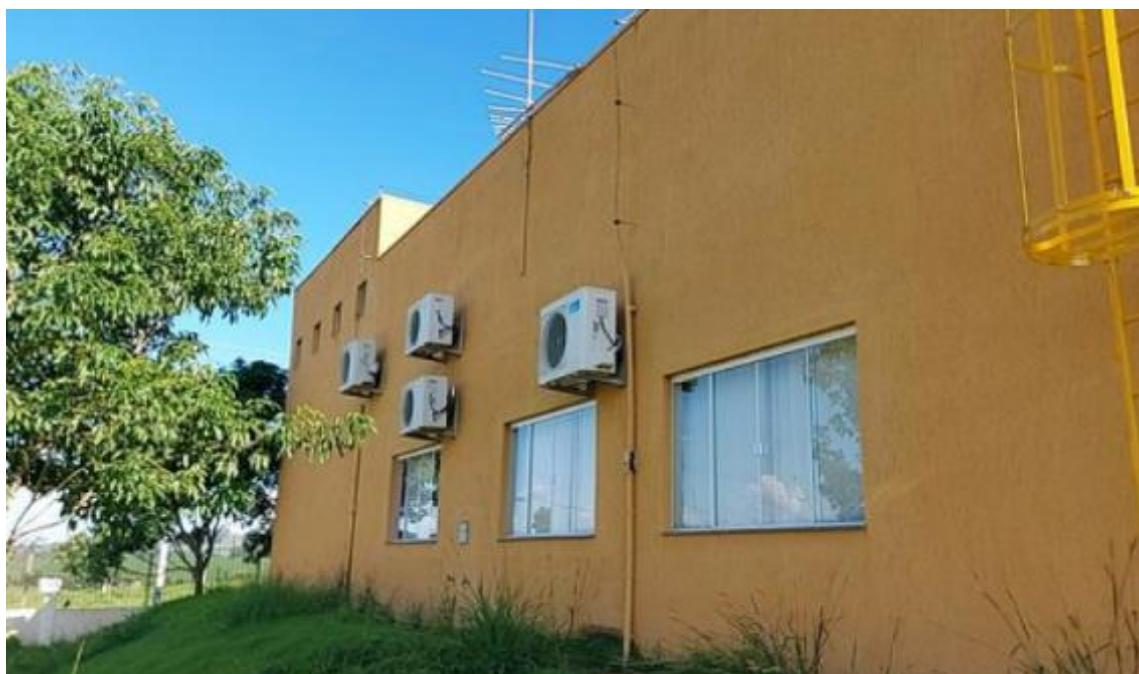
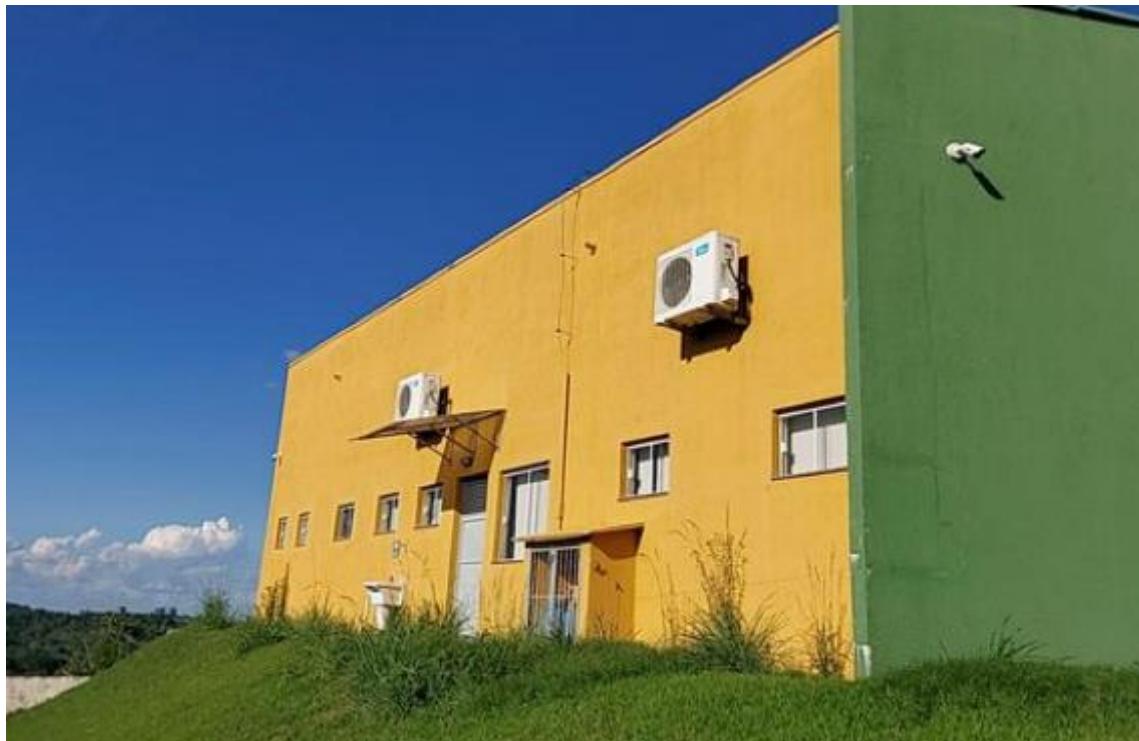
O sistema de ares condicionados da edificação apresenta bom funcionamento, contudo, não existe tubulação de dreno de água para o área do jardim, assim, as mangueiras jogam água sobre a calçada do perímetro da edificação, atrapalhando a passagem de pessoas e também acumulando poças de água junto à base da parede, possibilitando a ocorrência de infiltrações. Recomenda-se a instalação de tubulação de pvc fixada na parede com abraçadeiras e embutida na calçada para o dreno dos aparelhos.

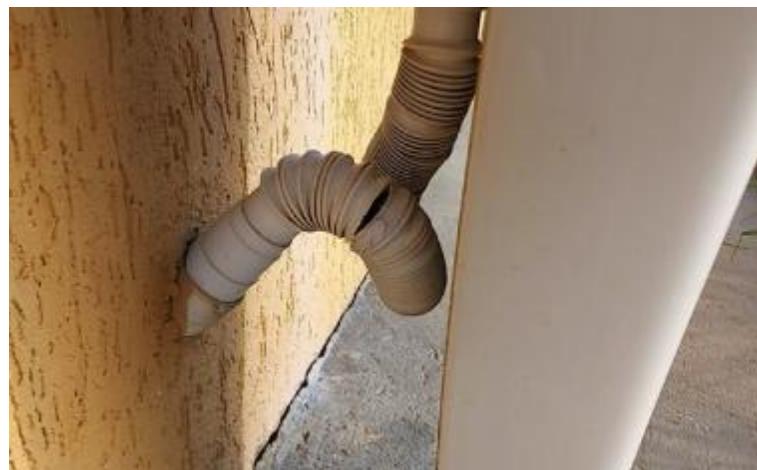
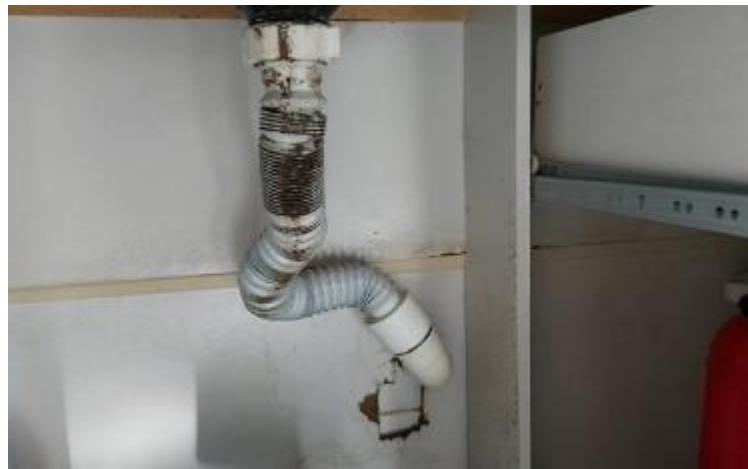
Os sifões do tanque externo e da pia da copa estão muito comprometidos, já apresentando vazamentos, a fim de sanar os problemas, recomenda-se a substituição dos dispositivos. O sifão do tanque externo apresenta um rasgo que gera vazamentos e impede sua utilização de forma apropriada. O móvel da pia da copa está já deteriorado pelos vazamentos que ocorreram, inclusive com mofo.

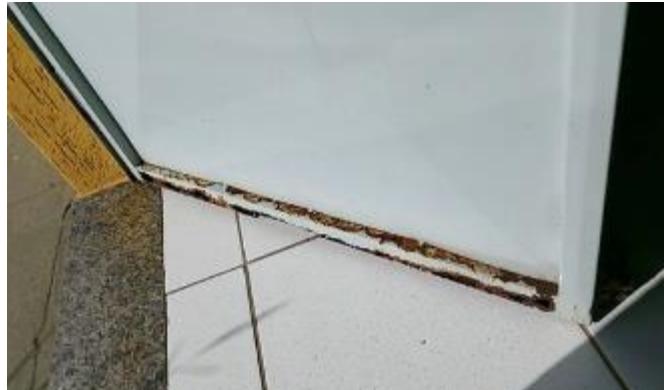
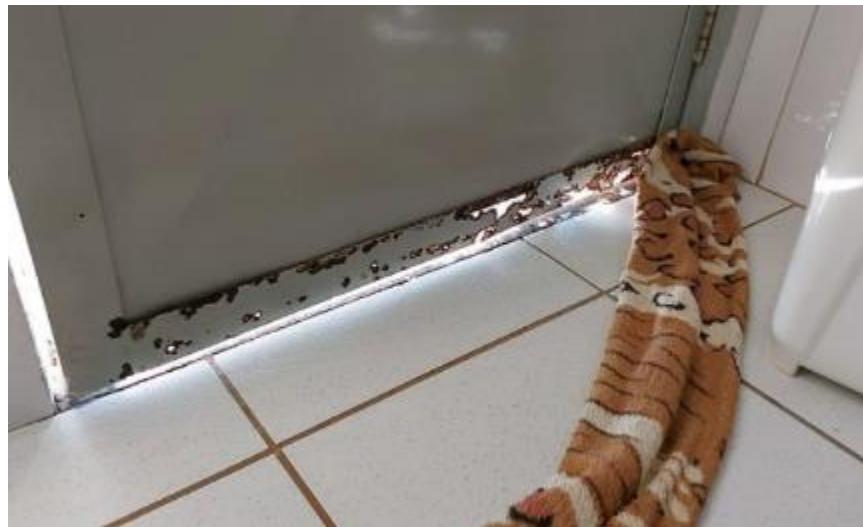
A base da porta metálica da copa está muito comprometida pelo estado avançado de ferrugem. Em momento anterior seria possível aplicar tratamento contra ferrugem com pintura protetiva, porém, a corrosão já avançou ao ponto de fazer furos no metal. Recomenda-se o reparo pontual na porta, com a instalação de uma chapa de aço

sobre a parte danificada, e com o objetivo de evitar o surgimento do mesmo problema, instalar veda porta de borracha, para impedir a atuação da água pluvial no metal e também a infiltração por baixo da porta.

Para sanar os problemas de corrosão na porta da copa pode ser realizada a substituição completa da porta, porém é desnecessário visto que a ferrugem está instaurada apenas na parte inferior da porta e pode ser corrigida de outras formas menos onerosas.

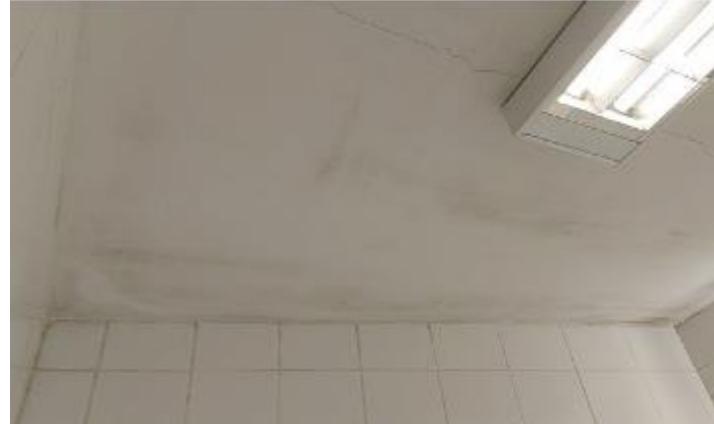
Existe uma fissura no teto da laje do sanitário feminino da CAE. A fissura está paralela ao sentido de armação da laje, o que a caracteriza como uma fissura não estrutural, apenas de movimentação térmica da estrutura somado ao possível assentamento das vigotas com espaçamento fora do especificado. Deve-se realizar o reparo da fissura com reforço de tela metálica.

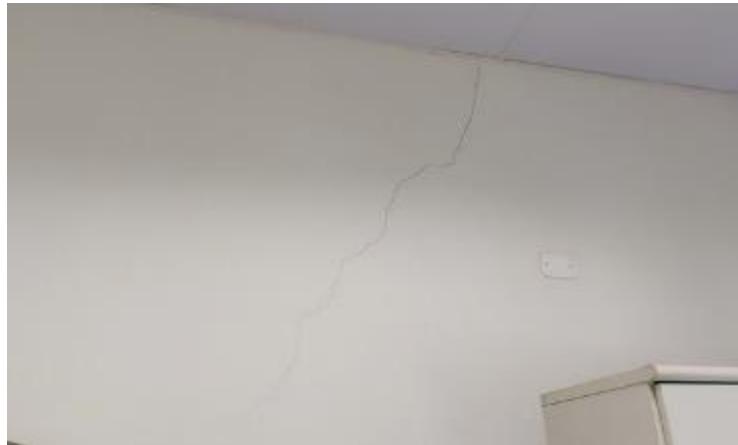
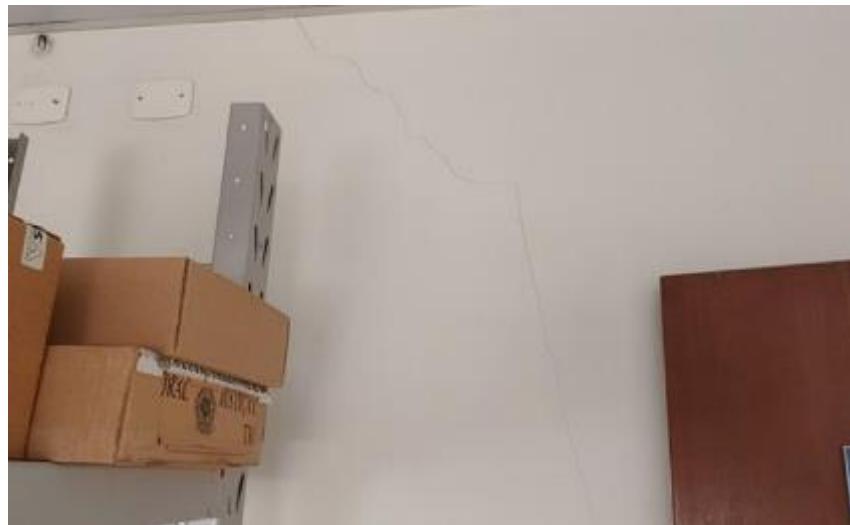
Existe uma extensa fissura na parede que divide o ambiente dos cartórios e a sala do arquivo, que tem como fato gerador provável a excessiva quantidade de eletrodutos que passam embutidos na alvenaria para alimentar o

funcionamento do rack que existe no local, fato constatado após a quebra da parede em outros Fóruns Eleitorais onde existia fissura idêntica.

Nesse caso deve ser realizado o tratamento correto da fissura, reforçando a alvenaria no local com tela elástica, e, se houver espaço disponível e essa for a causa do problema, separar em grupos menores e espaçados os eletrodutos, de maneira que afetem menos a espessura efetiva da alvenaria no local.

Para a correção da fissura na parede que divide os cartórios e o arquivo foi cogitada a possibilidade de desligamento do rack e redistribuir os eletrodutos mais uniformemente ao longo da parede, para garantir que a trinca não retorne

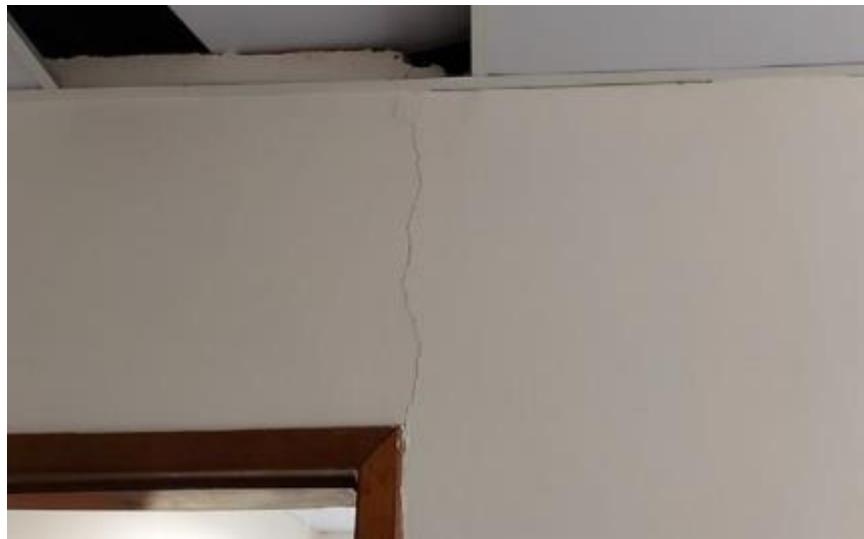
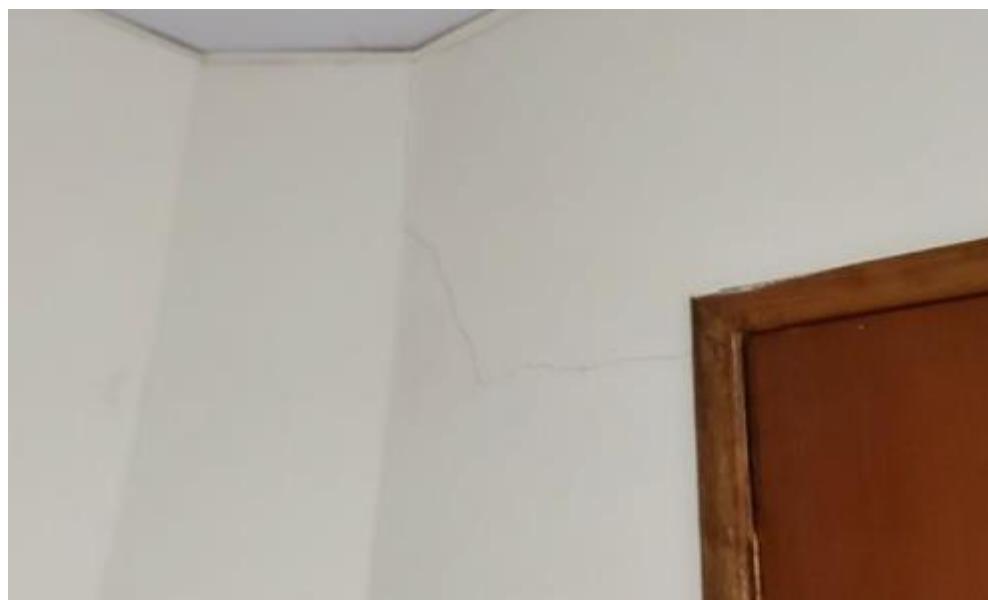
Em várias portas da edificação existem pequenas fissuras de deformação excessiva nos cantos superiores, indicando insuficiência no dimensionamento, falhas na execução ou inexistência das vergas, elementos estruturais presentes na alvenaria que funcionam como pequenas vigas para a distribuição de cargas e tensões em vãos como portas.

Recomenda-se a execução de reforço do revestimento com telas metálicas, para que as fissuras não reapareçam.

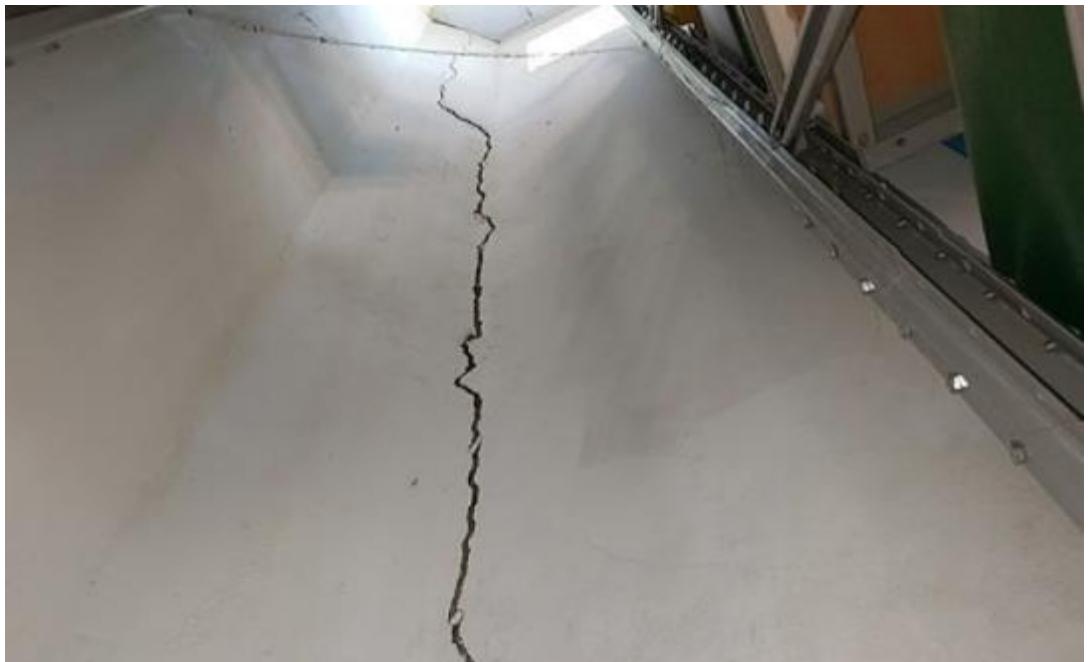
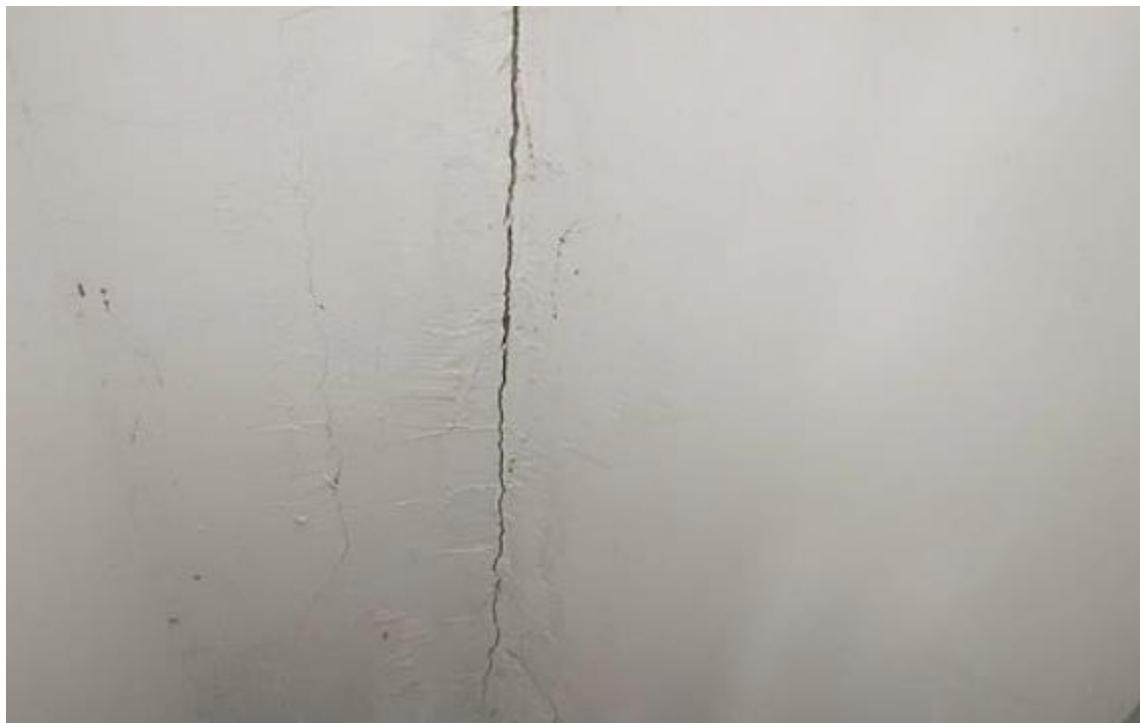
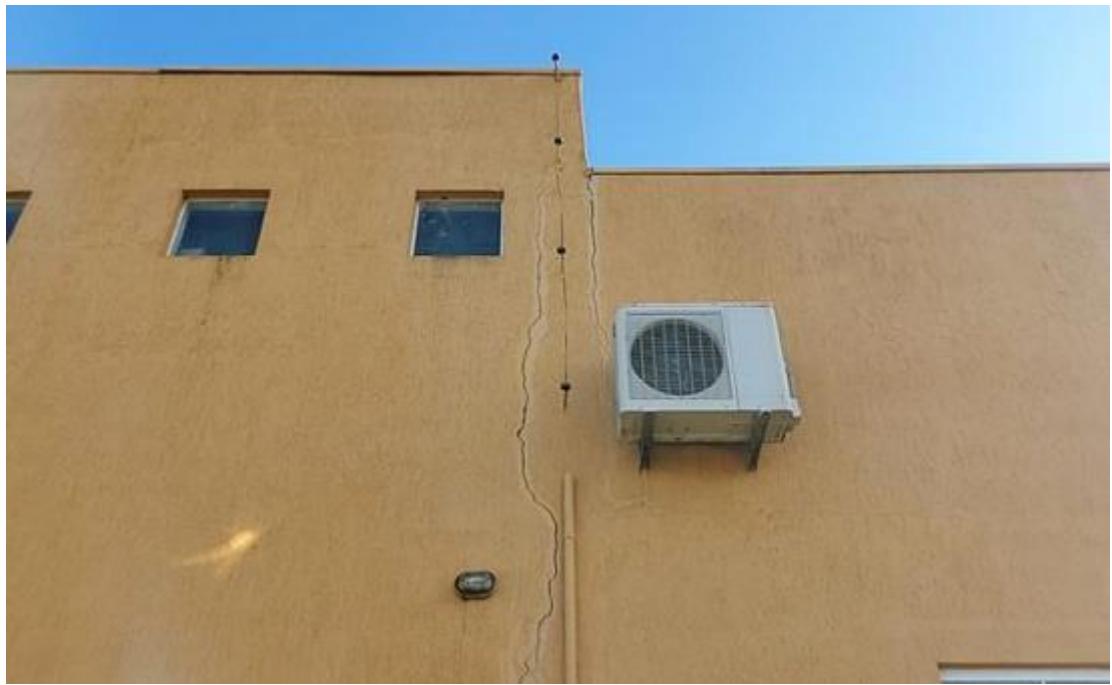
É possível observar uma grande fissura na parede dos fundos do Depósito de Urnas que já afeta tanto a área interna como externa e origina infiltrações no local. A provável causa dessa situação é que a edificação tenha sofrido um recalque com níveis diferentes entre o depósito de urnas e os cartórios. Somado a este fator, ou até mesmo provocado por ele, o provável rompimento da tubulação de águas pluviais advinda da cobertura, que é embutida na parede. Assim, recomenda-se a abertura da alvenaria no local, com a substituição de quaisquer trechos de tubulação danificados, seguido da reconstituição da alvenaria e do revestimento com reforço com tela metálica, a fim de evitar que a mesma situação ocorra em momento posterior.

Deve ser realizado o reforço do revestimento com o grampeamento das fissuras, técnica que visa colocar armaduras de aço para absorver os esforços que seriam solicitados aos revestimentos.

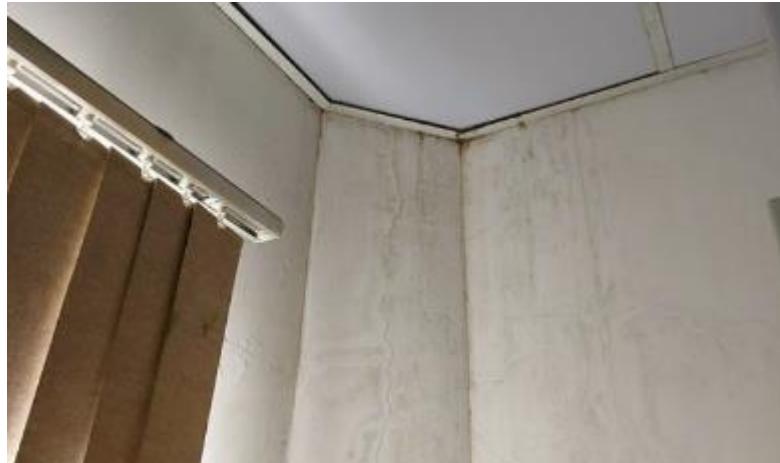
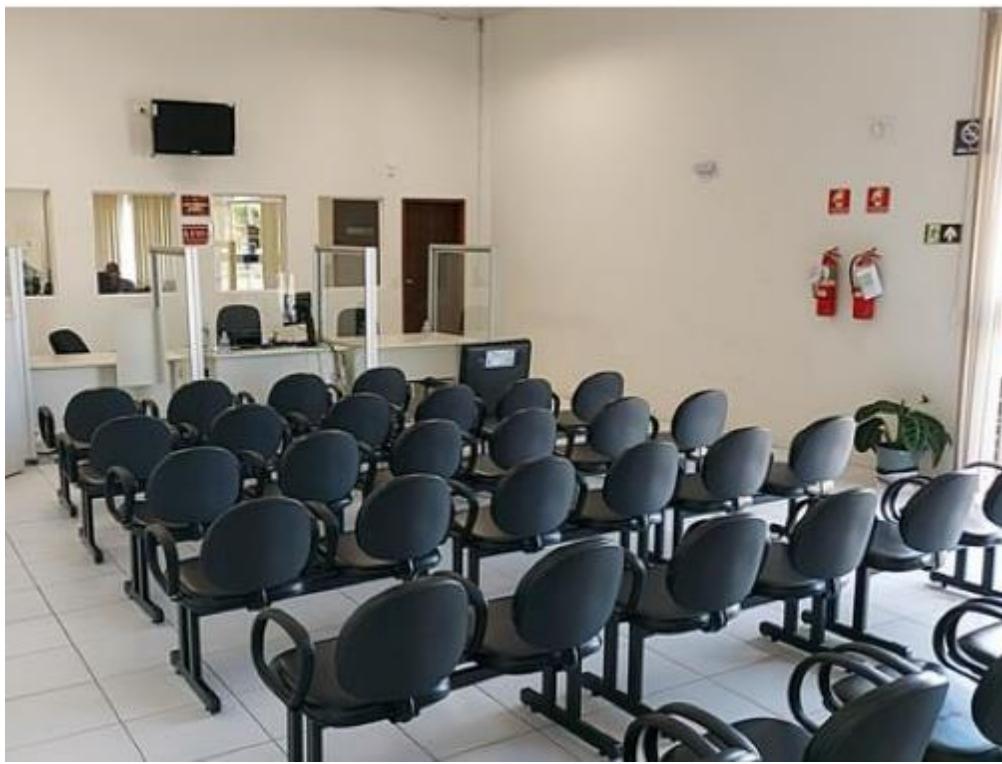
Situação similar ocorre em uma das paredes da C.A.E. e também no arquivo, mas ainda em estado inicial de deterioração do revestimento, porém, deve ser aplicado o mesmo tratamento, para evitar transtornos futuros. O revestimento da parede do arquivo ao redor da trinca que vem surgindo já está muito deteriorado. Os servidores relataram durante a visita técnica infiltrações em grande volume no ambiente do arquivo durante dias de chuva, impossibilitando qualquer utilização do ambiente para o armazenamento de documentos e demais materiais.

Para refazer os shafts das descidas de águas pluviais, recomenda-se utilizar fechamento em drywall, pois esse tem tempo de execução mais curto e irá gerar menos transtorno aos ocupantes da edificação.

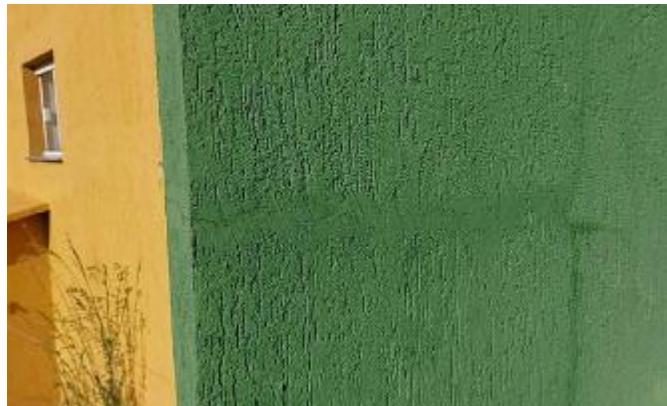
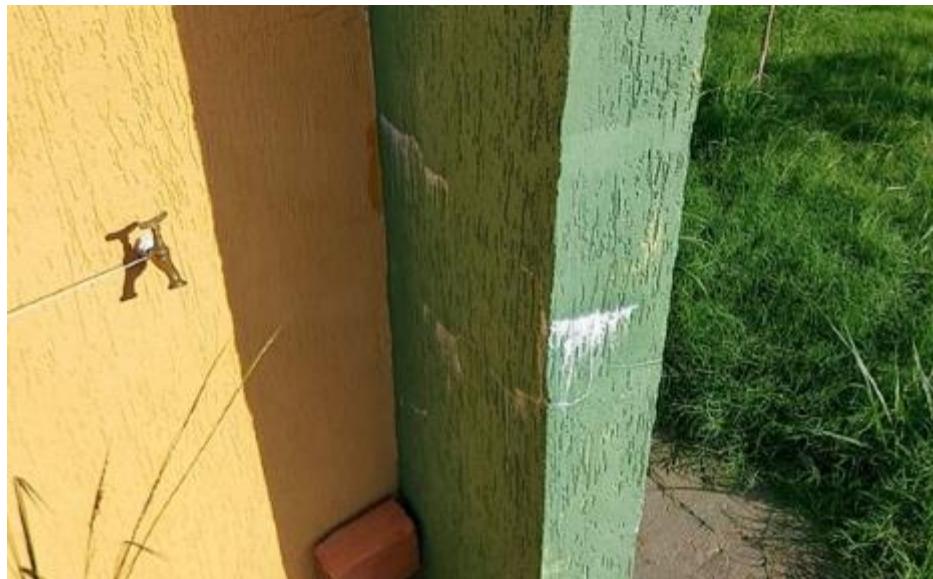
No canto da parede inclinada (verde) da fachada do Fórum Eleitoral é possível observar pequenas fissuras onde tentou-se aplicar um tratamento com selante, mas que não foi suficiente. A passagem de umidade através de infiltração pelo concreto e argamassa vem gerando eflorescência no local, afetando a estética da pintura externa da edificação.

O tratamento correto da fissura deve ser executado, com a demolição pontual da alvenaria e reconstituição dos revestimentos reforçados com a aplicação de tela metálica.

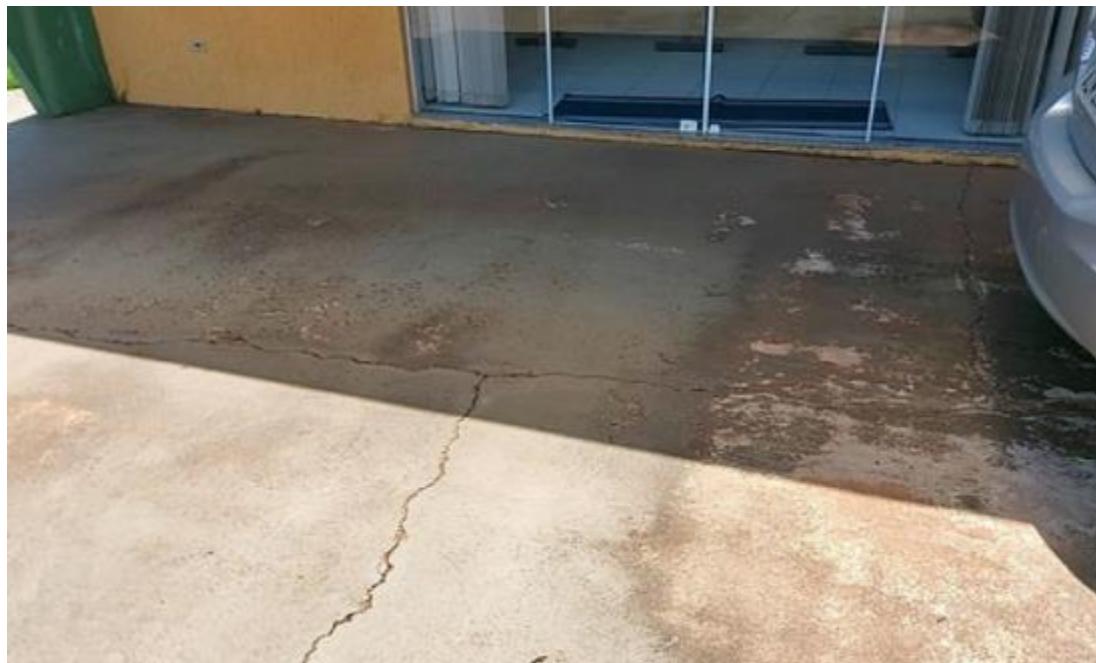
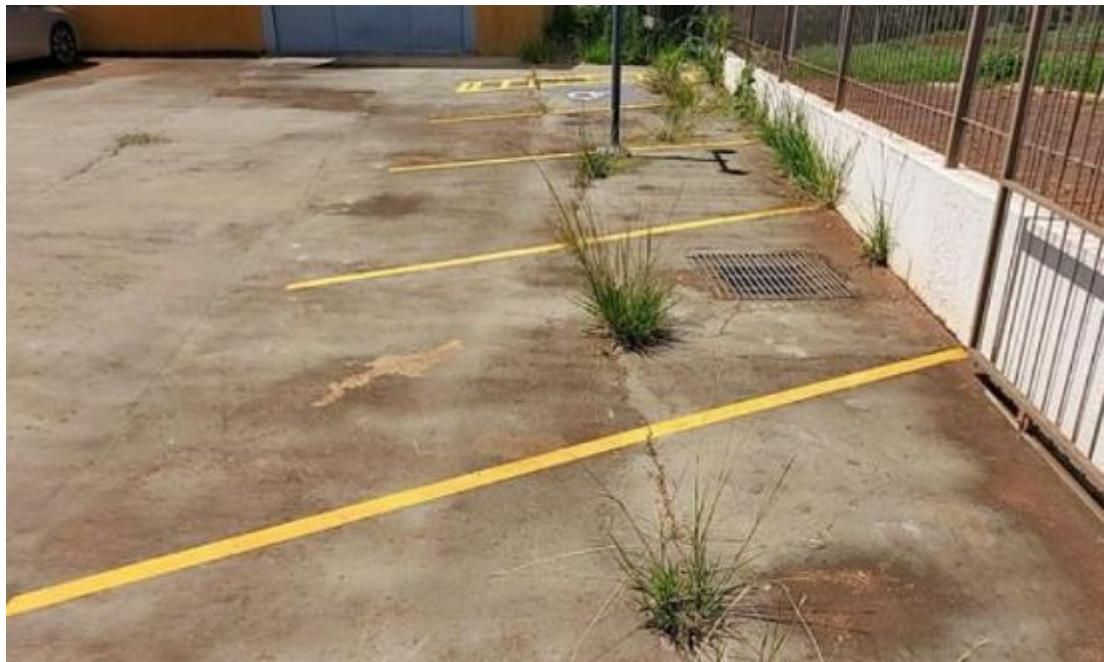
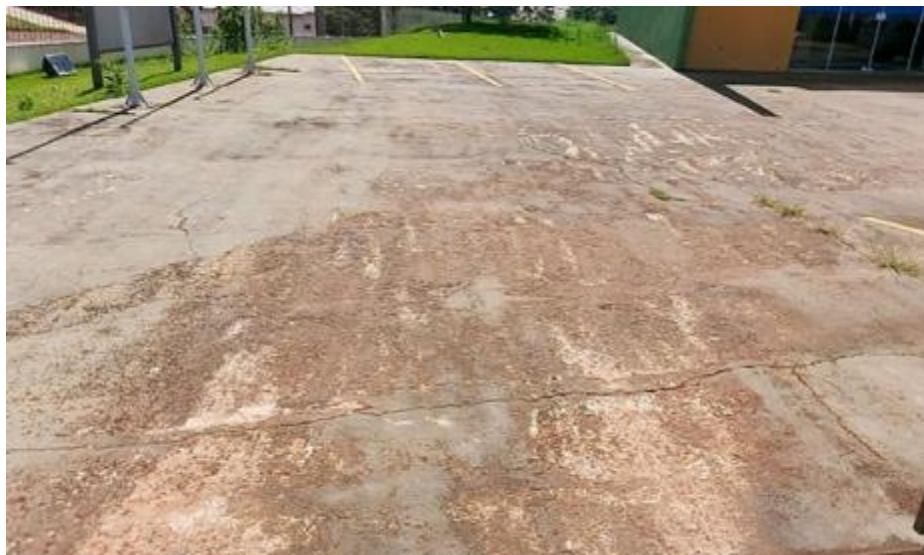
O piso do estacionamento que também compõem a entrada de pedestres apresenta muitas trincas, que surgiram devido a ausência de juntas de dilatação. A falta do correto tratamento também permite o crescimento de vegetação nas fissuras, que prejudicam muito a estética da edificação.

Se faz necessário a correção das fissuras existentes e a correta execução de juntas de dilatação, para que as fissuras não surjam novamente.

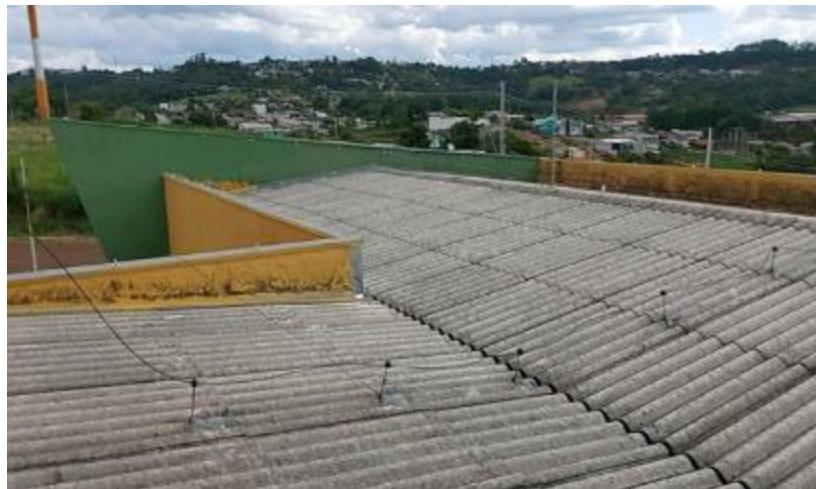
Os principais problemas da edificação consistem em infiltrações advindas das coberturas.

Sobre as coberturas foi possível observar algumas telhas soltas, sem fixação, várias telhas com parafusos faltantes, onde o furo do parafuso é um foco de infiltração, diversas telhas com microfissuras, que também geram infiltrações. Muitos fixadores das telhas estão sem a borracha de vedação ou essa existe mas está muito ressecada.
