## TRIBUNAL REGIONAL ELEITORAL DO PARANÁ

## ESTUDO TÉCNICO PRELIMINAR DE ENGENHARIA

PAD Nº 16118/2021

Levantamentos das  
necessidades e estudo de  
soluções para adequação do  
edifício que abriga o Fórum  
Eleitoral de Barracão

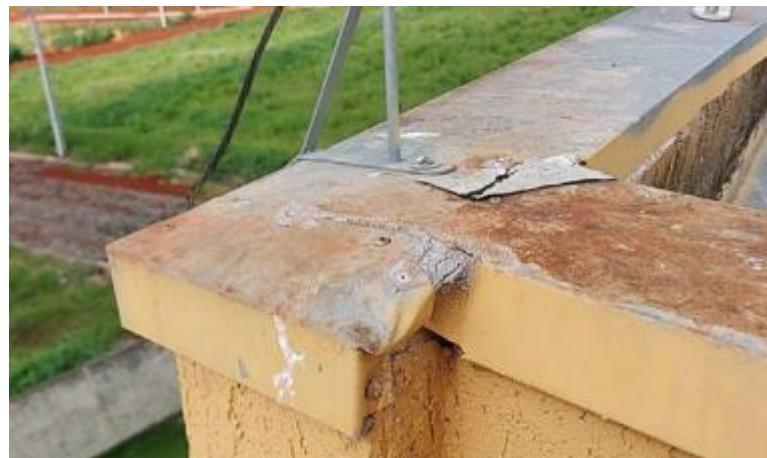
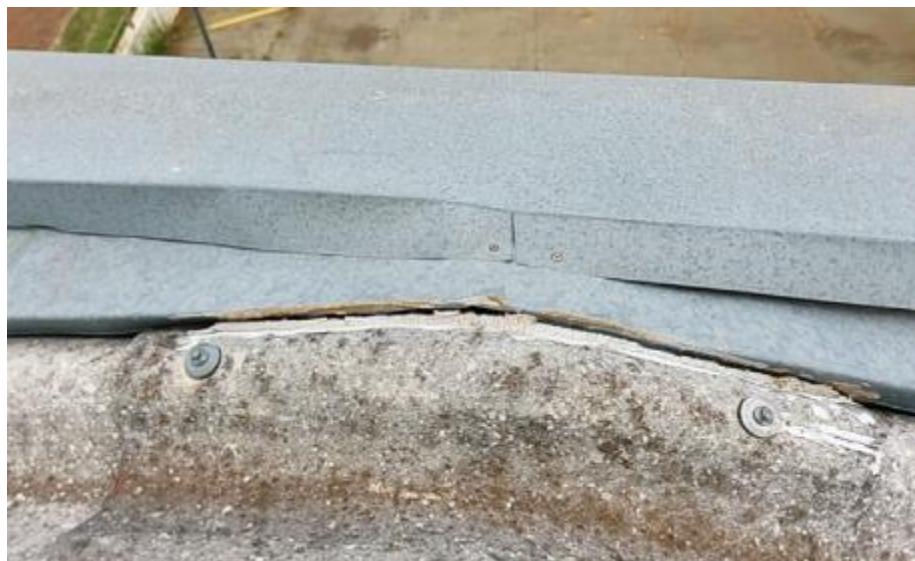
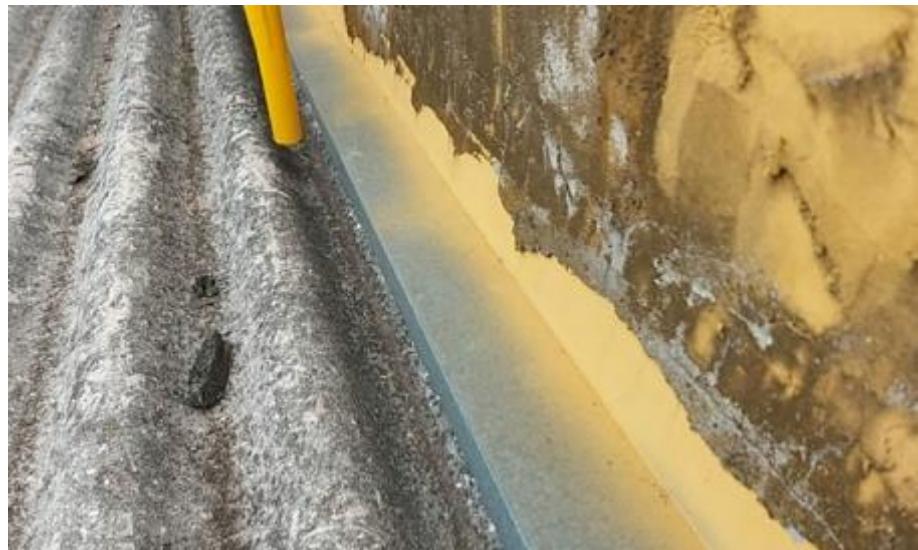
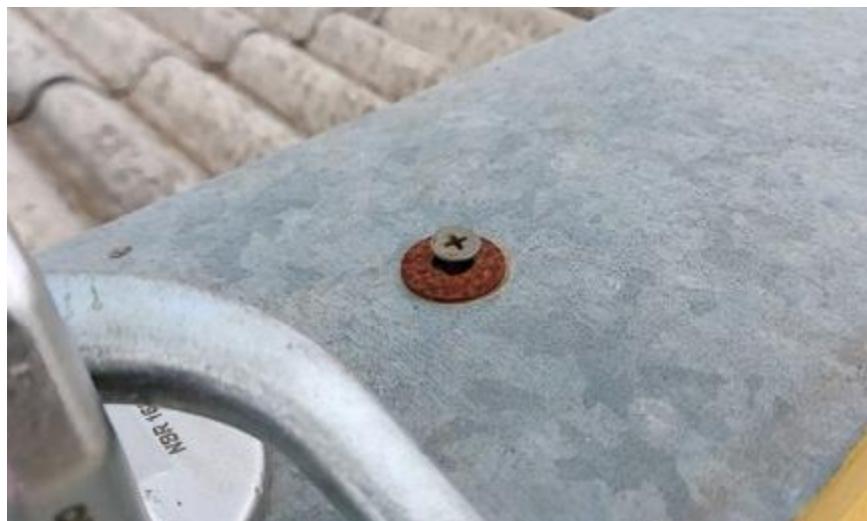
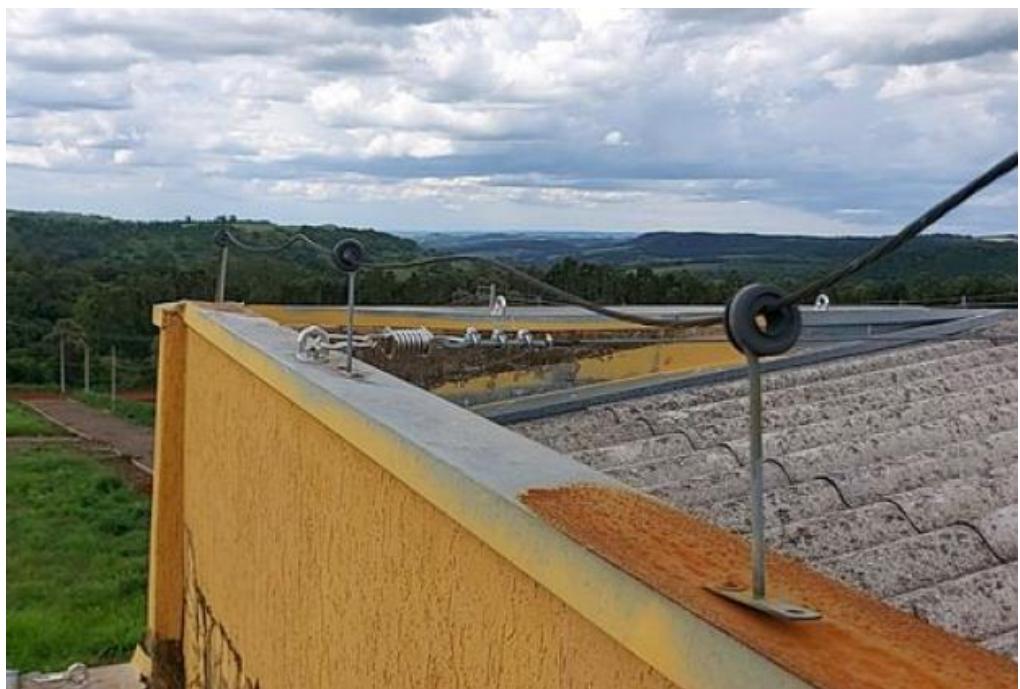
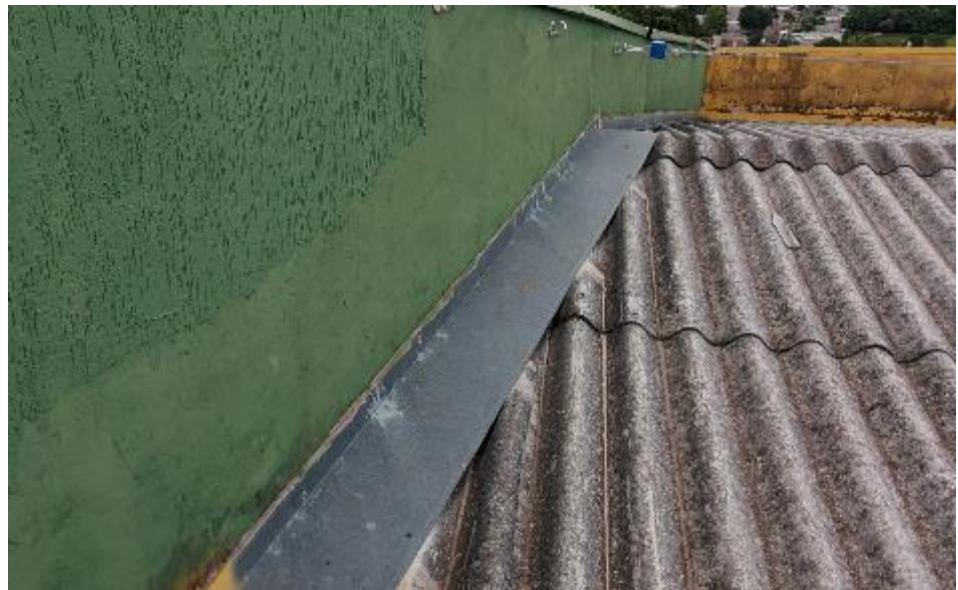
Além dos problemas citados no telhamento, os rufos e calhas também possuem defeitos que dão origem a algumas infiltrações, como, por exemplo, pontos em que os rufos estão amassados, sem a devida vedação, ou em que o rufo de topo não tem comprimento suficiente para cobrir toda a platibanda.

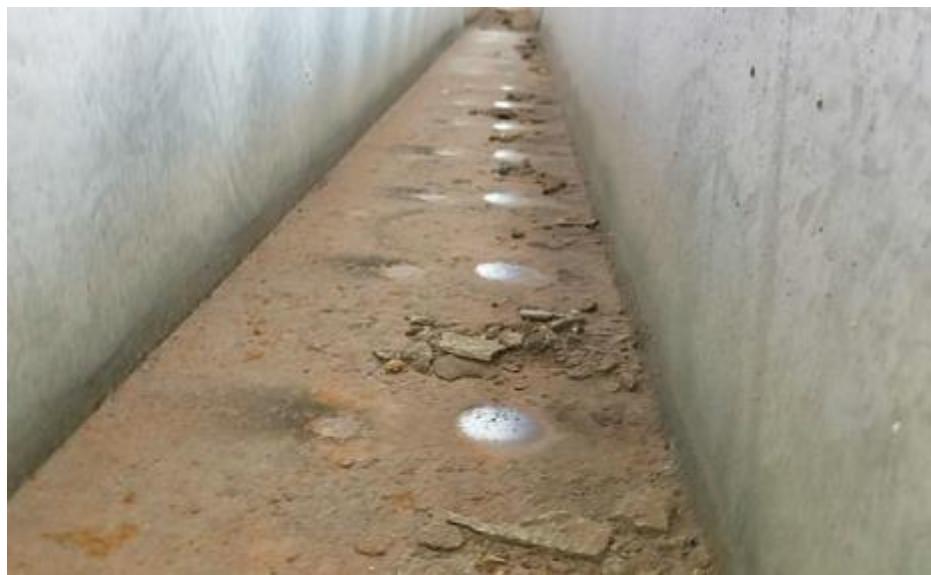
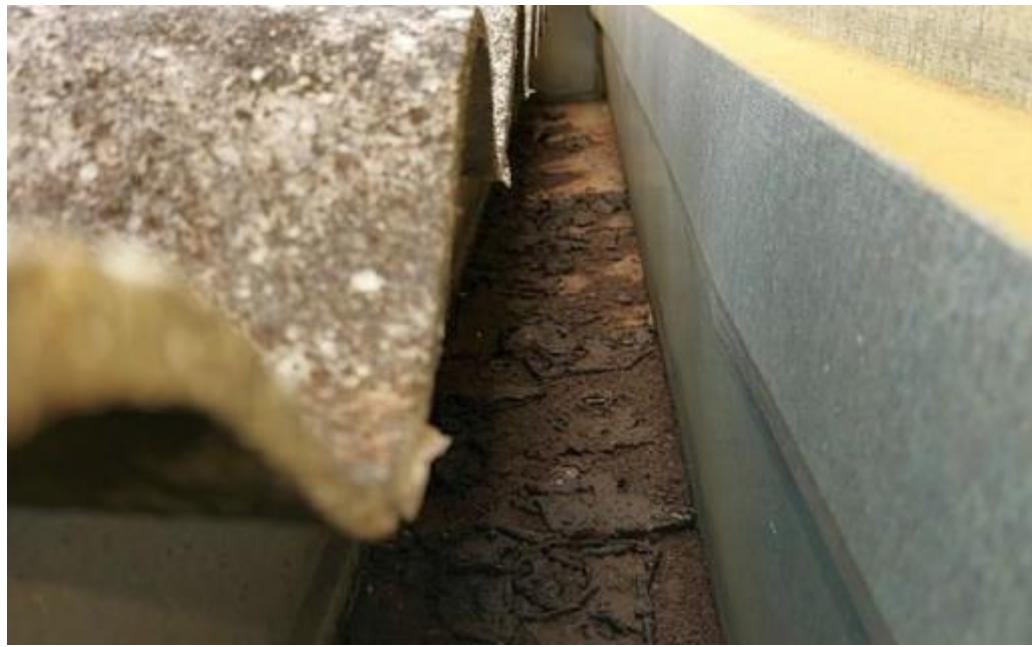
As calhas estão muito desgastadas em alguns pontos pela sujeira acumulada, e sua vedação está ressecada, além de vários pontos de oxidação. Os contra-rufos, ou rufo de encosto, não estão embutidos na platibanda, fato que facilita a infiltração no encontro das coberturas com a parede com o passar do tempo, como vem acontecendo, devido ao ressecamento da vedação com selante, que possui vida útil curta.

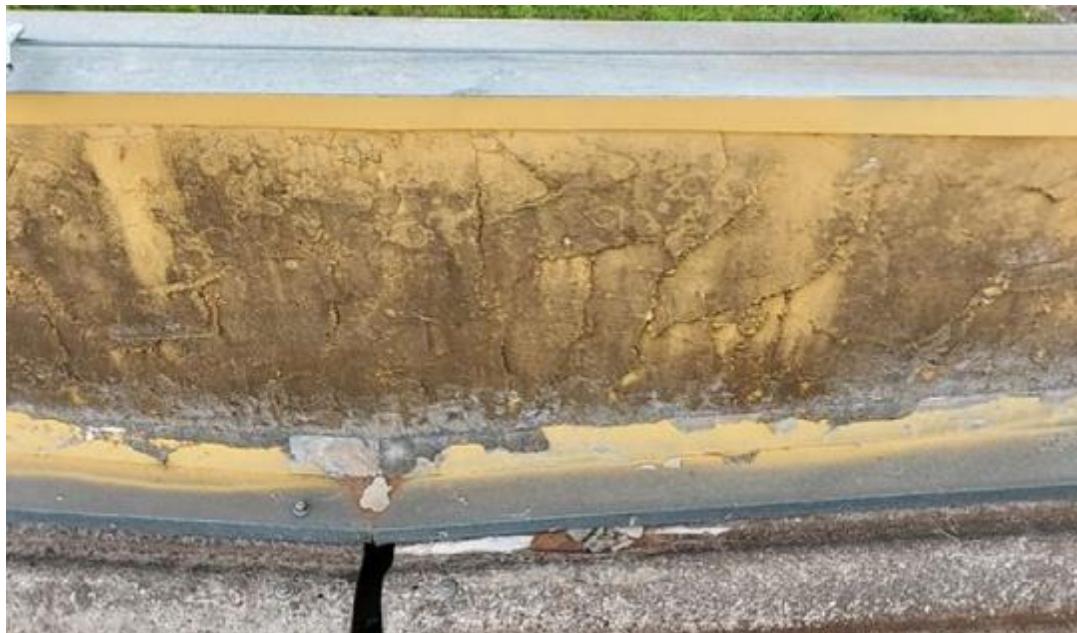
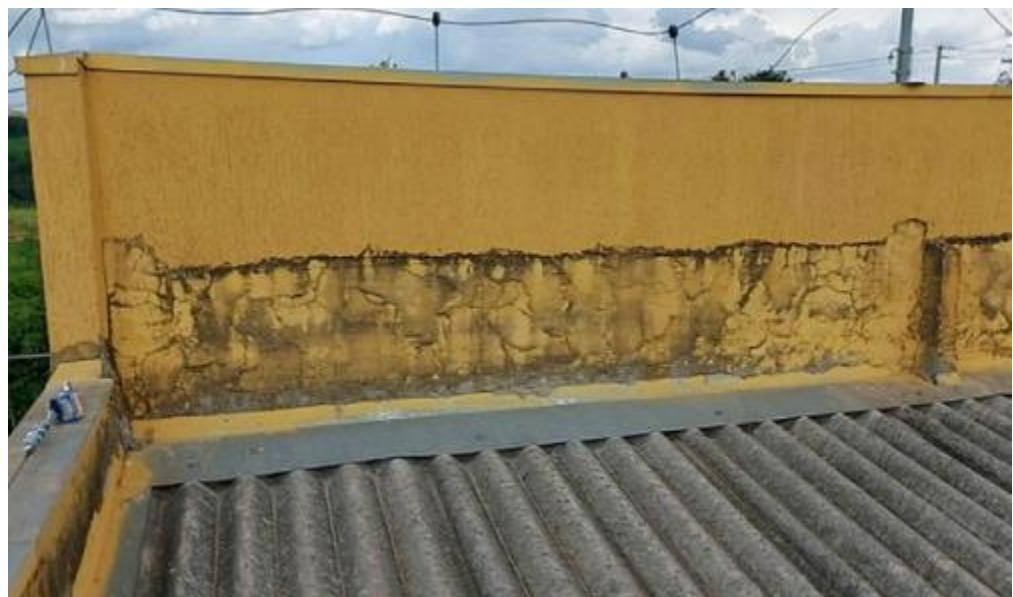
Em muitos pontos o revestimento das platibandas está comprometido por fissuras, que também facilitam o avanço das infiltrações pelas paredes da edificação.

A impermeabilização com manta líquida reforçará a estrutura das telhas de fibrocimento contra intempéries, que são, por natureza, muito frágeis e sujeitas a furos, e vedará por completo todas as microfissuras, emendas e passagens de parafusos existentes. Essa impermeabilização será também aplicada sobre os rufos. ***O tratamento com a manta líquida impermeabilizante e manta 100% poliéster traz, por consequência, também maior conforto térmico e acústico ao Fórum Eleitoral, porém, ressalto que não é uma solução definitiva, pois ainda carece de manutenção periódica, reduzindo, por consequência, a tendência de consumo de energia por sobrecarga em ares-condicionados.***

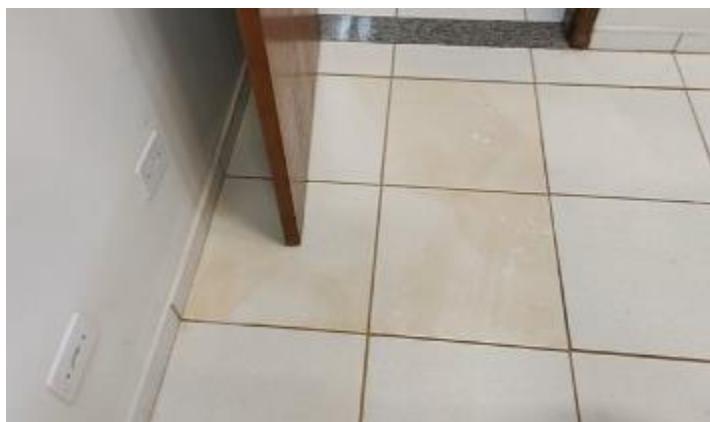
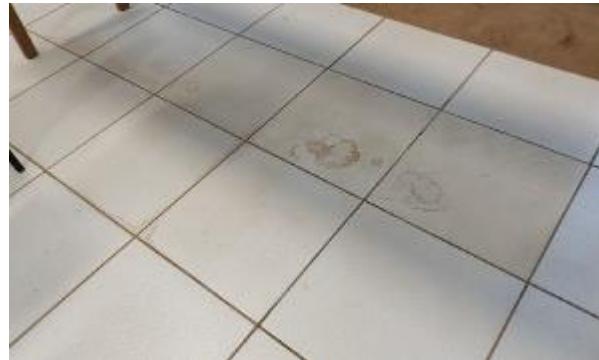
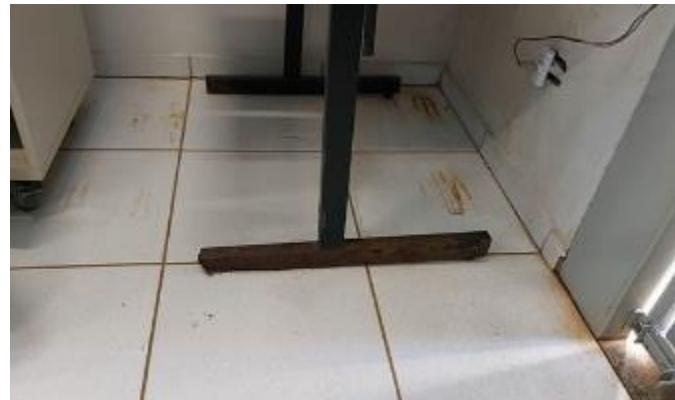
O piso cerâmico do depósito de urnas apresenta algumas manchas, algumas com origem na limpeza executada para a inauguração da edificação, como existe em outros Fóruns Eleitorais, outras por pontos antigos de infiltração, e outras devido a ferrugem gerada nas estantes metálicas.

Assim, considerando as opções existentes, recomenda-se, primeiramente, a contratação de uma limpeza profunda em todo o piso do depósito de urnas. Caso essa não seja suficiente, deve ser considerada a substituição do piso por completo, porém, não é uma solução recomendada para o momento, visto que a reforma será executada em ano eleitoral, de grande movimentação no ambiente, e os serviços de substituição de piso geram muita sujeira e transtornos.

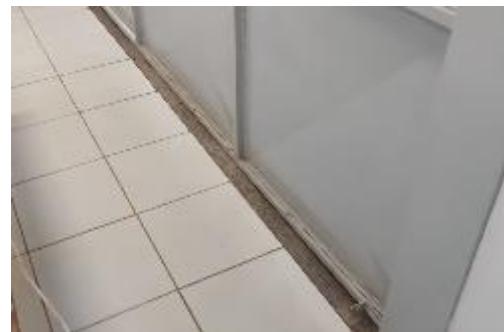
Os servidores relataram que em dias de chuva infiltra muita água por baixo do portão do Depósito de Urnas, dificultando a utilização do ambiente. Sugere-se instalar um dispositivo veda-porta em toda a largura inferior do portão para sanar os problemas, solução similar já foi aplicada em outros Fóruns Eleitorais.

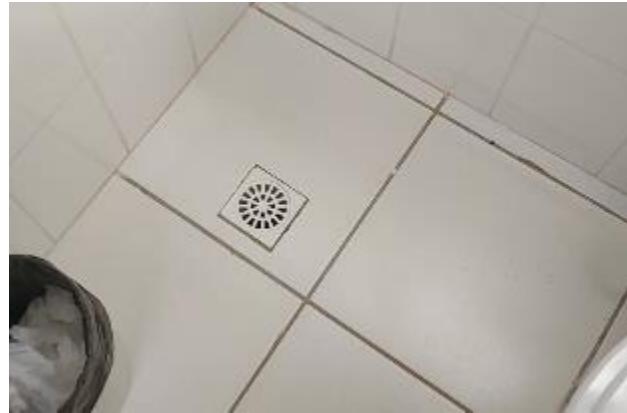
Dois problemas foram relatados nos sanitários dos cartórios, o primeiro é que algumas vezes verta água através do ralo do piso do sanitário masculino, indicando possivelmente o entupimento da tubulação, e o segundo problema é que a vedação da bacia sanitária do sanitário feminino perdeu sua vida útil, pois ocorreram vazamentos através da base da louça, a equipe de manutenção chegou a atender um chamado dos servidores executando a aplicação de selante no local, porém o problema retornou algum tempo depois.

É preciso incluir na reforma o desentupimento da tubulação da rede de esgoto, e também a renovação da vedação da bacia sanitária.

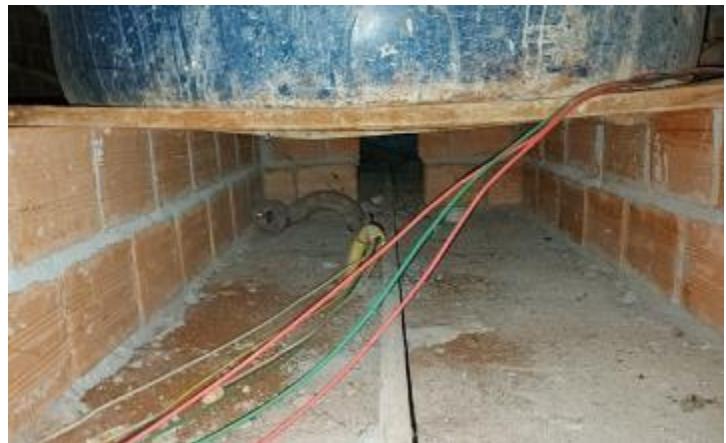
A estrutura da base da caixa d'água, formada por alvenaria e madeira, também está um pouco comprometida, com flechas acentuadas. No momento isso não gera nenhum risco, porém, é possível que essa estrutura venha a ceder em momento futuro, gerando vazamentos no local, e risco de acidentes, pois próximo à caixa passam trechos da fiação elétrica sem proteção.

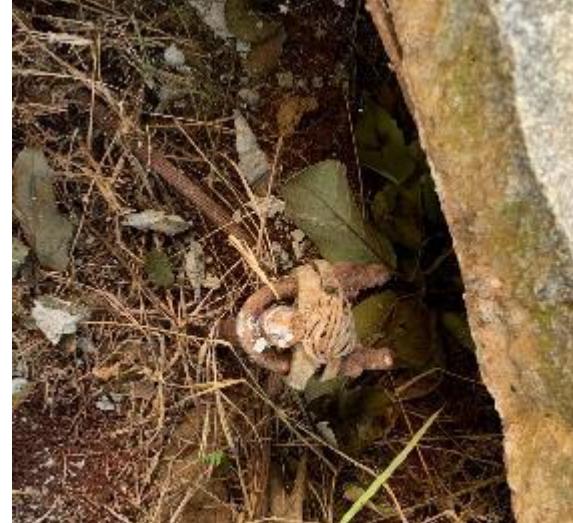
Foi observado que os condutores de conexão entre os subsistemas de descidas e de aterramento apresentam elevado grau de corrosão.

Logo, deve-se prever a substituição de todos os conectores no interior das caixas de inspeção de solo bem como ser realizada a limpeza de todas as caixas de inspeção do SPDA.

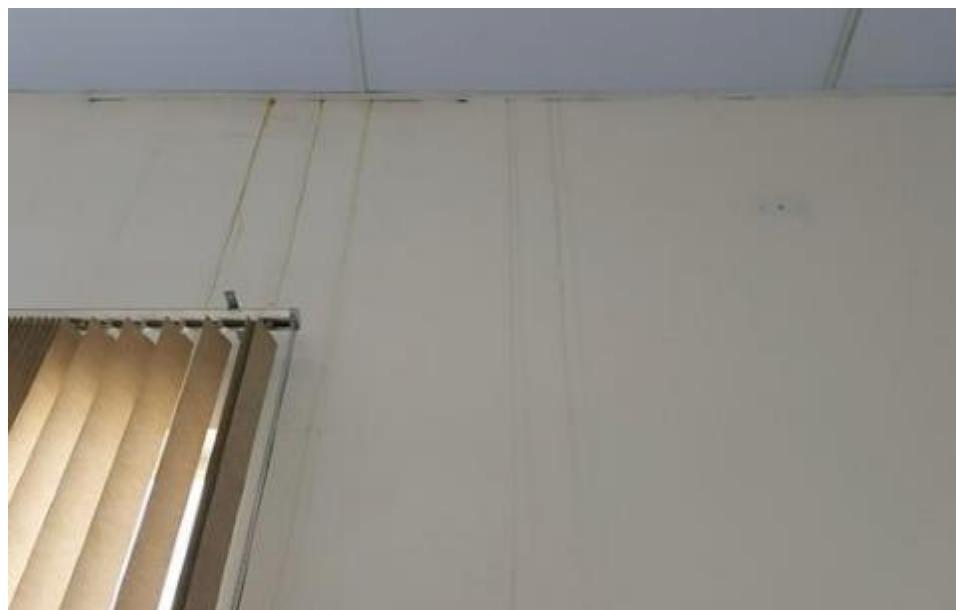
A pintura das paredes internas do Fórum Eleitoral de Barracão está muito desgastada, isso porque as infiltrações já prejudicam em muito a estética dos ambientes internos com manchas em praticamente todos os ambientes. Assim, é preciso executar a pintura completa das paredes internas.
