TRIBUNAL REGIONAL ELEITORAL DO PARANÁ

ESTUDO TÉCNICO PRELIMINAR DE ENGENHARIA

PAD nº 15223/2020

Levantamentos das
necessidades e estudo de
soluções para adequação do
edifício que abriga o Fórum
Eleitoral de Marialva

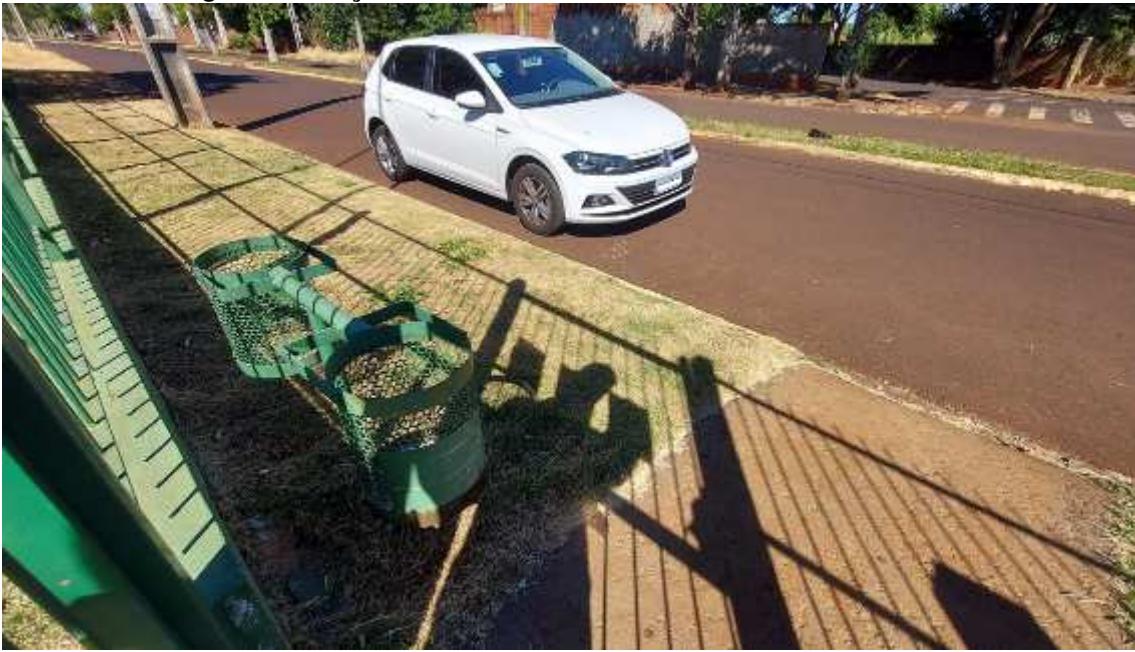
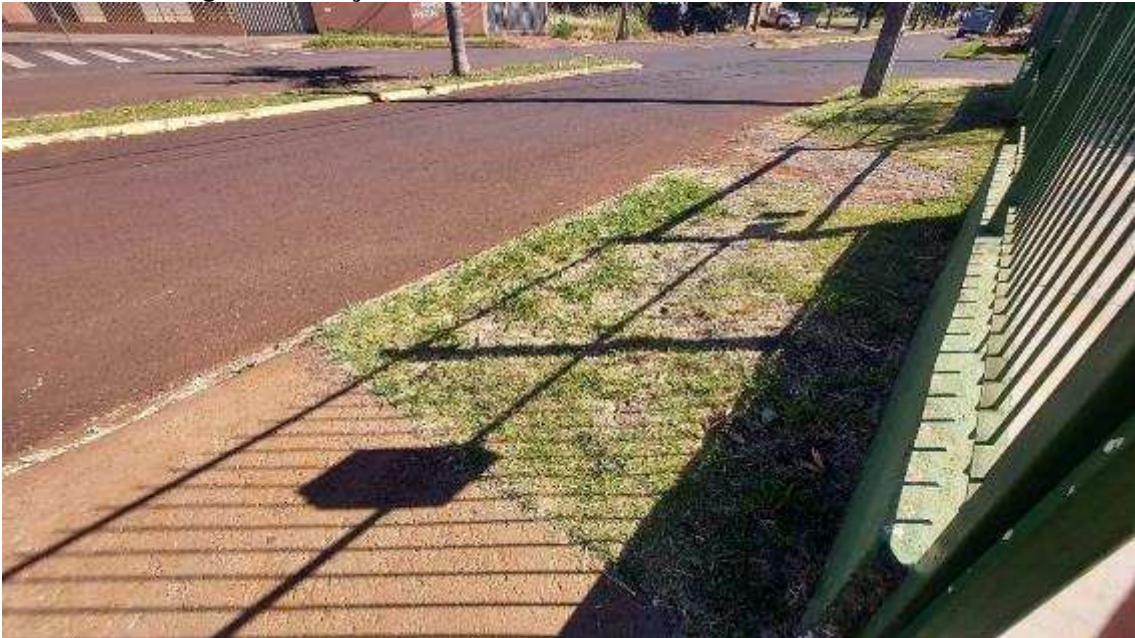
Atualmente não existe piso tátil na calçada ou guia rebaixada, conforme solicitado pela norma NBR 9050:2020.

Imagen 1 – Calçamento em frente ao Fórum Eleitoral de Marialva

Imagen 2 – Calçamento em frente ao Fórum Eleitoral de Marialva

Como já executado em outros Fóruns Eleitorais em reformas anteriores, pode ser executado a regularização do passeio e a instalação do piso tátil apenas na área em frente à entrada de pedestres.

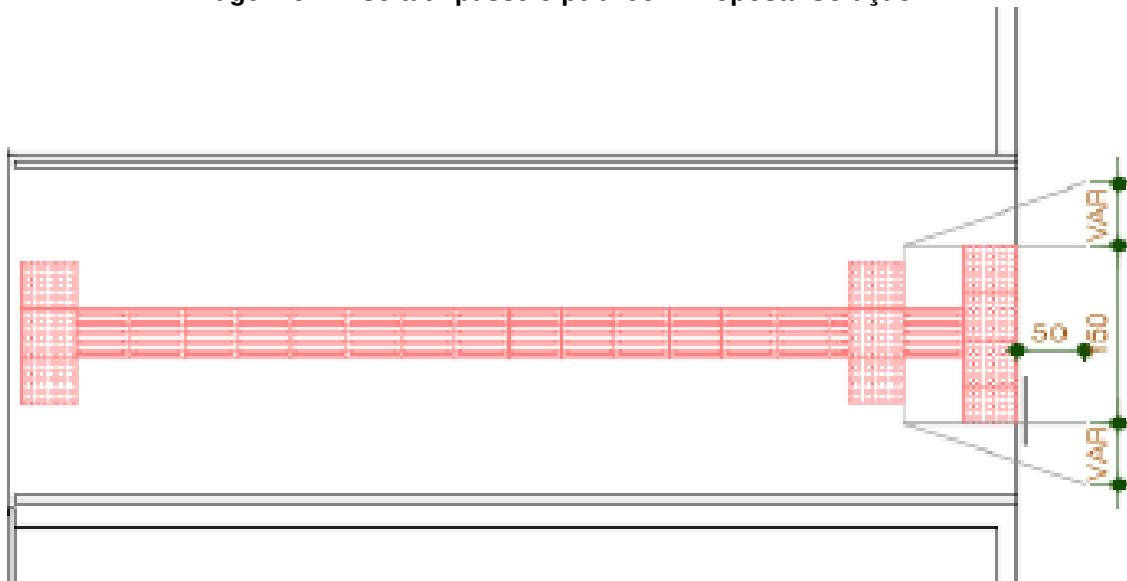
Imagen 3 – Piso tátil passeio público – Proposta Solução 1-B

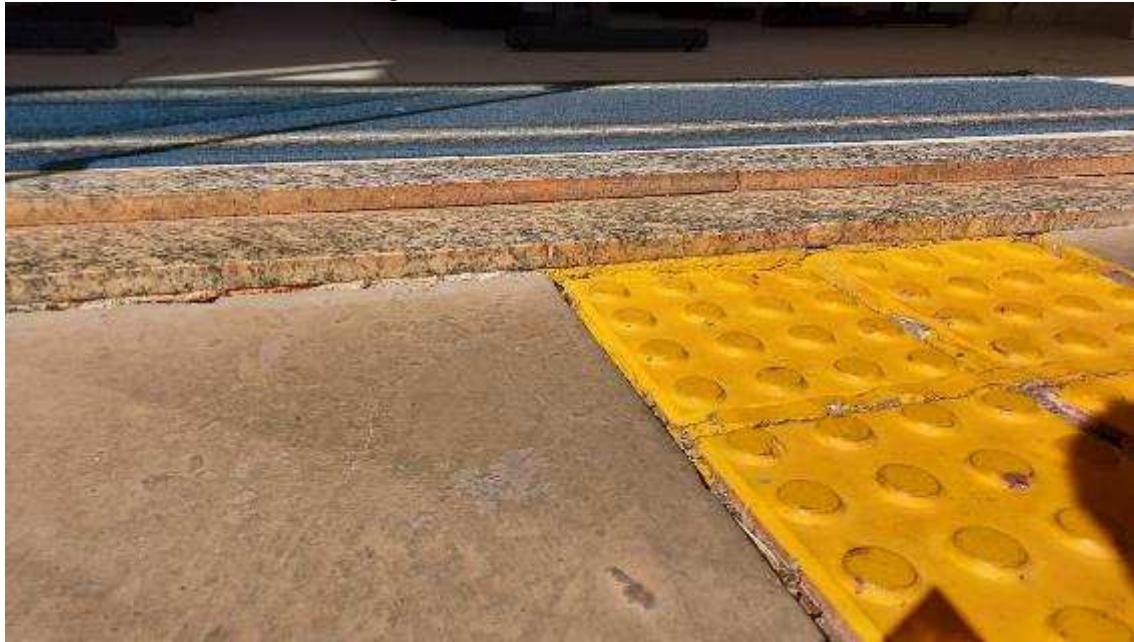
Na porta de entrada da C.A.E. existe degrau na soleira, não permitido por norma.

Imagen 4 – Porta da C.A.E. Desnível

A única solução contempla a execução do piso tátil de acordo com a norma, interligando o portão de pedestres à entrada da C.A.E com execução de rampa para vencer o desnível existente na entrada da edificação.

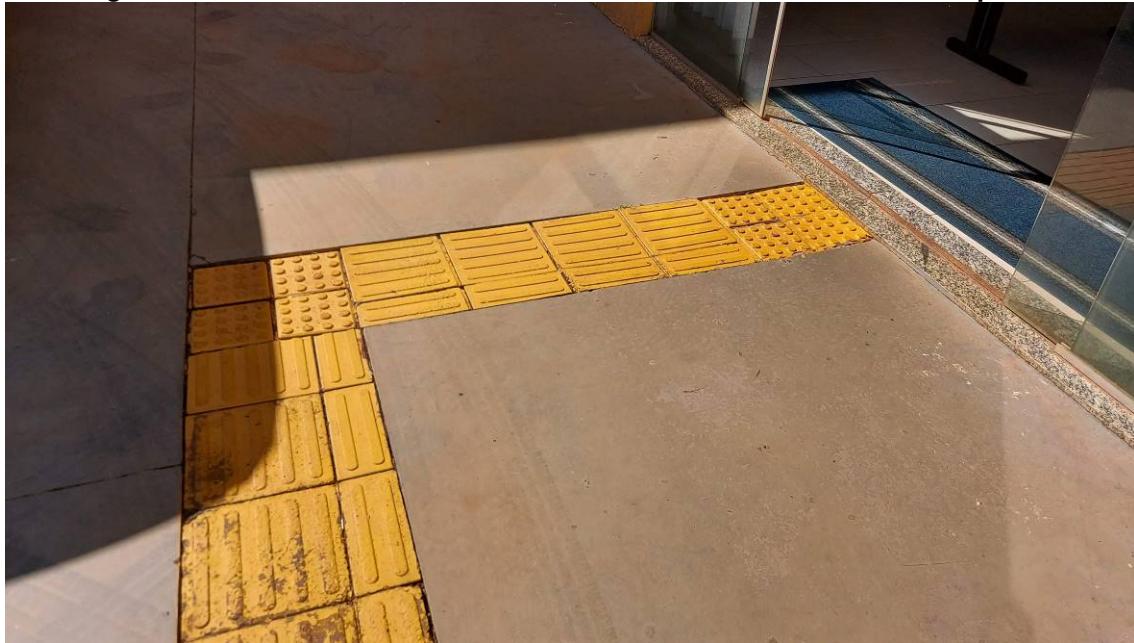
Atualmente existe piso tátil do portão até a porta da CAE, porém em segundo a norma NBR 9050:2020 as peças do piso tátil se encontram afundadas e com a sinalização de alerta desconforme.

Imagen 5 – Piso tátil do fórum em desacordo com a NBR e acabamento precário

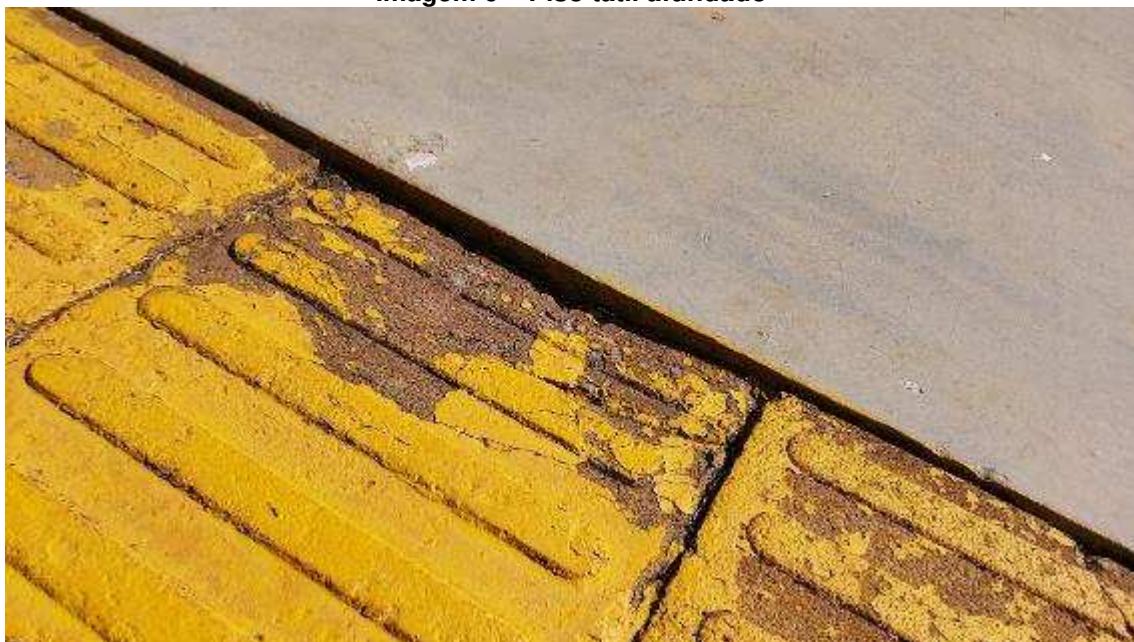
Imagen 6 – Piso tátil afundado

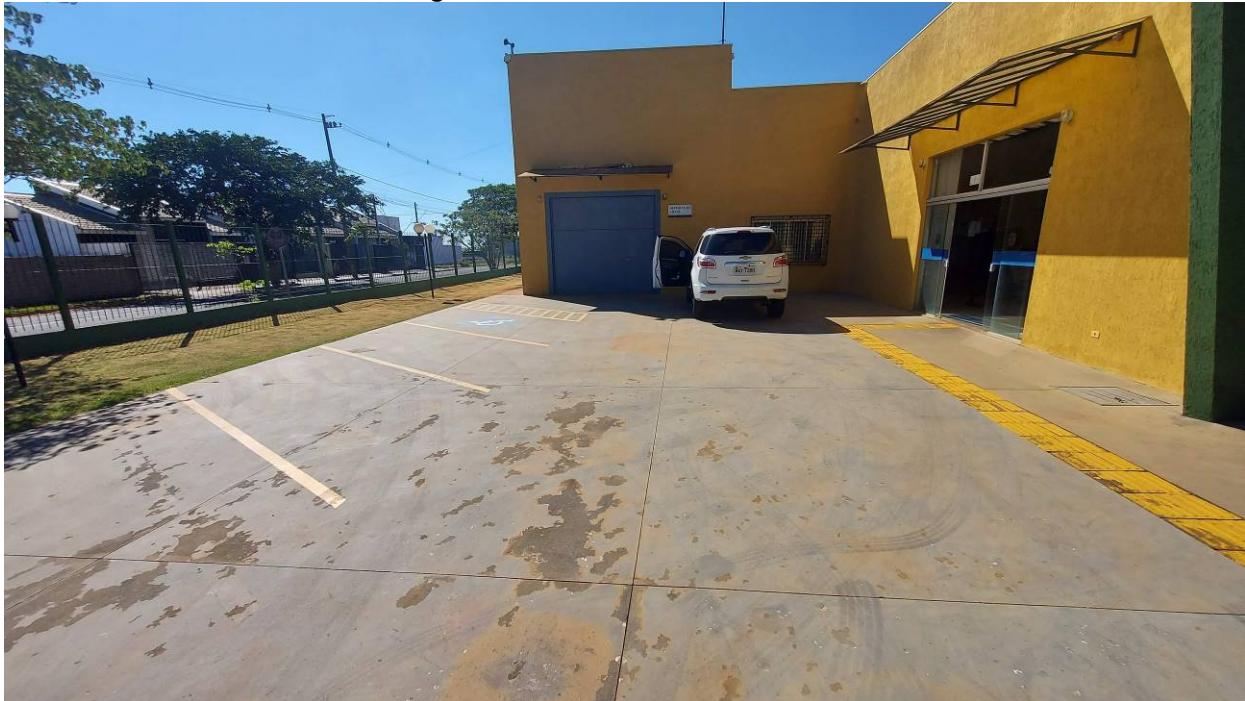
Imagen 7 – Estacionamento do fórum

Atualmente o estacionamento interno do Fórum contempla 3 vagas, uma reservada para PNE, porém inexiste a de idoso.

Atualmente as vagas de estacionamento localizam-se em frente ao portão do Depósito de urnas.

Execução de pintura de vaga PNE e de idoso com as dimensões corretas e com as respectivas sinalizações verticais. Porém, conforme ilustrado na imagem **Imagen 7 – Estacionamento do fórum**, a vaga com comprimento de 5,00m fica exatamente na frente do portão do depósito de urnas, impedindo a o trânsito. Esta é a melhor solução por ser raro o uso simultâneo da vaga e do portão.

Existe a possibilidade de estender o estacionamento para a vaga PNE não ficar exatamente em frente ao depósito de urnas. Essa solução é de alto custo.

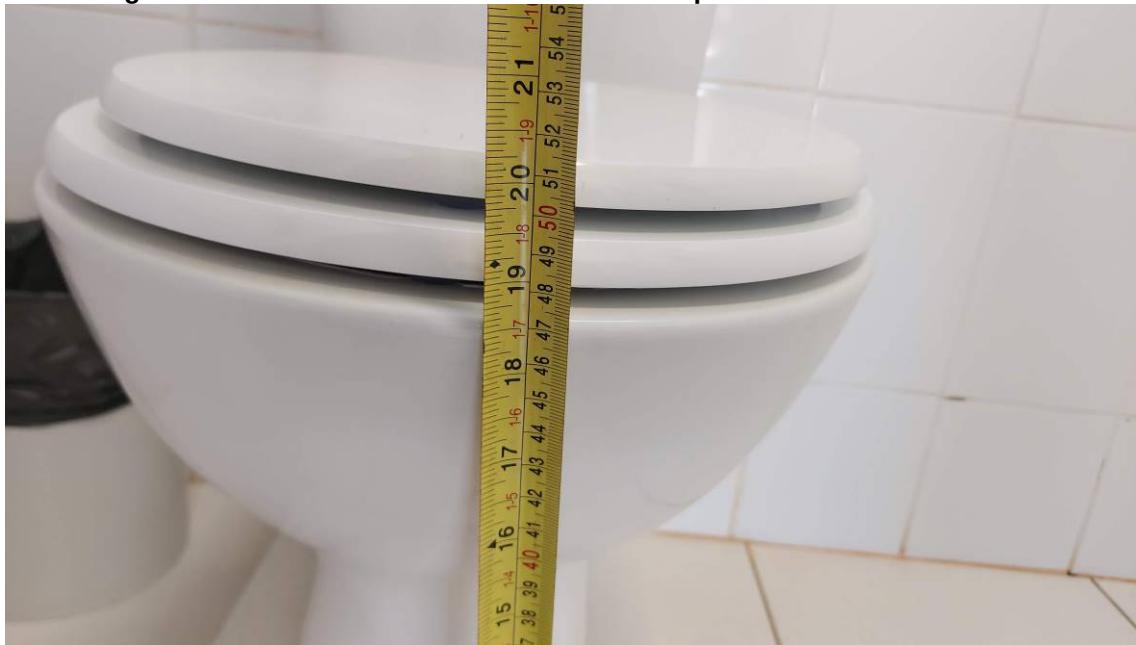
As bacias sanitárias de ambos os sanitários estão instaladas com altura divergente do requerido em norma, com altura 6cm superior ao solicitado em norma, porém em posição correta.

Imagen 8 – Vaso sanitário com dimensão inadequada e válvula sem alavanca

Os vasos sanitários deverão ser baixados na altura correta.

Os botões de acionamento de descargas nas caixas acopladas serão substituídos por botões elevados, que atendem as especificações estabelecidas na norma.

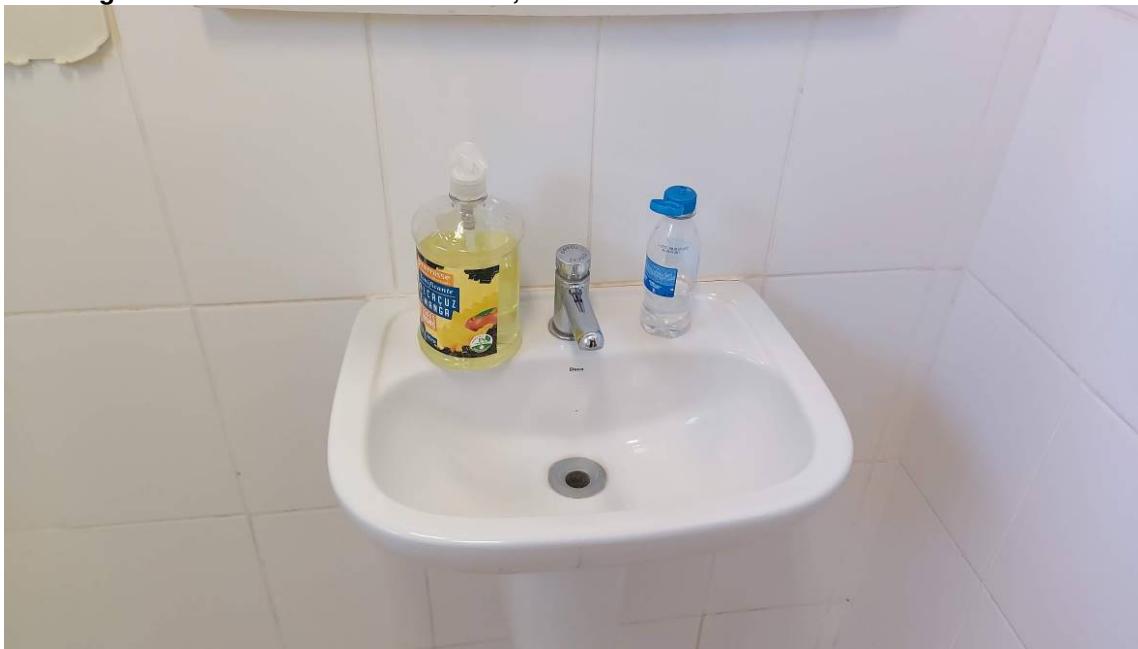
Na área dos lavatórios inexistem barras e o espelho não possui as dimensões mínimas estabelecidas na NBR 9050:2020, faltando 10cm de largura e 10cm de altura para atender o especificado em norma (60x90cm), além de estar inclinado, o que não é mais permitido desde a norma de 2015.

O modelo de lavatório existente permite o acesso de pessoa em cadeira de rodas e está na posição correta. As torneiras não são de modelo acessível compatível com a norma NBR 9050:2020.

Imagen 9 – Cuba com altura correta, ausências de barras e torneira sem alavanca

As cubas suspensas não serão trocadas, porém novas torneiras acessíveis devem ser instaladas. Os espelhos serão substituídos por novos com dimensões de 60x90cm.

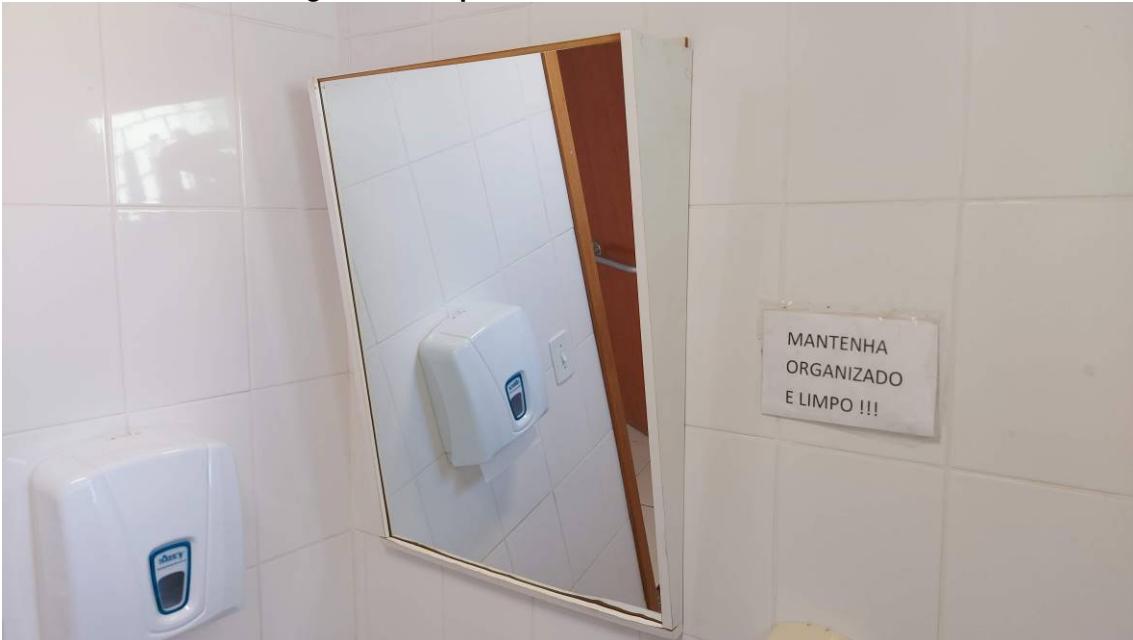
Imagen 10 – Espelho com dimensões incorretas

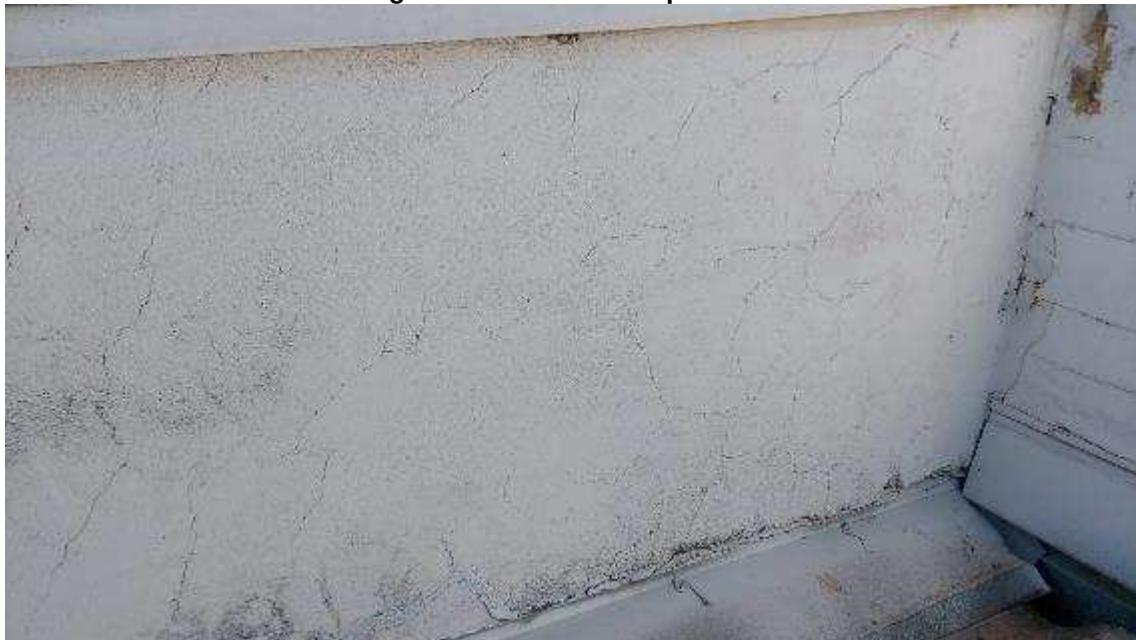
Foram identificados vários pontos de infiltração listados nas imagens a seguir. O reboco de toda a platibanda está com fissuração devido à má qualidade do material empregado na execução.

Imagen 11 – Fissuras na platibanda

Nesta solução deve ser demolido o revestimento atual e refeito o emboço da platibanda, sendo essa a mais recomendada.

Consiste na aplicação de impermeabilizante de manta asfáltica na platibanda. O serviço tem vida útil mais curta, quando comparado a outra solução.

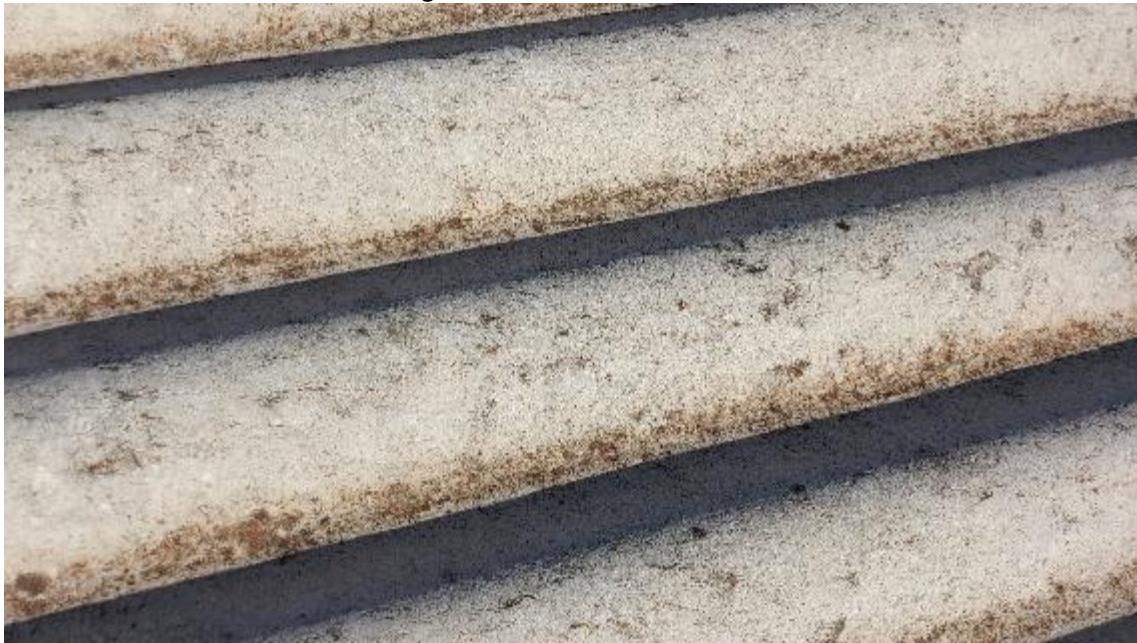
O material empregado para o telhamento do Fórum é de qualidade muito baixa, pois todas as telhas apresentam fissuras, como pode ser visualizado na imagem a seguir.

Imagen 12 – Telhas fissuradas

Esta solução consiste na impermeabilização das telhas com manta aluminizada nas telhas que apresentam fissuras.

Esta solução consiste em substituir as telhas que apresentam o pior estado. O problema desta solução é que as telhas antigas sem fissuras podem apresentar fissuração no futuro e se tornarem foco de infiltração.

Esta solução consiste em substituir totalmente as telhas do Fórum. É a solução mais cara, porém a mais efetiva, sendo essa a mais recomendada.

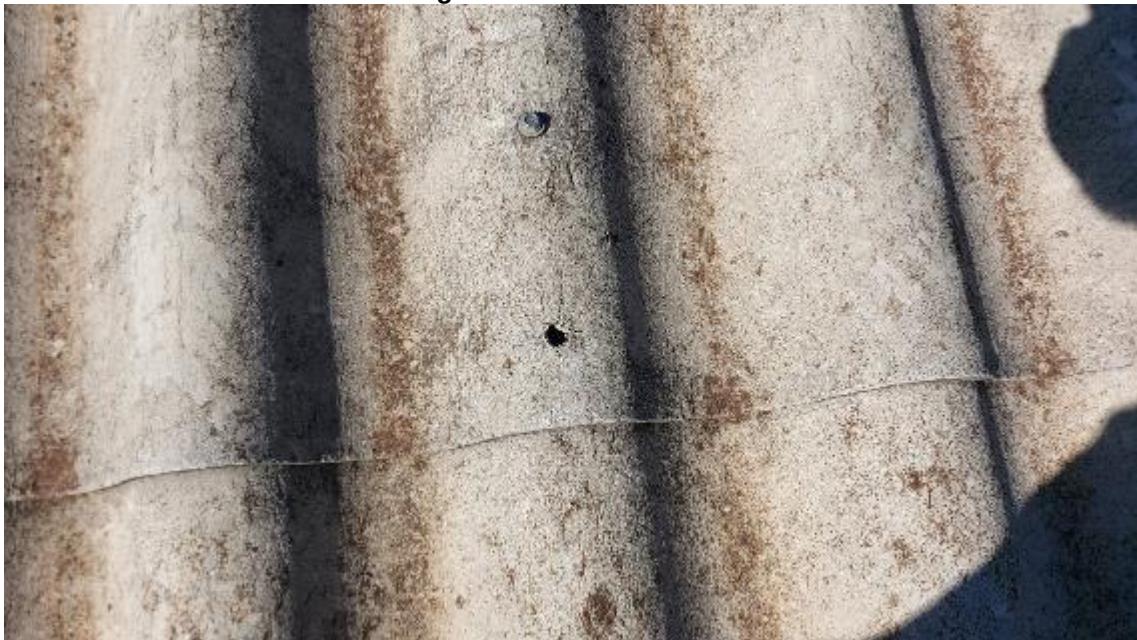
Várias telhas também possuem furos e parafusos soltos.

Imagen 13 – Telha com furo

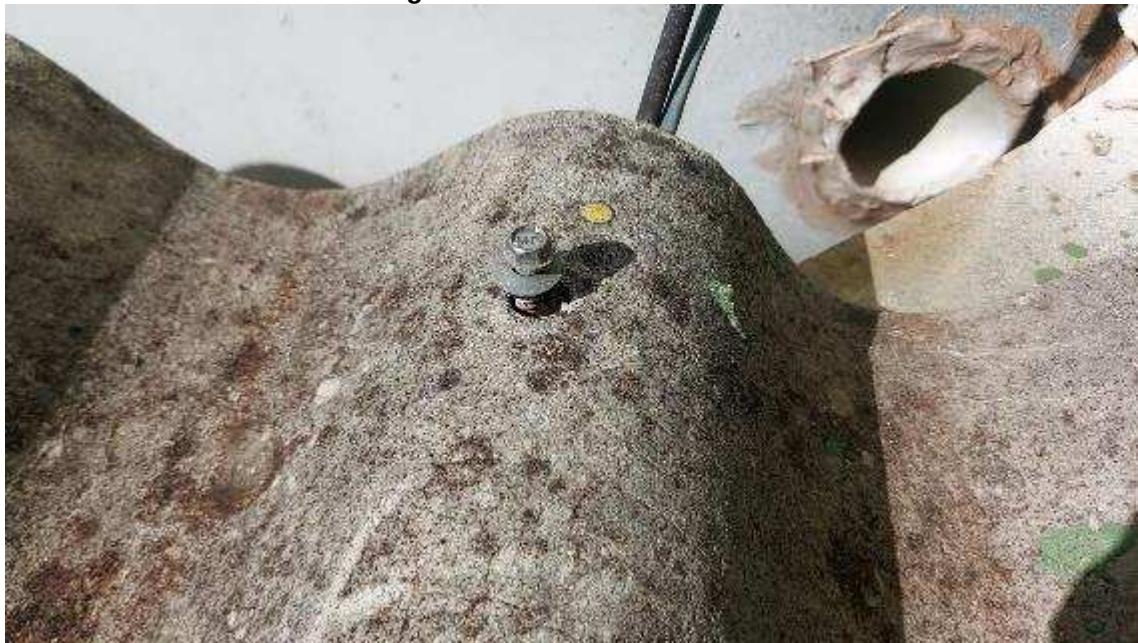
Imagen 14 – Parafuso mal fixado

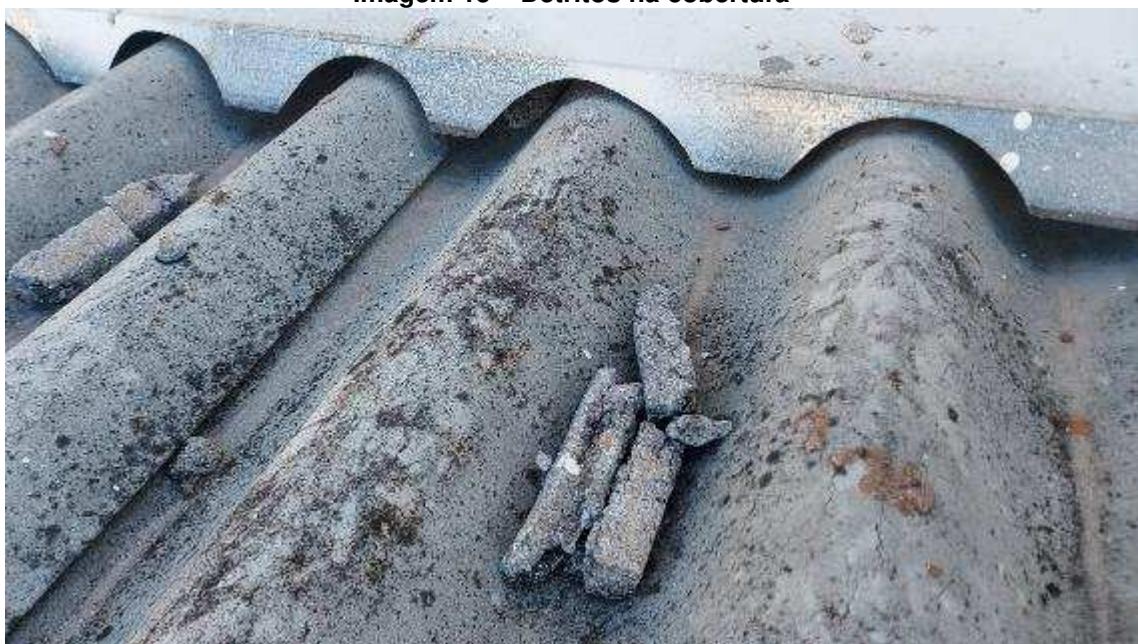
Há também a presença de entulhos da execução de serviços realizados na cobertura.

Imagen 15 – Detritos na cobertura

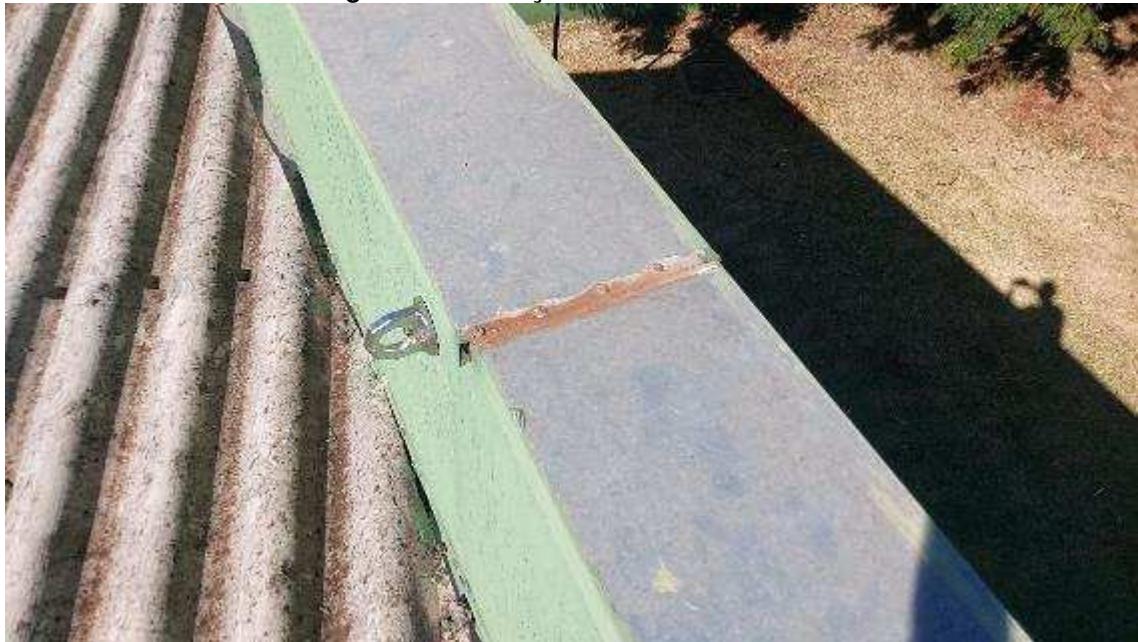
Todas as vedações de rufos, contra rufos e calhas estão ressecadas.

Imagen 16 – Vedação dos rufos ressecada

Como solução única, deve ser executada a vedação de todos os elementos da cobertura com selante elastomérico.

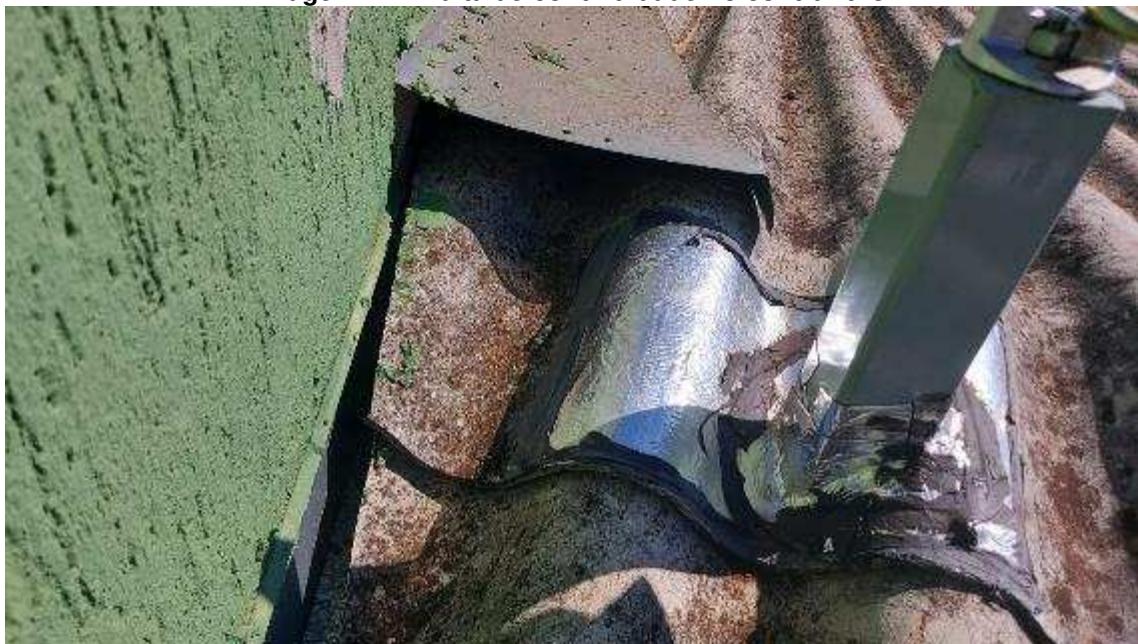
Imagen 17 – Falta de continuidade no contra rufo

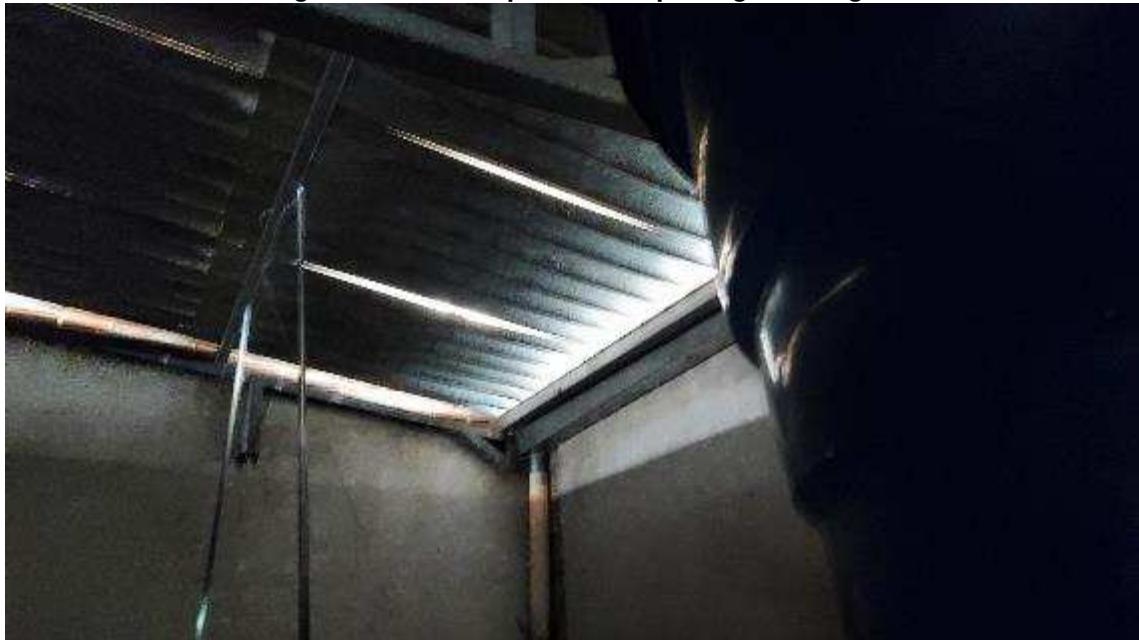
Imagen 18 – Telhas permitem a passagem de água

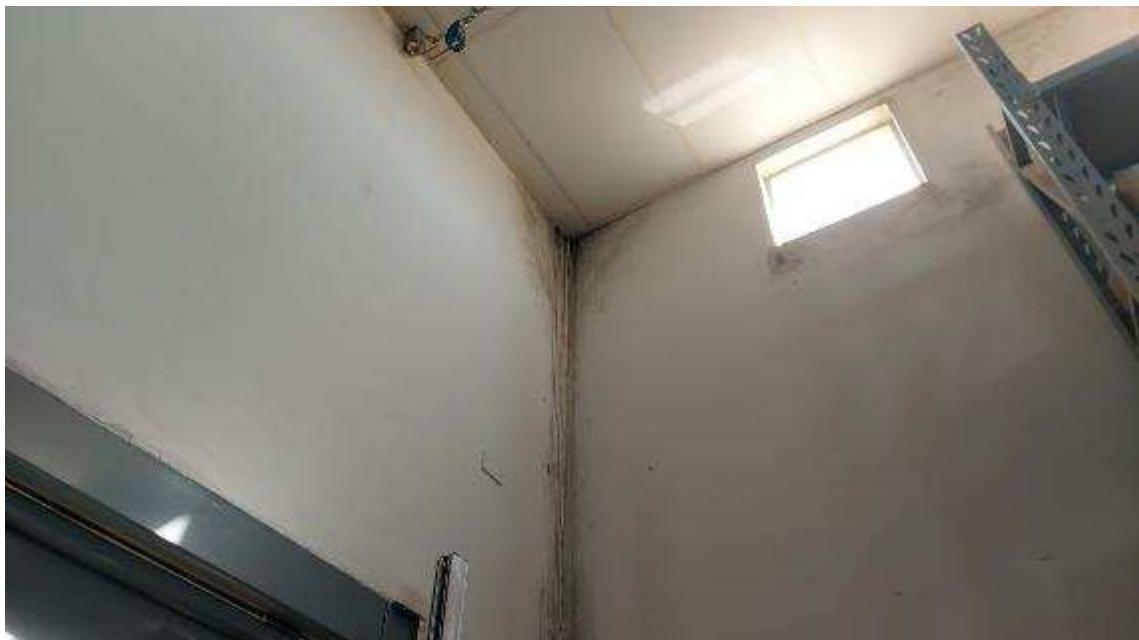
É de suma importância que sejam consertados todos os problemas relatados, visto que a infiltração é grave e está presente em alguns ambientes do Fórum, conforme as imagens a seguir.

Imagen 19 – Infiltração no depósito de urnas

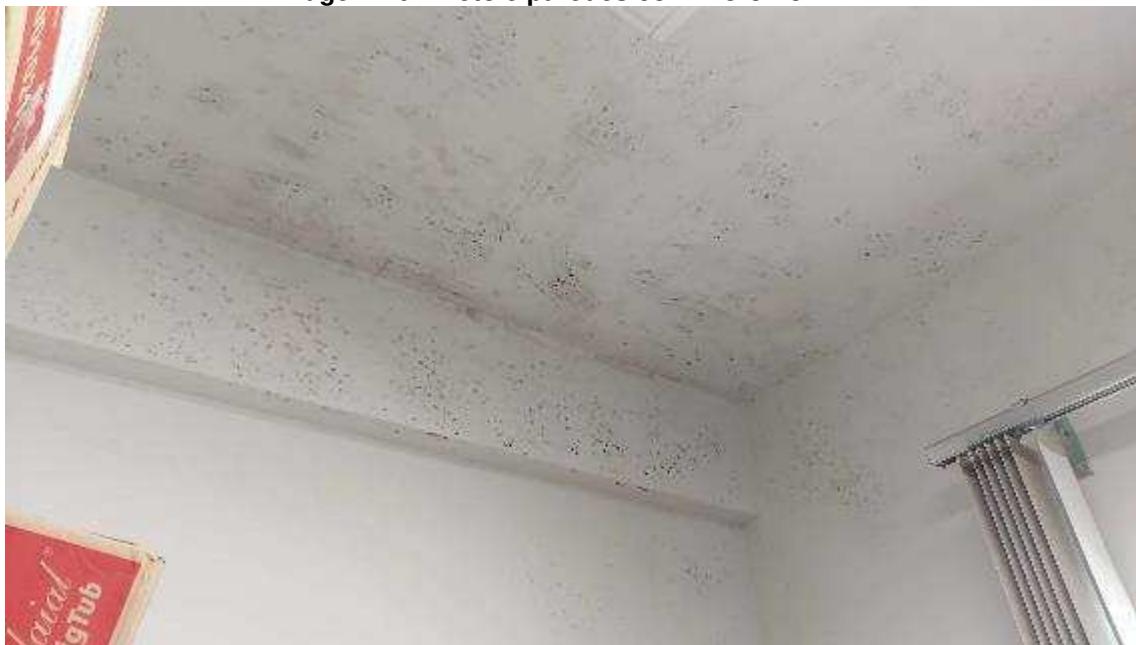
Imagen 20 – Teto e paredes com mofo no DML

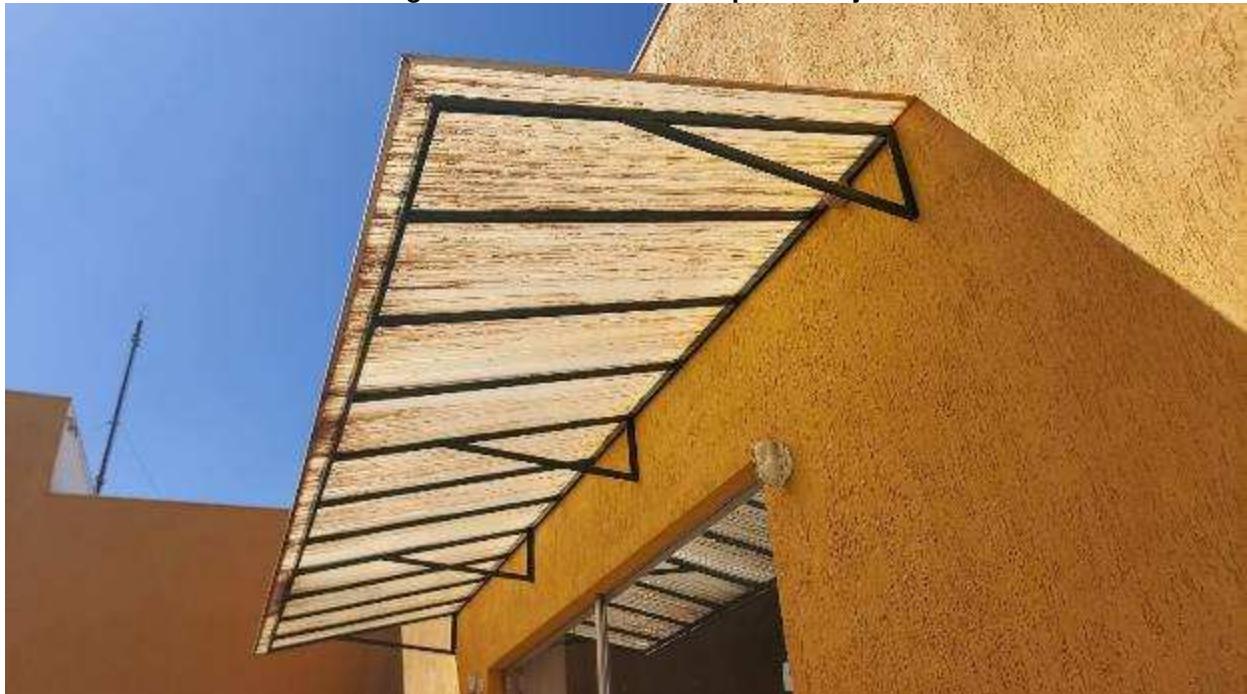
Os toldos estão em mau estado de conservação, a maioria das placas estão sujas internamente nos alvéolos. Uma das soluções é instalar um novo toldo em policarbonato alveolar (**Solução 10-A**), com custo médio, a segunda opção seria de policarbonato compacto (**Solução 10-B**), com maior custo dentre as soluções apresentadas.

Imagen 21 – Toldo da CAE – placas sujas

As 2 opções necessitam de contra rufo entre toldo e alvenaria e não possuem variação significativa quanto ao tempo de execução dos sistemas, apenas em custo e estética.

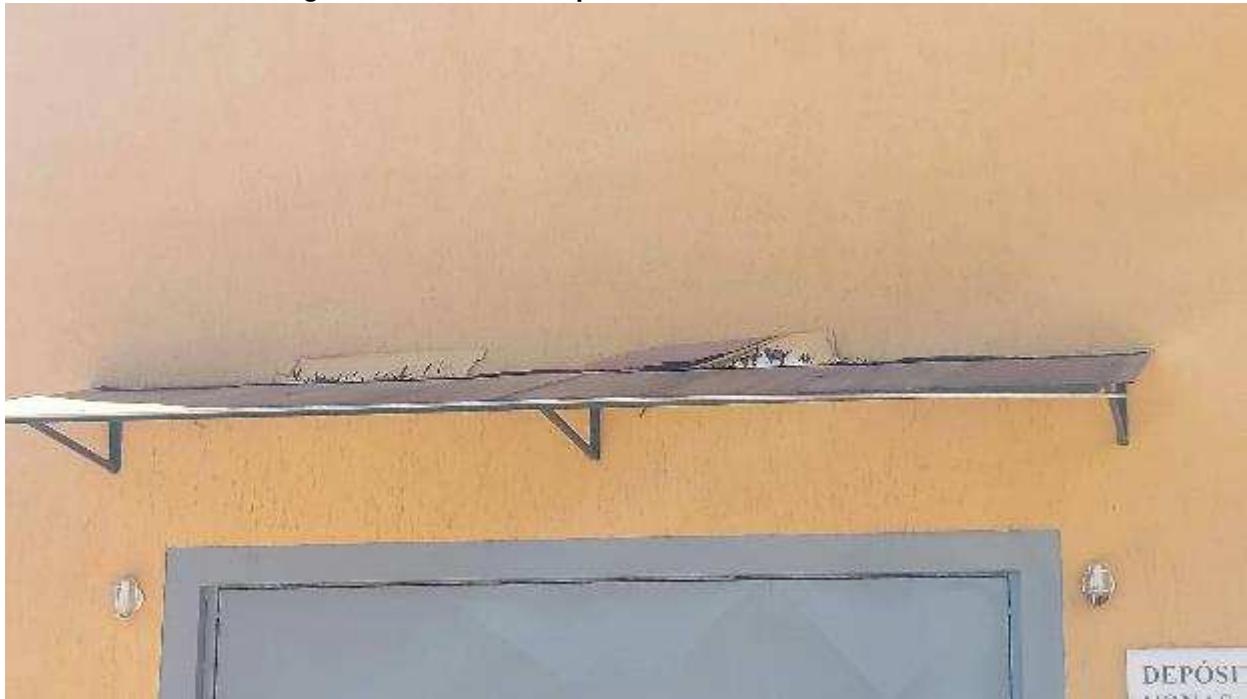
Imagen 22 – Toldo do depósito – manta aluminizada solta

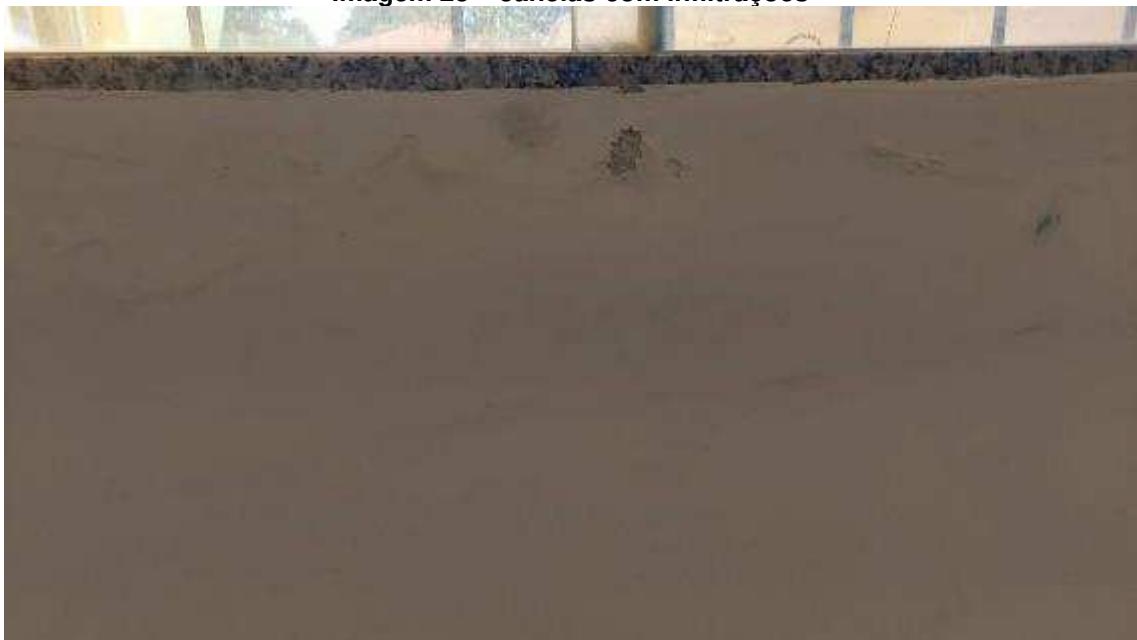
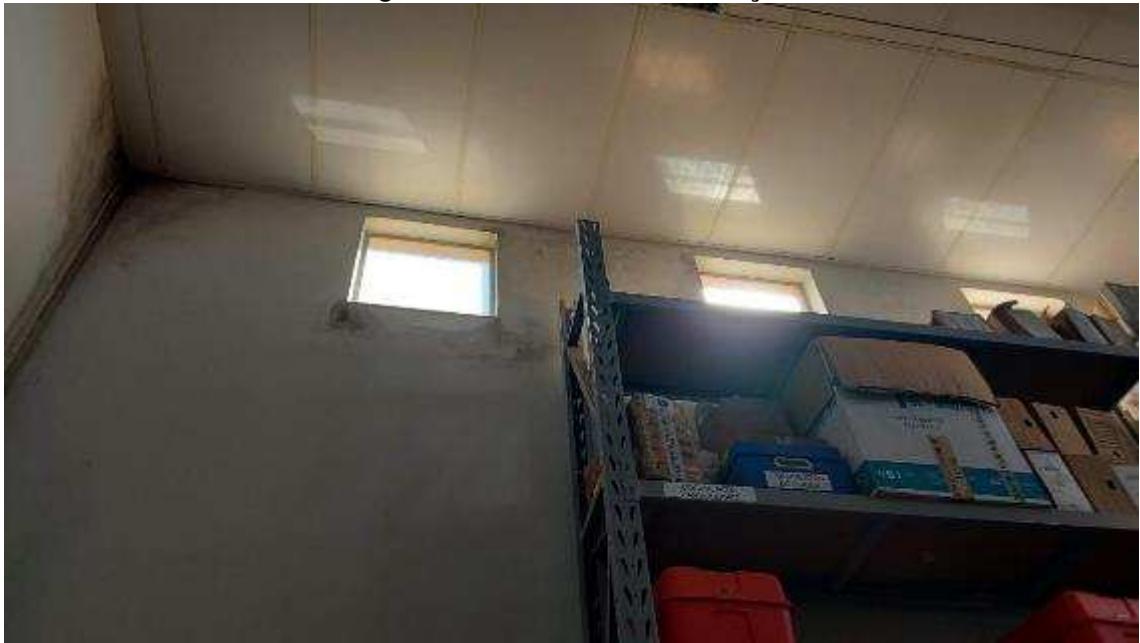
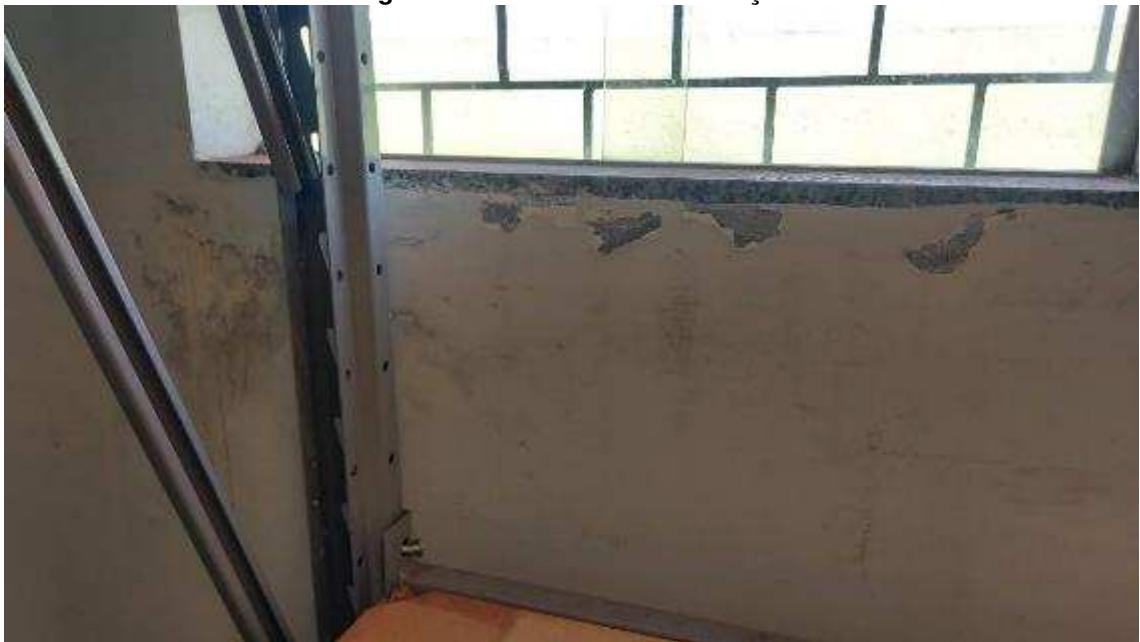
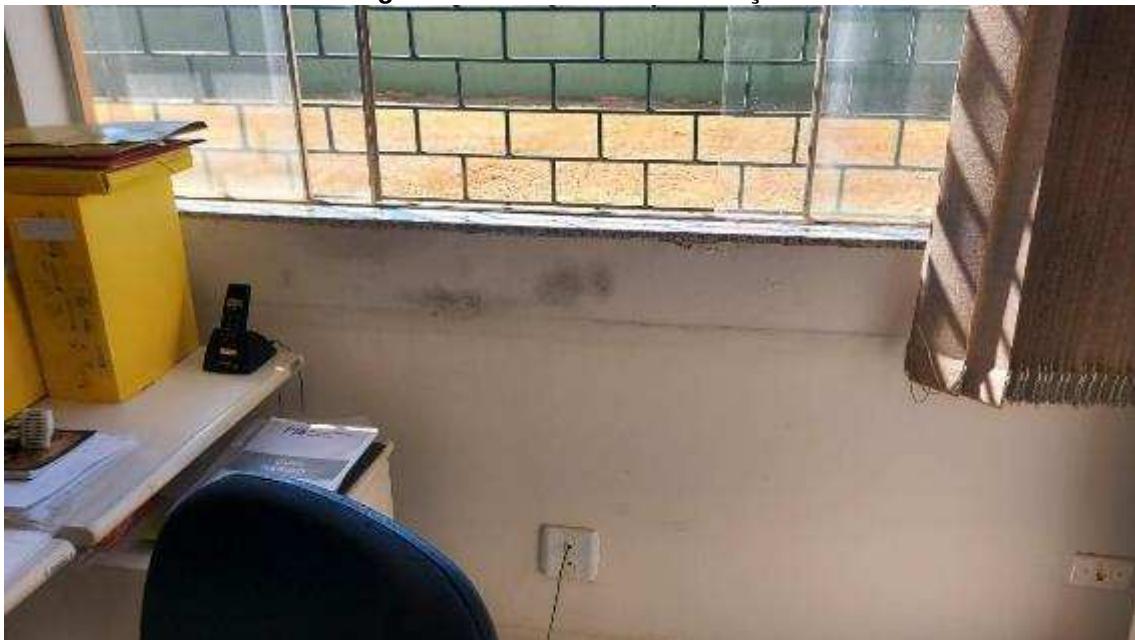
Existem sinais de infiltração em todas as janelas do fórum eleitoral, inclusive nas fixas do depósito de urnas. Essas esquadrias são simples, tipo box de banheiro, sem vedações adequadas, composta do vidro e do alumínio do perímetro. O peitoril em granito é muito curto, não sendo eficaz para a correta vedação.

Imagen 23 – Janelas com infiltrações

Existe a possibilidade de realizar uma nova vedação com PU, manutenção periódica que os colaboradores do contrato da SMIN já devem realizar. Por questão de restrição orçamentária e para a priorização da correção de infiltrações oriundas da cobertura, sugere-se esta opção.

Também existe a opção da troca das janelas por outras de melhor qualidade, de alumínio com contramarco e cunha de borracha, refazendo as pingadeiras de granito com

caimento adequado. Essa solução é a de maior eficácia, porém com custo muito alto e de mais complexa execução.

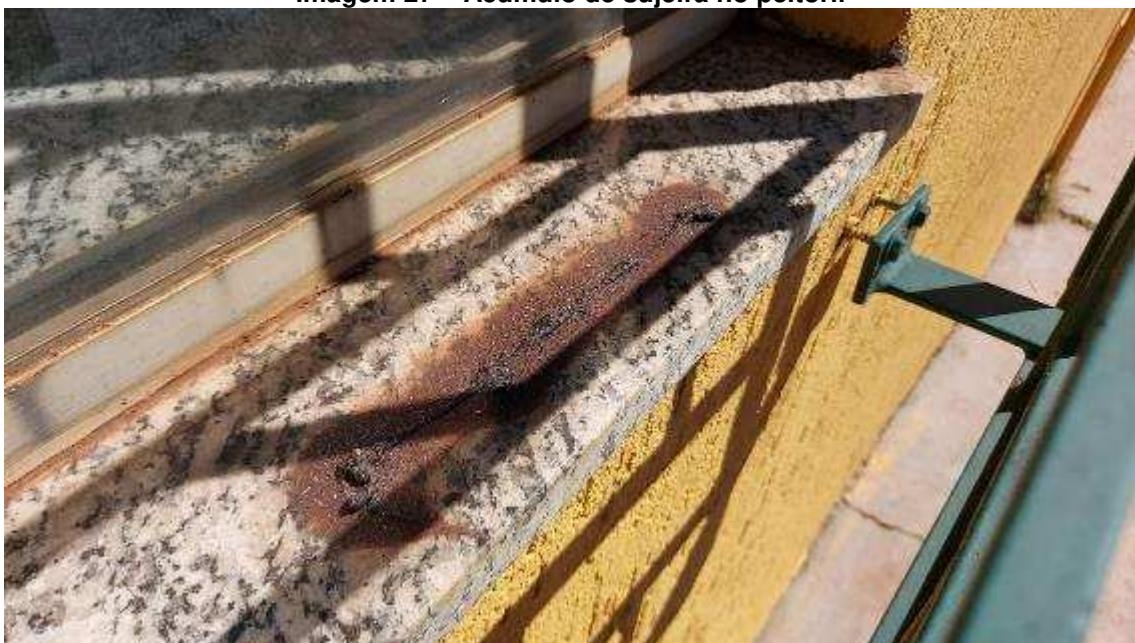
**Autor: TRE-PR
Imagen 27 – Acúmulo de sujeira no peitoril**

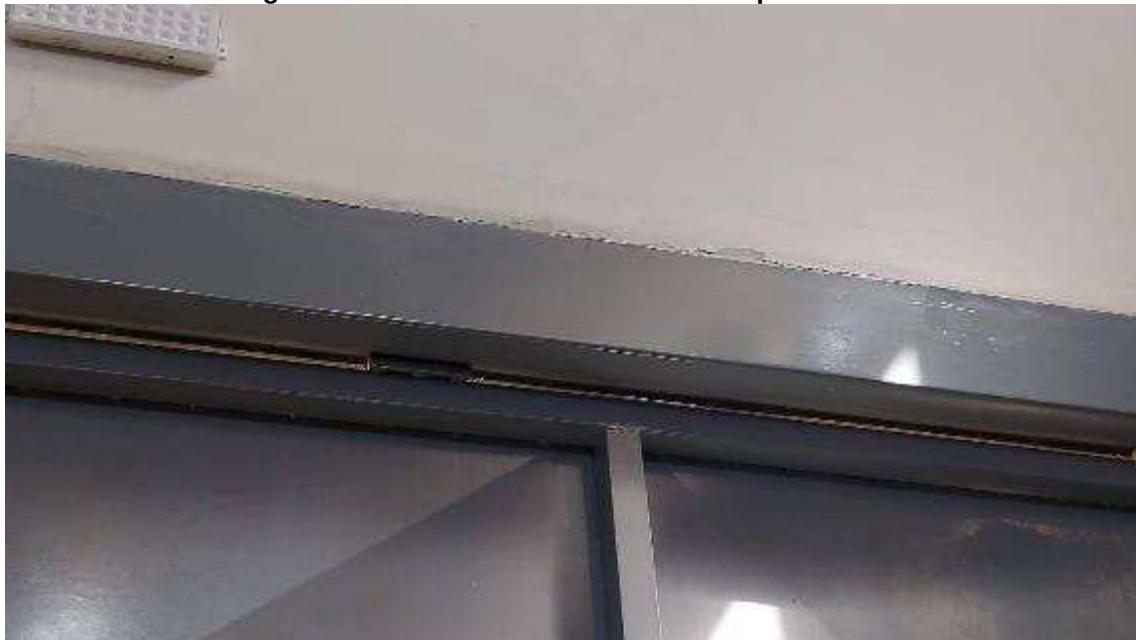
Existem fissuras em alguns pontos do Fórum, conforme destacados nas imagens a seguir. Há uma fissura no chumbamento do portão do depósito de urnas de características estéticas.

Imagen 28 – Fissura no chumbamento do portão do DU

Para as fissuras de carácter estético a solução é de tratá-las refazendo a argamassa com colocação de material elástico, por exemplo, tela poliéster (**Solução 12**).
