TRIBUNAL REGIONAL ELEITORAL DO PARANÁ

ESTUDO TÉCNICO PRELIMINAR DE ENGENHARIA

PAD nº 15223/2020

Levantamentos das
necessidades e estudo de
soluções para adequação do
edifício que abriga o Fórum
Eleitoral de Marialva

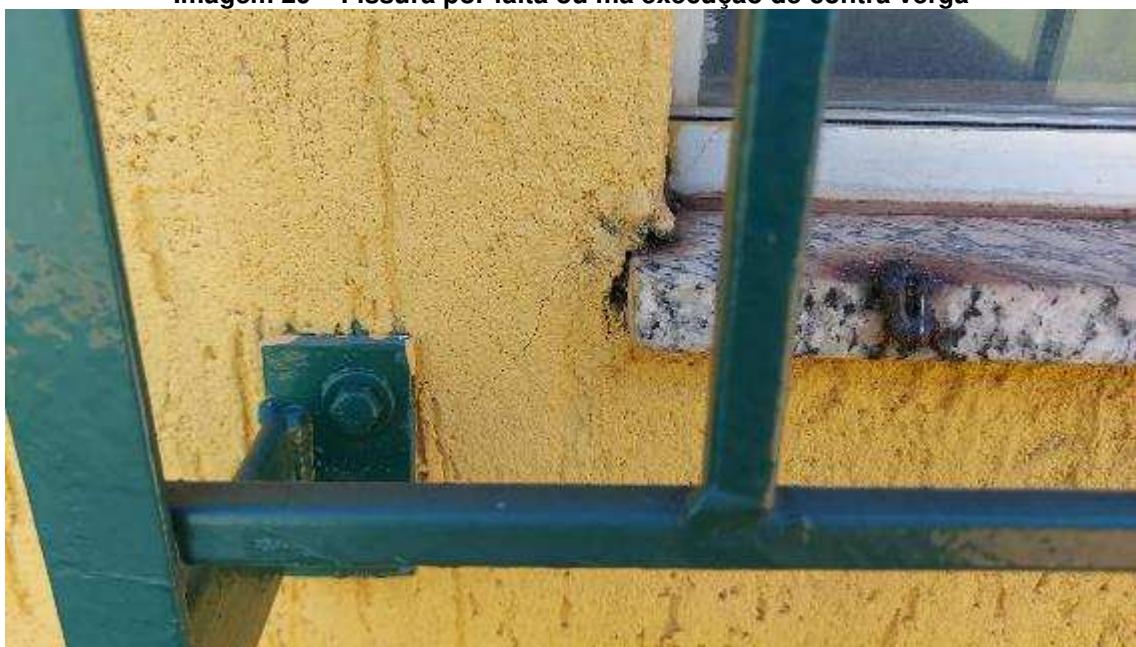
Imagen 29 – Fissura por falta ou má execução de contra verga

Para as fissuras de carácter estético a solução é de tratá-las refazendo a argamassa com colocação de material elástico, por exemplo, tela poliéster (**Solução 12**).

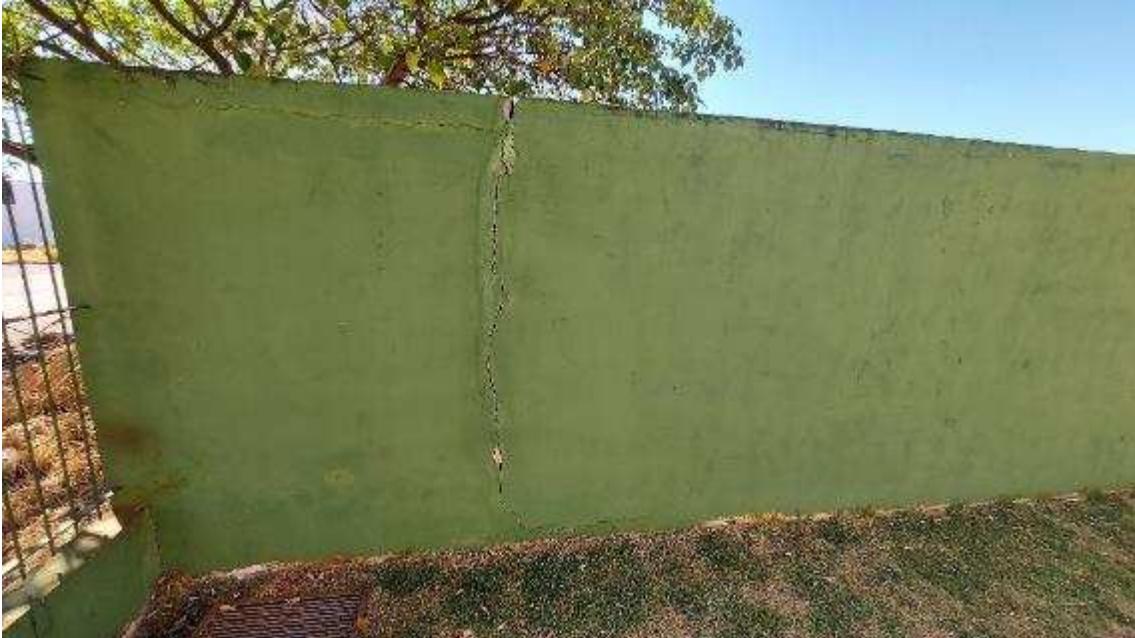
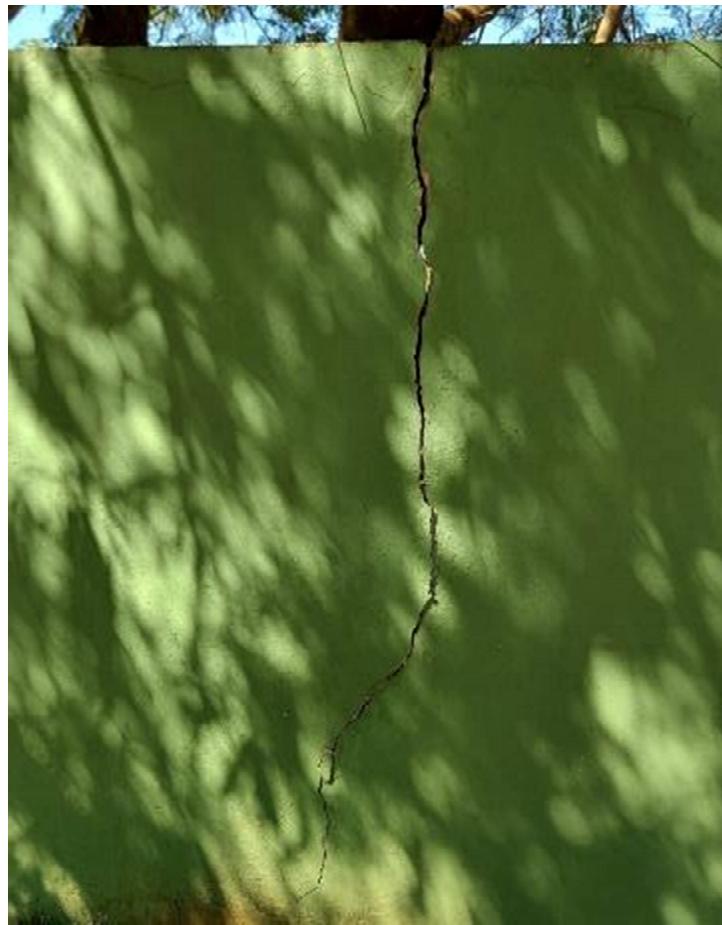
Existem rachaduras nos muros de divisa da edificação, características da falta de cinta de amarração na parte superior do muro. A presença de raízes de árvores e outros agentes subterrâneos podem ocasionar a movimentação e expansão do solo, gerando forças não resistidas pela alvenaria.

Imagen 30 – Muro com rachadura

Imagen 31 – Muro com rachadura

Deve ser demolida toda a parte superior do muro e onde há a presença de fissuras verticais para a execução de uma cinta de amarração em concreto armado. Em seguida, a alvenaria deve ser reassentada com encunhamento apropriado para amarração com a estrutura. Esta opção tem maior garantia de sanar os problemas por reforçar a estrutura do muro, sendo a mais recomendada.

Deve ser demolido o entorno das fissuras e ser executado o preenchimento das fendas com espuma expansiva. Depois, deve-se refazer o acabamento do muro com emboço e reboco.

Ambas as soluções irão impactar na estética do muro e devem receber uma pintura nova.

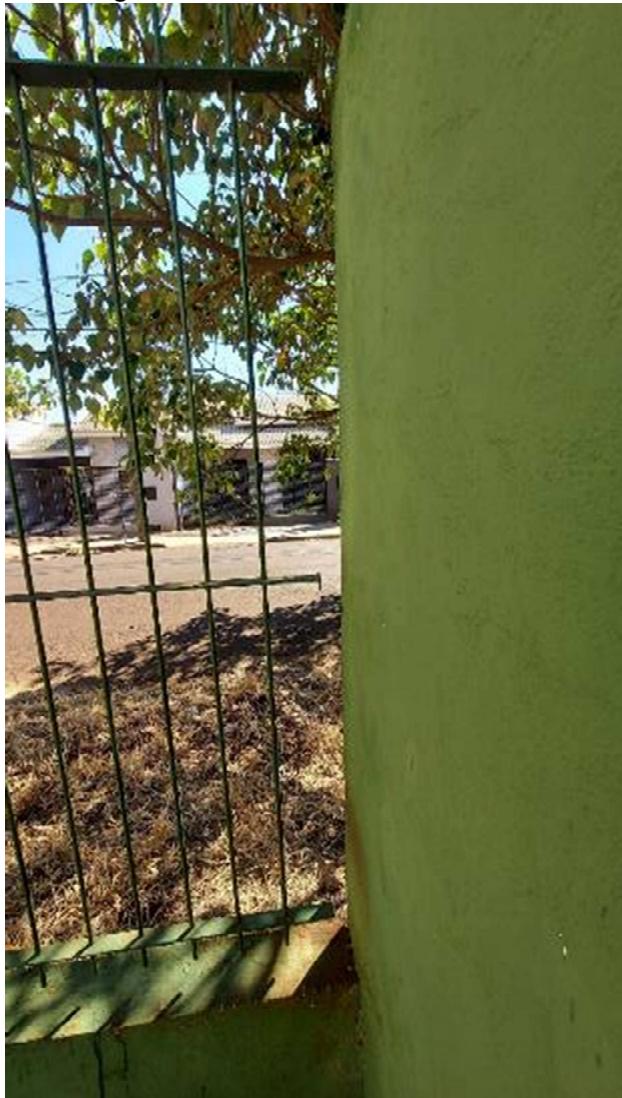
Foram detectadas falhas construtivas nos gradis que cercam o Fórum, conforme imagens a seguir.

Imagen 32 – Gradil sem chumbamento

A única solução consiste em chumbar o gradil no muro, ajustar as barras entortadas e soldar os componentes soltos.

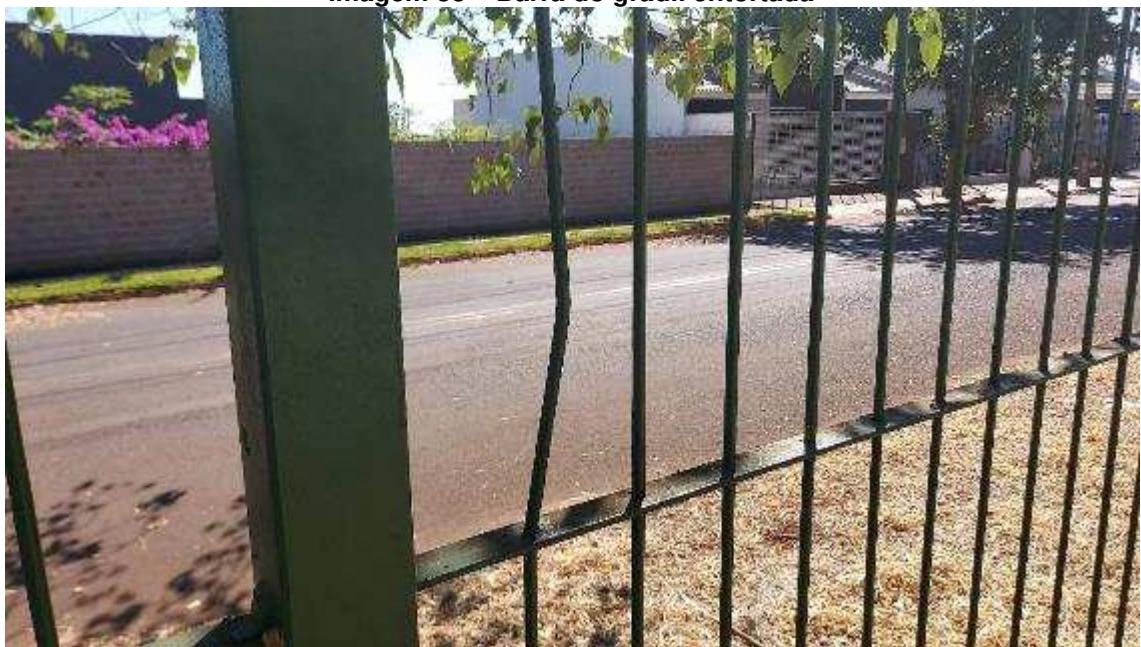
Imagen 33 – Barra do gradil entortada

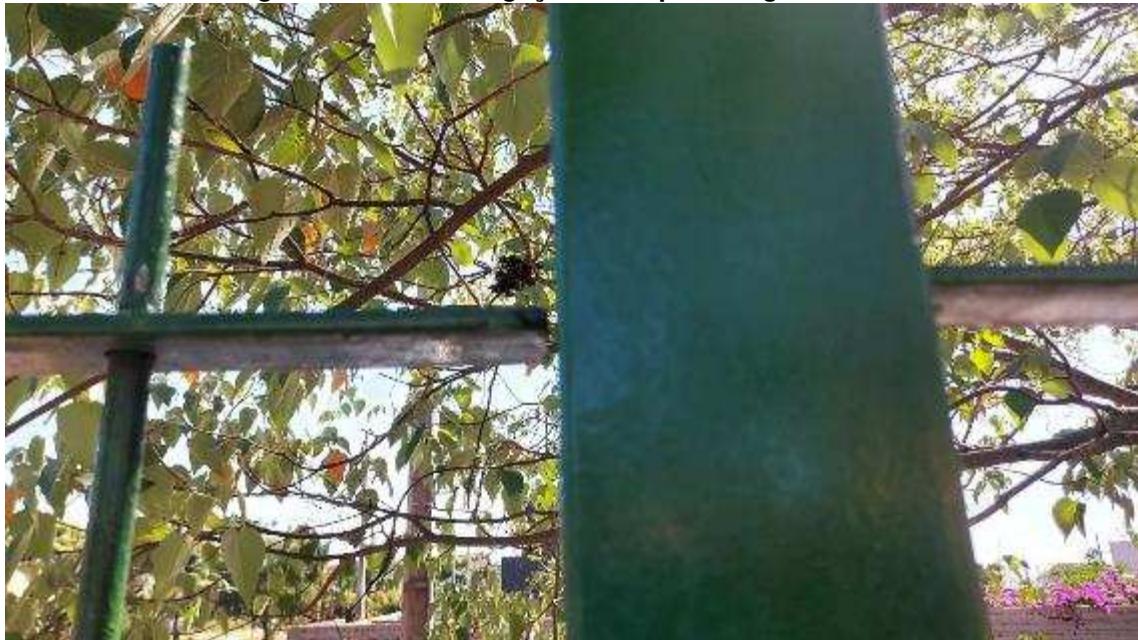
Imagen 34 – Falta de ligação entre pilar do gradil e barra

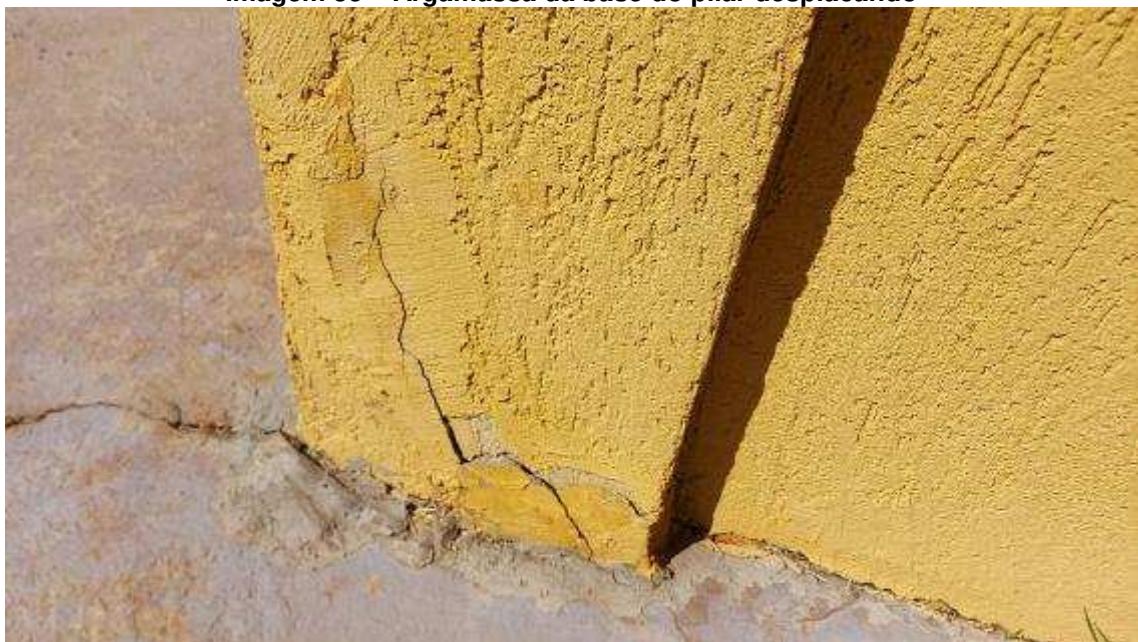
Foi constatado durante a visita que a base de um pilar estava com o desplacamento do concreto como resultado de corrosão das armaduras, porém verificou-se que se tratava da argamassa de revestimento, visto que foi escarificado 3cm e não foi detectada nenhuma armadura.

Imagen 35 – Argamassa da base do pilar desplacando

Decidiu-se por realizar a escarificação mais profunda da base do pilar afim de investigar os mecanismos de degradação desta manifestação patológica. Logo em seguida, constatou-se que havia a presença de um formigueiro ou de um cupinzeiro dentro do emboço. Não se sabe a verdadeira extensão da presença do agente biológico, portanto deve ser demolida toda a argamassa até que seja possível mapear sua totalidade.

Aparentemente o concreto não apresenta sinais de deterioração, porém deve ser feito um acompanhamento da evolução do quadro patológico por profissionais de engenharia civil afim de prevenir a ocorrência de algum desastre.

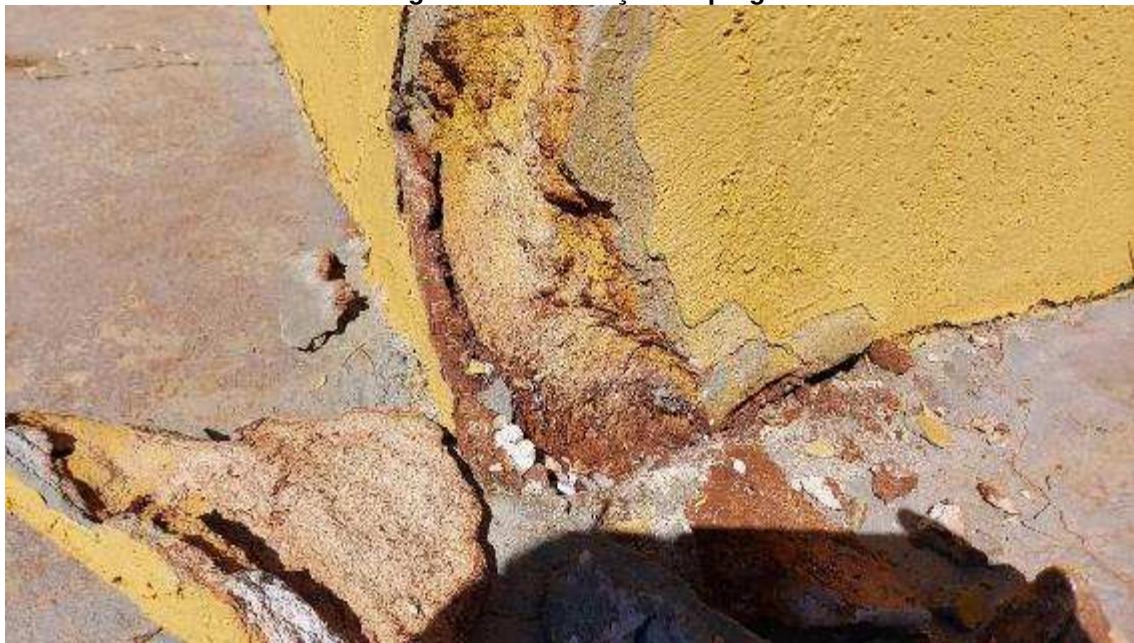
Imagen 36 – Infestação de praga

Foi solicitado a Seção de Administração Predial (SAPRE) que fosse eliminada a infestação de formigas/cupins da estrutura. Assim que feita a dedetização, deve ser refeito o acabamento das paredes e dos pisos demolidos. (**SOLUÇÃO 15**)

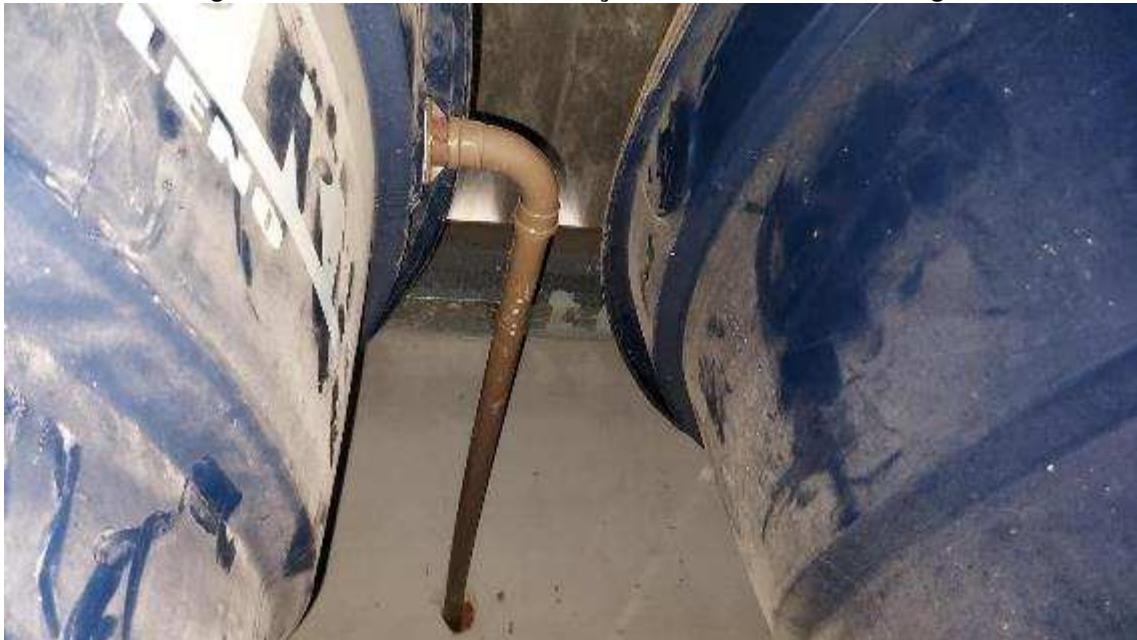
Foi constatado um vazamento na tubulação do ladrão da caixa d'água. Foi orientado ao chefe de cartório que abrisse um chamado no Engeman para a seção de manutenção de imóveis do interior solicitando o conserto.

Imagen 37 – Vazamento na tubulação do ladrão da caixa d’água

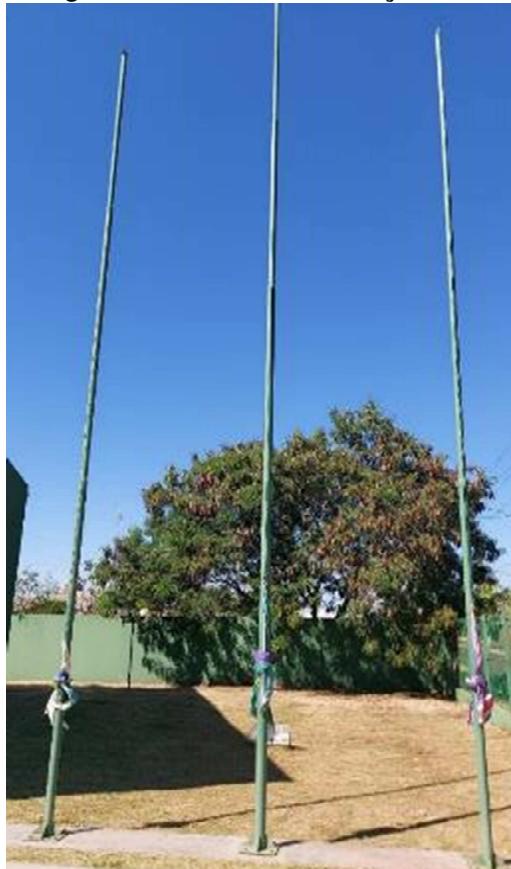
Os mastros das bandeiras são muito altos e os ventos da região são muito fortes, consequentemente as bandeiras rasgam com vento, por esse motivo não estão hasteadas. Foi solicitado pelos servidores que seja realizada uma adaptação da altura dos mastros para evitar a deterioração das bandeiras.

Imagen 38 – Mastros – Situação Atual

Esta solução consiste na substituição dos mastros atuais por novos de altura menor.

Deve ser feita a remoção dos mastros, em seguida a adaptação na altura por um serralheiro e uma repintura com tinta anticorrosiva. Recomenda-se esta opção por ser mais barata.

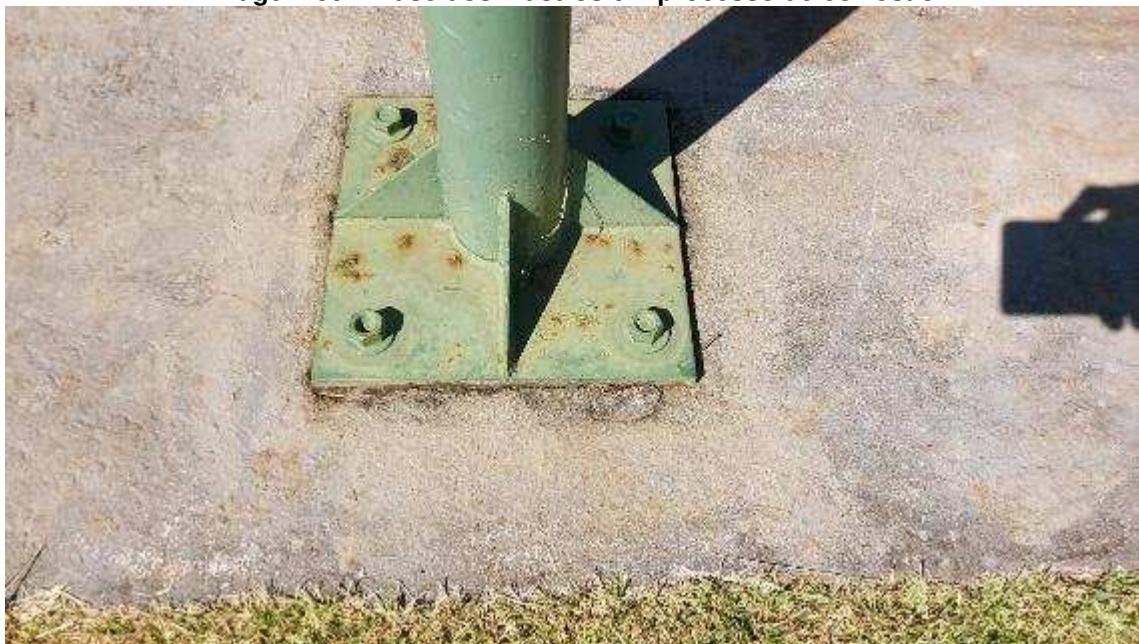
Imagen 39 – Base dos mastros em processo de corrosão

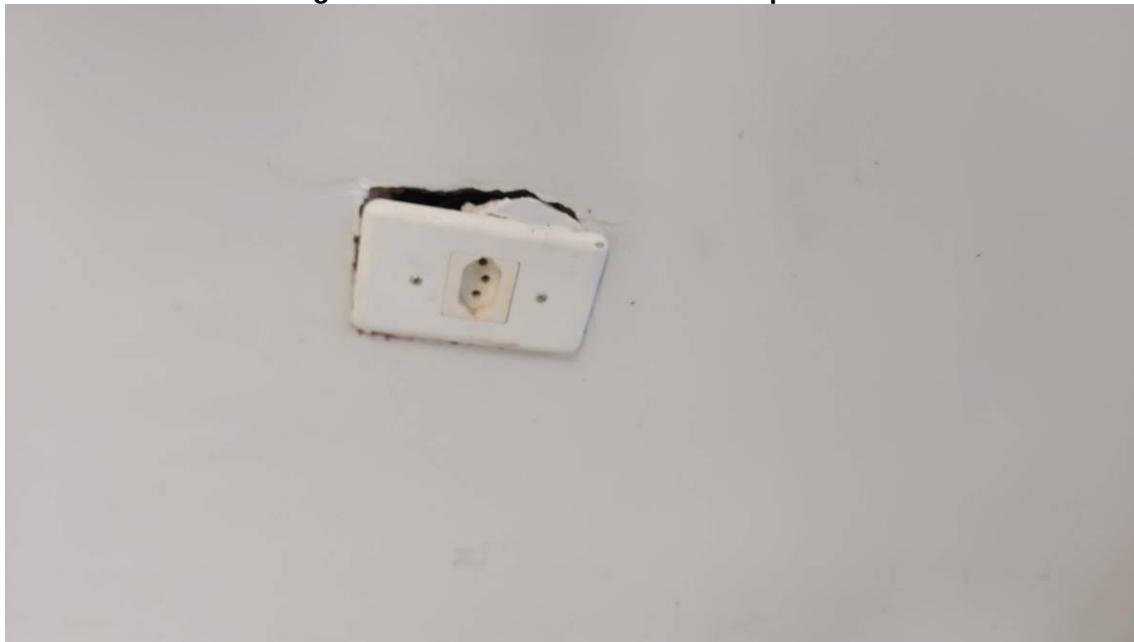
Imagen 40 – Tomada com acabamento precário

Existe um espelho de tomada com acabamento precário, sendo necessário a execução de emboço, reboco, pintura e recolocação do espelho da tomada. (**Solução 17**)

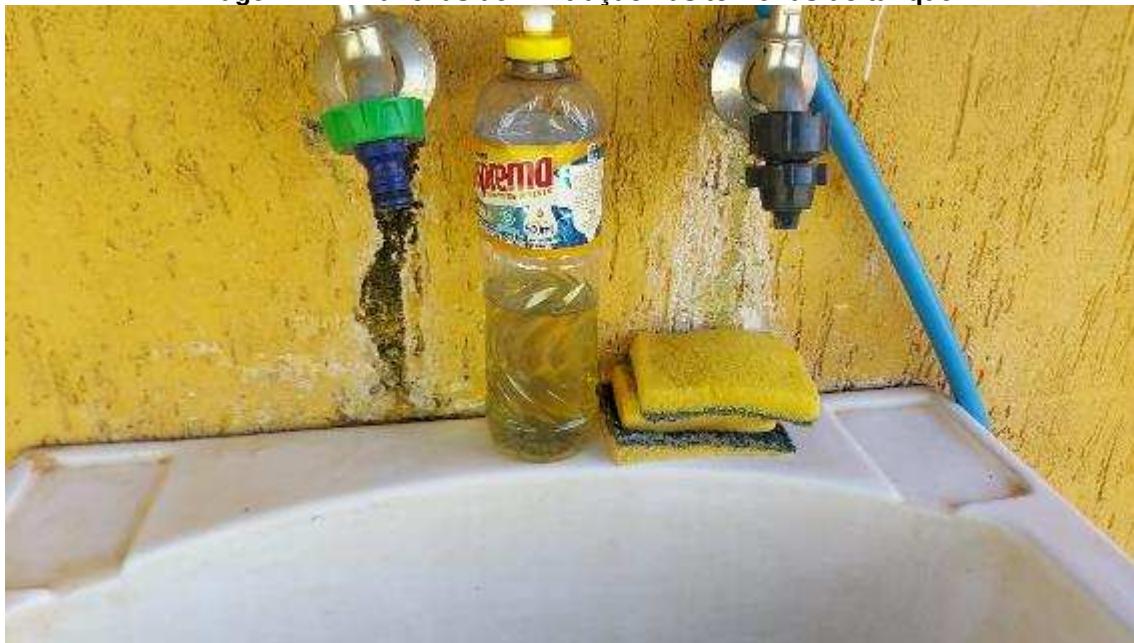
Foram detectadas manchas de infiltração oriundas do vazamento da tubulação hidráulica.

Imagen 41 – Manchas de infiltração nas torneiras do tanque

Deve ser demolido a argamassa e instalado novo joelho 90° roscável na tubulação com vedação apropriada afim de corrigir os problemas do vazamento em todos os três pontos de infiltração. Deve ser refeito o revestimento e aplicada nova pintura no local.

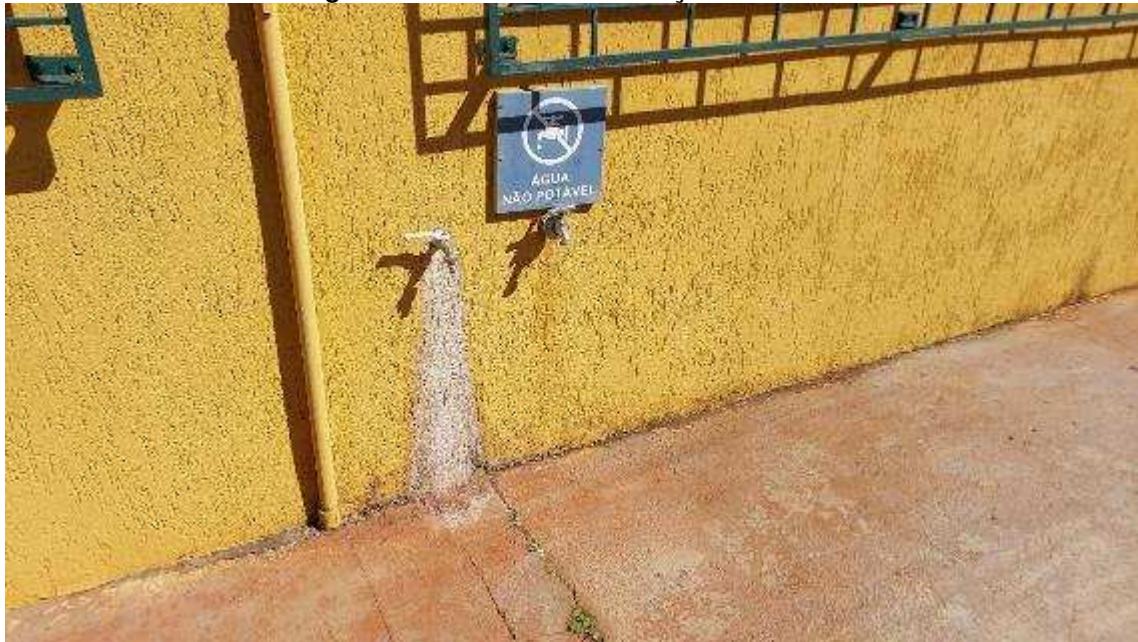
Imagen 42 – Mancha de infiltração na torneira

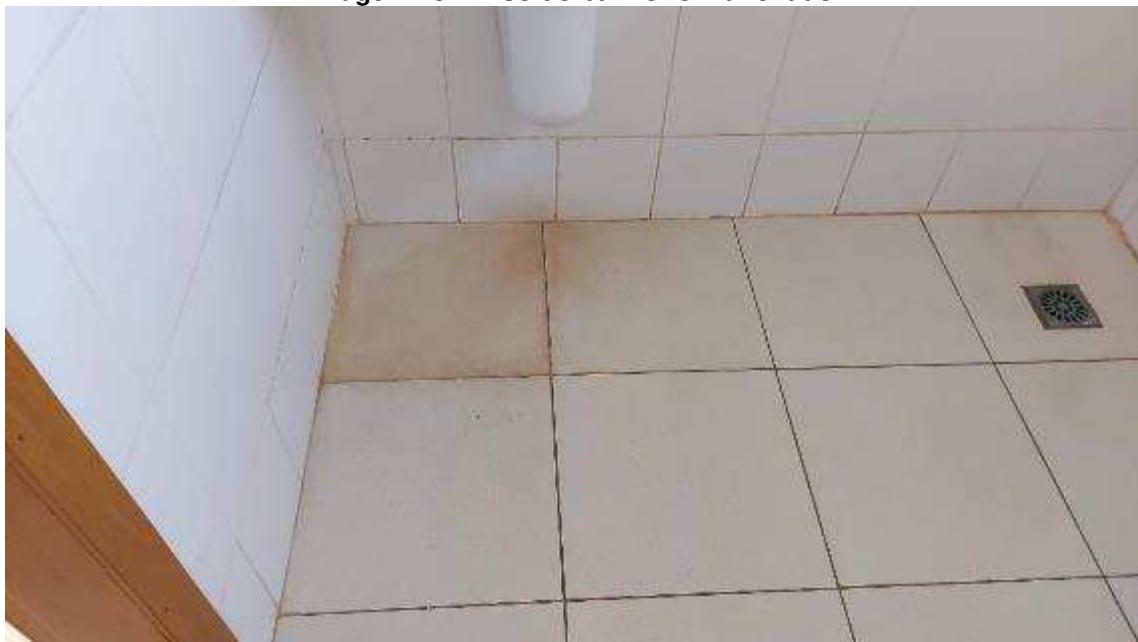
Existem manchas em várias peças cerâmicas do piso de alguns ambientes

Imagen 43 – Piso do banheiro manchado

Nesta solução, sugere-se realizar a troca pontual das peças cerâmicas afetadas com manchas. O problema desta solução é que as peças cerâmicas instaladas atualmente podem já não estar mais disponíveis no mercado.

Como segunda solução, sugere-se a troca total do piso dos ambientes afetados. É uma solução mais cara, porém não haverá contraste entre peças novas e antigas.
