Relatório de vistoria técnica da edificação

Vistoria técnica do Fórum Eleitoral de Campo Largo para verificar a necessidade de reforma e adequações

FÓRUM ELEITORAL

TRIBUNAL REGIONAL ELEITORAL DO PARANÁ
CNPJ: 035.985.113/0001-81

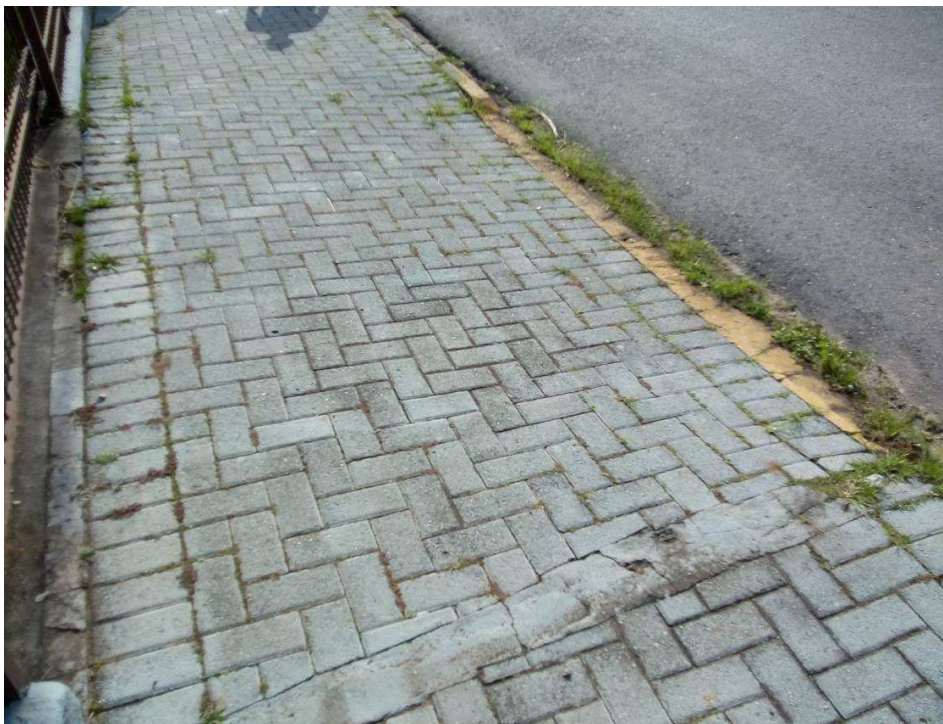
Imagem 2 - Entrada de Pedestres - Passeio

- A entrada de pedestres, Imagem 2 e Imagem 3, não possui rebaixo na calçada ou caminho com piso tátil da rua até a entrada do Fórum. O caminho é executado com pavimentação tipo intertravada (Paver) no passeio e Pedra Miracema na região externa, ambos pavimentos trepidantes, em desconformidade com a norma para uma área de instalação do piso tátil

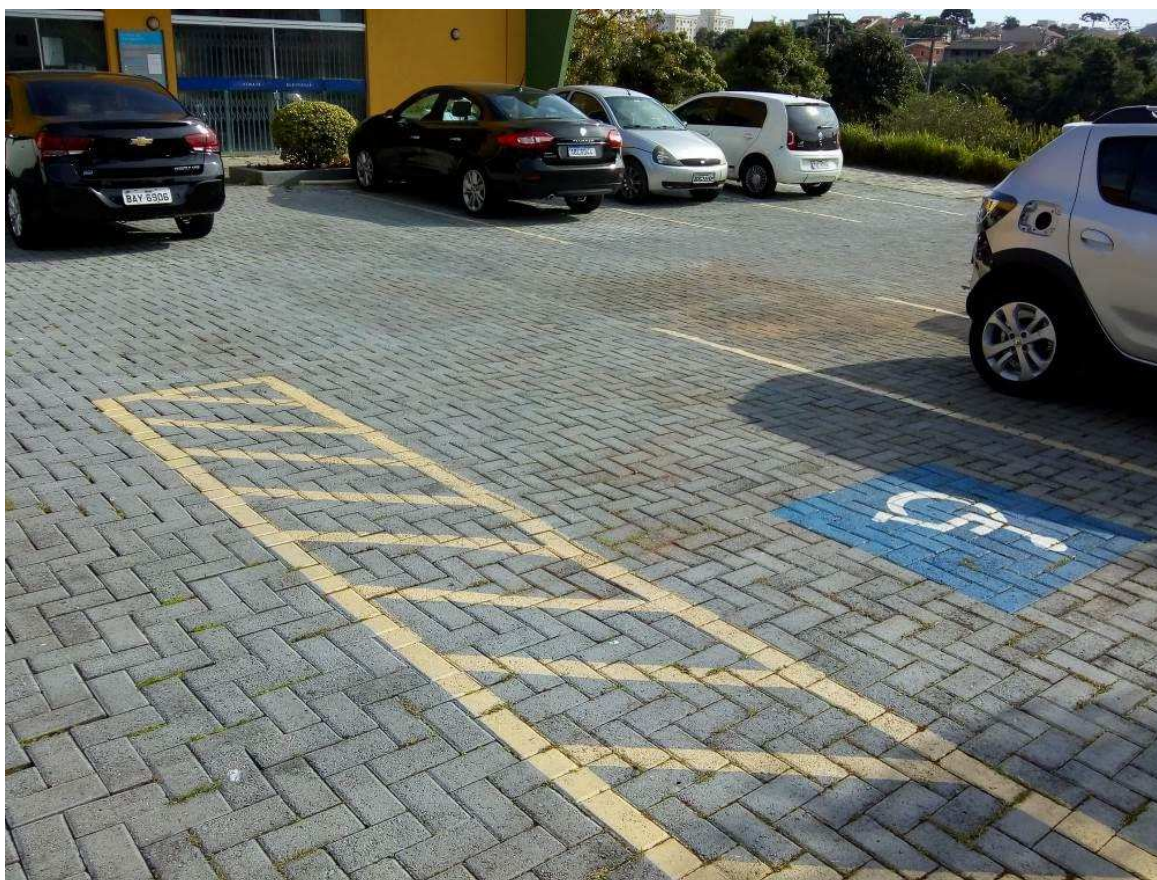
Imagem 4 - Vaga reservada pessoa com deficiência

- O estacionamento atual não conta com vagas reservadas para idosos, e a vaga reservada para pessoa com deficiência, Imagem 4, não encontra-se entre as mais próximas à entrada da C.A.E, além de não possuir sinalização vertical (Placa com poste). Desta maneira o estacionamento está em desacordo com as leis e normas vigentes à matéria.

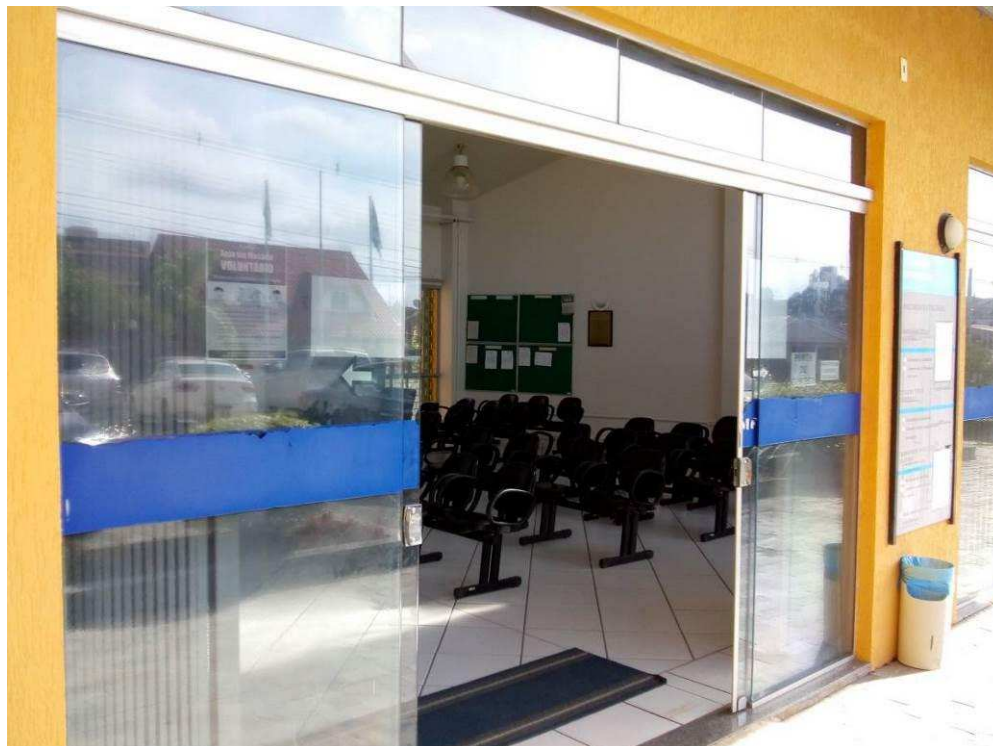
Imagem 5 - Porta de entrada C.A.E.

- A porta de entrada da C.A.E., Imagem 5, não possui o símbolo de “Permitido Cão-Guia”, conforme é requerido pela norma NBR 9050. A rampa de entrada à C.A.E., Imagem 6, encontra-se em péssimo estado de conservação, não facilitando o acesso ao prédio por pessoas com mobilidade reduzida ou em cadeira de rodas.

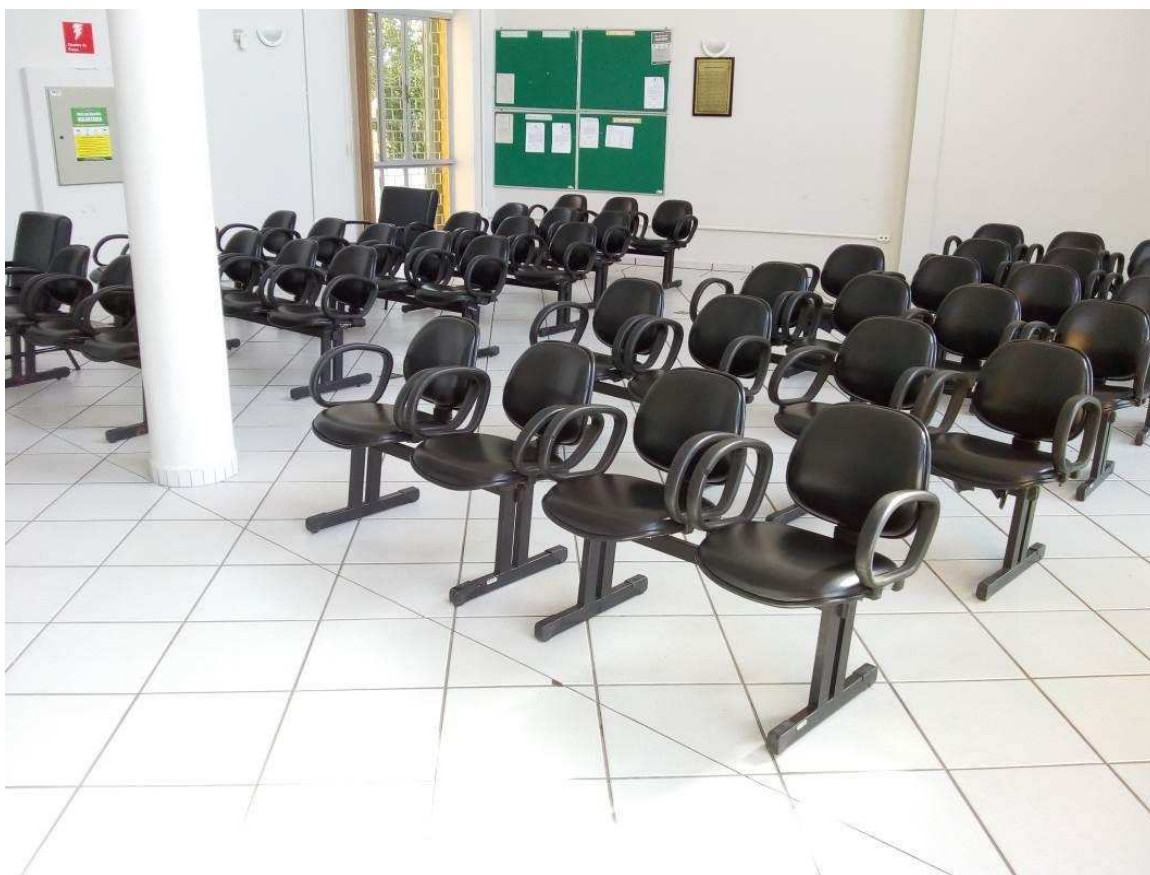
Imagem 7 - C.A.E.

• A C.A.E., Imagem 7, não possui qualquer caminho acessível, com piso tátil, também não conta com um módulo de referência, com o símbolo de PCD, ambos itens exigidos pela norma vigente para tornar a edificação acessível. Vale ressaltar que não é necessário a execução de piso tátil e demais critérios de acessibilidade nos cartórios, pois não é realizado atendimento ao público nas salas.

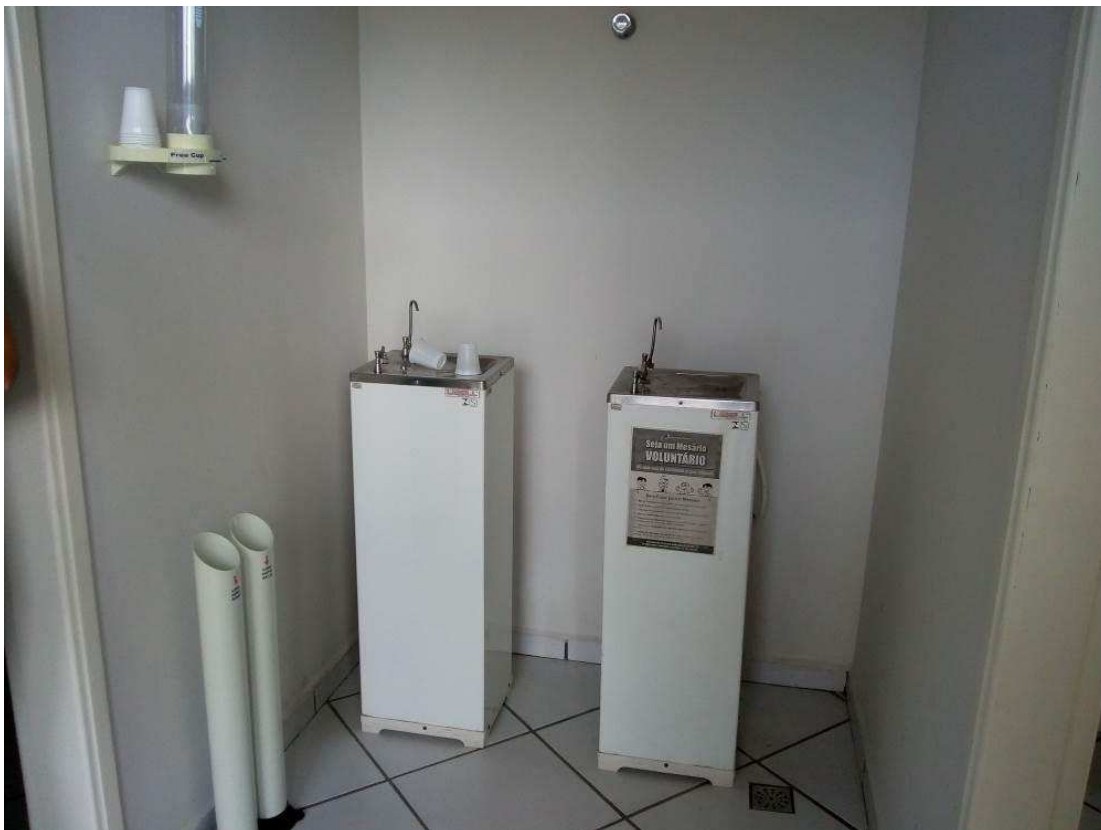
Imagem 8 - Bebedouros

• Os bebedouros existentes na C.A.E., 8, não são de modelos acessíveis, estando a situação em desacordo com a norma vigente, é preciso que o bebedouro seja instalado em duas alturas diferentes, uma de 0,90 m e outra entre 1,00 m e 1,10 m em relação ao piso acabado

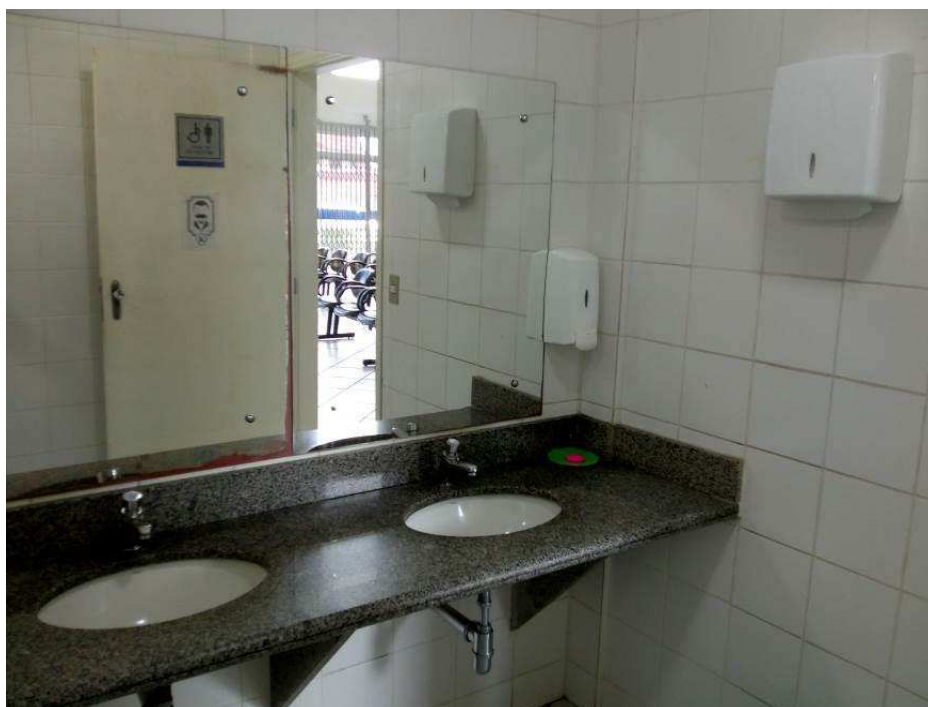
Como ilustra a Imagem 9 - Lavatórios o lavatório existente não possui barras de apoio, a altura do mesmo (80 cm a partir do piso acabado, atende a norma, porém a cuba deve ser do tipo semi-encaixe, e não de embutir como existe atualmente.

Os espelhos, também ilustrados na Imagem 9, encontram-se em péssimo estado de conservação, apresentando sinais de oxidação em seu contorno, mesma situação ocorre nos banheiros dos cartórios, como mostra a Imagem 10.

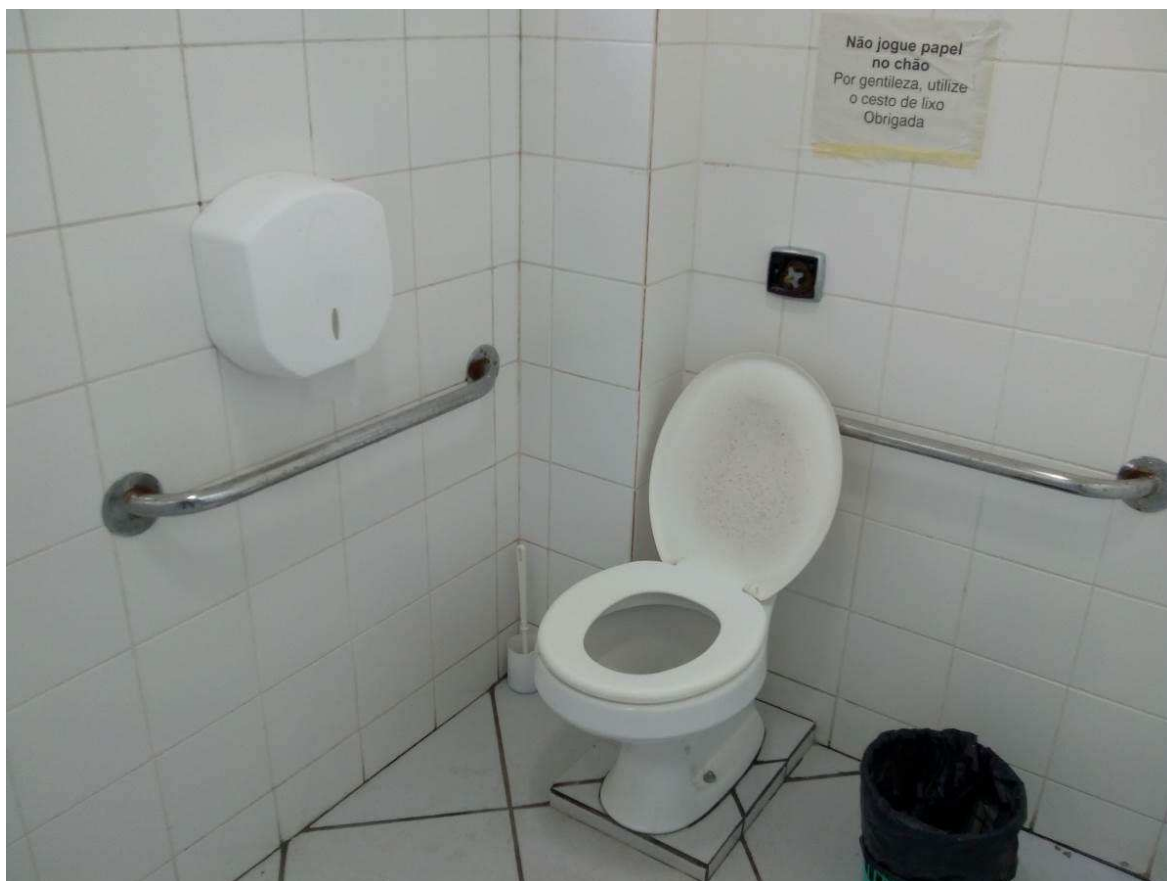
Imagem 11 - Bacias sanitárias

As bacias sanitárias, Imagem 11, de todos os banheiros, possuem duas barras de apoio, de fundo e lateral, porém ambas com comprimento inferior ao mínimo exigido pela norma.

O sóculo existente sob a bacia sanitária não possui acabamento com cantos arredondados.

Em algumas instalações, tanto acessíveis quanto comuns, a tampa para a válvula de descarga é inexistente, como ilustra também a Imagem 11

Os pequenos serviços citados também devem ser realizados, como é o caso da reposição das tampas de válvulas de descarga, a troca de tampas nos vasos sanitários, a instalação de toldo onde indicado neste relatório, e a reposição da tampa da caixa de passagem.

Devido ao shaft existente no canto das paredes dos banheiros a distância entre o centro da bacia sanitária até a barra somente contemplará 20cm, e não 30cm conforme indica a norma. Por motivos de alto custo não será realizada a demolição e relocação das tubulações

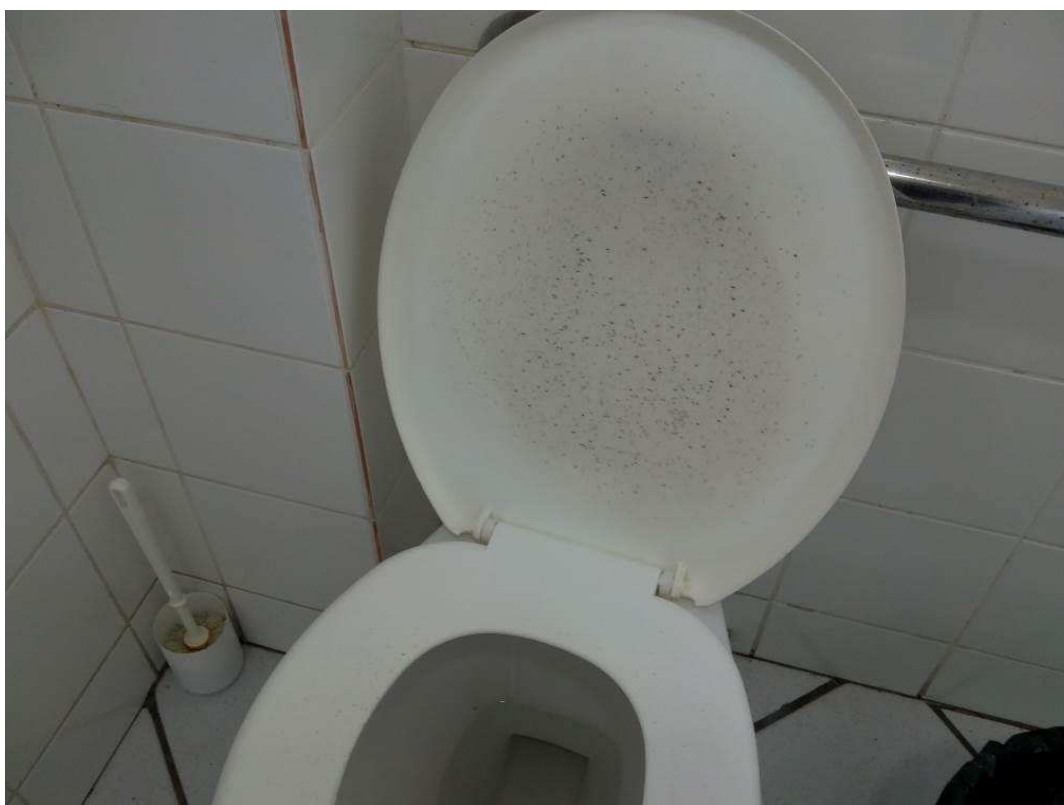
As tampas das bacias sanitárias encontram-se em péssimo estado de conservação, como ilustra a Imagem 12 - Tampa bacia sanitária

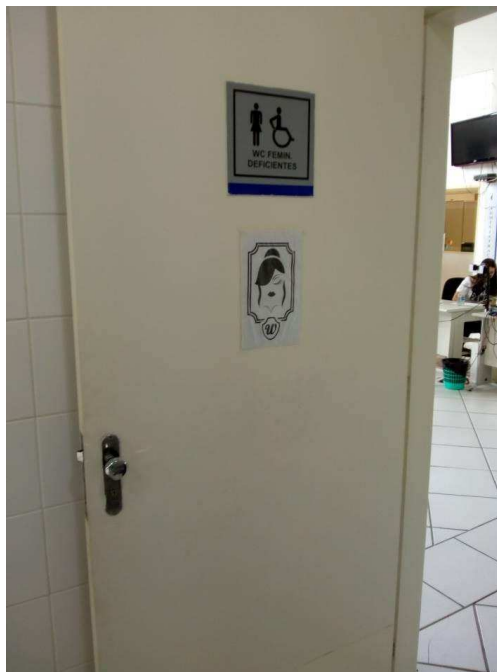
Imagem 13 - Porta acesso ao Banheiro

As portas de acesso aos banheiros, Imagem 13, não possuem barras de apoio ou placa indicativa em braile. A abertura das portas atualmente é com sentido para dentro dos banheiros.

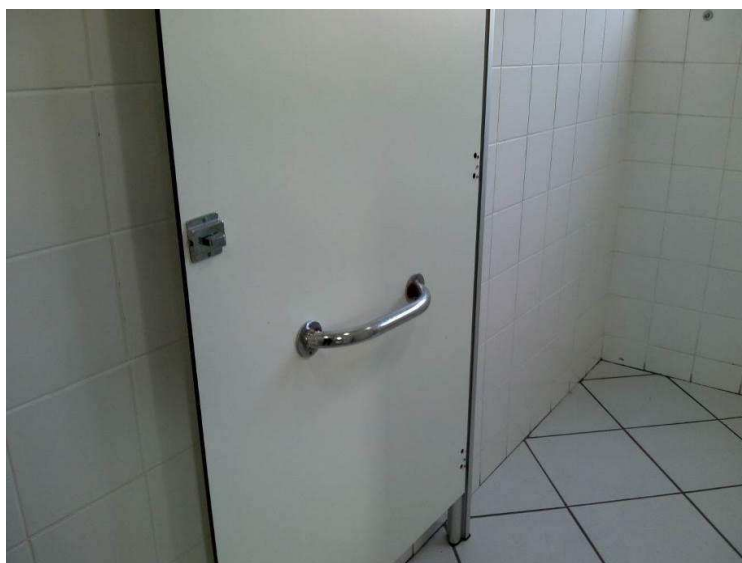
Imagem 14 - Porta de acesso às bacias sanitárias

A porta de acesso às bacias sanitárias acessíveis, Imagem 14, possuem barra de apoio, Imagem 15, porém a mesma não contempla 40cm de comprimento exigido pela norma NBR 9050.

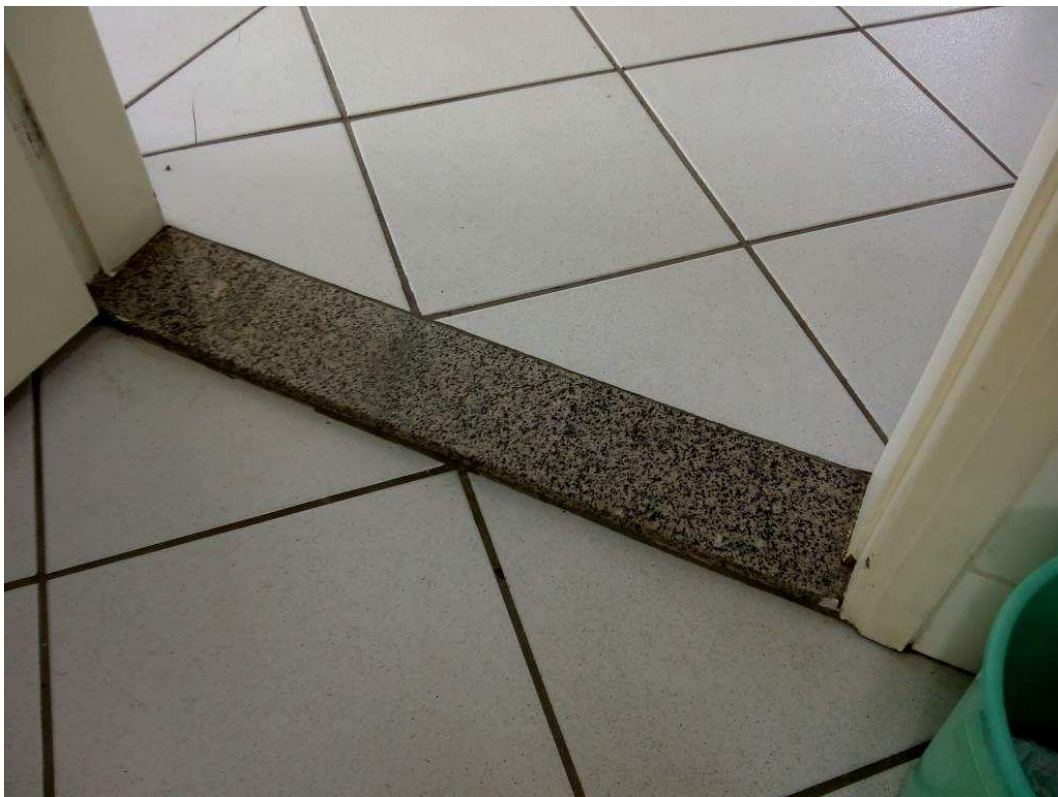
Imagem 16 - Desnível entrada banheiros

Na entrada dos banheiros da C.A.E. existe um desnível, como pode ser observado na Imagem 16, de 3,5cm de altura, por se tratar de uma rota acessível é preciso que o mesmo seja eliminado.

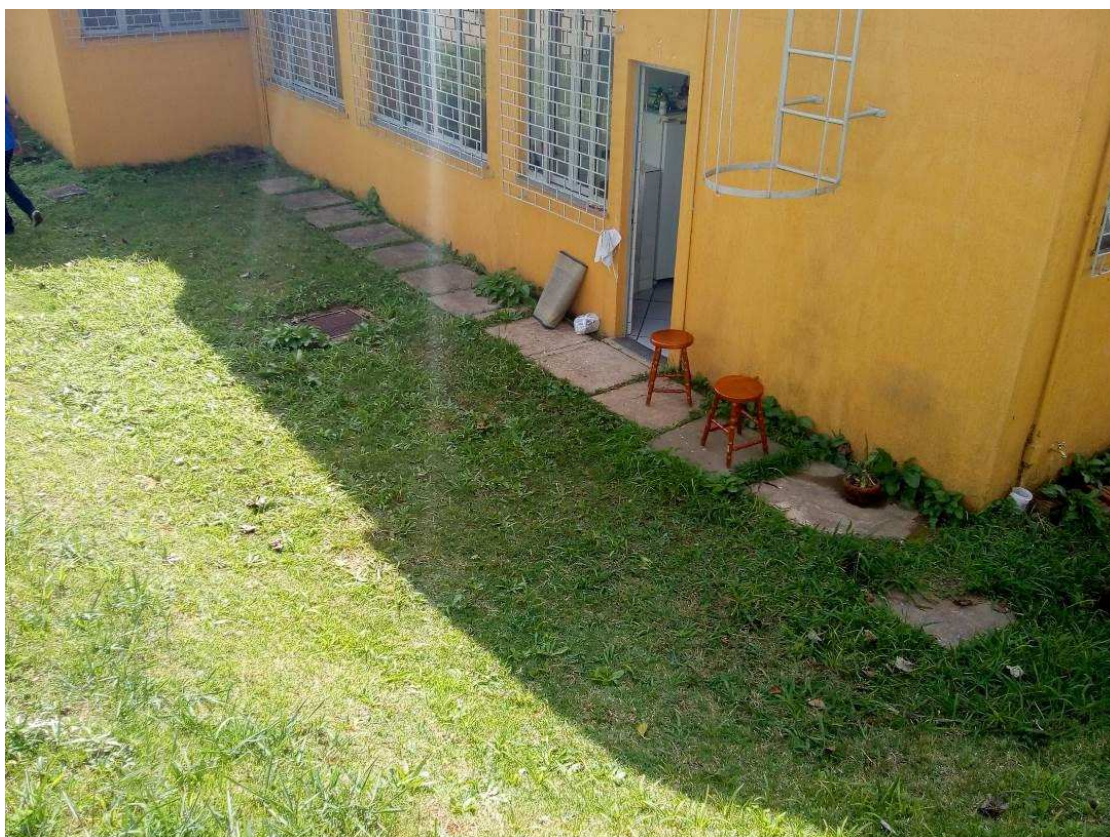
Imagem 17 - Região de alagamento em dias de chuva

- O terreno da edificação apresenta problemas de drenagem das águas pluviais, atualmente existe um foco de alagamento localizado próximo à porta da Copa, que inclusive ocasiona infiltrações à edificação. A região em que ocorre o alagamento é apresentada na Imagem 17. A grande quantidade de água pluvial no local se dá devido principalmente ao terreno ao lado, que possui um muro que permite o escoamento da água, como pode ser observado na Imagem 19 que também apresenta a canaleta de drenagem existente. O sistema de drenagem do

local apresenta-se com pouca profundidade, tanto a canaleta como as caixas de passagem, o que ocasiona o transbordo da água pluvial.

Em relação ao problemas apresentados no sistema de drenagem, é preciso que se realizem os reparos necessários urgentemente, de maneira que as próximas chuvas não ocasionem mais danos a edificação, isso inclui o aumento das dimensões das canaletas e caixas de passagem existentes, o nivelamento do terreno e execução de calçada em nível adequado próximo à porta da Copa, execução de rufo de encosto sobre o toldo e de canaleta com grelha em frente à Porta da C.A.E.

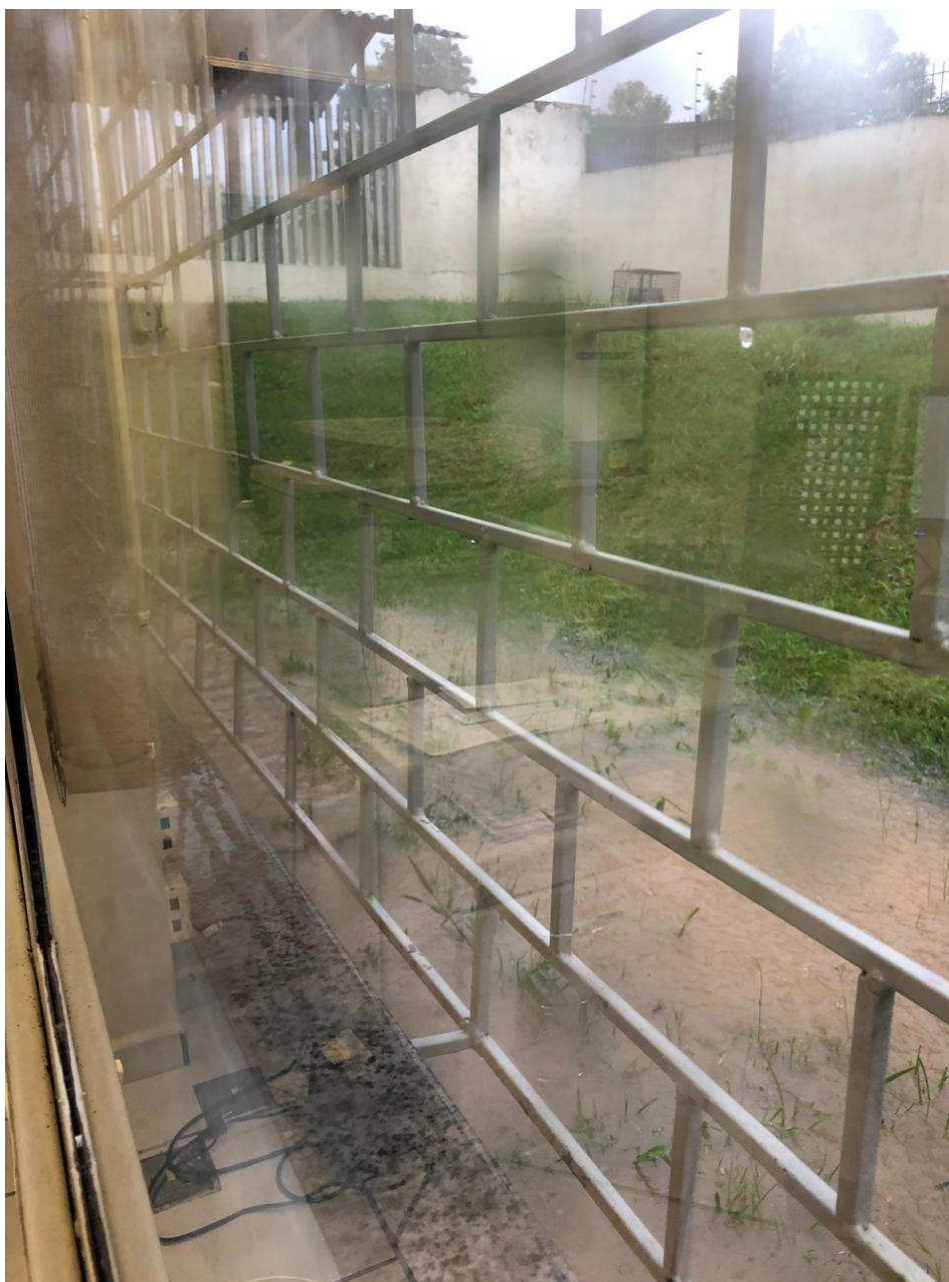
Imagem 18 - Região de Alagamento em dias de chuva

A Imagem 18 mostra como fica a região da Imagem 17 durante os dias de chuva, é possível observar o volume de águas pluviais, que ocasionam o alagamento da área.

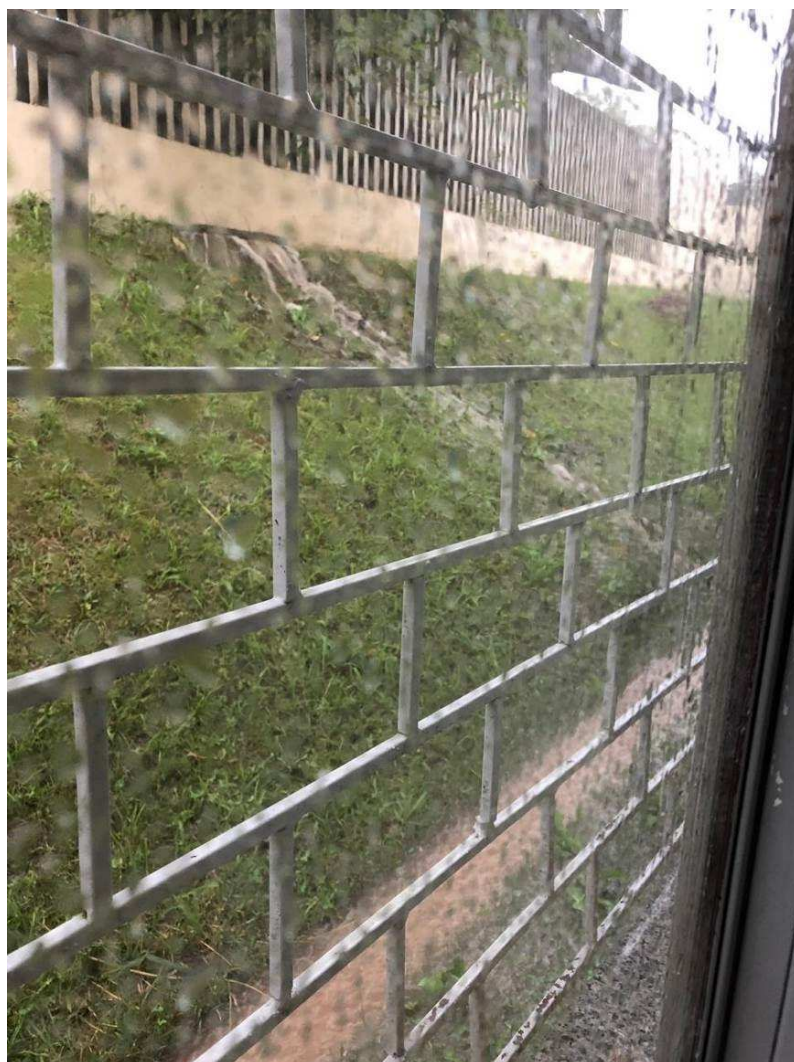
Imagem 20 - Escoamento de águas pluviais

A Imagem 20, enviada pelos servidores locais, ilustra o volume de água que escoar no local, como pode ser observado a caixa de passagem chega a transbordar, e fica claro como as dimensões da canaleta de drenagem não são suficientes para o escoamento das águas.

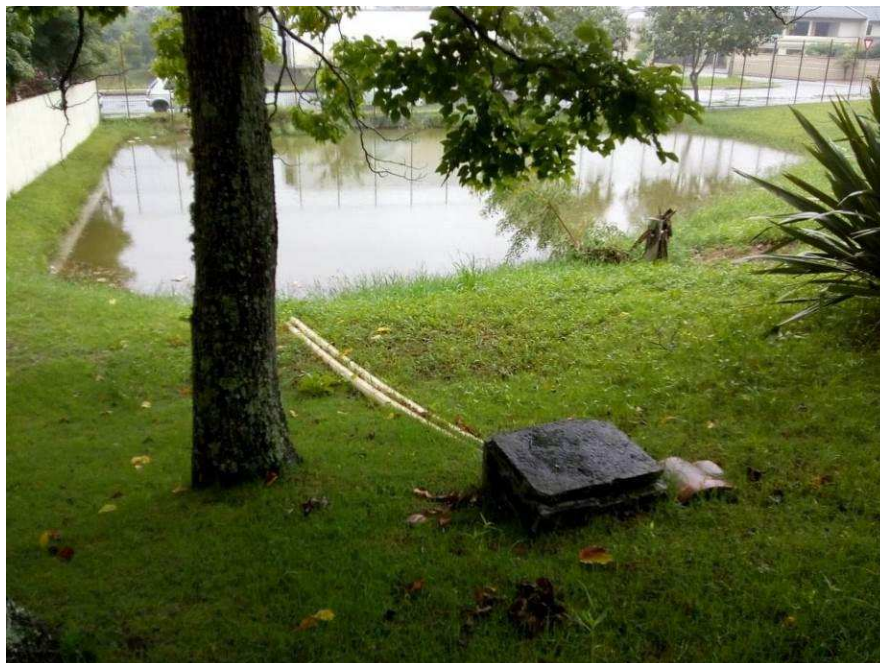
Imagem 21 - Lagoa localizado no fundo do terreno

• Ao fundo do terreno, Imagem 21, localiza-se uma lagoa, alimentado pelo sistema de águas pluviais da edificação, foi relatado por servidores que em reformas anteriores sugeriu-se a remoção da lagoa, porém na época os servidores optaram por mantê-lo, contudo o escoamento da lagoa não vem funcionando, os servidores observaram e relataram o aumento de volume do mesmo, e seu crescimento para as laterais. Observou-se na visita que o provável motivo para isso é a grande quantidade de sujeira acumulada nas águas, Imagem 22, principalmente na boca de lobo, Imagem 23, responsável pelo escoamento das águas até o outro ponto de acúmulo localizado do outro lado da rua.

Os serviços de limpeza na “lagoa” existente também devem ser realizados, de maneira que se permita o escoamento da água do local.

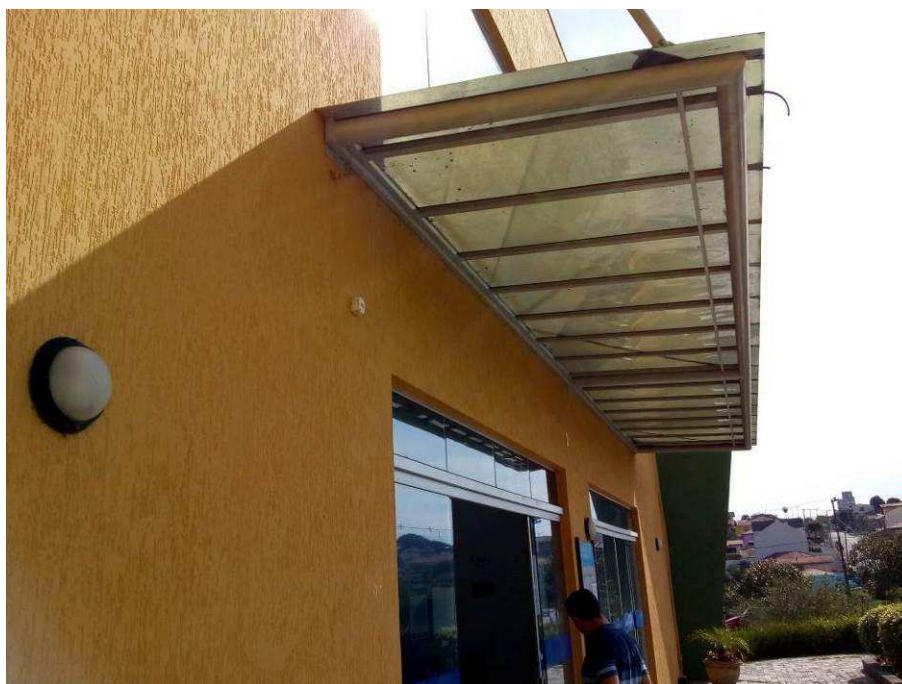
Imagem 24 - Toldo sobre as portas da C.A.E.

• Outra situação de acúmulo de águas pluviais ocorre à frente das portas da C.A.E., onde o toldo, Imagem 24, não possui rufo embutido na alvenaria, fato que permite o escoamento das águas na parede em dias de chuva, conforme relatado pelos servidores. A entrada da C.A.E., Imagem 25, também não possui canaleta de drenagem e ligação com o sistema de águas pluviais, o que permite o acúmulo de águas na área.

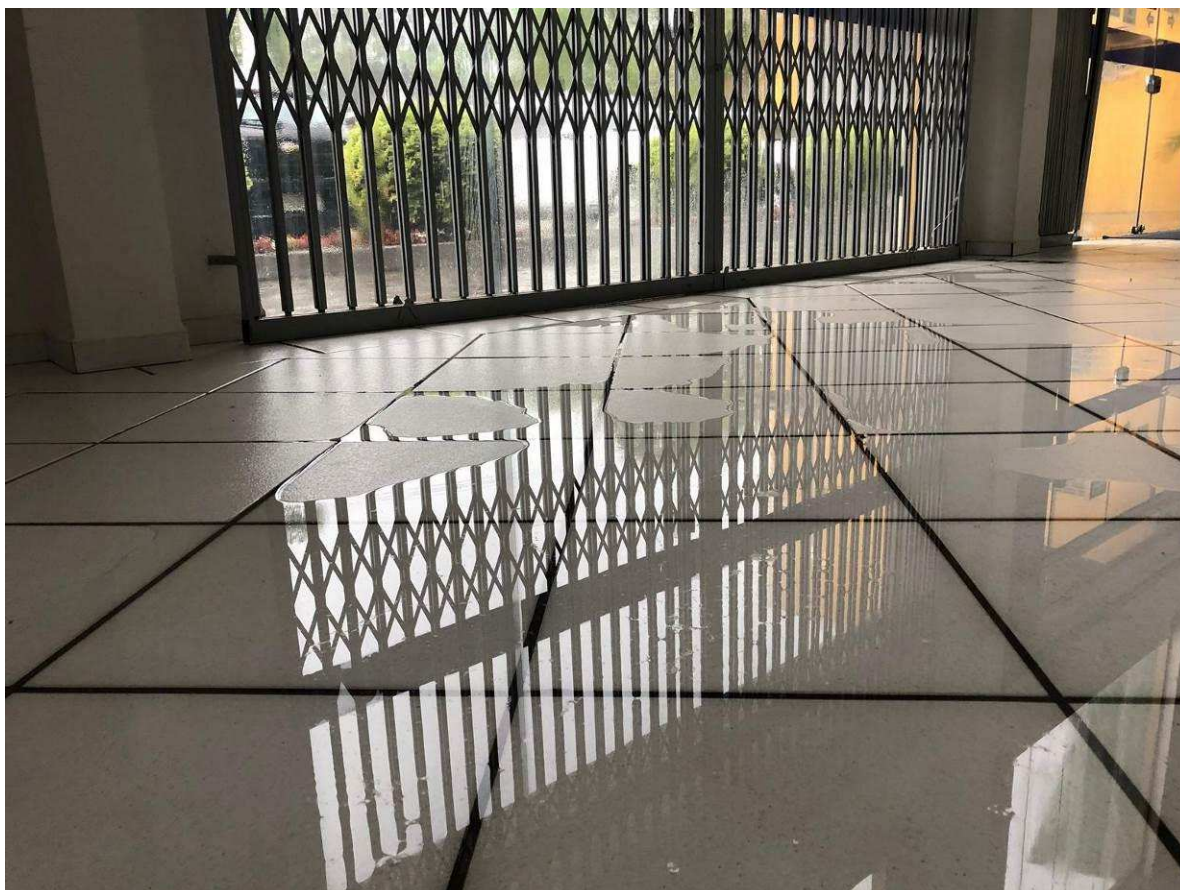
Imagem 26 - Entrada da C.A.E. em dias de chuva

A Imagem 26, enviada pelos servidores locais, representa como fica a entrada da C.A.E. em dias de chuva.

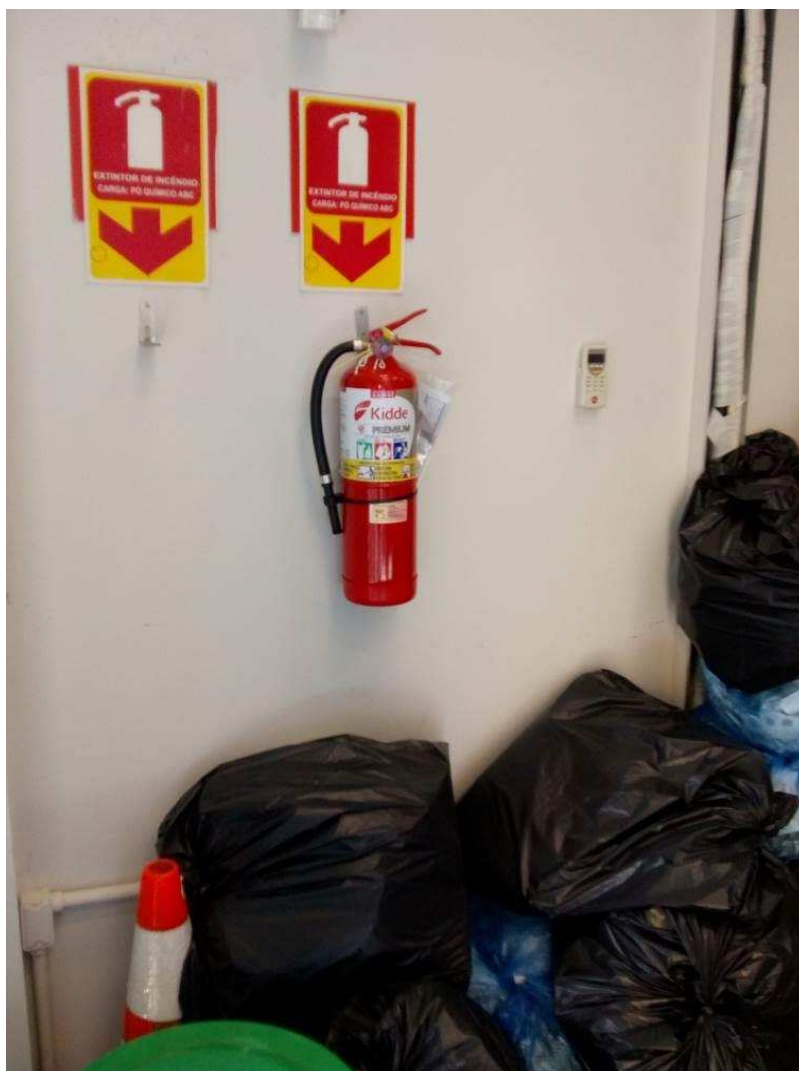
Imagem 27 - Extintor Obstruído

Atenção especial deve ser dada aos extintores do Depósito de Urnas, que encontram-se obstruídos, conforme apresentado na Imagem 27

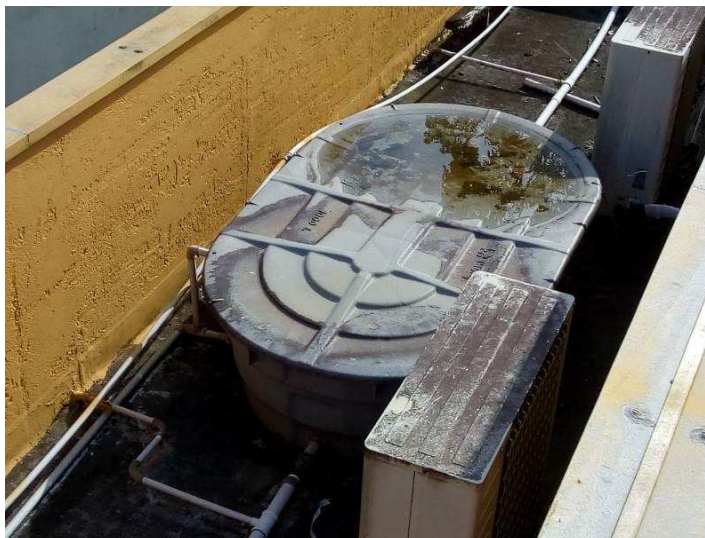
Imagem 28 - Caixa d'água com acúmulo na tampa

- Foi localizado sobre a tampa da caixa d'água um local de acúmulo de água parada, como pode ser observado na Imagem 28.

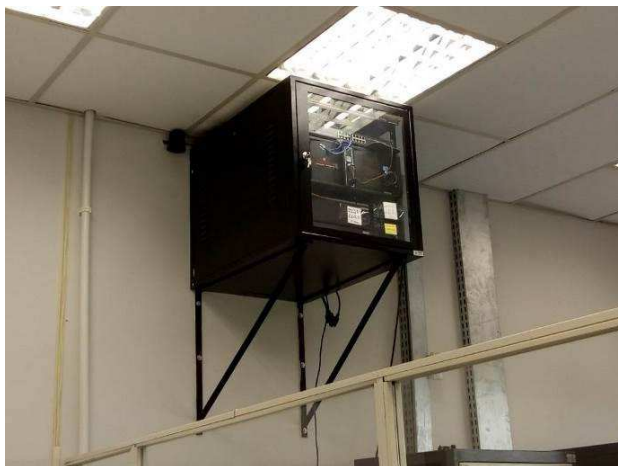
Imagem 29 - Sistema de monitoramento de vídeo

• Foi solicitado por servidores a reinstalação da caixa com o sistema de monitoramento de vídeo, Imagem 29, que atualmente encontra-se desativado, em outro local, preferencialmente dentro do Deposito de Urnas, pois quando em funcionamento foi relatado que o sistema gera grande volume de ruídos, dificultando o trabalho no local. O pedido foi realizado através do SIATI Nº: 277784 para o setor responsável.

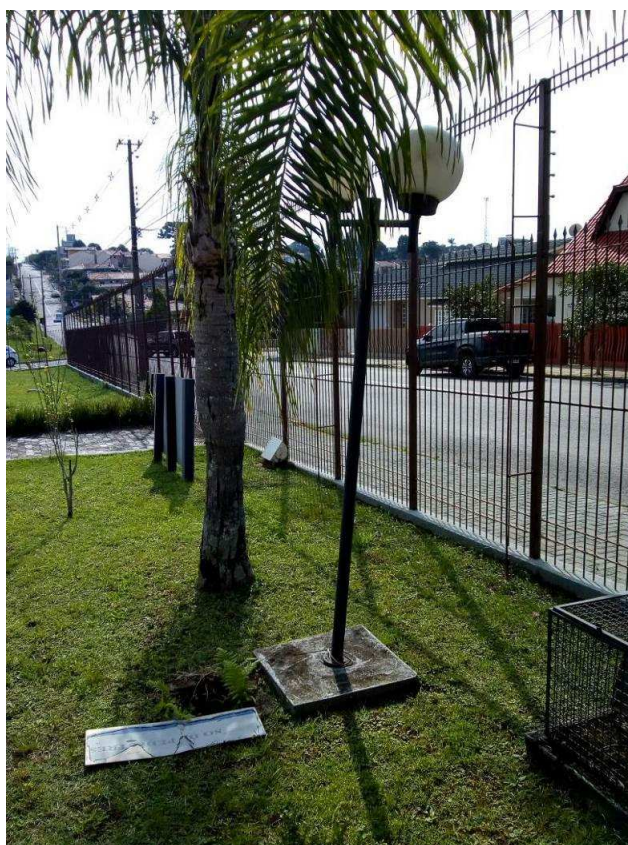
Imagem 30 - Poste de iluminação

- Foi relatado pelos servidores locais que em dias de chuva a iluminação externa, constituída por postes com duas lâmpadas cada, apresenta falha no funcionamento, com queda do disjuntor. A provável causa encontrada para o problema é a falha na instalação dos postes, que, conforme Imagem 30, encontram-se fora do prumo, com a base metálica levemente espaçada da base de concreto, o que permite a entrada de água na instalação, ocasionando curtos-circuitos.

As tubulações de esgoto danificadas, assim como os postes de iluminação externos precisam ser reparadas para que retomem seu funcionamento normal.

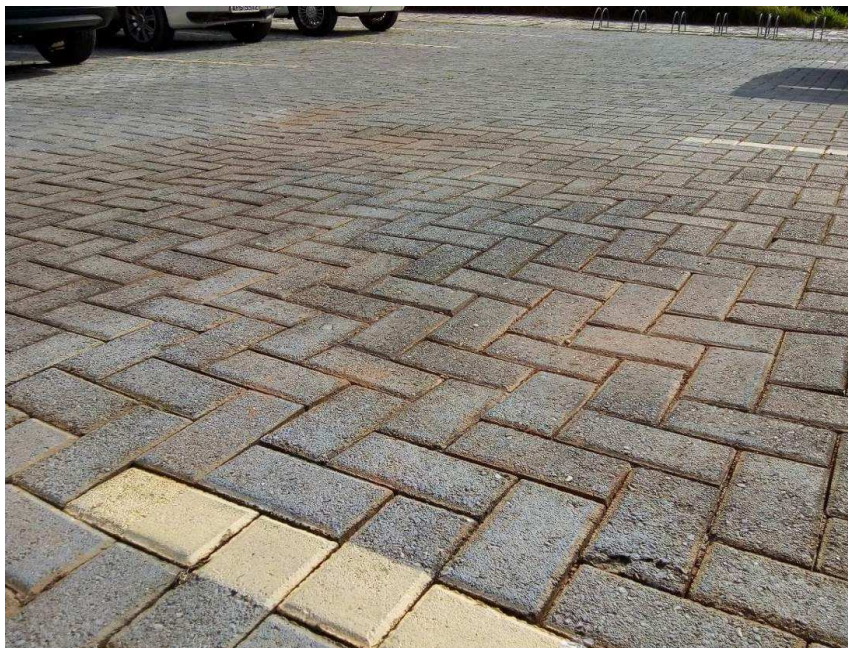
Imagem 31 - Pavimento tipo Paver com recalque

- Foi observado que na região central do estacionamento, composto por pavimento tipo paver, existe um recalque, como pode ser observado na Imagem 31. A provável causa é a falta de compactação da base durante a execução.

Para evitar possíveis danos à veículos, à área do estacionamento cujo piso sofreu recalque deve ser refeita.

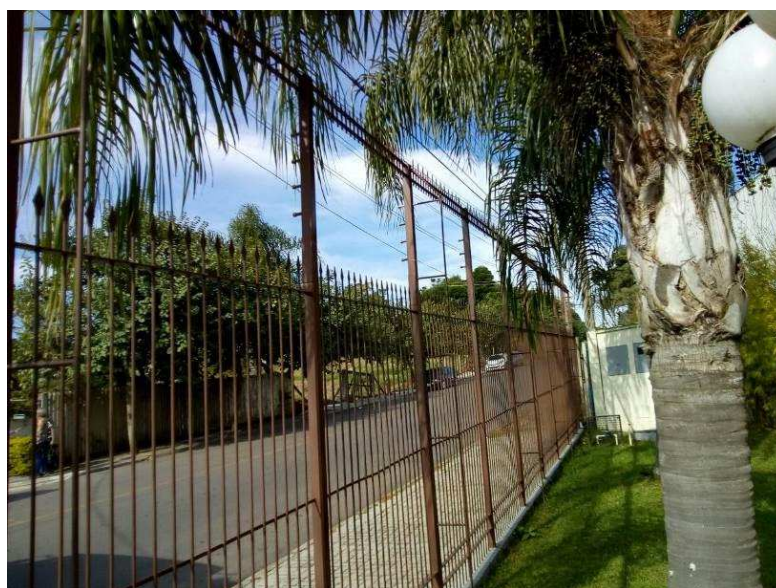
Imagem 32 - Gradil sem concertina

- O gradil instalado no contorno do terreno não possui concertina, apenas o espaço para instalação da mesma, como ilustra a Imagem 32

É preciso realizar a instalação de concertina no gradil existente, de maneira a proporcionar maior segurança contra invasões na edificação.

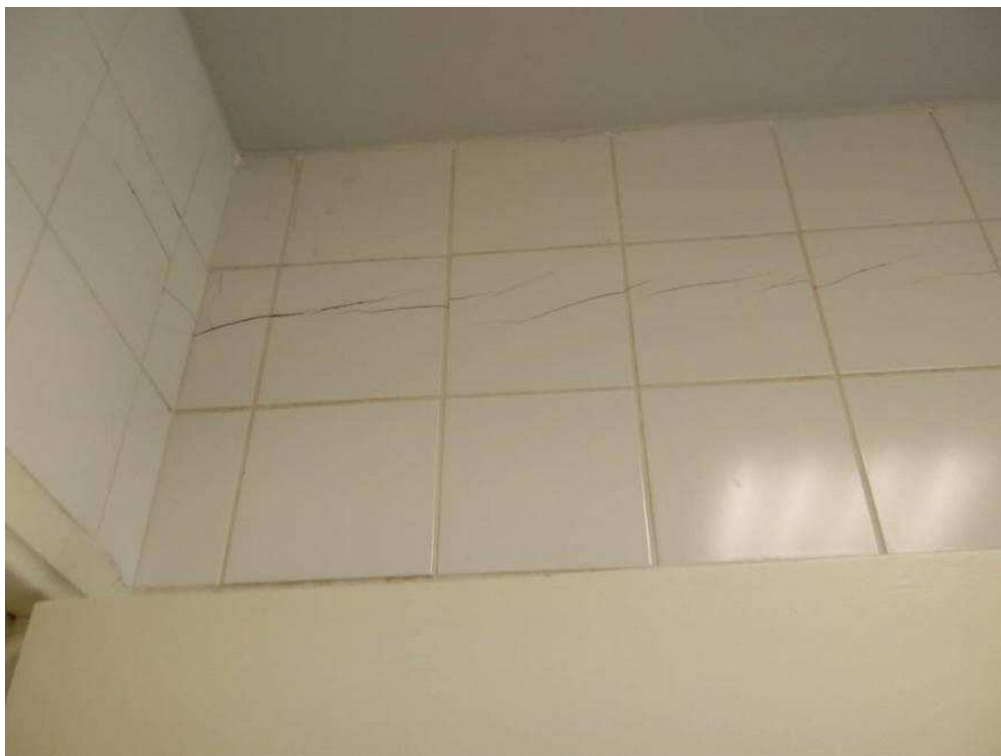
Imagem 33 - Trincas em revestimento cerâmico.

- Nas paredes da Copa e do Banheiro dos cartórios foram encontradas trincas de movimentação, que podem ser observadas na Imagem 33, as mesmas não indicam riscos estruturais para a edificação.

As placas cerâmicas das paredes onde foram encontradas trincas não serão encontradas em mesma coloração da existente no mercado, assim, por motivos estéticos, só é recomendado a troca das peças caso seja feita em toda a parede. Deve ser aplicada massa corrida no local, de forma a preencher as trincas, escondendo-as, e ao mesmo tempo acompanhar seu desenvolvimento.

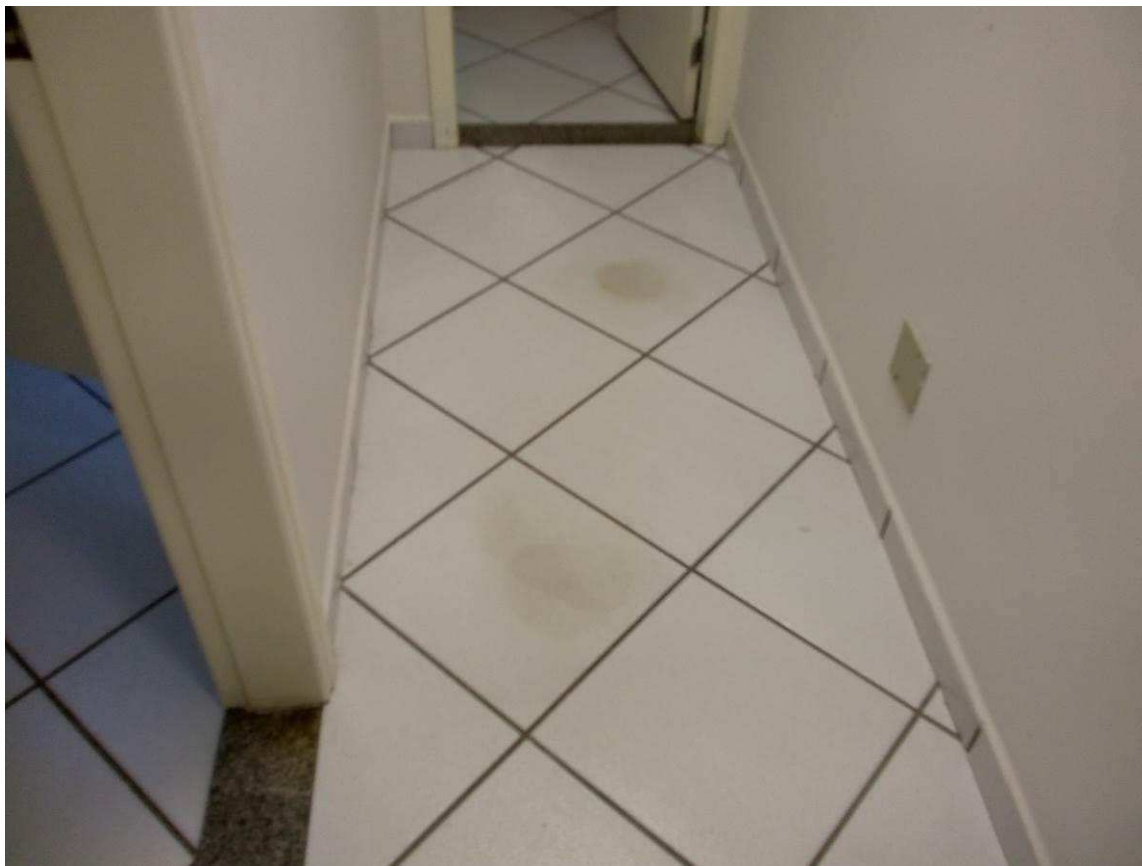
Imagem 34 - Piso cerâmico manchado

- Em alguns pontos do corredor dos Cartórios foram encontradas manchas no piso cerâmico, que podem ser observadas na Imagem 34. Não foi possível afirmar a origem causadora das manchas.

Sugere-se também que as luminárias da C.A.E. sejam rebaixadas até a altura máxima de 3,50m do piso acabado, de maneira a permitir a manutenção com uma escada de abrir. Referente ao piso manchado, o mesmo precisa ser analisado tecnicamente por empresa especializada, pois as manchas podem ter ocorrido por defeito de fabricação, de limpeza ou infiltrações na laje piso.

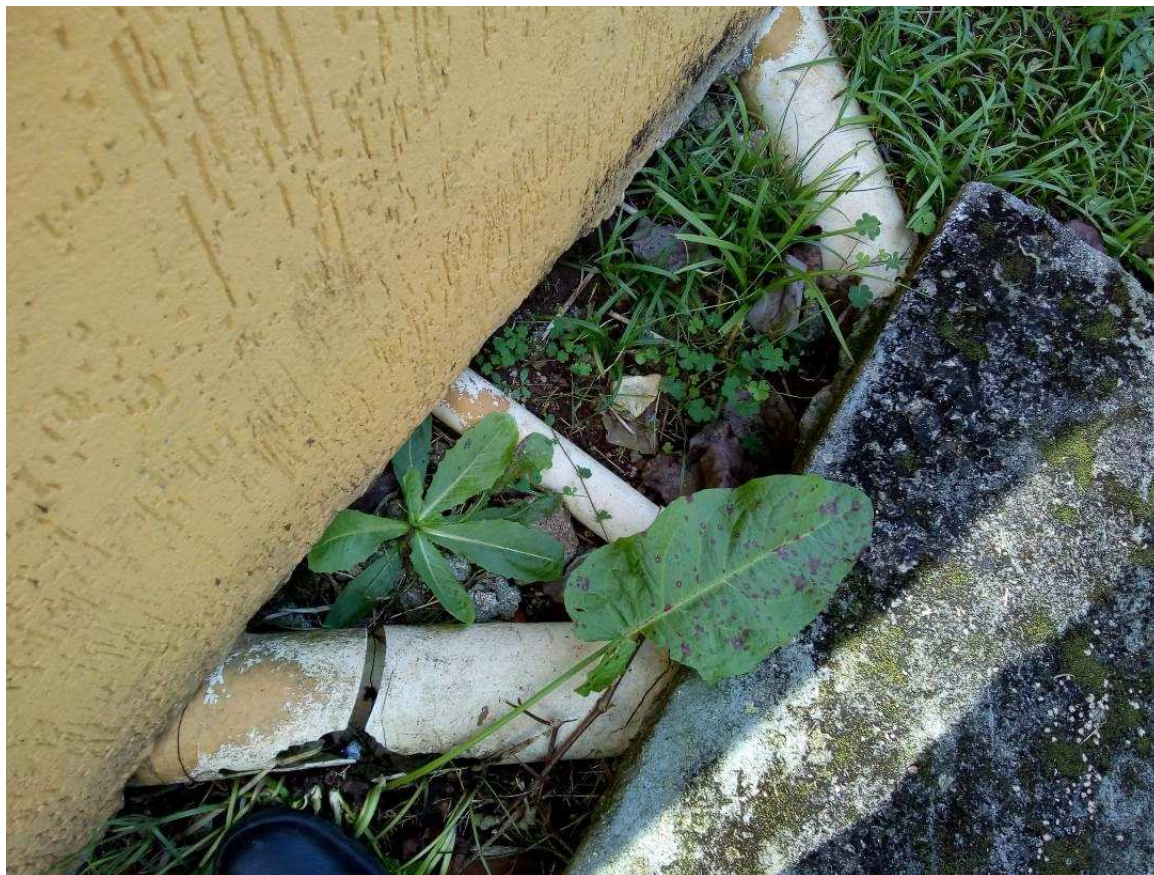
Imagem 35 - Tubulações danificadas

• Em alguns pontos foram encontradas tubulações de esgoto danificadas, Imagem 35, o que dificulta o correto escoamento das águas para as caixas. O dano foi causado devido à falta de aterro sobre as tubulações, pois as mesmas encontram-se expostas, acima da terra.
