Relatório de vistoria técnica da edificação

Vistoria técnica do Fórum Eleitoral de Campo Largo para verificar a necessidade de reforma e adequações

FÓRUM ELEITORAL

TRIBUNAL REGIONAL ELEITORAL DO PARANÁ
CNPJ: 035.985.113/0001-81

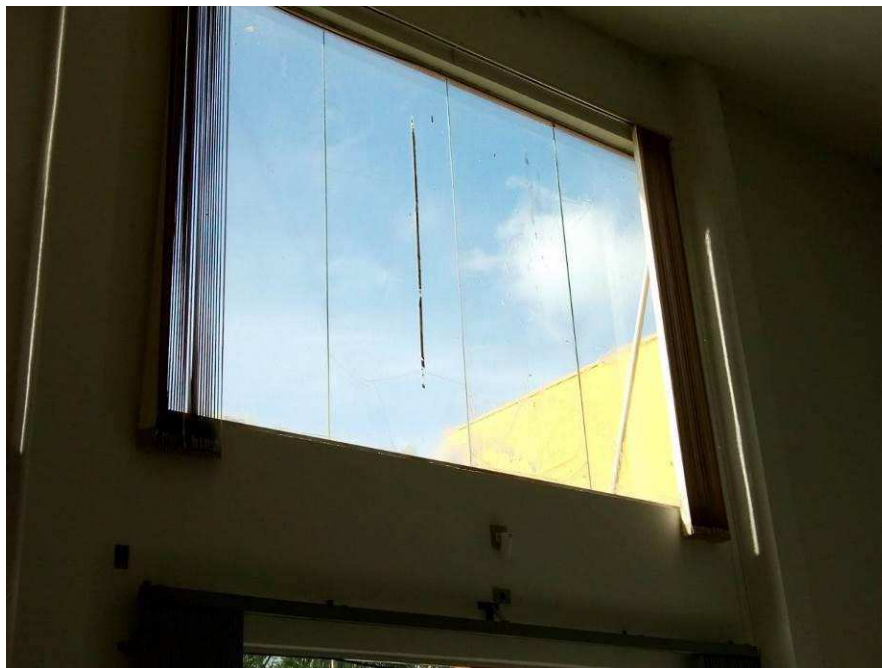
Imagem 36 - Janela Superior C.A.E.

- Foi observado durante a visita que atualmente as janelas superiores da C.A.E. estão muito sujas e com bolhas e trincas na película, como mostra a Imagem 36. O servidores locais relataram também o pedido de instalação de nova película, mais escura, nas janelas superiores da C.A.E. para diminuir a incidência de raios solares no ambiente.

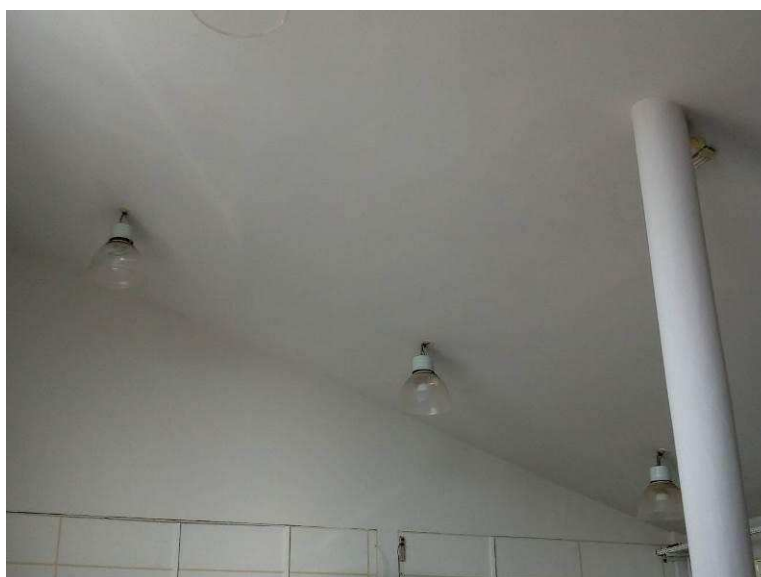
Imagem 37 - Luminárias da C.A.E.

- As luminárias da C.A.E., Imagem 37, estão em altura muito acima do necessária para que se execute a manutenção de maneira simplificada, com escada de abrir, respeitando os requisitos das normas de segurança do trabalho vigentes.

Sugere-se também que as luminárias da C.A.E. sejam rebaixadas até a altura máxima de 3,50m do piso acabado, de maneira a permitir a manutenção com uma escada de abrir. Referente ao piso manchado, o mesmo precisa ser analisado tecnicamente por empresa especializada, pois as manchas podem ter ocorrido por defeito de fabricação, de limpeza ou infiltrações na laje piso.

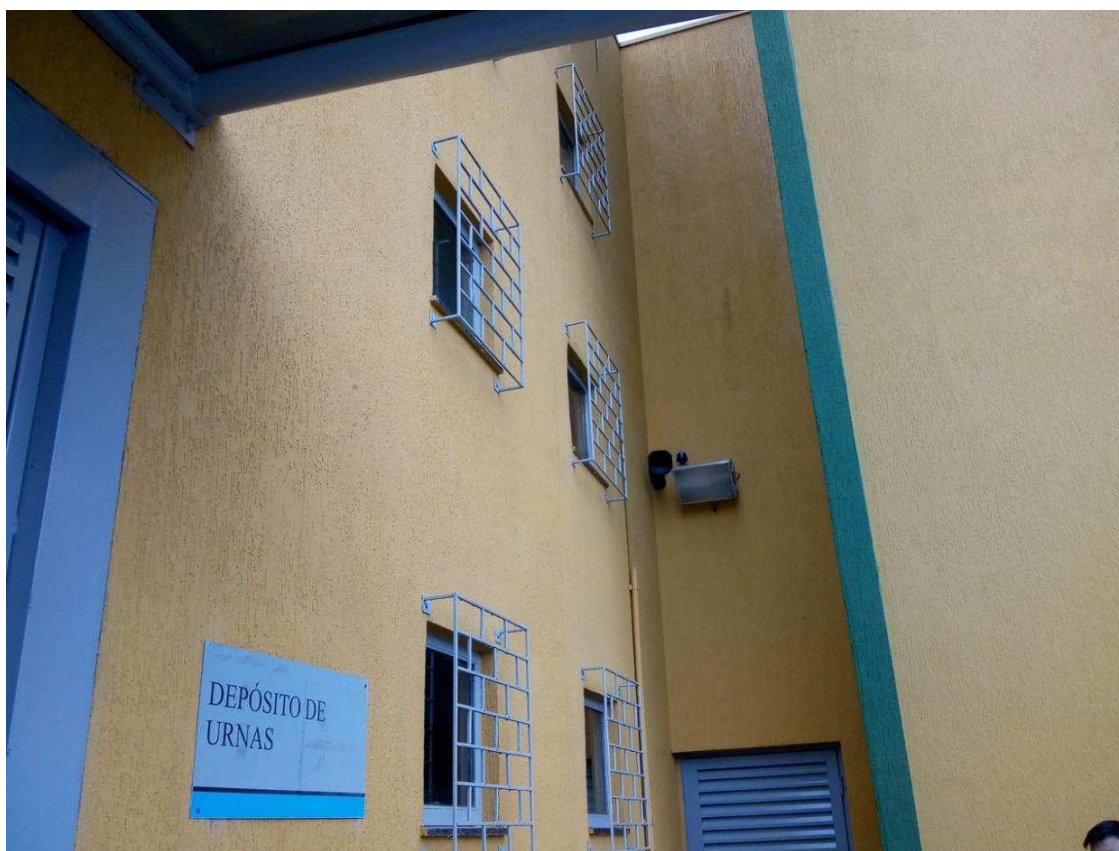
Imagem 38 - Espaço para instalação do toldo solicitado

- Os servidores locais relataram situações em que foi preciso acessar o Depósito de Urnas em dias de chuva, e solicitaram a instalação de toldo, similar aos já existentes, entre a porta de saída dos cartórios e o toldo sobre o portão do Depósito de Urnas, Imagem 38.

Os pequenos serviços citados também devem ser realizados, como é o caso da reposição das tampas de válvulas de descarga, a troca de tampas nos vasos sanitários, a instalação de toldo onde indicado neste relatório, e a reposição da tampa da caixa de passagem.

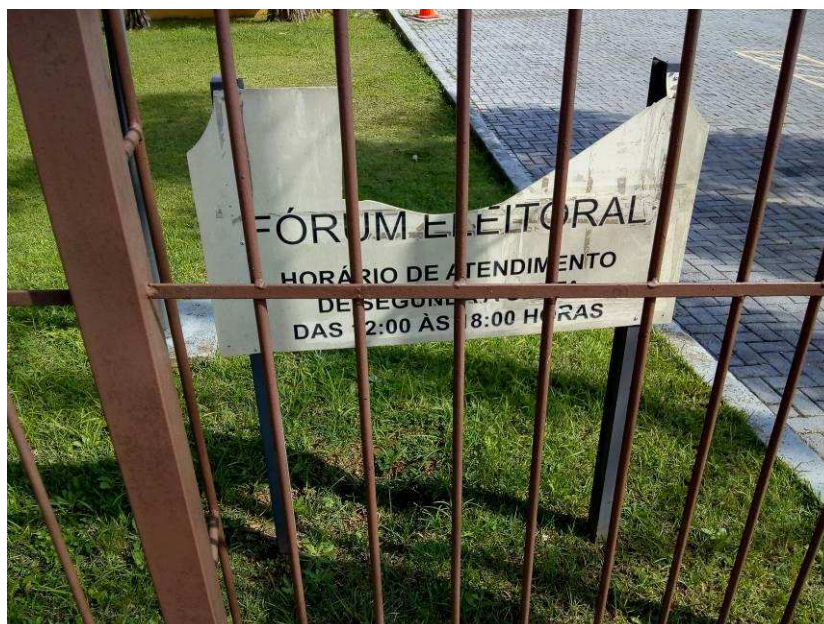
Imagem 39 - Placa Horário de Atendimento

A placa indicativa do horário de funcionamento do Fórum encontra-se danificada, como pode ser observado na Imagem 39 - Placa Horário de Atendimento. Durante a visita os servidores solicitaram a alteração do local de instalação da placa com as direções, Imagem 40 - Placa de direções, pois, conforme relatado, está posicionada em local de baixa visualização pelos usuários. A placa indicativa do Fórum Eleitoral de Campo Largo (Imagem 41 - Placa indicativa do Fórum) também encontra-se em péssimo estado de conservação, e os servidores solicitaram sua troca.

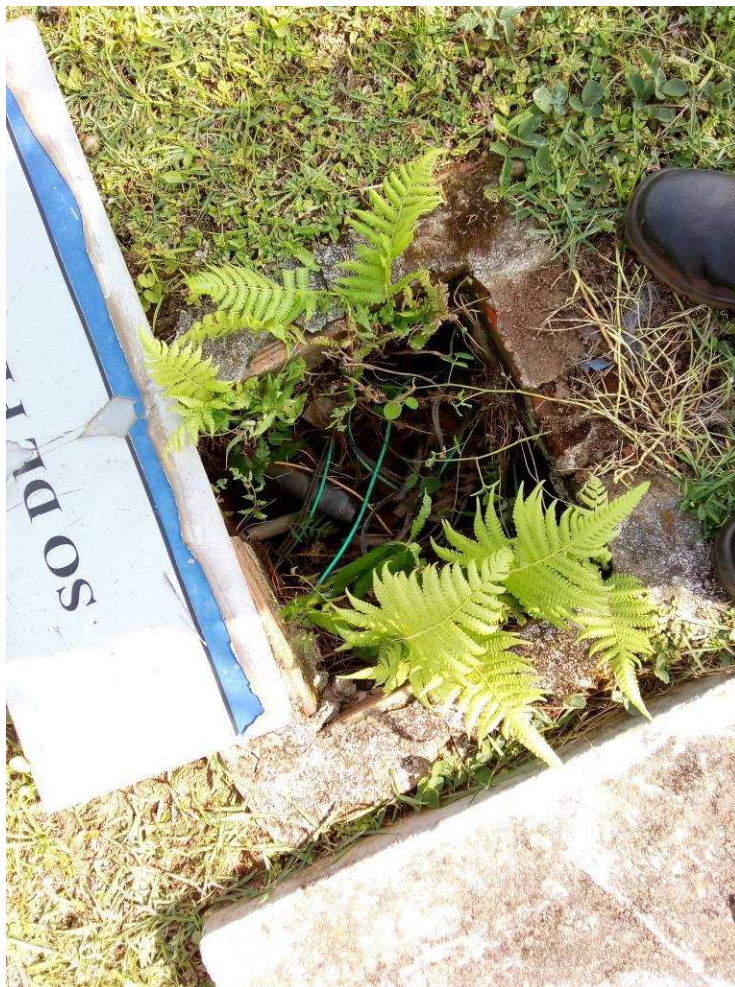
Imagem 42 - Caixa de Passagem sem tampa

Durante a visita foi verificada a falta de uma tampa em caixa de passagem de cabeamento elétrico, conforme apresenta a Imagem 42

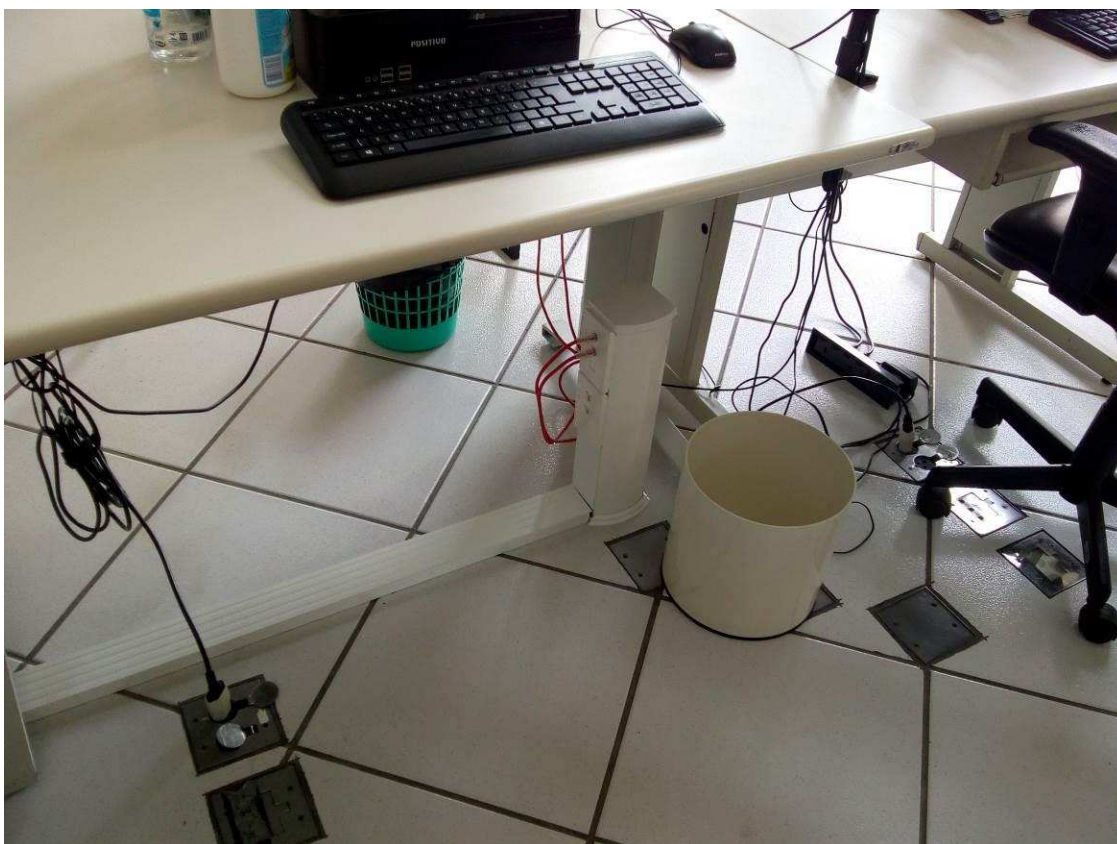
Imagem 43 - Situação atual de tomadas e rede

A Imagem 43 apresenta a situação atual das tomadas elétricas na C.A.E., sendo usadas as tomadas de piso, fato que ocasiona o emaranhado de cabos de extensão, a mesma situação se repete dentro dos cartórios. É preciso que seja realizada uma avaliação por Engenheiro Eletricista referente à possibilidade de passagem do cabeamento elétrico junto ao cabeamento de rede, já instalado em Totens, como pode ser visto também na Imagem 43, ou avaliar melhor solução para organizar a situação atual.

Para alterar a situação atual das tomadas deve ser analisada para verificar a possibilidade de utilização das canaletas e totens de rede já existentes.
