TRIBUNAL REGIONAL ELEITORAL DO PARANÁ

ESTUDO TÉCNICO PRELIMINAR DE ENGENHARIA

PAD Nº 15229/2020

Levantamentos das necessidades e
estudo de soluções para adequação
do edifício que abriga o Fórum
Eleitoral de Campo Mourão

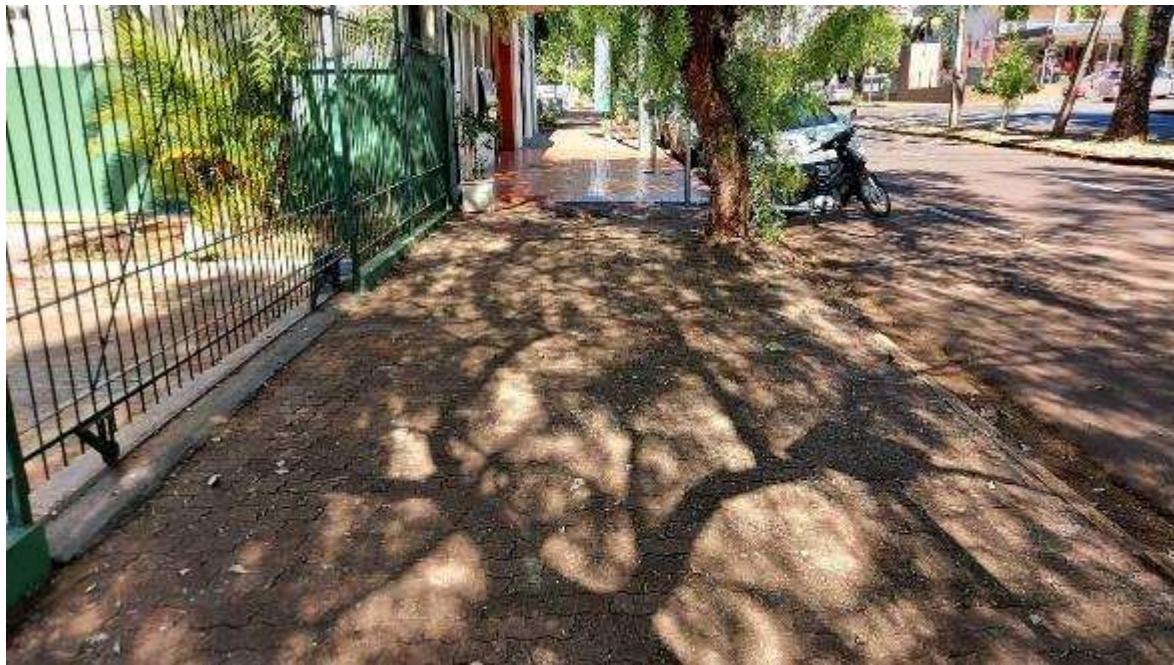
Como pode ser verificado na imagem abaixo, não existe piso tátil na calçada e nem guia rebaixada, conforme é solicitado pela norma 9050/2020. Como já executado em outros Fóruns Eleitorais em reformas anteriores por questões de restrições orçamentárias, pode ser feita a regularização do passeio e a instalação do piso tátil apenas na área em frente à entrada de pedestres.

Calçamento à frente do Fórum Eleitoral de Campo Mourão

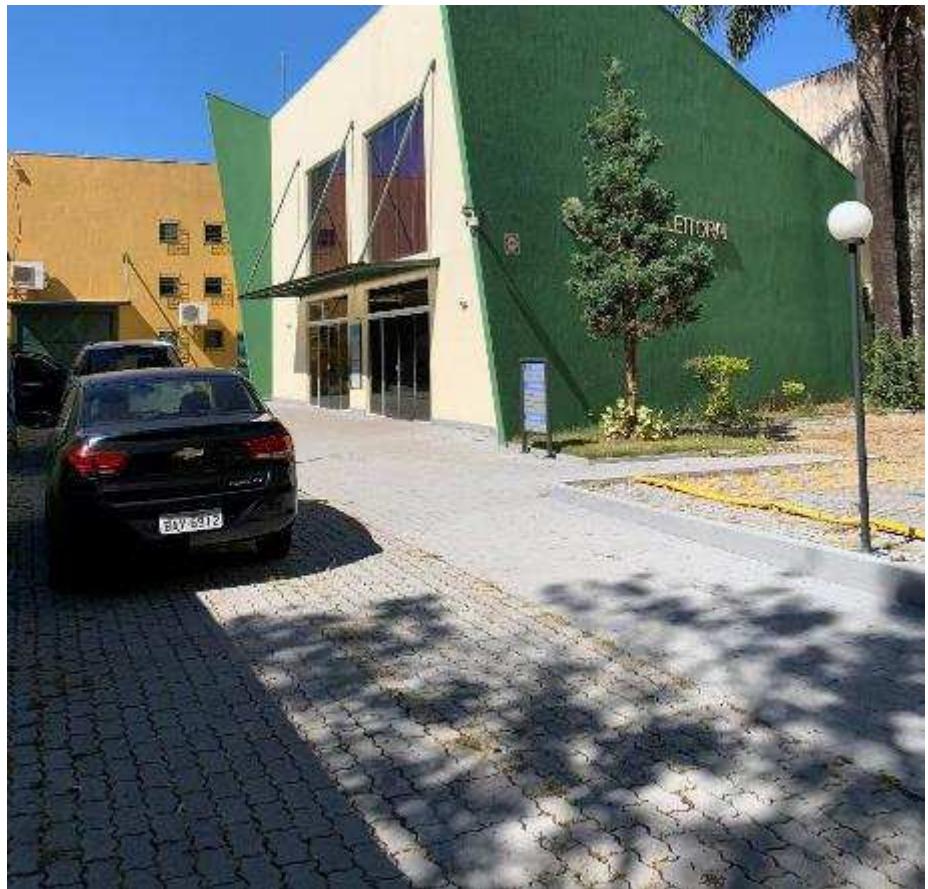
Não existe piso tátil ligando o passeio à entrada da CAE. Atualmente o piso que conecta o passeio até a entra da CAE possui uma superfície trepidante, sendo necessário a regularização deste piso.

Não existe piso tátil

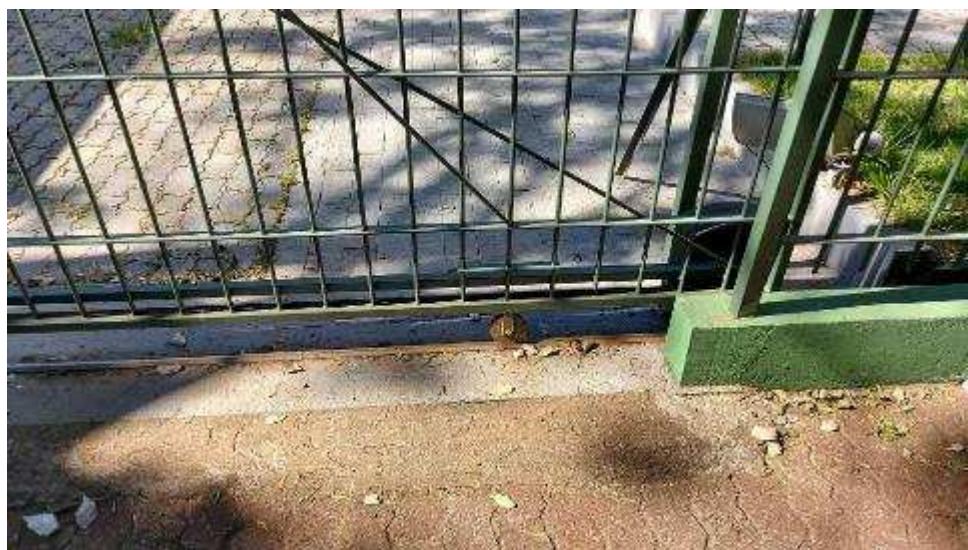
Existe, atualmente, a presença do trilho do portão no acesso de pedestres à edificação, o que deve ser modificado afim de eliminar o obstáculo para pessoas com dificuldade de locomoção.

Trilho na passagem de pedestres

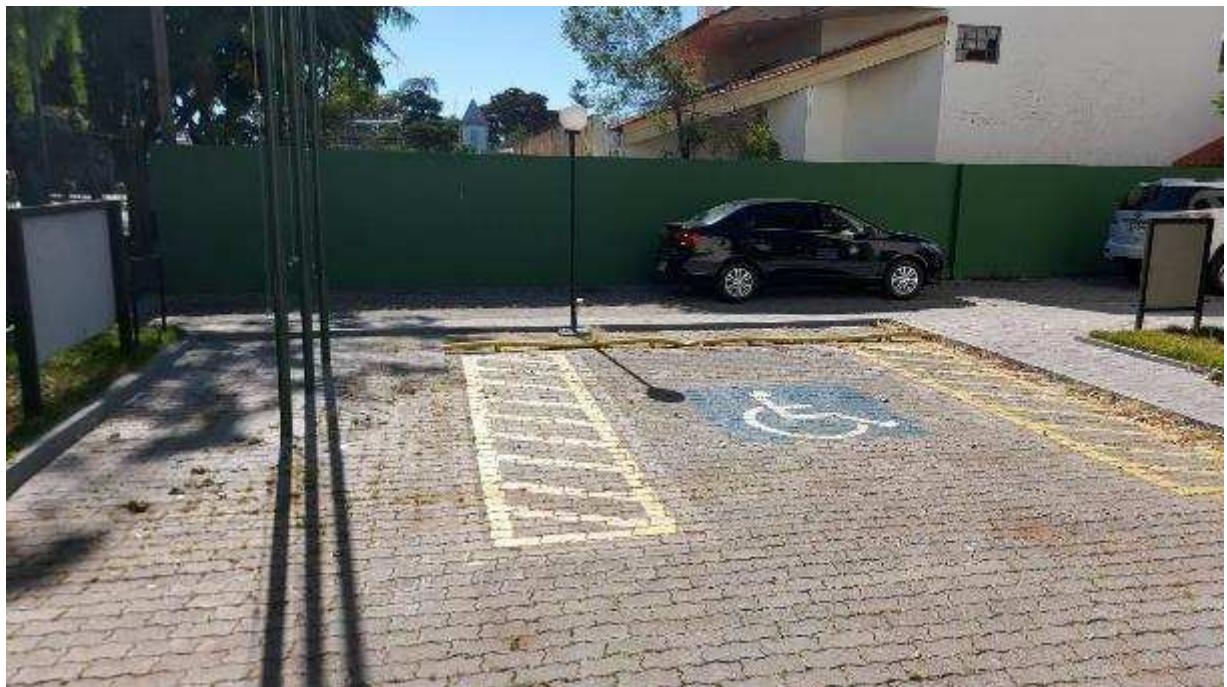
Existe uma vaga de estacionamento destinada ao portador de deficiência física, porém é inexistente a vaga reservada para pessoas idosas. Também não existe a placa de sinalização vertical de nenhuma das vagas reservadas. Para um melhor aproveitamento do espaço do estacionamento, sugere-se mover os mastros das bandeiras e refazer o layout das vagas.

Vaga reservada

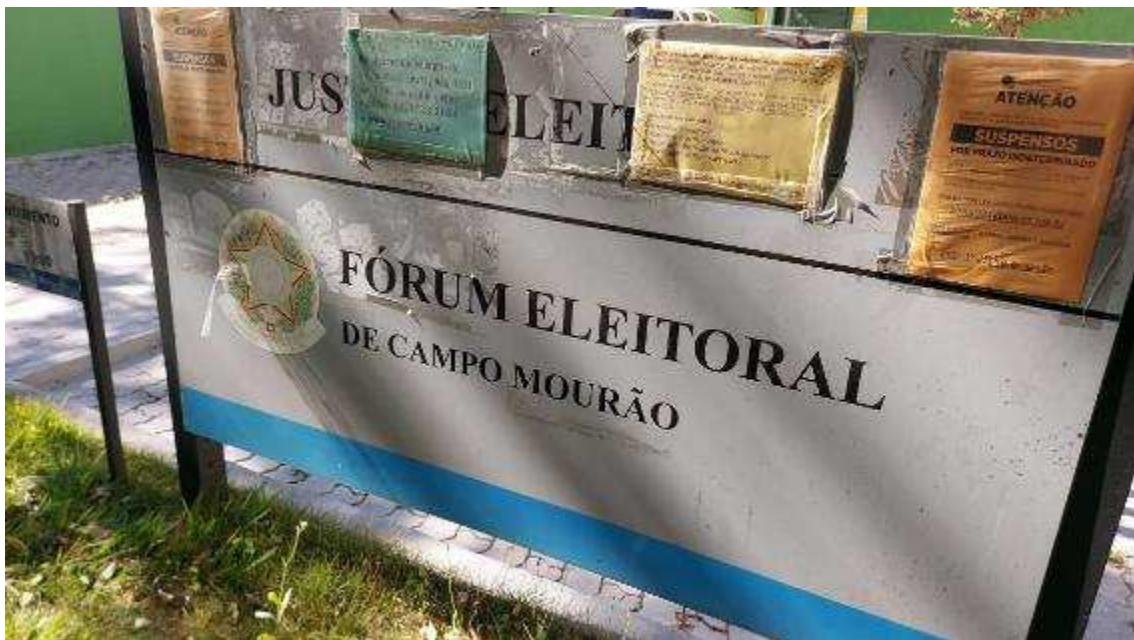
O Chefe da Seção de Manutenção de Imóveis do Interior SMIN, Luis Bancho, observou que a placa de identificação que se encontra na frente do Fórum está em duplicidade com o letreiro da fachada e sugeriu que a placa fosse ou retirada ou tivesse a face invertida (A face traseira é lisa) para funcionar como um quadro de avisos.

Placa de Identificação do Fórum

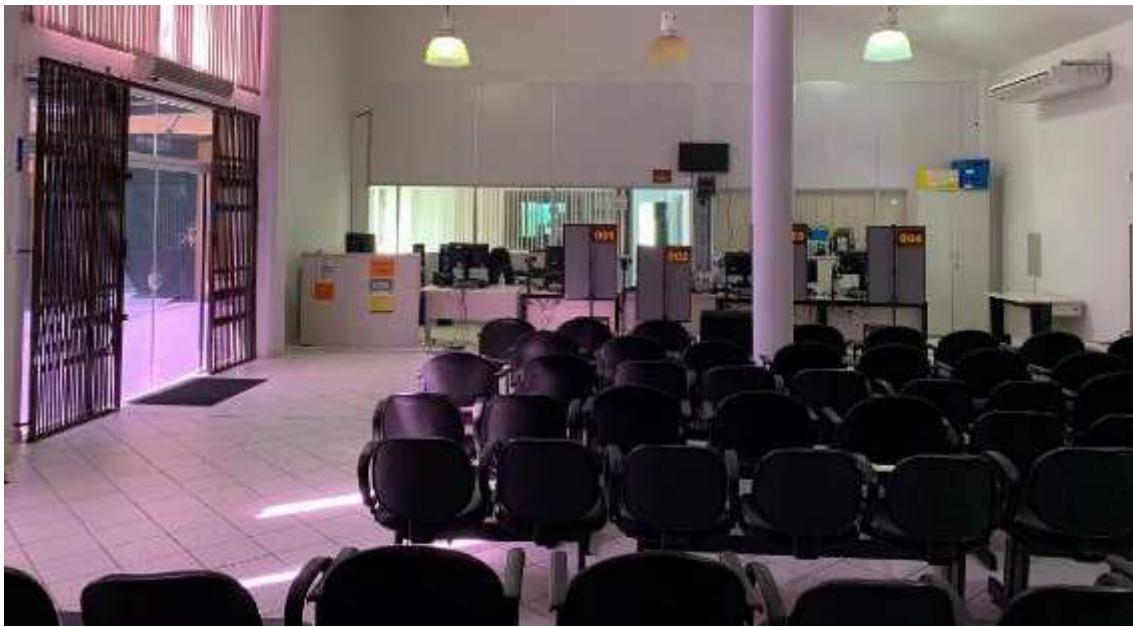
Toda acessibilidade interna é inexistente, como pode ser visto na imagem a seguir. É necessário a colocação de um módulo de referência e piso tátil na CAE.

Entrada da CAE

A solução do piso tátil interno depende das soluções do item 4.2. A solução **1-A** e **1-C** apresentam o mesmo layout, que preservam o maior número de assentos na CAE. A solução **1-B** modifica a entrada acessível para o fundo da CAE e impossibilita

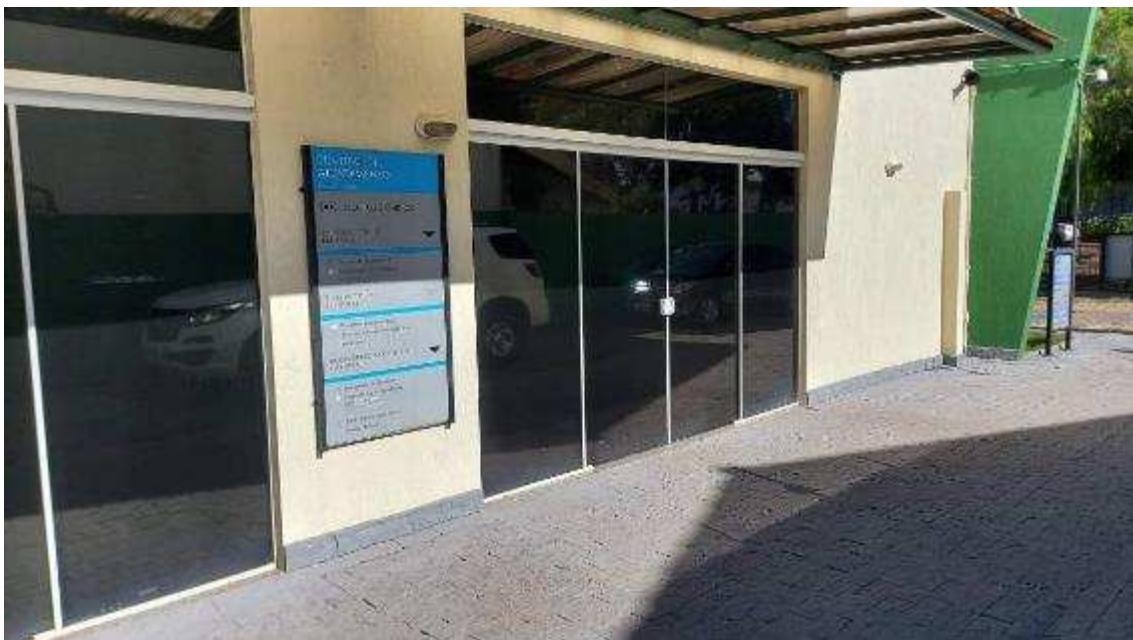
A porta de entrada não possui indicação da permissão da entrada de cães guia no interior da edificação.

Porta sem indicação em braile

a utilização de assentos no canto dos banheiros pois irá criar um novo corredor que necessita de grandes espaços para circulação por ser rota acessível. Deve-se instalar uma placa em braille identificando a permissão da entrada de cães guia no interior da edificação.

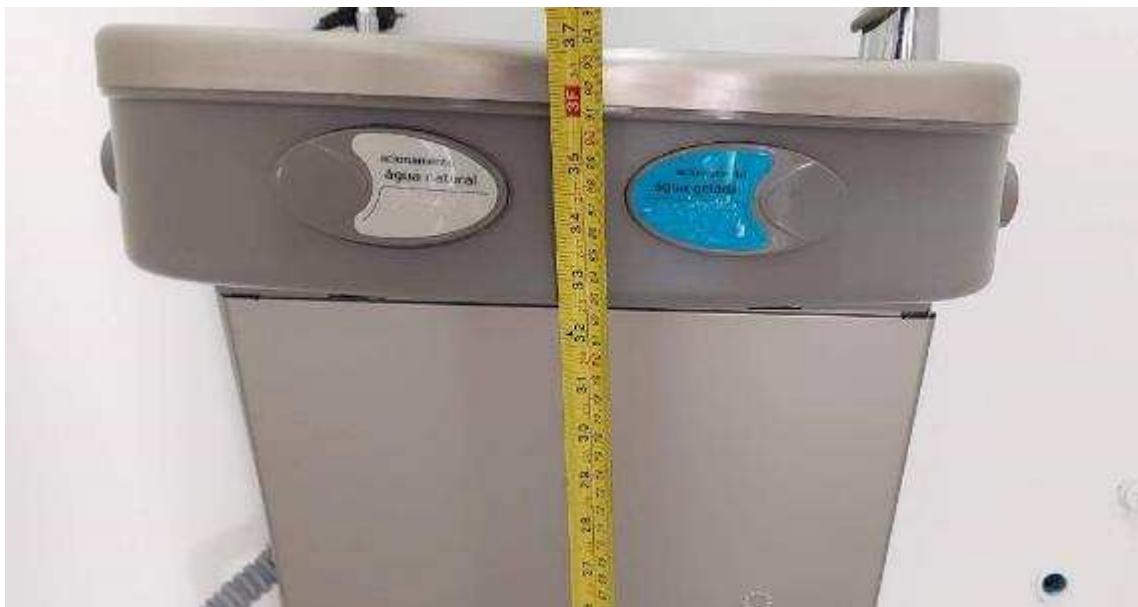
Está locado com altura inferior de 83cm, em desacordo com a norma.

Bebedouro

A altura do bebedouro deve ser reajustada para que a altura da bica fique com 90cm e a altura livre do bebedouro seja de pelo menos 73cm.

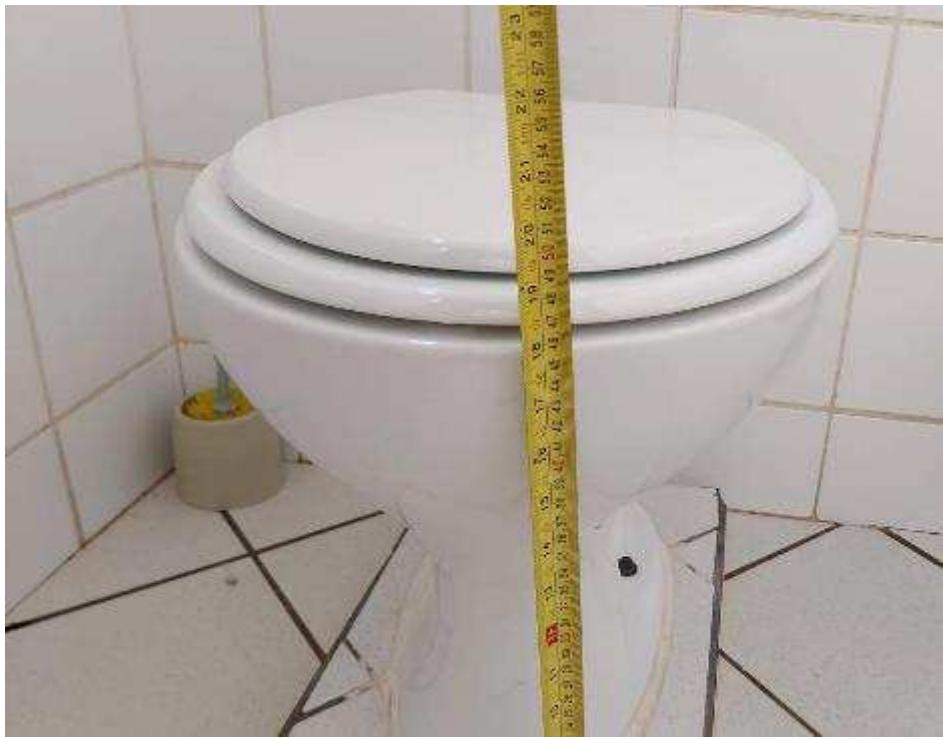
Alguns itens dos banheiros encontram-se em desconformidade com a NBR 9050/2020. Os erros estão apontados nas imagens abaixo e os itens devem ser refeitos.

Altura do vaso sanitário em desconformidade com a norma

Recomenda-se a solução 4-C por ser a solução mais barata e gerar intervenções apenas em um banheiro da CAE.

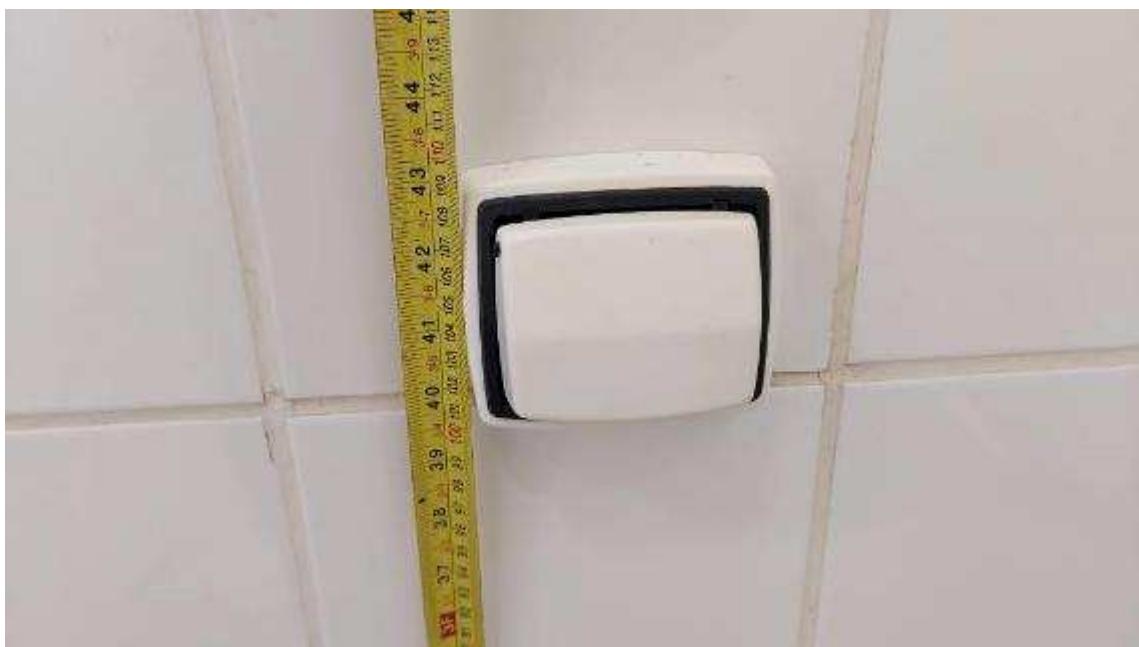
Altura e tipo de válvula de descarga em desconformidade com a norma

Os mecanismos de acionamento das descargas serão também substituídos por novos com alavancas, atendendo as especificações das normas vigentes.

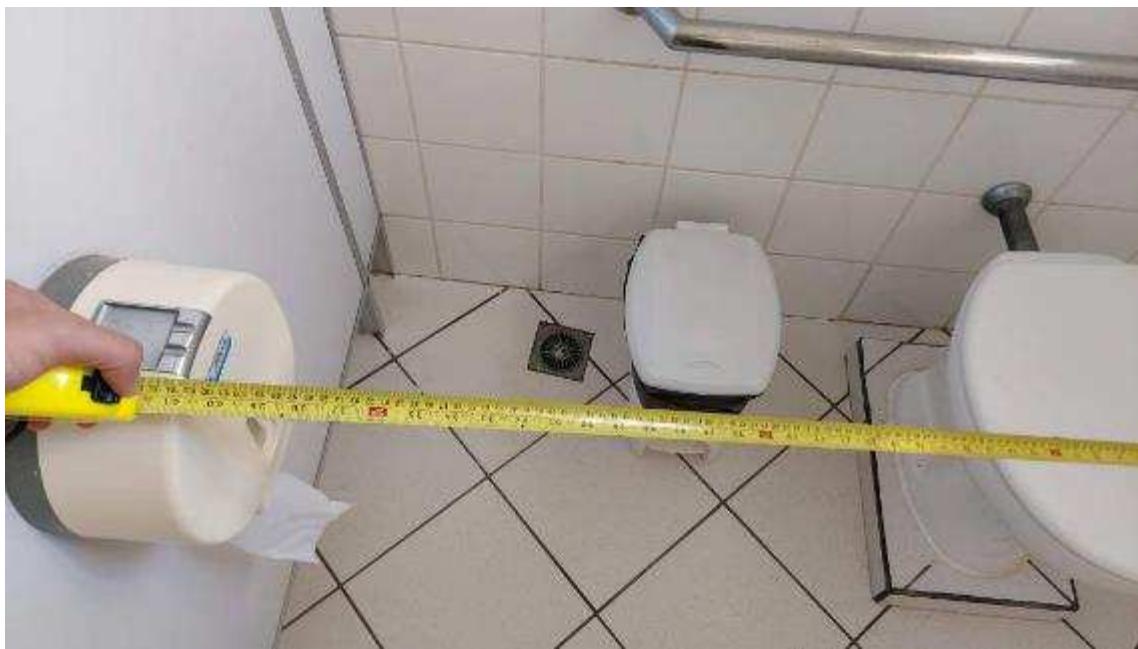
Altura da colocação da papeleira e posicionamento em desconformidade com a norma

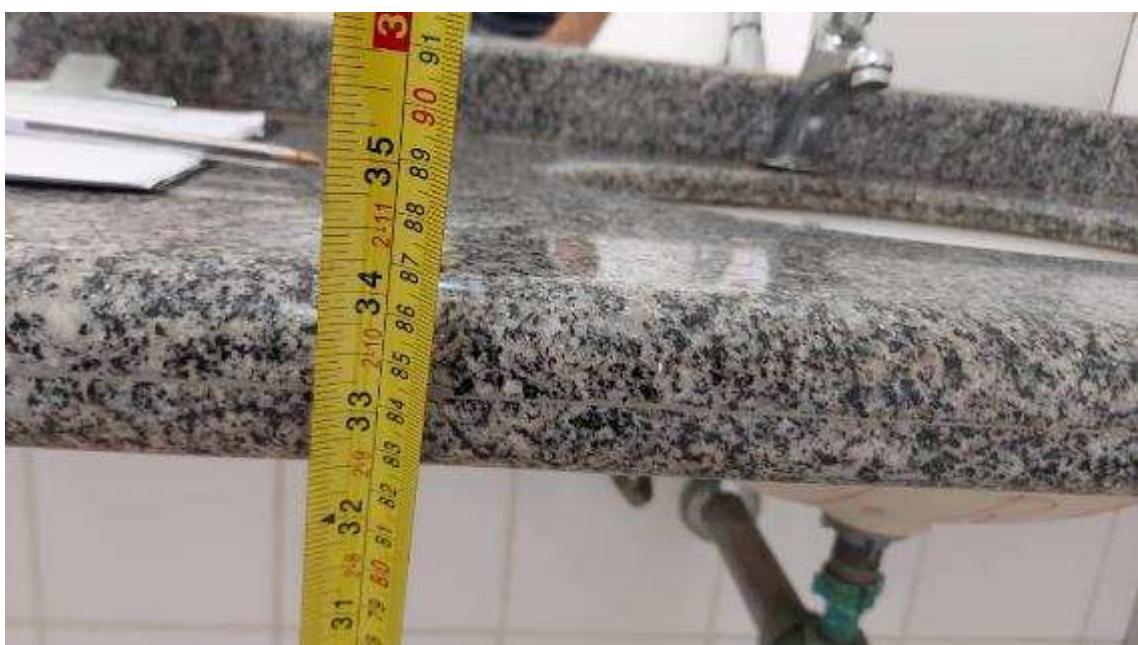
Altura e tipo do lavatório em desconformidade com a norma

Os lavatórios serão adaptados para possuir uma cuba sem rebaixo e uma cuba com rebaixo na altura acessível, conforme já executados em outros Fóruns Eleitorais. A cuba na área rebaixada será do tipo semi-encaixe e deve possuir torneira com alavancas. Os espelhos serão substituídos por novos, sendo que um desses deve possuir as dimensões de 60x90cm.

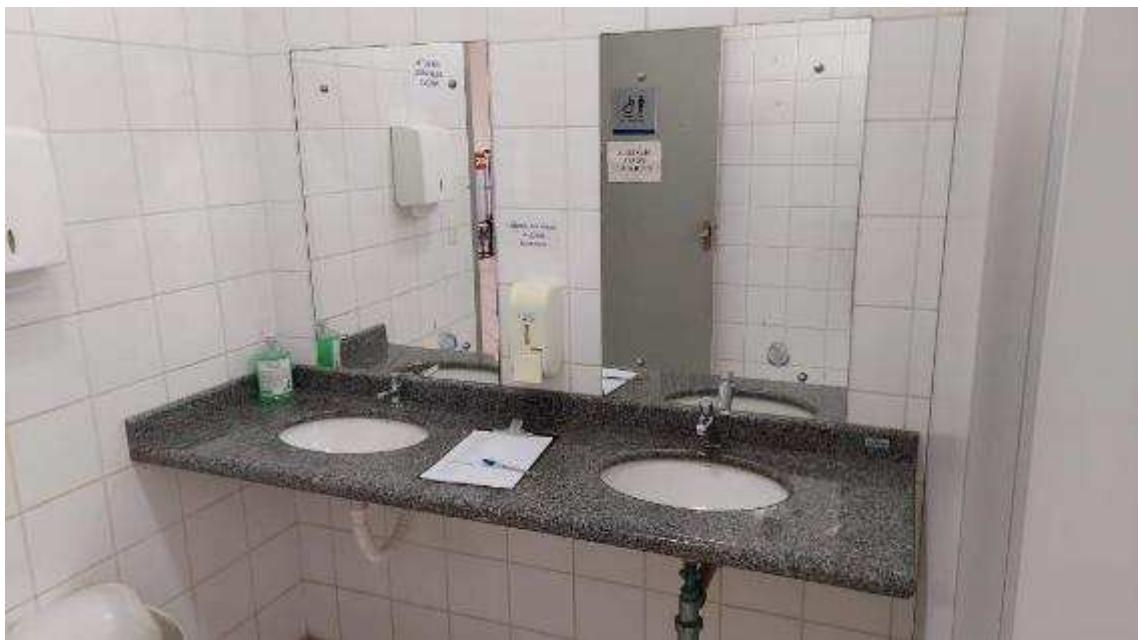
Inexistência de barras no lavatório e papeleira com altura desconforme com a norma

As barras de apoio existentes serão substituídas por novas com as dimensões corretas. Novas barras de apoio serão instaladas para completar o sistema conforme indicado pela norma.

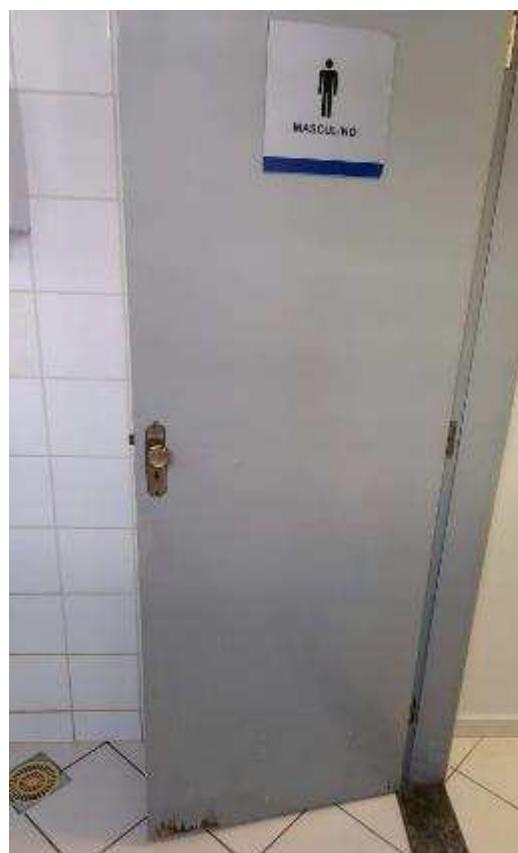
Porta e maçaneta em desconformidade com a norma

Está incluso também nessa solução a substituição das portas por novas portas de correr, que atendem os requisitos da norma sem atrapalhar o acesso ao bebedouro ou o trânsito de pessoas no hall dos sanitários.

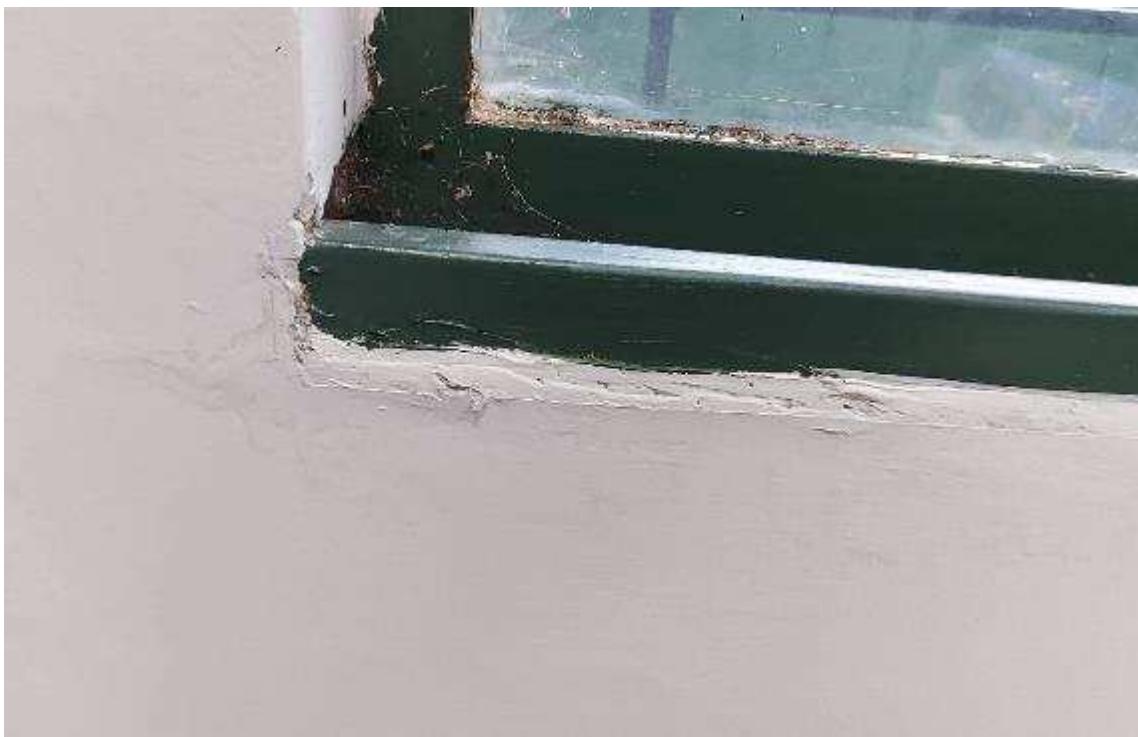
Um problema recorrente em quase todos os Fóruns, o peitoril das janelas no Fórum Eleitoral de Campo Mourão não é longo, nem inclinado o suficiente para que a água da chuva escorra para o chão e não acumule nas janelas. O resultado da infiltração pode ser conferido na imagem a seguir.

Janela com mancha de infiltração

Como primeira sugestão, propõe-se a substituição das janelas e peitoris que apresentam corrosão no perfil ou manchas de infiltração. Aproveitando a demolição das janelas, devem ser revisadas as vergas e contra vergas afim de corrigir as fissuras nos cantos das janelas. O serviço é demorado e tem um custo elevado, porém proporciona uma melhora na estética da edificação, sendo este o recomendado.

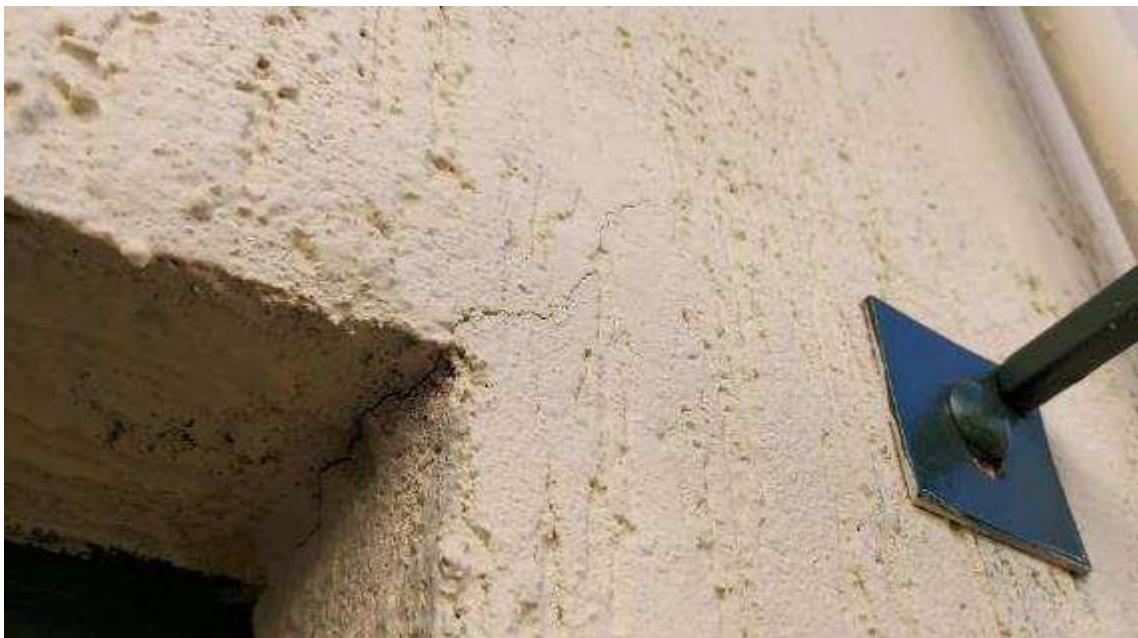
A ausência de vergas (na parte superior de janelas e portas) e contra vergas (na parte inferior de janelas) ou a execução errada das mesmas pode ocasionar, e, em quase 100% dos casos ocorre, a formação de fissuras à 45° nos cantos de janelas e portas, conforme ilustrado na imagem a seguir:

Fissura característica da ausência ou má execução de verga

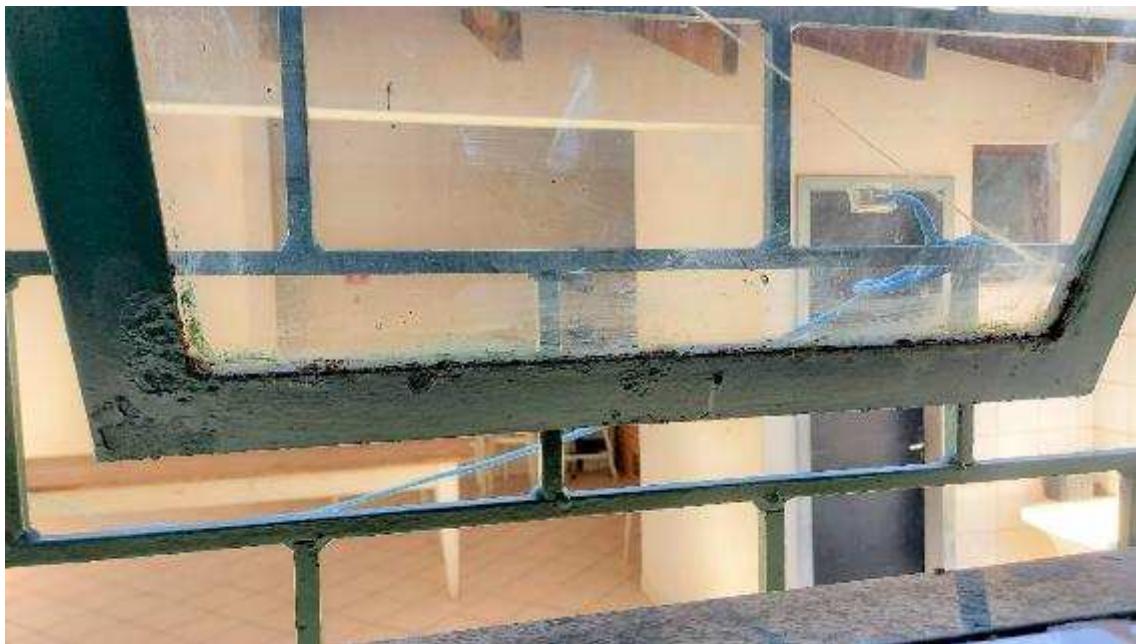
As janelas do Fórum Eleitoral de Campo Mourão são de ferro e, quando expostas às intempéries, podem oxidar e sofrer o processo de corrosão. Este processo gera um produto da corrosão que se desprende do perfil de ferro da janela. O resultado pode ser visualizado na imagem a seguir.

Janela com corrosão no perfil

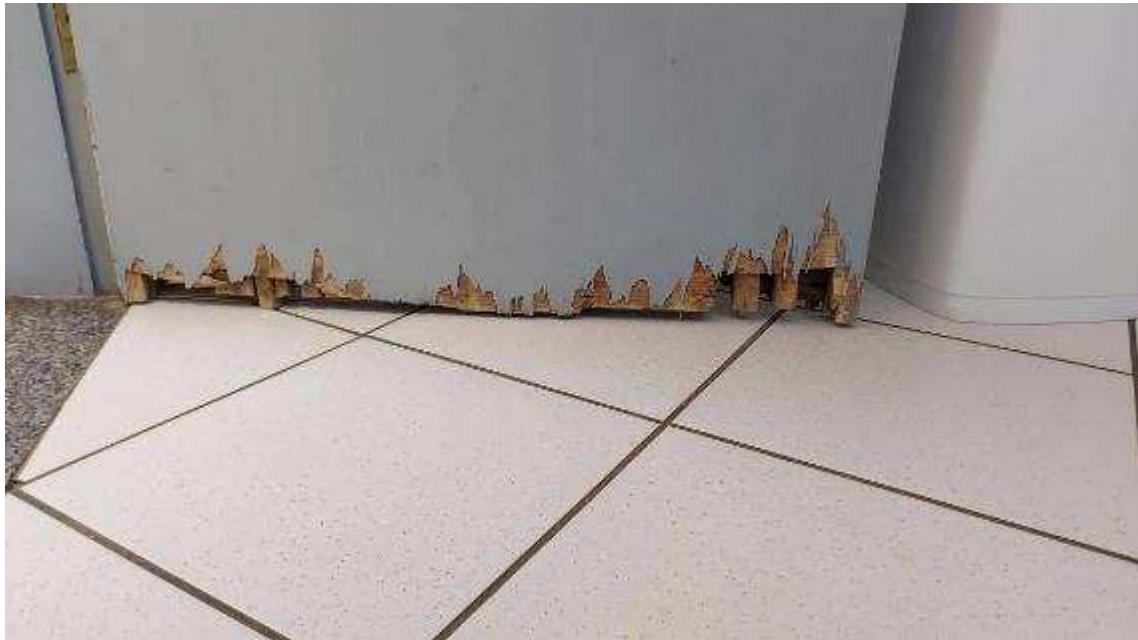
As portas da copa e dos banheiros dos cartórios estão danificadas e necessitam de substituição.

Portas danificadas na parte inferior

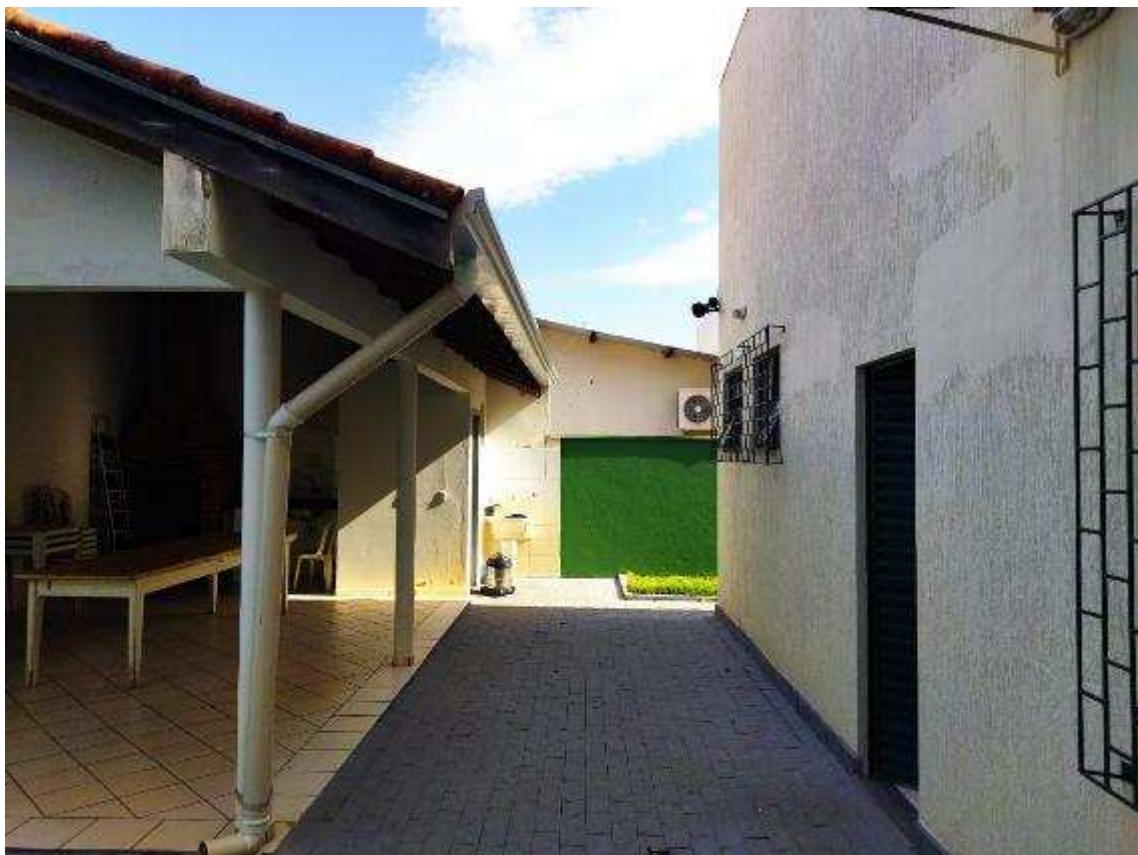
Muito utilizado em época de eleições devido a superlotação dos cartórios com auxiliares eleitorais, o caminho entre o corredor dos cartórios e o anexo não possui cobertura. Em dias chuvosos a água chegava a entrar pela porta dos fundos dos cartórios devido ao alto volume de água que escorre do telhado do anexo, mas o problema foi amenizado pela Seção de Manutenção de Imóveis do Interior ao colocar uma calha no telhado do anexo, porém ainda em chuvas muito fortes há o derramamento de água na porta dos cartórios.

Passagem entre anexo e cartórios

Nesta solução, sugere-se executar uma cobertura de policarbonato de 2mx2m para a ligação das edificações afim de evitar que, em dias de chuva, os usuários que necessitem usar o anexo sem que se molhem ou venham a escorregar. É um serviço de custo baixo devido à pouca metragem, sua execução é rápida e possui um acabamento estético muito bom. A desvantagem é que com o passar do tempo, se não forem feitas as manutenções preventivas, o policarbonato fica manchado de sujeira, conforme relatado no item 5.5.

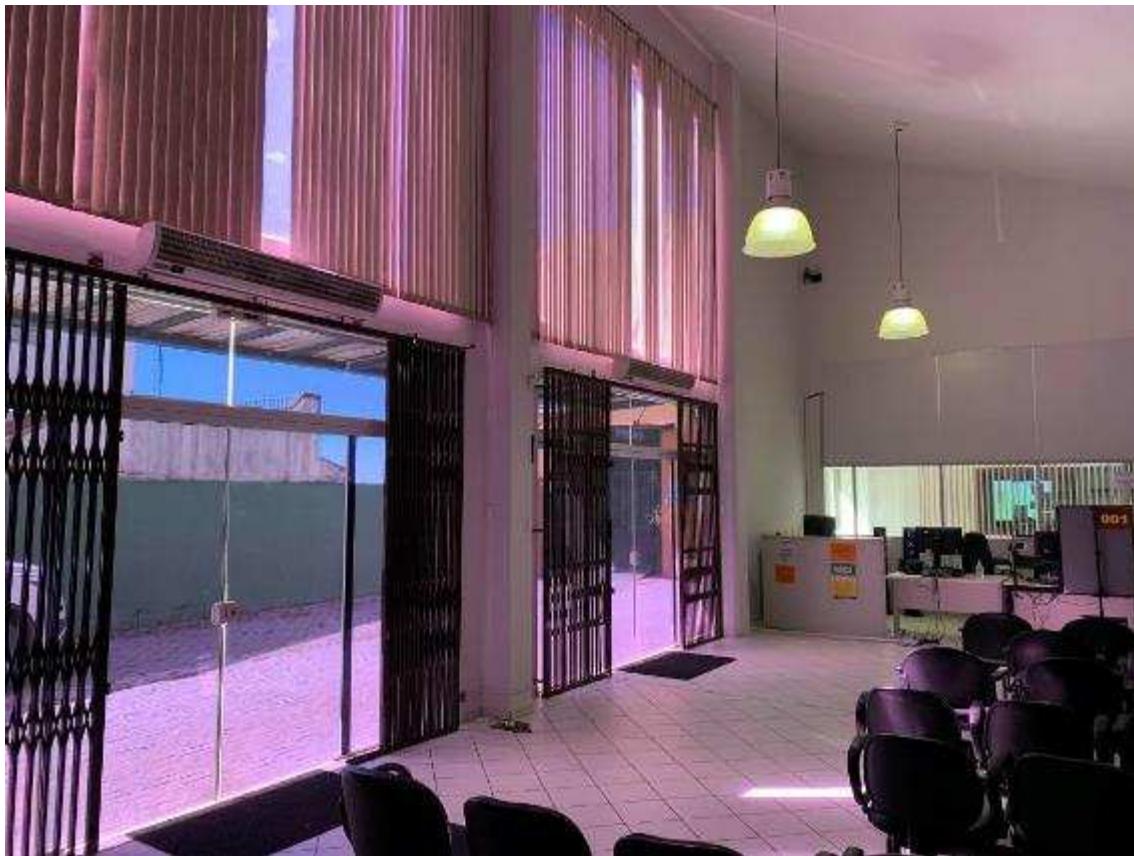
Motivo de muita reclamação por parte dos servidores do cartório, as pantográficas da entrada da CAE apresentam extrema dificuldade para abertura e fechamento. Foi consultado o Chefe da Seção de Segurança Institucional, Helcio Araujo, e ficou definido que as pantográficas não devem ser retiradas, portanto devem ser substituídas ou devem sofrer um processo de readequação por um serralheiro profissional.

Pantográficas da CAE

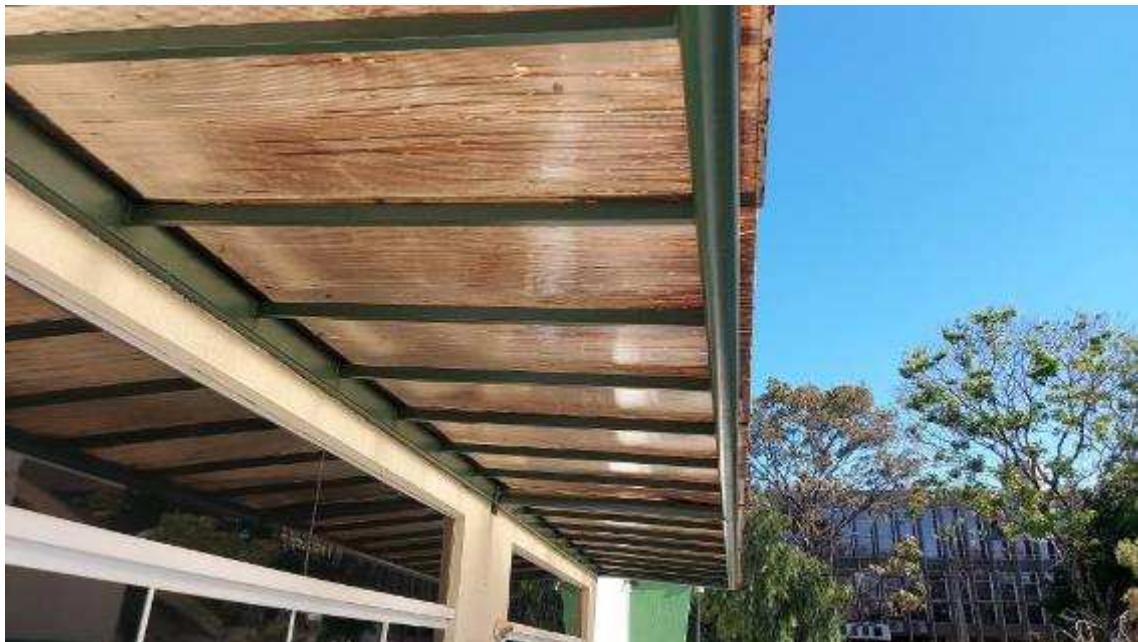
Os toldos da entrada da CAE e do depósito de urnas estão com o policarbonato encardido. Segundo o Chefe da Seção de Manutenção de Imóveis do Interior, Luis Bancho, houve tentativas de realizar a limpeza dos componentes dos toldos em outros Fóruns e estas se mostraram ineficientes.

Sujeira no toldo da CAE

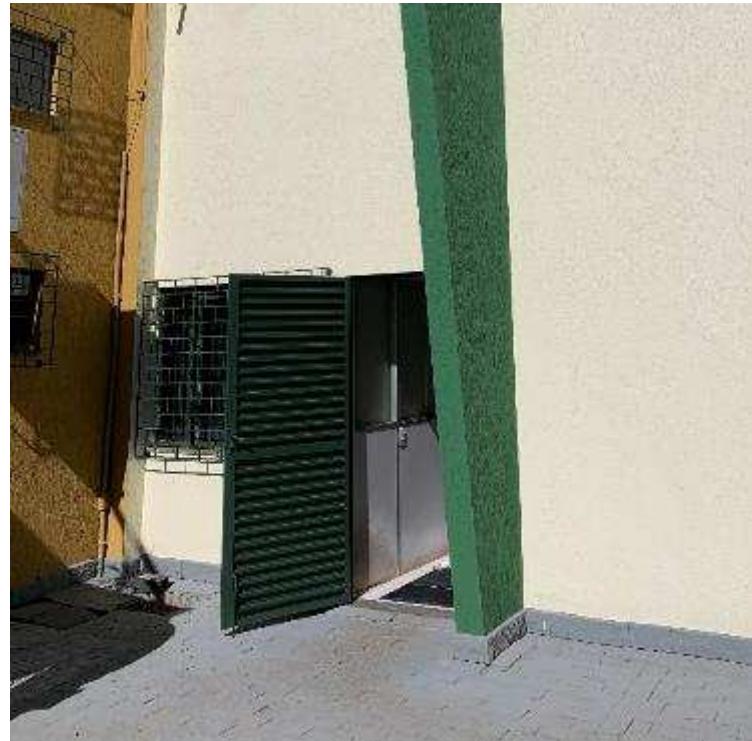
A porta que liga o depósito de urnas ao cartório atualmente é externa. Em dias de chuva a falta de cobertura aumenta muito o risco de acidentes no trânsito de pessoas entre os ambientes, além do risco de danificar urnas e documentos. Propõe-se que seja alterada a porta de lugar ou que seja instalada uma cobertura para que o tráfego entre ambientes ocorra sem nenhum revés.

Porta de acesso dos cartórios ao D.U.

Consiste em executar uma cobertura em policarbonato compacto no trajeto entre a porta dos cartórios e a porta do depósito de urnas, como já foi executada anteriormente em outros Fóruns. Na imagem a seguir é possível visualizar o toldo existente em tom esverdeado e o toldo à ser executado em tom alaranjado.

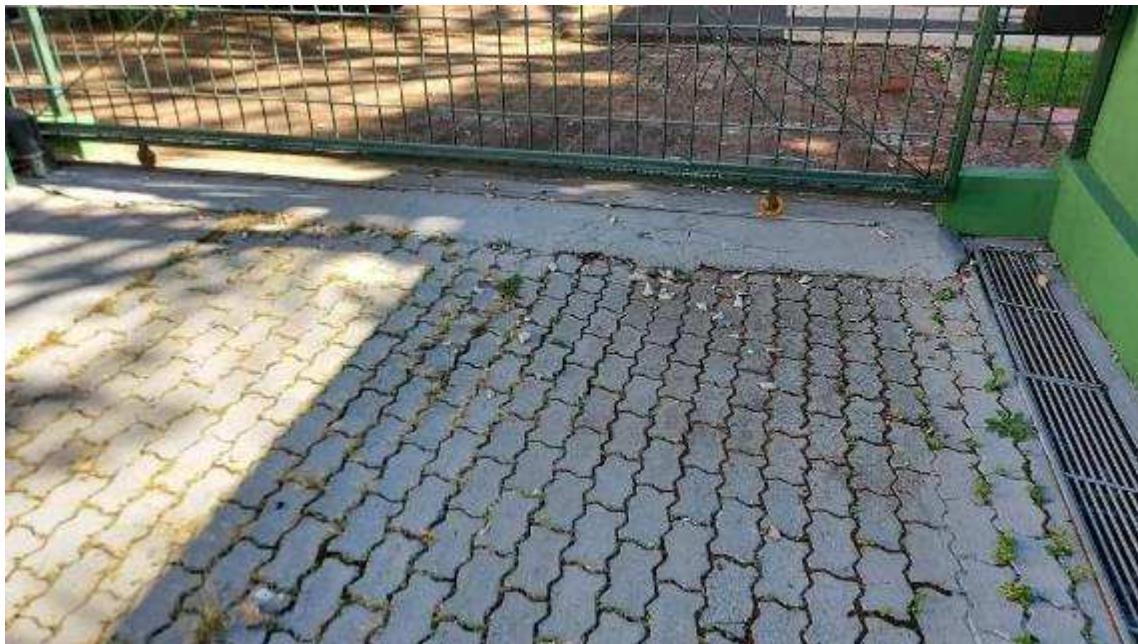
O piso de acesso de veículos que também é compartilhado com o acesso de pedestres possui um rebaixamento que acumula a água da chuva, formando uma poça de água. Foi relatado pelos servidores de Campo Mourão do caso de uma estagiária que caiu na poça de água e processou o Tribunal. A área deve ser regularizada afim de evitar que novos acidentes aconteçam, conforme item 4.2.

Rebaixamento do piso na área escurecida

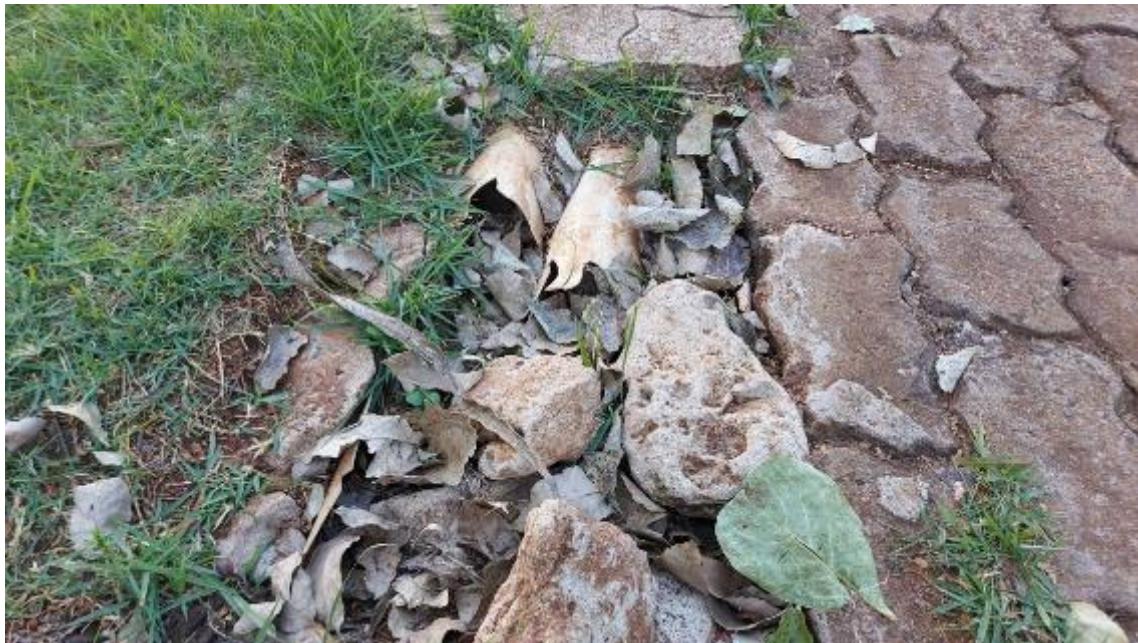
Foi realizado um teste durante a visita com o lançamento de vários baldes de água afim de verificar os pontos deficientes do sistema de drenagem e constatou-se que o motivo do mesmo ser ineficiente é por estar entupido, conforme imagem a seguir.

Dreno entupido

As calhas e drenos de todo o prédio estão sujos e devem ser limpos afim de desobstruir a passagem de água pluvial, evitando alagamentos e infiltrações. O serviço pode ser executado pela Seção de Manutenção de Imóveis do Interior.

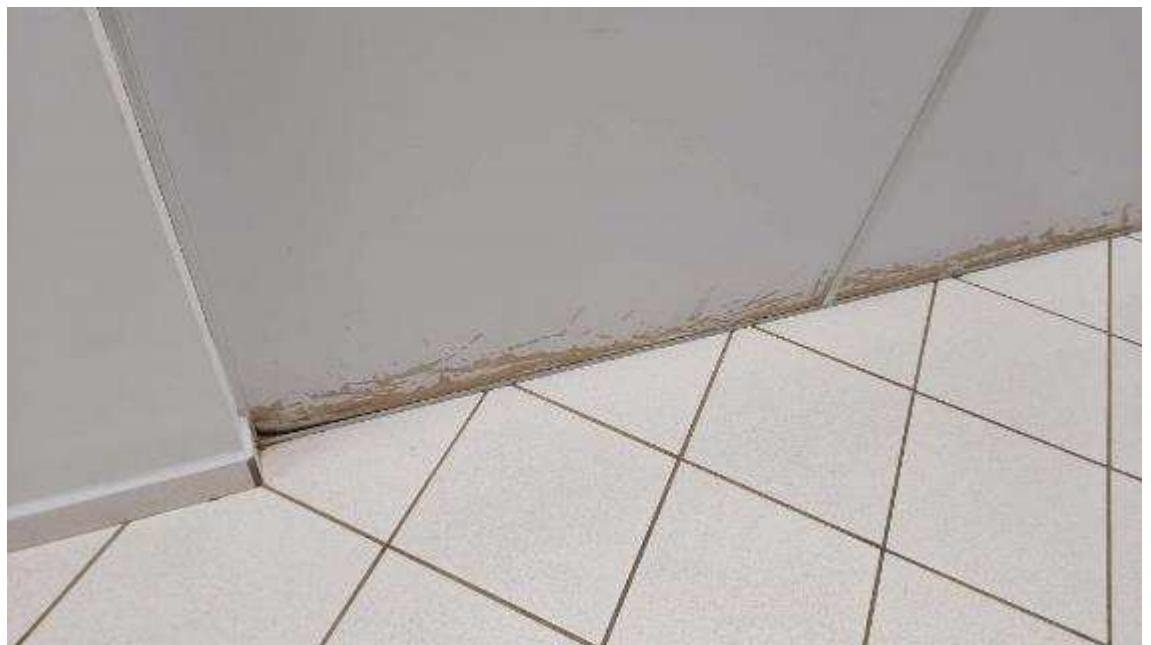
As divisórias apresentam desgaste em sua parte inferior devido aos produtos químicos que respingam durante a lavagem do piso e eventuais batidas de vassouras e de rodos.

Divisórias dos cartórios desgastadas

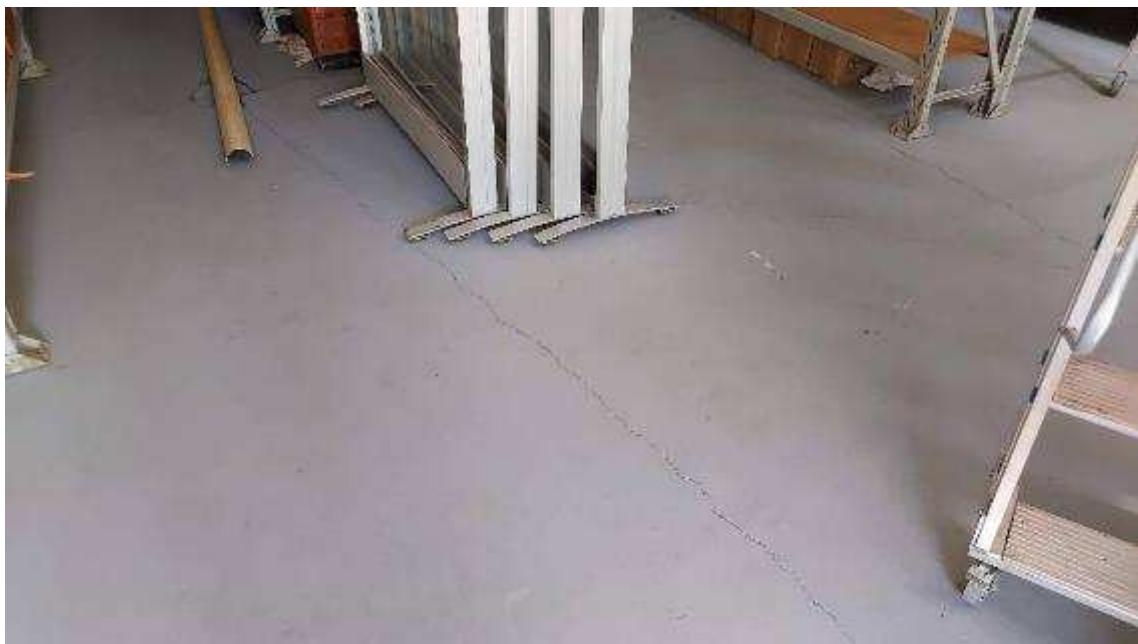
Existem fissuras no depósito de urnas características de falta de junta de dilatação do piso. Foi sugerido pelo Luis Bancho que fosse colocado piso cerâmico, como vem sendo colocado em outros Fóruns.

Piso do Depósito de Urnas

A segunda solução consiste em realizar uma junta de dilatação no piso. O concreto deve ser demolido nas áreas fissuradas, preparada a superfície para a execução de um novo concreto e a execução de um novo concreto com uma junta de dilatação. O custo do serviço é alto, porém tem a restauração da arquitetura original. As prateleiras devem ser removidas, criando espaço para a realização dos serviços e assim que finalizados, devem ser recolocadas. Por esse motivo, o tempo de execução é alto e gera muito mais transtornos.

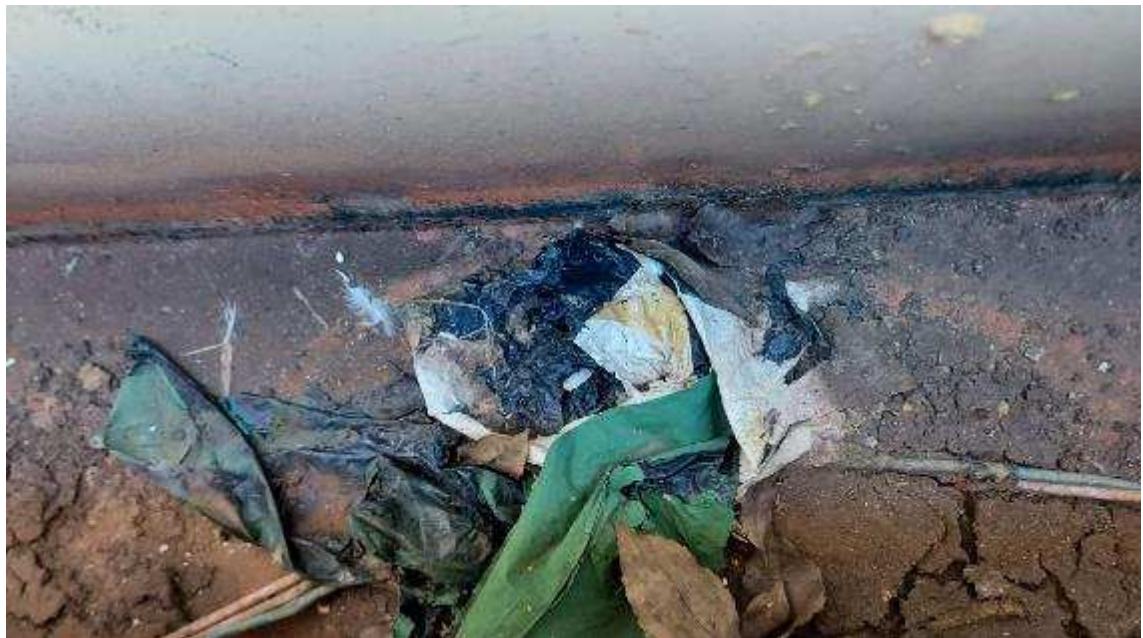
As calhas encontram-se íntegras, porém muito sujas. Deve ser feita uma limpeza afim de retirar todo o lixo acumulado.

Calhas encontram-se sujas
