TRIBUNAL REGIONAL ELEITORAL DO PARANÁ

ESTUDO TÉCNICO PRELIMINAR DE ENGENHARIA

PAD Nº 15229/2020

Levantamentos das necessidades e
estudo de soluções para adequação
do edifício que abriga o Fórum
Eleitoral de Campo Mourão

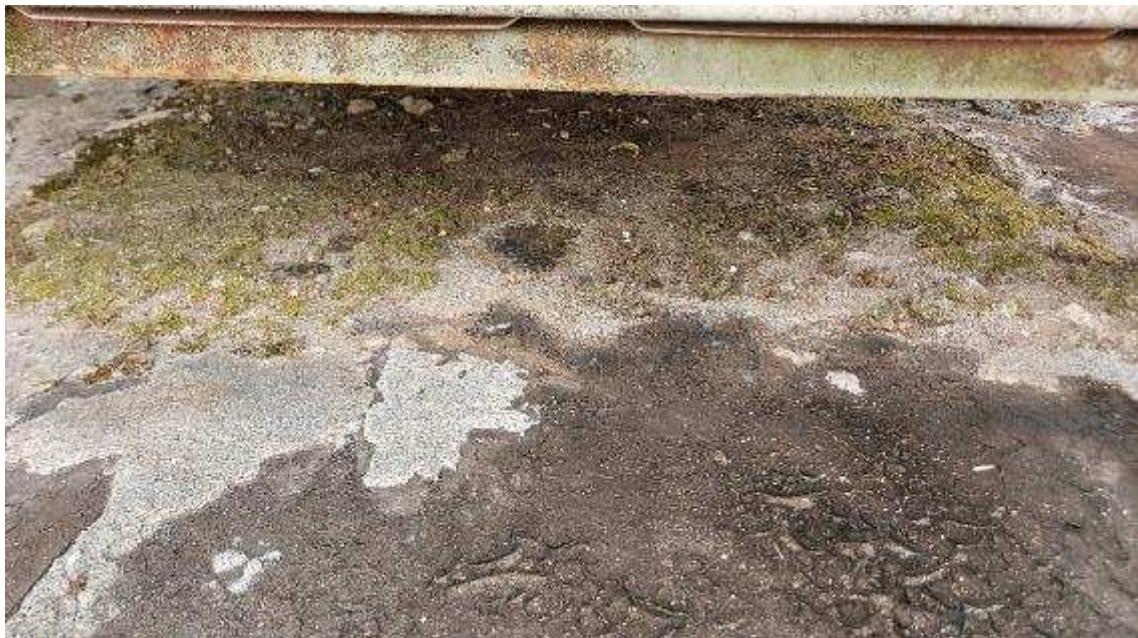
A impermeabilização da laje dos banheiros da CAE está completamente defasada. É possível verificar ao subir na cobertura a presença de vários pontos onde a presença de umidade constante possibilitou a formação de vegetação e outros agentes biológicos.

Formação de musgos na cobertura

Esse problema é recorrente nos modelos de fóruns que foram construídos com esse tipo de layout. Propõe-se que, para sanar os problemas, seja adotada uma solução como no Fórum Eleitoral de Foz do Iguaçu, onde foi instalada uma cobertura, como pode ser visualizado na imagem a seguir.

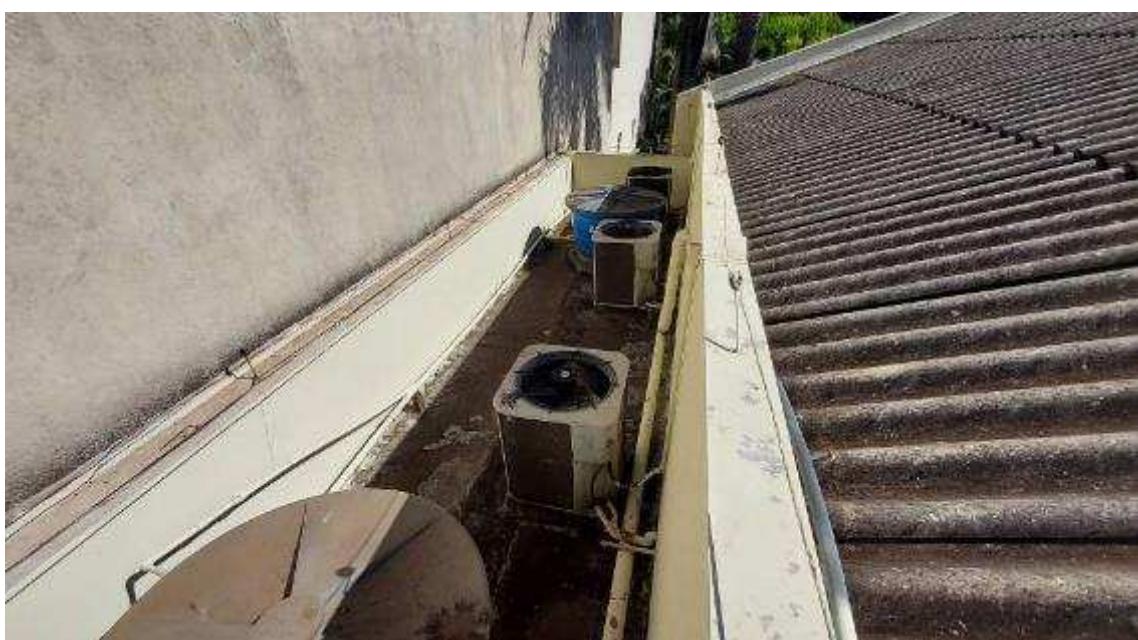
Laje do banheiro da CAE sem cobertura

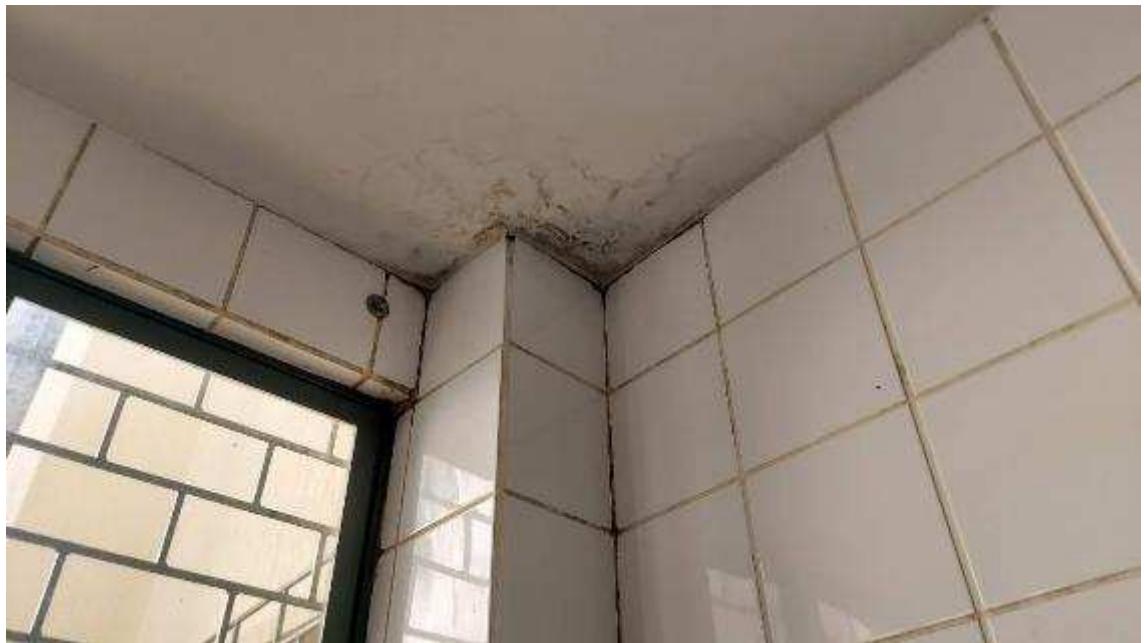
A falta de impermeabilização ocasionou manchas de infiltração no teto e paredes dos banheiros da CAE, conforme a imagem a seguir:

Infiltração no teto do banheiro feminino da CAE

A segunda solução consiste em uma nova tentativa de regularização e impermeabilização da laje, afim de eliminar qualquer tipo de possibilidade de infiltração na laje e platibanda. Tem um custo mais baixo em relação a solução **16-A** e um tempo de execução médio, porém tem uma vida útil muito curta e o serviço deve ser repetido a cada 5 anos.

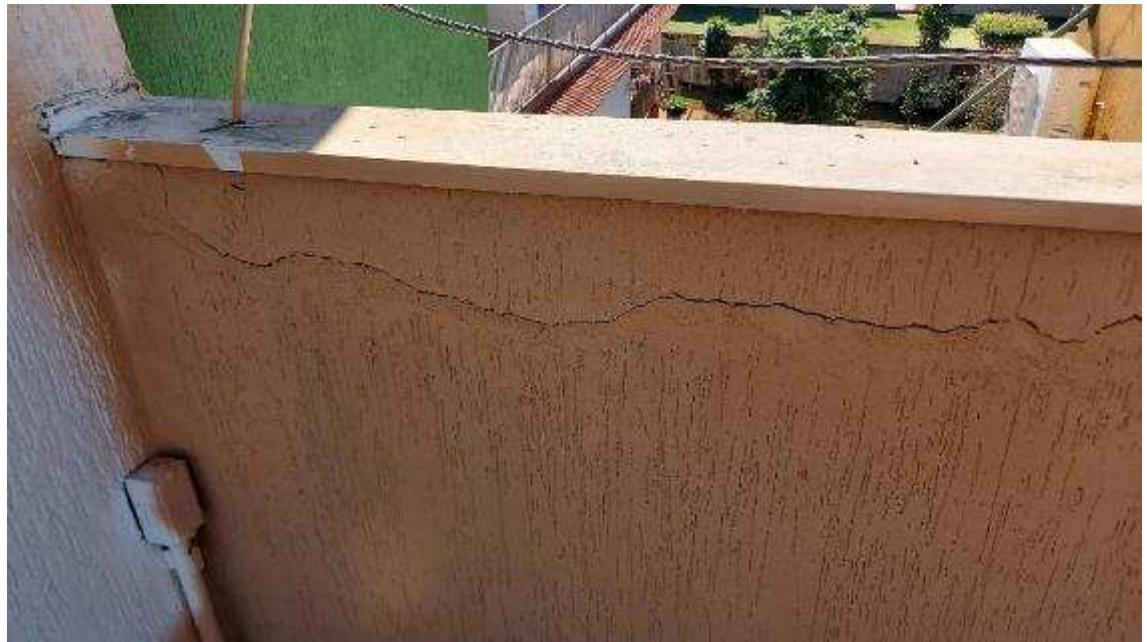
O revestimento de argamassa da platibanda está fissurado em praticamente todas as faces, permitindo a infiltração de água.

Fissuração na platibanda da cobertura

telhas encontram-se fissuradas. O revestimento de argamassa da platibanda deve ser demolido e refeito nos locais onde há fissuração. O custo dos serviços é médio e a execução do serviço é média. O selante e a manta aluminizada têm vida útil curta e devem ser reaplicados a cada 3 e 5 anos respectivamente.

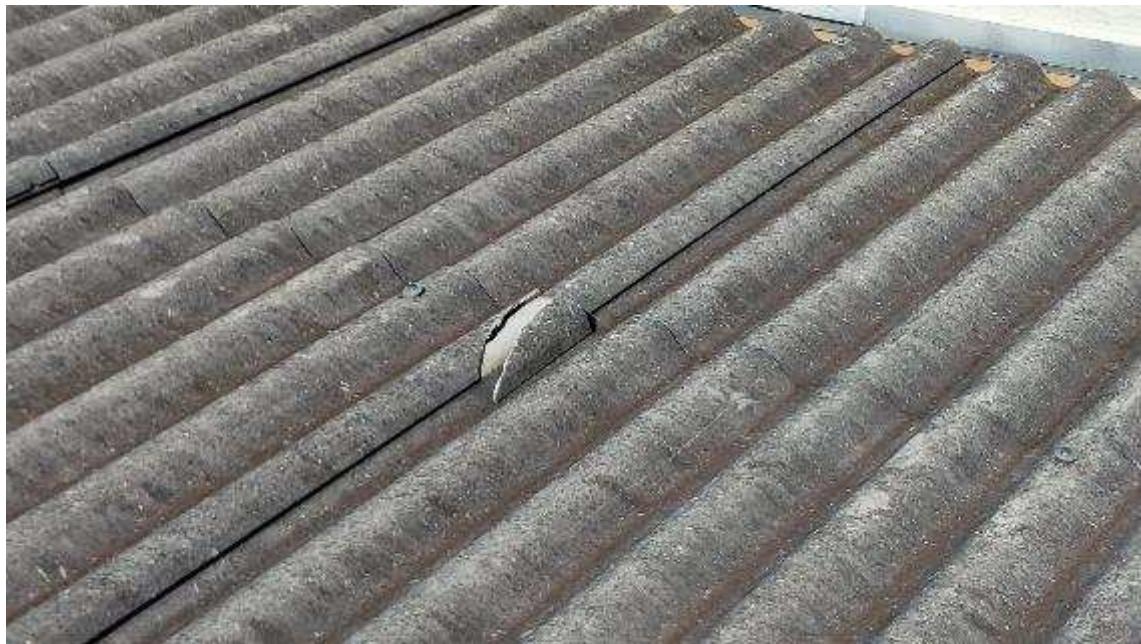
As telhas da cobertura necessitam de reparos pontuais com manta aluminizada e reaplicação de vedante nos pontos de fixação das telhas.

Telha quebrada

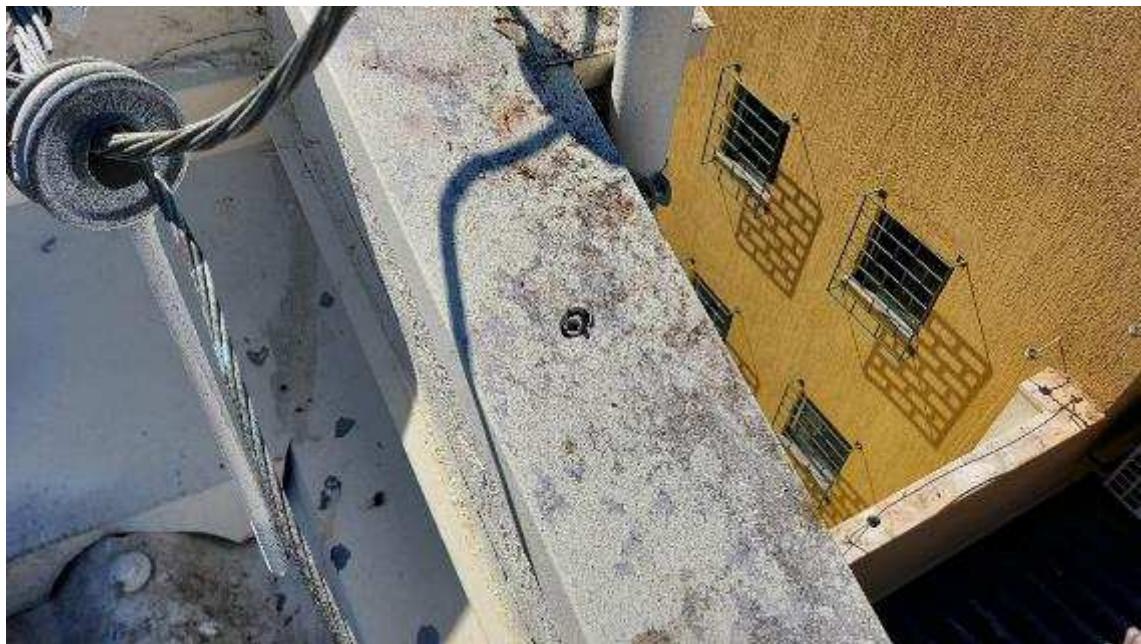
Existem pontos nos rufos que estão com falta de acabamento e vedação, sendo necessário realizar nova aplicação.

Parafusos soltos

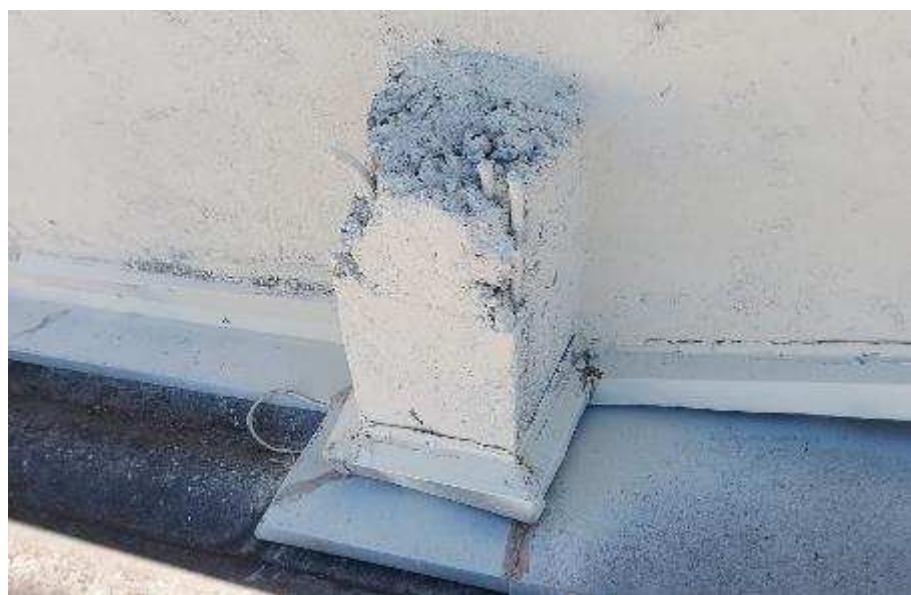
Foi verificado durante a inspeção no telhado que há uma falha de concretagem no topo do pilar localizado na parede de divisa da CAE com os cartórios. A pintura do recente do Fórum impossibilita saber o real estado da condição da estrutura do pilar. Deve ser realizado o cobrimento do restante do pilar com um graute estrutural afim de protegem as armaduras que estão expostas à agentes corrosivos. Depois de concretado, deve-se fazer um monitoramento periódico com um engenheiro civil afim de verificar se há corrosão e em qual estado está a corrosão das barras de aço do pilar.

Pilar com armadura exposta

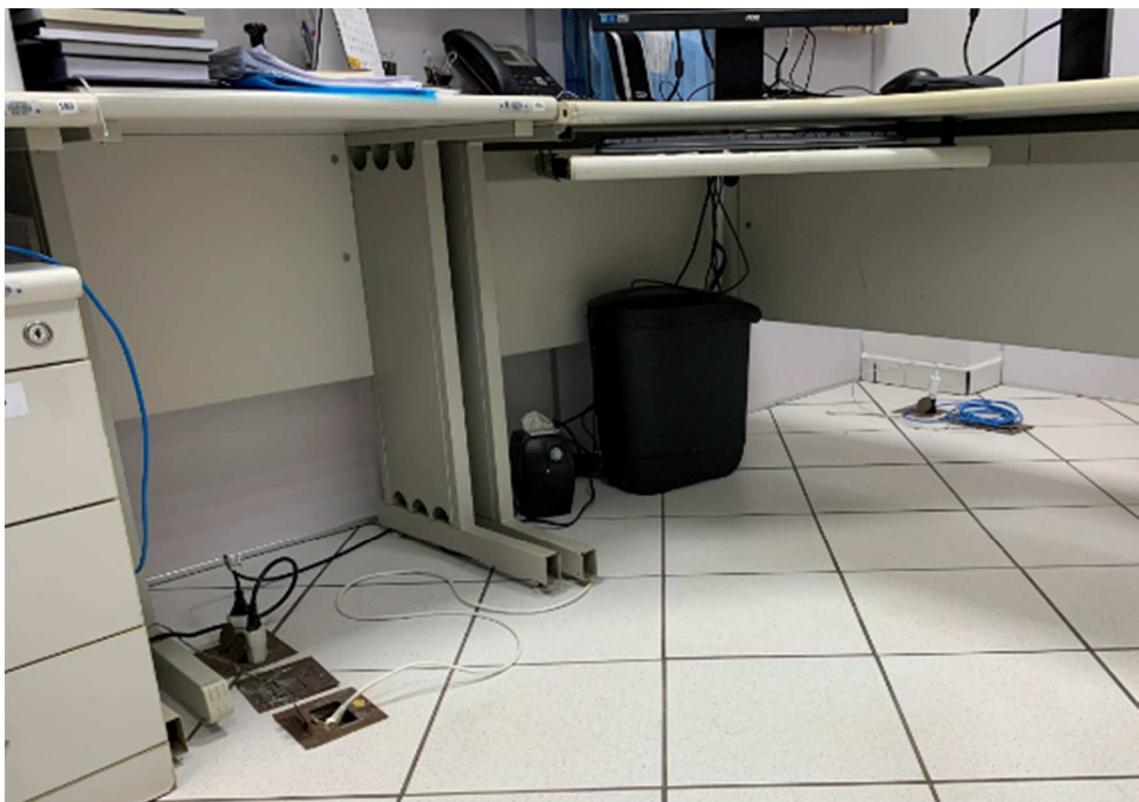
Outro ponto negativo associado à utilização das tomadas de piso é o acúmulo de sujeira. A dificuldade para realizar a limpeza do piso contribui para o mau funcionamento e durabilidade das tomadas. Além disso, a posição da tomada, próxima aos pés dos usuários, causa desligamentos ou perdas de sinal de internet devido a contatos indesejados.

Tomada de piso

A melhoria das instalações elétricas e de rede lógica consiste na remoção dos cabos e tomadas instalados no piso. O método de instalação sugerido considera a distribuição dos novos circuitos pelo forro. No interior das salas dos cartórios deverão ser instalados eletrodutos rígidos de cor branca. Os eletrodutos deverão ser fixados por abraçadeira instaladas diretamente nas paredes de alvenaria (e/ou divisórias). Os circuitos serão direcionados do forro para as tomadas em condutores PVC que serão dispostas próximas as estações de trabalho. O resultado final desejado deve ser semelhante ao ilustrado na imagem a seguir.

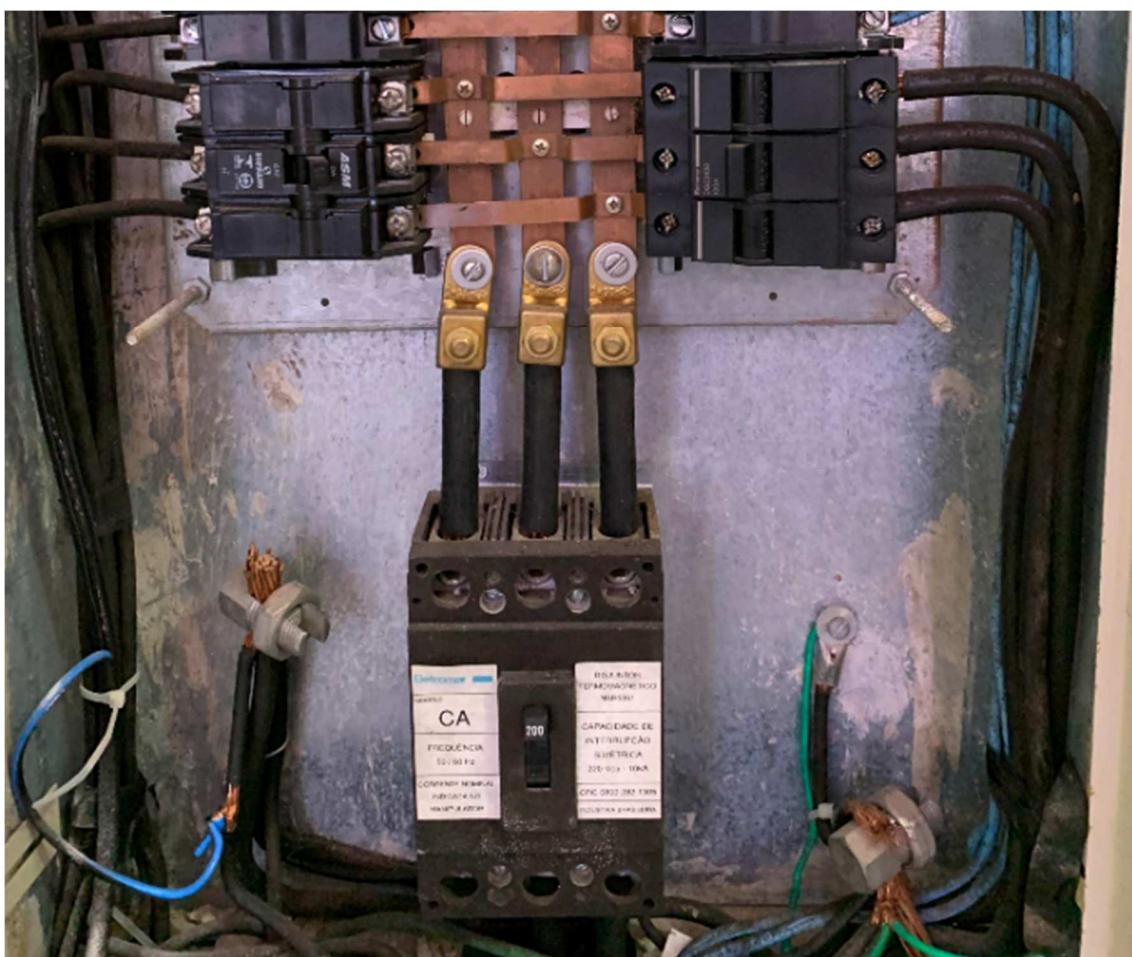
O quadro elétrico de distribuição geral não possui barramento para conexão de condutores de terra e de neutro. A falta do barramento não impede o funcionamento dos circuitos elétricos, todavia a conexão feita apenas por meio de conectores oferece menor segurança, sobretudo na conexão de neutro.

Quadro geral sem barramentos de neutro e terra

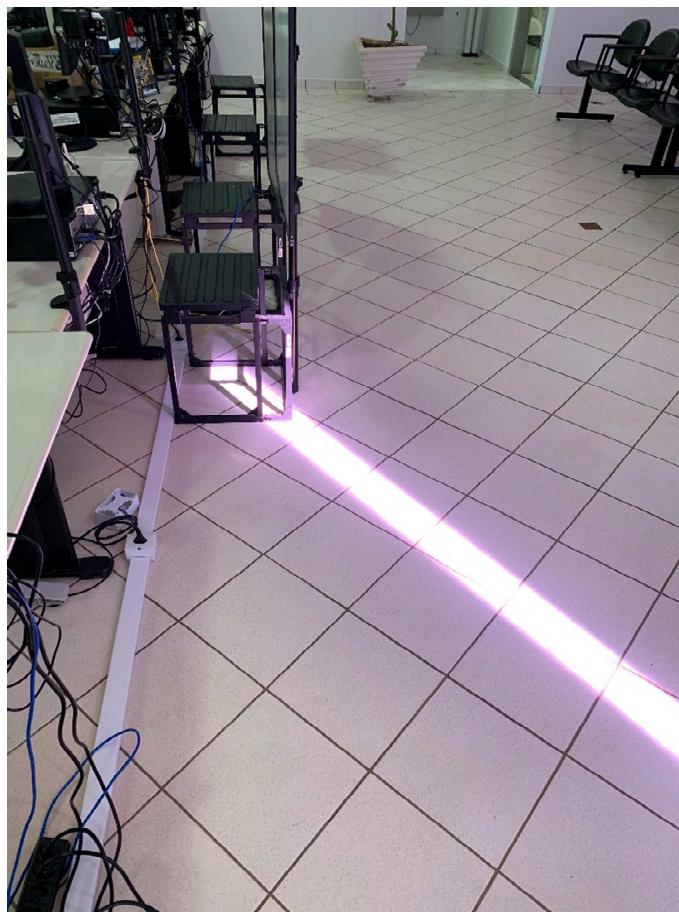
As tomadas de piso, tanto as elétricas como as de rede lógica, para uso nos computadores dos guichês de atendimento passaram recentemente por serviço de manutenção elétrica. A seção de manutenção (SMIN) instalou circuitos novos, por meio de canaletas de PVC de sobrepor, como pode-se observar na imagem a seguir.

Tomadas de piso dos guichês

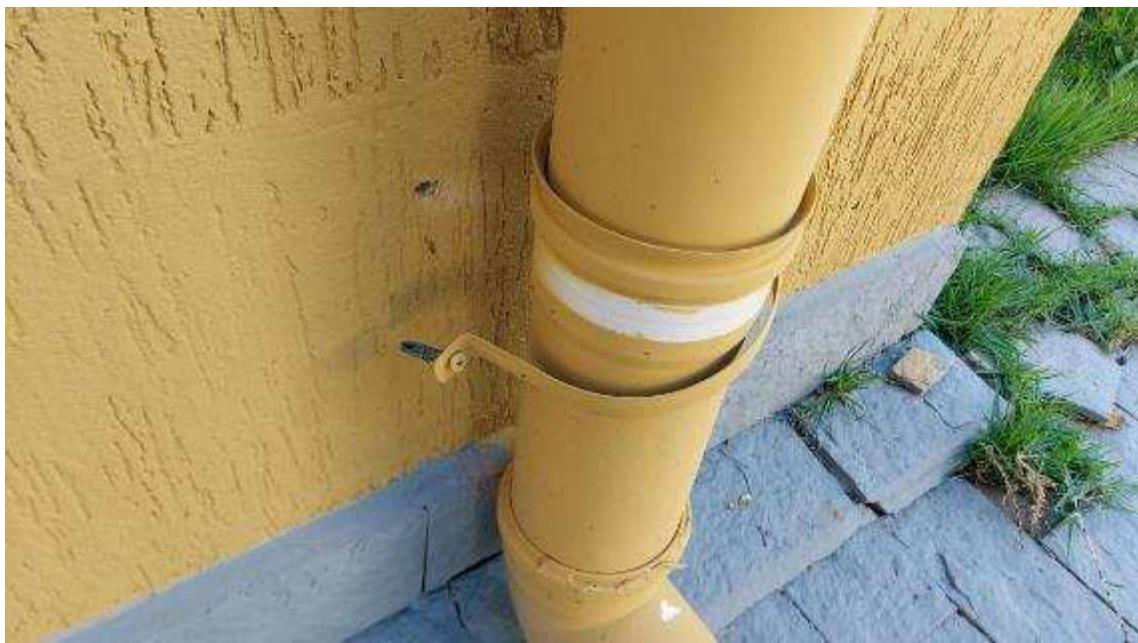
Existem vários parafusos soltos em toda a edificação, desde parafusos de grades até prendedores de tubulação pluvial nas paredes. Devem ser fixados afim de garantir a estabilidade dos itens que prendem e preservar a estética do Fórum.

Parafusos soltos

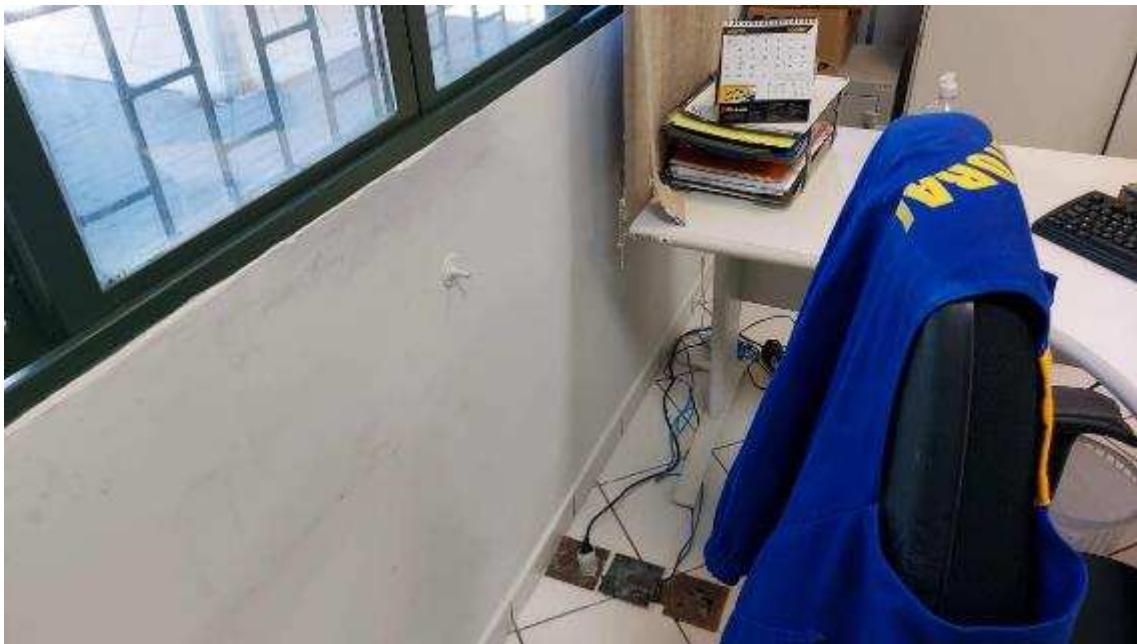
Parafuso sobressaliente

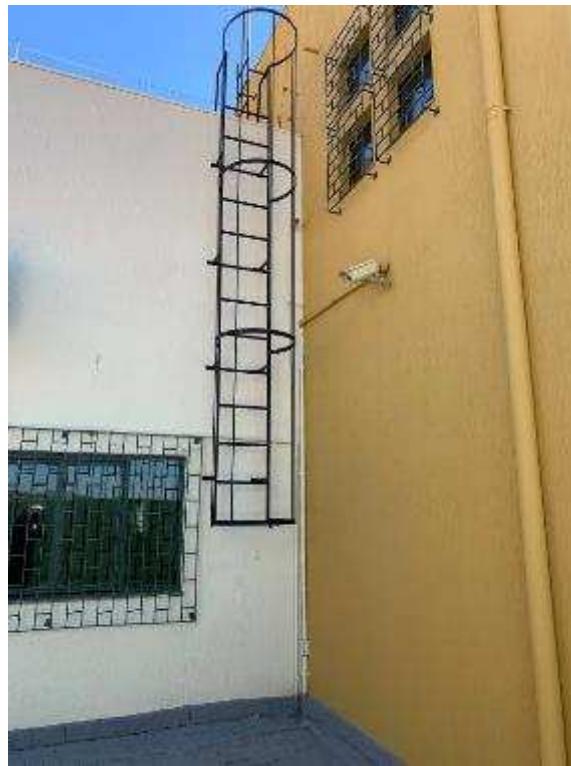
Não possui porta de acesso com cadeado

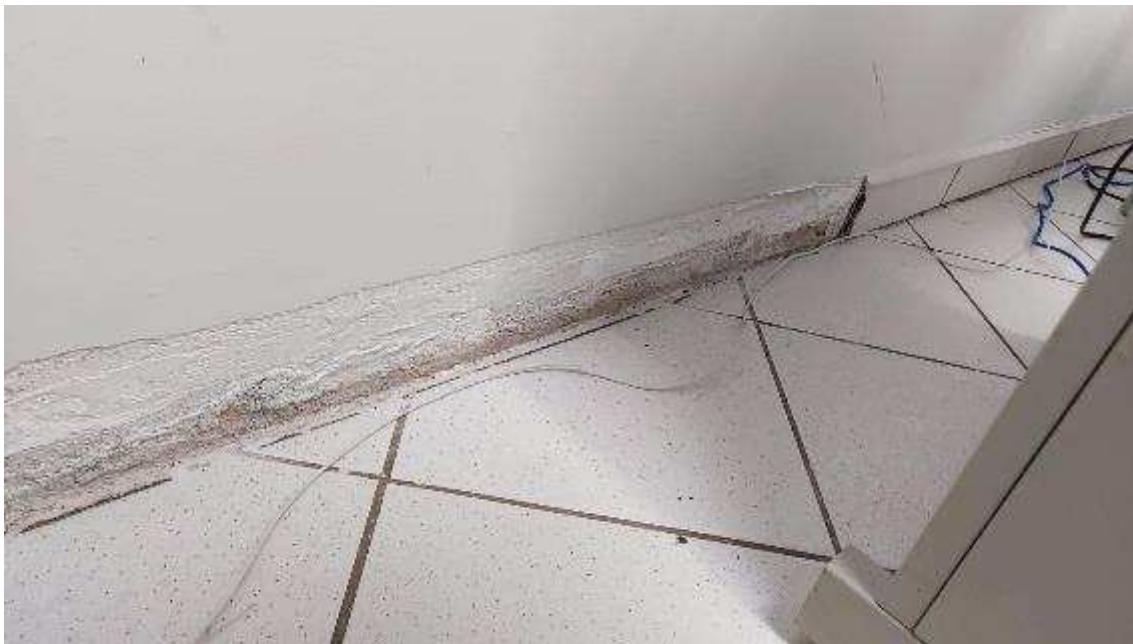
Rodapé descolado
