TRIBUNAL REGIONAL ELEITORAL DO PARANÁ

ESTUDO TÉCNICO PRELIMINAR DE ENGENHARIA

PAD Nº 15225/2020

Levantamentos das necessidades e
estudo de soluções para adequação do
edifício que abriga o Fórum Eleitoral de
Guaíra.

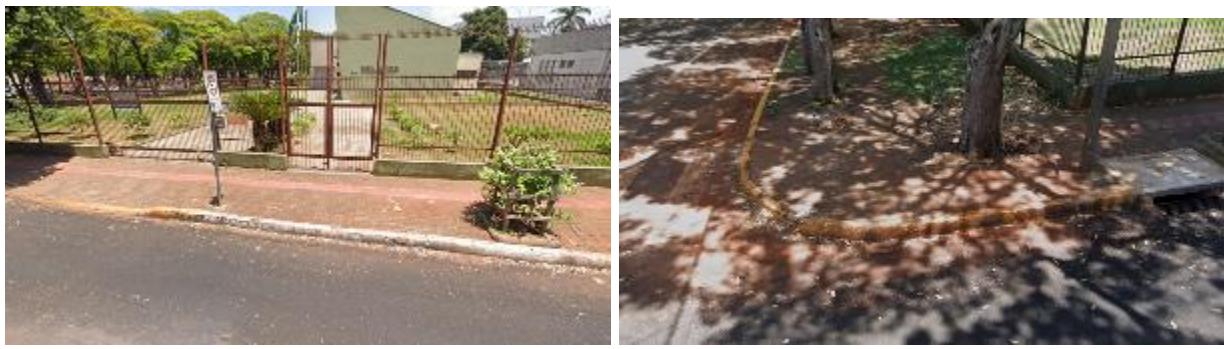
Como pode ser observado na imagem a seguir, existe piso tátil no calçamento em frente ao Fórum Eleitoral de Guaíra. Porém, este piso tátil acaba na esquina. O calçamento na lateral e fundos do terreno não possui piso podo tátil, conforme exigido pela norma de acessibilidade.

Deve-se realizar a construção do calçamento com piso tátil, a fim de adequar a acessibilidade do prédio.

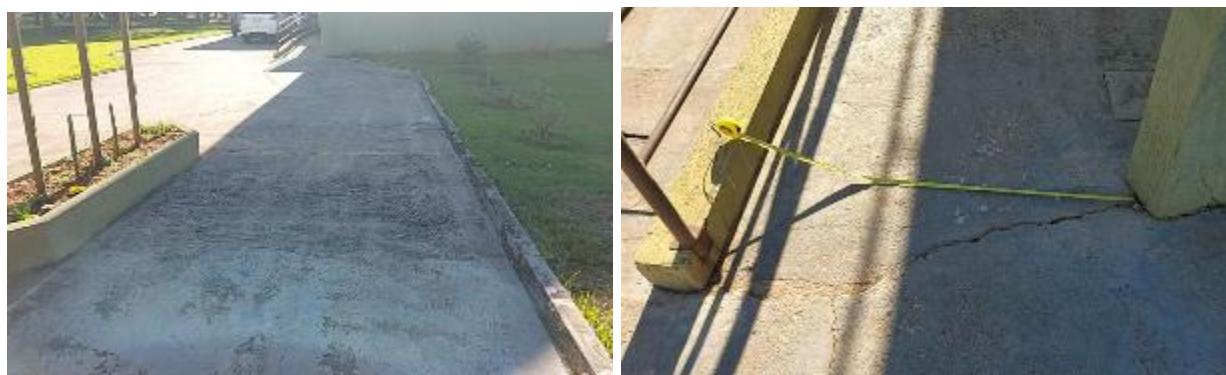
O acesso do portão de entrada de pedestres até a edificação não possui piso podo tátil, estando em desacordo com a norma de acessibilidade e ilustrado nas imagens a seguir.

A fim de adequar a edificação nos padrões de acessibilidade, deve-se realizar a instalação de piso tátil ligando o portão de entrada até a porta de entrada. No caminho, deve-se realizar a adaptação da rampa de pedestres instalando um corrimão duplo com alturas de 92 e 70 centímetros respectivamente.

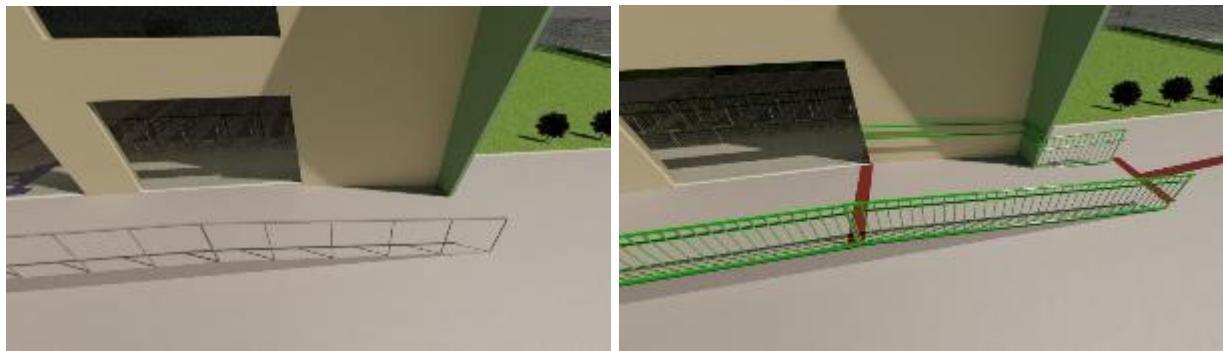
A rampa tem sua inclinação até a porta de entrada secundária da edificação, o que impossibilita a fixação do corrimão por toda a extensão da rampa.

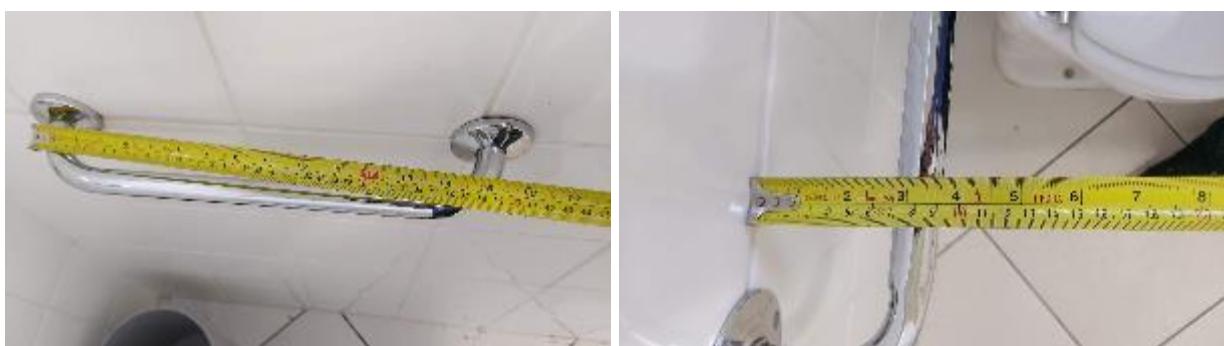
Apesar de existirem algumas barras de apoio junto às bacias sanitárias nos sanitários da C.A.E., estas não atendem a norma de acessibilidade em quantidade, espessura e dimensões.

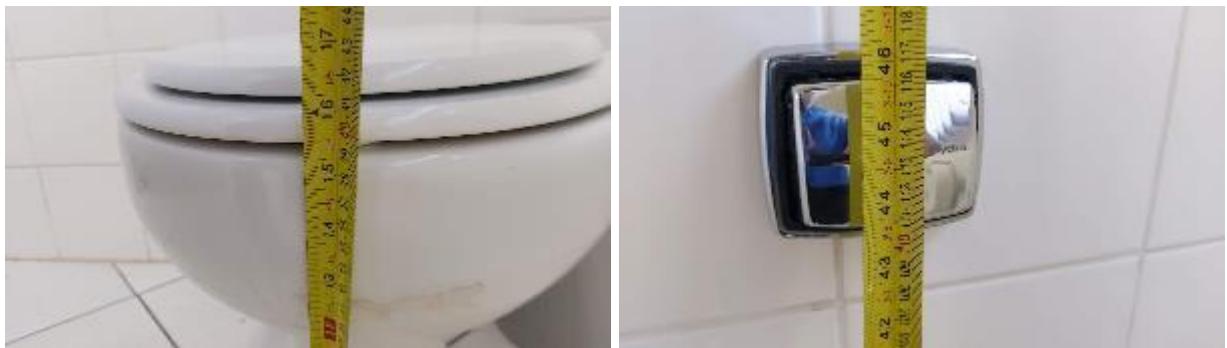
A bacia sanitária existente está instalada a uma altura inferior do requerido em norma, sendo necessário construir um sóculo para adequar o sanitário à altura. Faz-se necessário também o reposicionamento da bacia sanitária junto à parede lateral, pois a posição atual não atende a norma vigente.

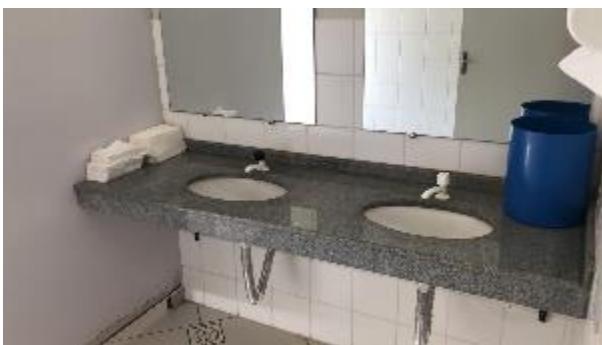
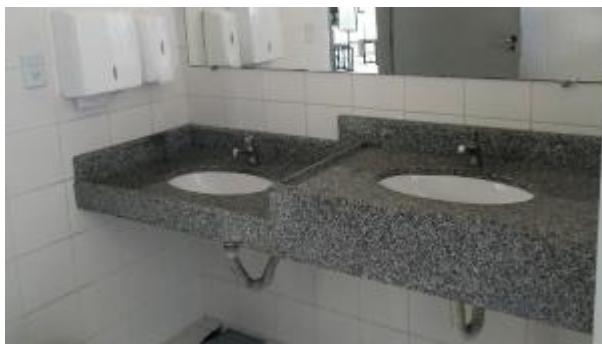
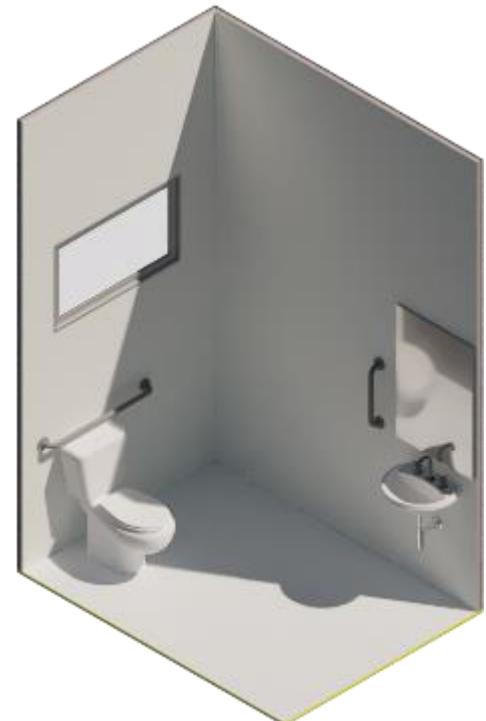
Os lavatórios instalados são do tipo bancada, o que é permitido pela norma, porém, sua altura não está conforme. São inexistentes as barras de apoio junto a este. A seguir está ilustrada a situação atual da bancada e ao lado, como esta deveria ser.

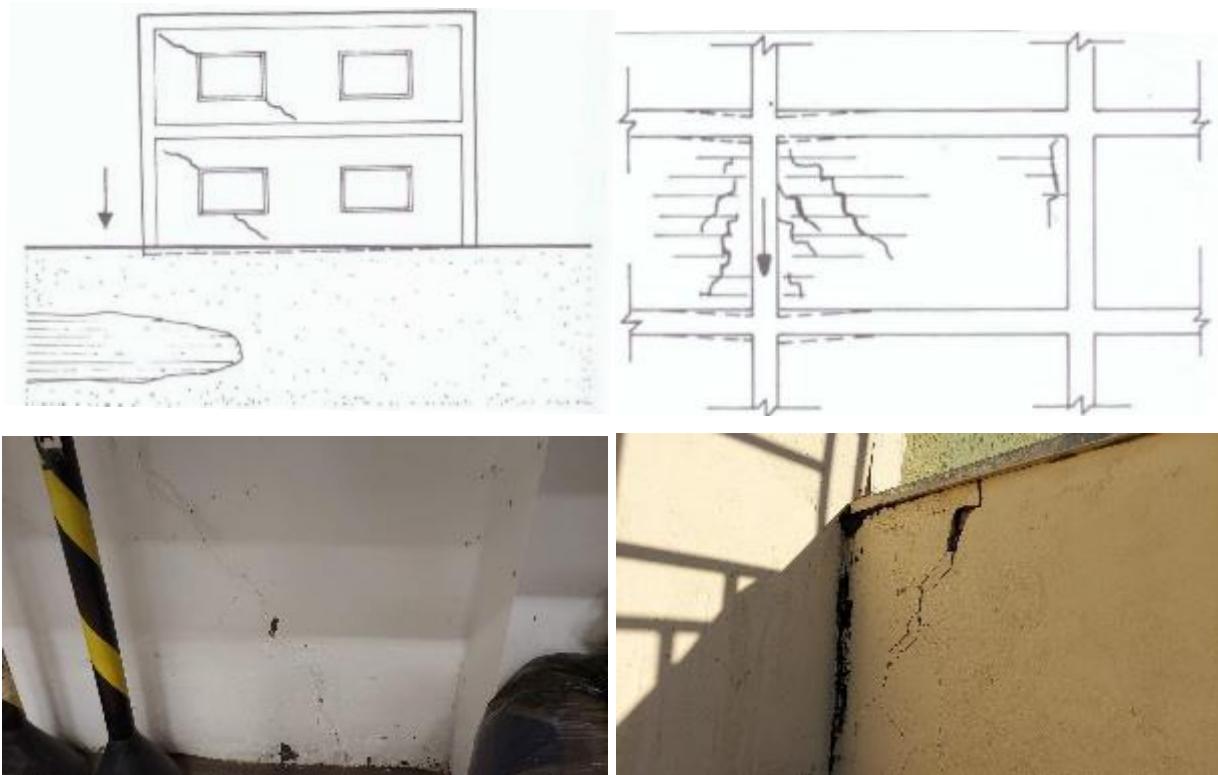
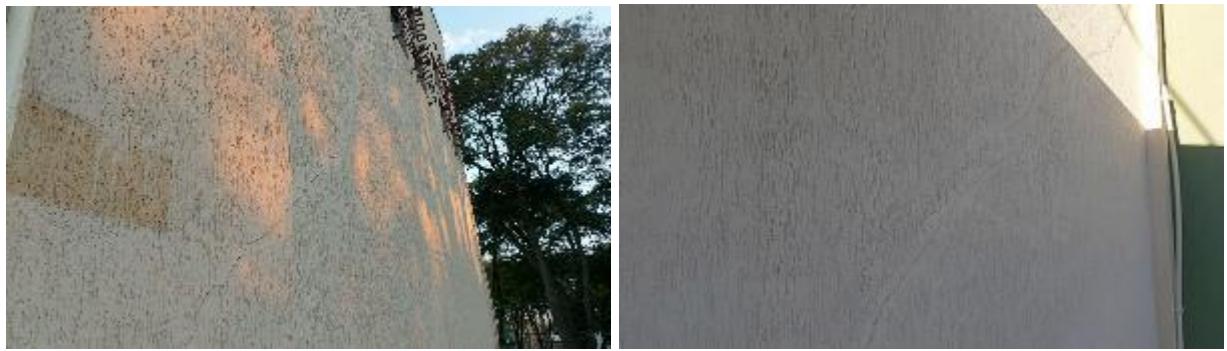
A origem do recalque no Fórum Eleitoral é incerta, porém, é fato que esta ocorreu e ocasionou as fissuras ilustradas nas imagens a seguir.

recomenda-se que sejam feitos os tratamentos específicos para cada tipo de fissura supracitada. Em comum a todos os tratamentos são o preparo de base, preenchimento das fissuras, regularização, dessolidarização, recuperação, proteção e acabamento.

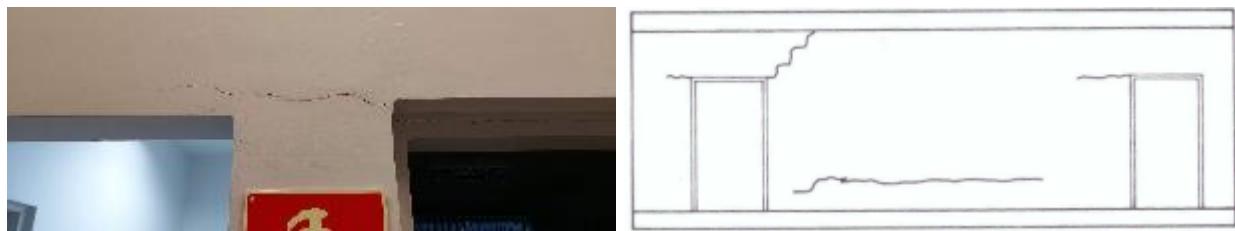
Alguns elementos da estrutura sofreram uma deformação excessiva (deformação acima do calculado no projeto), fato refletido nos elementos sem grande capacidade de deformação, que são as alvenarias de vedação, ilustrados nas imagens a seguir. É importante ressaltar que a estrutura não corre grandes riscos.

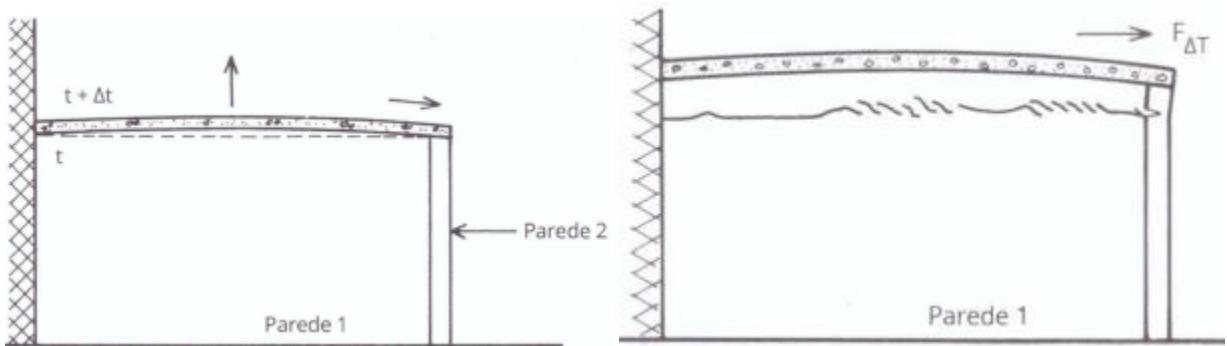
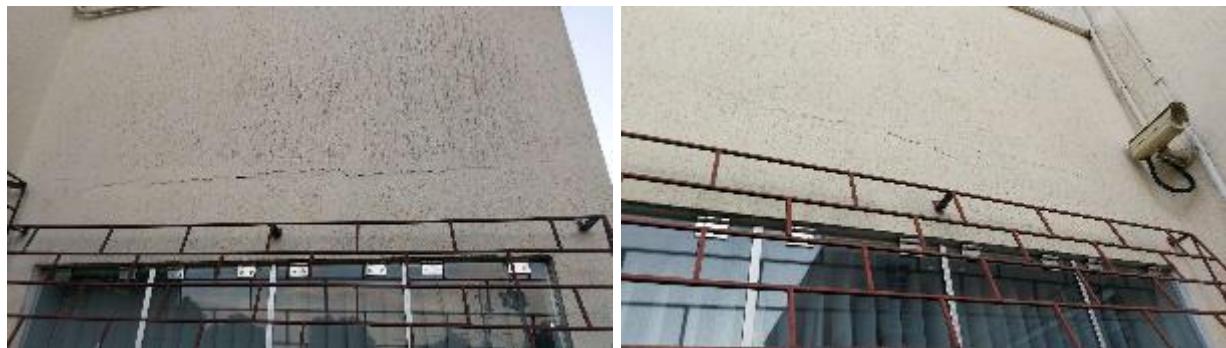
O aumento da temperatura provoca a dilatação da laje dos banheiros da CAE, que por sua vez provoca forças nas paredes que a cercam. Essas paredes não possuem resistência suficiente para resistir aos esforços solicitantes da laje e acabam por fissurar.

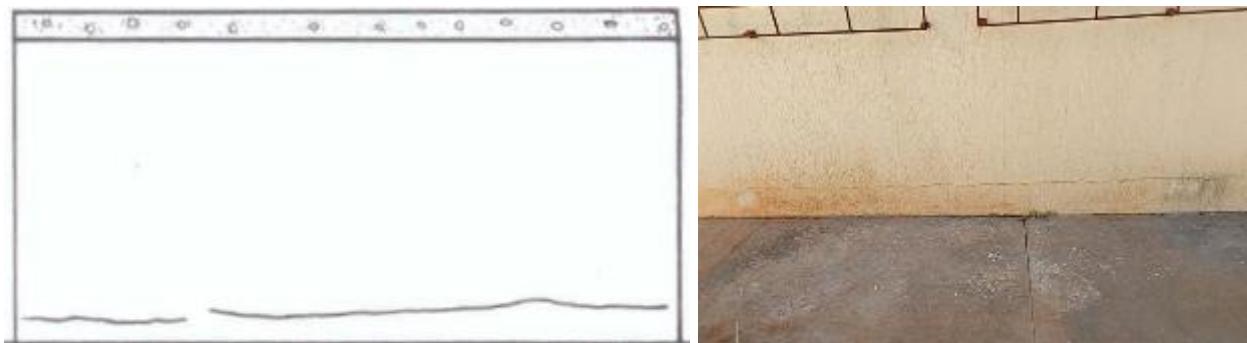
A infiltração de água na alvenaria provoca um aumento no volume dos materiais, enquanto a evaporação desta água provoca uma diminuição. Por estarem em um sistema que não permite essas movimentações, acaba ocorrendo a fissuração.

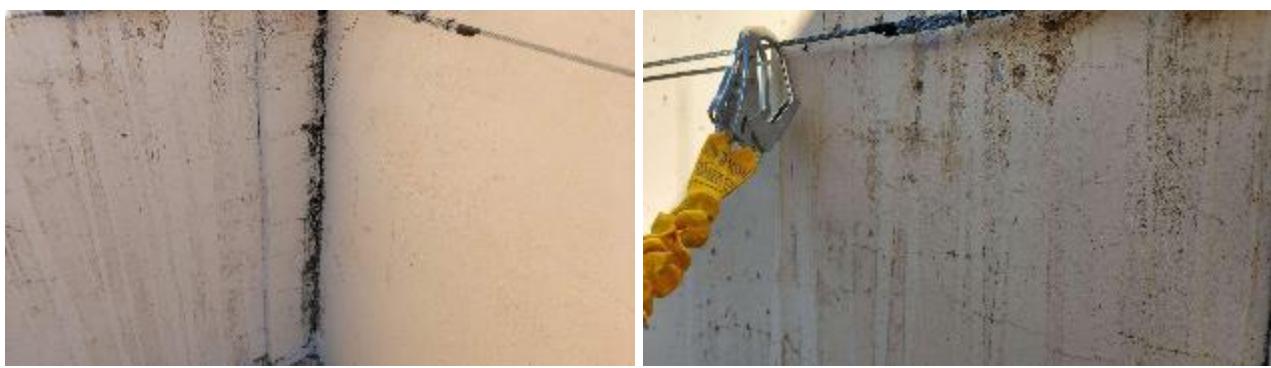
Causado pela perda excessiva de água durante a hidratação do revestimento, as fissuras por retração tem uma característica de 'mapeamento' da parede, conforme ilustrado nas imagens a seguir.

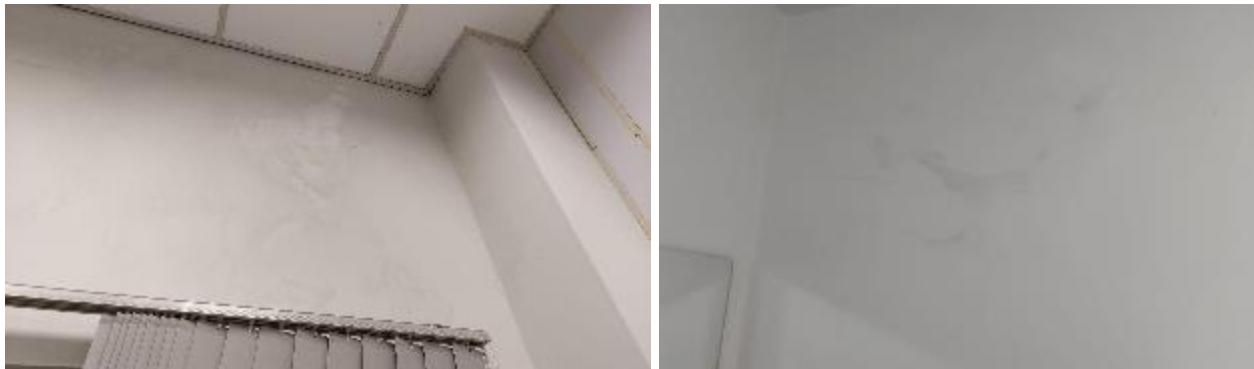
Sejam pelas fissuras, janelas ou pontos da cobertura, o Fórum Eleitoral de Guaíra possui muitos pontos de infiltração.

A água penetra nas fissuras presentes nas paredes externas da edificação, ocasionando as manchas escuras presentes nas paredes internas.

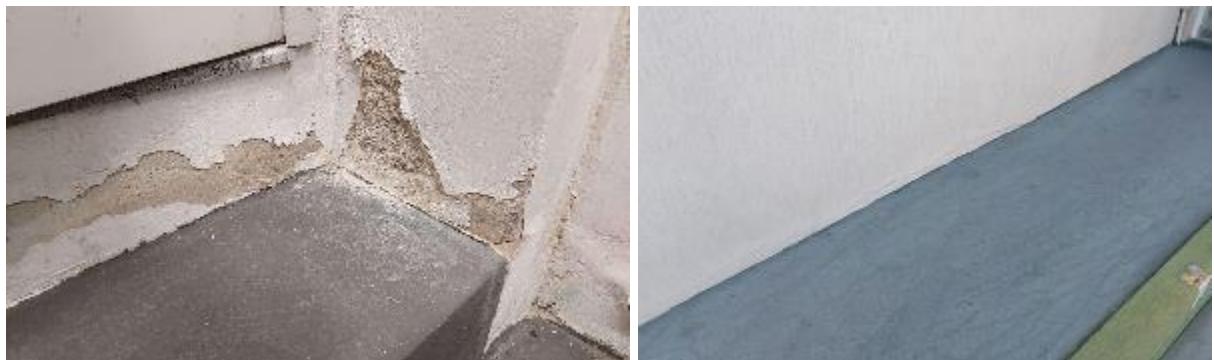
Na base das paredes externas é possível observar sinais de infiltração que indicam falhas na infiltração da viga baldrame, elemento estrutural da fundação da edificação. Assim como ocorreu em outros Fóruns Eleitorais, sem o tratamento correto a infiltração avança e danifica toda a base do revestimento das paredes, é preciso executar o tratamento adequado, com a demolição do revestimento e execução de impermeabilização no local.

Deve ser feita a impermeabilização dos elementos para que a água não infiltre nas paredes e deteriore a pintura e o revestimento.

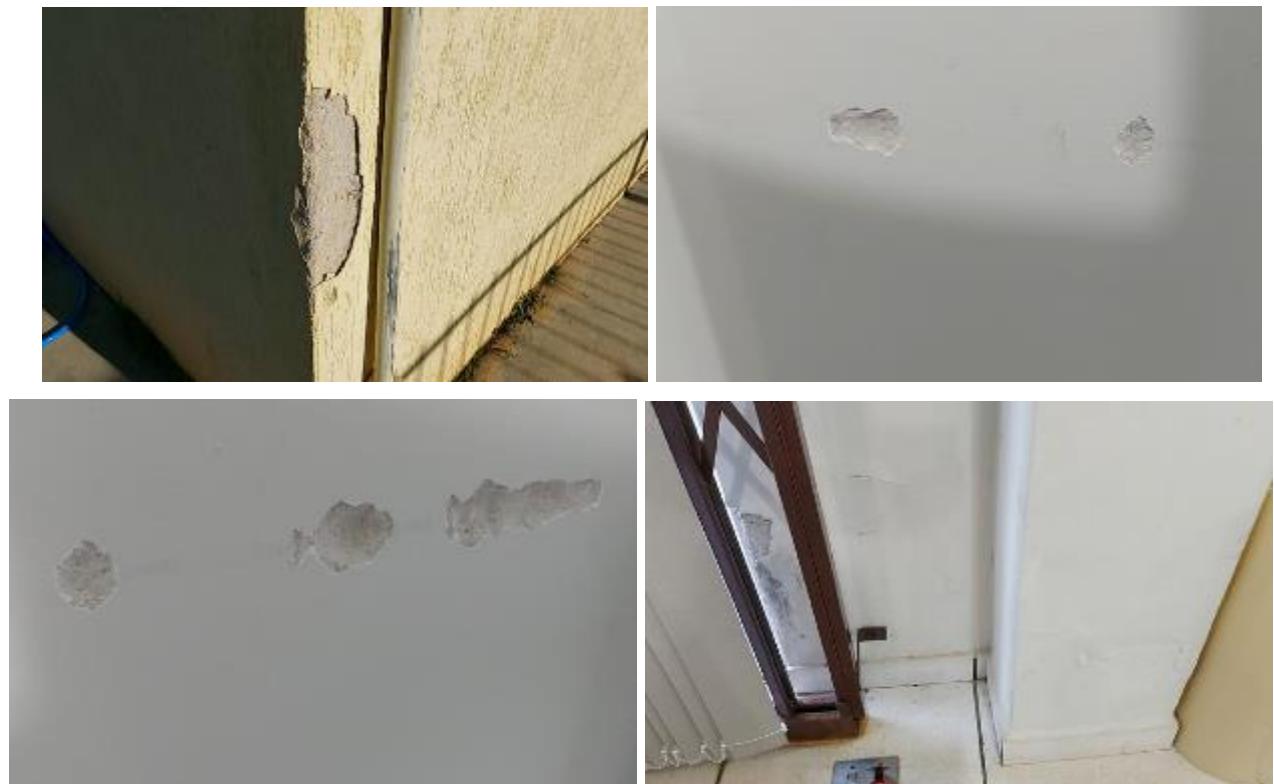
Há paredes com danos de origem abrasiva, conforme ilustrados nas imagens a seguir.

Deve ser realizada a reconstituição do revestimento com aplicação de massa acrílica ou látex, dependendo do ambiente a ser corrigido. Tais defeitos serão devidamente corrigidos junto ao tratamento de superfícies realizado previamente à pintura geral da edificação.

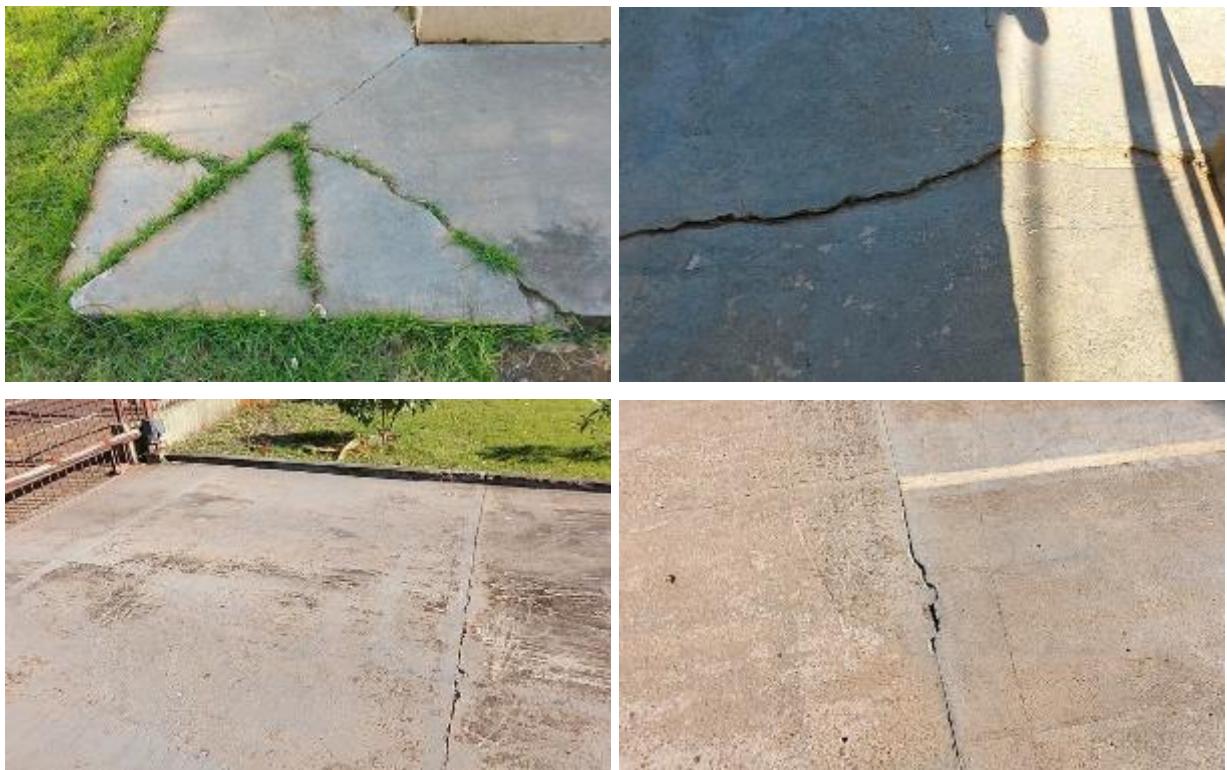
O piso de concreto do Fórum apresenta problemas de fissuração e deformação. Ao longo do tempo, as aberturas propiciaram até mesmo a proliferação de vegetação, conforme ilustrado nas imagens a seguir.

Deve-se realizar a limpeza e o tratamento das juntas para evitar a sua deterioração.

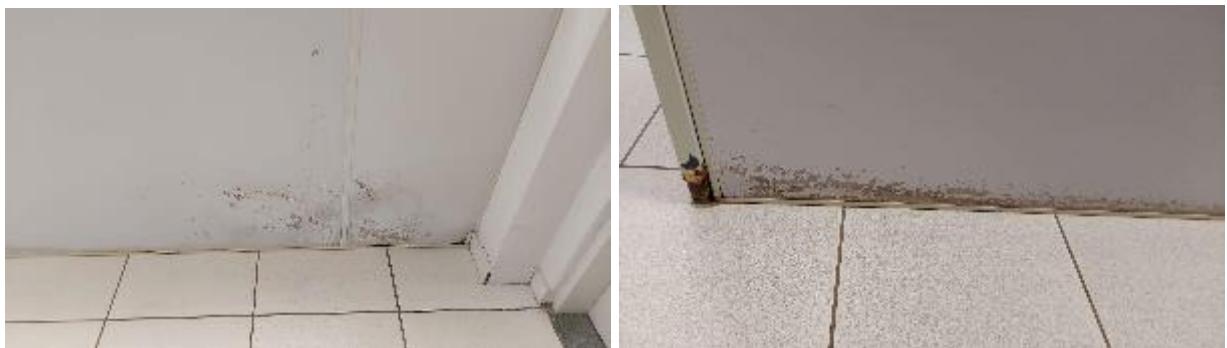
Devido ao estilo de limpeza realizado no Fórum, a base das divisórias está deteriorada, conforme ilustrado na imagem a seguir.

Deve ser realizado um restauro das divisórias com lixamento, aplicação de fundo preparador e pintura, conforme já utilizado em outros Fóruns.

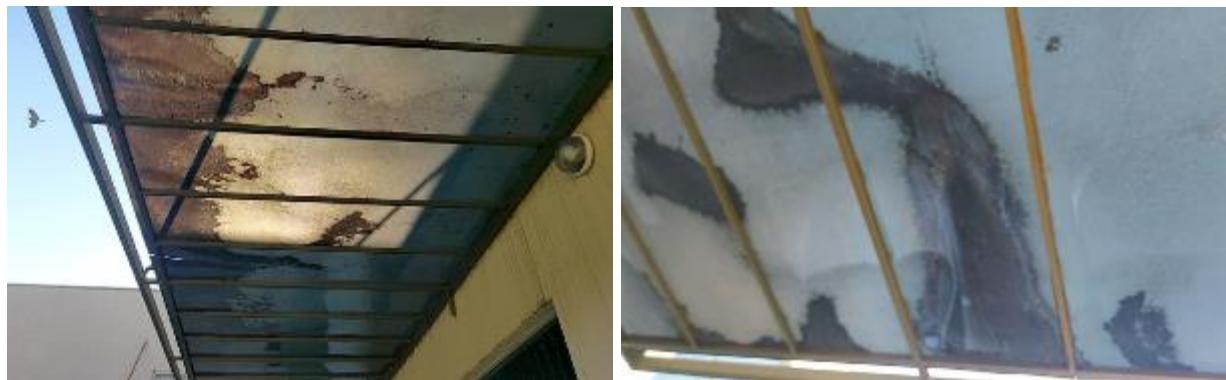
Os toldos da CAE e depósito de urnas apresentam manchas nas chapas, conforme ilustrado nas imagens a seguir. Os toldos também não possuem contra-rufo, o que causa infiltração de água e o surgimento de manchas na interface parede/toldo.

Deve ser realizada a substituição das chapas e a colocação de contra rufos. A fim de diminuir custos, considerando a grande área de toldos existentes na edificação, recomenda-se a instalação de chapas de policarbonato alveolar nos toldos. Esse modelo carece de uma limpeza periódica mais frequente para que a sujeira não se acumule nos alvéolos.

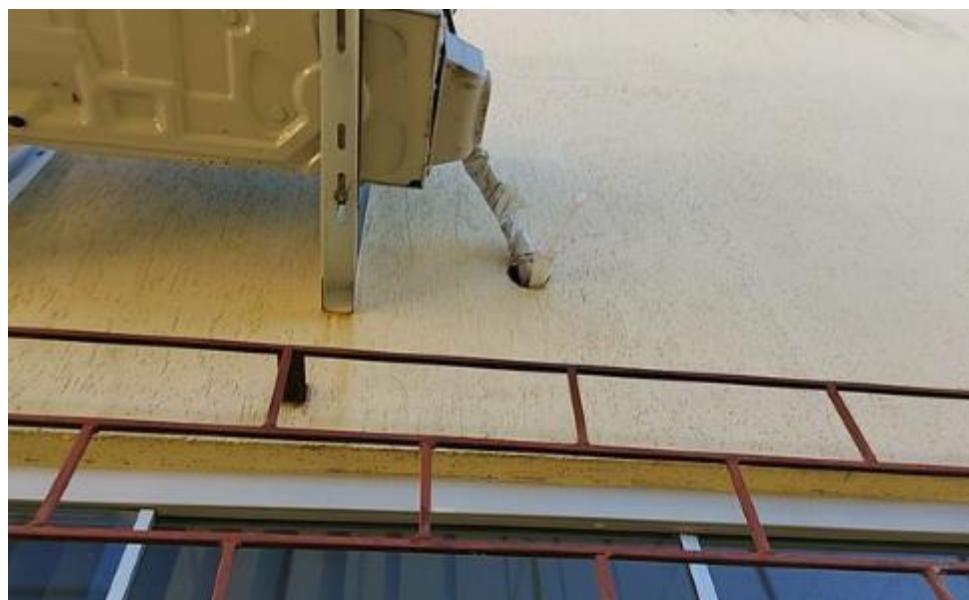
As condensadoras de ar da edificação não possuem descida até o piso, o que gera um desgaste contínuo e gradativo na pintura da parede e da calçada, visto que a água, produto do processo de refrigeração, pinga próximo da parede. Deve ser realizada a canalização dos drenos.

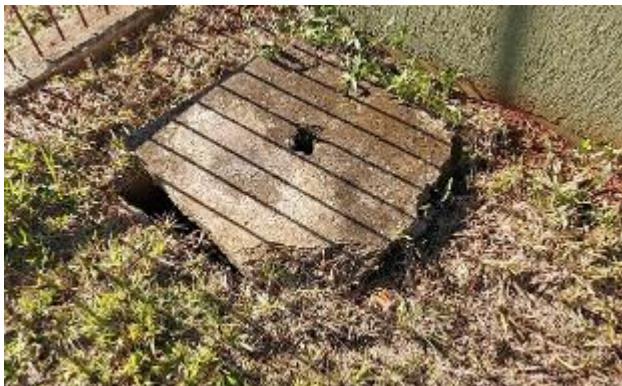
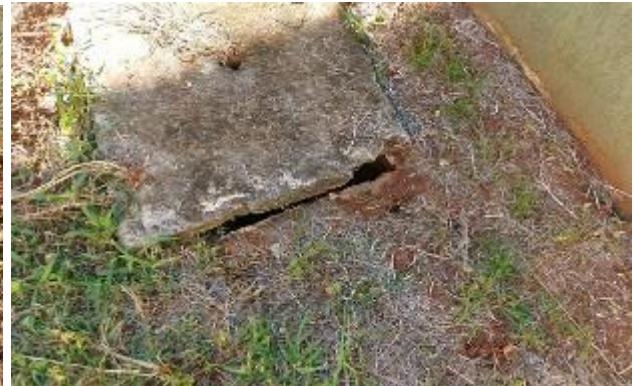
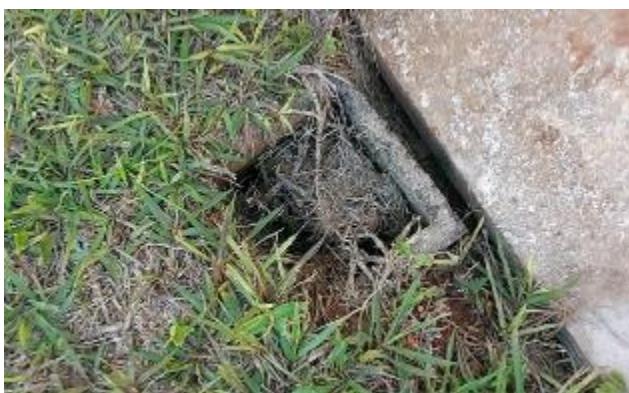
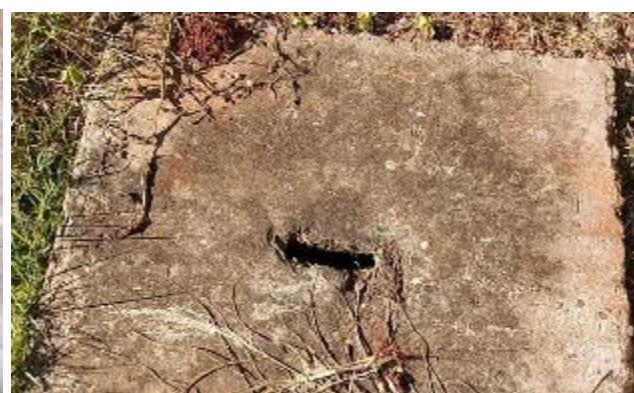
Algumas tampas de caixas de inspeção estão danificadas, conforme ilustrado nas imagens a seguir.

As tampas danificadas devem ser substituídas por questões de segurança, pois não se tem controle do acesso de pessoas no terreno da edificação e o risco de acidentes é mitigável com a substituição das tampas, além de impedir a passagem de corpos estranhos nos sistemas prediais.

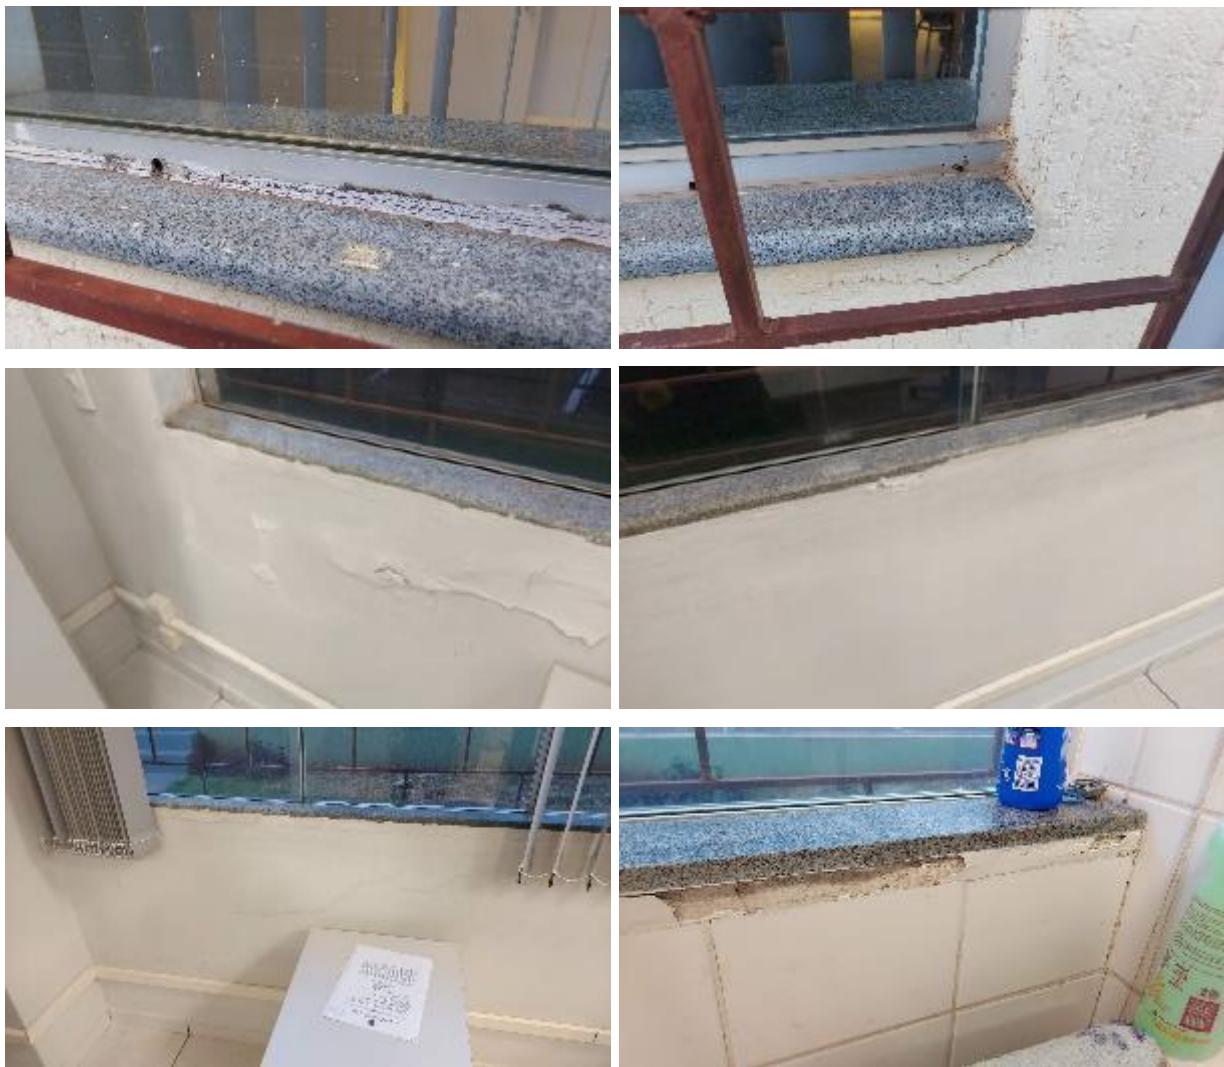
Todas as janelas da edificação estão com problemas de infiltração. Um problema recorrente em quase todos os Fóruns, o peitoril das janelas no Fórum Eleitoral de Guaíra não é longo, nem inclinado o suficiente para que a água da chuva escorra para o chão e não acumule nas janelas. Somado a selantes ressecados, o resultado da infiltração pode ser conferido na imagem a seguir.

Deve ser realizada a substituição de todas as soleiras das janelas por modelos que possuam pingadeira e que ultrapassem o vão da janela, conforme as imagens a seguir.

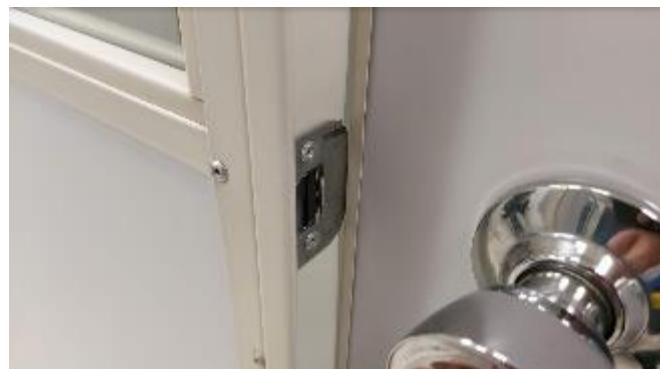
A porta de divisória da sala do juiz não fecha, possivelmente pela deformação de recalque da estrutura. Deve-se realizar o conserto da porta com o ajuste dos perfis das divisórias.

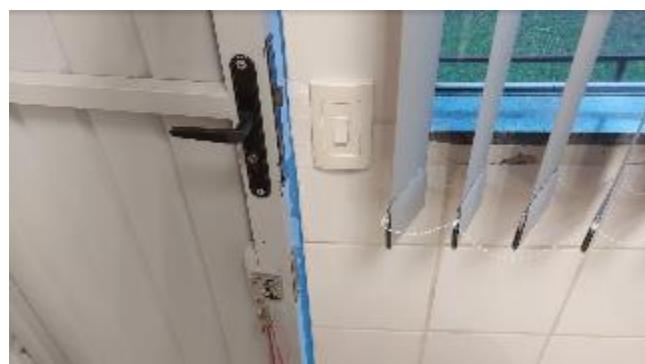
A maçaneta da porta que liga a copa aos fundos da edificação é muito dura para realizar a abertura e necessita ser substituída por questões ergonômicas.

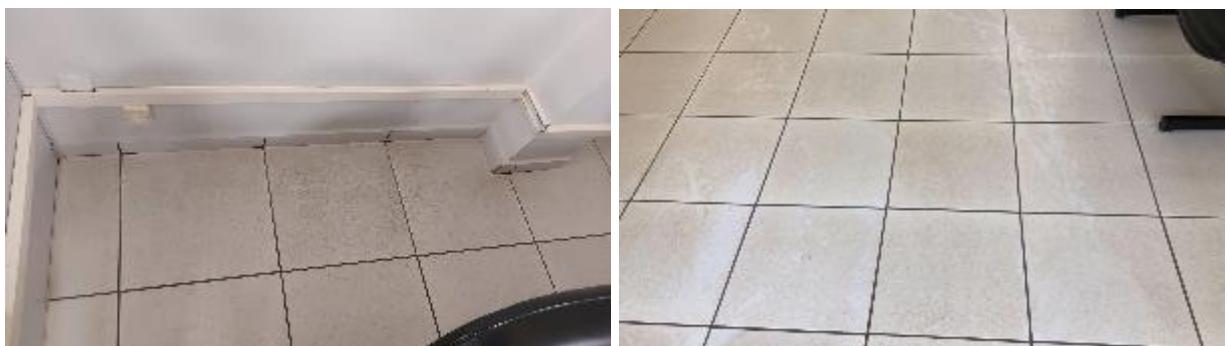
O piso cerâmico do depósito de urnas apresenta algumas manchas, algumas com origem na limpeza executada para a inauguração da edificação, como existe em outros Fóruns Eleitorais, outras por pontos antigos de infiltração, e outras devido a ferrugem gerada nas estantes metálicas.

Considerando que, mesmo a solução mais simples, da limpeza, resulta em um grande transtorno para os serviços a serem realizados no Fórum Eleitoral, pois, seria necessário realizar esta em período eleitoral, e que não é garantido que os serviços de limpeza profunda dos pisos serão suficientes para sanar os problemas, recomenda-se que nenhuma interferência no piso seja realizada no momento, mas sim em outra contratação, em momento futuro mais oportuno.

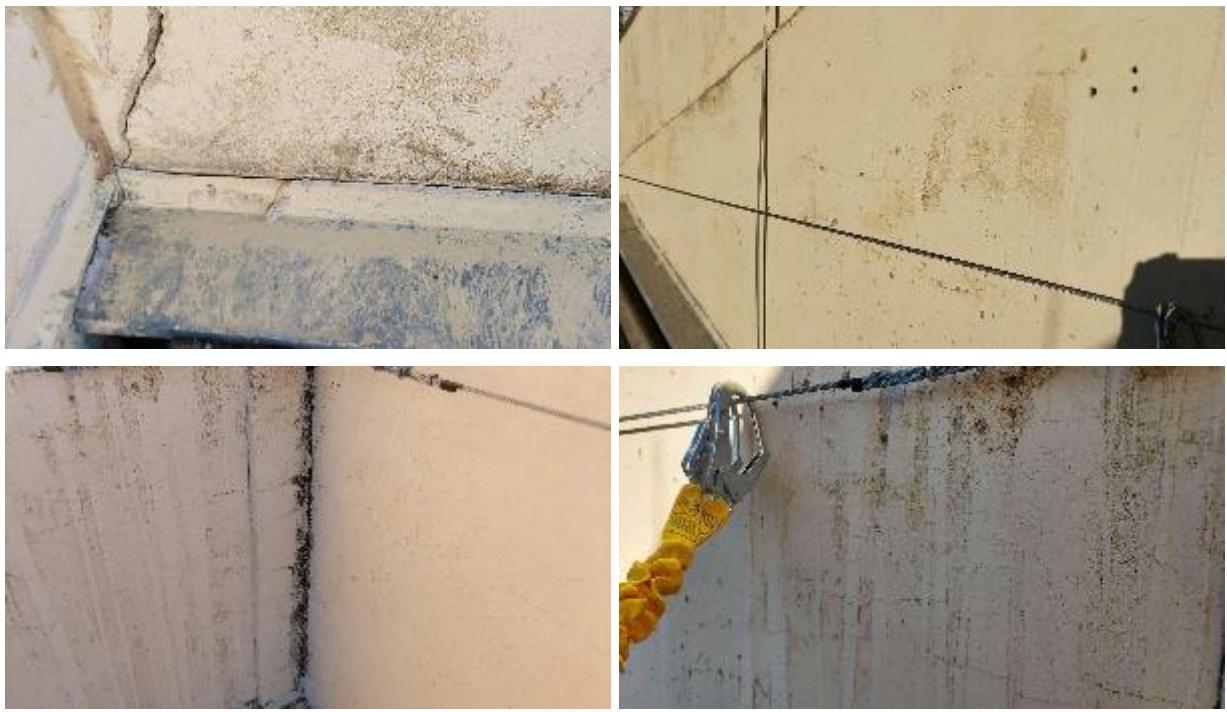
A platibanda encontra-se totalmente fissurada, ocasionando infiltrações no interior da edificação, conforme ilustrado nas imagens a seguir.

Deve ser feita a recuperação das fissuras da platibanda com aplicação de argamassa polimérica nas fissuras de pequena abertura. Já nas fissuras de grande espessura, deve ser feita a demolição e recomposição do revestimento.

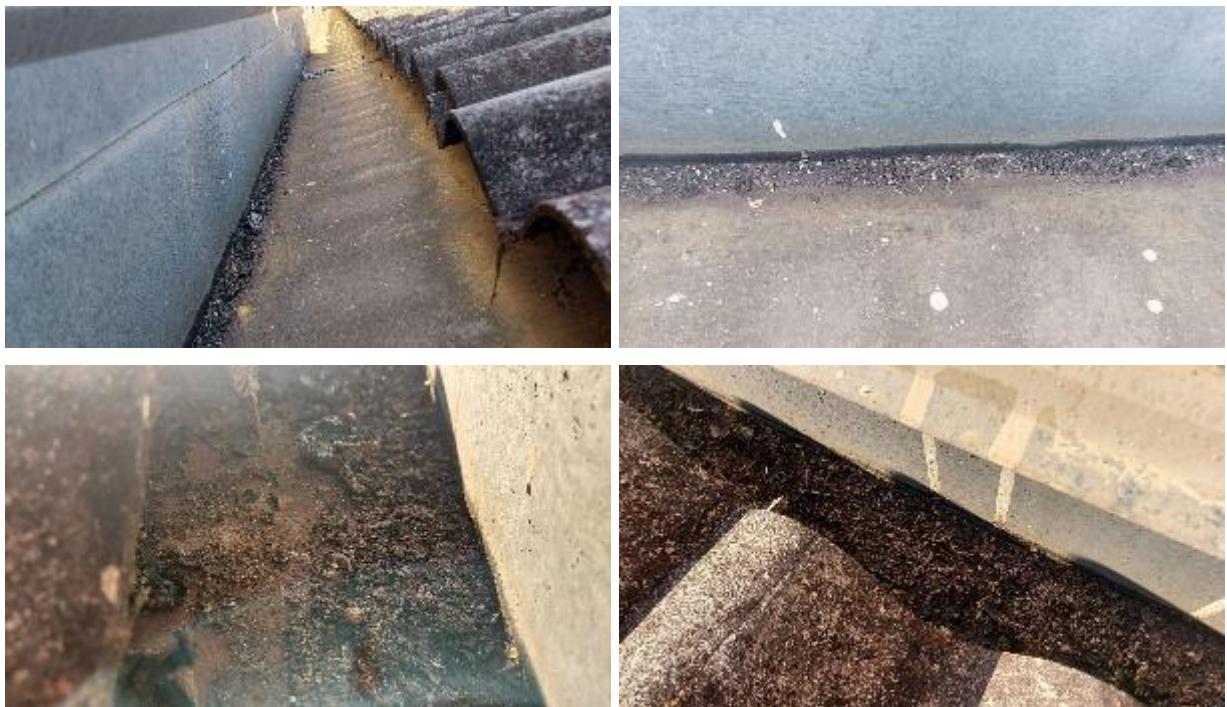
As calhas estão com uma inclinação lateral muito grande, o que ocasiona o acúmulo de água parada pois não há a sua evacuação total nas descidas pluviais.

As calhas devem ser reposicionadas com uma angulação que permita o escoamento total da água pelas descidas. Deve ser feita também a limpeza dessas calhas.

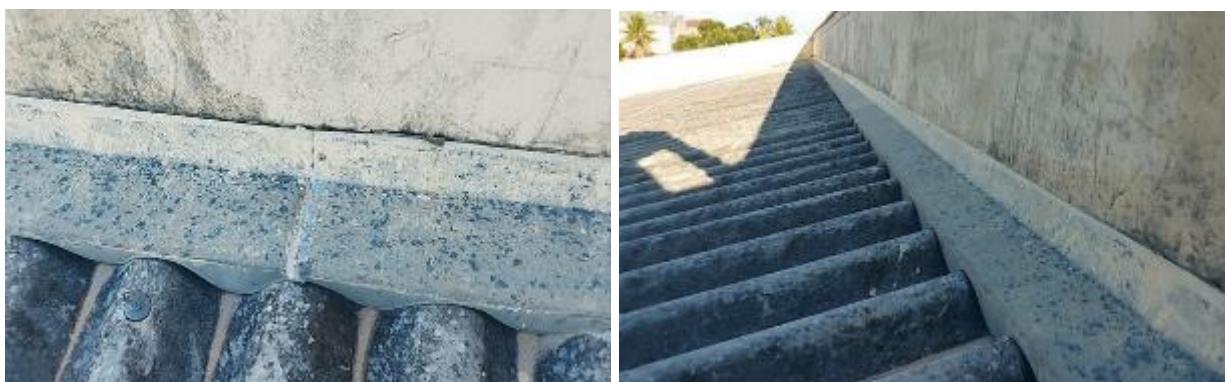
Os contra-rufos da edificação não são embutidos na alvenaria e estão sem selantes, o que permite a passagem de água na interface rufo/platibanda, infiltrando água na cobertura.

Deve ser realizada a colocação de contra-rufos embutidos na platibanda a fim de evitar a entrada de água na cobertura.

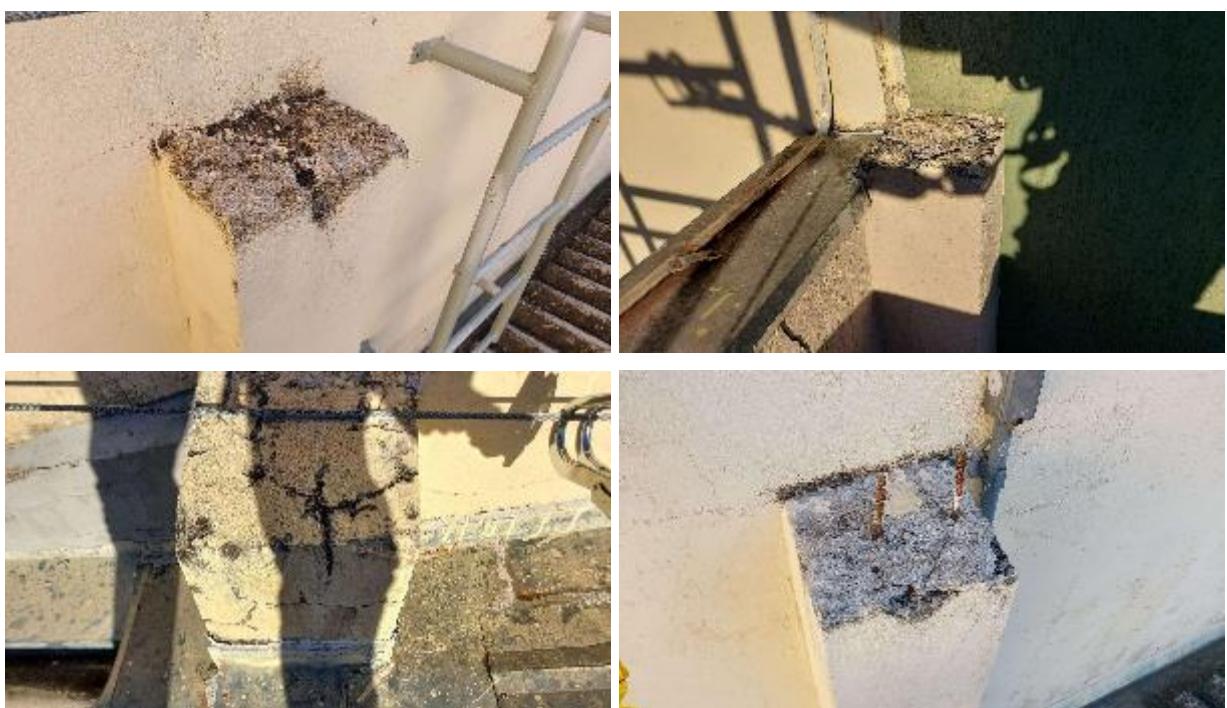
Alguns pilares da edificação não possuem proteção contra intempéries, o que, ao longo do tempo ocasionou as seguintes manifestações patológicas ilustradas nas imagens a seguir.

Deve ser feita a demolição das argamassas de revestimento e do concreto. Após a demolição, deve ser verificada a integridade das armaduras. Caso estejam com até 95% da sua seção original, pode ser feita a recomposição do concreto com graute. Caso contrário, deverá ser avaliada pelos responsáveis técnicos dos serviços junto à fiscalização o melhor procedimento para recuperação da estrutura. Após a recomposição, em ambos

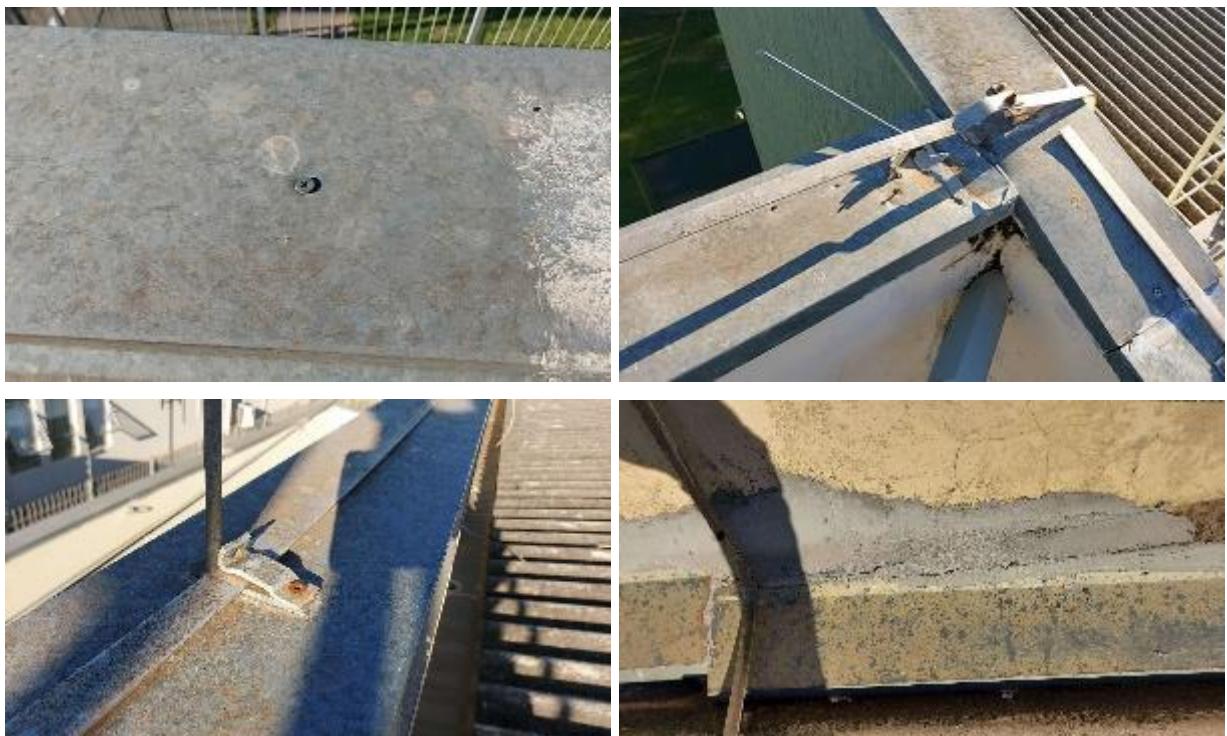
As vedações e fixações dos elementos da cobertura devem ser substituídas, pois as mesmas encontram-se ressecadas, ineficientes, oxidadas ou até mesmo inexistentes, conforme ilustrado nas imagens a seguir.

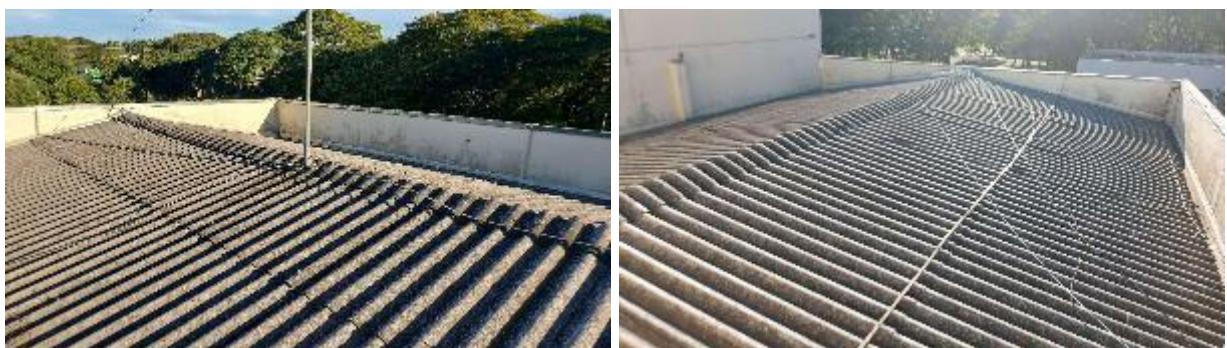
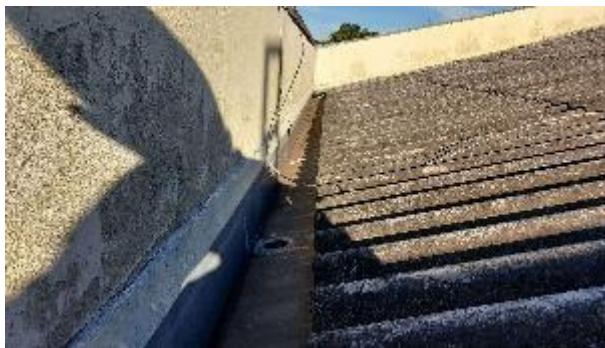
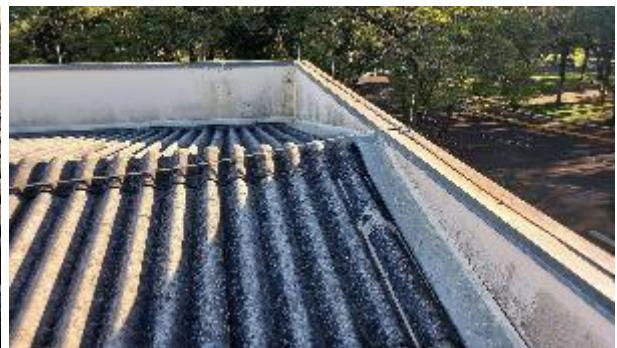
Na fase de construção do edifício, a instalação dos condutores de alumínio do SPDA foi realizada sem a fixação na cobertura. A norma atual e a norma da época da construção pedem a fixação de condutores rígidos na horizontal a cada 1,0m. No Fórum Eleitoral de Guaíra, os condutores rígidos não possuem sequer fixação nas telhas, ou seja, o afrouxamento causa uma ineficiência no sistema de proteção contra descargas atmosféricas.

Deve ser realizada a fixação dos condutores na cobertura, aproveitando o material instalado.
