# FÓRUM ELEITORAL DE LONDRINA

## Relatório de vistoria técnica da edificação

Vistoria técnica do Fórum Eleitoral de Londrina para verificar a necessidade de serviços de Engenharia e adequações

CONSTRUTORA DREON

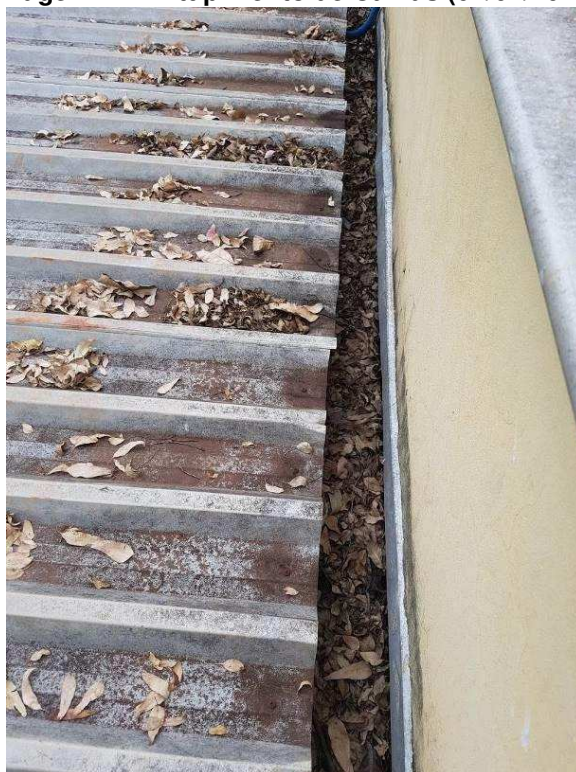
Foram identificados pontos de infiltrações ocasionadas por problemas na cobertura, como nenhum dos pontos fica centralizado nos ambientes, a provável causa identificada é o entupimento de calhas, telhas trincadas ou parafusos sem a devida vedação.

**Imagem 1 – Entupimento de Calhas (04/04/2019)**

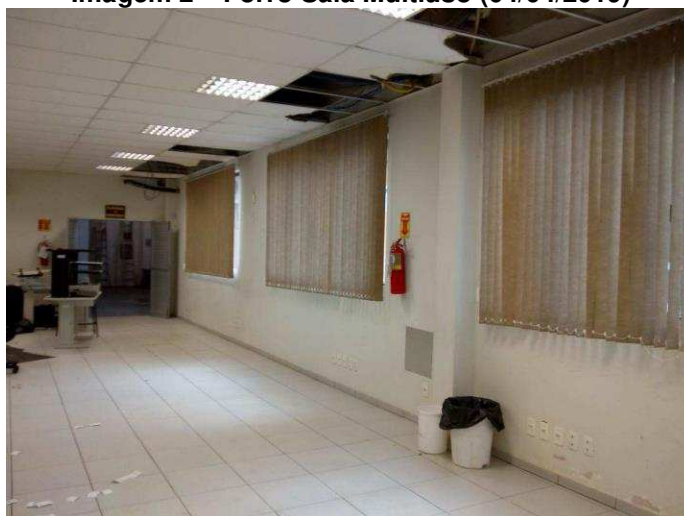
O principal foco de infiltração por problemas da Cobertura foi identificado na Sala Multiuso, parte da ampliação mais recente do Fórum. Ao realizar o acesso à cobertura foi possível observar que a causa das infiltrações na sala é

a situação atual das calhas existentes na edificação, que, no momento da visita técnica do dia 04/04/2019 encontravam-se com acúmulo de grande volume de folhas e barro, com todas as descidas pluviais interditadas.

**Imagem 2 – Forro Sala Multiuso (04/04/2019)**

Na visita do dia 17/03/2020 foi verificado que as placas de forro já haviam sido substituídas por novas e as calhas estavam limpas.

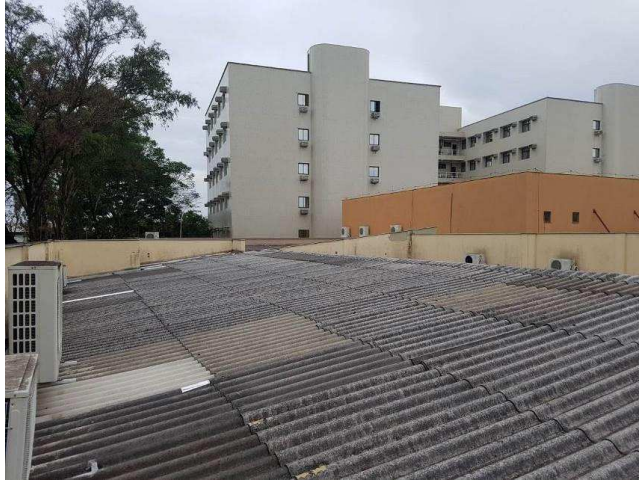
Na cobertura da ampliação observou-se que as calhas não possuem altura adequada, e o desvio necessário para os pilares da edificação, que seguem até o topo da platibanda, é a principal causa das infiltrações nas salas abaixo, pois o desvio atrapalha o escoamento das águas. Para que se resolva a situação por completo seria preciso uma adequação da estrutura do telhado, assim decidiu-se em reunião no dia 17/03/2020 pela aplicação de nova camada de selante nas juntas das calhas e contra rufos, principalmente junto aos pilares, e observar nos próximos meses se isso resolve a situação das infiltrações junto aos pilares.

**Imagem 7 – Cobertura sobre os cartórios (Ampliação)**

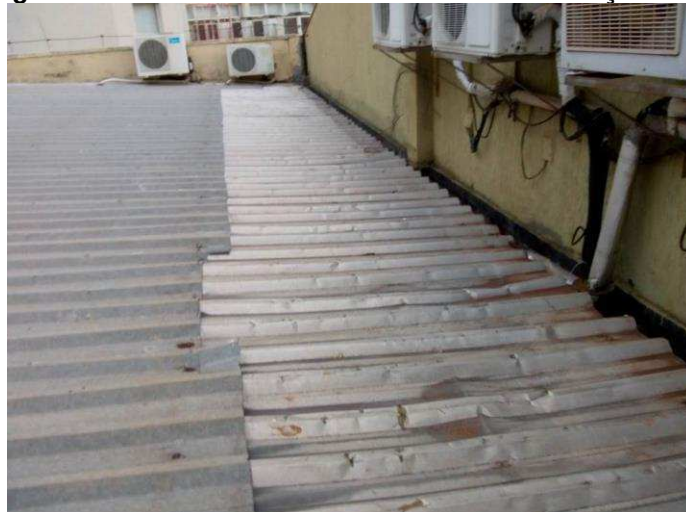
**Imagem 9 – Cobertura sobre os cartórios – Edificação C.A.E.**

É preciso instalar a tela protetora nas calhas, para facilitar a limpeza periódica, pois mesmo após a limpeza recente as calhas já apresentam

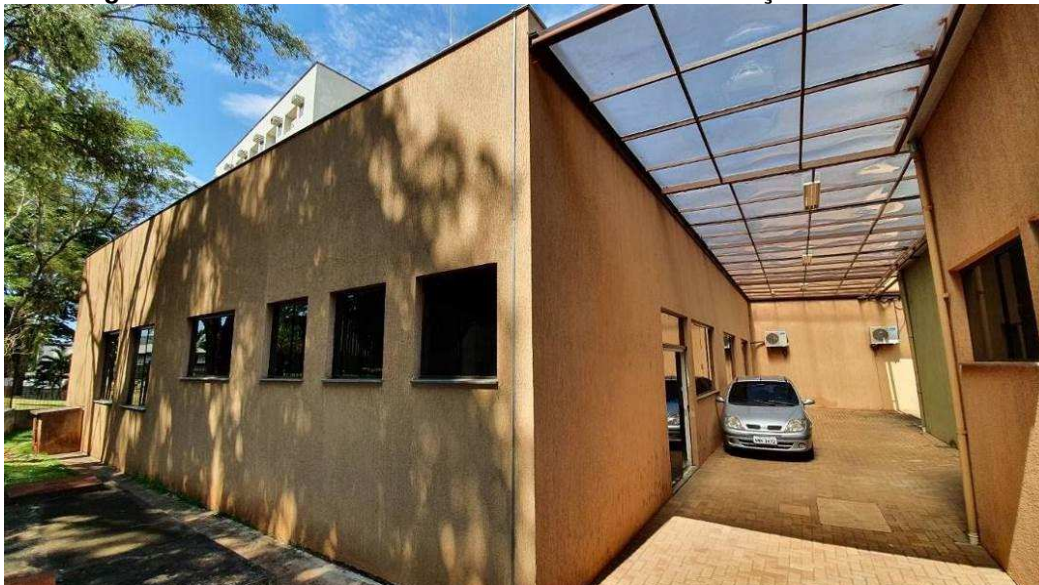
**Imagem 16 – Cobertura Sala Multiuso – Local de instalação dos buzínótes**

- Instalação de Tela na cobertura da ampliação e da Sala Multiuso;
- Aplicação de novo selante nas calhas e contra-rufos das coberturas da ampliação e da Sala Multiuso;
- Revisão geral no telhamento de todas as coberturas;
- Refixação das telas existentes na cobertura antiga da edificação;
- Execução de buzínates na cobertura da Sala Multiuso;
- Adequação de um dos buzínates na cobertura da Ampliação.

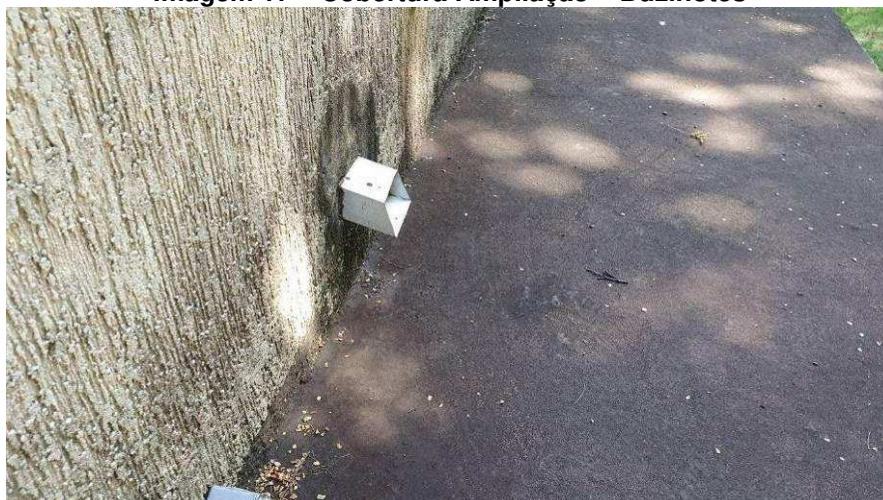
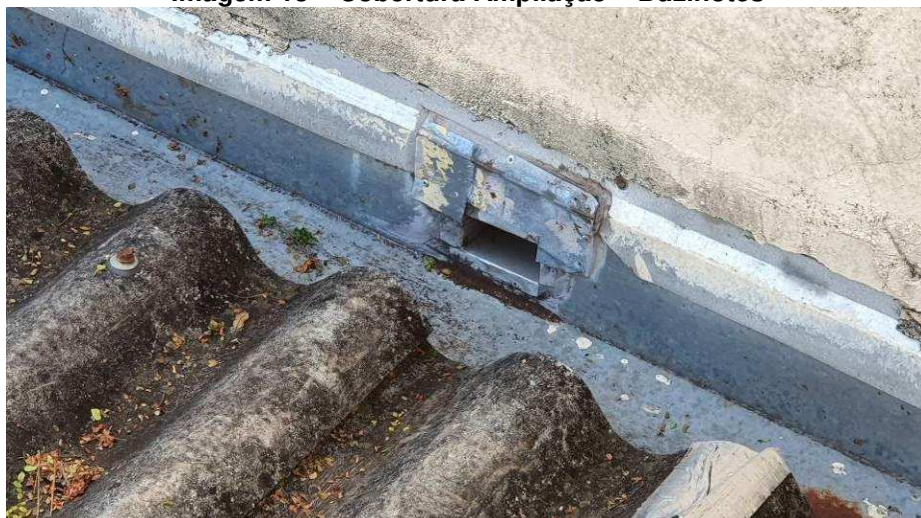
Foi relatado que durante a ampliação da edificação um dos buzinos na cobertura da ampliação foi executado de maneira errada, em altura muito superior a calha de maneira que não apresenta funcionamento, solicitou-se que fosse incluído na licitação a adequação do buzino.

**Imagem 17 – Cobertura Ampliação – Buzínótes**

**Imagem 18 – Cobertura Ampliação – Buzínótes**

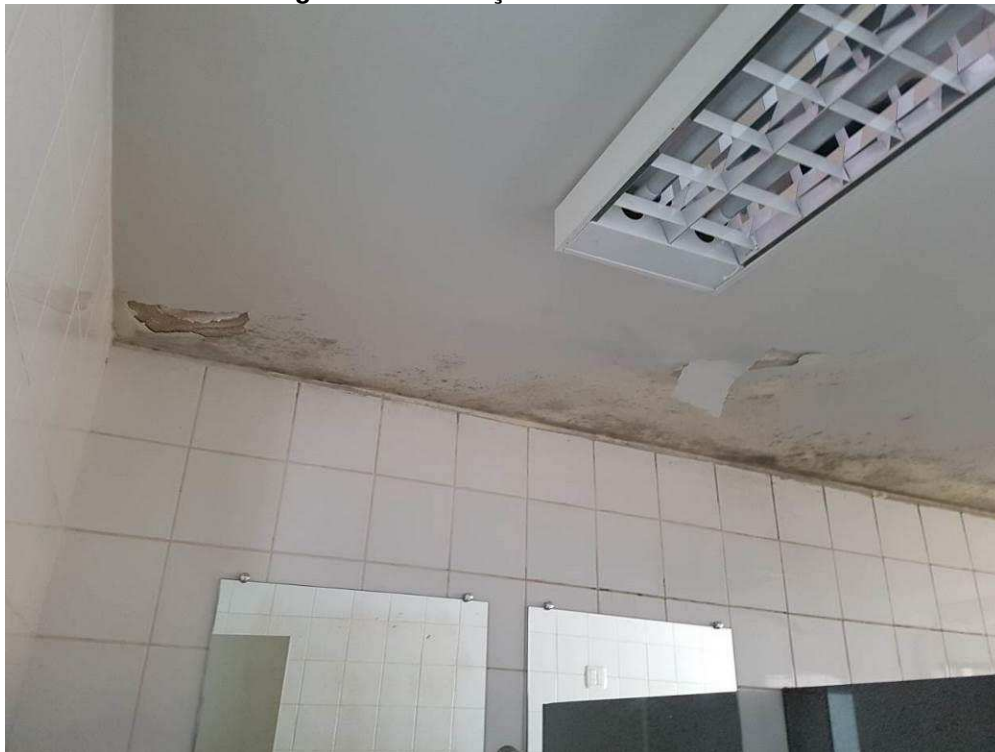
Um grande foco de infiltração foi identificado na laje dos banheiros da C.A.E., ocasionado pela falta de impermeabilização na laje acima, onde estão localizados os aparelhos de ar condicionado. Toda a parede aos fundos dos banheiros teve o revestimento danificado devido às águas pluviais.

**Imagem 30 - Infiltração Banheiros C.A.E.**

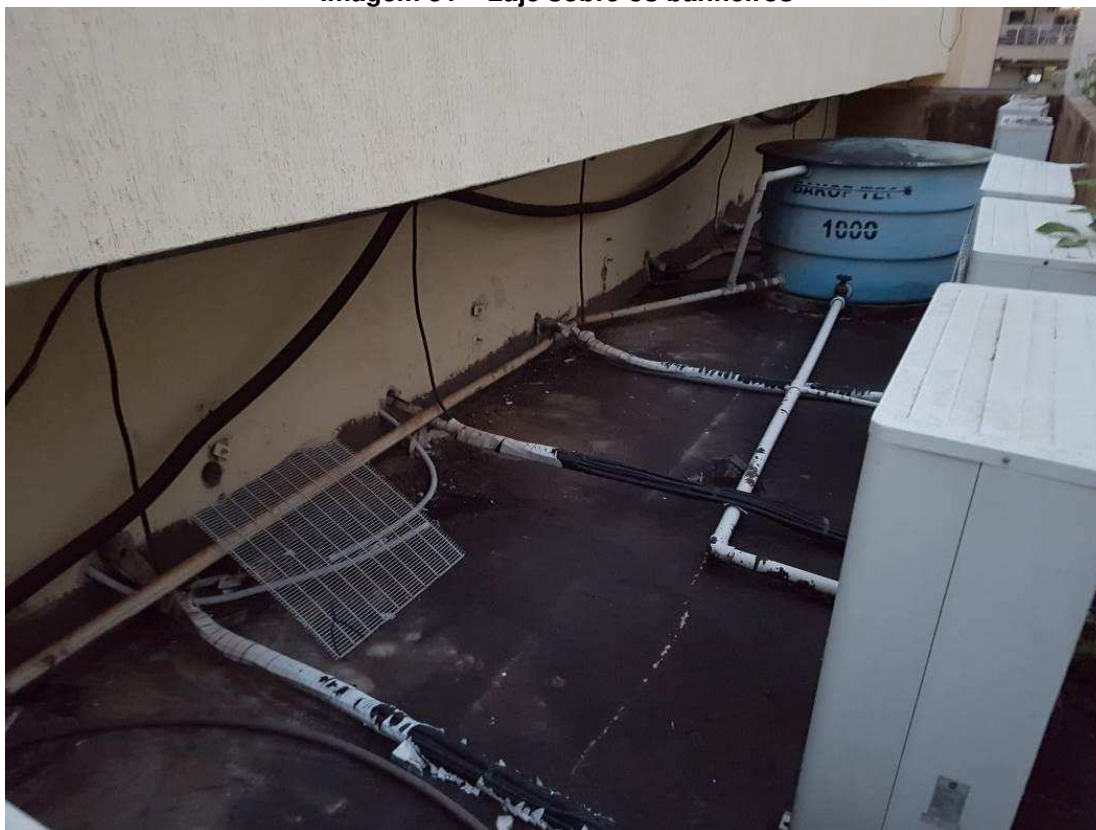
**Imagem 31 – Laje sobre os banheiros**

Em reunião ficou decidido que a cobertura sobre a laje dos cartórios será realizada sem a necessidade de remoção e reinstalação dos aparelhos de ar condicionado, pois a cobertura será executada com beiral grande, sem alvenaria nas laterais e sem fechamento das aberturas na platibanda, o que permitirá a ventilação dos aparelhos.

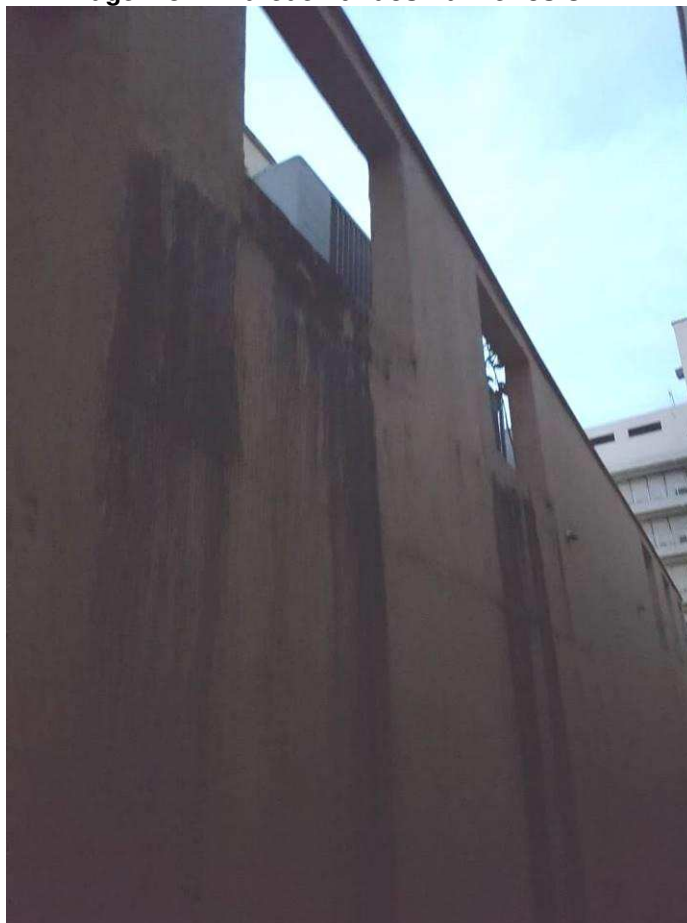
**Imagem 32 – Parede Fundos Banheiros C.A.E.**

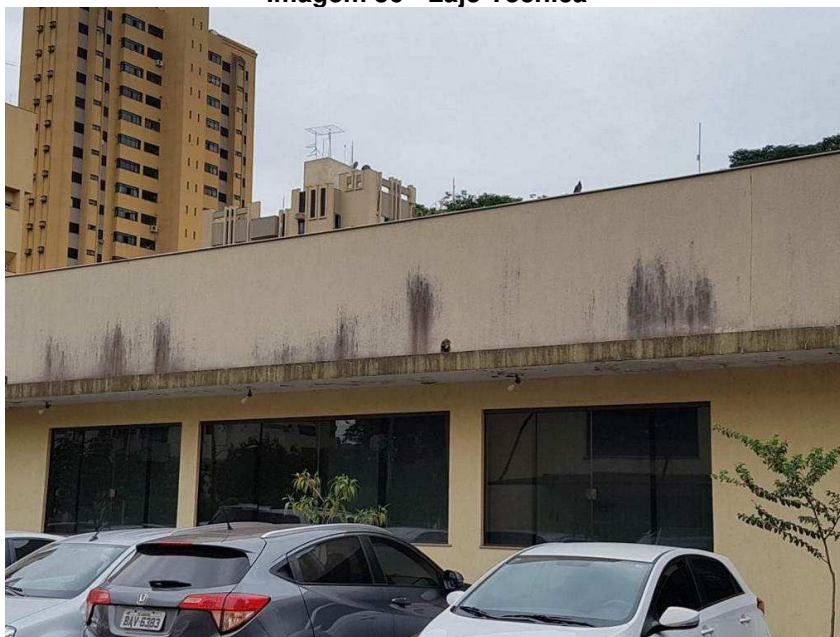
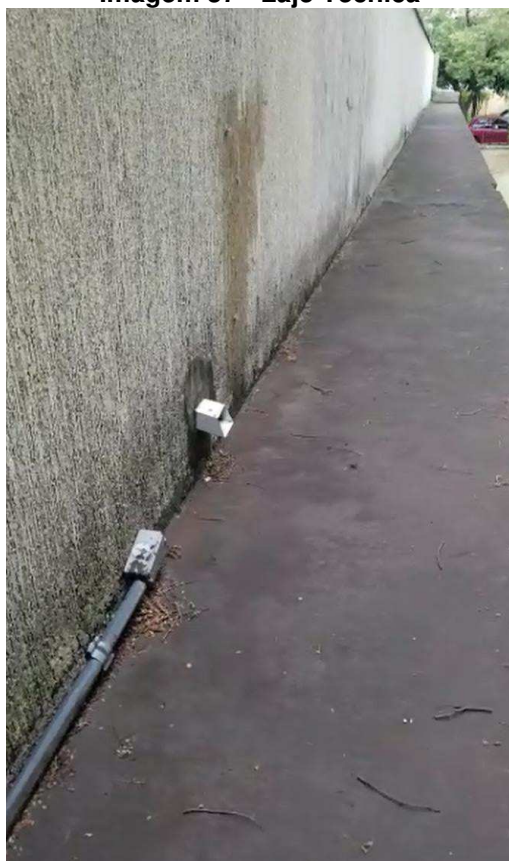
A laje técnica (marquise) localizada no perímetro da edificação dos Cartórios, impediu que as janelas da edificação tivessem problemas de infiltração, porém, aparentemente nenhum tipo de impermeabilização foi executada na laje, fato que ocasionou o descascamento da tinta no lado inferior da laje. A platibanda acima da laje técnica também apresenta sinais de desgaste devido à falta de impermeabilização.

**Imagem 36 - Laje Técnica**

- Pintura do piso das lajes técnicas com tinta emborrachada impermeabilizante;
- Limpeza e execução de nova pintura na parte de baixo das lajes técnicas;
- Limpeza e execução de nova pintura da área externa das platibandas;
- Tratamento dos pontos críticos das fissuras existentes na área interna da platibanda;
- Limpeza e aplicação de selador, textura e pintura na parte interna das platibandas;

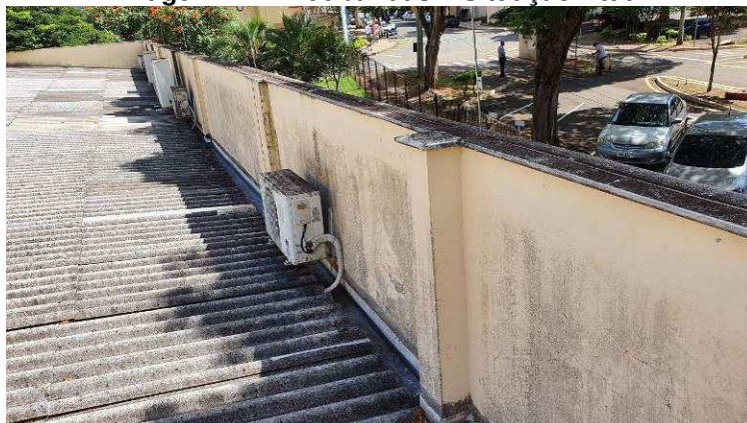
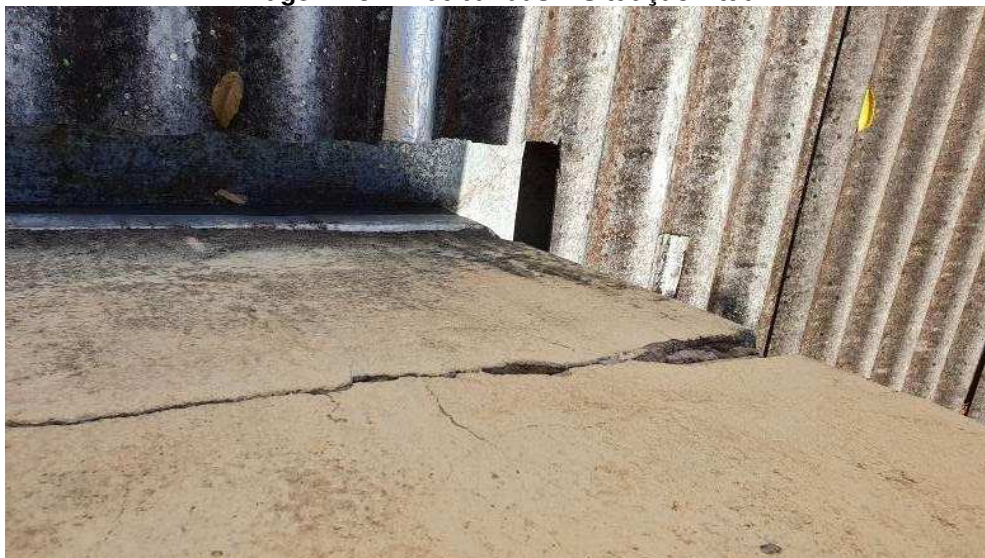
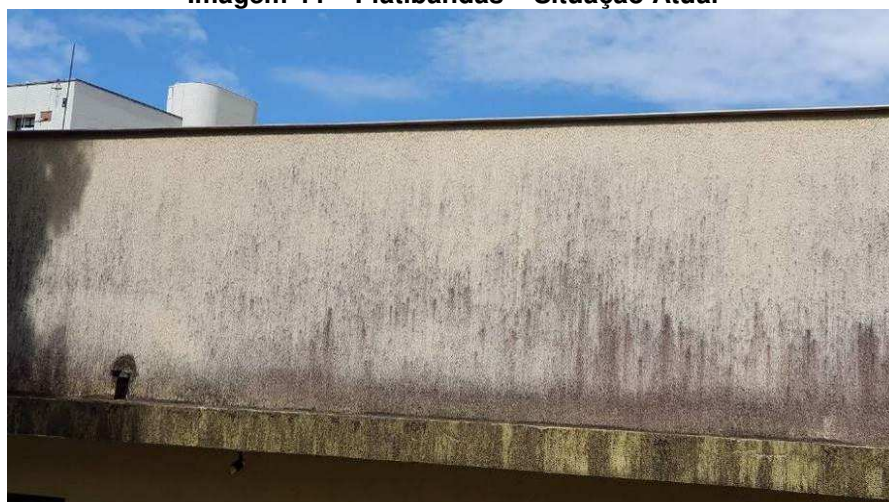
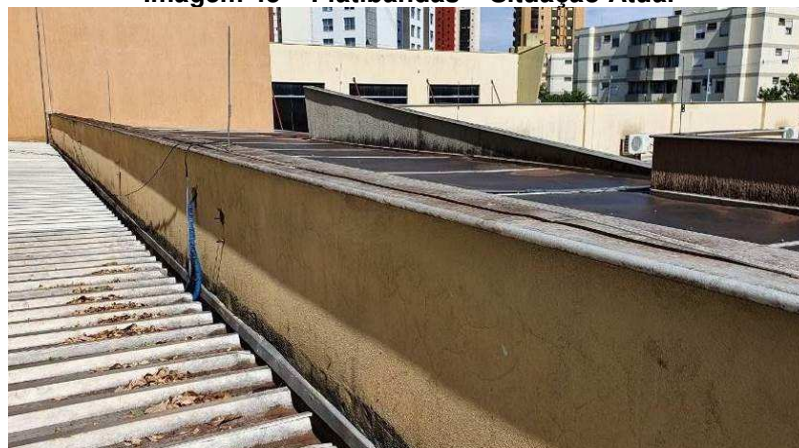
As platibandas da edificação apresentam em alguns pontos fissuras no revestimento, outros pontos do revestimento das platibandas também

apresentam-se muito desgastados, isso ocorre em todas as coberturas, porém com maior intensidade na platibanda da cobertura da ampliação.

**Imagem 42 – Platibandas – Situação Atual**

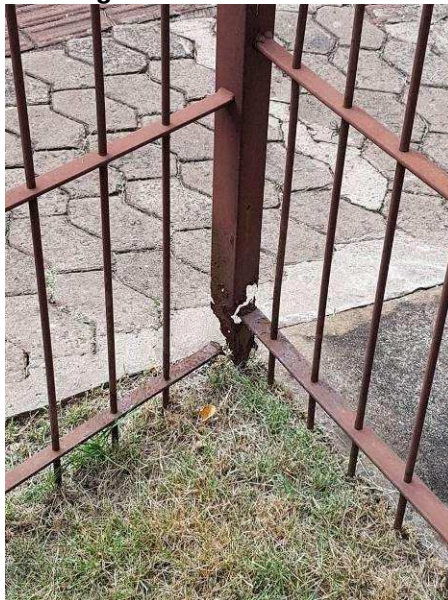
Foi observado durante a visita que parte do gradil encontra-se em péssimo estado de conservação, com graves sinais de corrosão. O ponto de gradil identificado com problemas fica localizado entre a Edificação e o estacionamento da Câmara.

**Imagem 46 – Gradil corroído**

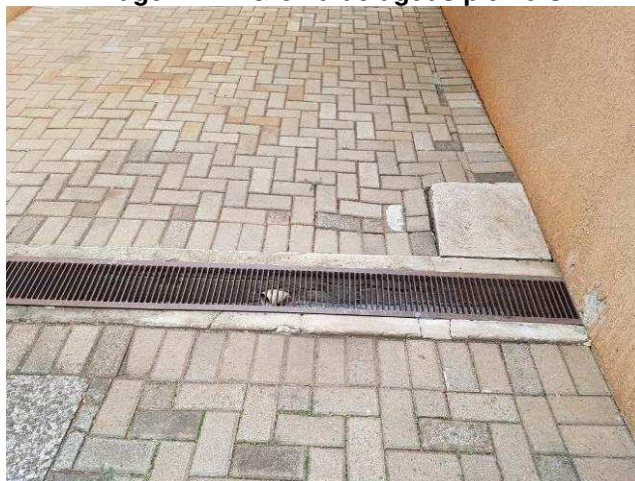
Foi identificado que a grelha de águas pluviais próximo à Saída para o Estacionamento da Câmara Municipal, está mal fixada, na imagem é possível observar diversas fissuras no revestimento interno da grelha.

**Imagem 47 - Grelha de águas pluviais**

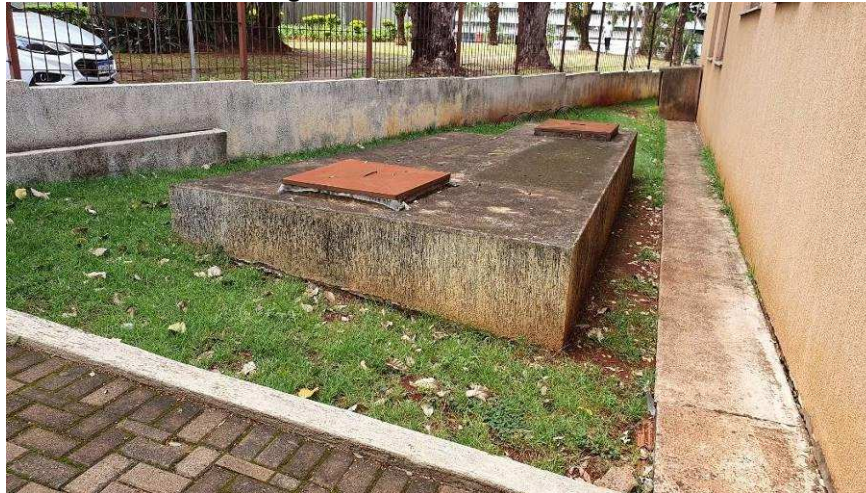
Foi relatado por servidores locais que havia sido detectado pelas equipes de manutenção que águas pluviais e sujeira estavam adentrando a cisterna de abastecimento de água, porém aparentemente o problema já foi solucionado pela equipe de manutenção, pois o reservatório, possui tampa em ferro com tela metálica, nenhum tipo de inseto foi visto na parte interna, e a água aparenta estar limpa.

Vale ressaltar que a NBR 5626 de 1998 define que um reservatório para água potável não deve ser apoiado no solo, ou ser enterrado total ou parcialmente, tendo em vista o risco de contaminação proveniente do solo, face à permeabilidade das paredes do reservatório ou qualquer falha que implique a perda da estanqueidade. Nos casos em que tal exigência seja impossível de ser atendida, o reservatório deve ser executado dentro de compartimento próprio, que permita operações de inspeção e manutenção, devendo haver um afastamento, mínimo, de 60 cm entre as faces externas do reservatório (laterais, fundo e cobertura) e as faces internas do compartimento, o que não é o caso do reservatório do Fórum Eleitoral de Londrina, estando assim a cisterna irregular segundo as normas vigentes, e com risco de contaminação da água.

**Imagem 48 – Cisterna enterrada**

Ficou definido que para solucionar o problema deverá ser realizada ligação direta da rua para as caixas d'água da Sala Multiuso e da ampliação, sem passar pela cisterna. Assim, a cisterna passaria a ser exclusiva para alimentação da rede de hidrantes.

Para evitar a água parada devido ao baixo uso da tubulação dos hidrantes, é preciso que a limpeza da cisterna seja executada periodicamente, assim como os testes nos hidrantes, para promover a circulação da água na cisterna.

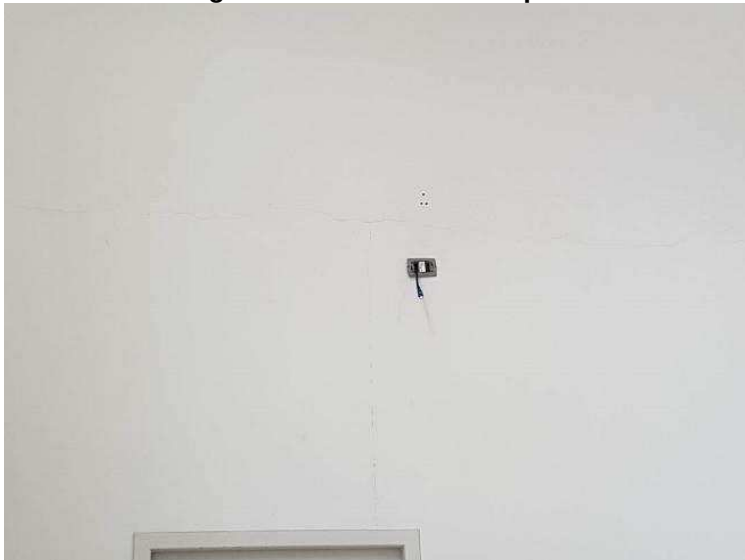
Foi identificado na C.A.E. dois pontos de tomadas sem o espelho.

**Imagem 51 - Tomada sem espelho**

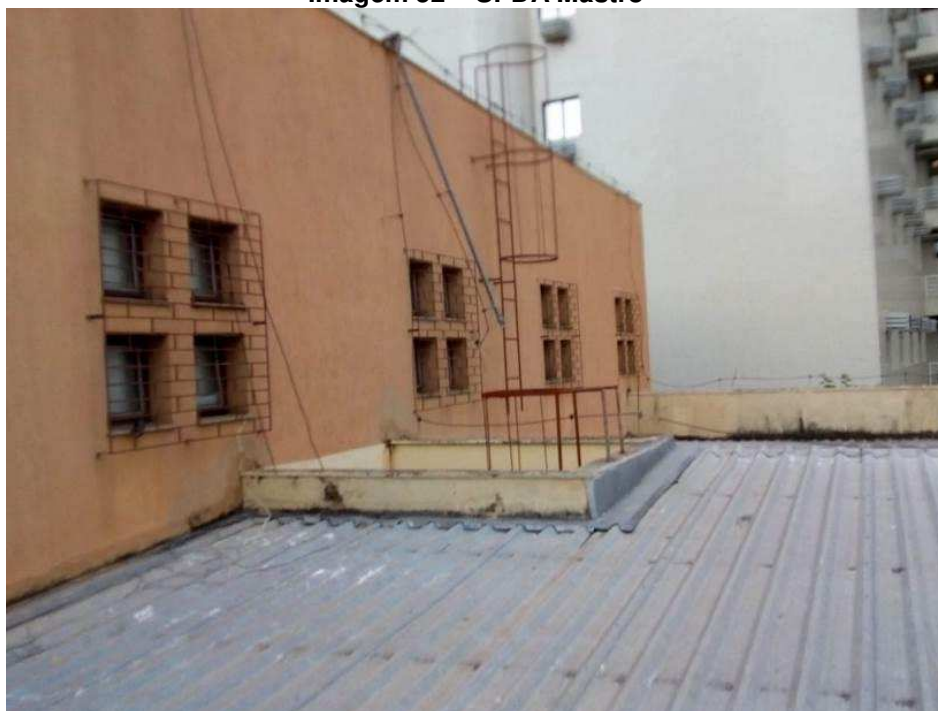
Um dos mastros do SPDA, na cobertura do depósito de urnas, encontra-se solto e pendurado, o mastro deve ser refixado para evitar a queda e quebra de telhas no local.

**Imagem 52 – SPDA Mastro**

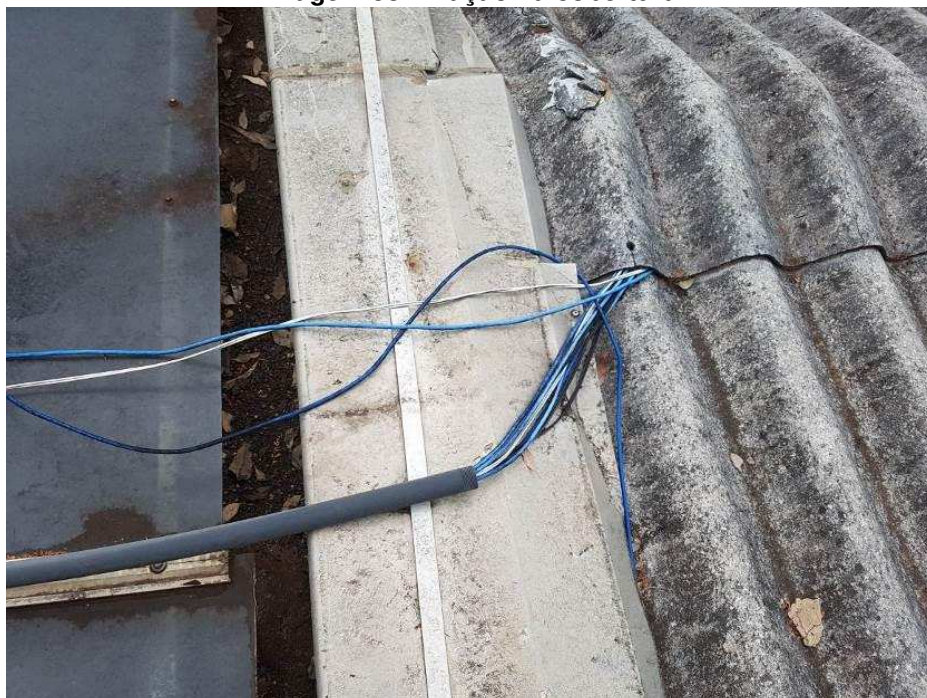
Durante a análise das coberturas foi identificado um ponto onde a fiação passa por baixo da cumeeira, isso pode ocasionar infiltrações, além de danos a fiação por estarem expostas.

Imagem 53 - Fiação na cobertura

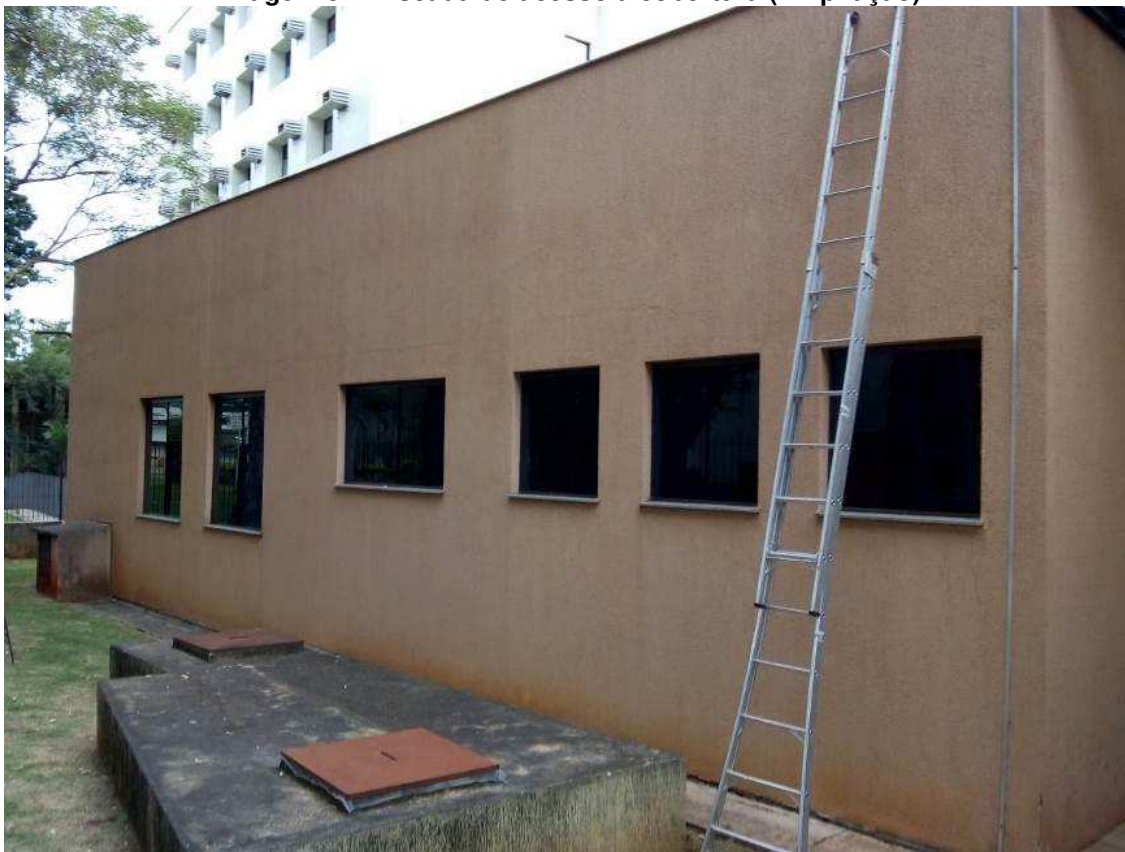
Atualmente para se realizar o acesso às coberturas da Edificação dos Cartórios (Ampliação) é preciso utilizar a escada de manutenção, configurando assim um acesso fora dos padrões normativos de segurança, deveria existir uma escada marinheiro de acesso para a cobertura da Sala Multiuso, e uma para o acesso na cobertura dos Cartórios.

**Imagem 54 - Escada de acesso à cobertura (Ampliação)**

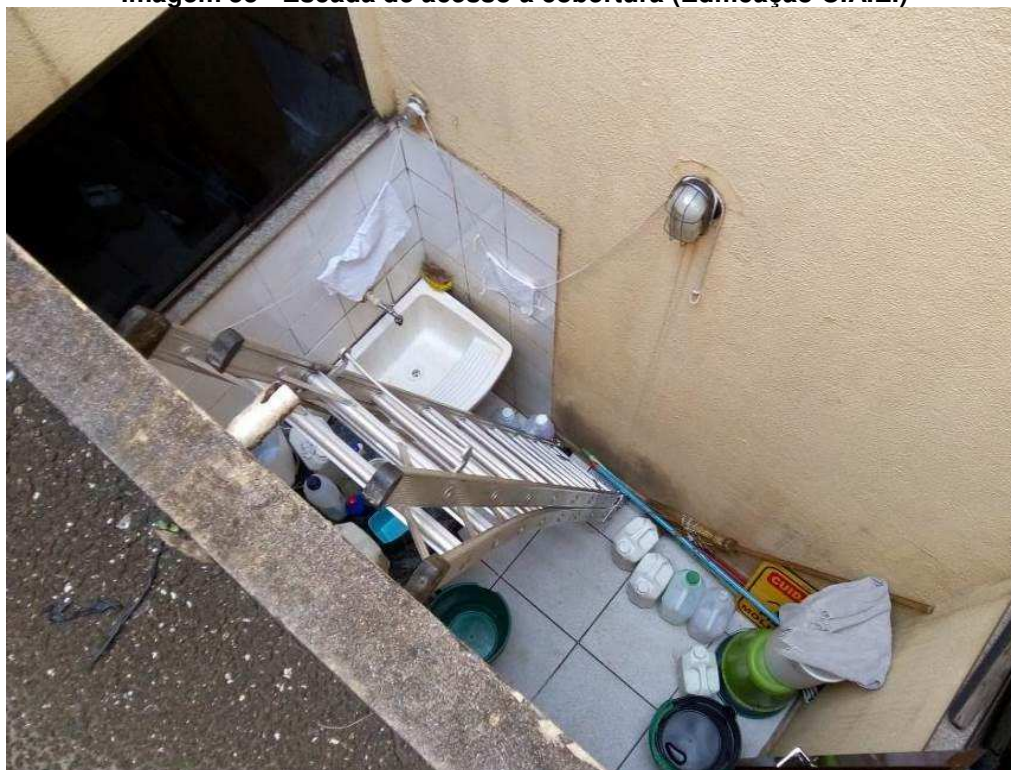
Já na Edificação da C.A.E. o acesso à cobertura é realizado colocando a escada de manutenção no poço de luz, localizado próximo ao hall dos banheiros. É preciso que a escada seja colocada virada com os pés para cima, para que se encaixe ao pequeno espaço. Apresentando também uma situação insegura e dificultosa para o acesso. Na laje acima do hall dos banheiros, e para o acesso à cobertura do Depósito de Urnas existem escadas marinheiros, ambas com guarda-corpo, permitindo o acesso com segurança.

**Imagem 55 - Escada de acesso à cobertura (Edificação C.A.E.)**

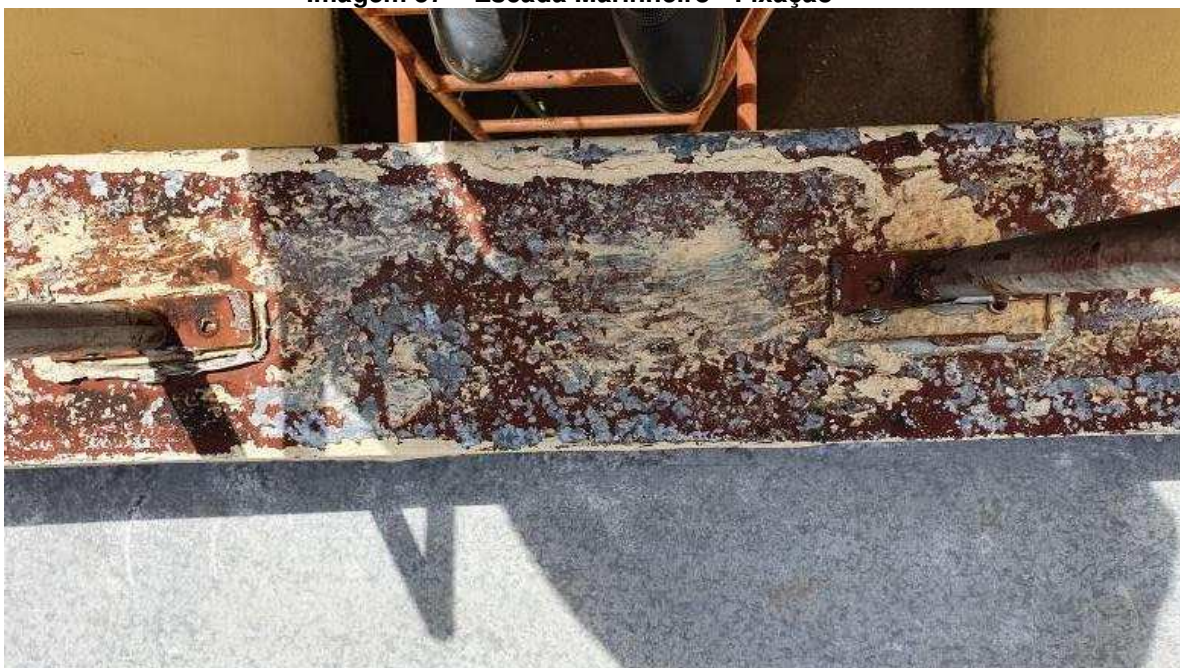
Foi identificada durante a visita técnica que a escada marinheiro existente para acesso principal da cobertura da parte antiga está com problemas de fixação nos parafusos superiores, e deve ser reparada.

**Imagem 57 – Escada Marinheiro - Fixação**

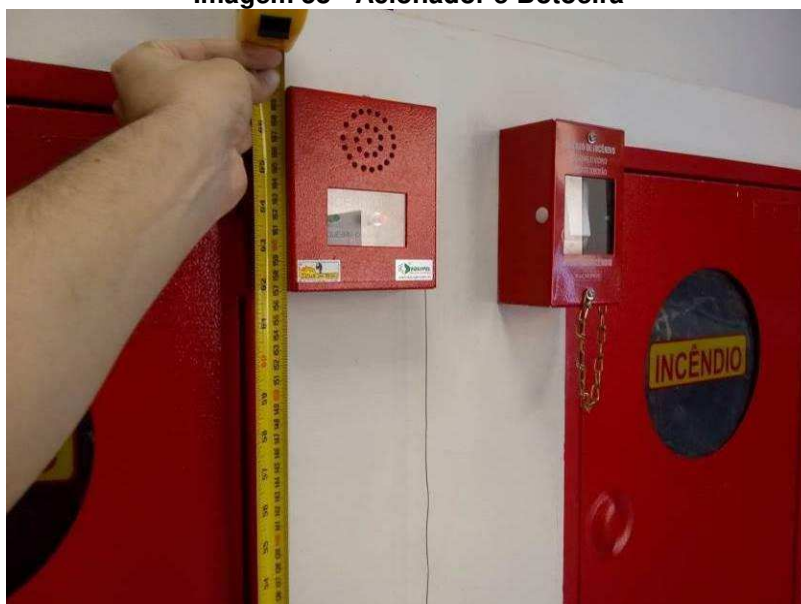
O sistema de alarme conta com acionadores que estão atualmente instalados em desacordo com a norma vigente, a uma altura de 160cm do piso acabado, segundo a NPT019 do Corpo de Bombeiros este deveria estar a uma altura entre 0,90 e 1,35 do piso acabado. Não foi localizada durante a visita à edificação central de alarme de incêndio, os servidores locais também não souberam informar onde a mesma está localizada. O sistema de alarme deve ser testado para verificar seu correto funcionamento pela equipe de manutenção.

**Imagem 58 - Acionador e Botoeira**

As botoeiras, assim como os acionadores de alarme estão instaladas acima da faixa de alcance recomendada.

O sistema de hidrantes e de alarme da edificação deverá passar por revisão completa, para verificar seus componentes e seu funcionamento, caso seja necessário os sistemas deverão ser reparados.

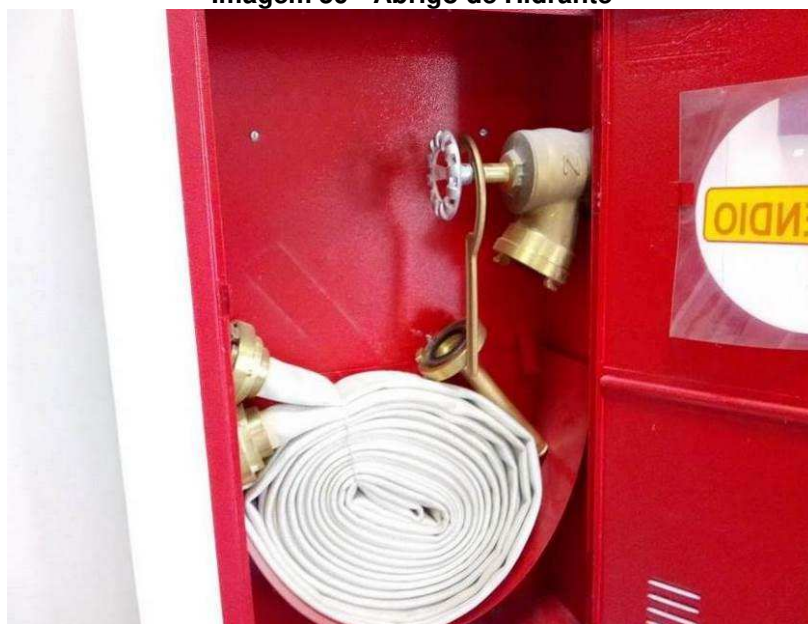
Os Abrigos de Hidrante possuem esguicho tipo agulha e chave Storz. As mangueiras dos abrigos devem receber especial atenção, pois nenhuma possui indicação de inspeção ou teste hidrostático.. No projeto não existe indicação para que os hidrantes da Sala Multiuso e da edificação dos Cartórios fossem duplos, porém os mesmos foram assim executados, o projeto prevê que cada abrigo desses possua 2 mangueiras de 15m tipo 2, e o hidrante localizado na C.A.E. possua 2 mangueiras de 20m, também tipo 2. Como foi executado 2 abrigos onde deveria existir apenas 1, é ideal que cada abrigo a quantidade de mangueiras recomendada em projeto.

**Imagem 59 - Abrigo de Hidrante**

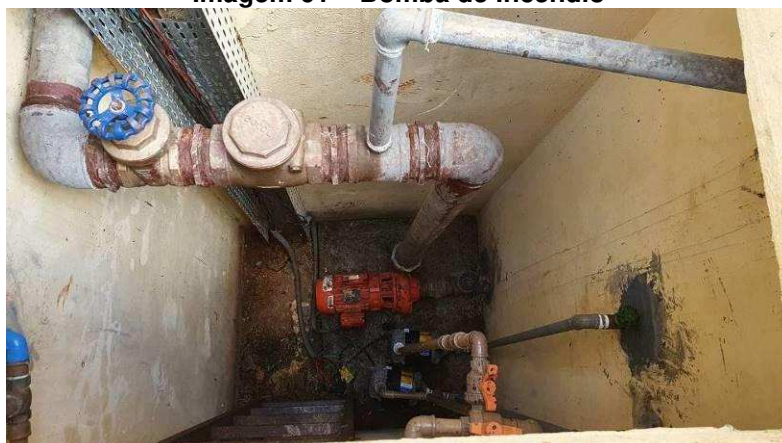
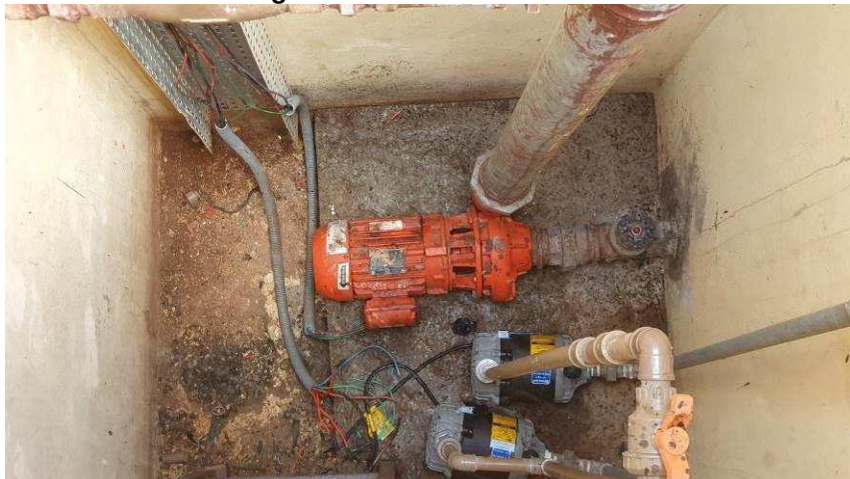
A bomba de incêndio, conforme relatado pelos servidores locais, não passou por testes ou inspeções recentemente, como a rede não é aparente

optou-se por não realizar seu acionamento e verificação durante a visita, para evitar possíveis vazamentos escondidos.

Não foi localizado durante a visita o quadro de comando da bomba de incêndio, que deveria estar situado na casa de máquinas, junto à bomba, conforme apresentado em projeto.

**Imagem 61 – Bomba de Incêndio**

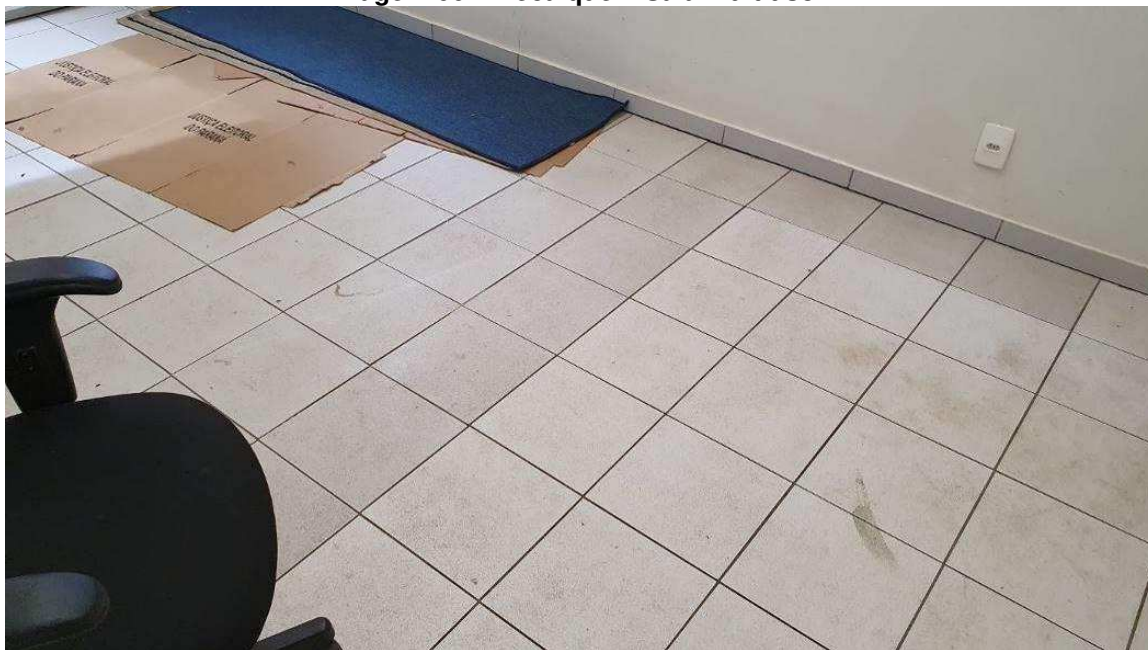
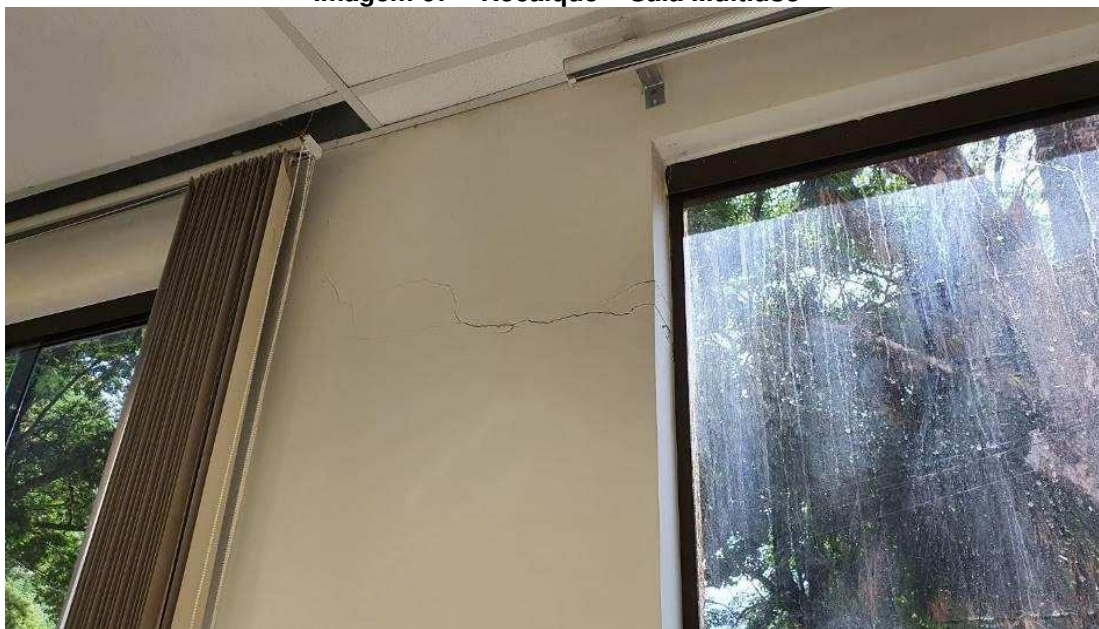
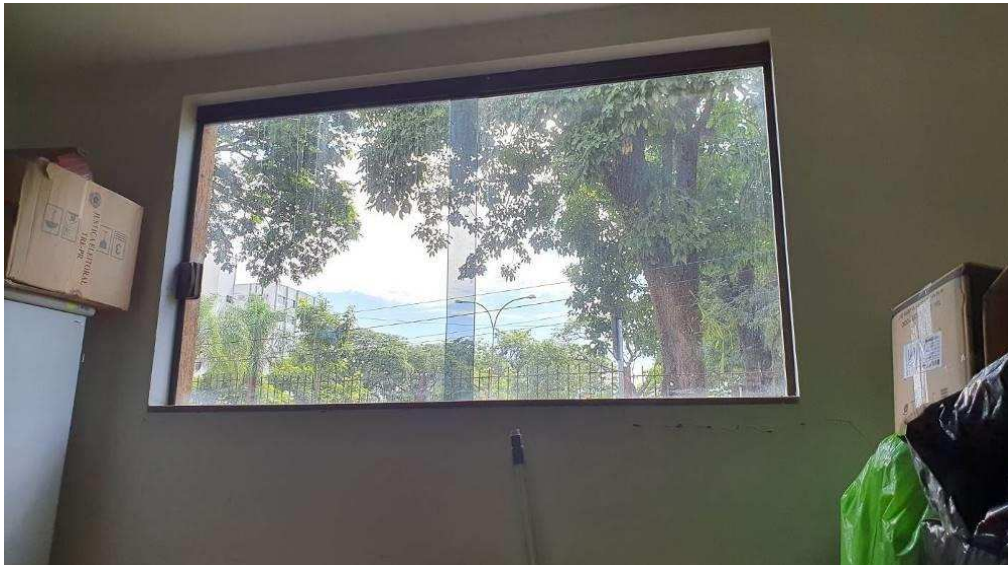
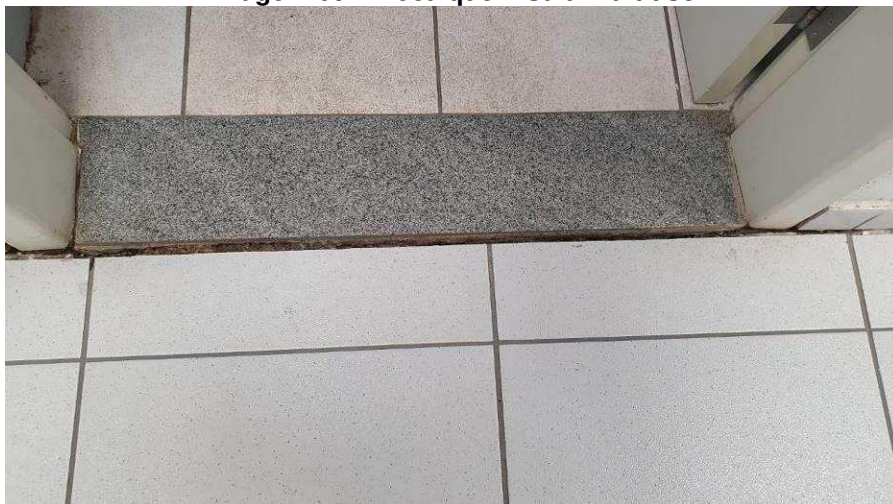
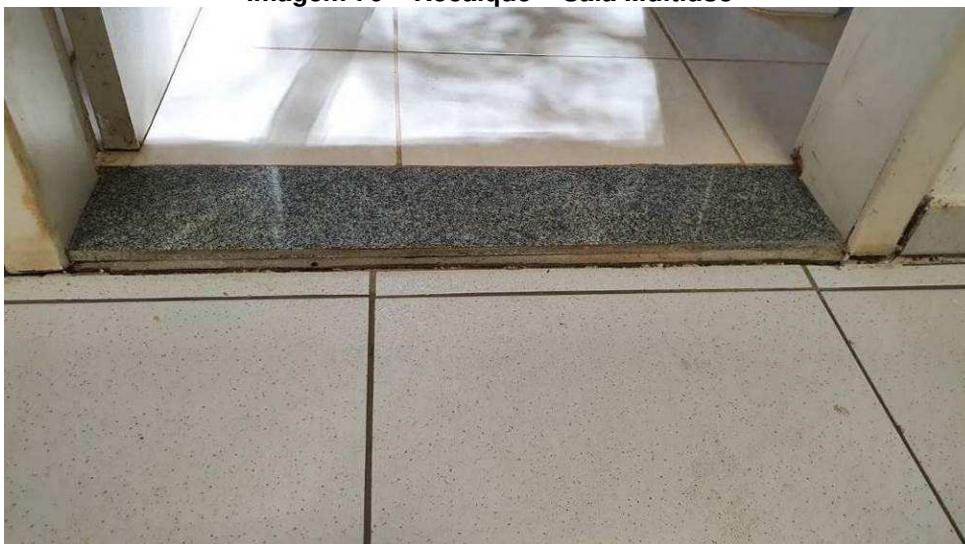
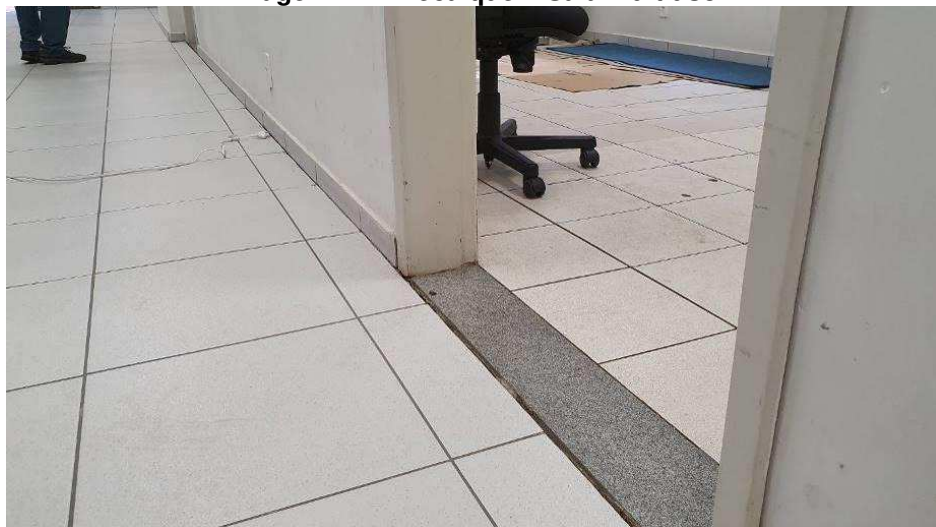
Os servidores locais relataram uma nova situação na edificação durante a visita técnica do dia 17/03/2020, onde parte do prédio da Sala Multiuso sofreu recalque, por motivo ainda não identificado. Parte do piso da sala apresenta manchas de infiltração, e na soleira das portas das salas junto à Sala Multiuso pode ser observada com clareza o recalque da edificação. As janelas das salas apresentam trincas, e um dos vidros encontra-se solto, com perigo de queda.

**Imagem 66 – Recalque – Sala Multiuso**

A sala deverá ser isolada até a solução completa da situação. Serão inclusos na licitação os serviços de escavação na área externa, para verificar a real causa das infiltrações e do recalque, talvez por baixo da edificação exista uma tubulação de águas pluviais que segue para a rua.

Após a escavação do solo, a situação será analisada pela SOP, para definir se é possível solucionar o problema na mesma contratação de serviços, ou deverá ser incluída em contratação posterior.
