# FÓRUM ELEITORAL DE LONDRINA

## Relatório de vistoria técnica da edificação

Vistoria técnica do Fórum Eleitoral de Londrina para verificar a necessidade de serviços de Engenharia e adequações

CONSTRUTORA DREON

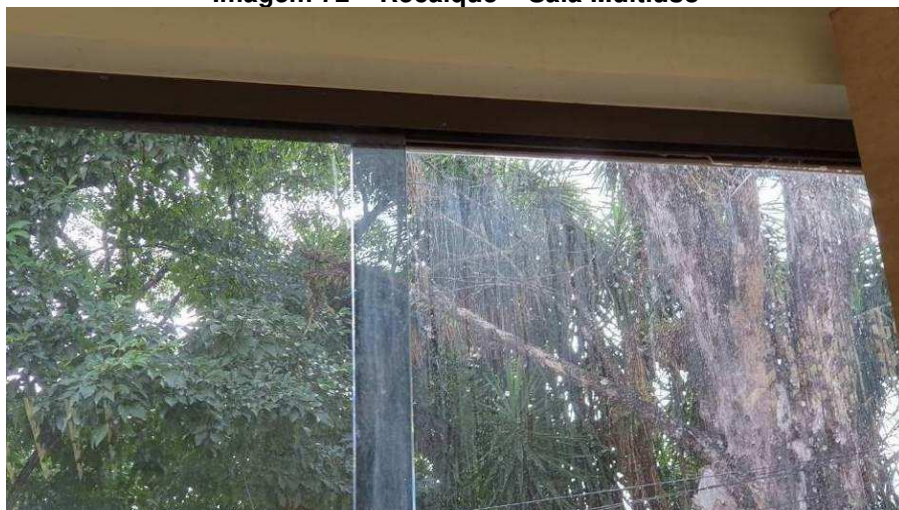
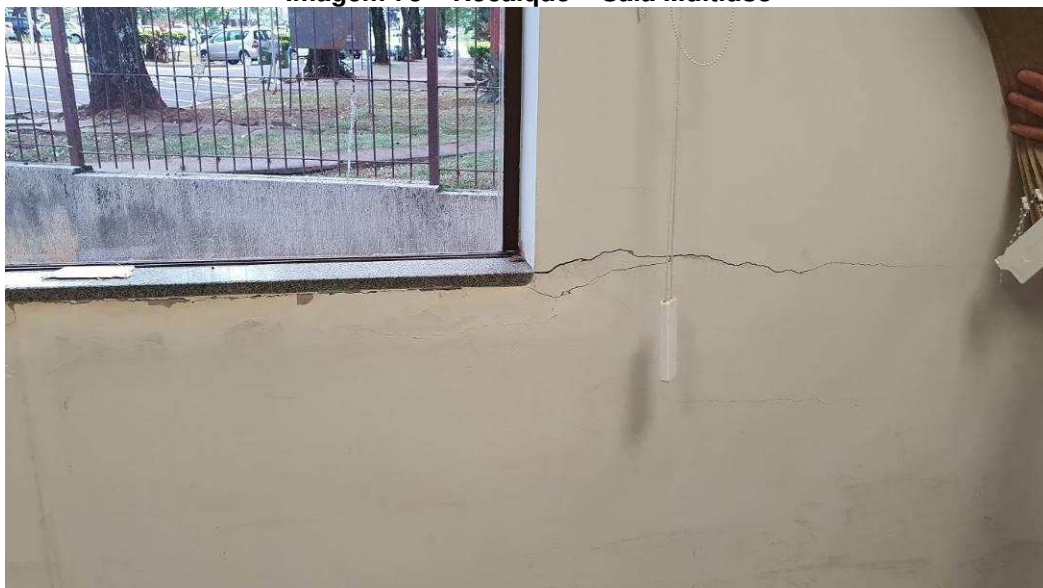
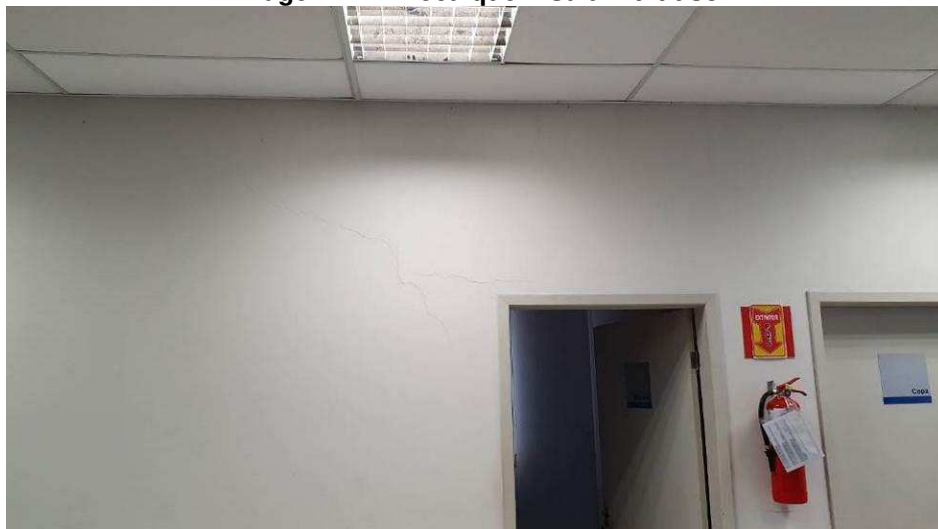
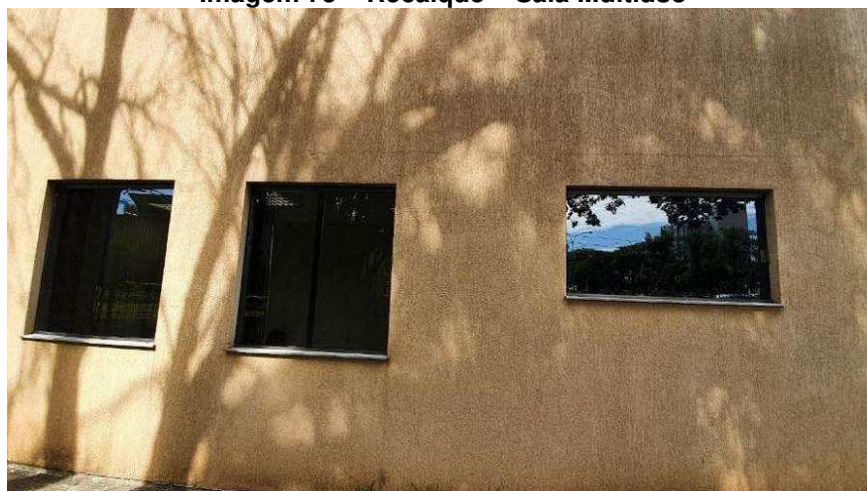
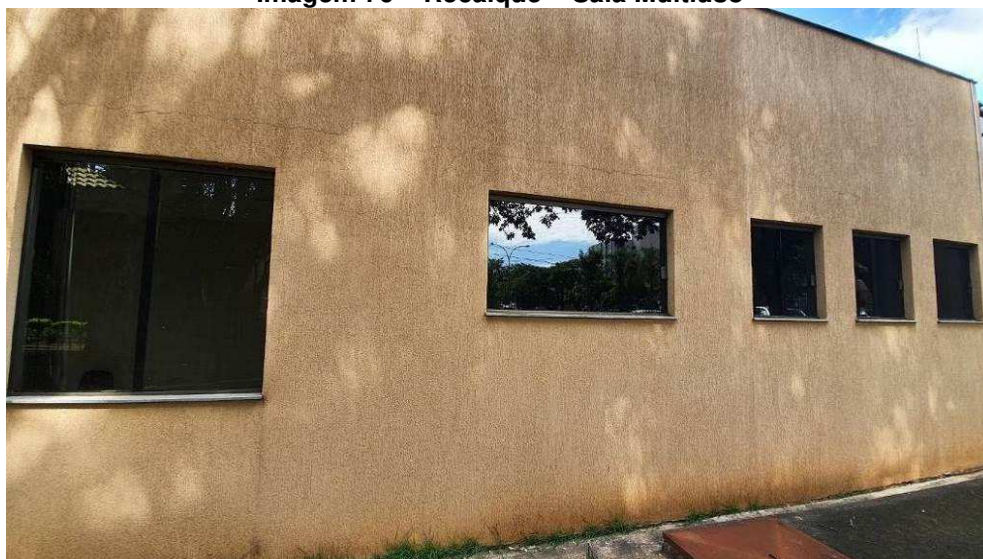
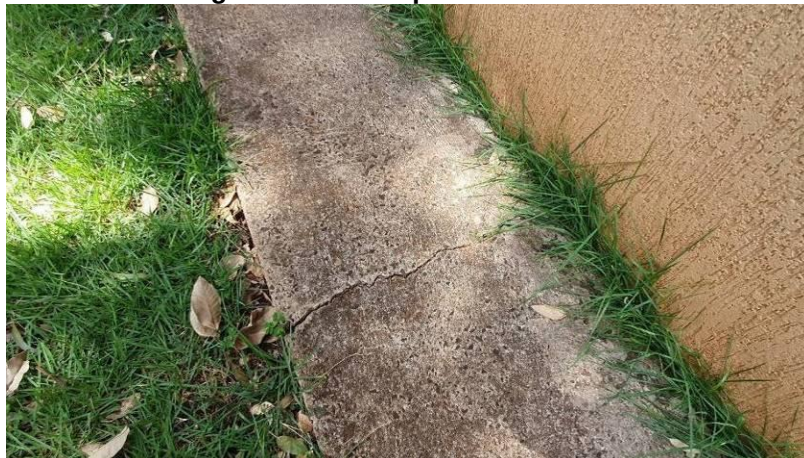
Os servidores locais relataram uma nova situação na edificação durante a visita técnica do dia 17/03/2020, onde parte do prédio da Sala Multiuso sofreu recalque, por motivo ainda não identificado. Parte do piso da sala apresenta manchas de infiltração, e na soleira das portas das salas junto à Sala Multiuso pode ser observada com clareza o recalque da edificação. As janelas das salas apresentam trincas, e um dos vidros encontra-se solto, com perigo de queda.

**Imagem 72 – Recalque – Sala Multiuso**

A sala deverá ser isolada até a solução completa da situação. Serão inclusos na licitação os serviços de escavação na área externa, para verificar a real causa das infiltrações e do recalque, talvez por baixo da edificação exista uma tubulação de águas pluviais que segue para a rua.

Após a escavação do solo, a situação será analisada pela SOP, para definir se é possível solucionar o problema na mesma contratação de serviços, ou deverá ser incluída em contratação posterior.

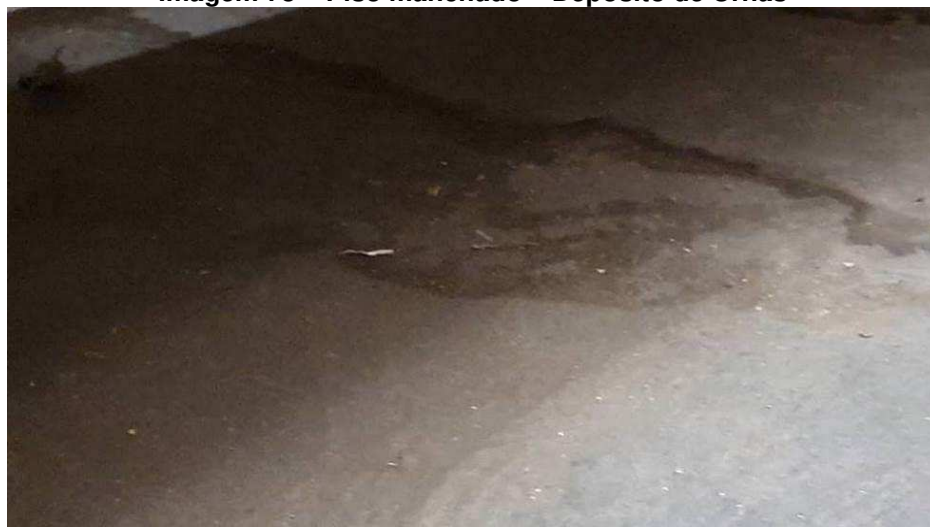
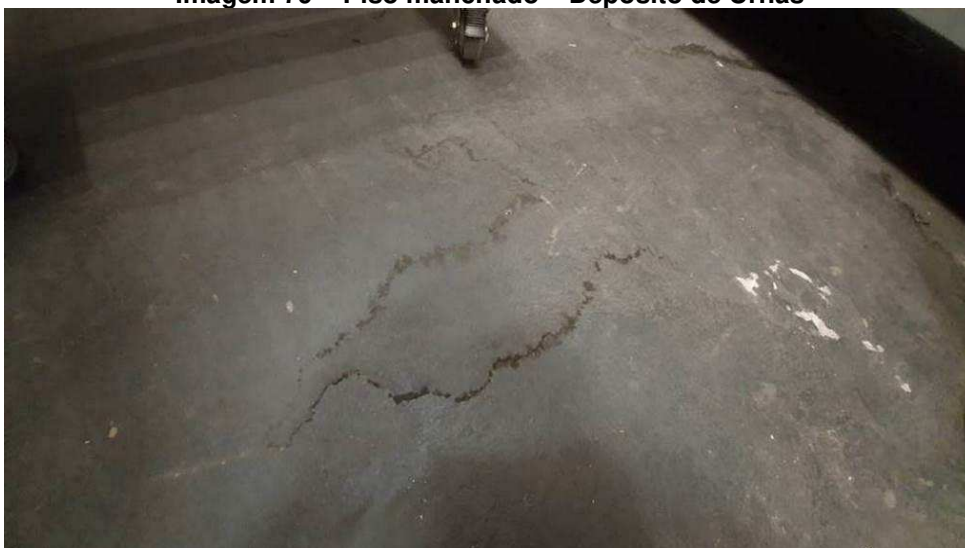
Foi identificado no depósito de urnas, sala ao lado da Sala Multiuso, manchas no piso, que, conforme relato dos funcionários responsáveis pela limpeza da edificação, são causadas pelo acúmulo de água que infiltra pelo piso em dias de forte chuva. Suspeita-se que o acúmulo de água tenha relação com o recalque ocasionado nas salas junto à sala multiuso.

**Imagem 78 – Piso manchado – Depósito de Urnas**
