## TRIBUNAL REGIONAL ELEITORAL DO PARANÁ

## ESTUDO TÉCNICO PRELIMINAR DE ENGENHARIA

PAD Nº 1704/2021

Levantamentos das necessidades e  
estudo de soluções para  
adequação do edifício que abriga o  
Fórum Eleitoral de Ponta Grossa

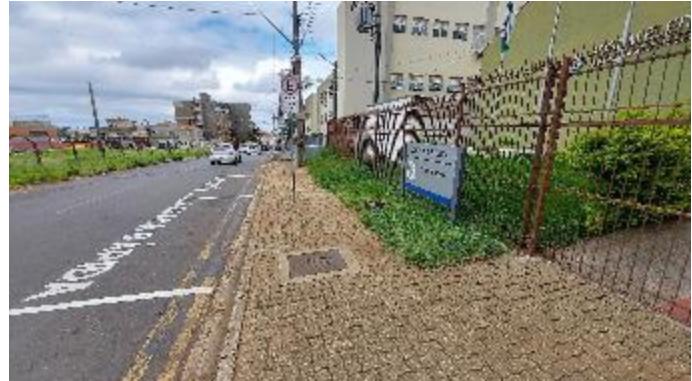
##### **4.1.1. Passeio Público**

A imagem ao lado mostra que o passeio público da edificação não possui piso tátil, resultando na desconformidade com a NBR 9050 (2020). Recomenda-se a adequação de toda a calçada, a fim de facilitar a locomoção de portadores de deficiência visual, criando-se uma faixa de serviço ao

remover o paver ao lado do meio fio e transferindo-o para ao lado do muro, a fim de executar um piso tátil dentro das normas no calçamento a frente do Fórum Eleitoral.

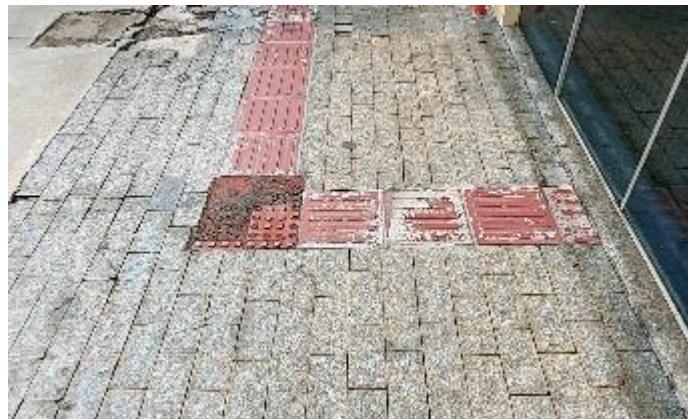
#### 4.1.2. Pátio interno

Já existe no pátio interno do Fórum Eleitoral caminho com piso tátil entre a entrada de pedestres e a porta da C.A.E., porém as peças estão dispostas fora do padrão estabelecido na norma de acessibilidade e apresentam certo desgaste prematuro. Recomenda-se a substituição total das peças existentes.

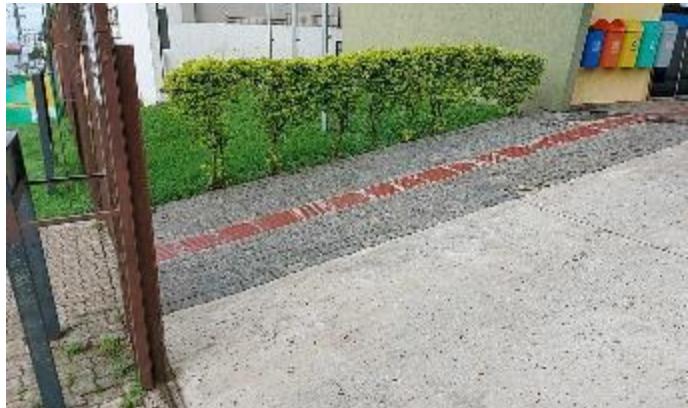
A rampa após o portão de entrada do Fórum Eleitoral possui inclinação superior a 8,33%, sendo incompatível com o padrão estabelecido pela NBR 9050:2020. Para regularizar a situação, recomenda-se executar uma nova rampa dentro dos padrões de acessibilidade, interligando o portão de entrada de pedestres e a porta da C.A.E, inclusive com corrimãos, visto que sua inclinação será superior a 5%. A rampa da entrada servirá também para separar parcialmente o espaço da entrada de pedestres e de veículos.

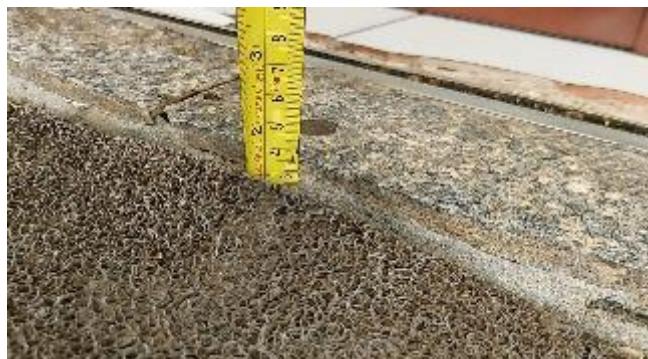
Na porta da C.A.E. existe um desnível de aproximadamente 3 cm, o que dificulta o acesso de cadeirantes. Recomenda-se a execução de uma guia rebaixada no acesso central.

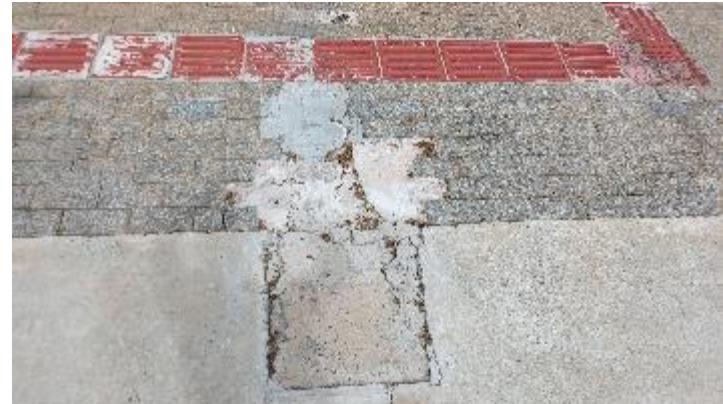
A pedra miracema da calçada apresenta diversas áreas danificadas. A imagem ao lado mostra o atual estado do revestimento. Recomenda-se a substituição integral da região que possui esse tipo de pedra por calçada em concreto (piso não trepidante), resolvendo o feio aspecto e facilitando o rodar de portadores de necessidades especiais.

A calçada de concreto apresenta algumas manifestações patológicas como fissuras em regiões onde deveria haver junta de movimentação, deslocamento da calçada no contato com a parede dos fundos do fórum eleitoral, concretagem ao redor do tronco da árvore e algumas regiões do piso quebradas. Recomenda-se a execução do tratamento das juntas de movimentação de todo o pátio e retirada do concreto ao redor da árvore, tendo em vista que suas raízes irão se expandir e com isso, danificar o concreto.

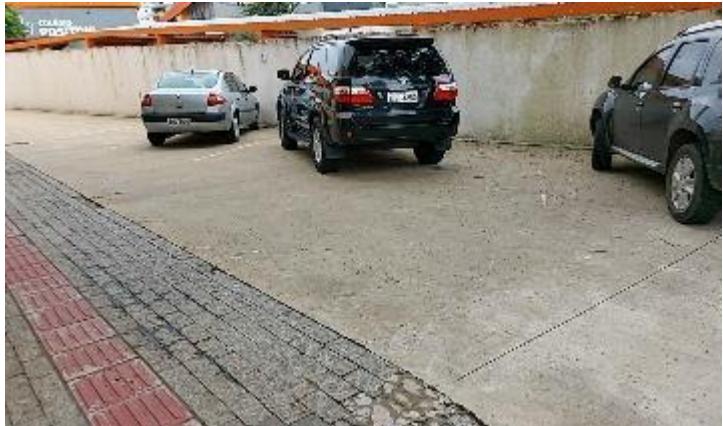
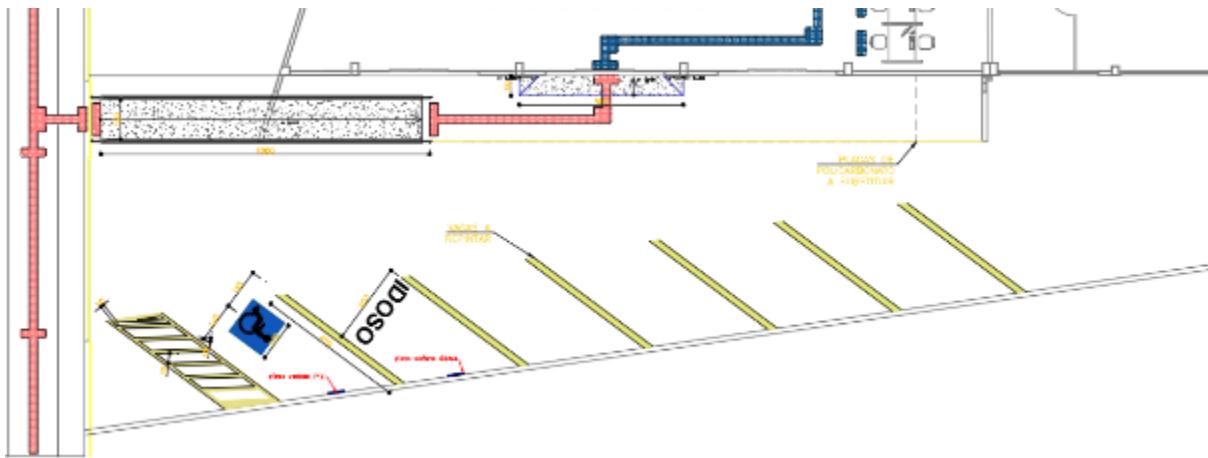
#### 4.1.3. Estacionamento

No pátio do Fórum Eleitoral já existe demarcação de algumas vagas, mas não possui uma reservada para idoso e outra para cadeirantes, como demanda a legislação. Assim, é preciso realizar a demarcação dessas vagas, conforme as normas de acessibilidade e legislação vigente, assim como também é preciso incluir a sinalização vertical. A pintura geral das vagas apresenta desgaste. Dessa forma, recomenda-se também a repintura das demarcações já existentes.

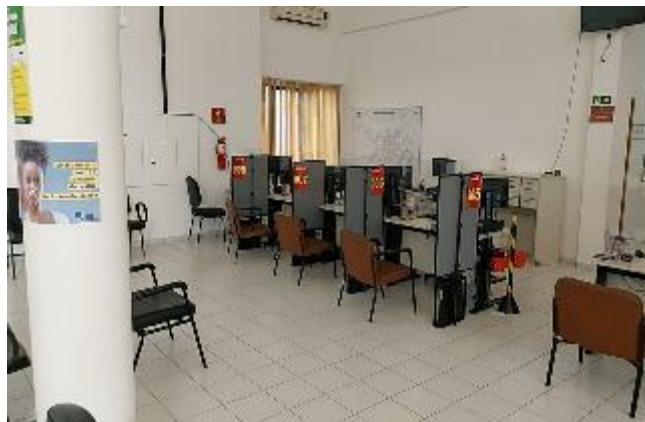
Sobre a porta da C.A.E. recomenda-se também a instalação de um alarme de emergência audiovisual, com botoeira localizada próxima às mesas de atendimento, a fim de atender ao “princípio dos dois sentidos” em pontos-chave da rota de fuga da edificação.

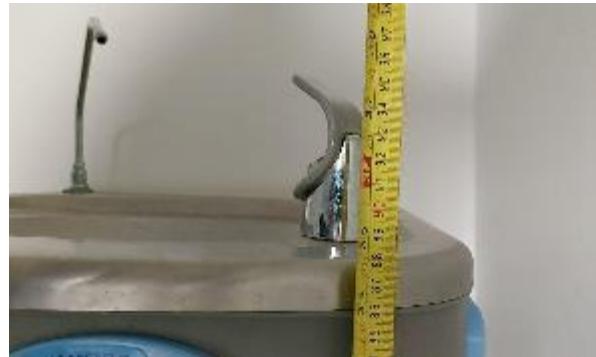
O bebedouro existente no Fórum é de modelo acessível, porém está instalado na altura incorreta de 92cm até a bica do bebedouro – a norma pede 90cm – e distância da parede menor que 40cm, conforme o item 8.5.1.3 da NBR 9050 (2020). Dessa forma, recomenda-se a readequação da altura e distanciamento do bebedouro acessível.

A não execução dos respectivos serviços gera a desconformidade da edificação perante as normas vigentes. Assim, propõe-se como solução a completa adequação da acessibilidade na C.A.E., com a instalação do módulo de referência e instalação do alarme de emergência.

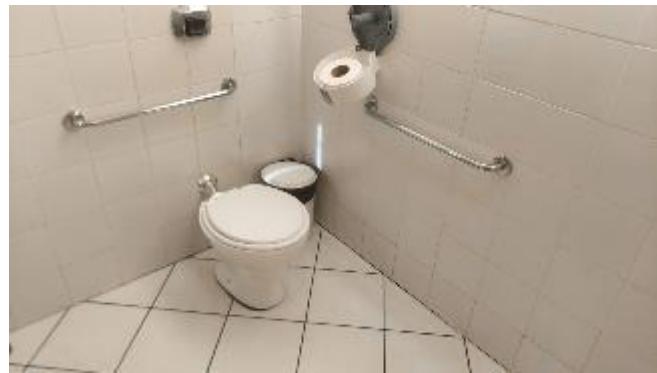
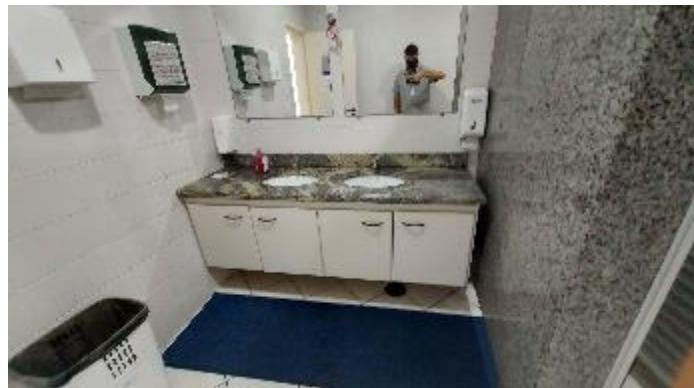
Não existe, no box acessível, alarme de emergência, cuja botoeira deveria estar localizada próximo à bacia sanitária, para acionamento em caso de quedas.

Tendo em vista que a norma exige que o sanitário acessível possua entrada independente, de modo a possibilitar que a pessoa com deficiência possa utilizar a instalação sanitária acompanhada de uma pessoa do sexo oposto, e para manter o padrão das últimas reformas executadas em Fóruns Eleitorais que também tem em sua arquitetura sanitários coletivos na C.A.E., será necessário separar o último box do sanitário feminino, criando uma entrada independente, voltada para a C.A.E., com a instalação de um novo lavatório no local. Somente esse espaço será adaptado para os padrões de acessibilidade. Como a janela do Sanitário é de maior dimensão, com abertura suficiente para iluminar e proporcionar a ventilação a todo o ambiente, sugere-se

executar a divisão do novo sanitário a uma altura de 2,10 m, eliminando a necessidade de implantar nova janela nos fundos.

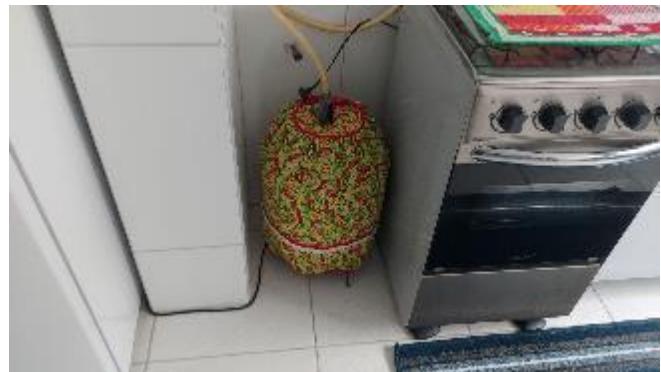
Considera-se de extrema importância a adequação, visto que a desconformidade pode levar a aplicação de multa em uma eventual vistoria do Corpo

de Bombeiros e também porque utilizar o botijão na área interna expõem todos os ocupantes da edificação a um grande risco de explosão e incêndio.

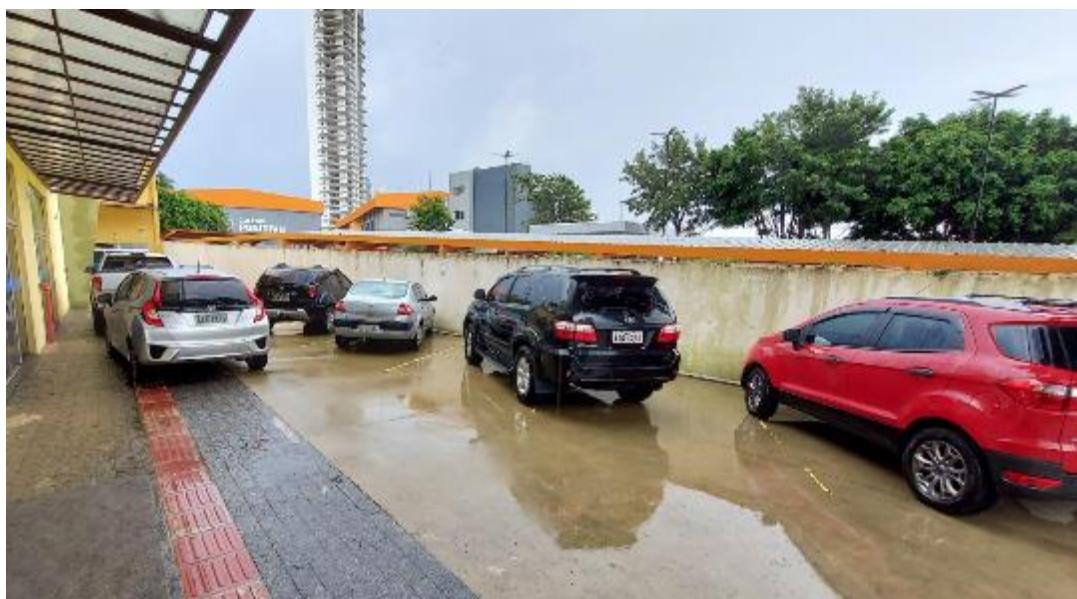
#### 4.3. MURO DE DIVISA

Assim como a alvenaria das edificações, os muros também devem portar fundação e vigas de sustentação (baldrame e cinta) adequadamente dimensionadas. Na edificação em questão, o muro lateral apresenta diversas trincas, oriundas da ausência de viga cinta. A partir das trincas observadas no muro, e também dos trechos de fundação expostos, recomenda-se a execução da correção das fissuras com tela metálica. O muro necessita de uma cinta de amarração em concreto armado em toda sua extensão, porém, considerando não existir sinais de instabilidade no muro e que a execução de uma cinta implicaria em serviços de alto custo e tempo de execução, não se recomenda sua execução.

Os muros de divisa não possuem capa de muro, item que atua para prevenir o surgimento de manchas escuras de intempéries na alvenaria e na prevenção da evolução de fissuras surgidas sobre o muro. Dessa forma, recomenda-se a instalação deste item que, além de agregar diversos benefícios estruturais ao evitar infiltrações, ainda preserva a pintura, trazendo parcimônia ao bem público.

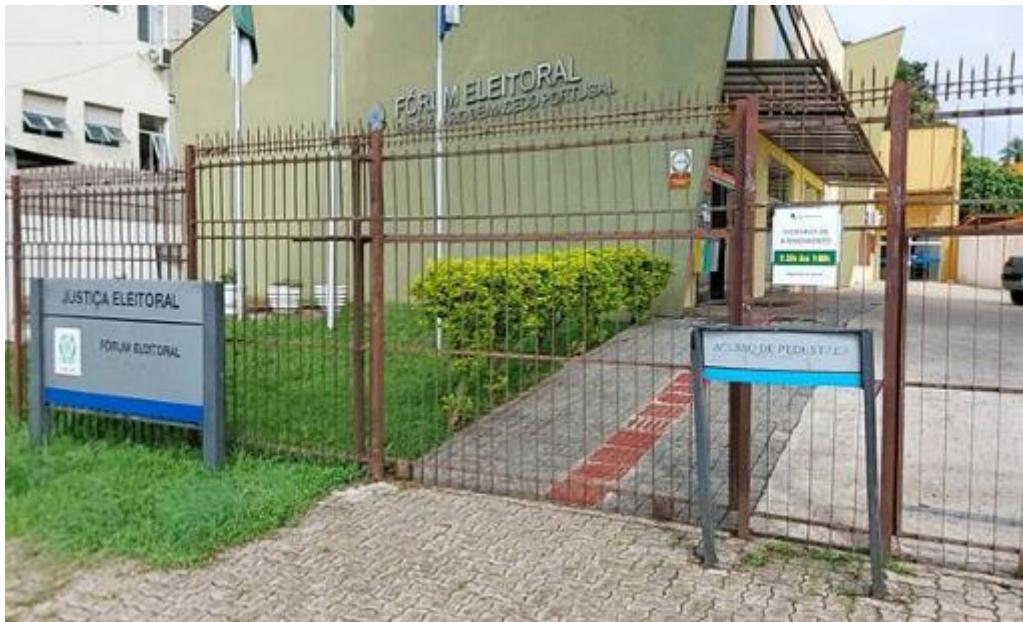
Parte do portão em gradil de ferro na frente do Fórum está desaprulado e desalinhado. Deve ser feita uma revisão para alinhar e aprumar o portão.

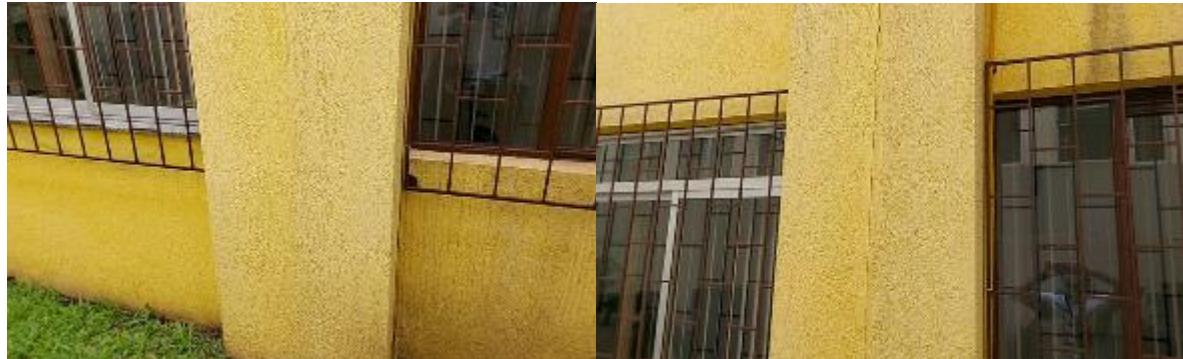
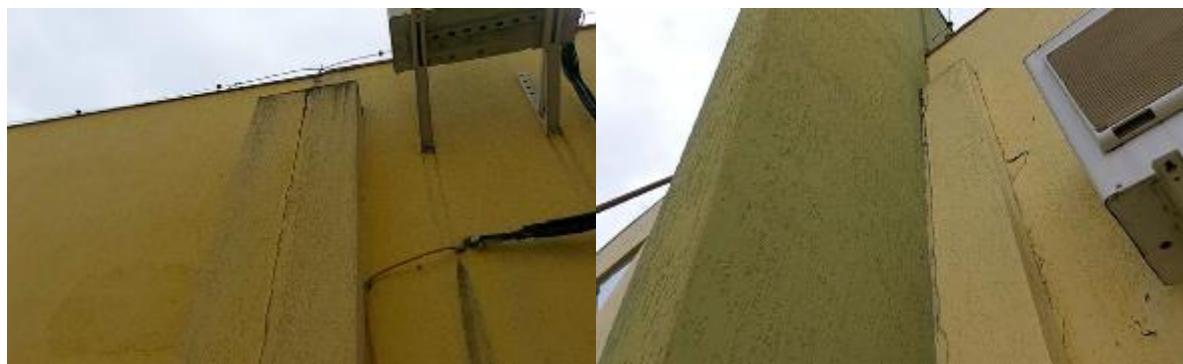
Há uma trinca de um lado ao outro da edificação, resultado da ausência de junta de movimentação nesta região. Recomenda-se a execução de uma junta de movimentação em toda a região, tratando assim a trinca existente.

Referente a execução da junta de movimentação, poderia ser feito o preenchimento da trinca com argamassa. Apesar de mais barato, após algum tempo os sinais apareceriam novamente, por não ser uma solução definitiva.

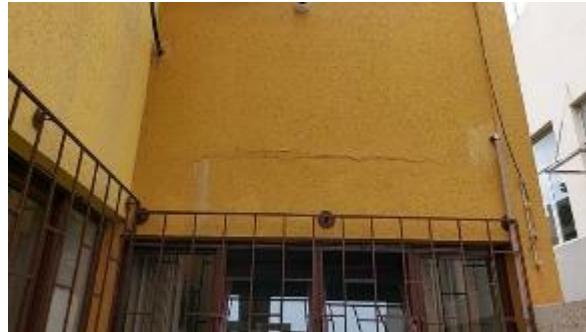
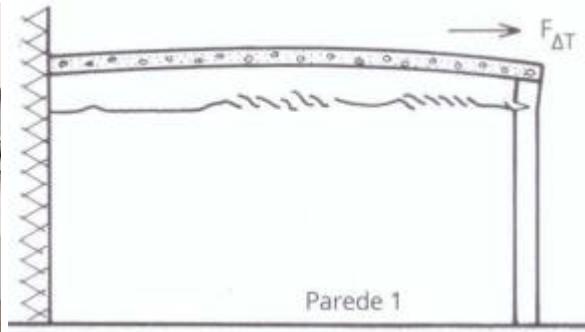
O aumento da temperatura provoca a dilatação da laje dos banheiros da CAE, que por sua vez provoca forças nas paredes que a cercam. Essas paredes não possuem resistência suficiente para resistir aos esforços solicitantes da laje e acabam por fissurar. Deve ser corrigido com um reforço de tela eletrossoldada.

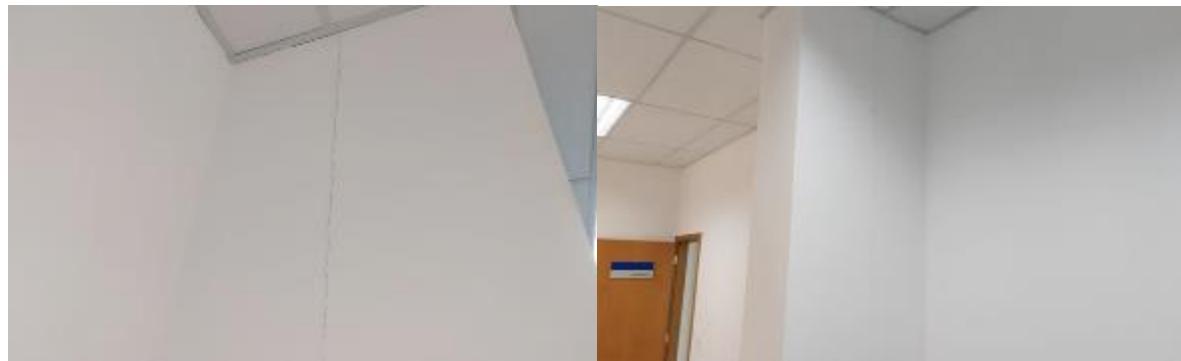
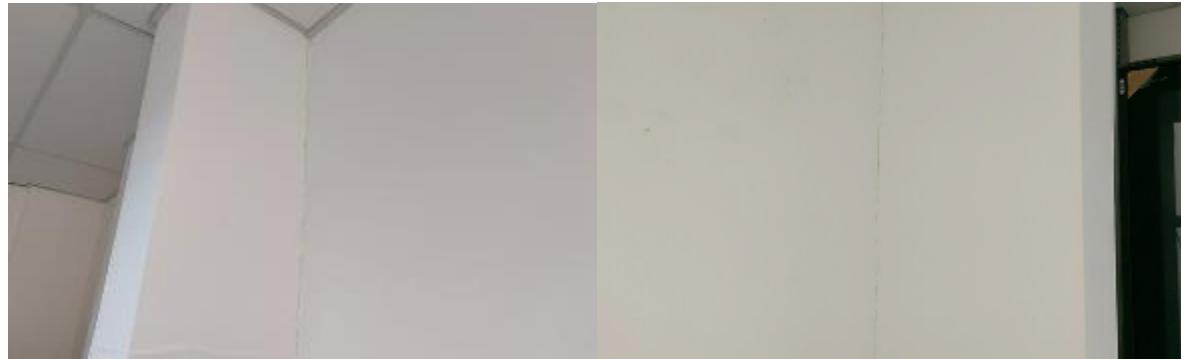
#### 4.5. PAREDES INTERNAS

Foram realizados, no ano de 2021, tratamentos nas fissuras com a implementação de juntas de movimentação com perfis metálicos. Porém, a contratação previa somente o tratamento para evitar a entrada de água no depósito de urnas. Ainda existem fissuras com as mesmas características, porém com menor abertura, no restante da edificação, evidenciadas nas imagens a seguir.

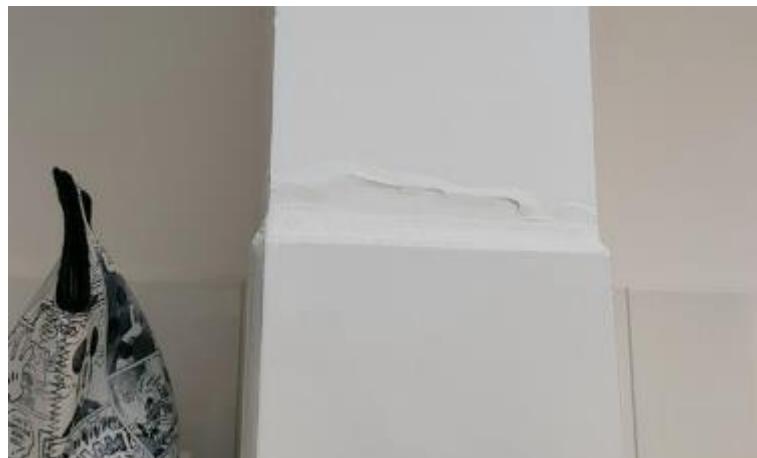
Existe uma fissura a meia altura do pilar da copa, evidenciada na imagem a seguir.

Existem prováveis causas para o fenômeno, porém algumas são especulativas, com chances muito remotas de serem verdade, porém as causas só podem ser confirmadas após a demolição parcial do revestimento para realizar seu tratamento. A causa mais provável é que existe uma junta de concretagem no pilar (Quando a concretagem do elemento começa em um dia e termina em outro), o que leva a parte de baixo apresentar comportamentos diferentes da parte de cima. Seu tratamento é feito com reforço de tela metálica.

A segunda possibilidade é que há uma infiltração advinda da cobertura que passa pelo interior do pilar, ocasionando a corrosão da armadura, que gera um produto de maior volume que o vergalhão original e a subsequente expansão do concreto, que gera a fissuração. Esta segunda causa é especulativa, pois não existem evidências de infiltração em outras alturas do pilar, nem paredes próximas. O tratamento para combater essa corrosão envolve a demolição parcial do concreto para verificar o quanto as armaduras estão corroídas. Sua recuperação deve ser realizada por profissionais especializados em recuperação estrutural.

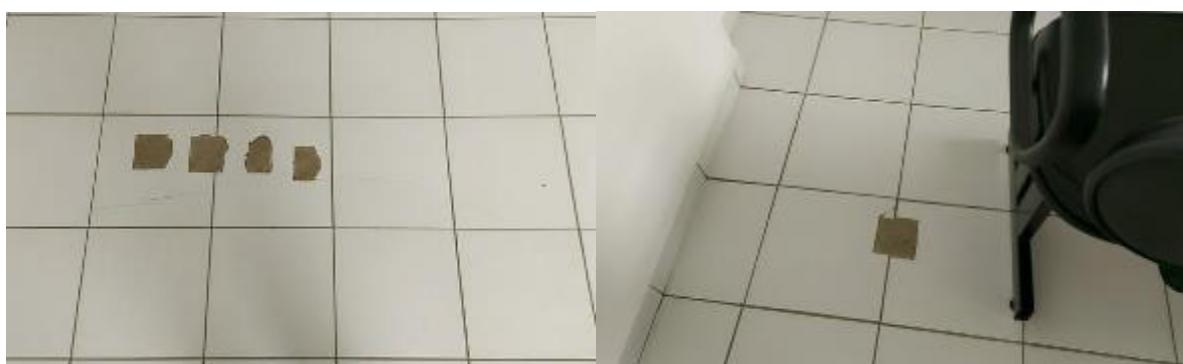
Na data da visita, foram localizadas algumas placas cerâmicas do piso da C.A.E danificadas e/ou pontos antigos de tomada preenchidos com concreto. A fim de manter agradável esteticamente e manter a equidade ao longo de todo o piso. Sugere-se realizar a pintura epóxi na cor branca onde o piso apresenta vícios, a fim de amenizar o contraste causado pelo cinza do concreto.

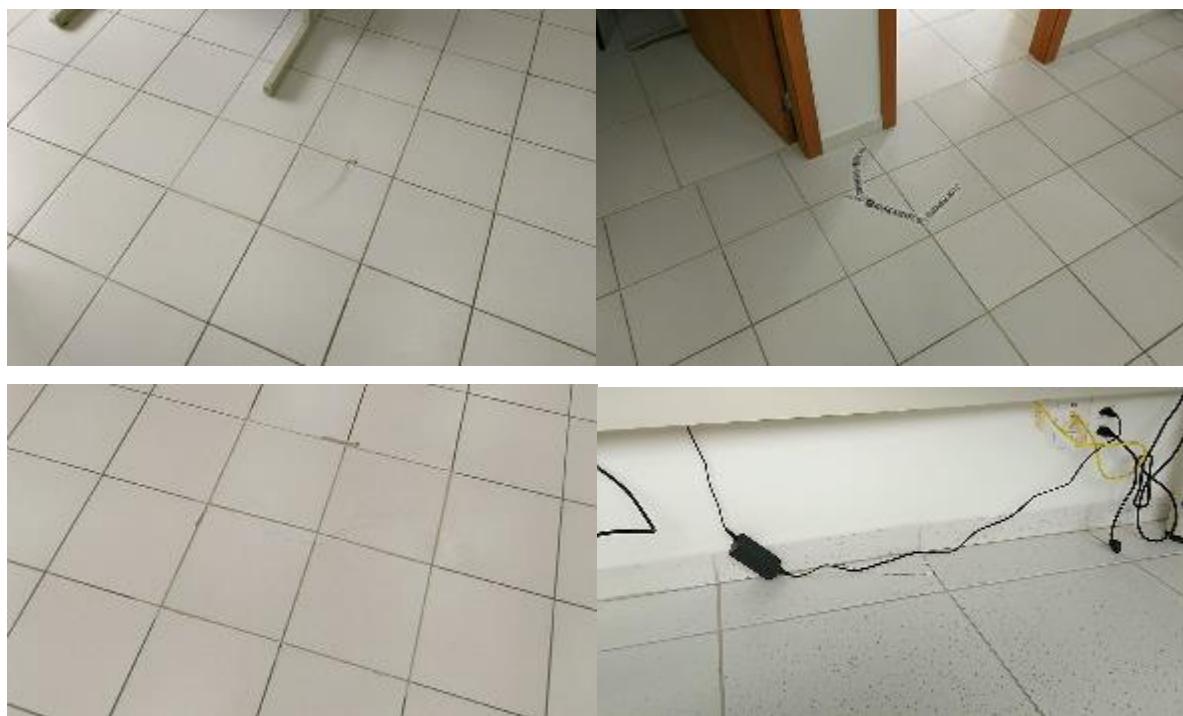
O piso do cartório da sala de apoio da C.A.E., 14<sup>a</sup> e 15<sup>a</sup> Zona Eleitoral, está levemente afundado, o que pode ser evidenciado pelo surgimento de elementos de fundação, provavelmente de uma construção anterior ao Fórum Eleitoral no mesmo terreno, destacados no piso e ilustrados nas imagens a seguir.

Sugere-se realizar a demolição total do piso da ZE 15, remover os entulhos remanescentes, realizar o correto aterramento e compactação do solo, recompor o contrapiso e assentar novas peças cerâmicas.

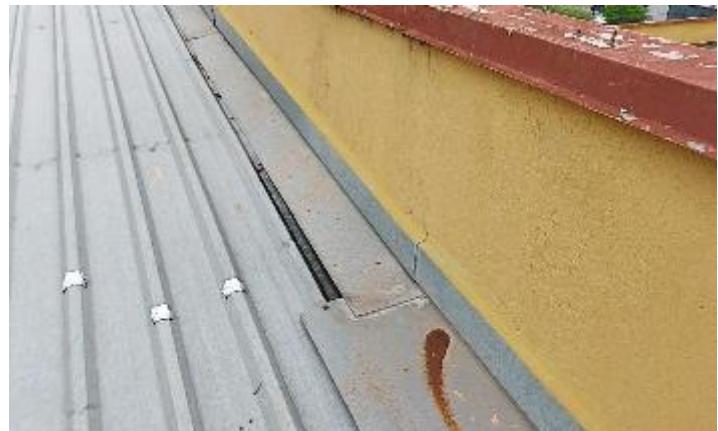
Há diversos sinais de infiltração em lajes e na alvenaria da edificação. Em visita realizada na cobertura, foram localizados rufos do telhado não embutidos na alvenaria cuja vedação com selante está ressecada, também existem telhas quebradas/furadas, parafusos sem vedação e correções paliativas que, em conjunto, resultam em pontos de infiltrações espalhados por toda a edificação.

Recomenda-se a instalação dos rufos de forma correta e revisão geral da cobertura, considerando a substituição de todas as telhas danificadas e também a troca da vedação dos parafusos.

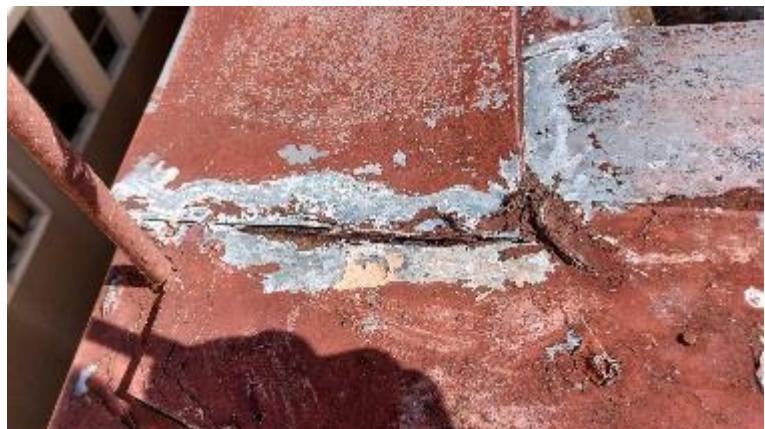
O rufo pingadeira das platibandas está muito desgastado, podendo ser a origem de vários focos de infiltração, recomenda-se a substituição integral do item.

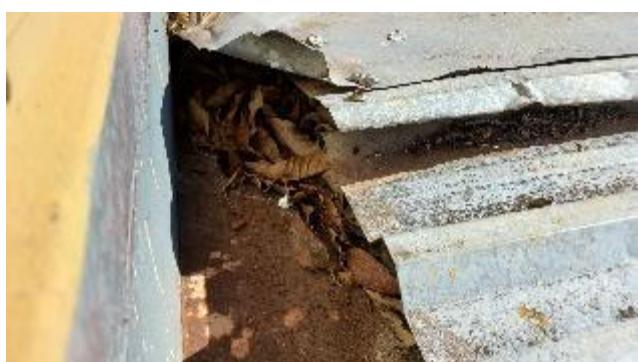
Já o sistema de calhas apresenta diversos vícios, como seu entupimento constante, alguns segmentos enferrujados e cimento insuficiente. Dessa forma, recomenda-se a fixação das

calhas íntegras e substituição dos trechos defeituosos, sempre respeitando os cimentos adequados previstos na NBR 10.844:1989.

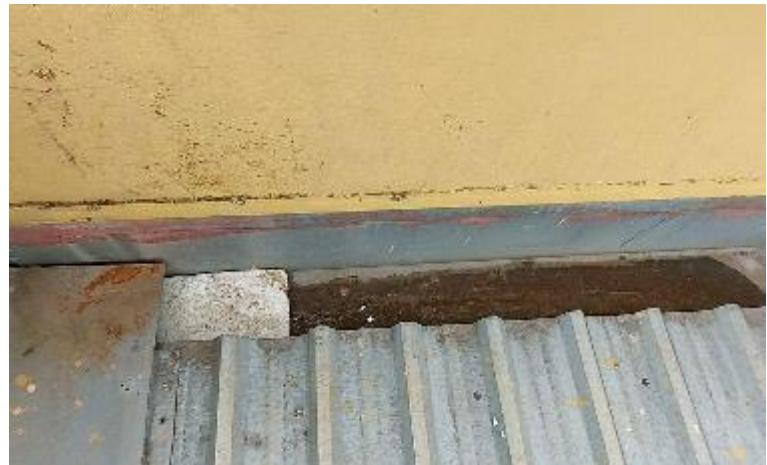
As imagens mostram que grande parte das telhas de aluzinco foram fixadas incorretamente. A fixação deve ser feita na onda alta e não na baixa, devido o percorrer das águas pelos vales, essa situação pode ser a origem de vários pontos de infiltração. Algumas telhas apresentam furos, nesses casos é preciso realizar a substituição.

- a) Revisão geral da cobertura, com substituição das fixações das telhas, para renovar a vedação, e de todas as telhas danificadas.
- b) Impermeabilização da cobertura, com aplicação de manta líquida reforçada com manta poliéster nas áreas com telha de fibrocimento, para garantir a vedação da cobertura sem a necessidade de substituir as telhas.
- c) Substituição parcial dos rufos chapim em todas as coberturas;
- d) Substituição parcial as calhas, com regularização da inclinação, reinstalando todas as calhas;
- e) Remoção e instalação dos rufos de encosto em todas as coberturas, embutindo nas platibandas, com substituição dos trechos muito oxidados ou amassados.

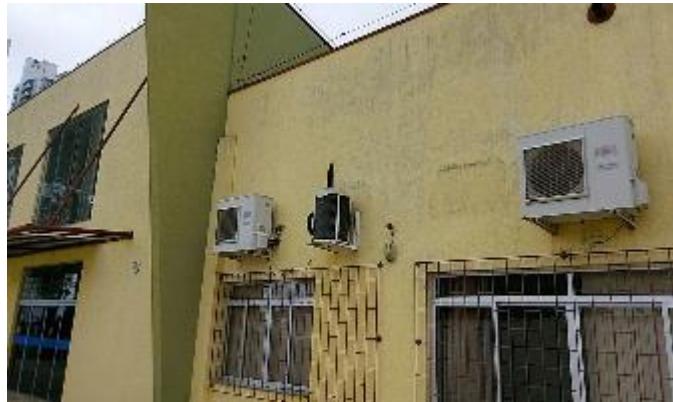
Parte dos ares condicionados não possuem tubulação de drenagem da água acumulada pelos condensadores até a o piso. Assim, os drenos do ar pingam diretamente sobre o piso, o que gera um processo acelerado de desgaste do concreto.

Dessa forma, recomenda-se a instalação de drenos fixados na alvenaria, como é feito por padrão em outros Fóruns Eleitorais.

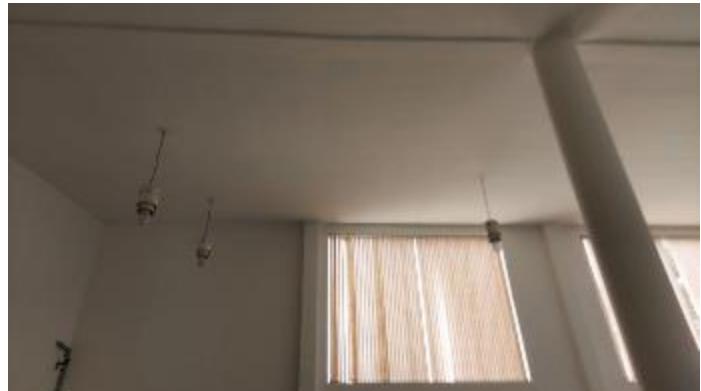
As luminárias da Central de Atendimento ao Eleitor foram instaladas em altura muito superior ao recomendado, resultando em um fluxo luminoso insuficiente para manter o ambiente bem iluminado. Recomenda-se o rebaixamento e alinhamento das luminárias a 3,5 metros de altura do nível do piso acabado da central de atendimento.

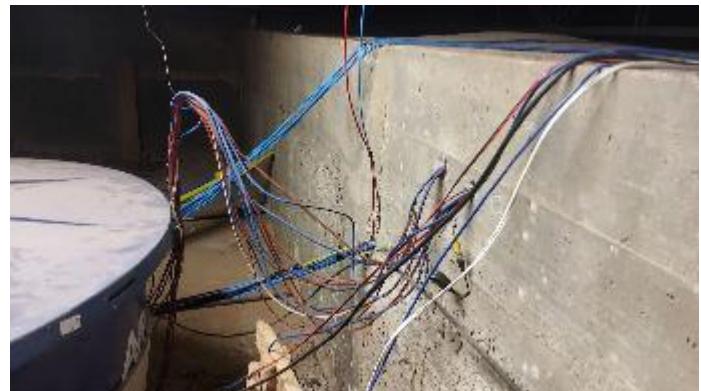
Na cobertura existem cabos de rede lógica e energia expostos ao lado da caixa d'água. Recomenda-se a instalação de eletrocalhas com fixação na estrutura da cobertura e na laje, a fim de evitar a degradação da superfície dos condutores e possíveis riscos de choque elétrico em caso de rompimento do isolamento. Os serviços de readequação dos cabos sobre a laje visam garantir maior segurança aos ocupantes da edificação, são serviços necessários, porém que acarretaram o desligamento da energia da edificação em alguns momentos.

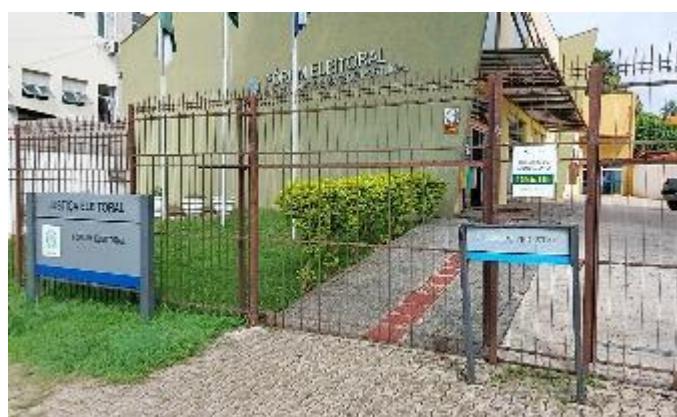
No geral, a pintura interna e externa do Fórum Eleitoral apresenta razoável estado de conservação. Existem regiões com infiltrações, desgastes pelo tempo e manchas.

Os problemas causadores das manchas nas paredes internas serão resolvidos nos serviços desta reforma, após a execução dos serviços será necessário pintura nas paredes afetadas.
