## TRIBUNAL REGIONAL ELEITORAL DO PARANÁ

### FÓRUM ELEITORAL PÉROLA

#### Relatório de vistoria técnica da edificação

Elaboração de relatório de vistoria técnica do Fórum Eleitoral de Pérola

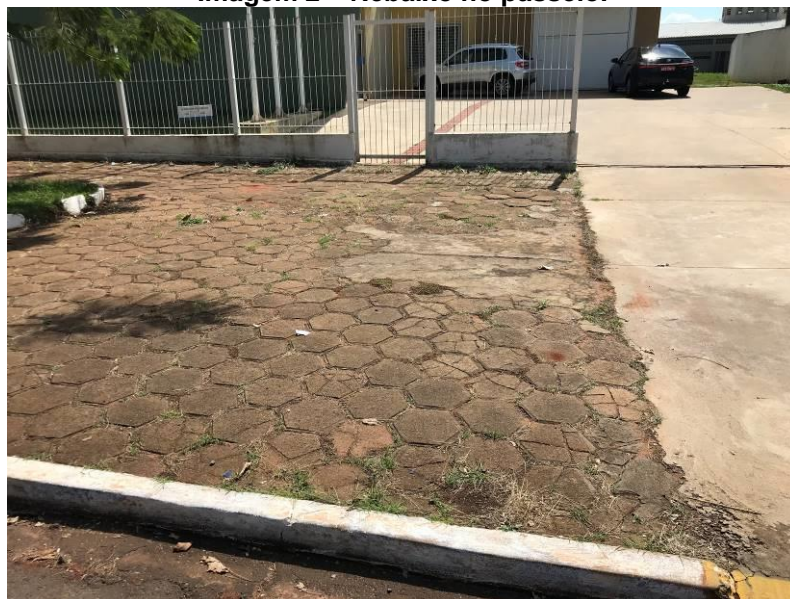
**Imagem 2 – Rebaixo no passeio.**

Analisando a situação atual do calçamento, verifica-se que não existe o rebaixamento da calçada para acesso de cadeirantes, conforme prescrito na NBR 9050/2015.

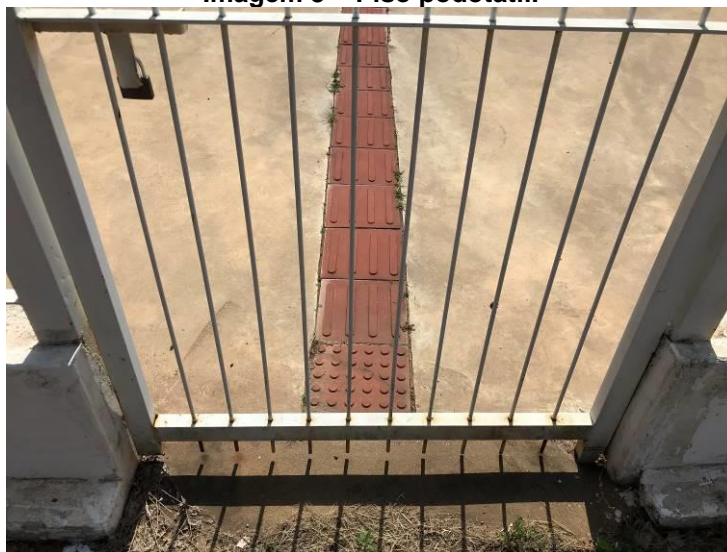
**Imagem 3 – Piso podotátil.**

Na Imagem 3, pode-se verificar a necessidade de instalação de mais peças de piso podotátil de alerta.

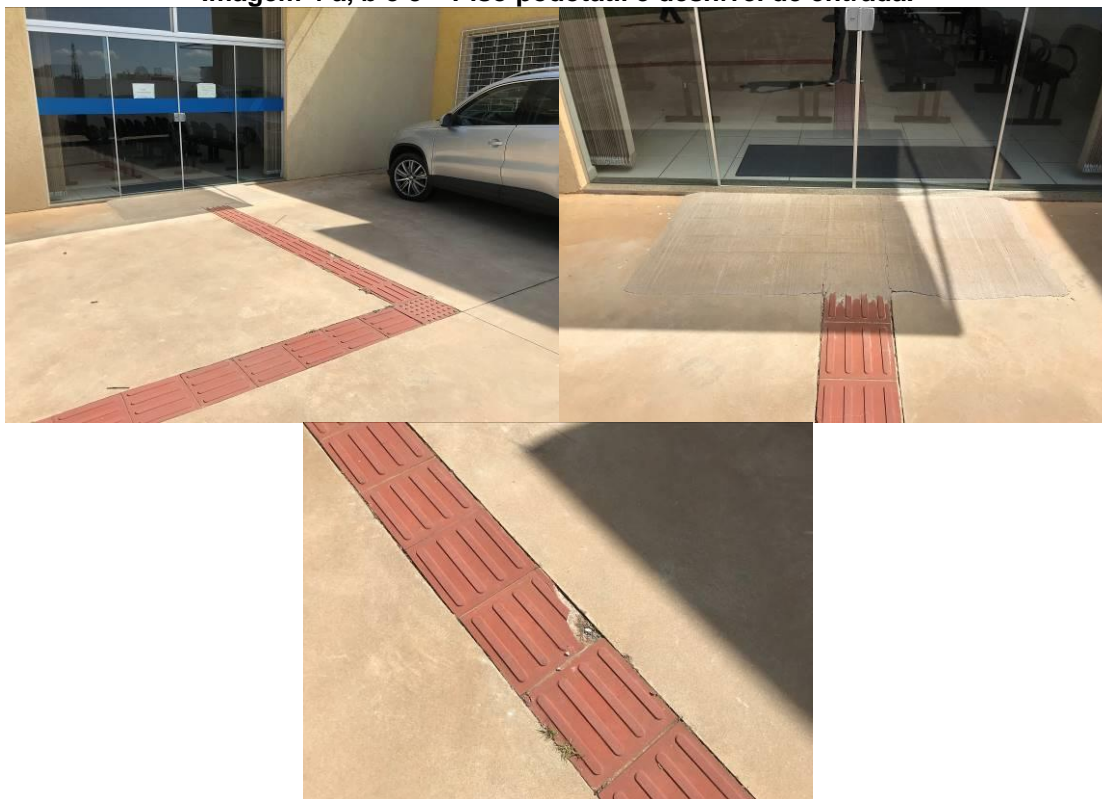
**Imagem 4 a, b e c – Piso podotátil e desnível de entrada.**

Nas Imagens 4 a e b, é possível visualizar a necessidade de readequação da quantidade de placas de alerta, tanto da mudança de direção quanto na entrada da CAE. Também é visível a rampa de acesso à entrada da CAE, que deve ser refeita.

A Imagem 4 c mostra uma peça danificada, que deve ser substituída.

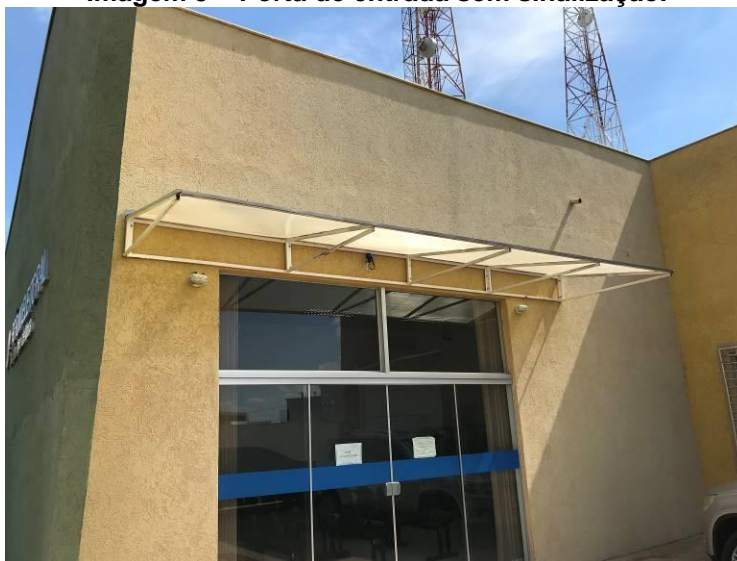
**Imagem 5 – Porta de entrada sem sinalização.**

A porta de entrada da CAE não possui símbolos de acessibilidade (cadeirantes, cão guia, etc.), que devem ser instalados de acordo com a NBR 9050/2015.

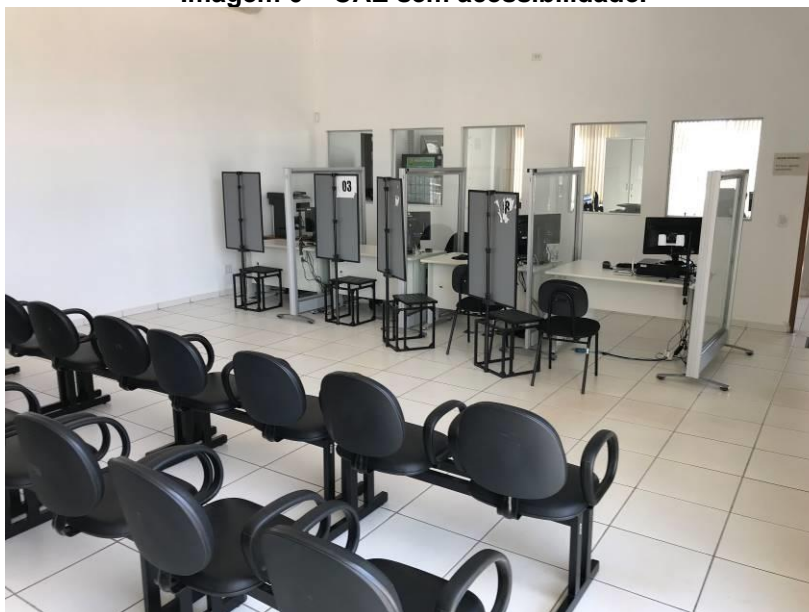
**Imagem 6 – CAE sem acessibilidade.**

O interior da CAE não possui acessibilidade, como pode ser verificado na Imagem 6.

É necessário regularizar a acessibilidade da CAE na área de atendimento, no acesso até o bebedouro e banheiros adaptados, instalando piso podotátil direcional e de alerta.

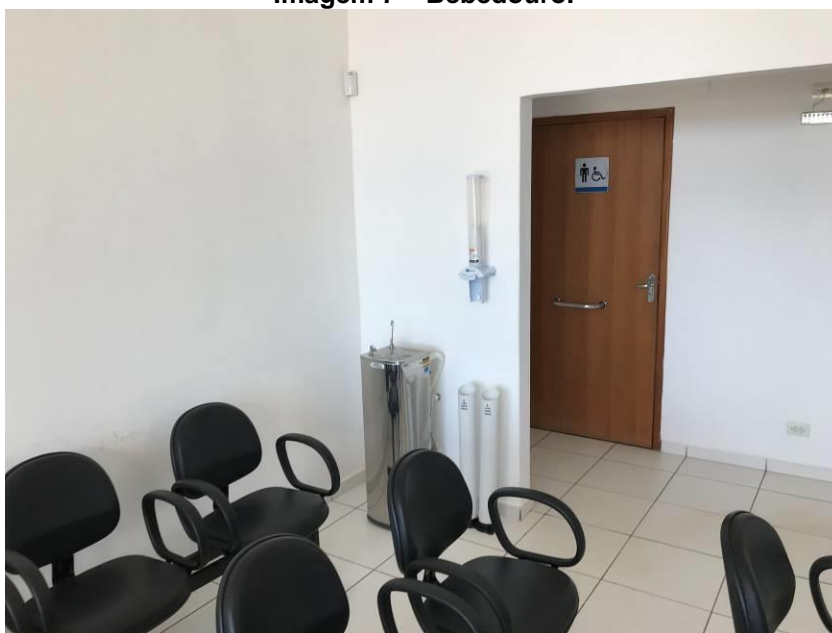
**Imagem 7 – Bebedouro.**

Com mostra a Imagem 7, o bebedouro não é adaptado, devendo ser substituído conforme diretrizes da NBR 9050/2015. O acesso deve ser livre e o porta-copos posicionado em altura e posição corretas.

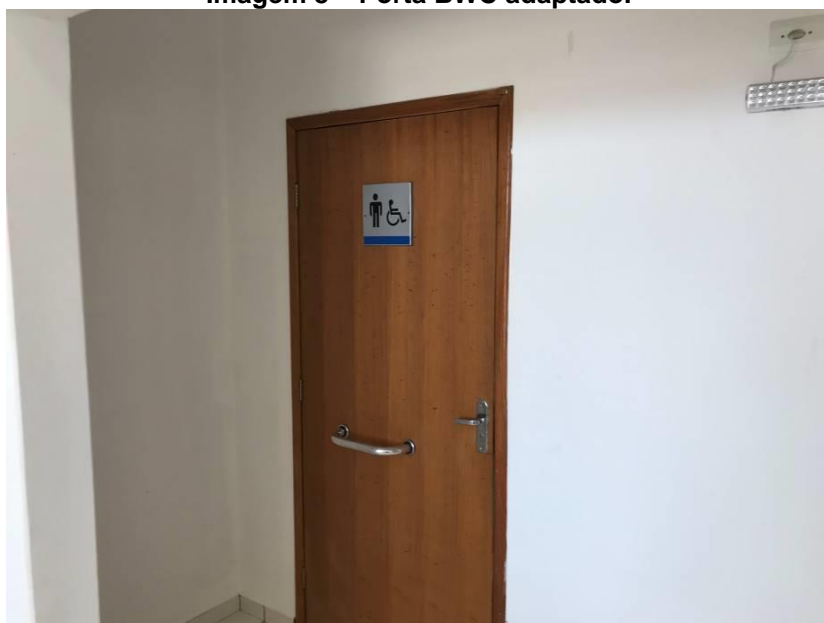
**Imagem 8 – Porta BWC adaptado.**

A Imagem 8 evidencia a porta de entrada de um dos banheiros adaptados, nota-se que não existe revestimento resistente a impactos e a barra está posicionada de forma incorreta, além de não possuir as dimensões necessárias estabelecidas pela NBR 9050/2015, devendo ser substituídas.

Os furos existentes devem ser reparados e a porta deve ser pintada novamente.

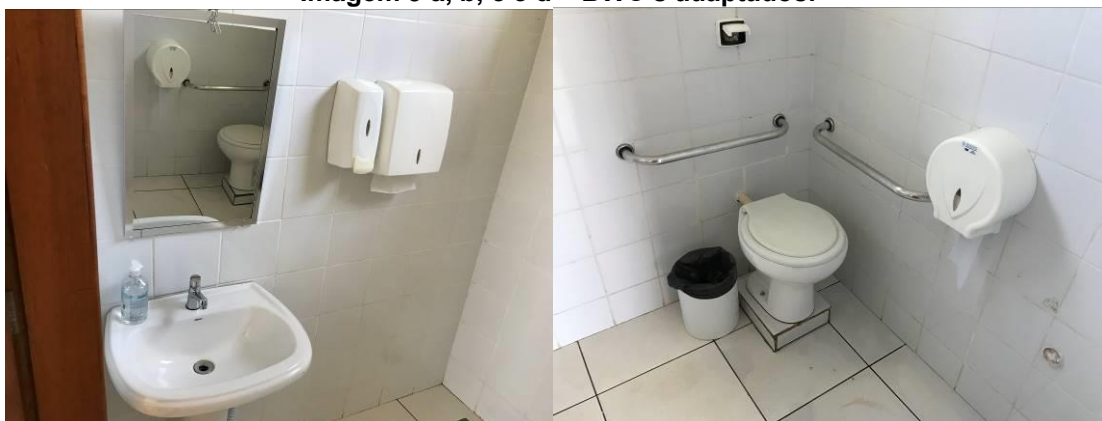
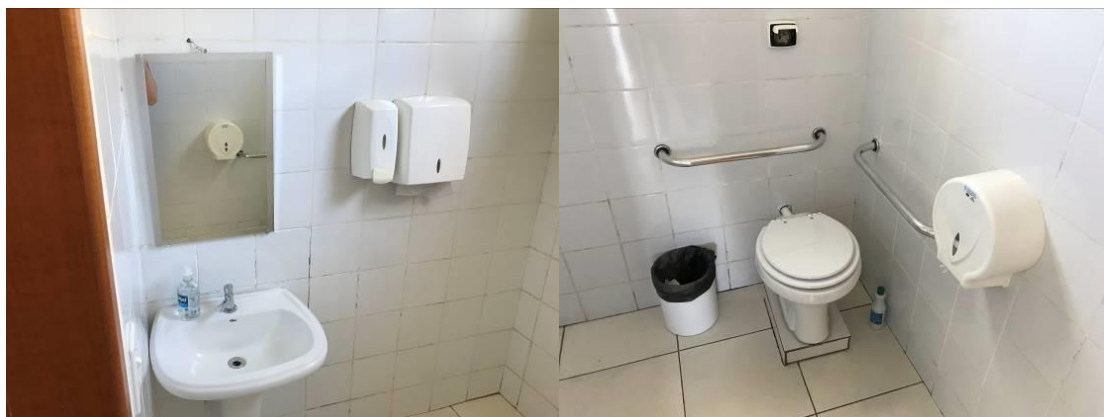
**Imagem 9 a, b, c e d – BWC's adaptados.**

A bacia sanitária encontra-se com altura e posições incorretas e o sóculo de elevação não está com as dimensões e forma corretas, devendo ser refeito. As barras de apoio horizontais encontram-se com medidas inferiores aos valores estabelecidos na NBR 9050, bem como em posições incoerentes, sendo necessário realizar a troca das mesmas. Deve-se realizar a instalação de uma barra de apoio posicionada verticalmente, como preconiza a norma. As válvulas de descarga devem ser substituídas por modelo com alavanca para facilitar seu acionamento.

A altura e posição dos acessórios do lavatório e papelreira do vaso sanitário estão incorretas, devendo estes itens serem reposicionados. O espelho não deve ser inclinado, devendo seguir as medidas constantes na NBR 9050/2015. O lavatório não segue as especificações necessárias, devendo ser substituído e instalado na posição correta, bem como deve-se instalar barras de apoio, como consta na NBR 9050/2015. A torneira deve ser substituída por um modelo com acionamento por alavanca. A altura da válvula de descarga está errada.

Faz-se necessário a instalação de alarme de emergência próximo a bacia sanitária, que possa ser acionado por uma pessoa sentada ou em caso de queda.

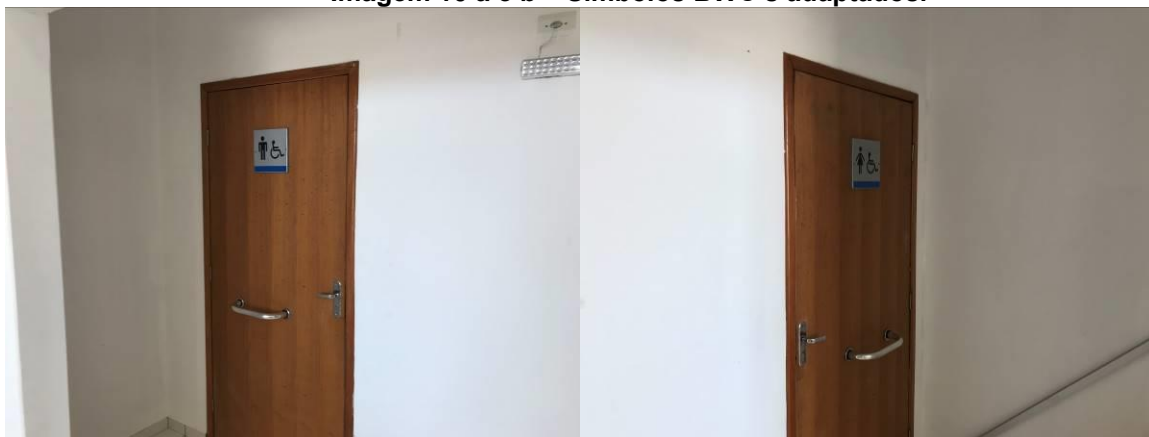
**Imagem 10 a e b – Símbolos BWC's adaptados.**

Os banheiros não possuem símbolos de acessibilidade na parede da parte externa (Imagem 10 a e b), devendo estes serem devidamente instalados como consta na norma NBR 9050/2015.

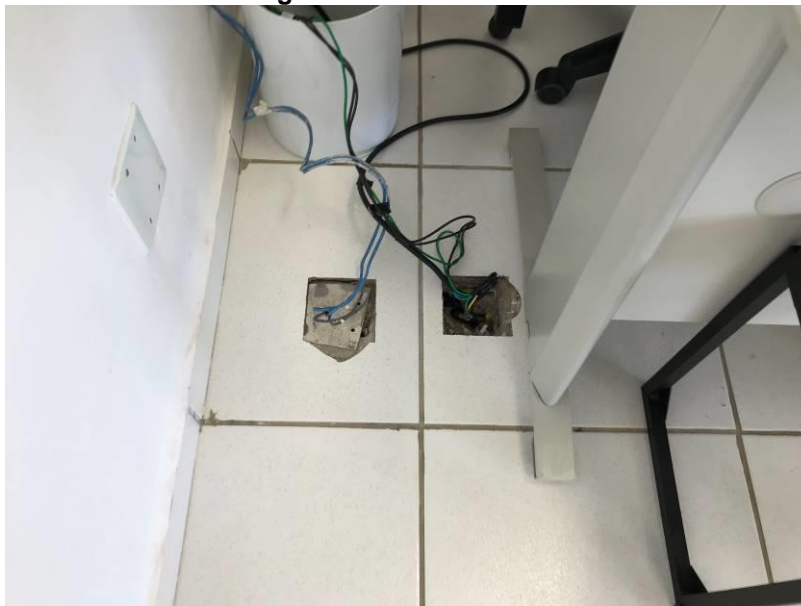
**Imagem 11 – Tomadas CAE.**

As tomadas da CAE estão com acabamento inadequado e algumas estão sem o espelho, como demonstrado na Imagem 11.

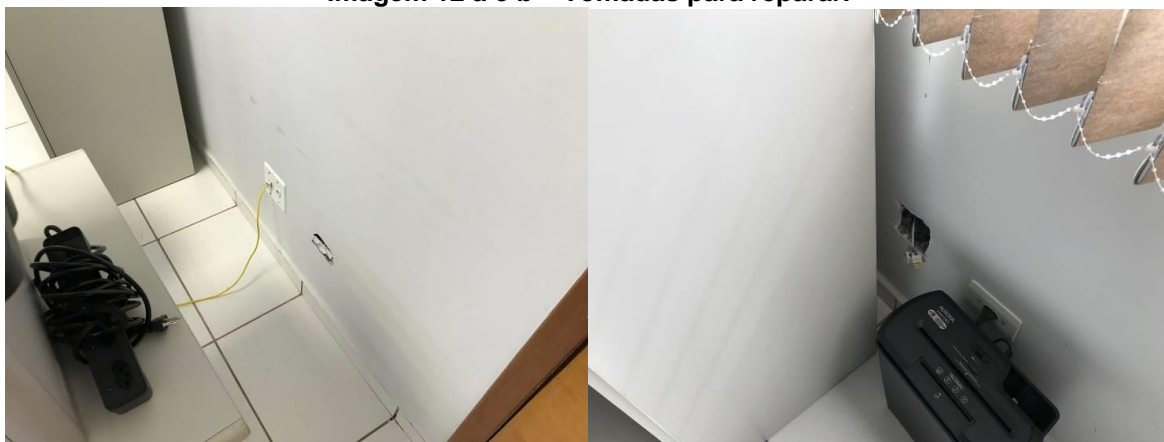
**Imagem 12 a e b – Tomadas para reparar.**

Existem outras tomadas com o espelho faltante e/ou necessitando de reparo, como pode ser visto de exemplo nas imagens a seguir, além destas, o depósito de urnas também possui espelhos faltantes.

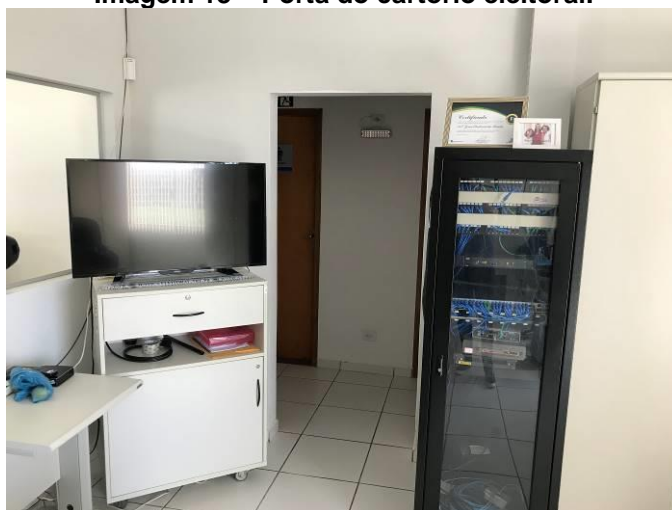
**Imagem 13 – Porta do cartório eleitoral.**

O cartório eleitoral está sem porta, devendo esta ser instalada. Na Imagem 13 é possível ver o espaço sem a porta.

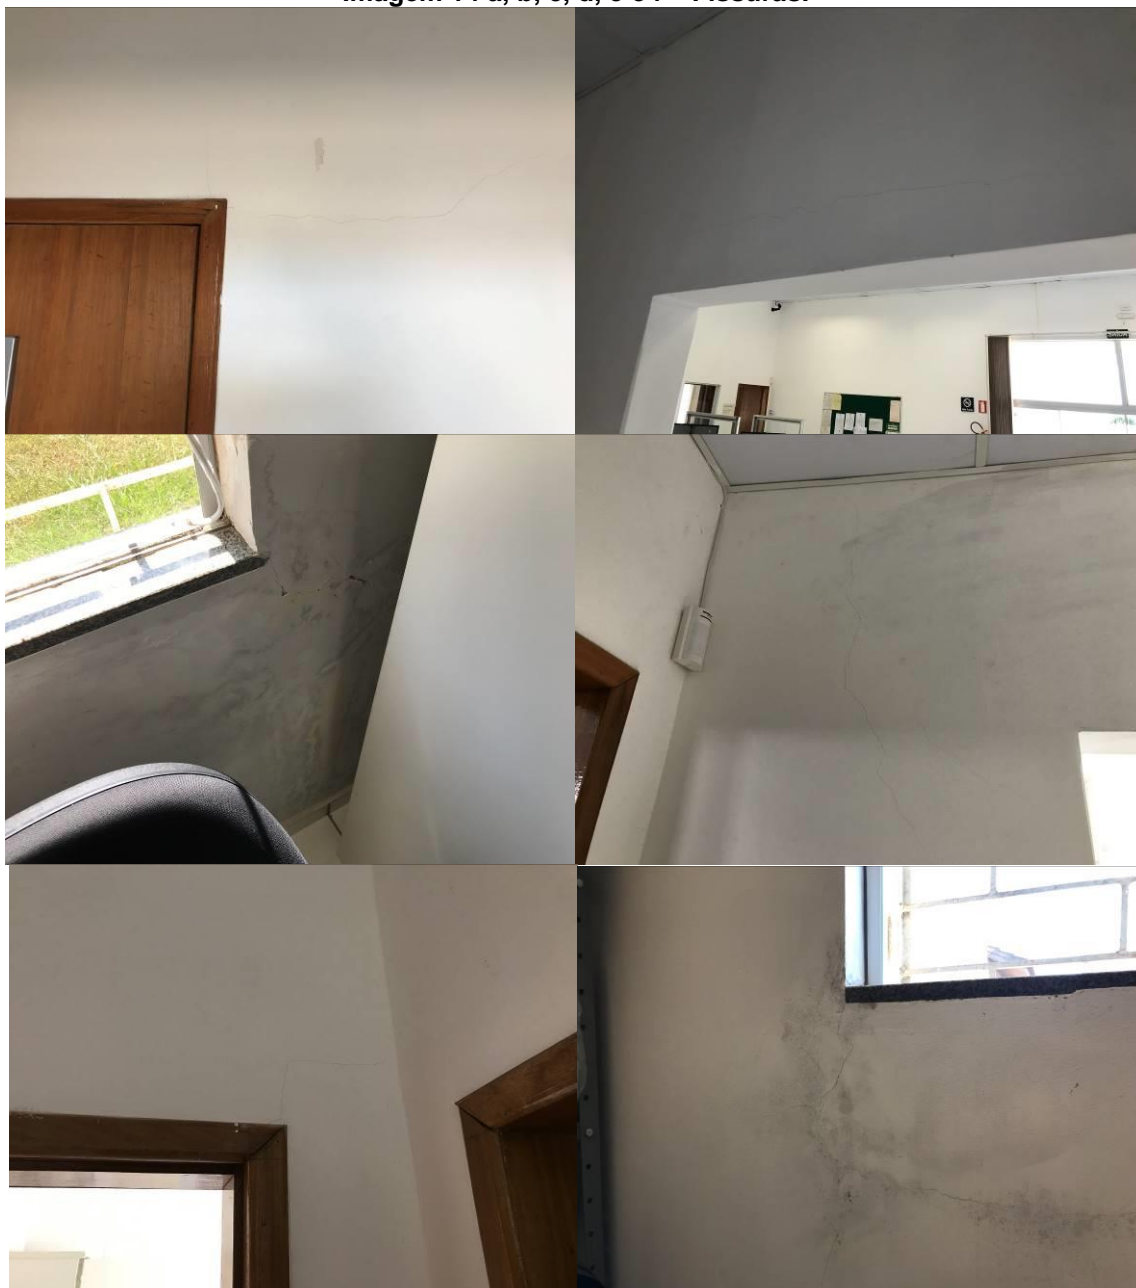
Como consta nas imagens a seguir, existem fissuras em diversas paredes do Fórum. Foram visualizadas fissuras na parede dos BWC's, no corredor entre a CAE e os BWC's, na porta do depósito, na porta da copa, na porta do cartório eleitoral, na janela do DML e no depósito de urnas.

Imagem 14 a, b, c, d, e e f – Fissuras.

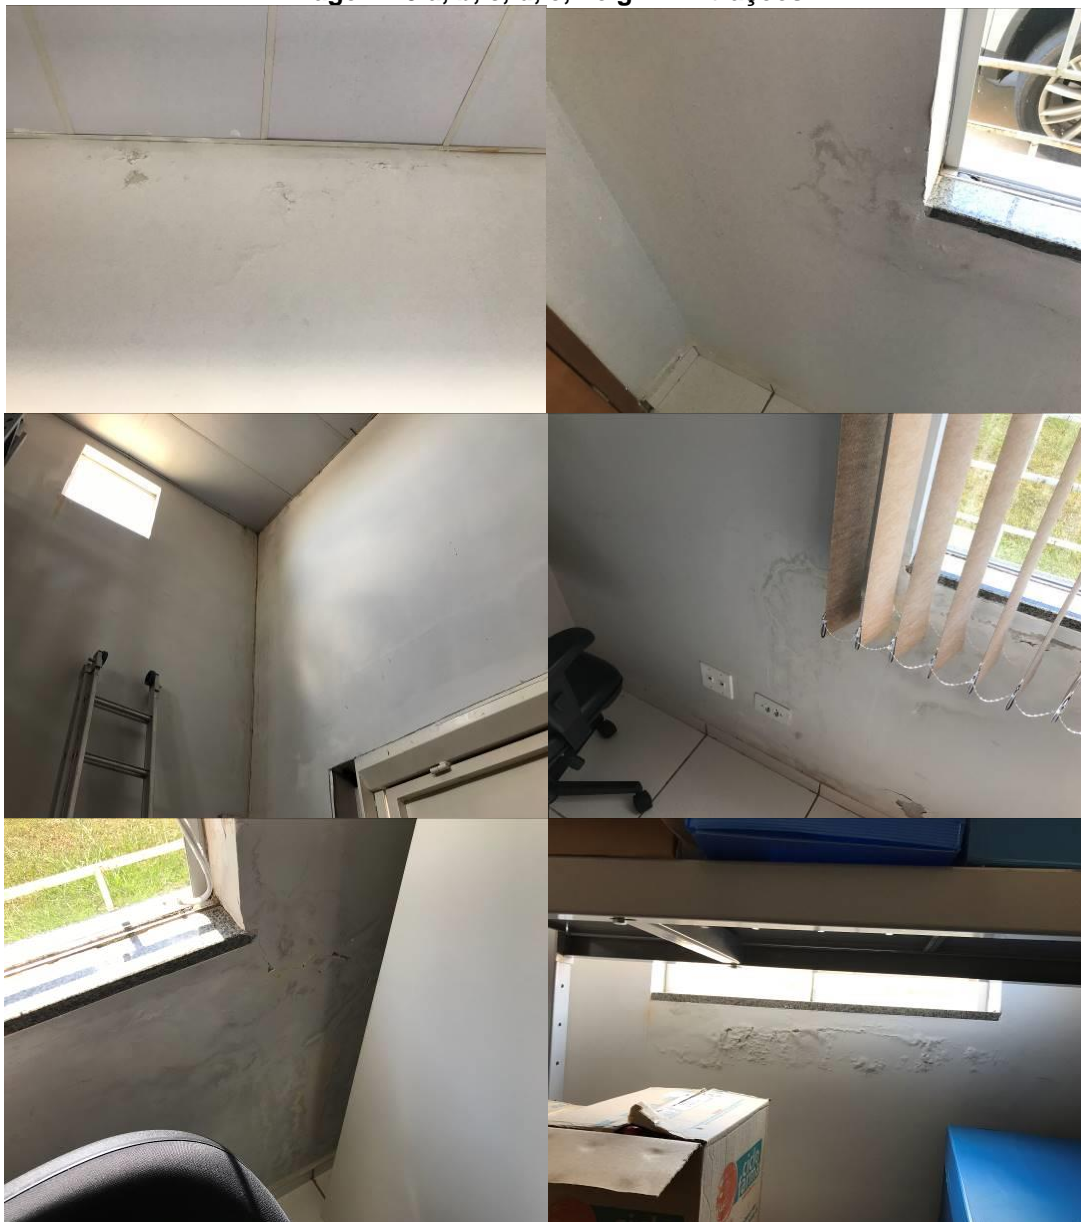
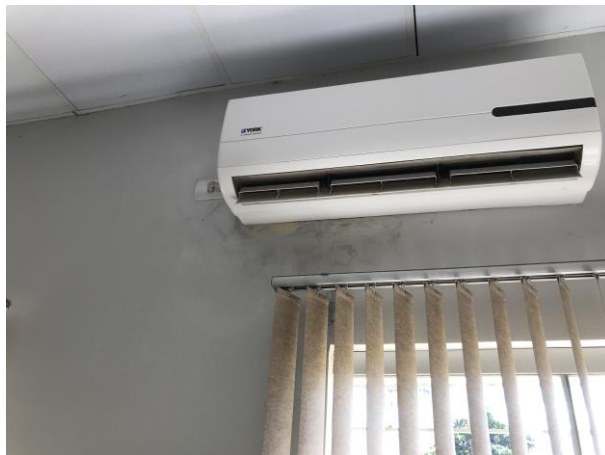
**Imagem 15 a, b, c, d, e, f e g – Infiltrações.**

Foram identificadas infiltrações nas janelas do cartório eleitoral, da sala da promotoria, da sala do juiz, no depósito de urnas junto a cobertura e nas janelas do depósito e do DML. No corredor entre os BWC's e a CAE também existe um ponto de infiltração.

Na parede do ar-condicionado do cartório eleitoral também foi visualizada uma infiltração.

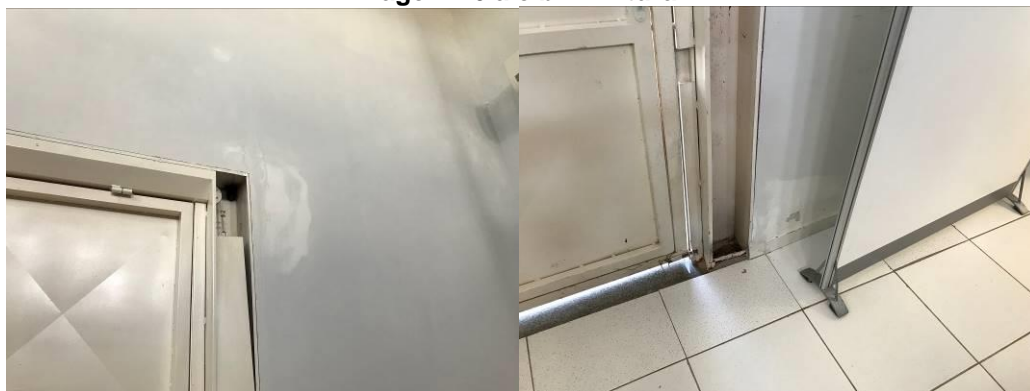
A pintura interna está em más condições em diversos pontos do Fórum, inclusive inacabada em alguns locais, como no depósito de urnas, por exemplo.

Imagem 16 a e b – Pintura.

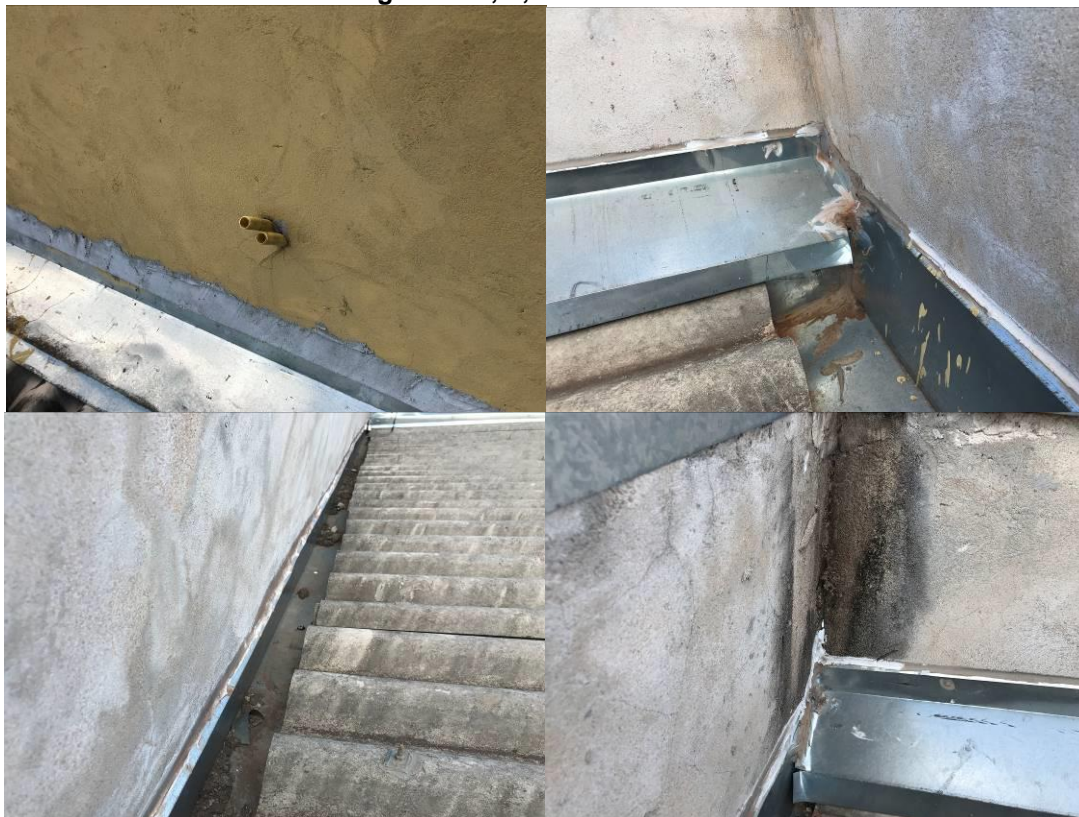
**Imagem 17 a, b, c e d – Cobertura.**

A cobertura possui diversos pontos de infiltração de água, como na entrada da CAE, no corredor entre os BWC's e a CAE e no depósito de urnas. As imagens a seguir mostram possíveis pontos de infiltração de água, rufos e calhas mal instalados e eletrodutos abertos.

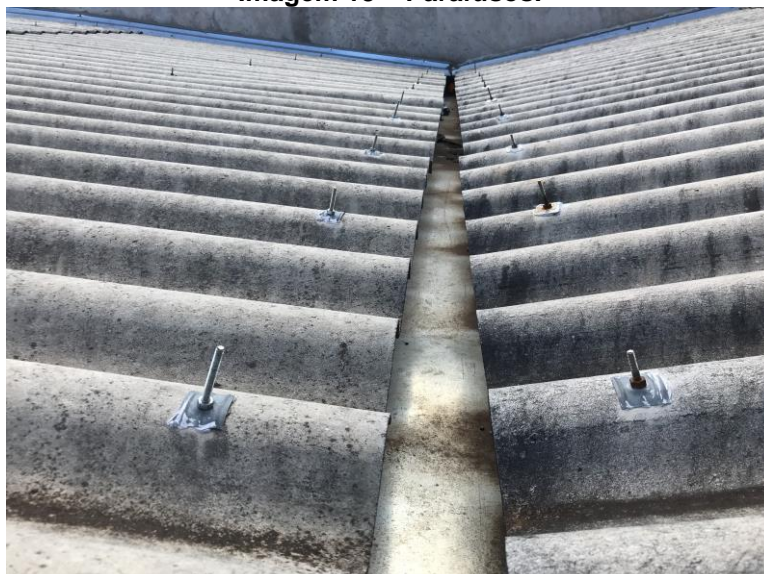
**Imagem 18 – Parafusos.**

A fixação das telhas é outro fator considerável, o tipo de parafuso e chapas utilizados podem possibilitar a infiltração de água.

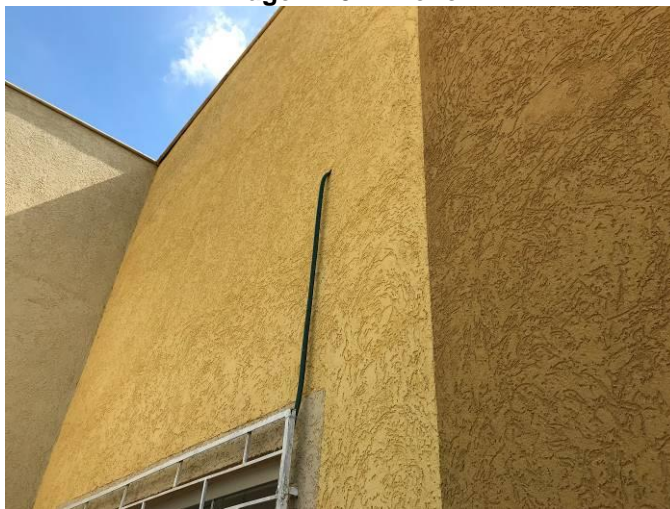
**Imagem 19 – Dreno.**

A Imagem 19 mostra uma mangueira que serve como dreno de ar-condicionado improvisado exposta no lado externo da fachada do Fórum Eleitoral.

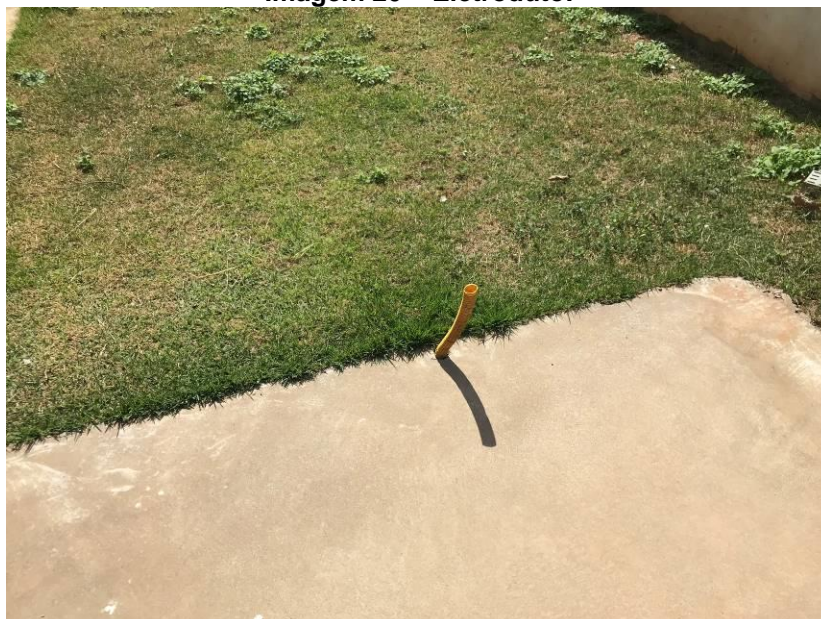
**Imagem 20 – Eletroduto.**

O Fórum não possui iluminação na parte externa do terreno, pode-se observar na Imagem 20 um eletroduto de espera para instalação de um poste de iluminação.

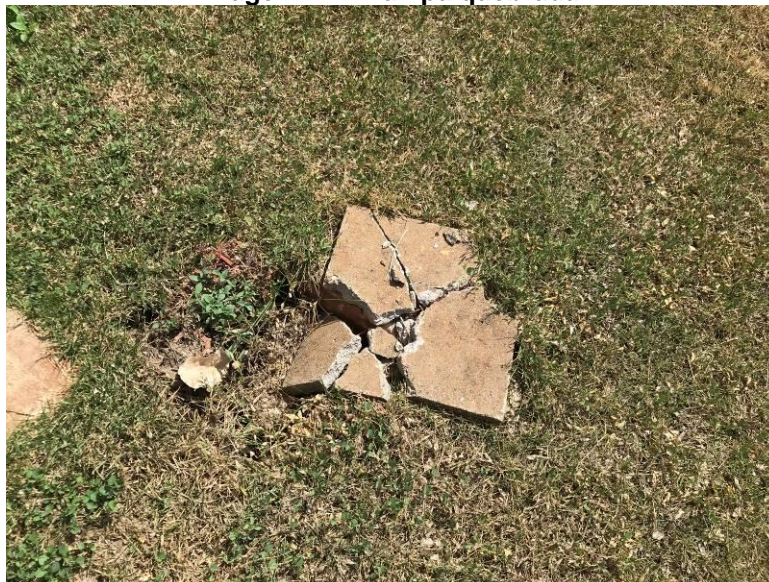
**Imagem 21 – Tampa quebrada.**

Existe uma tampa de caixa de passagem quebrada, como mostra a Imagem 21.

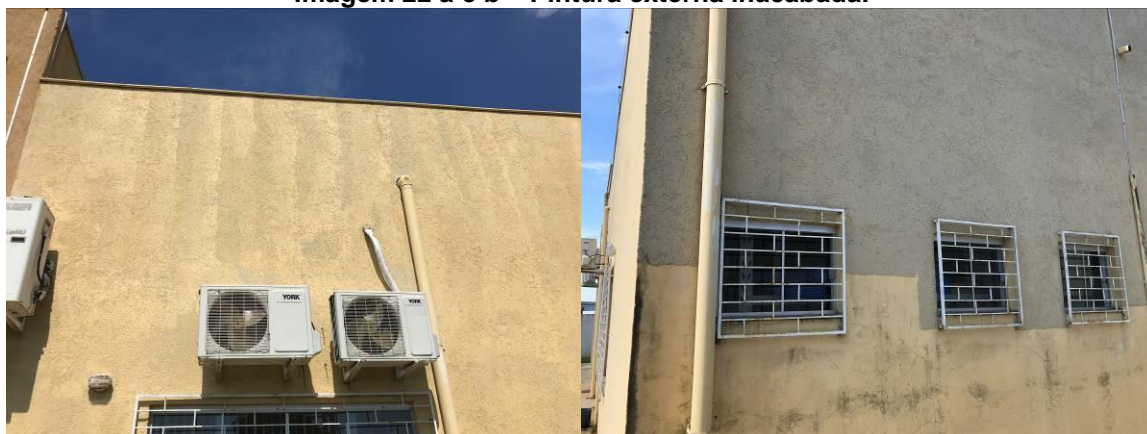
**Imagem 22 a e b – Pintura externa inacabada.**

A pintura externa do Fórum encontra-se em situação comprometida, está inacabada, principalmente na parte lateral, onde existem partes inclusive sem aplicação de textura.

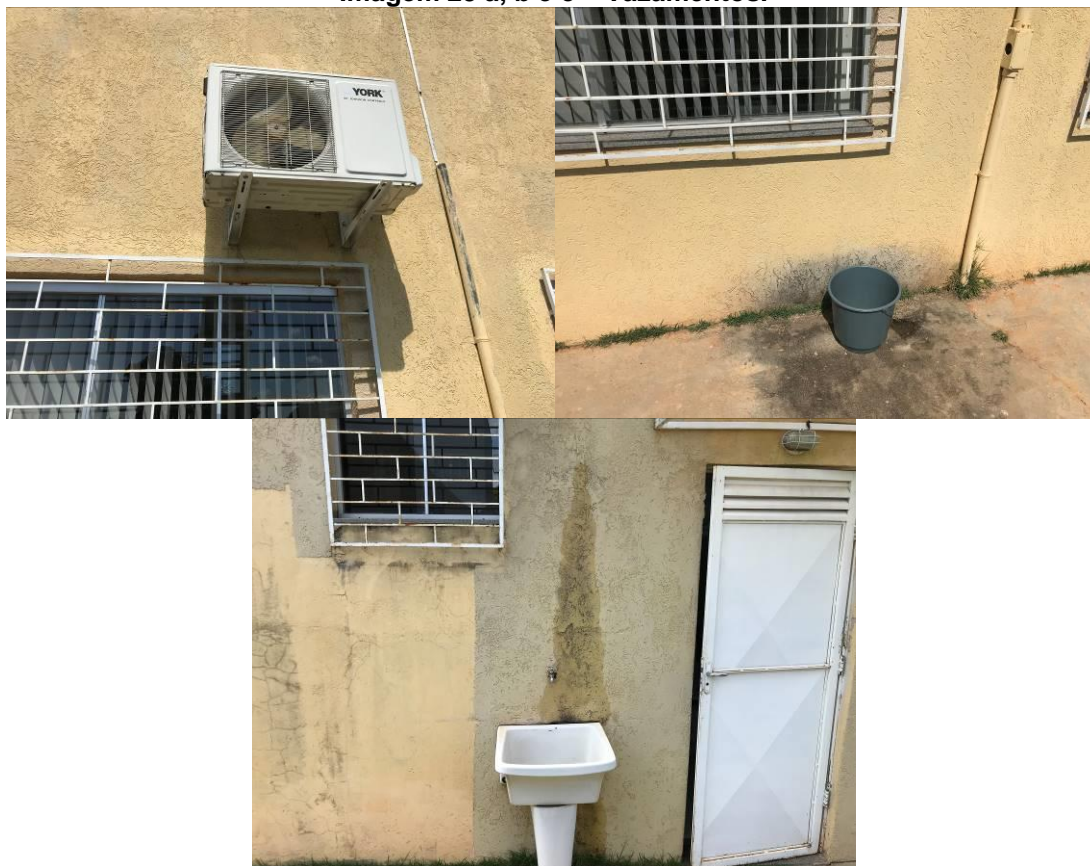
**Imagem 23 a, b e c – Vazamentos.**

Existem vazamentos na parte de trás do Fórum, no ar-condicionado e na linha do tanque, como pode-se visualizar nas imagens.

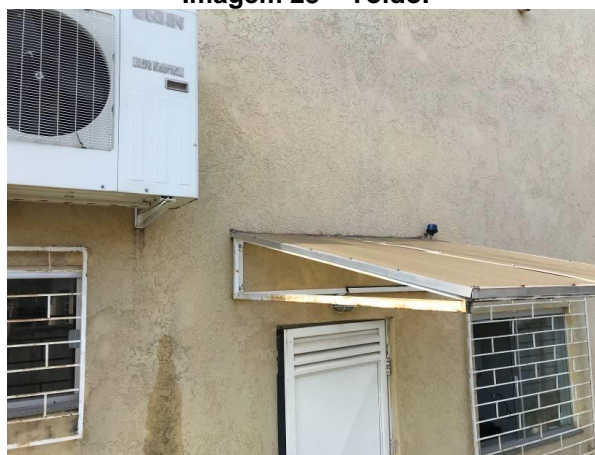
**Imagem 23 – Toldo.**

O toldo sobre a porta da copa com acesso à parte externa está sem rufo e a pintura comprometida, como mostra a imagem, além de não cobrir o tanque, o que possibilita a entrada de águas pluviais, que está em desacordo com a NBR 10844/1989.

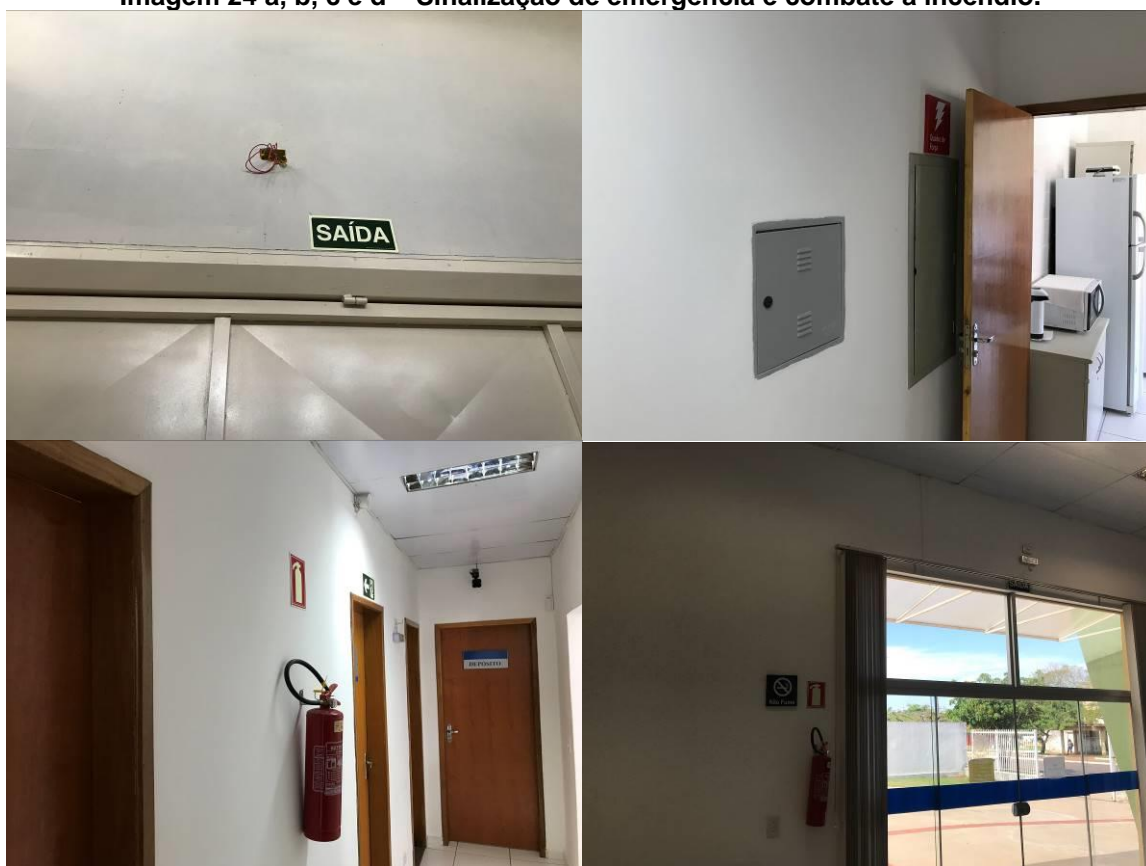
**Imagem 24 a, b, c e d – Sinalização de emergência e combate a incêndio.**

Como pode ser visto nas imagens a seguir, a sinalização de emergência e prevenção contra incêndio em alguns pontos deve ser readequada, tanto as placas de sinalização, iluminação de emergência e extintores.

O depósito de urnas está sem a iluminação de emergência.
