TRIBUNAL REGIONAL ELEITORAL DO PARANÁ

ESTUDO TÉCNICO PRELIMINAR DE ENGENHARIA

PAD nº 13972/2016

**Levantamentos das
necessidades e estudo de
soluções para adequação do
edifício que abriga o Fórum
Eleitoral de Palmas**

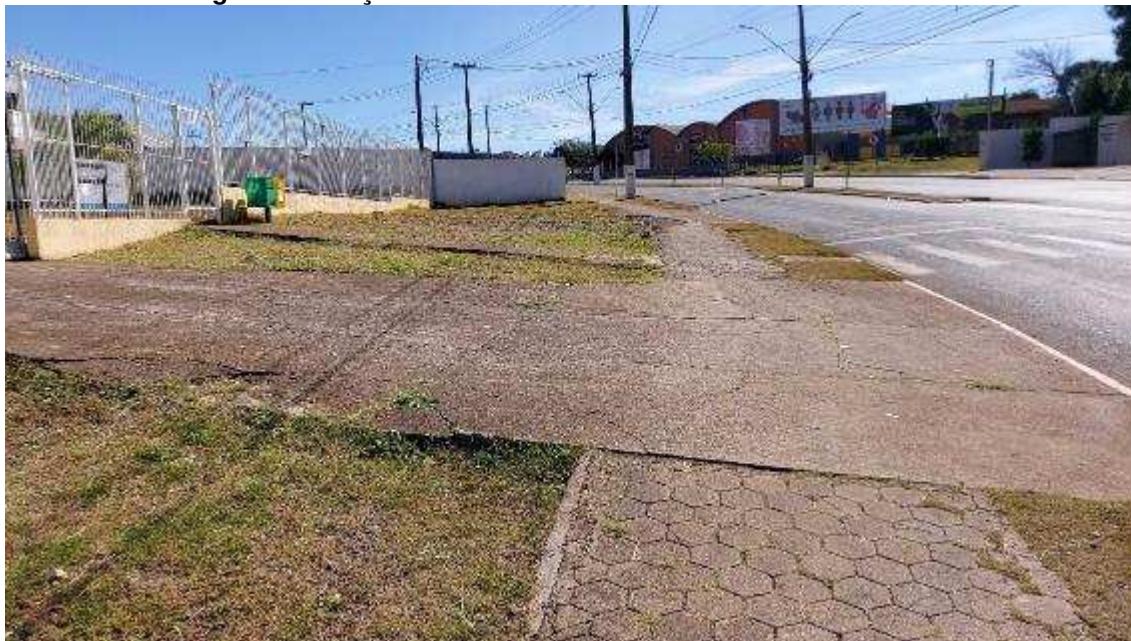
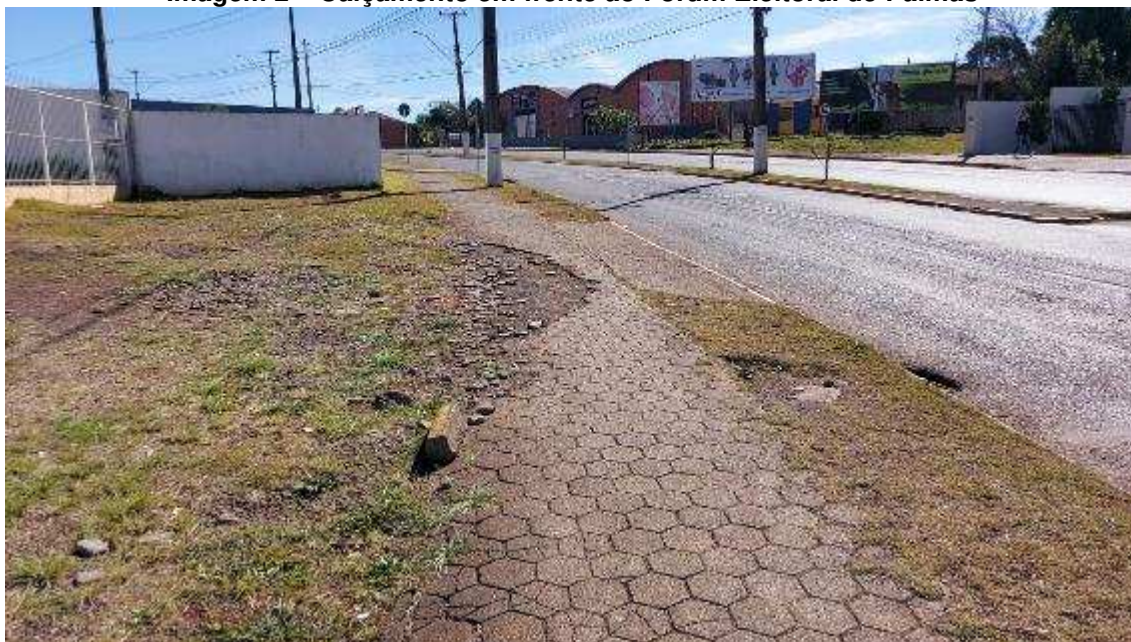
Atualmente não existe piso tátil na calçada conforme solicitado pela norma NBR 9050:2020. A guia rebaixada também não atende os requisitos normativos.

A chefe de cartório Cely Bellaver Arl mencionou durante a visita que a juíza eleitoral solicitou que todo o calçamento do passeio fosse refeito, visto que a situação em que se encontra hoje é precária.

Imagem 1 – Calçamento em frente ao Fórum Eleitoral de Palmas

Imagem 2 – Calçamento em frente ao Fórum Eleitoral de Palmas

Essa solução compreende a execução de piso tátil e regularização do passeio público em toda a área em frente do terreno do Fórum Eleitoral de Palmas, executando-se inclusive um novo rebaixo da guia com as medidas apropriadas para permitir o acesso de pedestres. Pela inclinação do acesso ao Fórum ser de 7,33%, o que é considerado

Como alternativa, de menor custo, como já executado em outros Fóruns Eleitorais em reformas anteriores, pode ser executado a regularização do passeio onde este se encontra defasado e realizar a instalação do piso tátil apenas na área em frente à entrada de pedestres.

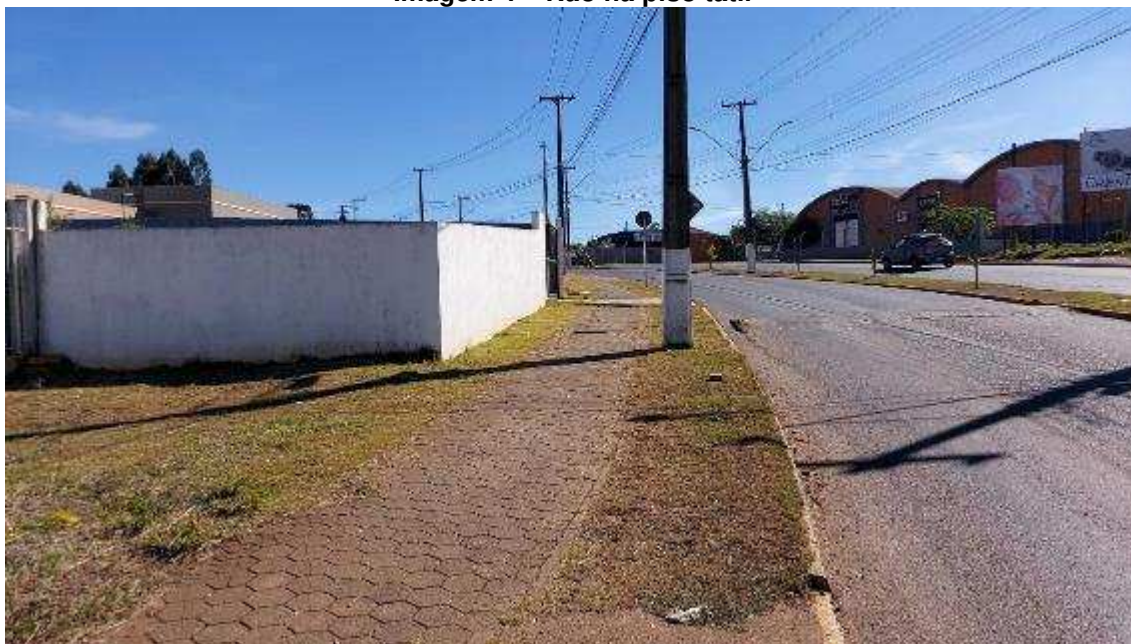
Imagem 4 – Não há piso tátil

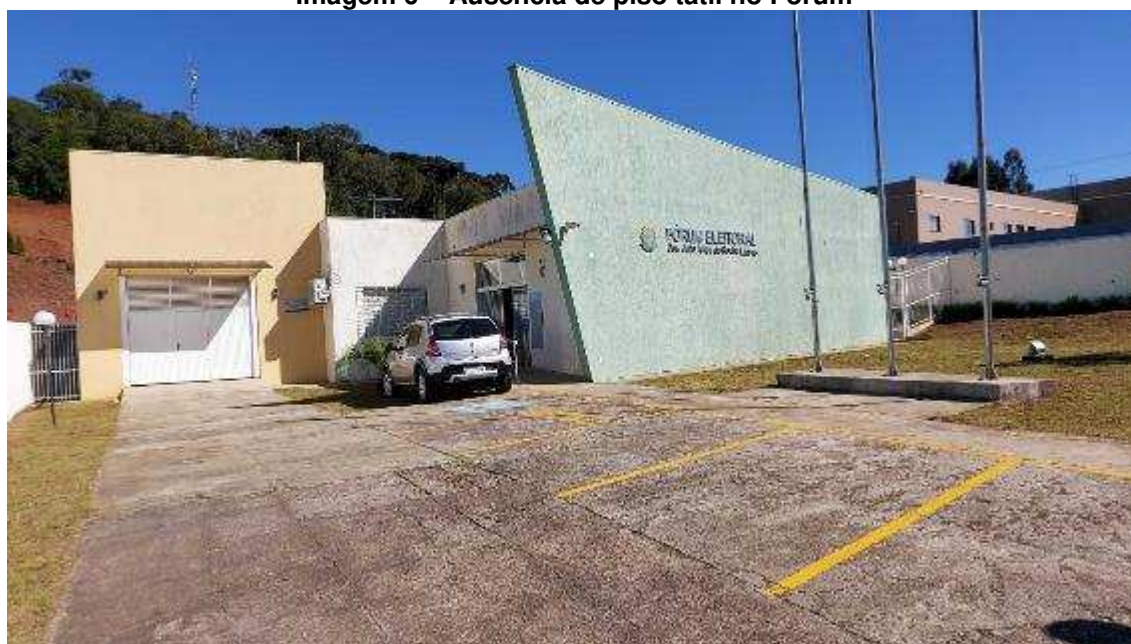
Atualmente não existe piso tátil do portão até a porta da CAE, gerando desconformidade com a norma NBR 9050:2020.

Imagem 6 – Ausência de piso tátil no Fórum

A primeira solução consiste em executar um piso tátil em toda extensão do pátio do portão de acesso até a porta da CAE que apenas sinalize o obstáculo da parede verde.

A segunda solução é de fazer o piso tátil do portão de acesso até a entrada da CAE com um aumento na largura da rampa da porta de entrada, para aumentar a largura da passagem entre o guarda corpo e a parede verde. Esta é a melhor solução pois atende aos requisitos da norma NBR 9050:2020.

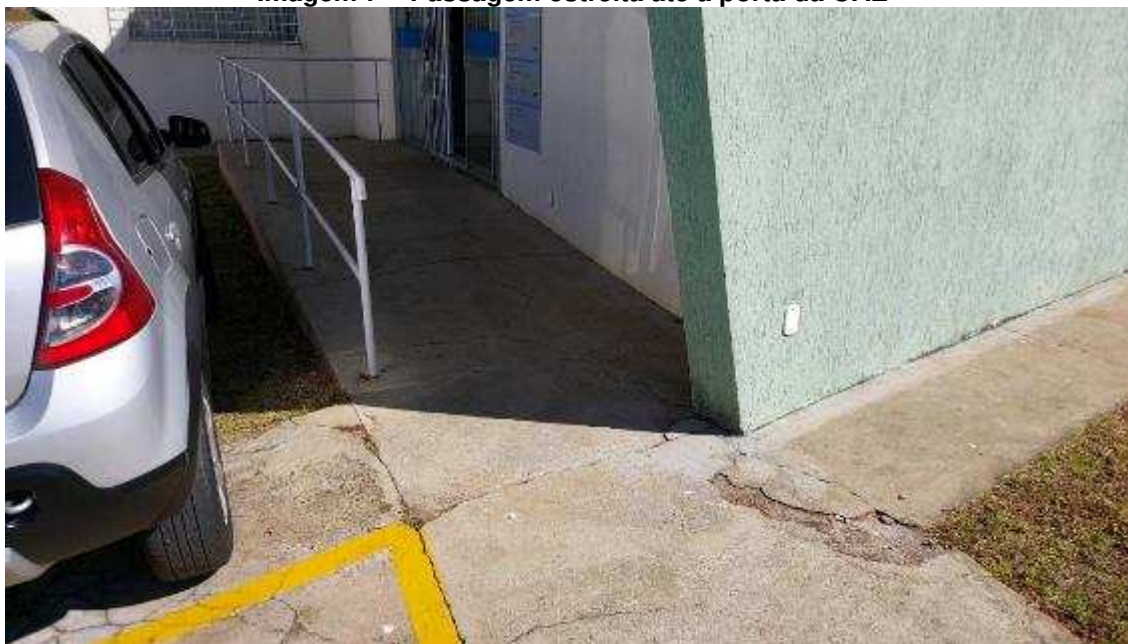
Há também um estreitamento no caminho acessível com a presença da parede verde inclinada.

Imagem 7 – Passagem estreita até a porta da CAE

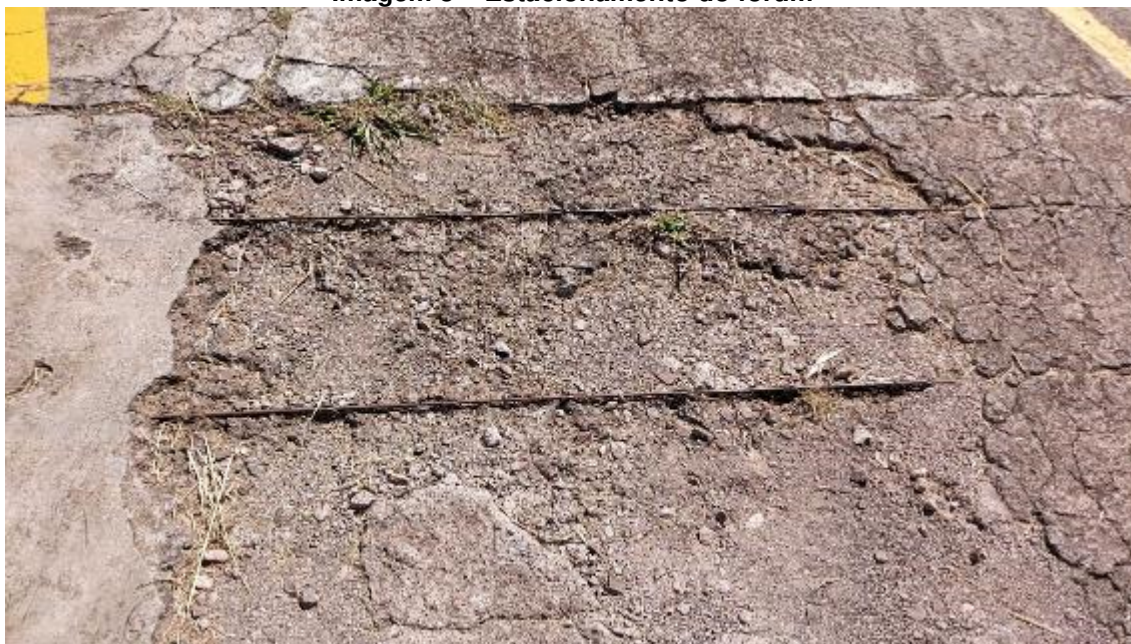
O estacionamento do Fórum encontra-se em condições muito precárias. O piso de concreto está completamente defasado. As vagas de estacionamento para idosos e para deficientes são existentes, porém estão com sinalização em desconformidade normativa. A chefe de cartório solicitou durante a visita que fosse feita uma extensão do pátio para aumentar o número de vagas de estacionamento.

Imagem 8 – Estacionamento do fórum

A primeira solução e a mais recomendada consiste em refazer todo o calçamento de concreto do pátio do Fórum e da rampa de acesso de veículos no passeio. Deve ser feita a demolição até a base, feito uma nova compactação no solo e executar um piso de concreto armado com juntas de dilatação apropriadas. A nova pintura das vagas deve respeitar a sinalização normativa (nos termos do Contran).

A segunda solução consiste em executar um piso de concreto por cima do já existente, evitando a etapa de demolição e compactação do solo. O piso irá ficar pelo menos 5cm mais alto, porém não se pode garantir sua estabilidade ao longo dos anos e é provável que venha a fissurar logo acima das falhas atuais. Deve ser feita uma adaptação na rampa de acesso de veículos para vencer o novo desnível. Deve ser feita também uma adaptação no acesso entre estacionamento e a rota acessível até a entrada da CAE. A nova pintura das vagas deve respeitar a sinalização normativa.

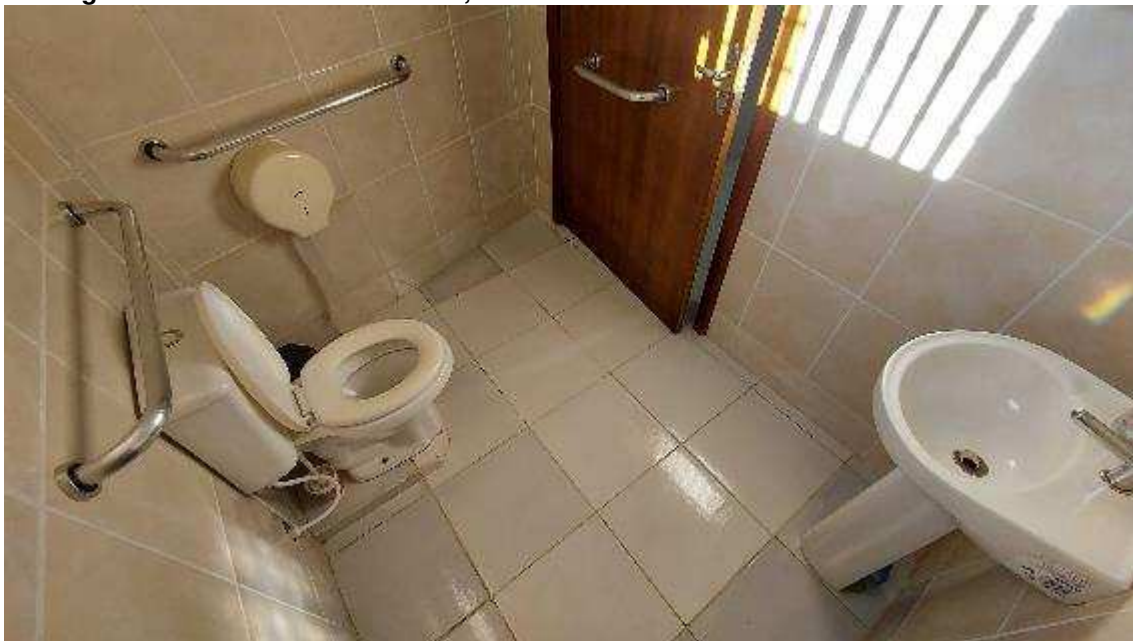
O modelo de lavatório existente não permite o acesso de pessoa em cadeira de rodas. As torneiras não são de modelo acessível compatível com a norma NBR 9050:2020.

Imagem 9 – Lavatório com coluna, ausência de barra vertical e válvula sem alavanca

Novas cubas suspensas serão instaladas, assim como torneiras acessíveis. Os espelhos serão substituídos por novos com dimensões de 60x90cm.

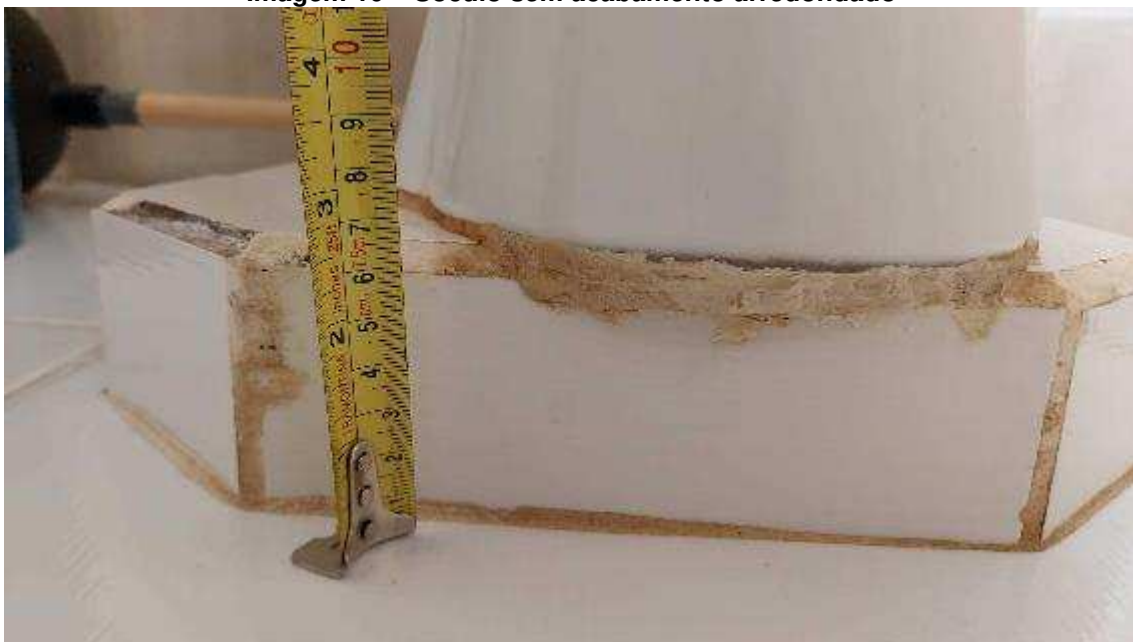
As bacias sanitárias de ambos os sanitários estão instaladas em posições e alturas corretas pelo requerido em norma, porém o sáculo está fora dos padrões normativos.

Imagem 10 – Sóculo sem acabamento arredondado

Consiste na adequação completa dos sanitários para os padrões de acessibilidade, considerando a troca completa do revestimento cerâmico das paredes e do piso. A troca completa da cerâmica das paredes é prevista para evitar que os furos e defeitos sejam vistos após a troca de posição dos elementos dos sanitários.

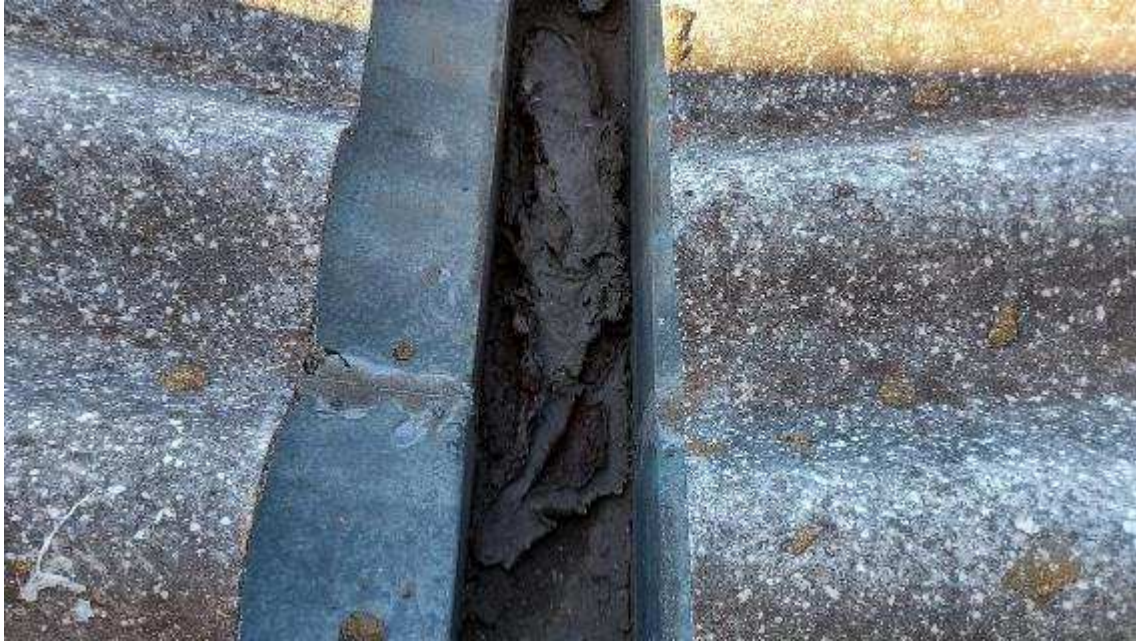
Foram identificados vários pontos de infiltração nos tetos e paredes do Fórum por problemas de vedação da cobertura.

Imagem 11 – Calhas sujas e subdimensionadas

A solução consiste em fazer a troca de todos os rufos e contra rufos, substituir pontualmente as telhas quebradas ou com fissuras, rebocar as paredes inacabadas, refazer o revestimento das paredes fissuradas e fazer a substituição das calhas. Essa é a opção mais recomendada pois prolonga a vida útil da edificação.

A solução consiste em refazer a fixação e vedação dos rufos e contra rufos, substituir pontualmente as telhas quebradas ou com fissuras, rebocar as paredes inacabadas, aplicar massa acrílica nas fissuras e fazer a substituição das calhas. Embora mais econômica é solução paliativa sem caráter definitivo e que demanda constantes ajustes e correções, não se vislumbrando, a longo prazo, vantajosa.

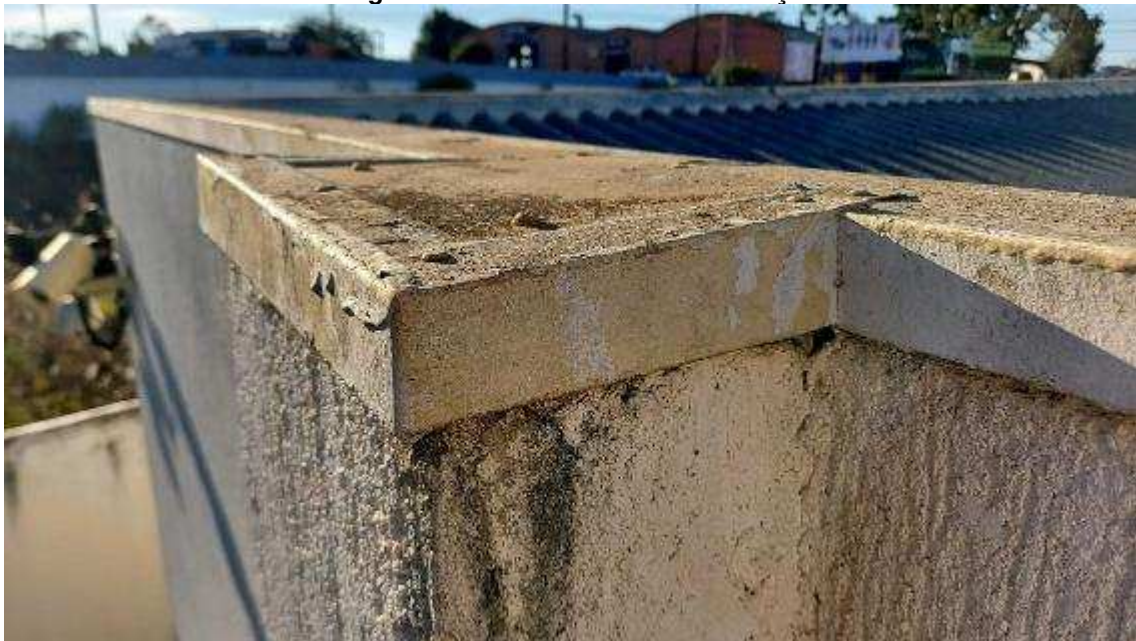
Imagem 12 – Rufo curto e sem vedação

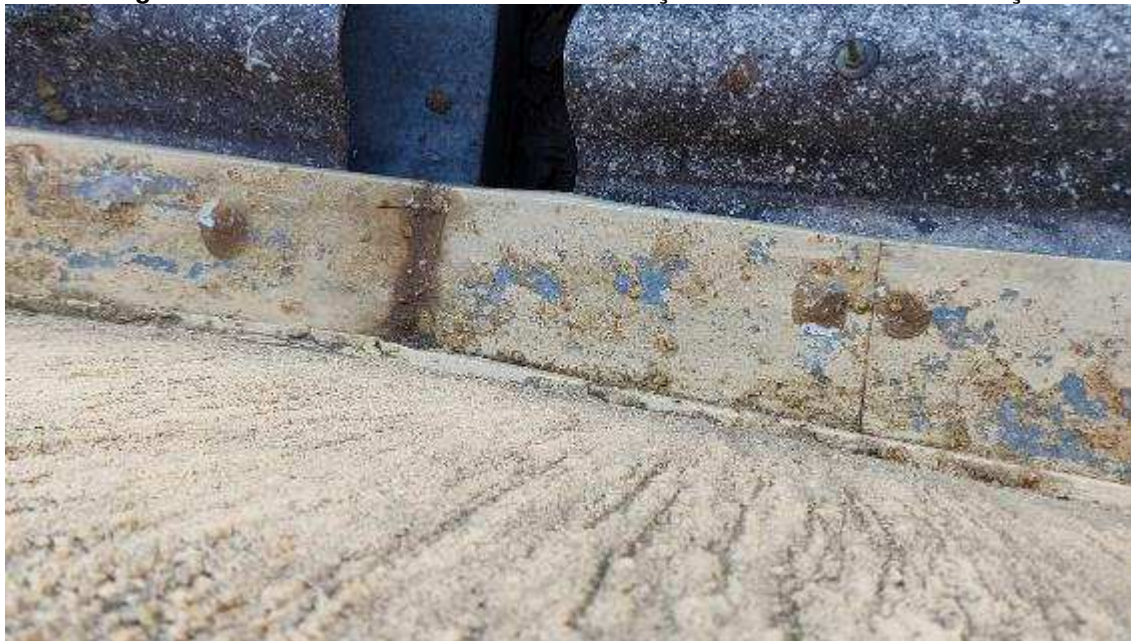
Imagem 13 – Partes do contra rufo com vedação ressecada ou sem vedação

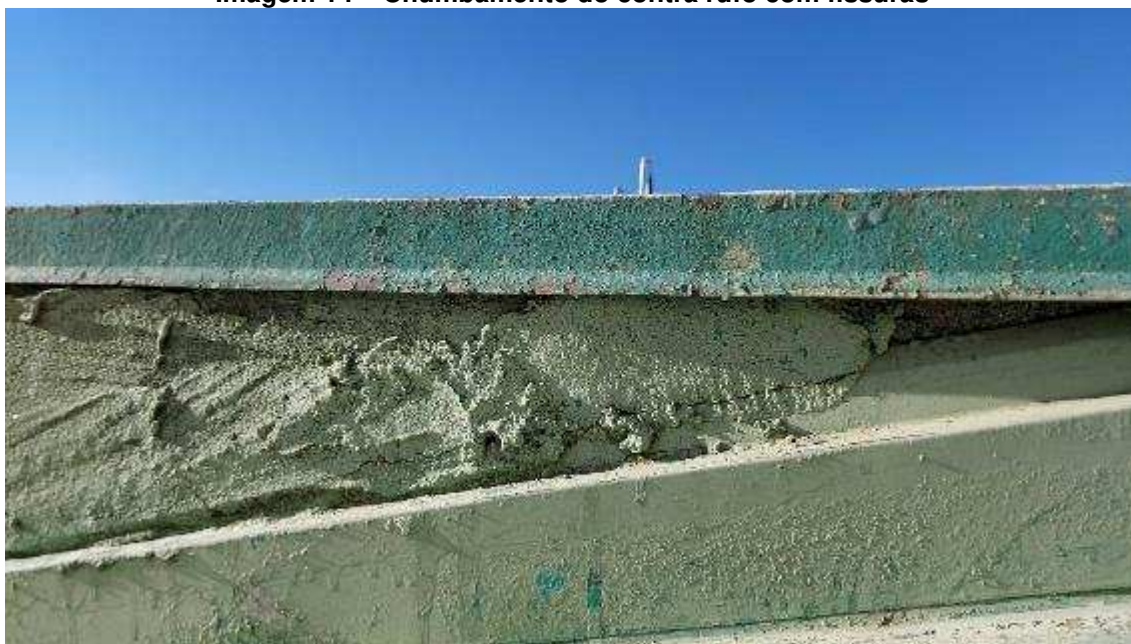
Imagem 14 – Chumbamento do contra rufo com fissuras

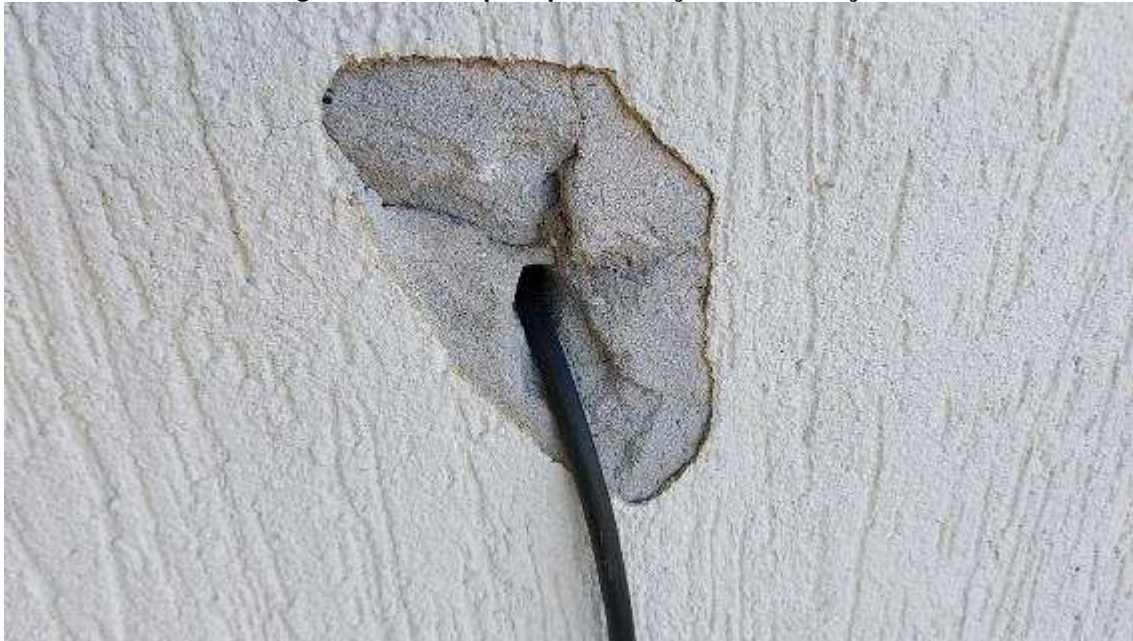
Imagem 15 – Furo para passar fiação sem vedação

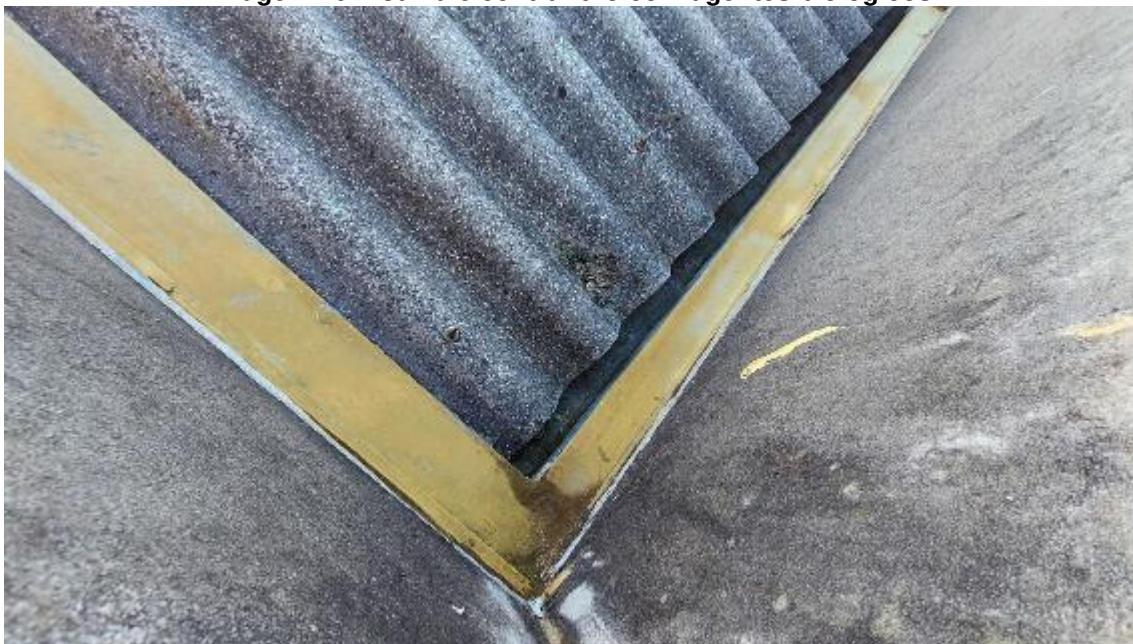
Imagem 16 – Calha e contra rufo com agentes biológicos

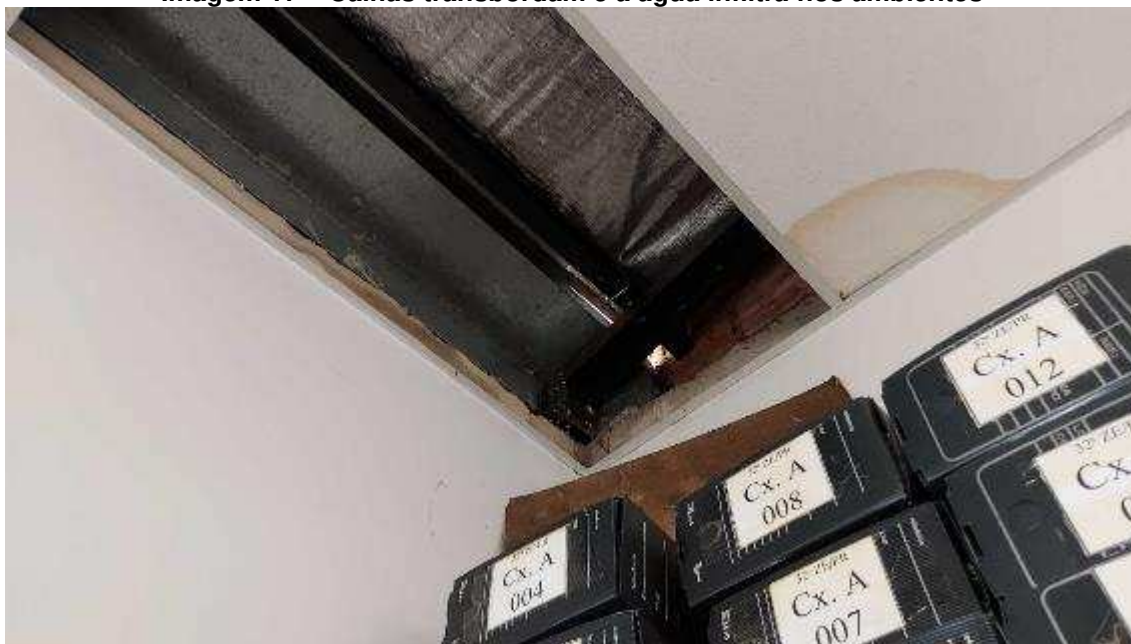
Imagem 17 – Calhas transbordam e a água infiltra nos ambientes

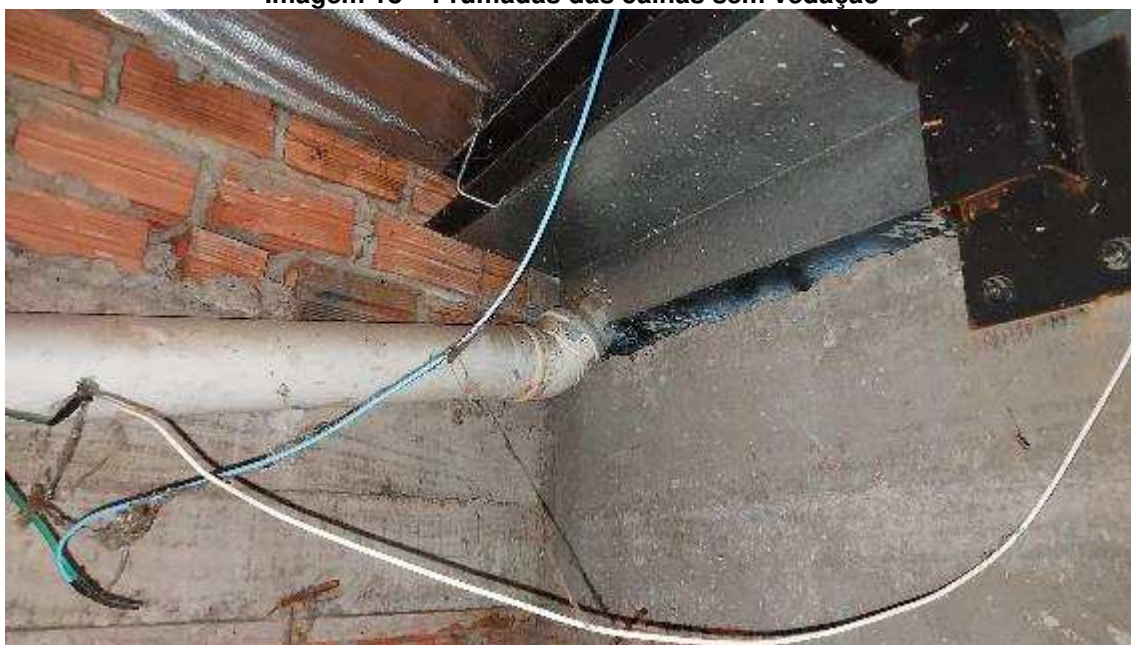
Imagem 18 – Prumadas das calhas sem vedação

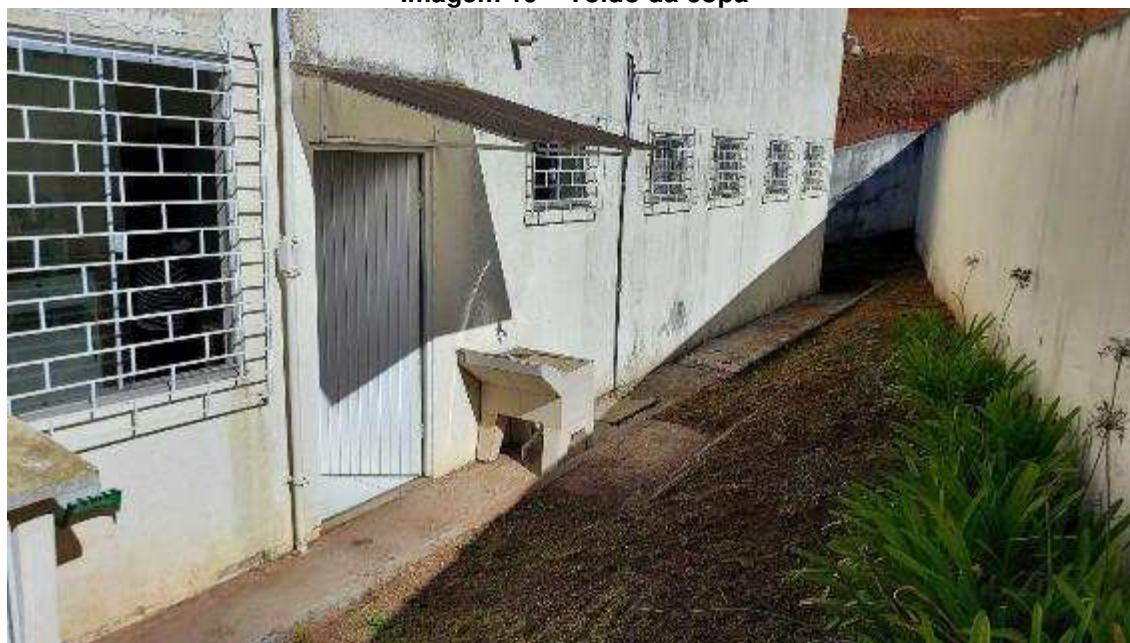
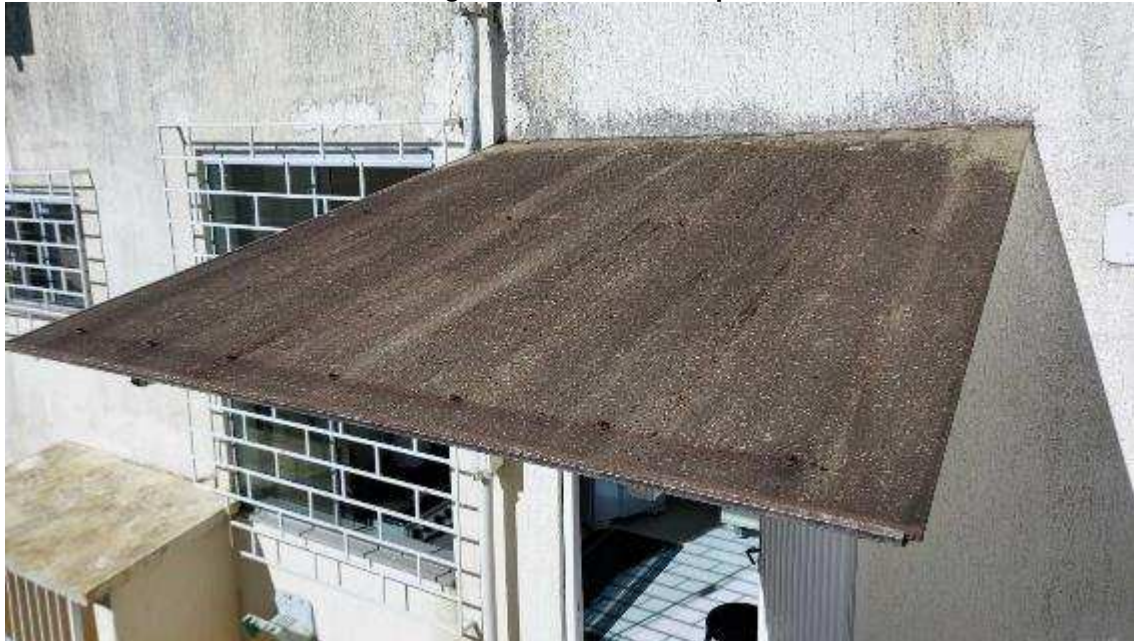
Imagem 19 – Toldo da copa

O toldo existente sobre a porta da copa não possui dimensão suficiente para cobrir também o tanque externo existente. Além disso, está em péssimo estado de conservação, com sua estrutura já comprometida e as chapas com furos.

Considerando a situação atual da estrutura do toldo, as únicas soluções viáveis englobam a substituição e extensão do toldo. É possível instalar o toldo em Policarbonato alveolar (**Solução 9-A**), com custo médio, em Policarbonato compacto (**Solução 9-B**), com maior custo dentre as soluções apresentadas.

As soluções não possuem variação significativa quanto ao tempo de execução dos sistemas, apenas em custo e estética. Em todas as soluções deve-se executar um contra rufo afim de não infiltrar água pela parede.

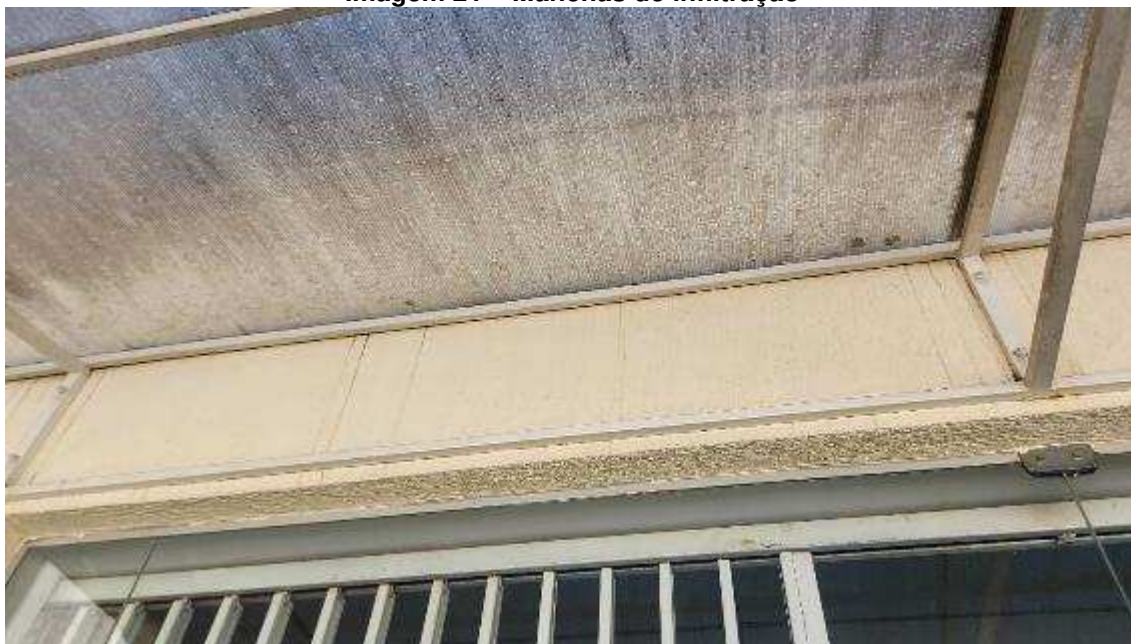
Os toldos estão em péssimo estado de conservação, com sua estrutura já comprometida e as placas de policarbonato sujas e com furos. Assim como no toldo da copa, é possível instalar o toldo em Policarbonato alveolar (**Solução 10-A**), com custo médio, em Policarbonato compacto (**Solução 10-B**), com maior custo dentre as soluções apresentadas.

Imagem 21 – Manchas de infiltração

As soluções não possuem variação significativa quanto ao tempo de execução dos sistemas, apenas em custo e estética. Em todas as soluções deve-se executar um contra rufo afim de não infiltrar água pela parede.

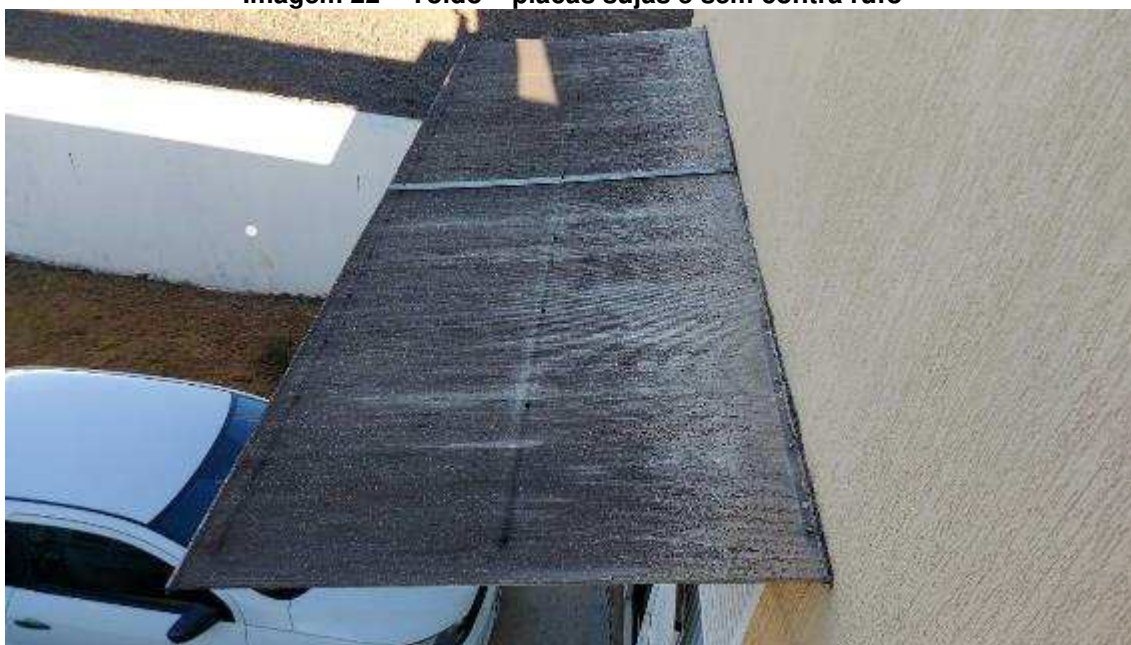
Imagem 22 – Toldo – placas sujas e sem contra rufo

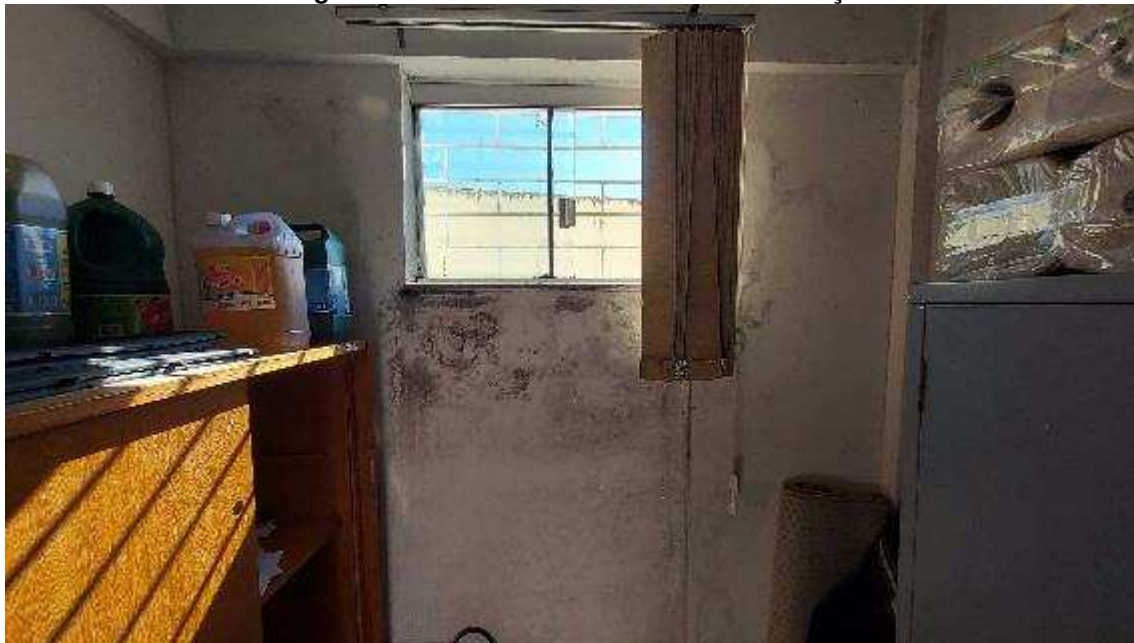
Essas esquadrias são simples, tipo box de banheiro, sem vedações adequadas, composta do vidro e do alumínio do perímetro. O peitoril destas janelas é curto e não tem inclinação para escoar a água adequadamente. Existem trincas ao redor das janelas, característica da falta ou má execução de vergas e contra vergas.

Imagem 23 – Janela com manchas de infiltração

Também existe a opção da troca das janelas por outras de melhor qualidade, de alumínio com contramarco e cunha de borracha, refazendo as pingadeiras de granito

com caimento adequado. Essa solução dura por muito mais tempo, tem um custo muito elevado e sua execução é mais complexa, porém apresenta um bom custo benefício a longo prazo, sendo essa a solução mais recomendada.

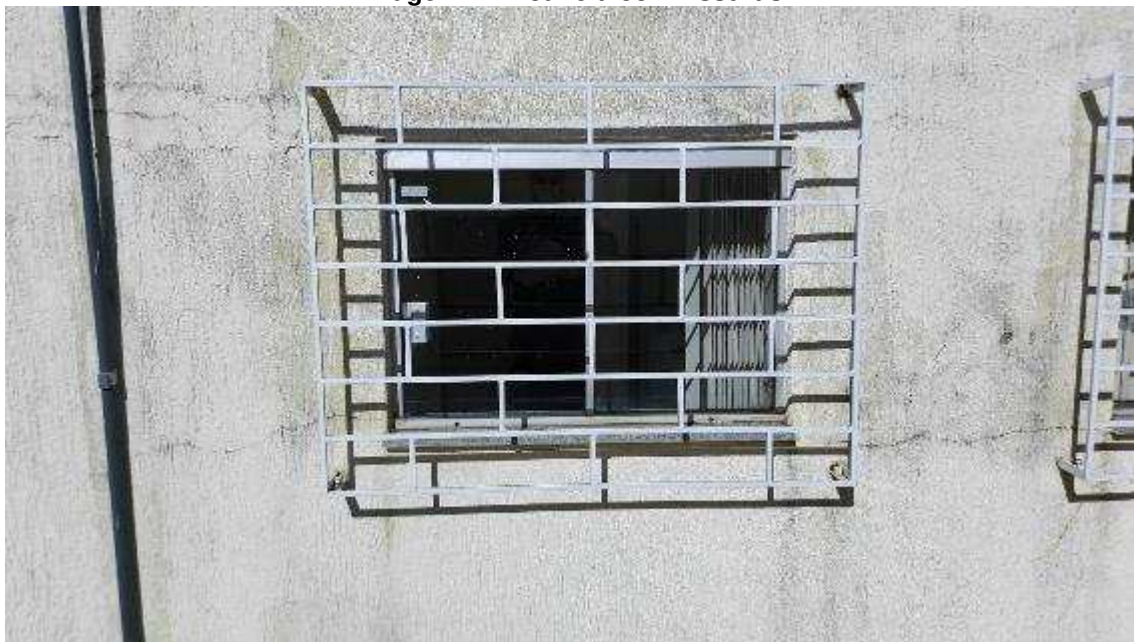
Imagem 24 – Janela com fissuras

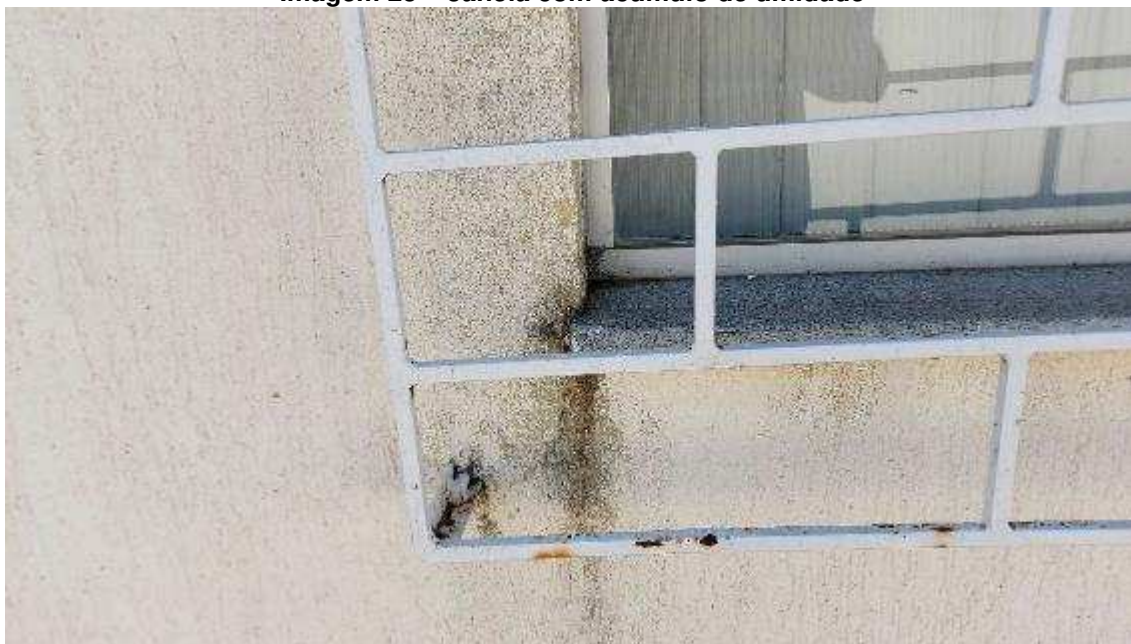
Imagem 25 – Janela com acúmulo de umidade

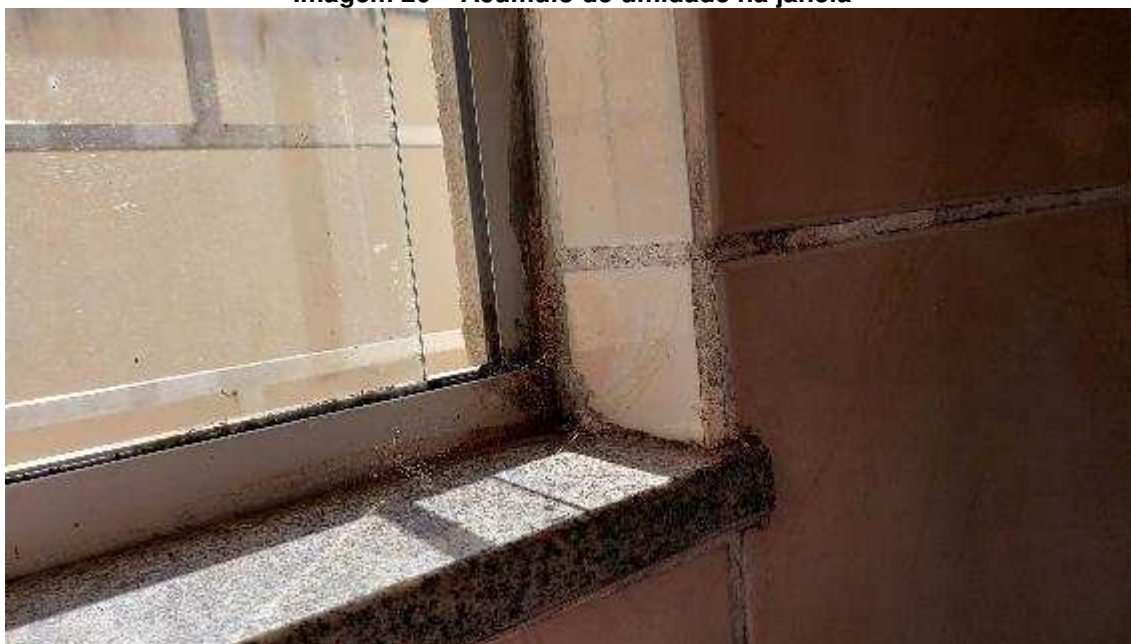
Imagem 26 – Acúmulo de umidade na janela

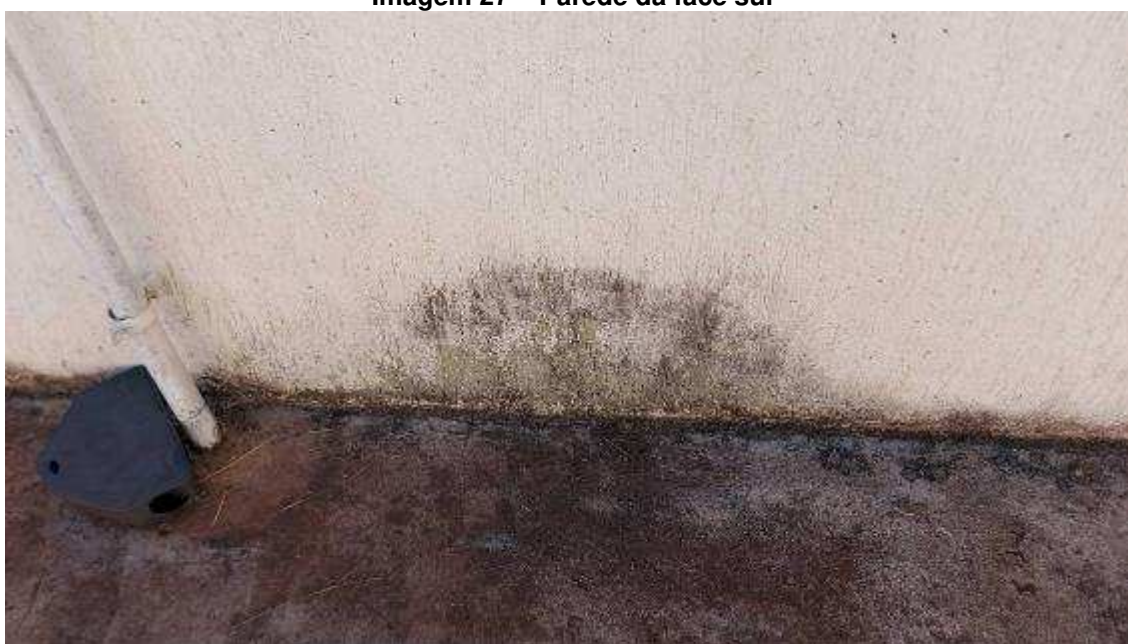
O Fórum sofre com um grande problema de umidade nas paredes e pisos. O problema é mais grave nas faces oeste do prédio, onde a água da chuva é maior devido ao terreno vizinho ser mais alto que o terreno do Fórum e também há incidência de radiação solar durante boa parte do dia. Os problemas estão relatados nas imagens a seguir.

Imagem 27 – Parede da face sul

Impermeabilização da superfície com primer e manta asfáltica trocando todas as cerâmicas dos pisos e paredes dos banheiros e da copa.

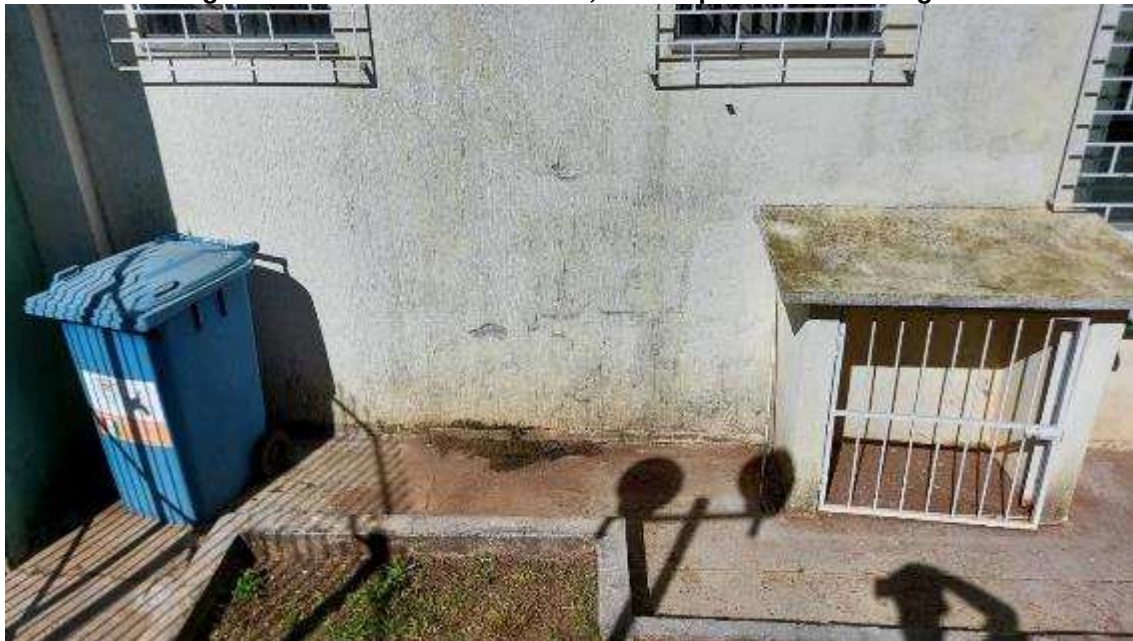
Imagem 28 – Parede da face oeste, onde o problema é mais grave

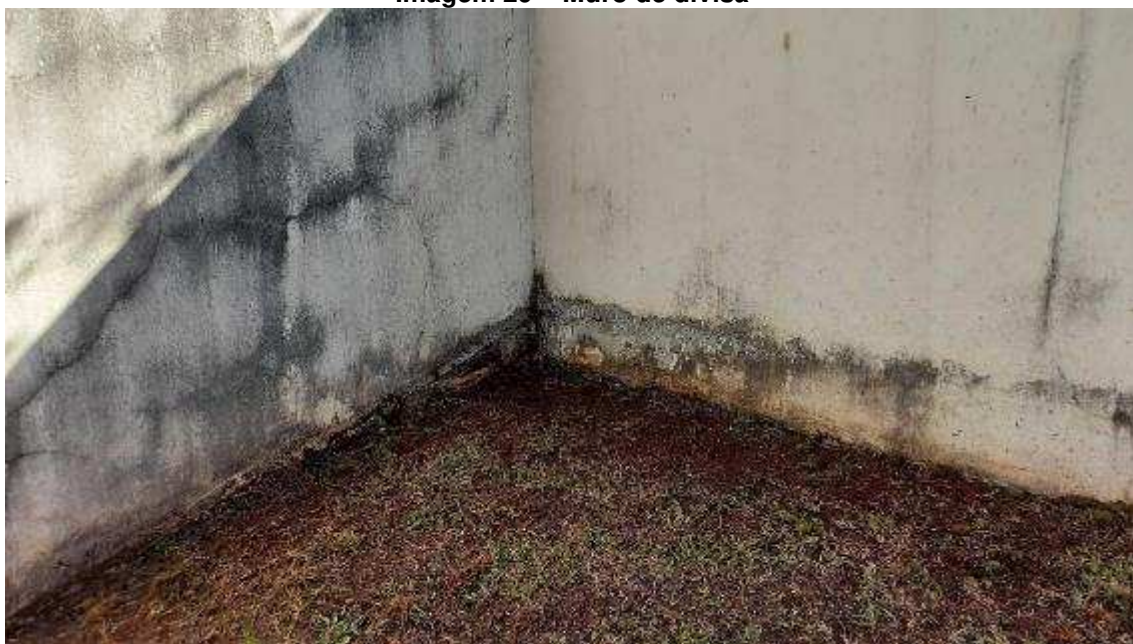
Imagem 29 – Muro de divisa

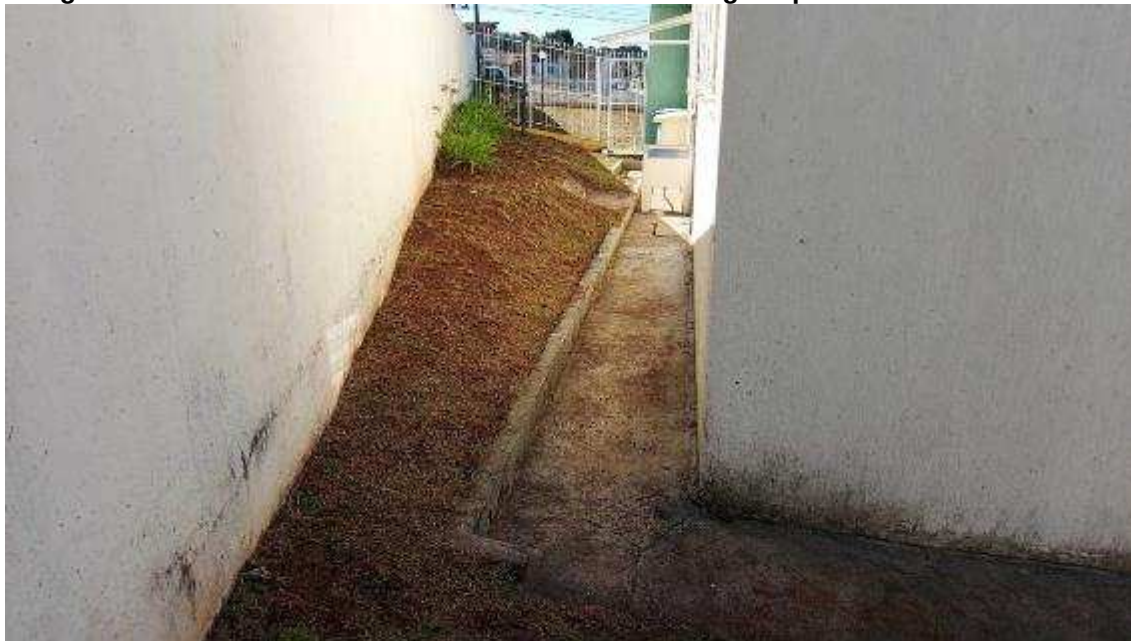
Imagem 30 – Fórum está em nível mais baixo e recebe águas pluviais do terreno vizinho
