TRIBUNAL REGIONAL ELEITORAL DO PARANÁ

ESTUDO TÉCNICO PRELIMINAR DE ENGENHARIA

PAD nº 13972/2016

**Levantamentos das
necessidades e estudo de
soluções para adequação do
edifício que abriga o Fórum
Eleitoral de Palmas**

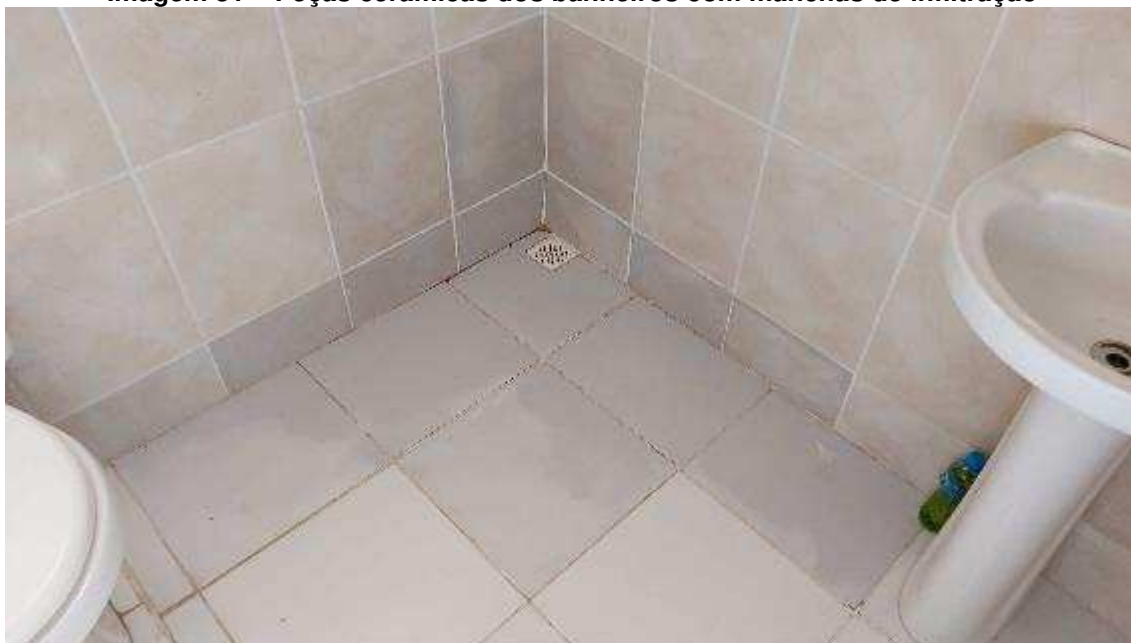
Os ambientes da face oeste (WCs, copa, DML, arquivo) apresentam várias manchas de infiltração nos pisos e paredes, além de deslocamento do reboco. Em chuvas fortes chega a alagar o piso da copa.

Imagem 31 – Peças cerâmicas dos banheiros com manchas de infiltração

Impermeabilização da superfície com primer e manta asfáltica trocando todas as cerâmicas dos pisos e paredes dos banheiros e da copa.

A solução **12-A** pois as cerâmicas atuais são extremamente difíceis de encontrar no mercado.

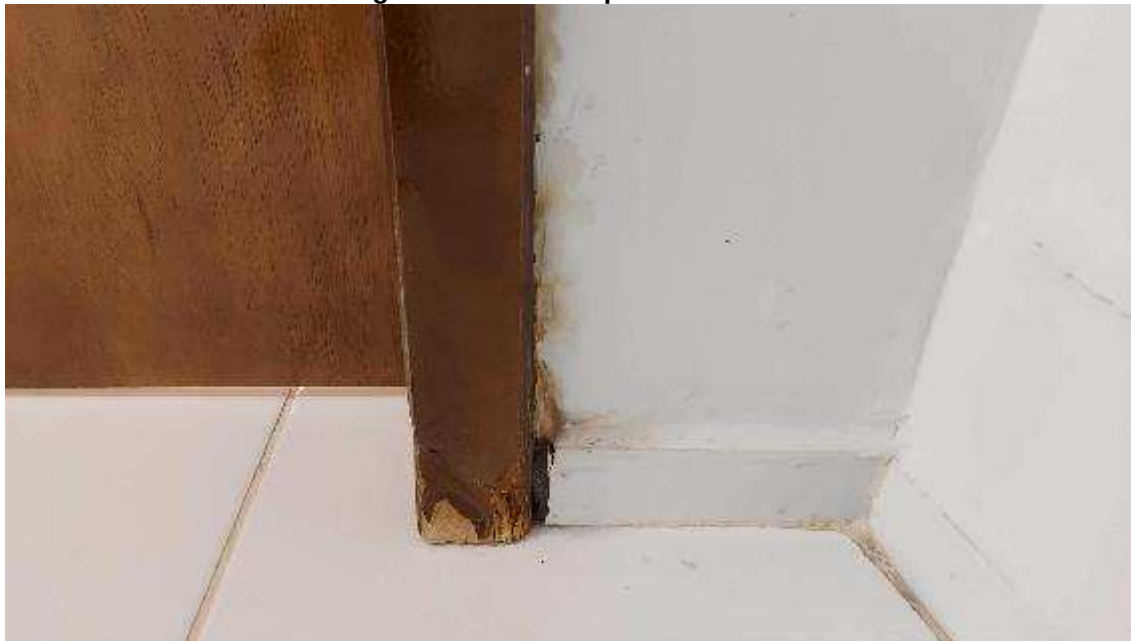
Imagem 32 – Vista da porta umedecida

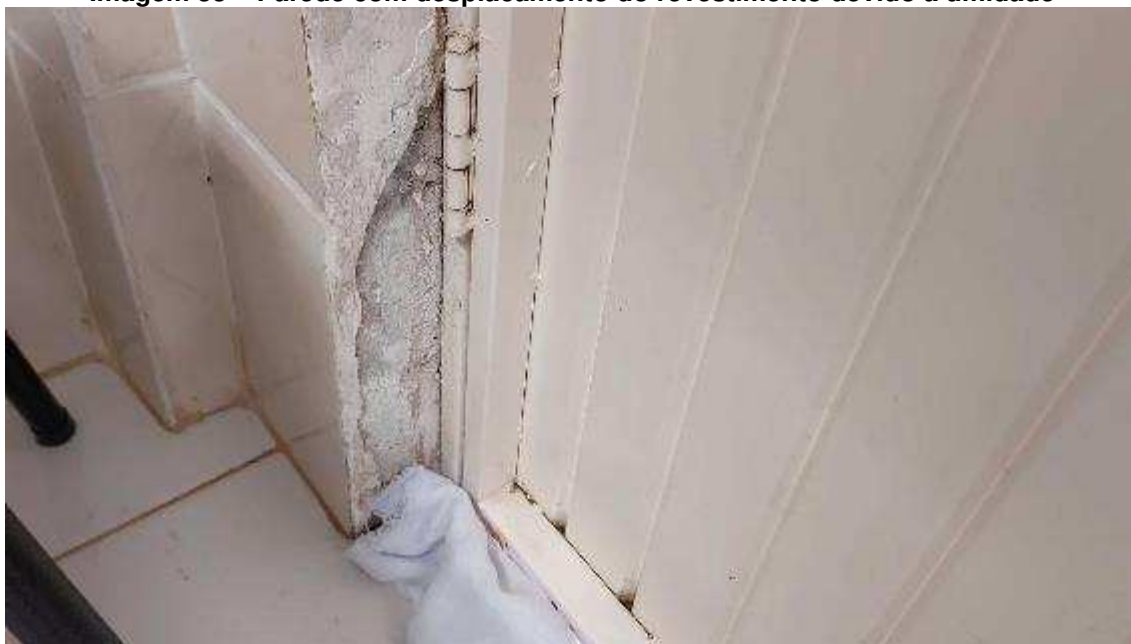
Imagem 33 – Parede com deslocamento do revestimento devido à umidade

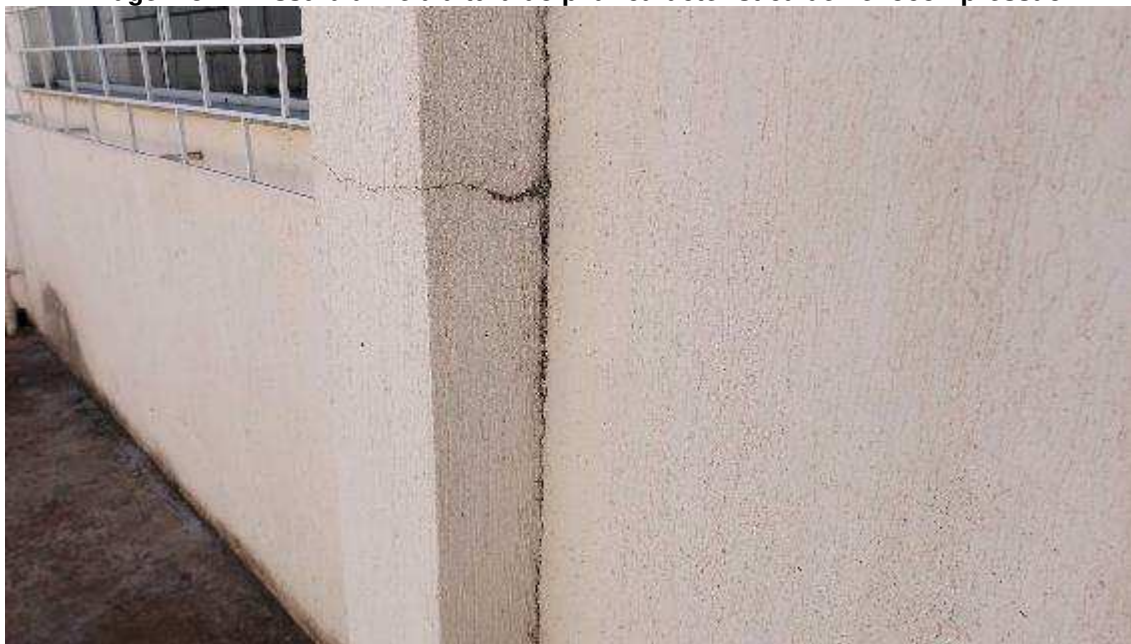
Existem fissuras na edificação de caráter estrutural, como por exemplo fissuras a meia altura em apenas metade da seção em dois pilares, o que caracteriza flexocompressão. Os pilares não apresentam desaprumo e as fissuras devem ser monitoradas afim de verificar se estão ativas ou não.

Imagem 34 – Fissura a meia altura do pilar característica de flexocompressão

Realizar o tratamento das fissuras de caráter estético e executar um reforço estrutural com chapa de aço fixado com cola epoxídica e parafusos nos pilares.

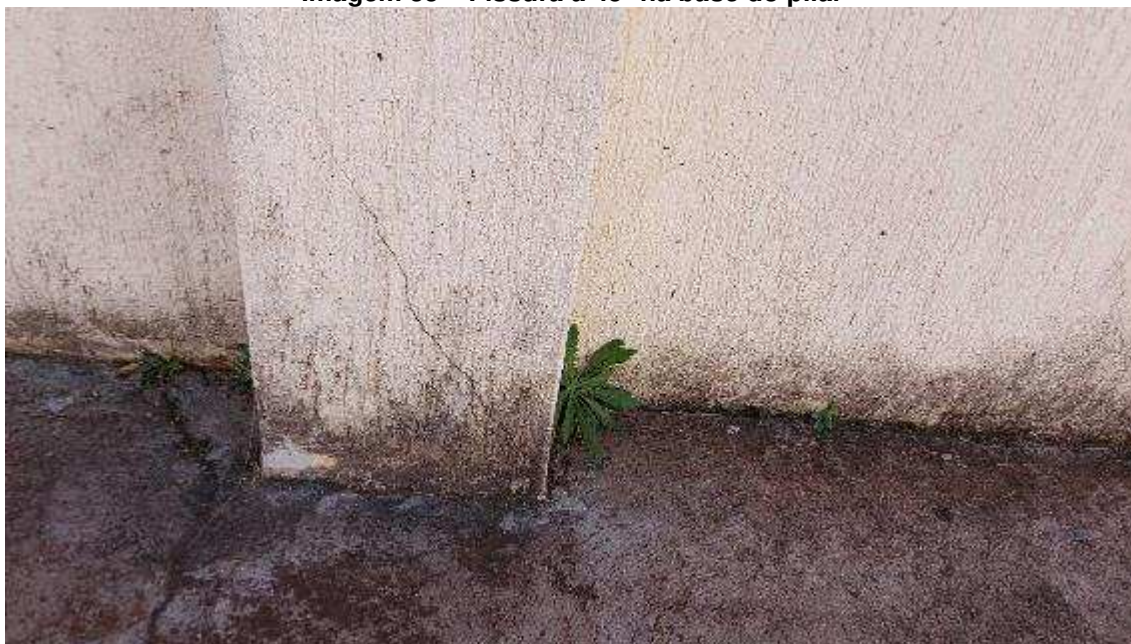
Imagem 35 – Fissura à 45° na base do pilar

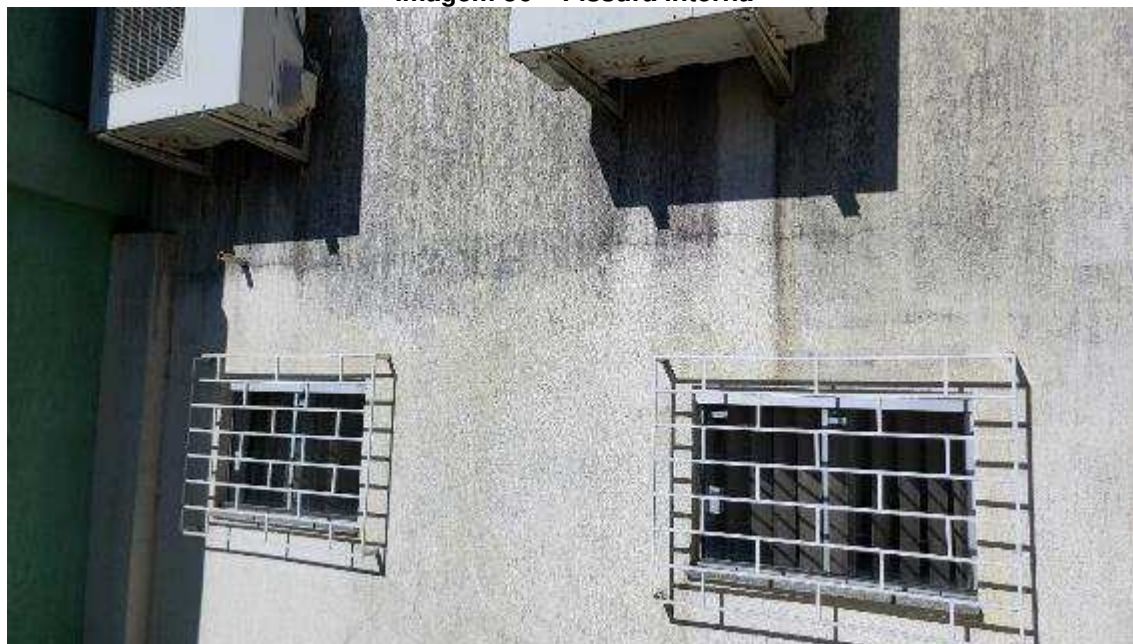
Imagem 36 – Fissura interna

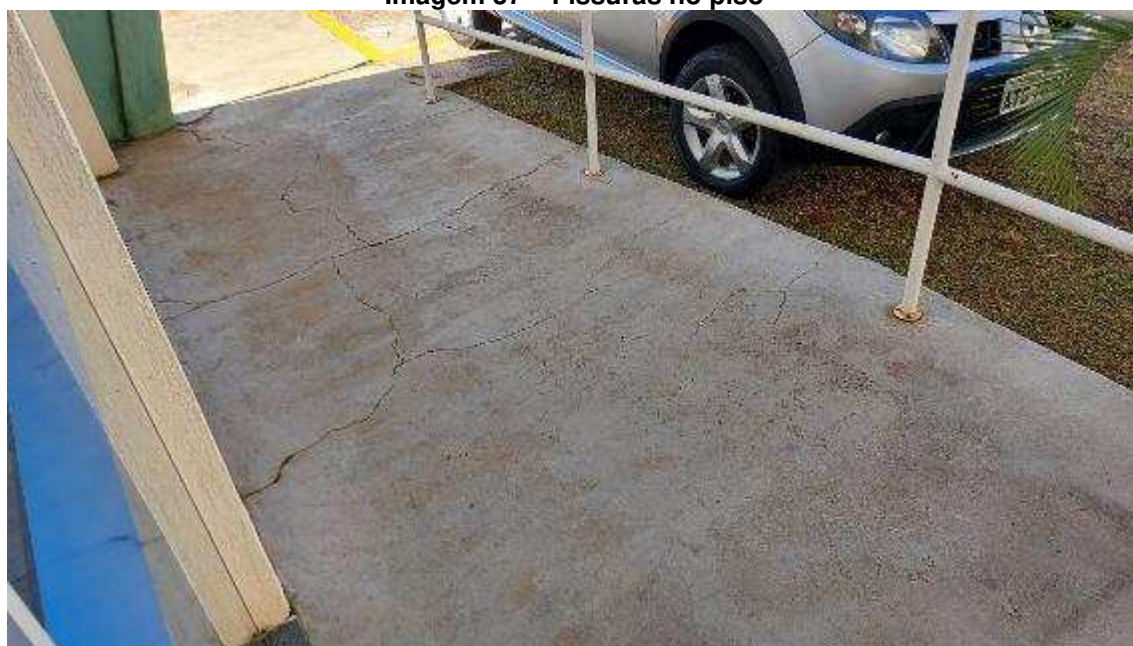
Imagem 37 – Fissuras no piso

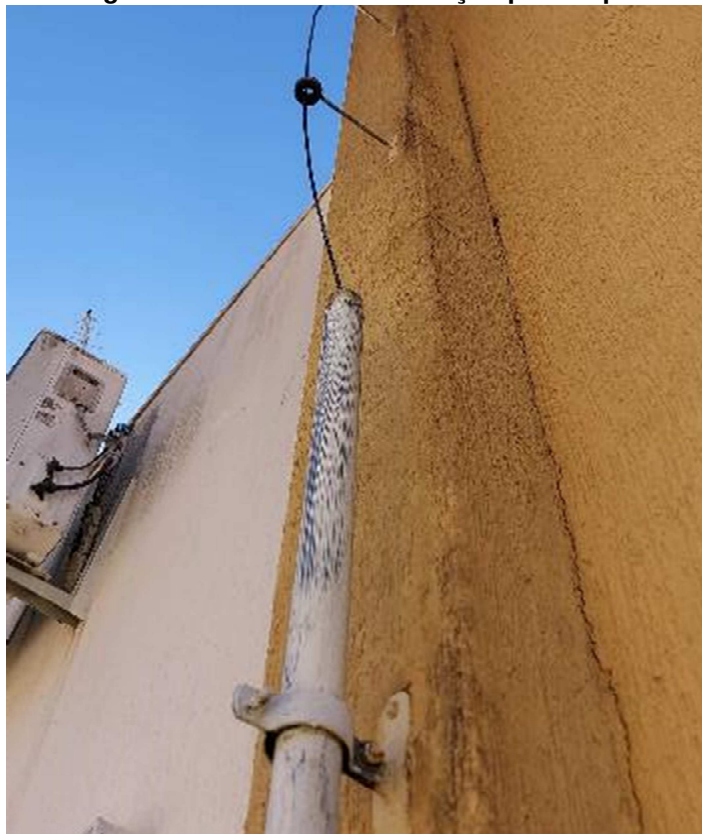
Imagem 38 – Fissura na amarração parede/pilar

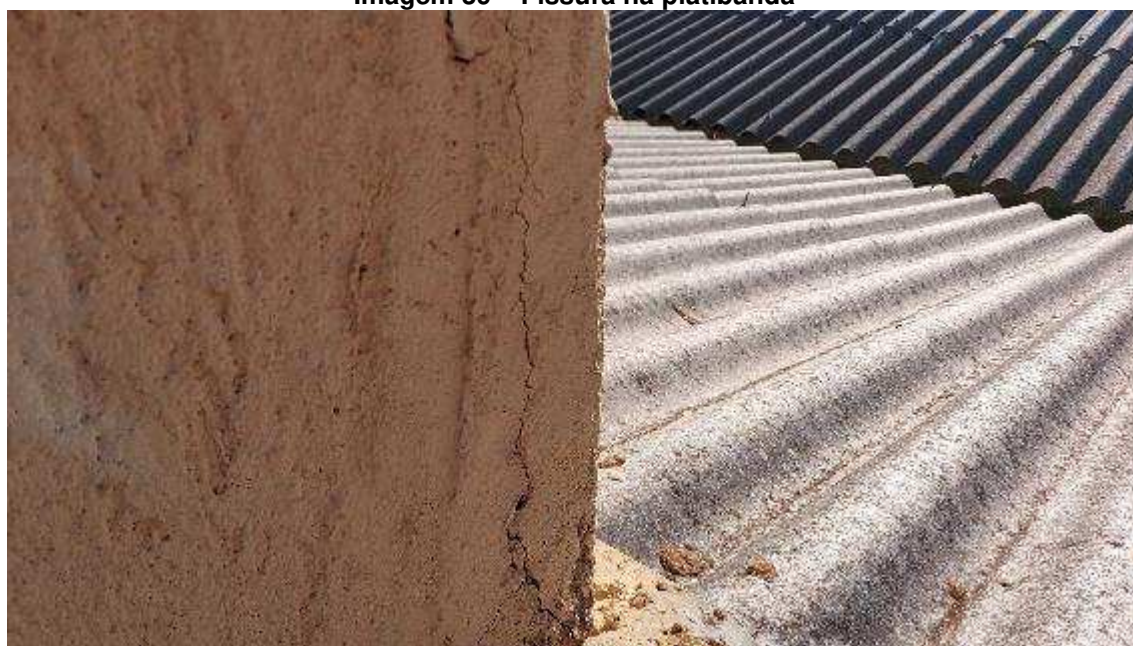
Imagem 39 – Fissura na platibanda

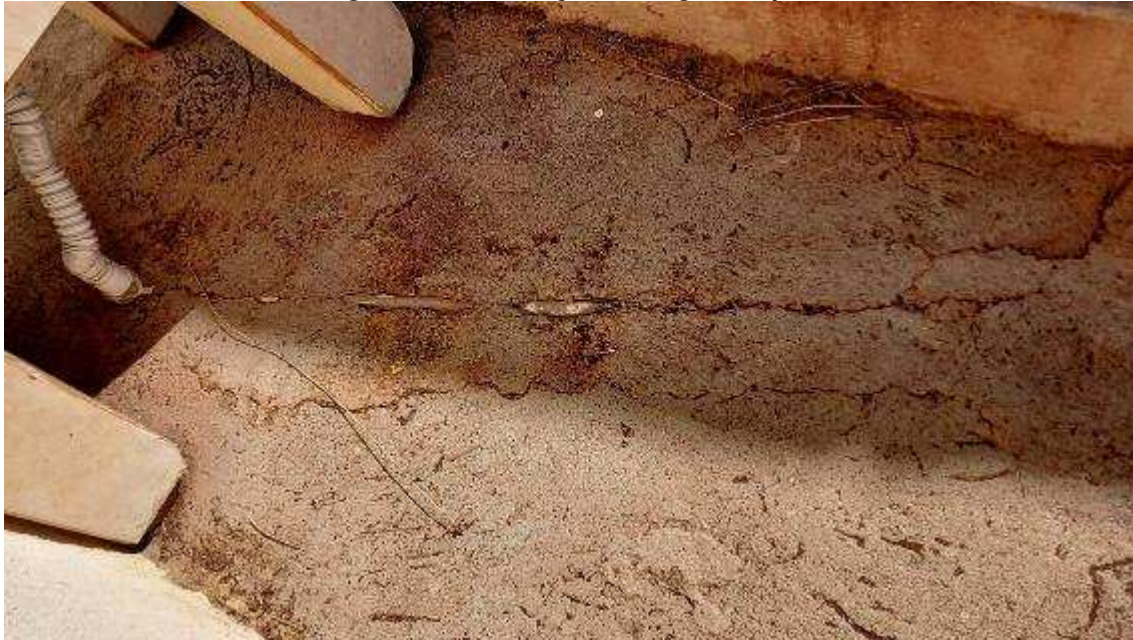
A tubulação de esgoto que sai do tanque de lavar está exposta no piso.

Imagem 40 – Tubulação de esgoto exposta

Deve ser feito um contrapiso na área com tela plástica afim de eliminar as fissuras e cobrir a tubulação exposta.

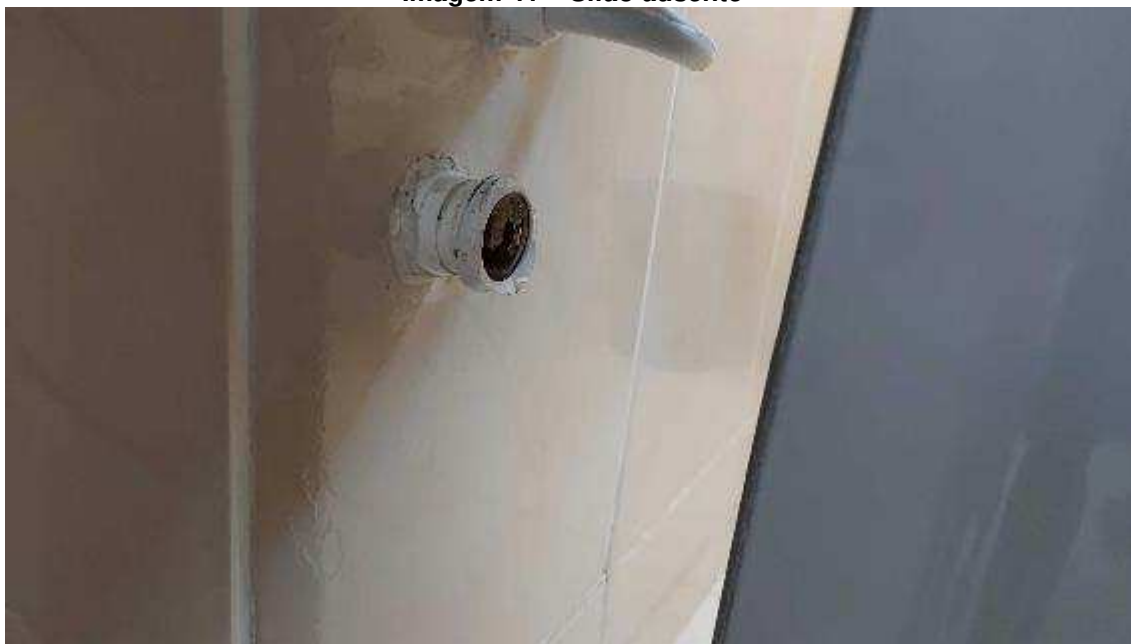
O sifão do WC masculino dos cartórios está sem sifão. Existe um sifão no local, porém ainda não foi instalado. Deve-se abrir um Engeman para a seção de manutenção de imóveis do interior afim de instalar o sifão.

Imagem 41 – Sifão ausente

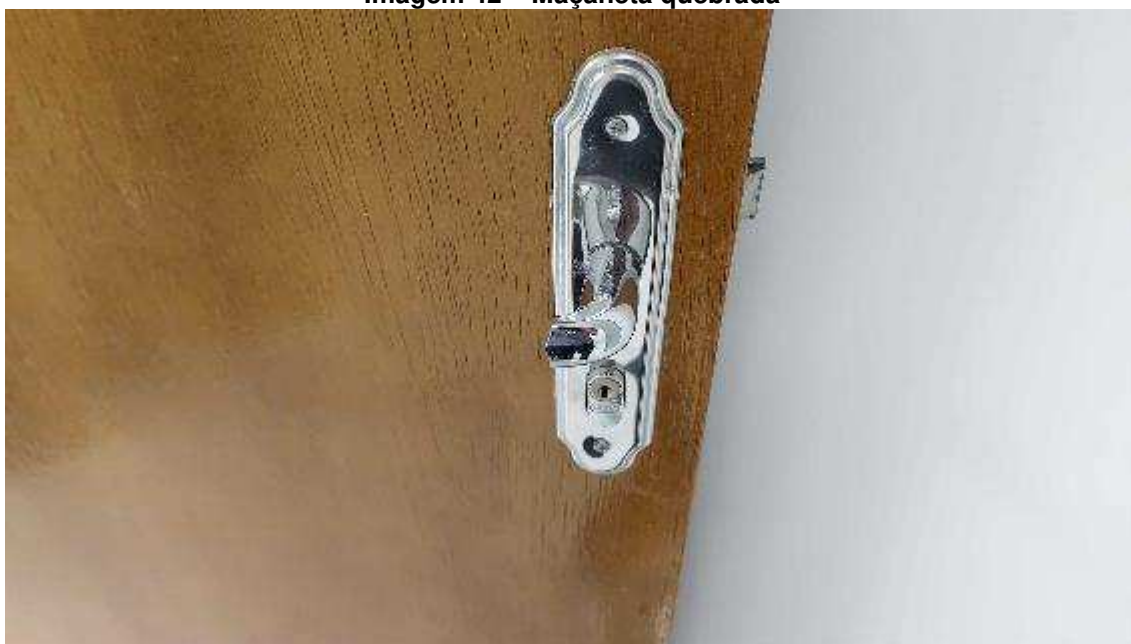
A maçaneta da porta da sala do juiz está quebrada, conforme imagem a seguir.

Imagem 42 – Maçaneta quebrada

Deve ser realizada a troca da maçaneta.

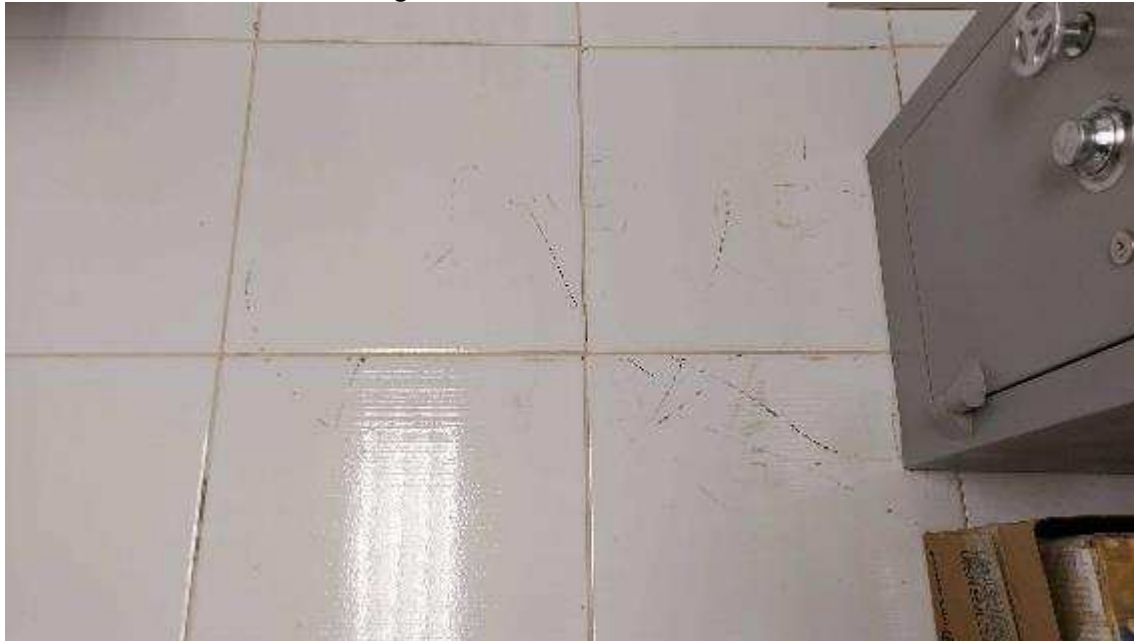
O piso da sala do juiz está riscado, conforme imagem a seguir.

Imagem 43 – Piso cerâmico riscado

Consiste na troca total do piso cerâmico da sala do juiz.

Troca somente dos pisos cerâmicos riscados. O problema desta opção é encontrar cerâmicas do mesmo desenho no mercado, o que deixaria o piso com tons diferentes.

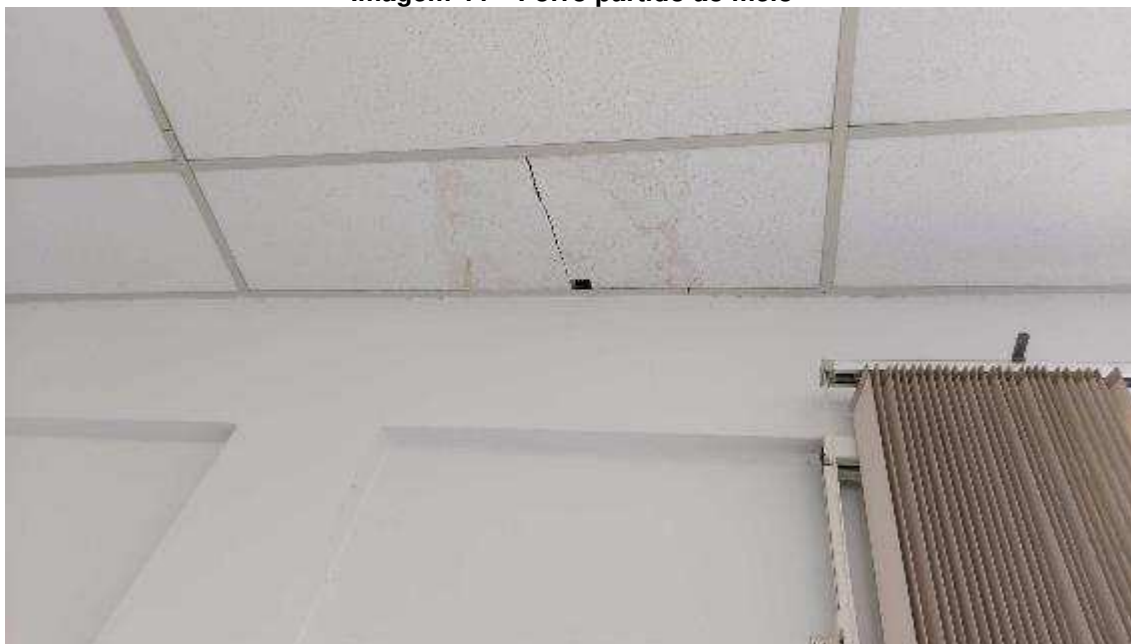
As placas de forro do Fórum apresentam algumas peças faltantes, quebradas ou manchadas. Todos estes problemas foram causados pelas infiltrações da cobertura.

Imagem 44 – Forro partido ao meio

Substituição das placas de forro de fibromineral afetadas. A SMIN pode fornecer as placas de forro e realizar somente a contratação de mão de obra.

Substituição total do forro por placas de PVC, que não são prejudicadas por problemas de infiltração.

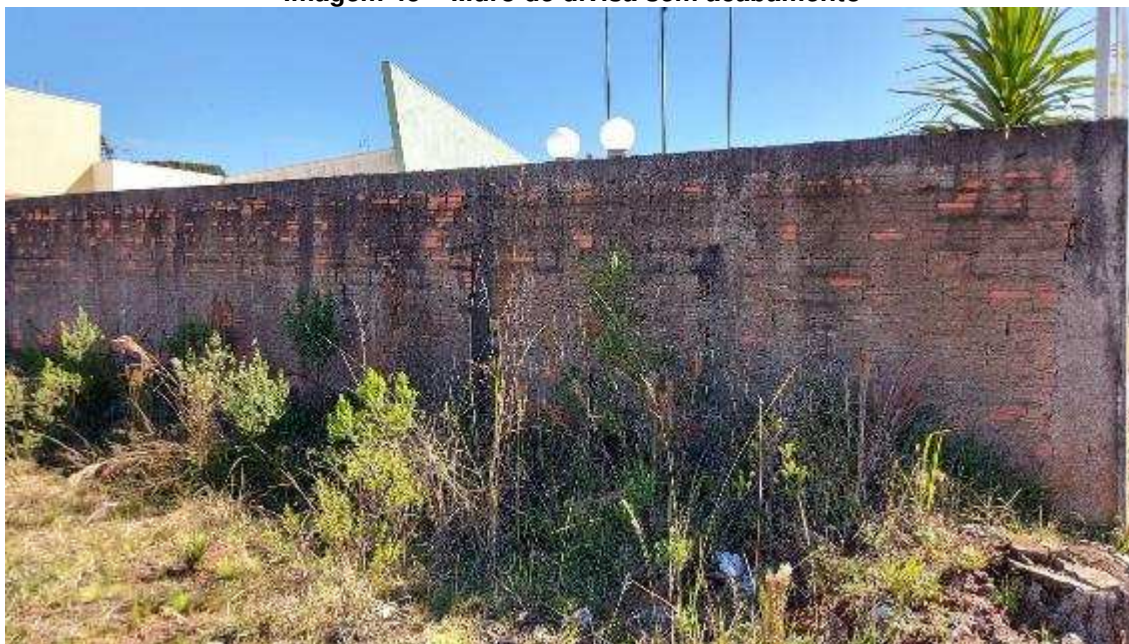
A chefe de cartório solicitou que fosse feito um acabamento na parte externa do muro de divisa do Fórum, ilustrado na imagem a seguir.

Imagem 45 – Muro de divisa sem acabamento

Fazer o acabamento do muro com emboço e pintura em textura.

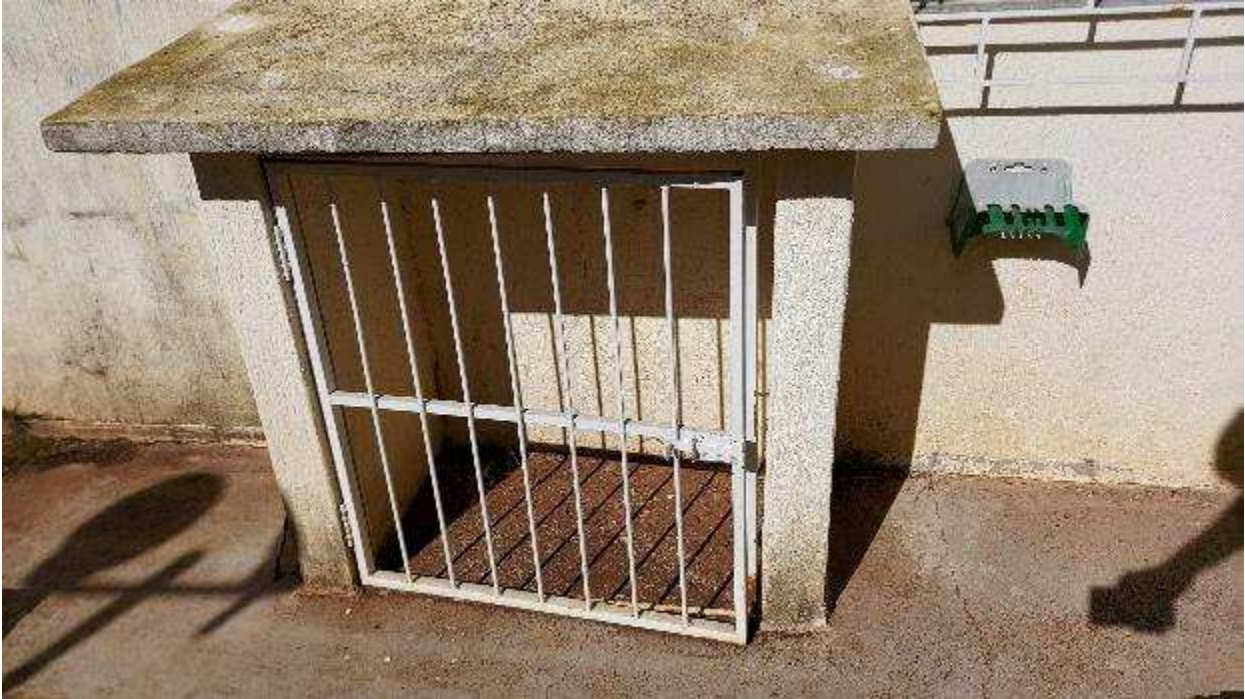
Atualmente, apesar de existente, os servidores não utilizam o abrigo de gás, e o botijão é mantido na área interna, ao lado do fogão, situação em desacordo com as normas do Corpo de Bombeiros.

O abrigo de gás possui grade com cadeado para segurança contra roubos, porém está em processo de corrosão, podendo ser tratado com produto anticorrosivo e pintura (**Solução 22-A**).

Imagem 47 – Abrigo de gás GLP

Os serviços para tratamento da corrosão no abrigo de gás podem ser contratados também junto da pintura geral da edificação através de contrato específico para pintura (**Solução 22-B**).

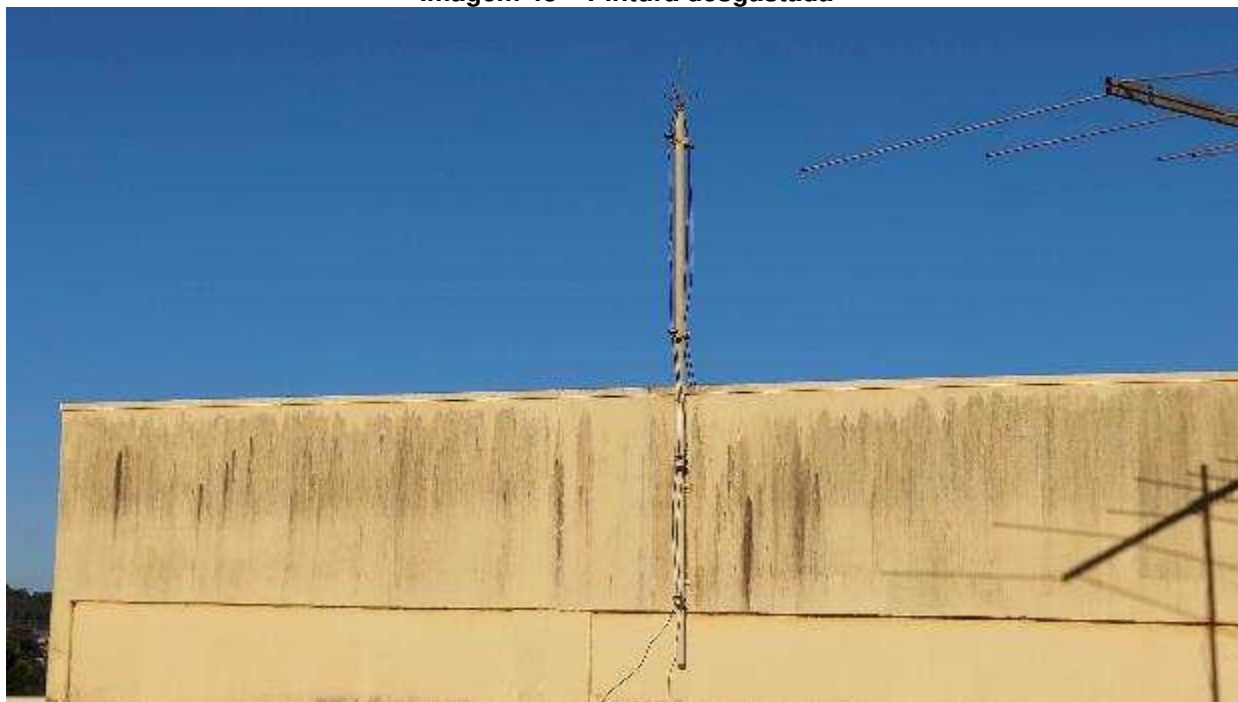
Vários serviços necessitam de pintura após concluídos, que pode ser feita através de uma contratação posterior específica para pintura ou inclusos nesta contratação. Todavia, pinturas pontuais sobre os serviços prejudicam a estética da edificação, pois pinturas novas e antigas geram contraste. A melhor solução em questão estética é a pintura em toda a parede onde serão executados os serviços. Existem também metais em processo de corrosão que podem ser tratados e pintados.

Imagem 48 – Pintura desgastada

Portanto, estas pinturas podem ser executadas através desta contratação (**Solução 23-A**) ou de contrato específico para pintura (**Solução 23-B**).
