TRIBUNAL REGIONAL ELEITORAL DO PARANÁ

FÓRUM ELEITORAL DE GUARANIAÇU					
Relatório de vistoria técnica da edificação					
ASSUNTO					
Vistoria técnica do Fórum Eleitoral de Guaraniaçu para regularização quanto à acessibilidade e reforma					
EMPRESA RESPONSÁVEL					
CONSTRUTORA DREON					
REVISÕES					
Nº	DESCRIÇÃO	PROFISSIONAL	RESPONSÁVEL	CREA-PR	DATA
0	PARECER TÉCNICO	HENRY	HENRY	119.503/D	11/01/2019
OBJETIVO					
Apresentar de forma clara e objetiva a situação em que se encontra o edifício e os problemas encontrados.					
DATA VISITA		25/09/2018			
ENGENHEIRO CIVIL SOP		Henry Vaz Dreon			
REPRESENTANTE SOP					
FÓRUM ELEITORAL					
RESPONSÁVEL TÉCNICO			CONTRATANTE		
HENRY VAZ DREON CREA-PR 119503/D			TRIBUNAL REGIONAL ELEITORAL DO PARANÁ CNPJ: 035.985.113/0001-81

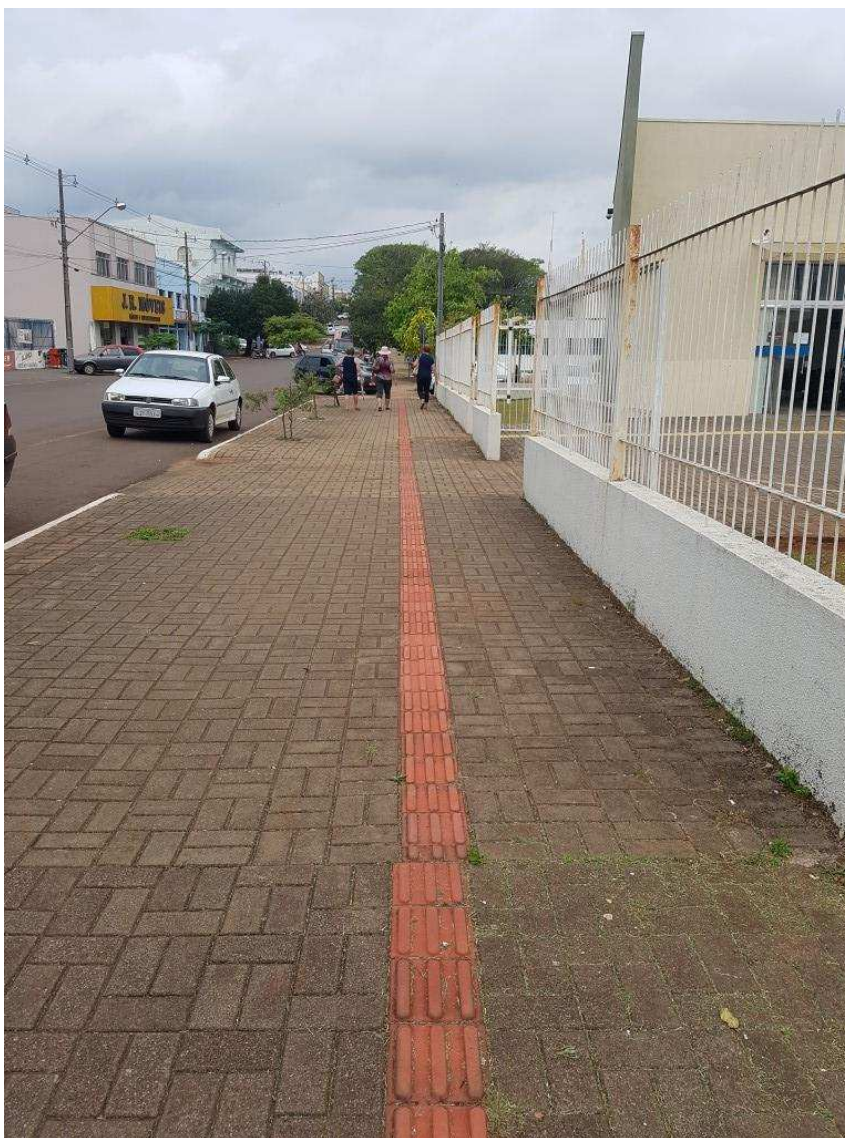
Como pode ser verificado na imagem abaixo, não existe uma continuidade no piso tátil do passeio, além de ter medida de 20cmx20cm, em desacordo com a norma. Deve ser refeito todo o trecho do calçamento.

Calçamento em frente ao Fórum. Piso tátil desalinhado

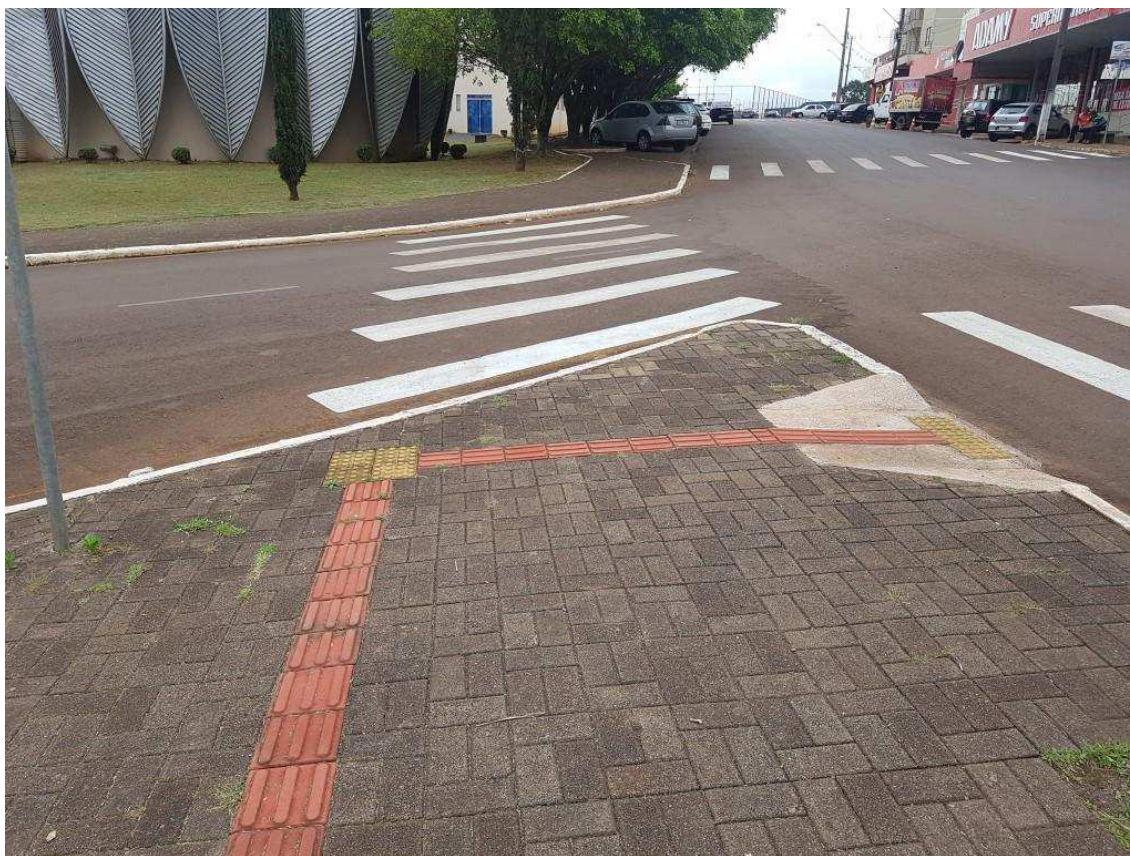
Calçamento na esquina do fórum. Mudança de sentido em desacordo com a norma

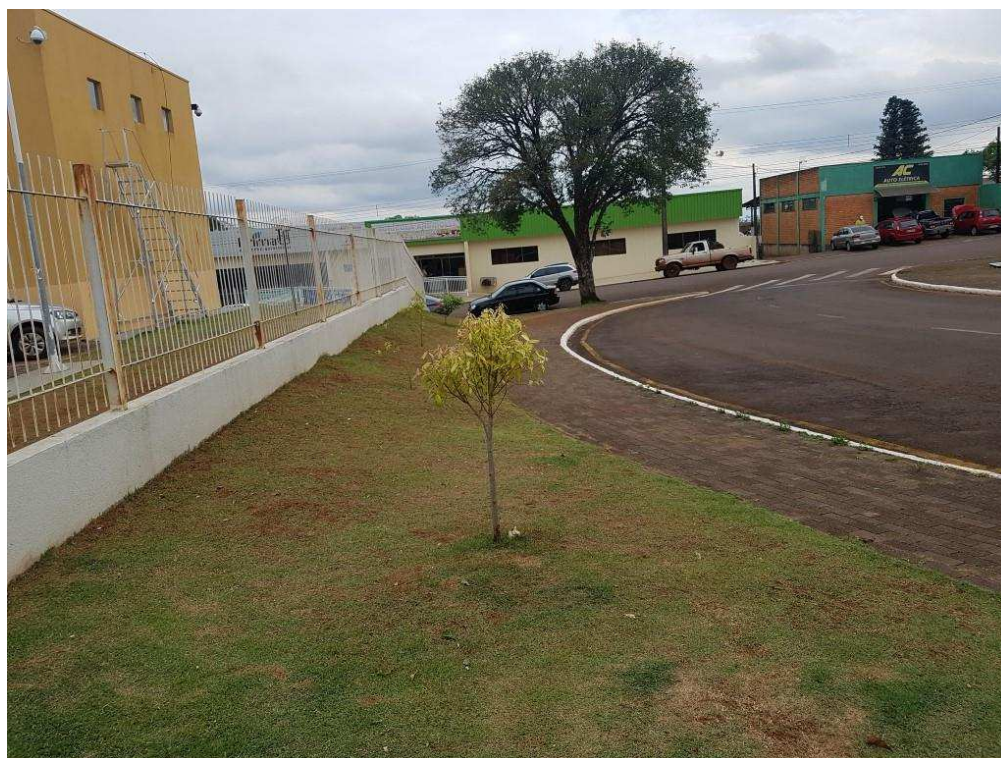
Calçamento lateral sem piso tátil

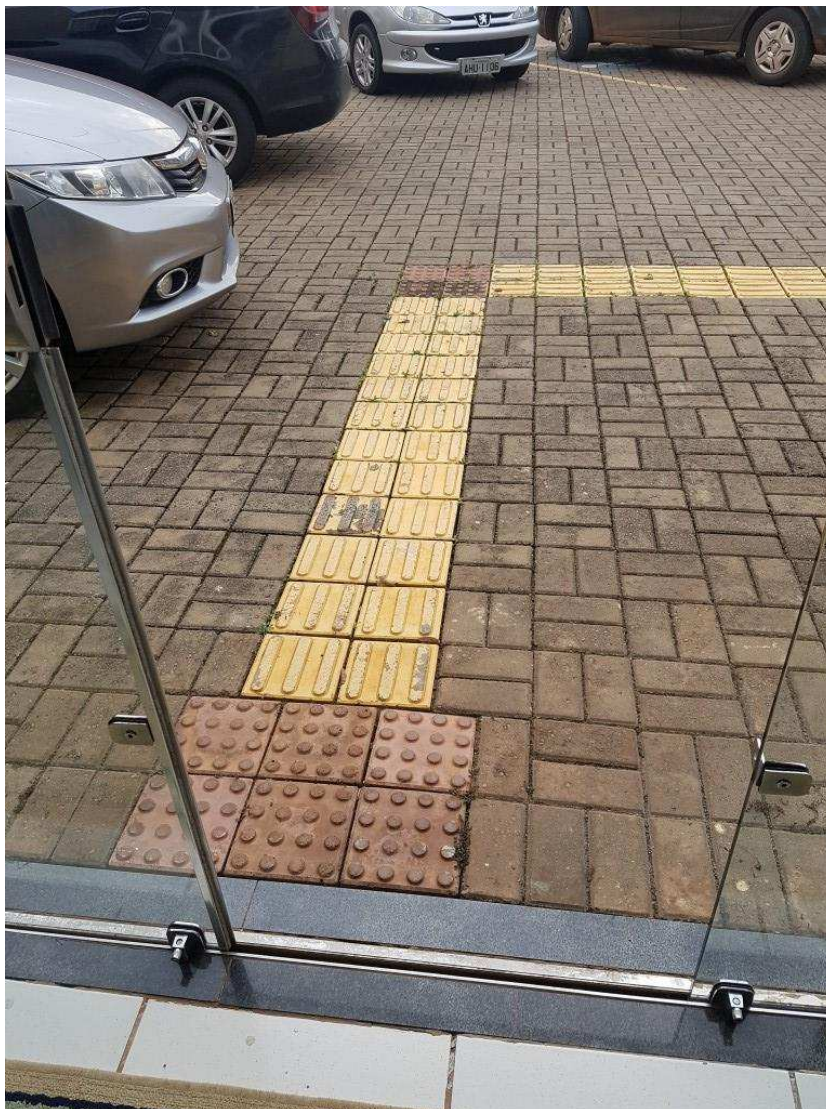
Existe um piso tátil que liga o passeio à entrada da CAE, porém este encontra-se deteriorado, possui uma cor que não atende o contraste necessário imposto pela NBR 16537/2016, está colocado em linha dupla e foi feito em duas cores diferentes. Todo o piso tátil externo deve ser refeito seguindo a NBR 16537/2016.

Alteração de cores, mudança de sentido e colocação de piso tátil duplo, em desacordo com a norma

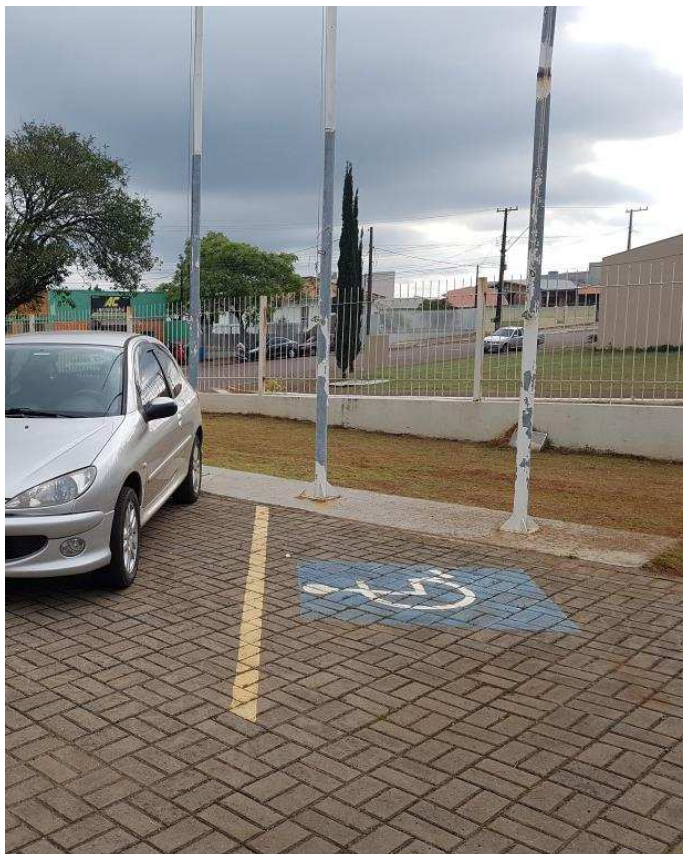
Vaga PNE

Existe o estacionamento destinado ao portador de cadeira de rodas, porém com medidas de pictograma e faixas em desacordo com a norma. Também não existe a placa de sinalização vertical.

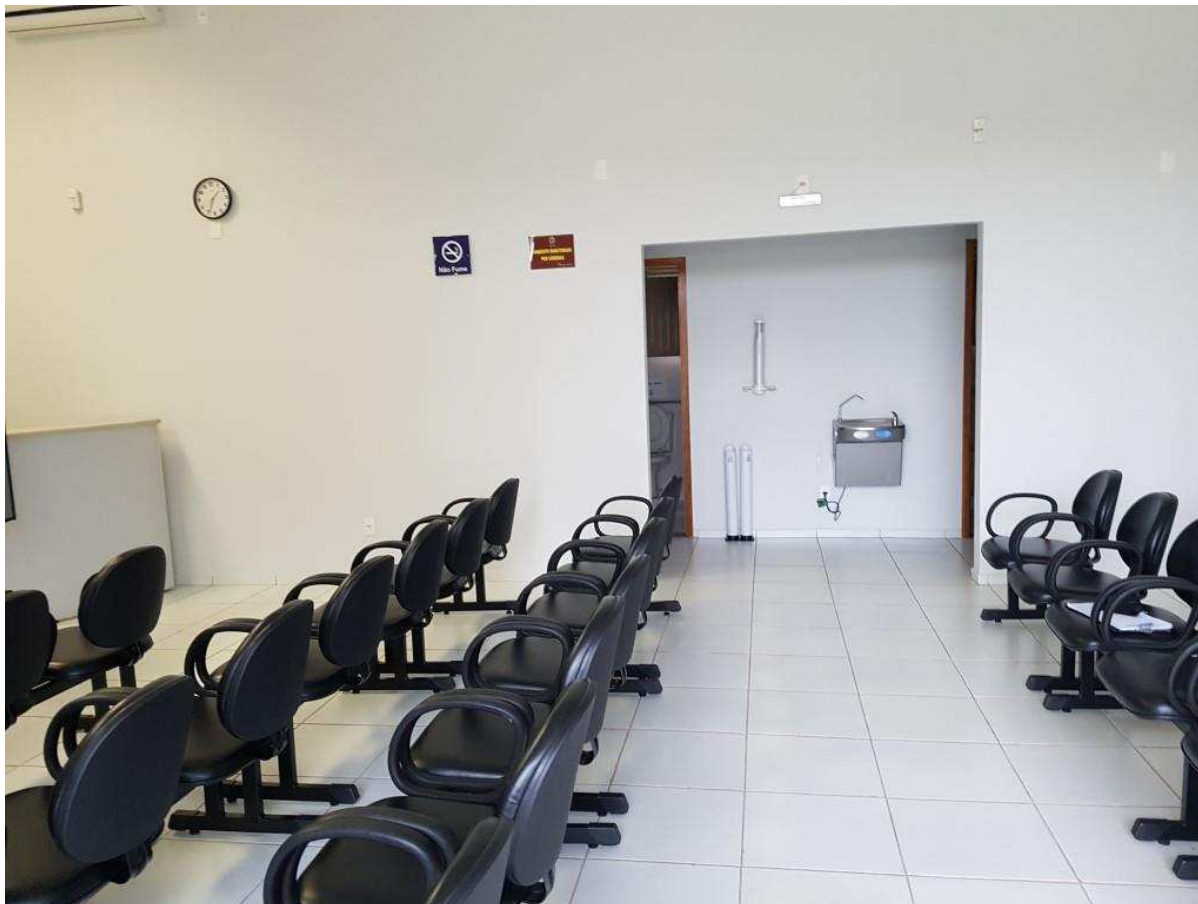
Entrada da CAE

Toda acessibilidade interna inexistente.

A porta de entrada da Central de Atendimento ao Eleitor (C.A.E.), conforme imagem da página anterior, é adotada como saída de emergência para os respectivos ambientes com comunicação direta ao exterior e é designada como porta de vidro de correr. Segundo os itens 5.5.4.1.1 e 5.5.4.6.2 da NPT11/2016, as portas de saída de emergência devem permanecer permanentemente abertas durante o horário de funcionamento.

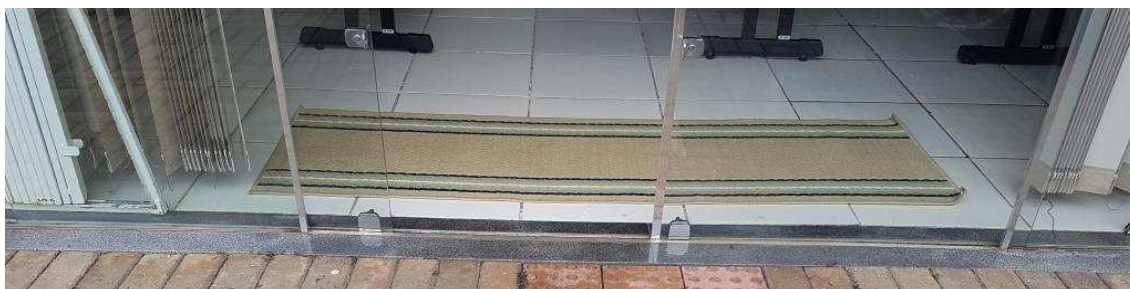
Tapete da CAE

Piso em desconformidade com a norma. Necessário embutir o tapete no piso.

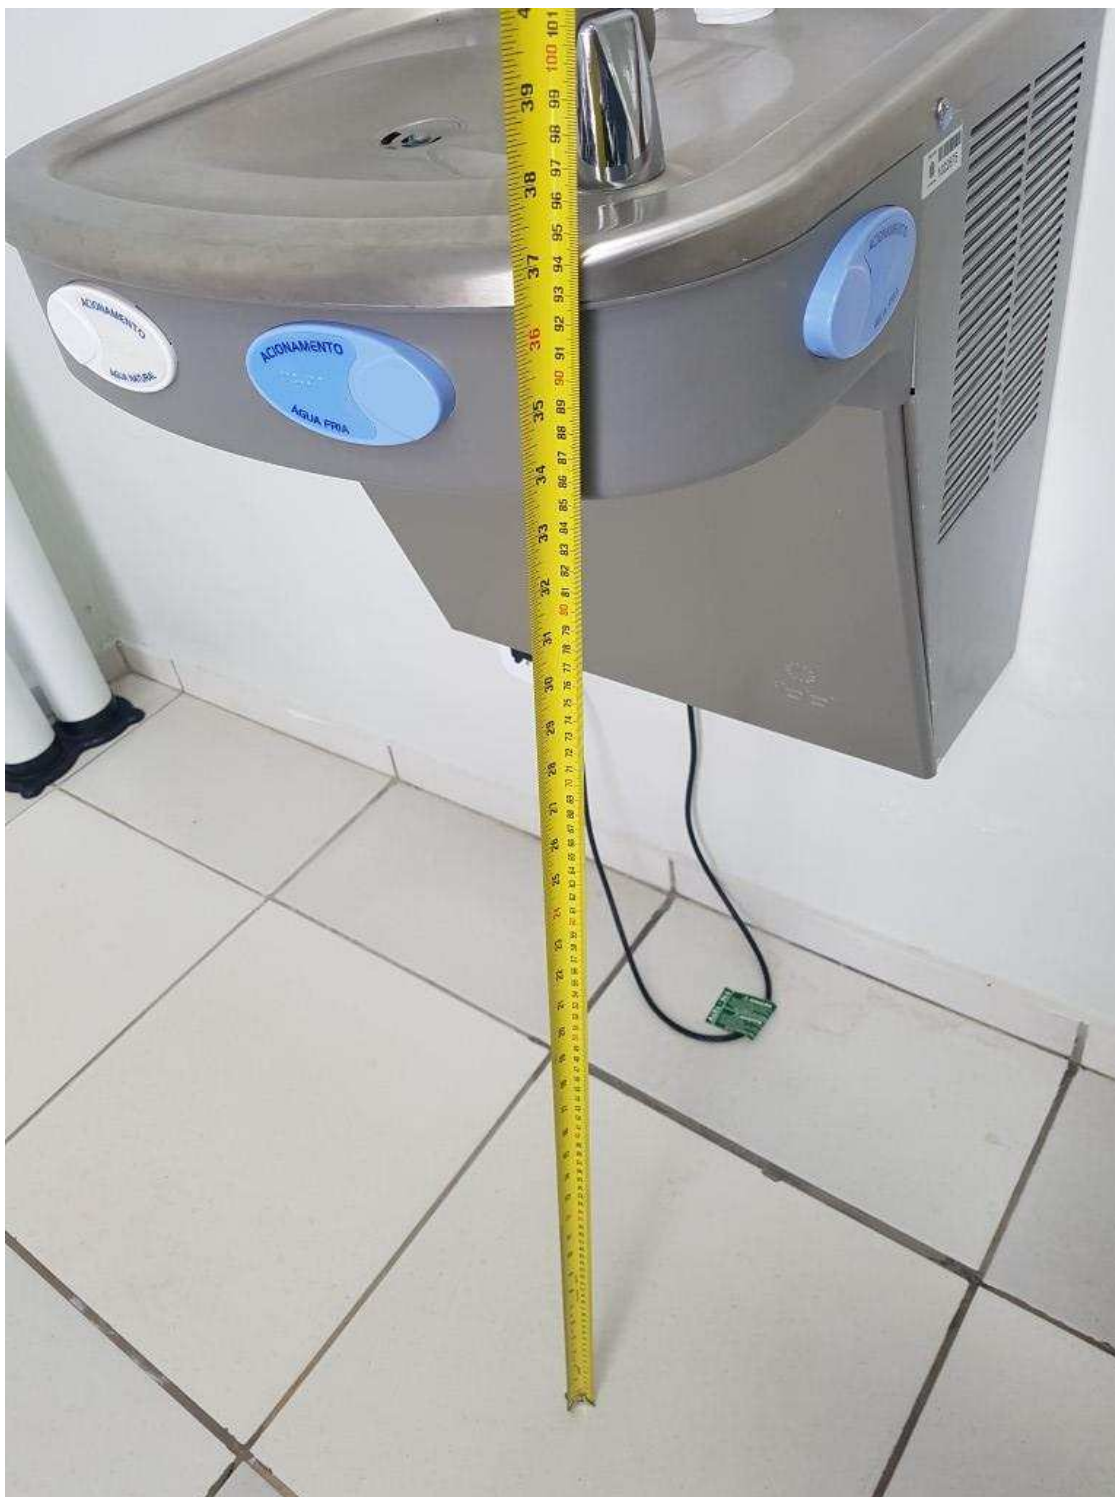
Bebedouro

Está locado na altura superior com 95cm, em desacordo com a norma.

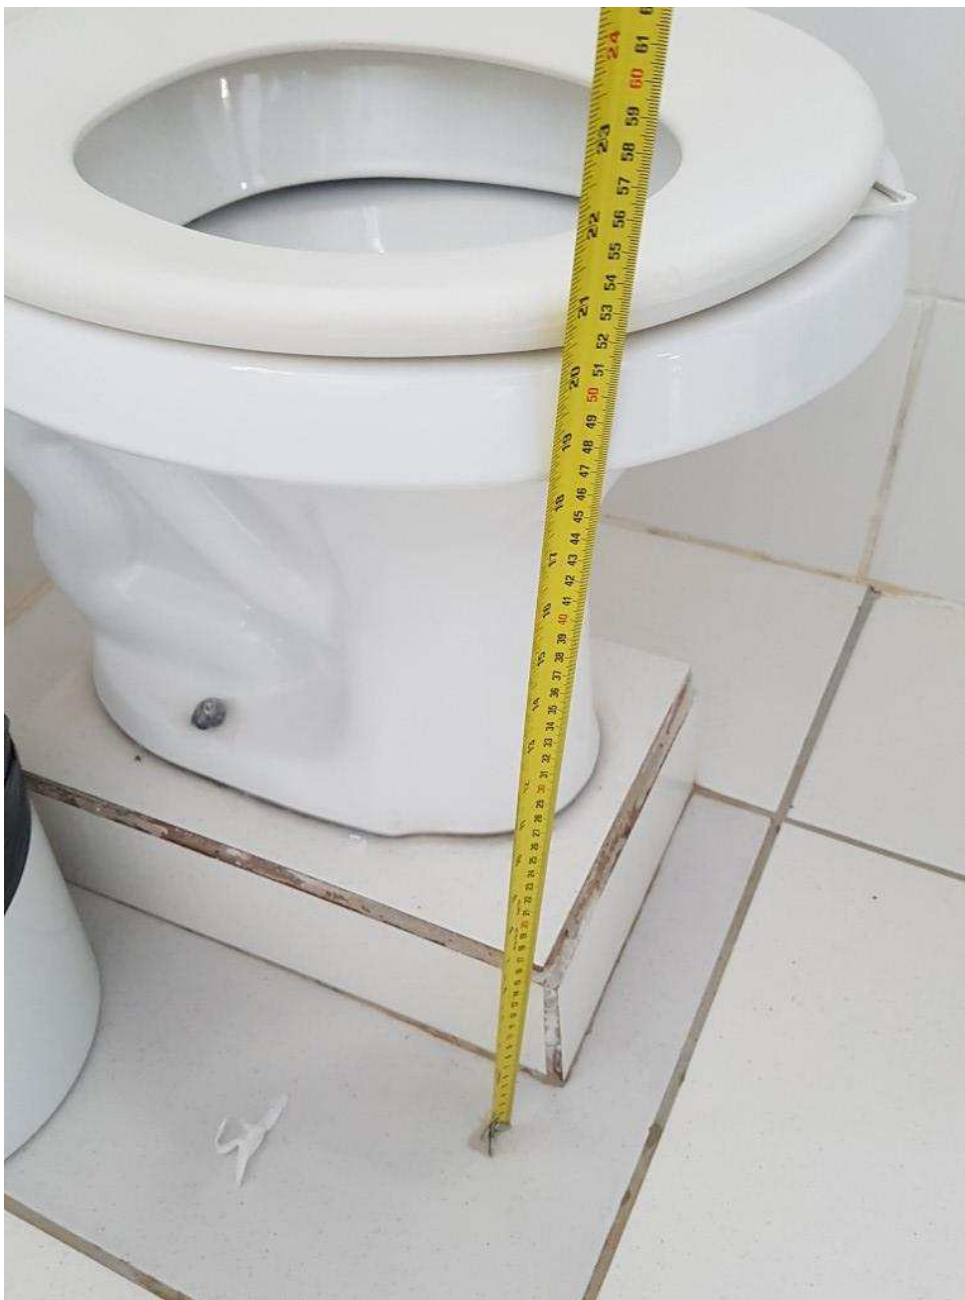
Alguns itens dos banheiros encontram-se em desconformidade com a NBR 9050/2015. Os erros estão apontados nas imagens abaixo e os itens devem ser refeitos.

Altura do vaso sanitário em desconformidade com a norma

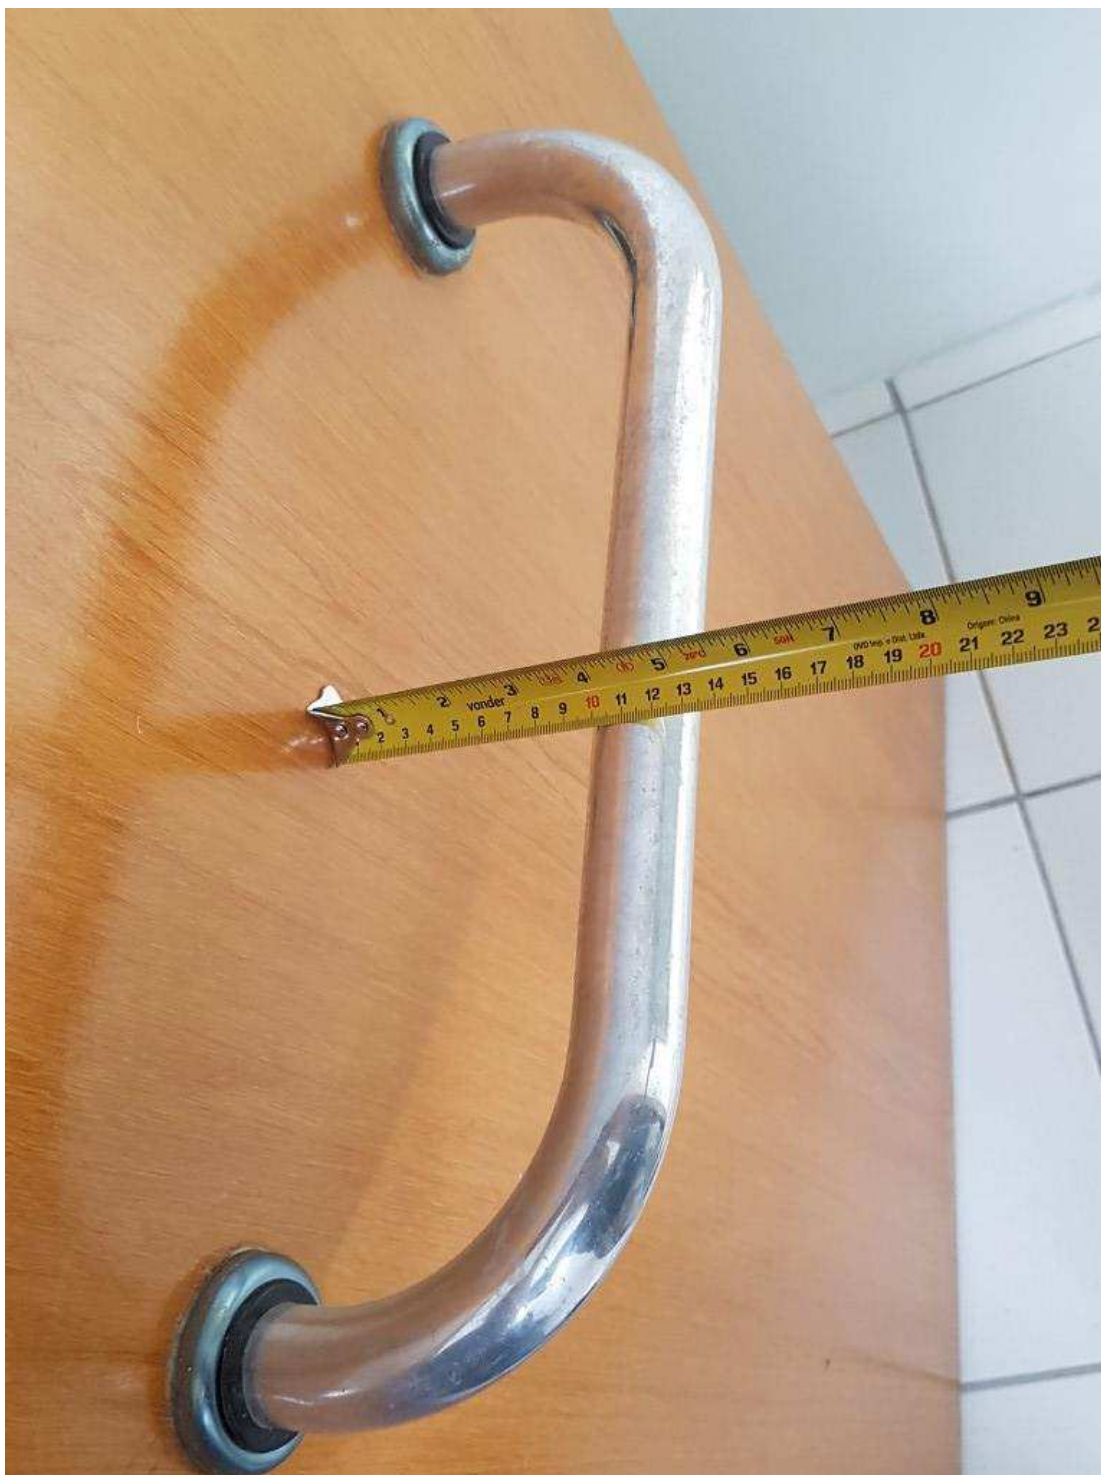
Diâmetro das barras e colocações na parede em desconformidade com a norma

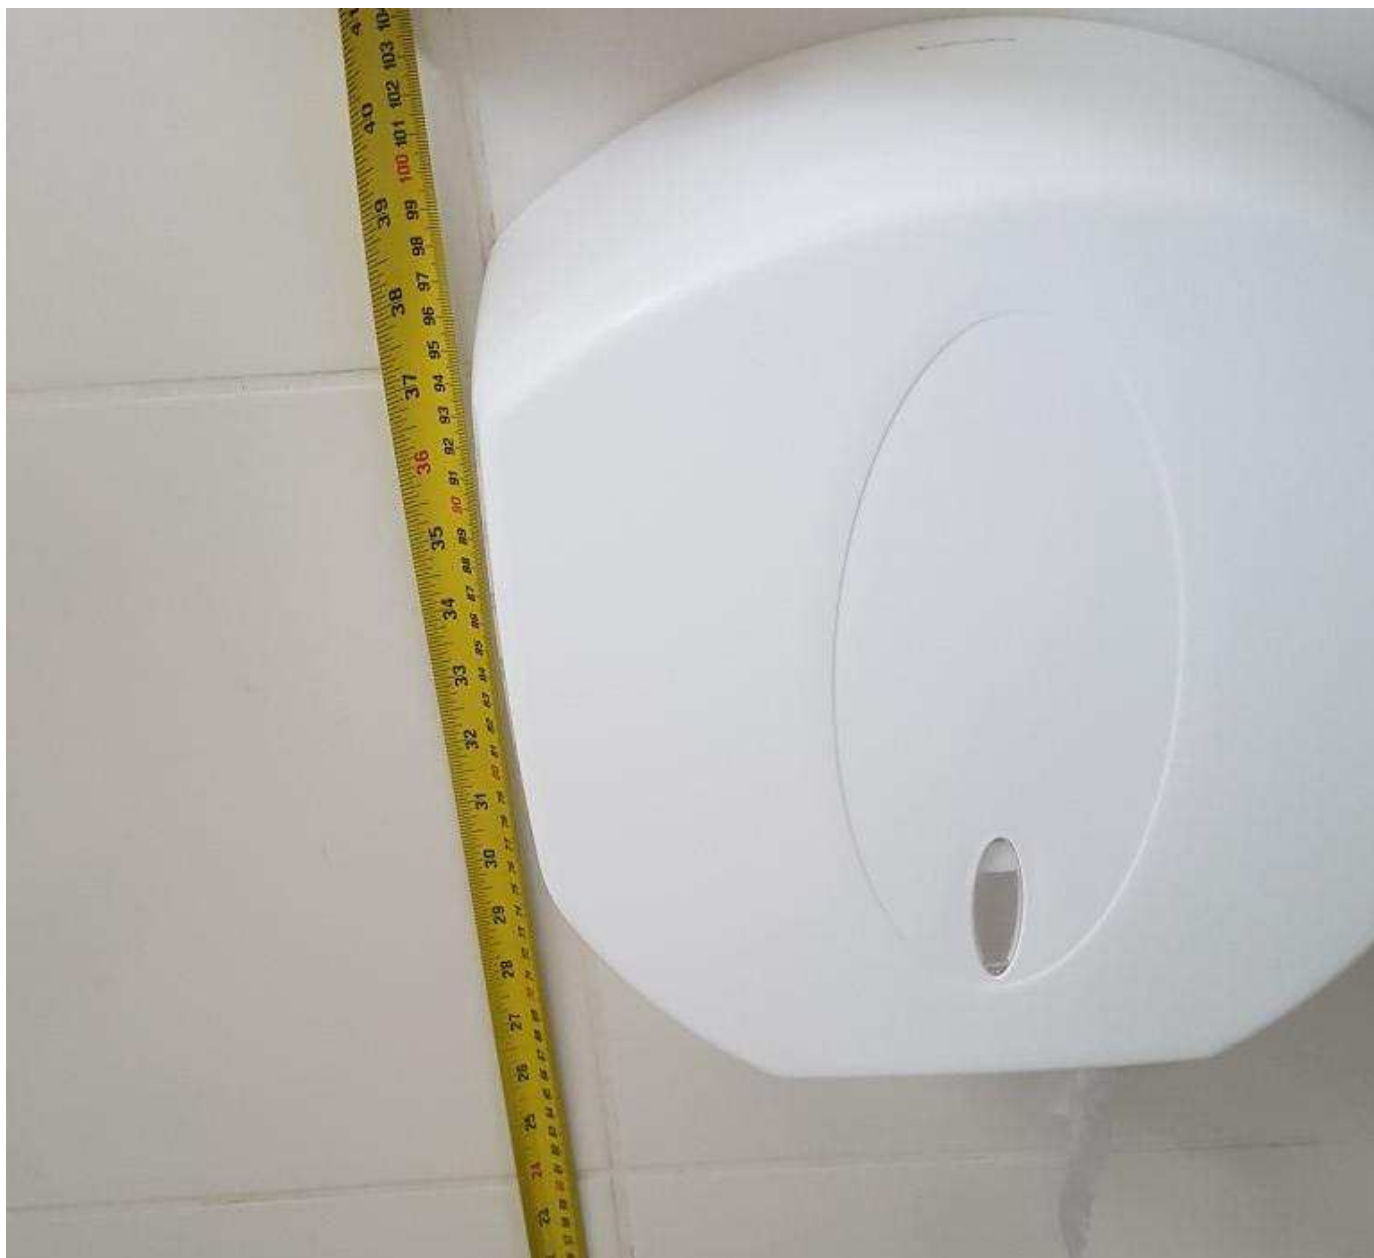
Altura da colocação da papeleira em desconformidade com a norma

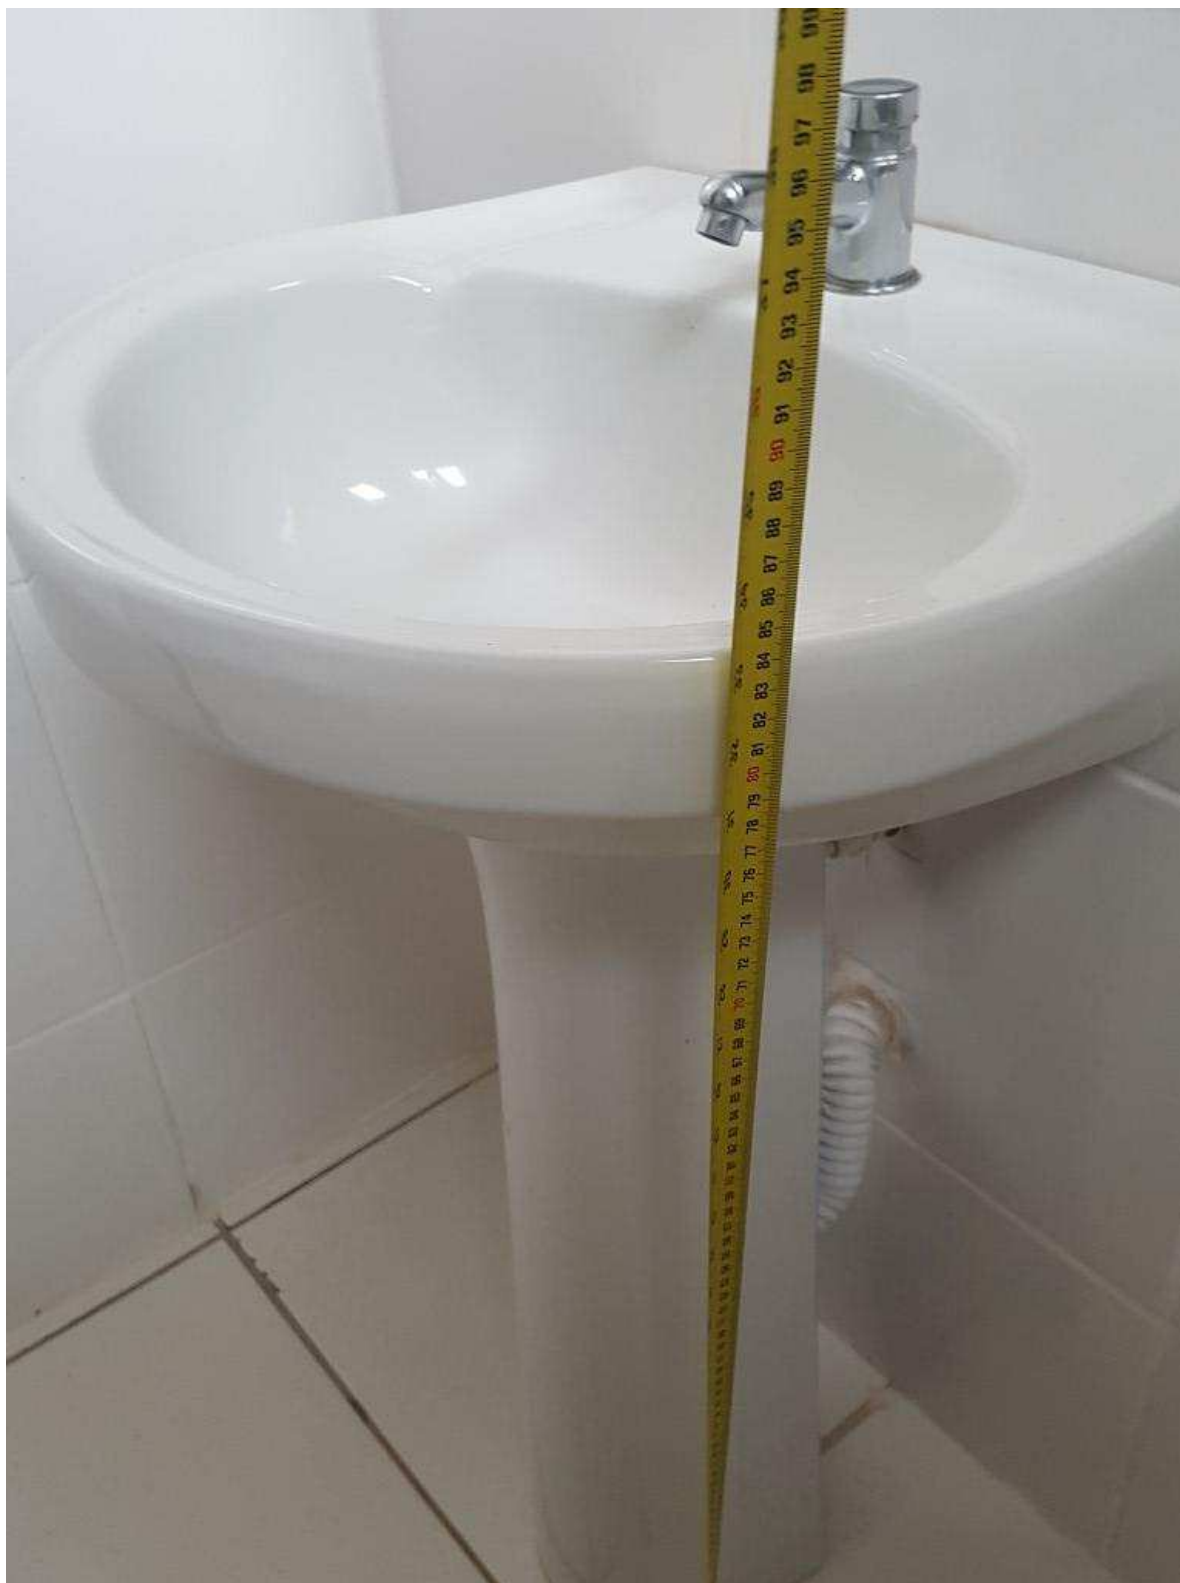
Altura e tipo do lavabo em desconformidade com a norma. Torneira idem.

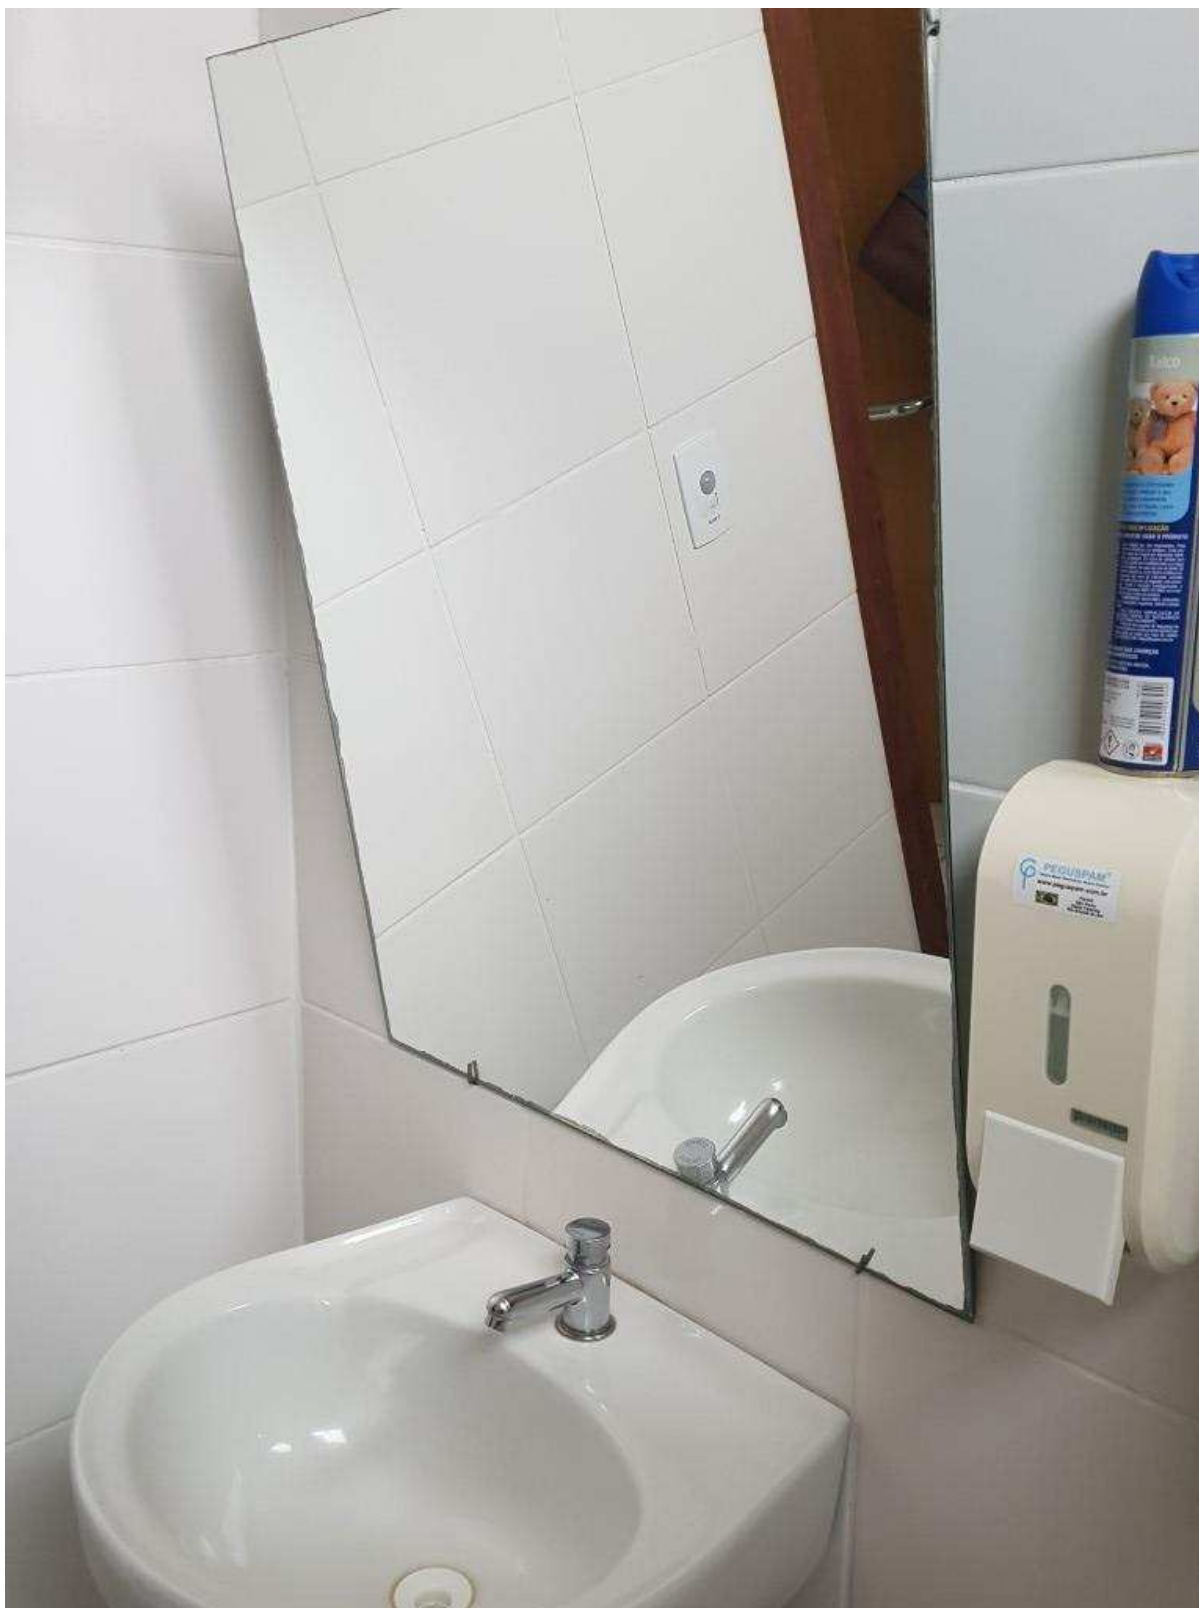
Inexistência de barras no lavabo

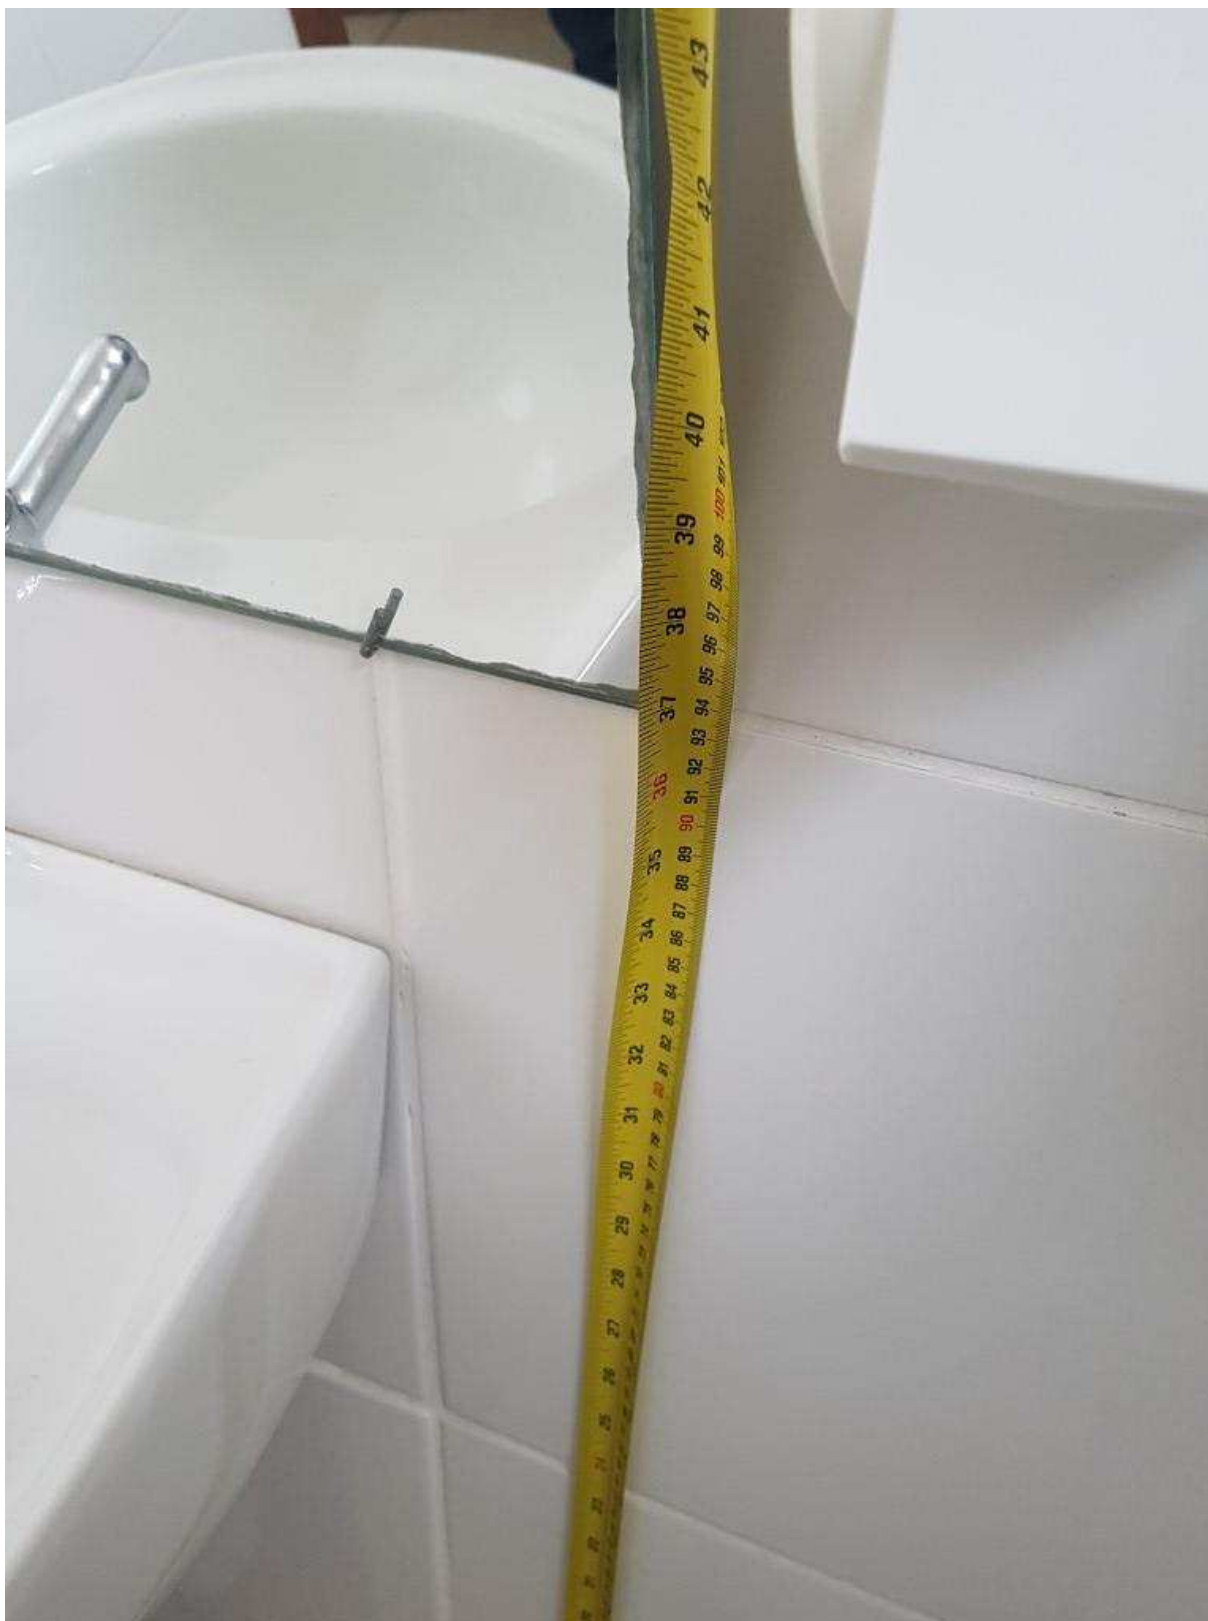
Altura e dimensão do espelho em desconformidade com a norma

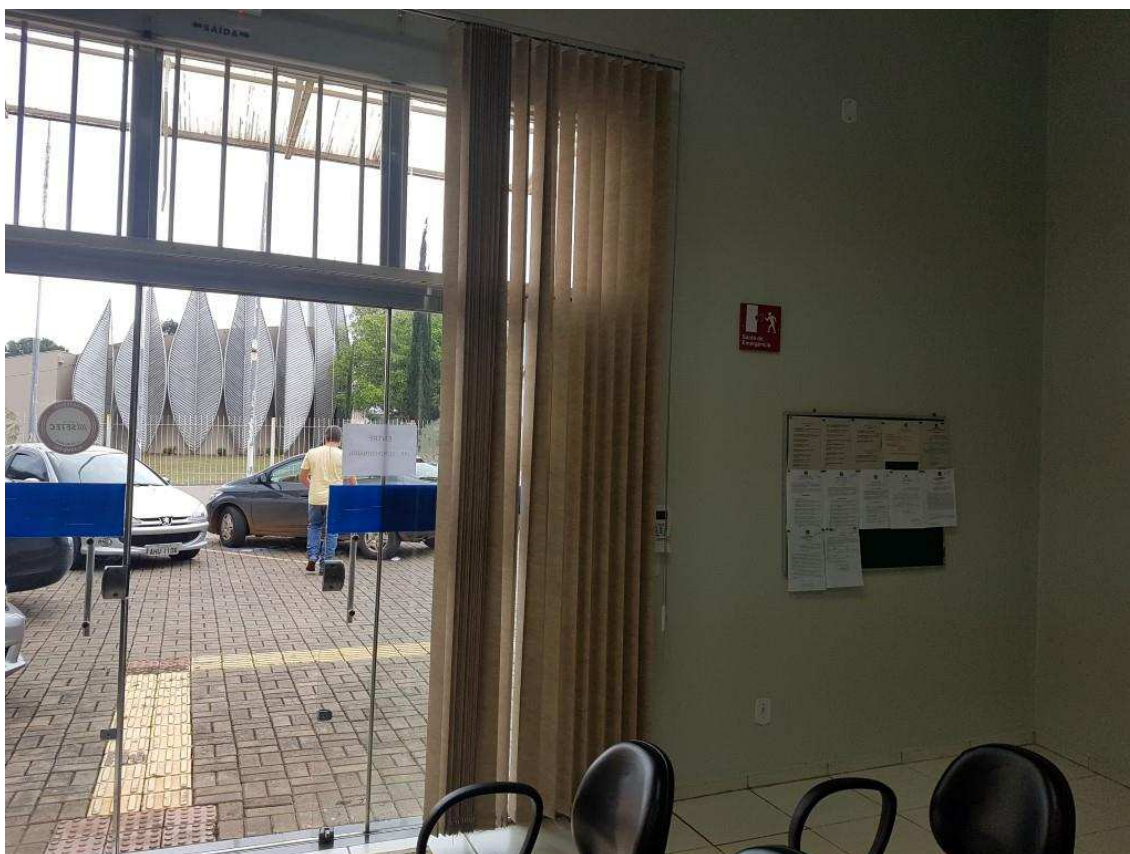
Saída de emergência

As placas de sinalização estão erradas, na cor vermelha. Devem ser na cor verde e colocadas de acordo com o projeto.

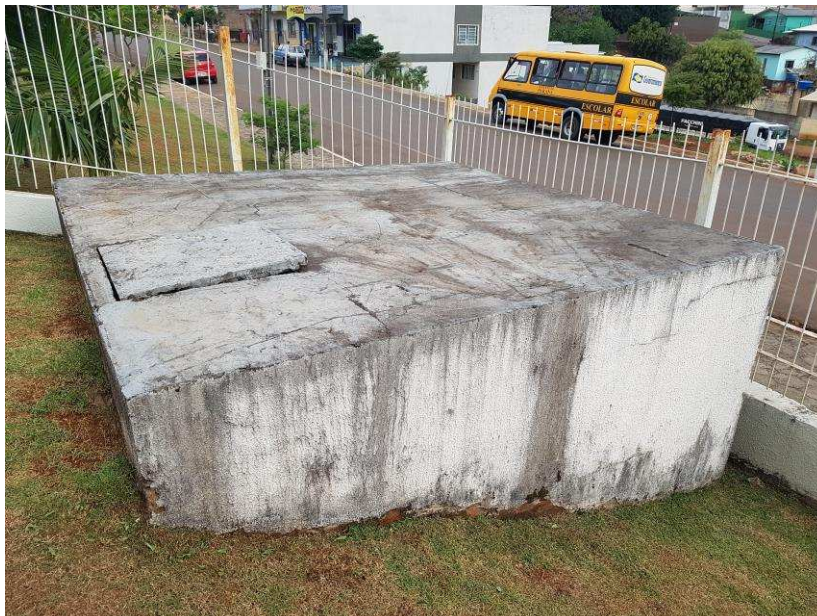
Cisterna

A cisterna não funciona desde que foi inaugurado o Fórum Eleitoral. Não foi avaliado o problema na visita, visto que as tubulações são enterradas, não sendo possível saber onde estão interligadas (se apenas na caixa d'água) e no projeto hidrossanitário não há a existência da cisterna, sendo que o abastecimento da água vai diretamente para caixa d'água.

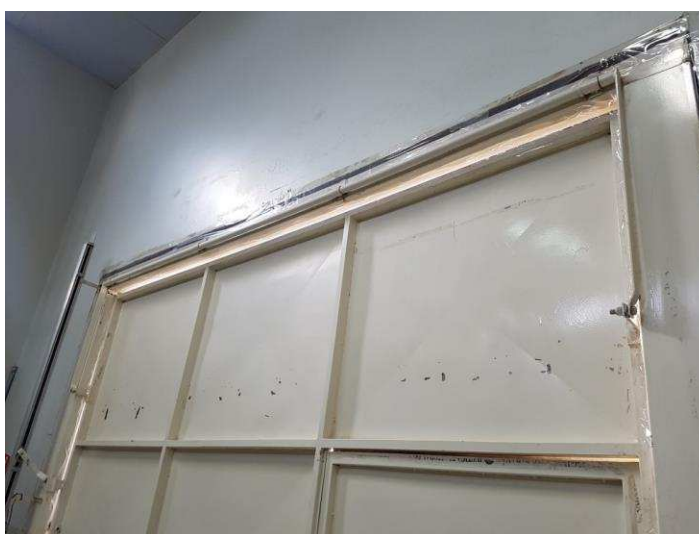
Portão do depósito de urnas

O portão do depósito de urnas tem frestas que foram vedadas com fitas e o motor está com a placa queimada. Sugere-se a troca por portão de abrir, como está sendo executado em outras reformas dos fóruns, não necessitando ser elétrico.

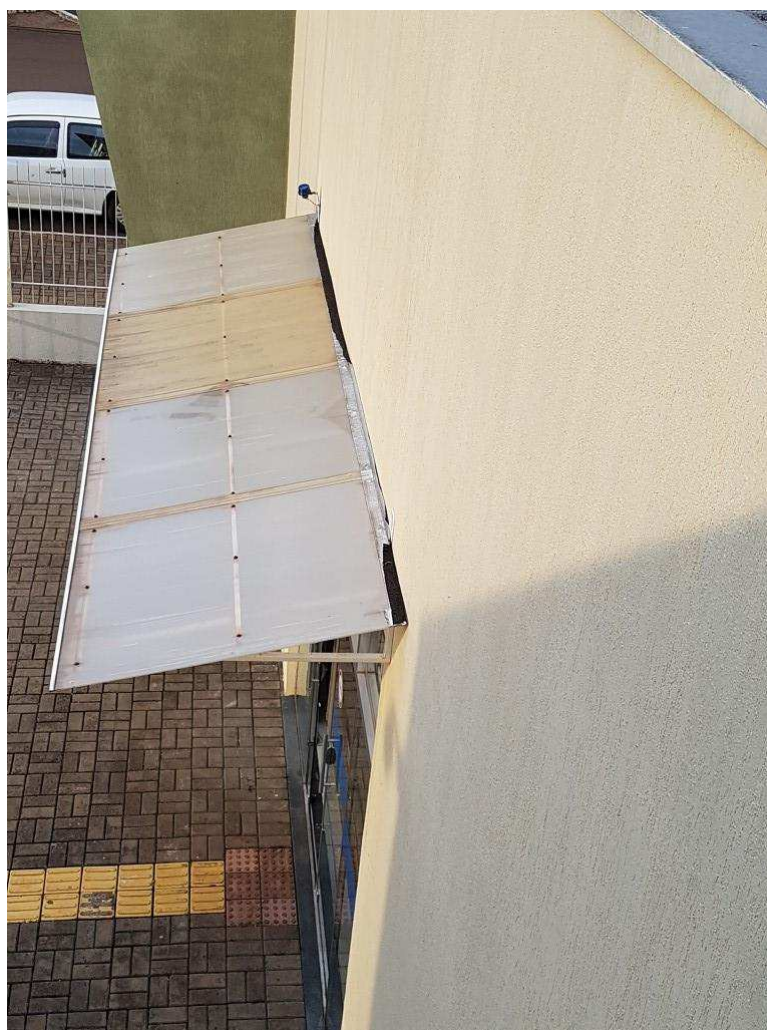
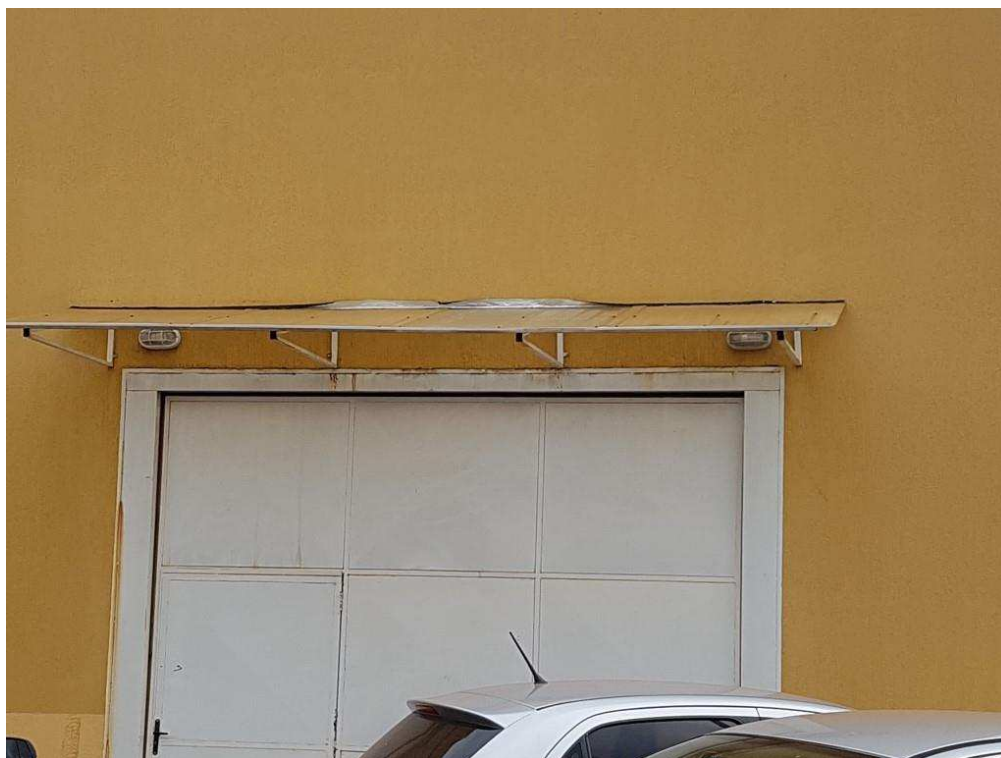
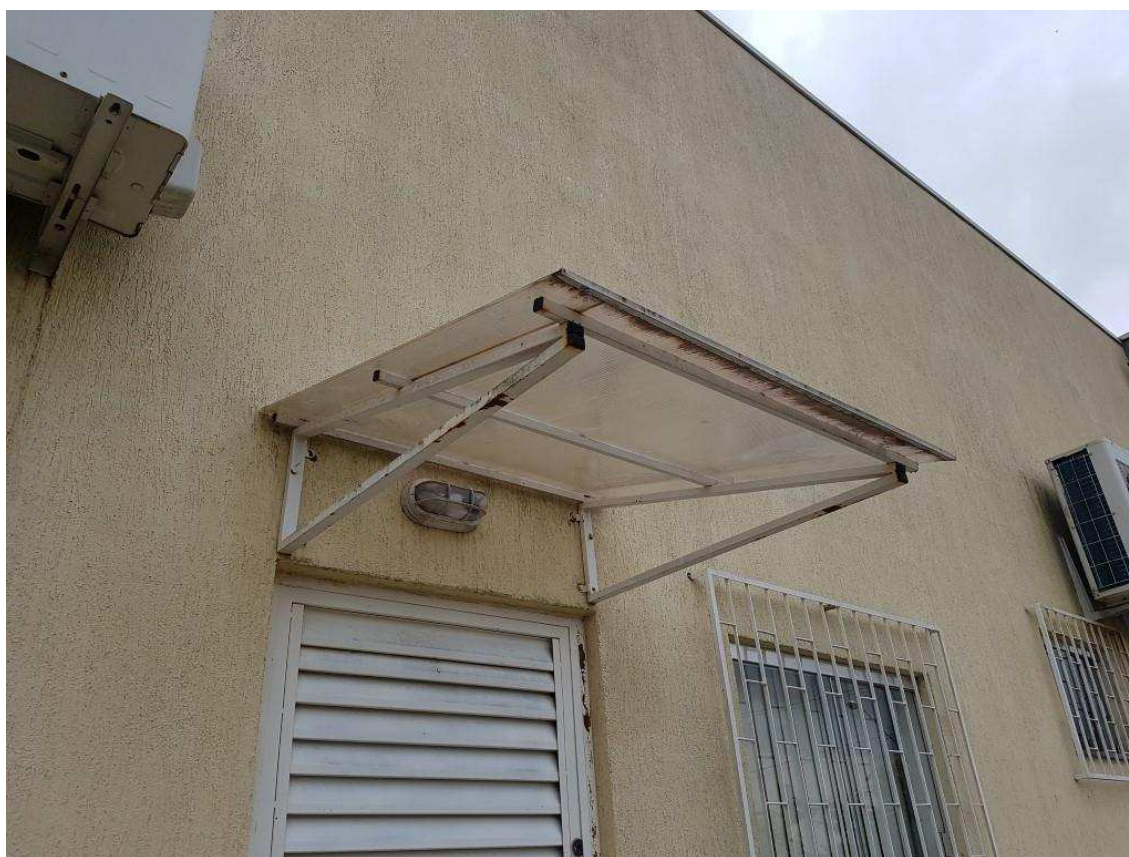
Os três toldos estão com o policarbonato encardido, sem vedação e em processo de corrosão da ferragem. Sugere-se a troca apenas do policarbonato alveolar por compacto branco leitoso, mantendo a estrutura metálica e a colocação de um contra-rufo entre o toldo e a alvenaria, para melhor vedação. Necessária uma pintura anticorrosiva nas estruturas metálicas.
