TRIBUNAL REGIONAL ELEITORAL DO PARANÁ

FÓRUM ELEITORAL DE GUARANIAÇU					
Relatório de vistoria técnica da edificação					
ASSUNTO					
Vistoria técnica do Fórum Eleitoral de Guaraniaçu para regularização quanto à acessibilidade e reforma					
EMPRESA RESPONSÁVEL					
CONSTRUTORA DREON					
REVISÕES					
Nº	DESCRIÇÃO	PROFISSIONAL	RESPONSÁVEL	CREA-PR	DATA
0	PARECER TÉCNICO	HENRY	HENRY	119.503/D	11/01/2019
OBJETIVO					
Apresentar de forma clara e objetiva a situação em que se encontra o edifício e os problemas encontrados.					
DATA VISITA		25/09/2018			
ENGENHEIRO CIVIL SOP		Henry Vaz Dreon			
REPRESENTANTE SOP					
FÓRUM ELEITORAL					
RESPONSÁVEL TÉCNICO			CONTRATANTE		
HENRY VAZ DREON CREA-PR 119503/D			TRIBUNAL REGIONAL ELEITORAL DO PARANÁ CNPJ: 035.985.113/0001-81

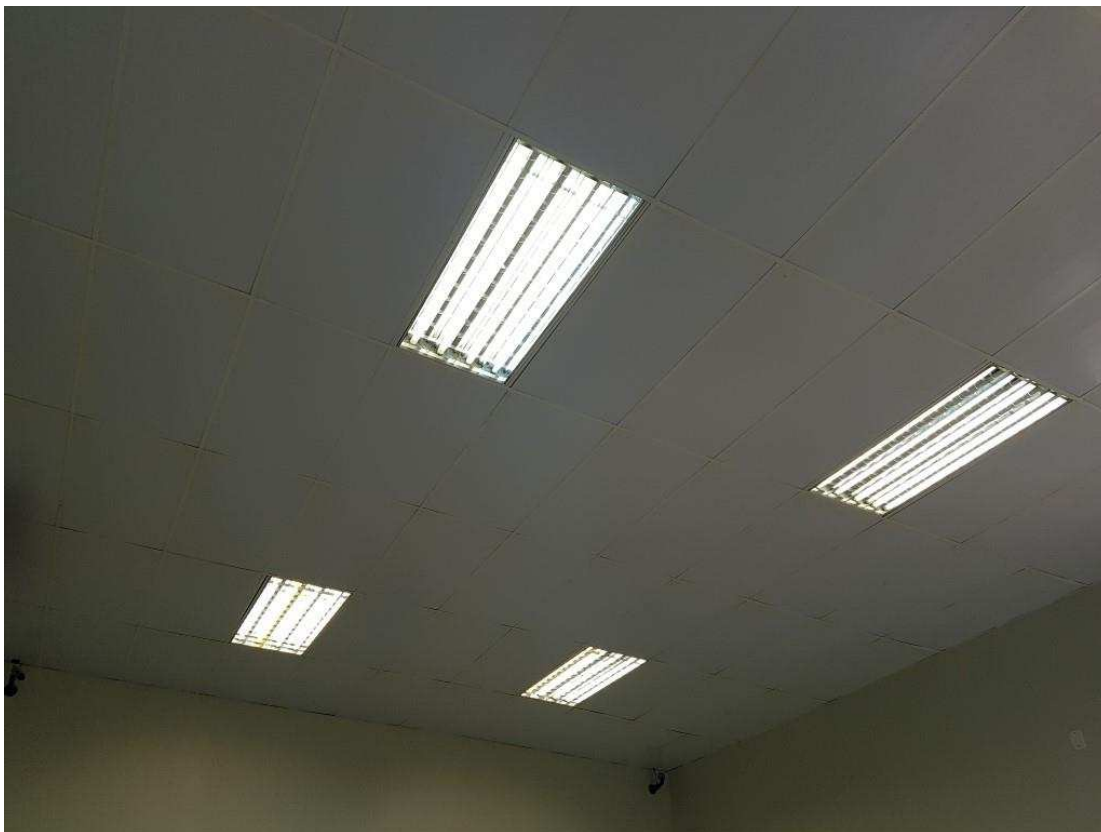
Forro

As placas de forro quando há ventania se soltam e acabam caindo. Necessário a colocação de presilhas em todas as placas para fixar nos perfis da estrutura.

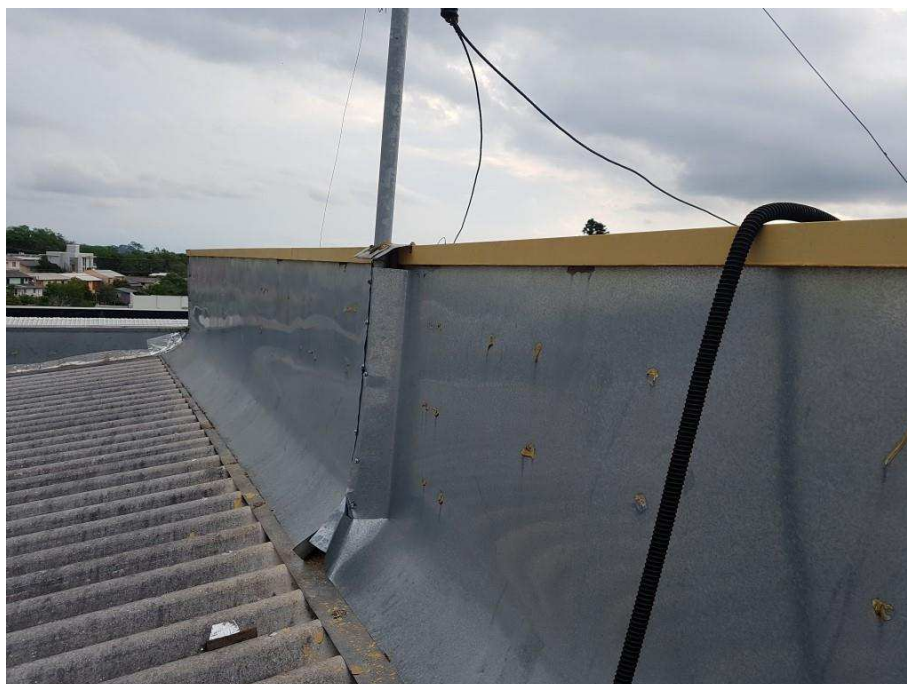
Existem três salas com infiltrações pluviais. Várias manutenções paliativas foram realizadas, porém sem completo êxito. As telhas aparentam estar em bom estado, sendo necessário apenas revisão e troca de algumas poucas com trincas. Além disso, as calhas estão ficando com água parada. Necessária uma revisão completa com trocas de parafusos com borracha nas telhas e troca de rufos e calhas, embutindo na platibanda.

Chapa de rufo colocada com falta de vedação entre as chapas

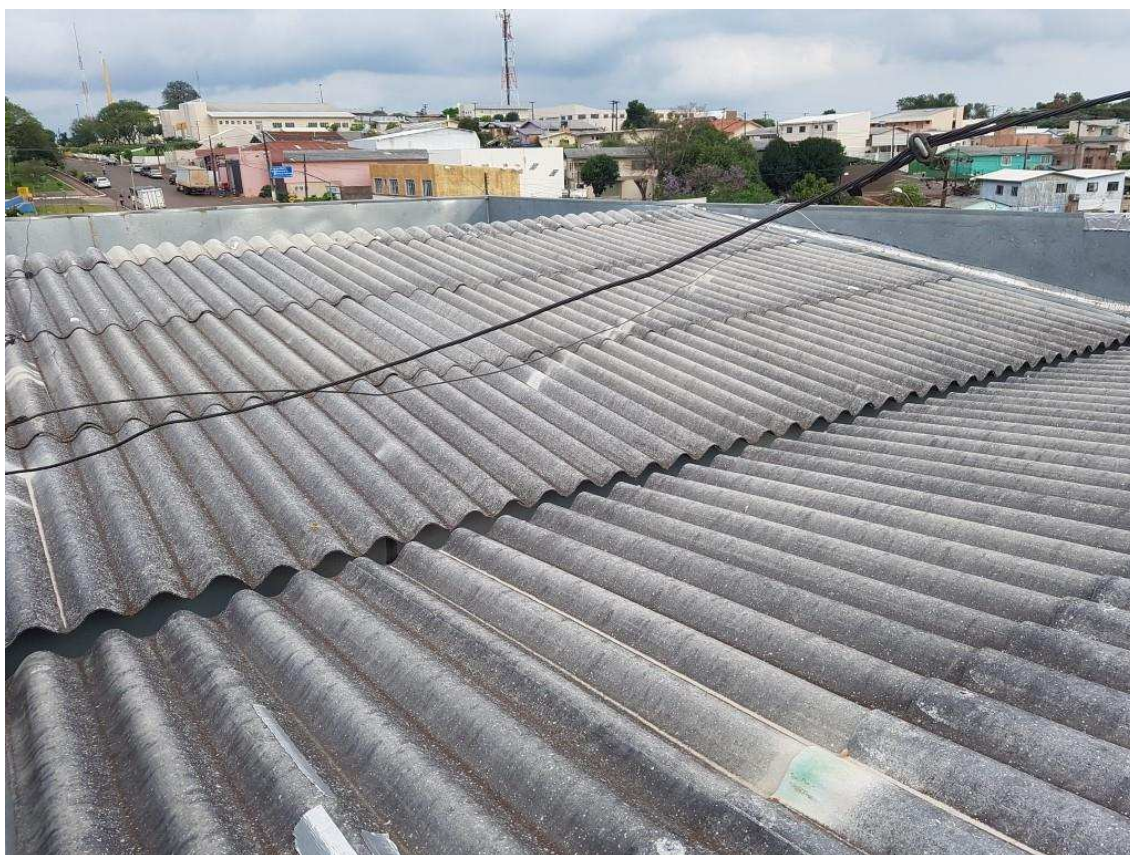
Cobertura. Algumas telhas trincadas com manta acima – manutenção paliativa

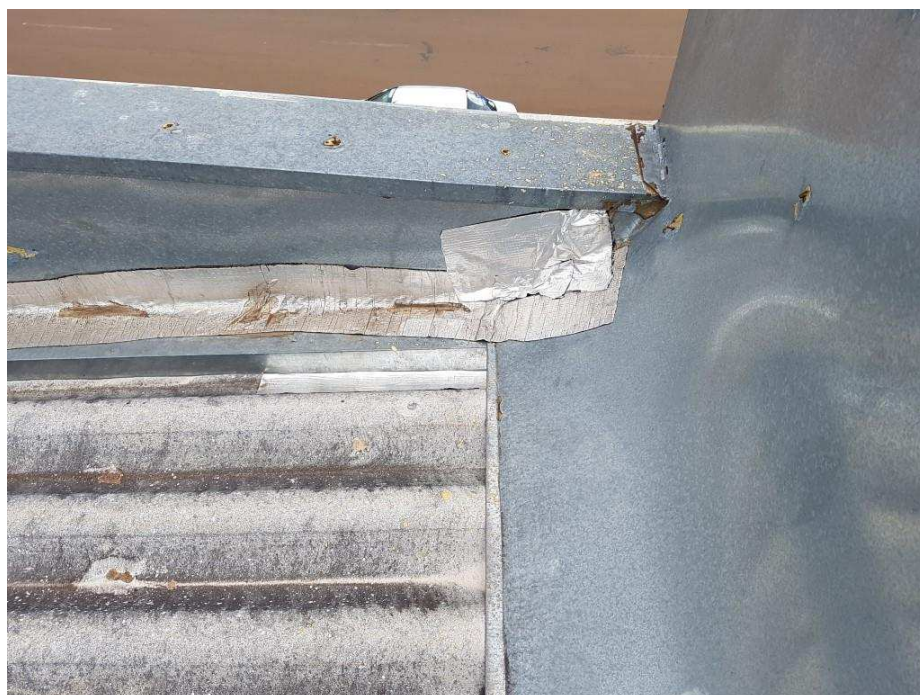
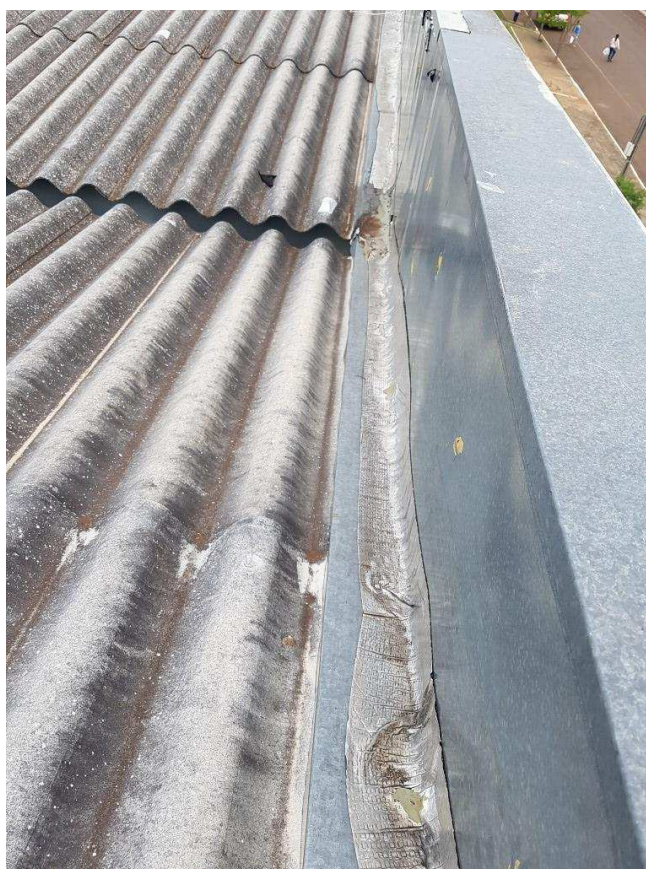
Manta aluminizada acima do contra rufo – solução paliativa

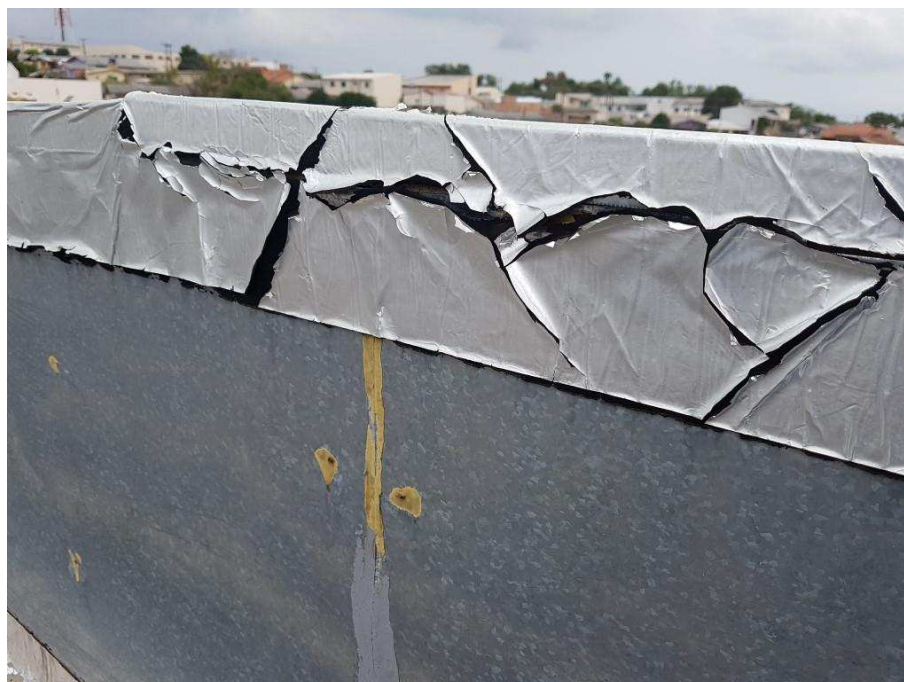
Manta aluminizada acima do rufo – solução paliativa

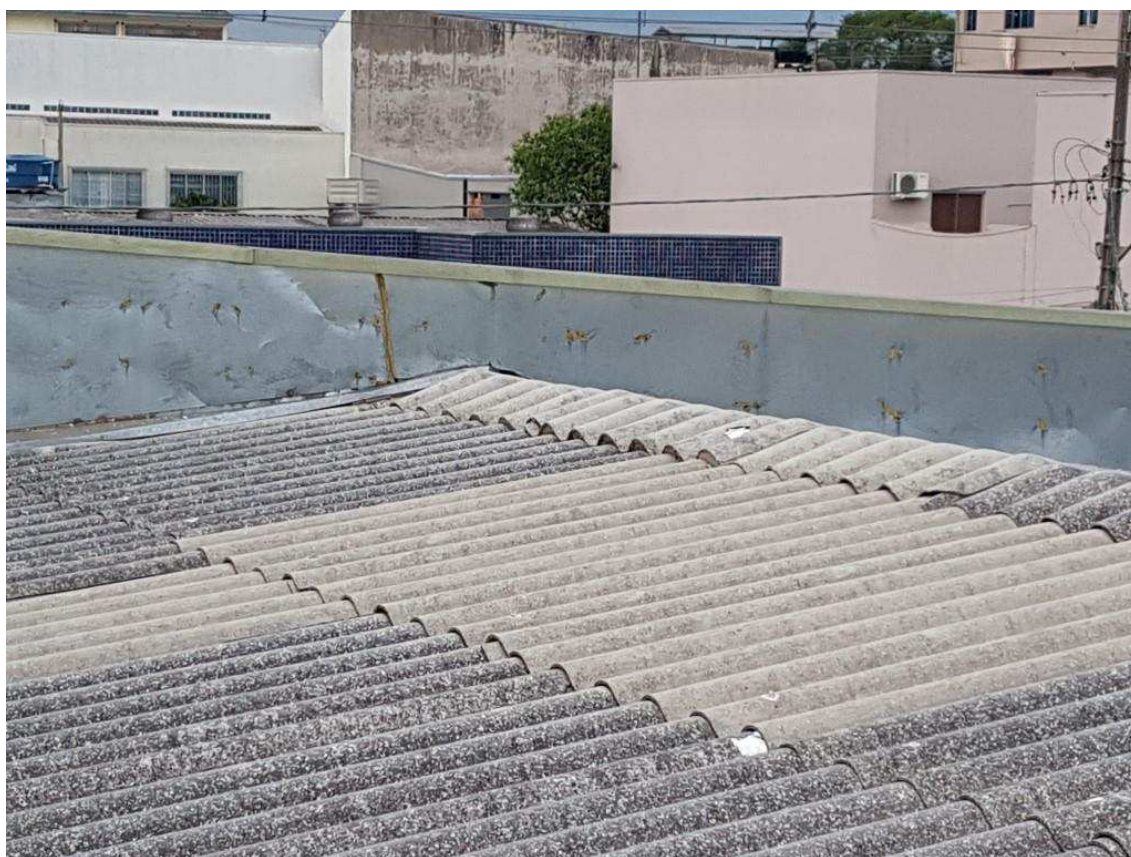
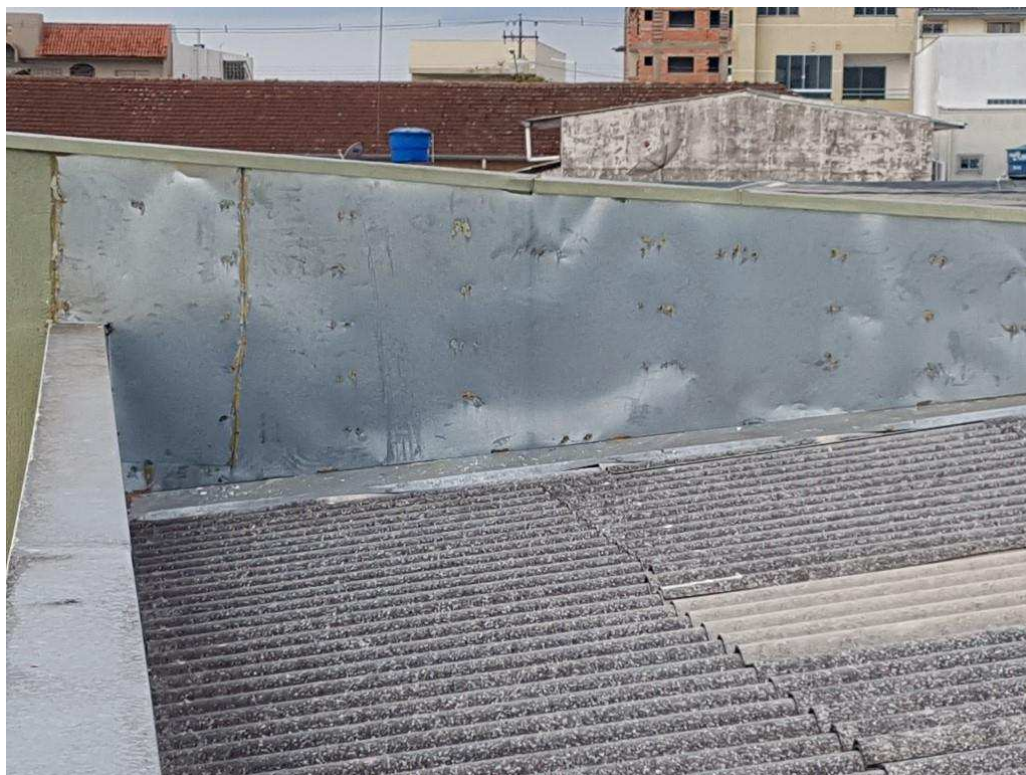
Chapas metálicas na platibanda com cortes e ausência de vedação

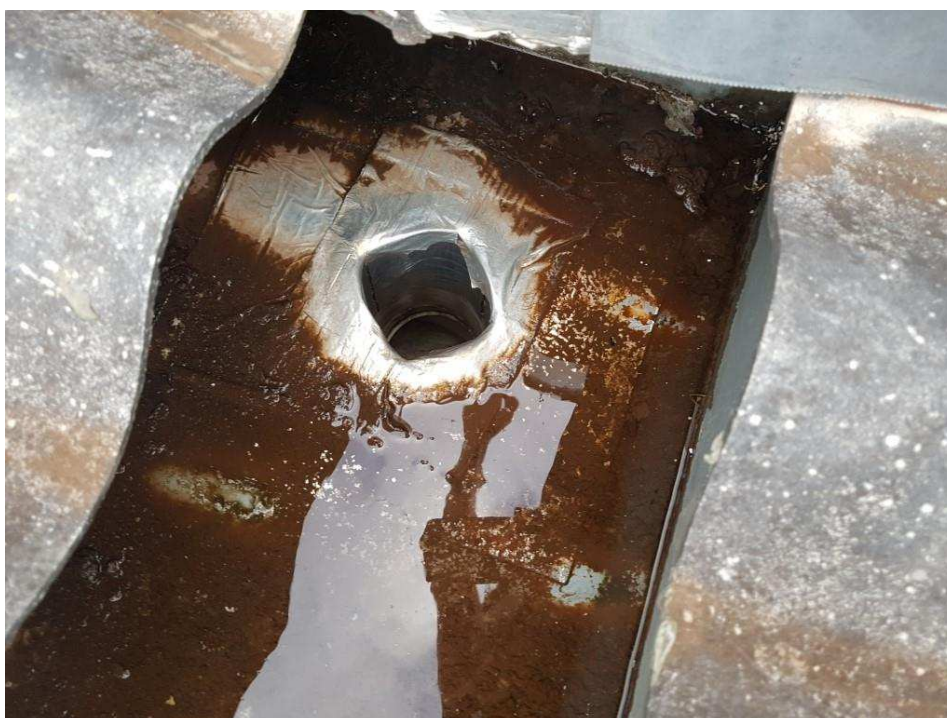
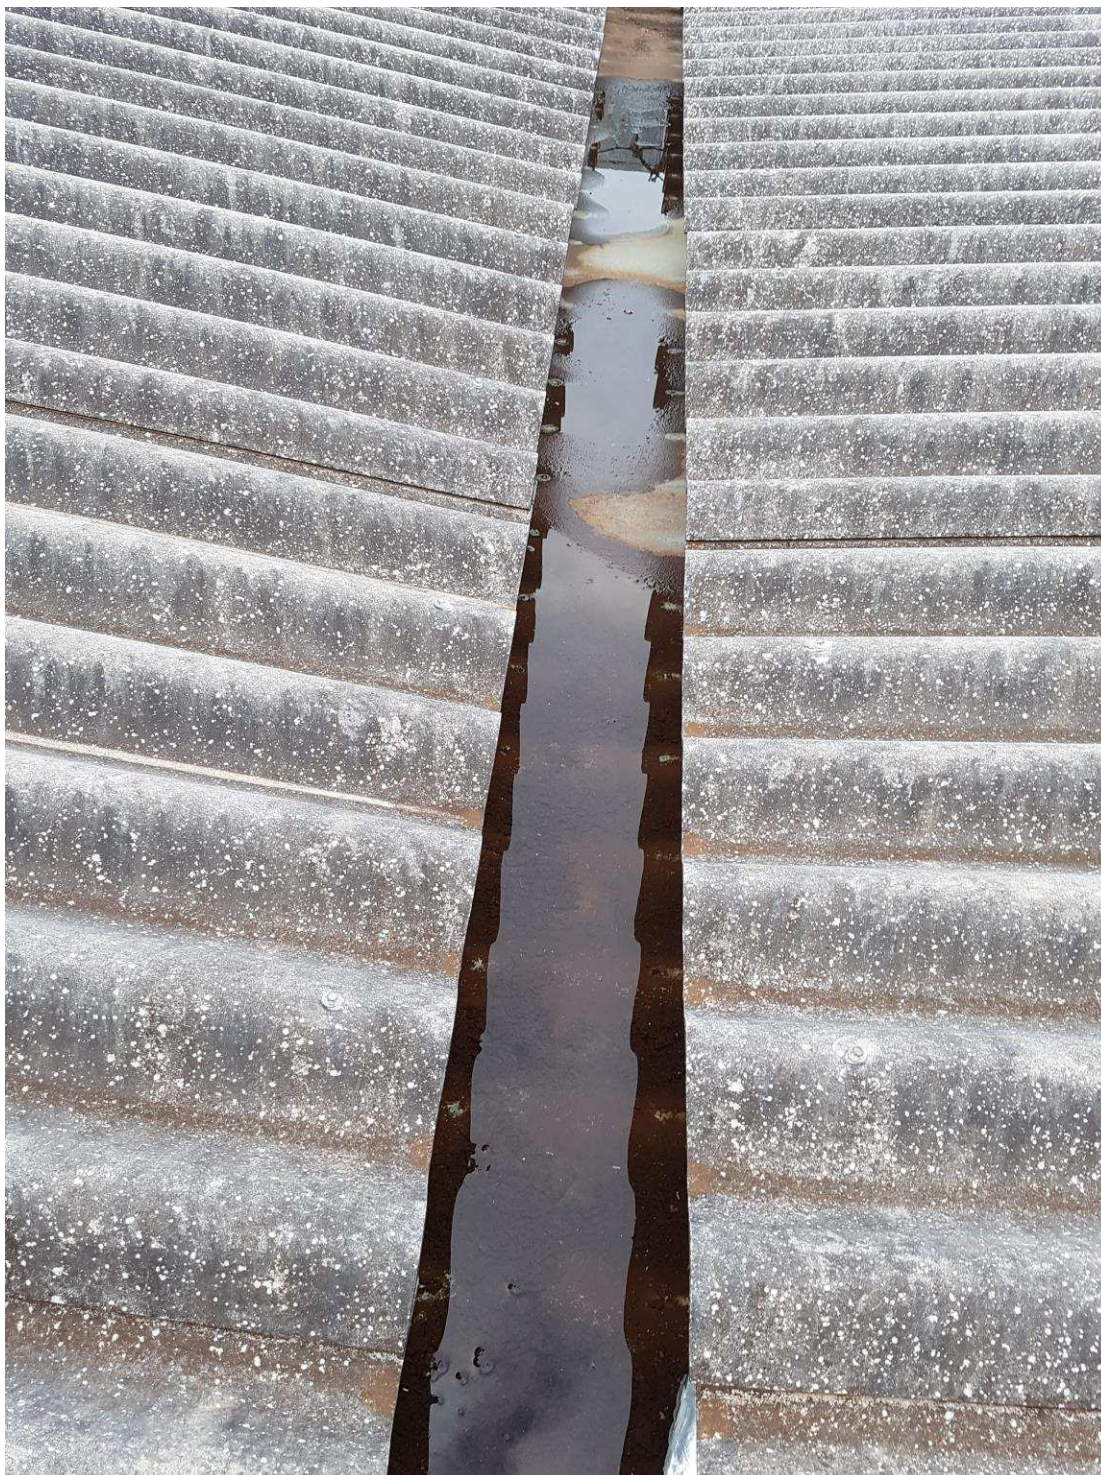
Calha – água parada

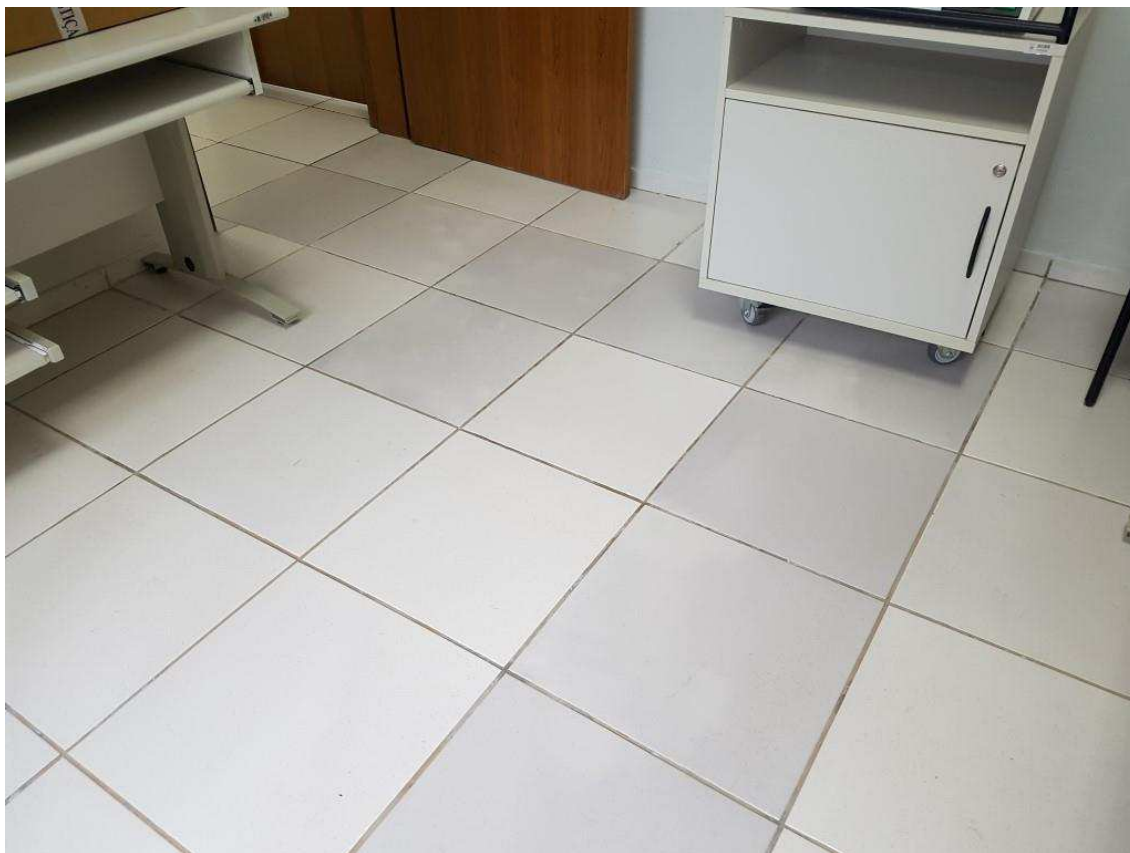
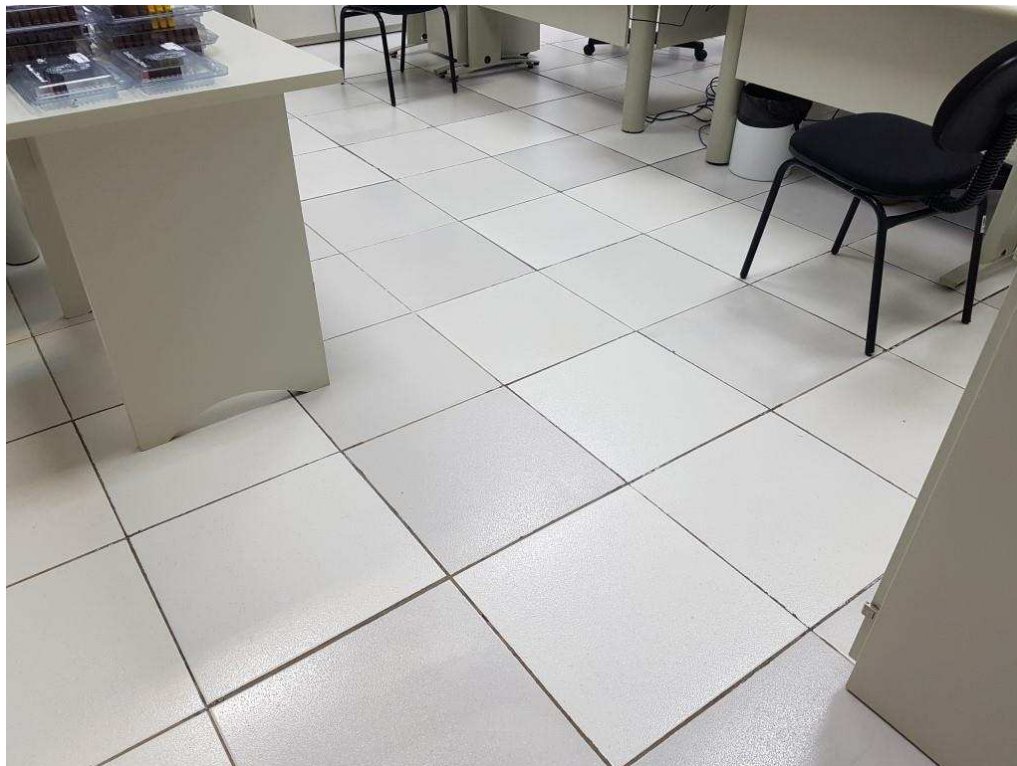
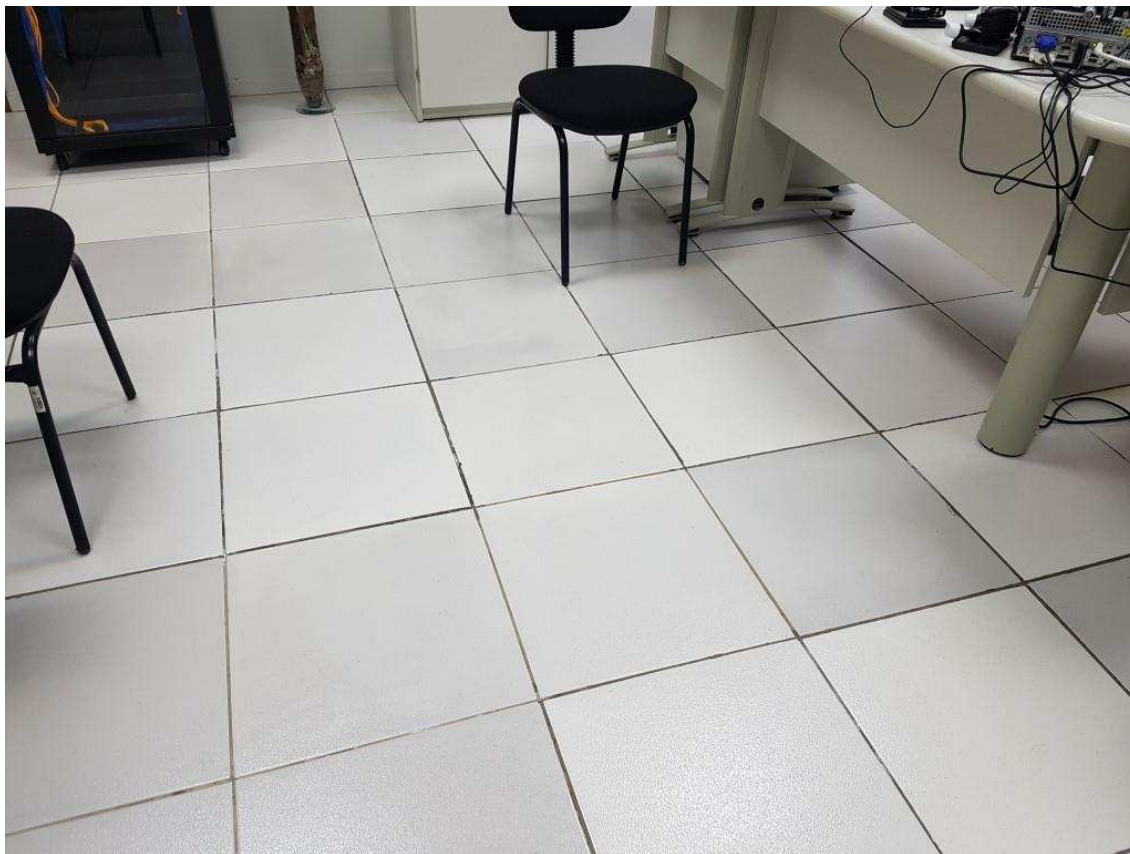
O piso cerâmico possui bastante umidade procedente do solo. Várias peças já foram trocadas, porém como a impermeabilização não foi realizada, não foi solucionado o problema.

Piso manchado. Algumas peças já foram trocadas.

Para haver o menor transtorno possível, sem a demolição da cerâmica existente e restauração da impermeabilização entre solo e piso, adota-se a solução realizada no Fórum Eleitoral de Catanduvas, executando piso sobre piso.

Deve-se aplicar uma camada de primer para aderência, conforme a recomendação técnica específica (referência: Primer Eco Prim Grip). Após o primer, aplicar uma camada impermeabilizante, conforme recomendação técnica do produto (referência: Mapelastick A e B). Em seguida execução com argamassa ACIII e colocação de um novo piso cerâmico PEI 5. As portas deverão ser retiradas, cortadas, na região inferior e recolocadas com pintura em verniz.

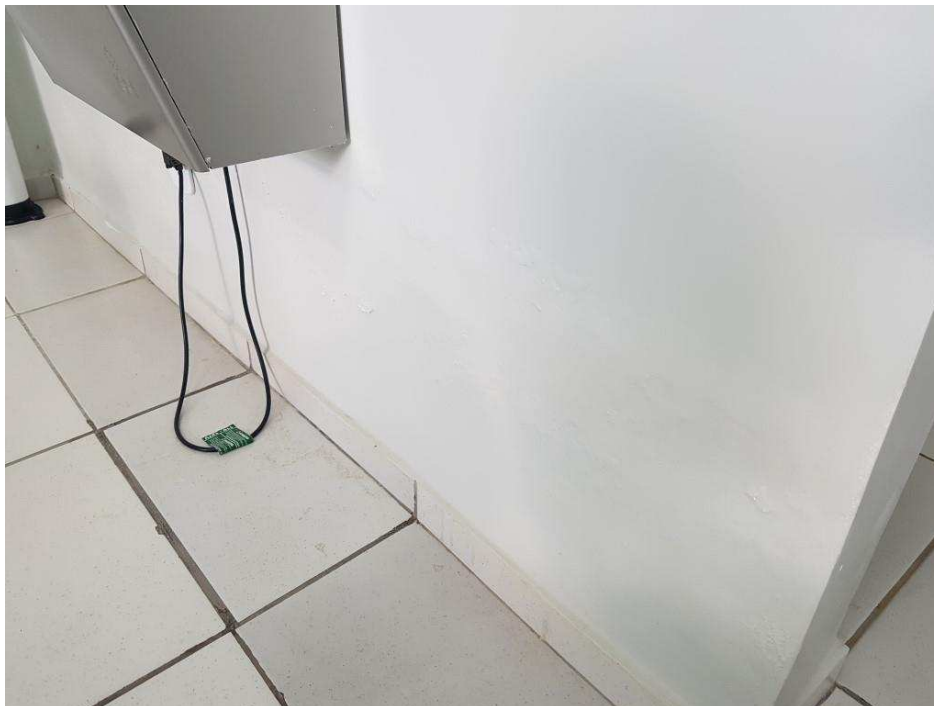
As paredes internas e externas estão em estado crítico. Já foi realizado duas vezes o descascamento e a restauração do acabamento com pintura, porém não houve êxito, acarretando em novas bolhas e em uma parede “oca”, semelhante a uma casca de ovo. Provável que não houve impermeabilização, não sendo realizado o tratamento adequado.

Bolhas nas paredes internas

Assim sendo, para as paredes internas é necessário a demolição do emboço, do rodapé até 1,50m de altura, aplicação de impermeabilizante no tijolo (referência: Viaplus 1000), execução de chapisco e emboço com argamassa polimérica (referência: Sika), completando com massa corrida e pintura em toda o pé direito da parede.

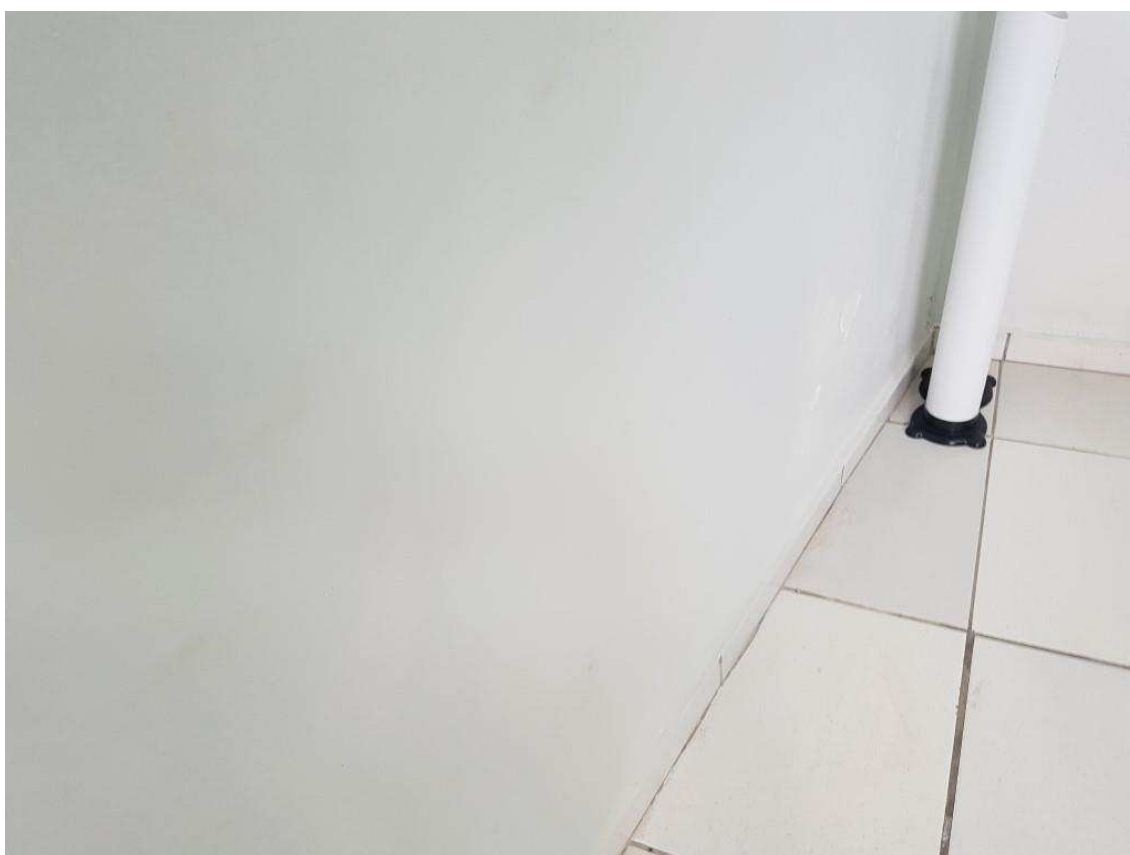
Parede da CAE descascando – semelhante a casca de ovo

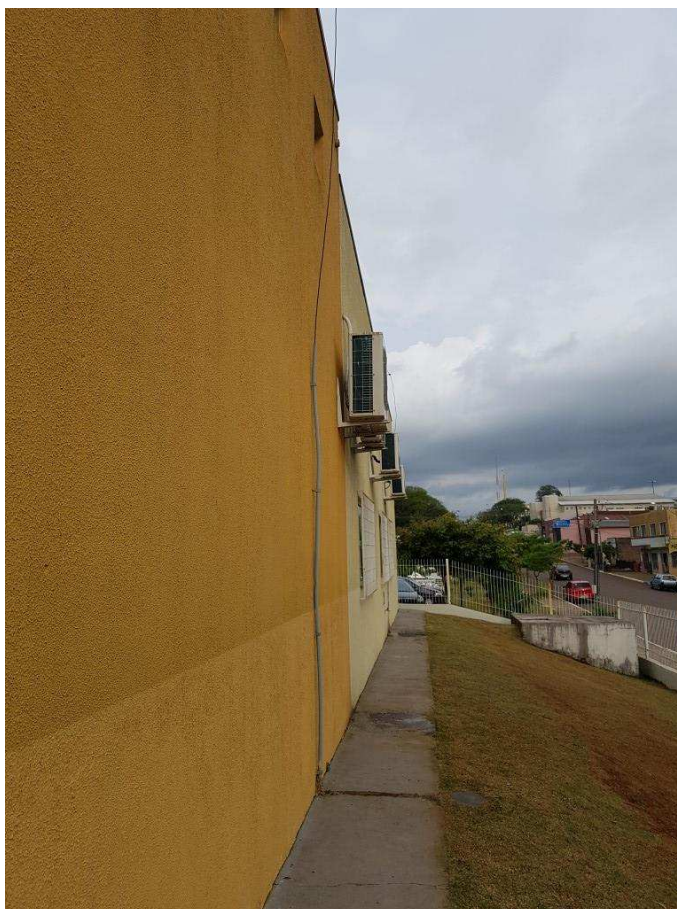
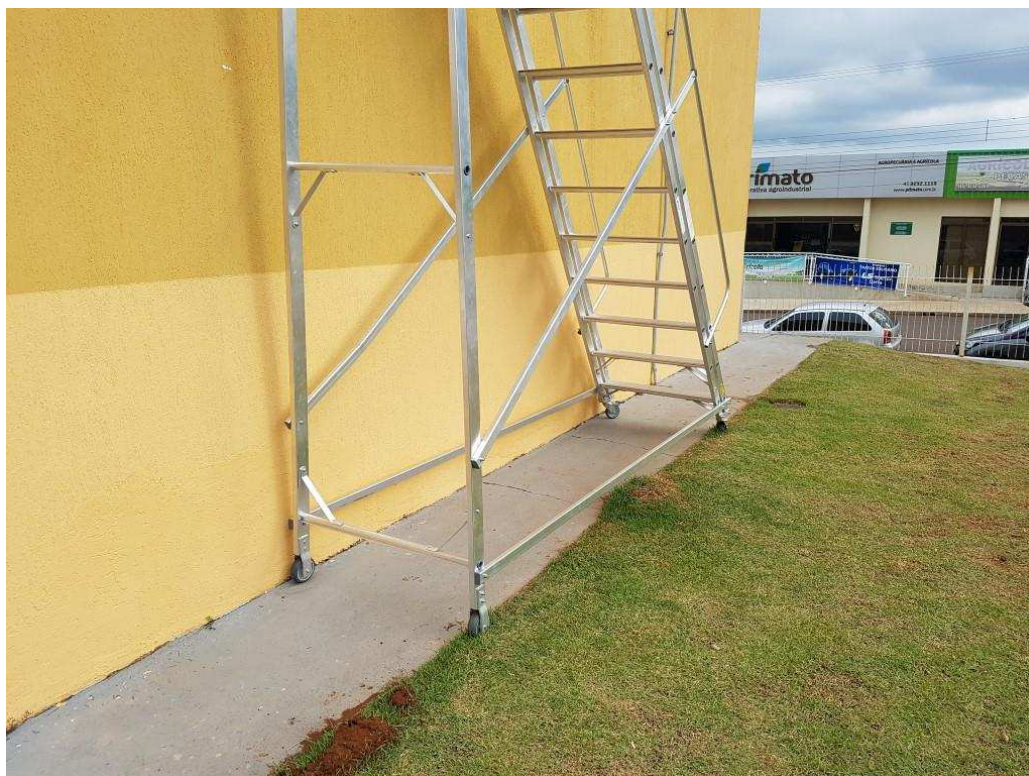
Tentativa de vedação – realizada nova pintura no perímetro do Fórum.
Provavelmente não foi realizada impermeabilização

Para as paredes externas é necessário a demolição do emboço, em todo o pé direito, aplicação de impermeabilizante no tijolo (referência: Vedapren Otto para parede), execução de chapisco e emboço com argamassa polimérica (referência: Sika), completando com massa acrílica e pintura acrílica em toda a alvenaria.

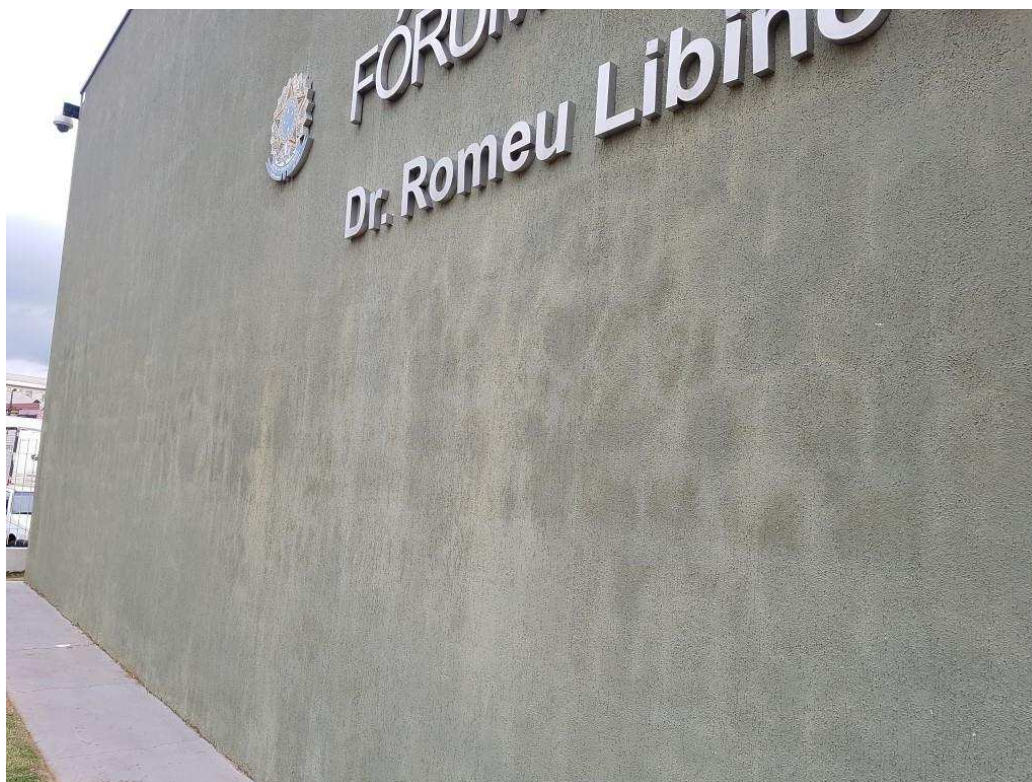
Parede externa da CAE – descascando

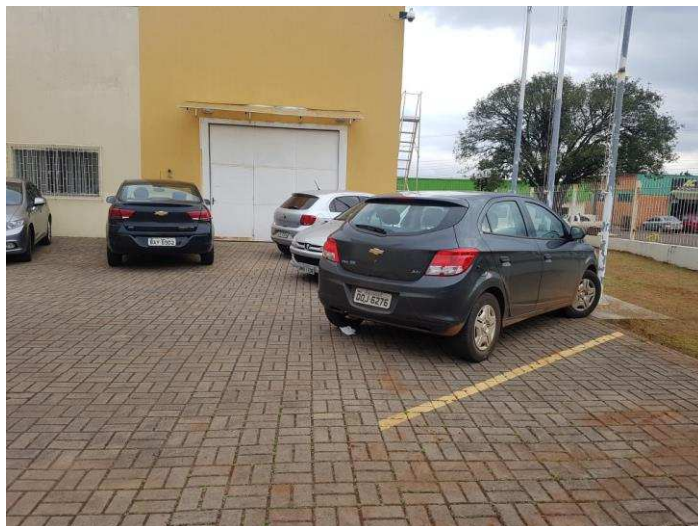
As vagas de estacionamento estão com dimensões menores, sendo necessária a ampliação do piso e o deslocamento do mastro para ser possível se adequar a norma.

Pátio – Pintura da divisão de vagas menor que 5,00m

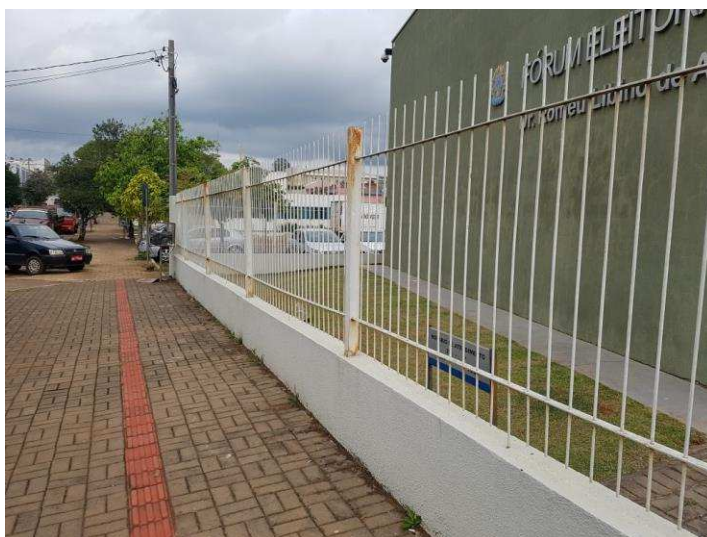
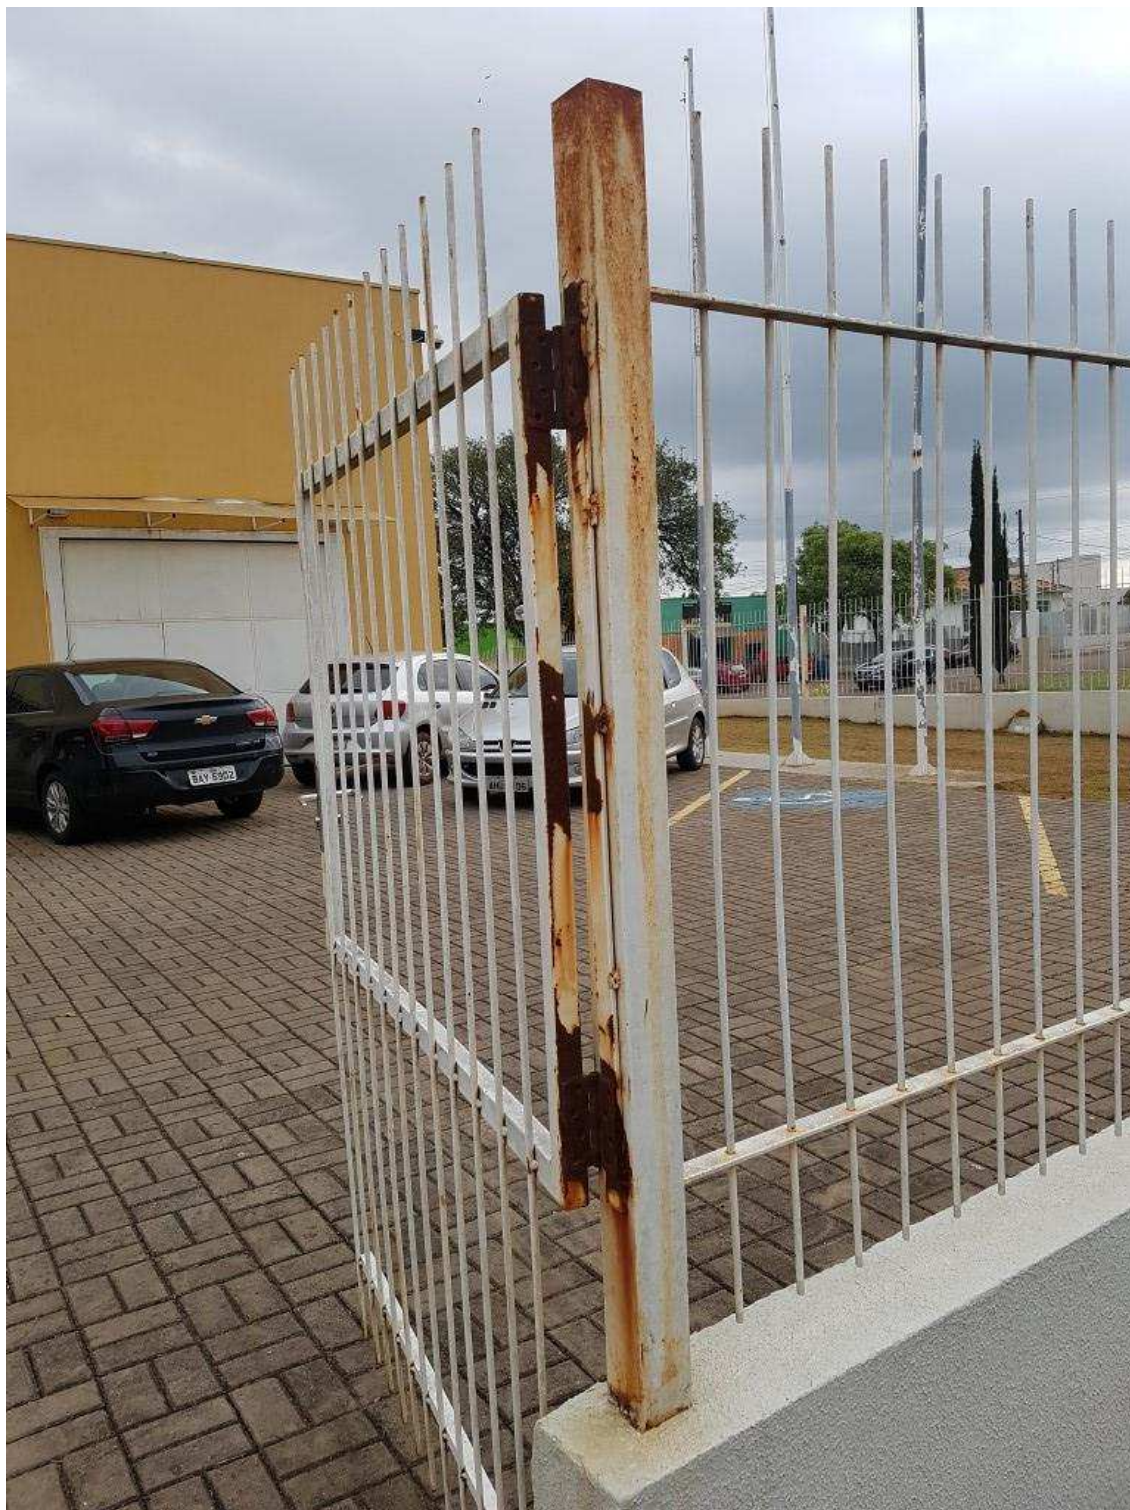
As grades estão em processo de corrosão, sendo necessário tratamento anticorrosivo e nova pintura para metais. Devido ao custo, sugere-se a pintura com o novo registro de preço a ser realizado pela Seção de Manutenção de Imóveis do Interior – SMIN.

Corrosão nas grades externas
