TRIBUNAL REGIONAL ELEITORAL DO PARANÁ

FÓRUM ELEITORAL IPORÃ					
Relatório de vistoria técnica da edificação					
ASSUNTO					
Elaboração de relatório de vistoria técnica do Fórum Eleitoral de Iporã					
EMPRESA RESPONSÁVEL					
CONSTRUTORA DREON					
REVISÕES					
Nº	DESCRIÇÃO	PROFISSIONAL	RESPONSÁVEL	CREA-PR	DATA
1	PARECER TÉCNICO	MAURÍCIO	MAURÍCIO	155580/D	24/04/2019
OBJETIVO					
Apresentar de forma clara e objetiva a situação em que se encontra a edificação e os problemas encontrados.					
ENGENHEIRO CIVIL		MAURICIO AJALA FIORENTIN			
SOP					
FÓRUM		LEONARDO FERNANDES DE SOUZA			
RESPONSÁVEL TÉCNICO			CONTRATANTE		
MAURICIO AJALA FIORENTIN CREA-PR 155580/D			TRIBUNAL REGIONAL ELEITORAL DO PARANÁ CNPJ: 035.985.113/0001-81

No dia 24 de abril de 2019 foi realizada a vistoria técnica no Fórum Eleitoral de Iporã para averiguar a situação em que o mesmo se encontra, com a intenção de identificar possíveis irregularidades.

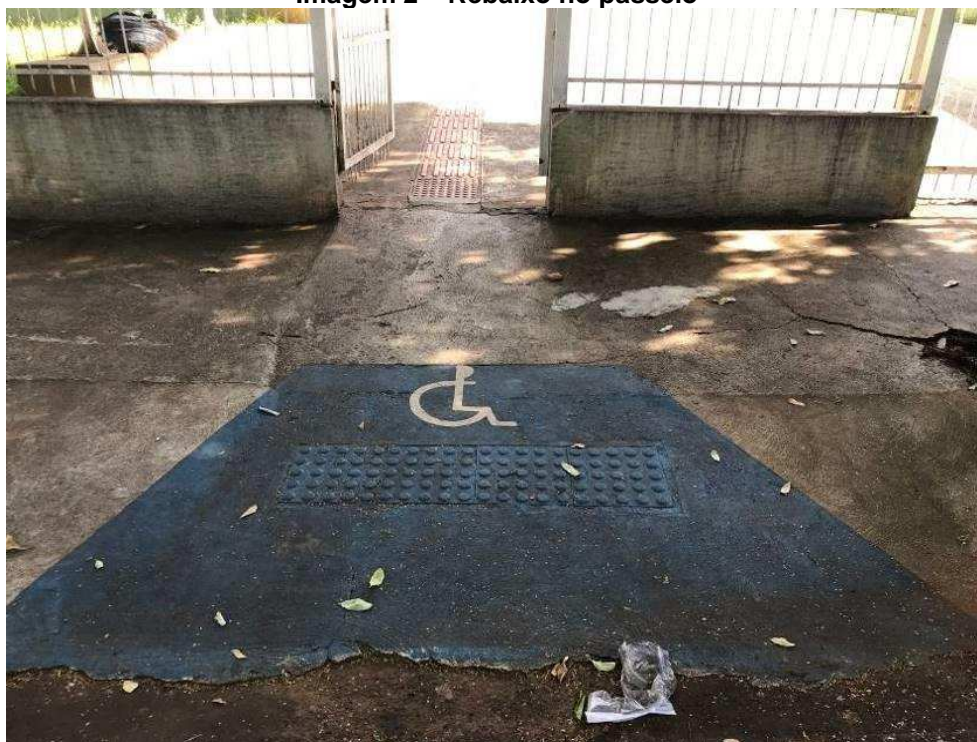
Imagem 2 – Rebaixo no passeio

O rebaixo no passeio existente, imagem 2, não atende os requisitos da norma, além de apresentar péssimo estado de conservação, na imagem 2 também é possível observar que a calçada no entorno do rebaixo apresenta fissuras, o que dificulta a passagem de pessoa com mobilidade reduzida.

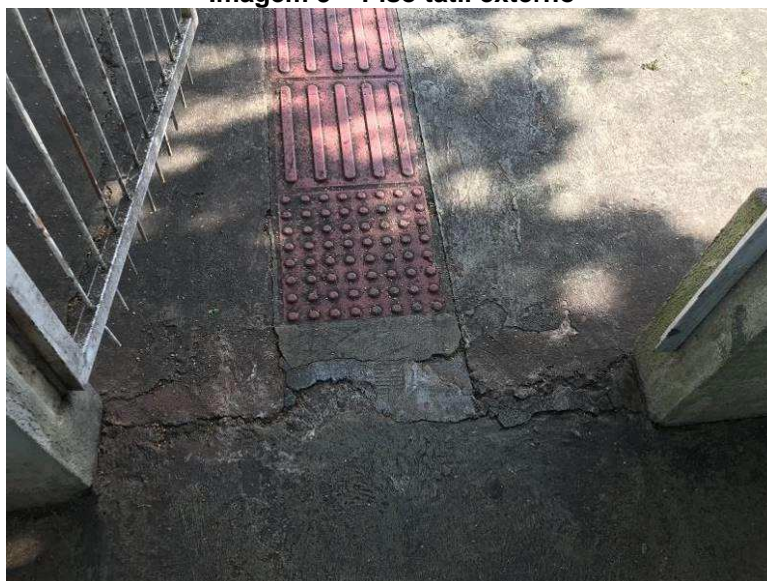
Imagem 3 – Piso tátil externo

Na Imagem 3, pode-se verificar que na entrada de pedestres o caminho apresenta apenas uma peça de alerta, onde, segundo a norma NBR 9050, deveriam existir 3.

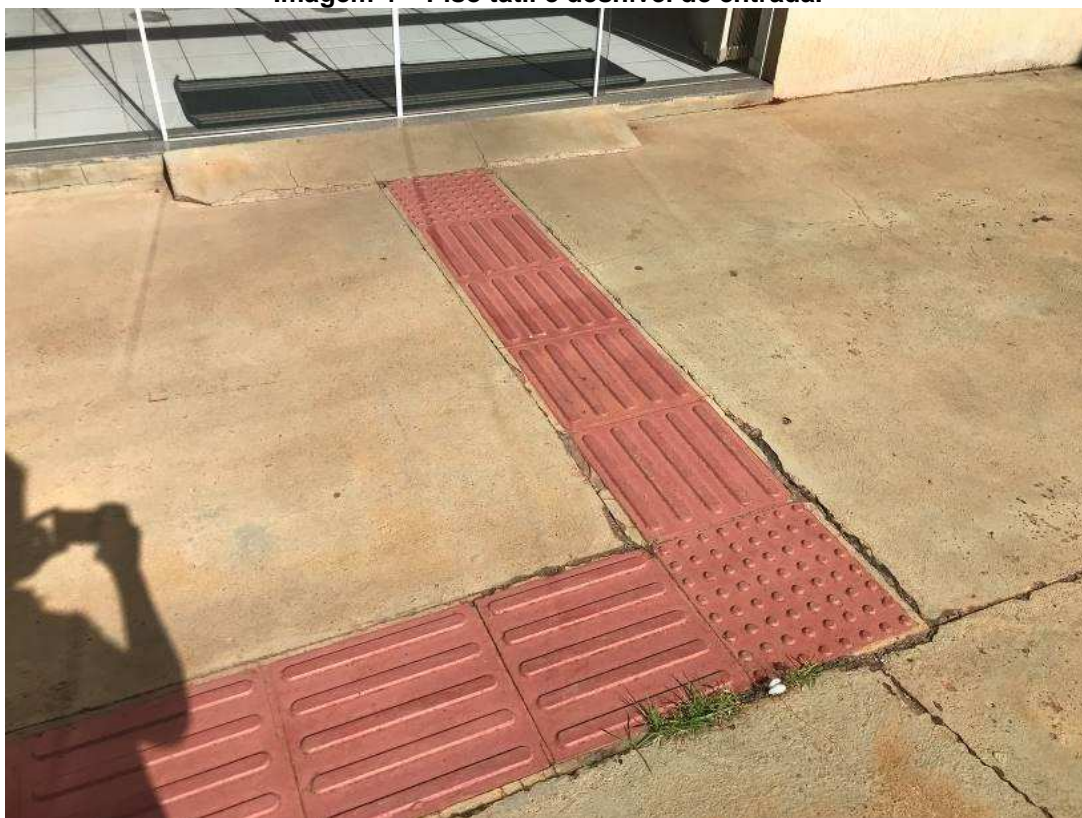
Imagem 4 – Piso tátil e desnível de entrada.

Na Imagem 4, é possível visualizar a necessidade de readequação da quantidade de placas de alerta, tanto da mudança de direção quanto na entrada da CAE, é possível observar fissuras ao longo das bordas das peças de piso tátil, apresentando o desgaste do piso existente. Também é visível a rampa de acesso à entrada da CAE, em desconformidade com a norma vigente.

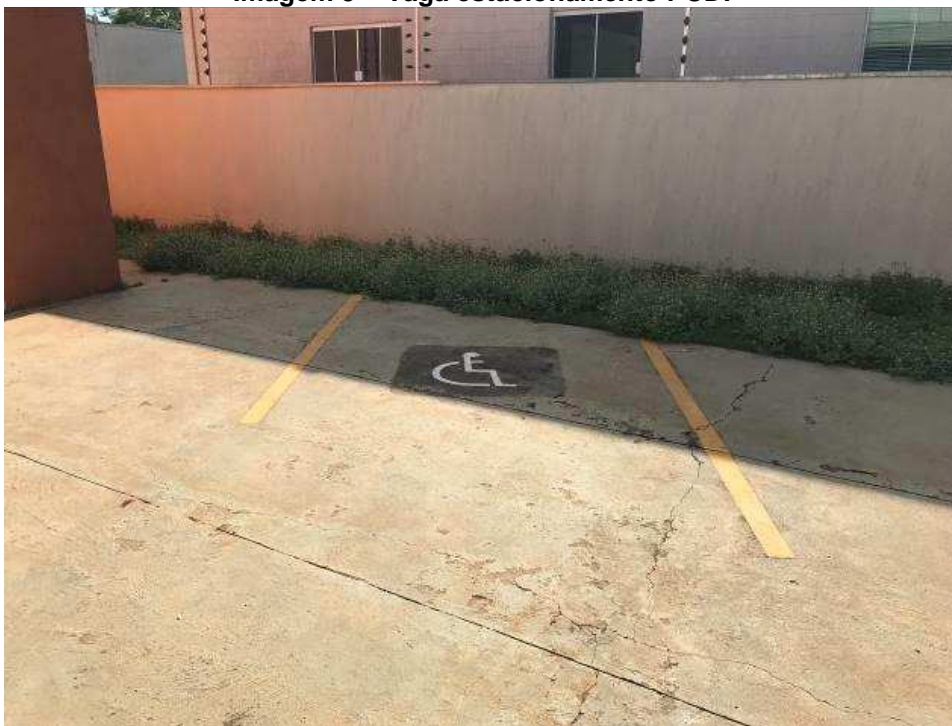
Imagem 5 – Vaga estacionamento PCD.

A vaga reservada para PCD, imagem 5, está em desacordo com as normas vigentes, sem sinalização vertical e sem espaço reservado ao lado da vaga. No estacionamento não existe vaga reservada para Idosos.

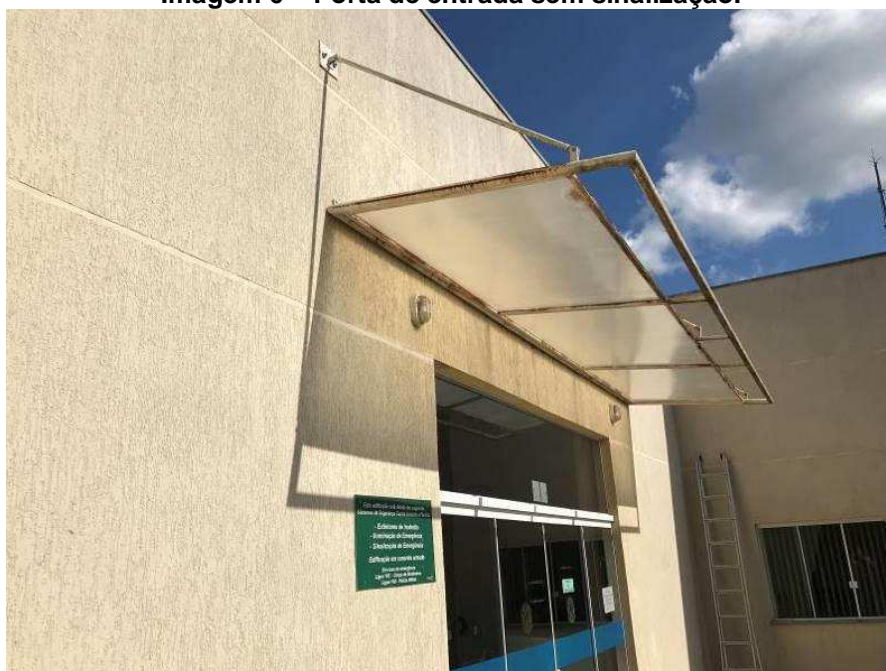
Imagem 6 – Porta de entrada sem sinalização.

A porta de entrada da CAE, imagem 6, não possui o símbolo de permitida a entrada de cão-guia

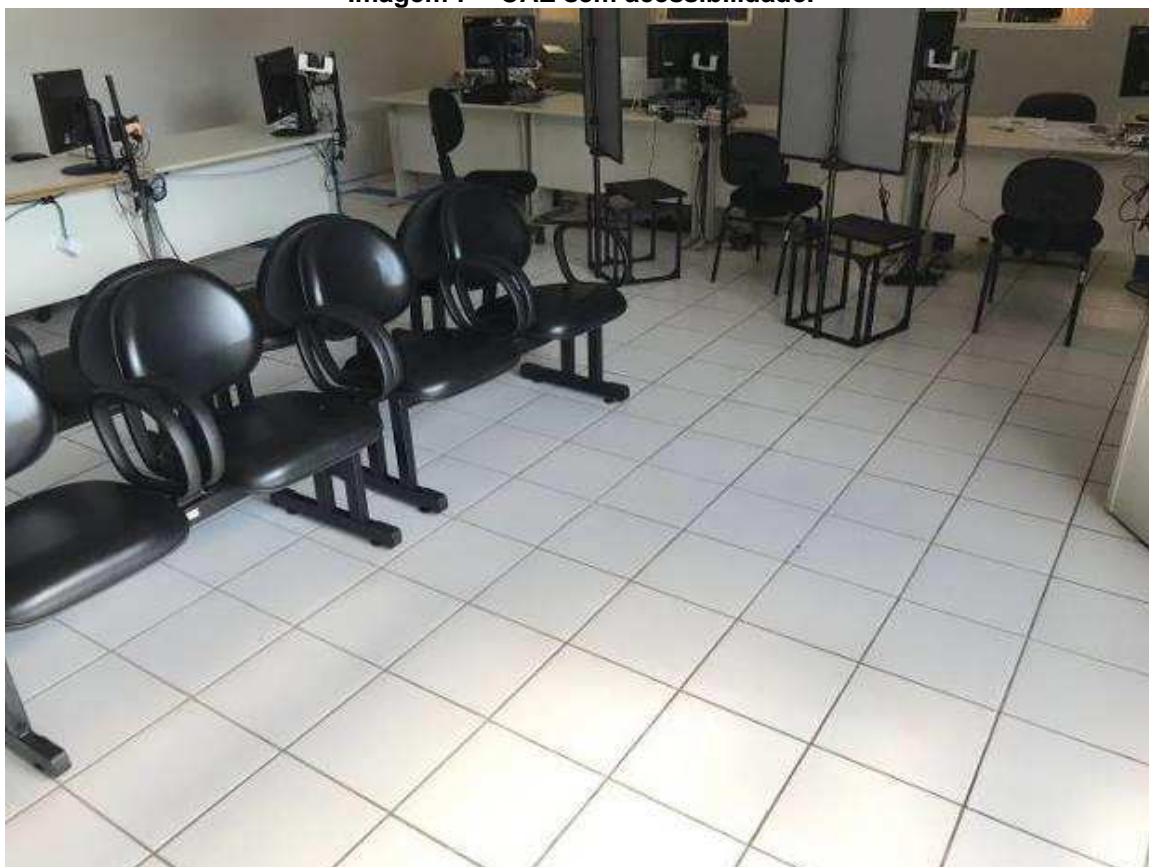
Imagem 7 – CAE sem acessibilidade.

O interior da CAE não possui qualquer requisito de acessibilidade, como pode ser verificado na Imagem 7 a C.A.E. não possui caminho em piso tátil ou módulo de referência para PCD.

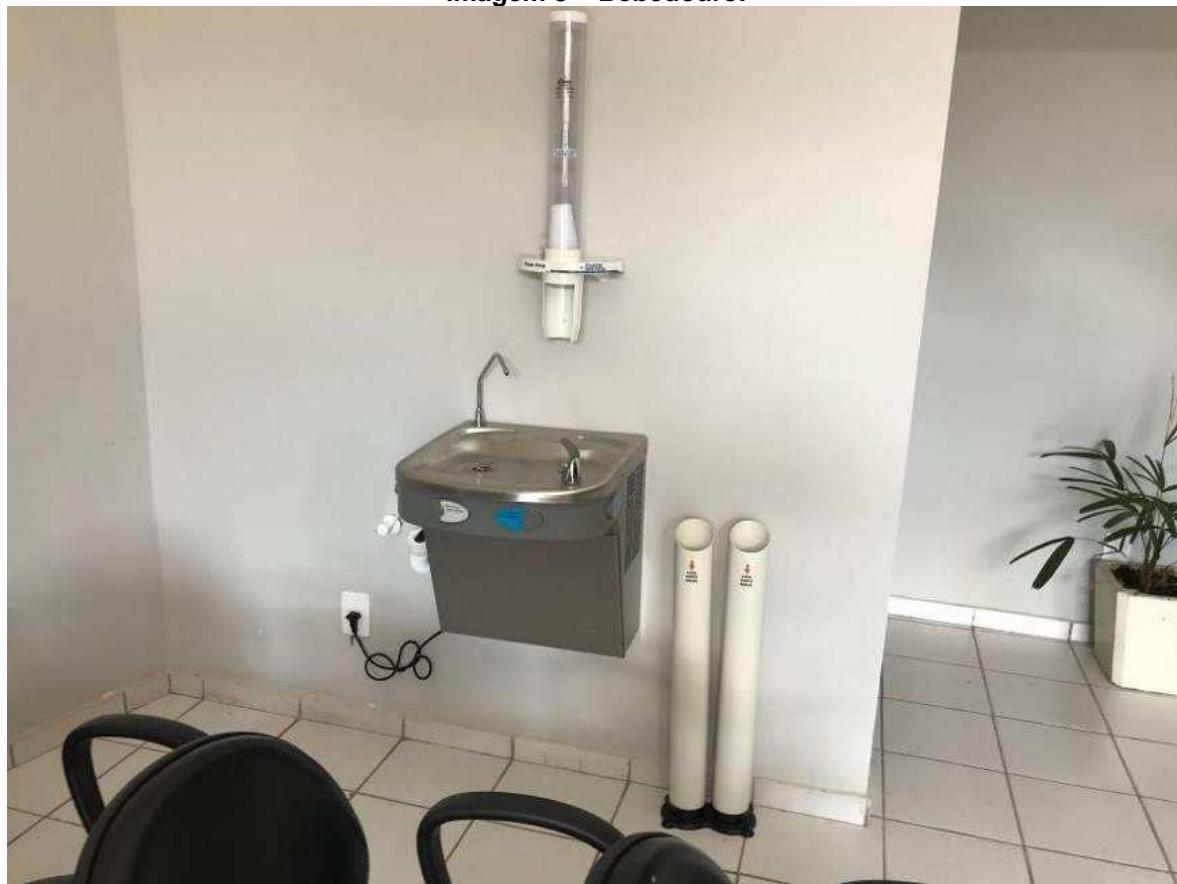
Imagem 8 – Bebedouro.

O bebedouro deve ter garantir uma área de aproximação frontal referente a um módulo de referência, segundo a NBR 9050/2015. Atualmente a altura do bebedouro obedece os parâmetros impostos pela norma vigente, apenas o porta-copos está localizado sobre o bebedouro quando deveria estar ao lado do mesmo.

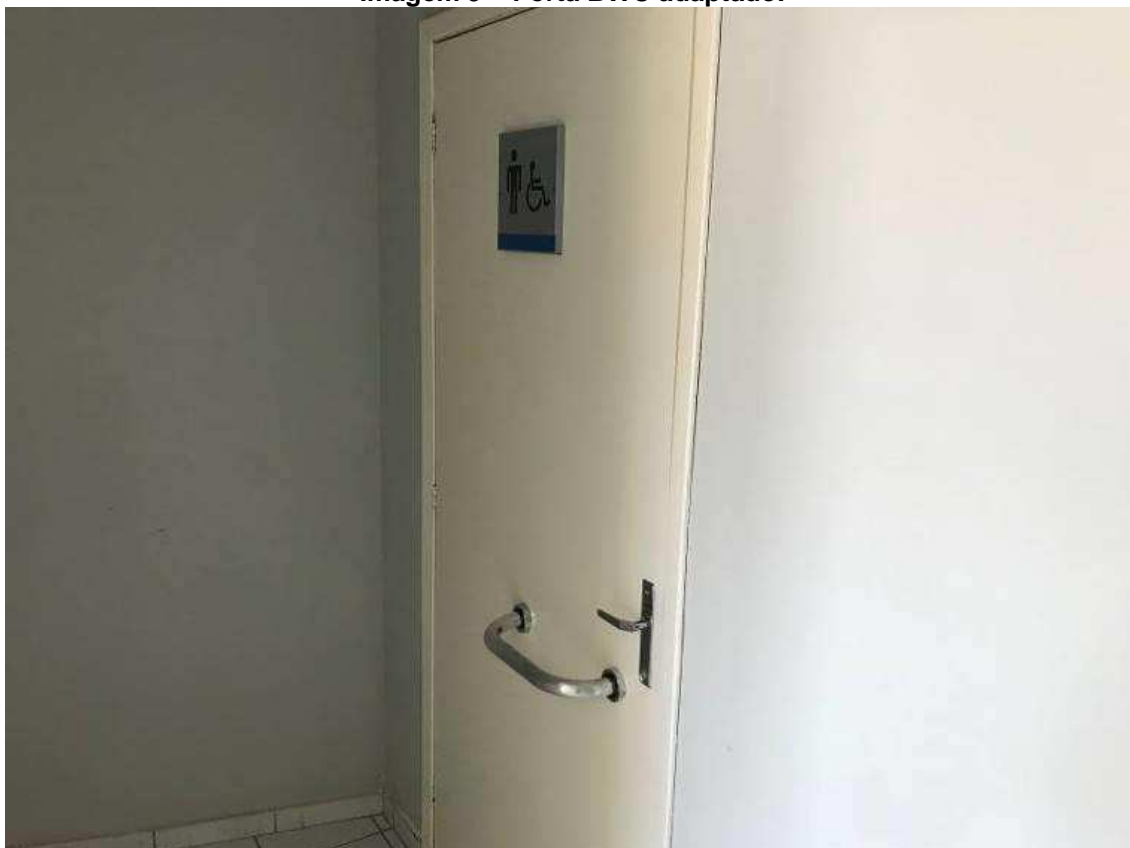
Imagem 9 – Porta BWC adaptado.

A Imagem 9 evidencia a porta de entrada de um dos banheiros adaptados, nota-se que não existe revestimento resistente a impactos e a barra está posicionada de forma incorreta, além de não possuir as dimensões necessárias estabelecidas pela NBR 9050/2015.

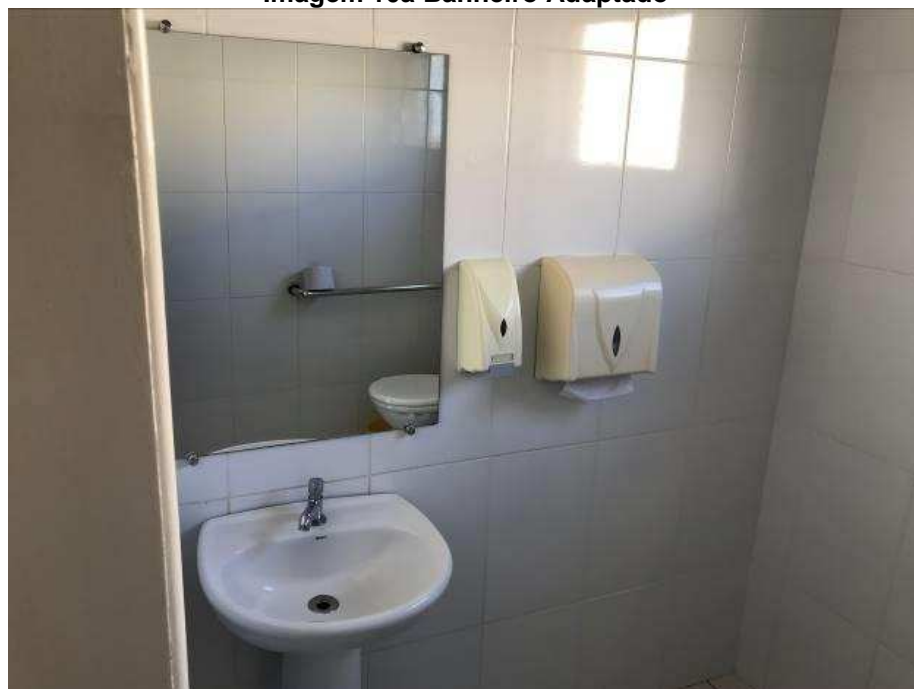
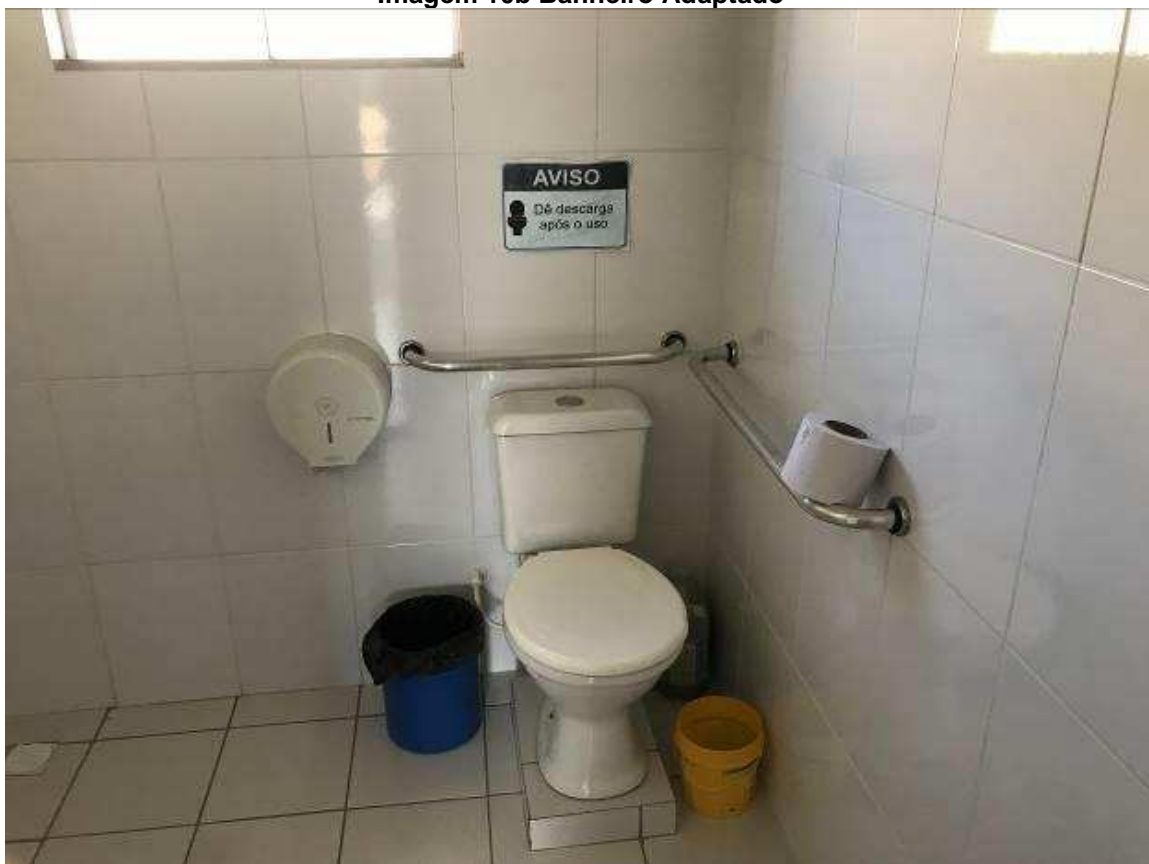
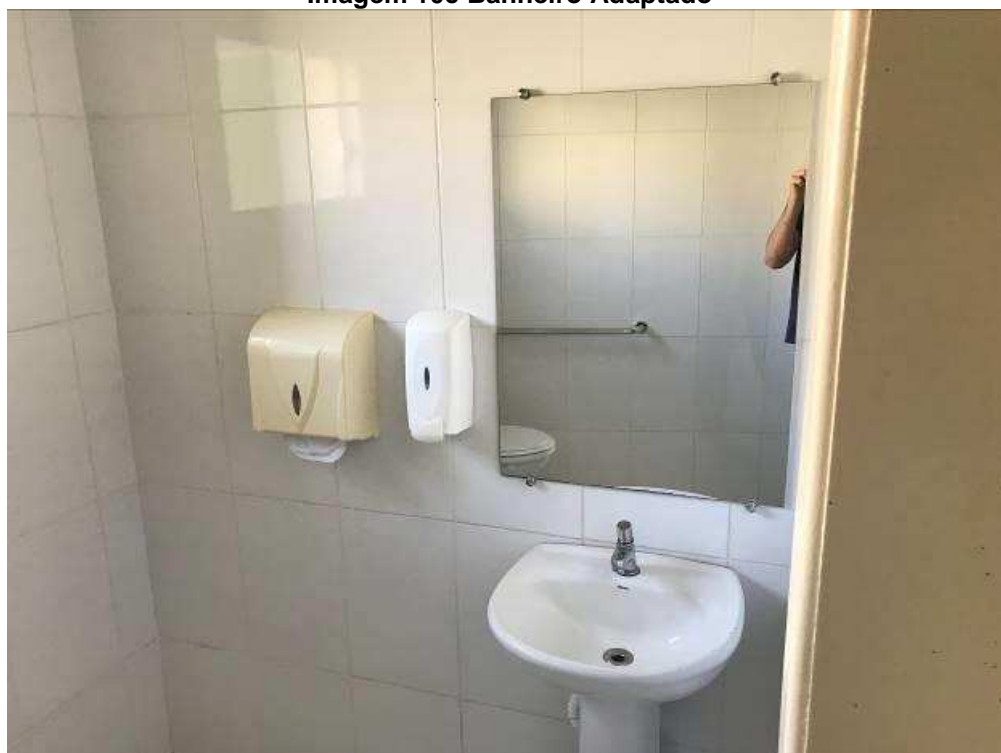
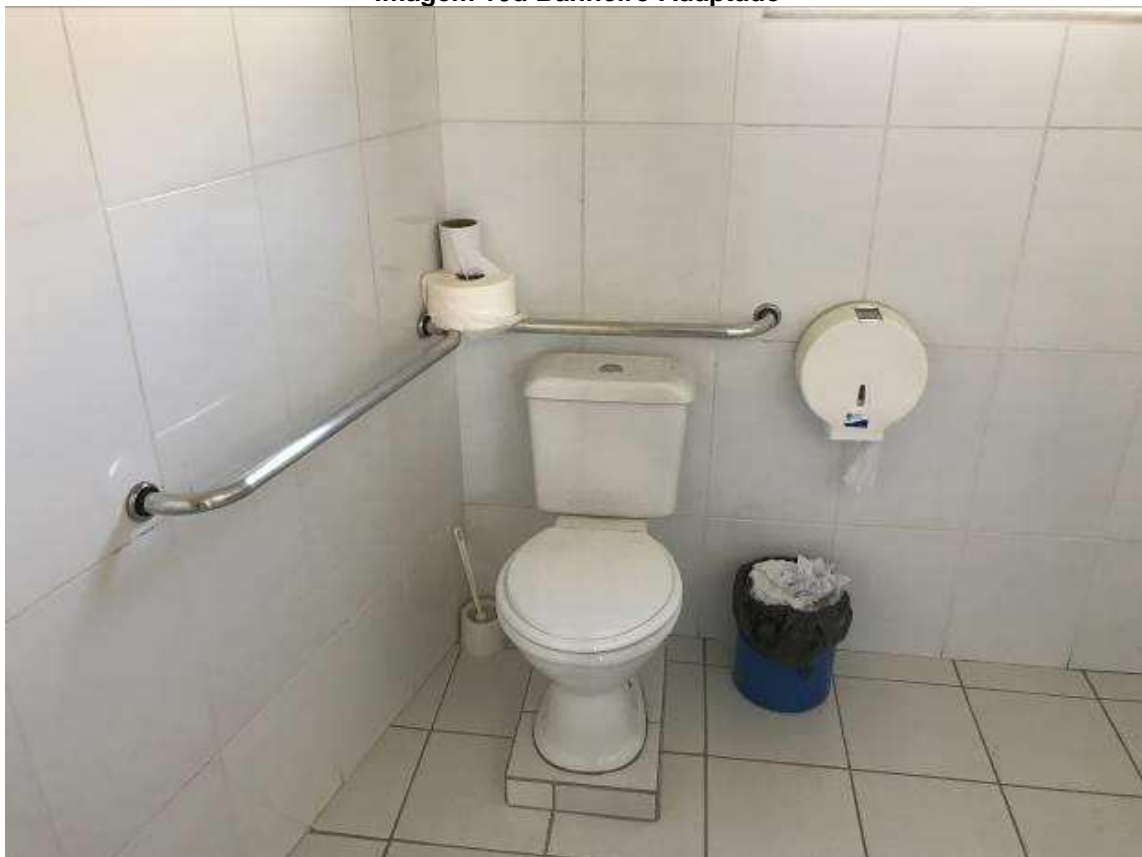
Nas imagens 10 a, b, c e d, pode-se visualizar os banheiros adaptados.

A bacia sanitária encontra-se com altura incorreta e o sóculo de elevação não está com as dimensões e forma corretas. A barra de apoio lateral horizontal encontra-se com medida suficiente, porém em posição incorreta. A barra de apoio ao fundo horizontal encontra-se com medida inferior aos valores estabelecidos na NBR 9050, bem como em posição incoerente. Os sanitários não contam com barra vertical, conforme impõe a norma. Atualmente a descarga das caixas acopladas não possuem botões sobressalentes, estando assim em desconformidade com as normas vigentes.

Não existe alarme de emergência próximo a bacia sanitária, para acionamento por pessoa sentada ou em caso de queda.

A altura e posição dos acessórios do lavatório e papelreira do vaso sanitário estão incorretas. Da mesma maneira os espelhos não estão nas alturas corretas, segundo as medidas constantes na NBR 9050/2015.

O lavatório não segue as especificações necessárias, a norma vigente exige que o mesmo seja um lavatório elevado, para permitir o acesso de pessoas com

deficiência. O lavatório ainda não possui barras de apoio, e a torneira não possui acionamento por alavanca, exigências da norma NBR 9050.

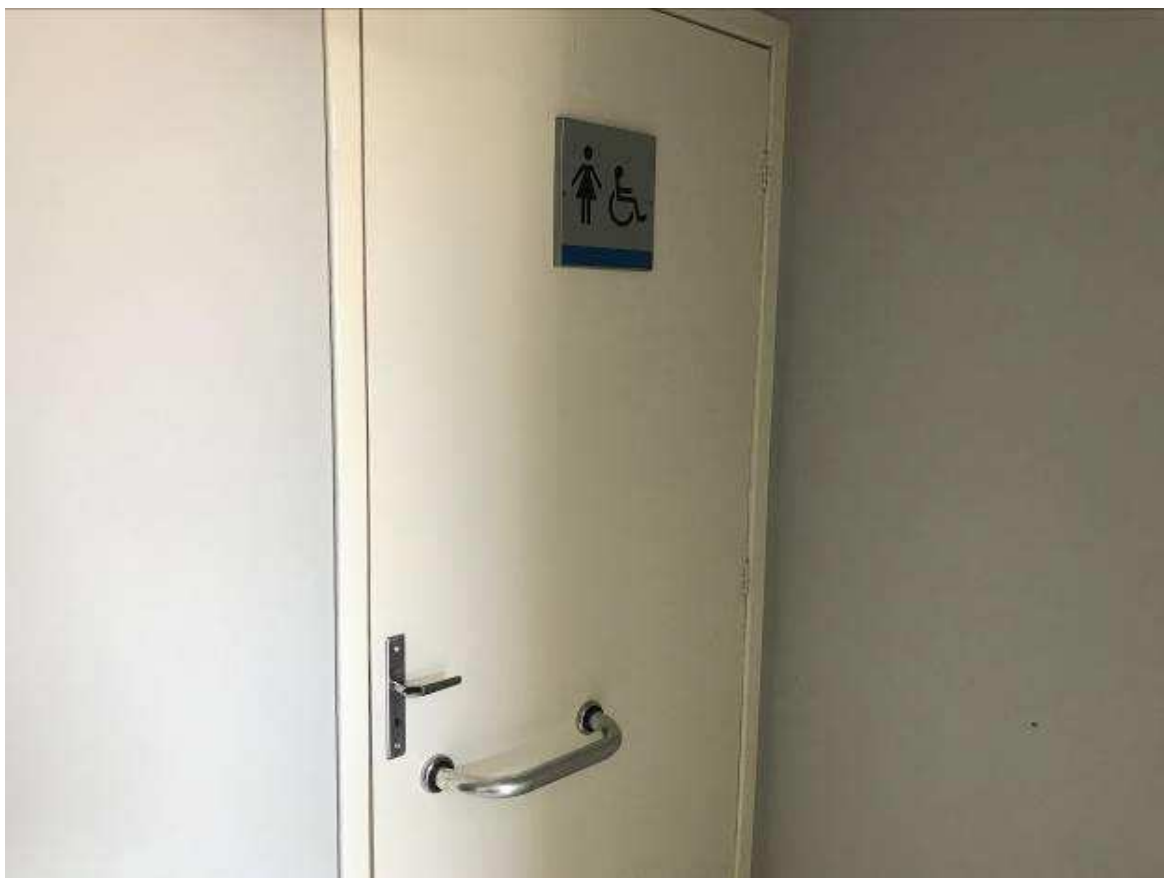
Imagem 11– Símbolos BWC's adaptados.

Os banheiros não possuem símbolos de acessibilidade na parede da parte externa (Imagem 11).

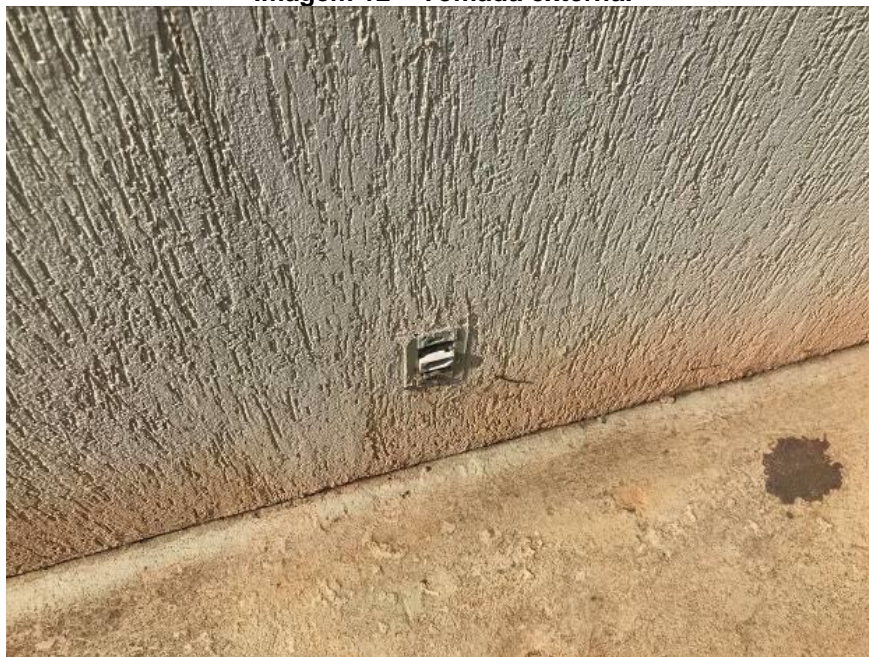
Imagem 12 – Tomada externa.

Existe uma tomada sem espelho na parte externa do Fórum, como mostra a Imagem 12.

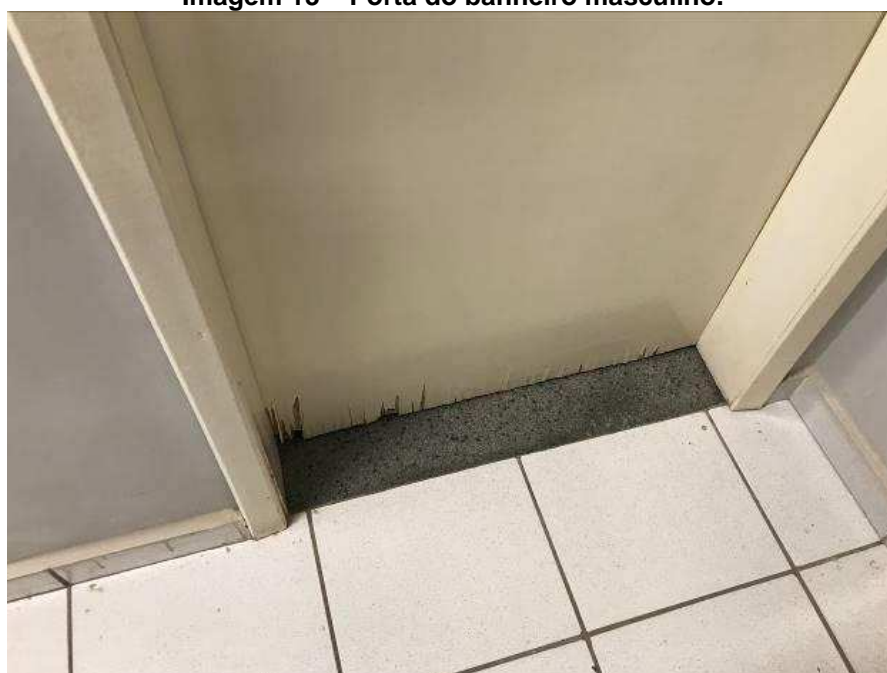
Imagem 13 – Porta do banheiro masculino.

Na Imagem 13 é possível visualizar que a porta do banheiro masculino está danificada na borda inferior, a mesma apresenta problemas de emperramento.

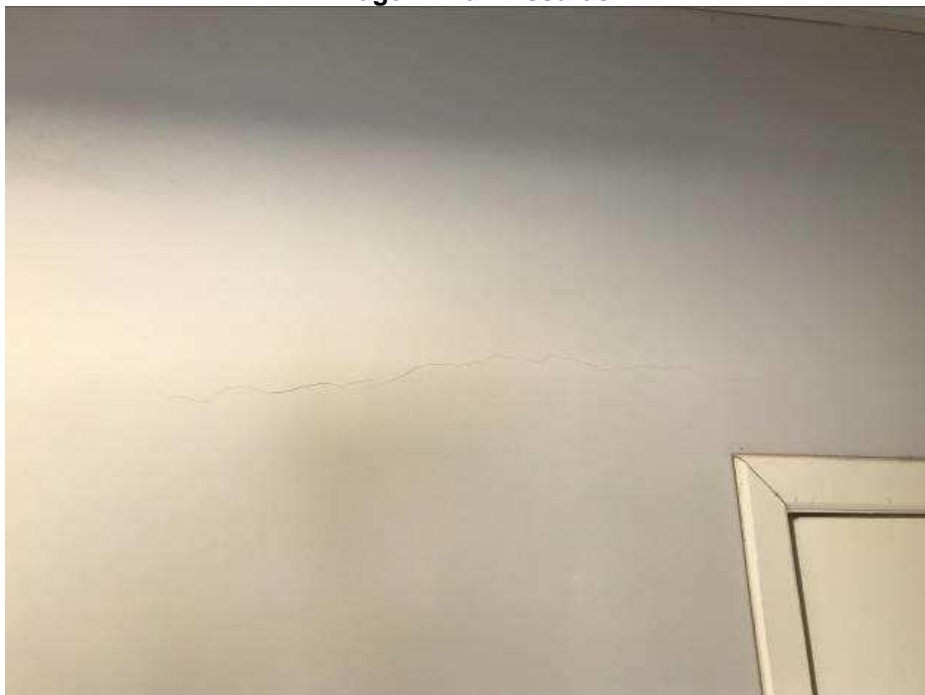
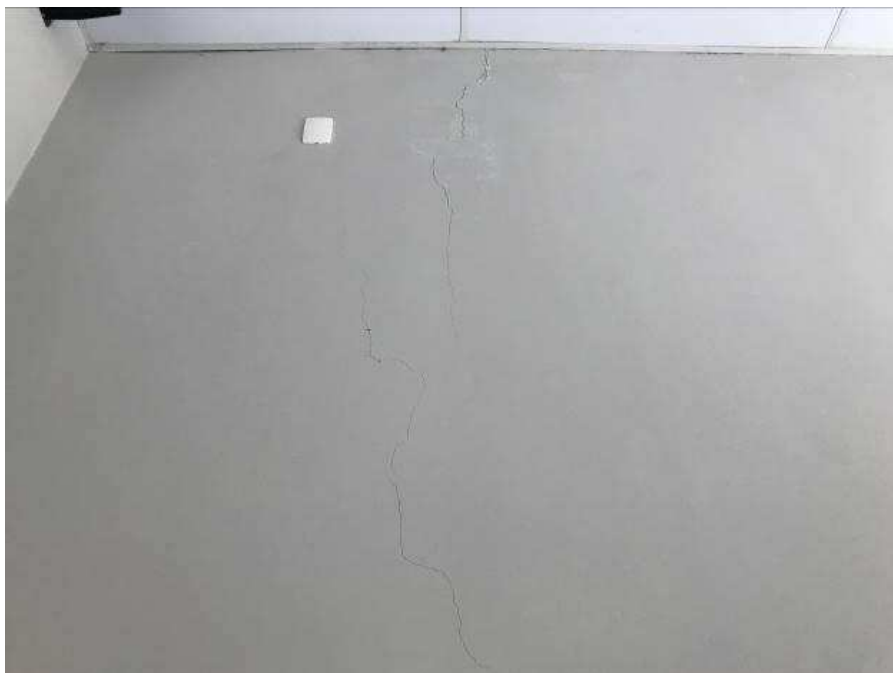
Como consta nas imagens a seguir, foram encontradas fissuras na parede do corredor entre os banheiros adaptados e a CAE e na parede da CAE.

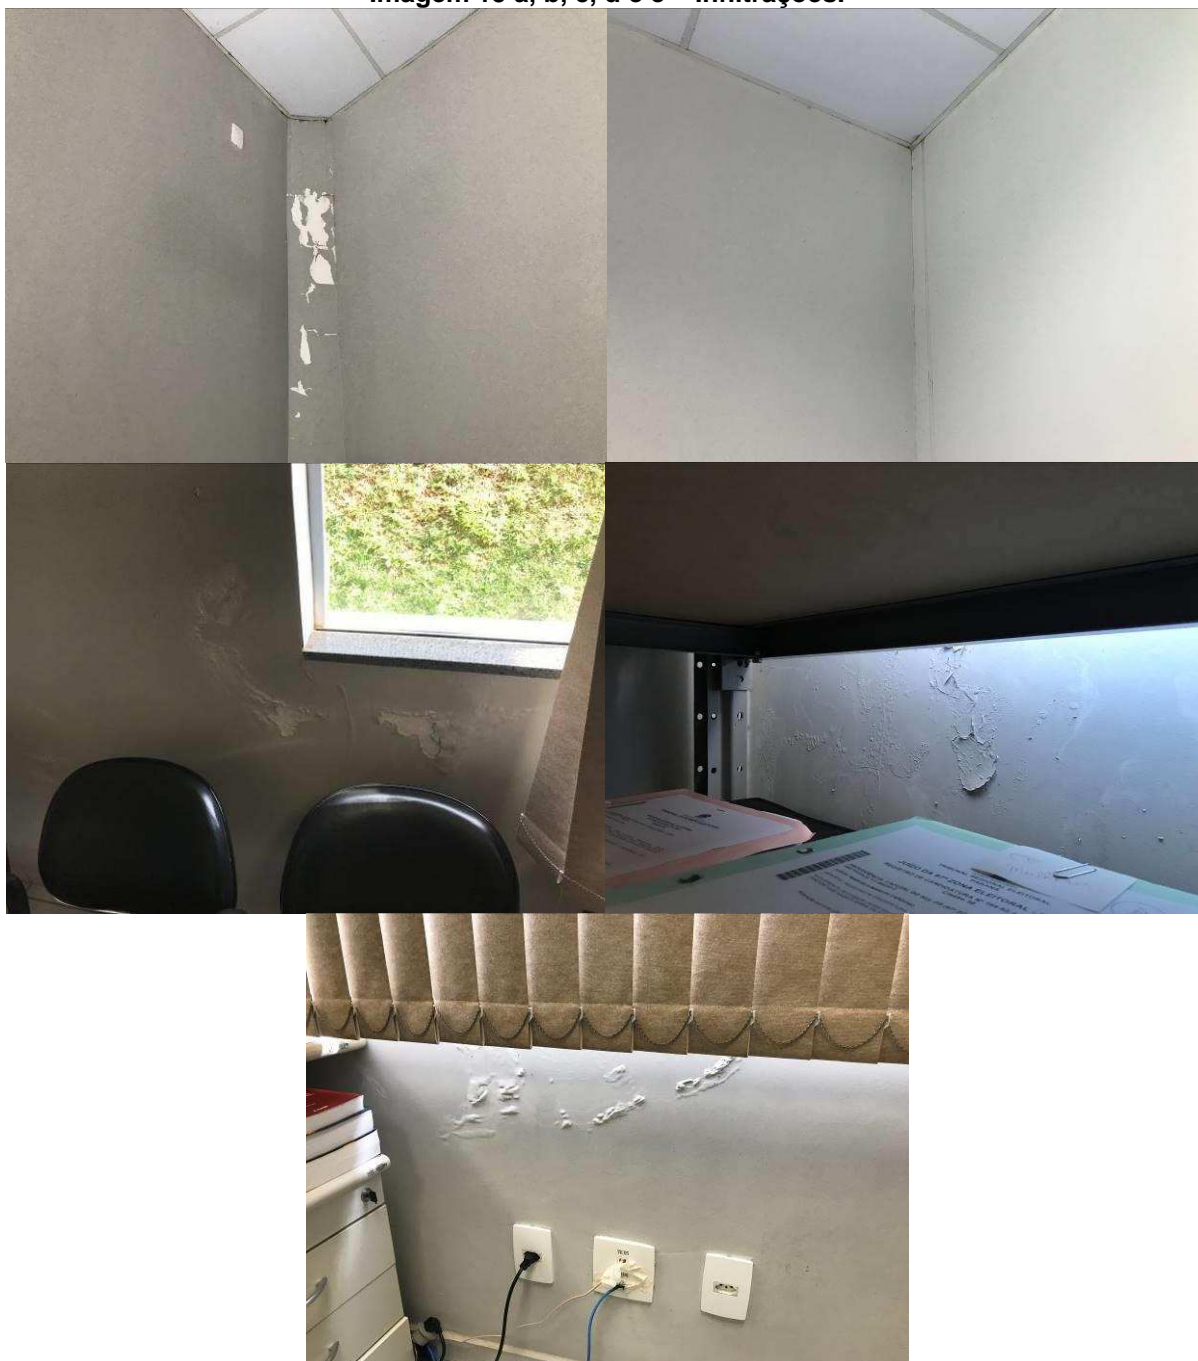
Imagem 15 a, b, c, d e e – Infiltrações.

Foram identificadas infiltrações nas janelas do cartório eleitoral, da sala de audiência, do depósito, junto ao forro da CAE, no corredor entre os banheiros e a CAE, sobre o atendimento da CAE, na parede entre a sala de audiência e a sala do juiz e sobre o fogão da cozinha. As infiltrações são ilustradas na imagem 15

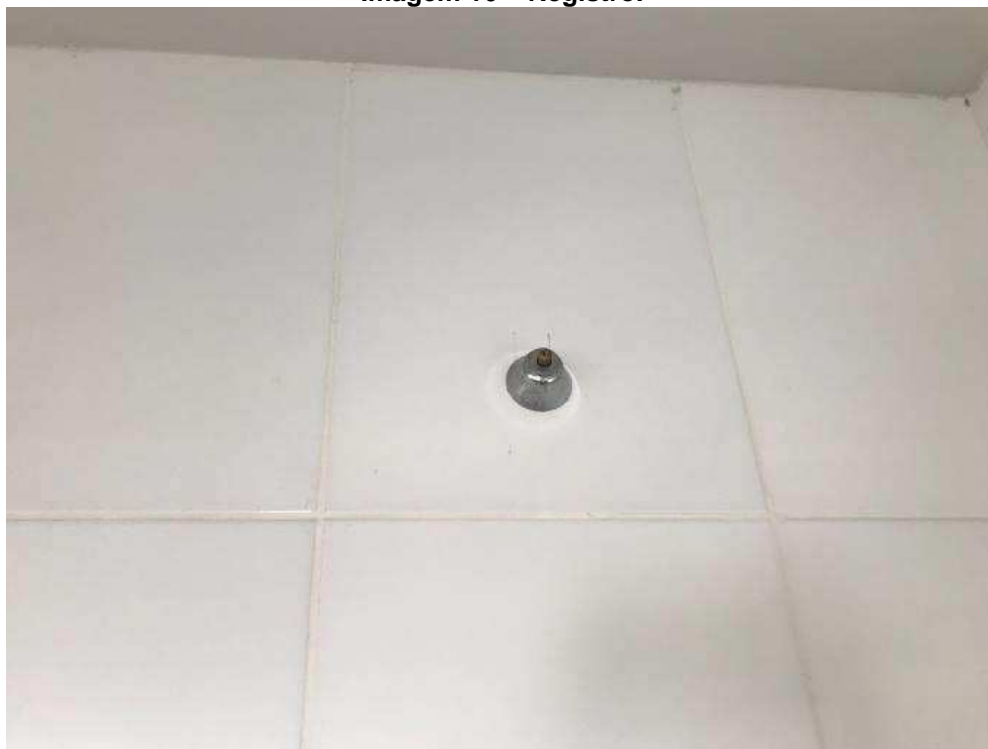
Imagem 16 – Registro.

Existe um registro de banheiro que está sem o acabamento, impossibilitando seu acionamento.

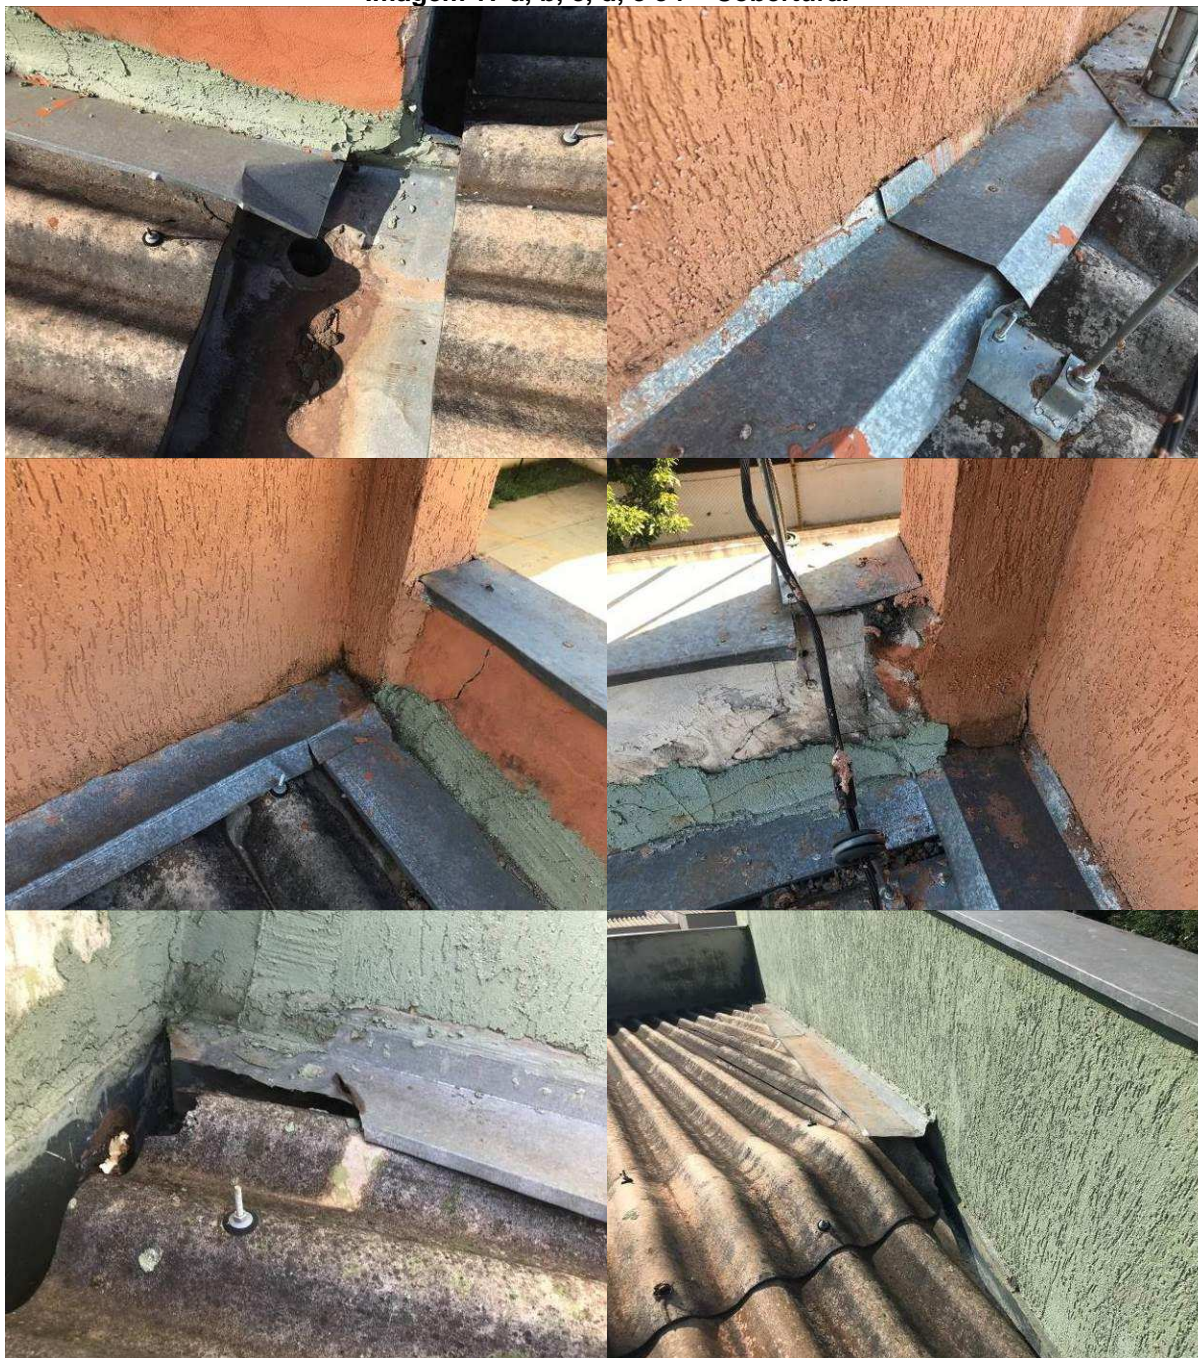
Imagem 17 a, b, c, d, e e f – Cobertura.

A cobertura possui diversos pontos de infiltração de água, como na CAE, no corredor entre os BWC's e a CAE, no depósito de urnas, na sala de audiência, na sala do juiz e na cozinha. As imagens a seguir mostram possíveis pontos de infiltração de água, rufos e calhas mal instalados e danificados, platibanda com fissuras e outros.

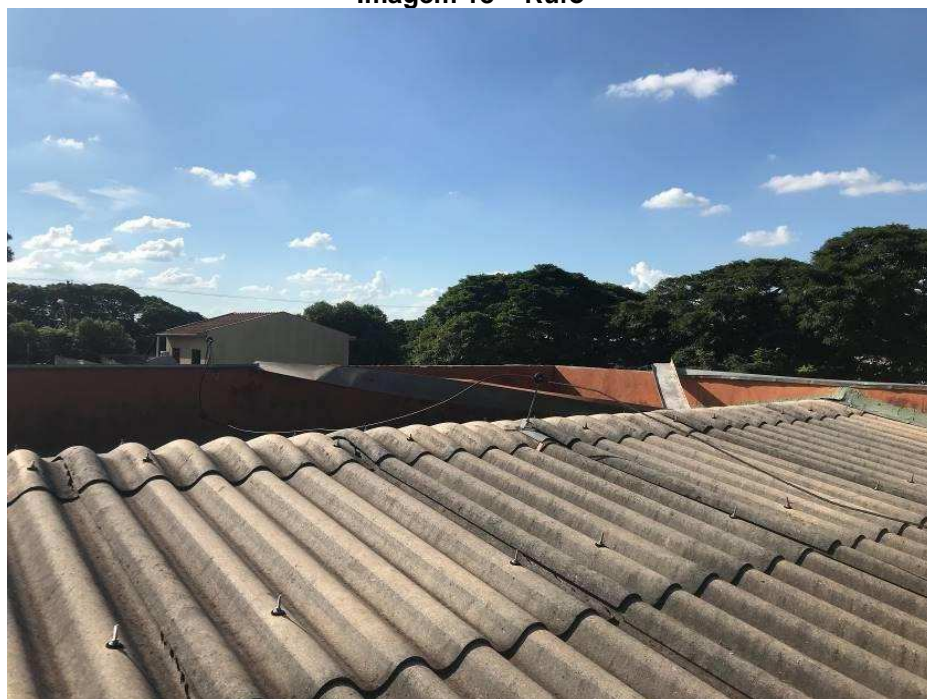
Imagem 18 – Rufo

Uma parte do rufo da platibanda sobre o depósito de urnas está solta devido a ação do vento e intempéries, com mostra a imagem a seguir.

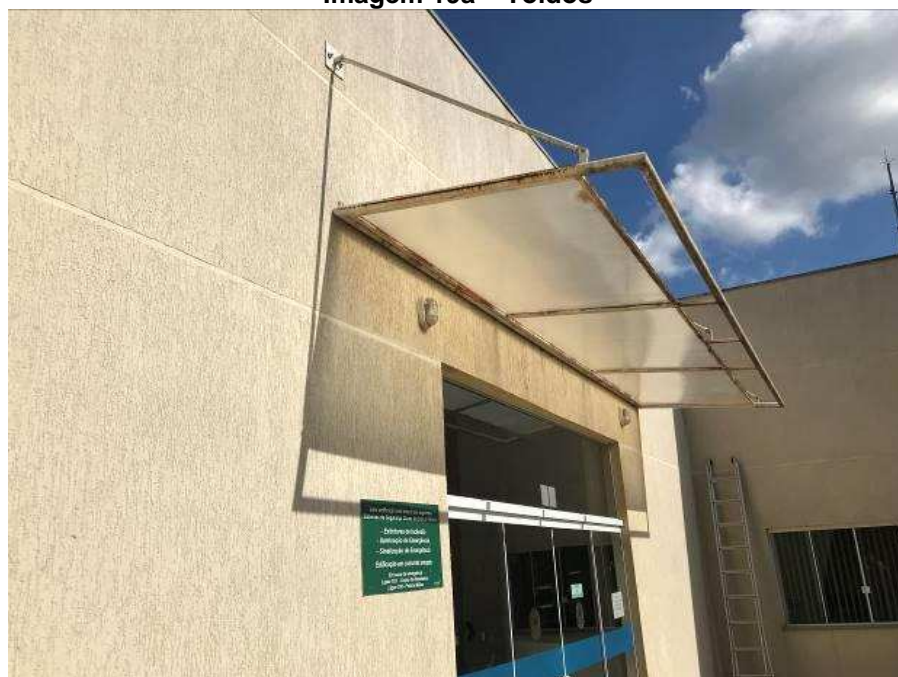
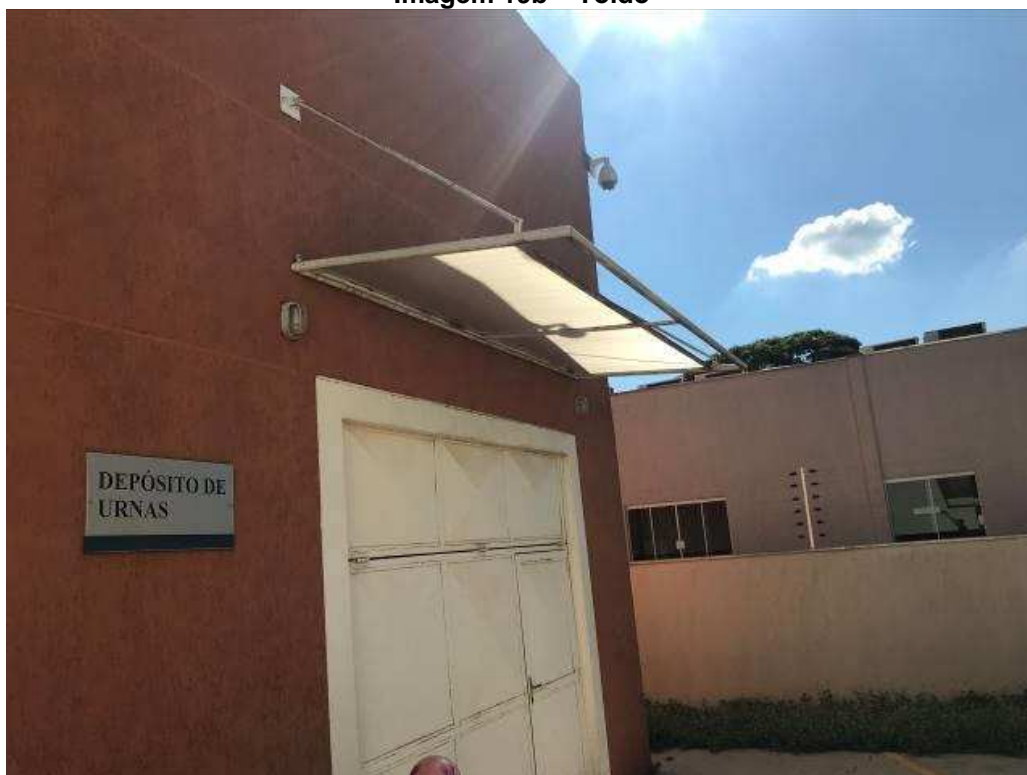
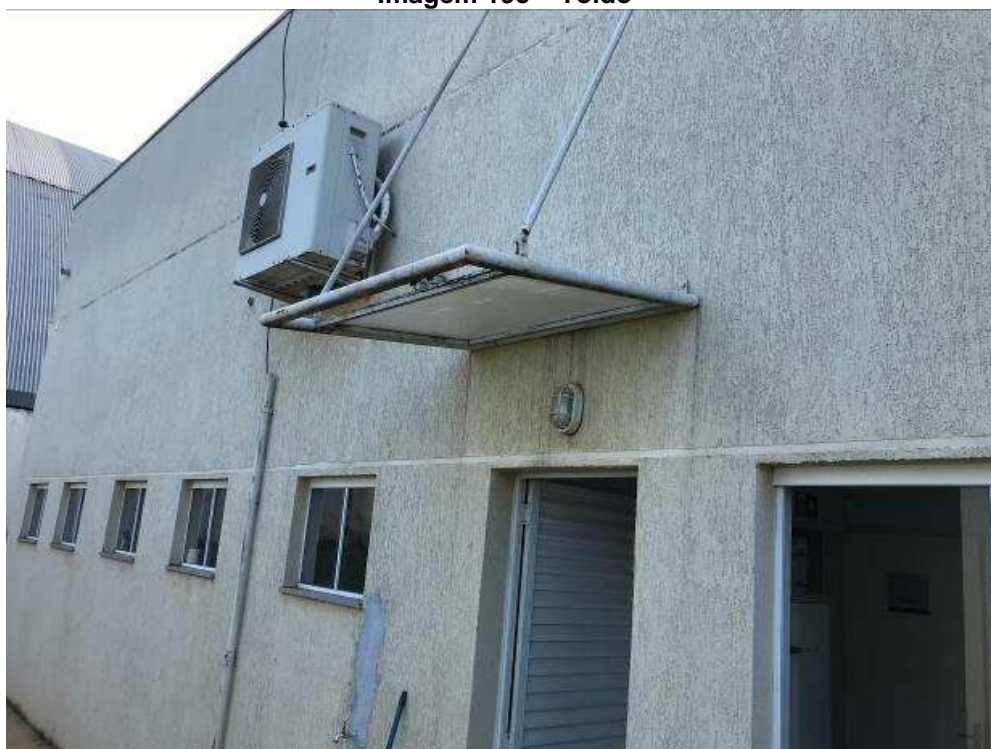
Os toldos sobre as portas do Fórum estão sem rufo, e a pintura está comprometida, como mostram as imagens.

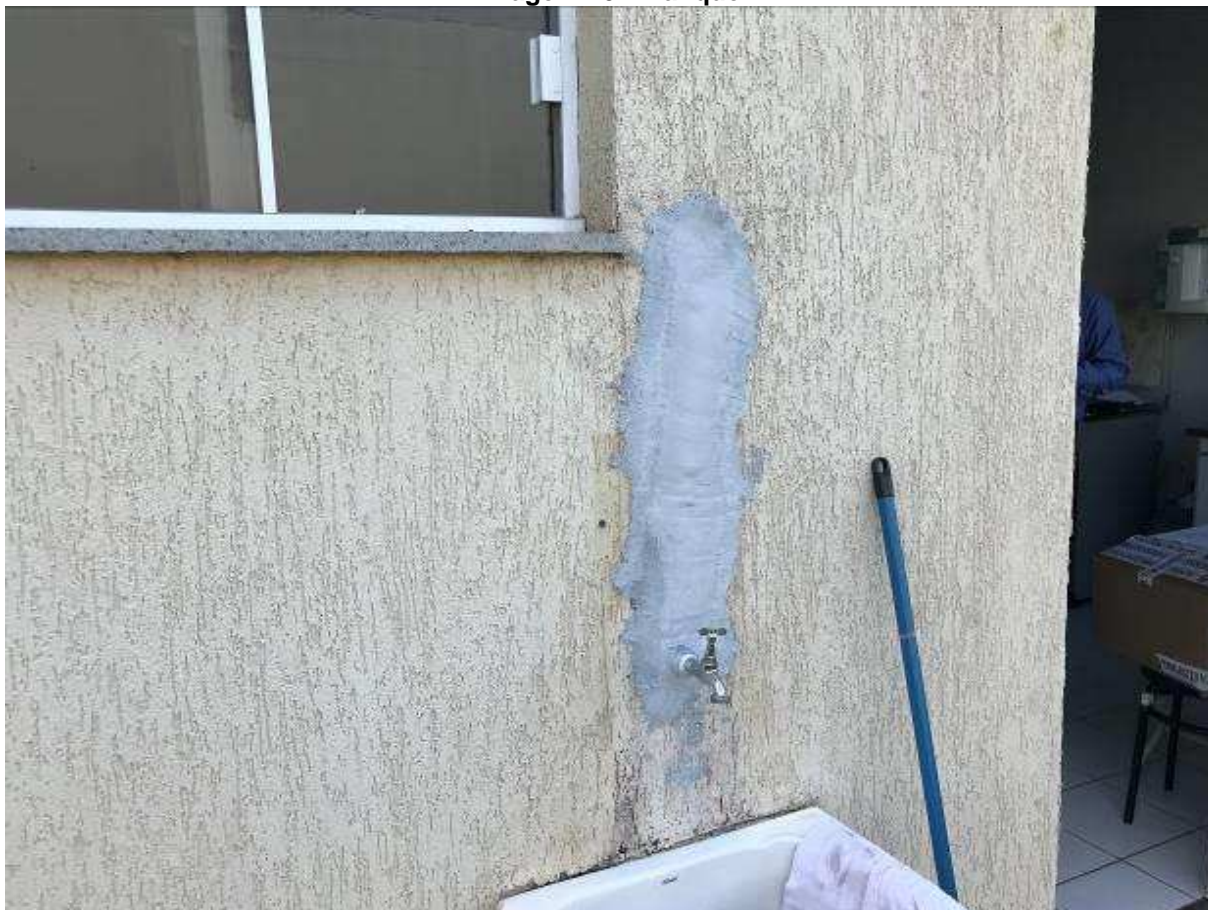
Imagem 20 – Tanque

Parte de uma tubulação de água do tanque externo ao Fórum não possui acabamento.
