TRIBUNAL REGIONAL ELEITORAL DO PARANÁ

FÓRUM ELEITORAL IPORÃ					
Relatório de vistoria técnica da edificação					
ASSUNTO					
Elaboração de relatório de vistoria técnica do Fórum Eleitoral de Iporã					
EMPRESA RESPONSÁVEL					
CONSTRUTORA DREON					
REVISÕES					
Nº	DESCRIÇÃO	PROFISSIONAL	RESPONSÁVEL	CREA-PR	DATA
1	PARECER TÉCNICO	MAURÍCIO	MAURÍCIO	155580/D	24/04/2019
OBJETIVO					
Apresentar de forma clara e objetiva a situação em que se encontra a edificação e os problemas encontrados.					
ENGENHEIRO CIVIL		MAURICIO AJALA FIORENTIN			
SOP					
FÓRUM		LEONARDO FERNANDES DE SOUZA			
RESPONSÁVEL TÉCNICO			CONTRATANTE		
MAURICIO AJALA FIORENTIN CREA-PR 155580/D			TRIBUNAL REGIONAL ELEITORAL DO PARANÁ CNPJ: 035.985.113/0001-81

No dia 24 de abril de 2019 foi realizada a vistoria técnica no Fórum Eleitoral de Iporã para averiguar a situação em que o mesmo se encontra, com a intenção de identificar possíveis irregularidades.

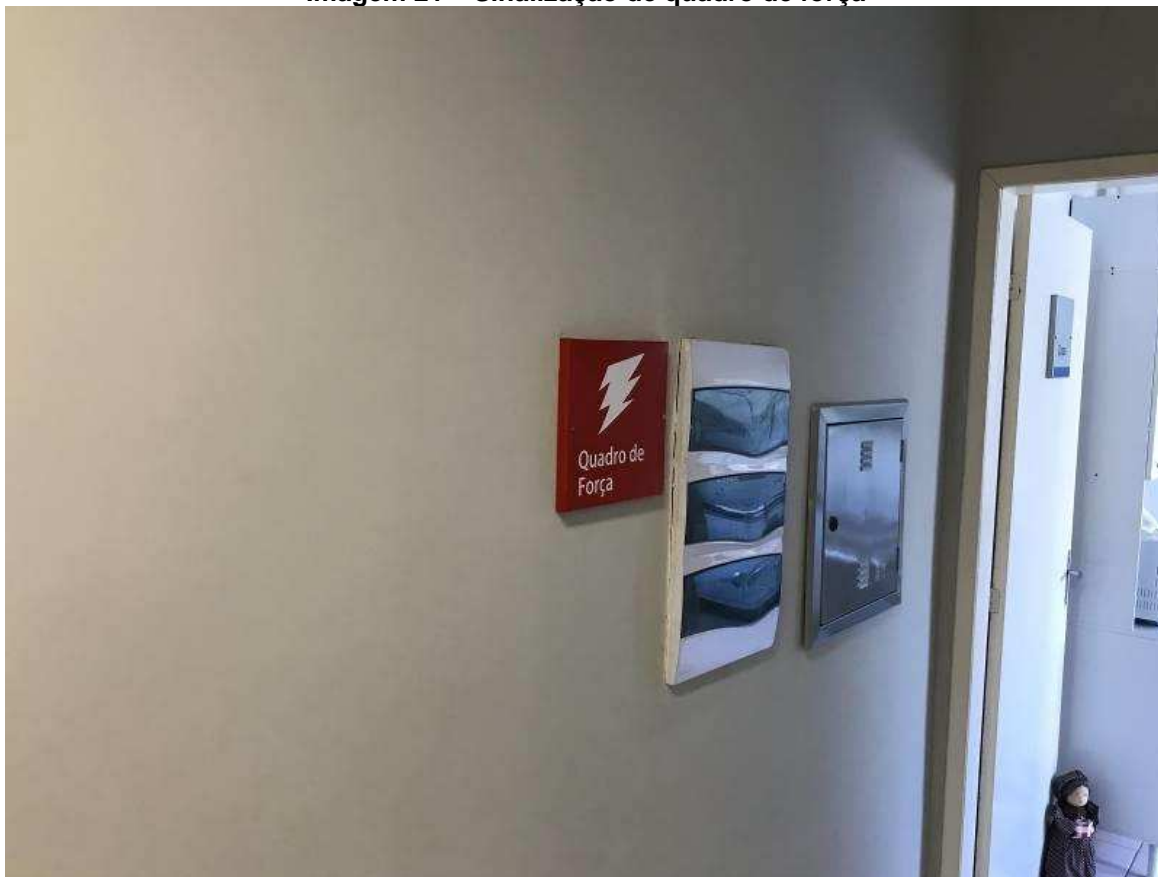
Imagem 21 – Sinalização de quadro de força

Como pode ser visto na imagem a seguir, falta a correta sinalização no quadro de força, a sinalização atual está em desacordo com as normas do Corpo de Bombeiros do Paraná. Os demais itens de prevenção contra incêndio já foram devidamente atualizados pela equipe de manutenção do interior (SMIN).
