## TRIBUNAL REGIONAL ELEITORAL DO PARANÁ

# ESTUDO TÉCNICO PRELIMINAR DE ENGENHARIA

**PAD nº 6782/2021**

## Levantamentos das necessidades e estudo de soluções para adequação do edifício que abriga o Fórum Eleitoral de Iretama

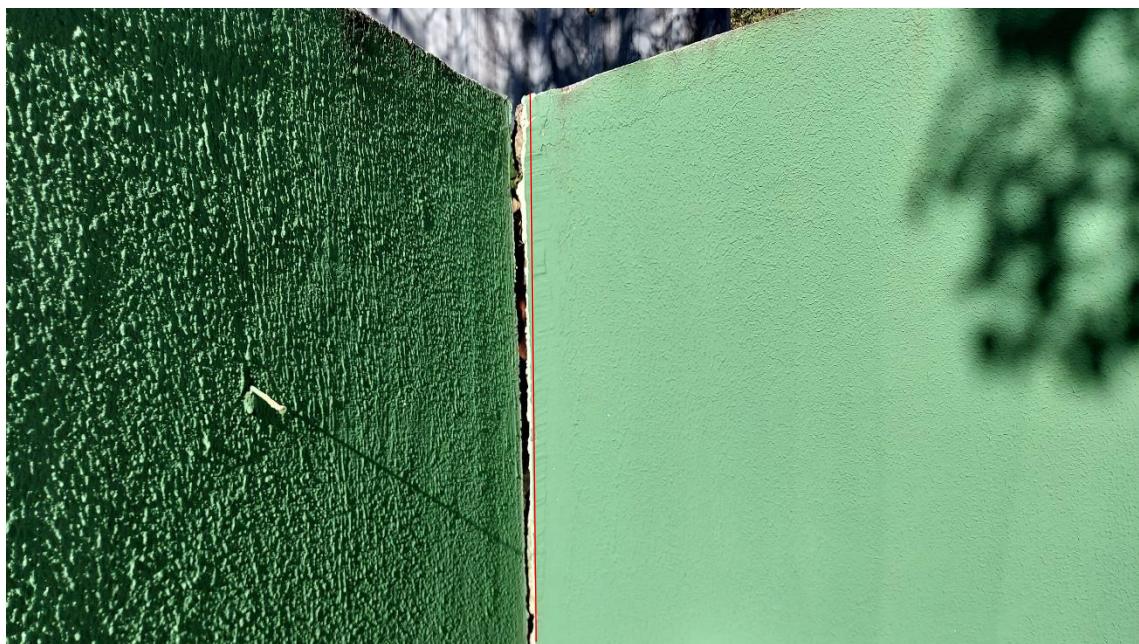
**Imagen 1 – Muro de divisa desaprulado**

Constatou-se que o muro de divisa estava desaprulado. Apesar de ter sido pintado, é possível identificar o prumo original, destacado em vermelho na imagem, pela diferença entre as texturas.

Expostos estes fatos, conclui-se que o muro corre grandes riscos de queda e que é urgente a providência de medidas para sanar os problemas.

Fazer a demolição total do muro. Em seguida, realizar a construção de um novo muro em alvenaria com nova fundação. As vantagens desta opção são manter a estética atual do fórum. A desvantagem é a realização de nova fundação, o que exige o dimensionamento dos elementos de concreto armado do muro.

Fazer a demolição total do muro e substituir por gradil metálico, conforme o padrão já existente em outras divisas do terreno. A vantagem é que seu peso mais leve não exige que seja feita nova fundação e não produz tantos resíduos ambientais quanto a solução 1-A.

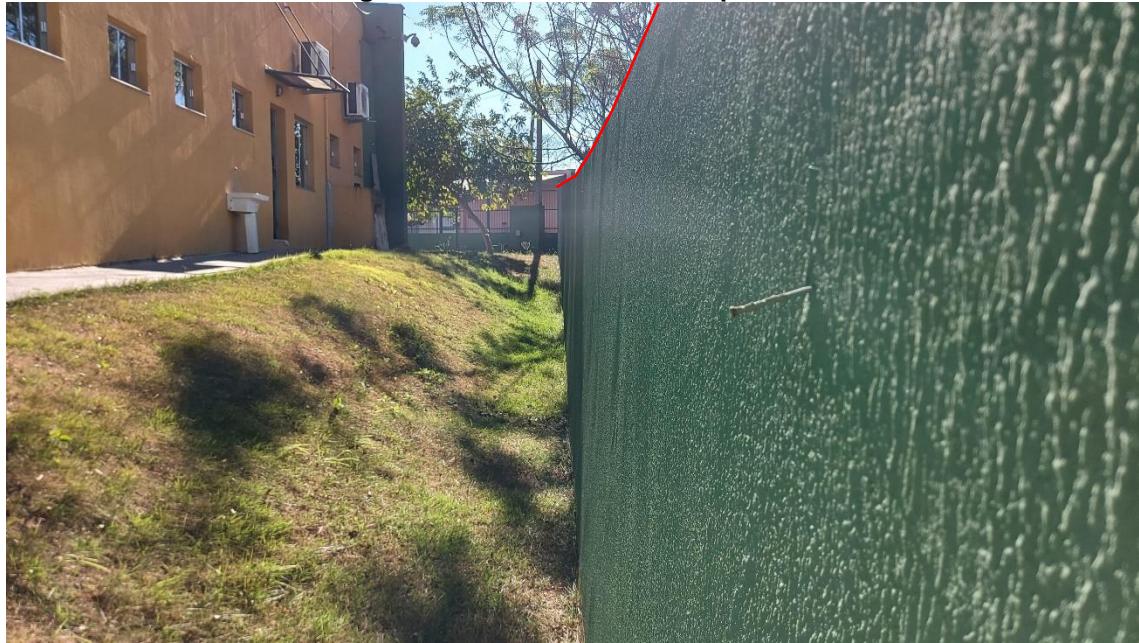
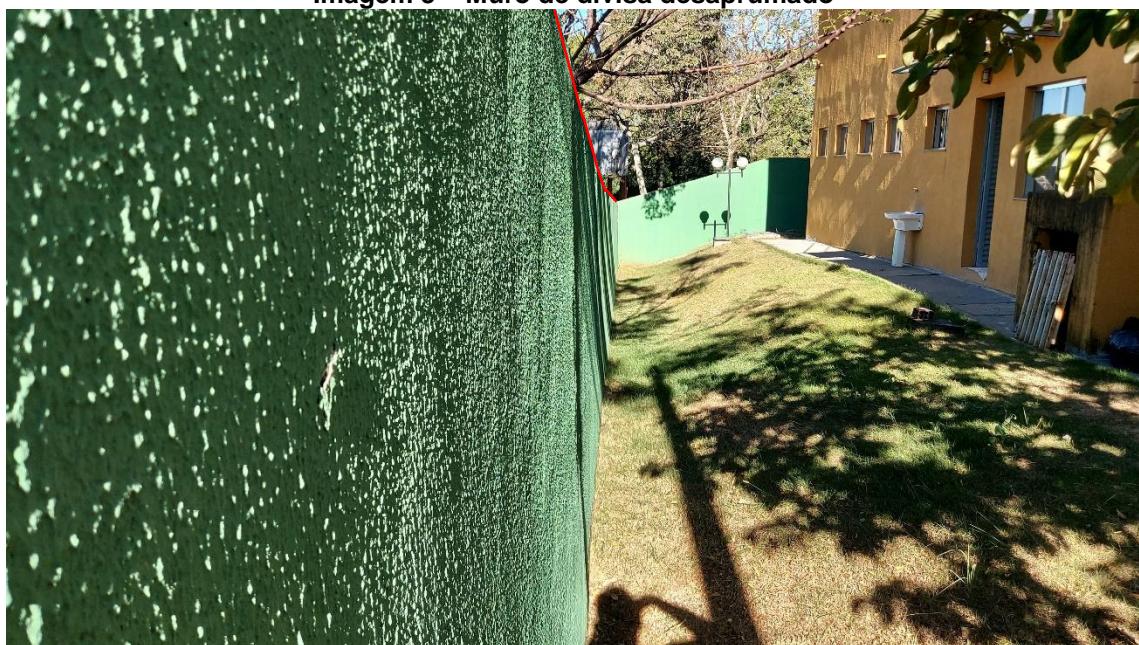
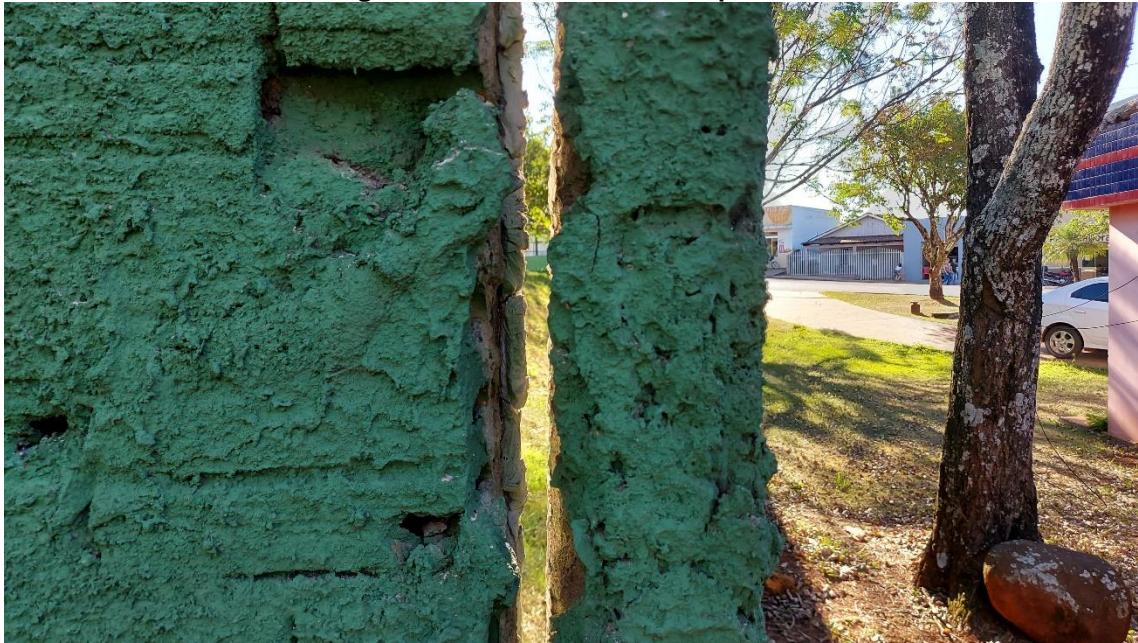
Foi possível constatar que o desaprumo é maior na parte central do muro, conforme destacado em vermelho nas imagens a seguir.

**Imagen 2 – Muro de divisa desaprumado**

**Imagen 3 – Muro de divisa desaprumado**

**Imagen 4 – Muro de divisa desaprulado**

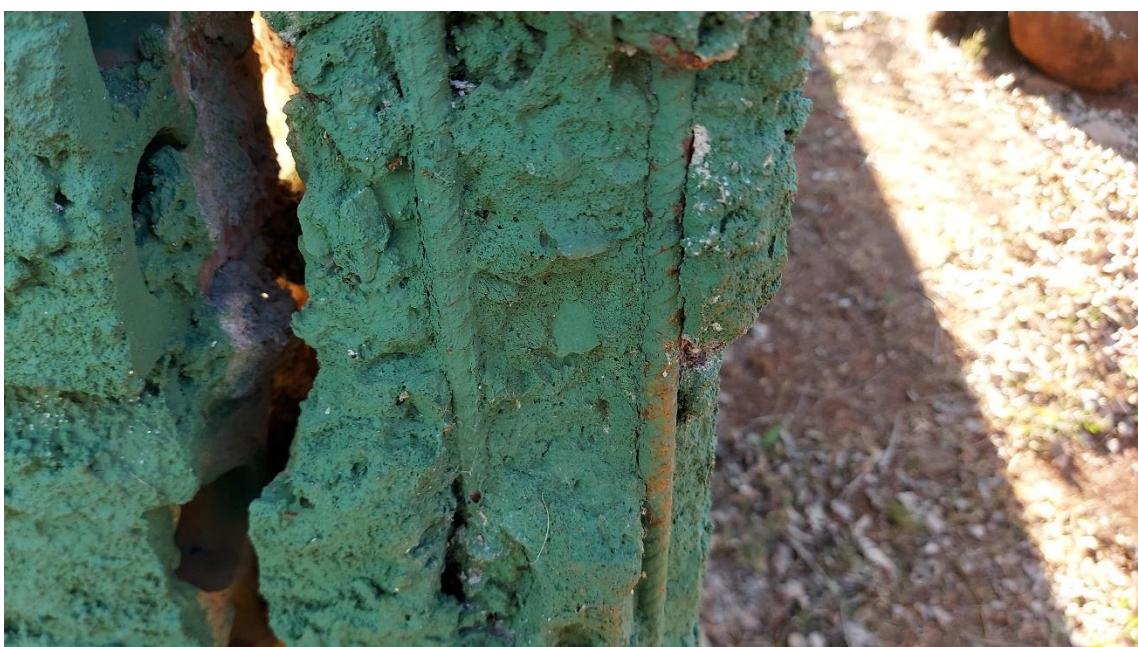
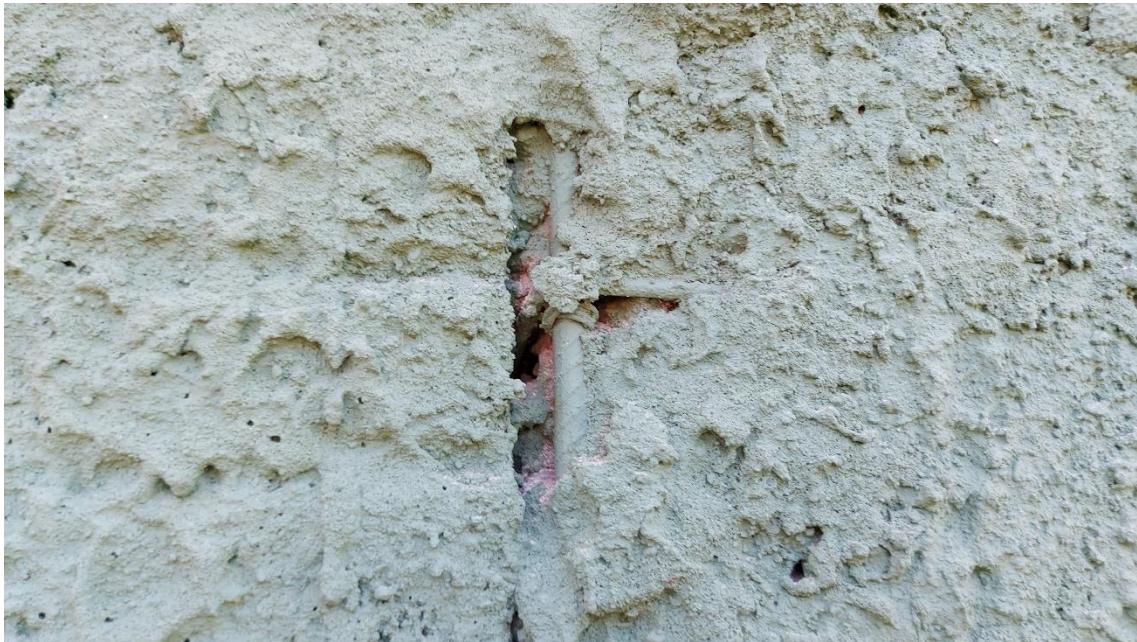
Externamente ao terreno do Fórum, é possível observar que o muro não foi executado corretamente, pois há várias barras de aço dos pilares expostas. Visualmente as barras não apresentam nenhuma perda de seção devido à corrosão, porém é possível que existam partes ocultas que estejam com o processo de corrosão muito mais avançado, prejudicando a capacidade do muro de resistir aos esforços de tração gerados pelo desaprumo.

**Imagen 5 – Barras de aço expostas**

**Imagen 6 – Barras de aço expostas**

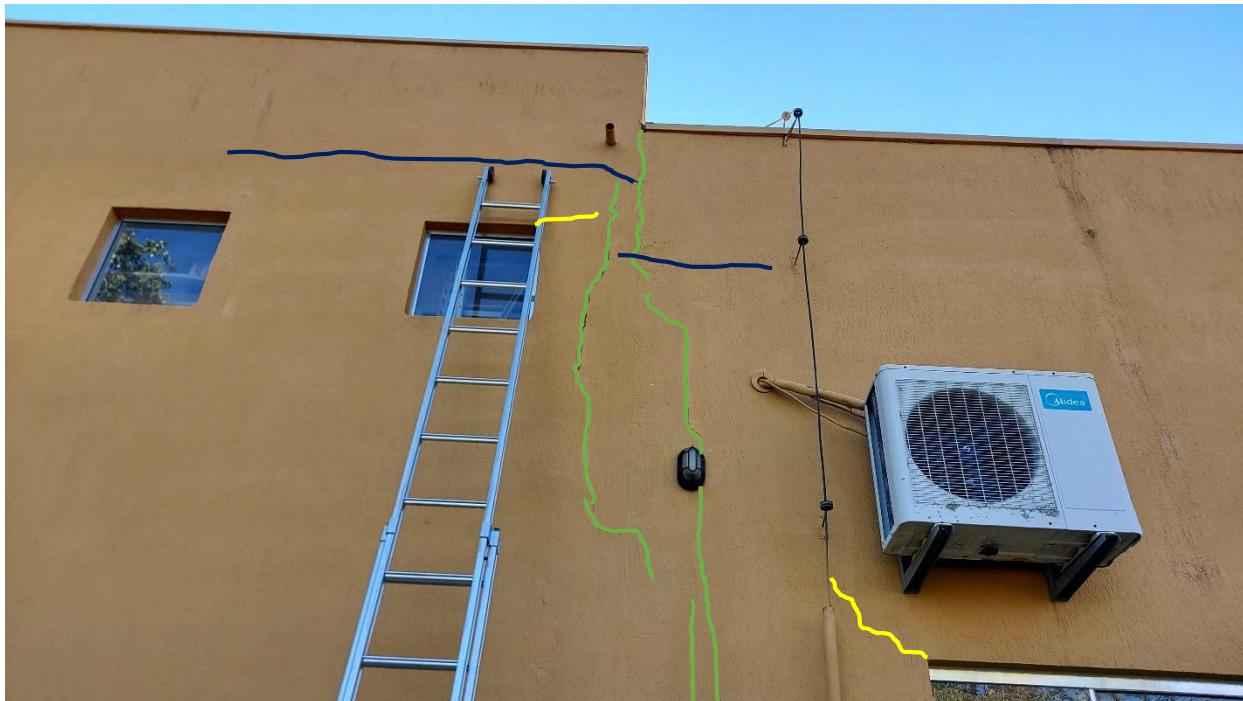
Foi possível observar diversas fissuras na edificação, de diversos tipos de origens diferentes. Na imagem a seguir, é possível observar em azul escuro fissuras causadas pela falha no encunhamento da alvenaria na estrutura. Em amarelo é possível observar a falha na execução das vergas nas janelas. Em verde é possível observar fissuras características da movimentação de parte da edificação pelo assentamento do solo.

**Imagen 7 – Fissuras na edificação**

Realizar a demolição do entorno do revestimento e aplicar selante elastomérico nas aberturas. Realizar o reforço da argamassa com tela metálica e reaplicar o revestimento cimentício com grande módulo de elasticidade a fim de evitar fissuração por movimentação térmica. O custo desta solução é muito menor, porém não garante que futuramente surjam de novas fissuras.

Contratação de empresa especializada em geotecnia para a realização de ensaios técnicos afim de monitorar o recalque e obtenção de parecer conclusivo. Não é possível estimar com precisão o que seria recomendado pela especialista, porém, em

último caso é possível que seja recomendado realizar o reforço da fundação, tornando a solução 2-B muito mais cara.

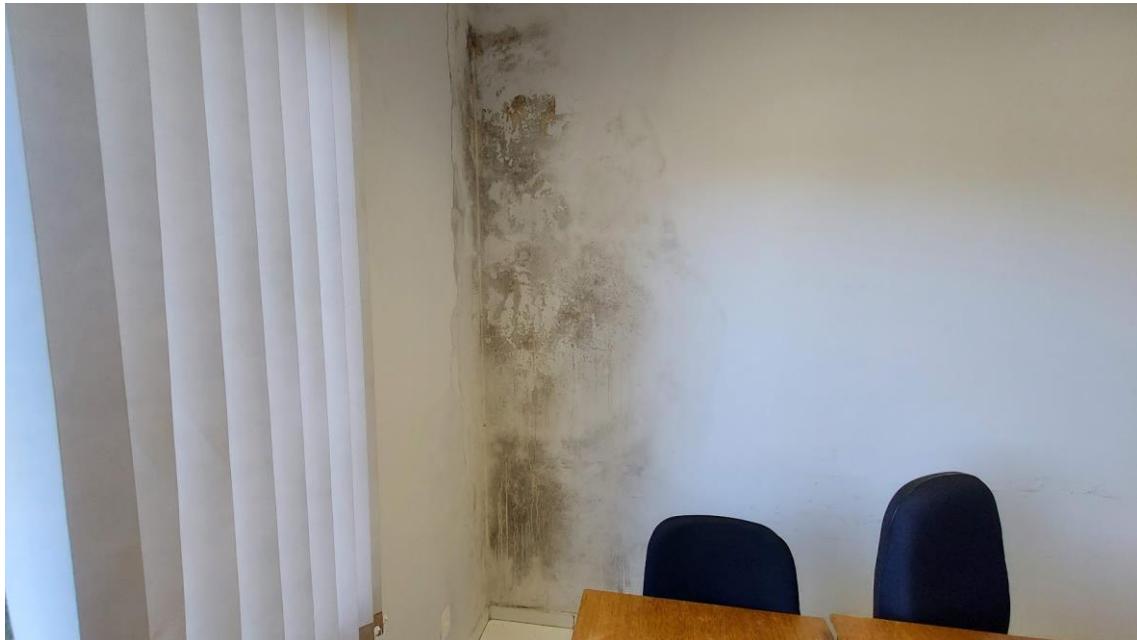
Há na edificação várias manchas de infiltrações nos pontos onde foram também observadas grandes aberturas na alvenaria.

**Imagen 8 – Manchas de infiltração na sala de audiência**

A causa para este fenômeno observado têm origem na tubulação pluvial que passa por dentro da parede, que possivelmente está desencaixada. Em chuvas de

média intensidade pluviométrica já é possível que a água percole para fora do tubo e infiltre nos poros do revestimento, causando as manchas de umidade e a expansão da argamassa, conforme observados nas imagens anteriores.

Fazer a demolição da parede e a substituição da prumada pluvial, refazendo todas as conexões com devida vedação. Após concluído, refazer o revestimento da parede e aplicação de pintura.

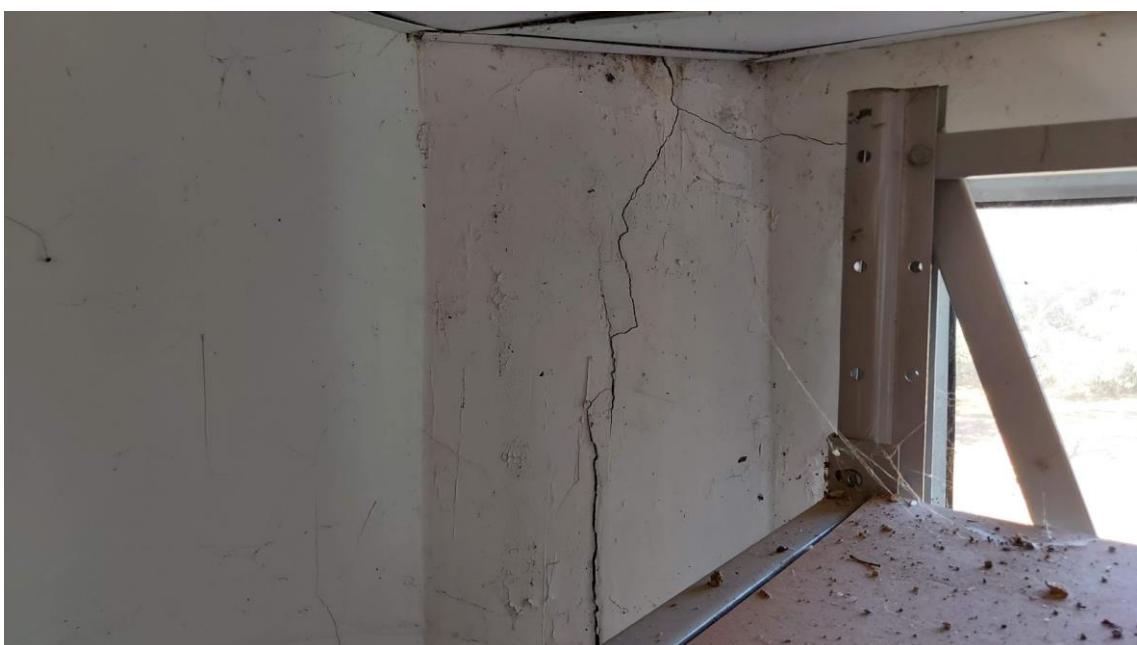
**Imagen 9 – Fissura no fechamento da descida pluvial**

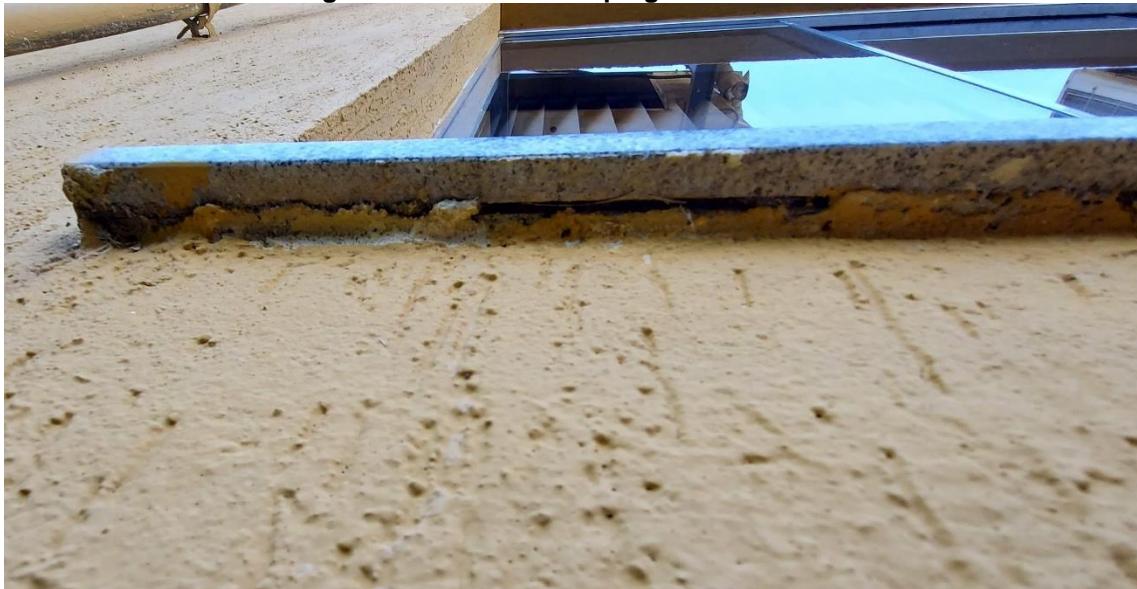
Os peitoris com pingadeira do Fórum são ineficientes pois estão obstruídos com vários tipos de materiais, até mesmo o próprio revestimento da alvenaria.

**Imagen 10 – Peitoril com pingadeira obstruída**

Realizar a desobstrução de todas as pingadeiras dos peitoris. Remover todo o selante das janelas e realizar nova aplicação. O custo desta solução é baixíssimo, porém tem baixa garantia de solucionar os problemas. É recomendado que primeiramente seja adotada esta solução, visto que este não é um problema grave.

Realizar a substituição do peitoril das janelas com manchas de infiltração. A substituição do peitoril pode implicar na troca do contramarco das janelas caso seja constatado impossível a instalação das novas soleiras sem danificá-lo. O custo desta solução é maior e gera transtornos por retirar temporariamente as janelas, porém apresenta maiores garantias de sanar o problema.

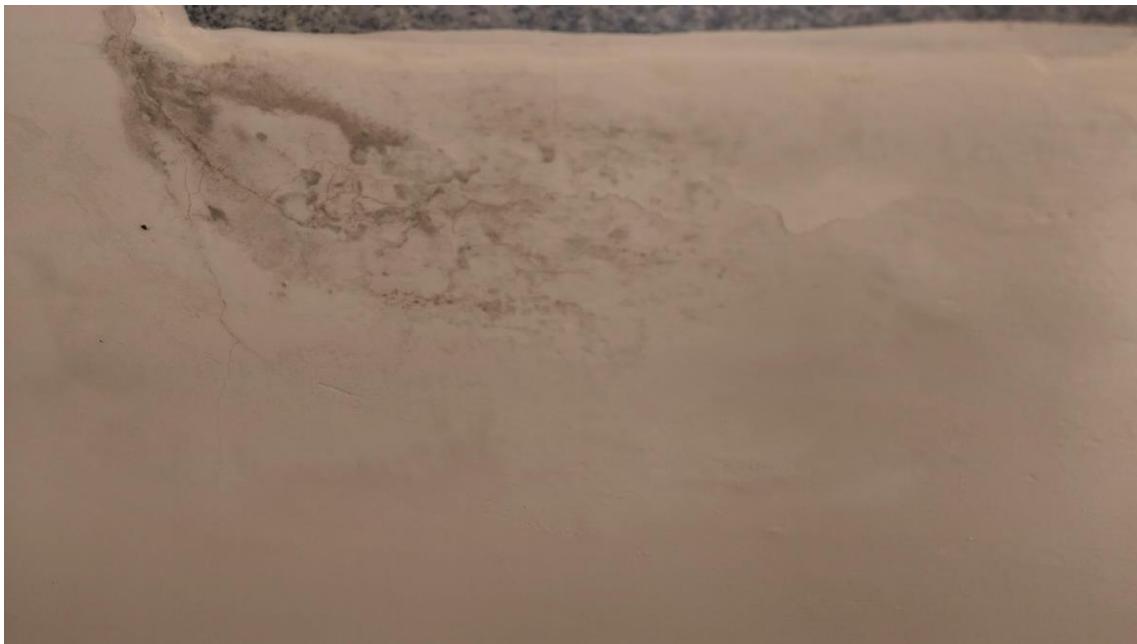
A falta de pingadeira no peitoril causa o acúmulo de água no entorno da janela e consequentemente a infiltração da mesma no interior da edificação, causando manchas de umidade no peitoril, conforme imagem a seguir.

**Imagen 11 – Peitoril com manchas de umidade**

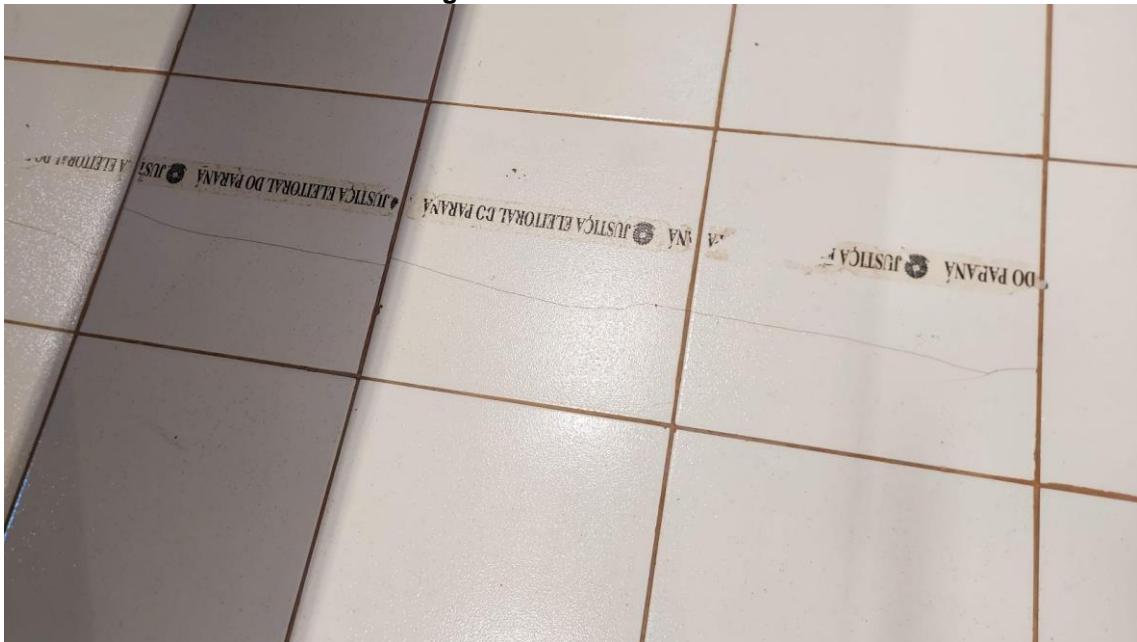
Observou-se fissuras no piso do depósito de urnas, possivelmente causadas pela movimentação da edificação devido ao recalque do solo.

**Imagen 12 – Piso fissurado**

Realizar a substituição parcial das peças somente onde estiverem danificadas.
