TRIBUNAL REGIONAL ELEITORAL DO PARANÁ

ESTUDO TÉCNICO PRELIMINAR DE ENGENHARIA

PAD nº 2549/2021

Levantamentos das
necessidades e estudo de
soluções para adequação do
edifício que abriga o Fórum
Eleitoral de Terra Roxa

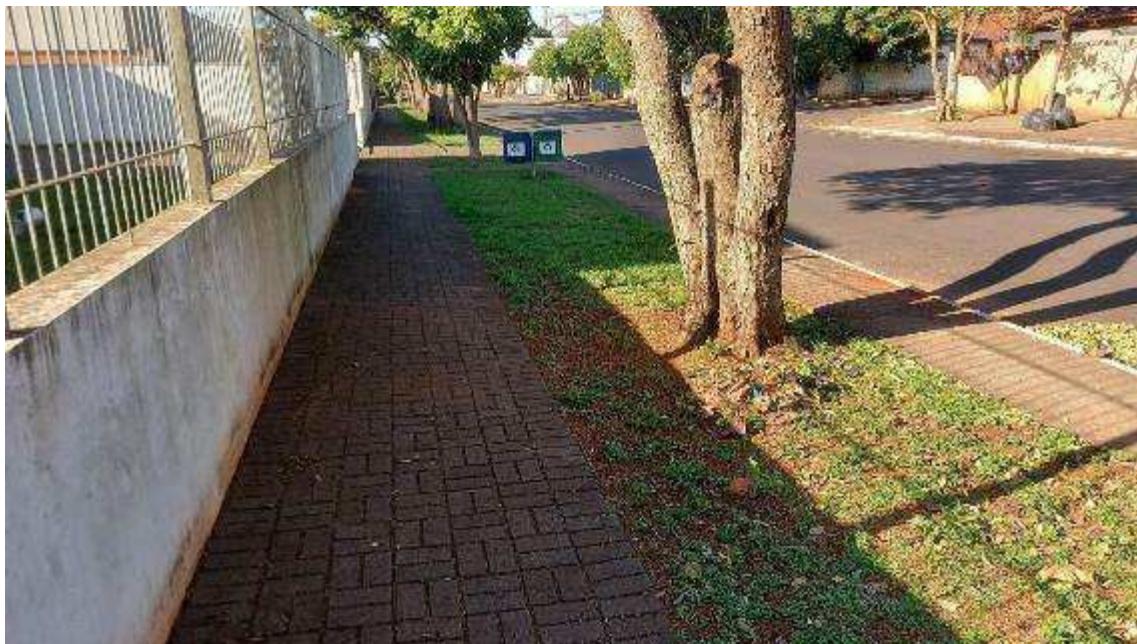
Atualmente existe piso tátil na em uma parte da calçada, estando em desconformidade com a norma. Existe também guia rebaixada, porém em desconformidade com a norma NBR 9050:2020, interligando com a faixa de pedestre.

Imagen 1 – Passeio sem piso acessível

Essa solução comprehende a execução de piso tátil e regularização do passeio público em toda a área em frente do terreno do Fórum Eleitoral, executando-se inclusive o correto rebaixado da guia para permitir o acesso de pedestres.

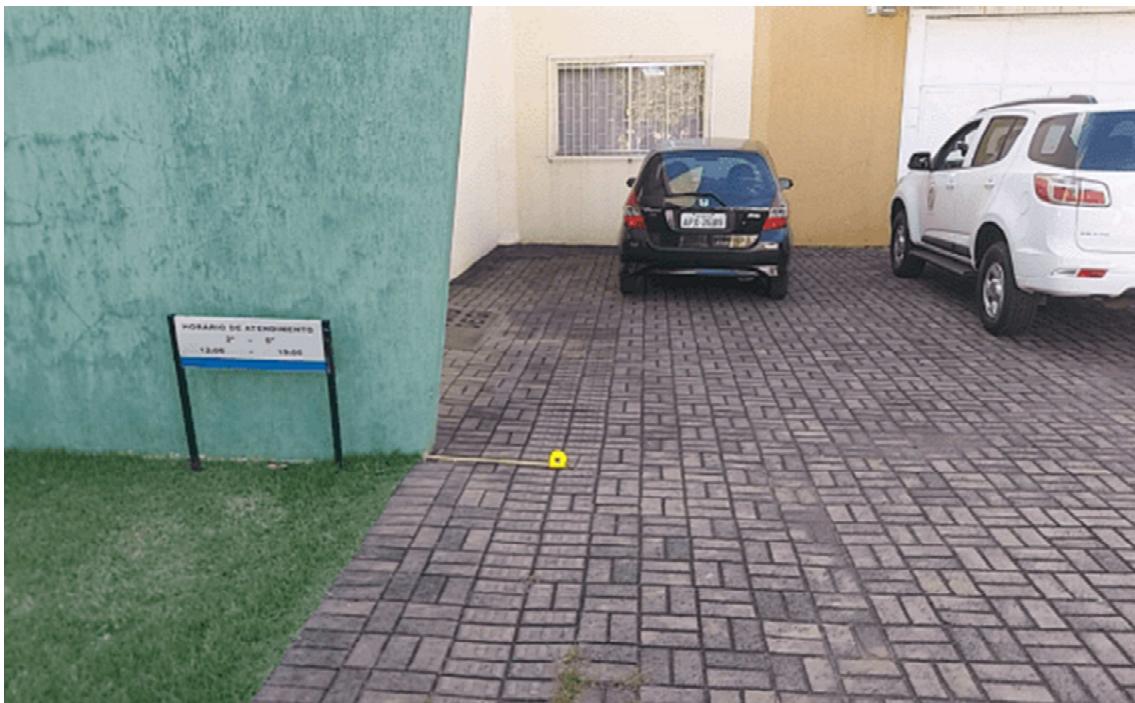
O piso tátil atual que liga o portão de entrada até a porta da CAE é existente, porém desconforme em relação ao requerido pela NBR 9050:2020.

Imagen 2 – Piso tátil irregular

Deve ser executado novo piso tátil com a eliminação da trepidação oferecida pelo piso de paver.

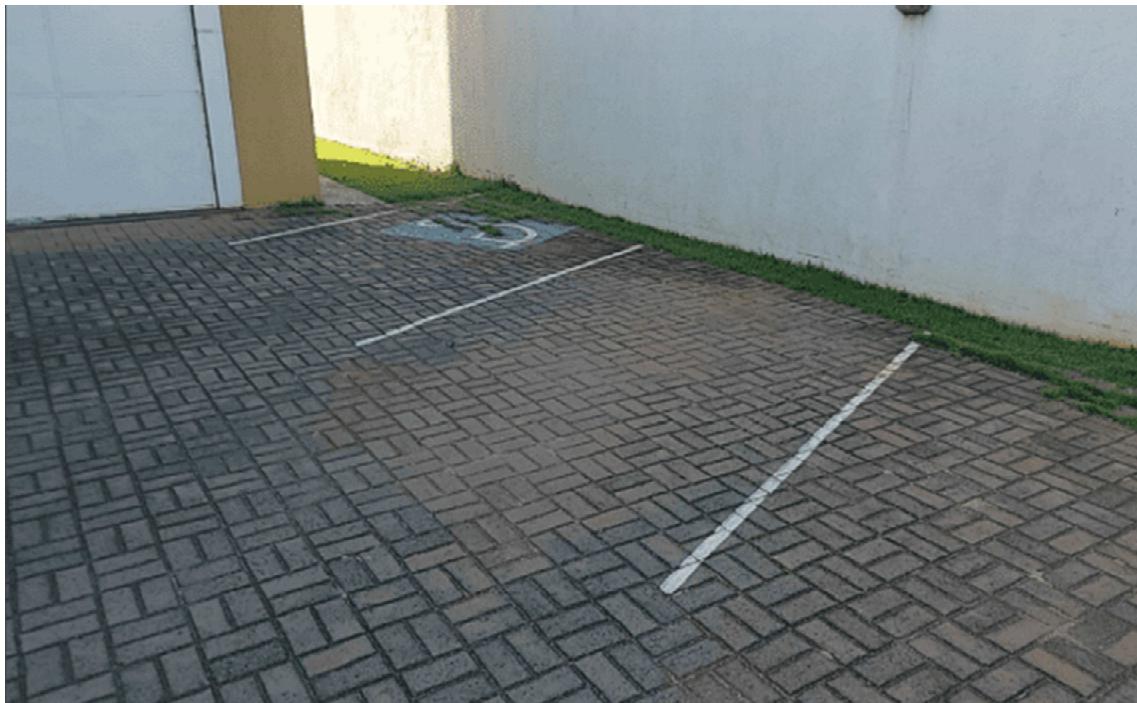
O estacionamento do Fórum Eleitoral de Terra Roxa possui uma vaga para deficientes, porém fora das normas do Contran. No estacionamento não há uma vaga para pessoas idosas, conforme exige a normativa do Contran. A sinalização vertical também é inexistente.

Imagen 3 – Estacionamento sem sinalização adequada

Deve ser executada a sinalização do estacionamento de acordo com as normas do Contran.

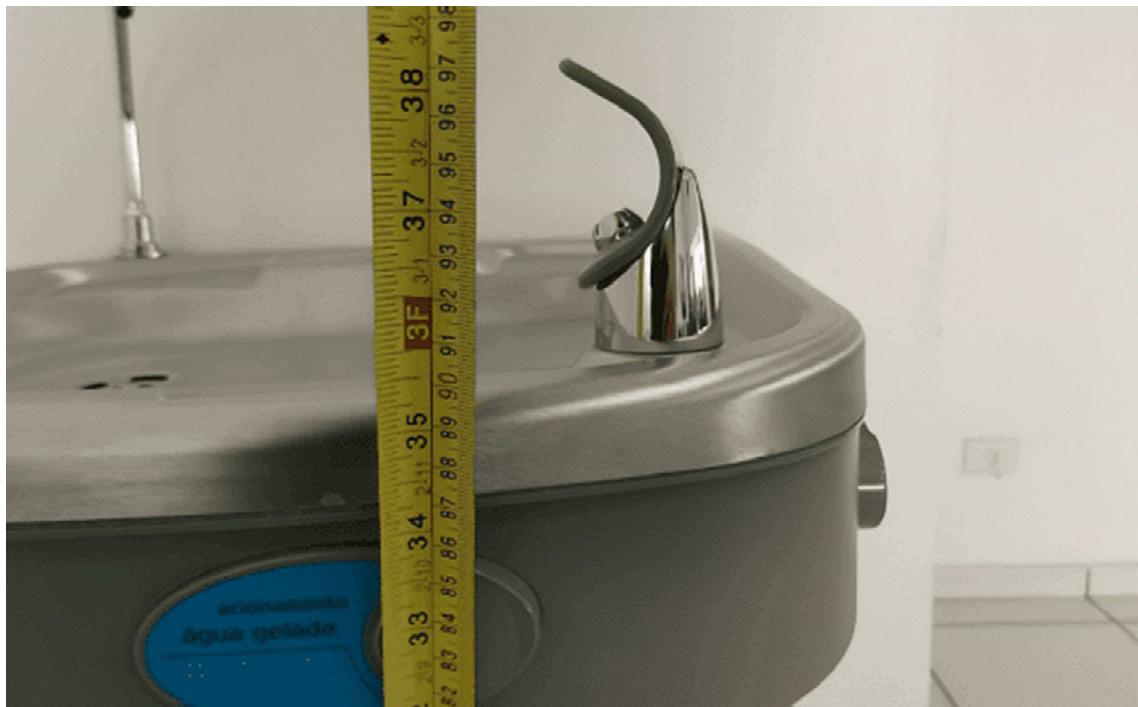
O bebedouro existente é de modelo acessível, contudo, encontra-se instalado com altura um pouco superior ao permitido em norma, 3cm acima do permitido.

Imagen 4 – Bebedouro com altura desconforme

A única solução para deixar o bebedouro totalmente de acordo com a norma vigente é retirá-lo e recolocá-lo em posição que a altura da bica esteja a 90cm do piso e que haja 73cm de espaço livre em relação ao piso para permitir a aproximação de um portador de cadeira de rodas.

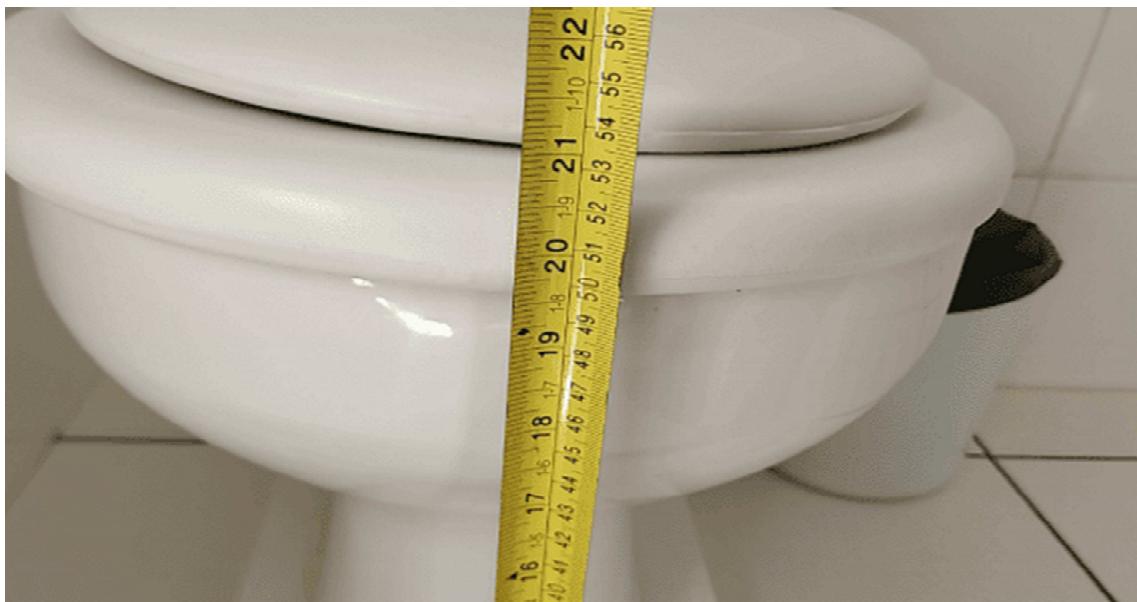
As bacias sanitárias de ambos os sanitários estão instaladas em posições e alturas divergentes do requerido em norma, com altura 7 cm superior ao solicitado em norma; as bordas dos sóculos não são arredondadas; as portas dos sanitários não possuem bate-maca nem possuem qualquer sinalização em braile; o espelho não possui a dimensão mínima de 90cm de altura; não existem barras de apoio no lavatório; as barras de apoio da bacia sanitária e os demais acessórios do banheiro estão posicionados incorretamente em relação à sua altura.

Imagen 5 – Vaso sanitário com altura desconforme

Conforme adotado em outras edificações, a solução para estes problemas é a substituição do espelho, reposicionamento das barras de apoio existentes, instalação de novas barras de 70cm e 40cm, troca pontual da cerâmica das paredes onde se fizer necessário.

As bacias sanitárias deverão ter a demolição e refazimento do sóculo afim de ajustar a altura final dos elementos. As tampas deverão ser trocadas a fim de adequar a altura final da bacia com a norma.

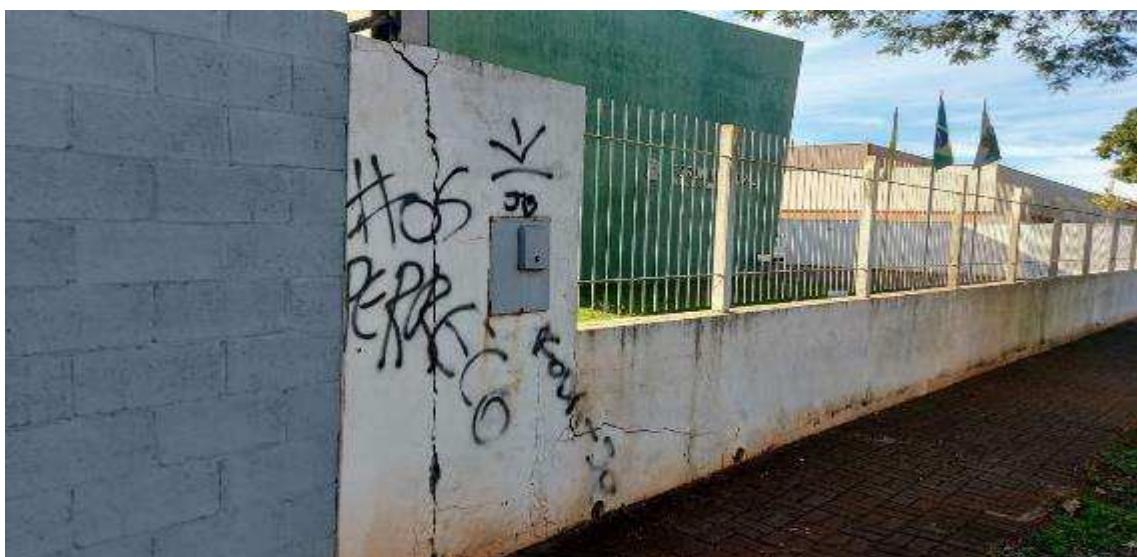
Existe uma rachadura em toda a altura do muro da entrada de energia devido ao recalque do solo e possivelmente falta de fundação adequada.

Como essa rachadura existe há anos, provavelmente o solo parou de recalcar não agravando a situação do muro, como risco de queda, por exemplo.

Imagen 6 – Muro com rachadura

Fazer um tratamento apenas na rachadura com tela elástica, refazendo o emboço e pintura. Essa solução é de baixo custo e mais rápida, porém pode haver retorno da trinca futuramente, caso ainda haja recalque do solo, tendo que refazer o serviço novamente.

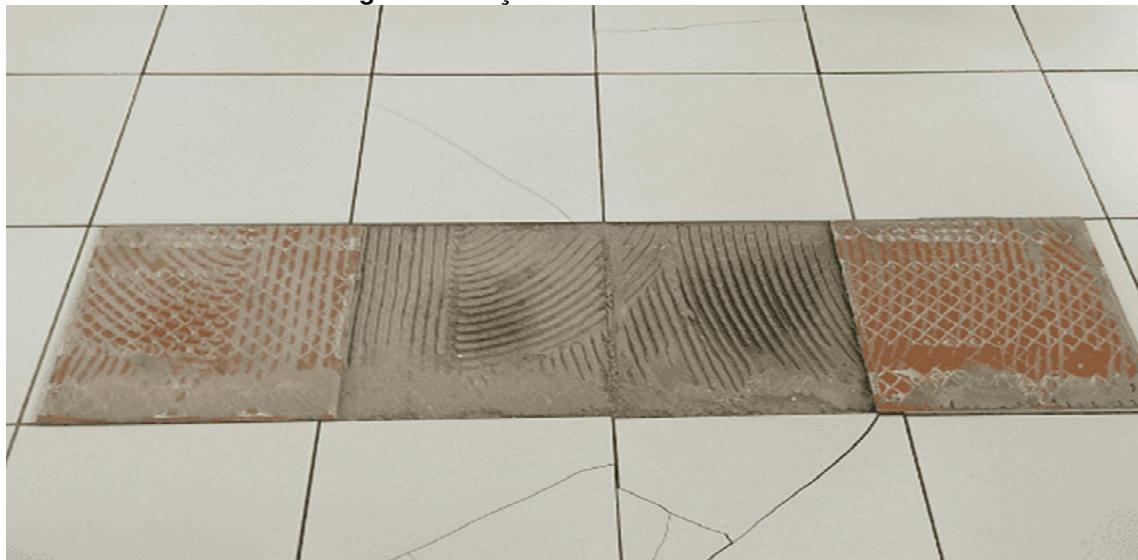
Praticamente todo o piso cerâmico da edificação, com exceção de cerca de 5-10%, está descolado do chão, oco ou quebrado. A imagem a seguir ilustra o problema.

Imagen 7 – Peças cerâmicas descoladas

A segunda solução consiste na troca total do piso e rodapé cerâmico. O serviço é ligeiramente mais caro que o da solução anterior, porém apresenta um resultado estético muito superior, além de ser mais rápido de se executar.

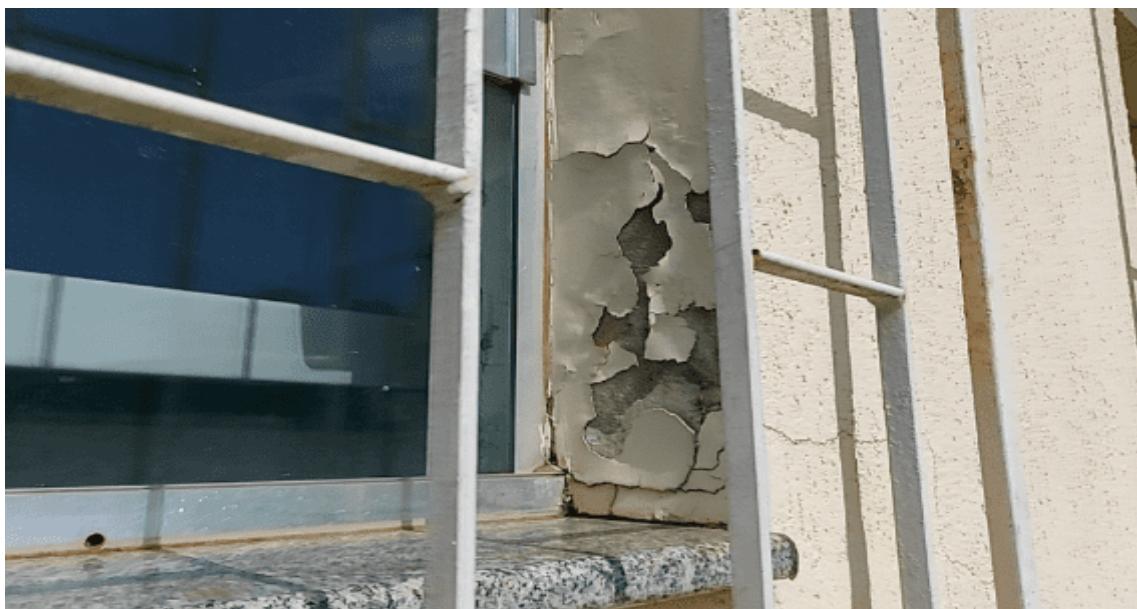
Todas as janelas da edificação apresentam bom funcionamento. Porém, nos seus entornos, a pintura das paredes está descascando, há sujeira nos trilhos e as pingadeiras dos peitoris estão obstruídas, conforme imagens a seguir.

Imagen 8 – Pintura descascando

A solução consiste em realizar a desobstrução das pingadeiras das soleiras do peitoril e realizar a correção da pintura descascando a parede, aplicando massa acrílica e nova pintura. Deve-se também realizar a limpeza dos trilhos das janelas para evitar o acúmulo de água na esquadria.

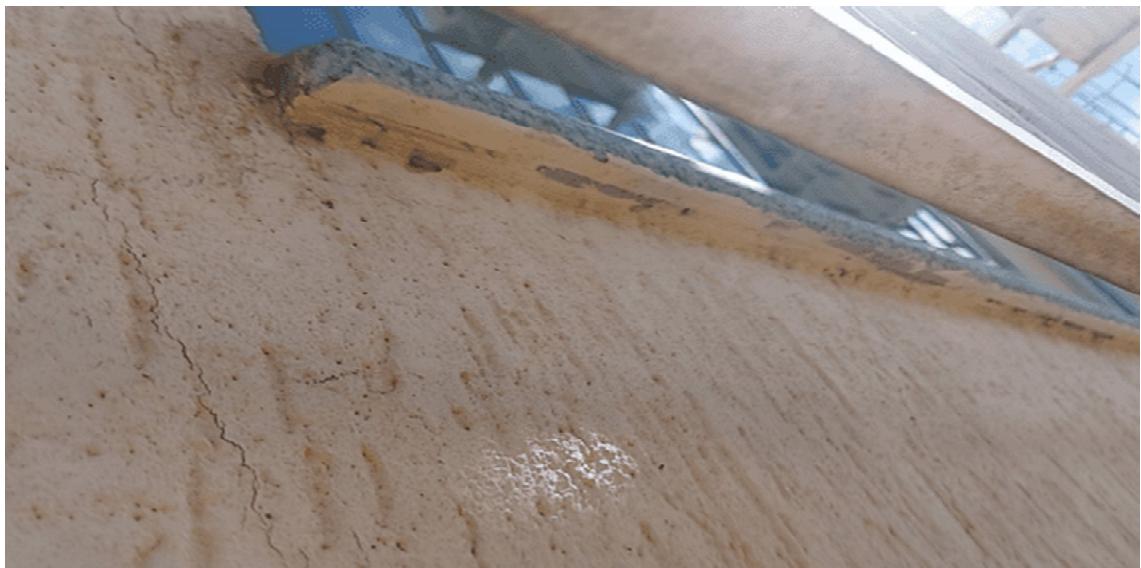
Imagen 9 – Pingadeiras obstruídas

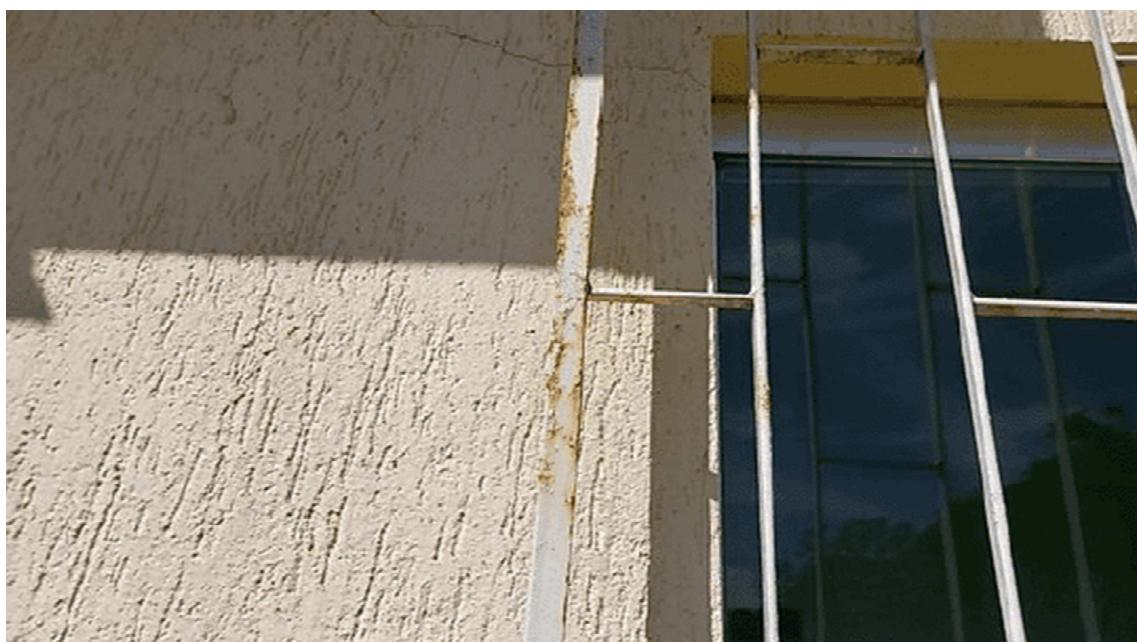
Imagen 10 – Peças cerâmicas descoladas

As grades estão com vários pontos de corrosão, porém ainda íntegras, conforme imagem a seguir.

A solução consiste em fazer o lixamento e aplicação de nova pintura com tinta específica para proteção das grades e prolongamento de sua vida útil.

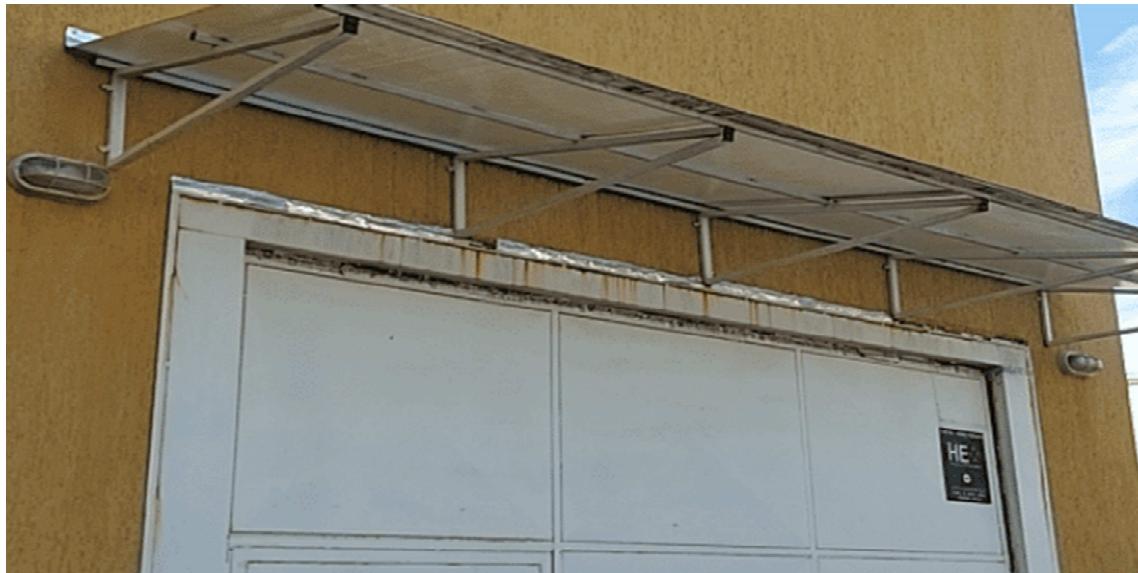
O portão do depósito de urnas apresenta vários pontos de corrosão em sua estrutura.

Imagen 11 – Portão do Depósito de Urnas

A solução consiste em fazer o lixamento e aplicação de nova pintura com tinta específica para proteção do portão e prolongamento de sua vida útil.

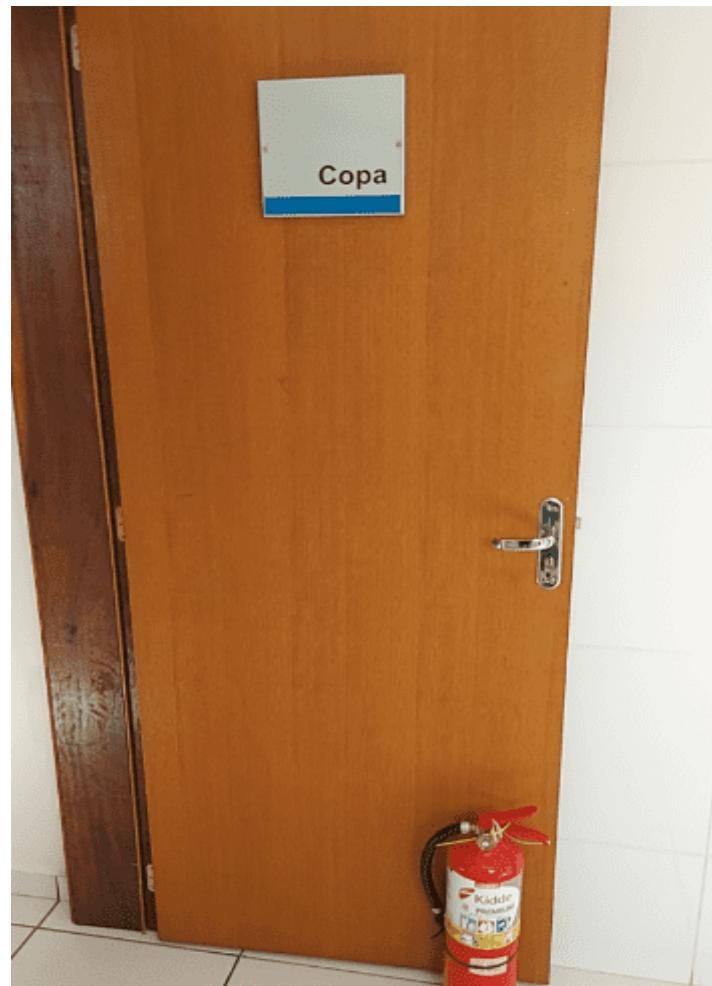
A porta da Copa apresenta dificuldades para realizar o completo fechamento, sendo necessária muita força para realizar seu fechamento total.

Imagen 12 – Porta da Copa com dificuldades para fechar

A solução consiste em fazer uma revisão na porta, com aplaínamento onde se fizer necessário para que a porta tenha o fechamento correto.

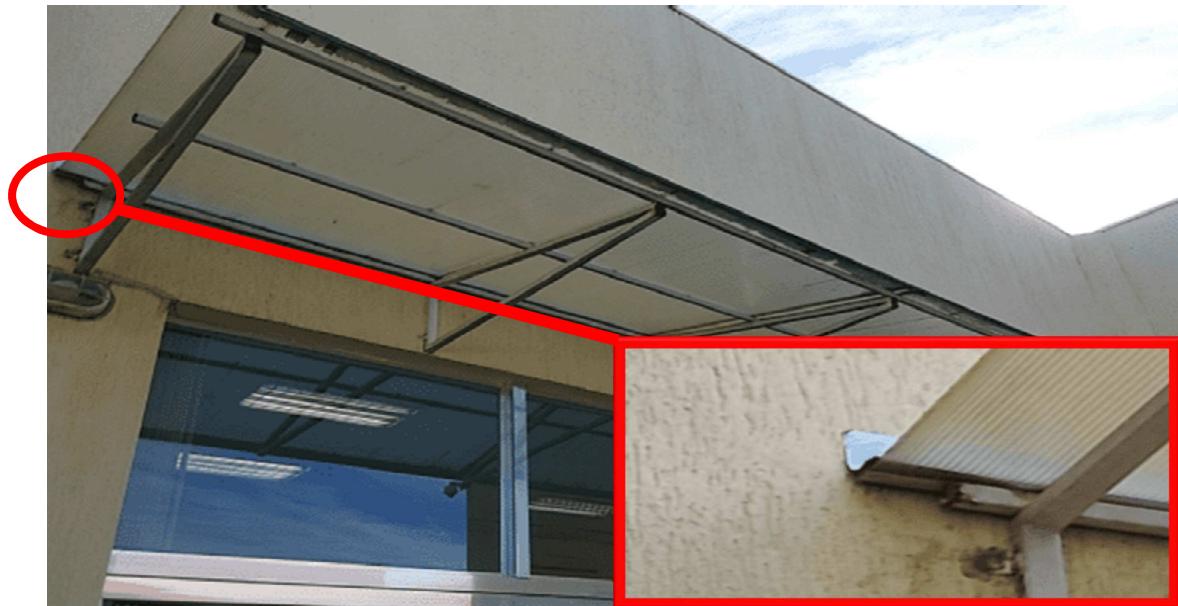
O toldo de policarbonato alveolar da CAE está em bom estado de conservação, apenas necessitando de lixamento e pintura na estrutura. Entretanto, o contra rufo do toldo foi feito de manta asfáltica aluminizada, de forma paliativa.

Imagen 13 – Toldo da CAE

Realizar a colocação de um rufo metálico embutido na parede como substituto da manta aluminizada.

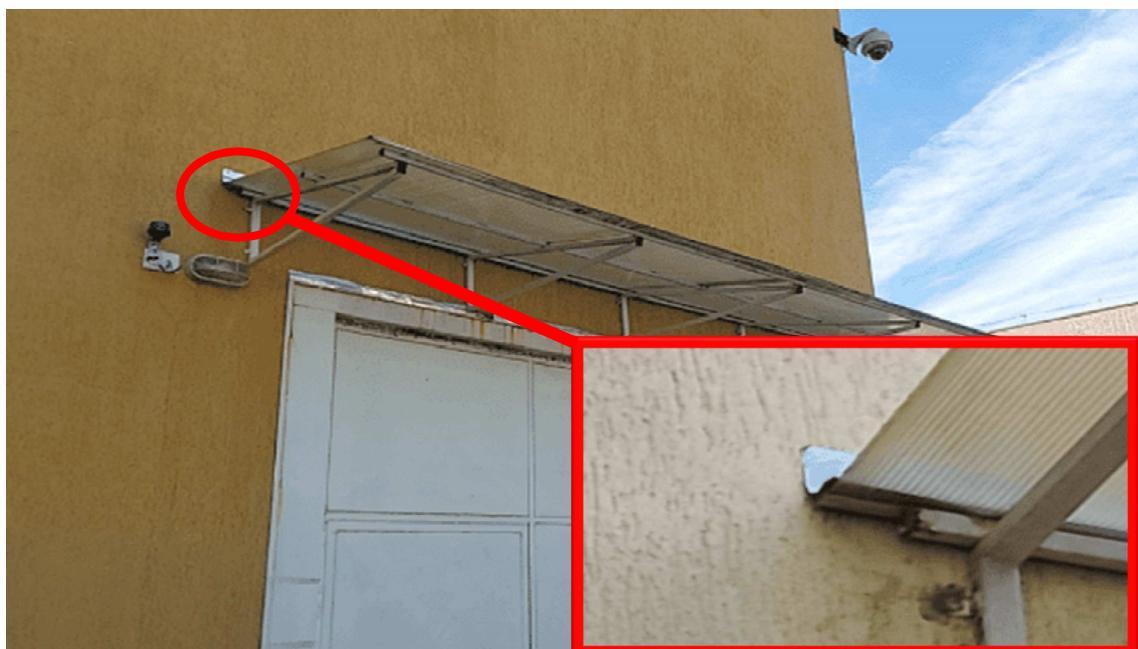
O toldo do depósito de urnas possui uma chapa furada, provavelmente por alguma chuva de granizos, conforme ilustrado na imagem a seguir. Igualmente ao item anterior, o contra rufo do toldo foi feito de manta asfáltica aluminizada, de forma paliativa.

Imagen 14 – Toldo do Depósito de Urnas

Realizar a colocação de um rufo metálico embutido na parede como substituto da manta aluminizada. Trocar a chapa de policarbonato que está com furos.

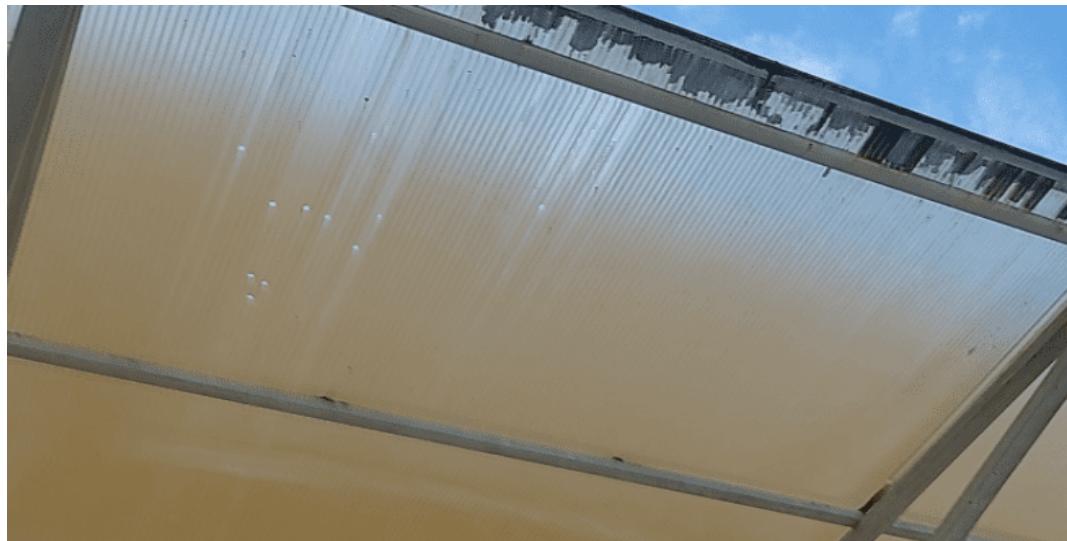
Imagen 15 – Furos no toldo do Depósito de Urnas

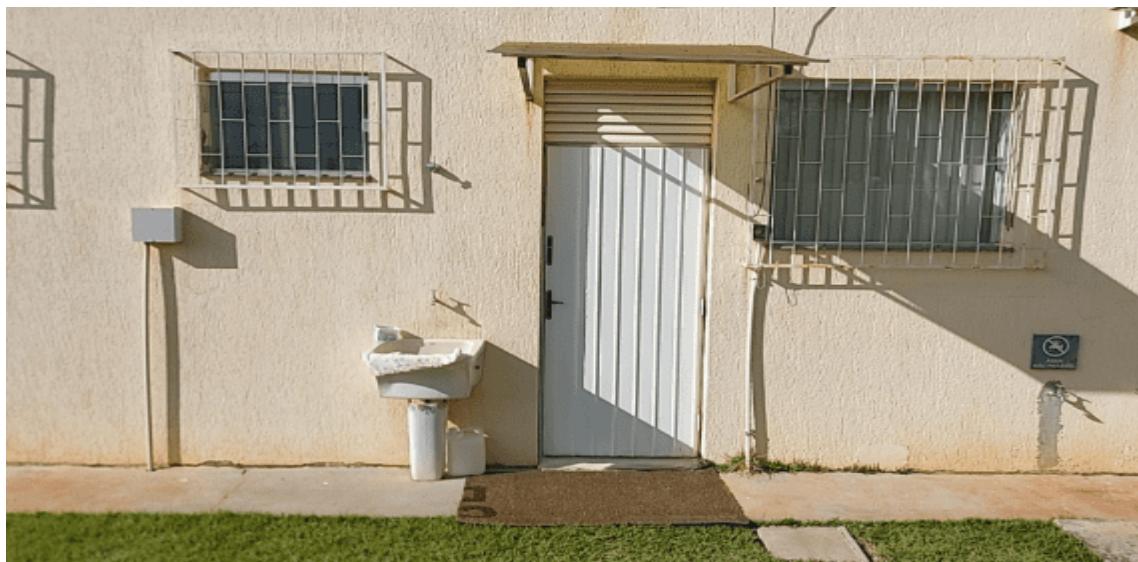
O toldo da copa não possui dimensões suficientes para cobrir o tanquinho ao lado da porta, conforme imagem a seguir.

Imagen 16 – Toldo da Copa não cobre o tanque

Segundo o decreto estadual 3926 de 1988, não devem ser despejadas águas pluviais na rede coletora de esgoto.

Substituir o toldo da copa por um novo que cubra totalmente o tanque, embutindo o contra rufo na parede.

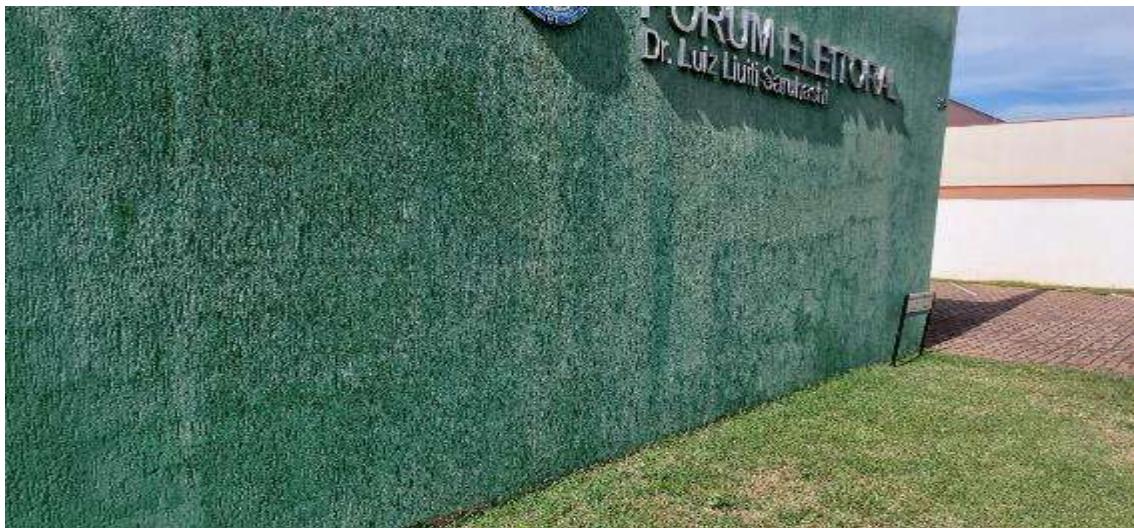
A constante presença de umidade na alvenaria, seja essa oriunda do solo, do orvalho ou de águas das chuvas, alternado com a secagem da mesma em dias quentes, cria um ciclo de umedecimento e secagem do revestimento de argamassa que associado à própria movimentação térmica do material ocasiona o surgimento de microfissuras. As fissuras crescem de tamanho após a repetição do ciclo ao longo do tempo.

Pode-se observar que há a formação de fissuras com as características mencionadas, chamada de fissuras por movimentação higroscópica, em alguns pontos da edificação, conforme as imagens a seguir.

Imagen 17 – Fissuras na fachada

Para as fissuras decorrentes da infiltração de água pelos baldrames, deve-se realizar a demolição do revestimento cimentício e refazê-lo com a aplicação de impermeabilizante asfástico. Para as paredes com fissuração superficial, deve ser feito a demolição do revestimento da parede e refazê-lo. Em todos os casos, deve ser observado o traço correto da argamassa para que não ocorra a fissuração por retração (Perda excessiva de água durante o processo de cura).

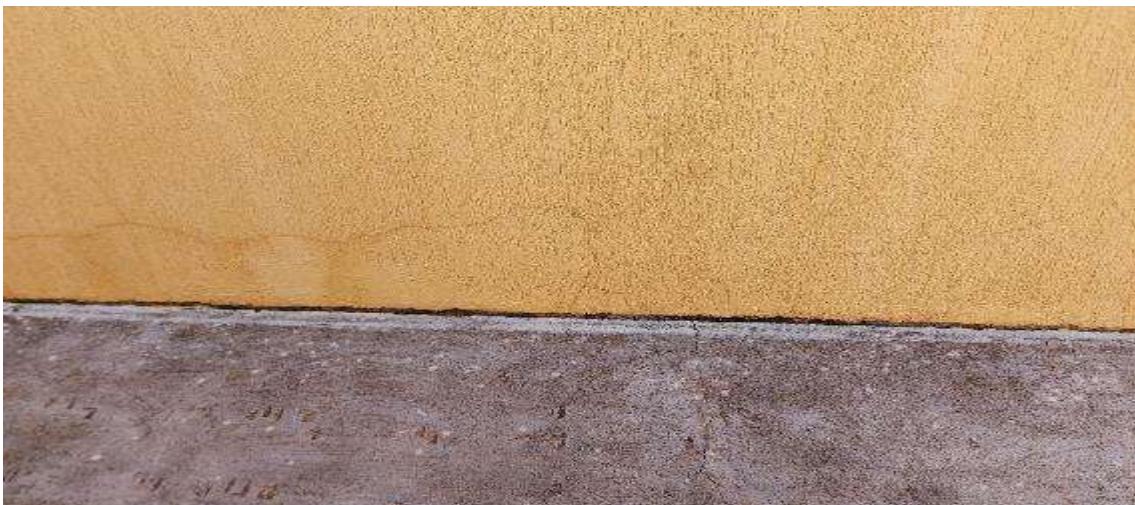
Imagen 18 – Fissuras na base da parede

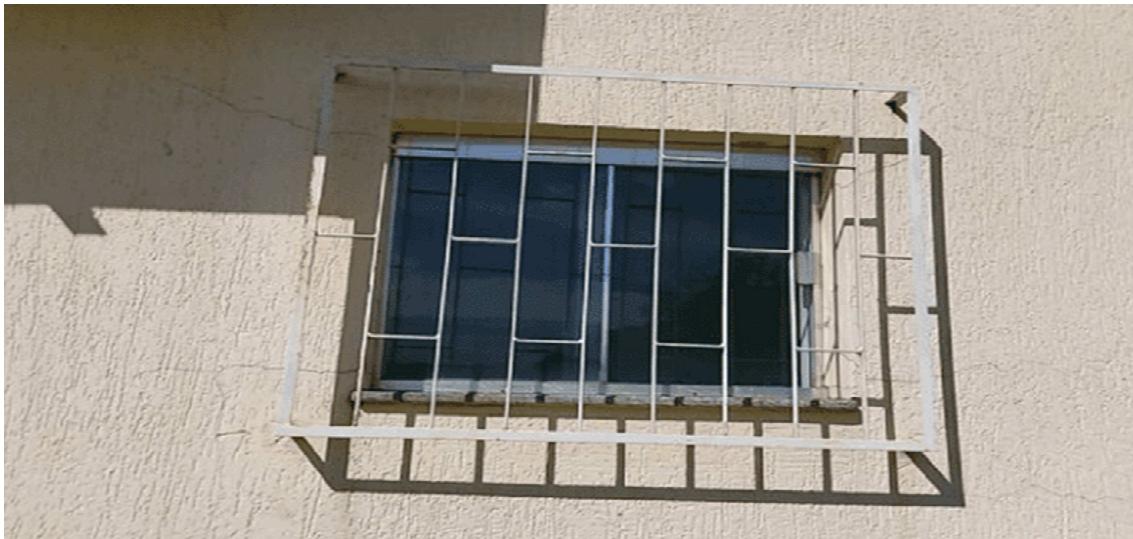
Outras fissuras que aparecem diversas vezes na edificação são as de característica de falta/falha de verga e contra verga que junto à falha na vedação das janelas, potencializa a formação de fissuras pela constante entrada de água na alvenaria.

Imagen 19 – Falha/Falta de verga e contra verga

Realizar a correção das fissuras demolindo a camada de revestimento, aplicação de selante elastomérico, amarração de tela metálica para aumentar a capacidade de deformação da parede e realizar a recomposição do revestimento.

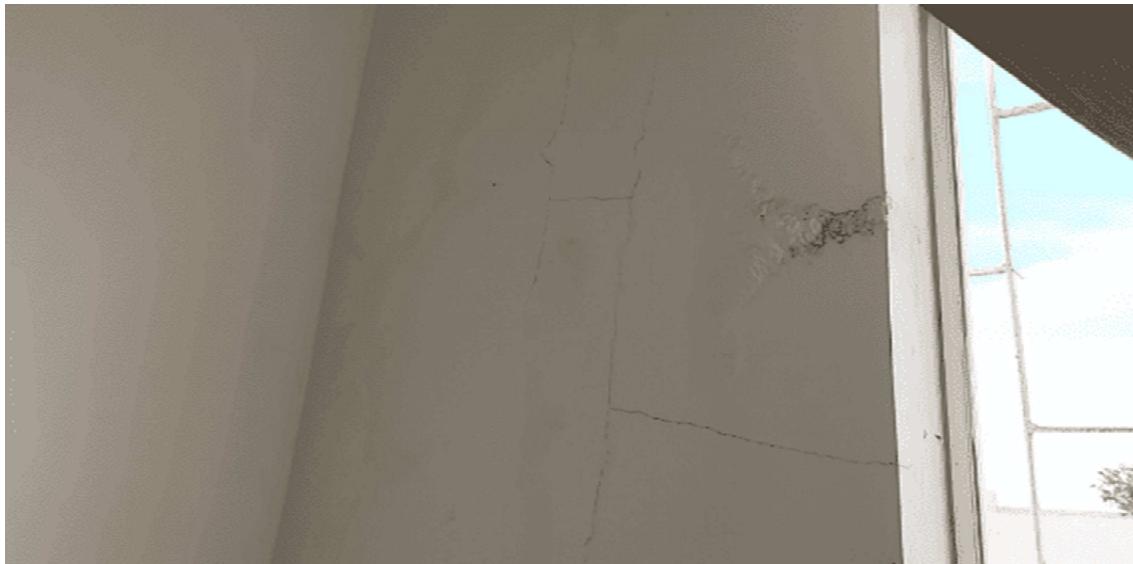
Há também a presença de fissuras causadas pelo dimensionamento incorreto da relação entre os agregados, que resultou em uma argamassa pouco elástica e, qualquer sobrecarga na alvenaria, potencializada pela entrada de umidade propiciada pela falha na vedação das janelas resultando na aparição de fissuras verticais.

Imagen 20 – Fissuras verticais

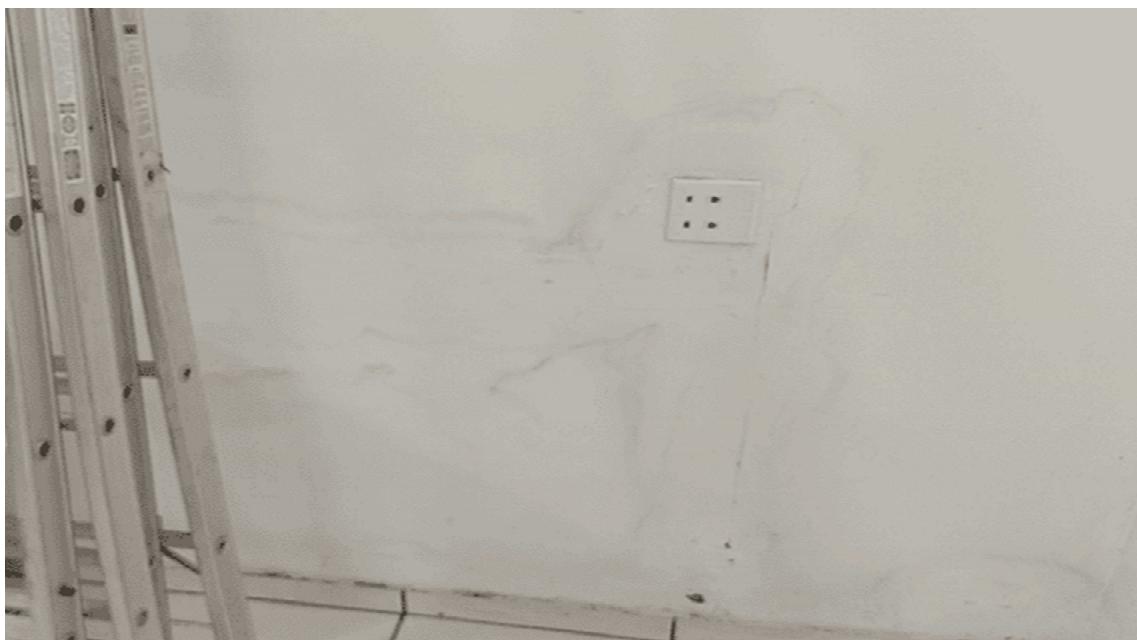
Há, principalmente no depósito de urnas, algumas manchas de infiltração internas nas paredes opostas a paredes supramencionadas com grandes fissurações. A água adentra estas fissuras e ocasiona o aparecimento de manchas de infiltração que se destacam pelo seu tom mais escuro nas paredes, prejudicando a estética da edificação.

Imagen 21 – Manchas de infiltração

Realizar a correção das fissuras das soluções anteriores e então realizar a aplicação de massa látex e nova pintura para eliminar as manchas de infiltração.

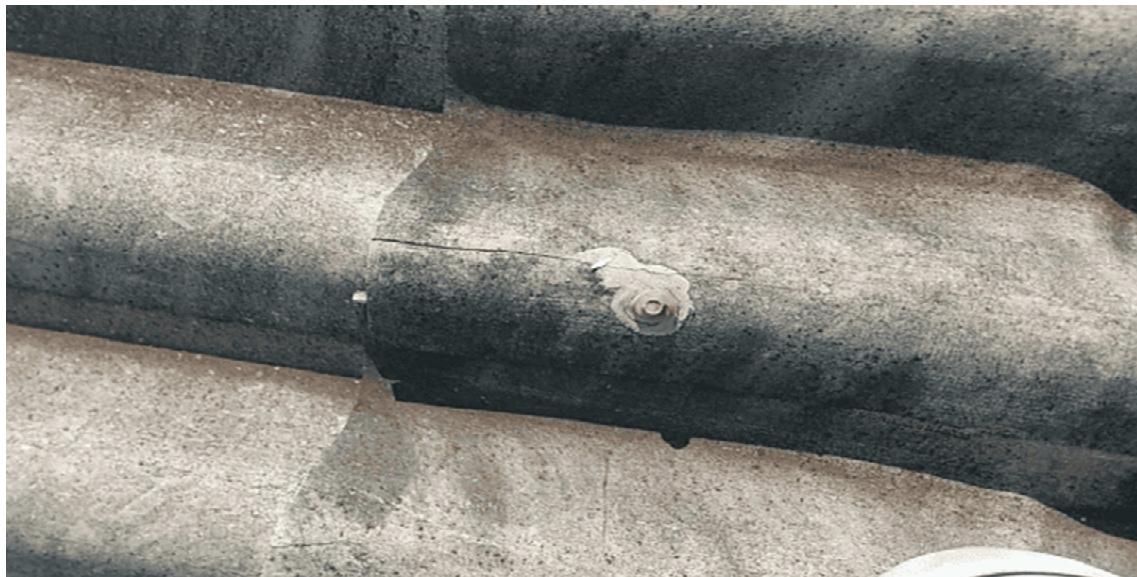
Algumas telhas estão fissuradas e outras até mesmo quebradas, conforme ilustrado nas imagens a seguir.

Imagen 22 – Telha trincada

Substituir pontualmente as telhas danificadas por novas e refazer a vedação dos parafusos com selante elastomérico.

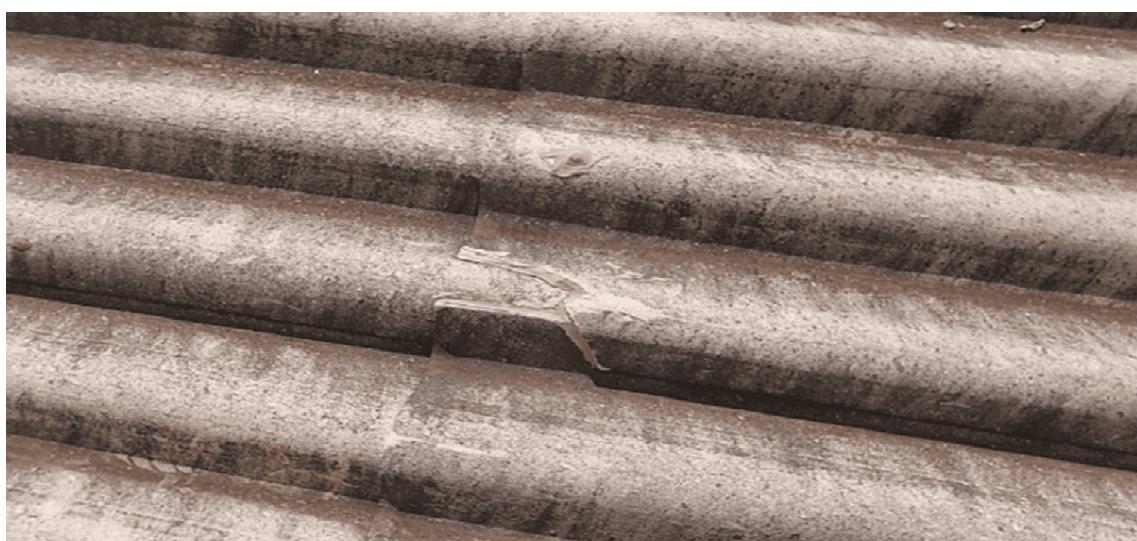
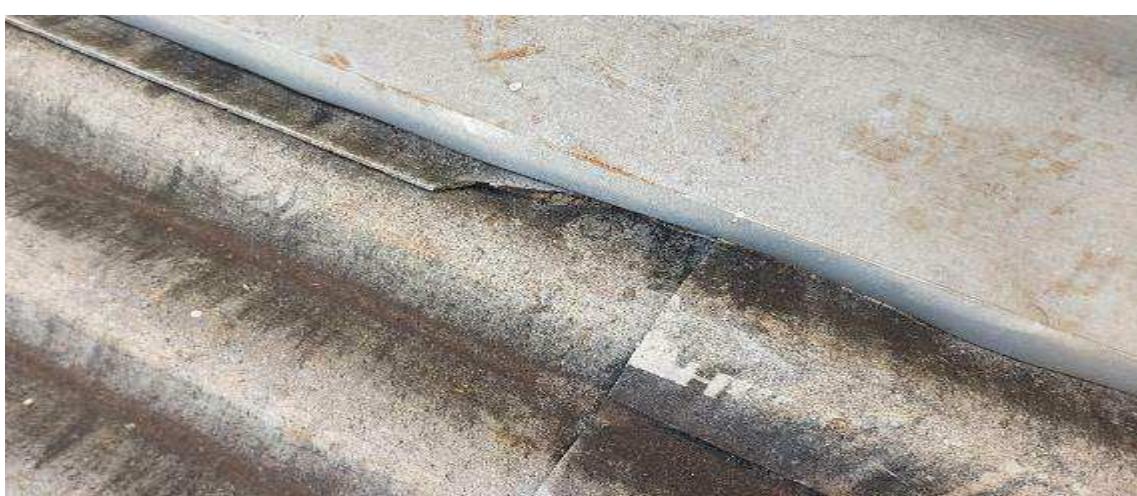
Imagen 23 – Telha quebrada

Imagen 24 – Telha quebrada

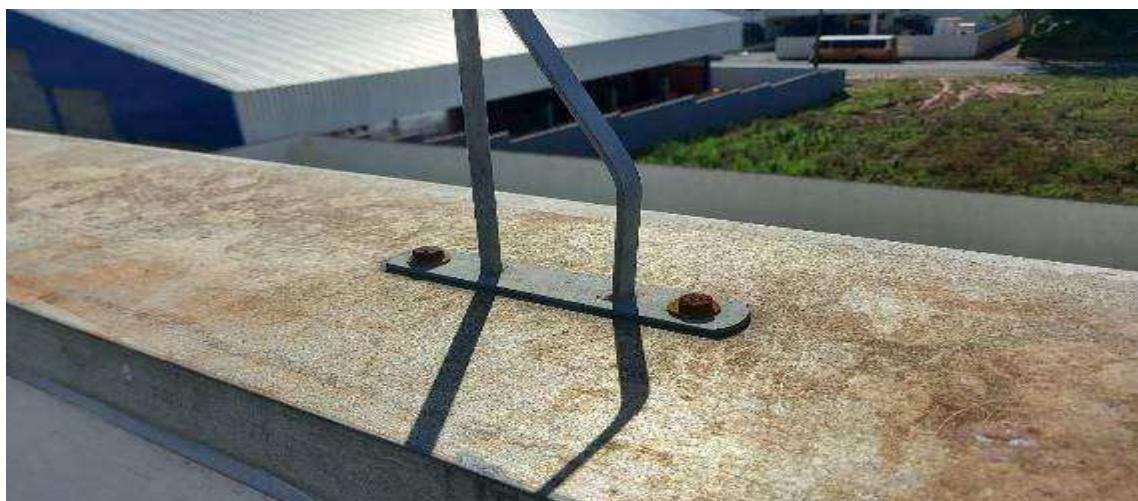
Os selantes utilizados para realizar a vedação dos elementos da cobertura ou estão ressecados ou são faltantes, conforme imagens a seguir.

Imagen 25 – Falta de selante

Realizar a remoção do selante nos lugares em que se encontra ressecado e fazer nova aplicação junto aos lugares em que o mesmo é faltante.

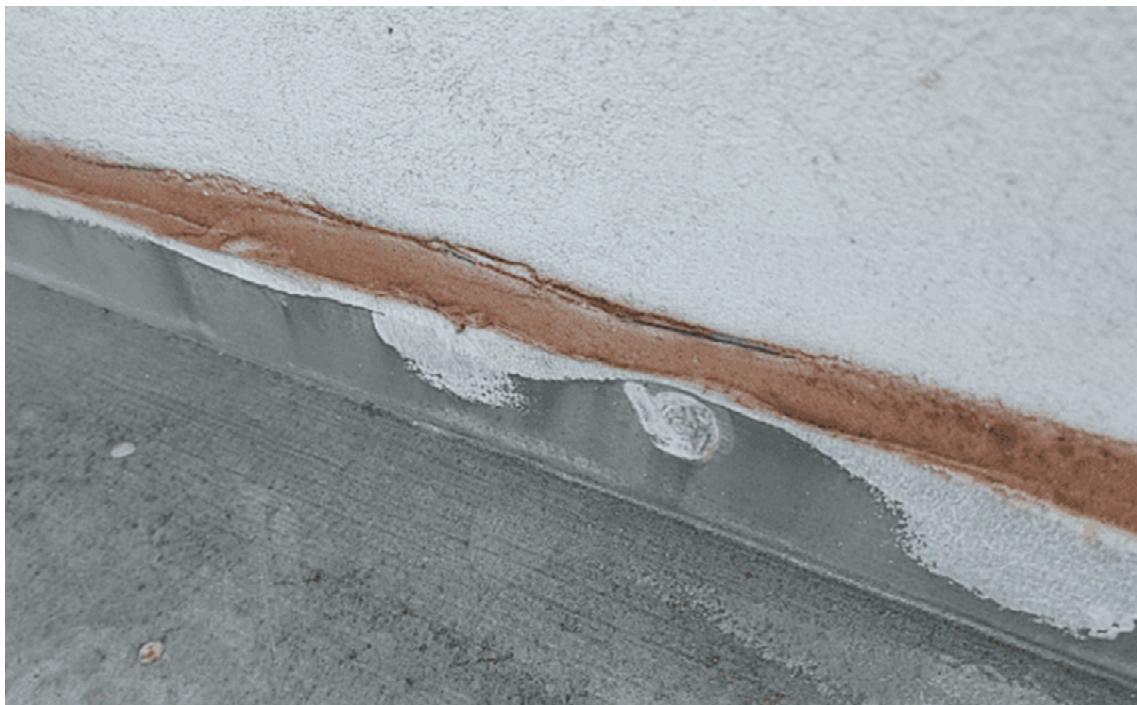
Os rufos de encosto da cobertura são fixados externamente a parede, necessitando do uso de selante para garantir que a água não adentre a cobertura.

Porém, a manutenção deste tipo de fixação deve ser executada de forma regular, visto que os selantes têm vida útil de 3 anos.

Imagen 26 – Selante ressecado

A segunda solução é mais cara e consiste em executar um contra rufo embutido na platibanda conforme a NBR 8039:1983.

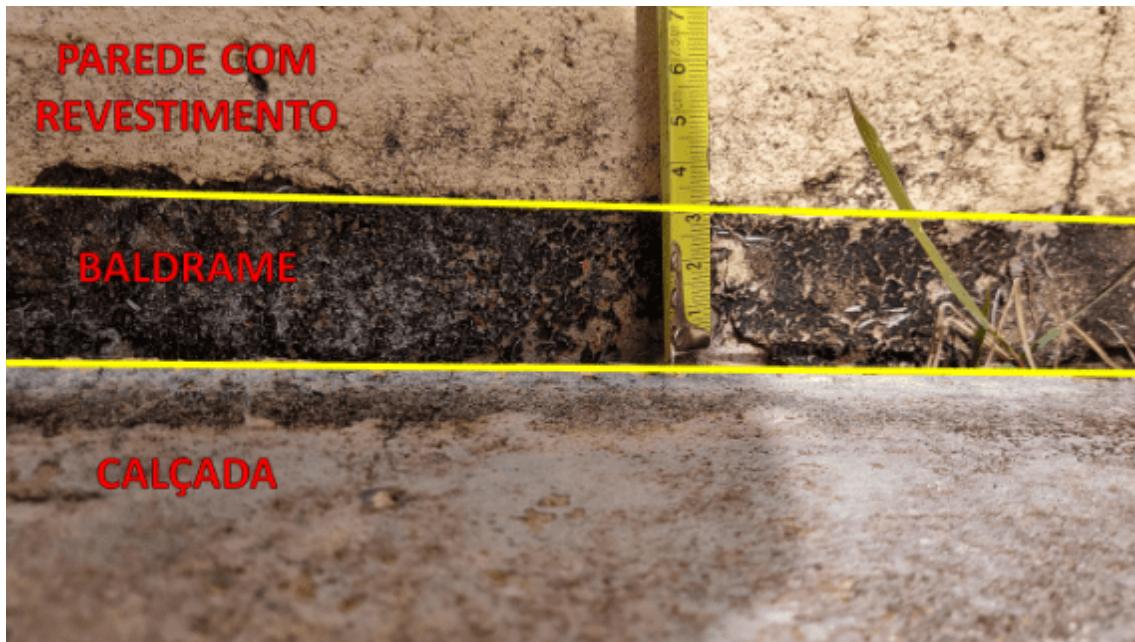
Toda a calçada no entorno da edificação está afundada em relação ao seu nível original, como pode ser visto na imagem a seguir.

Imagen 27 – Afundamento do piso

A linha amarela representa a antiga interface entre a calçada de concreto e o nível original da parede. Conforme observado na trena, o piso afundou 3cm.

Visto que o afundamento do piso ocorre somente no entorno da edificação, conclui-se que isto ocorre devido à falha na compactação de terra em que foi realizado o calçamento do Fórum.

Como única solução para este problema, deve-se realizar a demolição total do concreto da calçada, realizar a correta compactação do solo e refazer o calçamento com concreto armado, prevendo juntas de dilatação para evitar fissuras como a da imagem anterior.

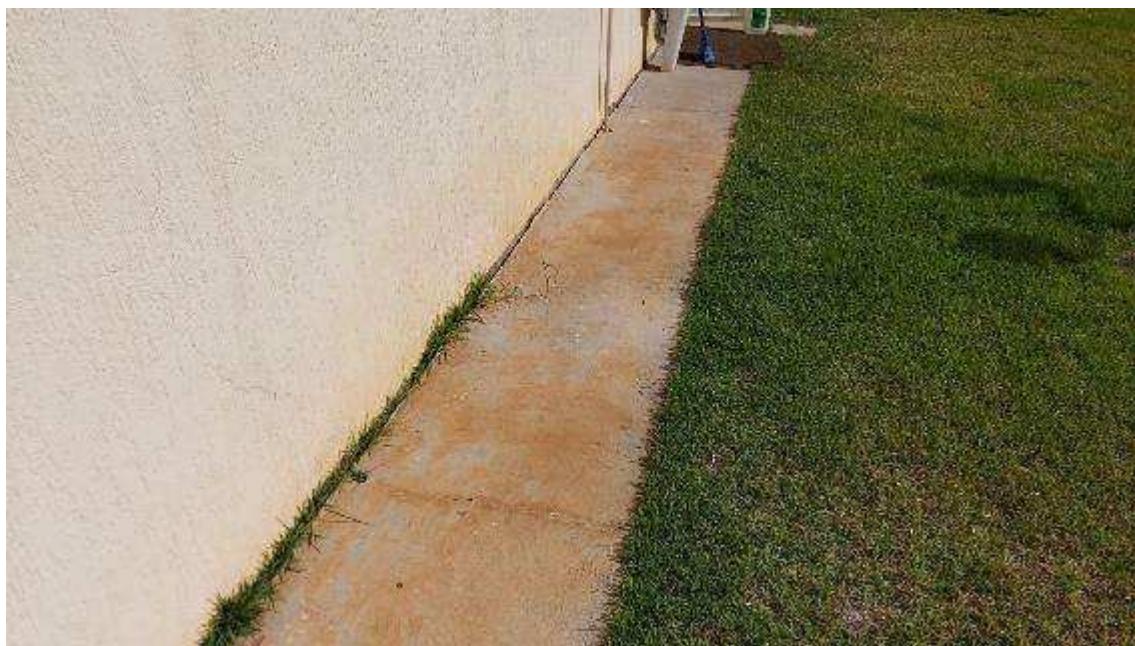
Há pontos em que o afastamento da calçada possibilitou a impregnação de vegetação na abertura da interface parede-calçada, conforme imagem a seguir.

Imagen 28 – Vegetação entre parede e calçada

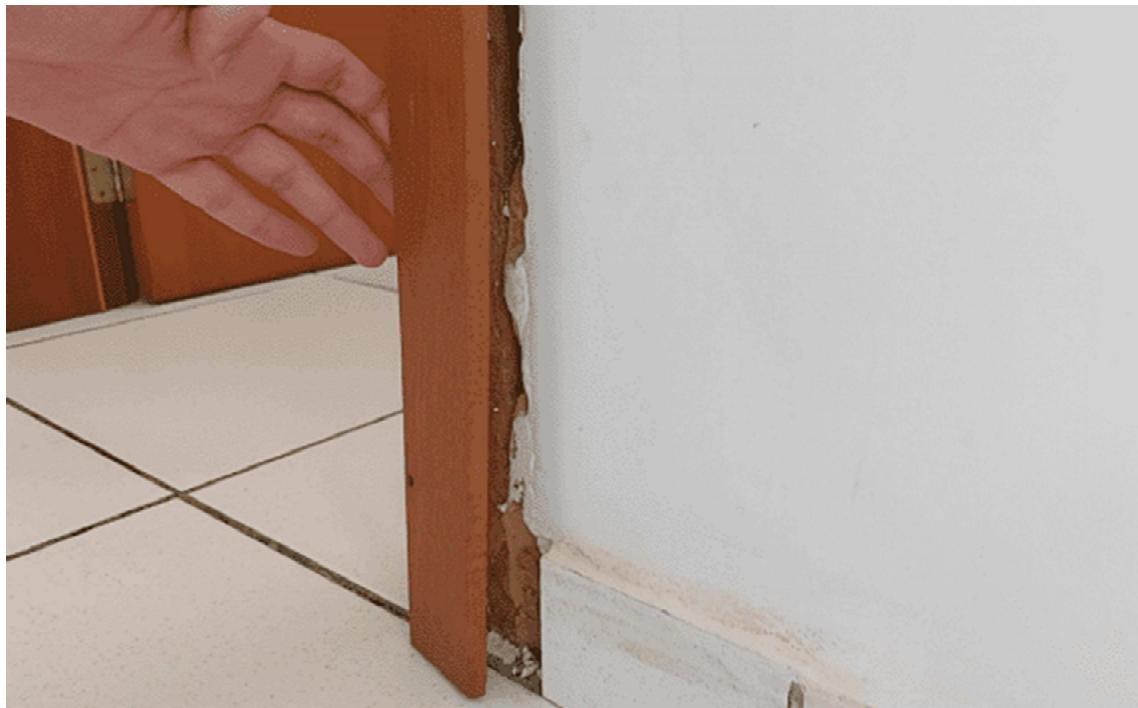
A vista da sala do juiz não está devidamente fixada, conforme imagem a seguir.

Imagen 29 – Vista da porta desfixada

Deve-se fazer a fixação do alizar com pregos. Este serviço pode ser feito pela SMIN.
