TRIBUNAL REGIONAL ELEITORAL DO PARANÁ

ESTUDO TÉCNICO PRELIMINAR DE ENGENHARIA

PAD nº 2549/2021

Levantamentos das
necessidades e estudo de
soluções para adequação do
edifício que abriga o Fórum
Eleitoral de Terra Roxa

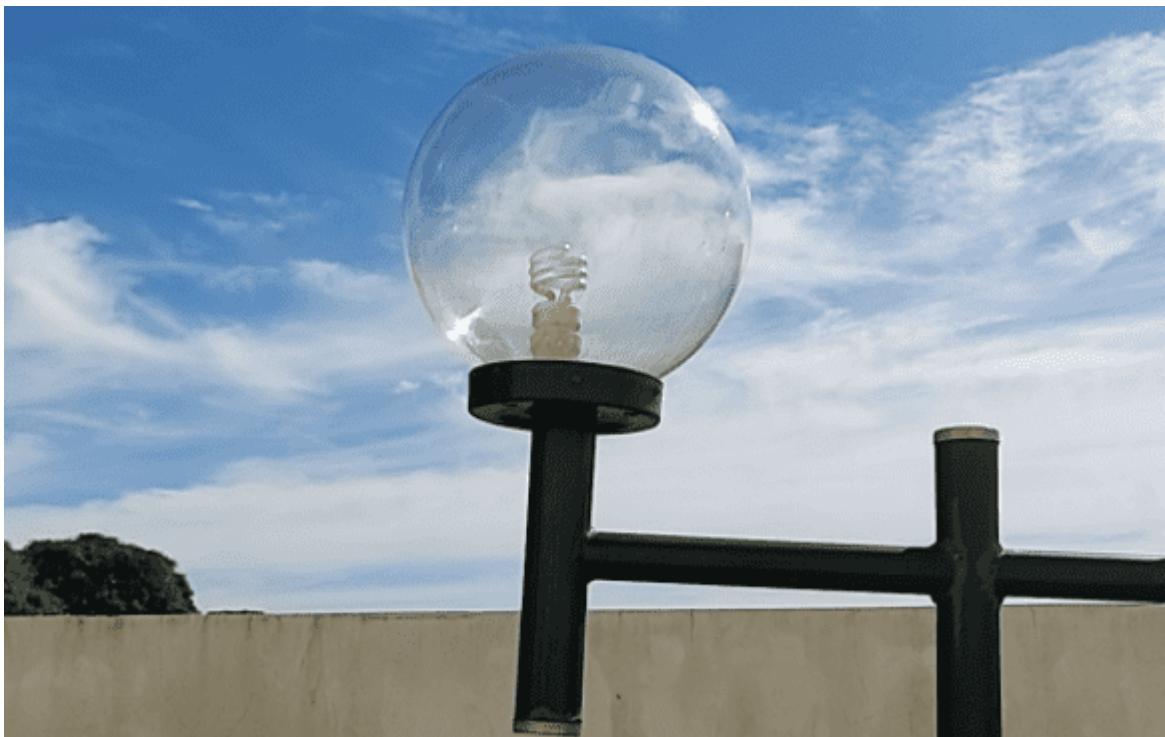
Uma das lâmpadas das luminárias do jardim está queimada.

Imagen 30 – Lâmpada queimada

A solução consiste em trocar a lâmpada. Este serviço pode ser feito pela SMIN.

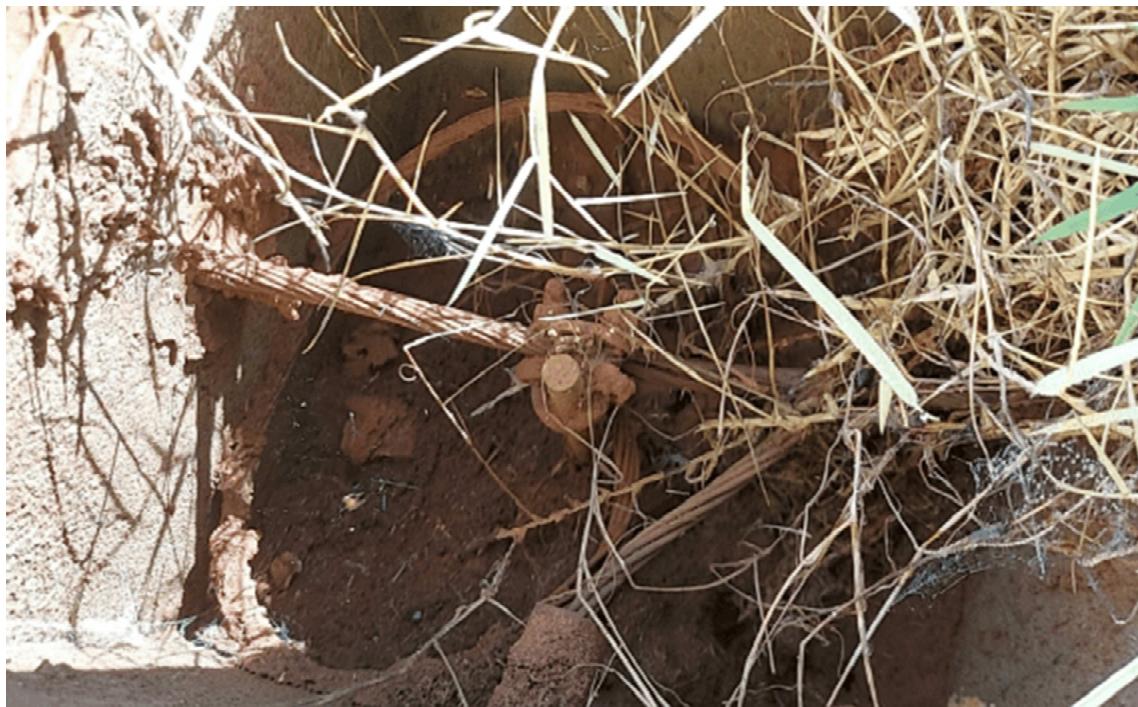
As caixas de passagem do SPDA e elétrico estão sujas.

Imagen 31 – Caixa de inspeção SPDA com vegetação

Deve-se realizar a limpeza das caixas de passagem. Este serviço pode ser realizado pela SMIN.

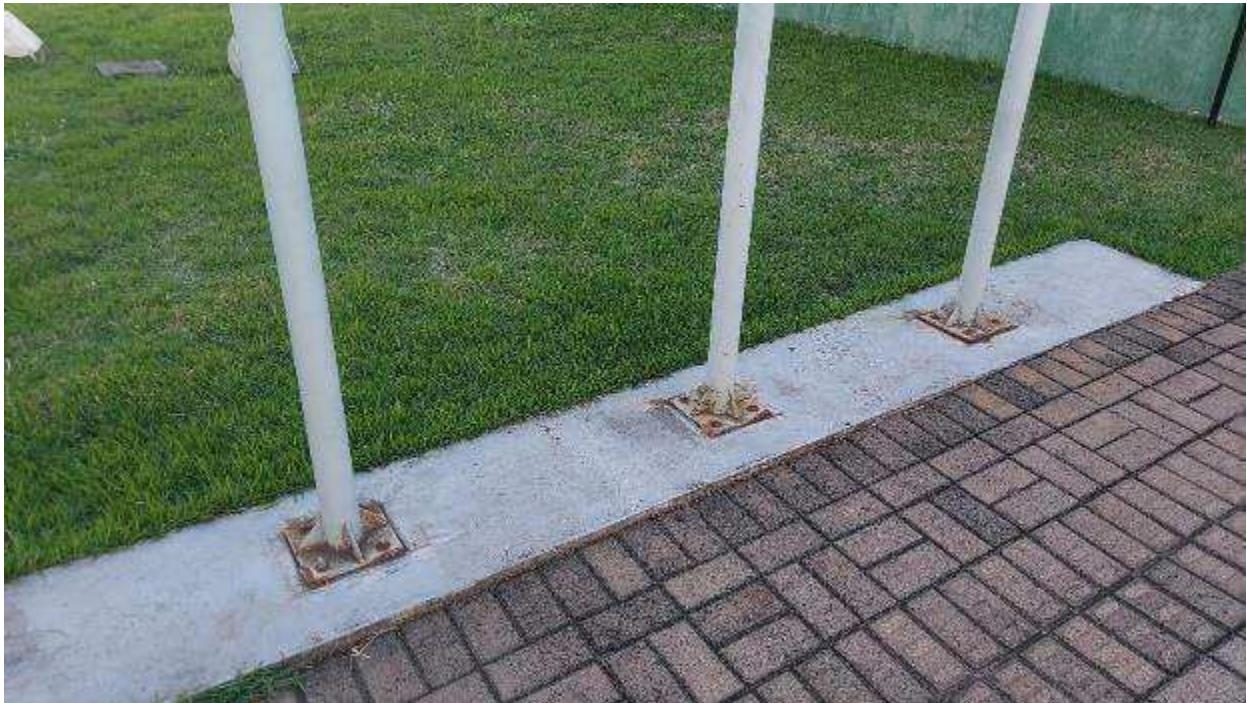
As bases dos mastros das bandeiras estão em estado avançado de corrosão, conforme ilustrado na imagem a seguir.

Deve-se realizar a recuperação dos elementos do mastro com o lixamento e aplicação de tinta apropriada para superfícies metálicas.
