TRIBUNAL REGIONAL ELEITORAL DO PARANÁ

FÓRUM ELEITORAL MANGUEIRINHA

Relatório de vistoria técnica da edificação

Elaboração de relatório de vistoria técnica do Fórum Eleitoral de Manguinhos

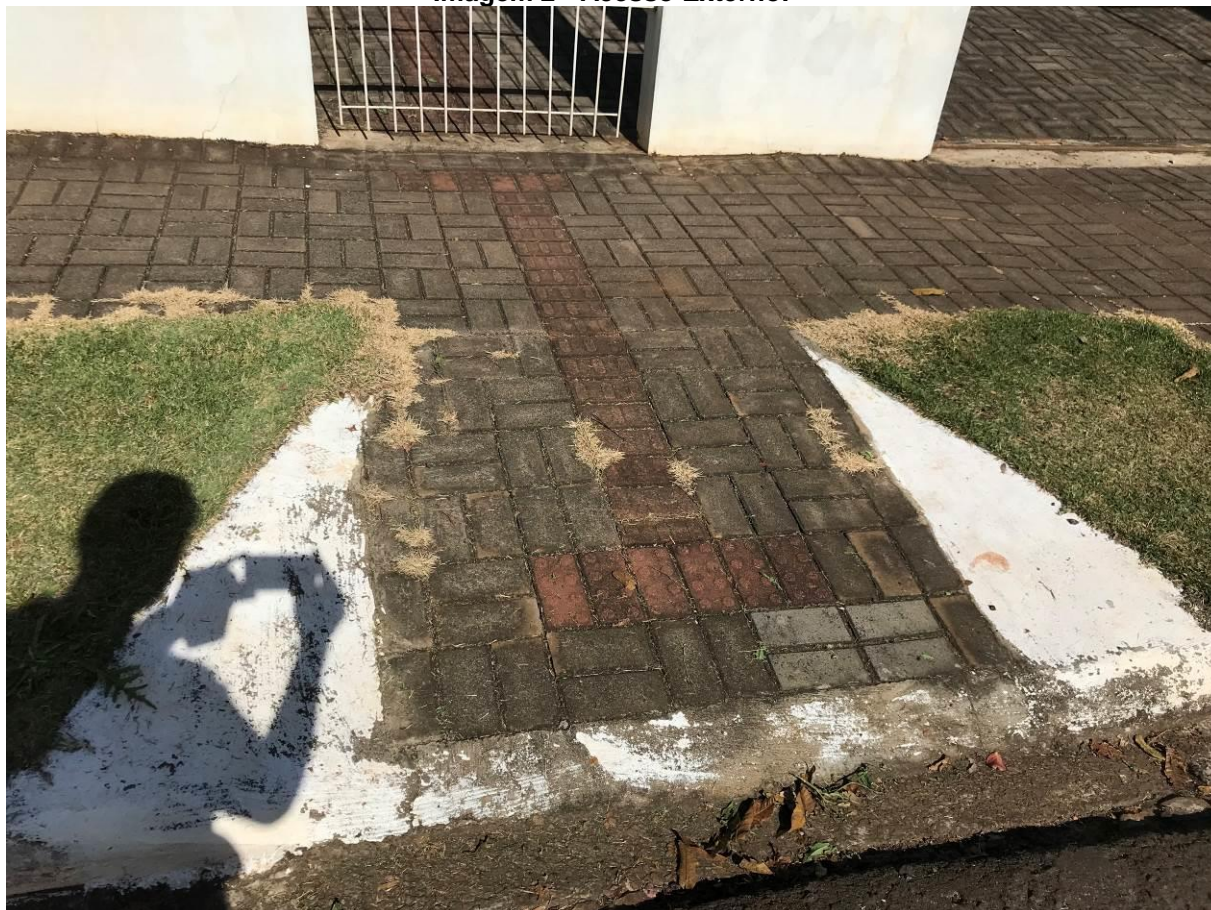
Imagem 2 - Acesso Externo.

Analisando a situação atual da parte externa frontal do Fórum, Imagem 2, é possível verificar que o rebaixo do passeio existe, assim como o piso tátil, porém em péssimo estado de conservação e com medidas em desacordo com a norma vigente. O piso no contorno é em pavimentação com Paver, o que não é permitido, pois segundo a NBR 9050 o caminho acessível não pode ser composto por piso

trepidante. Assim o passeio encontra-se em desconformidade com o exigido na NBR 9050/2015.

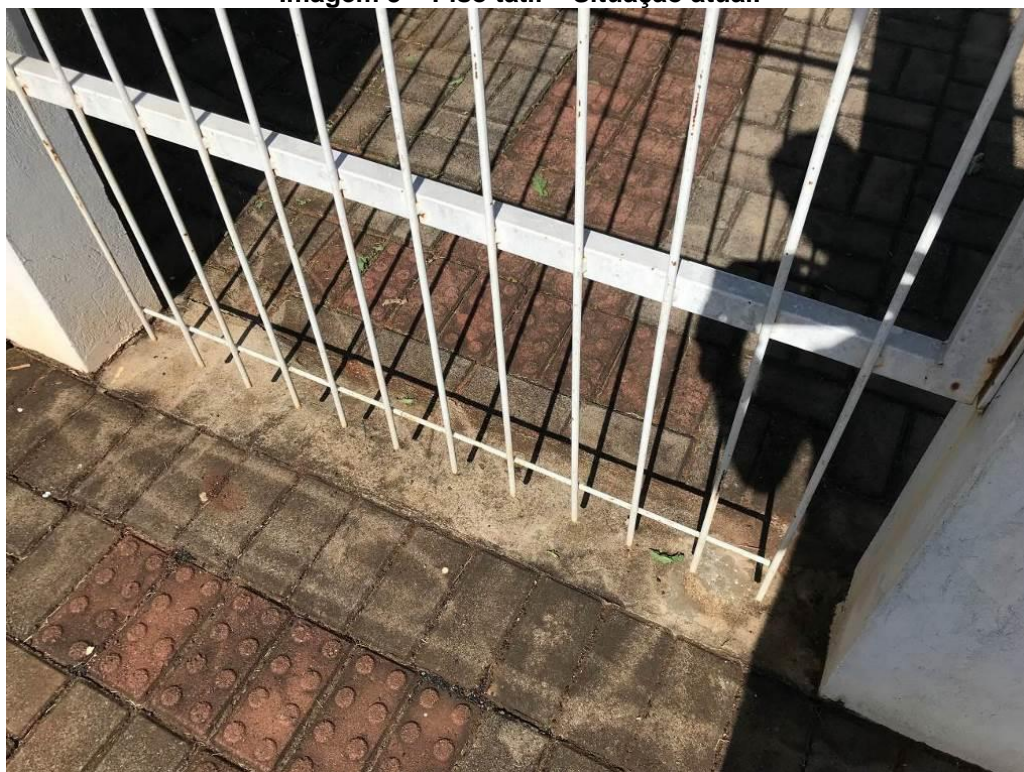
Imagem 3 – Piso tátil – Situação atual.

Na Imagem 3 e na Imagem 4 pode-se observar que o piso tátil na entrada do Fórum Eleitoral encontra-se em desconformidade com a norma devido as dimensões mínimas exigidas, estando assim o caminho fora do exigido pelas normas vigentes, além de apresentar péssimo estado de conservação e o piso no entorno ser pavimento tipo paver.

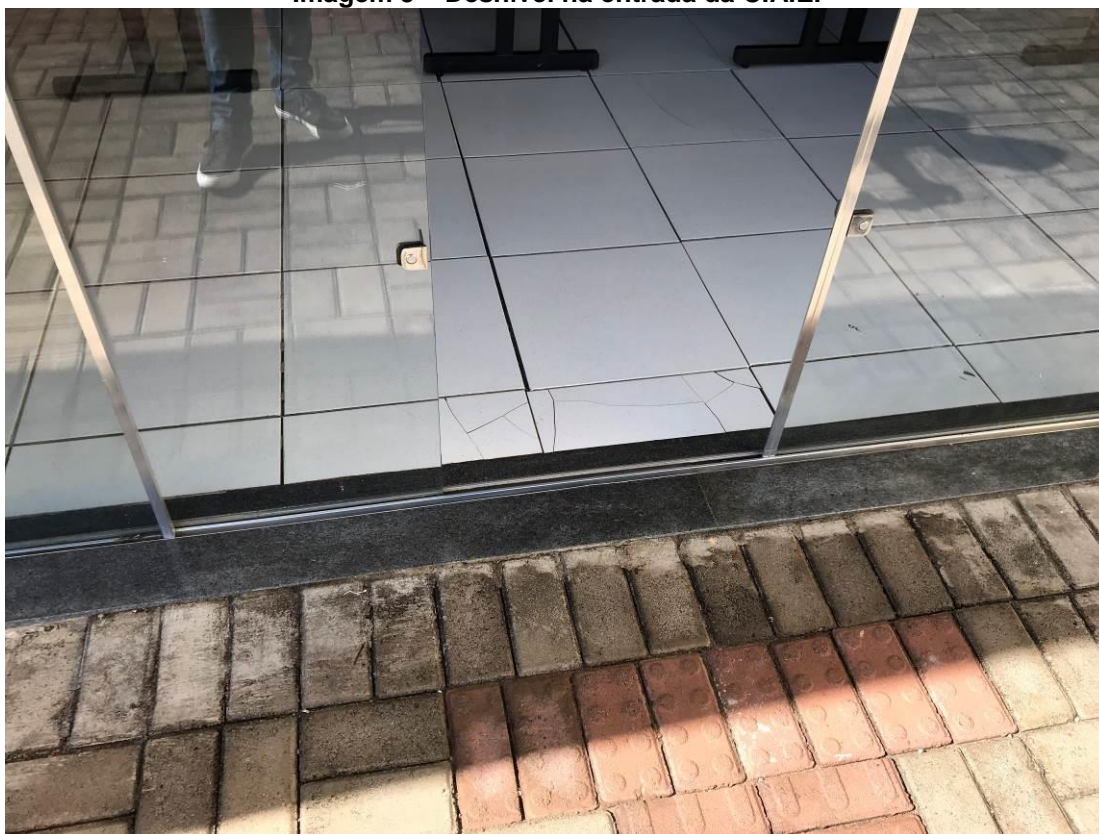
Imagem 5 – Desnível na entrada da C.A.E.

Existe um desnível na entrada do Fórum entre o nível interno e o nível externo, como pode ser visto na Imagem 5. A porta de entrada já é embutida no piso.

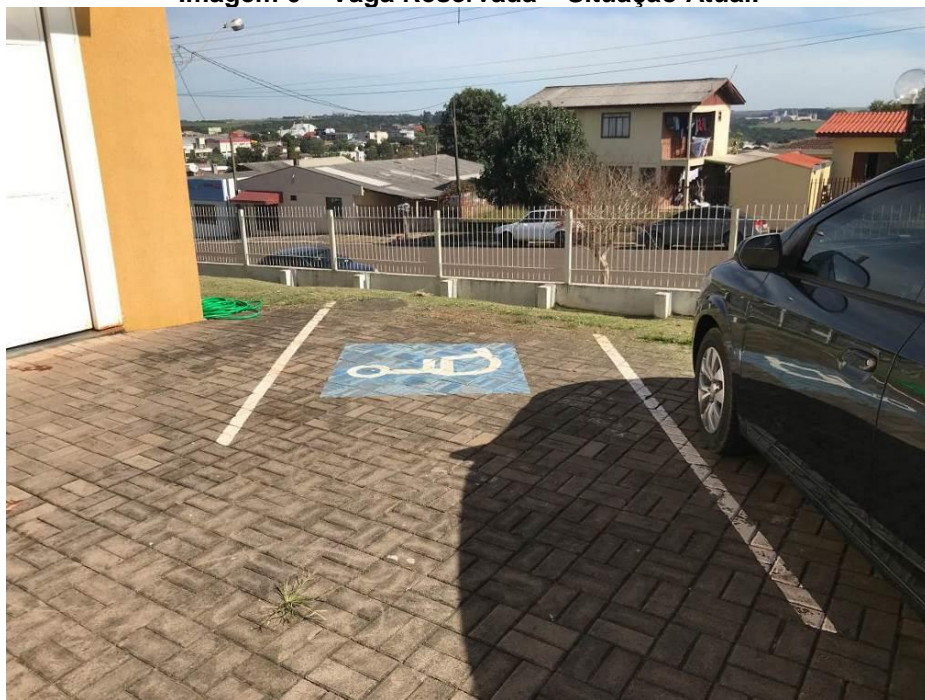
Imagem 6 – Vaga Reservada – Situação Atual.

Atualmente o estacionamento, Imagem 6 e Imagem 7, possui uma vaga reservada para PCD, porém com dimensões diferentes do exigido pela norma NBR 9050/2015. Nenhuma vaga é reservada para pessoas idosas, estando assim o estacionamento fora daquilo exigido nas normas e leis vigentes à matéria.

Devido ao alto custo, optou-se por não se executar a extensão do estacionamento de veículos para inclusão de novas vagas, dessa maneira apenas existirão as vagas reservadas para PNE e IDOSO.

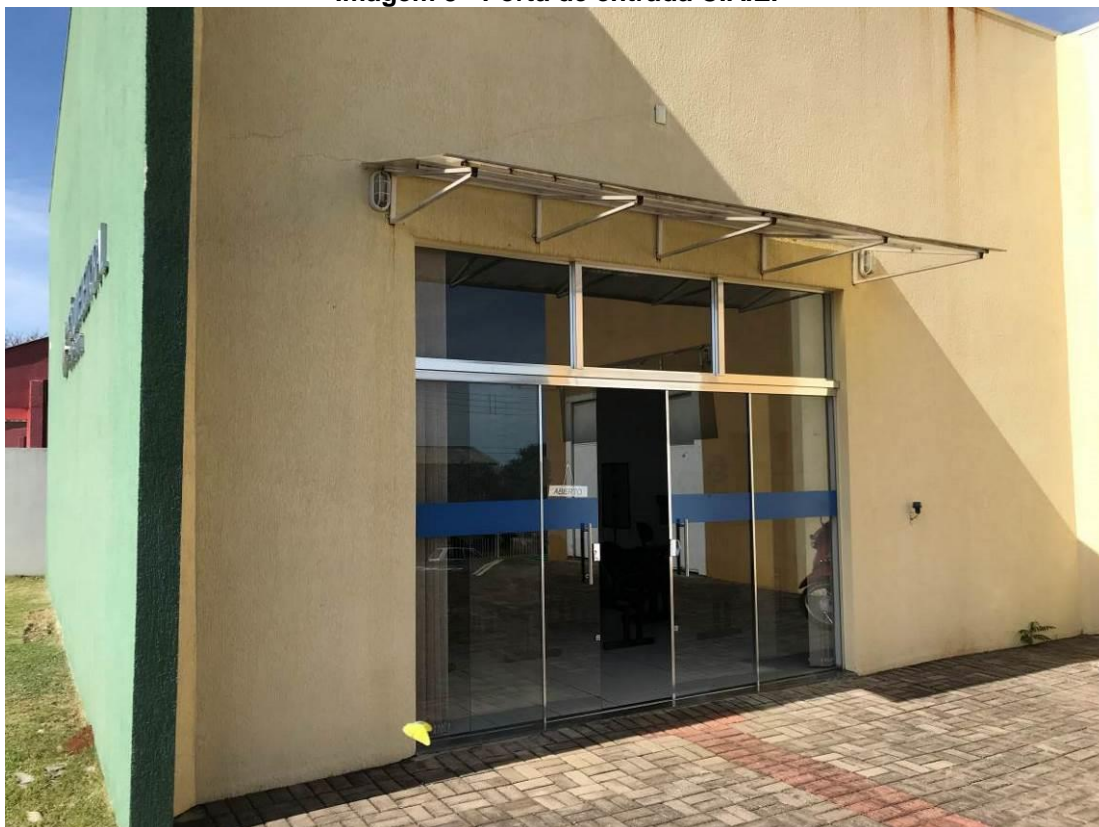
Imagem 8 - Porta de entrada C.A.E.

A porta de entrada da C.A.E., Imagem 8, não possui o símbolo de “Permitido Cão-Guia”, conforme é requerido pela norma NBR 9050/2015.

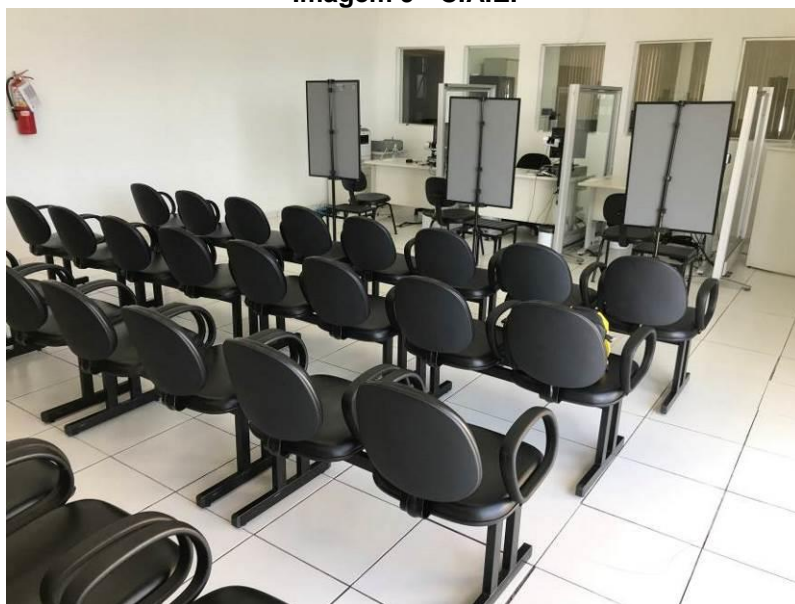
Imagem 9 - C.A.E.

A C.A.E., Imagem 9, não possui qualquer caminho acessível, com piso tátil, também não conta com um módulo de referência, com o símbolo de PCD, ambos itens exigidos pela norma vigente para tornar a edificação acessível. Vale ressaltar que não é necessário a execução de piso tátil e demais critérios de acessibilidade nos cartórios, pois não é realizado atendimento ao público nas salas.

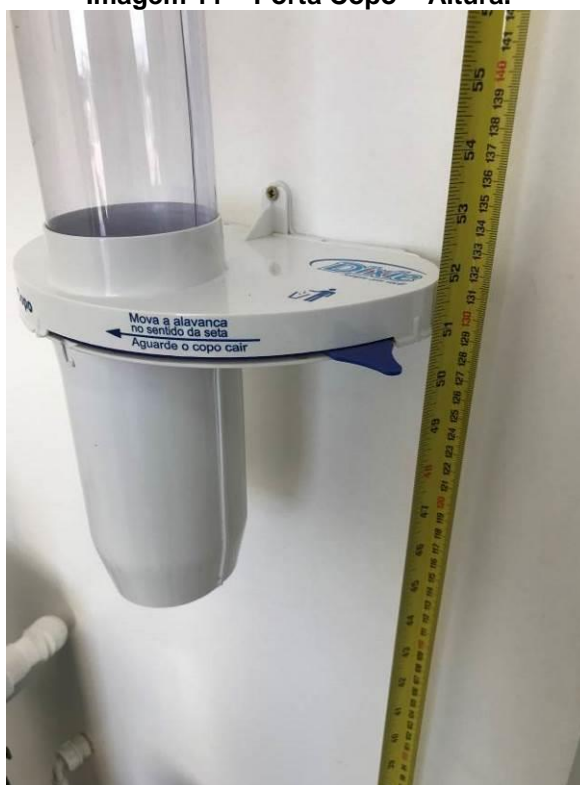
Imagem 11 – Porta Copo – Altura.

O bebedouro, Imagem 10, não é do tipo acessível, estando em total desacordo com a NBR 9050/2015. O porta-copos encontra-se instalado em altura incorreta, fora da faixa de alcance PCD.

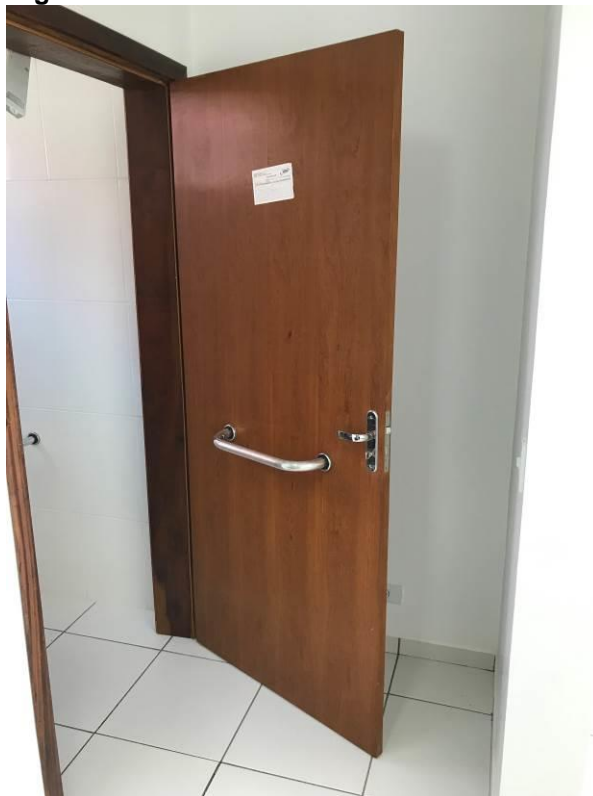
Imagem 13 – Porta banheiros C.A.E. Vista Interna.

As portas de entrada dos banheiros da C.A.E., Imagem 12 e Imagem 13 tem sua abertura para o lado externo, o que é correto segundo a NBR 9050/2015, possuem também barras de apoio em ambos os lados, as barras possuem 45 cm de comprimento, apesar de possuírem comprimento acima do mínimo de 40 cm exigido pela norma estão instaladas em altura acima do permitido pela norma NBR 9050/2015 e não possuem as demais dimensões conforme exigido, as portas não possuem placa indicativa em braile, nem revestimento resistente a impactos, como exigido e recomendado pela NBR 9050/2015 respectivamente. A alavanca da maçaneta também não atende às dimensões mínimas exigidas.

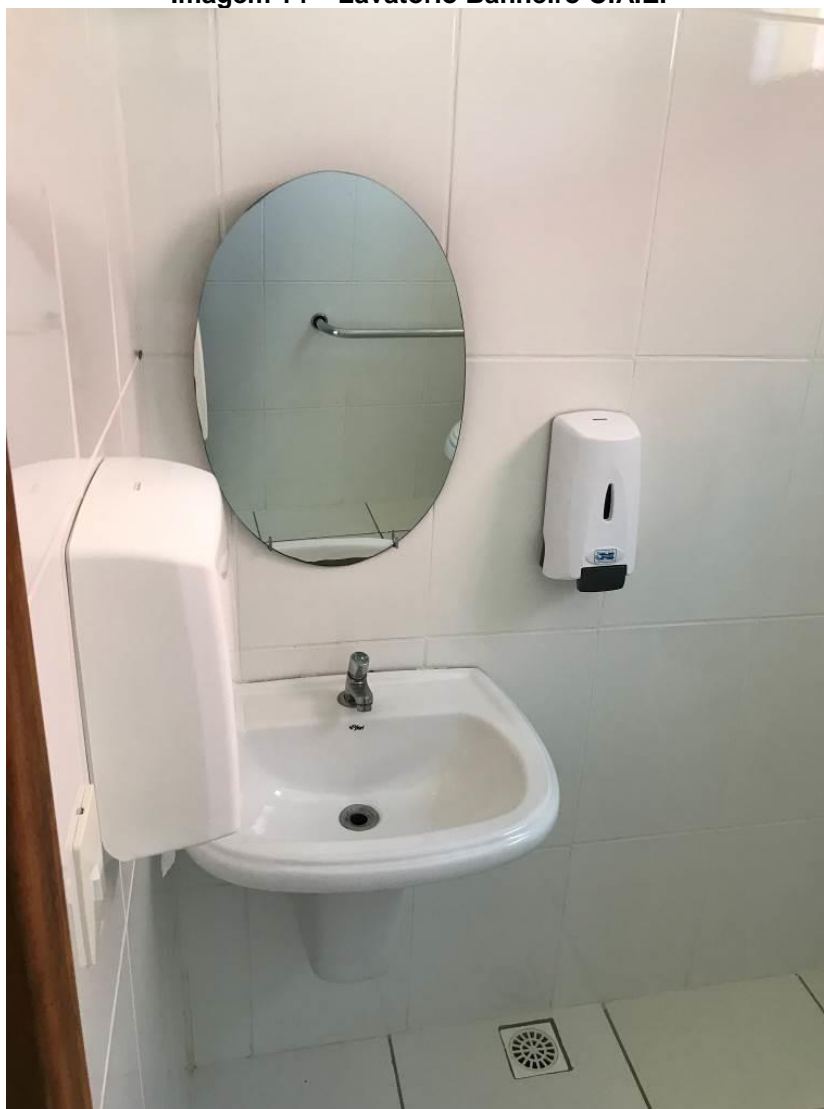
Imagem 14 – Lavatório Banheiro C.A.E.

Os lavatórios, Imagem 14, não possuem qualquer barra de apoio e apresentam altura a partir do piso maior do que o permitido pela NBR 9050/2015, como pode ser observado na Imagem 15. Os acessórios do lavatório também estão atualmente instalados dentro da faixa de alcance PCD, como mostra a Imagem 16. Os espelhos possuem dimensões inferiores ao exigido pela NBR 9050/2015, além de ser no formato oval.

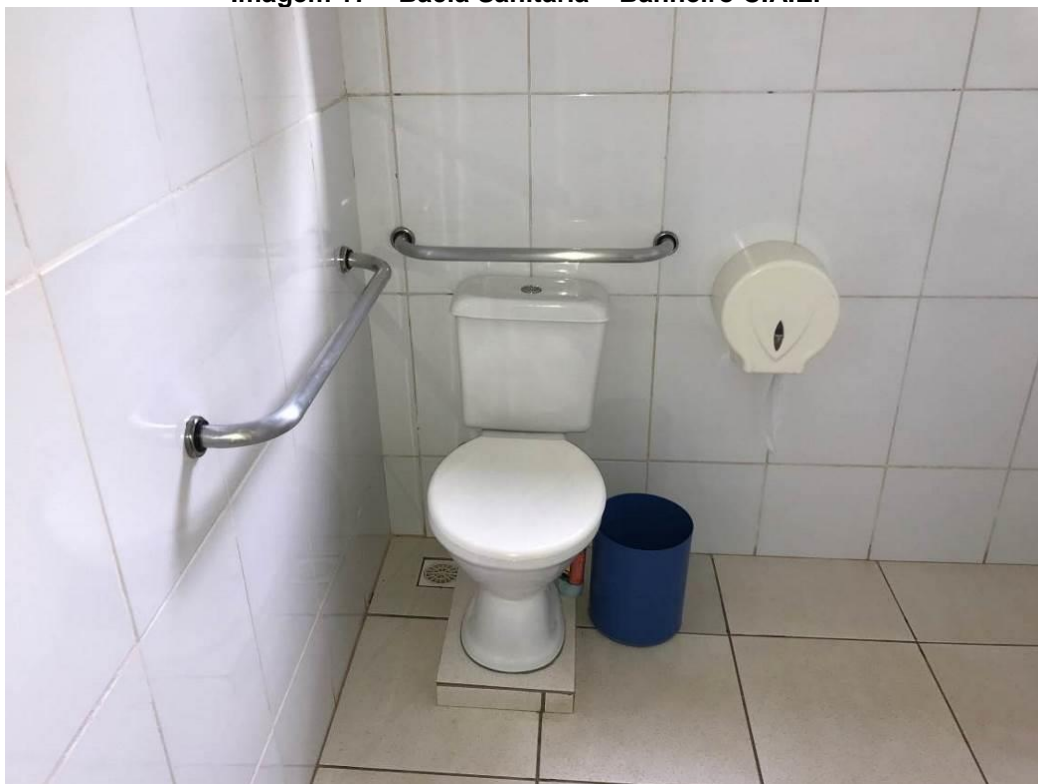
Imagem 17 – Bacia Sanitária – Banheiro C.A.E.

As bacias sanitárias dos banheiros da C.A.E., representadas na Imagem 17, possuem uma barra lateral com 84 cm de comprimento e uma barra aos fundos da bacia com 65 cm de comprimento.

Apesar da altura da bacia sanitária estar dentro do recomendado pela norma, o sóculo abaixo da bacia sanitária não possui bordas arredondadas conforme estabelecido na NBR 9050/2015 e a distância lateral entre a bacia sanitária e a parede é inferior ao exigido pela NBR 9050/2015. O acessório ao lado do vaso sanitário, como mostra a Imagem 18, está instalado a altura e posição diferente do recomendado pela norma.

As bacias sanitárias não possuem dispositivo de alarme de emergência instalado próximo, requisito obrigatório segundo as normas de acessibilidade vigentes. Também é inexistente o alarme de emergência sonoro na C.A.E.

O botão de acionamento da caixa acoplada não é elevado, conforme exigido pela NBR 9050/2015.

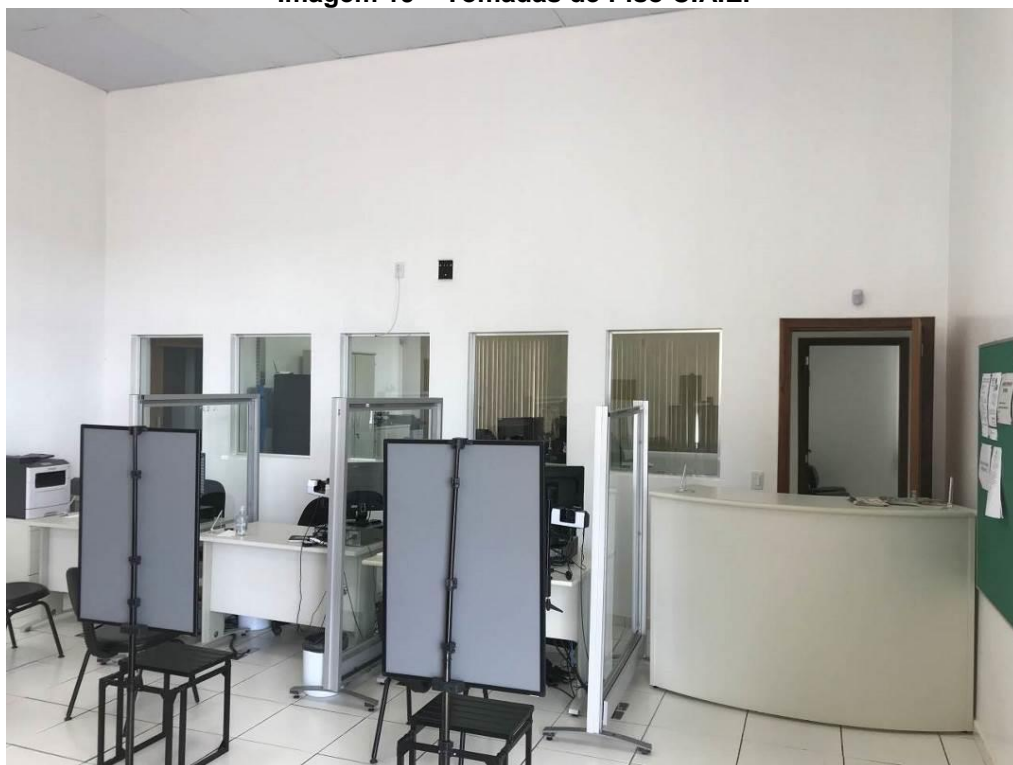
Imagem 19 – Tomadas de Piso C.A.E.

Algumas tomadas da CAE, como pode ser visto na Imagem 19, que estão instaladas no piso não estão funcionando, a sua posição ainda possibilita a entrada de água e possíveis curtos circuitos, além de dificultar a limpeza e manutenção. Foi solicitado pelos servidores que o sistema de tomadas de piso seja substituído.

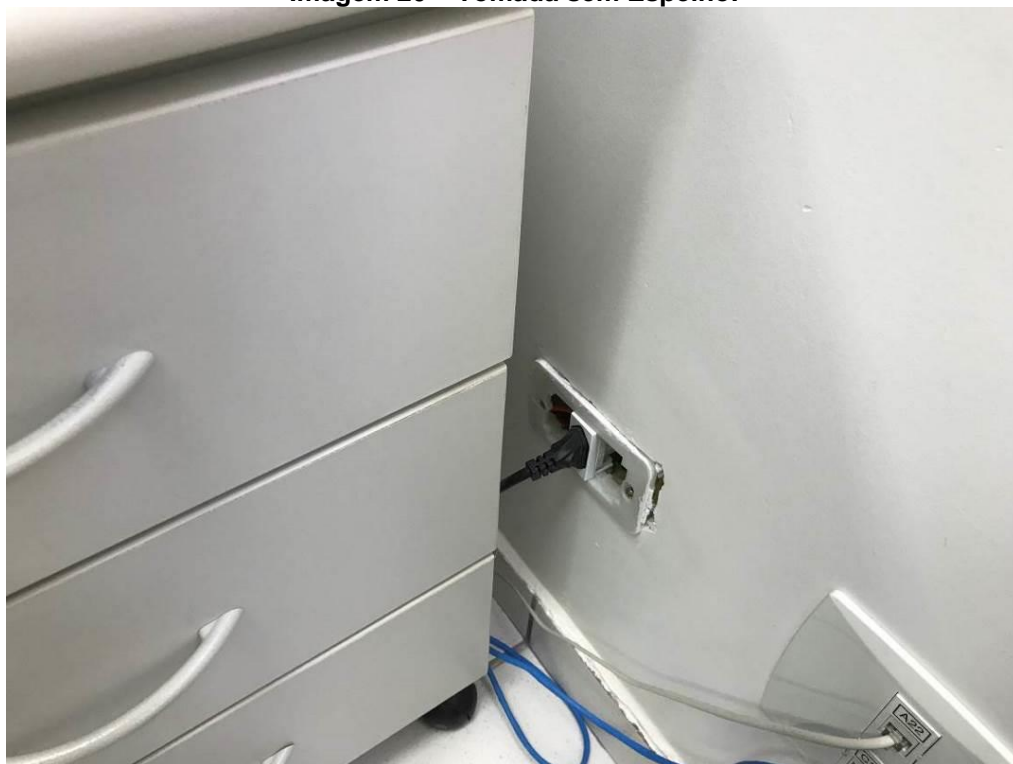
Imagem 20 – Tomada sem Espelho.

Foi observado durante a visita tomadas da edificação sem o devido acabamento e sem espelhos, os pontos identificados foram nas salas do cartório, Imagem 20 e Imagem 21, e nos banheiros da C.A.E., Imagem 22.

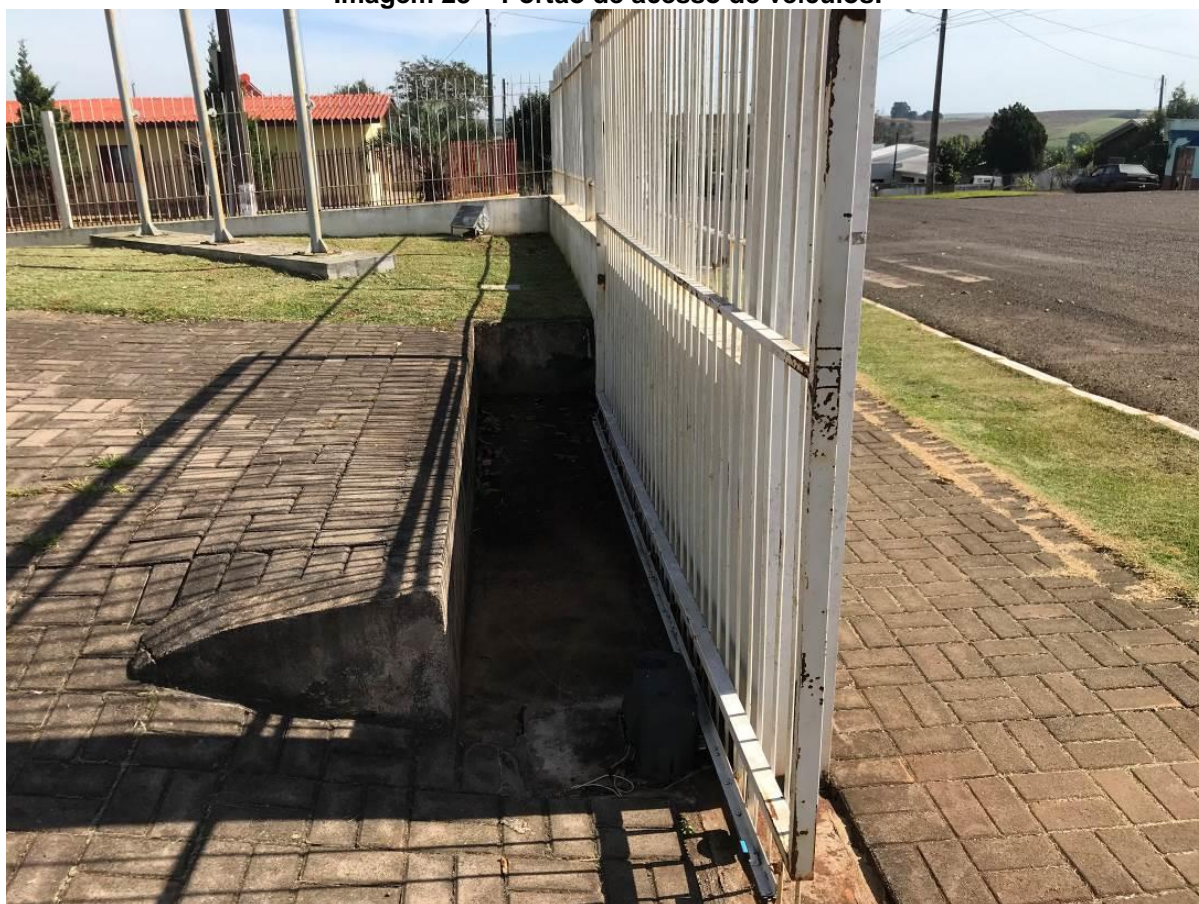
Imagem 23 – Portão de acesso de veículos.

Foi identificado durante a visita, que o portão de acesso de veículos encontra-se um pouco fora do alinhamento, estando torto, como mostra a Imagem 23, além de apresentar diversos sinais de oxidação e desgaste.

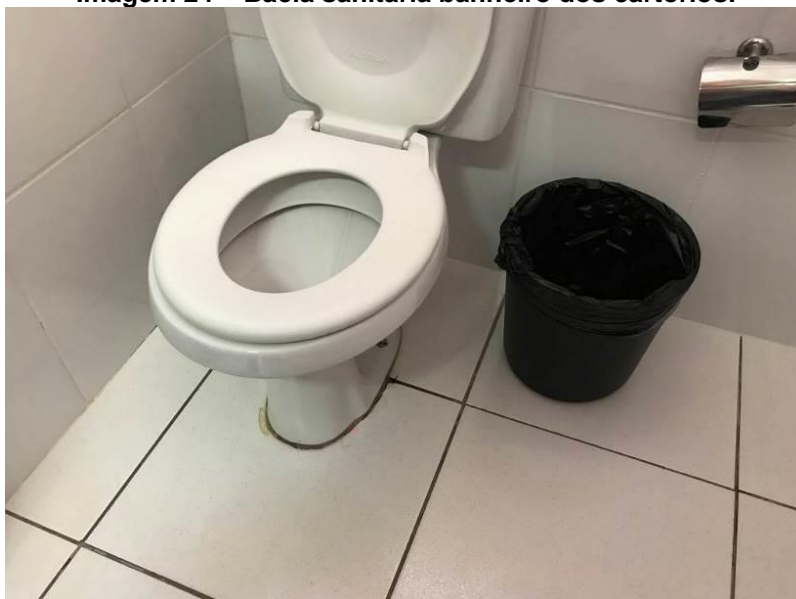
Imagem 24 – Bacia sanitária banheiro dos cartórios.

Foi relatado pelos servidores locais que a bacia sanitária localizada no banheiro masculino dos cartórios, Imagem 24, apresenta durante o dia-a-dia mau cheiro, a provável causa identificada foi a falta de vedação da bacia durante a instalação. Porém, há possibilidade de ser outras causas como: falta de ventilação na tubulação de esgoto ou caixa sifonada mal instalada no ramal.

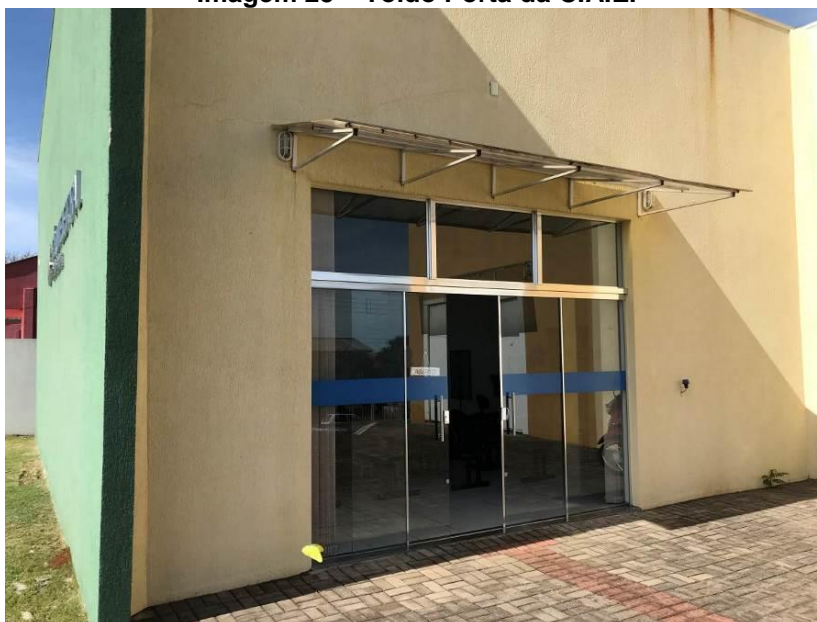
Imagem 25 – Toldo Porta da C.A.E.

Atualmente existem 3 toldos na edificação, sobre a porta da C.A.E. (Imagem 25) sobre o Portão do Depósito de Urnas (Imagem 26) e sobre a porta da Copa (Imagem 27), nenhum dos toldos possui rufo de encosto, o que facilita a infiltração de águas na parede abaixo dos toldos.

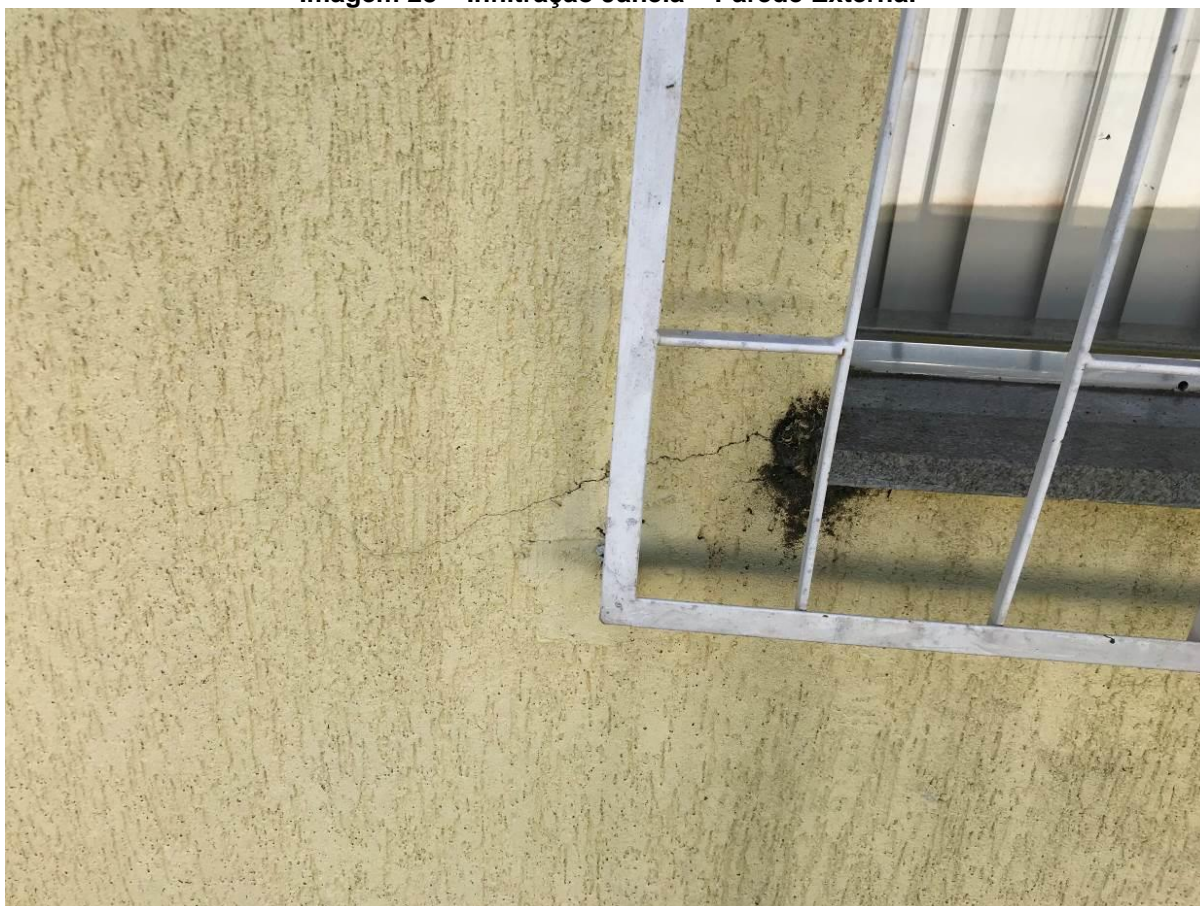
Imagem 28 – Infiltração Janela – Parede Externa.

Foram identificados pontos de infiltração em todas as janelas externas da edificação, tendo como provável causa a falta de contra marco, as infiltrações danificaram tanto os revestimentos internos quanto externos, como representado na Imagem 28, Imagem 29, Imagem 30, Imagem 31, Imagem 32 e Imagem 33. Também foi identificado sinais de deterioração dos revestimentos da parede próximo ao Portão do Depósito de Urnas, ilustrado na Imagem 34 e na Imagem 35.

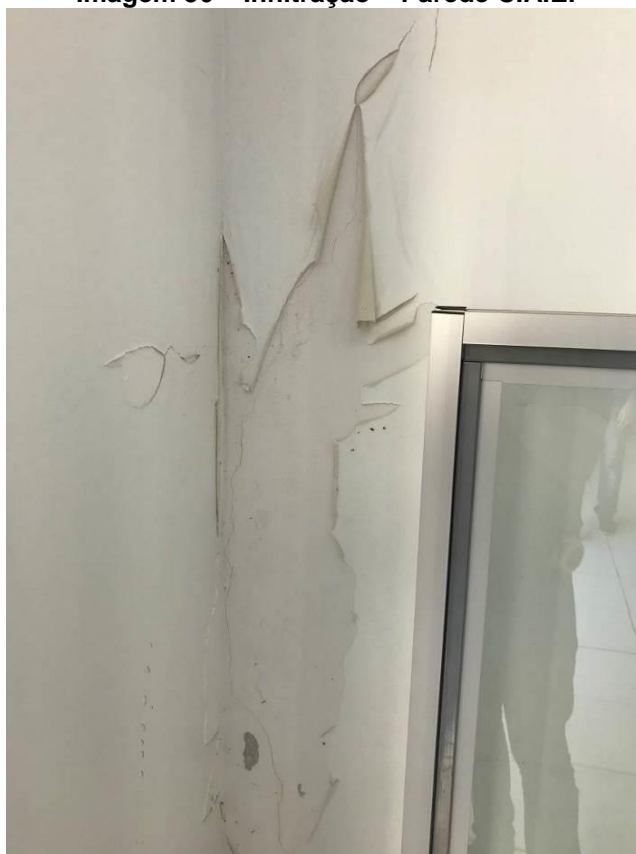
Imagem 36 – Infiltração – Parede C.A.E.

Foi localizado também um ponto de infiltração na parede da C.A.E. próximo à entrada da edificação, Imagem 36, onde ocorreu o desgaste da pintura, e próximo ao forro da Sala de Audiência, Imagem 37.

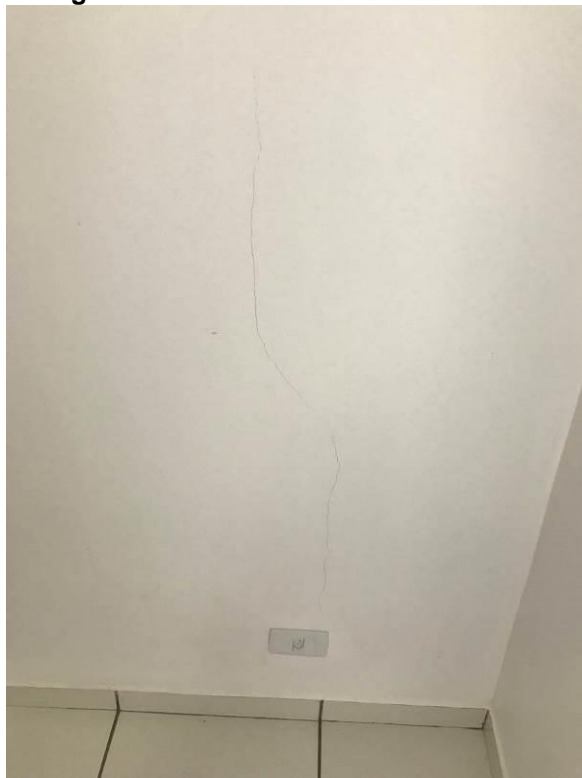
Imagem 38 – Fissuras em Parede – Interna.

Durante a visita não foi possível identificar a exata causa para tal, porém observou-se que diversas fissuras, localizadas principalmente no ambiente da C.A.E. e próximas à janelas onde a causa provável é a falta de vergas e contra vergas. As fissuras podem ser observadas na Imagem 38, na Imagem 39, na Imagem 40, na Imagem 41, na Imagem 42 e na Imagem 43.

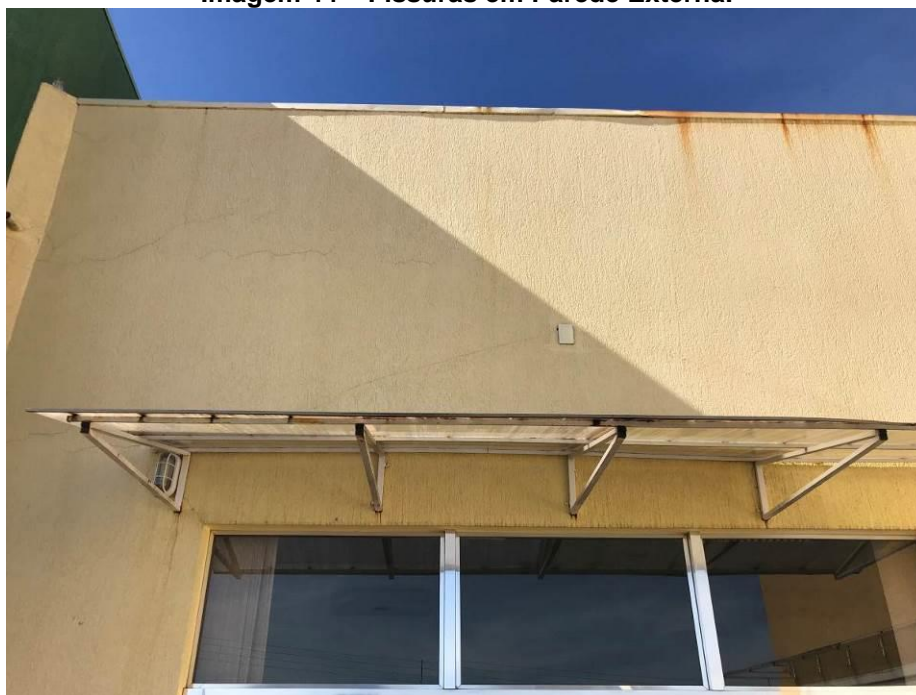
Imagem 44 – Fissuras em Parede Externa.

A Imagem 44 mostra fissuras acima da porta da C.A.E. onde a provável causa são movimentações da platibanda.

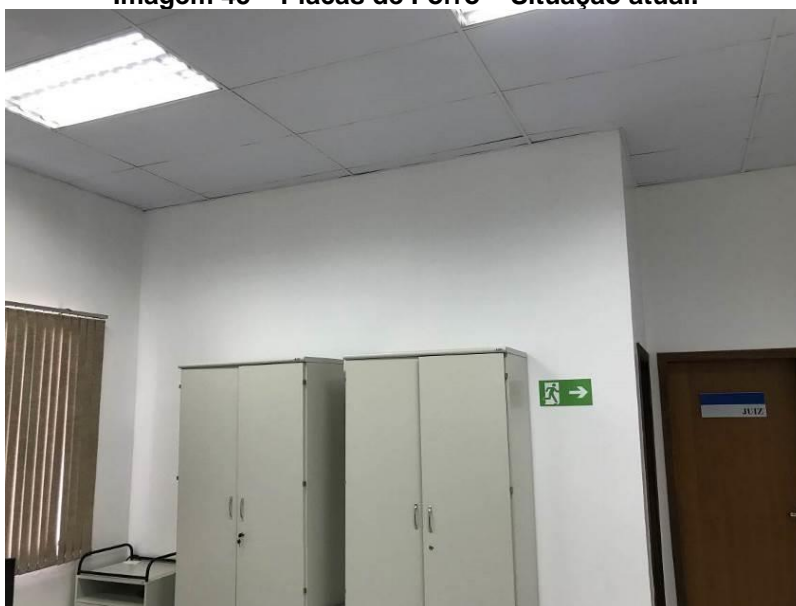
Imagem 45 – Placas de Forro – Situação atual.

Foi identificado durante a visita, que em toda a edificação existem diversas placas de forro soltas, sem a devida fixação, como pode ser observado na Imagem 45 e na Imagem 46.

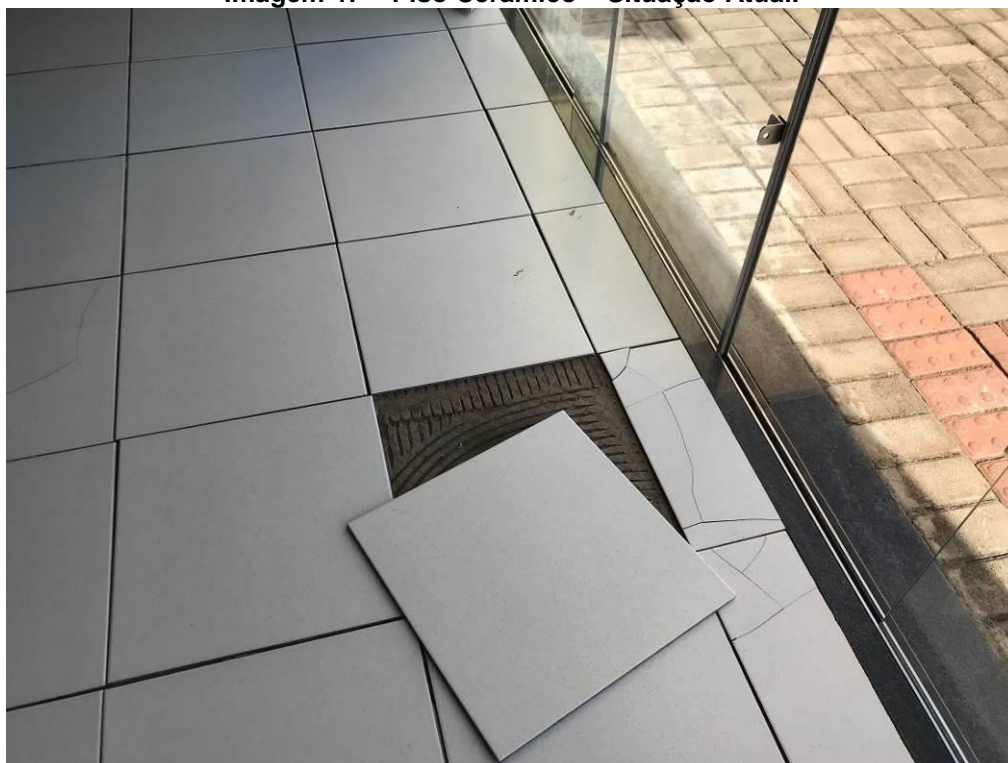
Imagem 47 – Piso Cerâmico – Situação Atual.

Todo o piso cerâmico da edificação encontra-se com sinais de falha de fixação, em alguns pontos é possível retirar a peça cerâmica com facilidade com as mãos, devido a estas estarem soltas, algumas peças inclusive já encontram-se com trincas devido aos problemas de fixação. A situação atual do piso cerâmico é representada na Imagem 47, na Imagem 48, na Imagem 49, na Imagem 50 e na Imagem 51. Os mesmos problemas estendem-se aos rodapés cerâmico, Imagem 52 e Imagem 53.

Essa situação do piso e das paredes categoriza inclusive um risco aos ocupantes da edificação.

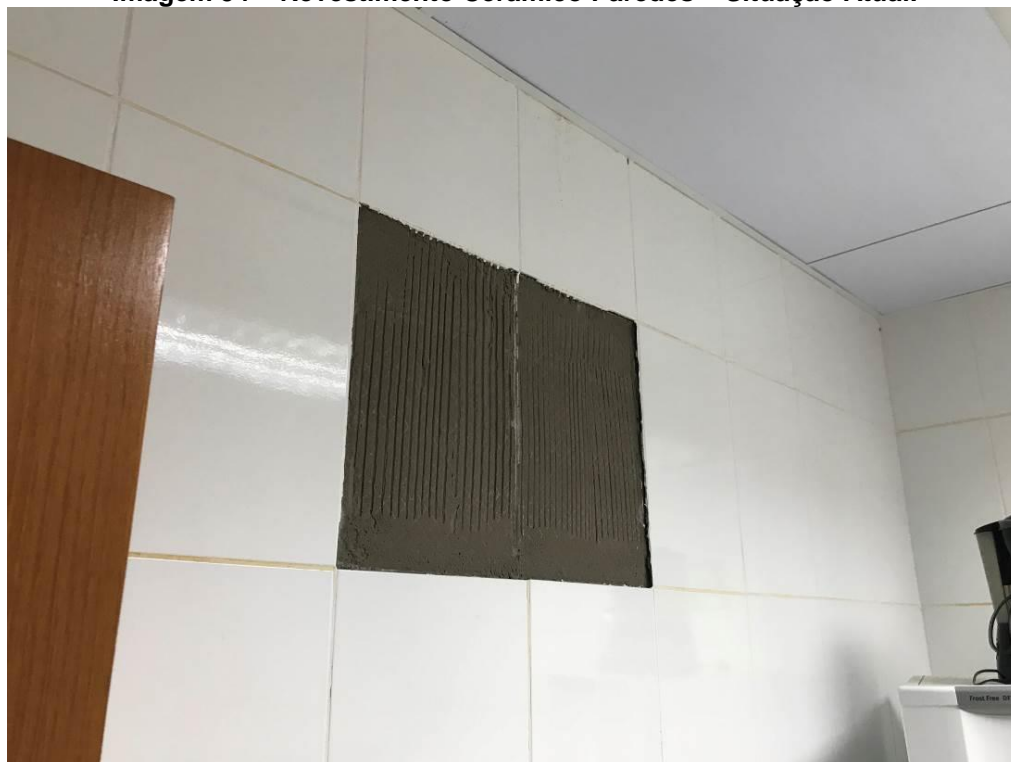
Imagem 54 – Revestimento Cerâmico Paredes – Situação Atual.

De forma semelhante, o revestimento cerâmico dos ambientes que o possuem na edificação também encontram-se “descolando” com facilidade, devido à falta da devida fixação, como mostra a Imagem 54 e a Imagem 55.

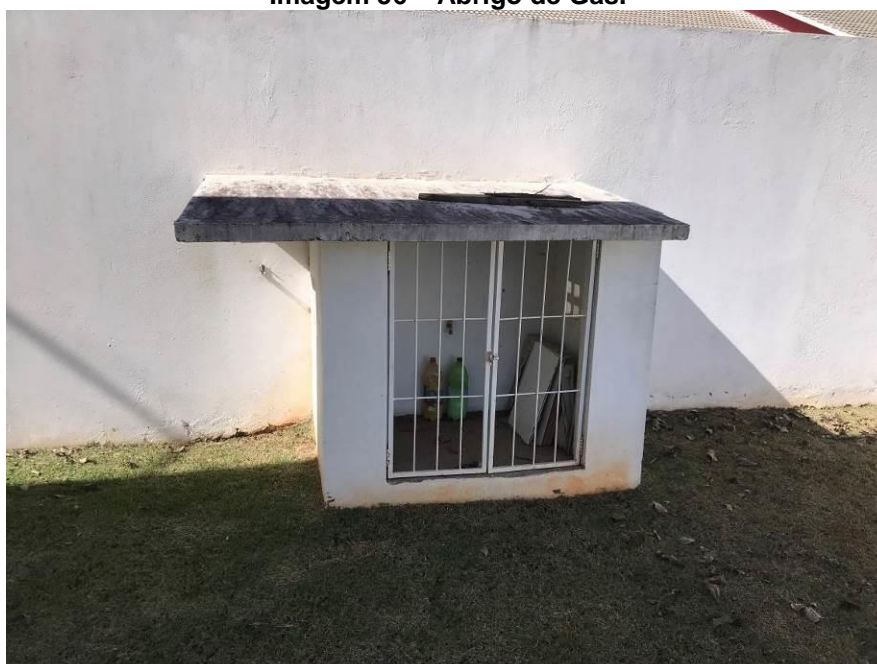
Imagem 56 – Abrigo de Gás.

Atualmente o abrigo de gás GLP, Imagem 56, encontra-se sem utilização, o recipiente GLP P-13 é utilizado dentro da Copa, ao lado do fogão. Essa situação apresenta risco aos ocupantes da edificação.

O Abrigo de Gás GLP não passará por reforma, pois o Tribunal conta com um projeto de substituição da alimentação de fogões com GLP por fogões elétricos nas edificações dos Fóruns Eleitorais.

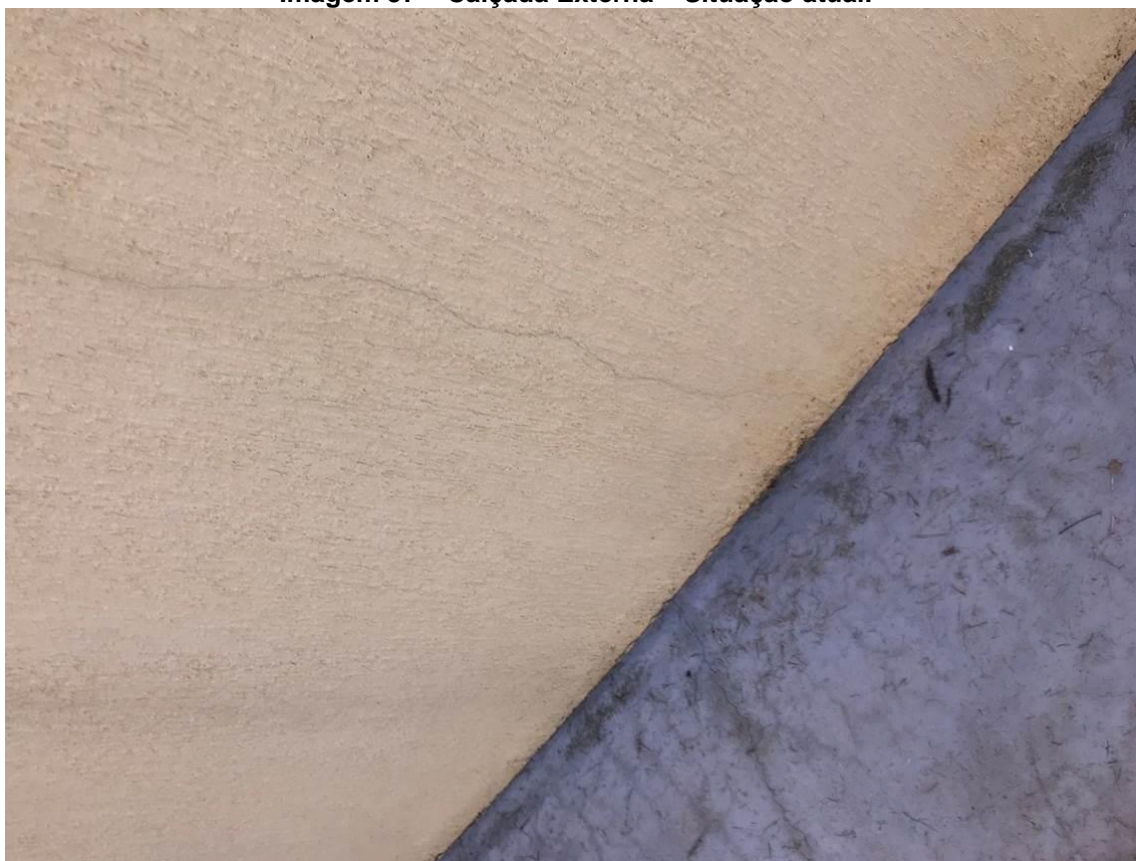
Imagem 57 – Calçada Externa – Situação atual.

Notou-se durante a visita que parte da calçada externa no perímetro da edificação está muito desgastada, como representa a Imagem 57 e a Imagem 58. Em alguns pontos, como mostra a Imagem 59, a parte inferior da parede também apresenta sinais de infiltração em seu revestimento, o que mostra a falta de impermeabilização da área. Parte do desgaste da calçada no perímetro é ocasionado devido ao despejo direto das tubulações de drenos de ar-condicionados, que atualmente é feita conforme mostra a Imagem 60.

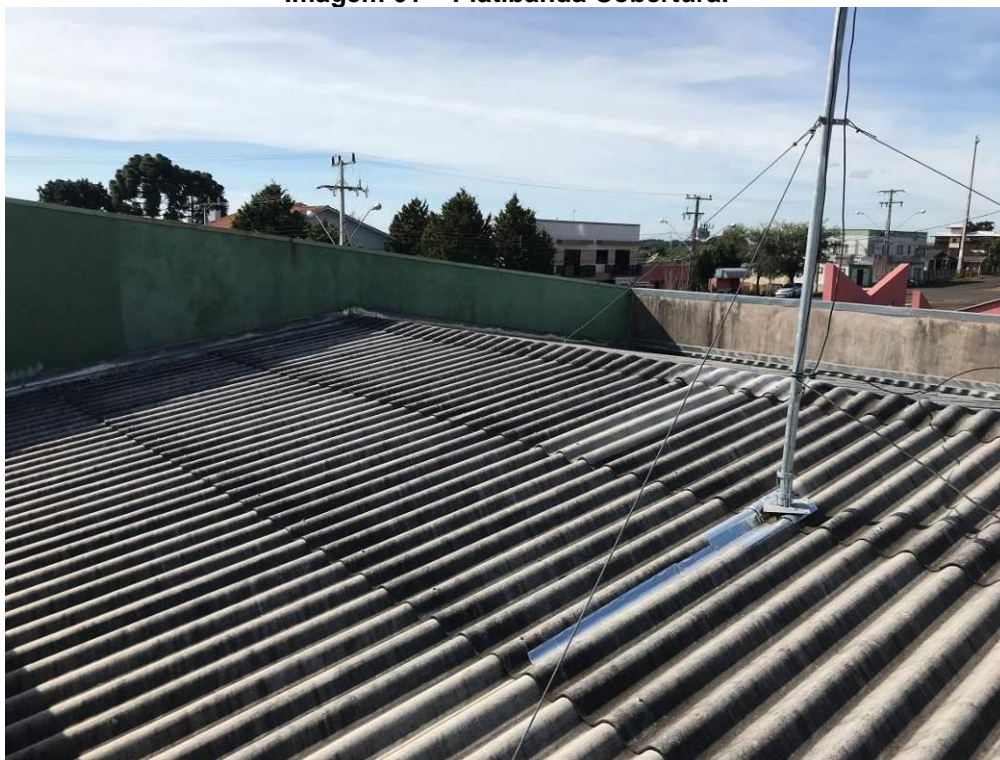
Imagem 61 – Platibanda Cobertura.

Atualmente a platibanda apresenta sinais de deterioração em seu revestimento, como mostra a Imagem 61 e a Imagem 62. Foi identificado também uma fissura continua na platibanda do Depósito de Urnas, Imagem 63. A Imagem 64 mostra que uma parte da platibanda, onde possivelmente está localizada uma tubulação, teve seu revestimento reestruturado com massa corrida, porém sem a aplicação de pintura no local.

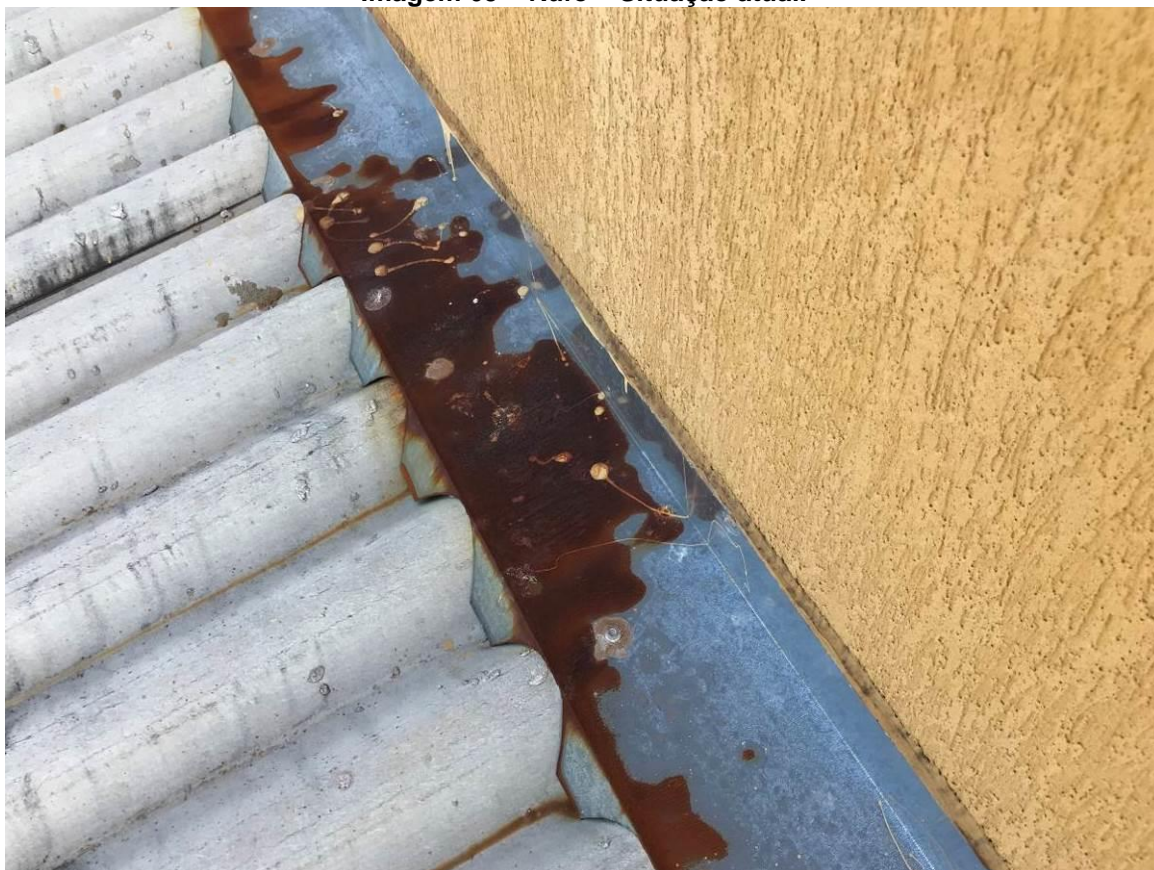
Imagem 65 – Rufo – Situação atual.

Tanto o rufo de topo como o rufo de encosto apresentam graves sinais de deterioração e de oxidação, como pode ser observado na Imagem 65, na Imagem 66, na Imagem 67. Na Imagem 68 inclusive pode-se perceber que a deterioração do rufo de topo já afeta o revestimento da parede externa. Também é possível observar que o embutimento do contra rufo na alvenaria não foi corretamente executado, facilitando a infiltração de águas pluviais nas paredes.

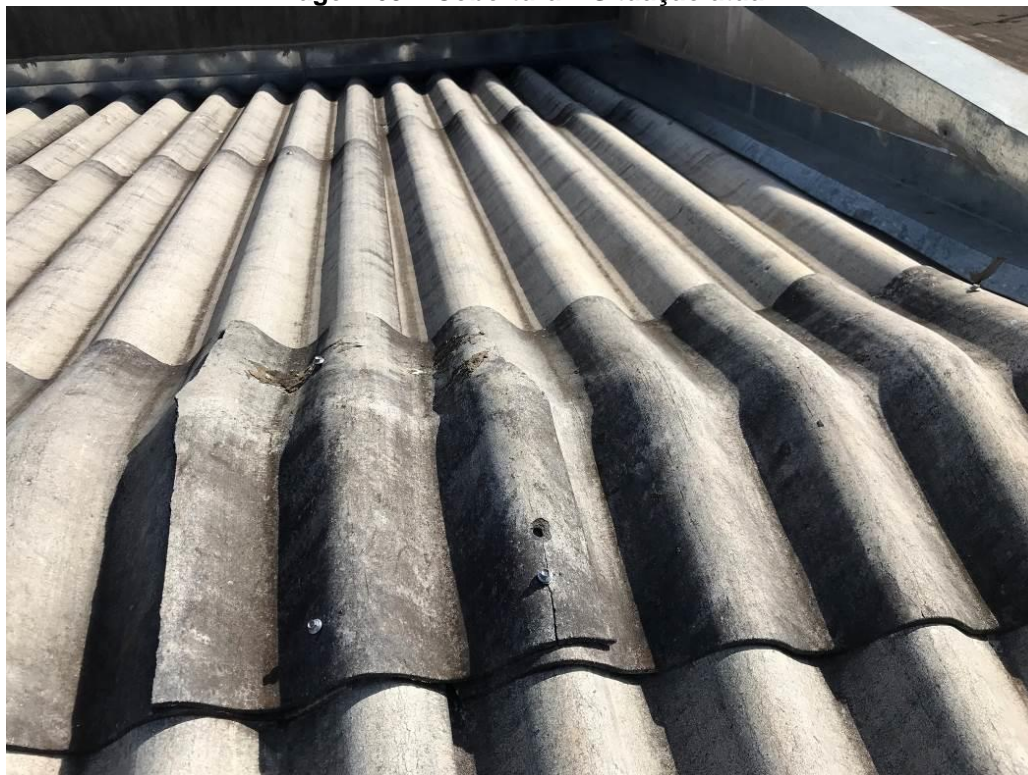
Imagem 69 – Cobertura – Situação atual.

Durante a vistoria sobre a cobertura foram localizados telhas sem a devida fixação ou sem a correta vedação nos pontos de fixação, ou ainda danificadas, como representadas na Imagem 69 e na Imagem 70.
