TRIBUNAL REGIONAL ELEITORAL DO PARANÁ

FÓRUM ELEITORAL MANGUEIRINHA

Relatório de vistoria técnica da edificação

Elaboração de relatório de vistoria técnica do Fórum Eleitoral de Manguinhos

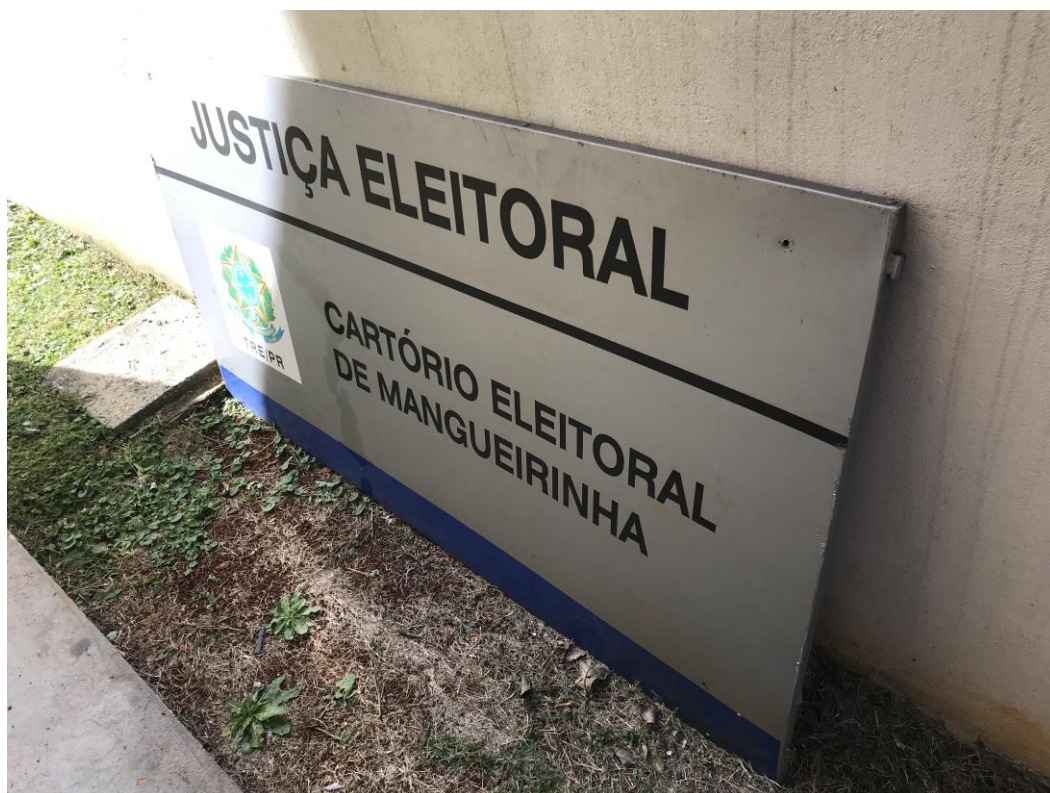
Imagem 71 – Placa– Situação atual.

A placa do fórum está encostada no muro.

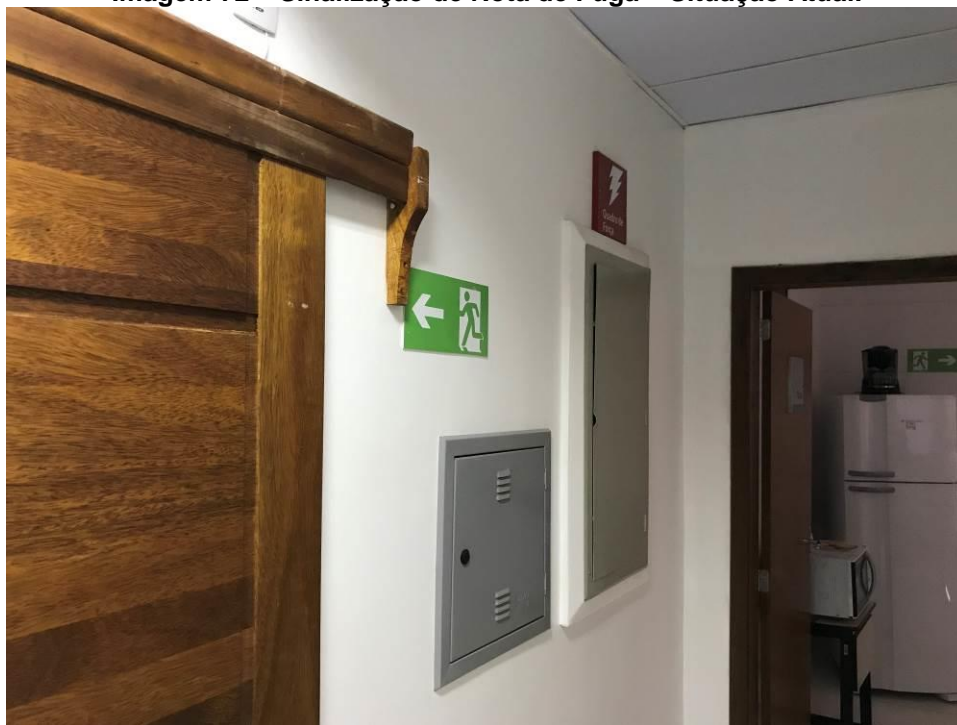
Imagem 72 – Sinalização de Rota de Fuga – Situação Atual.

A sinalização de emergência da edificação é praticamente inexistente, apenas foi localizada sinalização no corredor dos cartórios, como mostra a Imagem 72. Os extintores possuem sinalização, porem com sinalização incompleta e em inconformidade com as normas atuais, como mostra a Imagem 73 e a Imagem 74. Os quadros de força também não possuem a correta sinalização.

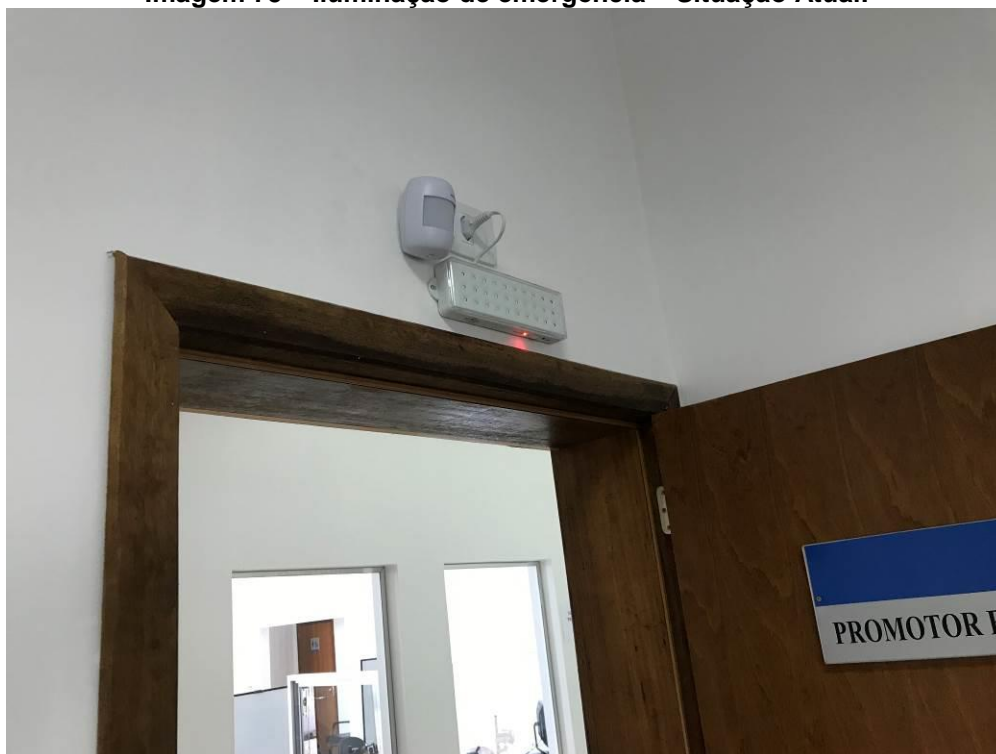
Imagem 75 – Iluminação de emergência – Situação Atual.

Existe iluminação de emergência na C.A.E. e nas salas do Cartório, porém em alguns pontos a sinalização é faltante ou encontra-se danificada, como ilustra a Imagem 75, a Imagem 76, a Imagem 77 e a Imagem 78.
