## TRIBUNAL REGIONAL ELEITORAL DO PARANÁ

### FÓRUM ELEITORAL DE CURIÚVA

#### Relatório de vistoria técnica da edificação

Elaboração de relatório de vistoria técnica do Fórum Eleitoral de Curiúva

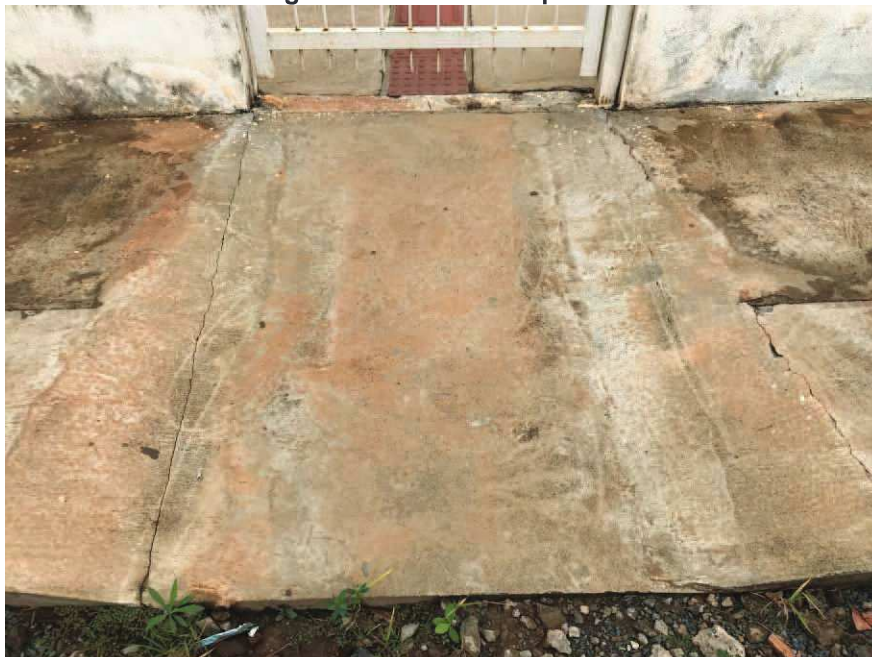
**Imagem 2 – Rebaixo no passeio.**

Analisando a situação atual do calçamento, verifica-se que existe a necessidade de readequar o rebaixamento da calçada para acesso de cadeirantes, conforme prescrito na NBR 9050/2015.

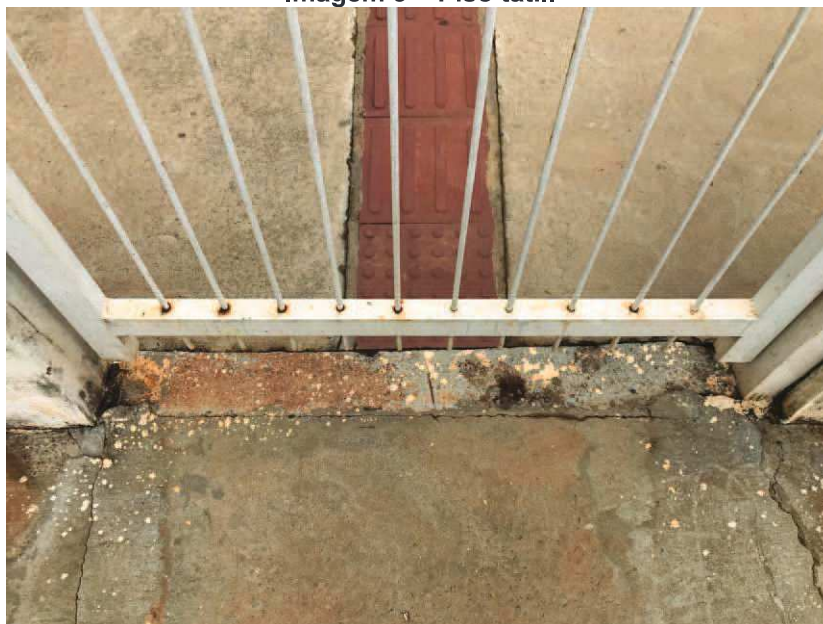
**Imagem 3 – Piso tátil.**

Na Imagem 3, pode-se verificar que é necessária a readequação do piso tátil direcional e de alerta no acesso ao Fórum, as peças existentes são insuficientes e fora das dimensões normativas.

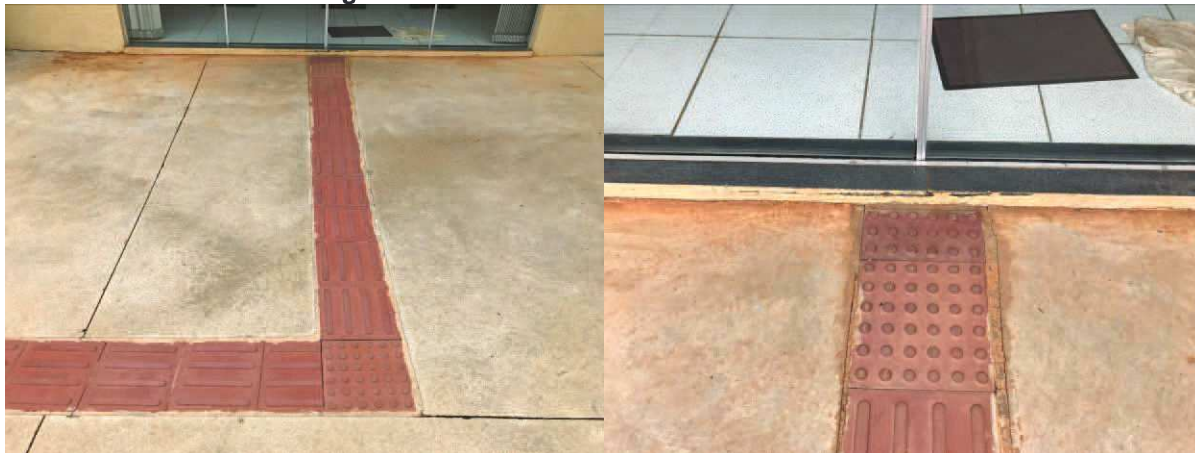
**Imagem 4 a e b – Piso tátil e desnível de entrada.**

A quantidade de peças de alerta na mudança de direção e na entrada da CAE são insuficientes e existe um desnível para o acesso à entrada da CAE.

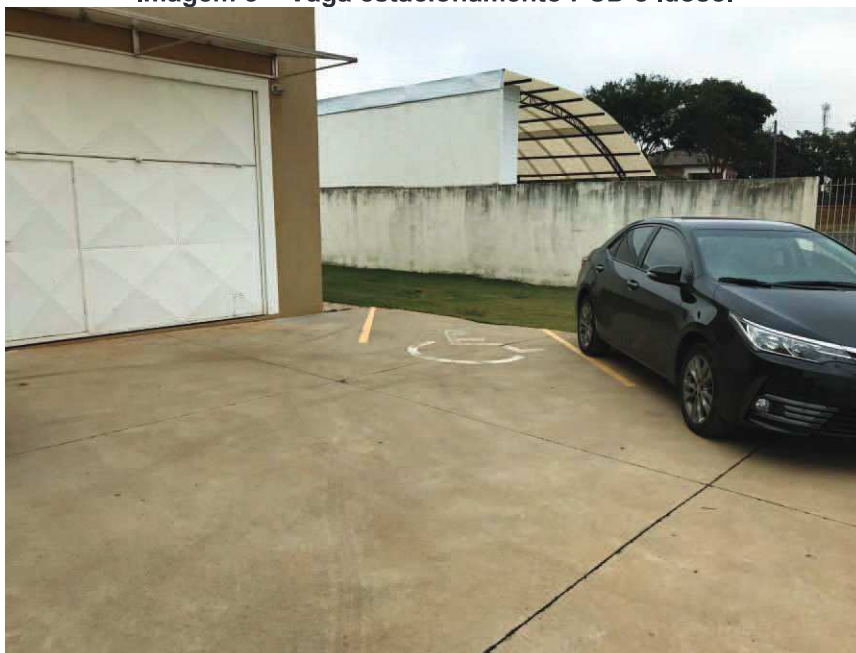
**Imagem 5 – Vaga estacionamento PCD e Idoso.**

As vagas estão em desacordo com as normas, devendo ser realizada nova pintura e a instalação de placa vertical, seguindo as recomendações da NBR 9050/2015 e da Lei Federal nº 10.741 de 1º Outubro de 2003.

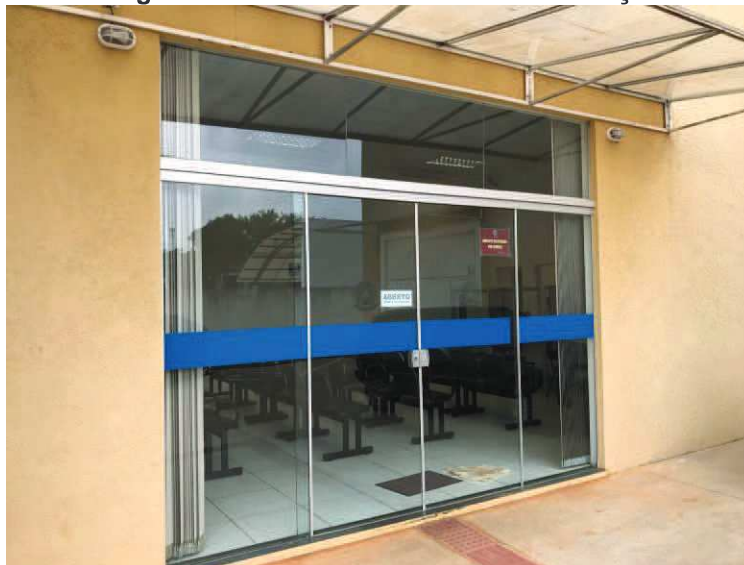
**Imagem 6 – Porta de entrada sem sinalização.**

A porta de entrada da CAE não possui símbolo de acessibilidade (cão guia) que deve ser instalado de acordo com a NBR 9050/2015.

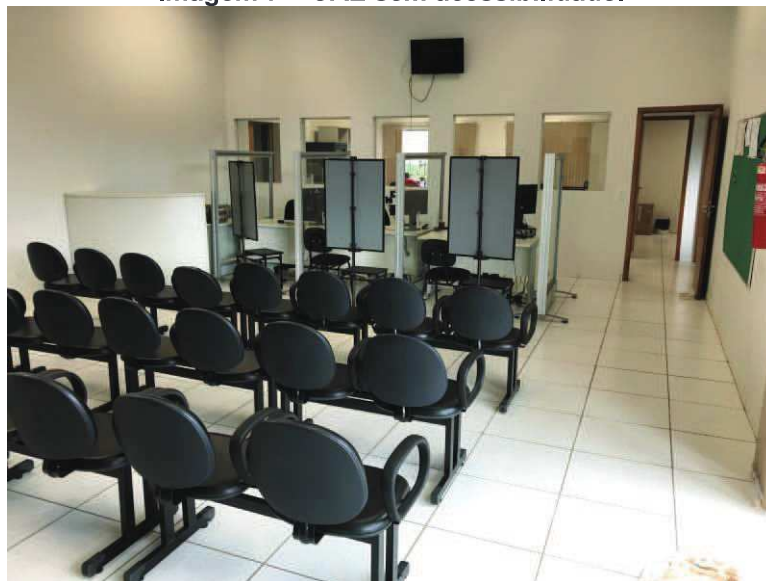
**Imagem 7 – CAE sem acessibilidade.**

O interior da CAE não possui acessibilidade, como pode ser verificado na Imagem 7.

É necessário regularizar a acessibilidade da CAE na área de atendimento, no acesso até o bebedouro e banheiros adaptados, instalando piso tátil direcional e de alerta.

Deve-se reservar no piso da sala de atendimento um módulo de referência para cadeirantes ao lado dos demais assentos. Os tapetes existentes devem ser removidos ou fixados com cola.

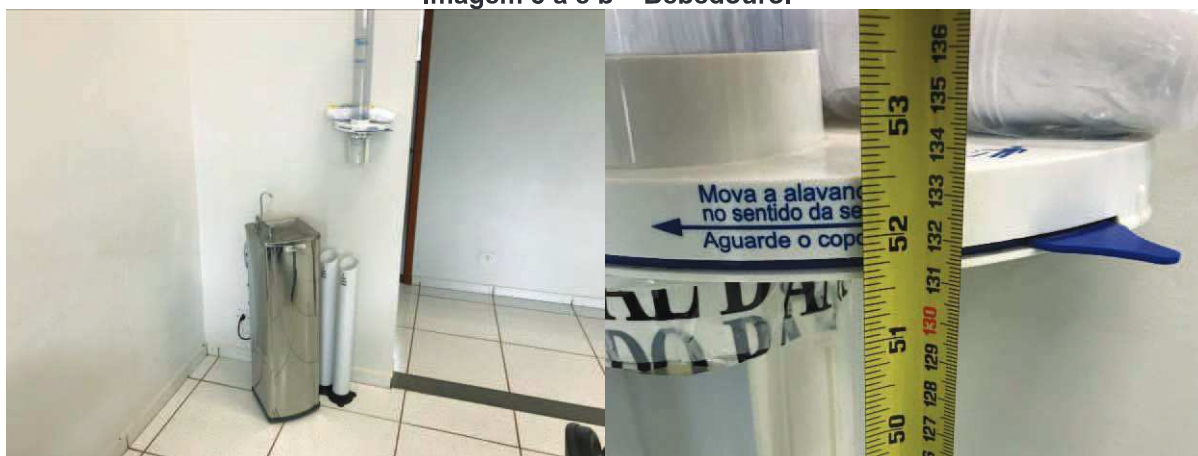
Imagem 8 a e b – Bebedouro.

Com mostra a Imagem 8 a, o bebedouro não é adaptado, devendo ser substituído conforme diretrizes da NBR 9050/2015. O acesso deve ser livre e o porta-copos instalado em altura e posição corretas.

Já existe um bebedouro adaptado no Fórum necessitando apenas realizar a instalação do mesmo.

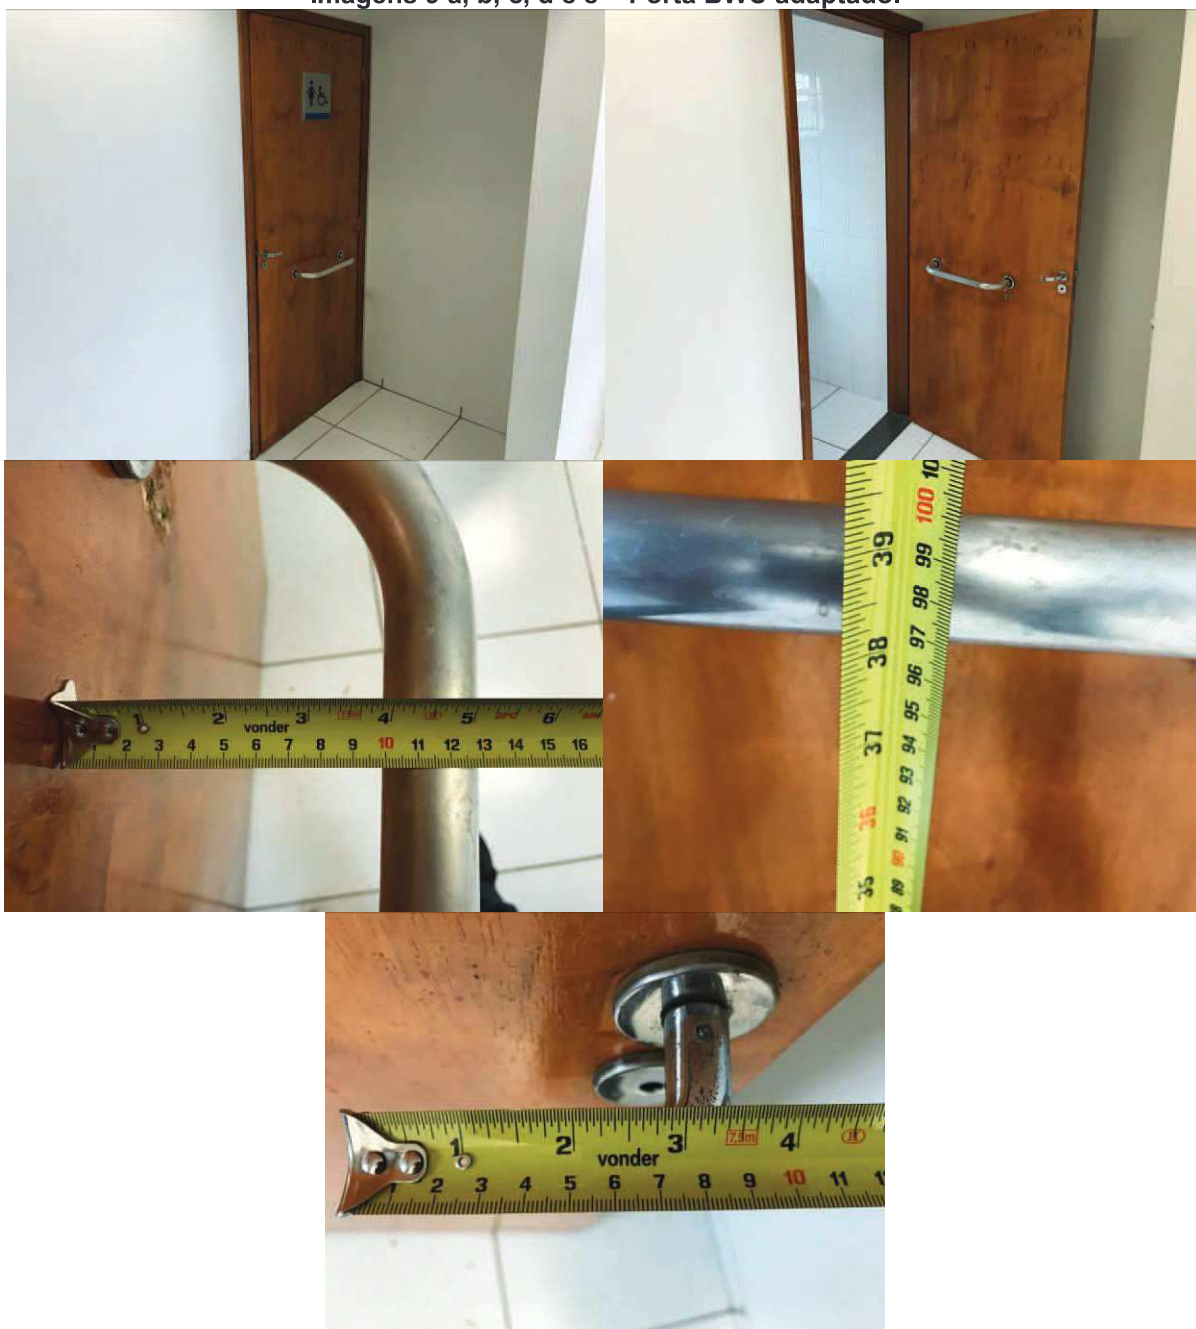
Imagens 9 a, b, c, d e e – Porta BWC adaptado.

As Imagens 9 a, b, c, d e e evidenciam a porta de entrada de um dos banheiros adaptados, nota-se que não existem revestimento resistente a impactos e barra de apoio está instalada em posição incorreta, além de não possuir as dimensões corretas. A maçaneta apresenta dimensões inferiores às mínimas exigidas.

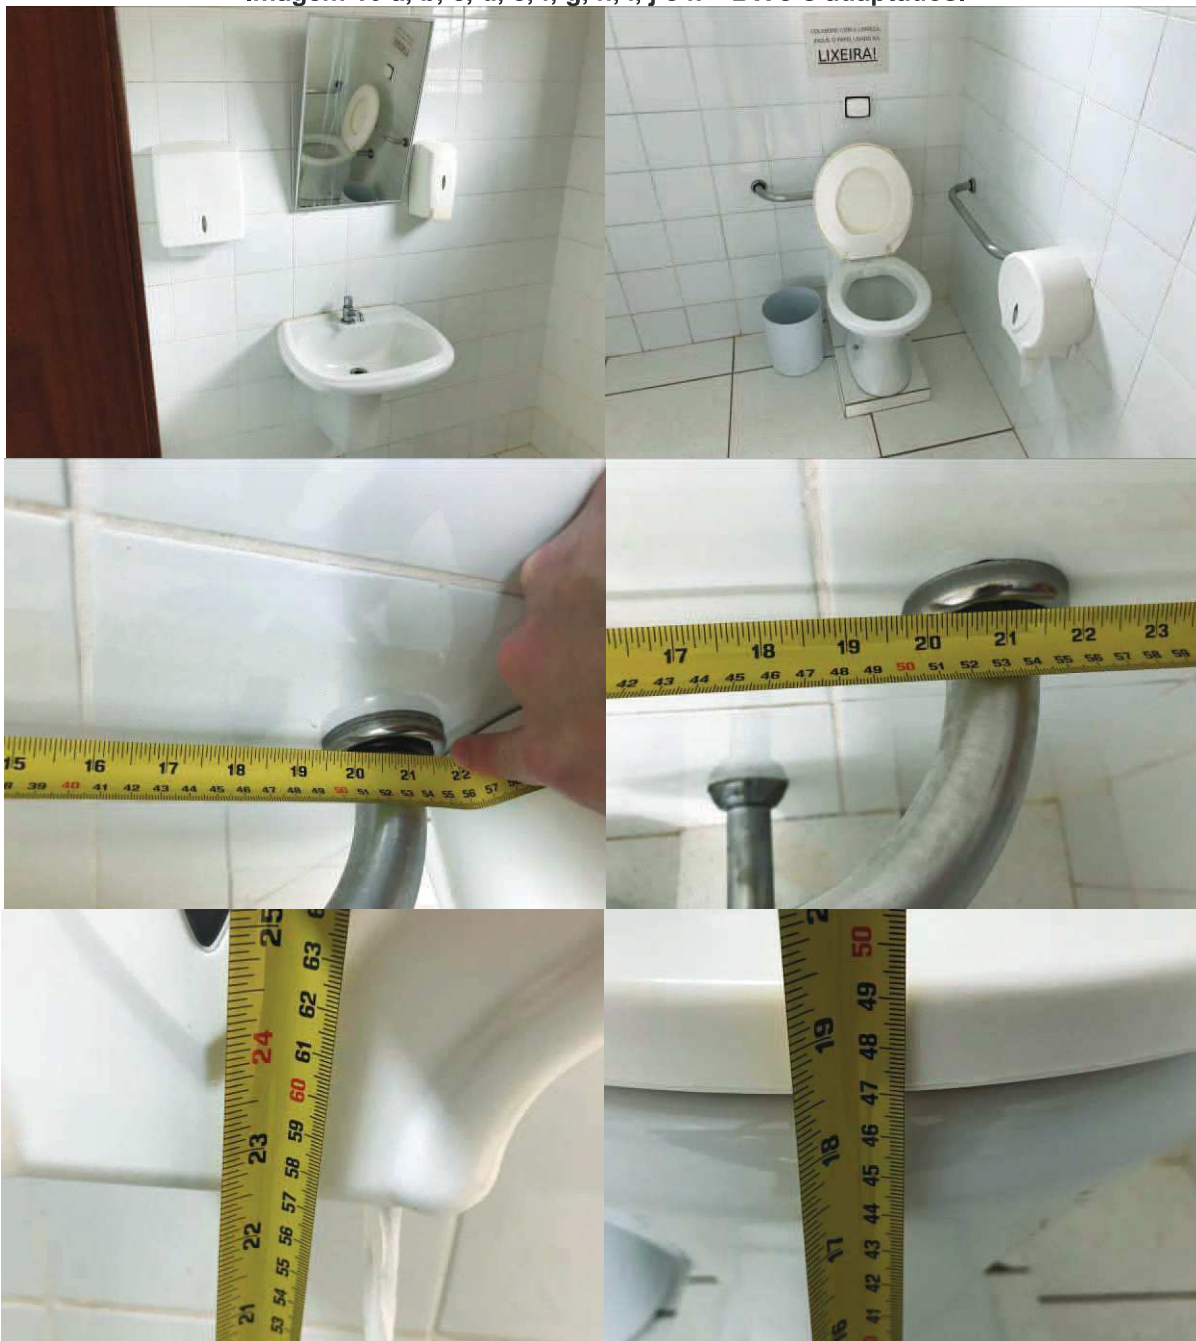
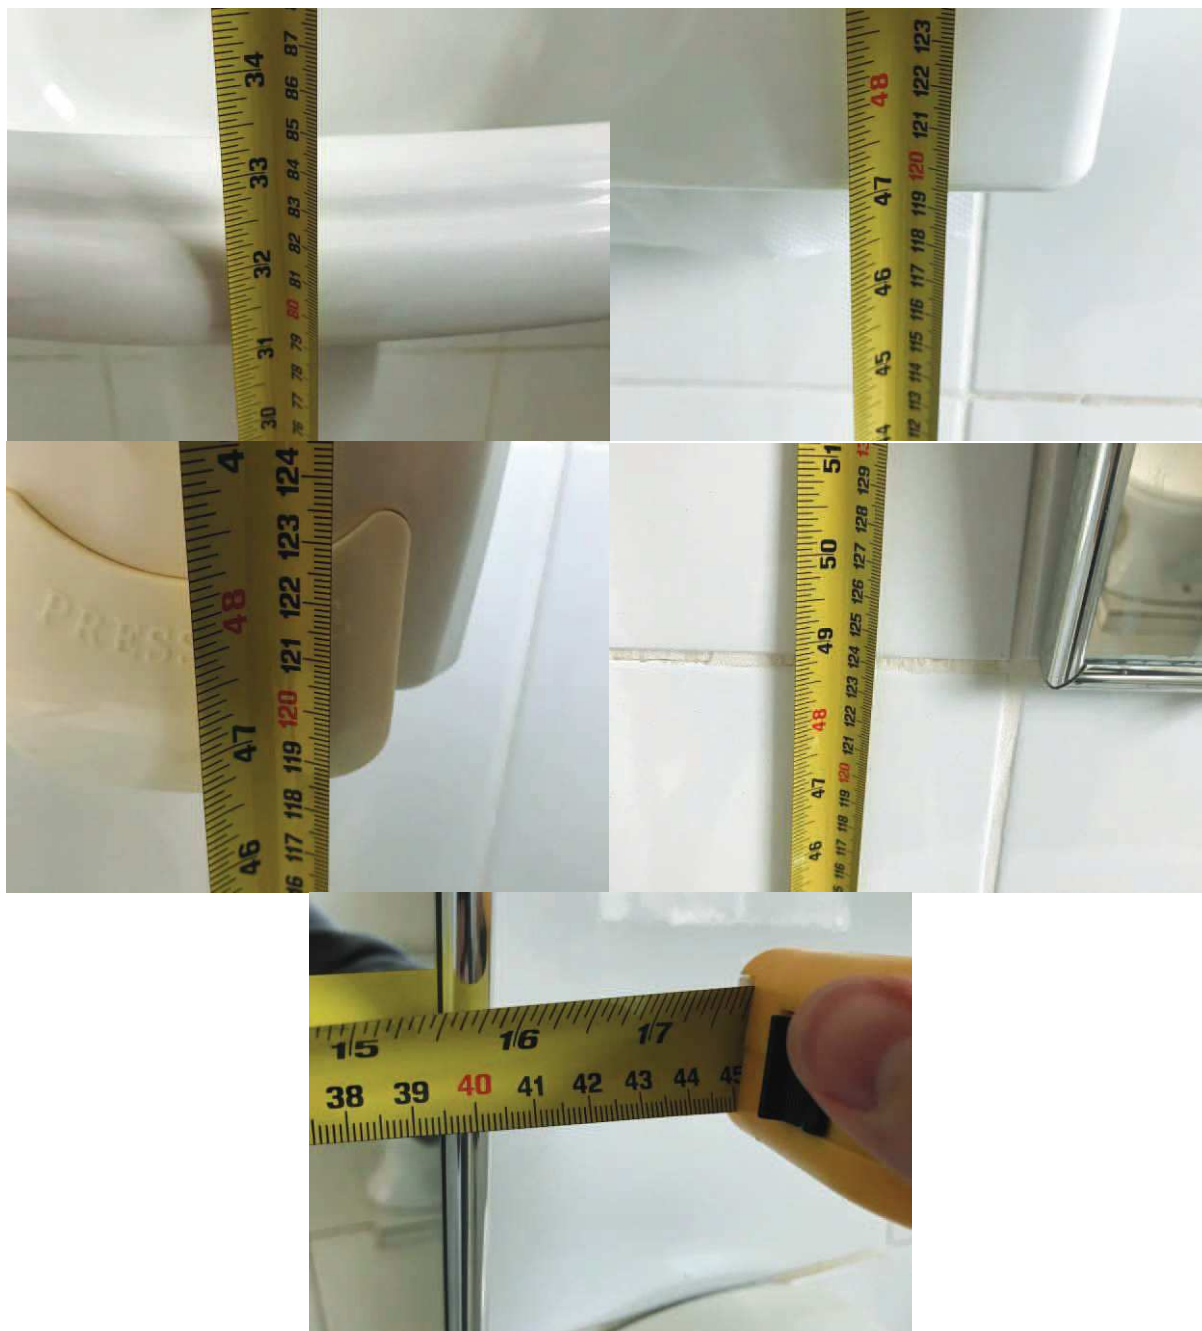
Imagem 10 a, b, c, d, e, f, g, h, i, j e k – BWC's adaptados.

Nas imagens 10 a, b, c, d, e, f, g, h, i, j e k, pode-se visualizar os banheiros adaptados.

A bacia sanitária encontra-se com altura incorreta e o sóculo de elevação não está com as dimensões e forma corretas, devendo ser refeito. As barras de apoio horizontais encontram-se com medidas insuficientes e instaladas em posições incorretas. Deve-se realizar a instalação de uma barra de apoio posicionada verticalmente, como preconiza a norma.

A altura e posição dos acessórios do lavatório e papelreira do vaso sanitário estão incorretas, devendo estes itens serem reposicionados. O espelho não possui medidas e posição corretas, segundo diretrizes da NBR 9050/2015, além de não poder ser inclinado. O lavatório não está na posição correta, além de não existirem barras de apoio, como consta na NBR 9050/2015. A torneira deve ser substituída por um modelo com acionamento por alavanca.

Faz-se necessário a instalação de alarme de emergência próximo a bacia sanitária, que possa ser acionado por uma pessoa sentada ou em caso de queda.

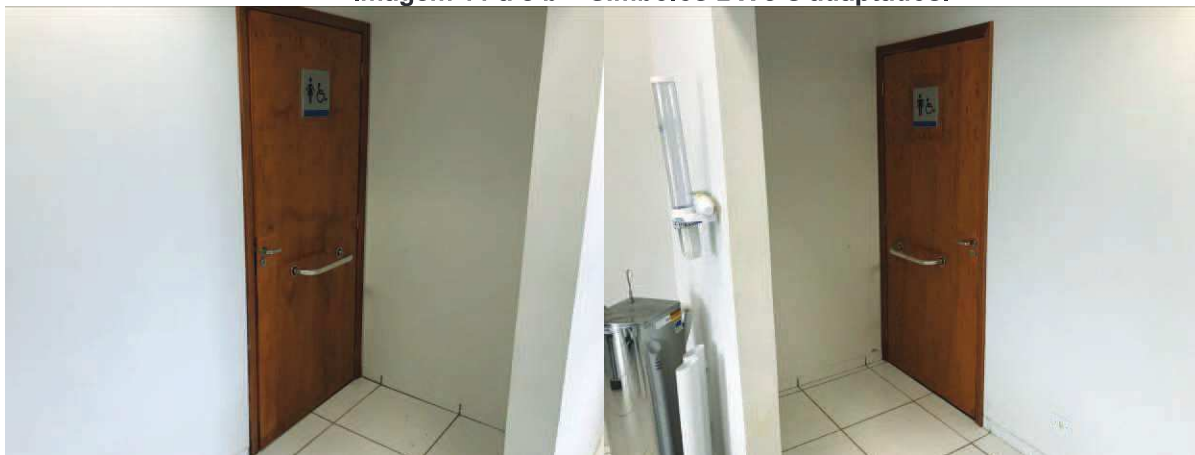
**Imagem 11 a e b – Símbolos BWC's adaptados.**

Os banheiros não possuem símbolos de acessibilidade na parede da parte externa (Imagem 11 a e b), devendo estes serem devidamente instalados como consta na norma NBR 9050/2015.

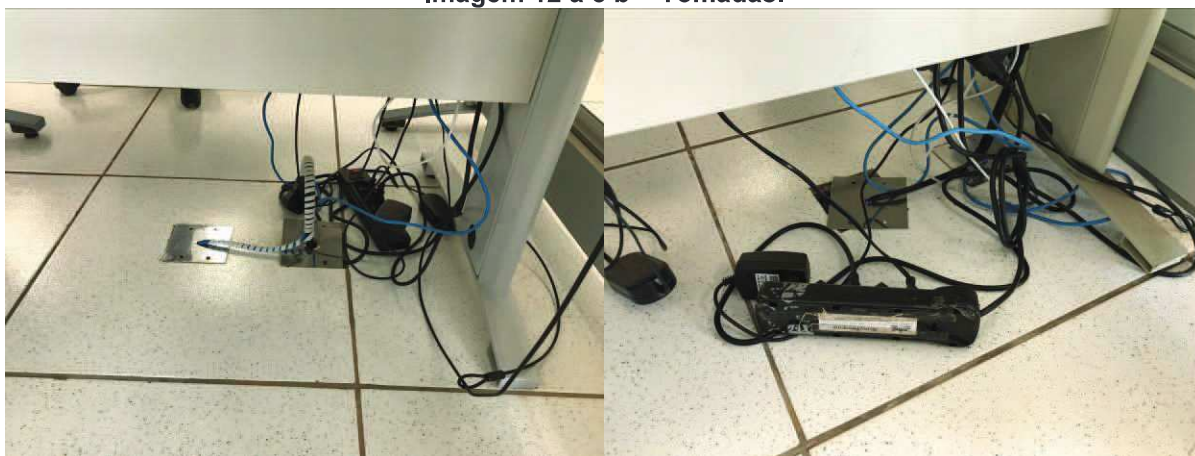
Imagem 12 a e b – Tomadas.

As tomadas da CAE permanecem instaladas no piso, o que prejudica a utilização das mesmas e dificulta a limpeza do ambiente, deixando diversos fios soltos sobre o piso.

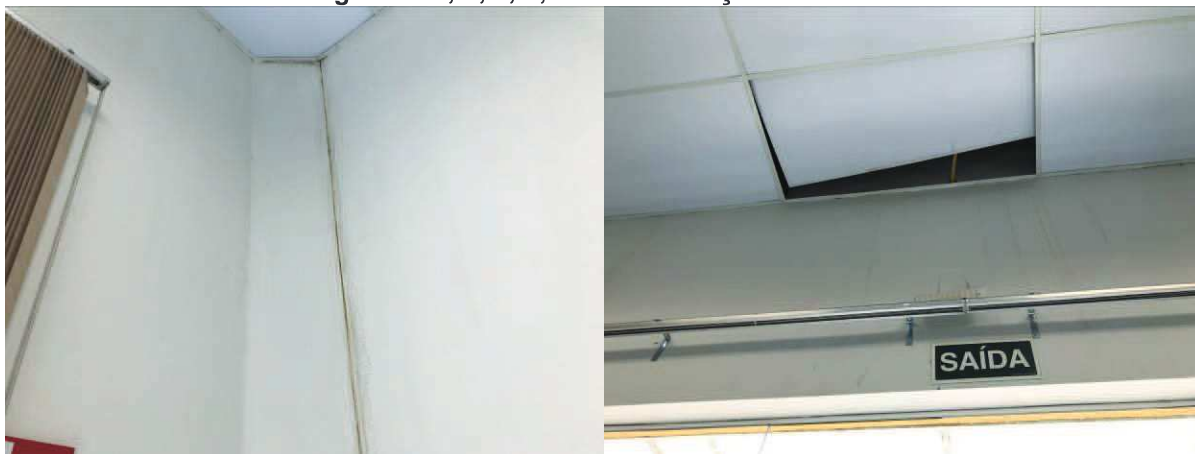
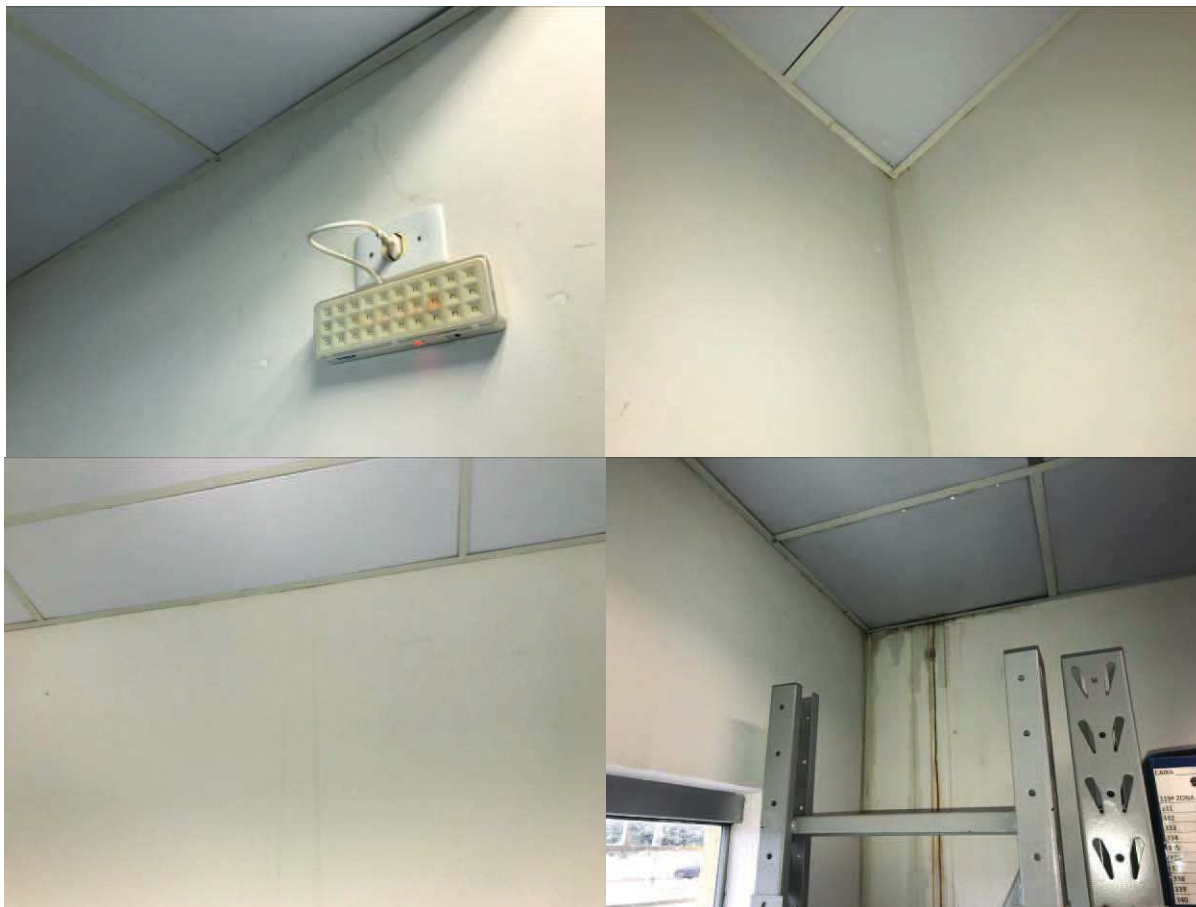
Imagem 13 a, b, c, d, e e f – Infiltrações do telhado.

Existem infiltrações oriundas do telhado em diversos locais no Fórum, na CAE, no corredor entre os BWC's adaptados e a CAE, na sala do juiz, no depósito, na sala de audiência, no corredor interno e no depósito de urnas.

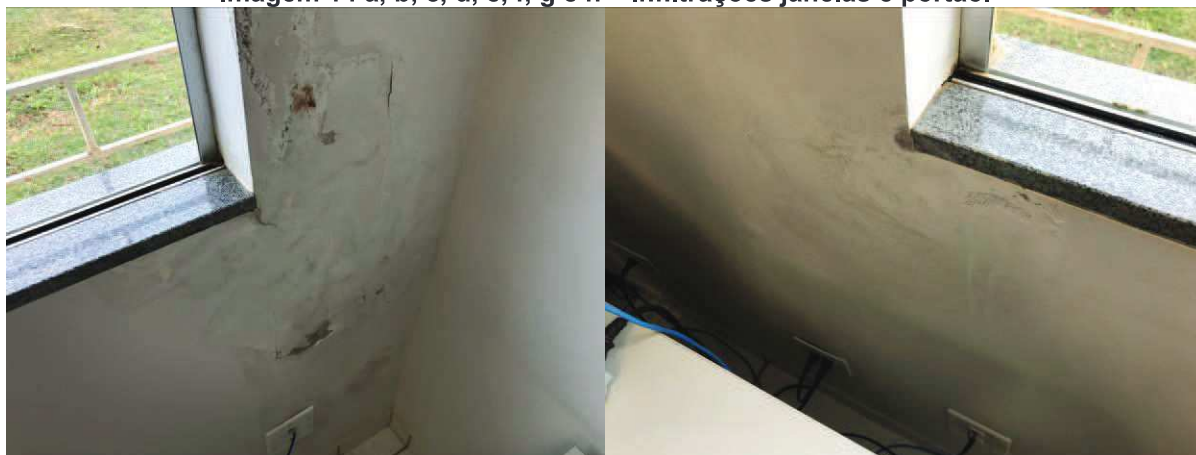
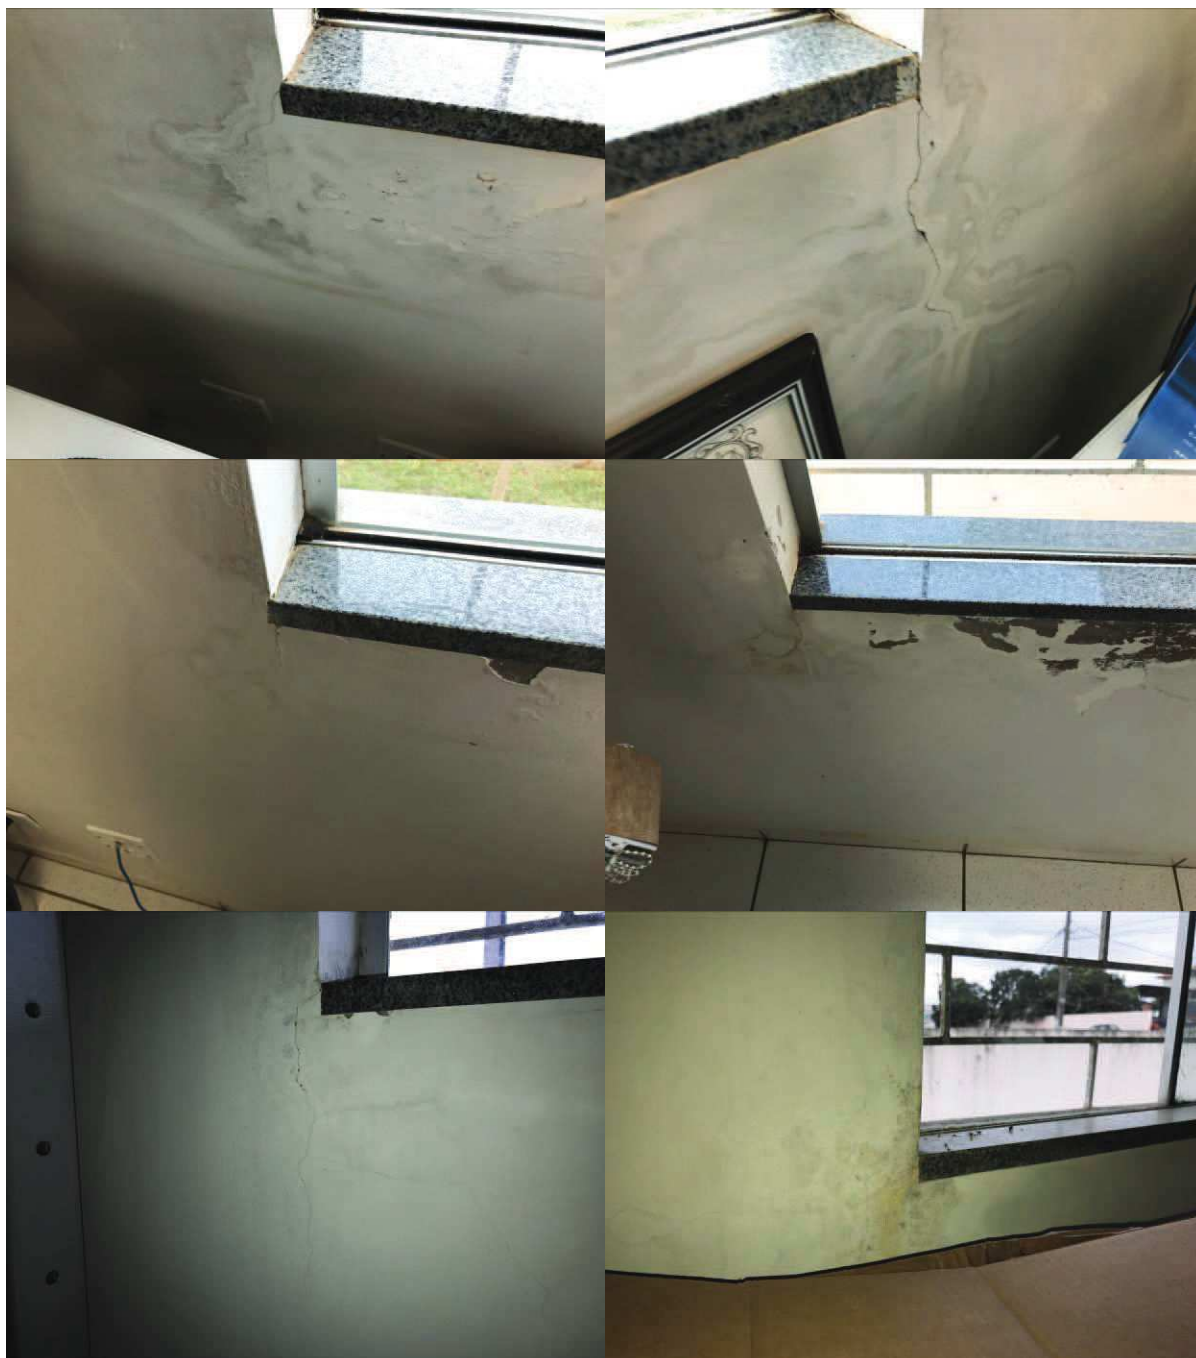
**Imagem 14 a, b, c, d, e, f, g e h – Infiltrações janelas e portão.**

Outro ponto de infiltração são as janelas. Há ocorrências de infiltração nas janelas do cartório eleitoral, depósito, DML, sala de audiência, sala do juiz e também no depósito de urnas.

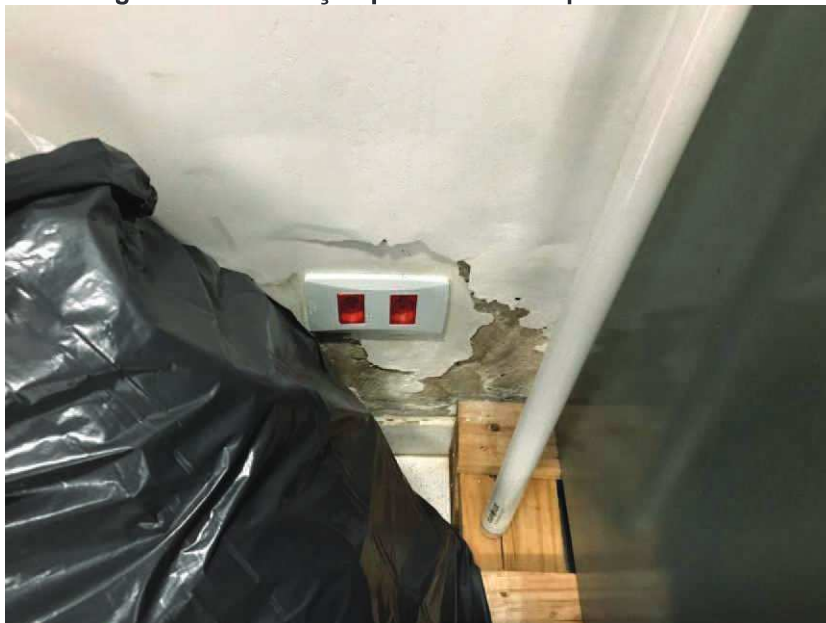
Imagem 15 – infiltração pelo solo no depósito de urnas.

Há também indícios de que existe percolação de água através do solo no depósito de urnas. Em vários pontos próximos ao piso, o revestimento da parede apresenta indícios de infiltração.

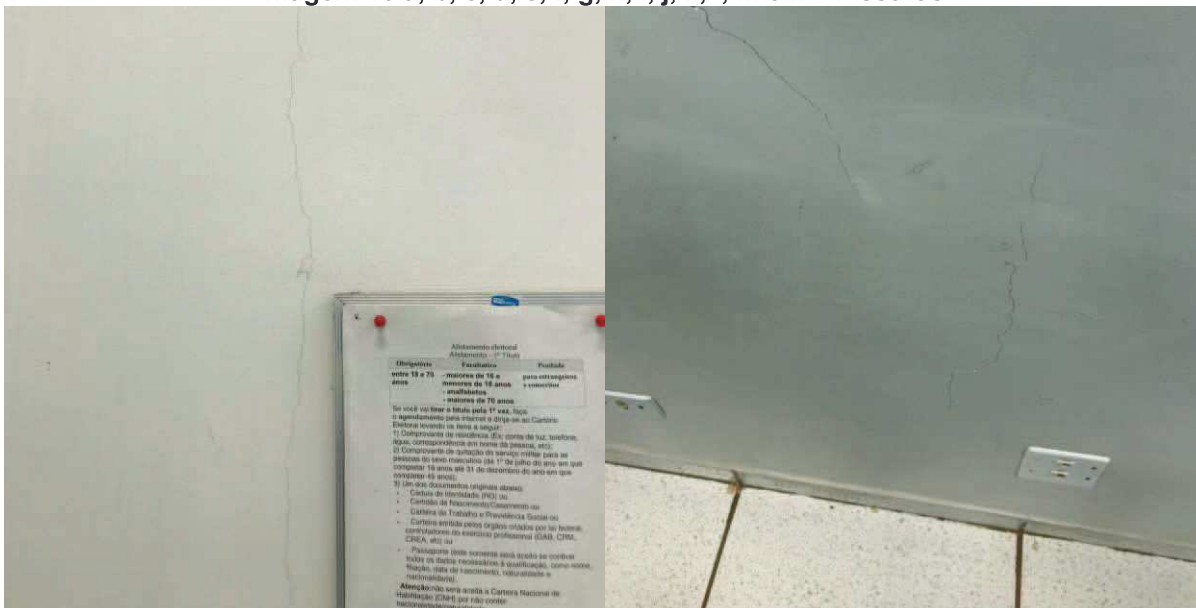
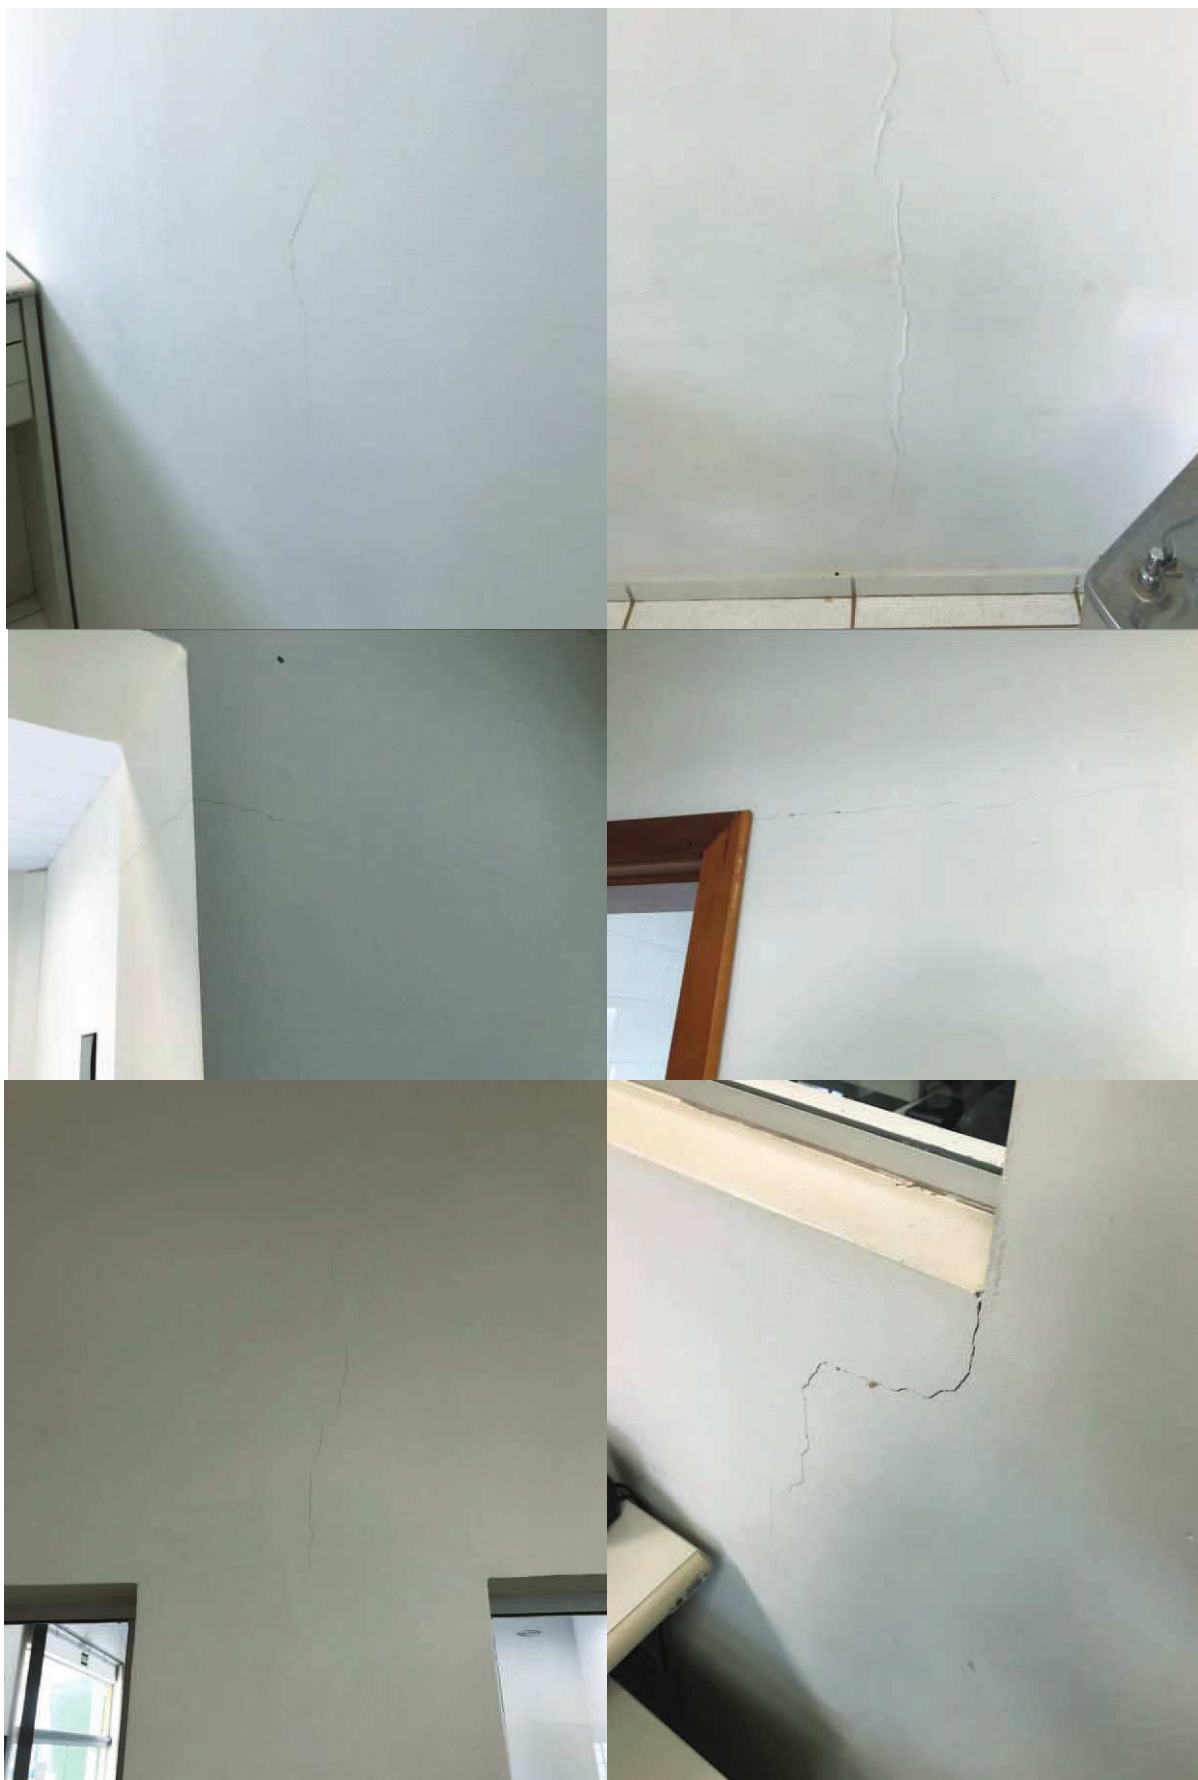
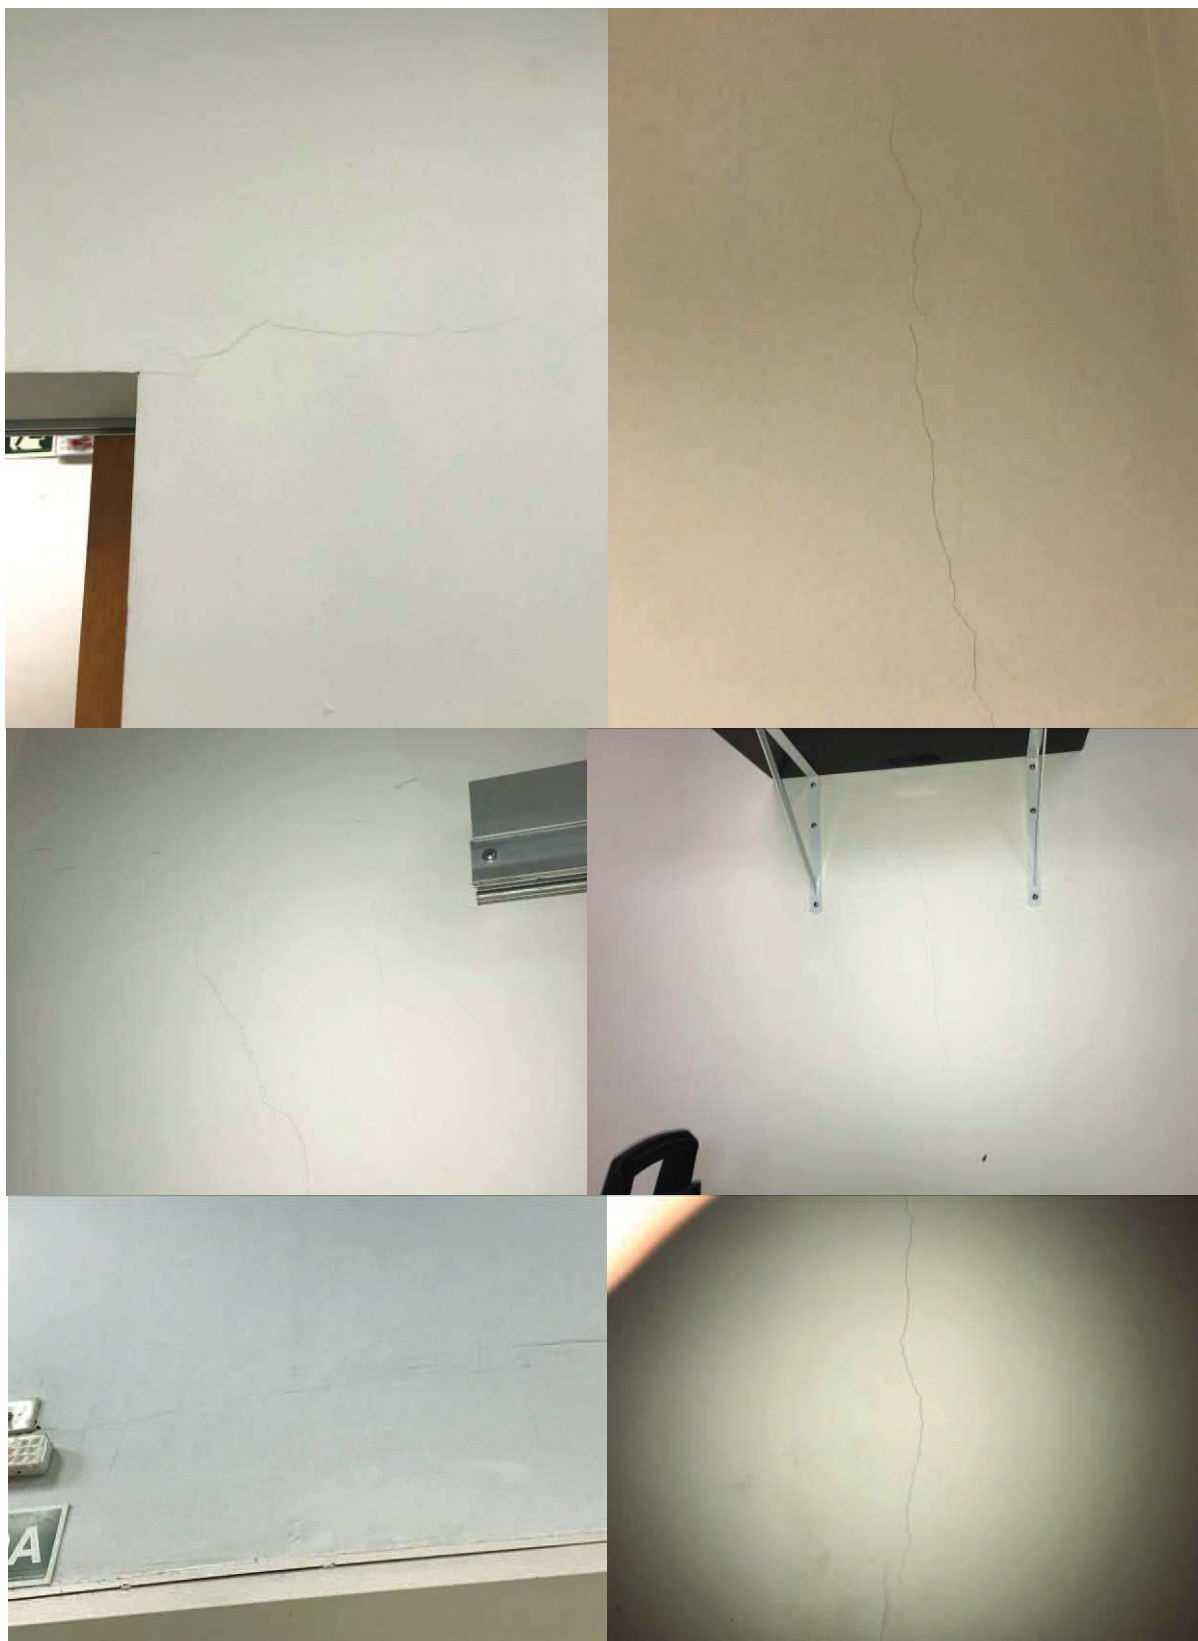
Imagem 16 a, b, c, d, e, f, g, h, i, j, k, l, m e n – Fissuras.

Além das fissuras existentes nas janelas onde ocorrem infiltrações, presentes no item 7, existem outras fissuras em demais paredes do Fórum, na CAE, corredor BWC's adaptados, cartório eleitoral, sala de audiência, sala do juiz, corredor interno, depósito e depósito de urnas.

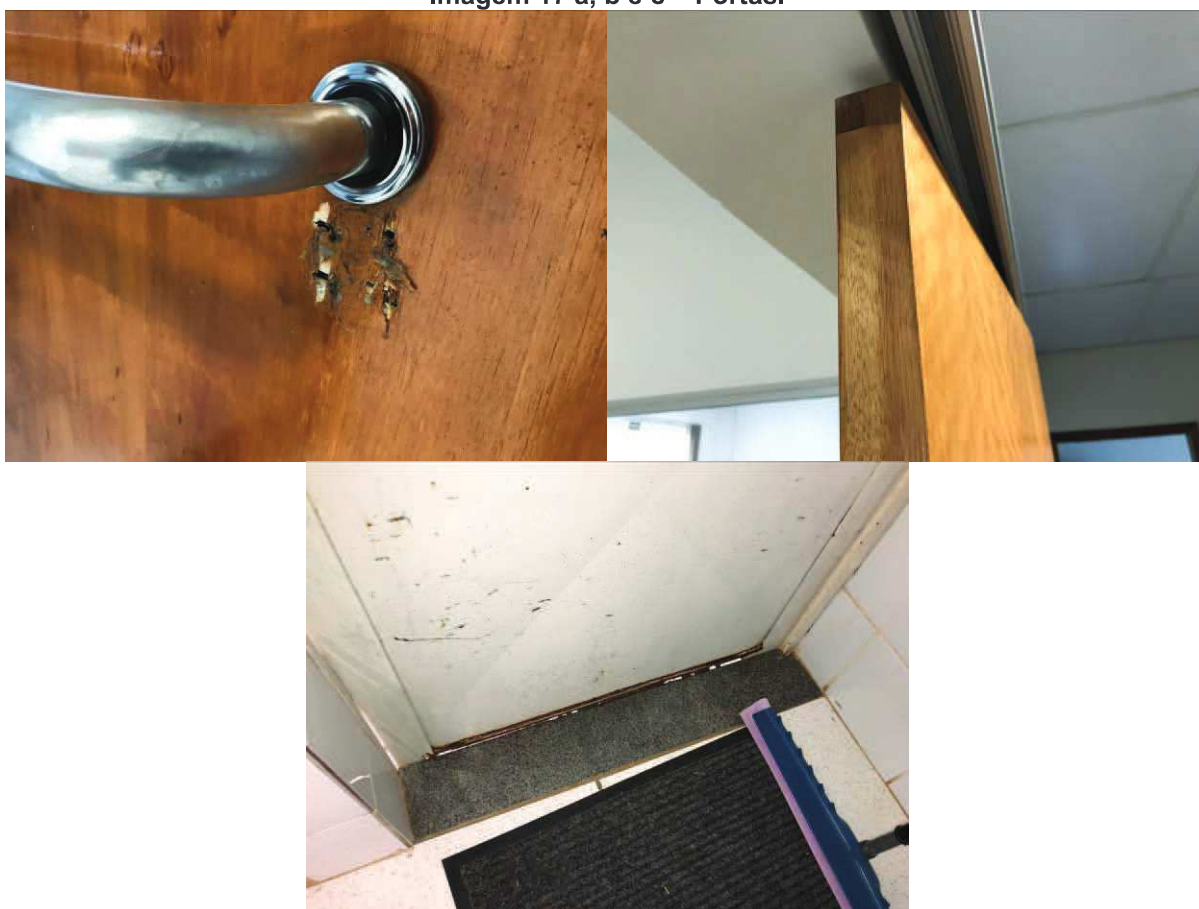
**Imagem 17 a, b e c – Portas.**

A porta do cartório eleitoral está avariada, impossibilitando sua abertura e/ou fechamento. Outras duas portas encontram-se com problemas, a porta do banheiro feminino adaptado foi atingida pela infiltração do telhado e não está fechando corretamente, além de estar danificada pela retirada da barra de apoio. A porta da copa está bastante danificada pela corrosão na sua parte inferior.

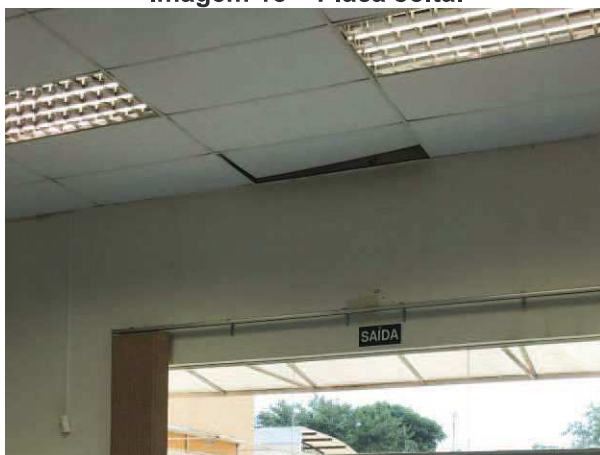
**Imagem 18 – Placa solta.**

Segundo relato dos servidores, as placas dos forros da CAE se desprendem e se movimentam na ocorrência de ventos, devido ao fato de não possuírem dispositivo de travamento.

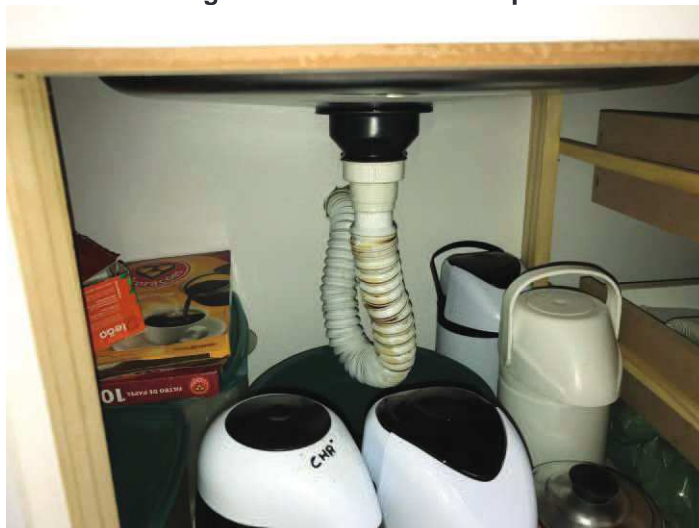
**Imagem 19 – Vazamento na pia.**

A pia da copa está apresentando vazamento no sifão do cano de esgoto, na conexão com a cuba metálica. Existe um balde sob a pia para interceptar o vazamento.
