## TRIBUNAL REGIONAL ELEITORAL DO PARANÁ

### FÓRUM ELEITORAL DE CURIÚVA

#### Relatório de vistoria técnica da edificação

Elaboração de relatório de vistoria técnica do Fórum Eleitoral de Curiúva

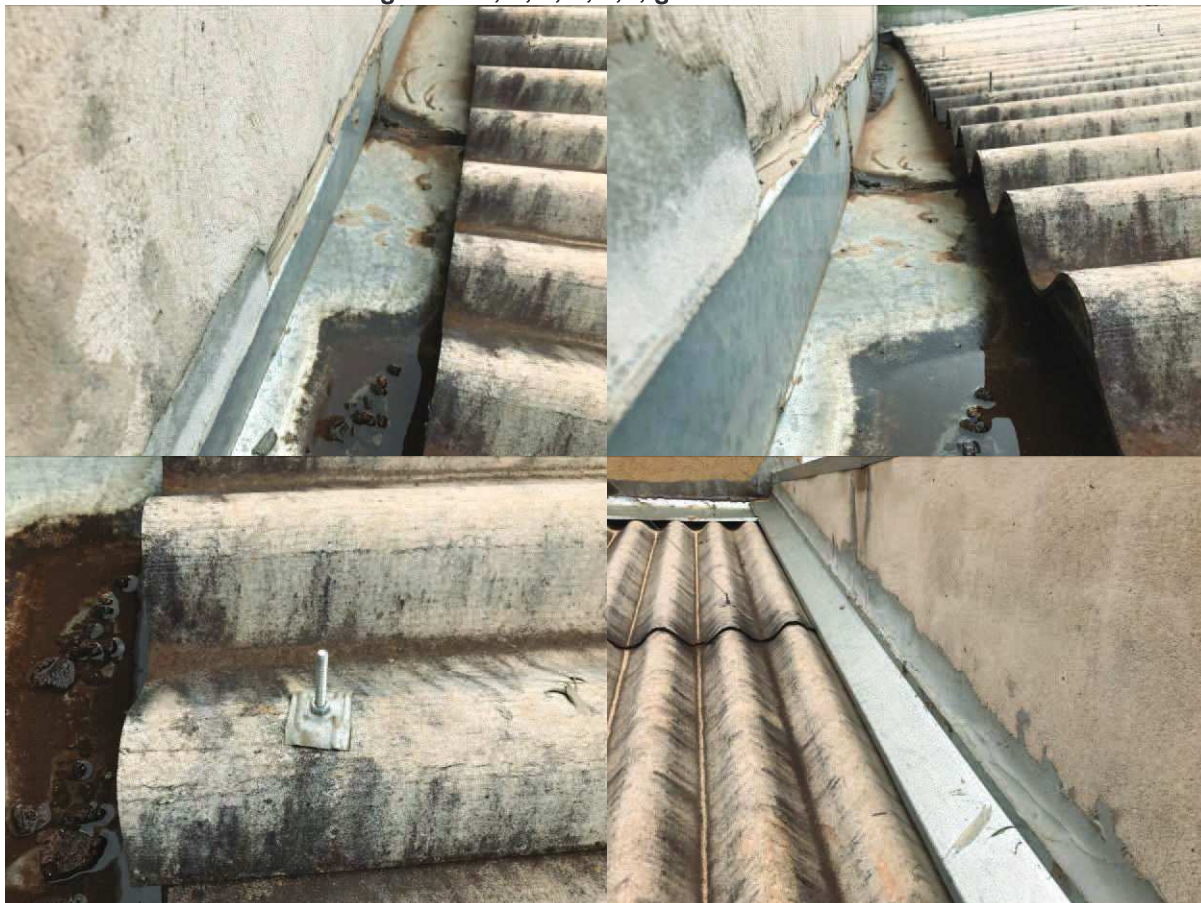
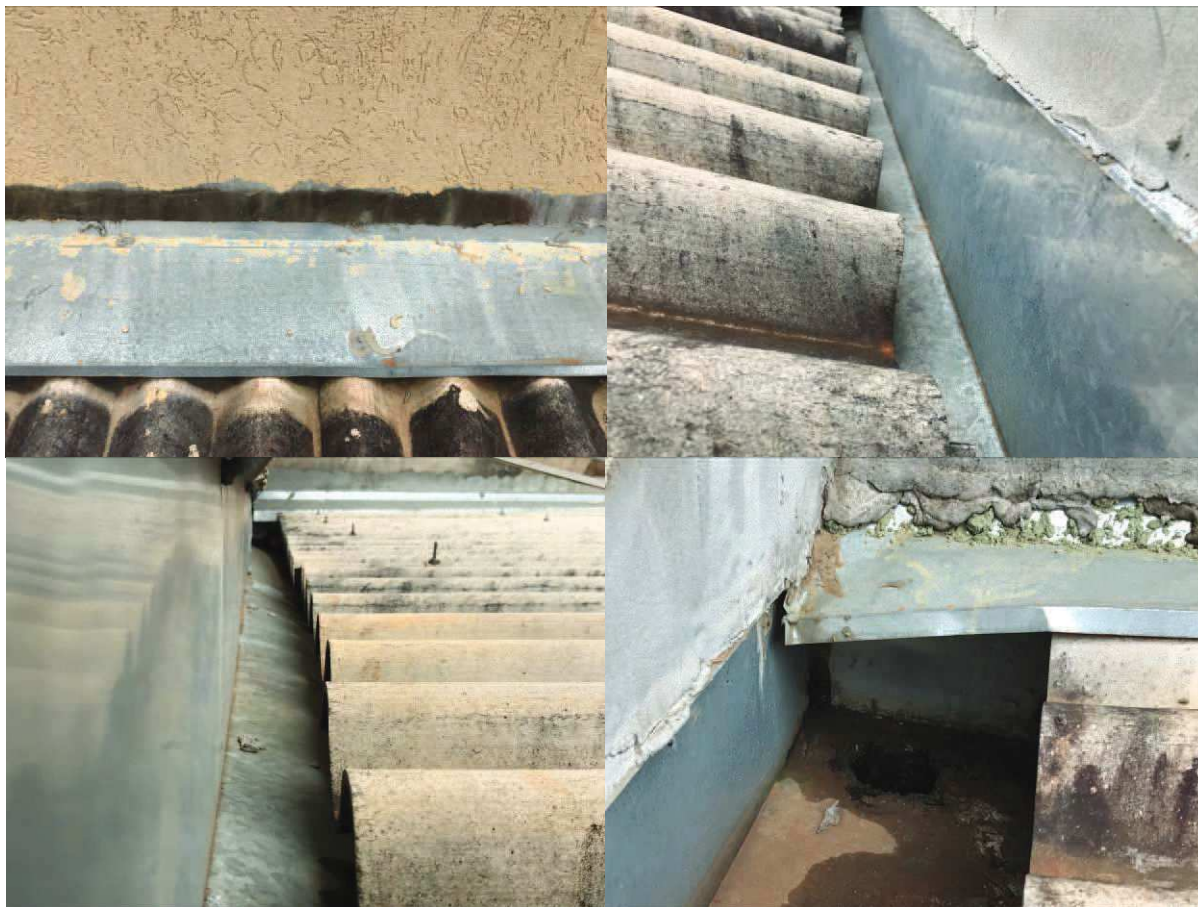
Imagem 20 a, b, c, d, e, f, g e h – Cobertura.

A cobertura possui diversos locais que podem ser possíveis pontos de infiltração de água. As imagens a seguir mostram alguns desses locais, rufos mal instalados, calhas sujas e com altura insuficiente, platibandas com revestimento inacabado e demais.

Existem algumas falhas nas telhas e os parafusos de fixação não são adequados.

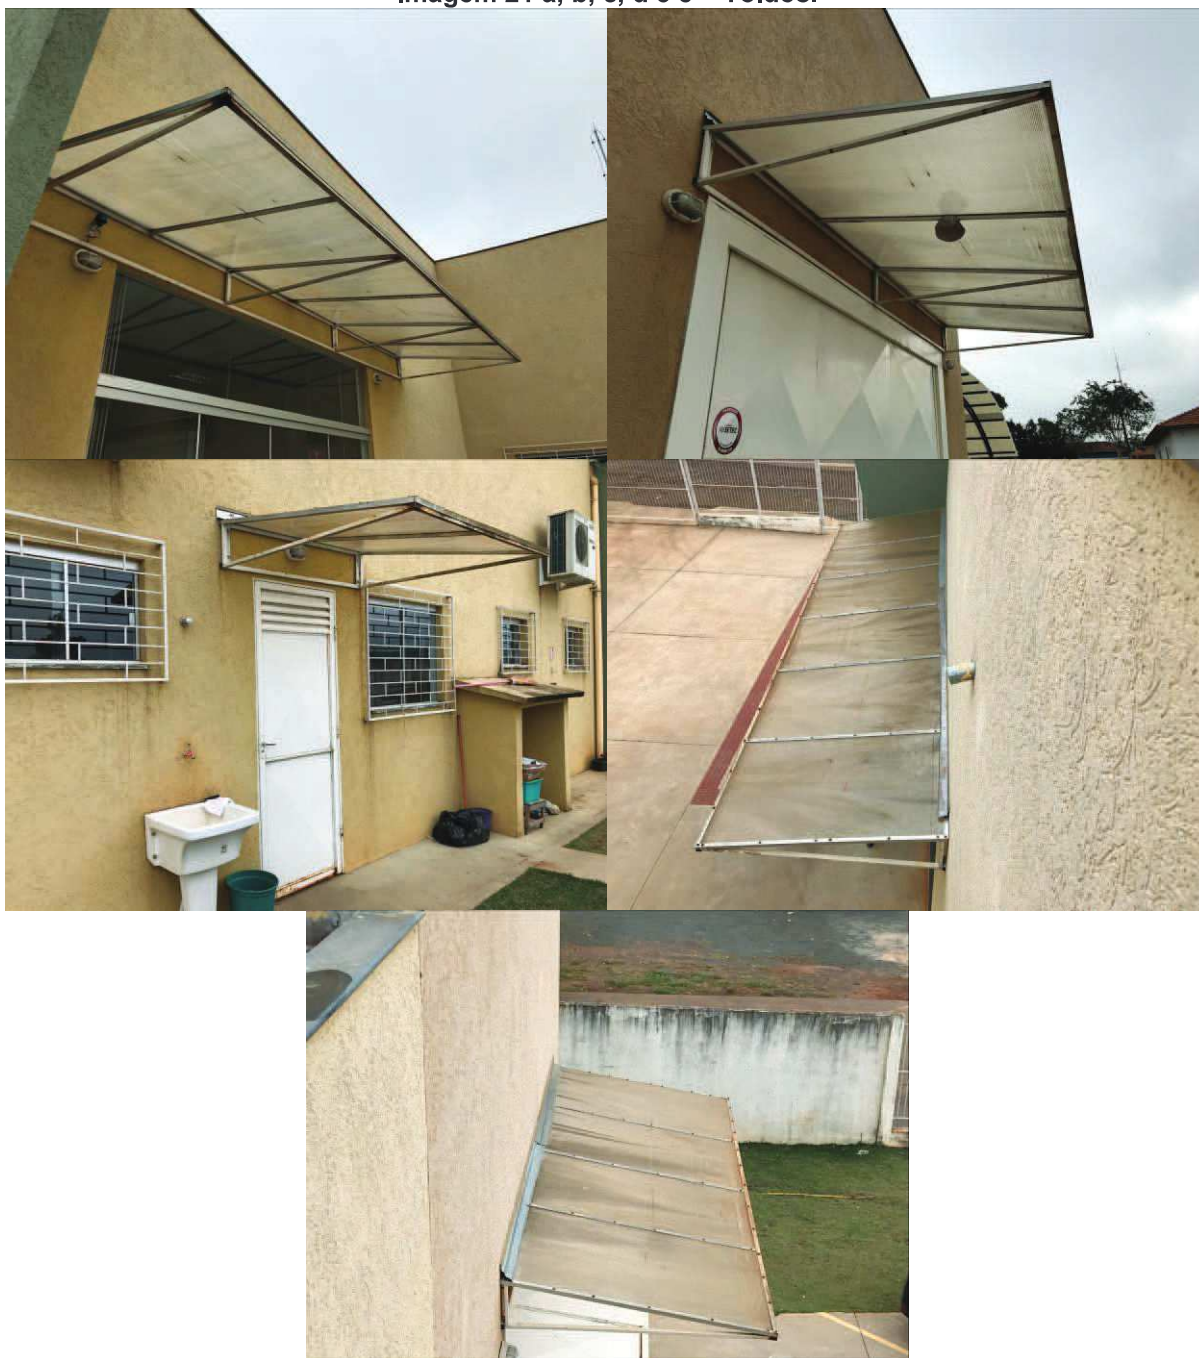
Imagem 21 a, b, c, d e e – Toldos.

Os toldos sobre a entrada da CAE, do depósito de urnas e da porta da copa estão apresentando infiltração no encontro com a parede, além de estarem com o policarbonato danificado. As estruturas estão bastante atingidas por corrosão em alguns pontos.

O toldo sobre a porta da copa não tem comprimento suficiente para cobrir o tanque.

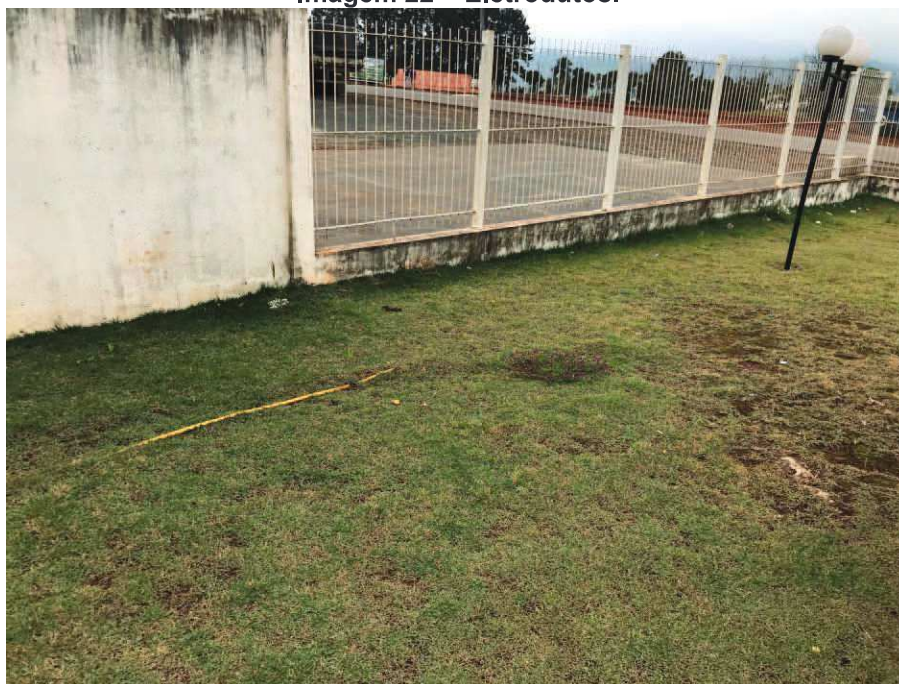
**Imagem 22 – Eletrodutos.**

Existem alguns eletrodutos que estão expostos no entorno do Fórum, como pode ser visto na Imagem 22.

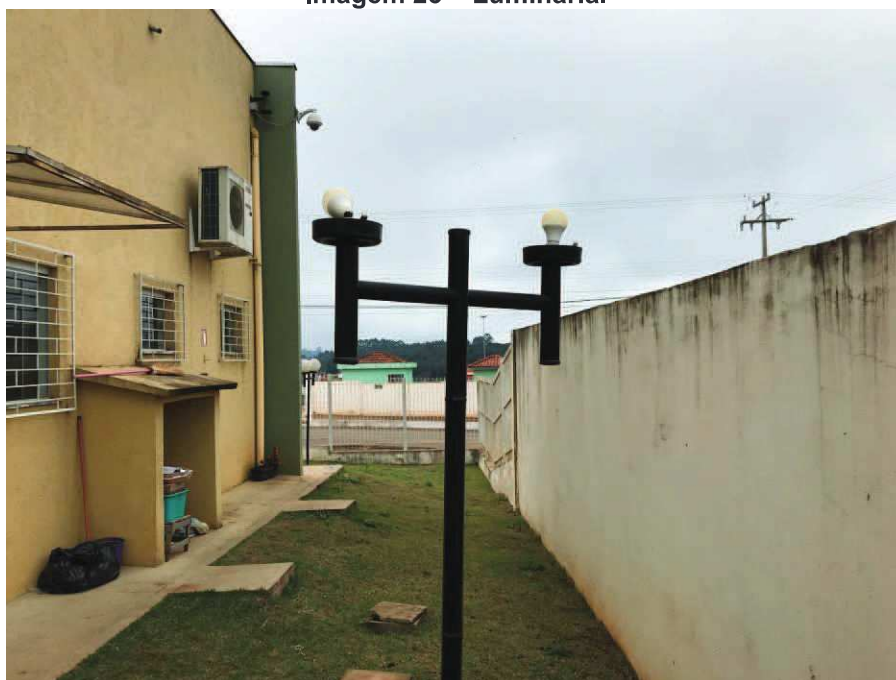
**Imagem 23 – Luminária.**

Um dos postes de iluminação está sem os globos de vidro e uma das lâmpadas está danificada, como mostra a Imagem 23.

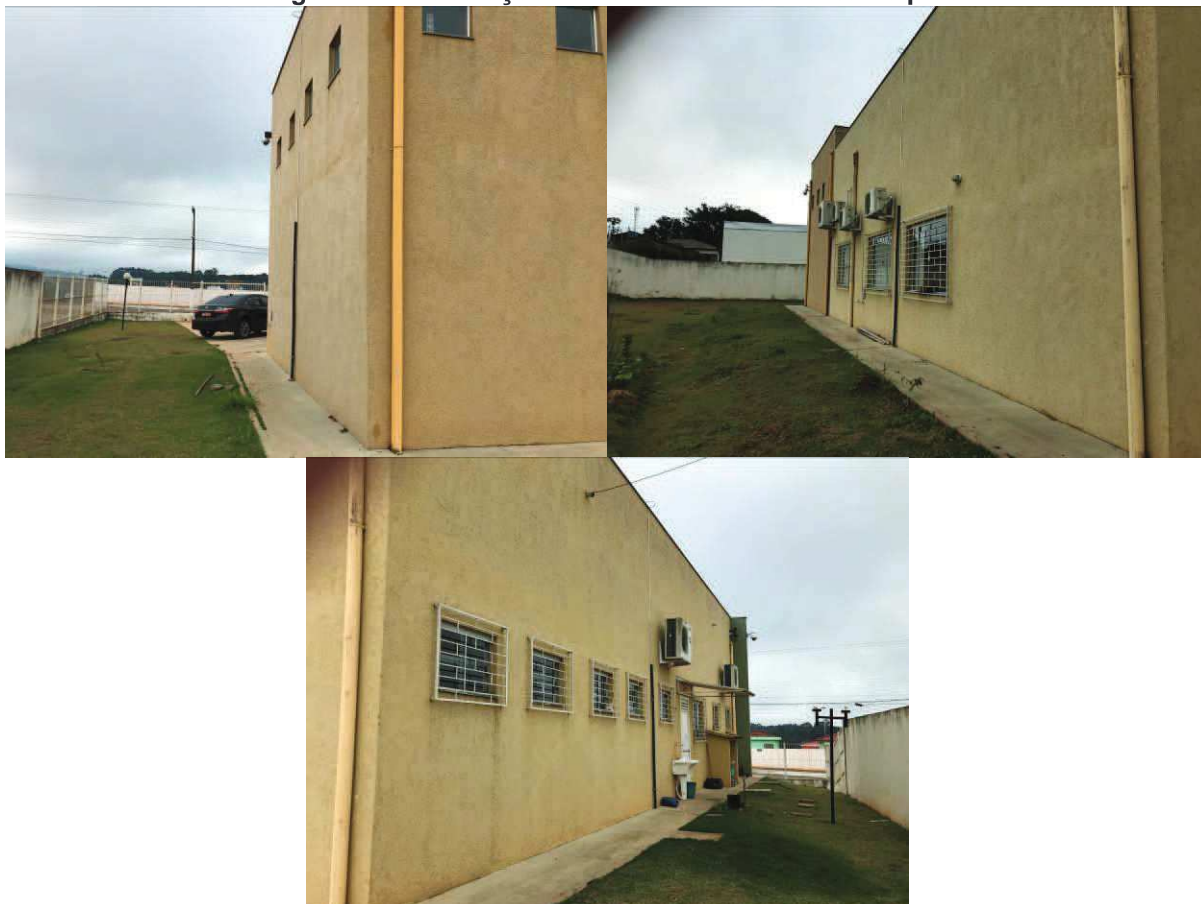
**Imagem 24 – Tubulações embutidas diretamente no piso.**

Não existem caixas de inspeção e de passagem nas tubulações de águas pluviais, sendo as mesmas embutidas no piso, impossibilitando vistoria e correta manutenção.

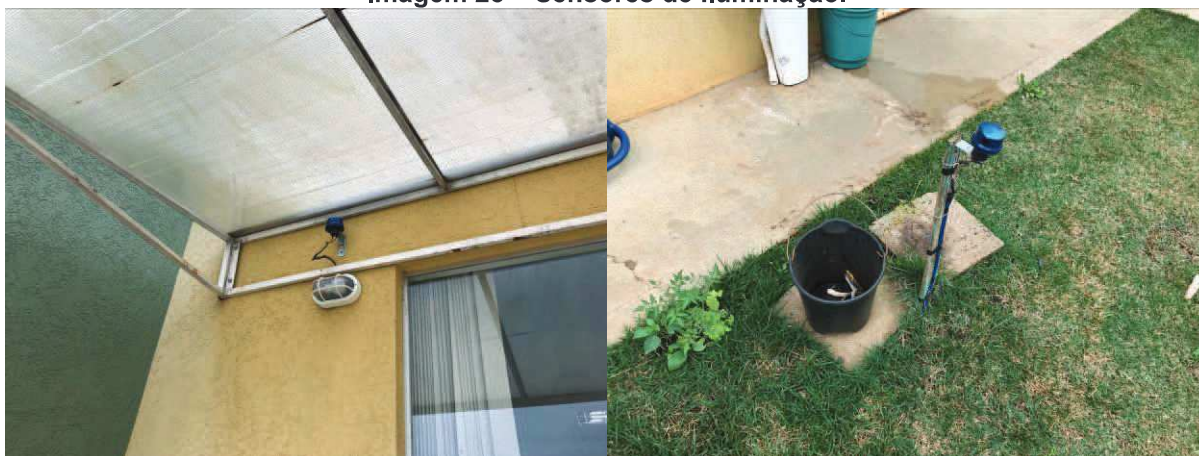
**Imagem 25 – Sensores de iluminação.**

Os sensores de iluminação que acionam as arandelas na parte externa da edificação não estão funcionando.

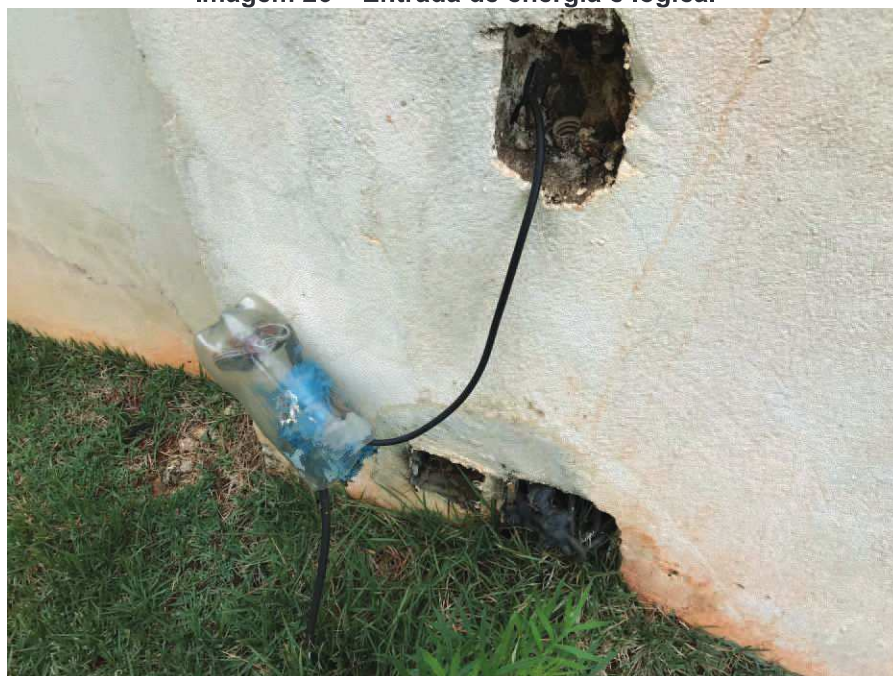
**Imagem 26 – Entrada de energia e lógica.**

As conexões da entrada de energia na parte Frontal do Fórum estão expostas, sem caixa e acabamento adequados.

A entrada de lógica está exposta e utiliza uma conexão totalmente improvisada, como mostra a Imagem 26.

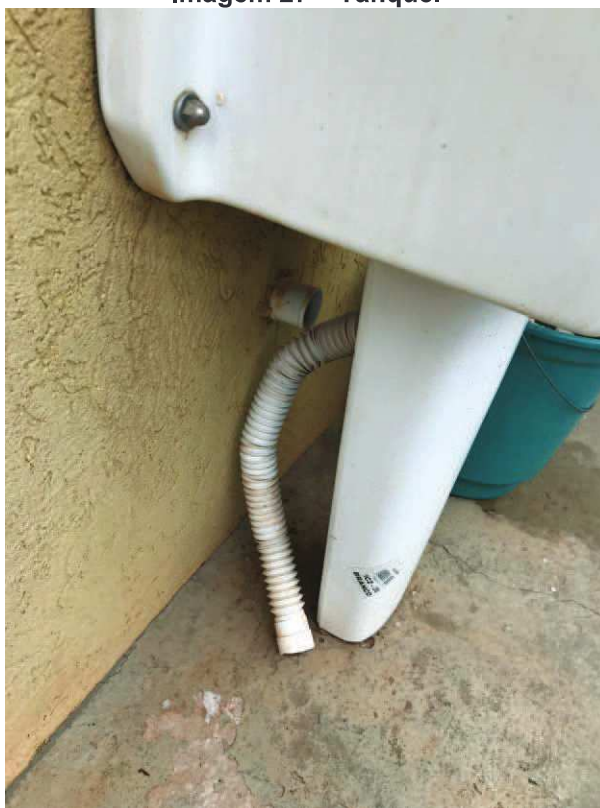
**Imagem 27 – Tanque.**

O tanque existente está com a tubulação desconectada, pois devido ao relato dos servidores, a tubulação está entupida.

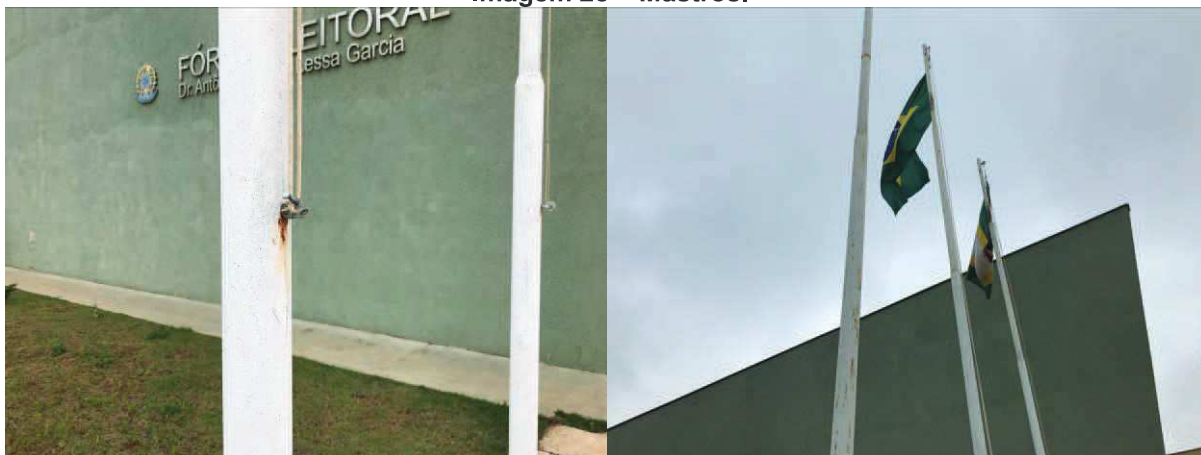
**Imagem 28 – Mastros.**

Os mastros do Fórum encontram-se atingidos por corrosão em diversos pontos e a pintura dos mesmos está em más condições.

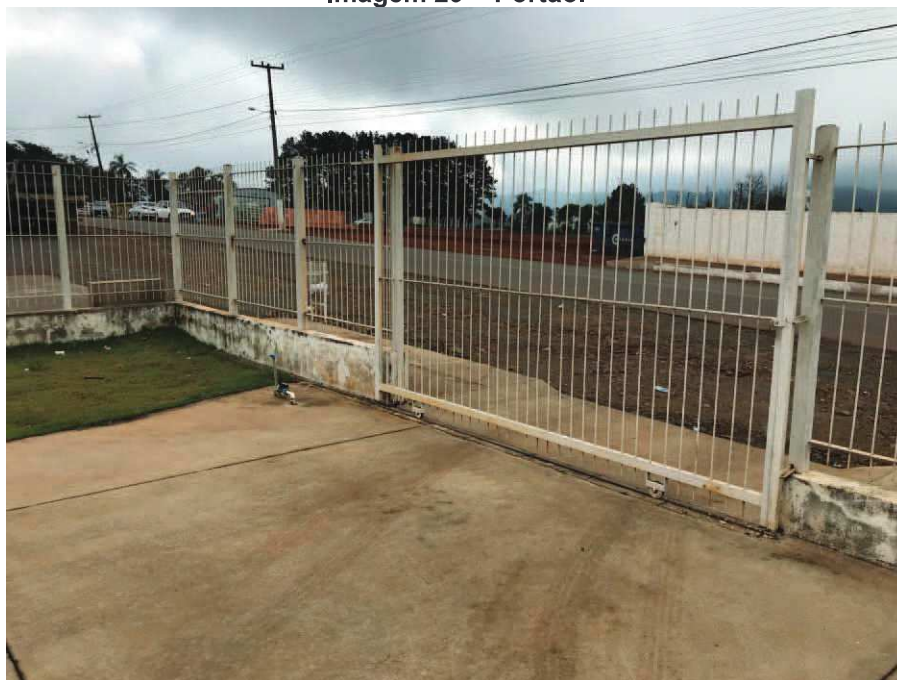
**Imagem 29 – Portão.**

O portão de acesso a veículos está sem motor para acionamento eletrônico, podendo ser acionado apenas de forma manual.

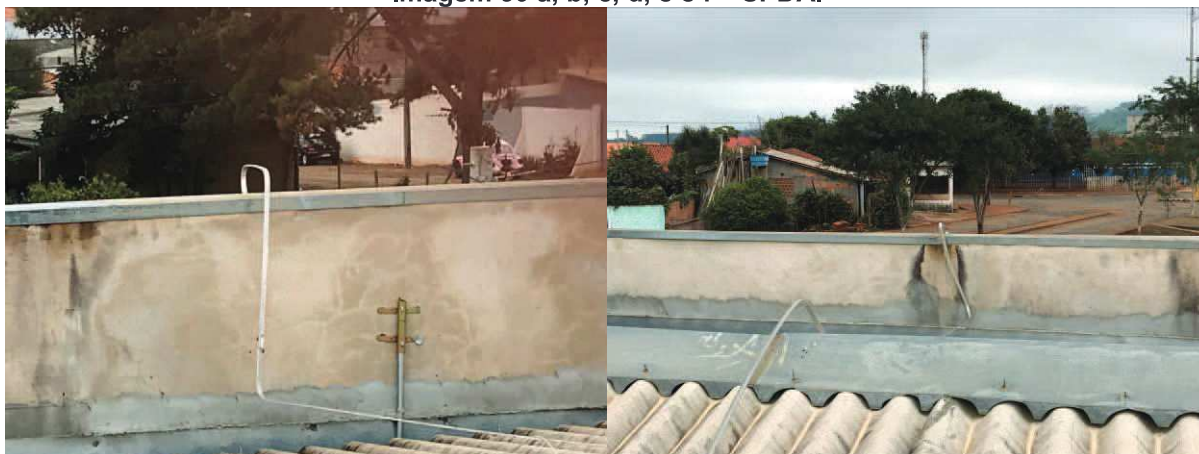
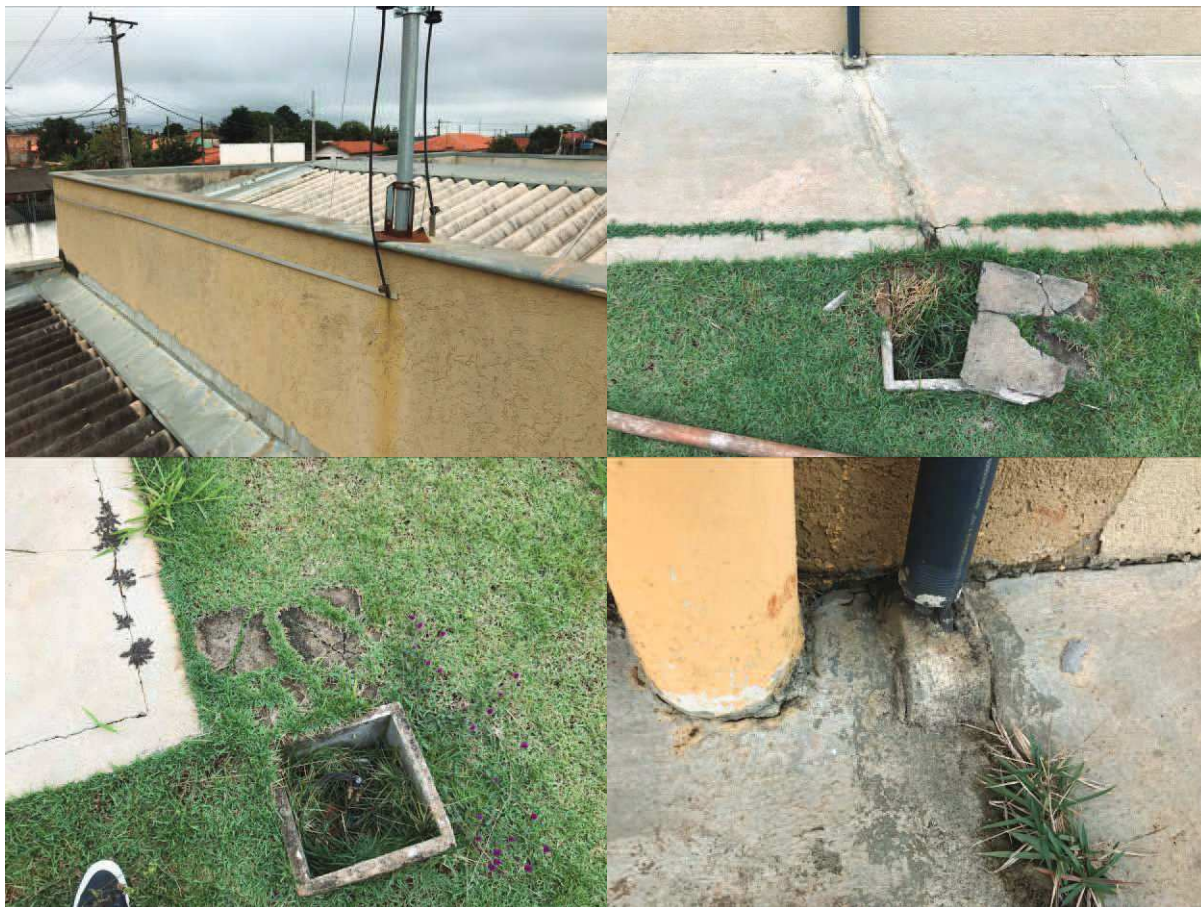
**Imagem 30 a, b, c, d, e e f – SPDA.**

O sistema de SPDA precisa ser completamente refeito. As estruturas da cobertura estão danificadas, tortas e algumas estão soltas, sem conexão.

Existem quatro caixas de SPDA que estão com a tampa quebrada, e no total, nove delas precisam ser revisadas (limpeza, soldas e hastes).

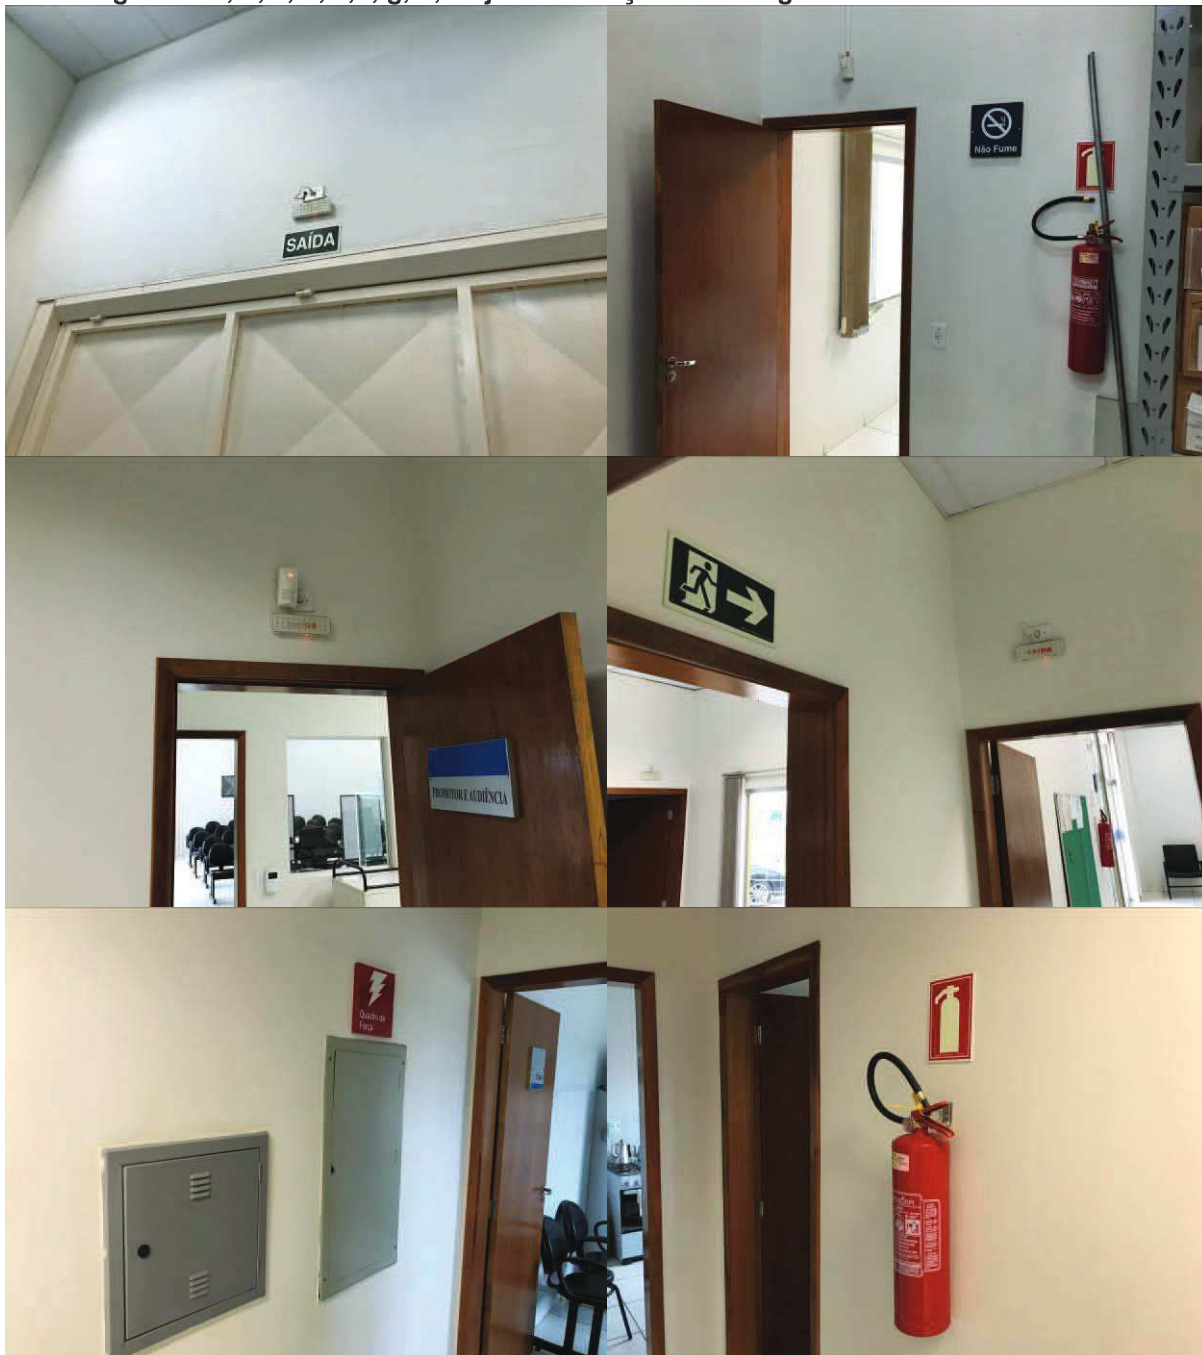
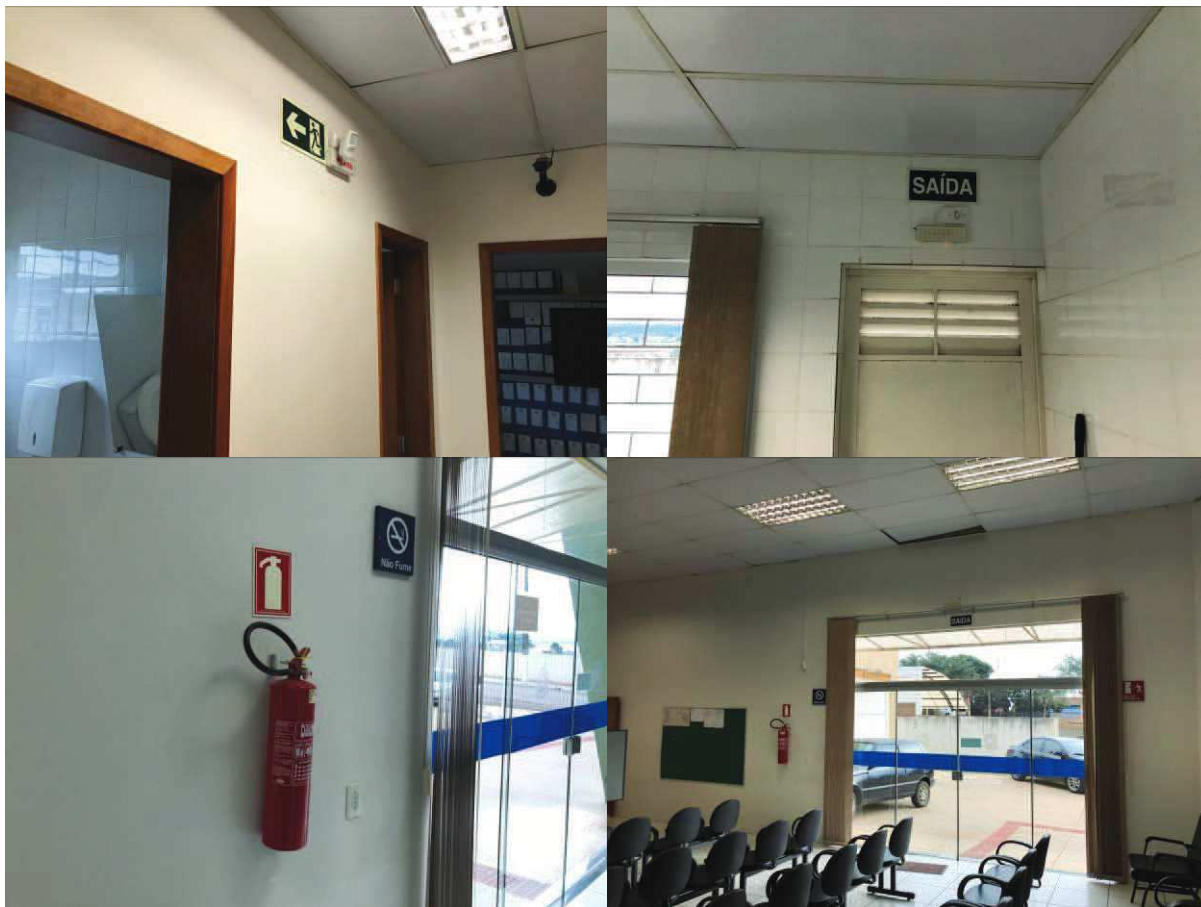
Imagem 30 a, b, c, d, e, f, g, h, i e j – Sinalização de emergência e combate a incêndio.

Existe a necessidade de rever a sinalização de emergência do Fórum, para corretamente posicionar extintores, placas de sinalização e iluminação de emergência.

O Fórum não possui alarme de emergência sonoro e visual de acordo com o princípio dos dois sentidos, devendo ser instalado.
