TRIBUNAL REGIONAL ELEITORAL DO PARANÁ

ESTUDO TÉCNICO PRELIMINAR DE ENGENHARIA

PAD nº 6685/2020

Levantamentos das necessidades
e estudo de soluções para
adequação da acessibilidade na
edificação do Fórum Eleitoral de
Curitiba

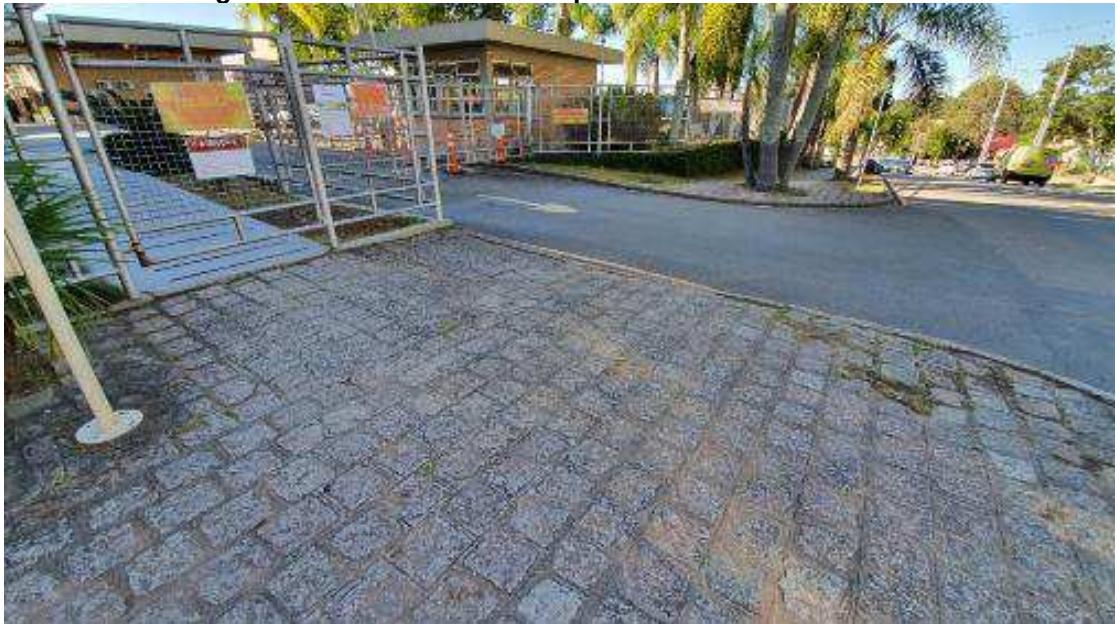
O primeiro acesso, junto à guarita 02, é de acesso restrito aos funcionários do TRE-PR, não fazendo parte de rota acessível

Imagen 1 – Primeiro acesso ao prédio Sede – Acesso restrito

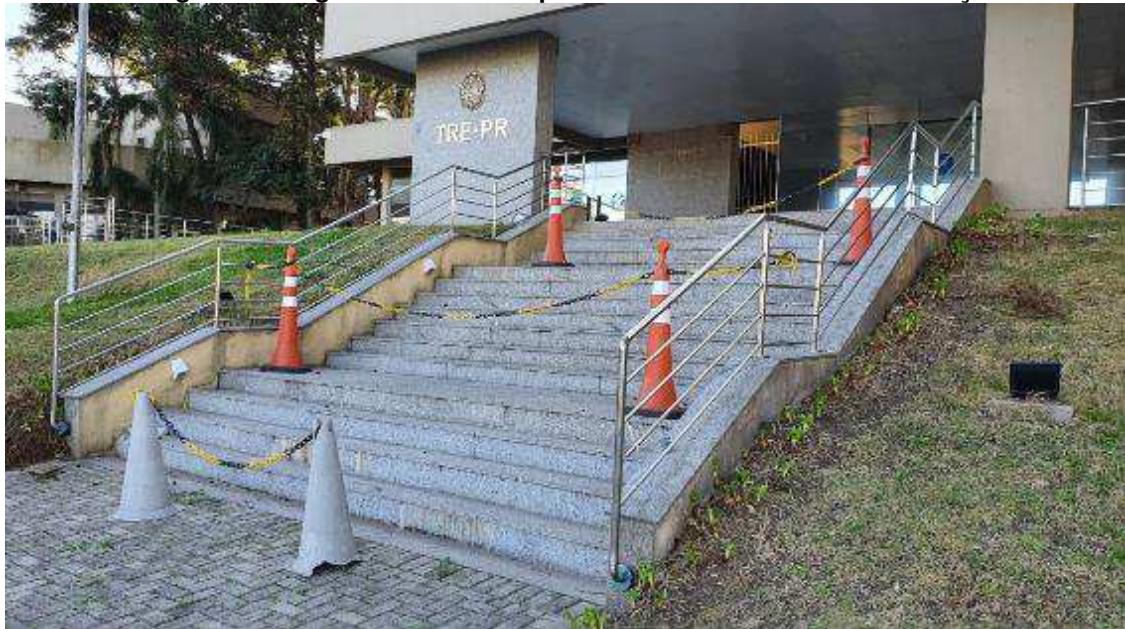
O segundo acesso é a escada de acesso ao saguão de entrada da Corregedoria, que não é utilizada atualmente como acesso do público ou de servidores do TRE-PR, devido à recentes mudanças de layout. A escada possuí 5,00 metros de largura, antes a norma exigia que fossem instalados corrimãos intermediários para escadas com largura superior a 2,40m, contudo, agora é permitido que seja feita apenas a instalação de corrimãos laterais contínuos, em ambos os lados, com alturas conforme as normas vigentes. Atualmente as guardas laterais são formadas por balaústres horizontais, e possuí altura de 0,80m instalado sobre uma mureta de 0,26m, estando assim em inconformidade com as normas do corpo de bombeiros e de acessibilidade.

Imagen 2 – Segundo acesso ao prédio Sede – Escada sem utilização

Ressalto que em momento futuro, especialmente se a segunda entrada da edificação passar a ser utilizada, as adequações deverão ser realizadas.

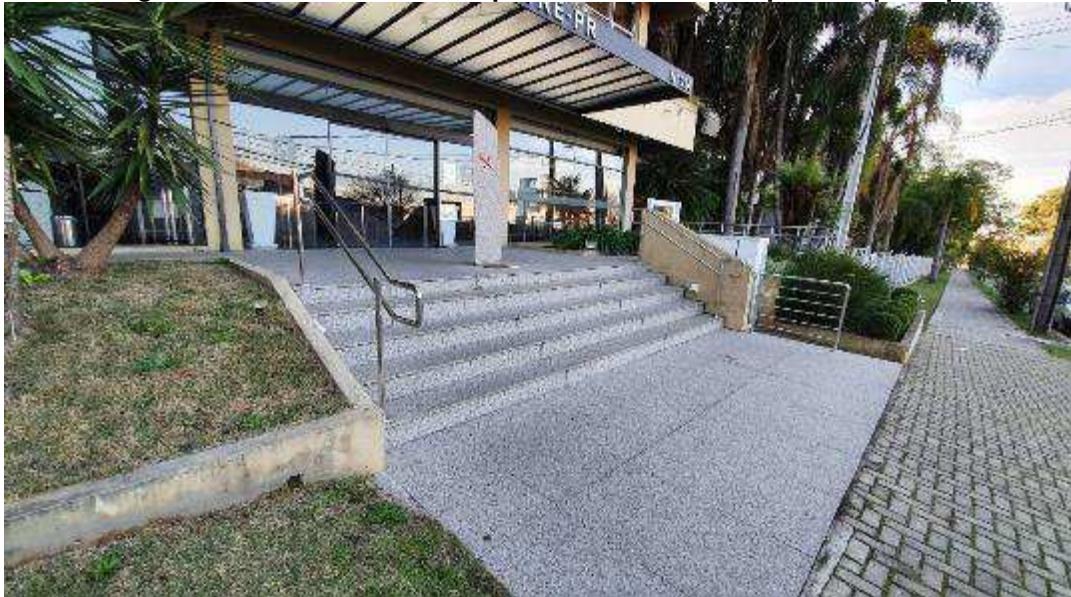
O terceiro acesso ao prédio sede é aquele utilizado pelo público externo, é composto por uma escada de 5,55m de largura já com corrimãos laterais duplos na altura correta, estes foram instalados recentemente pela SMIC. Para adequação da escada principal ainda é a substituição do guarda-corpo existente no lado direito, ao final da escada, pois este é formado por balaústres horizontais, não mais aceitos pelas normas vigentes.

Também se faz necessário a instalação de piso tátil na escada, em conformidade com a norma NBR 9050:2020 e NBR 16537:2016, inclusive para sinalização de alerta ao redor da pedra existente ao final da escada.

Imagen 3 – Terceiro acesso ao prédio sede - Escada portaria principal

soluções a serem aplicadas nas reformas dos Fóruns Eleitorais, e também que o Corpo de Bombeiros realizou recentemente vistoria completa no prédio Sede, onde foram analisadas todas as inconformidades perante suas normas, inclusive aquelas referentes aos guarda-corpos e corrimãos, e não indicou expressamente a necessidade de adequação dos corrimãos em nenhuma das entradas, sugere-se que nenhum serviço seja executado na escadaria que hoje encontra-se desativada, sendo apenas executada a instalação de piso tátil na entrada principal do Prédio Sede. (**Solução 01-A**)

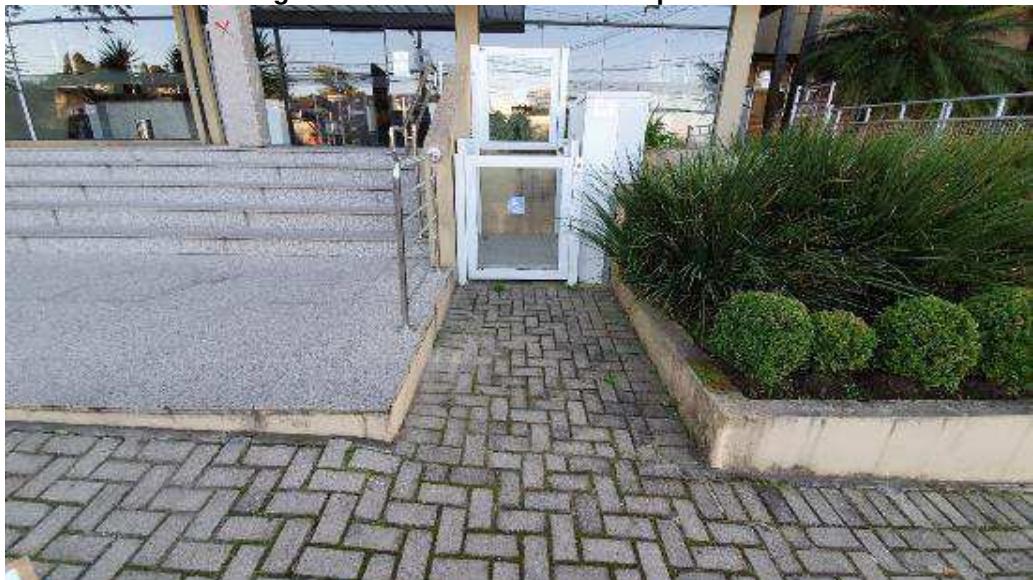
Ao lado da escada existe também uma plataforma elevatória, que permite o acesso ao prédio de pessoas em cadeira de rodas, porém o caminho até a plataforma é

formado por paver, pavimento trepidante, sendo necessária a substituição para piso de concreto ou similar não trepidante. Foi solicitado pelo setor responsável que seja dada solução para os problemas da plataforma elevatória em dias de chuva, que acaba alagando, através de um dreno na plataforma para evitar o acumulo de águas pluviais. Atualmente o elevador não está em funcionamento por problemas técnicos, recomenda-se que tal correção seja efetuada por empresa especializada.

Imagen 4 – Plataforma elevatória prédio Sede

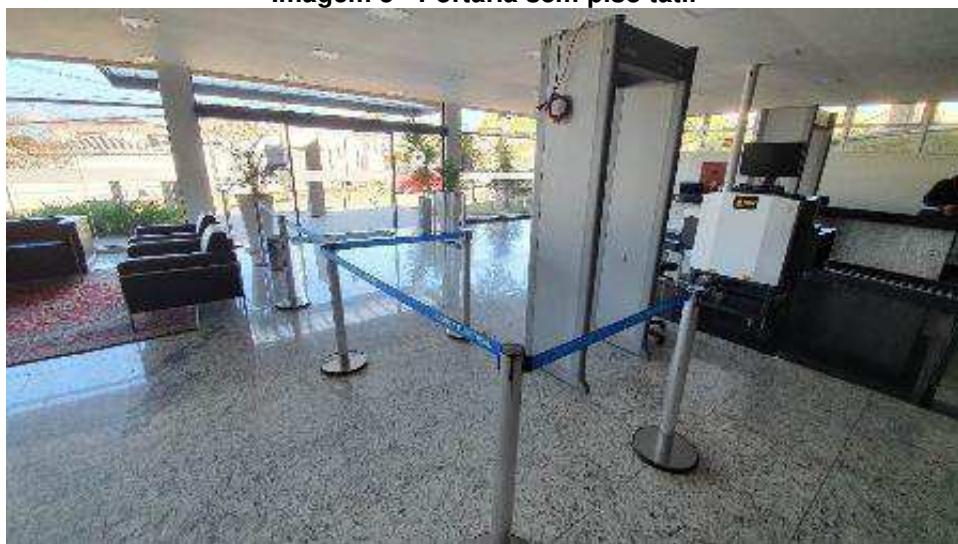
Não existe piso tátil para perfazer uma rota acessível no prédio sede. A rota acessível deveria interligar os pontos de uso público no prédio Sede, sendo eles: a portaria, o protocolo, o auditório, a Sala de Sessões, os guichês de atendimento no nível 04 (Judiciária) e a Biblioteca.

Imagen 5 - Portaria sem piso tátil

Não foi identificada outra solução que possa representar relevantes ganhos econômicos ou de prazos além da execução dos serviços de instalação de piso tátil, conforme projeto técnico a ser elaborado e também da sinalização em braile na porta de entrada indicando a permissão de entrada de cão-guia e adequação da faixa de sinalização. (**Solução 2-A**)

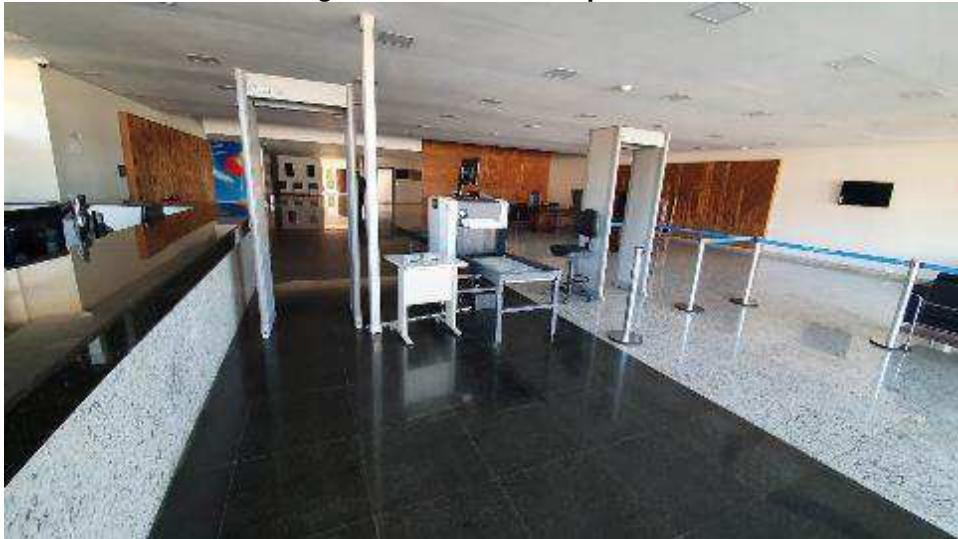
Imagen 6 - Portaria sem piso tátil

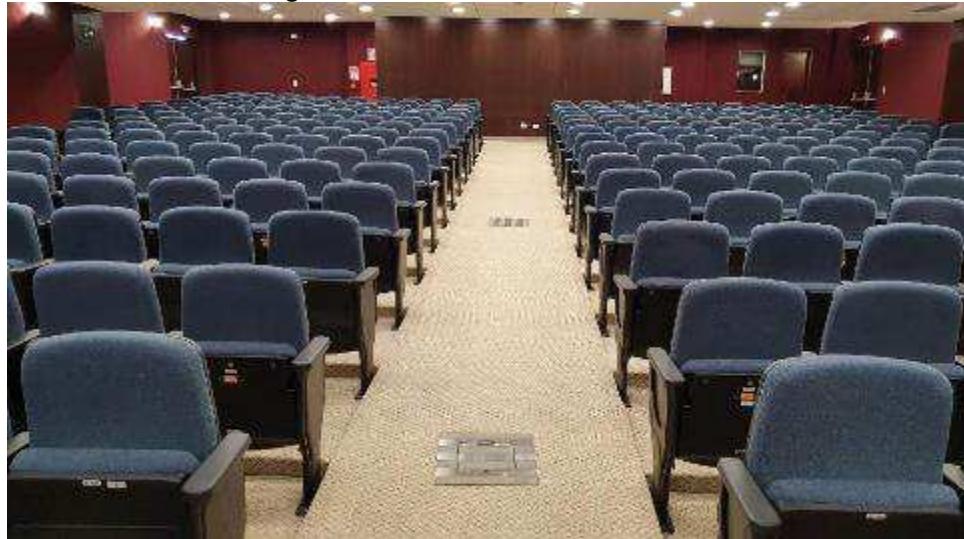
Atualmente os corredores laterais do auditório possuem larguras variáveis, entre 1,17m a 1,35, já o corredor central possui largura de 1,25m, a norma recomenda que a largura livre mínima seja de 1,50m e estipula o mínimo admissível como 1,20m. Nenhum dos corredores possuem corrimãos que atendam a norma NBR 9050:2020.

Imagen 13 – Auditório corredor central

Tendo em vista que já foi realizada a vistoria do Corpo de Bombeiros no Prédio Sede na qual não foi apontado nenhuma adequação necessária nos corredores do auditório, mesmo estes estando em desconformidade com as normas vigentes por não possuírem corrimão, e também levando em os parâmetros estabelecidos nos documentos PAD nº127219/2021 e 127945/2021, não serão apresentados nesse documento soluções para a instalação dos corrimãos no auditório. Ressalto, contudo, que em momento oportuno e futuro deverá ser efetuada a instalação dos corrimãos em acordo com as normas vigentes.

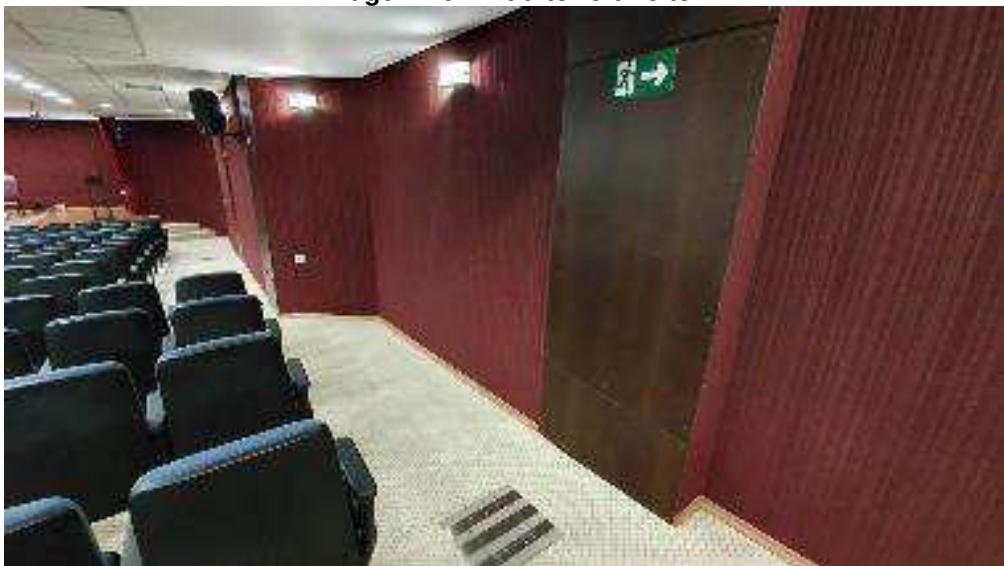
Imagen 15 – Auditório direito

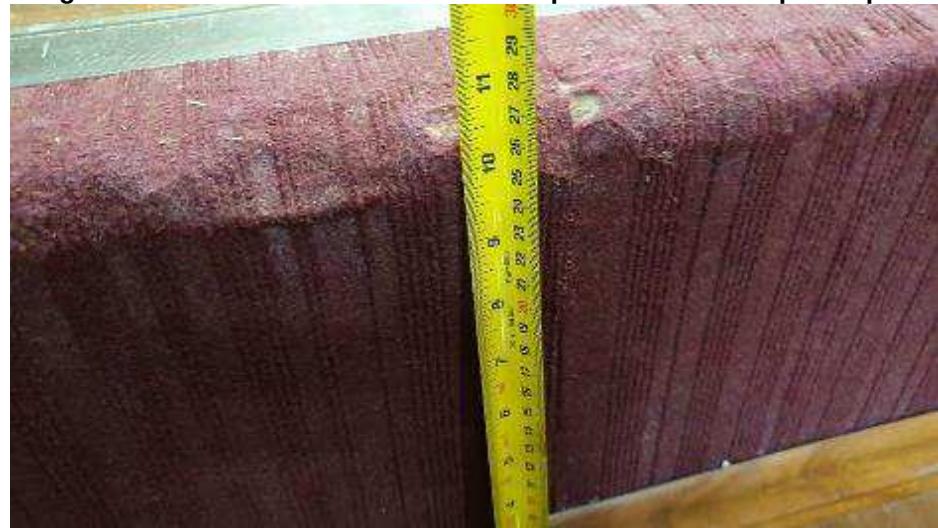
Pelo menos um camarim para cada sexo deve ser acessível no auditório, quando existir somente um camarim de uso unissex, este deve ser acessível. O auditório do TRE possuí dois espaços para camarim, um em cada lado do palco, porém o acesso para o camarim do lado esquerdo possui desnível de 25cm com um degrau para acesso, não sendo possível utilizá-lo como camarim acessível, atualmente o camarim do lado esquerdo é utilizado como depósito de instrumentos musicais.

Imagen 22 – Auditório – Camarim lado esquerdo – Desnível para o palco

Tendo em vista a solicitação de modificações e ampliações no palco do auditório previstas para serem executadas em 2021, em trâmite no PAD nº15232/2020, que irão acarretar também em modificações nos camarins, não será apresentada nesse documento solução para a implantação de sanitário acessível no camarim, sendo que esse deverá ser executado junto aos demais serviços no palco do auditório.

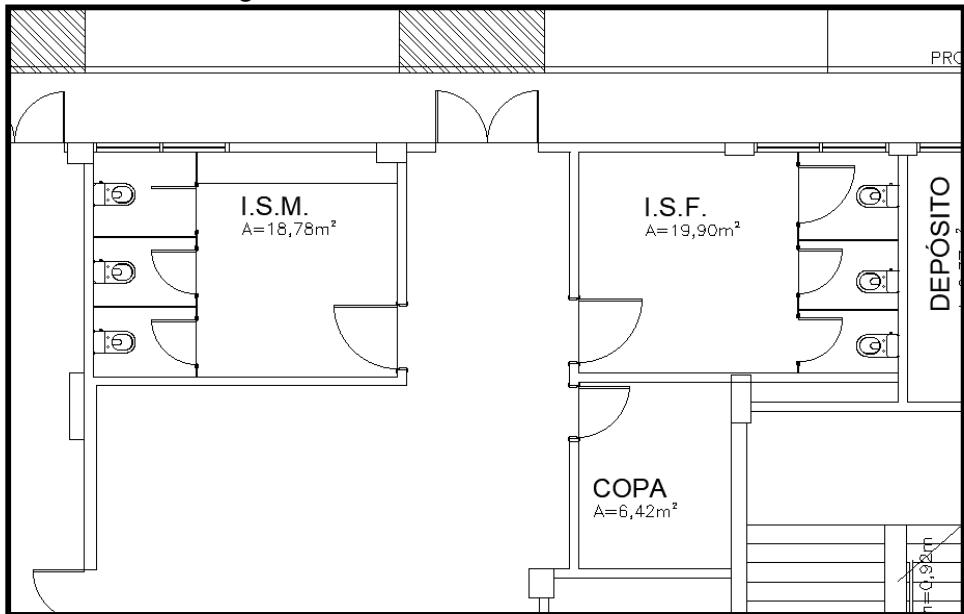
No nível 02, nos sanitários próximos ao auditório, já existe em cada sanitário um box com barras de apoio para a bacia sanitária, porém estão instaladas com dimensões e alturas incorretas. A porta do box acessível tem seu sentido de abertura para dentro e não possuí barra de apoio, estando assim fora dos padrões da norma. Nenhum dos lavatórios conta com barras de apoio, e todos estão instalados à uma altura de 0,88m, a norma exige que o lavatório acessível esteja a uma altura de 0,8m do piso acabado. As dimensões dos boxes atuais dados como acessíveis não atendem ao mínimo exigido pela norma vigente.

Imagen 39 – Planta baixa – Sanitários Nível 02

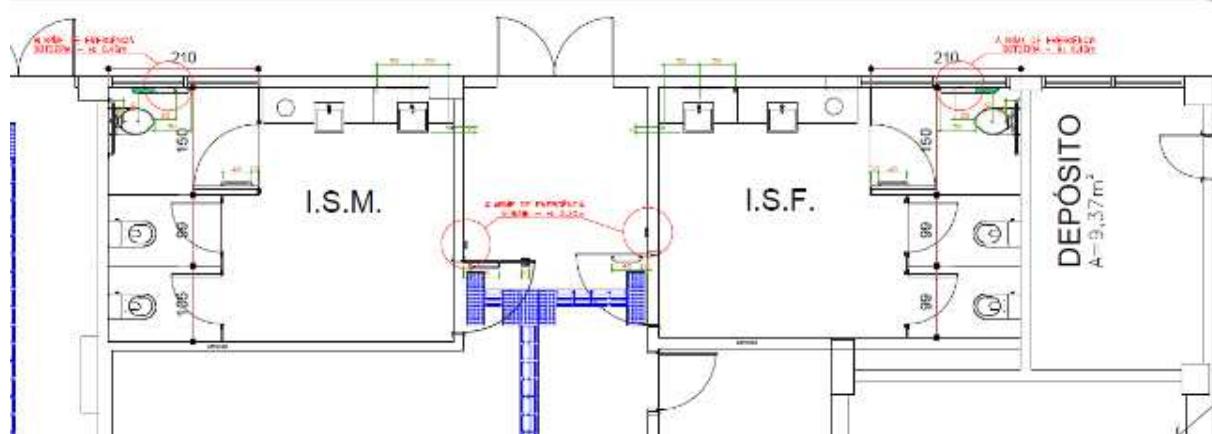
Imagen 43 – Layout – Sanitários Nível 02 – Proposta

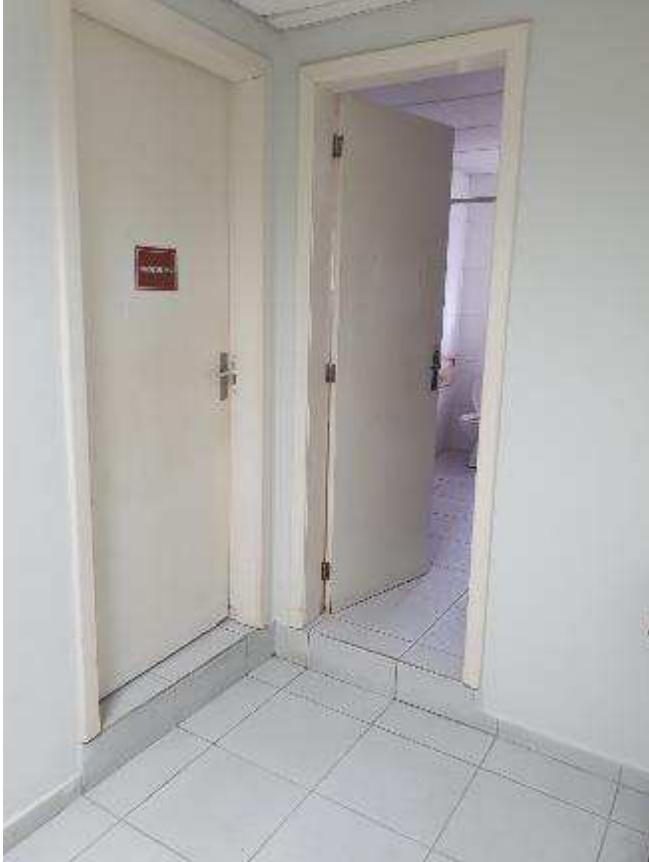
No segundo piso do prédio anexo ao TRE-PR, onde estão localizadas as salas da SESEG e da CCS, também é necessário adequar os sanitários para os padrões de acessibilidade. Atualmente não existem barras de apoio nas bacias sanitárias, lavatórios ou mictórios.

Imagen 65 – Sanitários Segundo pavimento do anexo

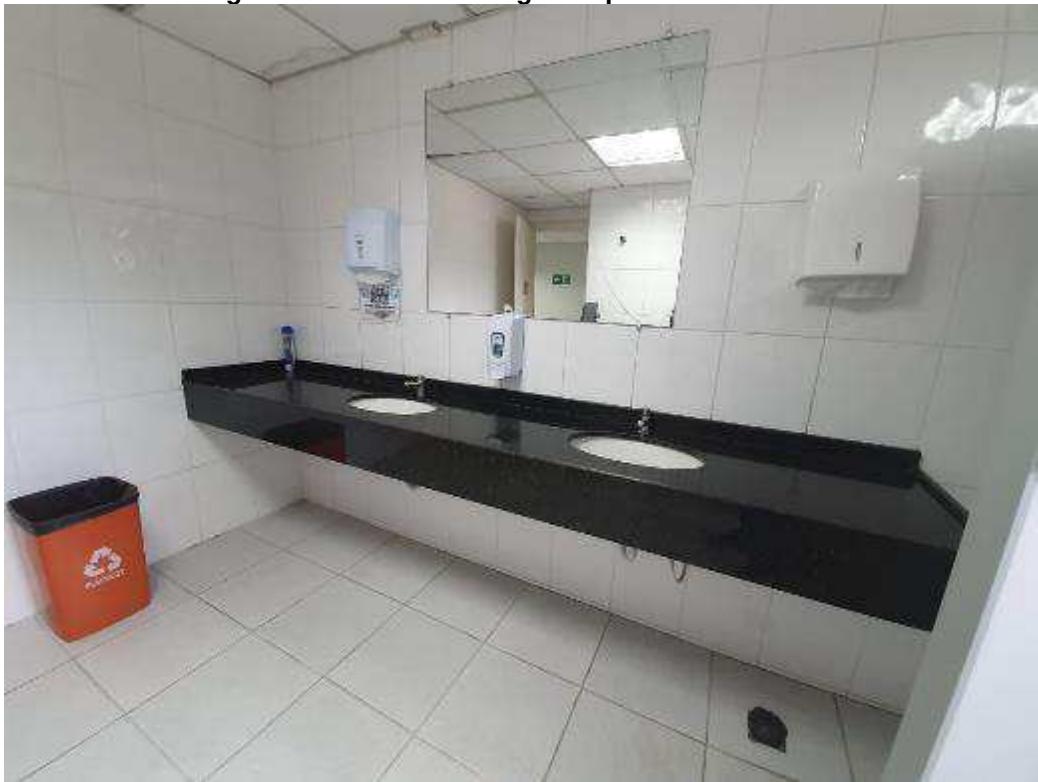
Imagen 66 – Sanitários Segundo pavimento do anexo

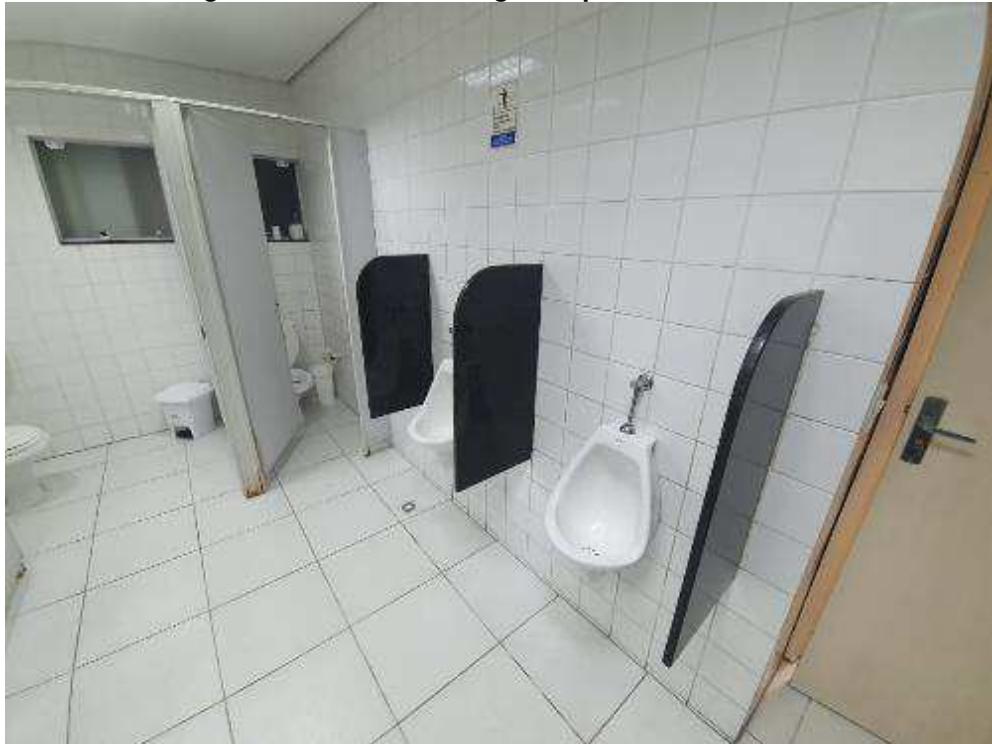
Imagen 67 – Sanitários Segundo pavimento do anexo

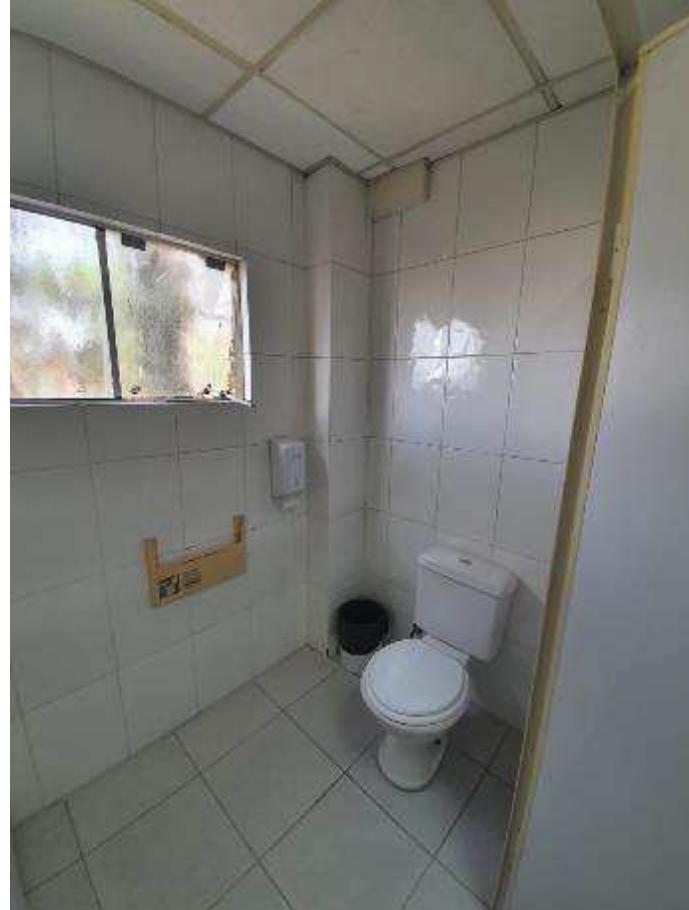
Imagen 68 – Sanitários Segundo pavimento do anexo

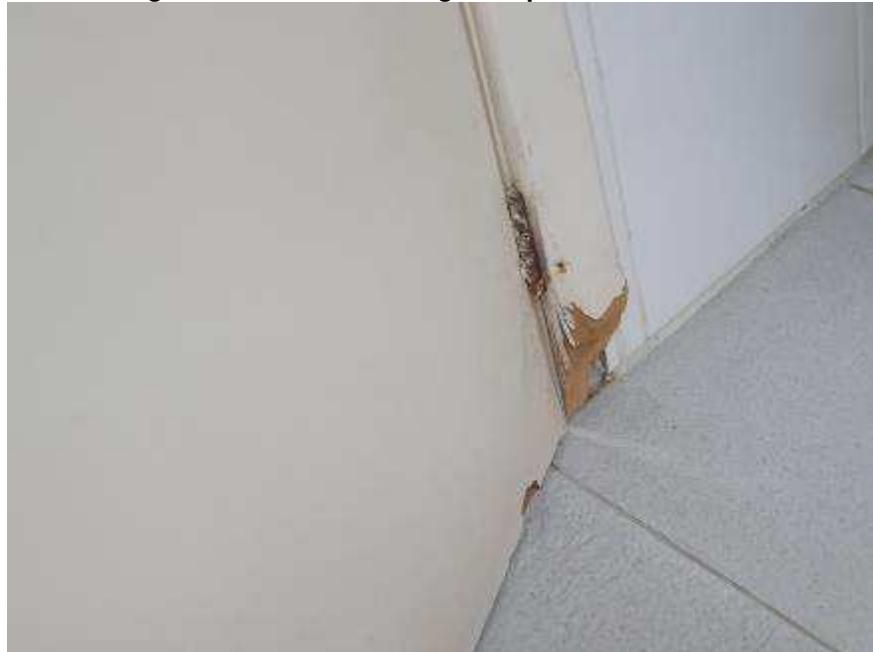
Imagen 69 – Sanitários Segundo pavimento do anexo

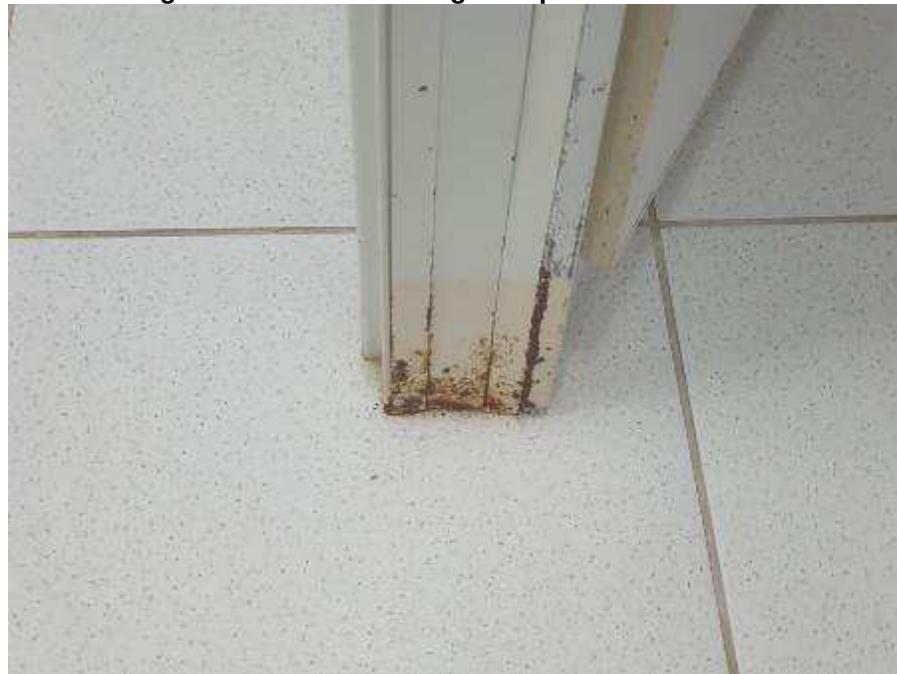
Imagen 70 – Sanitários Segundo pavimento do anexo

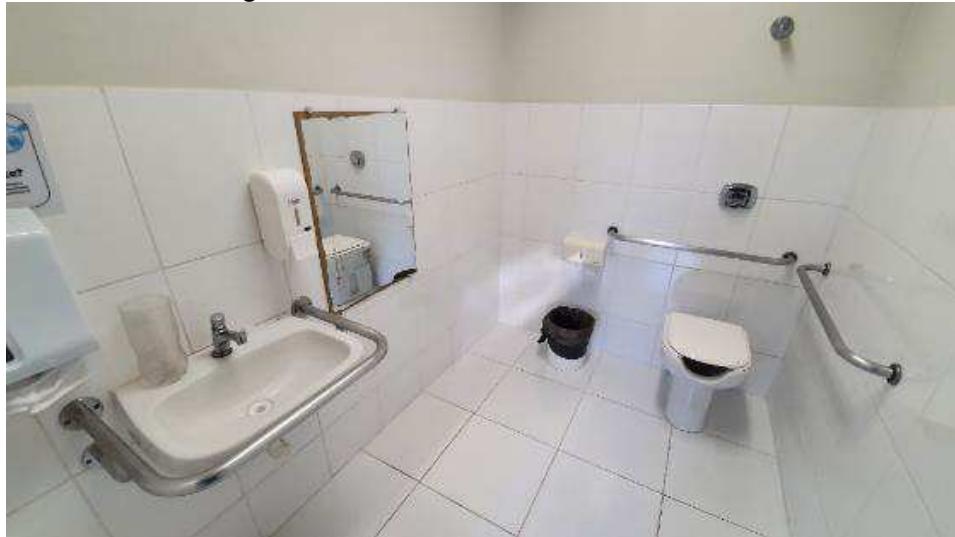
Imagen 73 – Sanitário Acessível Área Médica

Apenas a completa adequação do sanitário, com a realocação da pia e dos acessórios para a altura correta, a substituição das barras, da bacia sanitária e dos espelhos, e instalação de torneira e válvula de descarga em modelo acessível, é uma solução que atende aos padrões da norma vigente (Solução 12-A).

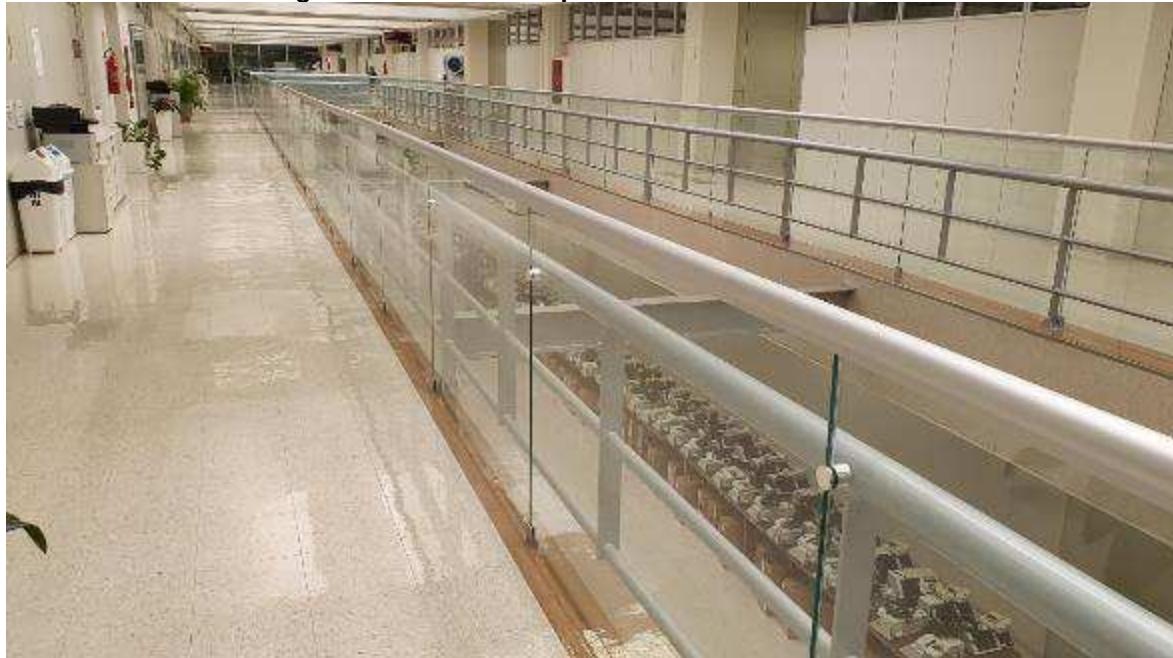
No corredor do nível 3 no prédio sede, já existe guarda-corpo em vidro, com altura de 1,15m atendendo todos os requisitos das normas de acessibilidade e do corpo de bombeiros, não sendo necessária intervenção no local.

Imagen 99 – Guarda-corpo de vidro – corredor nível 3

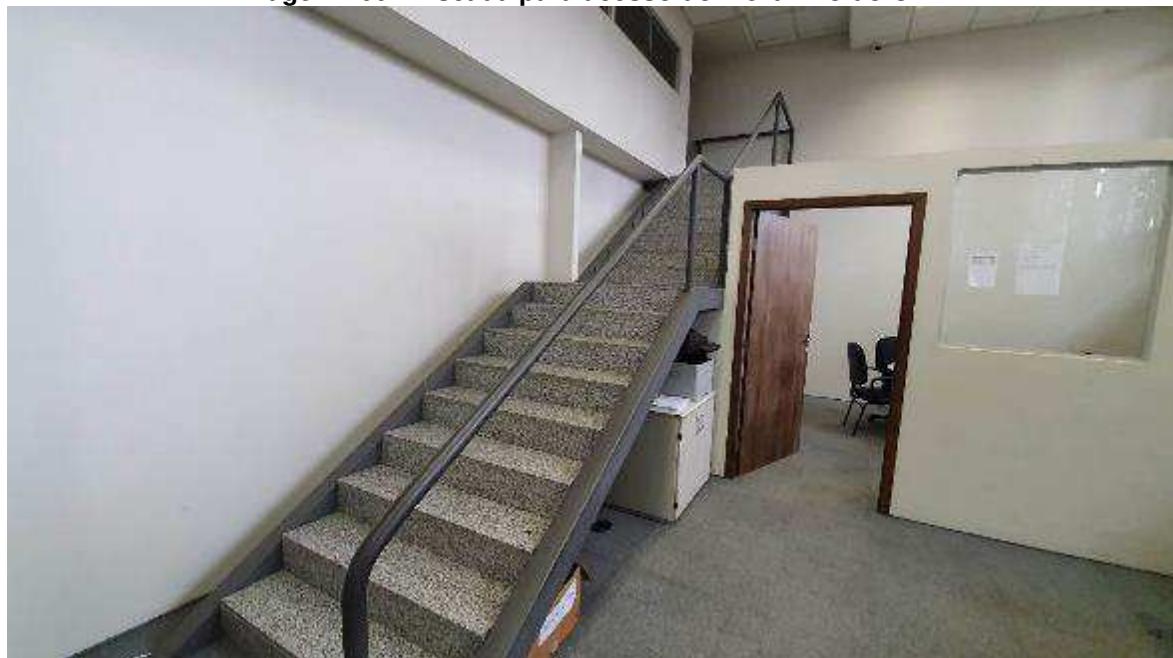
Atualmente a escada de acesso ao mezanino do CPD possuí guarda-corpo e corrimão em inconformidade com as normas vigentes.

Imagen 100 – Escada para acesso do mezanino do CPD

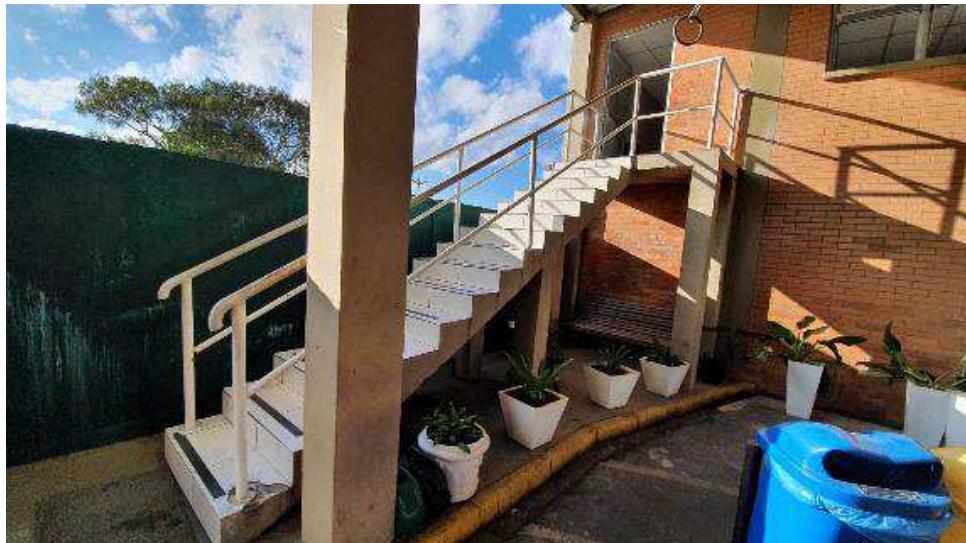
As escadas externas existentes no prédio Sede também não atendem aos requisitos das normas vigentes quanto as dimensões dos corrimãos e guarda-corpos, as escadas não fazem parte da rota acessível.

Imagen 101 – Escada de acesso ao segundo pavimento do Anexo próximo ao estacionamento externo

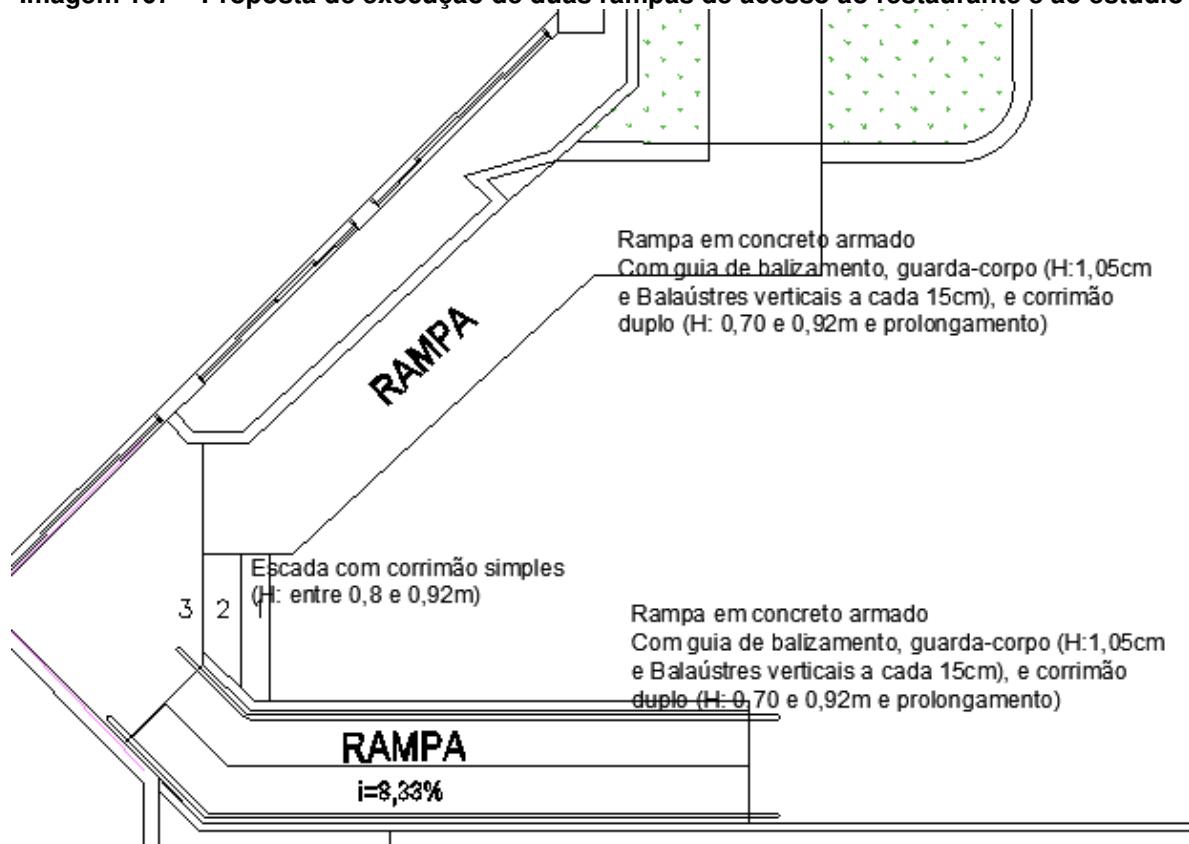
Sugere-se também a execução de rampa que permita o acesso de pessoa com cadeira de rodas na área do estúdio, localizada no pavimento térreo do prédio anexo, pois atualmente o acesso é apenas possível através da escada que lá existe.

Imagen 107 – Proposta de execução de duas rampas de acesso ao restaurante e ao estúdio

Assim, sugere-se a execução das duas rampas, para acesso ao restaurante e também para acesso ao estúdio, e também a substituição do piso trepidante no caminho até o estúdio. (**Solução 13-A**).

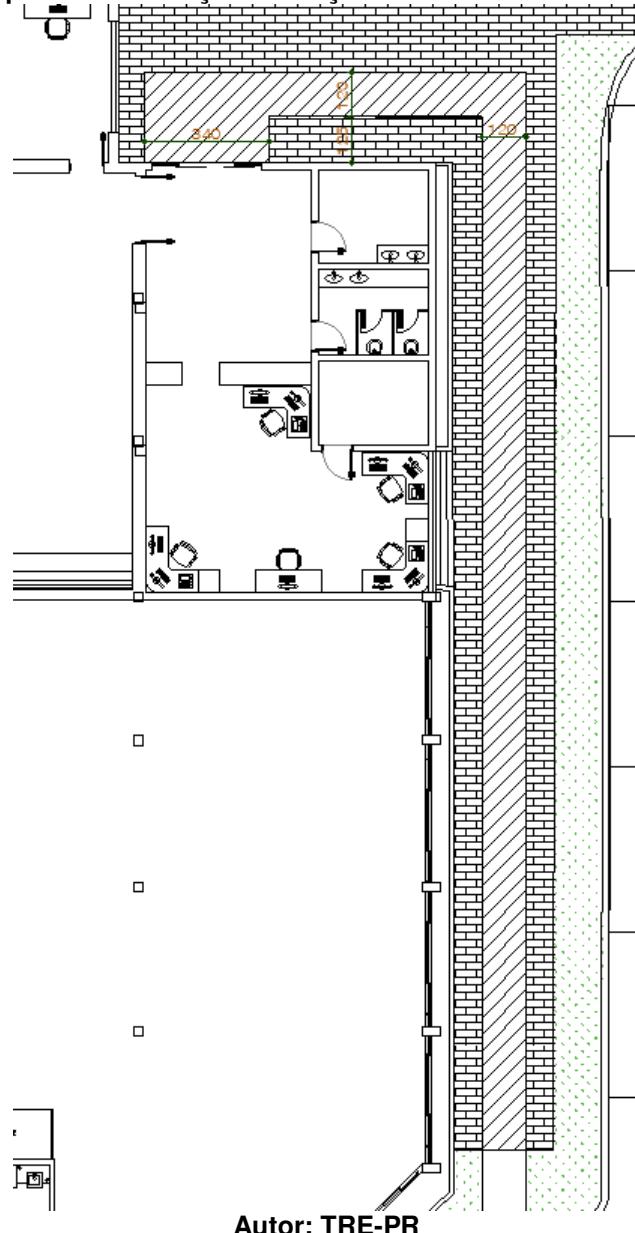
Imagen 108 – Proposta de execução de calçada de concreto no caminho até o estúdio

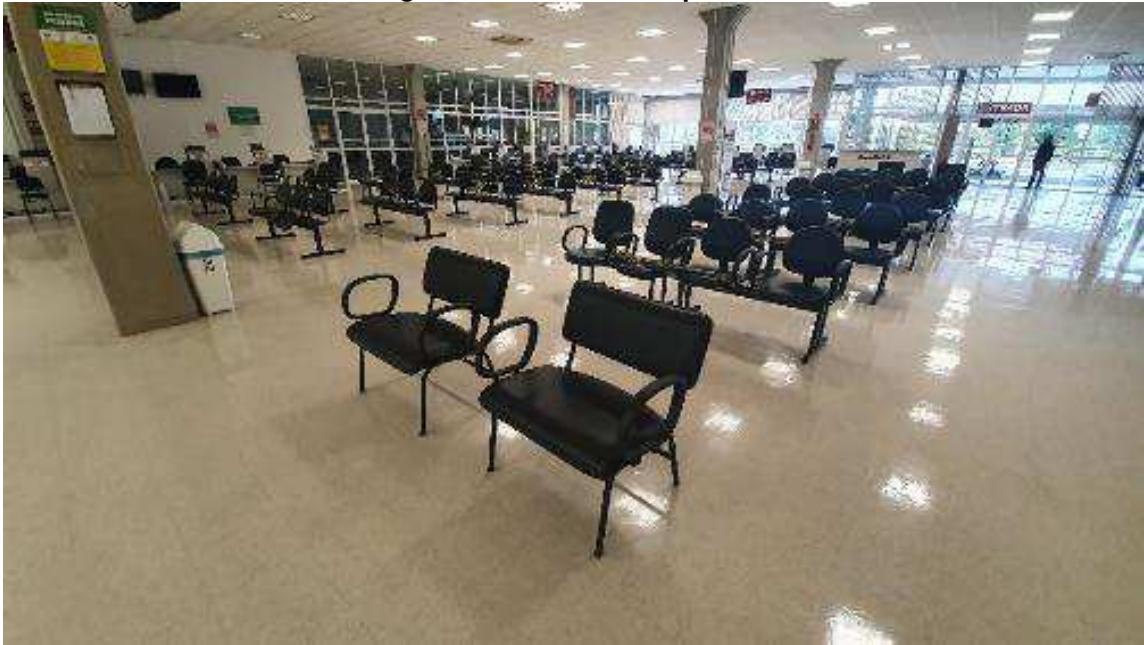
No ambiente interno da C.A.E. não existe caminho com piso tátil até os guichês de atendimento ou aos outros ambientes da C.A.E. e da edificação. Também não existe na C.A.E. módulo de referência para espaço reservado para pessoas com deficiência.

Imagen 118 – C.A.E. sem piso tátil

Não foi identificada outra solução que possa representar relevantes ganhos econômicos ou de prazos além da execução dos serviços de instalação de piso tátil, instalação de módulo de referência e também da sinalização em braile na porta de entrada indicando a permissão de entrada de cão-guia. (**Solução 15-A**)

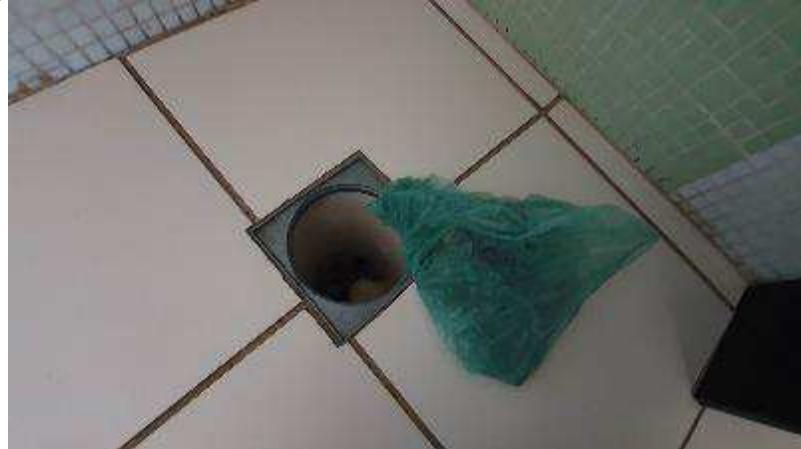
Imagen 159 – Ralo com sacola plástica – Sanitários do pavimento Térreo

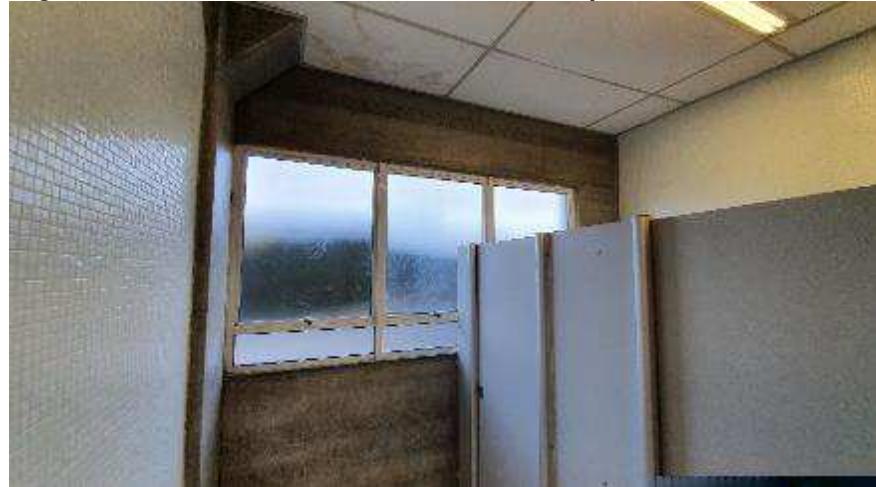
Algumas placas de forro mineral dos sanitários do pavimento dos cartórios estão manchadas, por vazamentos ou infiltrações antigas, uma das placas do forro foi removida.

Imagen 160 – Forro manchado – Sanitários do pavimento dos cartórios
