FÓRUM ELEITORAL DE ASSAÍ					
Relatório de vistoria técnica da edificação					
ASSUNTO					
Elaboração de relatório de vistoria técnica do Fórum Eleitoral de Assaí					
EMPRESA RESPONSÁVEL					
CONSTRUTORA DREON					
REVISÕES					
Nº	DESCRIÇÃO	PROFISSIONAL	RESPONSÁVEL	CREA-PR	DATA
1	PARECER TÉCNICO	MAURÍCIO	MAURÍCIO	155580/D	26/06/2019
2	REVISÃO	BRUNO	BRUNO	153086/D	06/09/2019
OBJETIVO					
Apresentar de forma clara e objetiva a situação em que se encontra a edificação e os problemas encontrados.					
ENGENHEIRO CIVIL		MAURICIO AJALA FIORENTIN			
SOP		CLAUDIA BURKHART			
FÓRUM		JEFFERSON ABRAHAO KLEBER DE SOUZA			
RESPONSÁVEL TÉCNICO			CONTRATANTE		
BRUNO GUSTAVO DE OLIVEIRA CREA-PR 153086/D			TRIBUNAL REGIONAL ELEITORAL DO PARANÁ CNPJ: 035.985.113/0001-81

No dia 26 de Junho de 2019 foi realizada a vistoria técnica no Fórum Eleitoral de Assaí para averiguar a situação em que o mesmo se encontra, com a intenção de identificar possíveis irregularidades, relatadas nos PAD's 1371/2019 e 8205/2017.

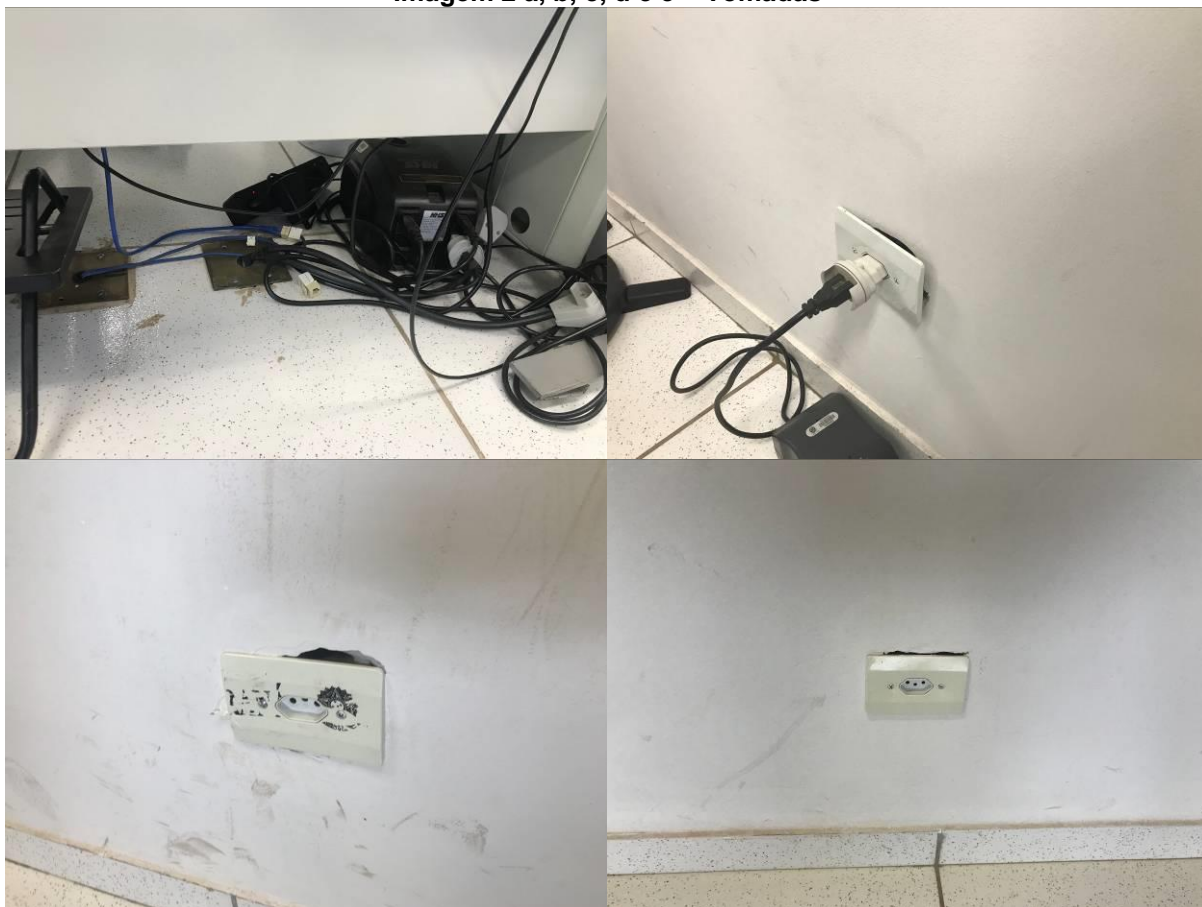
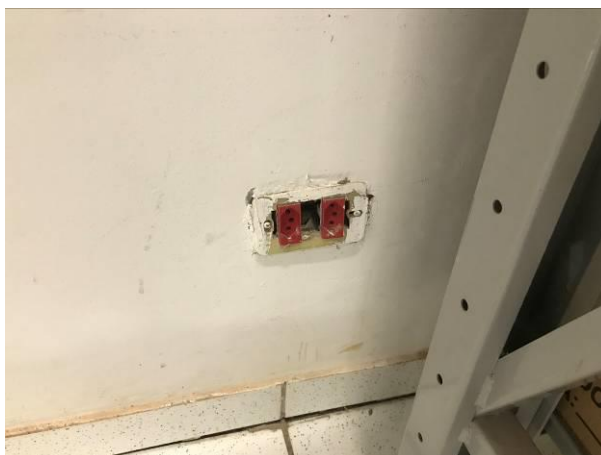
**Imagem 2 a, b, c, d e e – Tomadas**

As tomadas da CAE permanecem instaladas no piso, o que prejudica a utilização das mesmas e dificulta a limpeza do ambiente, deixando diversos fios soltos sobre o piso.

Existem algumas tomadas na CAE e no corredor dos BWC's adaptados que estão mal instaladas ou com o acabamento mal feito, além de existir uma tomada sem espelho no depósito de urnas.

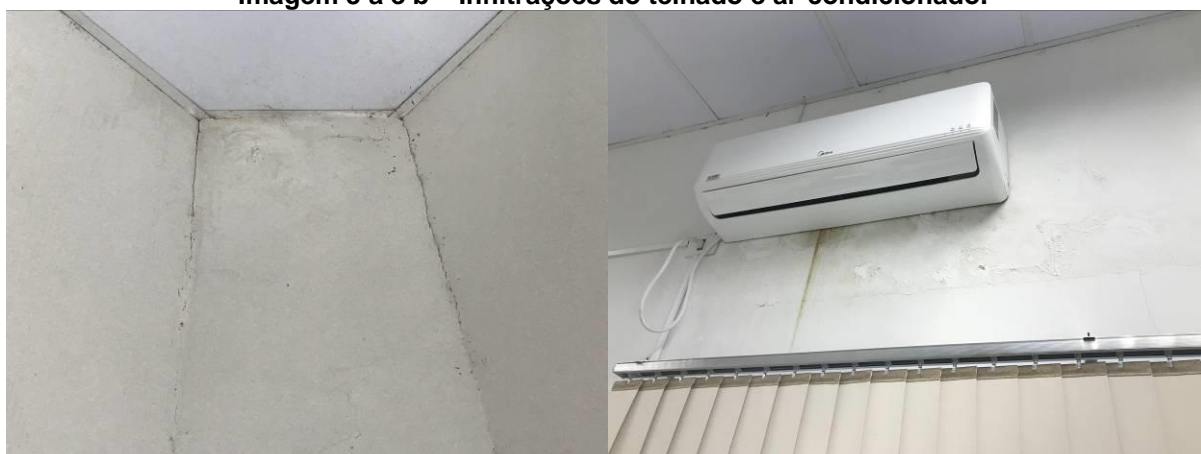
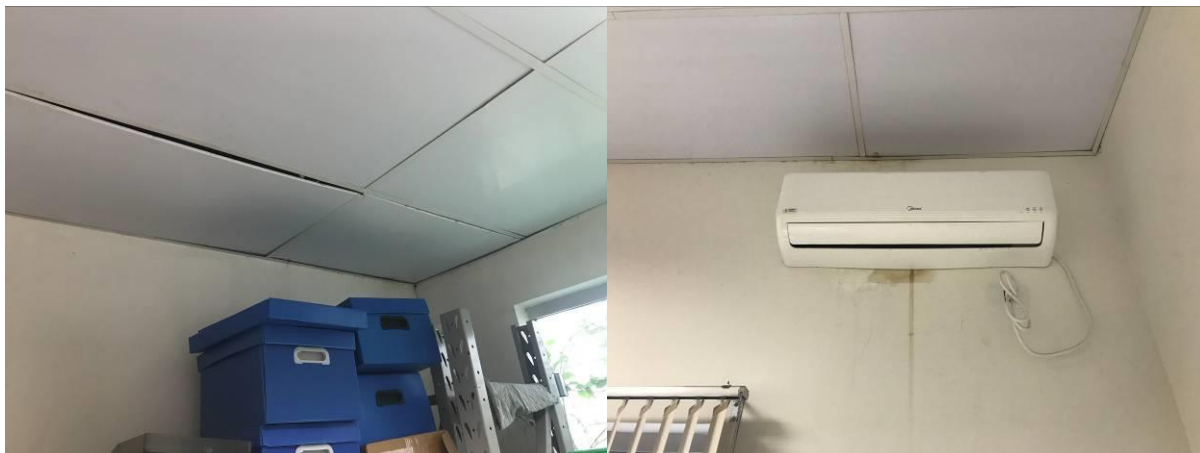
**Imagem 3 a e b – Infiltrações do telhado e ar-condicionado.**

Existem infiltrações oriundas do telhado em diversos locais no Fórum, na CAE, no depósito, na sala de audiência, e no depósito de urnas. Além da infiltração do telhado, existem infiltrações no ar-condicionado do cartório eleitoral e da sala de audiência.

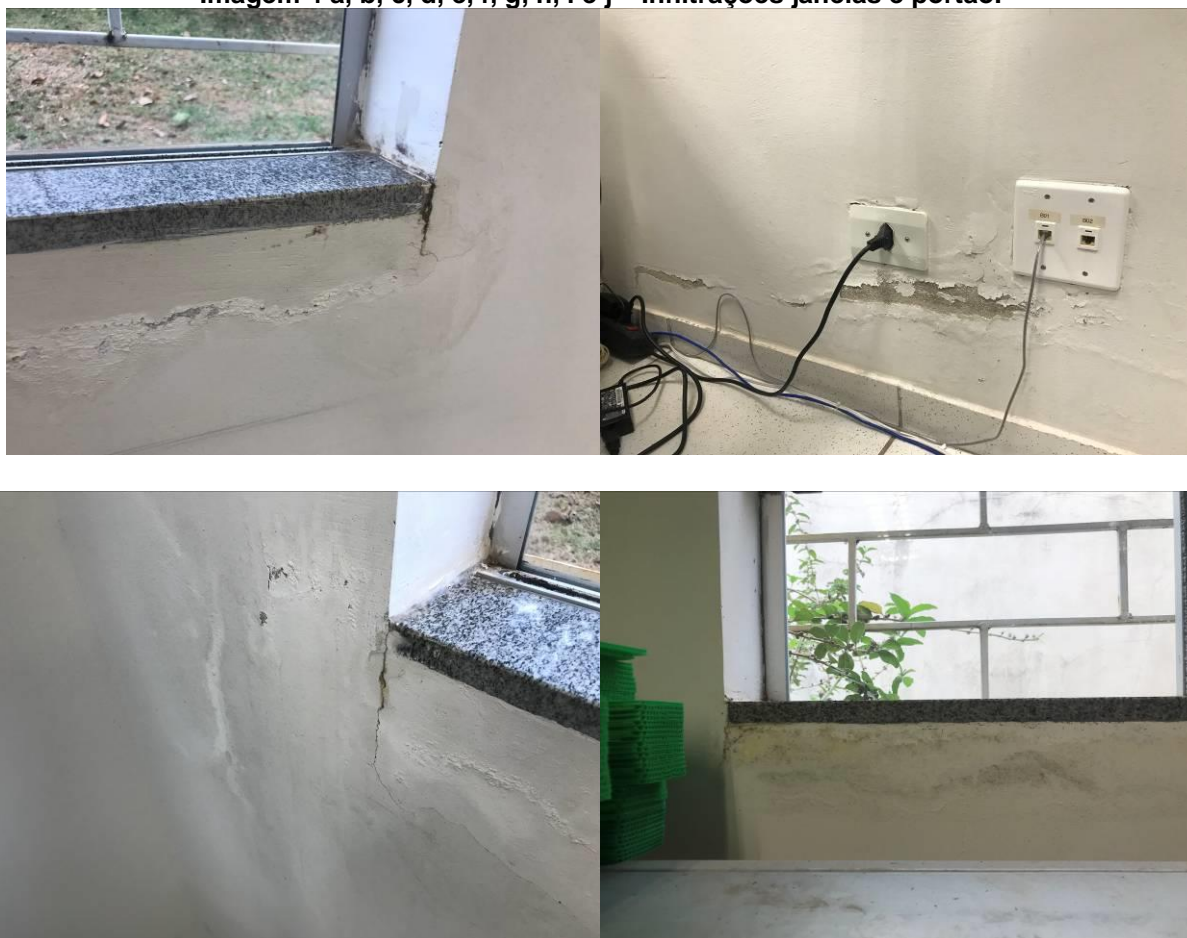
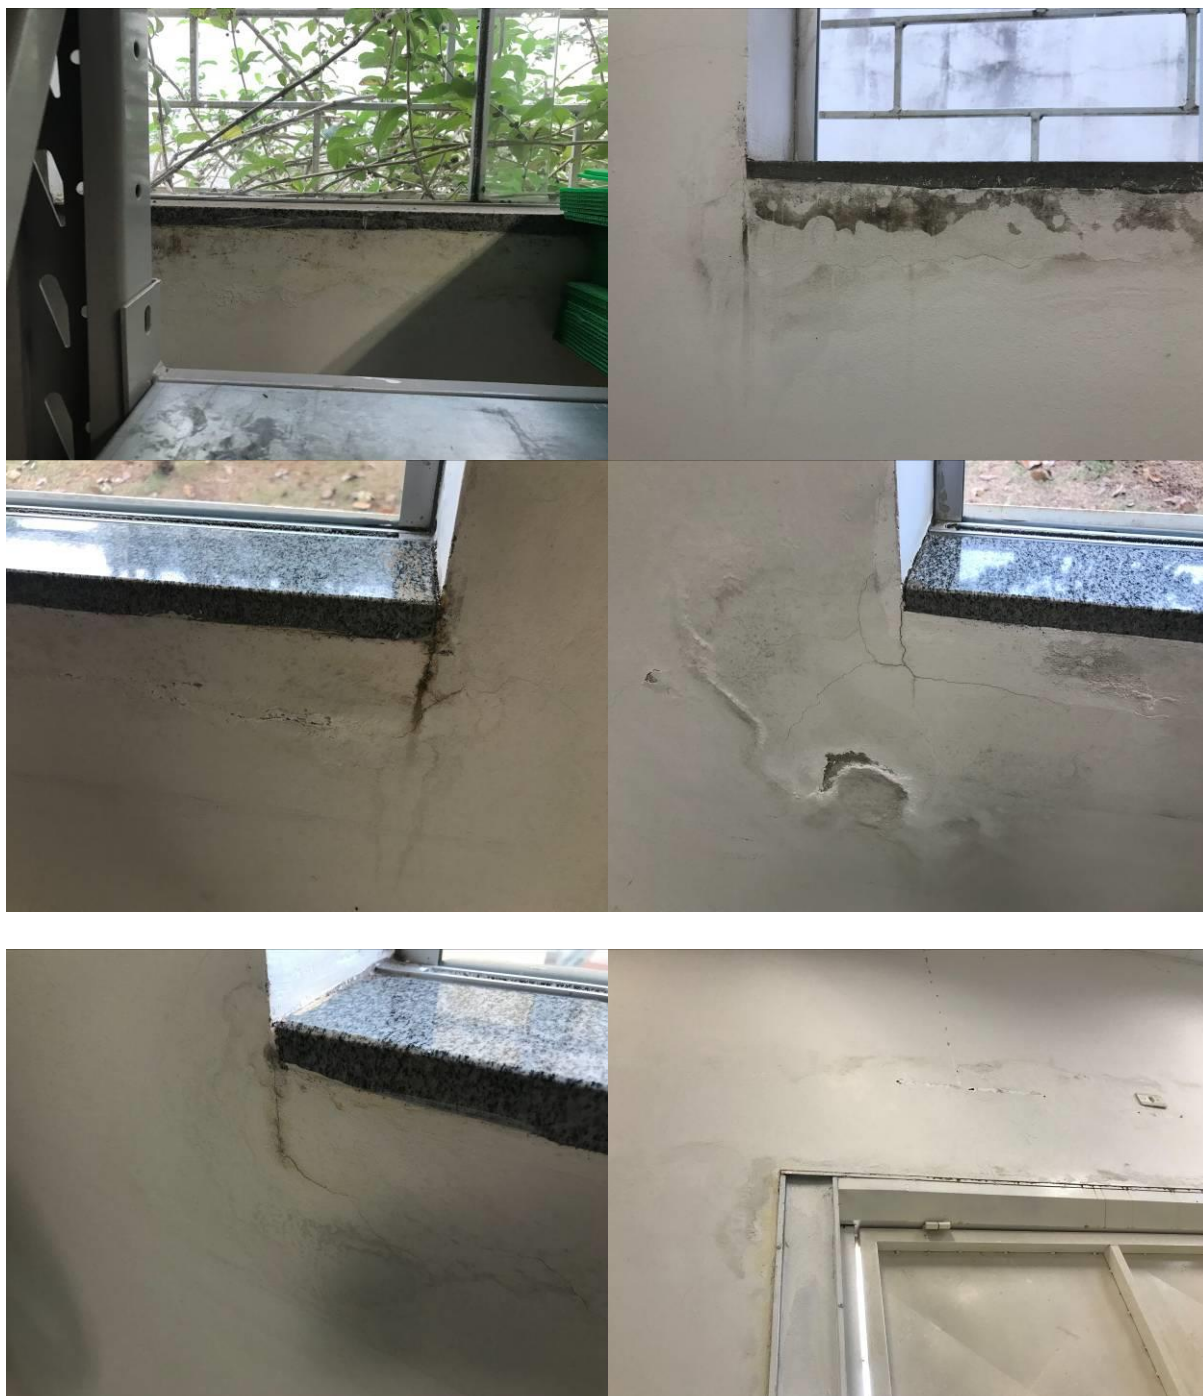
**Imagem 4 a, b, c, d, e, f, g, h, i e j – Infiltrações janelas e portão.**

Outro ponto de infiltração são as janelas. Há ocorrências de infiltração nas janelas do cartório eleitoral, depósito, DML, sala de audiência, sala do juiz e também no portão do depósito de urnas.

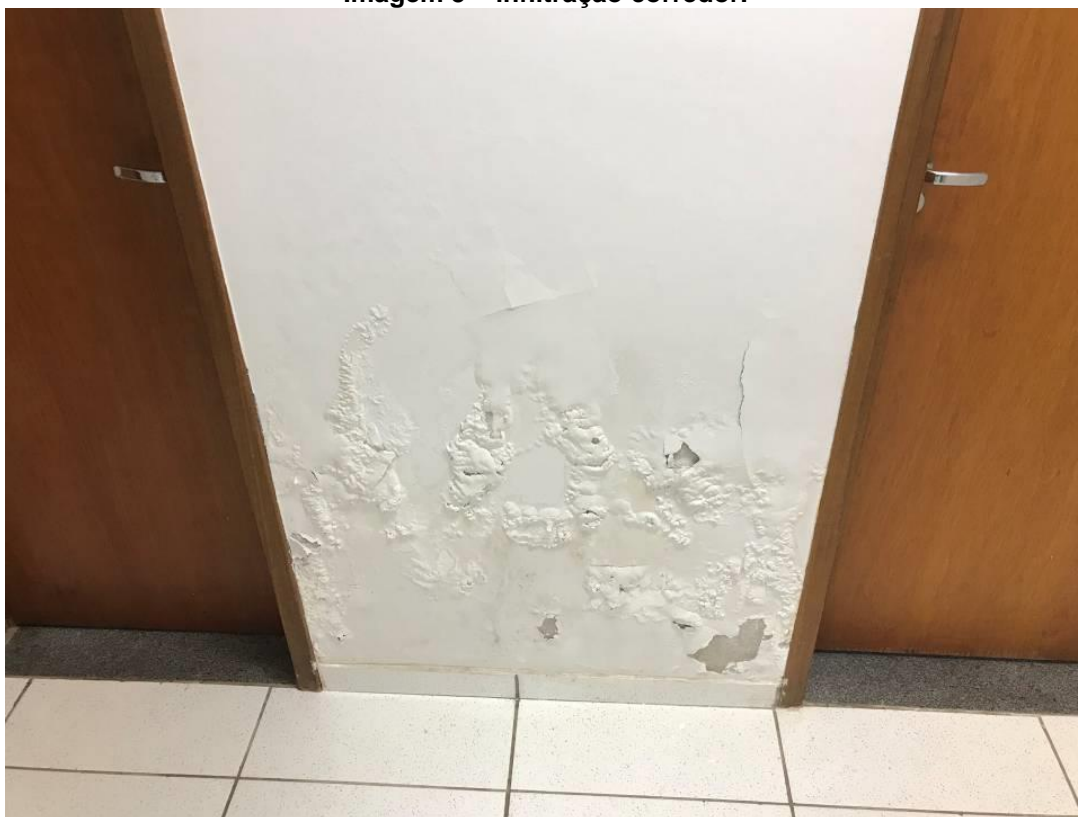
**Imagem 5 – infiltração corredor.**

Houve a ocorrência de um vazamento em um dos canos que alimenta o lavatório do sanitário masculino do cartório eleitoral que atingiu a parede do corredor, como pode ser visto na Imagem 15. Foi realizado um reparo provisório na saída da parede para conter o vazamento que deve ser refeito para solução definitiva.

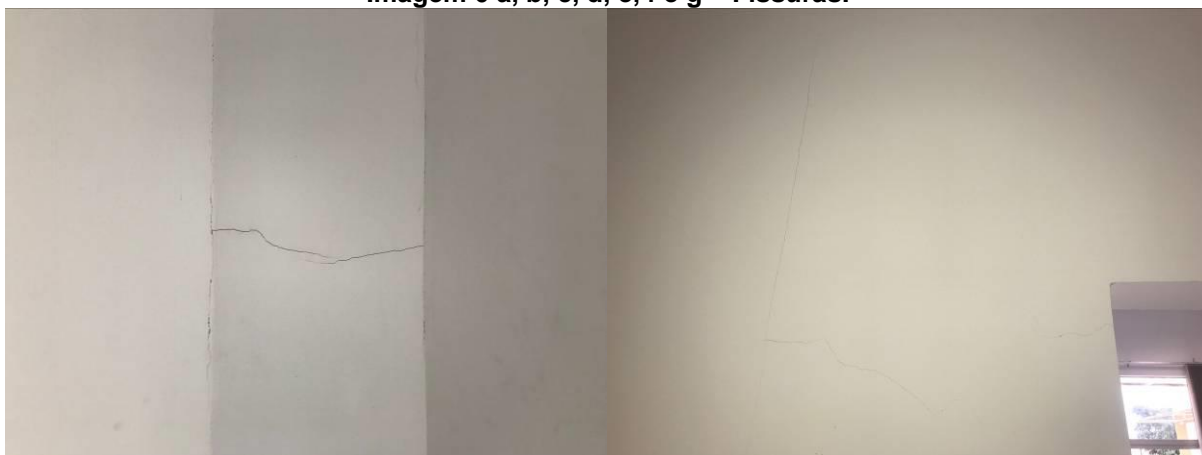
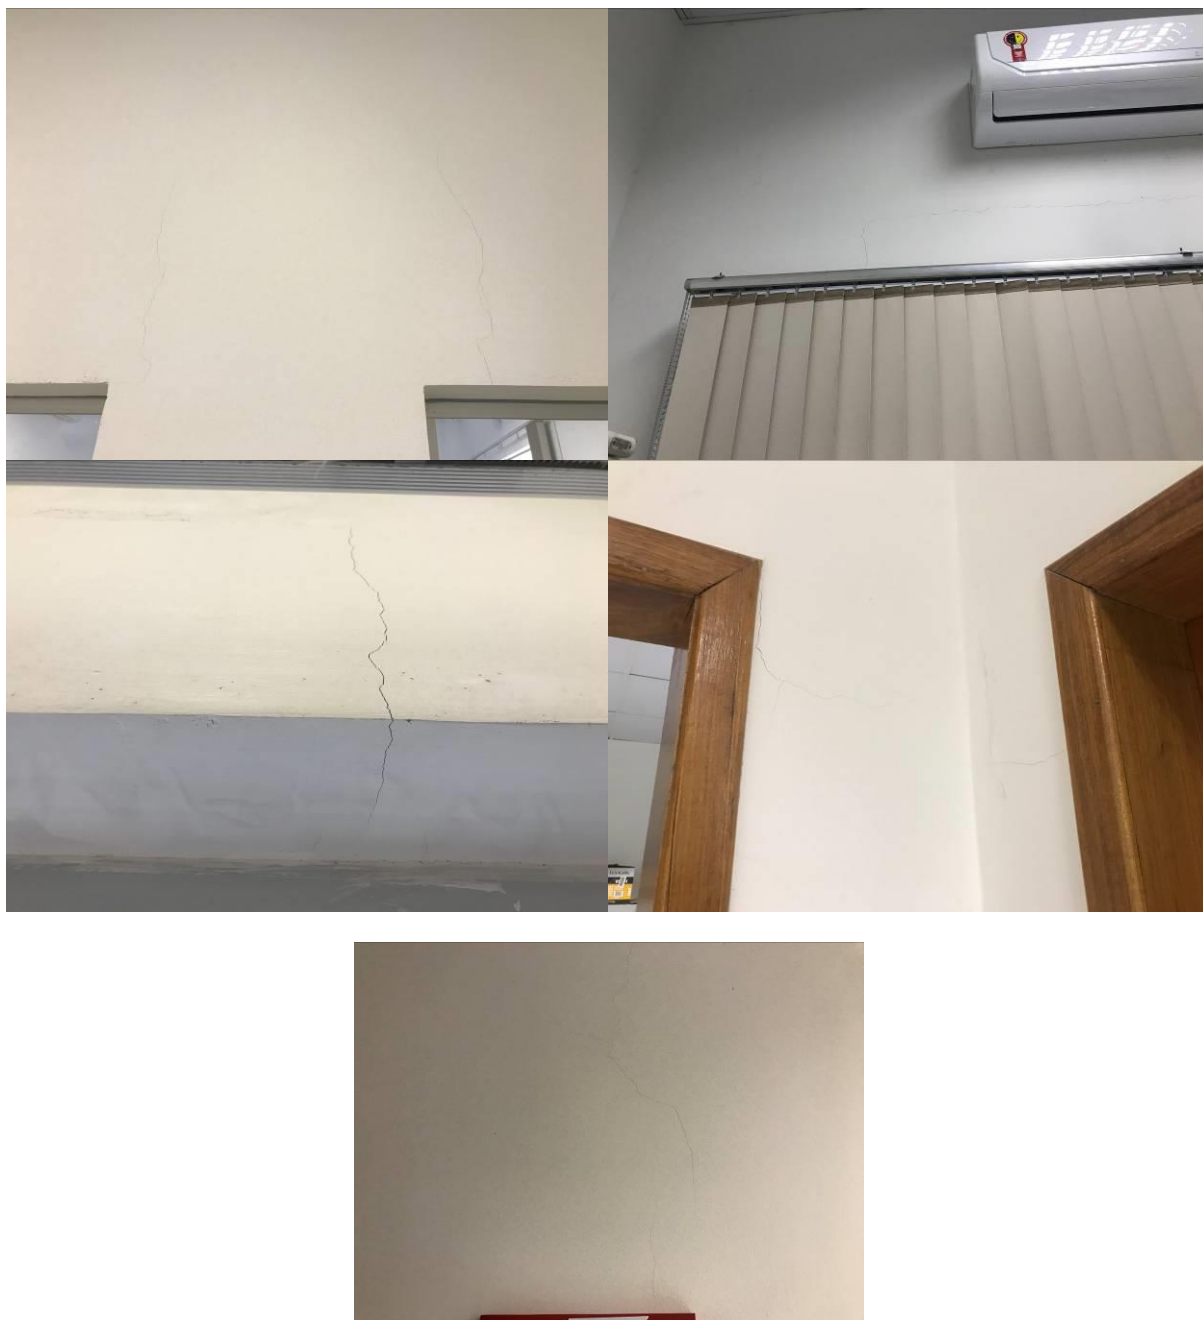
**Imagem 6 a, b, c, d, e, f e g – Fissuras.**

Além das fissuras existentes nas janelas onde ocorrem infiltrações, presentes no item 7, existem outras fissuras em demais paredes do Fórum, na CAE, corredor BWC's adaptados, cartório eleitoral e no corredor entre o cartório e os demais ambientes.

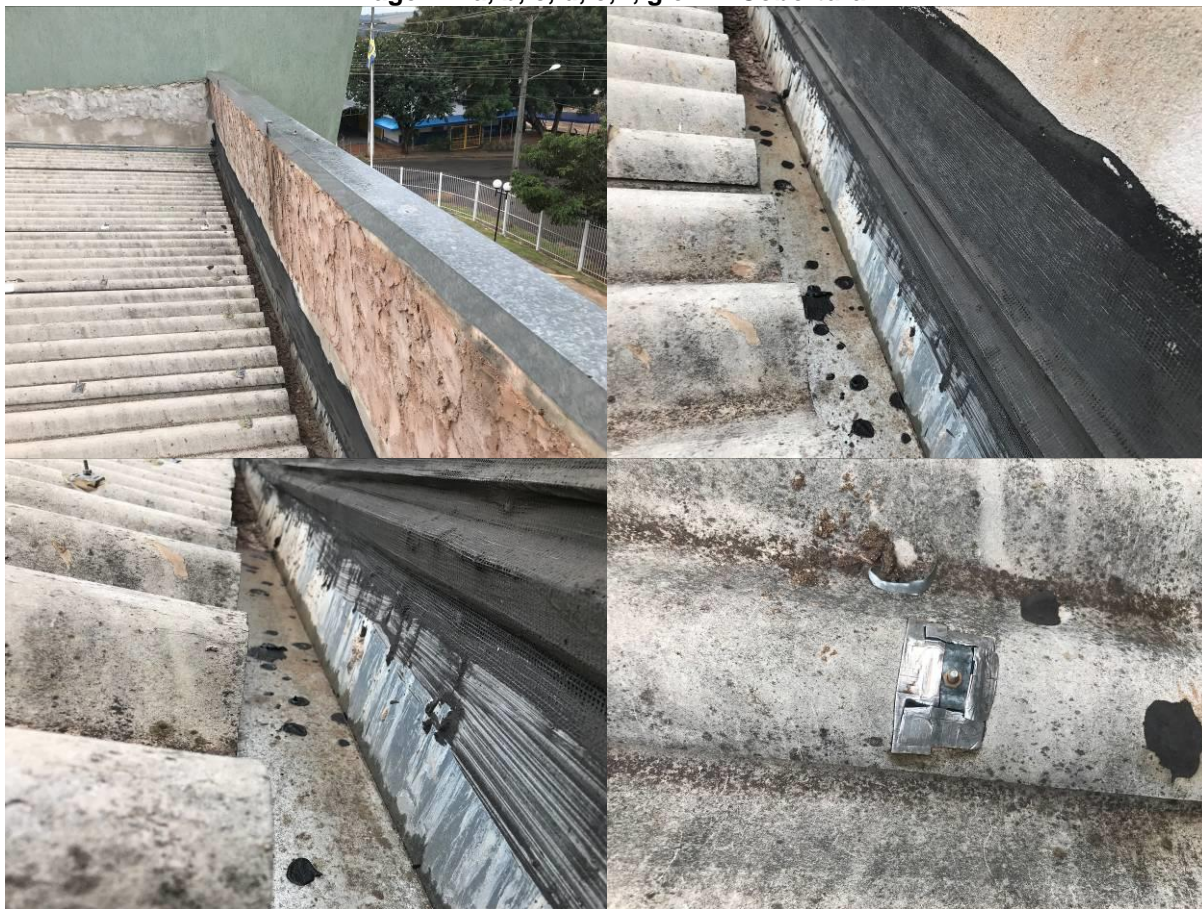
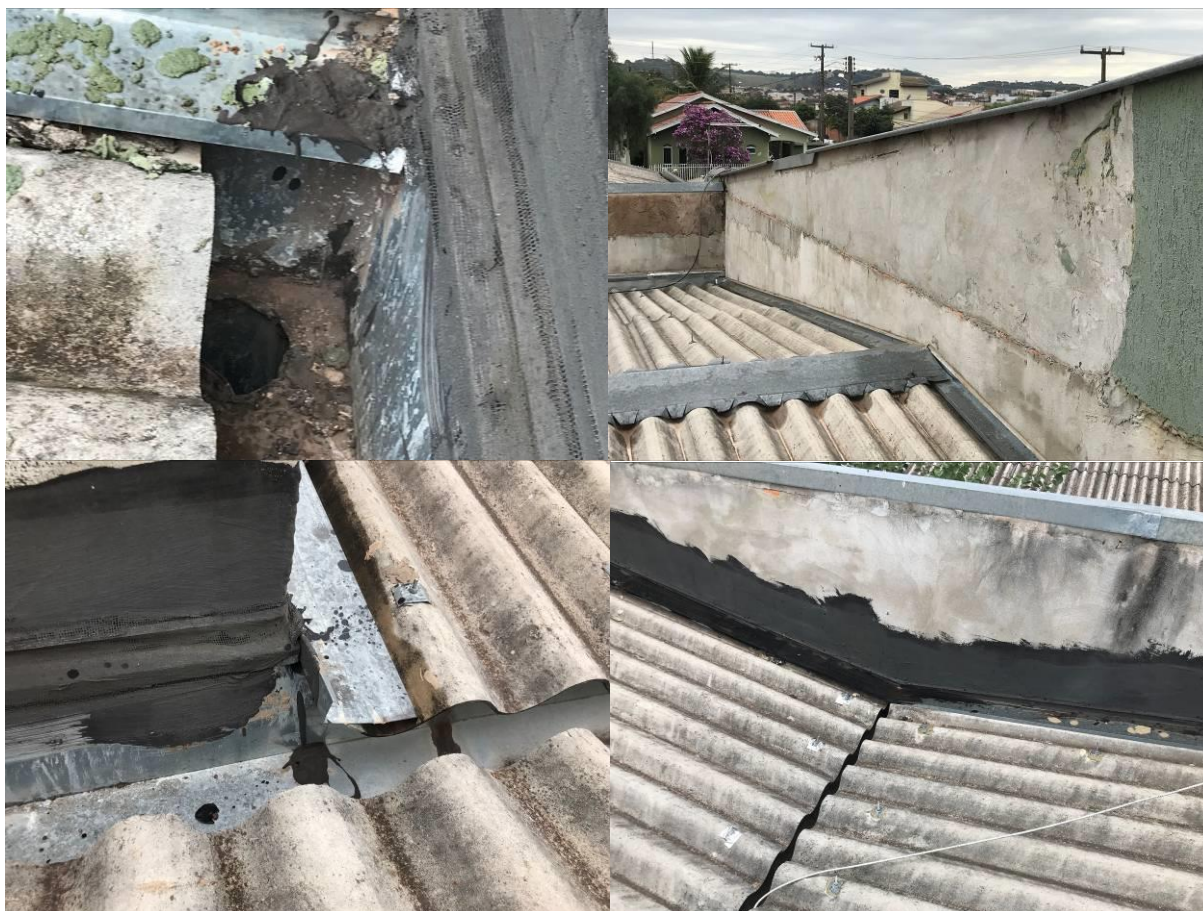
**Imagem 7 a, b, c, d, e, f, g e h – Cobertura.**

A cobertura possui diversos locais que podem ser possíveis pontos de infiltração de água. As imagens a seguir mostram alguns desses locais, rufos mal instalados, calhas sujas e com altura insuficiente, platibandas com revestimento inacabado e demais.

Existem algumas falhas nas telhas e os parafusos de fixação não são adequados, inclusive existem alguns parafusos onde foram realizadas tentativas de reparo com manta asfáltica. As cumeeiras são metálicas enquanto as telhas são de fibrocimento, o ideal é que ambas sejam do mesmo material.

Nas platibandas existem pontos onde foram realizadas impermeabilizações para tentar conter as infiltrações.

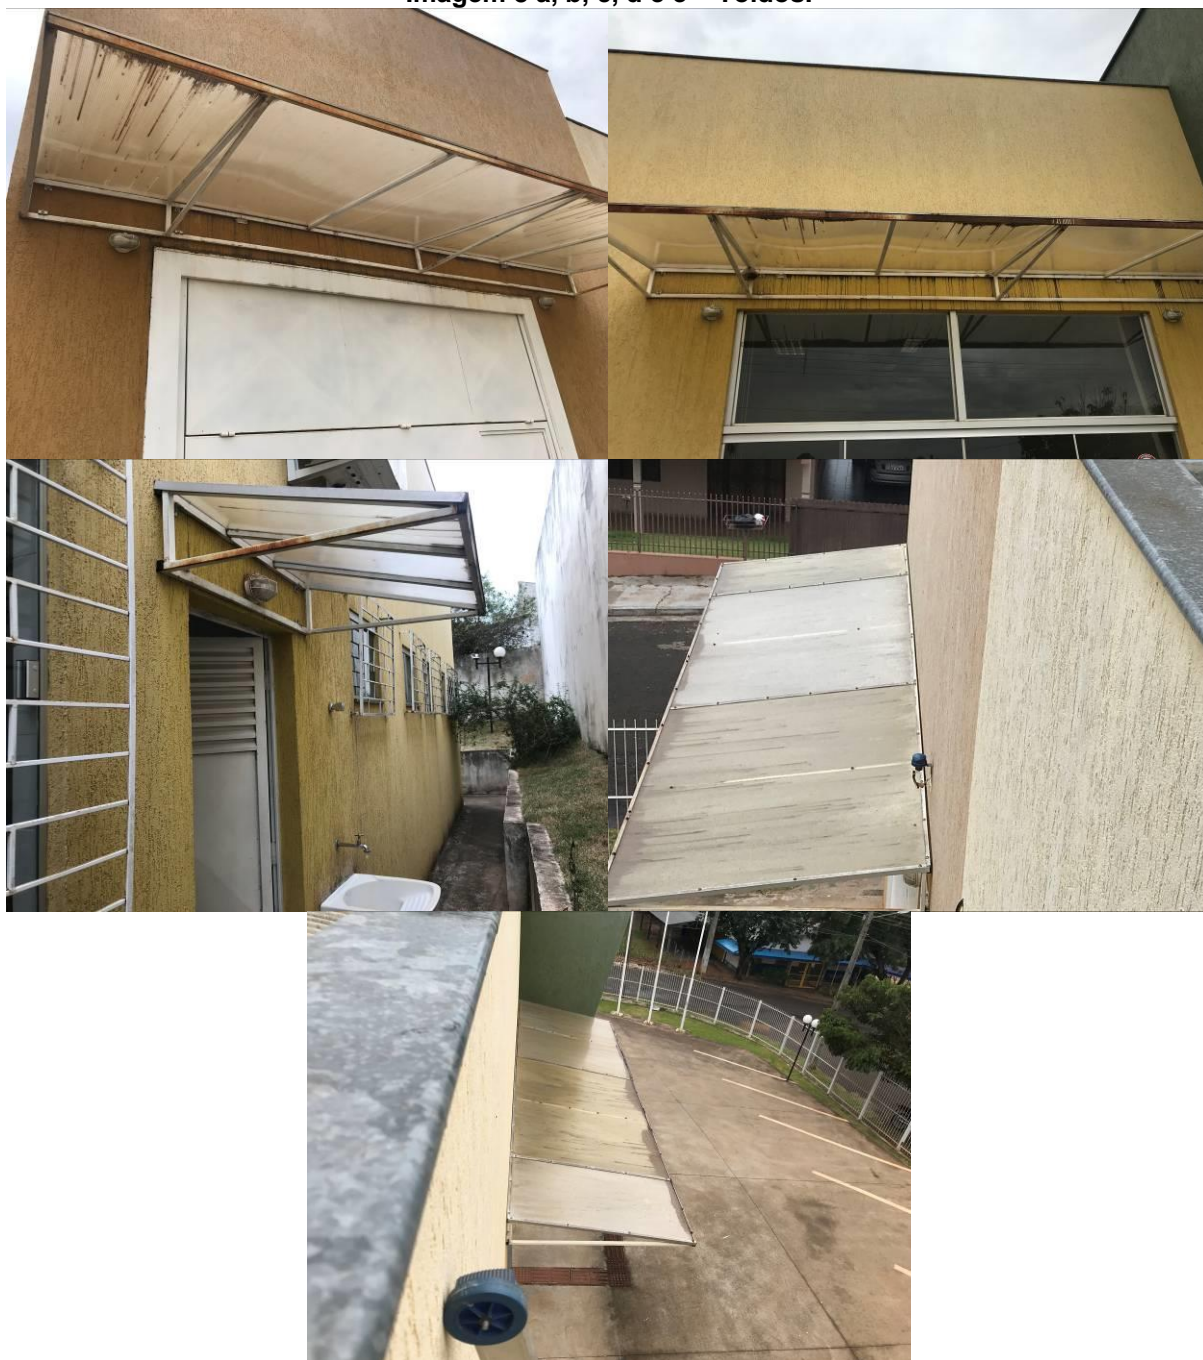
Imagem 8 a, b, c, d e e – Toldos.

Os toldos sobre a entrada da CAE, do depósito de urnas e da porta da copa não possuem rufo de encosto. As estruturas estão bastante atingidas por corrosão em alguns pontos.

O toldo sobre a porta da copa não tem comprimento suficiente para cobrir o tanque.

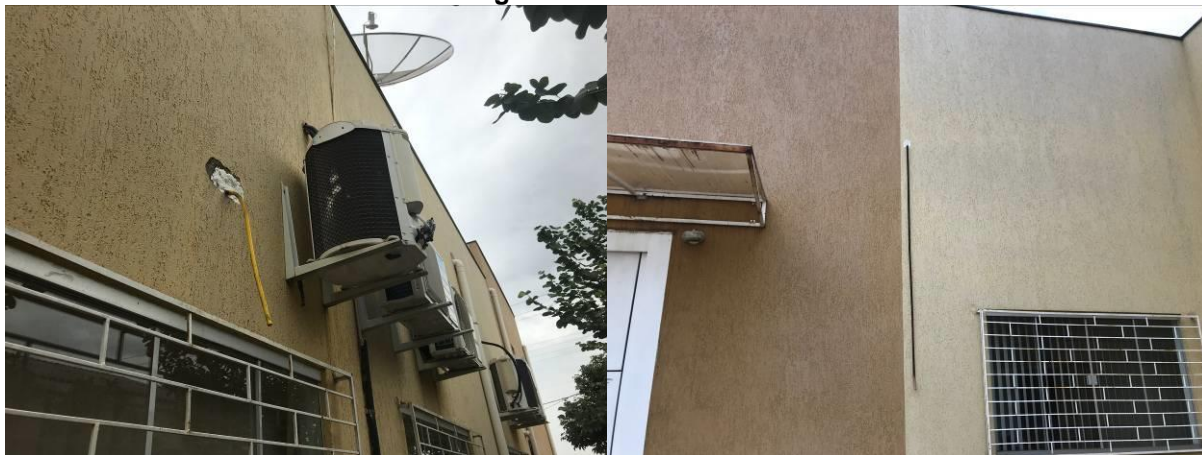
**Imagem 9 a e b – Drenos.**

Existem dois drenos de ar-condicionado na parte externa ao Fórum que estão despejando a água diretamente sobre a calçada, sem condução, fazendo com que a água respingue, atingindo a parede.

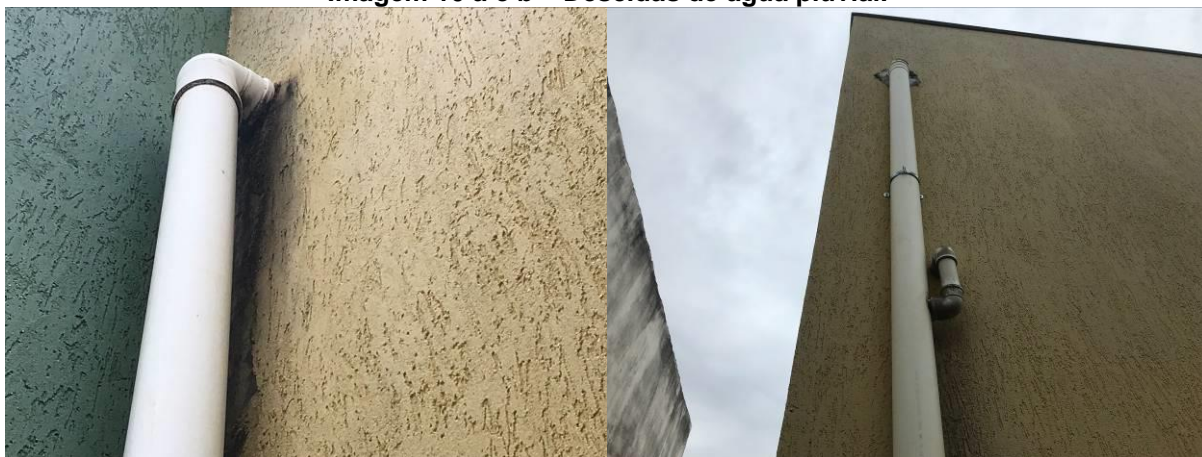
**Imagem 10 a e b – Descidas de água pluvial.**

Existe uma descida de água pluvial na parte frontal da CAE de está mal instalada e apresenta vazamentos, e outra, na parte de trás do Fórum, com uma conexão improvisada, sem utilizar a peça correta.

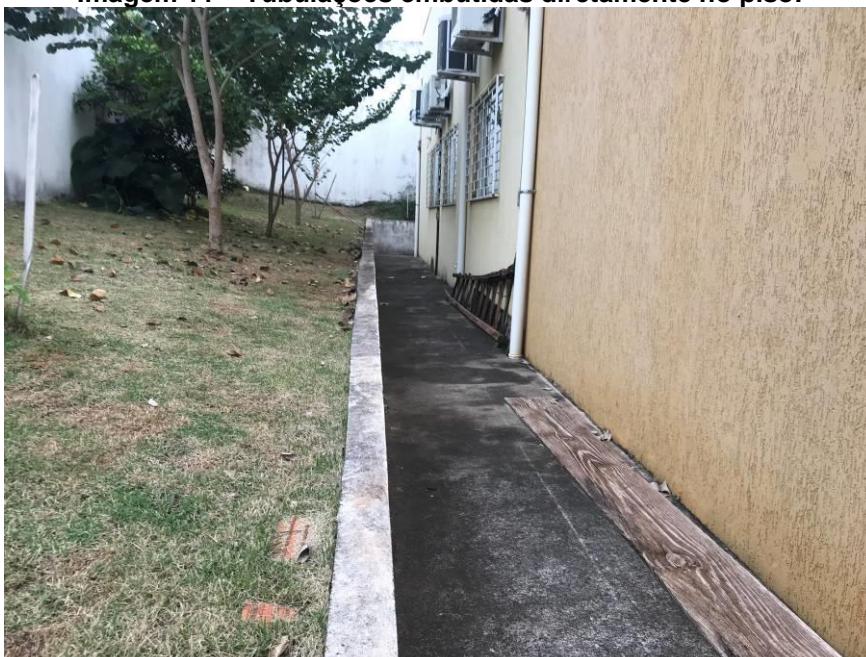
**Imagem 11 – Tubulações embutidas diretamente no piso.**

Não existem caixas de inspeção e de passagem nas tubulações de águas pluviais, sendo as mesmas embutidas no piso, impossibilitando vistoria e correta manutenção.

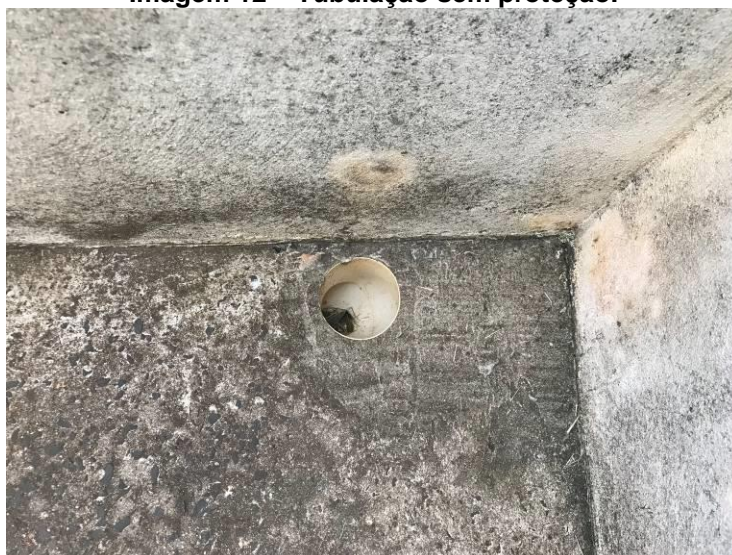
**Imagem 12 – Tubulação sem proteção.**

Há uma tubulação de coleta de águas pluviais no piso que está aberta, sem proteção, permitindo a entrada e acúmulo de materiais.

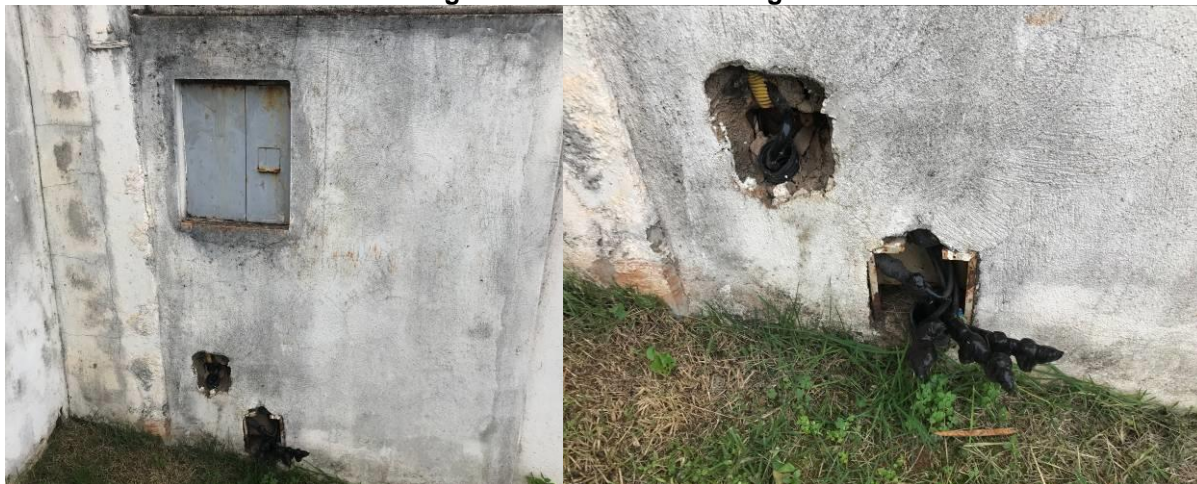
**Imagem 13 – Entrada de energia.**

As conexões da entrada de energia na parte frontal do Fórum estão expostas, sem caixa e acabamento adequados.

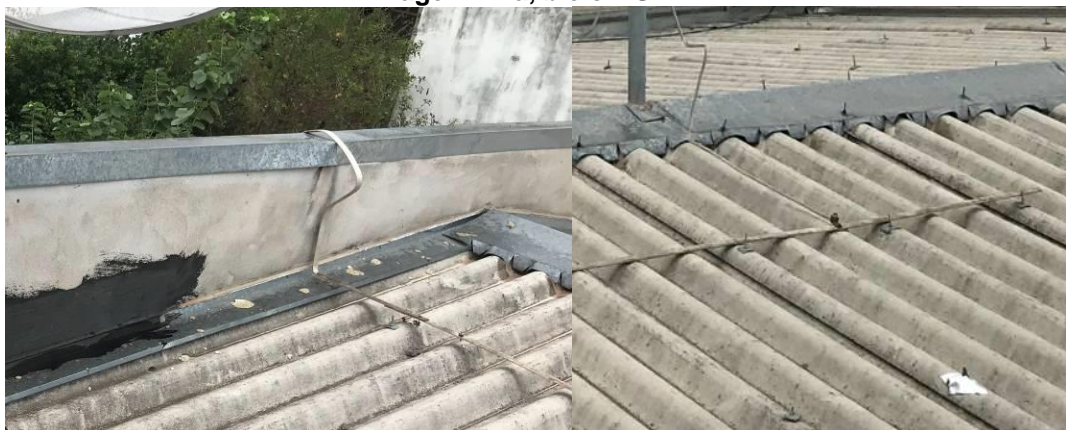
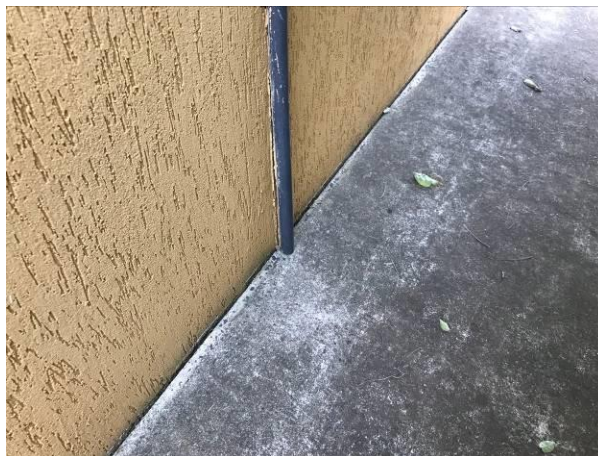
**Imagem 14 a, b e c – SPDA.**

O sistema de SPDA precisa ser completamente refeito. As estruturas da cobertura estão danificadas, tortas e algumas estão soltas, sem conexão.

Não existem caixas para verificar o aterramento, os tubos de descida estão embutidos diretamente no solo.

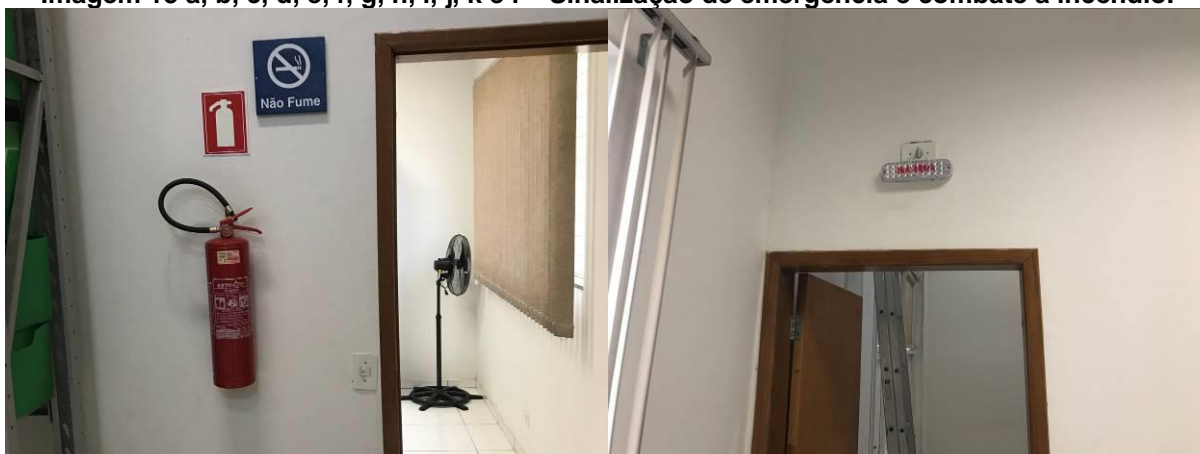
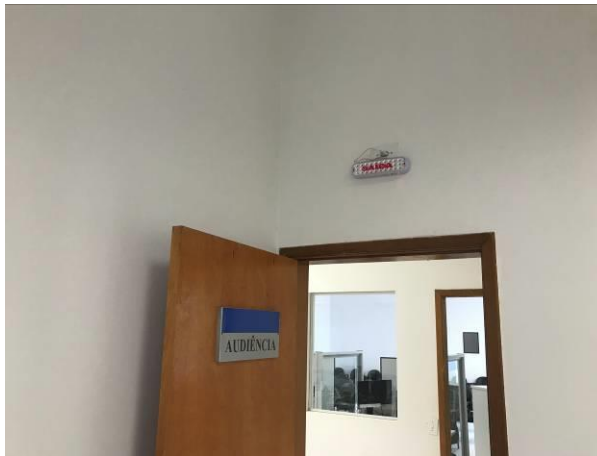
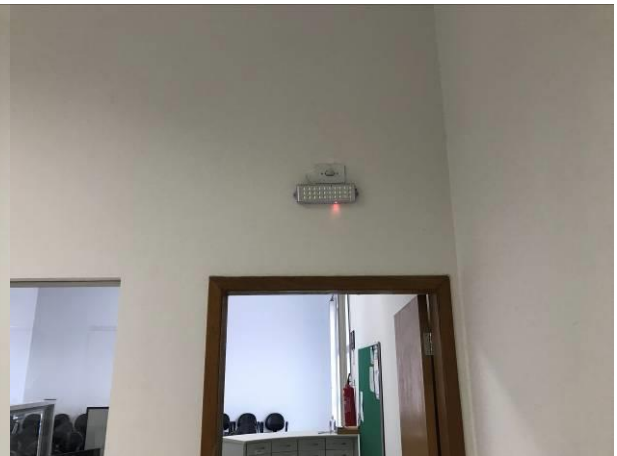
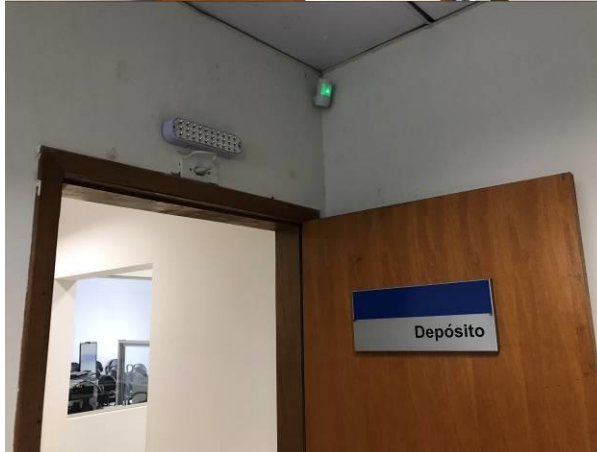
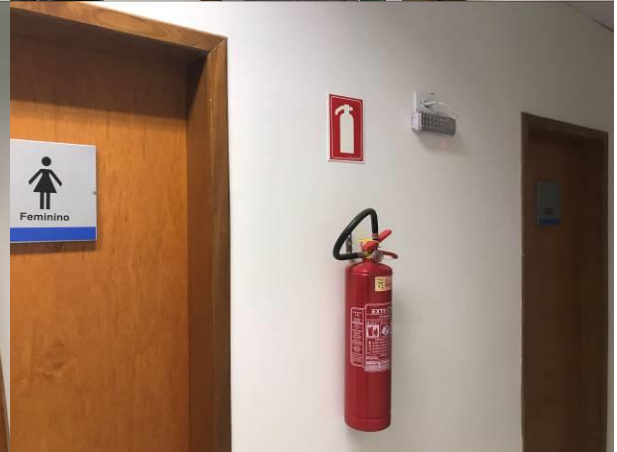
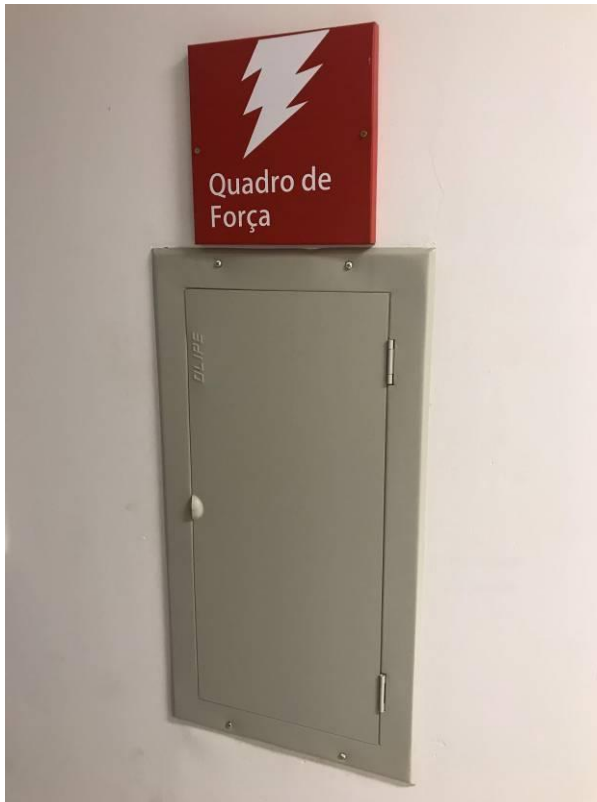
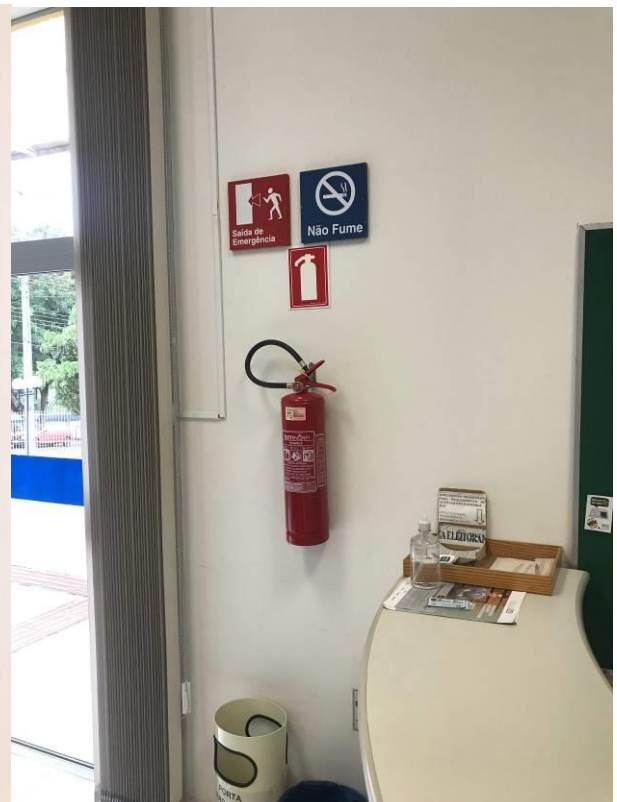
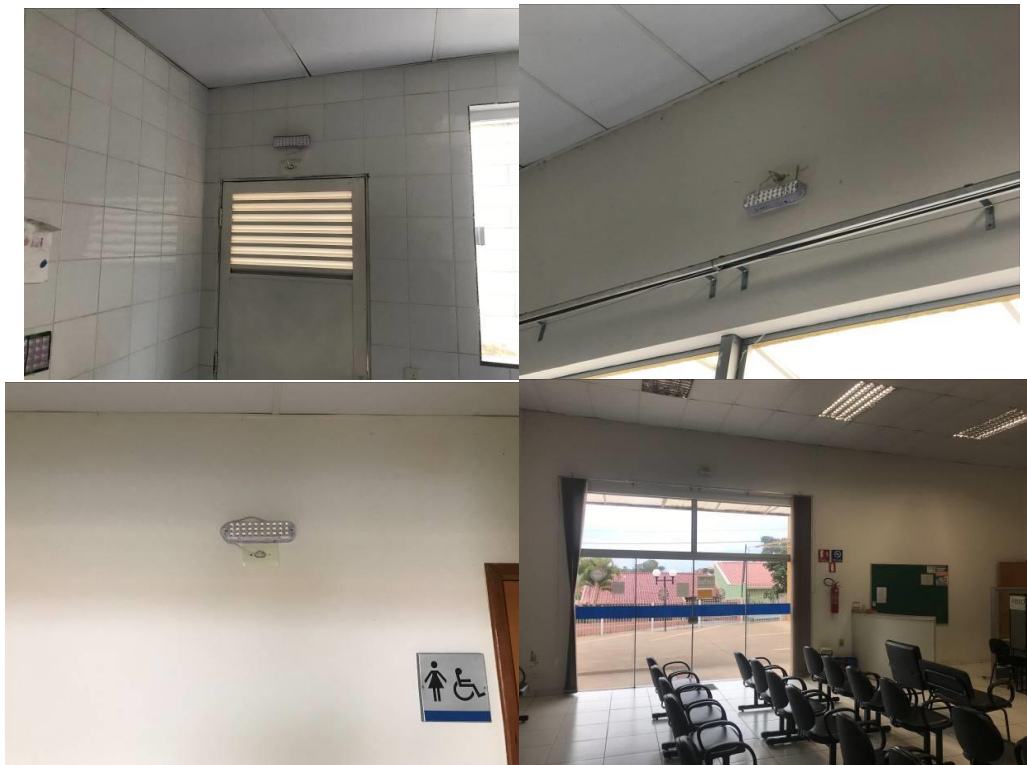
**Imagem 15 a, b, c, d, e, f, g, h, i, j, k e l – Sinalização de emergência e combate a incêndio.**

Existe a necessidade de rever a sinalização de emergência do Fórum, para corretamente posicionar extintores, placas de sinalização e iluminação de emergência. Apenas o serviço referente à iluminação de emergência deve ser realizado junto à reforma, a situação da sinalização de emergência e dos extintores deve ser regularizada pela equipe de manutenção de imóveis do interior do TRE-PR.
