## TRIBUNAL REGIONAL ELEITORAL DO PARANÁ

### FÓRUM ELEITORAL SANTO ANTÔNIO DA PLATINA

#### Relatório de vistoria técnica da edificação

Elaboração de relatório de vistoria técnica do Fórum Eleitoral de Santo Antônio da Platina

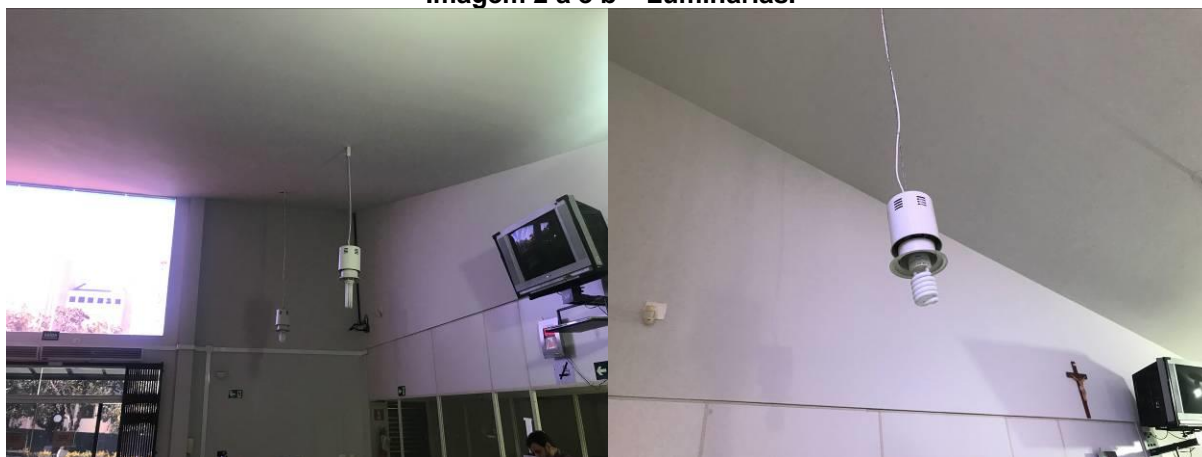
**Imagem 2 a e b – Luminárias.**

Os servidores relataram que deixam apenas uma das luminárias da CAE acesa pelo fato de que as mesmas possuem uma luminância muito grande, prejudicando o trabalho. Foi solicitado para que as mesmas sejam revistas e adequadas.

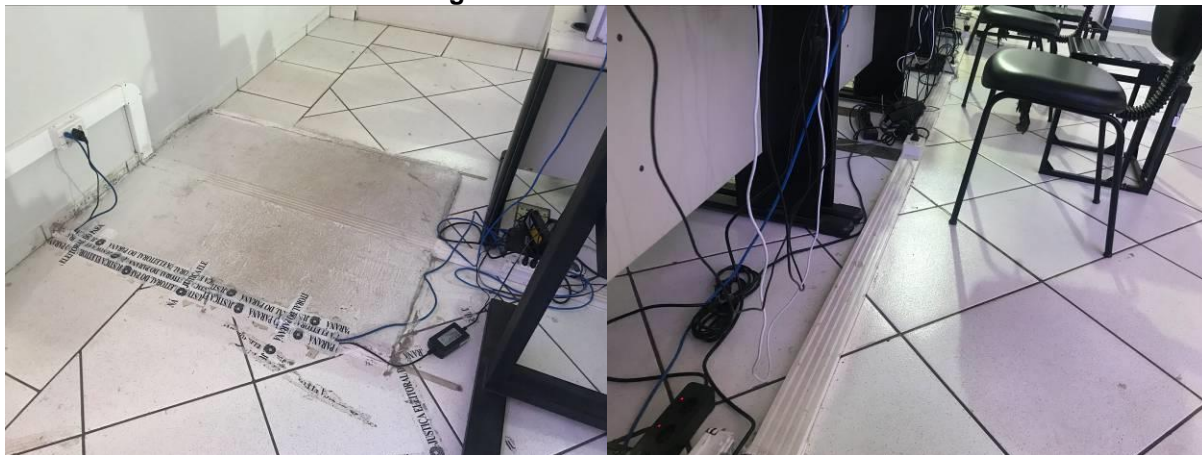
**Imagem 3 a e b – Tomadas CAE.**

As tomadas instaladas na CAE foram substituídas do modelo embutido no piso para um sistema de caneta de sobrepor. Para isso, realizou-se uma proteção mecânica na passagem de pessoas, para não haver danos à estrutura. As Imagens 13 a e b mostram que a instalação não é funcional, dificultando sua utilização e também o serviço de limpeza do local.

Além disso, foi relatado que essa estrutura está gerando empecilhos e dificuldades para obtenção de alvará de funcionamento do corpo de bombeiros.

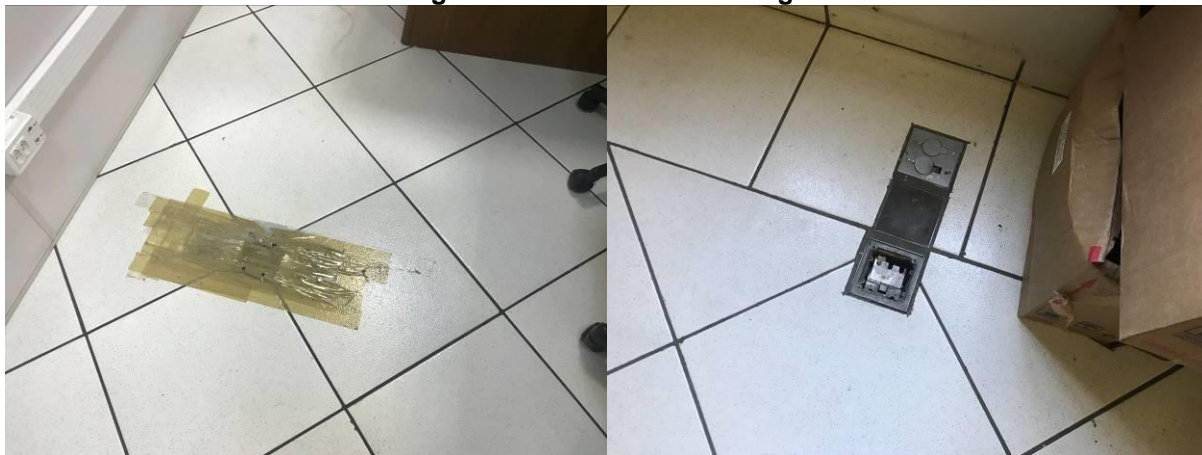
**Imagem 4 a e b – Tomadas antigas.**

Além das tomadas da CAE, as demais tomadas do cartório também foram substituídas, porém, as tomadas antigas permanecem. Algumas estão apresentando problemas, obstruindo a passagem em determinados pontos.

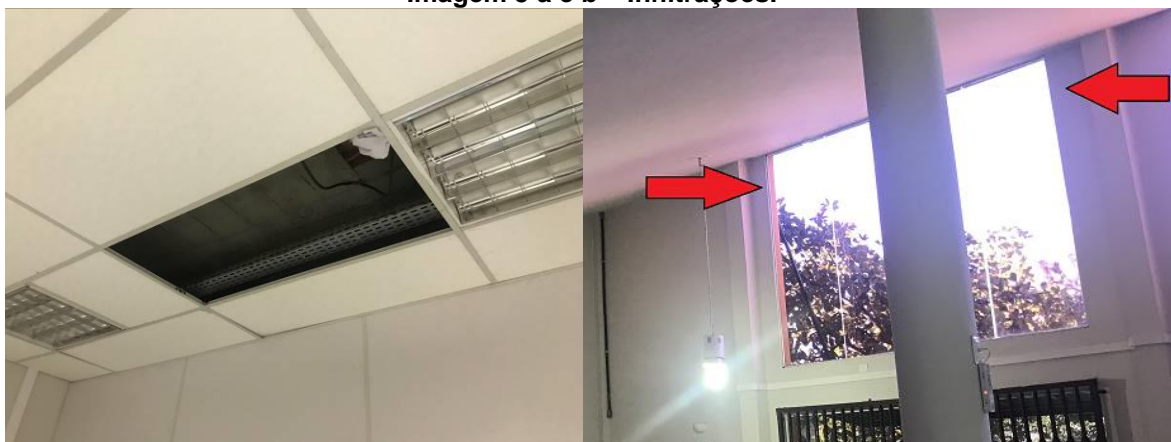
**Imagem 5 a e b – Infiltrações.**

Foram relatadas ocorrências de duas infiltrações no Fórum. A primeira se dá no forro da sala do Juiz, danificando uma das placas (Imagem 15 a). A segunda ocorre nos dois vidros sobre as duas portas de entrada da CAE (Imagem 15 b).

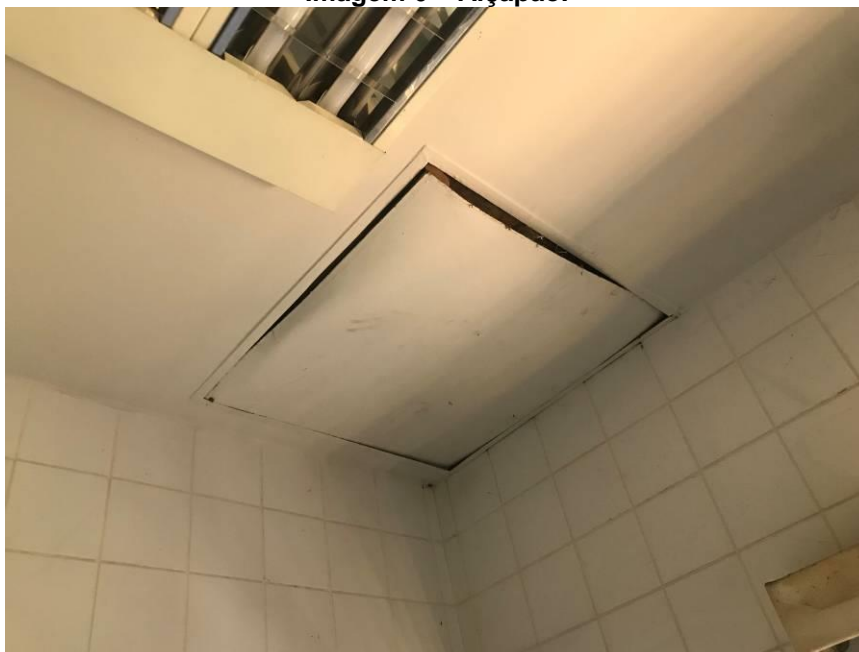
**Imagem 6 – Alçapão.**

O alçapão de acesso do forro/laje da copa é feito de madeira e está danificado, precisando ser substituído.

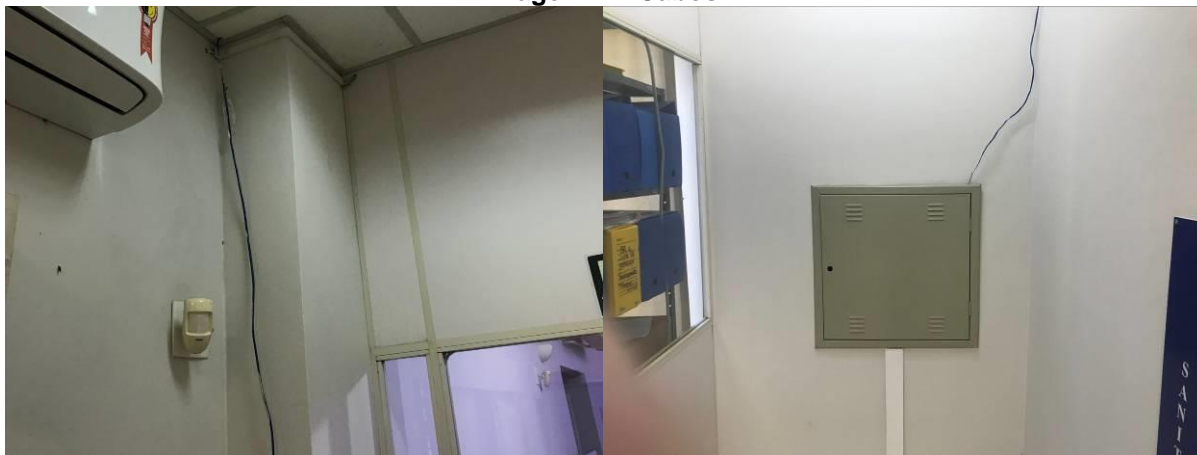
**Imagem 7 – Cabos.**

Dois cabos de rede, um da sala da 22ª Z.E e um do quadro do corredor estão soltos com descida improvisada, sem canaleta.

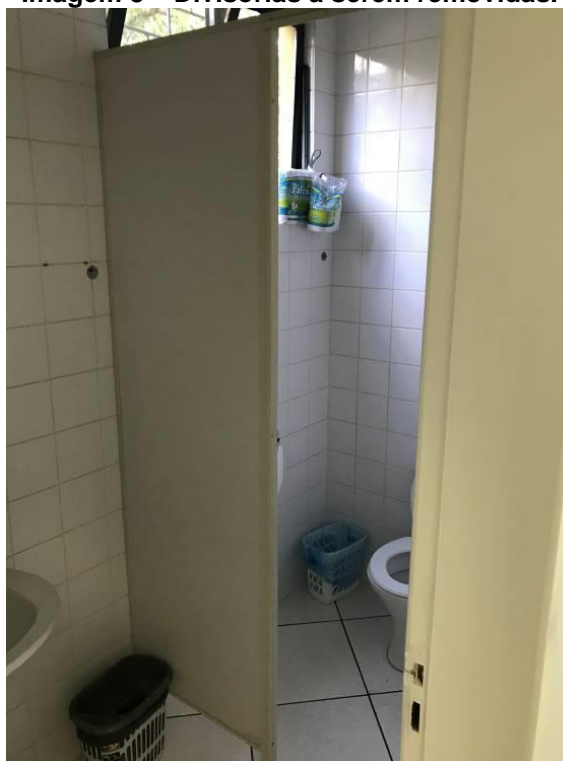
**Imagem 8 – Divisórias a serem removidas.**

Foi solicitado pelos servidores a retirada das divisórias dos banheiros internos do cartório eleitoral, tanto do masculino como do feminino.

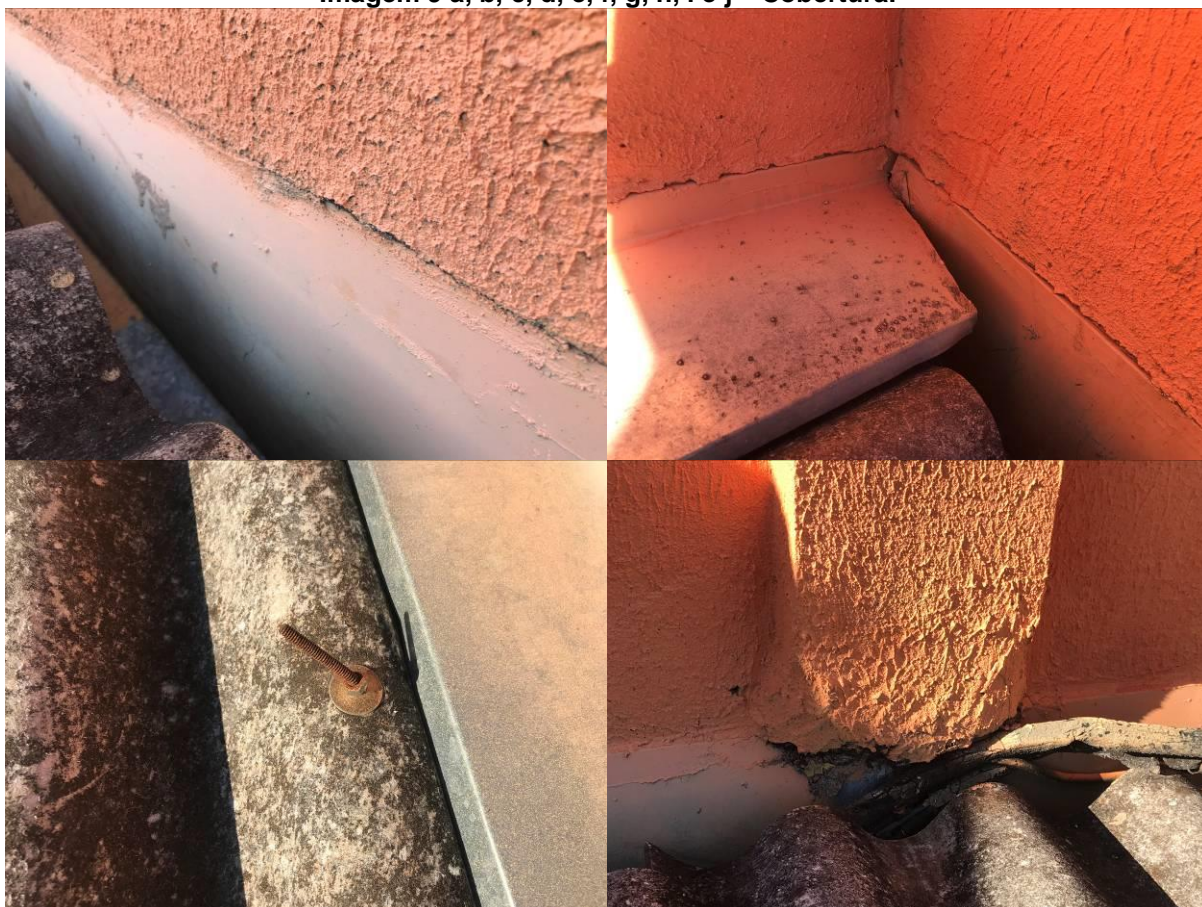
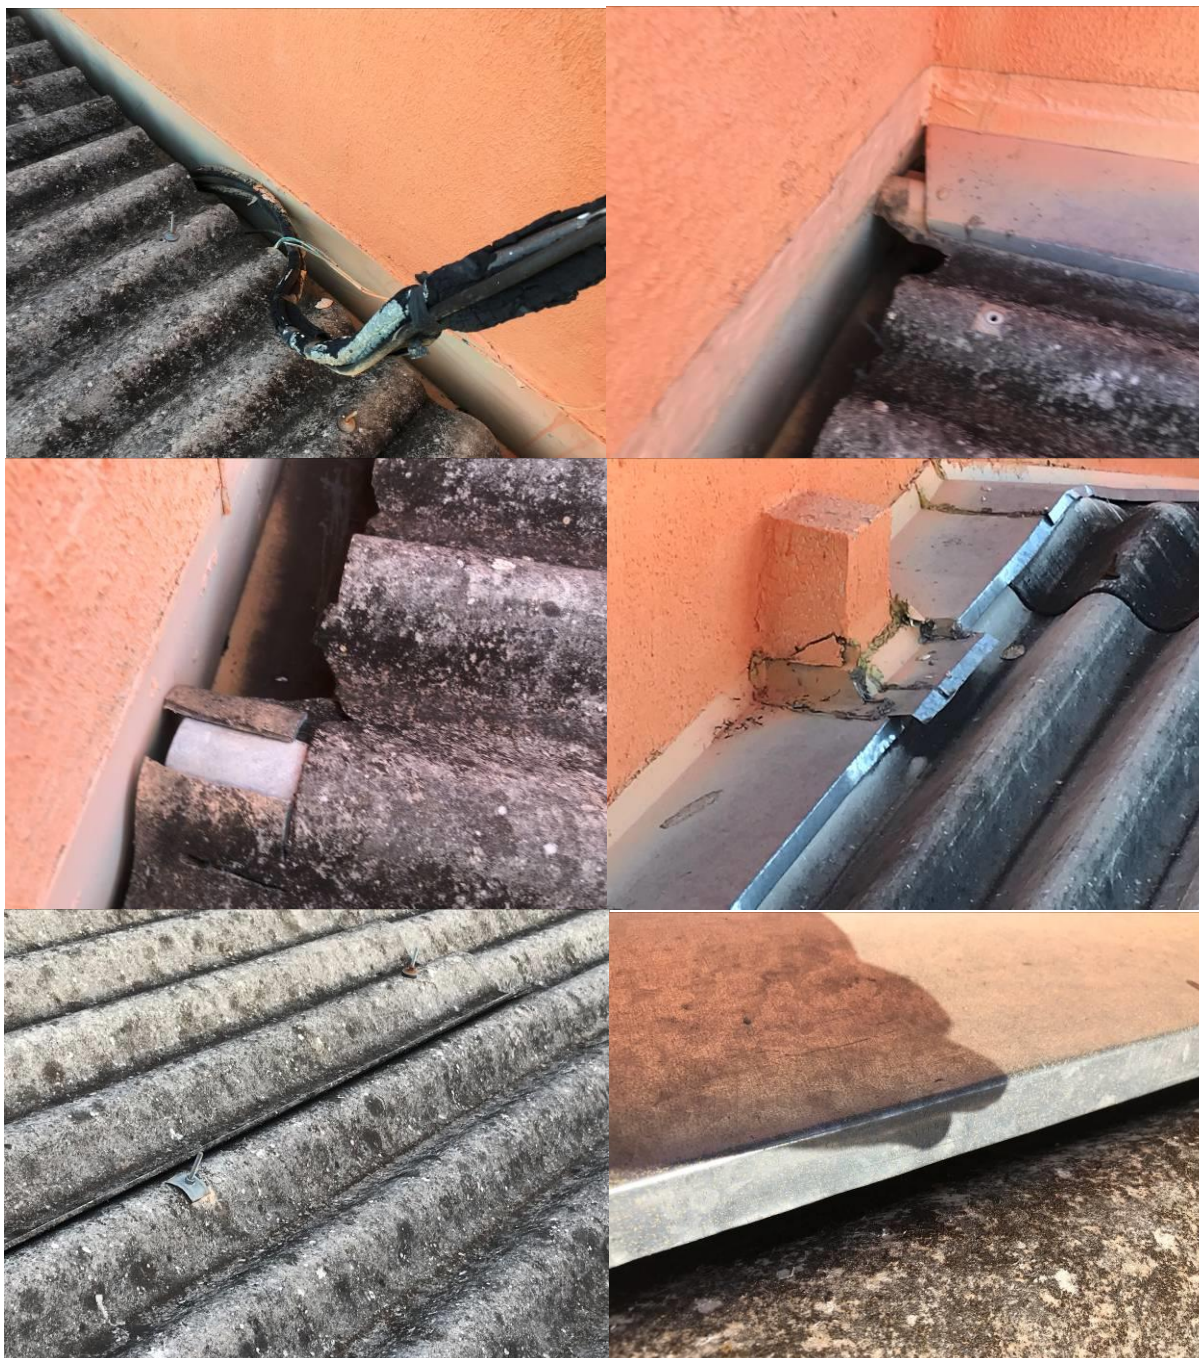
**Imagem 9 a, b, c, d, e, f, g, h, i e j – Cobertura.**

A cobertura possui alguns locais que podem ser possíveis pontos de infiltração de água. As imagens a seguir mostram alguns desses locais, rufos, calhas e demais.

Existem algumas falhas nas telhas e os parafusos de fixação não são adequados.

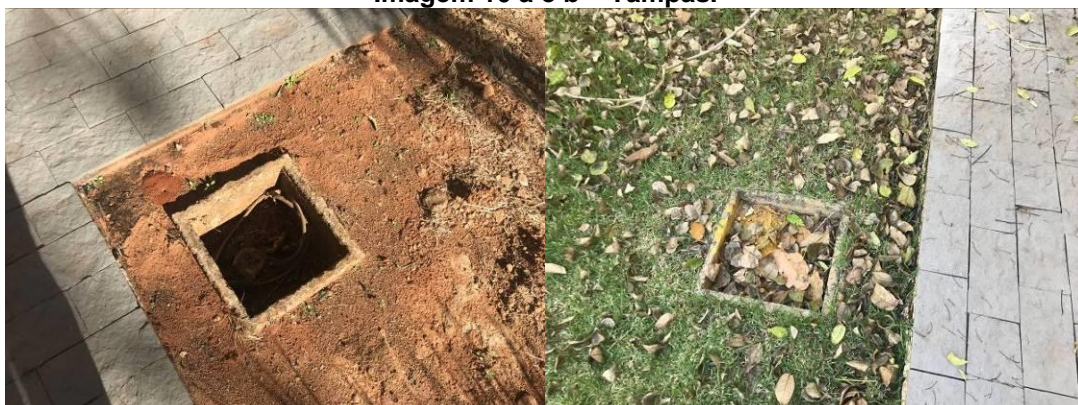
**Imagem 10 a e b – Tampas.**

Existem quatro tampas de caixas de SPDA que estão faltantes ou danificadas. As hastes e conexões do sistema de SPDA precisam ser revisadas, pois as soldas estão mal feitas ou soltas.

- Acessibilidade (Passeio, Estacionamento e Interno);
- Troca do Portão do Depósito de Urnas;
- Reforma com reaproveitamento de material no SPDA;

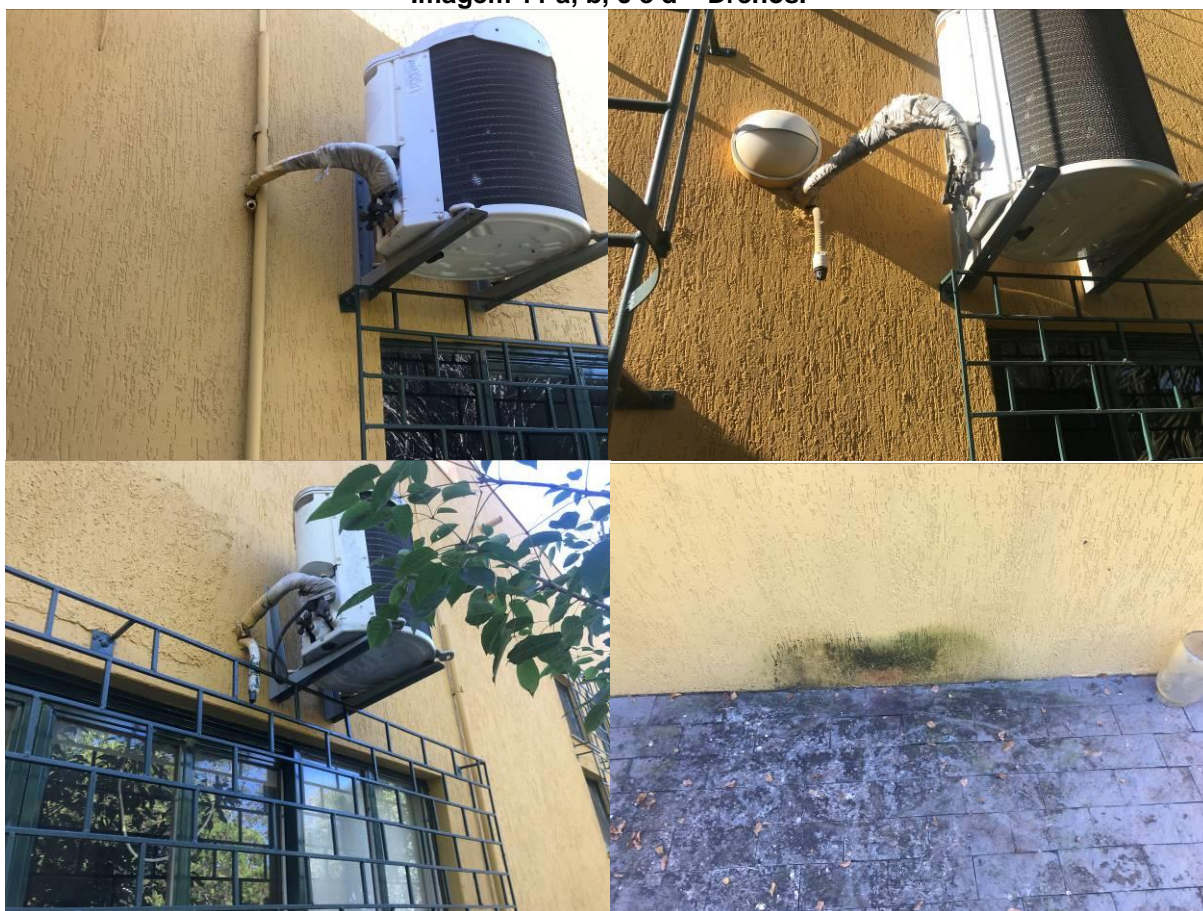
**Imagem 11 a, b, c e d – Drenos.**

Existem três drenos de ar-condicionado na parte externa ao Fórum que estão despejando a água diretamente sobre a calçada, sem condução, fazendo com que a água respingue, atingindo a parede.

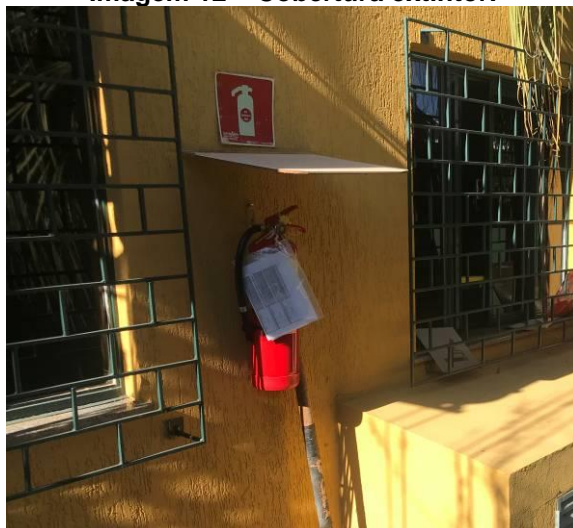
**Imagem 12 – Cobertura extintor.**

Existe uma cobertura improvisada com uma peça cerâmica sobre o extintor ao lado do abrigo de GLP.

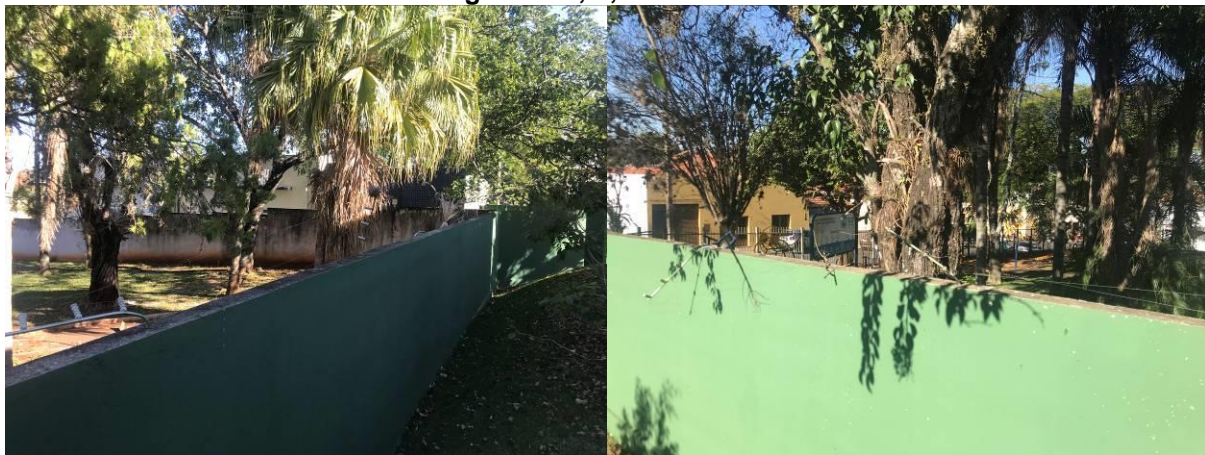
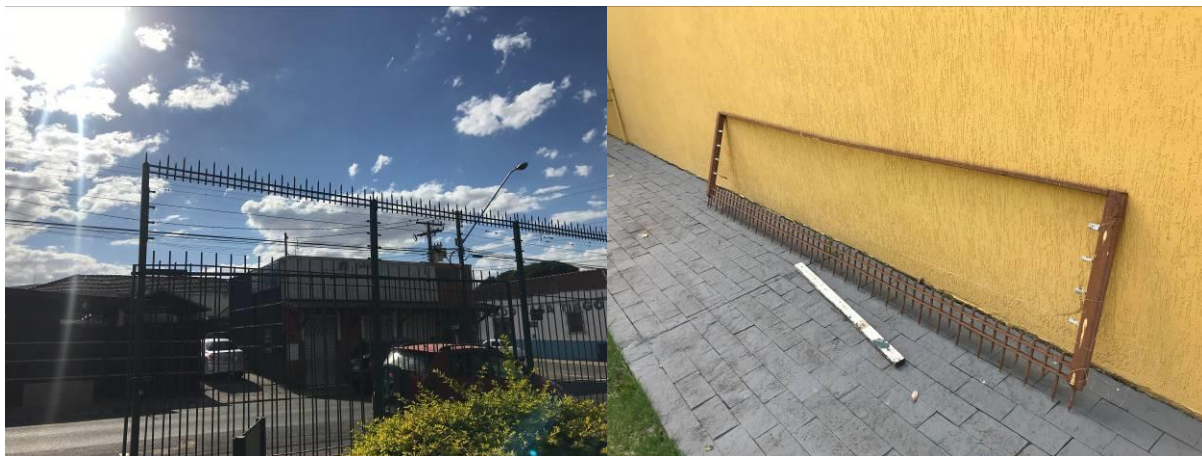
**Imagem 13 a, b, c e d – Cerca.**

A cerca elétrica instalada sobre o muro ao redor do Fórum está danificada em diversos pontos, como pode ser visto nas imagens. Existe uma parte da cerca, originalmente sobre o portão de entrada de veículos, que foi arrancada e não foi substituída.

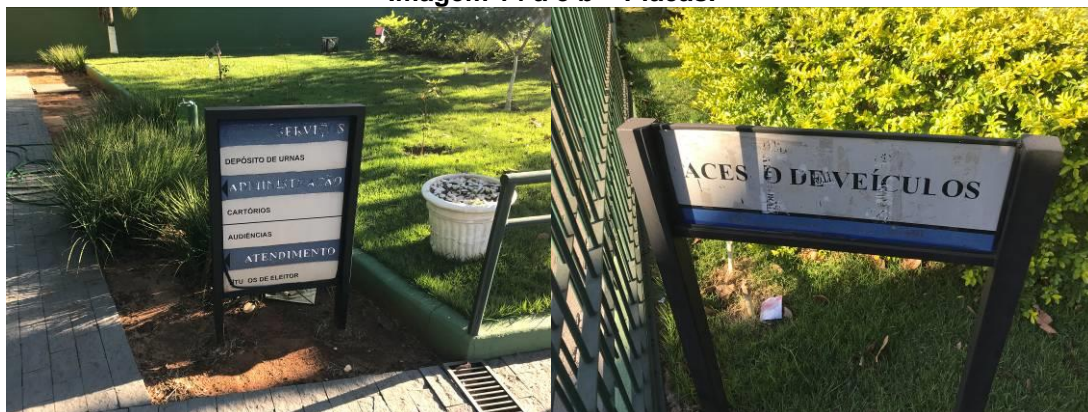
Imagem 14 a e b – Placas.

Como pode ser visto nas imagens abaixo, as placas informativas existentes no lado externo frontal do Fórum estão com as escritas apagadas, dificultando a leitura.

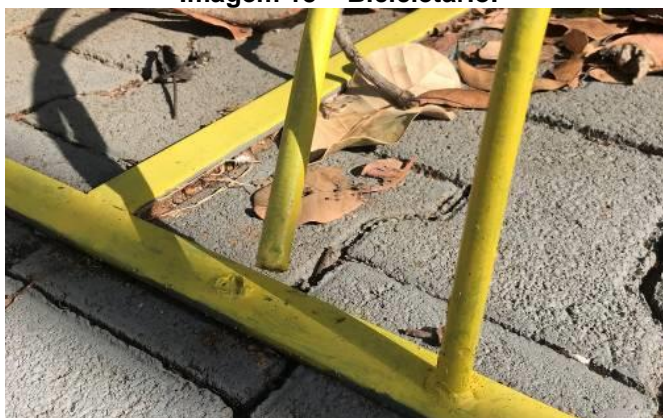
Imagem 15 – Bicicletário.

Uma das barras do bicicletário desprendeu-se da solda e está torta.

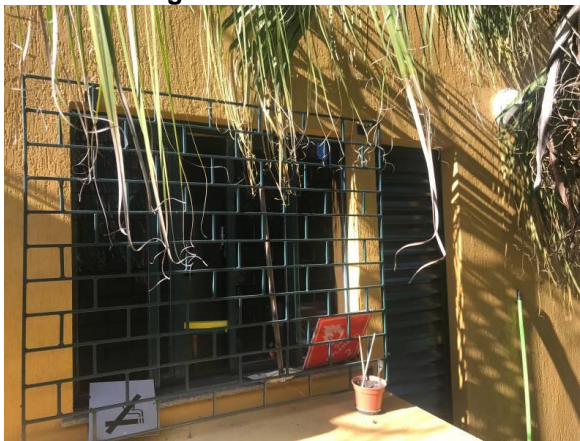
**Imagem 16 – Toldo faltante.**

É possível verificar que não existe toldo sobre a porta entre a copa e a área externa.

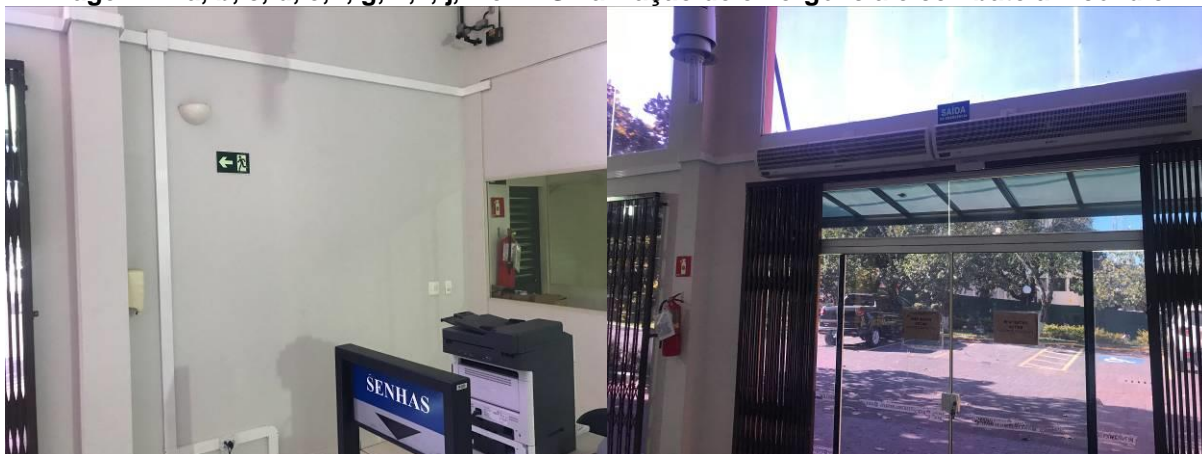
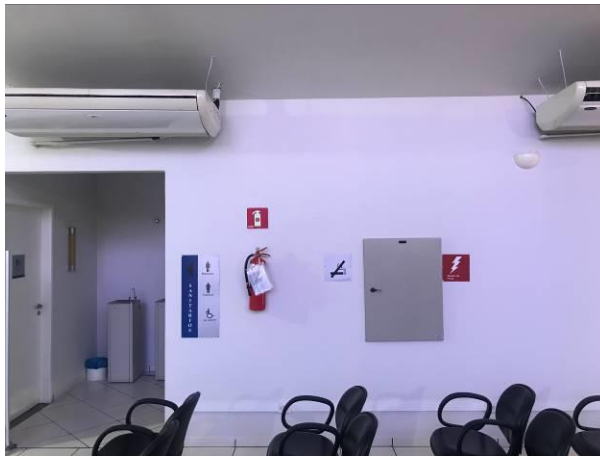
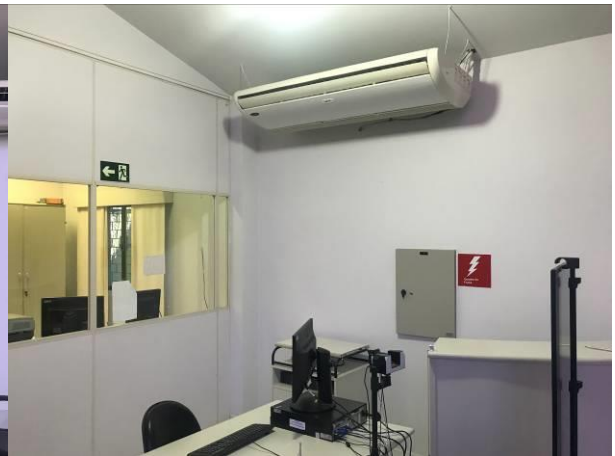
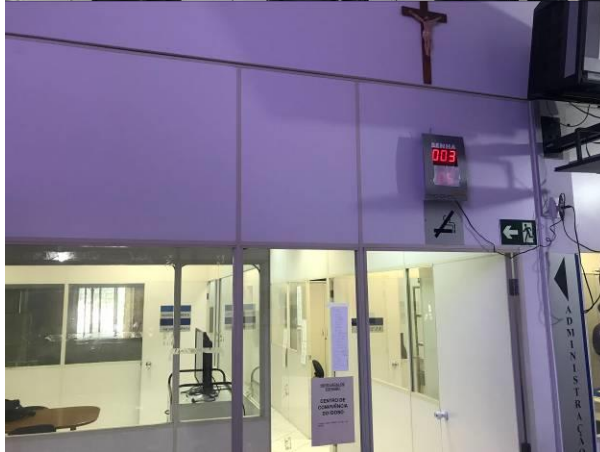
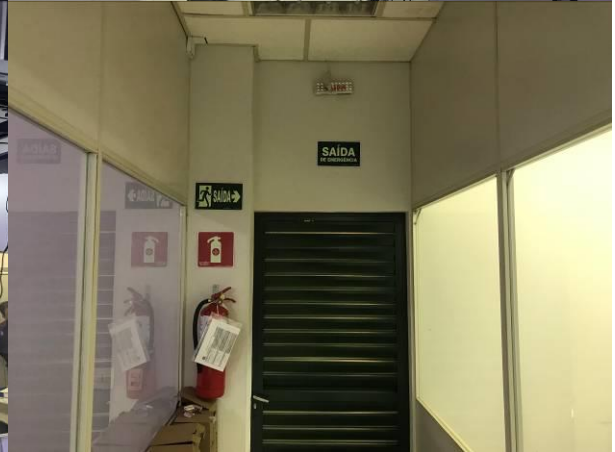
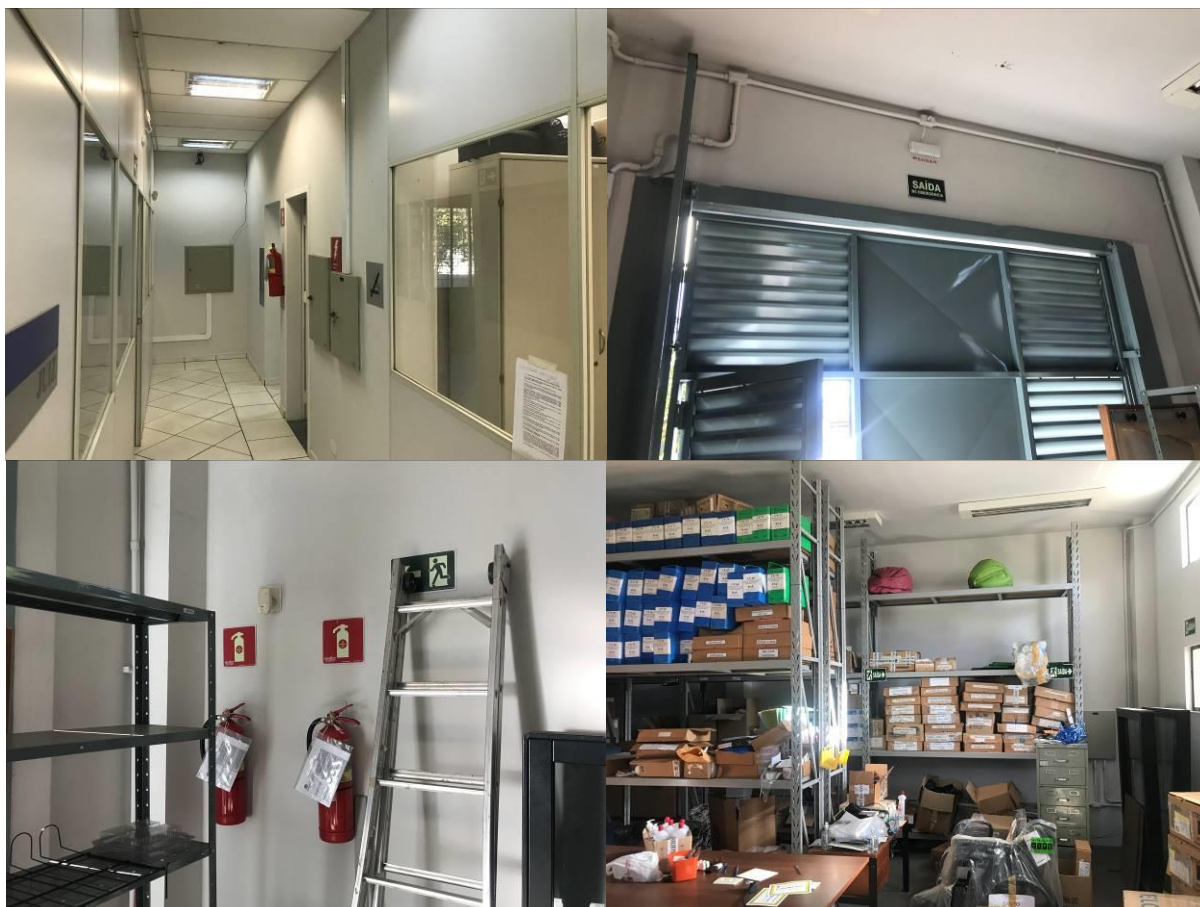
**Imagem 17 a, b, c, d, e, f, g, h, i, j, k e l – Sinalização de emergência e combate a incêndio.**

Existe a necessidade de rever a sinalização de emergência do Fórum, para corretamente posicionar extintores, placas de sinalização e iluminação de emergência. Apenas o serviço referente à iluminação de emergência deve ser realizado junto à reforma, a situação da sinalização de emergência e dos extintores deve ser regularizada pela equipe de manutenção de imóveis do interior do TRE-PR.

Os serviços de readequações dos equipamentos de combate a incêndio e da sinalização de emergência devem ser repassados para a Equipe de manutenção dos imóveis do interior
