TRE-PR E FÓRUM ELEITORAL DE CURITIBA
Relatório Técnico para segurança do trabalho

RELATÓRIO TÉCNICO COM FINALIDADE DE ESPECIFICAR OS SERVIÇOS NECESSÁRIOS PARA A ADEQUAÇÃO DA SEGURANÇA DE TRABALHOS EM ALTURA NO PRÉDIO SEDE DO TRE-PR E NO FÓRUM ELEITORAL DE CURITIBA

CONSTRUTORA DREON

SEDE TRE-PR E FÓRUM CURITIBA

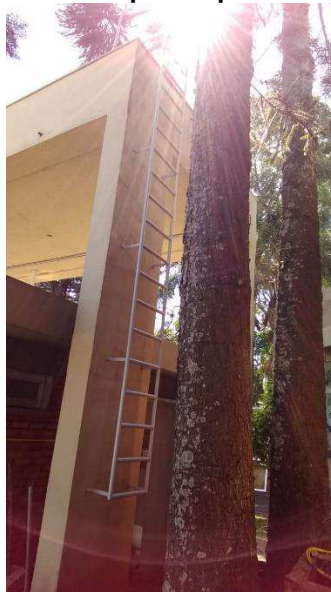
O portal sobre a Guarita G1 do prédio Sede também já possui escada tipo marinheiro para acesso, sem guarda-corpo ou linha de vida vertical.

Imagem 7 – Acesso para o portal da guarita G1

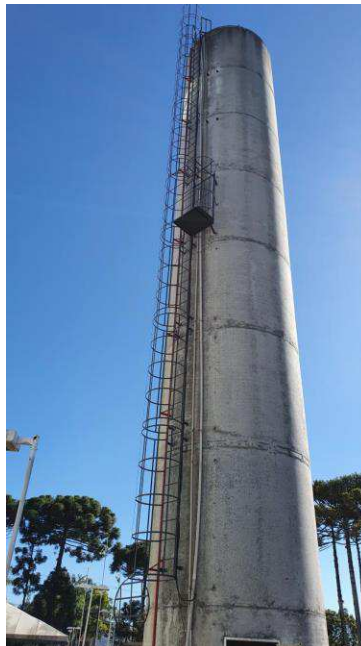
No Fórum Eleitoral de Curitiba, o acesso à caixa d'água vertical é feito através de escada marinheiro, porém esta não possui linha de vida vertical, devido à elevada altura da escada de acesso à caixa d'água, é recomendável que seja instalada uma linha de vida vertical para o acesso seguro.

Imagem 8 – Escada marinheiro - Fórum

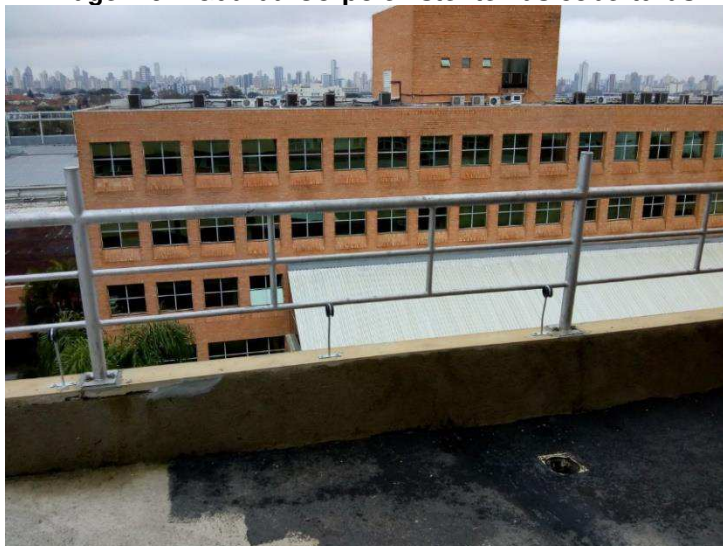
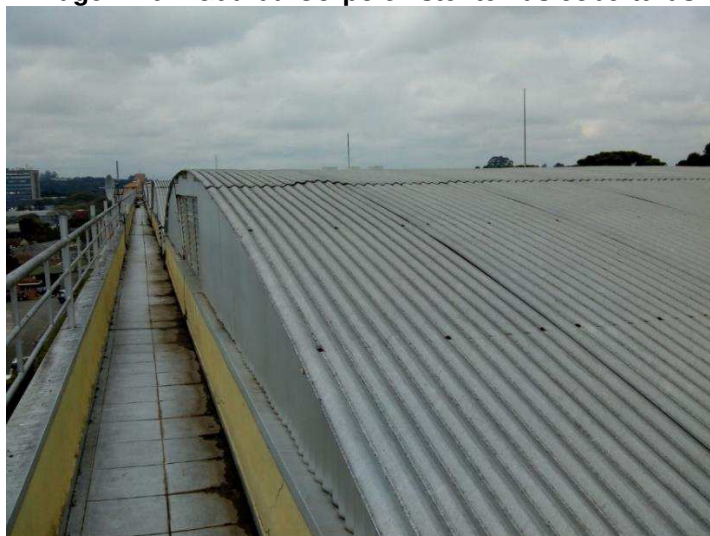
Em todas as coberturas, o único sistema de segurança que se faz presente é o guarda-corpo, porém em altura inferior ao mínimo estipulado na norma regulamentadora número 18 (NR 18) e sem o fechamento dos vãos com tela. Devido ao pouco volume de serviços executados nestes locais, e também ao baixo trânsito de pessoas das coberturas, recomenda-se que quando forem contratados serviços à serem executados nestes locais os guarda-corpos próximos sejam provisoriamente adequados com tela removível pela empresa responsável pelos serviços, visando impedir a queda de trabalhadores ou a projeção de materiais, **a adequação de todos os guarda-corpos nas cobertura é um serviço extremamente caro.**

Imagem 9 – Guarda-Corpo existente nas coberturas

Imagem 10 – Guarda-Corpo existente nas coberturas

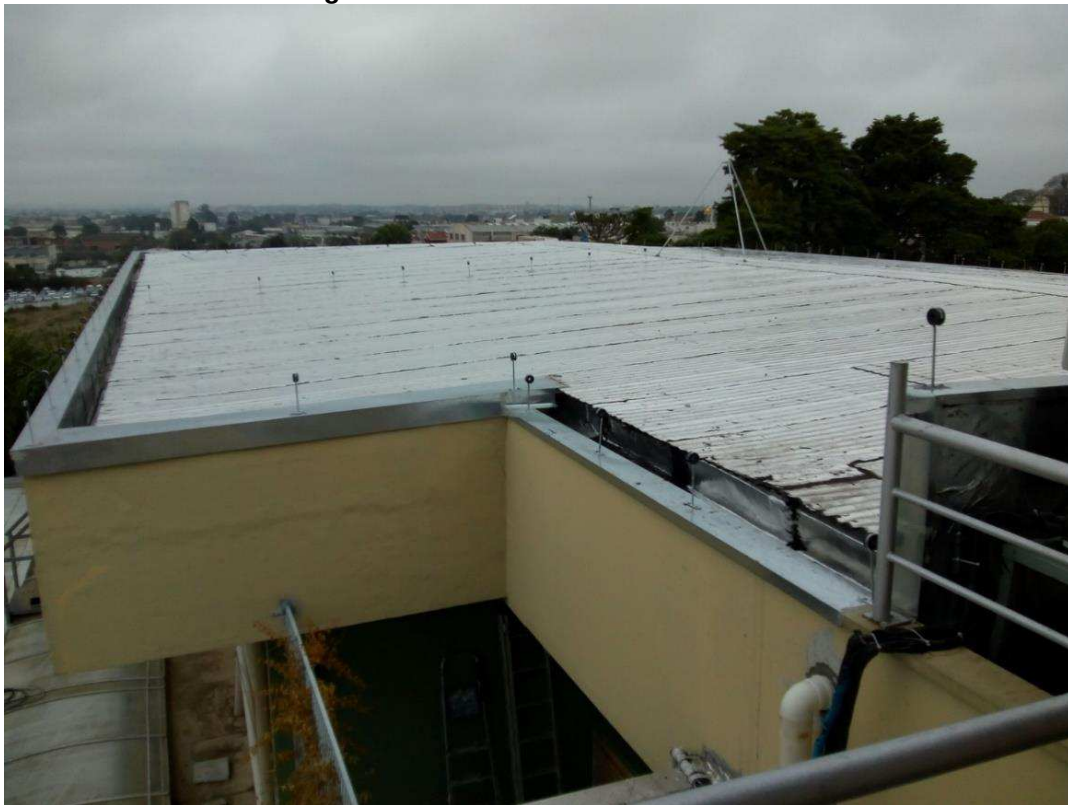
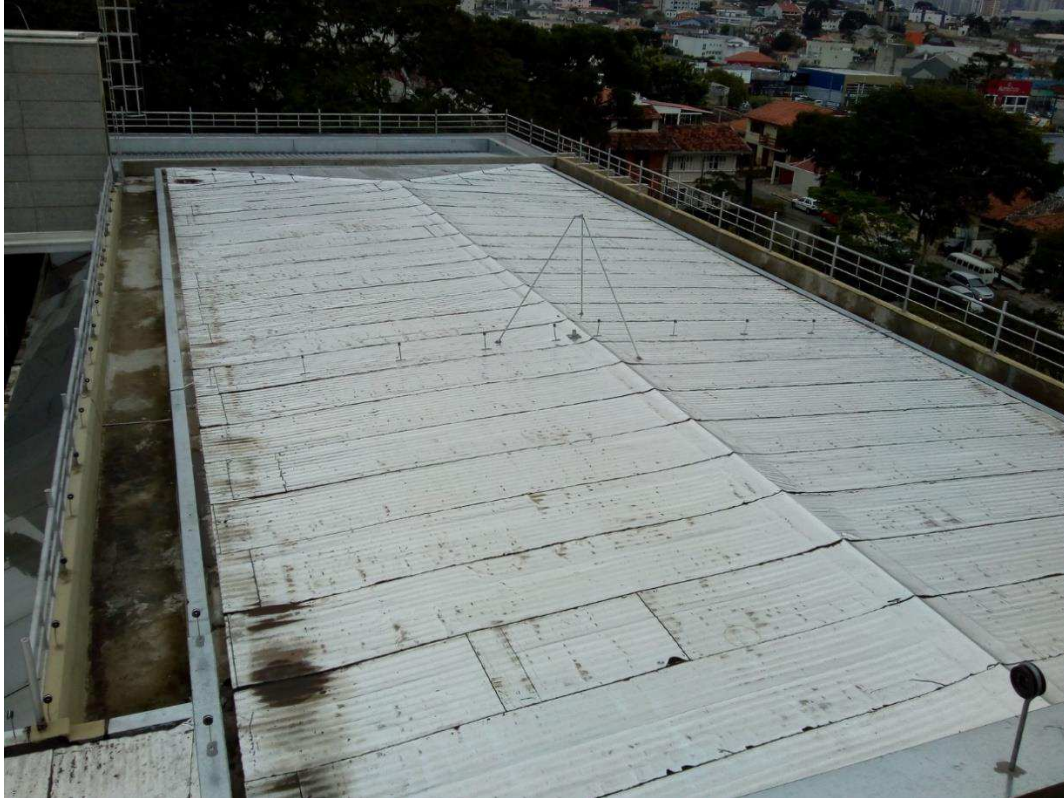
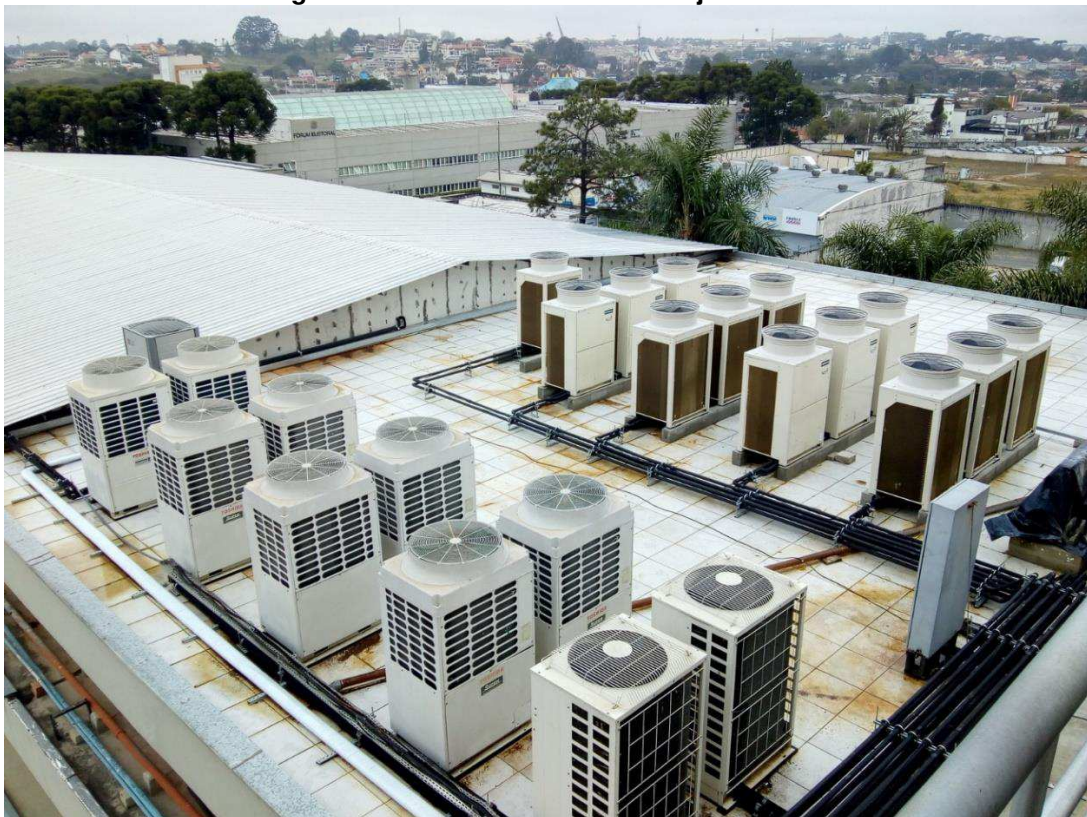
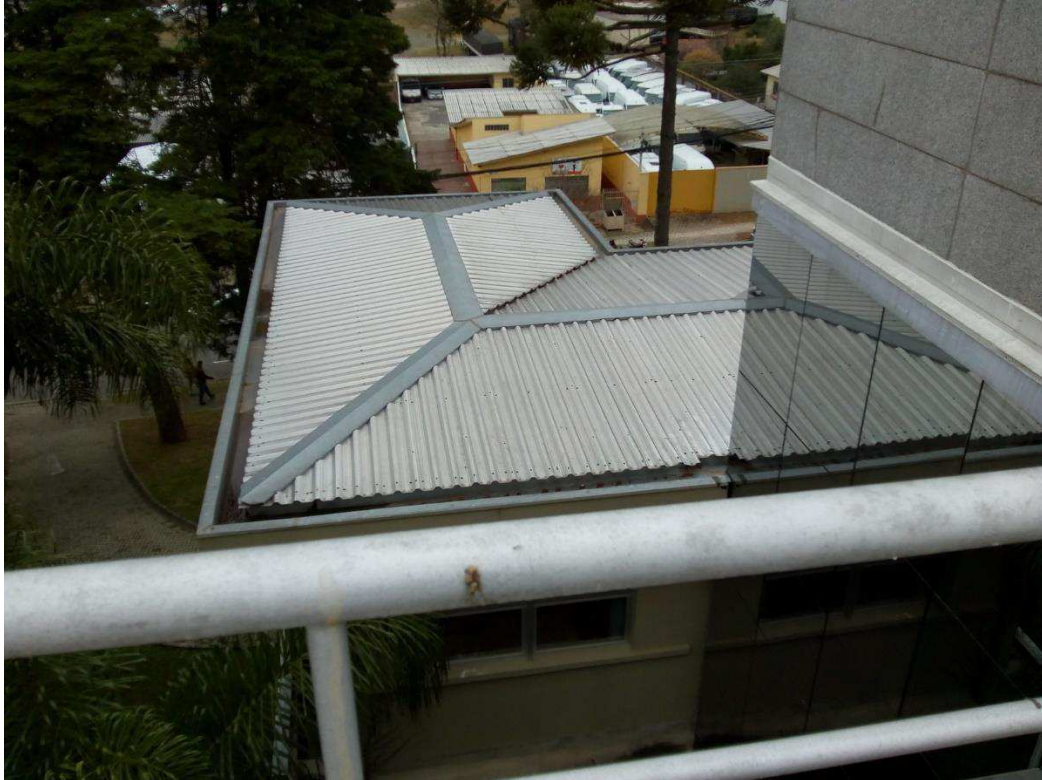
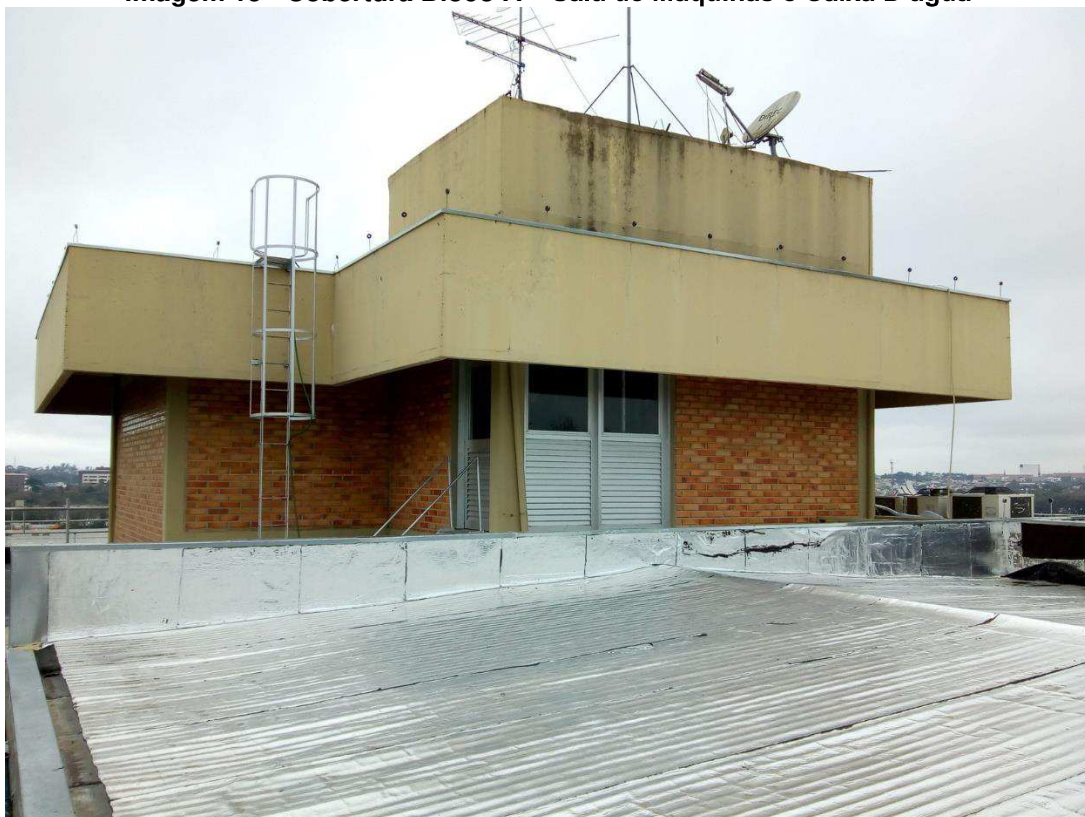
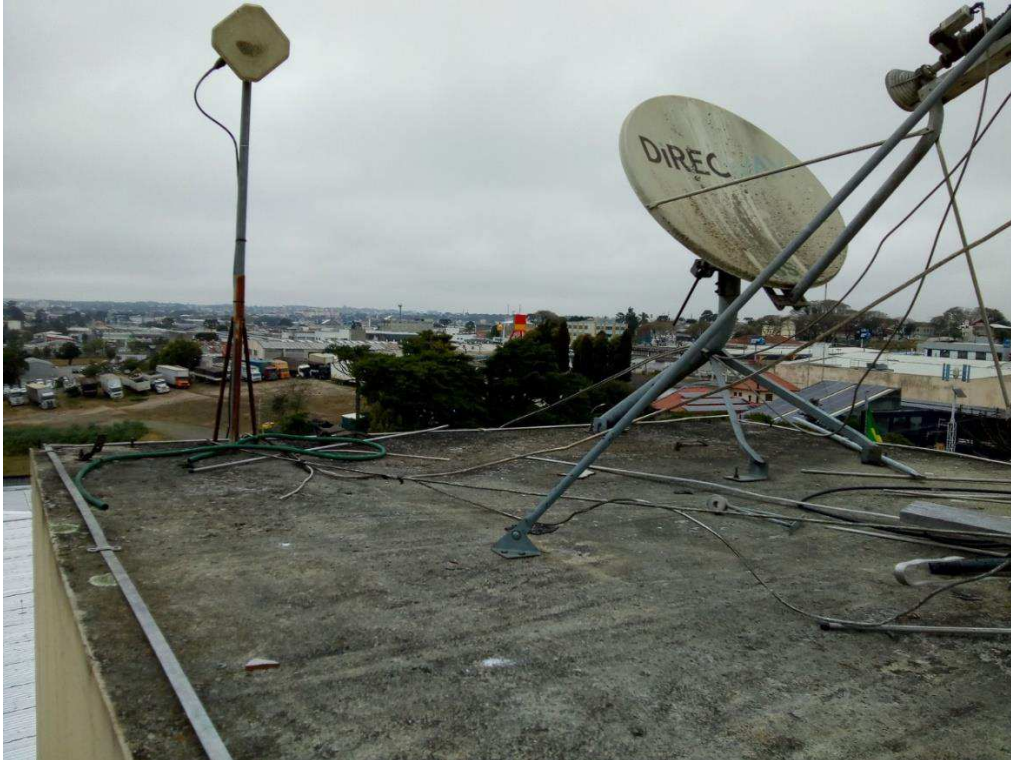
Nenhum ponto de ancoragem foi identificado nos telhados e lajes existentes, apresentando uma situação insegura para qualquer tipo de atividade realizada sobre as coberturas, e em desacordo com o apresentado na NR 18, que obriga a instalação de cabo guia ou cabo de segurança para fixação de mecanismo de ligação por talabarte acoplado ao cinturão de segurança tipo paraquedista. As lajes sobre a Sala de Máquinas e sobre a caixa d'água também não apresentam pontos de ancoragem ou guarda-corpo.

Imagem 11 - Cobertura Bloco A - Telhado

Imagem 12 - Cobertura Bloco A – Telhado e Guarda-Corpo

Imagem 13 - Cobertura Bloco B - Laje e Telhado

Imagem 14 - Cobertura Bloco A – Telhado inferior

Imagem 15 - Cobertura Bloco A – Sala de Máquinas e Caixa D'água

Imagem 16 - Cobertura Bloco A – Laje sobre Caixa D'água

Todo trabalho em altura deve ser executado com o devido Sistema de Proteção Contra Quedas sempre que não for possível evitar o trabalho em altura. O sistema é constituído do sistema de ancoragem, elemento de ligação (Talabarte) e de equipamento de proteção individual (Cinturão tipo paraquedista).

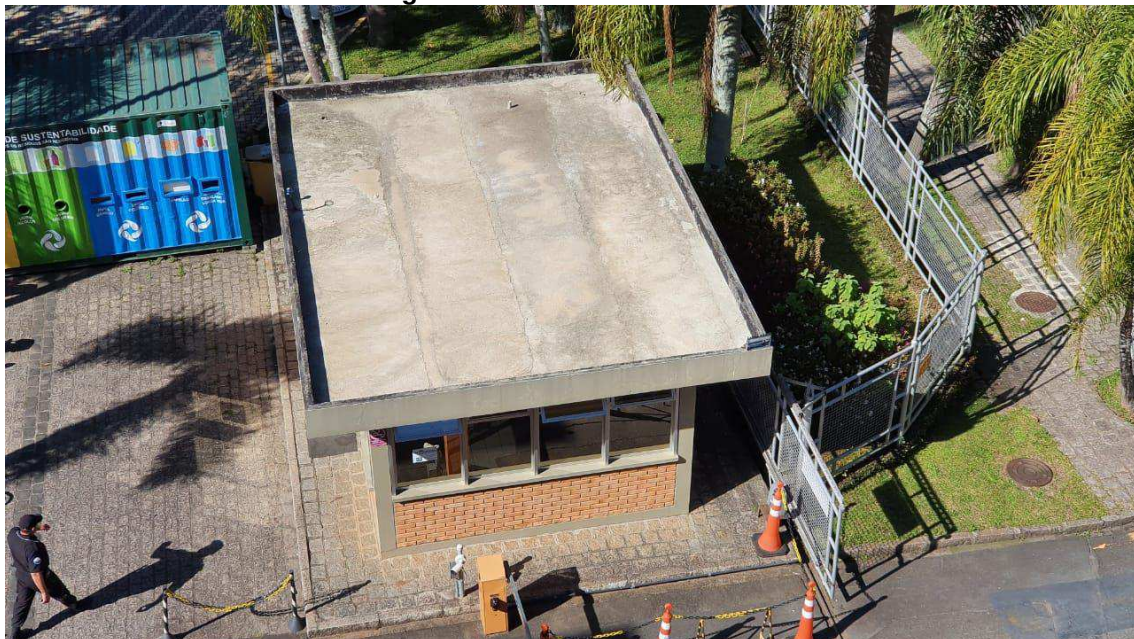
As coberturas das guaritas do prédio Sede e do Fórum Eleitoral de Curitiba não possuem qualquer tipo de ancoragem que permita a realização dos serviços no local de forma segura.

Imagem 17 - Cobertura Guarita G2

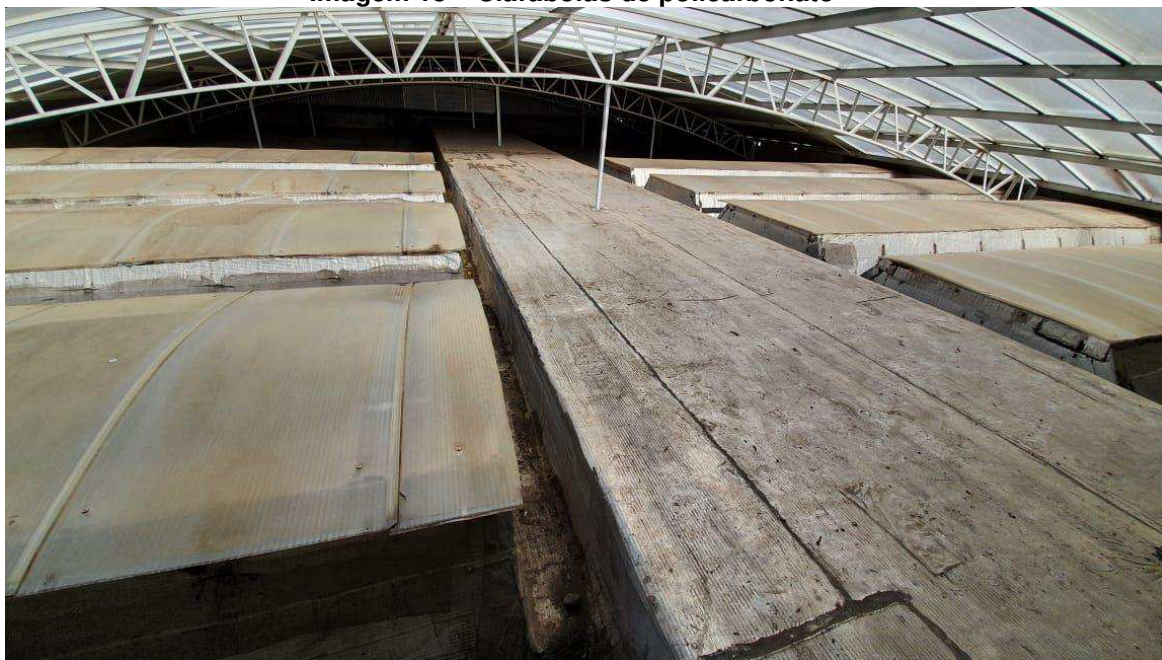
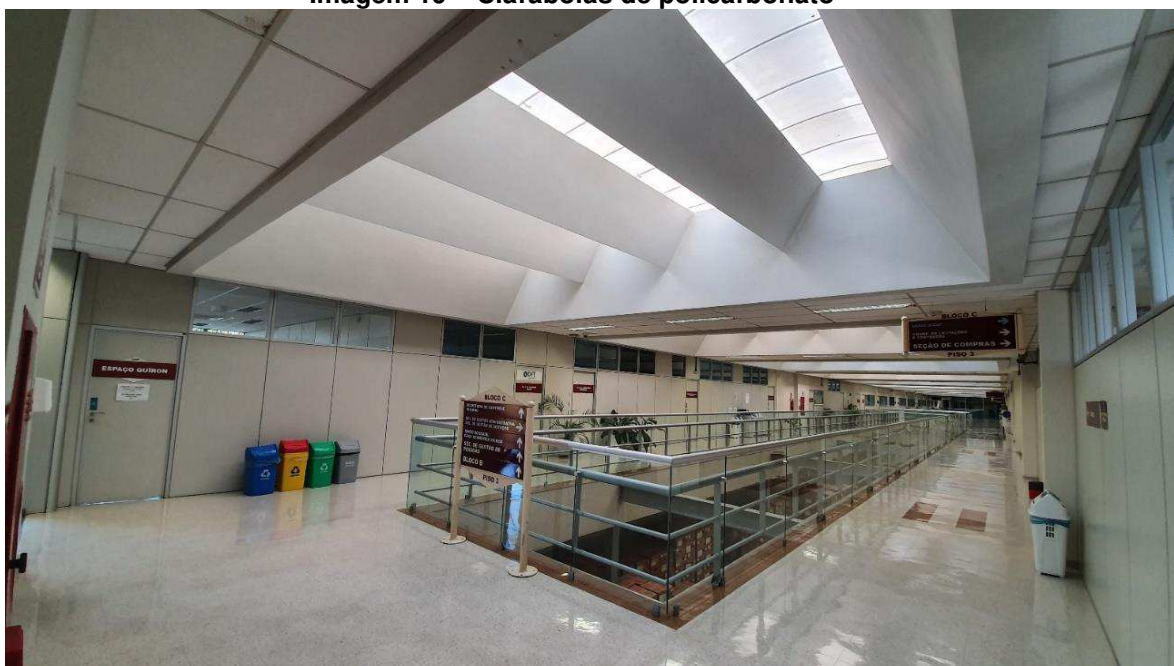
Também são inexistentes pontos de ancoragem para a realização de trabalhos nas claraboias de policarbonatos existentes na Cobertura do Bloco C.

Imagem 18 – Claraboias de policarbonato

Imagem 19 – Claraboias de policarbonato

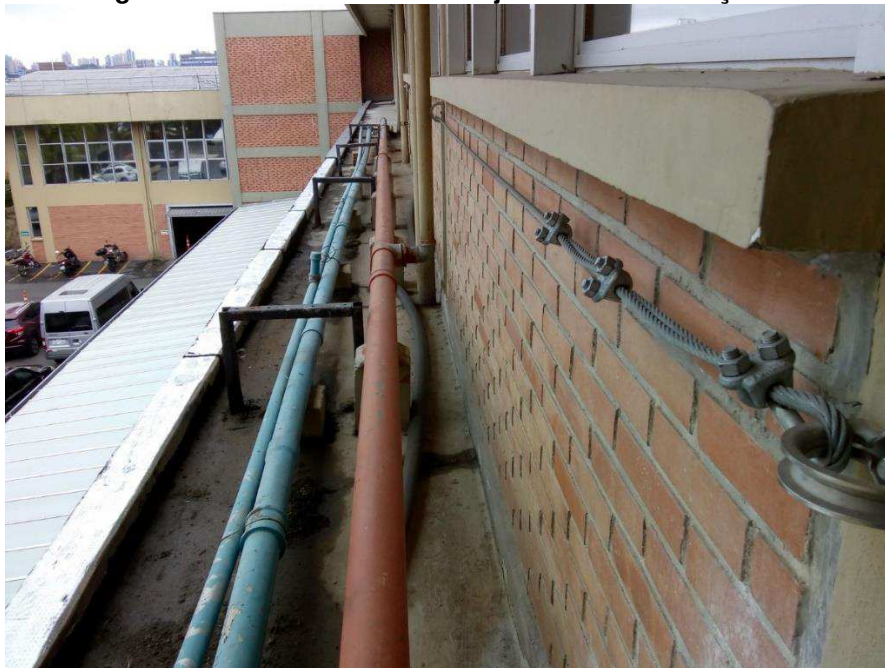
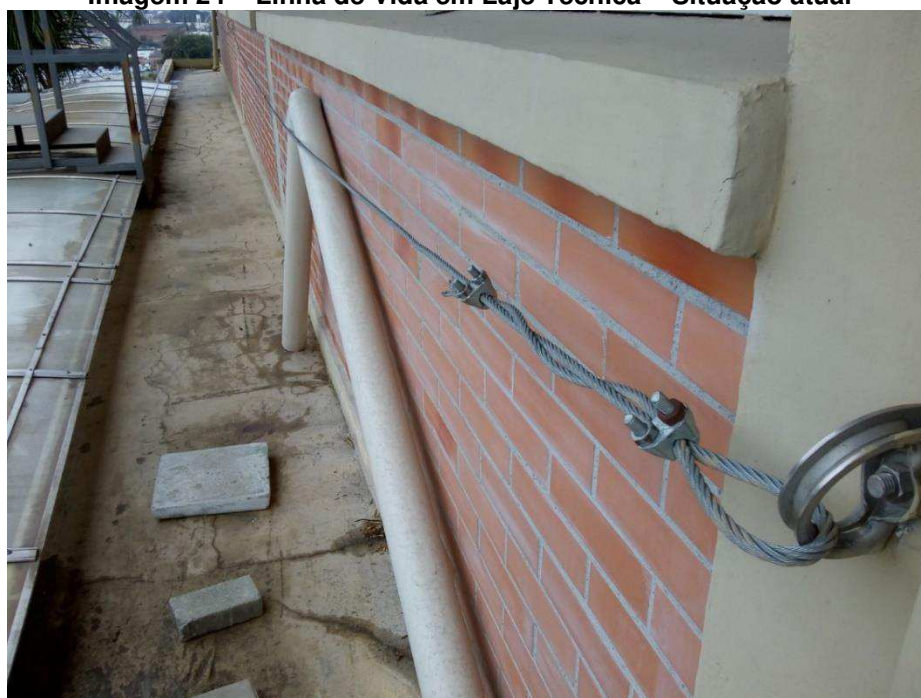
A grande maioria das lajes técnicas no perímetro da edificação Sede do TRE-PR possui linhas de vida, porém as mesmas encontram-se desgastadas e frouxas, em inspeção realizada recentemente foi constatado que os dispositivos

de ancoragem existentes nas lajes técnicas apresentam bom estado de conservação e atendem aos requisitos das normas vigentes, assim, os dispositivos existentes podem continuar a ser utilizados no sistema de ancoragem da edificação.

Imagem 23 – Linha de Vida em Laje Técnica – Situação atual

Imagem 24 – Linha de Vida em Laje Técnica – Situação atual

Para melhor utilização dos pontos existentes, estes podem compor linhas de vida de restrição de movimento, evitando gastos extras com os dispositivos utilizados nas linhas de restrição de quedas (Absorvedor de queda, e indicador de tensão). Na linha de restrição de movimento, o colaborador deve utilizar talabarte ou dispositivo de conexão que impossibilite a queda de ocorrer, restringindo a movimentação do colaborador até o limite da laje técnica, para uso em conjunto com a linha de restrição.

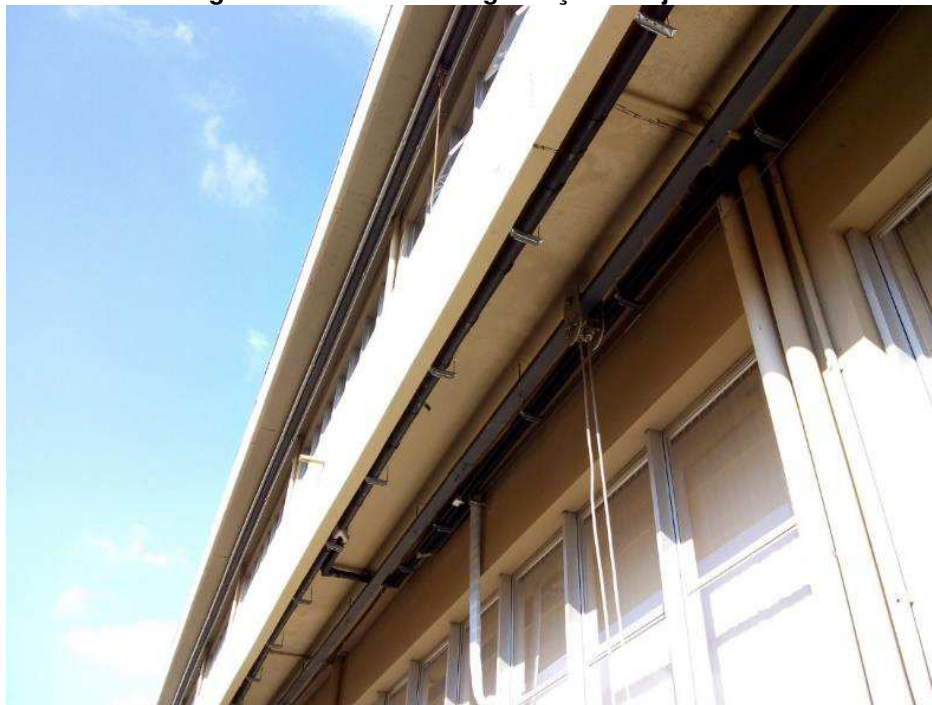
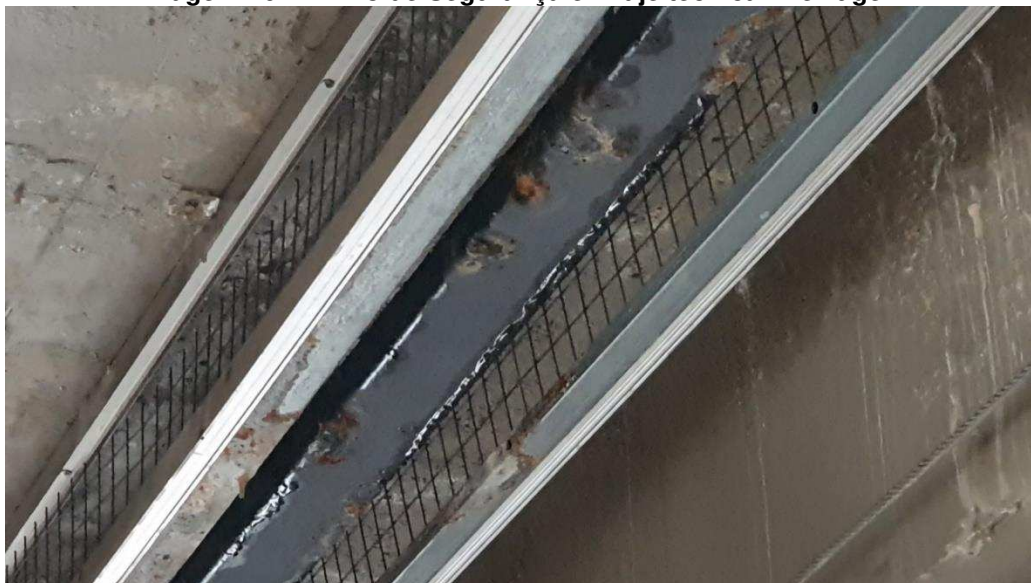
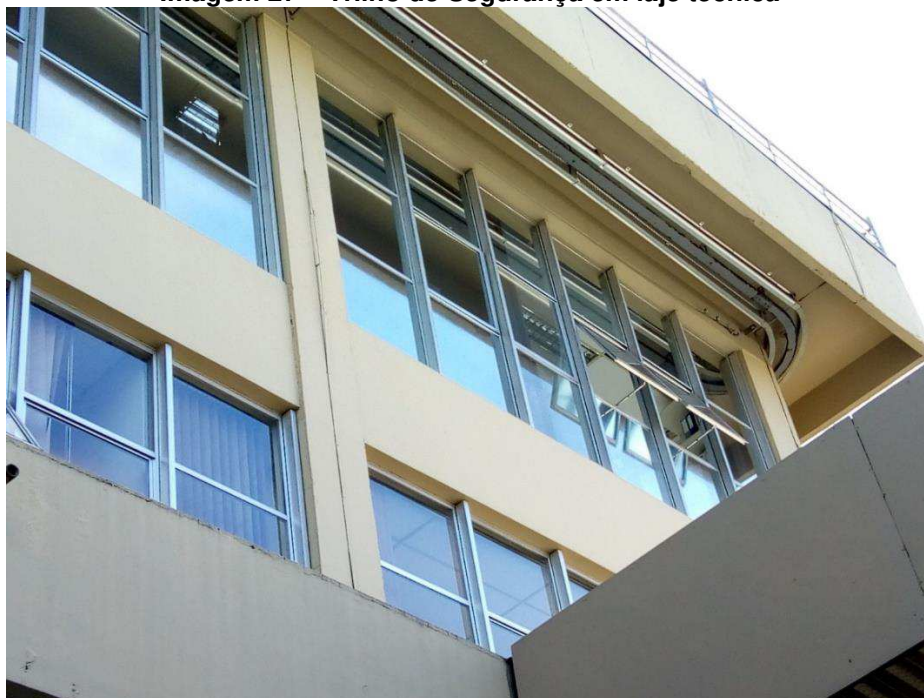
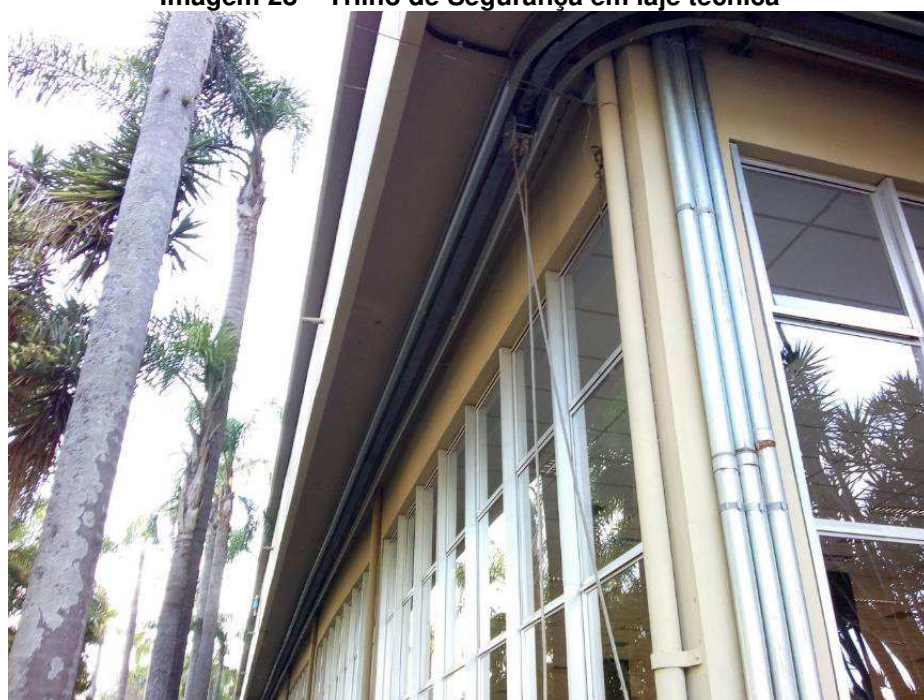
Trilhos de segurança existem nas lajes técnicas dos blocos B e C da edificação, porém nenhuma manutenção foi realizada nestes dispositivos recentemente, também é inexistente o memorial de cálculo do trilho, que indique qual o peso máximo permitido em sua utilização por exemplo. Com as linhas de restrições nas lajes técnicas não é preciso que os colaboradores utilizem o trilho com trava-quedas, ao invés dos serviços de limpeza serem executados

Durante as inspeções realizadas nos pontos de ancoragem, a empresa relatou situações onde o trilho apresentou falhas na fixação dos parafusos, com risco de queda dos colaboradores que fazem uso o dispositivo. Em inspeção visual dos trilhos é possível observar pontos com ferrugem acumulada que também indica problemas nos trilhos.

Imagem 25 – Trilho de Segurança em laje técnica

Imagem 26 – Trilho de Segurança em laje técnica - Ferrugem

Imagem 27 – Trilho de Segurança em laje técnica

Imagem 28 – Trilho de Segurança em laje técnica

pendurados no trilho seriam realizados com extensores nos equipamentos de limpeza, diminuindo o risco de queda.

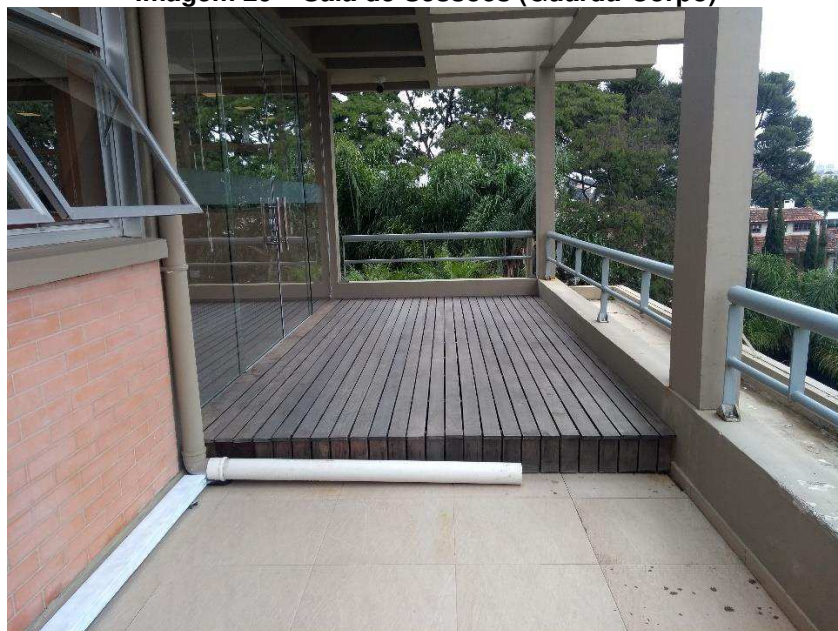
Na laje técnica localizada junto ao deck aos fundos da Sala de Sessões encontra-se instalado um guarda-corpo, em situação irregular, tanto pela baixa altura quanto pela inexistência de barras verticais, como este local é muito utilizado durante as Sessões o guarda-corpo deve ser adequado para as normas vigentes.

Imagem 29 – Sala de Sessões (Guarda-Corpo)

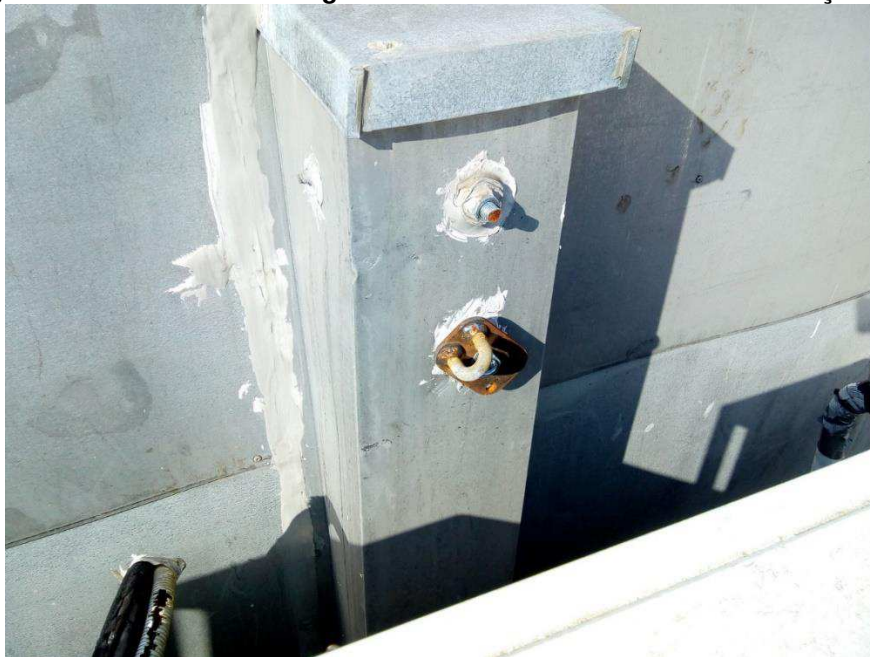
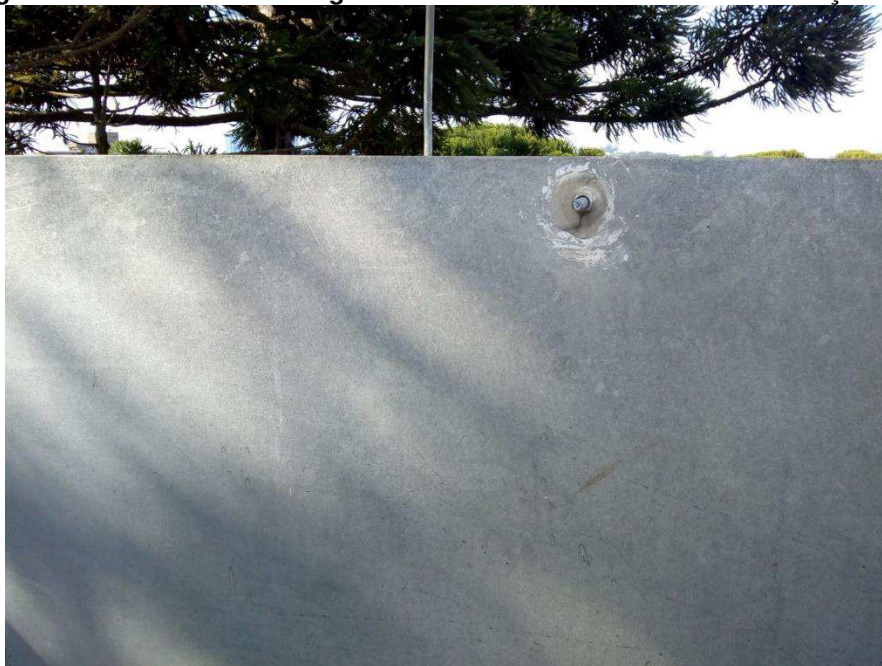
Para trabalhos na fachada do Fórum, deveriam existir no perímetro pontos de ancoragem, tanto para a ancoragem da plataforma ou cadeirinha, como da ancoragem individual e separada do trabalhador, como exigem as normas vigentes. Atualmente algumas esperas de ancoragem se fazem presentes na cobertura, porém sem o dispositivo A1, sem um espaçamento regular entre os pontos, e sem a identificação do ponto, apresentando assim uma situação insegura, pois o ideal é que o ponto esteja pronto para utilização, e não que seja preciso instalar o dispositivo A1 para a utilização, pois assim não seriam realizados os testes periódicos no ponto e sua correta manutenção.

Imagem 32 – Ponto de Ancoragem Fórum Eleitoral de Curitiba – Situação Atual

Imagem 33 – Ponto de Ancoragem Fórum Eleitoral de Curitiba – Situação Atual

Nas áreas centrais da cobertura do Fórum Eleitoral é possível realizar os serviços na fachada com ancoragem na barra de fixação da escada móvel da cúpula.
