Tribunal Regional Eleitoral do Paraná

CADERNO DE ENCARGOS

Reforma do Fórum Eleitoral de Chopinzinho

Setembro de 2019

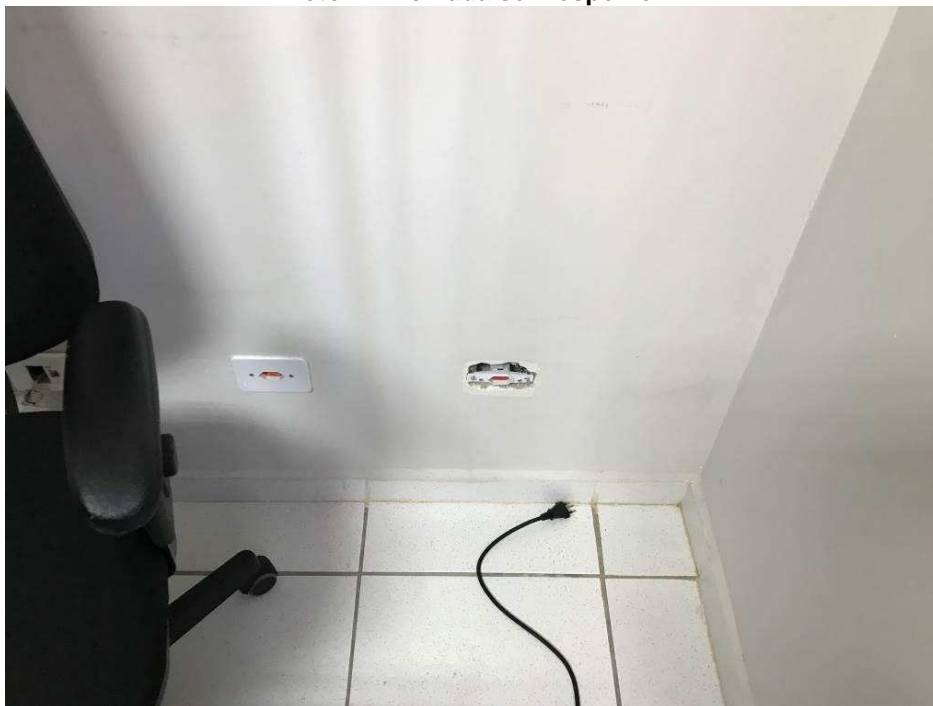
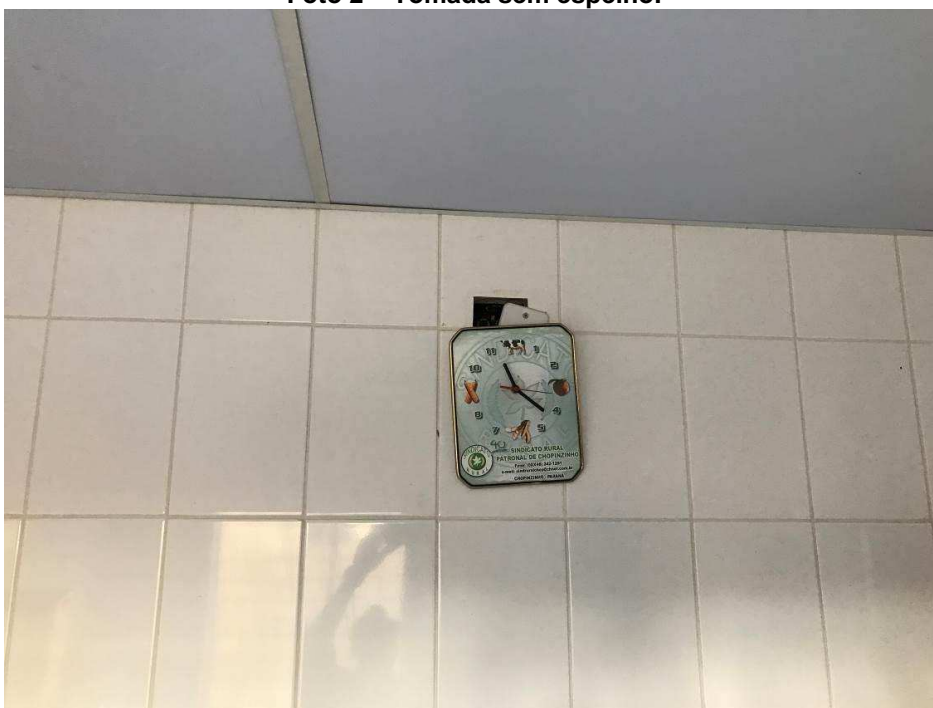
Foto 1 – Tomada sem espelho.

Foto 2 – Tomada sem espelho.

No local indicado em relatório, as tomadas que necessitam deverão receber a instalação de novos espelhos, as mesmas estão localizadas nas salas do cartório e nos banheiros da C.A.E.

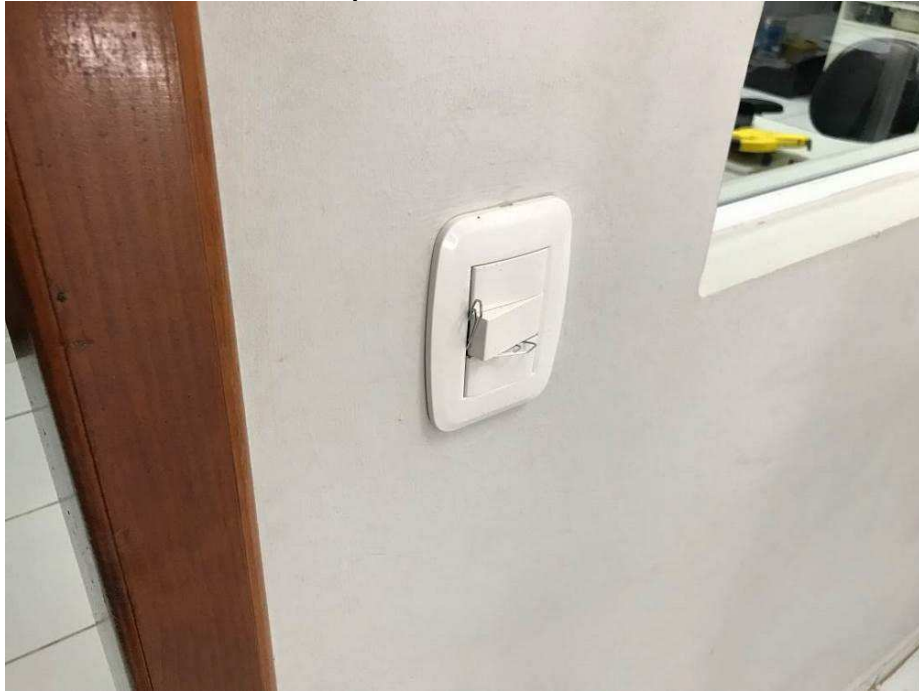
Foto 3 – Interruptor com falha de funcionamento.

Os interruptores, que apresentam falha no funcionamento, conforme apresentados no relatório, devem ser devidamente substituídos por novos interruptores. A fiação existente deve ser utilizada. Todo o procedimento deve ser realizado com observância às normas vigentes à matéria e indicações dos fabricantes. Os interruptores devem ser entregues em perfeito e total funcionamento.

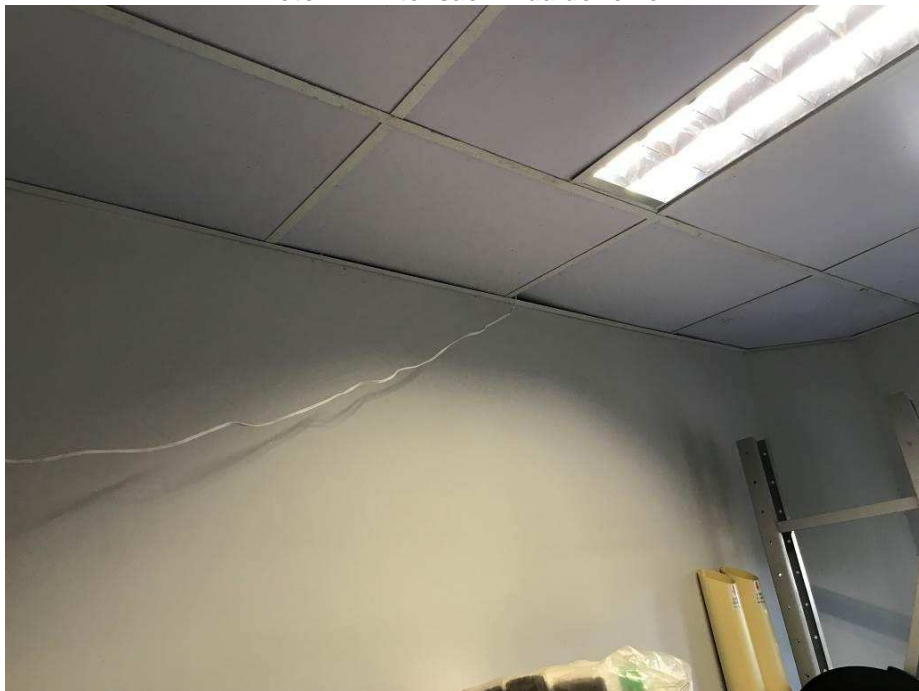
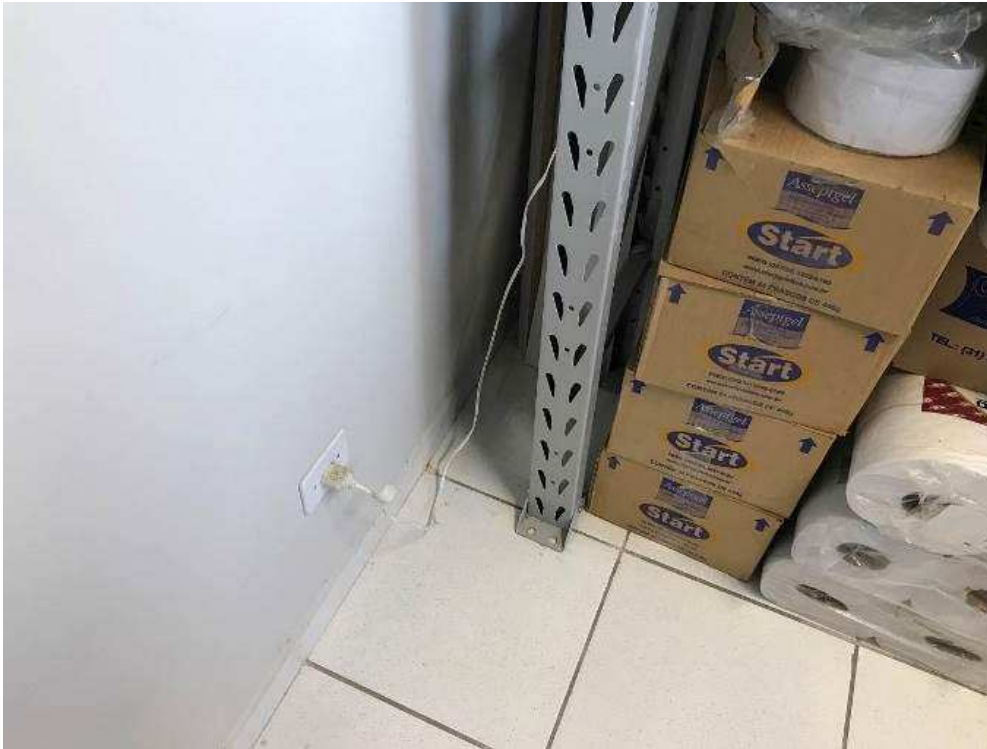
Foto 4 – Extensão vinda do forro.

Foto 5 – Extensão vinda do forro.

A extensão que atualmente está localizada no ambiente do Depósito de Urnas deve ser retirada e substituída por cabeamento com canaleta em PVC, fixado na parede da tomada, sempre que possível a fiação existente deve ser reutilizada. Todo o procedimento deve ser realizado com observância às normas vigentes à matéria e indicações dos fabricantes. A conexão deve ser entregue em perfeito e total funcionamento.

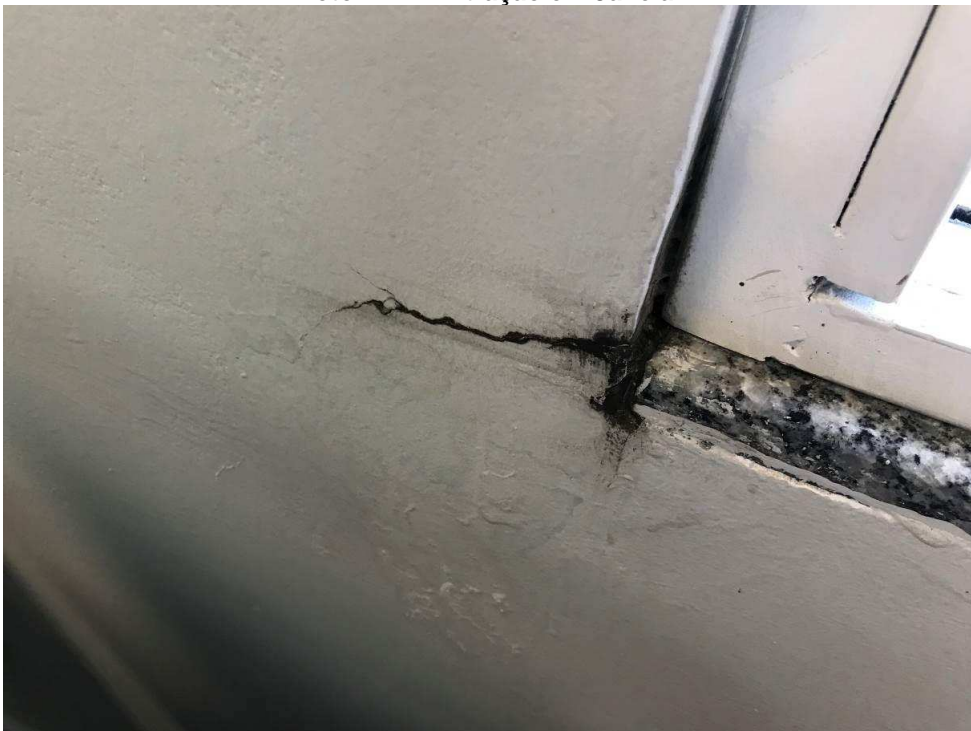
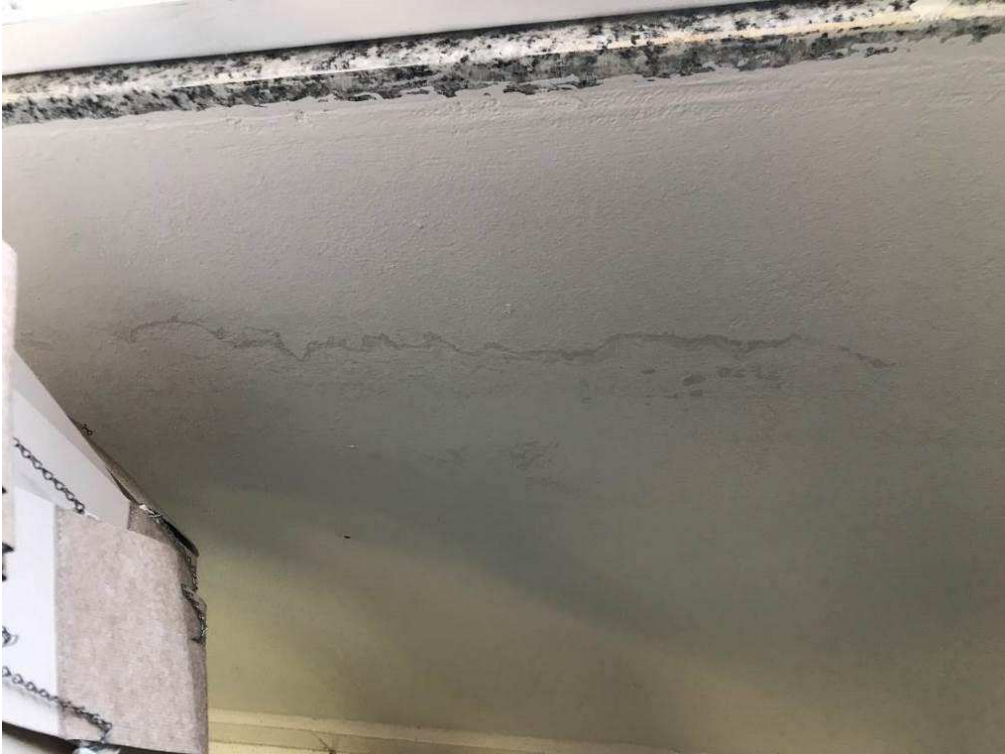
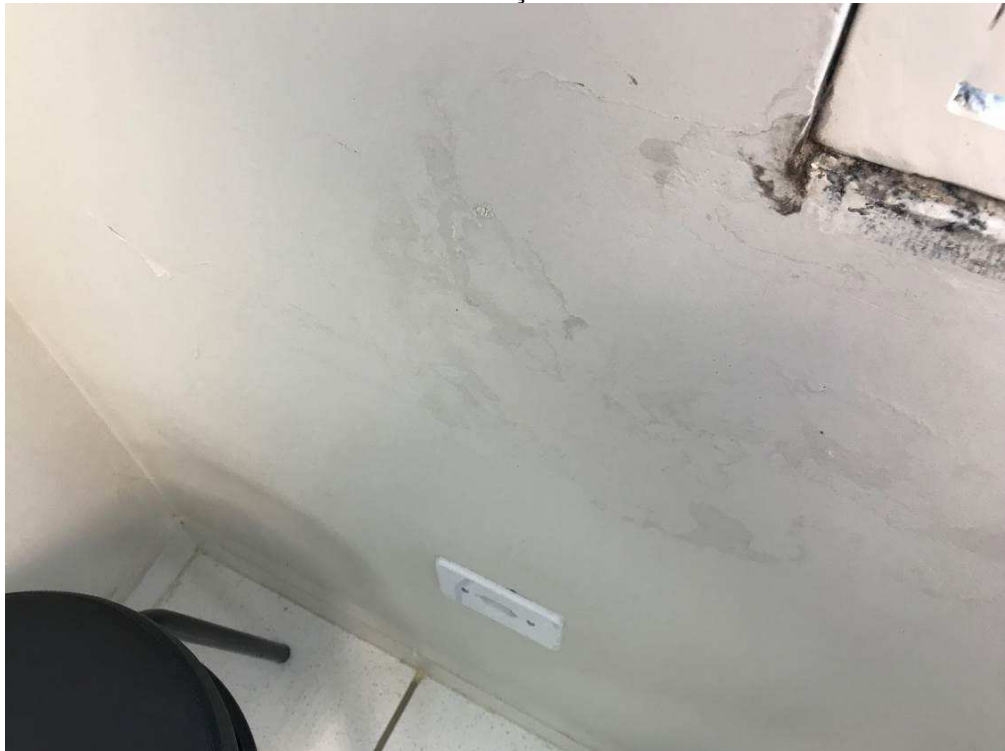
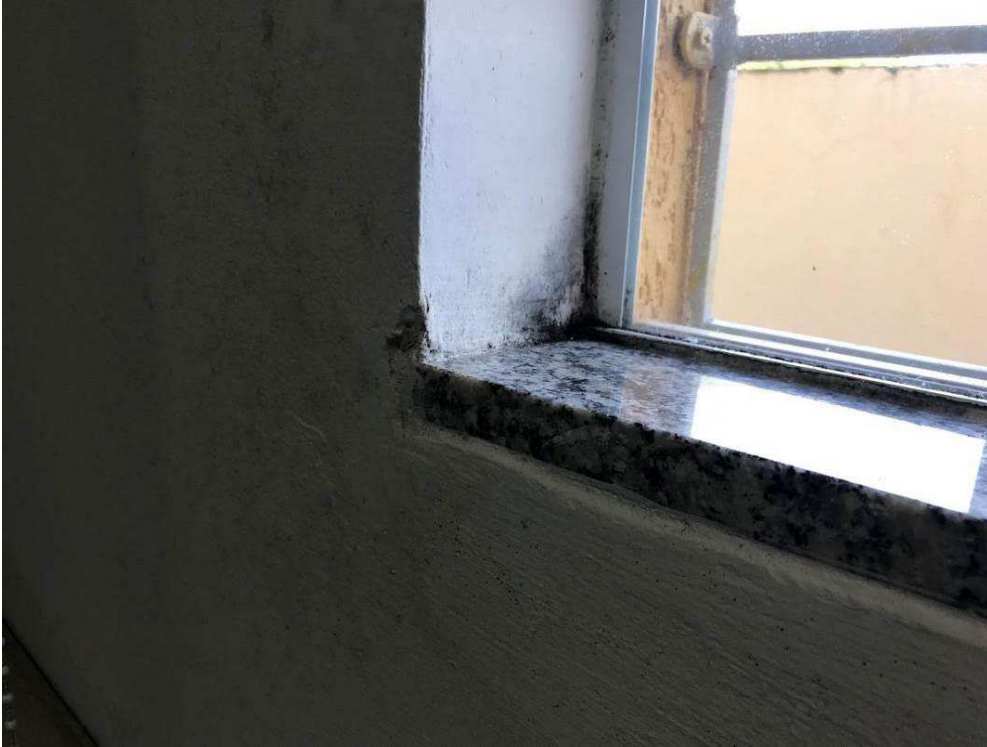
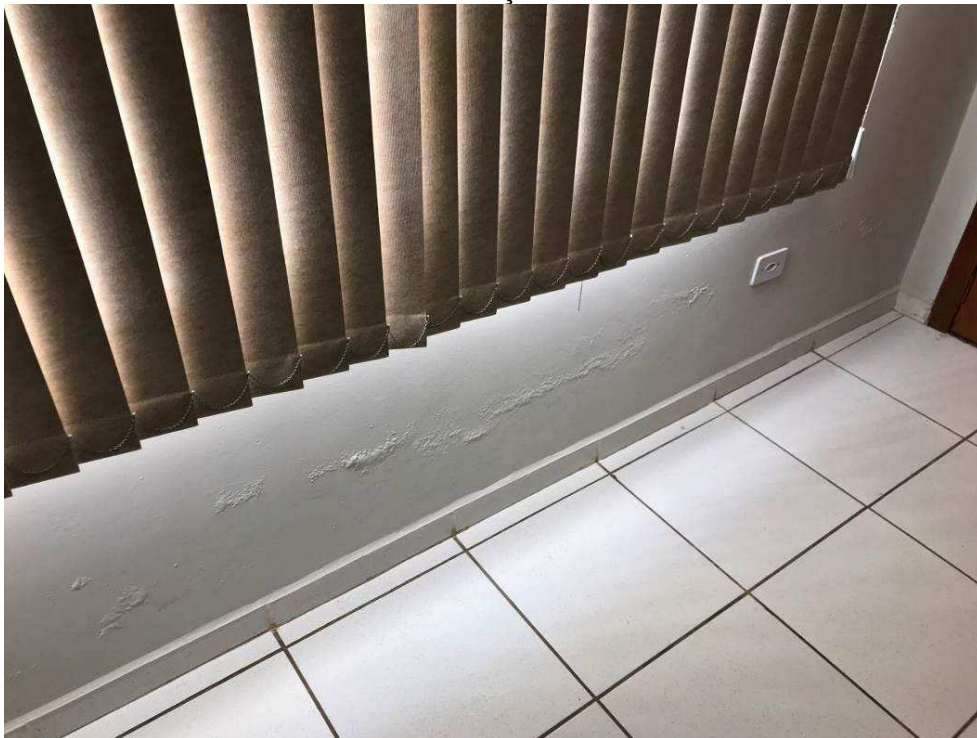
É necessário remover a esquadria, remover o peitoril de granito e demolir o revestimento do esquadro da janela para que possa ser refeito a fim de instalar o contramarco, juntamente com o novo peitoril. As janelas identificadas com focos de infiltração foram as da Sala do Cartório, da Sala de Audiência e do D.M.L., também foi identificado sinais de deterioração dos revestimentos da

Foto 12 – Infiltração em Janela.

De maneira similar à solução aplicada em paredes com fissuras, as paredes com infiltrações também devem ter seu revestimento retirado, então deve ser realizada limpeza da área, execução de chapisco e emboço com argamassa polimérica, completando com massa corrida e pintura na área, com coloração similar àquela já existente. Todo o procedimento de recomposição dos revestimentos deve ser executado em acordo com as especificações dos fabricantes e as normas vigentes.

Para que sejam solucionadas por completo, as janelas próximas aos locais com infiltração devem ser removidas, novo contramarco deve ser instalado, e então a mesma janela deve ser reinstalada no local. Após instalada deve-se utilizar mastique (selante elástico a base de poliuretano ou silicone) em todo o entorno da janela, bem como no entorno do peitoril.

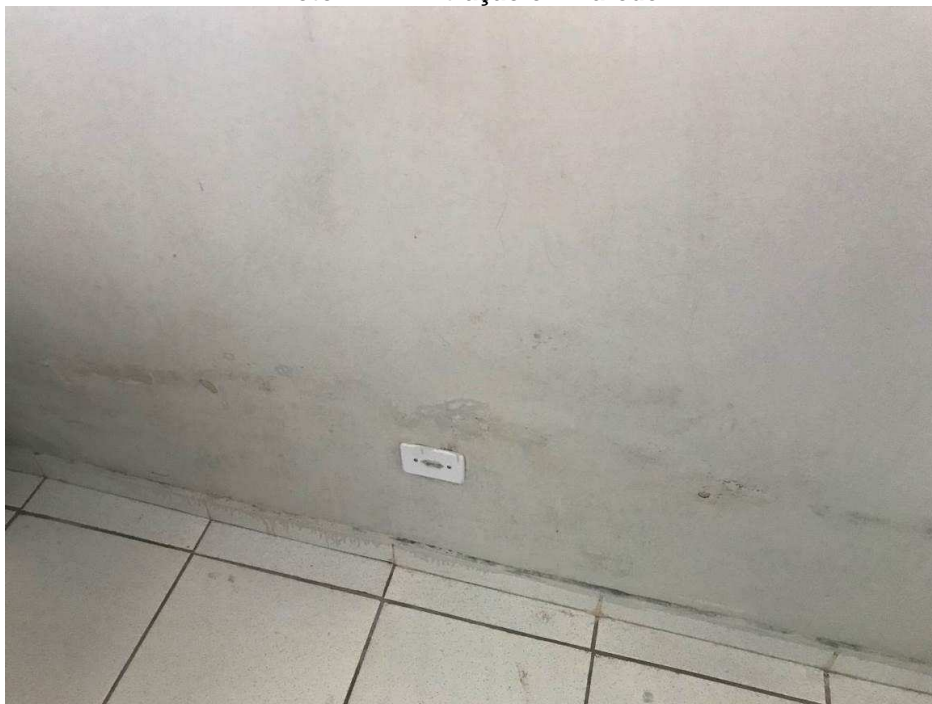
parte inferior da parede interna da Sala do Cartório, que deve também receber o tratamento apresentado para a reconstituição do revestimento.

Foto 17 – Infiltração em Parede.

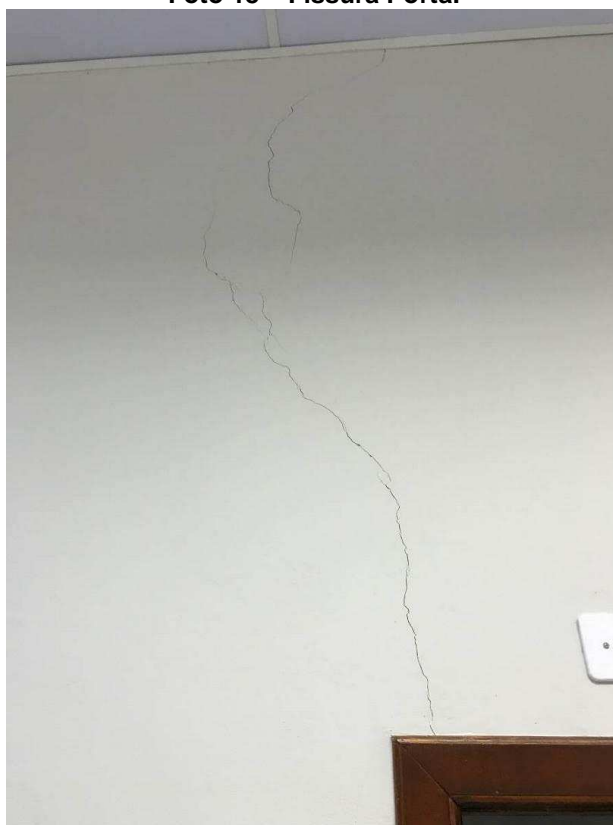
As fissuras podem ocorrer devido a retração em emboço, dilatação térmica, esforços mecânicos, recalques estruturais, entre outros.

Foto 18 – Fissura Porta.

Para a parede interna com fissura, localizada na porta dos cartórios é necessário a demolição do revestimento em uma faixa de 10 cm de cada lado da fissura, escarificação da fissura com material próprio em toda sua extensão, limpeza da superfície utilizando pincel, impermeabilização com impermeabilizante semi-flexível, fixação da tela de poliéster adesiva, recomposição do revestimento com chapisco, emboço e acabamento com reboco de massa látex. Após a cura do revestimento, pode-se prosseguir com a pintura em coloração similar àquela já existente. Todo esse procedimento de recomposição dos revestimentos deve ser executado em acordo com as especificações dos fabricantes e as normas vigentes.

A porta onde localiza-se a fissura deve ser removida, e uma verga em concreto armado deve ser executada no local, com transpasse de 30cm para cada lado, com o objetivo de evitar novas fissuras, todos os serviços devem obedecer as normas vigentes, além do apresentado no item 4 deste caderno de encargos. Da mesma maneira e para se prevenir possíveis fissuras, as janelas removidas para execução de contra marco também devem receber a execução de verga e contra verga, sempre com o transpasse mínimo de 30cm para cada lado. Nos locais onde foram executadas as vergas e contra vergas todo o revestimento deve ser reconstituído, incluindo chapisco, emboço (com impermeabilizante), massa corrida e lixamento, e pintura, na mesma coloração e textura da parede já existente.
