# **Relatório Técnico**

## **Mudança na portaria do Fórum Eleitoral de Curitiba**

**Objetivo:** Apresentar a necessidade de alteração do local de entrada de pedestres, da saída de veículos e do local de acesso aos cartórios no Fórum Eleitoral de Curitiba, conforme PAD 9167/2020.

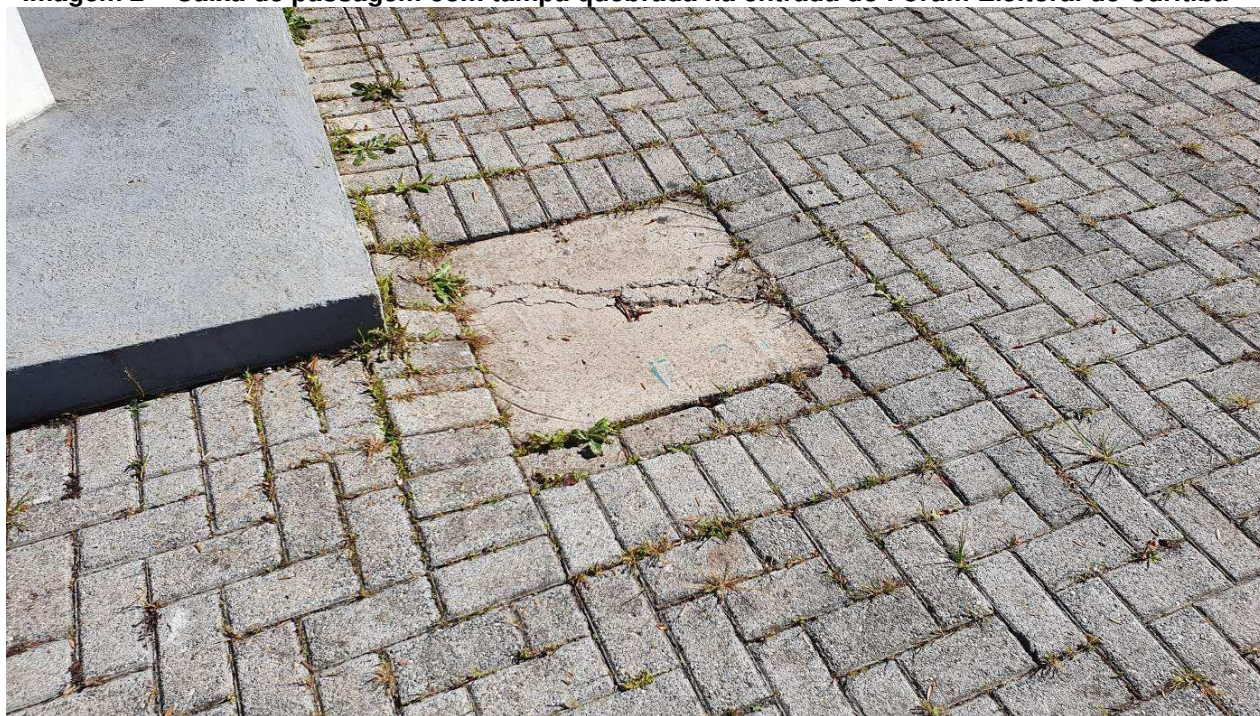
**Imagem 2 – Caixa de passagem com tampa quebrada na entrada do Fórum Eleitoral de Curitiba**

Uma das tampas, de concreto, está com fissuras, devendo ser reconstituída.

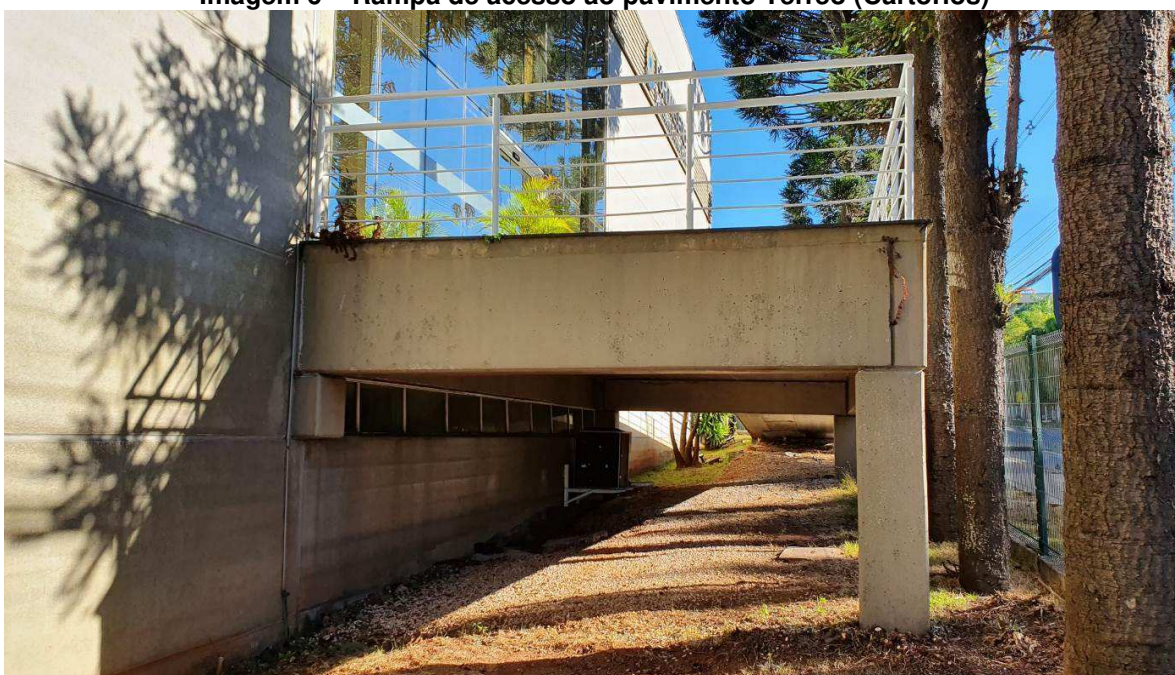
**Imagem 5 – Rampa de acesso ao pavimento Térreo (Cartórios)**

A rampa que dá acesso ao pavimento térreo, dos cartórios, possui inclinação acima do máximo permitido pela norma NBR 9050:2015, e também não é respeitado o desnível máximo de cada seguimento de rampa, pois não existe na rampa patamar intermediário para vencer a altura total.

Não existe também alternativa à rampa que permita o acesso direto da rua ao ambiente dos cartórios de pessoa com cadeira de rodas, é preciso que a pessoa adentre pelo acesso junto à guarita e com auxílio de colaborador do TRE-PR acesse os cartórios

através dos elevadores internos, que são de uso restrito. O guarda-corpo da rampa é fora dos padrões das normas vigentes, pois possui balaústres na horizontal. A rampa não possui guia de balizamento nas laterais, e os corrimãos são duplos, porém estão instalados à altura de 0,9 e 1,10m a partir do piso acabado, sendo que o correto seria estarem à 0,7 e 0,9m do piso.

Com as alterações na entrada de pedestres, a rampa existente no piso dos cartórios seria desativada, não sendo necessária sua adequação para os padrões da NBR 9050:2020, pois toda a entrada de pedestres seria feita através da C.A.E.
