ESTUDO TÉCNICO PRELIMINAR DE ENGENHARIA

PAD nº9167/2020

**Mudanças na portaria e na entrada de
veículos e pedestres do Fórum
Eleitoral de Curitiba**

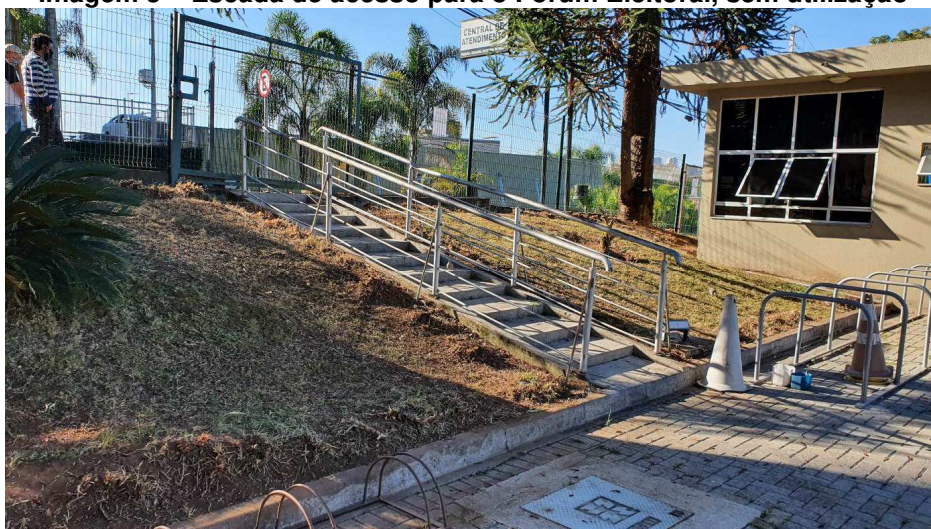
Imagem 3 – Escada de acesso para o Fórum Eleitoral, sem utilização

Existe também uma escada próximo à guarita, porém esta não é utilizada atualmente, os corrimãos e guarda-corpos desta escada também se encontram irregulares, os degraus da escada possuem dimensões fora dos padrões estabelecidos pela norma NBR 9050:2015.

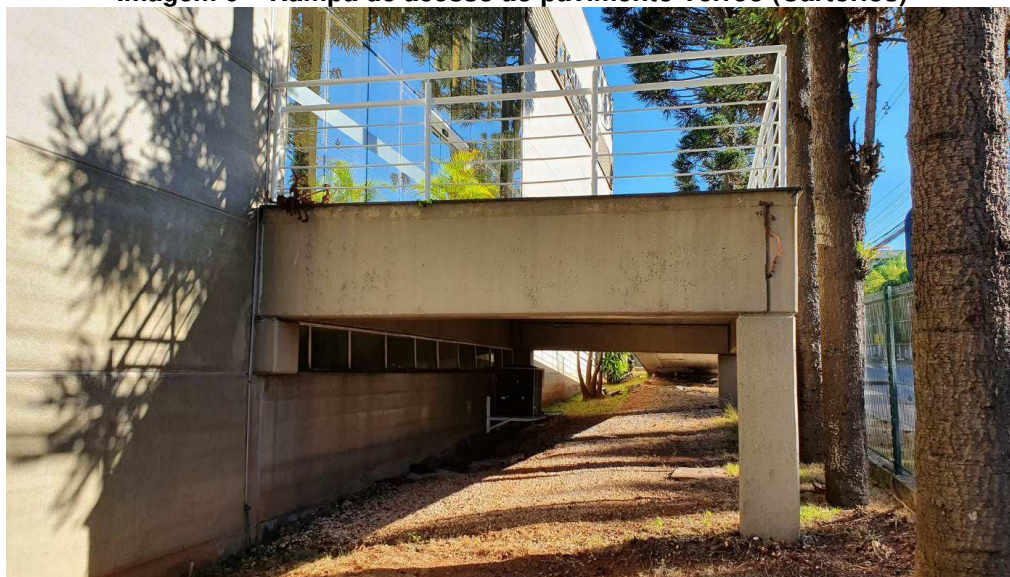
Imagem 5 – Rampa de acesso ao pavimento Térreo (Cartórios)

A rampa que dá acesso ao pavimento térreo, dos cartórios, possui inclinação acima do máximo permitido pela norma NBR 9050:2015, e também não é respeitado o desnível máximo de cada seguimento de rampa, pois não existe na rampa patamar intermediário para vencer a altura total.

Não existe também alternativa à rampa que permita o acesso direto da rua ao ambiente dos cartórios de pessoa com cadeira de rodas, é preciso que a pessoa adentre pelo acesso junto à guarita e com auxílio de colaborador do TRE-PR acesse os cartórios através dos elevadores internos, que são de uso restrito. O guarda-corpo da rampa é fora dos padrões das normas vigentes, pois possui balaústres na horizontal. A rampa não possui guia de balizamento nas laterais, e os corrimãos são duplos, porém estão instalados à altura de 0,9 e 1,10m a partir do piso acabado, sendo que o correto seria estarem à 0,7 e 0,9m do piso.

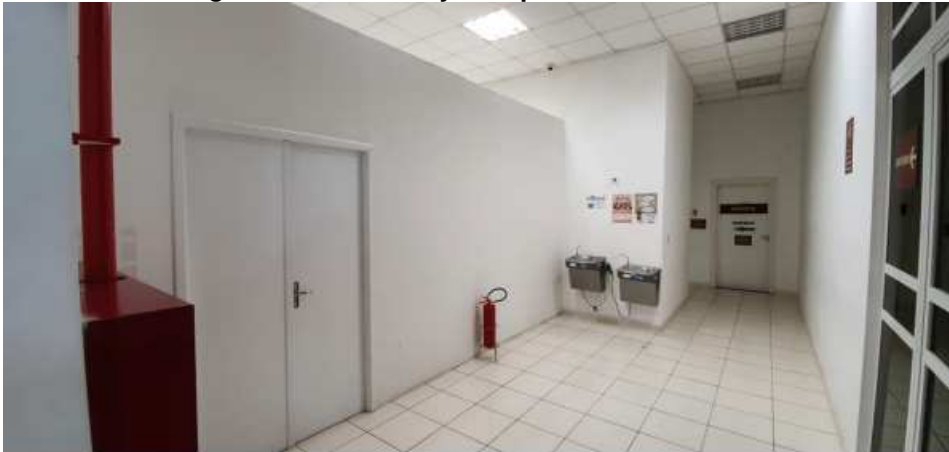
Imagem 8 – Parede drywall que deve ser removida

Na mudança da portaria para o piso inferior o layout do espaço deve ser adequado, com a remoção de paredes e portas para permitir a instalação de pórtico, esteira de raio-x e outros equipamentos de segurança, será preciso também construir sala de apoio para permanência dos colaboradores da portaria durante os serviços.

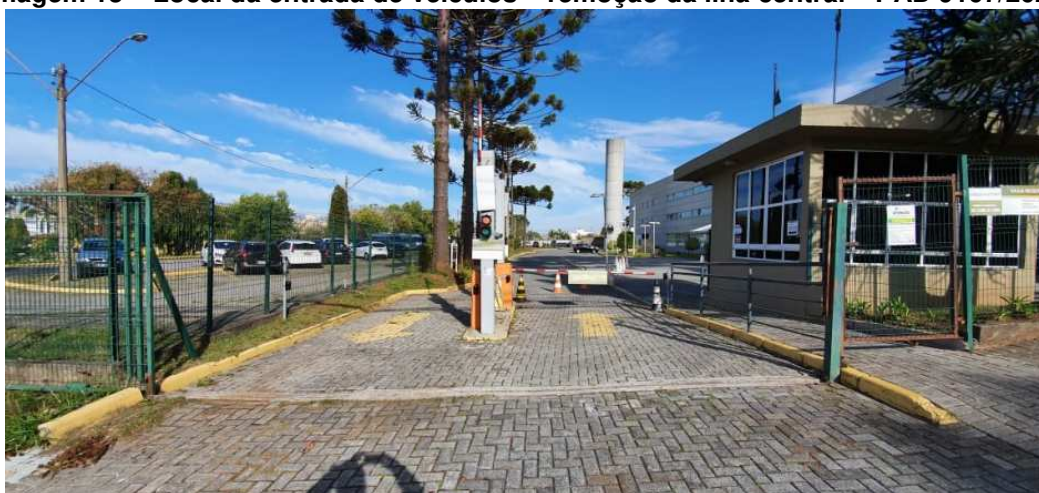
Imagem 13 – Local da entrada de veículos – remoção da ilha central – PAD 9167/2020

Atualmente a entrada e saída de veículos no Fórum Eleitoral de Curitiba é realizada junto à guarita G3 no mesmo vão de abertura. Existe no local duas cancelas instaladas em uma ilha central. O vão tem dimensão total de 7 metros de largura.

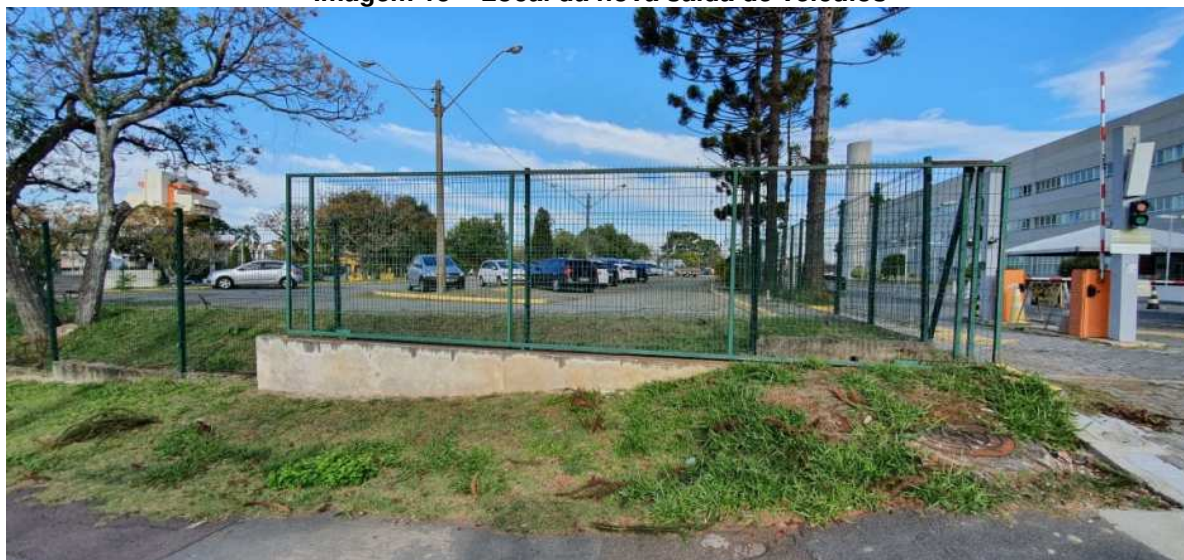
Imagem 15 – Local da nova saída de veículos

Nessa solução deve ser executada nova saída de veículos, na área ao lado do acesso atual, no estacionamento, permitindo que este seja destinado apenas para a entrada de veículos.
