TRIBUNAL REGIONAL ELEITORAL DO PARANÁ

ESTUDO TÉCNICO PRELIMINAR DE ENGENHARIA

PAD nº 13439/2017

Levantamentos das necessidades
e estudo de soluções para
adequação do edifício que abriga o
Fórum Eleitoral de Pinhais

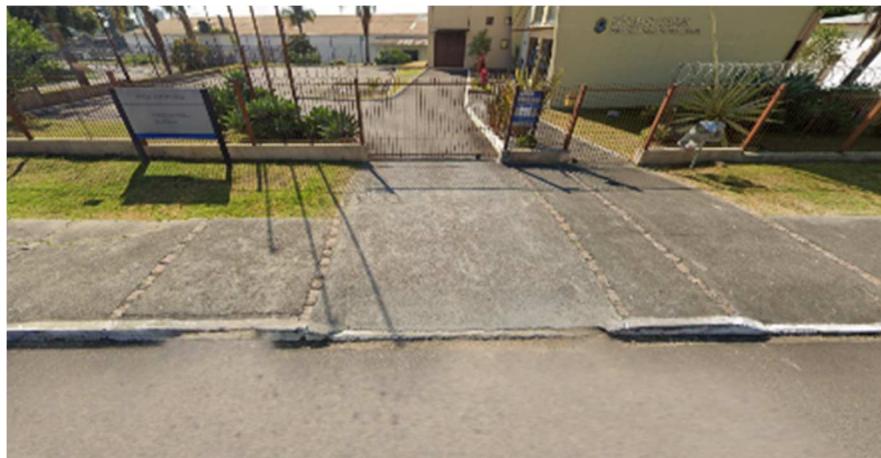
Atualmente não existe piso tátil na calçada ou guia rebaixada, conforme solicitado pela norma NBR 9050:2020.

Imagen 1 – Calçamento em frente ao Fórum Eleitoral de Pinhais

Essa solução compreende a execução de piso tátil e regularização do passeio público em toda a área em frente ao terreno do Fórum Eleitoral de Pinhais, executando-se inclusive o rebaixo da guia para permitir o acesso de pedestres.

Como alternativa, de menor custo, como já executado em outros Fóruns Eleitorais em reformas anteriores, pode ser executado a regularização do passeio e a instalação do piso tátil apenas na área em frente à entrada de pedestres.

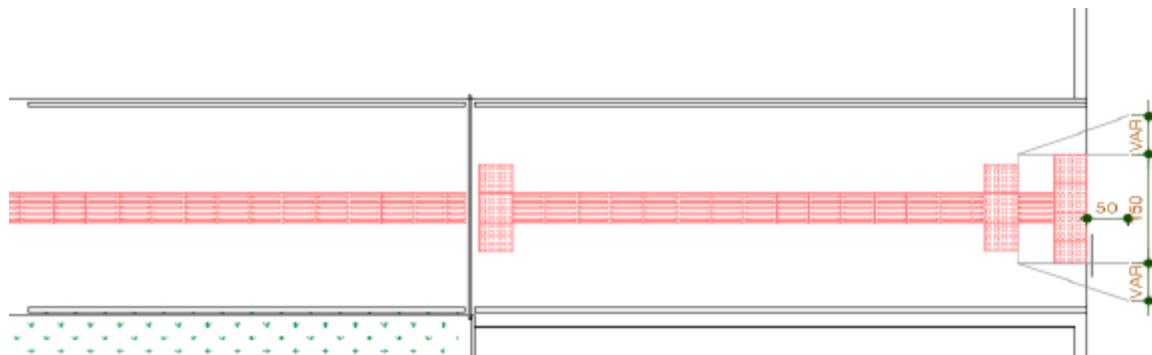
Imagen 2 – Piso tátil passeio público – Proposta Solução 02a

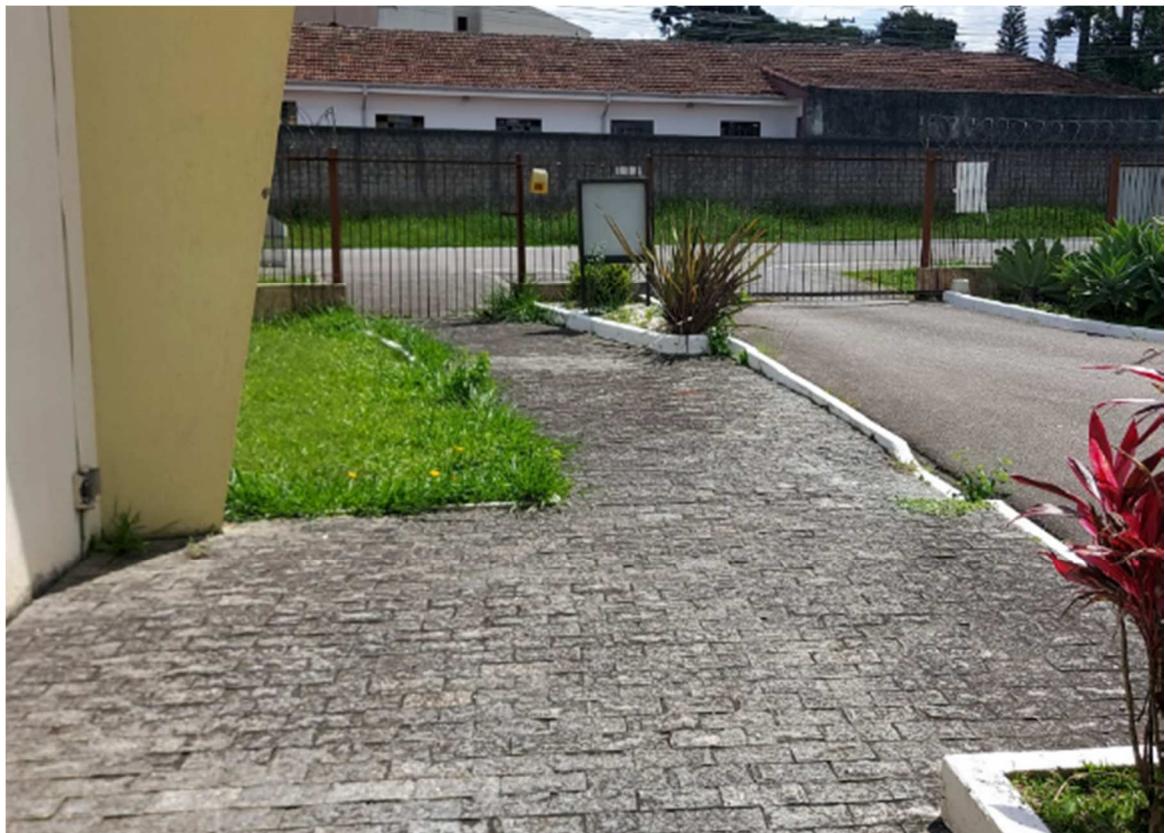
Na porta de entrada da C.A.E. existe degrau na soleira, não permitido por norma, além do piso em toda sua extensão ser de pedra Miracema, piso considerado trepidante, portanto fora de norma.

Imagen 3 – Superfície trepidante

A única solução contempla a demolição de toda a pedra Miracema e execução de calçamento com piso tátil de acordo com a norma, realizando a guia rebaixada na rua, além do implemento do nivelamento da calçada com a soleira de granito.

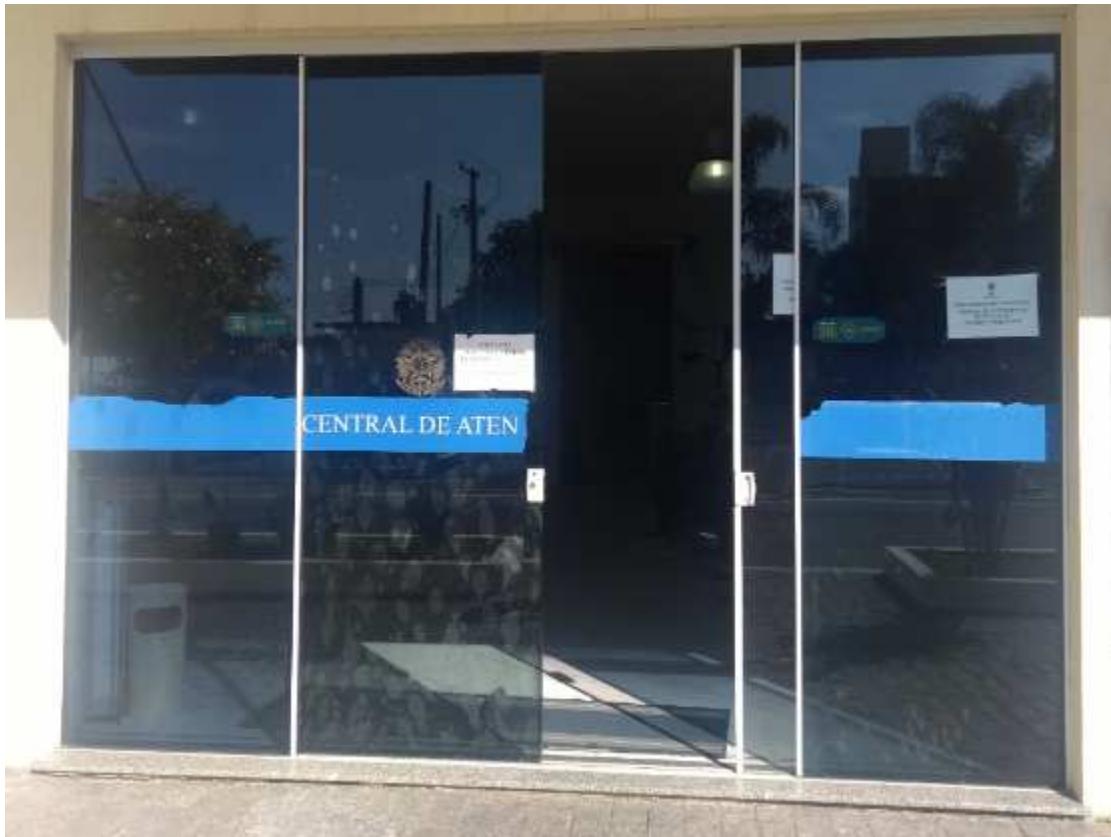
Imagen 4 – Porta com desnível na soleira

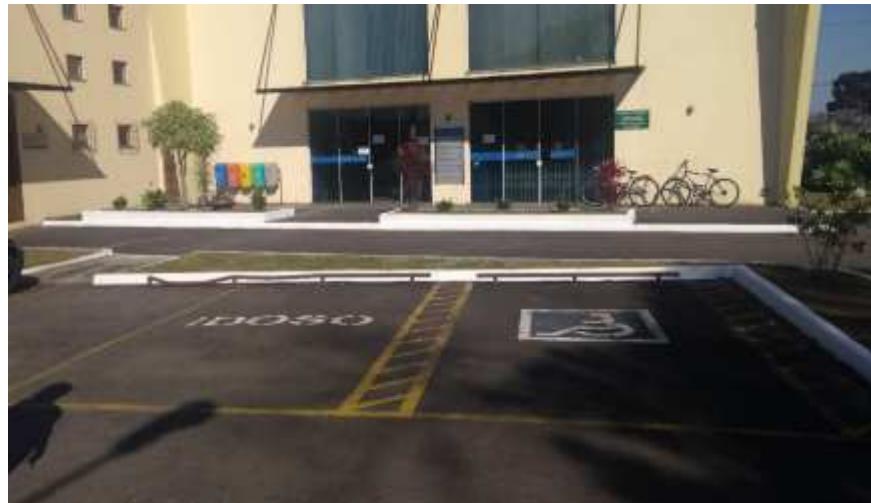
Existem duas vagas de estacionamento destinadas ao portador de deficiência física e ao idoso, porém não estão com as dimensões corretas. É necessário repintá-las de acordo com a norma.

Imagen 5 – Estacionamento existente

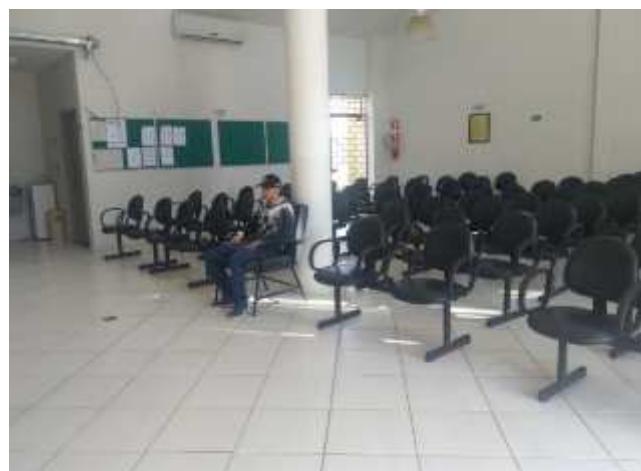
Não existe piso tátil interno, assim como módulo de referência entre as cadeiras e qualquer sinalização em braile na porta de entrada.

Imagen 6 – CAE sem piso tátil

A primeira solução consiste na instalação de piso tátil, instalação de módulo de referência e também da sinalização em braile na porta de entrada indicando a permissão de entrada de cão-guia, além da retirada do tapete na rota acessível. (**Solução 01d**)

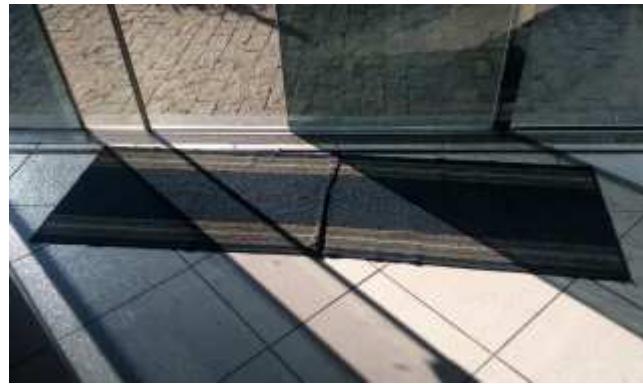
Existem um tapete na entrada do fórum, o qual atrapalha a colocação de piso tátil, além de não estar fixado. Segundo a norma devem ser evitados em rotas acessíveis.

Autor: TRE-PR
Imagen 7 – Tapete na rota acessível

A segunda solução consiste na fixação do tapete no piso na porta da CAE, ressaltando que não haverá interligação entre o piso tátil interno e externo.

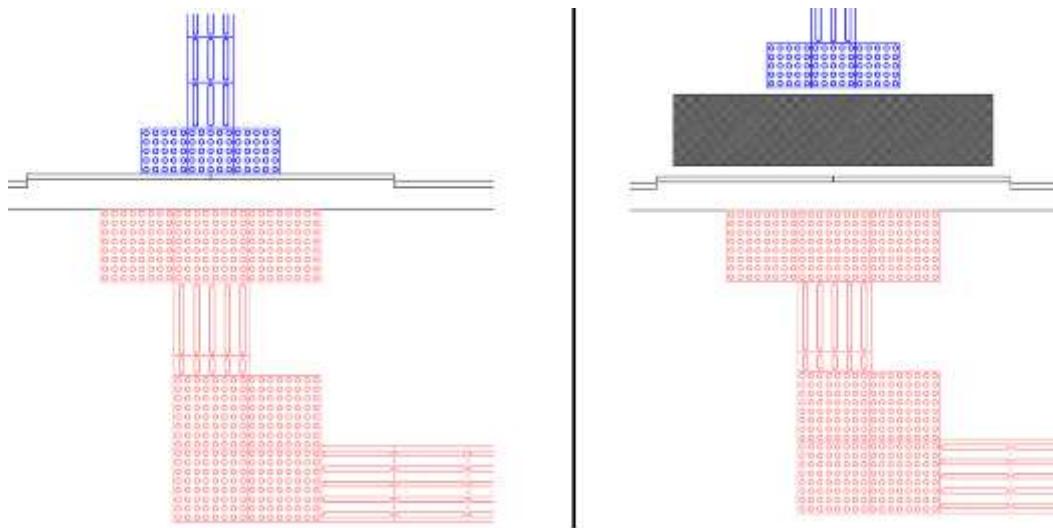
Imagen 8 – Solução 01d e 02d respectivamente

Além da fixação do tapete, consiste também na instalação do piso tátil a partir do tapete, instalação de módulo de referência e também da sinalização em braile na porta de entrada indicando a permissão de entrada de cão-guia. (**Solução 02d**)

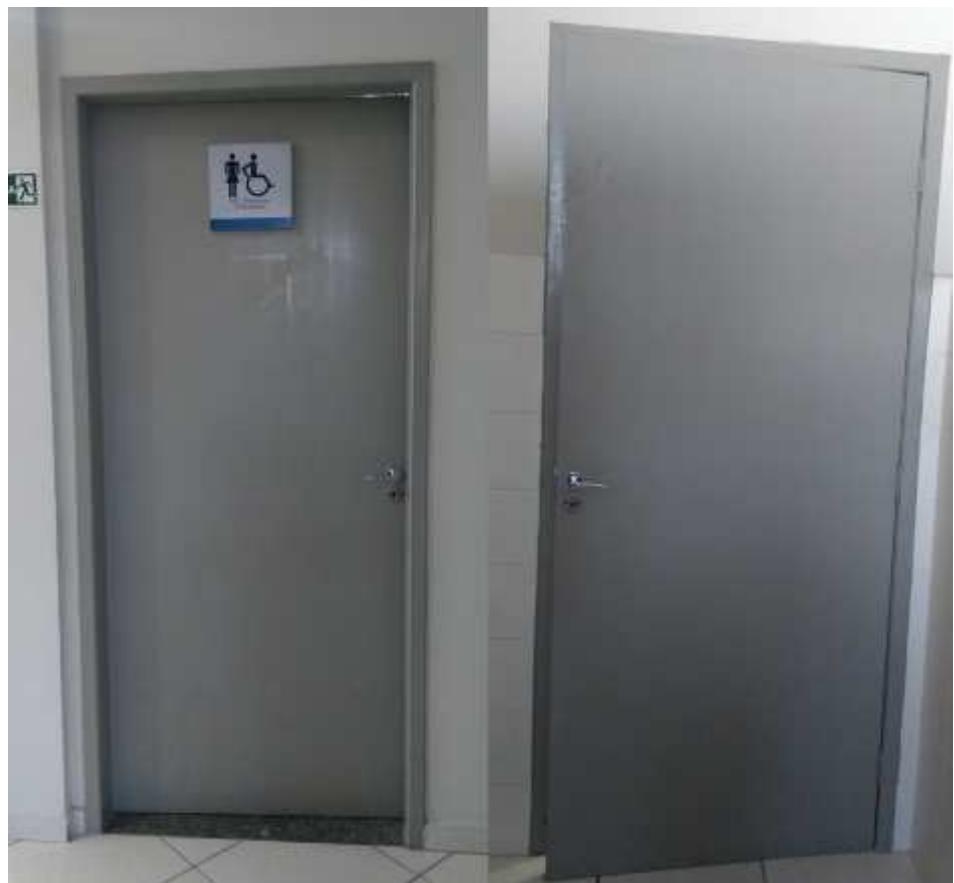
As portas dos sanitários não possuem bate-maca, conforme recomendado pela norma, não possuem qualquer sinalização em braile, não há barra/puxador e são de abrir para dentro do ambiente, sendo que a norma exige que as portas tenham abertura para o lado de fora dos sanitários, contudo, não existe espaço suficiente no hall dos sanitários para possibilitar a abertura sem atrapalhar o espaço do bebedouro ou da outra porta.

Imagen 9 – Portas sem as barras/puxadores

Está incluso também nessa solução a substituição das portas por novas portas de correr, que atendem os requisitos da norma sem atrapalhar o acesso ao bebedouro ou o trânsito de pessoas no hall dos sanitários.

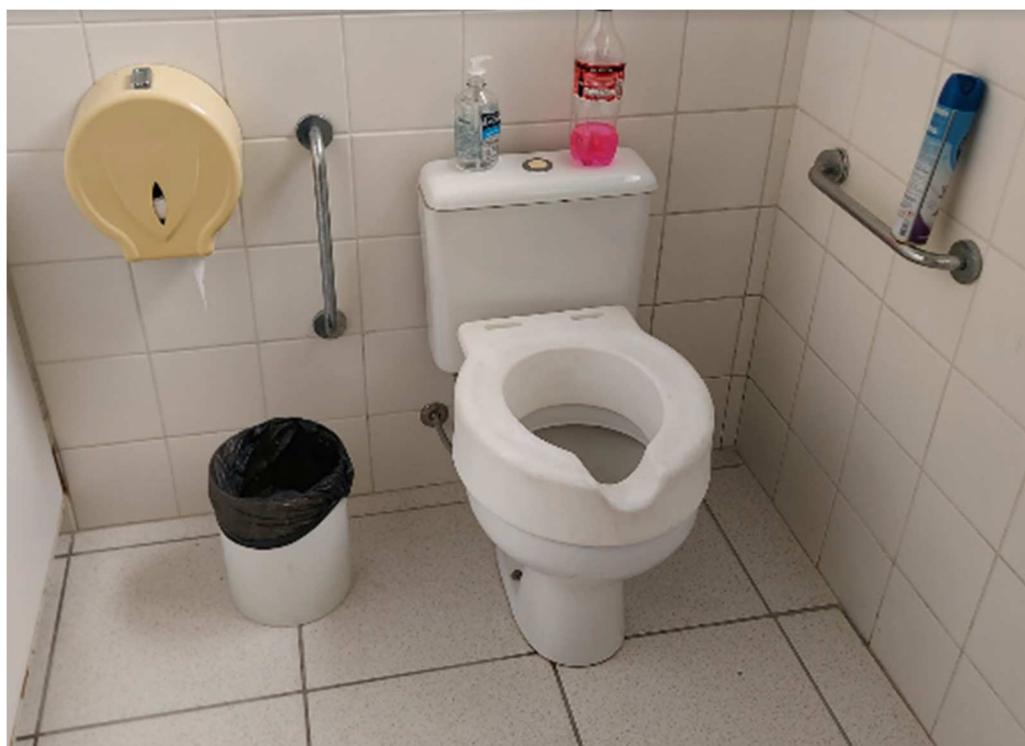
As barras da bacia sanitária possuem dimensão muito inferior ao solicitado em norma, não existe barra vertical e a bacia sanitária também está instalada em altura e posição diferente do permitido em norma. O vaso sanitário também está em desacordo com a norma, com abertura frontal não permitida. Esse tipo de bacia não proporciona segurança ao usuário, pois a urina pode escorrer para fora do vaso pelo buraco, tornando o piso escorregadio.

Imagen 10 – Vaso sanitário com abertura frontal

Consiste na adequação completa dos sanitários para os padrões de acessibilidade, considerando a troca completa do revestimento cerâmico das paredes e do piso. A troca completa da cerâmica das paredes é prevista para evitar que os furos e defeitos sejam vistos após a troca de posição dos elementos dos sanitários.

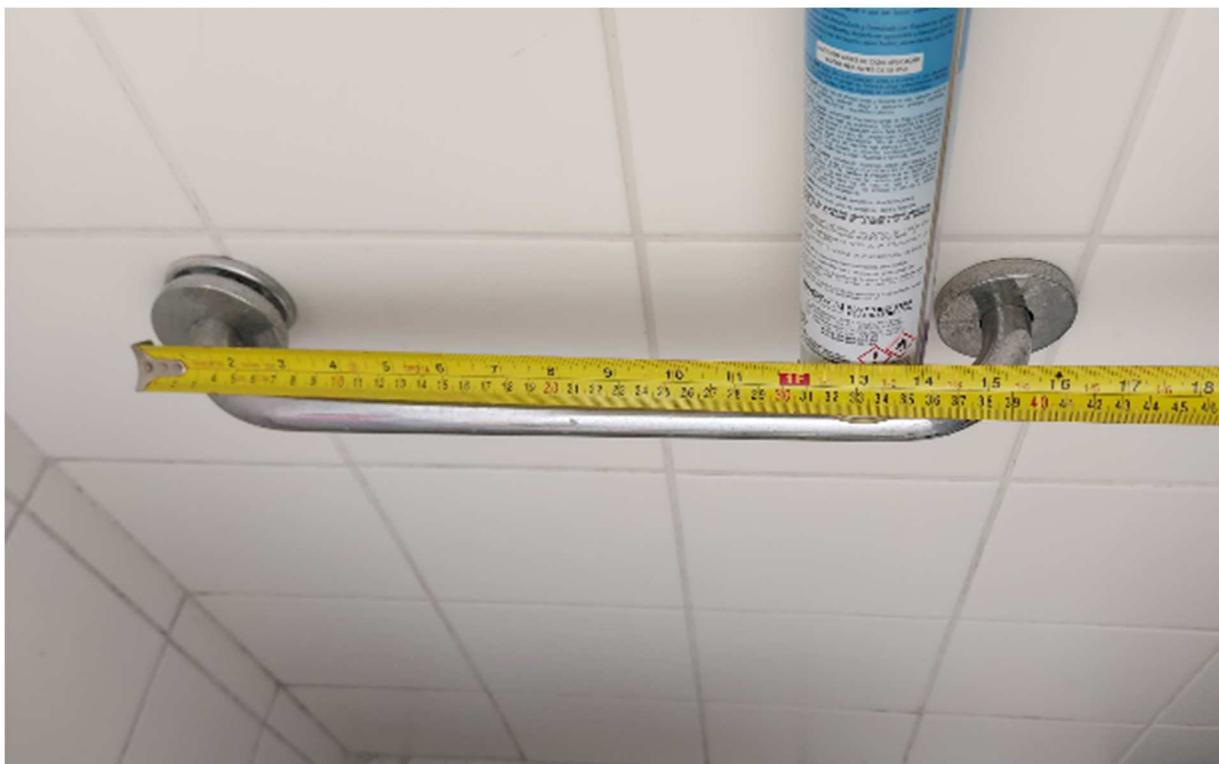
Imagen 11 – Barra com dimensão inferior ao exigido em norma

As barras de apoio existentes serão substituídas por novas com as dimensões corretas. Novas barras de apoio serão instaladas para completar o sistema conforme indicado pela norma.

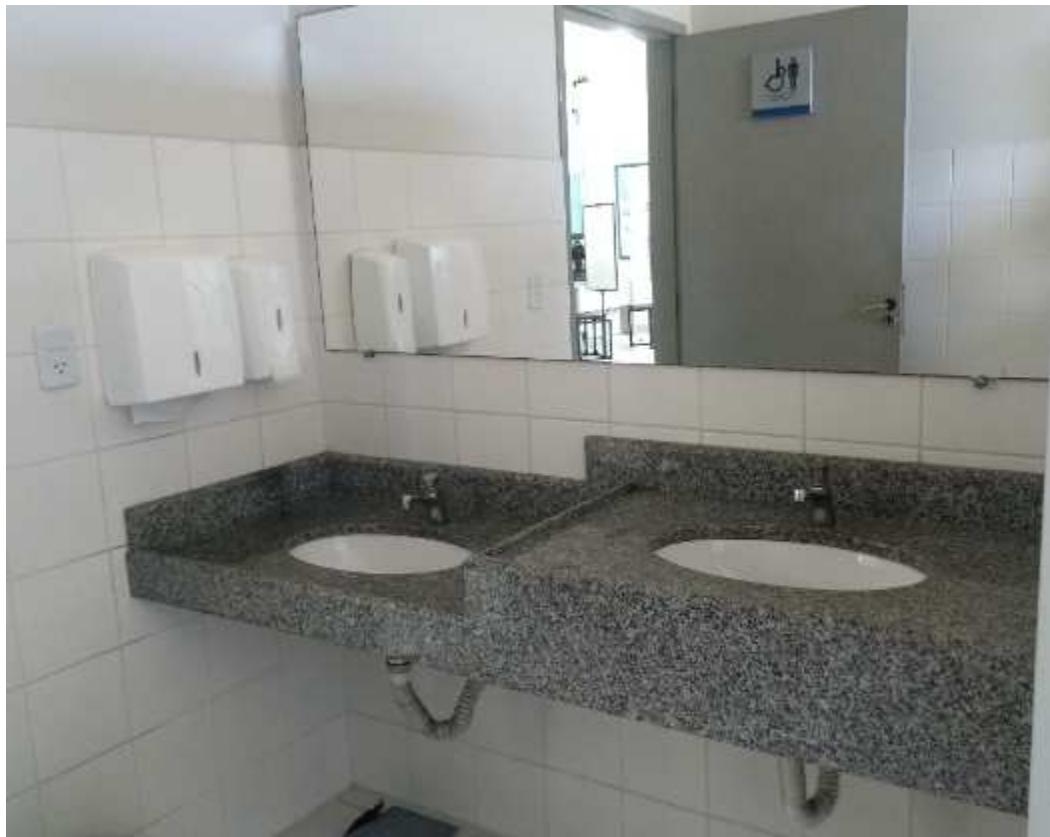
Na área dos lavatórios inexistem barras e o espelho não possui as dimensões mínimas estabelecidas na NBR 9050:2020. Apesar da bancada de granito estar com altura adequada, a torneira e a cuba estão em desacordo com a norma.

Imagen 12 – Lavatório

Os lavatórios serão adaptados para possuir uma cuba sem rebaixo e uma cuba com rebaixo na altura acessível, conforme já executados em outros Fóruns Eleitorais. A cuba na área rebaixada será do tipo semi-encaixe e deve possuir torneira com alavanca. Os espelhos serão substituídos por novos, sendo que um desses deve possuir as dimensões de 60x90cm.

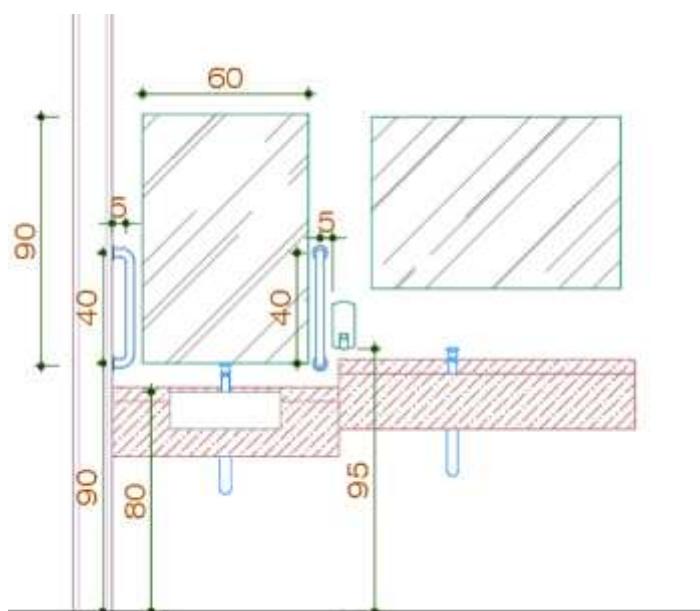
Imagen 12 – Modelo para adequação do lavatório

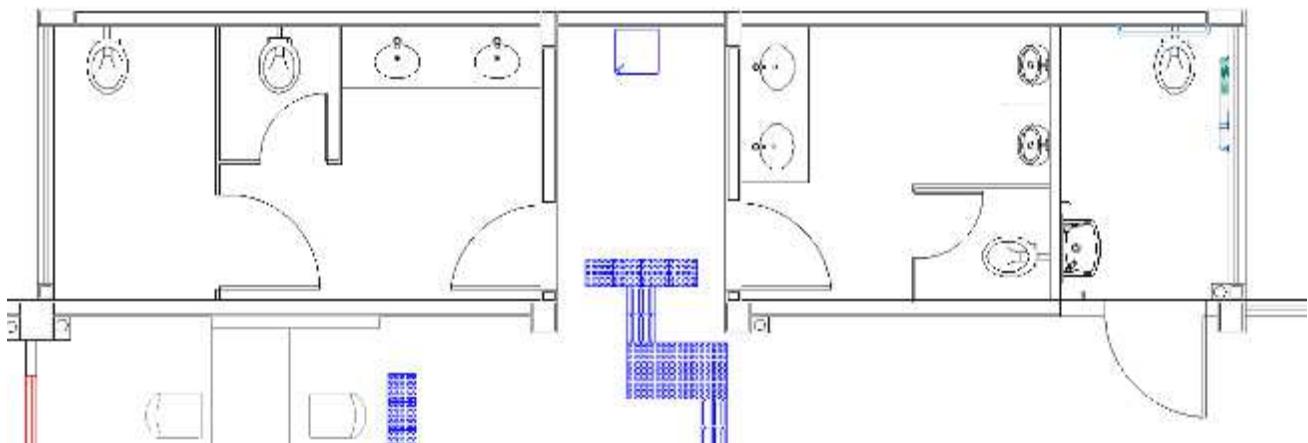
Imagen 13 – Layout com novo sanitário acessível

Essa solução apresenta menor custo que as demais por não necessitar englobar a substituição completa do revestimento cerâmico dos dois sanitários, contudo será necessária adequação do lavatório em apenas um sanitário, sendo possível nesse a instalação de 2 boxes ou 1 boxes com 2 mictórios. Porém essa solução faz com que haja perda de alguns assentos aos públicos na CAE, pois a porta deve abrir em direção a esse ambiente.

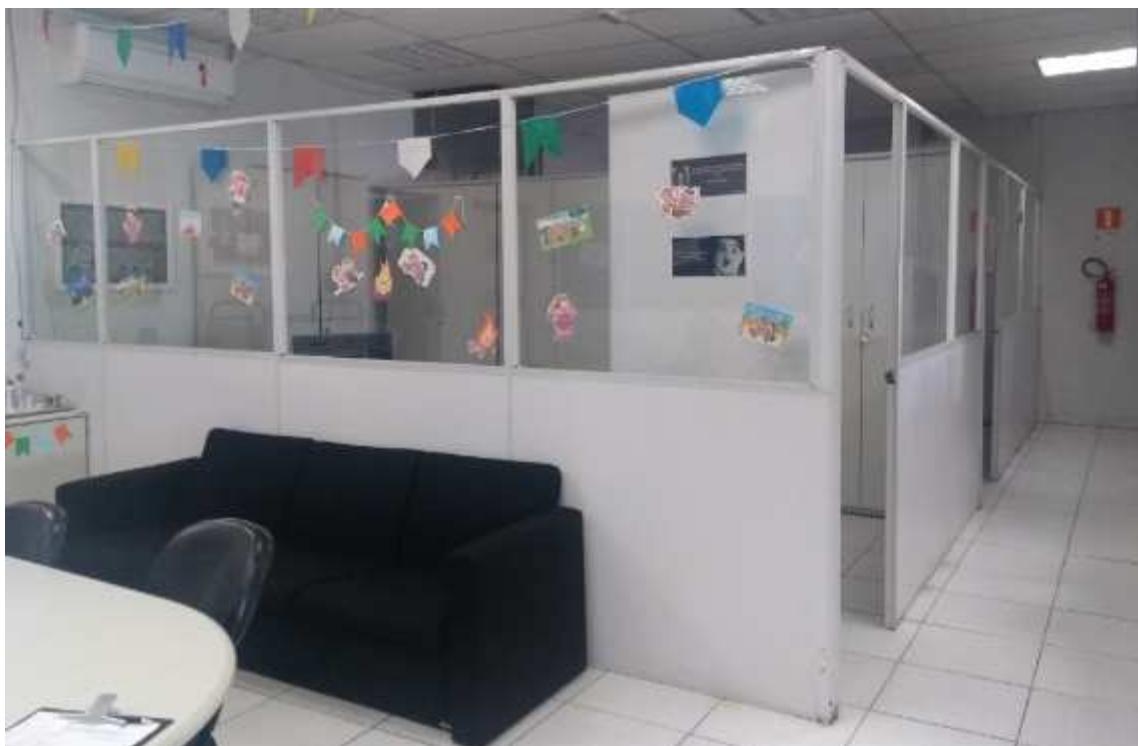
Os perfis metálicos ficam aparente nesse tipo de divisória, ocasionando corrosão com o passar do tempo.

Imagen 14 – Salas do juiz e de audiência

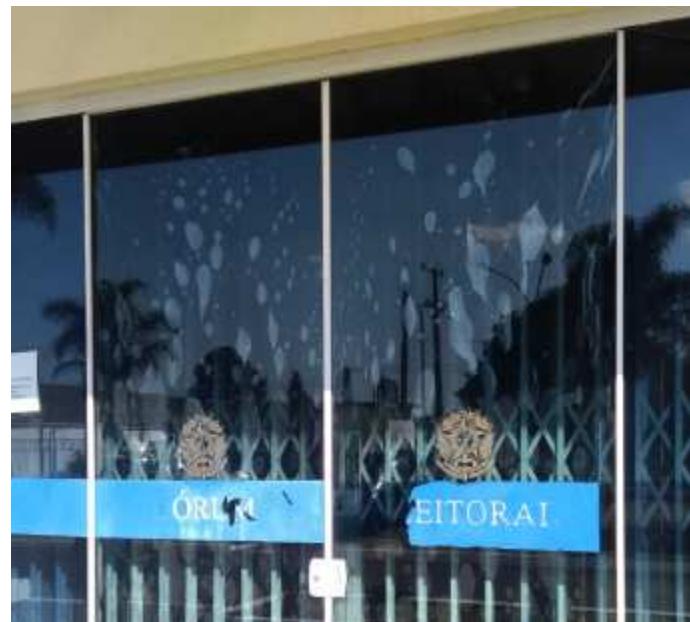
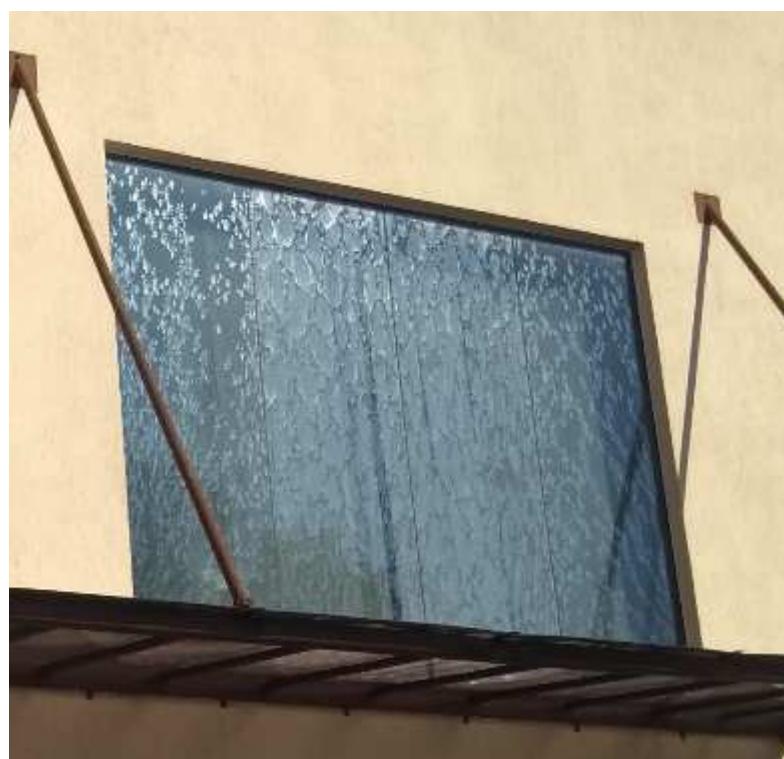
Foi solicitado pelos servidores a troca das películas dos vidros da CAE, pois estão comprometidas e com diversas bolhas. A única solução possível é a troca das mesmas, melhorando a estética e funcionalidade contra raio solares.

Imagen 15 – Bolhas nas películas da porta de entrada

Imagen 16 – Bolhas nas películas no vidro da CAE

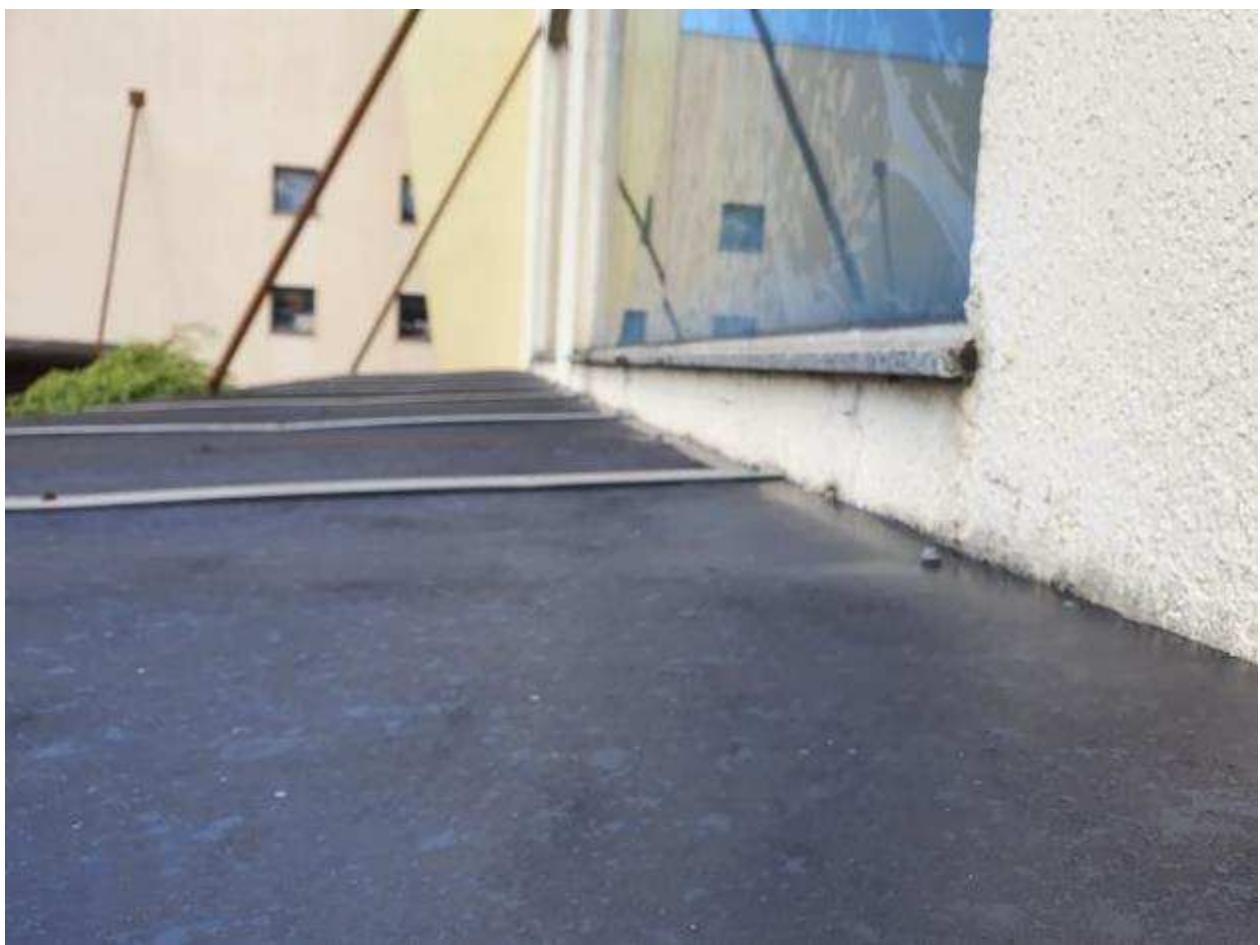
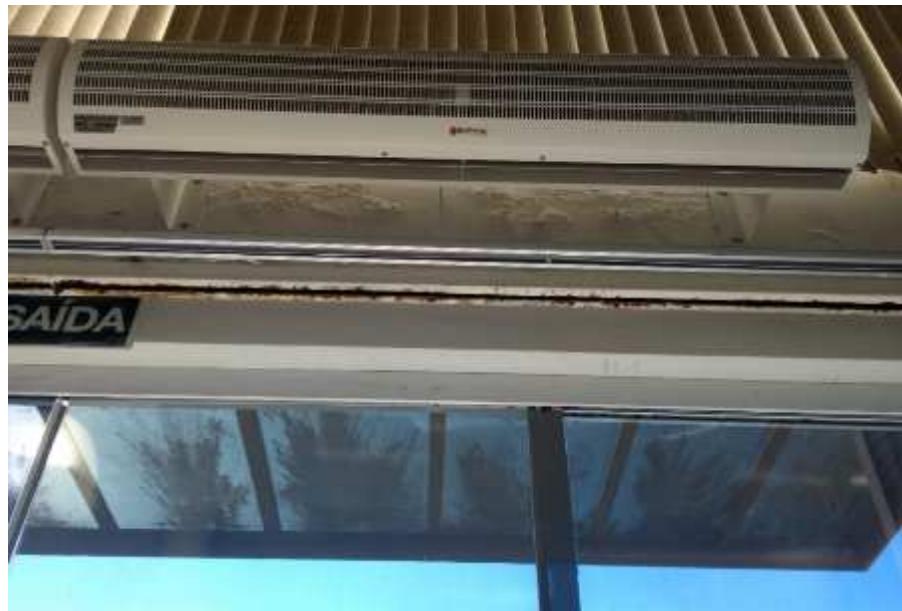
Existem infiltrações entre os toldos e a parede da CAE e do depósito de urnas.

Imagen 17 – Falta de vedação entre toldo e parede

Imagen 18 – Infiltração interna causada pela falta de vedação

Executar a colocação de um contra-rufo, com vedação em PU. Solução mais cara, porém, de maior efetividade.

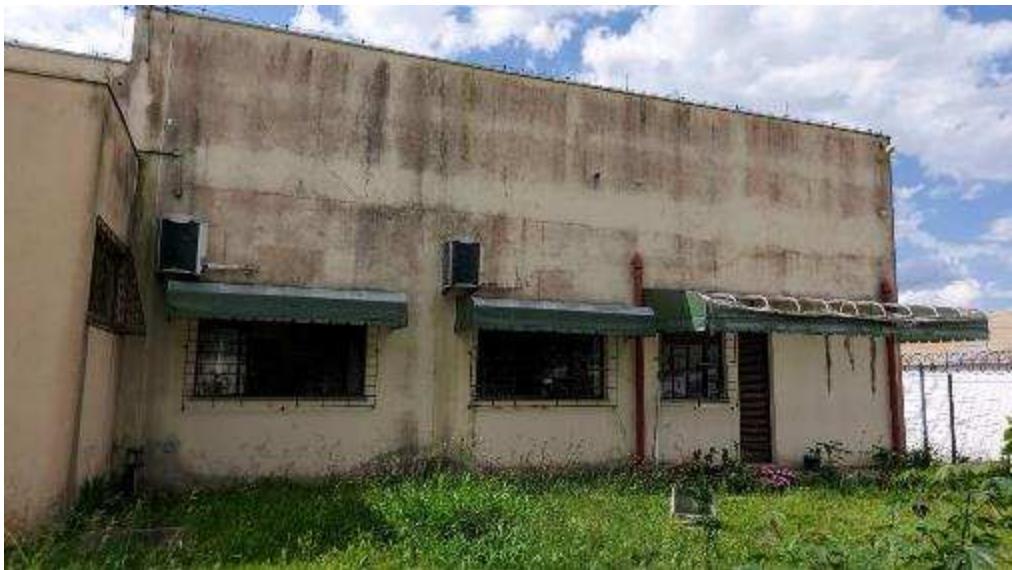
Estão ocorrendo infiltrações pelas esquadrias dos cartórios abaixo dos toldos em lona, que se encontram desgastados e rasgados. Deve ser reparado ou trocado o tipo de toldo, para não haver necessidade da troca de janelas.

Imagen 19 – Toldos dos cartórios desgastados e rasgados

A segunda solução é trocar os 3 toldos por um padrão semelhante aos existentes do fórum, com policarbonato compacto ou alveolar, solução mais cara, porém mais duradoura e de melhor estética, também com colocação de um contra-rufo entre toldo e parede.

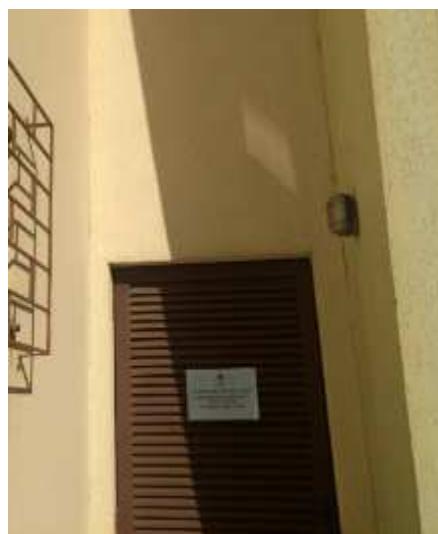
O chefe de cartório solicitou a colocação de um toldo na porta de entrada do cartório, pois ocorre infiltração por baixo da porta e pelas venezianas.

Imagen 20 – Local a ser colocado o toldo

O toldo pode ser executado com placas de policarbonato do mesmo padrão existente – compacto fumê – com custo mais elevado (**Solução 01I**) ou com placas em policarbonato alveolar fumê (**Solução 02I**), com menor custo de execução, porém suja com o passar do tempo, por dentro dos alvéolos, impossibilitando sua limpeza. No caso o fumê, aparece menos sujeira que o cristal.

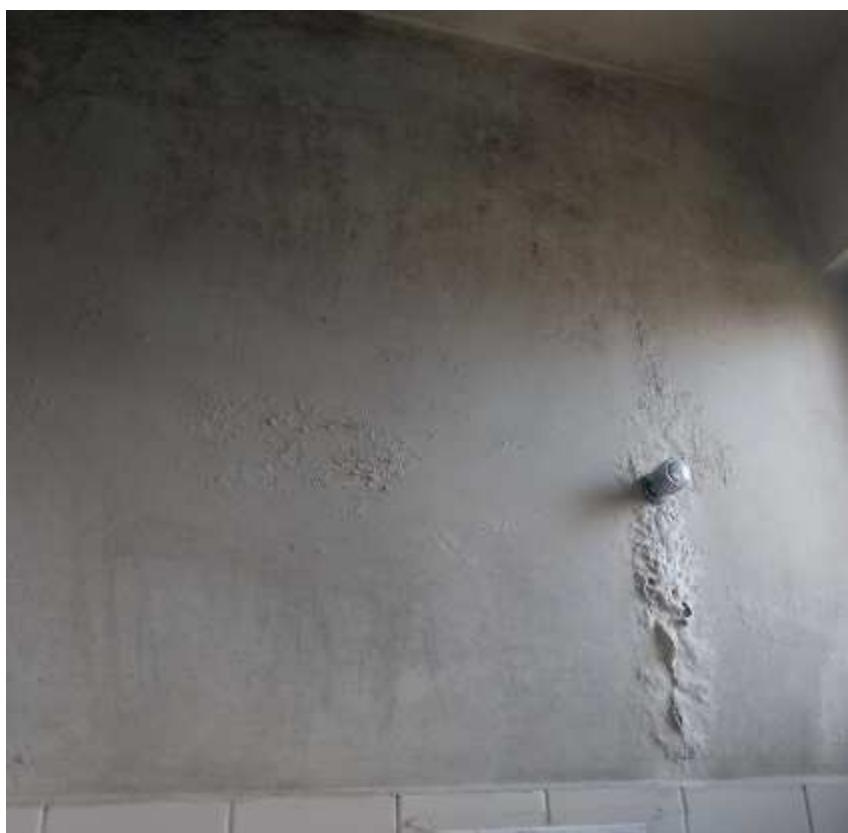
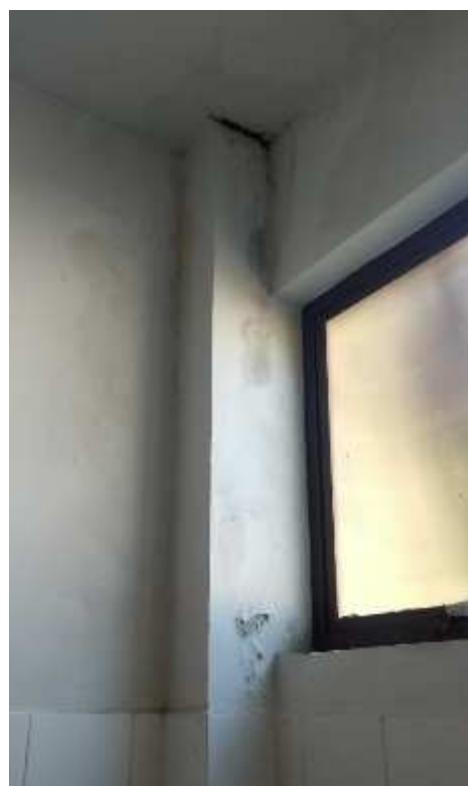
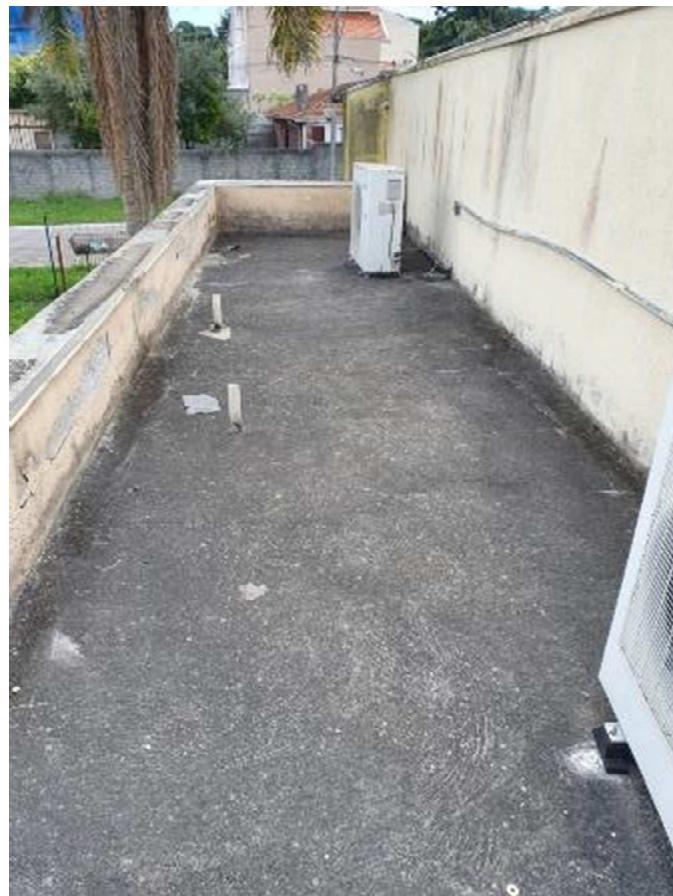
Atualmente existe sobre os banheiros da C.A.E. laje técnica com aparelhos de ar condicionado. Contudo, devido às falhas na impermeabilização e na regularização do piso, ocorre o acúmulo de água, propício para criação de insetos transmissores de doenças, e também infiltrações na área dos sanitários.

Imagen 21 – Infiltração no banheiro masculino

Imagen 23 – Infiltração no banheiro feminino

Imagen 24 – Laje do banheiro

Em obras mais recentes foi executada a solução de colocação de um telhado sobre a laje, mantendo abertura para acesso e manutenção dos aparelhos, que tem se provado efetiva para sanar os problemas no local. (**Solução 02m**).

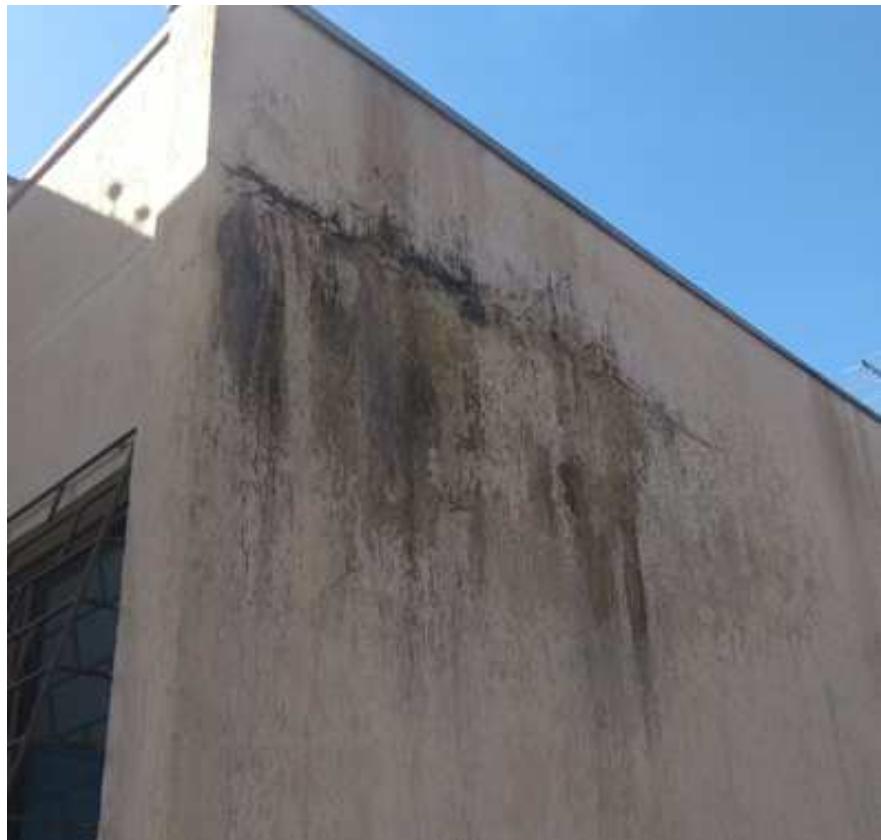
Existe também uma trinca externa que pode acarretar em infiltrações e precisa ser corrigida.

Imagen 22 – Trinca externa

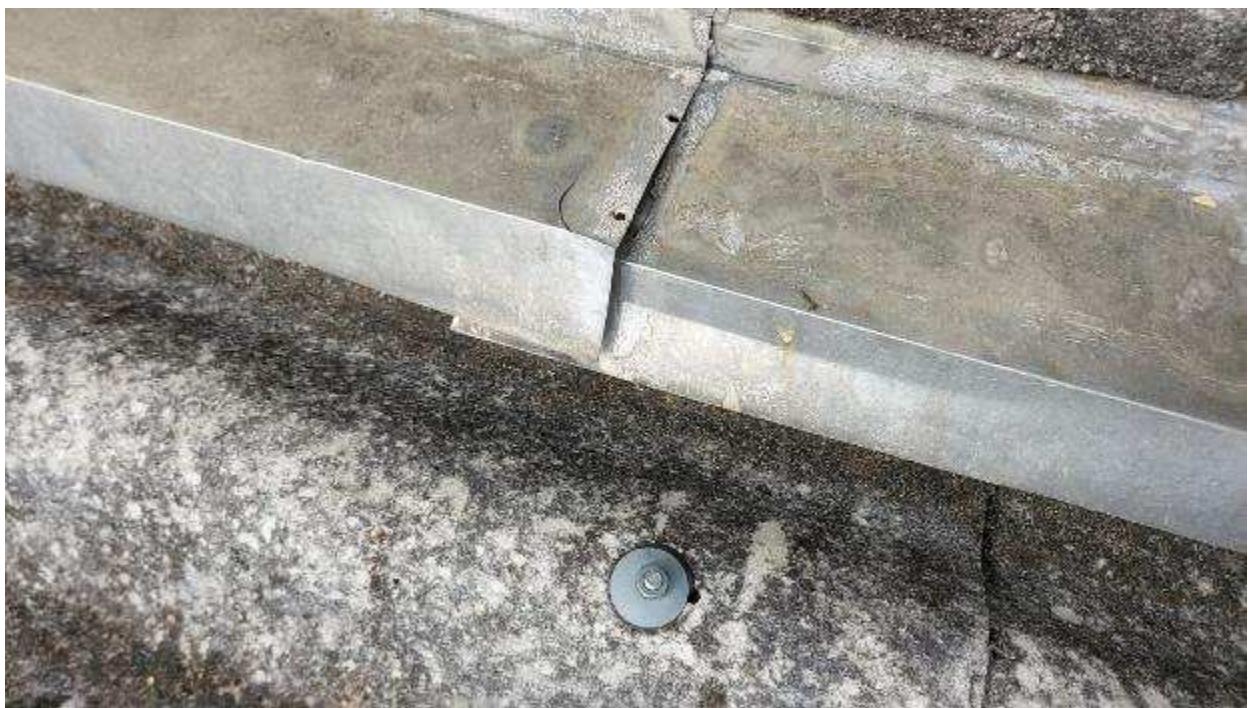
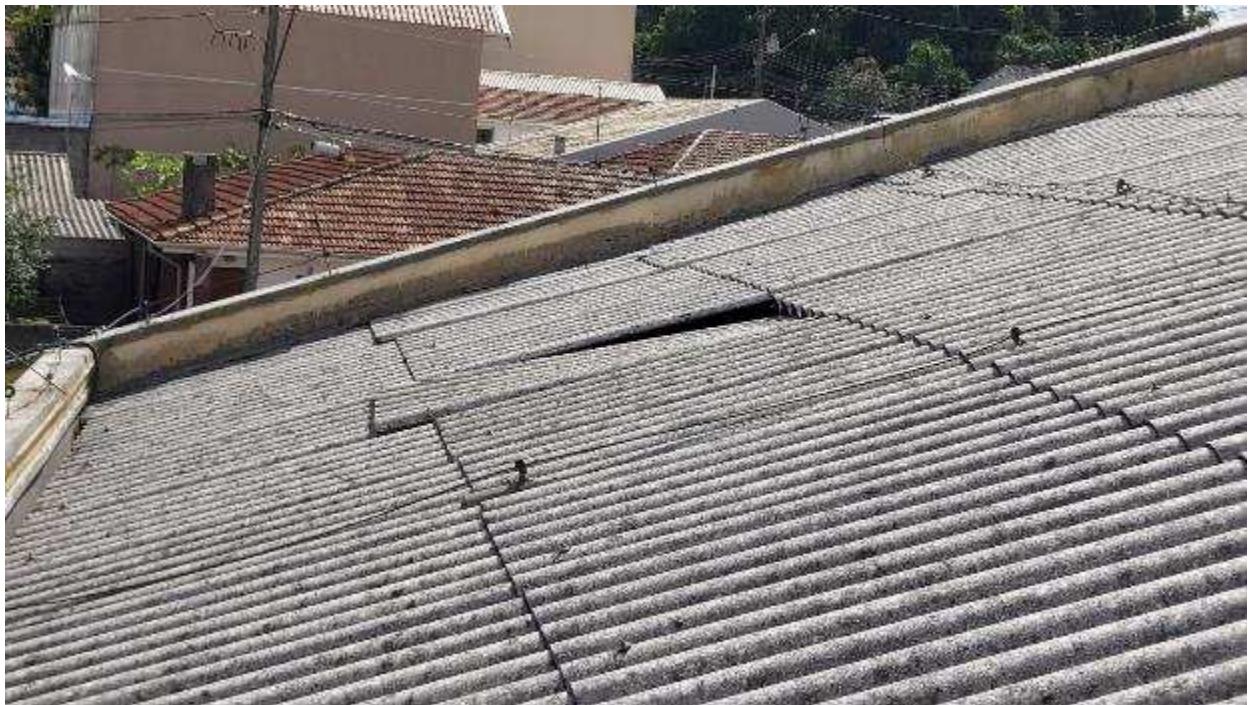
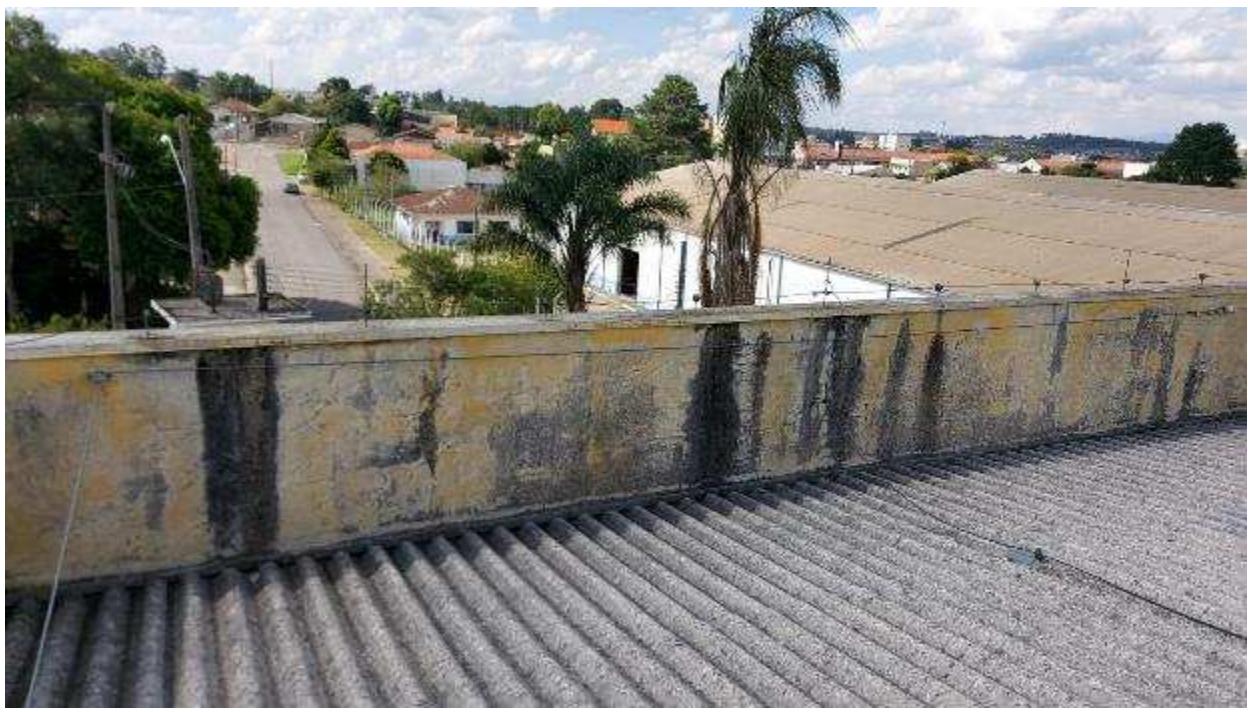
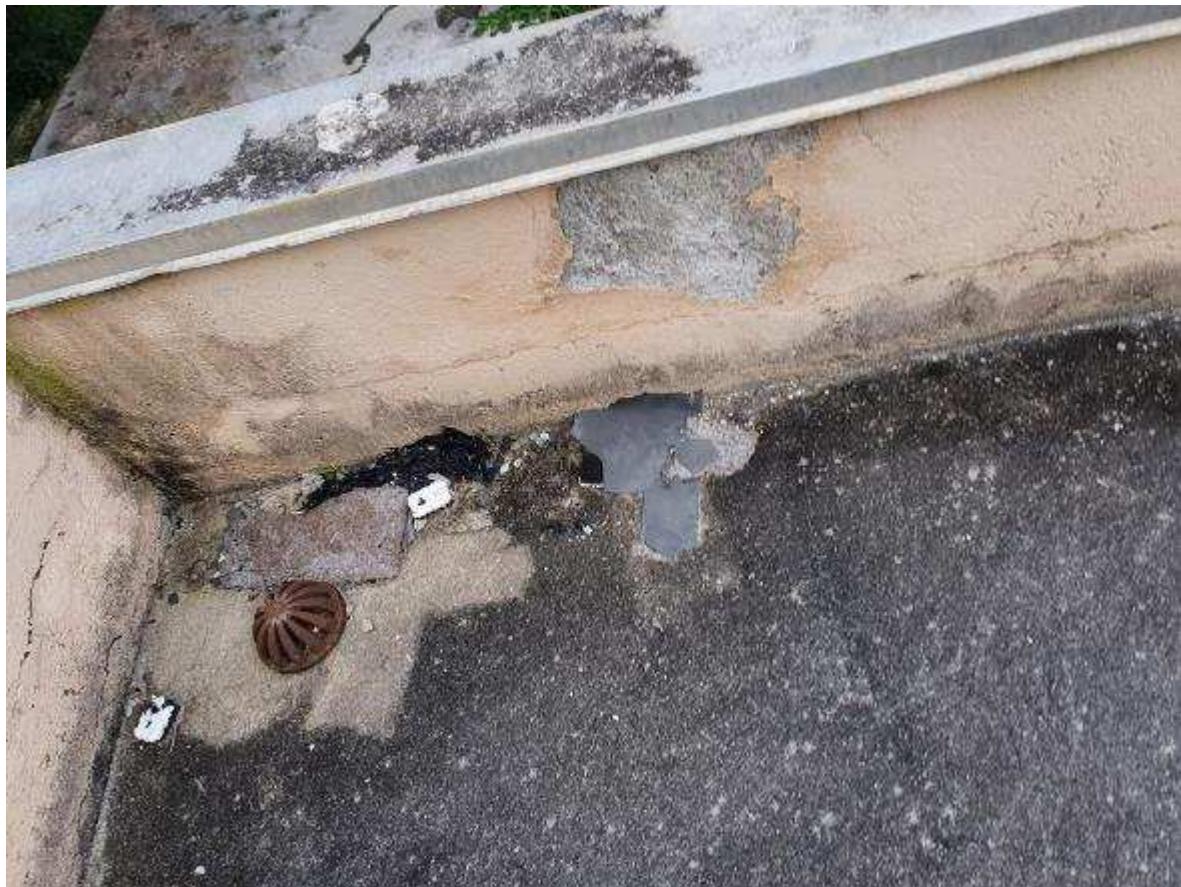
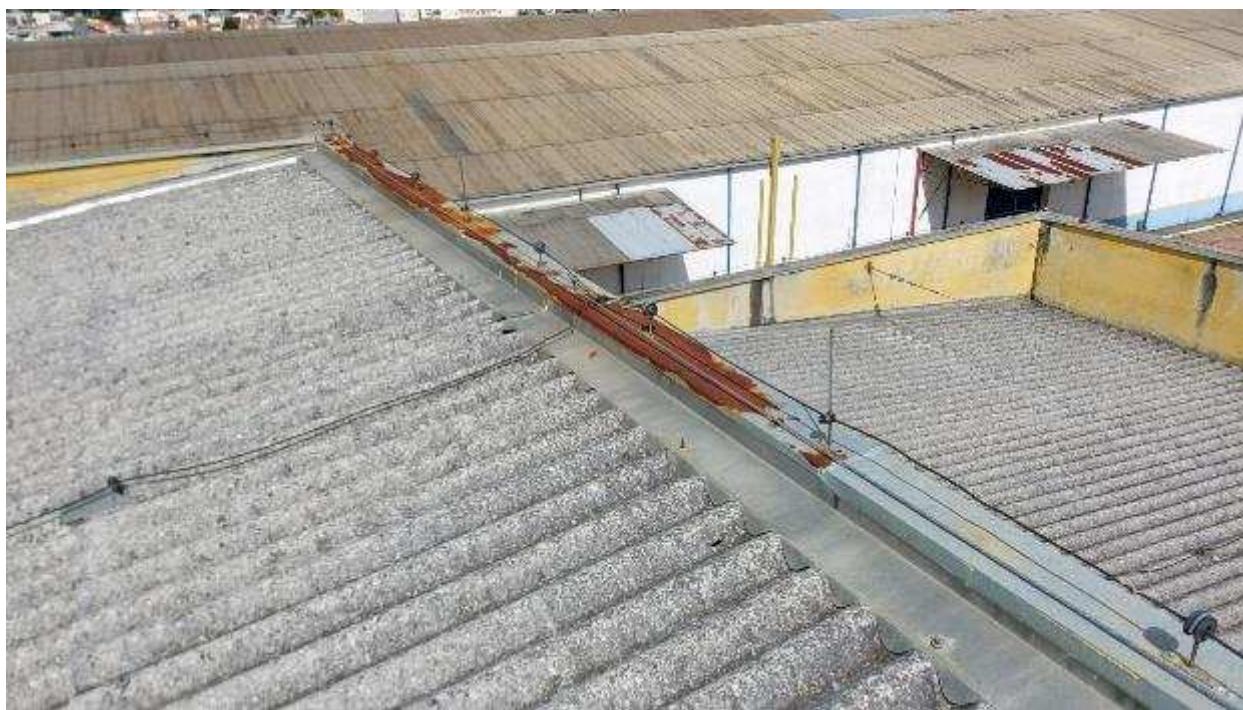
- Rufos sem vedação;
- Telhas com furos;
- Chapas de rufos e calhas em processo de corrosão;
- Platibandas com o emboço deteriorado.

Imagen 25 – Rufos sem vedação

Imagen 26 – Telha solta

Imagen 27 – Platibandas se deteriorando

Imagen 28 – Platibandas com emboço se deteriorando

Imagen 29 – Rufos em processo de corrosão

Impermeabilização com manta aluminizada. Essa solução está sendo adotada em alguns fóruns com telhas metálicas que usualmente estão bem amassadas e tem um custo muito alto para trocá-las. No caso do fórum de Pinhais a cobertura é com telha de fibrocimento, de menor custo e mais fácil manuseio. Com isso, essa solução tem um custo mais alto que a solução 02n, por ter que realizar a colocação da manta em toda cobertura do cartório.

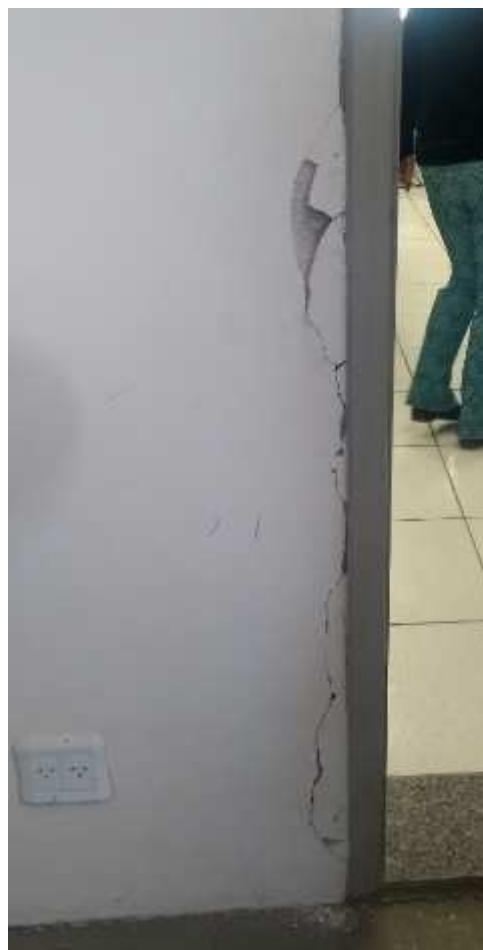
No depósito de urnas há uma fissura na lateral da porta que está esteticamente desagradável, sendo necessário conserto com novo emboço, massa corrida e pintura, única solução possível.

Imagen 30 – Trinca na parede do depósito de urnas
