TRIBUNAL REGIONAL ELEITORAL DO PARANÁ

ESTUDO TÉCNICO PRELIMINAR DE ENGENHARIA

PAD nº 13439/2017

Levantamentos das necessidades
e estudo de soluções para
adequação do edifício que abriga o
Fórum Eleitoral de Pinhais

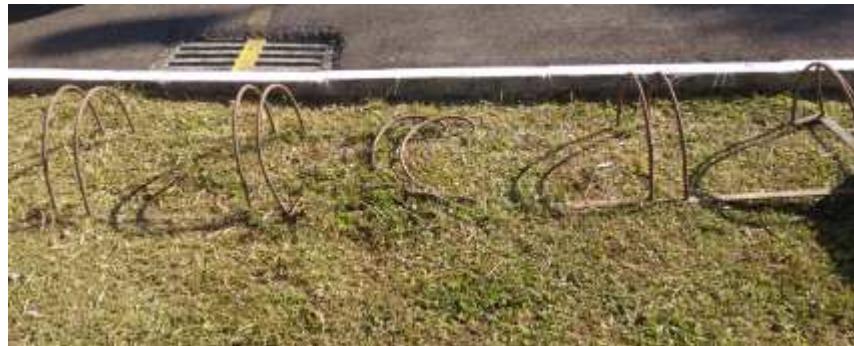
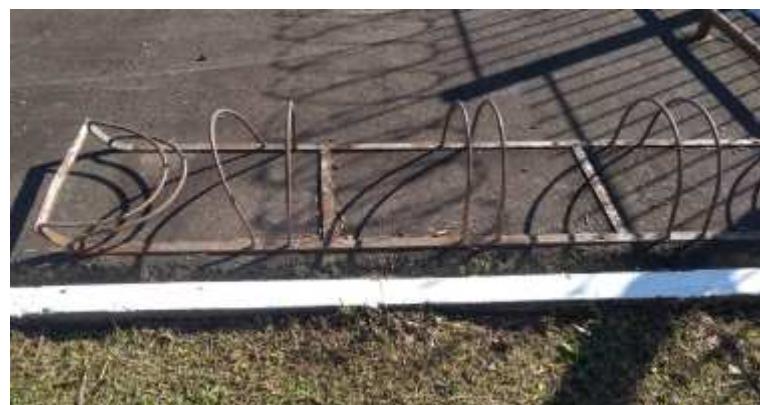
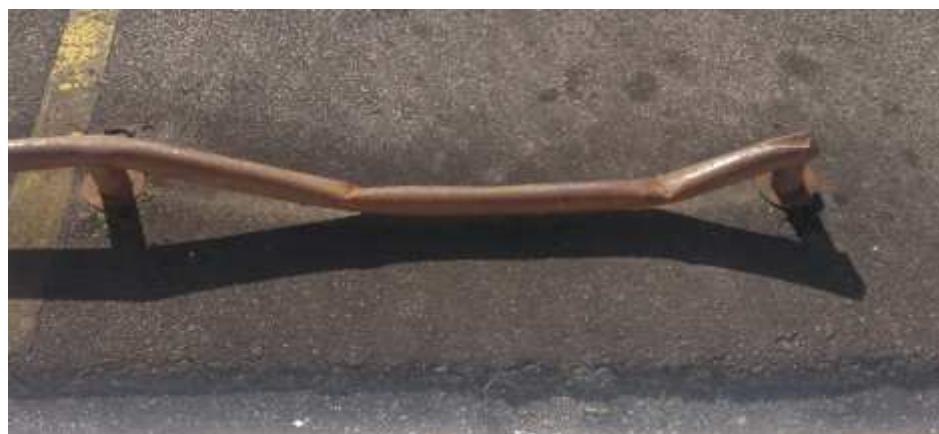
Imagen 31 – Bicicletário danificado

Imagen 32 – Bicicletário danificado

Imagen 33 – Limitadores danificados

Não existe no SINAPI ou outra base de preço reparo/conserto de materiais metálicos, sendo necessário cotação externa, nesse caso a empresa da SMIN, do contrato de manutenção na região metropolitana, poderia fazer esta restauração.

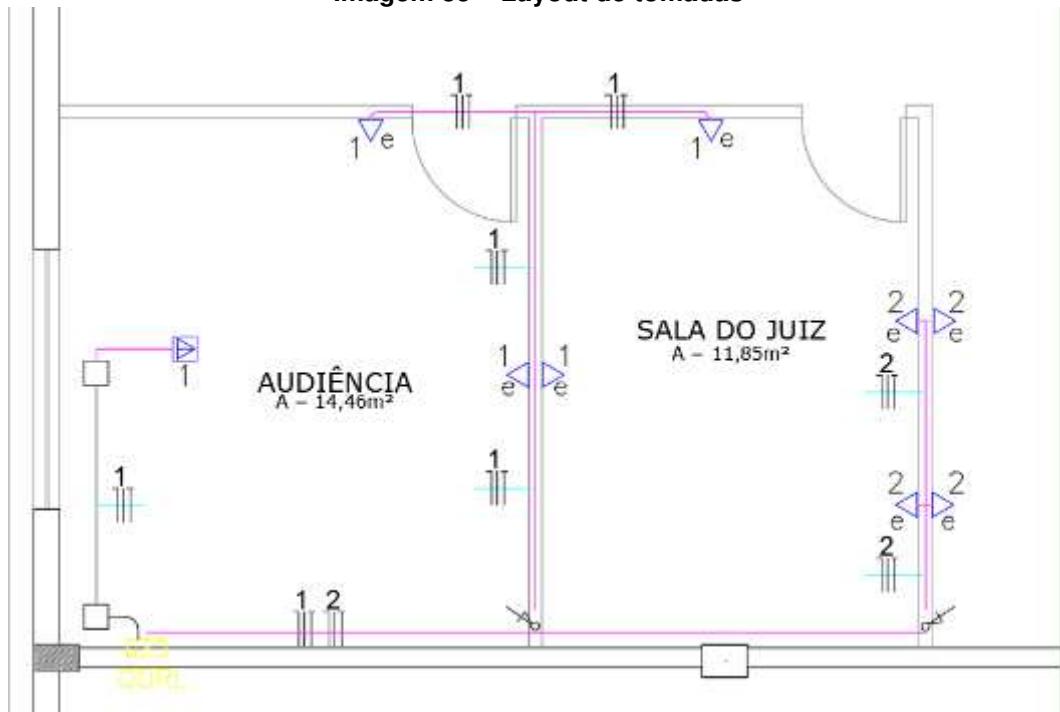
Imagen 35 – Layout de tomadas

A distribuição de tomadas visa atender às necessidades dos usuários do edifício. O layout em planta dos pontos elétricos e lógicos considerados na adequação proposta se dá conforme a imagem abaixo:

A distribuição das tomadas permanece a mesma indicada no item 3.18.1 (Imagen 35 – Layout de tomadas).

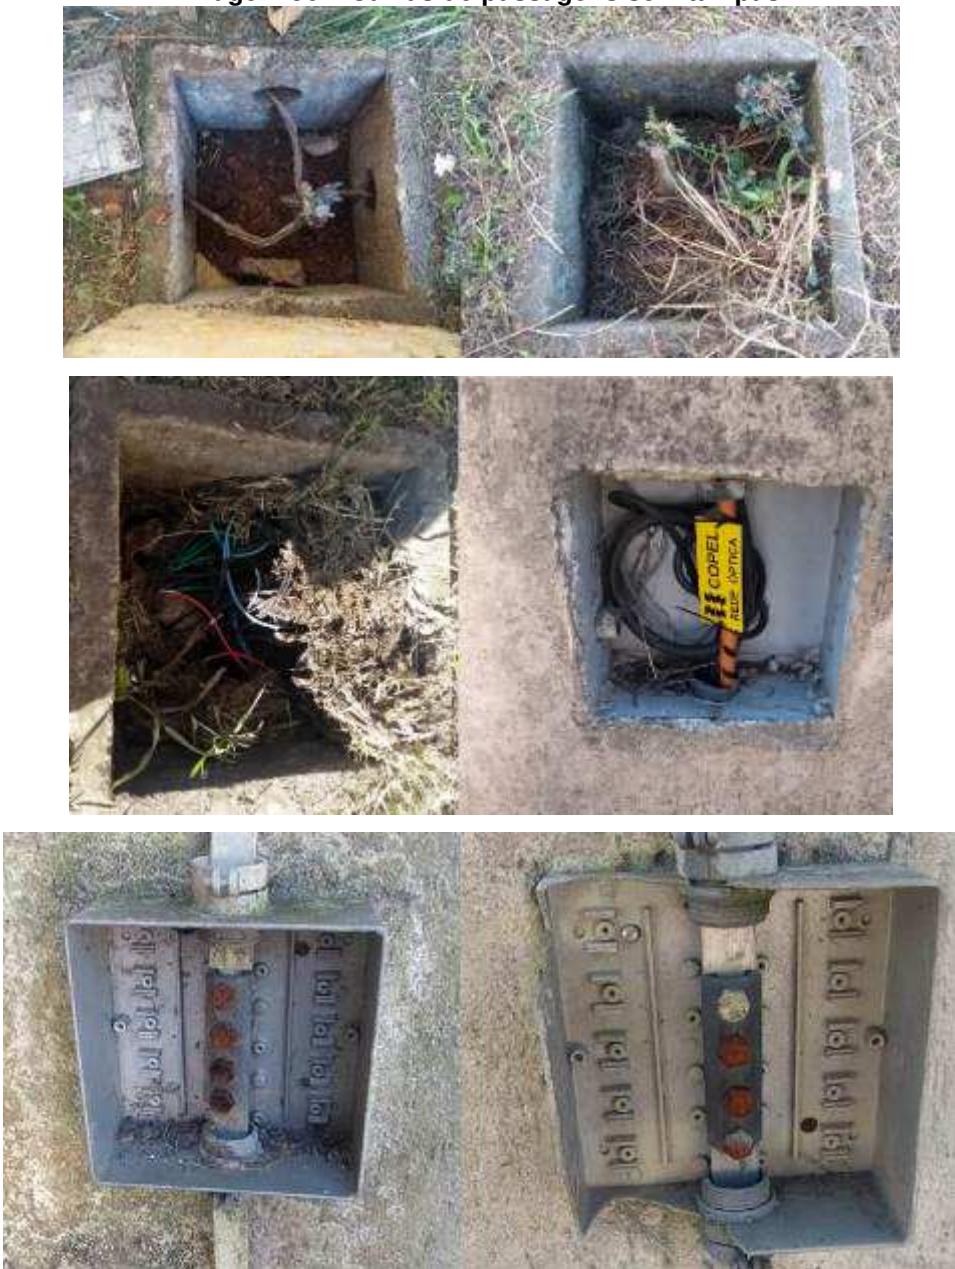
Existem caixas de passagem de circuitos elétricos e de telecomunicações que necessitam da instalação de tampas para maior segurança.

Imagen 36 – Caixas de passagens sem tampas

A única solução sugerida é fabricar tampas em concreto durante a execução da reforma e adquirir tampas ou caixas novas para aquelas que não são feitas de concreto. Não foi identificada outra solução que possa representar relevantes ganhos econômicos ou de prazos além da execução dos serviços indicados acima.

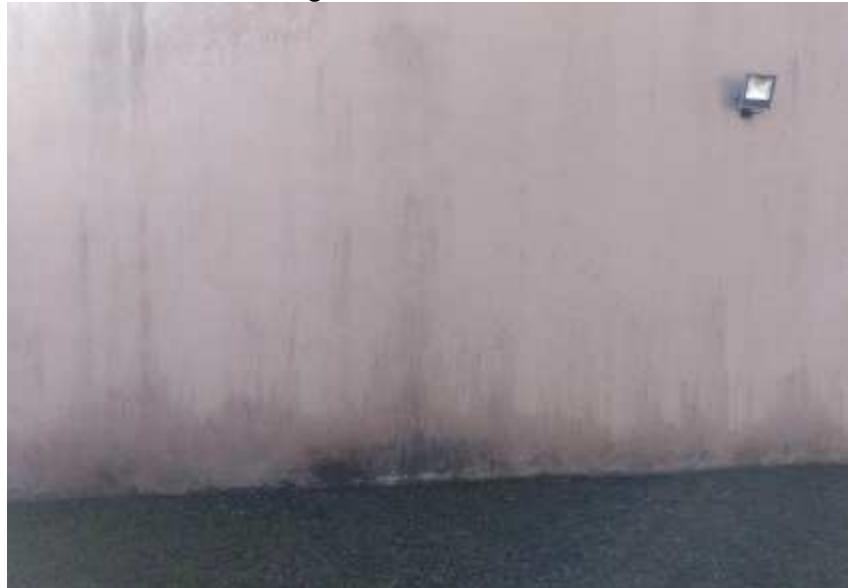
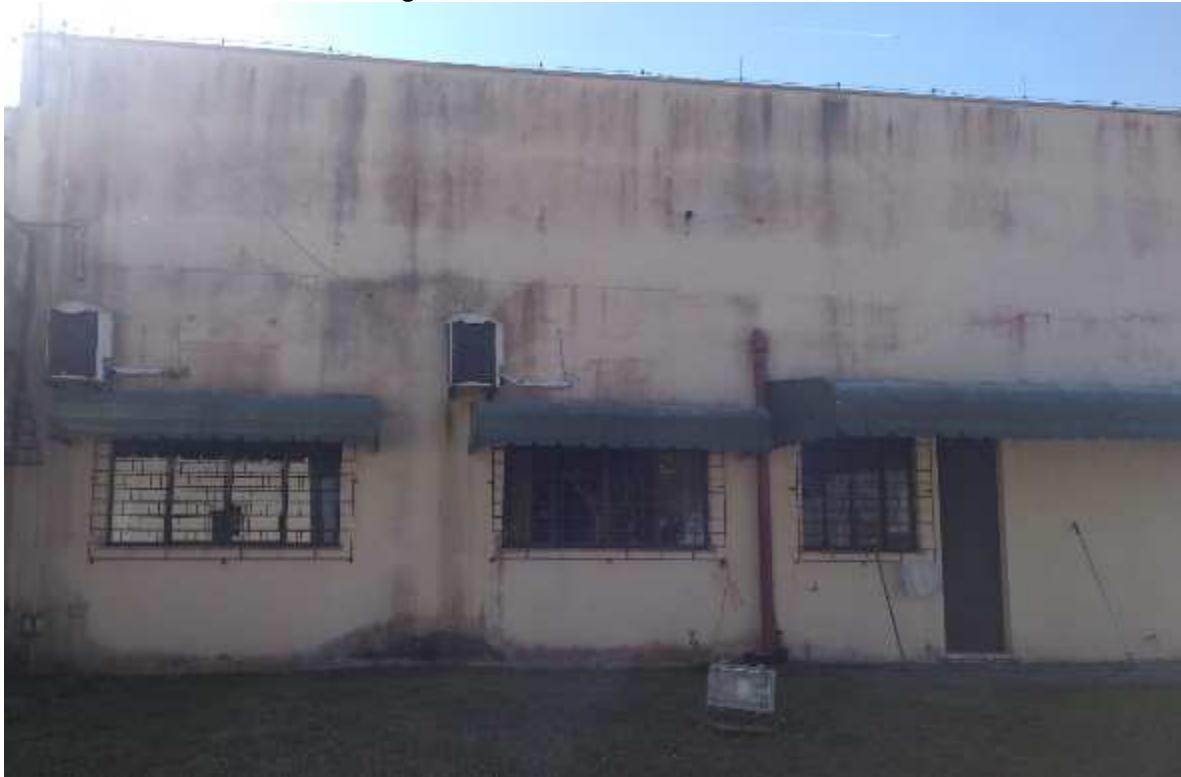
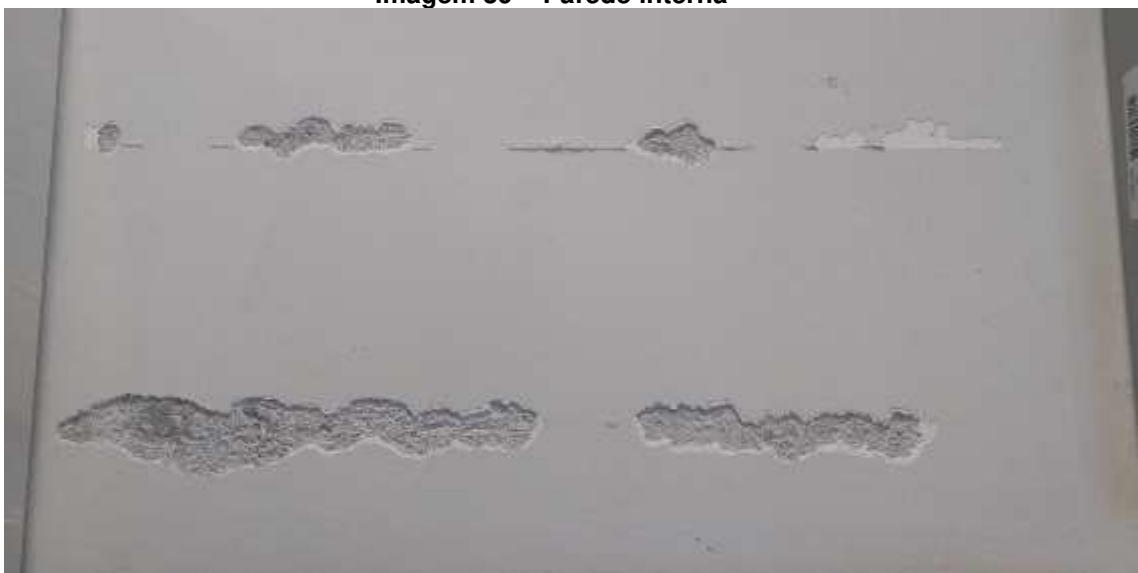
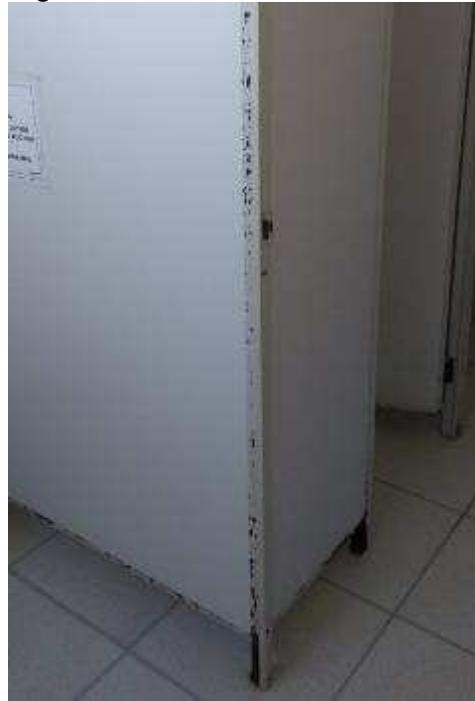
Imagen 37 – Muro externo

Imagen 38 – Parede externa cartórios

Imagen 39 – Parede interna

Imagen 40 – Divisória dos banheiros

Realizar pintura completa da edificação, internamente e externamente. Solução com custo elevado, com estética superior à solução 01t.

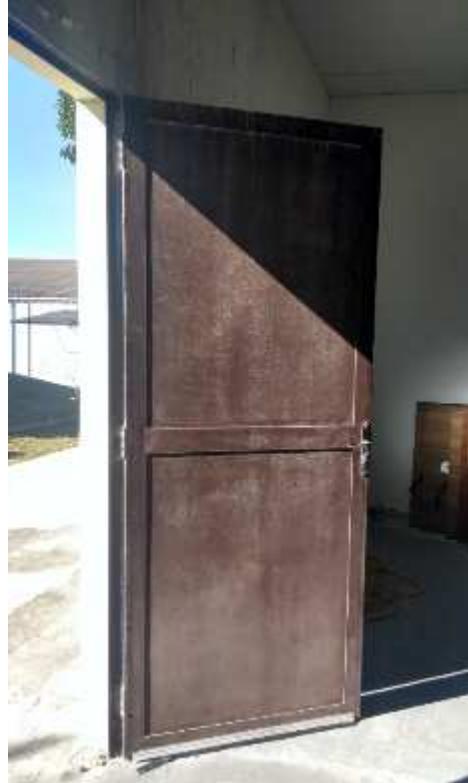
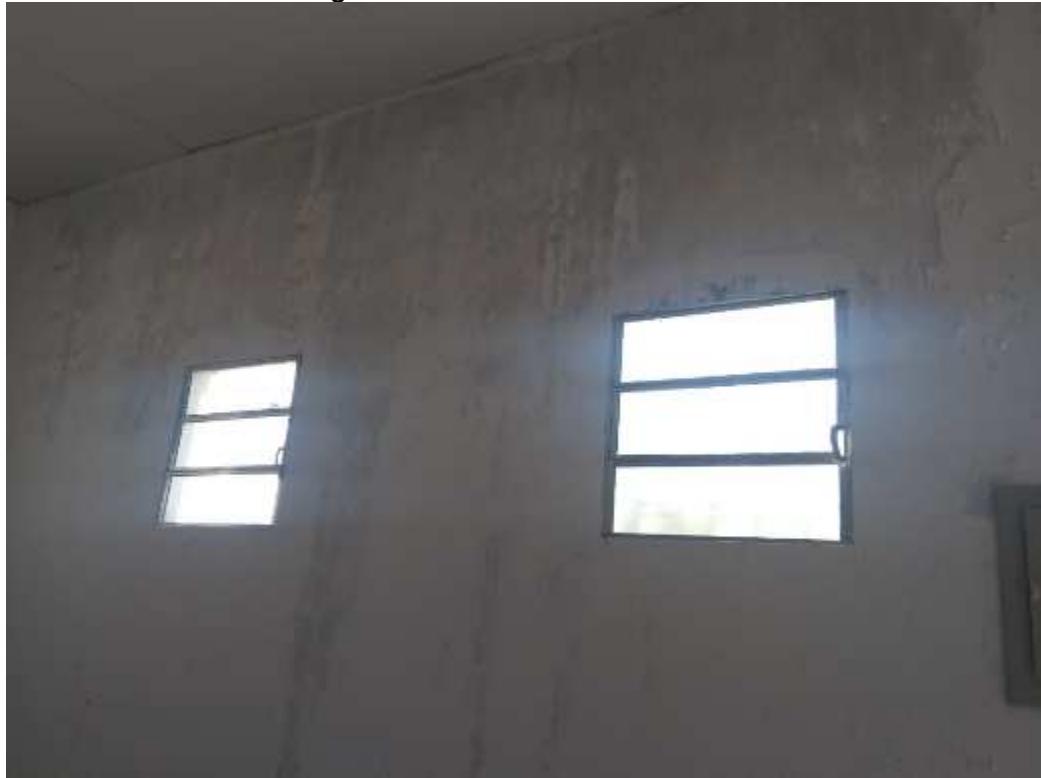
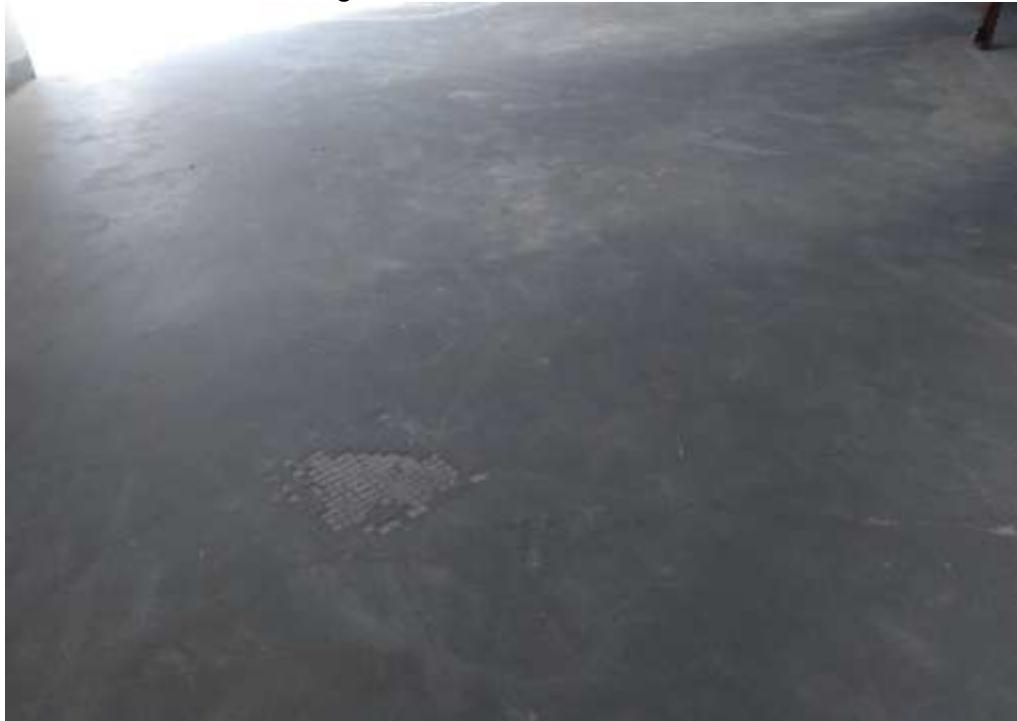
Imagen 41 – Necessidade de pintura em porta do prédio anexo

Imagen 42 – Pintura interna do anexo

Imagen 43 – Piso interno do anexo

Realizar pintura completa da edificação, internamente e externamente. Solução com custo elevado.

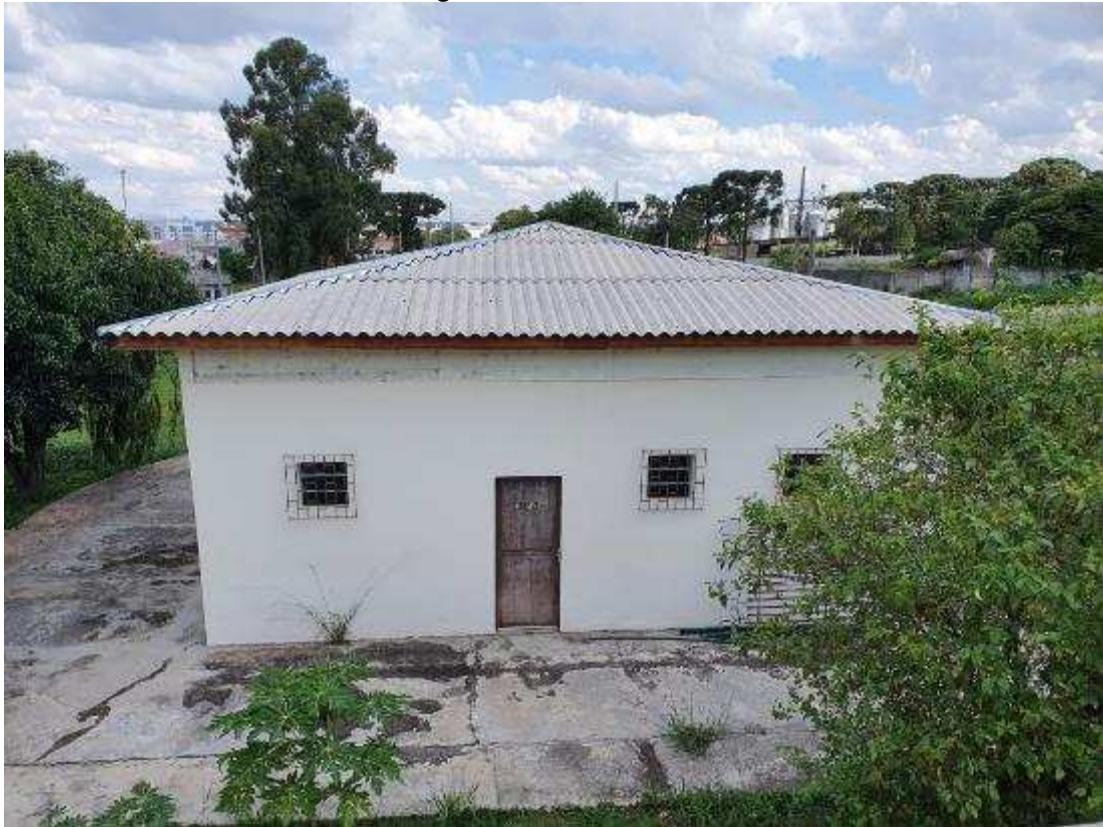
Imagen 44 – Área externa

O chefe de cartório solicitou a colocação de um toldo na porta de entrada do cartório, pois ocorre infiltração por baixo da porta e pelas venezianas.

Realizar um toldo de policarbonato alveolar acima da porta, para evitar infiltrações, com menor custo de execução comparado ao compacto, porém suja com o passar do tempo, por dentro dos alvéolos, impossibilitando sua limpeza.

Realizar um toldo de policarbonato compacto acima da porta, para evitar infiltrações, com maior custo comparado ao alveolar, com maior facilidade de manutenção.

Realizar toldo com telha metálica, solução adotada em alguns fóruns pela comissão de obras, de menor custo, porém com pior estética.

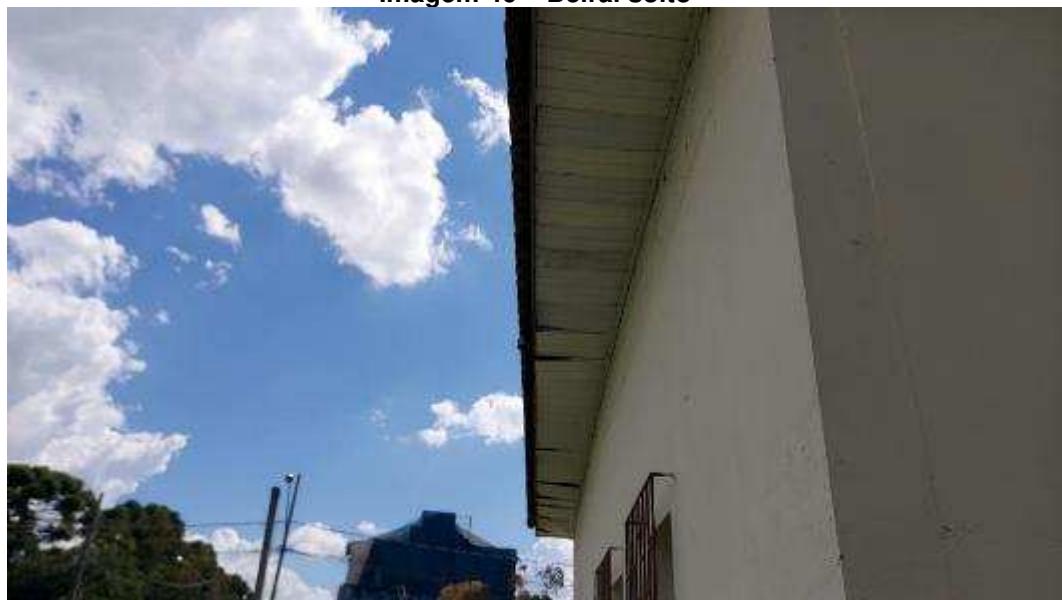
Imagen 46 – Beiral solto

A única solução viável encontrada para o beiral que estão soltos, são trocá-los por novas peças de madeira.

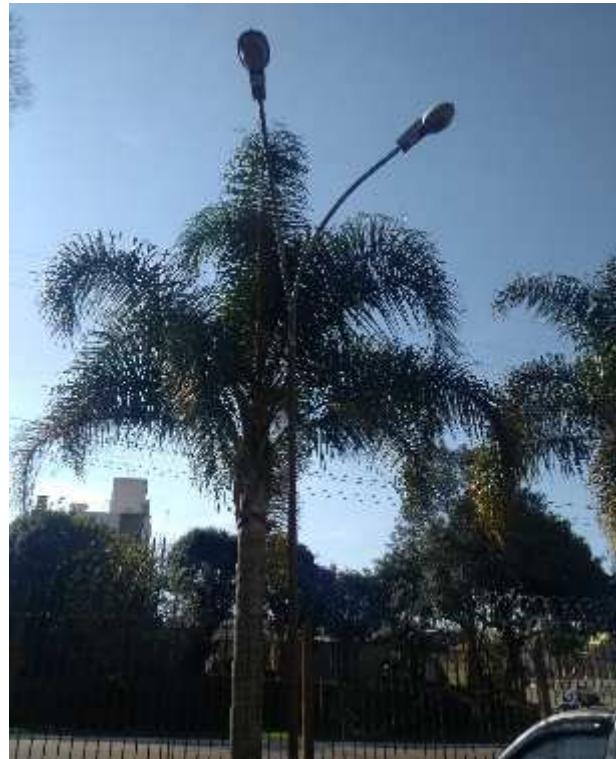
Os postes de iluminação do ambiente externo estão com as lâmpadas queimadas, além disso alguns luminárias existentes estão quebradas.

Recomenda-se a substituição dos postes existentes por postes novos. Na maioria das cidades a iluminação externa é realizada por meio de postes de jardim com duas pétalas e de aproximadamente 2 metros de altura, conforme imagem a seguir.

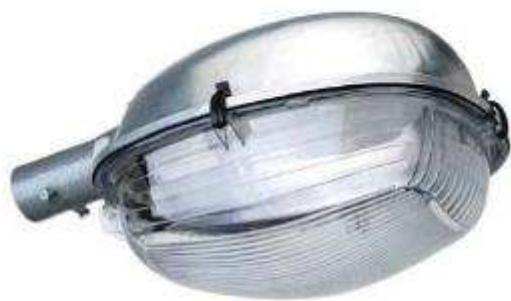
Uma opção para aproveitar os postes existentes consiste em solicitar os serviços de manutenção (SMIN) e realizar a troca completa das luminárias. Essa solução requer a aquisição de luminárias via contrato de manutenção, porém aproveita a mão de obra contratada pelo TRE para execução do serviço.
