TRIBUNAL REGIONAL ELEITORAL DO PARANÁ

ESTUDO TÉCNICO PRELIMINAR DE ENGENHARIA

PAD Nº 10528/2022

Levantamentos das necessidades e
estudo de soluções para
adequação do edifício que abriga o
Fórum Eleitoral de Assis
Chateaubriand

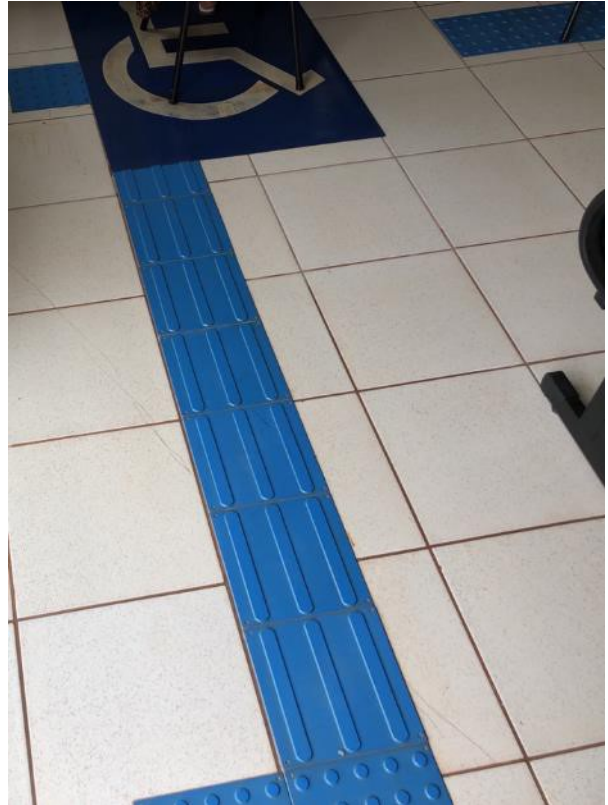
(SIA), ilustrado no item 5.3.2 da NBR 9050:2020, com posicionamento conforme as dimensões expressas no item 10.3.4.1 da mesma norma. O módulo já existe, só necessita o reposicionamento para ao lado das outras cadeiras de espera da C.A.E. Sobre a porta da C.A.E. recomenda-se também a instalação de um alarme de emergência audiovisual, com botoeira localizada próxima às mesas de atendimento, a fim de atender ao “princípio dos dois sentidos” em pontos-chave da rota de fuga da edificação.

A não execução dos respectivos serviços gera a desconformidade da edificação perante as normas vigentes. Assim, propõe-se como solução a completa adequação da acessibilidade na C.A.E., com a reinstalação do módulo de referência e instalação do alarme de emergência.

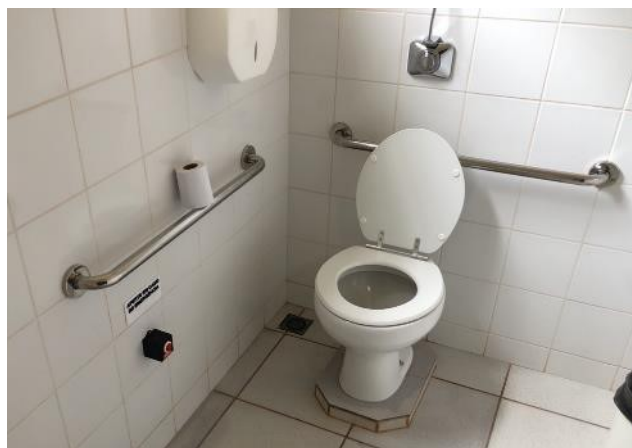
4.1.2. Sanitário da C.A.E.

Ambos os sanitários adaptados da C.A.E. apresentam conformidade com a NBR 9050 (2020), a não ser o feminino, que não possui a barra fixa vertical junto ao vaso.

Devido a grande alavanca do acabamento PCD da válvula de descarga, há problema na amplitude do movimento, que acaba atingindo a barra fixa horizontal. Dessa forma, recomenda-se a substituição do item de ambos os banheiros da C.A.E.

Trata-se de um item de baixo custo e de grande carência para portadores de deficiência. Sendo assim, recomenda-se a instalação deste item a fim de atender a norma em vigor.

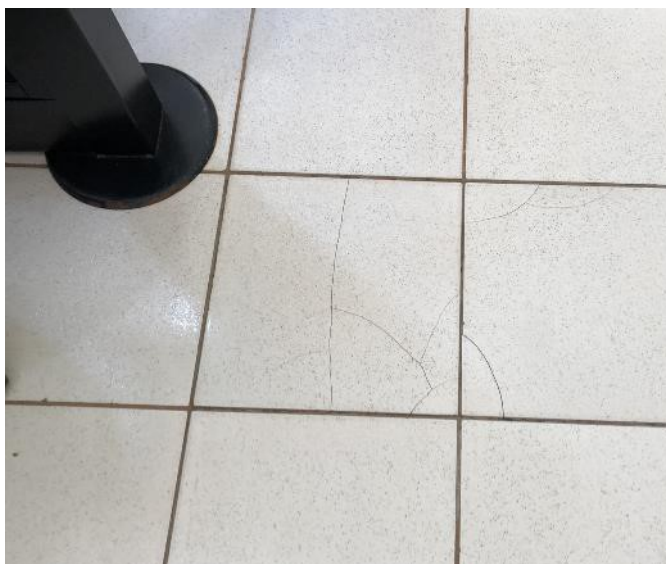
4.1.3. REVESTIMENTO CERÂMICO

Na data da visita, foram localizadas algumas placas cerâmicas do piso com som oco, soltas e/ou quebradas. A fim de manter agradável esteticamente e manter a equidade ao longo de todo o piso, recomenda-se a substituição das quebradas e o reassentamento das peças que deslocaram.

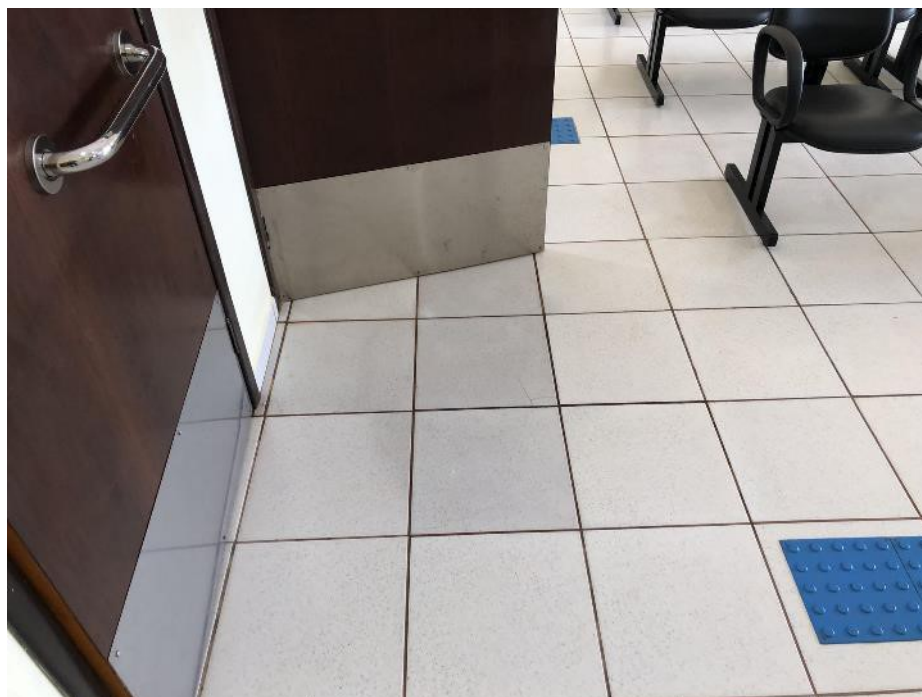
Algumas peças apresentam manchas oriundas do contato da água com o tardo (biscoito) da placa cerâmica. Se tratando apenas de umidade, não é viável realizar a substituição das mesmas, visto que se trata de um problema

pontual. Vale ressaltar que a substituição parcial das peças resultará em discrepância na tonalidade das peças, devido a distinção de lotes ou pelo uso de marcas distintas.

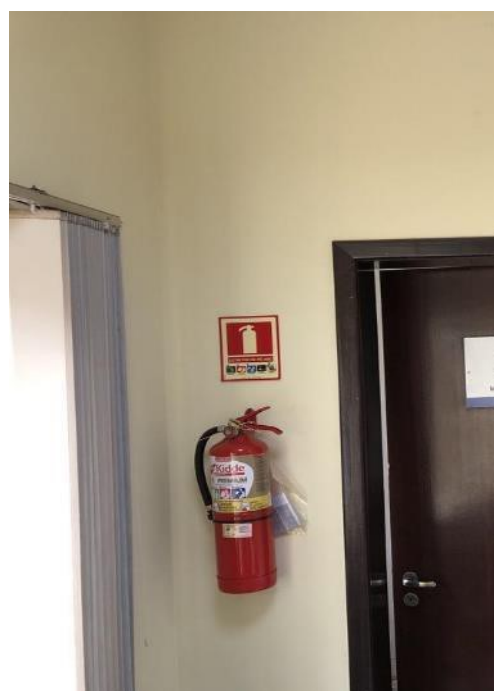
O sistema de sinalização de emergência não atende por completo o projeto de prevenção contra incêndio elaborado e necessário para a regularização do Fórum junto ao Corpo de Bombeiros, as placas indicativas de alguns extintores de incêndio estão fora dos padrões exigidos pelas normas, também não existe sinalização de piso no extintor do depósito de urnas e a placa tipo M1 na entrada da edificação.

O sistema de sinalização de emergência deve ser executado conforme o projeto

elaborado, substituindo as placas necessárias e incluindo novas conforme a disposição em projeto.

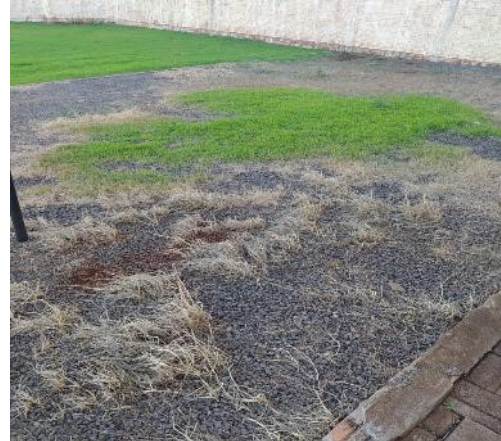
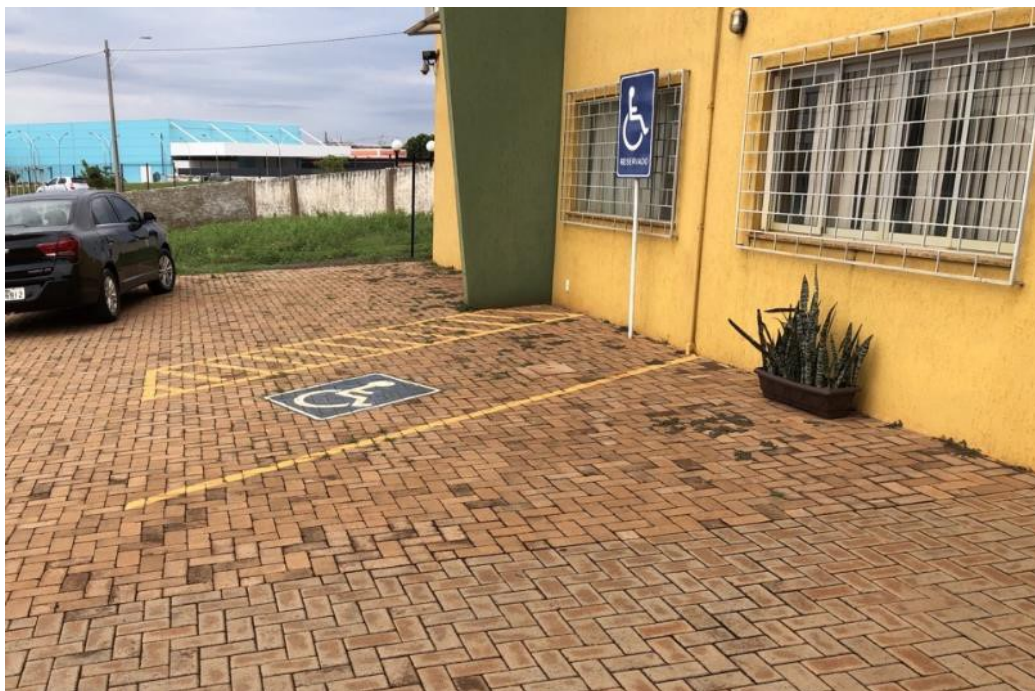
Foi solicitado pelos servidores a execução de uma área em paver nos fundos do Fórum para estacionamento. Atualmente os carros ficam estacionados sobre o gramado.

Ao lado do Fórum já existe alocada vaga para P.N.E., mas não possui para idoso. Assim, recomenda-se a criação de estacionamento com piso intertravado nos fundos para pessoas não portadoras de necessidade especiais, e na lateral, ao lado da vaga P.N.E., a marcação de vaga para idoso, conforme as normas de acessibilidade e a legislação vigente.

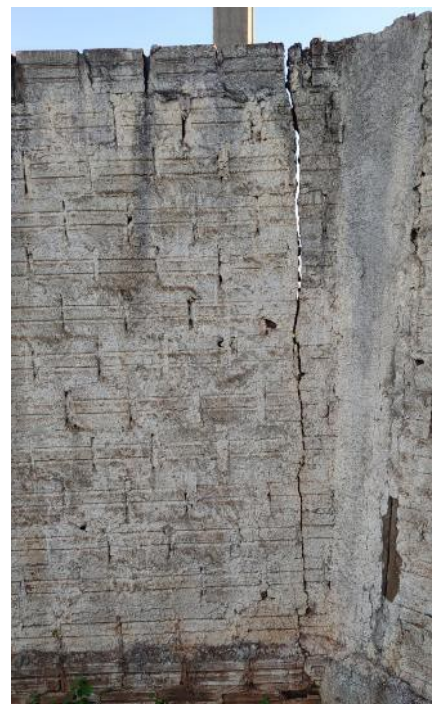
4.3.2. MURO DE DIVISA

Assim como a alvenaria das edificações, os muros também devem portar fundação e vigas de sustentação (baldrame e cinta) adequadamente dimensionadas. Na edificação em questão, fora encontrado no muro dos fundos uma rachadura vertical, oriunda da ausência de viga cinta e fundação que sofreu recalque. Com o propósito de precaver possíveis acidentes, é recomendada a demolição parcial do muro e construção de outro, respeitando a execução de cada etapa e itens descritos em norma. Conforme ostentado na imagem ao lado, o restante do muro também não possui viga cinta e não foi possível constatar se o elemento possui alicerces e se os mesmos foram dimensionados corretamente.

Vale ressaltar que o muro dessa forma apresenta instabilidade, visto a ausência de elementos estruturais relevantes que garantam solidez. Assim, tendo em vista que apenas um pequeno trecho do muro de divisa apresentou rachaduras, e o restante de sua extensão apresenta bom estado de conservação estrutural aparente, sem

deformações ou fissuras, recomenda-se a demolição e reconstrução pontual do muro, inclusive com a execução de nova fundação e viga cinta.

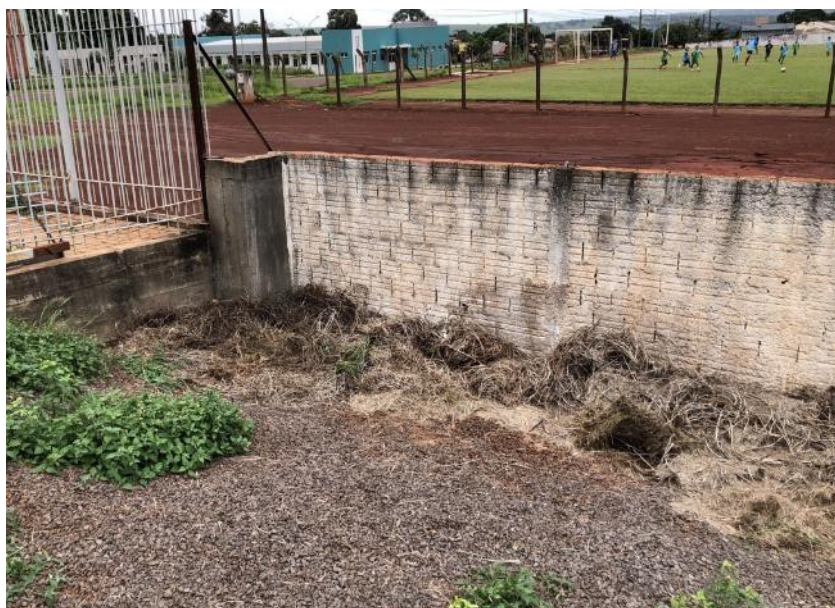
Contudo, é muito importante ressaltar que o restante do muro, apesar de aparentemente estar estável, pode apresentar defeitos e deformações em momento futuro, inclusive com risco de queda, pois não foi executada viga cinta no muro, e não é possível verificar a situação da fundação sob a alvenaria.

As imagens mostram que a ausência do rufo capa sobre os muros resulta em marcas escuras de intempéries sobre os muros. Dessa forma, a fim de manter o muro sempre com boa aparência, recomenda-se a instalação da capa de muro na alvenaria de divisa e muretas.

No momento da demolição do trecho danificado será possível emitir novo parecer sobre a situação do restante do muro, pois poderemos verificar qual o modelo e profundidade da fundação executada.

Com a ampliação do estacionamento um pequeno trecho de muro deve ter a altura ampliada, como também é preciso aterrar o local, a estrutura desse trecho de muro deve ser reforçada para conter cargas acidentais oriundas de veículos e carga distribuída gerada pelo aterro e pavers.

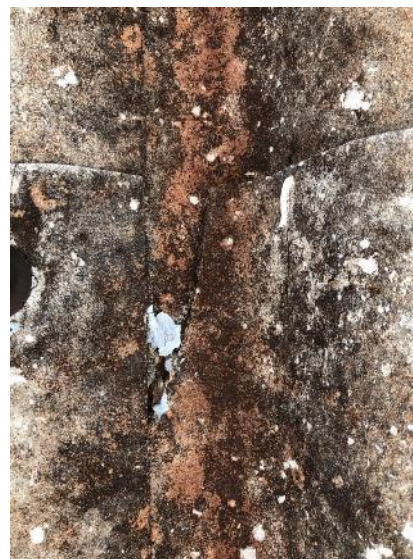
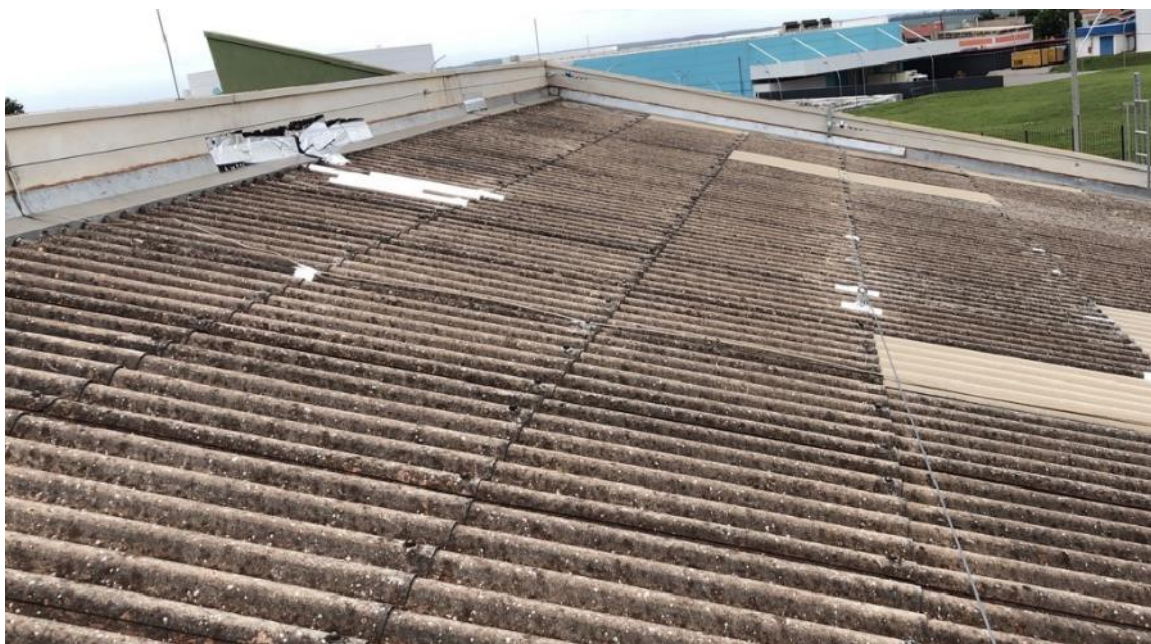
Há diversos sinais de infiltração em lajes e na alvenaria da edificação. Em visita realizada na cobertura, foram localizados rufos do telhado não embutidos na alvenaria, telhas quebradas/furadas, parafusos sem vedação e paliativos que em conjunto, resultam nas manifestações patológicas constatadas nas dependências do Fórum Eleitoral.

É requerida a substituição dos rufos oxidado por novos embutidos na alvenaria, visando evitar a criação de focos de infiltração com o ressecamento do selante, além da realização de revisão geral da cobertura, considerando a substituição de todas as telhas danificadas e também a troca das vedações dos parafusos, sendo essa a solução mais simples que irá aumentar a vida útil de todas as vedações.

Em alguns Fóruns Eleitorais executou-se junto à revisão geral das coberturas a instalação de impermeabilização com manta aluminizada, porém, é uma solução mais indicada para telhados com muitas calhas e com telha metálica, isso porque a fixação da manta é melhor executada sobre o metal do que sobre as telhas de fibrocimento. Assim, com o objetivo de aumentar a vida útil da cobertura da edificação em questão, propõem-se executar, após a revisão geral e a substituição das telhas danificadas, impermeabilização com manta líquida elástica impermeável reforçada com manta 100% poliéster. Esse tratamento reforçará a estrutura das telhas de fibrocimento contra intempéries, que são por natureza muito frágeis e sujeitas a furos, e vedará por completo todas as microfissuras, emendas e passagens de parafusos existentes. Essa impermeabilização será também aplicada sobre os rufos.

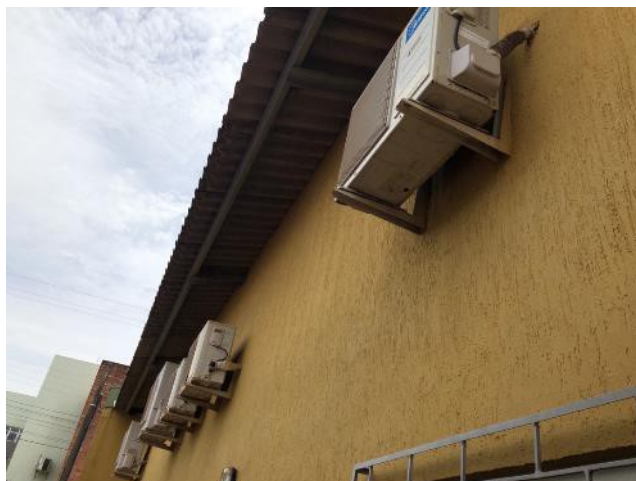
4.3.4. Drenos De Ar Condicionado

O sistema de ares condicionados da edificação apresenta bom funcionamento, contudo, não existe tubulação de drenagem da água acumulada pelos condensadores até a área do jardim. Assim, as mangueiras lançam água sobre a calçada dos fundos da edificação, atrapalhando a passagem de pessoas e também gerando poças junto à base da parede, podendo resultar em infiltrações na alvenaria.

Existem focos de infiltração pela base da condensadora do ar condicionado para o interior do depósito de urnas. Essa situação será resolvida com a renovação da vedação dos pontos de fixação através de aplicação de selante PU.

Recomenda-se a instalação de tubulação de pvc fixada na parede com abraçadeiras e embuti-las na calçada para o dreno dos aparelhos.

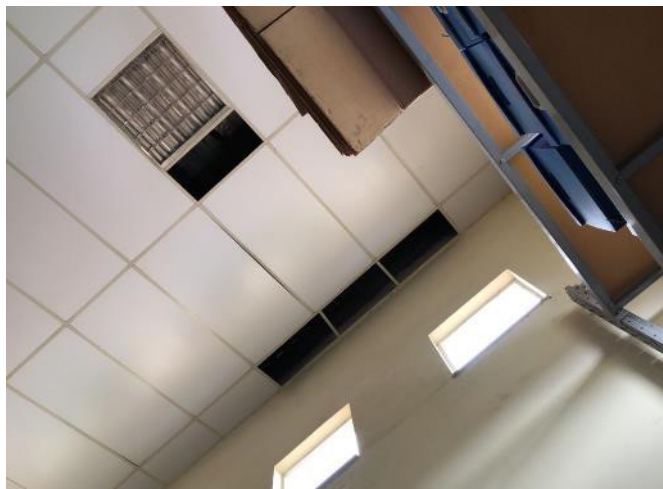
4.3.5. Forro

Uma placa de forro de fibra mineral localizada acima da câmera de segurança dos cartórios está rachada, apresenta risco de queda.

É possível observar em vários ambientes da edificação outras placas muito abauladas e/ou desencaixadas. Já no depósito de urnas, foi constatada a ausência de placas de PVC em diversos pontos.

Por questões estéticas e de segurança da edificação, propõem-se a instalação das placas de forro faltantes, e encaixe das peças soltas utilizando-se da mesma estrutura existente e com o TRE-PR fornecendo as placas de forro que já foram adquiridas pela SMIN.

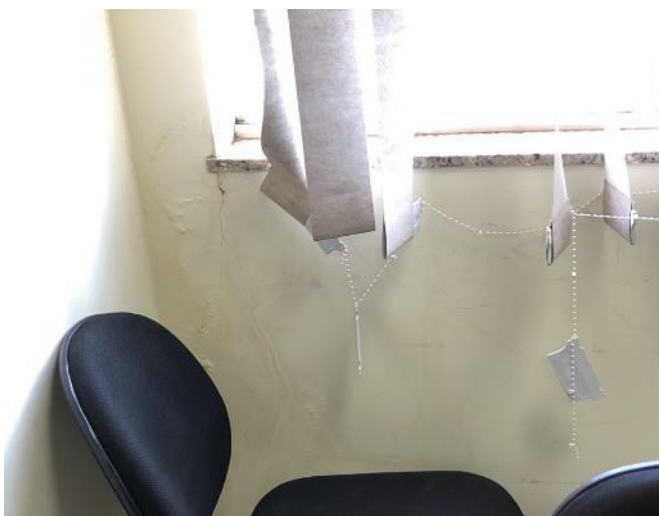
4.3.7. Janelas

Existem infiltrações em algumas janelas da edificação, como na da C.A.E., da sala dos cartórios e da sala de audiência. O revestimento ao redor das paredes já foi afetado pelos problemas.

Vários motivos podem ter originado as infiltrações, como falhas no selante que veda a face externa das janelas, já ressecado pela falta de manutenção periódica, os peitoris não possuem cortes pingadeiras, o que facilita o

surgimento de infiltrações pela parte inferior das janelas, e diversos peitoris de janela apresentam 0% de inclinação ou negativa, resultando em infiltrações sob as janelas. Porém, esse modelo de janela não permite a instalação de contramarco, elemento utilizado para garantir a estanqueidade das esquadrias.

Visto a considerável quantidade de manchas oriundas de águas pluviais nos acabamentos da alvenaria interna da edificação, recomenda-se a substituição das janelas mencionadas por modelos com esquadrias de alumínio, com contramarco, além da renovação do selante em todas as janelas da edificação e também a substituição dos peitoris por novos modelos com pingadeira e instalados com a devida inclinação necessária. Caso as peças de granito não sejam danificadas durante a remoção será possível reutilizar as mesmas.

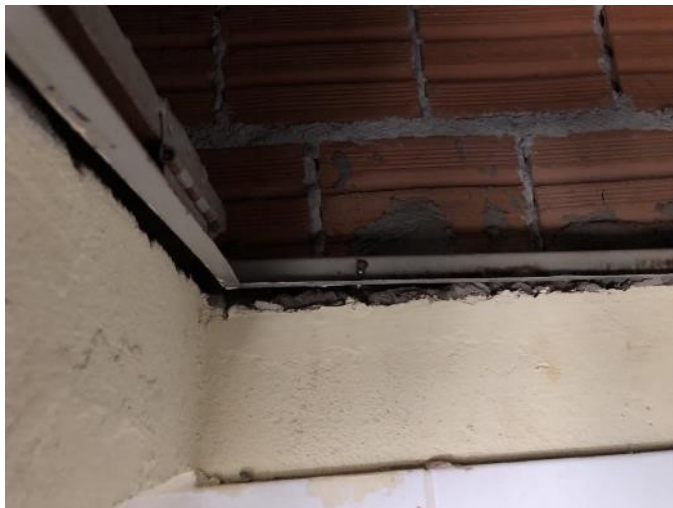
A porta do banheiro masculino da C.A.E. foi instalada fora do prumo, o que resulta na hora de fechá-la, acaba raspando na caixaria. Dessa forma, recomenda-se a remoção da porta e reinstalação, acertando o seu fechamento sem intervenções.

Já o alçapão localizado no D.M.L., está solto. A má fixação com argamassa na laje resultou no deslocamento. Para restaurar os padrões, recomenda-se a reaplicação da argamassa nos arredores do alçapão.

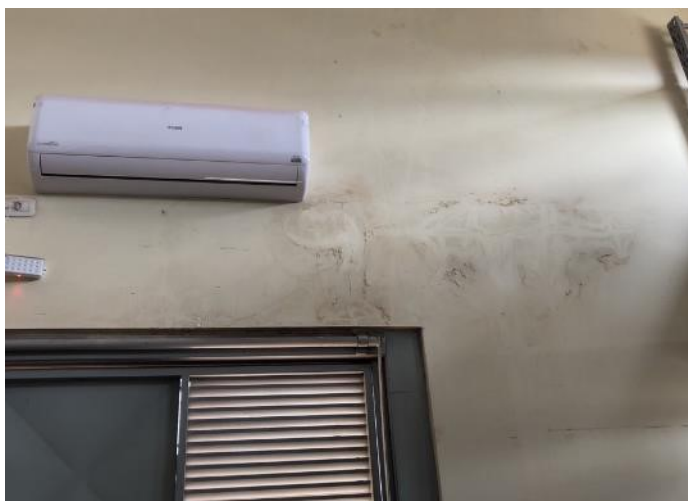
Todas as paredes internas com grandes manchas de infiltração, que serão corrigidas nessa reforma, terão a pintura renovada, porém, paredes com pequenos defeitos, como furos de equipamentos anteriormente removidos ou pequenas manchas, não estão incluídas na pintura pontual.

Na área externa, considerando que o muro de divisa não está pintado dentro dos padrões do TRE-PR, toda a sua extensão será pintada, o mesmo ocorre com as áreas de gradis, que está apresentando muitos pontos de ferrugem e oxidação, que serão tratados juntos da pintura. Porém, outros pontos, como o piso do estacionamento, do

passeio público, tampas de passagem, estruturas de toldos, portas metálicas, grades das janelas, postes de iluminação, mastros das bandeiras, e as paredes externas não terão a pintura renovada.
