ESTUDO TÉCNICO PRELIMINAR DE ENGENHARIA

PAD Nº 14509/2020

Levantamentos das necessidades
e estudo de soluções para
adequação do edifício que abriga o
Fórum Eleitoral de Rio Branco do
Sul

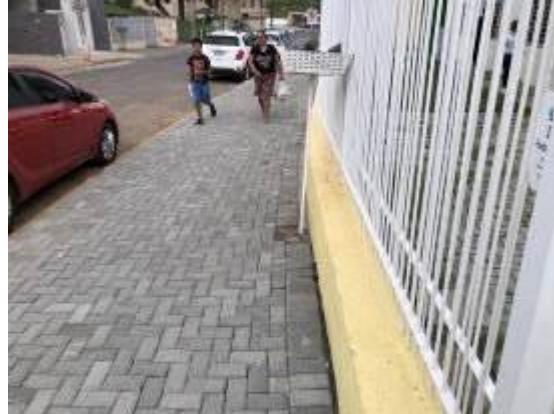
Confeccionado em pavimento intertravado, o passeio externo da edificação apresenta ausência de piso podotátil, item utilizado por pessoas com deficiência visual que é exigido em caminhos acessíveis. A norma que regula sua padronização é a NBR 9050 (2020).

A pavimentação em paver, como existe hoje no passeio, não é indicada para rotas acessíveis por tratar-se de um piso

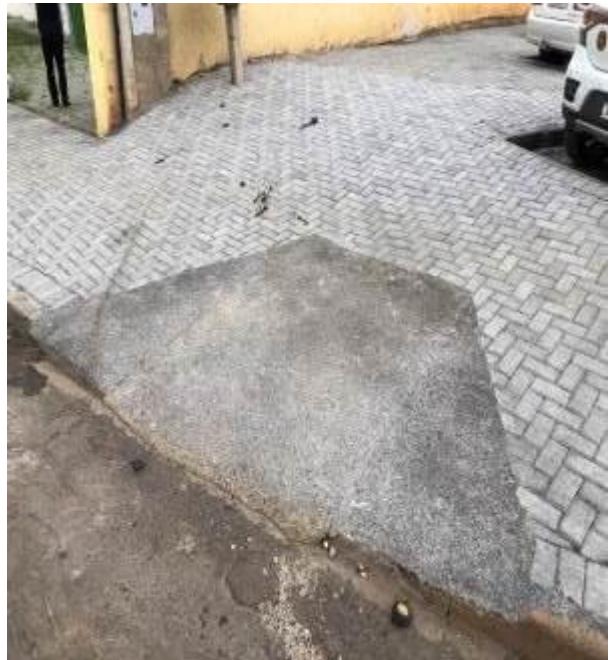
O item 7.3.8² da norma de acessibilidade (NBR 16.537:2016) recomenda que o caminho acessível seja executado com revestimento de piso liso, o paver é trepidante, mas, tendo em vista essa não ser uma obrigatoriedade e para manter o padrão criado pela prefeitura, recomenda-se apenas a instalação do piso tátil na área externa, mantendo o paver, também recomenda-se a utilização de piso tátil de concreto de dimensões 25x25cm na área do passeio público, devido aos vários desvios necessários para interligar os rebaixos criados pela prefeitura. Na área interna utilizamos o piso de concreto no caminho acessível como padrão nos Fóruns Eleitorais do Paraná a fim de trazer maior conforto e mitigar o risco de acidentes e quedas para eleitores.

² Quando o piso do entorno não for liso, é recomendada a largura L entre 0,25 m e 0,40 m, acrescida de faixas laterais lisas, com mínimo de 0,60 m de largura cada uma, para permitir a percepção do relevo da sinalização tátil no piso.

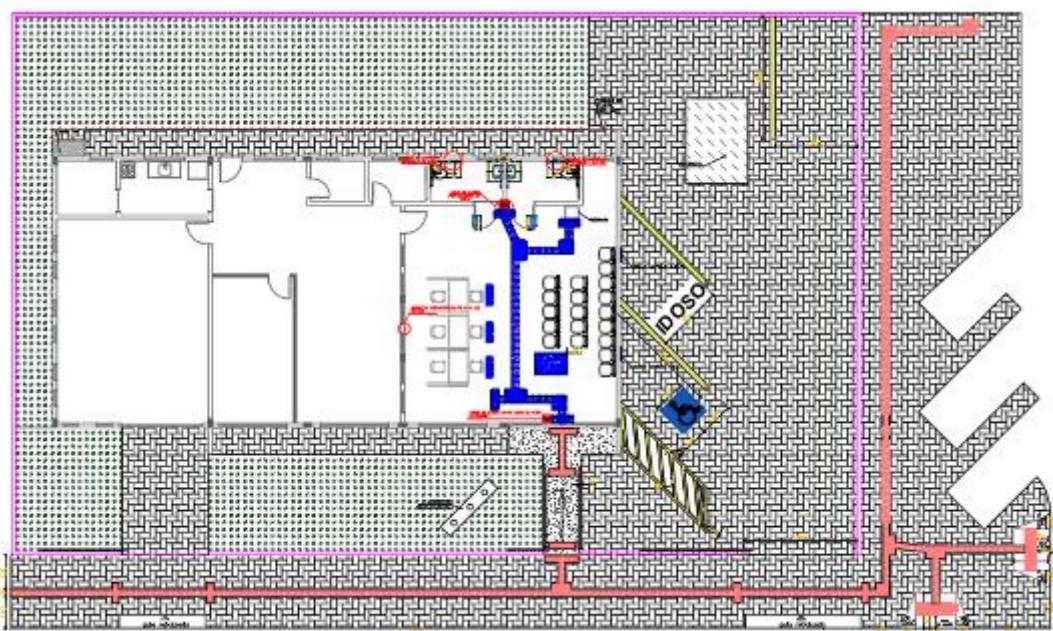
Abaixo segue imagem do resultado final pretendido após a adequação integral do passeio público:

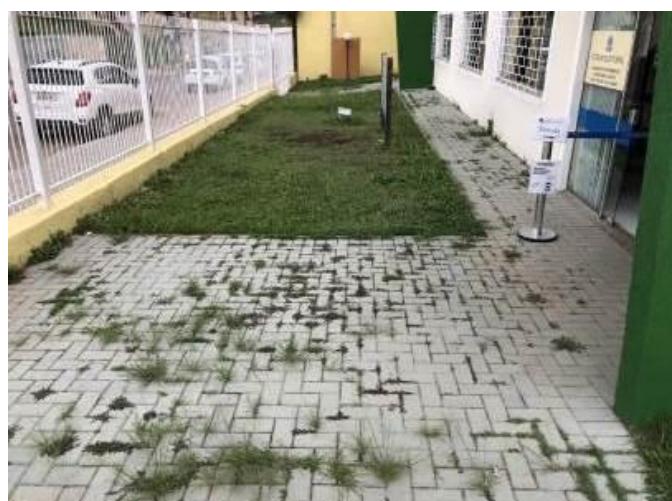
Atualmente não existe portão de pedestres no Fórum, toda a entrada é feita junto dos veículos no portão de veículos, assim como no passeio público, o tipo de pavimentação adotado na ligação do passeio a entrada da edificação foi o paver, como pode ser observado na foto abaixo.

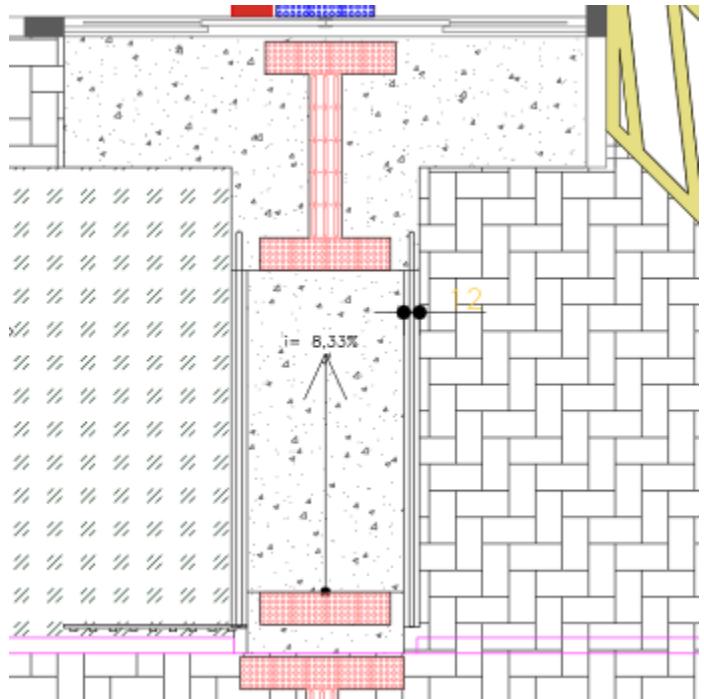
Levando em consideração os requisitos estabelecidos pela norma NBR 9050:2020 para as rotas acessíveis, é impreterável a readequação de toda a extensão do pátio e calçada que interliga a rua com o acesso à edificação. Recomenda-se criar uma nova entrada de pedestres, em frente à C.A.E., com piso de concreto (Não trepidante) com piso tátil. Devido a diferença de nível no local será preciso criar uma pequena rampa no acesso dentro dos padrões de acessibilidade. A imagem ao lado ilustra o resultado dessa solução.

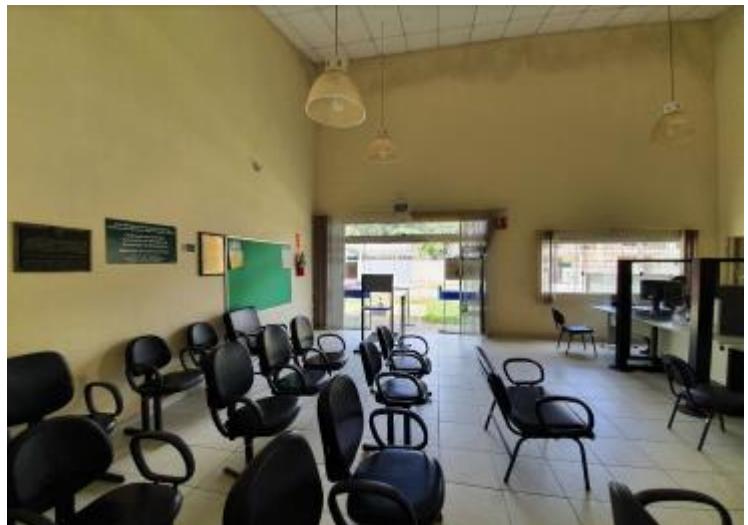
A norma de acessibilidade, NBR 9050:2020, exige a existência de alguns itens de sinalização básica para pessoas com deficiência em ambientes de atendimento ao público, como é o caso da Central de Atendimento ao Eleitor, que ainda não existem, os mesmos itens foram pauta da notificação do Ministério Público Federal no inquerito civil nº 1.25.002.001182/2015-86 (PAD 6914/2017), como segue:

Deve ser reservado entre os assentos da C.A.E. um módulo de referência para reservar lugar para pessoa com cadeira de rodas, conforme disposto no item 10.19.3, com o símbolo internacional de acesso (SIA), ilustrado no item 5.3.2 da NBR 9050:2020, com posicionamento conforme as dimensões expressas no item 10.3.4.1 da mesma norma.

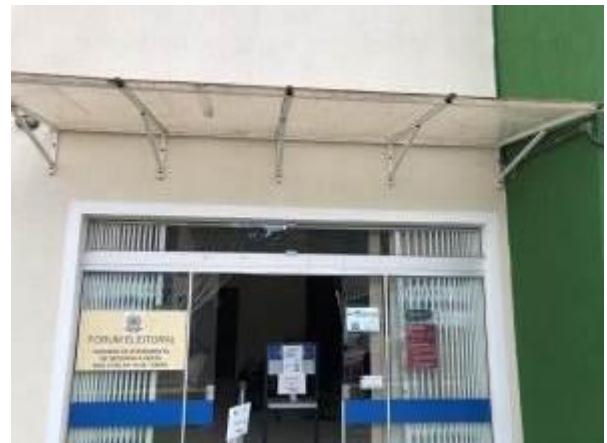
Deveria existir também sinalização visual e tátil (de alerta e direcional) no piso, perfazendo um caminho acessível interno interligando a entrada da C.A.E., os guichês de atendimento, os sanitários acessíveis e o bebedouro.

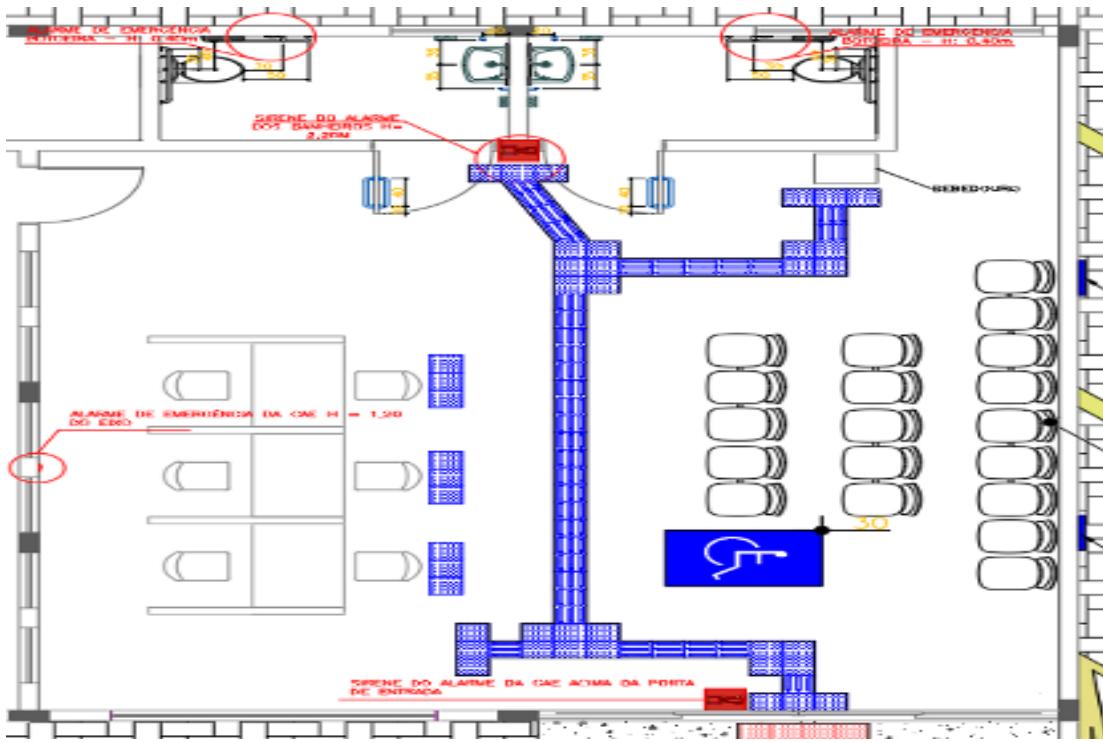
Vale ressaltar que o módulo de referência deve ser do tipo tapete emborrachado ou adesivo PVC colado ao piso, pois a simples pintura se desgasta muito rapidamente, já o piso tátil é de borracha na cor azul, apresentando maior destaque sobre o branco do ambiente, utilizado como padrão para os demais Fóruns Eleitorais, conforme ilustra a imagem abaixo:

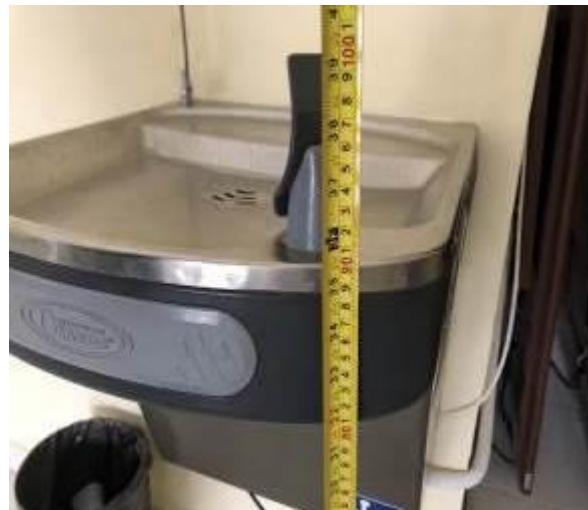
O bebedouro existente no Fórum é de modelo acessível, contudo está instalado na altura incorreta. O item 8.5.1.3 da NBR 9050 (2020) detalha que a altura deve ser de 90cm do piso até a bica. A tubulação de alimentação e de esgoto da do bebedouro estão muito esticadas, quase a ponto de rompimento, assim, deve ser feita a adequação necessária para mover os pontos de água fria e esgoto para a parede em que o bebedouro está instalado.

A não execução dos respectivos serviços gera a desconformidade da edificação perante as normas vigentes, assim, propõe-se como solução a completa adequação da acessibilidade na C.A.E., com a instalação de piso tátil, adequação da altura do bebedouro, instalação do módulo de referência e do alarme de emergência.

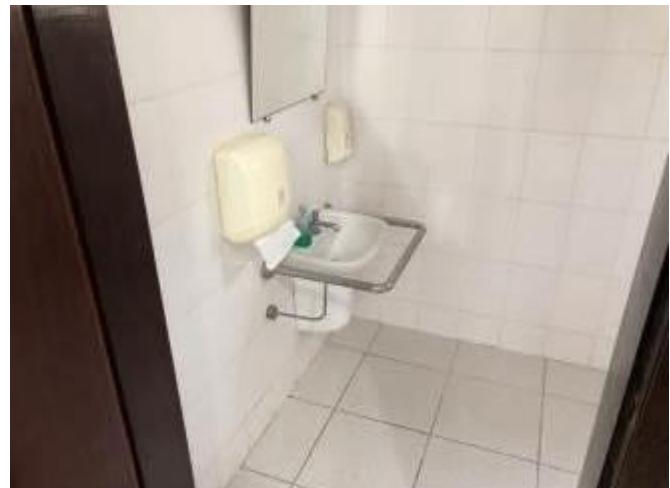
Diversos itens dos dois sanitários encontram-se em desconformidade com a NBR 9050:2020. As bacias sanitárias de ambos os sanitários estão instaladas em posições e alturas divergentes do requerido em norma, com altura superior ao máximo e muito próxima da parede lateral. As barras instaladas junto às bacias sanitárias possuem comprimento suficiente, porém o modelo utilizado tem diâmetro fora dos padrões expostos no item 4.6.5 da norma vigente, não podendo ser reutilizadas

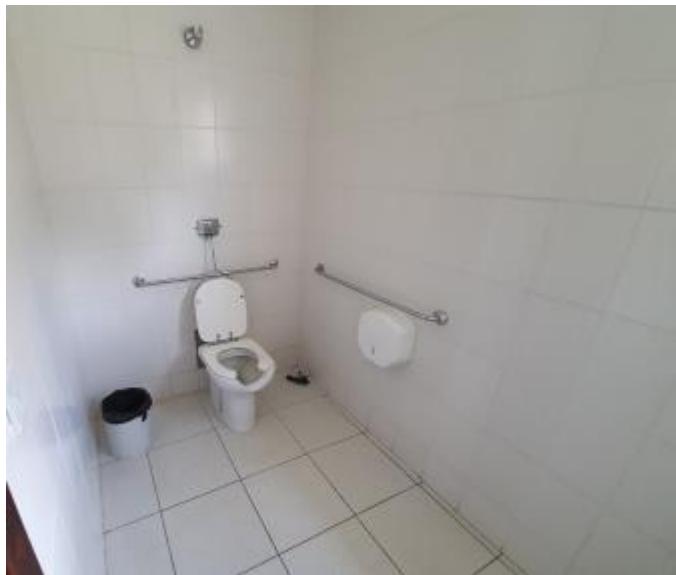
As portas dos sanitários já possuem bate-maca, conforme recomendado pela norma, mas não possuem qualquer sinalização em braille, as barras existentes nas portas são de dimensão inferior ao especificado na norma. Os sanitários também não possuem alarme de emergência audiovisual junto à bacia sanitária e sinalização de placa em braile do gênero.

Uma das maçanetas da porta do sanitário está com problemas de fixação, necessitando ser reinstalada.

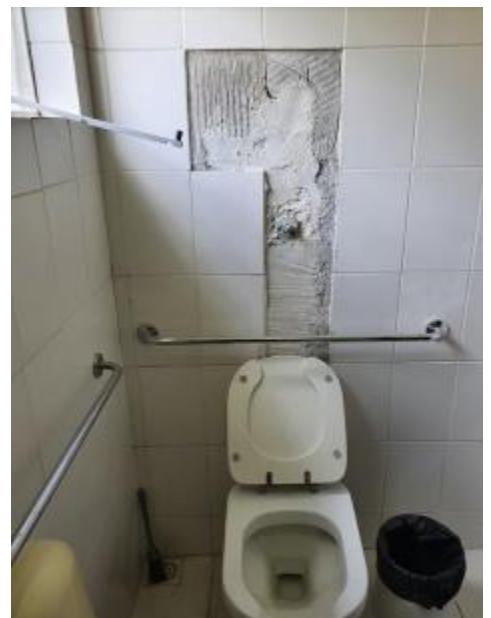
Provavelmente devido a reparos anteriores executados pode-se reparar que algumas peças cerâmicas estão faltando nos sanitários. Contudo, recomenda-se a substituição parcial do revestimento cerâmico, apenas onde está faltando e onde for necessário

para deslocar as bacias sanitárias até as posições corretas, seguindo o padrão estipulado nas reformas anteriores de Fóruns Eleitorais, isso porque o restante do revestimento, tanto em parede quanto no piso apresenta bom estado de conservação, e a substituição completa do revestimento cerâmico acarretaria em alto custo e tempo de execução. Porém, é preciso ressaltar que, a depender de qual modelo cerâmico for adquirido existirá um pequeno contraste entre as peças novas e as antigas.

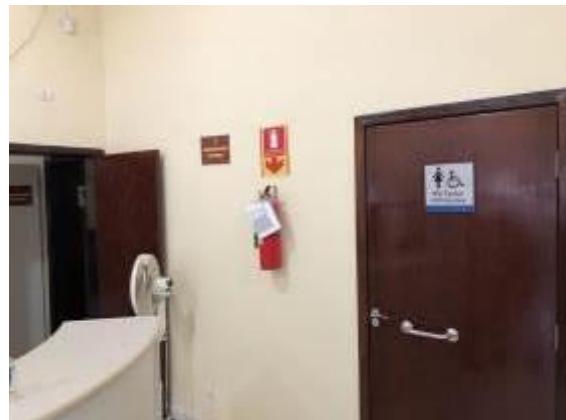
O sistema de sinalização de emergência não atende por completo o projeto de prevenção contra incêndio elaborado e necessário para a regularização do Fórum junto ao Corpo de Bombeiros, as placas indicativas dos extintores de incêndio estão fora dos padrões exigidos pelas normas, também não existe sinalização de piso no extintor do depósito de urnas e a placa tipo M1 na entrada da edificação.

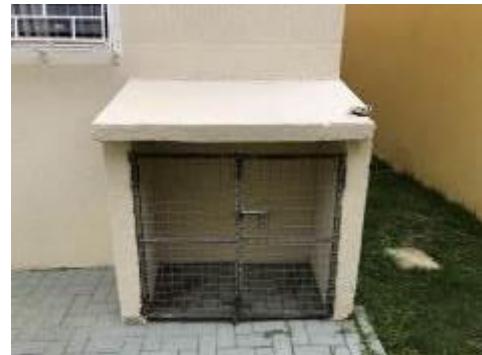
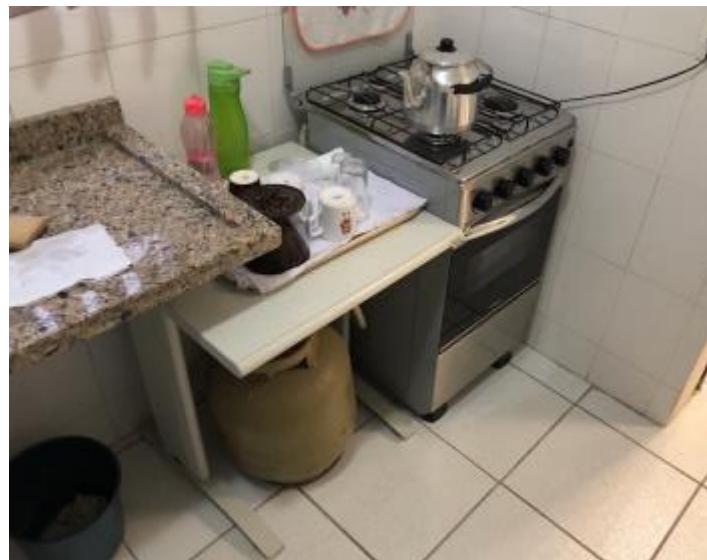
Foi identificado um botijão P-13 na cozinha ao lado do fogão. Para regularizar a situação é necessário instalar o botijão de gás dentro do abrigo, fazendo uma prévia revisão da rede de gás da edificação.

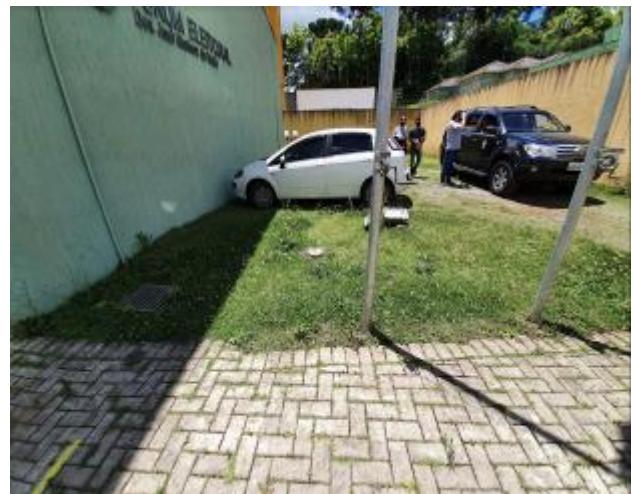
Considerando que existe uma área utilizada como estacionamento no local, o gramado, é preciso que parte

dessas vagas sejam reservadas para idosos e pessoas com deficiência. Assim, recomenda-se a criação do estacionamento com paver, e também a pintura das vagas reservadas conforme as normas e a legislação vigente.

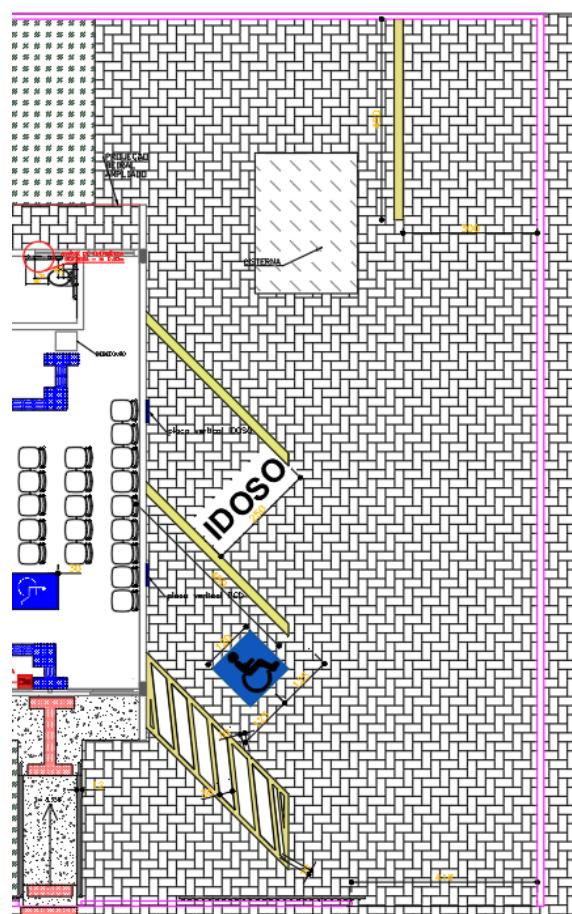
Dentre as opções de material para compor o piso do estacionamento, a melhor solução é utilizar blocos intertravados de concreto, tipo paver, devido a sua característica permeável, que auxiliará no sistema de drenagem que também será executado no terreno, e pela possibilidade de se reutilizar os blocos removidos da área da entrada de pedestres, do passeio público e também aqueles que hoje estão armazenados no depósito do TRE-PR em Curitiba, removidos de outras reformas anteriores.

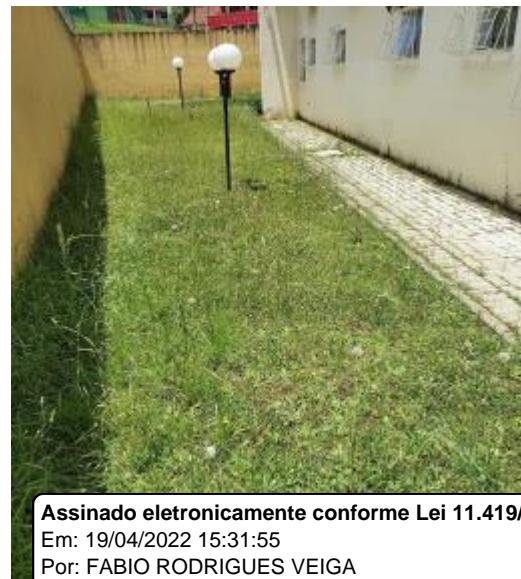
Segundo os servidores, a área dos fundos da edificação do Fórum Eleitoral apresenta muitos problemas de alagamento em dias de chuva. Existe no local algumas caixas de passagem da rede de captação de águas pluviais, cuja tubulação vem da cobertura, porém,

aparentemente, não existe sistema de drenagem no terreno, sendo essa a causa dos alagamentos.

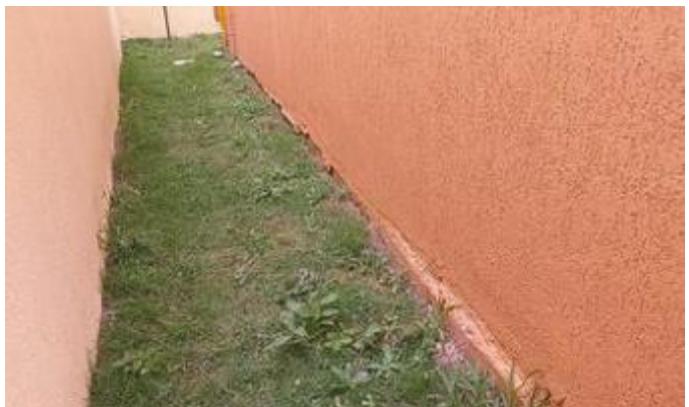
Na lateral esquerda da edificação é possível ver efeito da falta de drenagem no terreno, nas paredes pode ser observada uma faixa da viga baldrame da edificação, que deveria ficar completamente enterrada, indicando que o solo sofreu recalque, provavelmente por

conta dos constantes alagamentos somados a falta de compactação do solo na época da construção. Esse recalque aparenta estar estabilizado e não indica riscos reais à estrutura, apenas prejudica esteticamente.

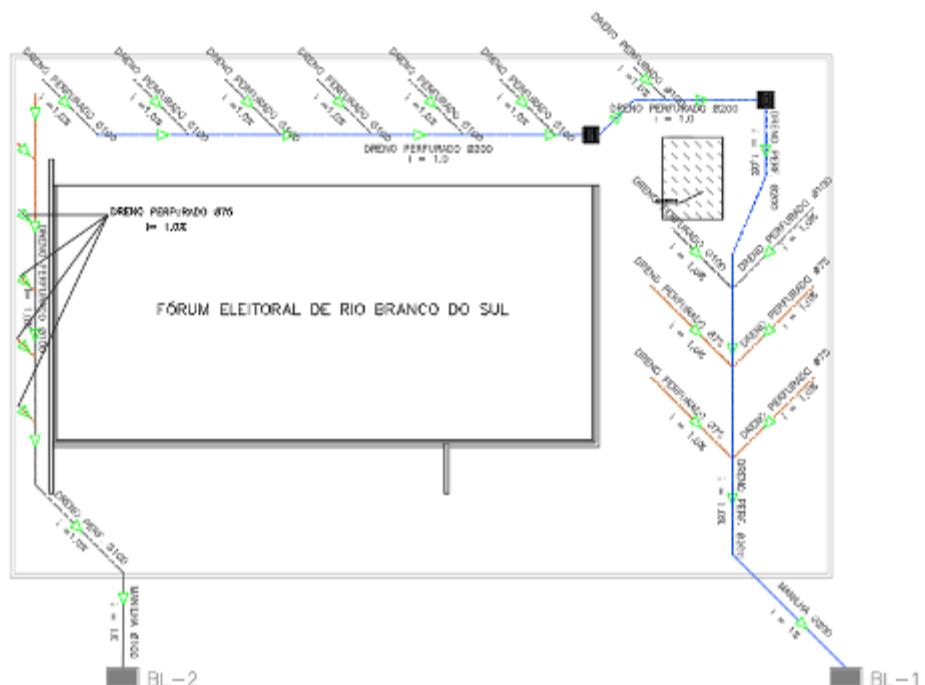
Sugere-se executar no terreno um sistema de drenagem com tubulação captando o excesso de água com saída direta para as bocas de lobo na rua, considerando que iremos executar serviços de escavação e reaterro na área da lateral esquerda, prejudicada pelo recalque, também deve ser feita a recomposição do terreno no local, conforme desenho abaixo:

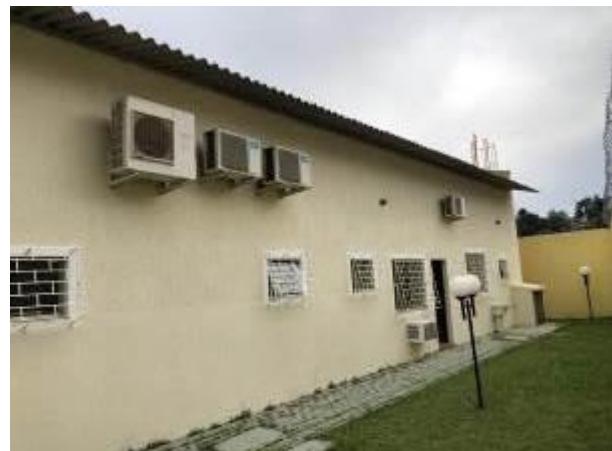
O sistema de ares condicionados da edificação apresenta bom funcionamento, contudo, não existe tubulação de dreno de água para o área do jardim, assim, as mangueiras jogam água sobre a calçada aos fundos da edificação, atrapalhando a passagem de pessoas e também acumulando poças de água junto à base da parede, possibilitando a ocorrência de infiltrações.

Recomenda-se a instalação de tubulação de pvc fixada na parede com abraçadeiras e embutida na calçada para o dreno dos aparelhos.

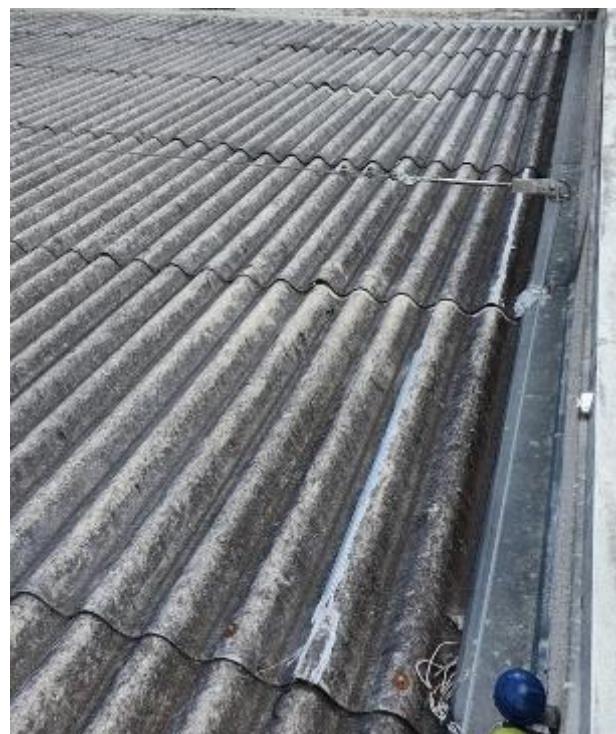
Atualmente não existem pontos de infiltração por defeitos na cobertura da edificação, isso porque o modelo de cobertura, com apenas uma águia e sem calhas, favorece o escoamento das águas pluviais. Contudo, é possível observar nas coberturas vários pontos que podem vir a causar infiltrações a depender da chuva que incide no local, como por exemplo, várias telhas com selante aplicado sobre trincas e na sobreposição das telhas, e também o desgaste das vedações dos parafusos das telhas, sendo que em vários pontos as telhas não estão devidamente parafusadas.

É preciso fazer uma revisão geral da cobertura, considerando a substituição de todas as telhas danificadas e também a troca das vedações dos parafusos, sendo essa a solução mais simples que irá aumentar a vida útil de todas as vedações.

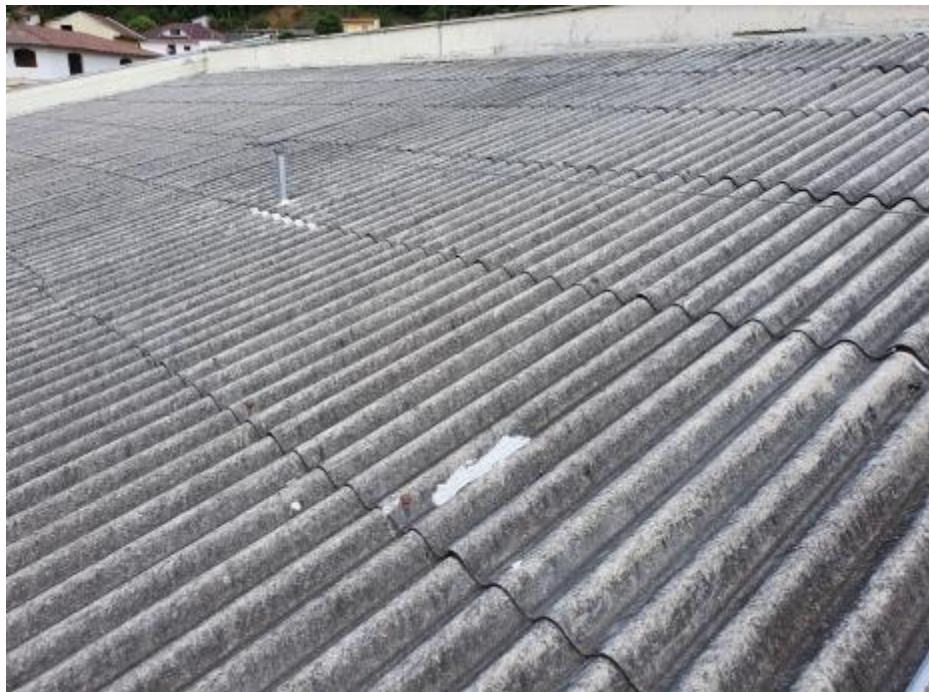
O revestimento das platibandas também apresenta muitos sinais de desgaste, com fissuras, principalmente junto ao contra-rufo embutido na parte superior do telhado. A fissura não apresenta risco algum para a estrutura, porém pode dar origem a infiltração pela parede.

Assim, as fissuras da platibanda junto ao rufo serão corrigidas com a reconstituição do revestimento no local com aplicação de tela, visando evitar que as fissuras surjam novamente, para manter o padrão estético será preciso repintar as platibandas.

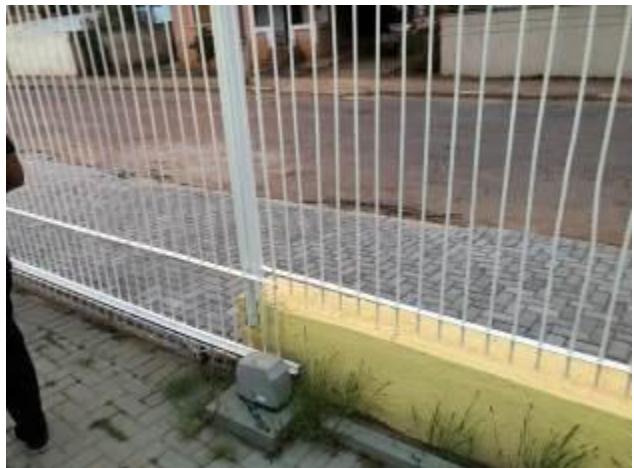
O acesso de automotores a edificação é feita por um portão de 4,15x2,20 m, sendo o mesmo motorizado com acionamento via controle remoto. O motor apresenta, no geral, bom funcionamento, mas no início do acionamento há um impasse no rolar da cremalheira, travando o mesmo, que faz com que seja necessário um auxílio manual no movimento para que o mesmo abra/feche.

Aparentemente se trata de um vício no capacitor de partida do motor ou nos dentes da cremalheira e no eixo do motor deslizante, será preciso contratar a substituição dos dispositivos danificados.

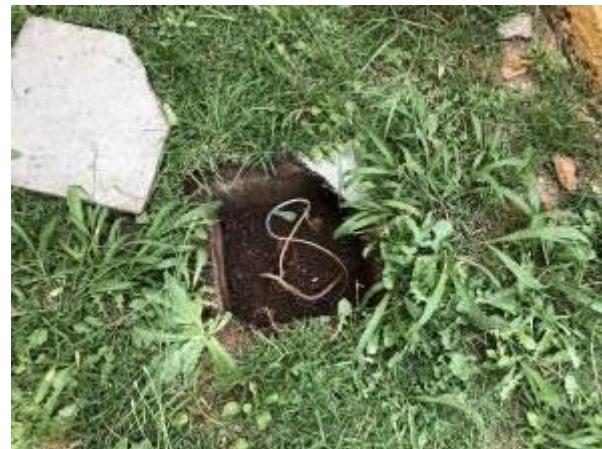
Algumas caixas de passagem estão muito sujas e obstruídas, recomenda-se também a limpeza das caixas.

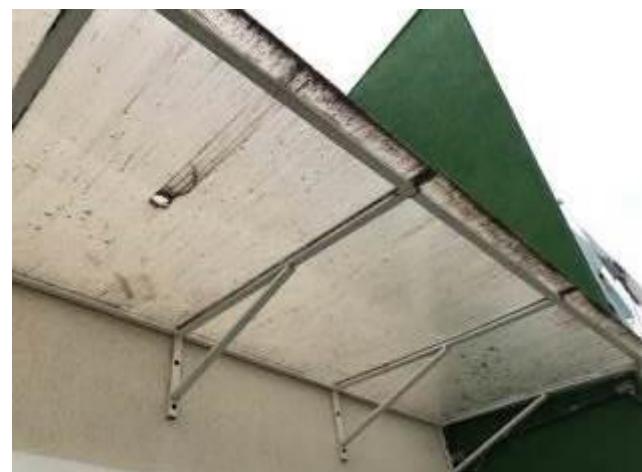
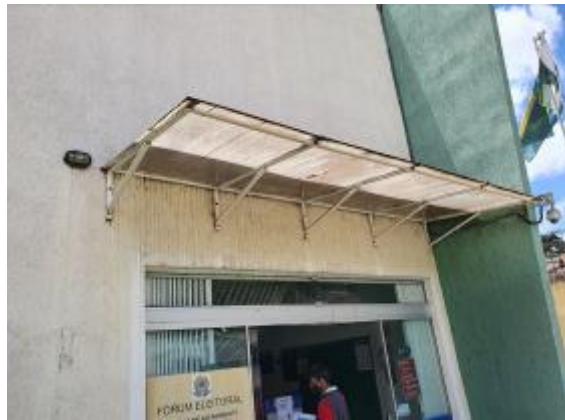
O toldo sobre a porta da C.A.E. apresenta péssimo estado de conservação, com muita sujeira acumulada e também com um grande furo. A falta de rufo de encosto (contra rufo) no toldo fez com que a água escorresse junto à parede, onde surgiram manchas.

Para adequação do toldo da C.A.E. é preciso substituir as chapas de policarbonato alveolar por novas, recomenda-se trocar de alveolar para o modelo compacto, pois esse facilitará em muito a limpeza, pois não permite que a sujeira acumule sobre o toldo.

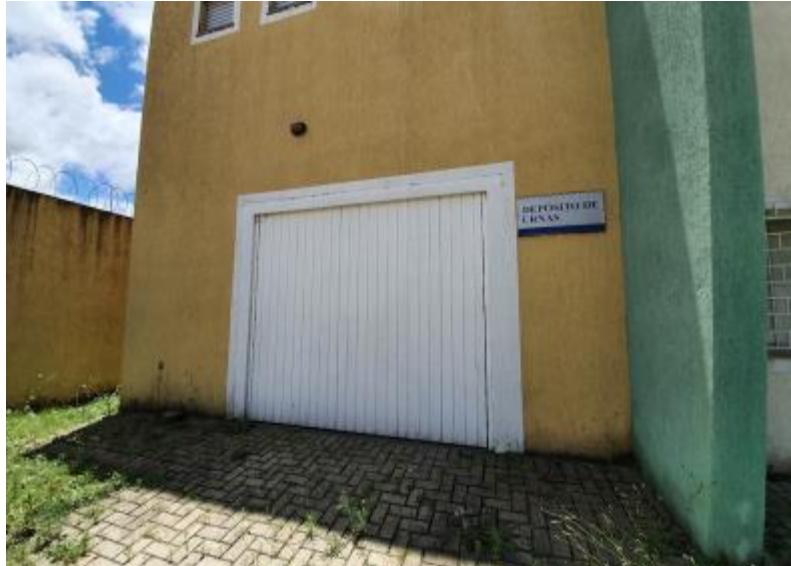
Sobre o portão do Depósito de Urnas não existe toldo. Os servidores relataram que entra muita água no ambiente do depósito de urnas em dias de chuva, a instalação de um toldo no local iria resolver essa situação. Para manter o padrão estético, deve ser feita a instalação de um toldo com estrutura

metálica e chapa de policarbonato compacto, como na C.A.E.

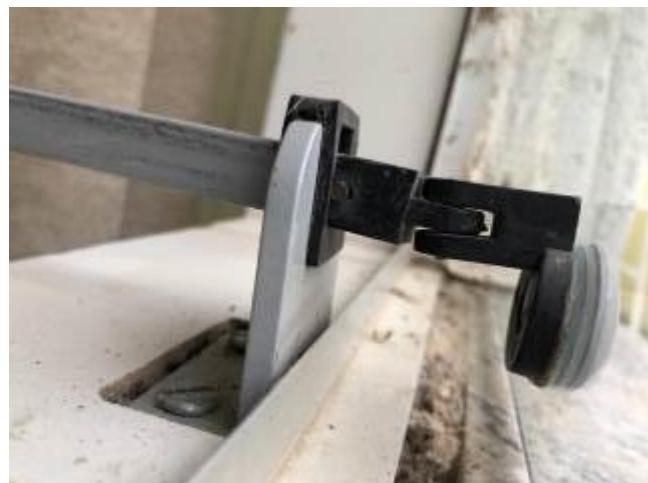
É preciso fazer uma adequação nas hastas das janelas para

possibilitar o melhor funcionamento do sistema de abertura e fechamento e também reforçar a fixação dos parafusos do guia das hastes.

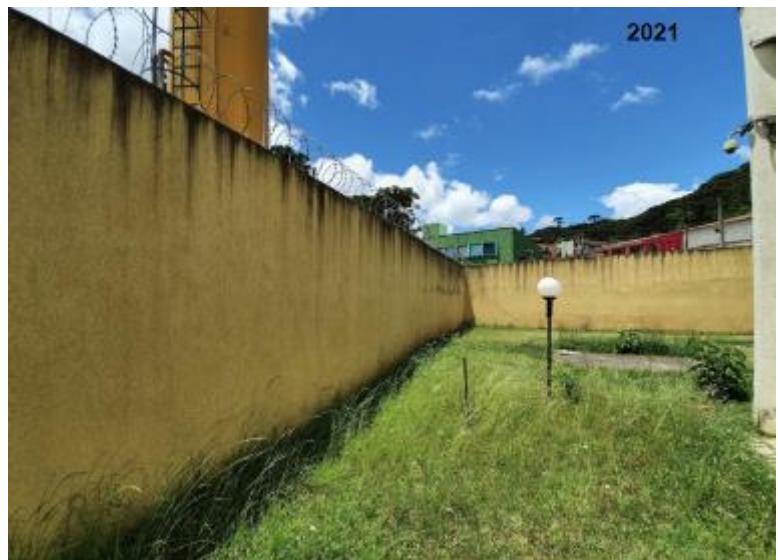
A falta de proteção adequada contra a exposição ao intemperismo no muro de divisa faz com que apareçam muitas manchas, isso porque no topo dos muros há o acúmulo de pó ou outras sujeiras, quando chove a água escorre trazendo toda a sujeira, que se instala na face do muro. Atualmente a situação está controlada porque o Fórum foi completamente pintado no ano de 2021 e durante os serviços os muros foram limpos.

A melhor solução é instalar rufo de topo (capas de muro) sobre os muros para evitar o surgimento de novas manchas.

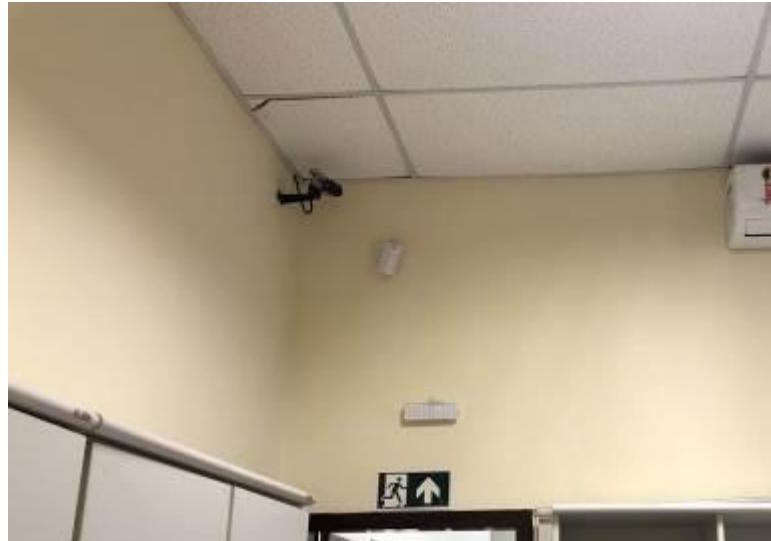
É possível observar em vários ambientes da edificação outras placas muito abauladas, porém a pior situação foi identificada no Depósito de Urnas, onde várias placas de forro aparentam estar com iminente risco de queda.

A equipe da SMIN vem fazendo a substituição completa do forro dos Fóruns Eleitorais por forro de PVC em placas. Por questões estéticas e em alguns pontos também de segurança dos ocupantes da edificação, propõem-se a substituição das placas de forro por forro do tipo PVC, utilizando-se da mesma estrutura existente e com o TRE-PR fornecendo as placas de forro, que já foram adquiridas pela SMIN.

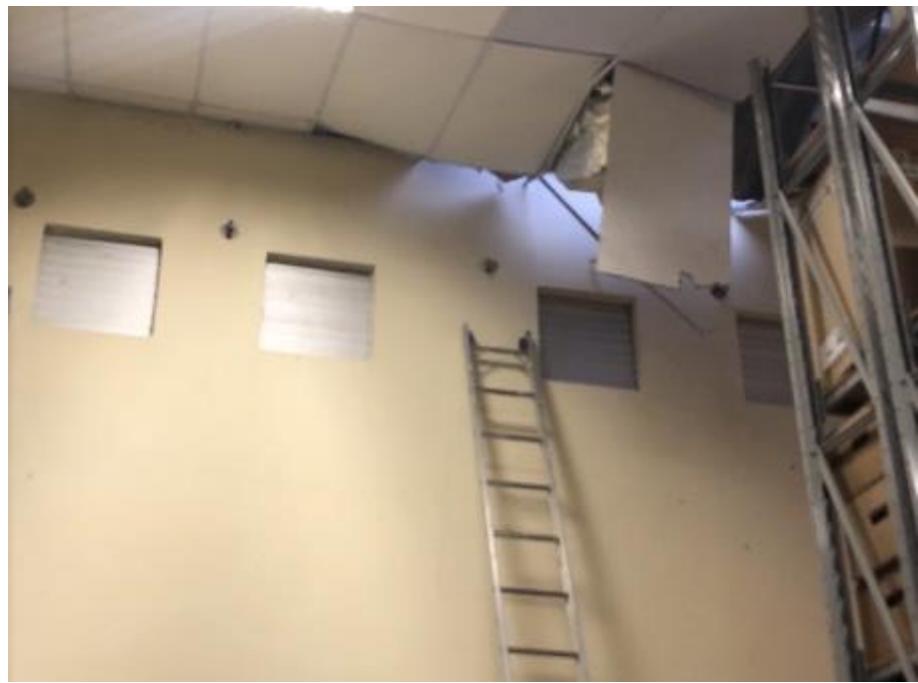
Uma placa de forro de fibra mineral localizada acima da câmera de segurança dos cartórios está rachada, apresenta risco de queda.

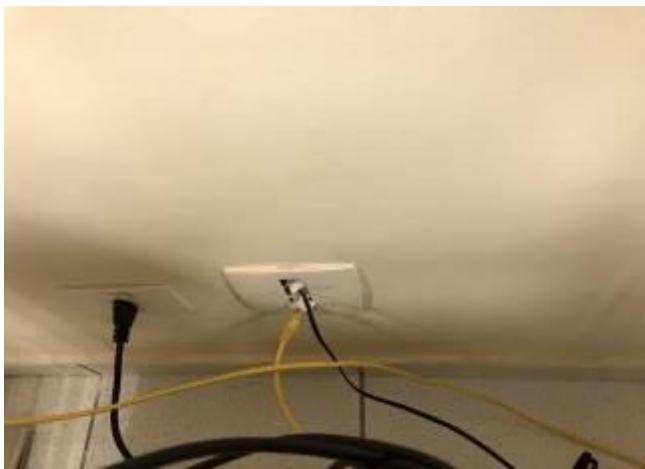
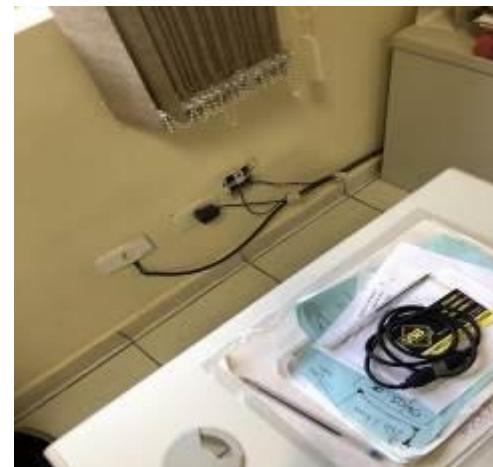
Algumas tomadas da rede lógica do cartório estão quebradas ou incompletas, necessitando reparos pontuais.

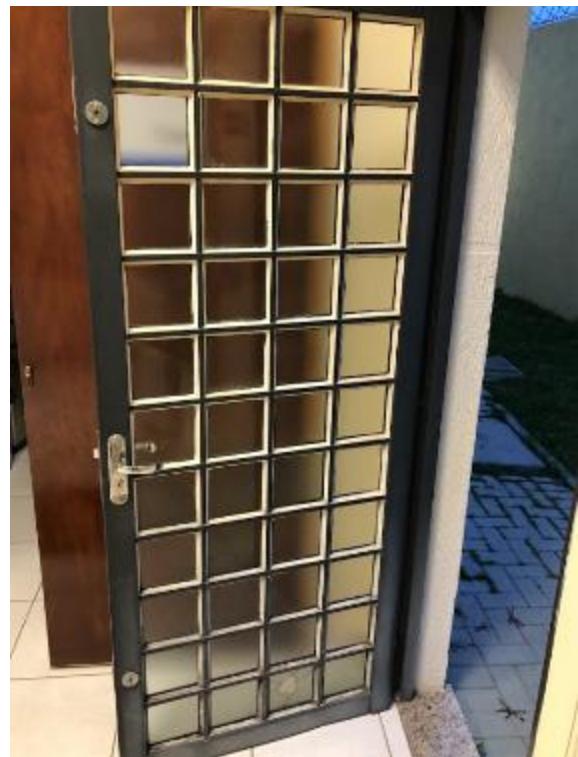
Um dos vidros da porta metálica, localizada nos fundos da edificação, está quebrado, a pintura da porta também está um pouco desgastada. É preciso remover o vidro quebrado e substituí-lo por novo, e também aplicar nova pintura na porta.

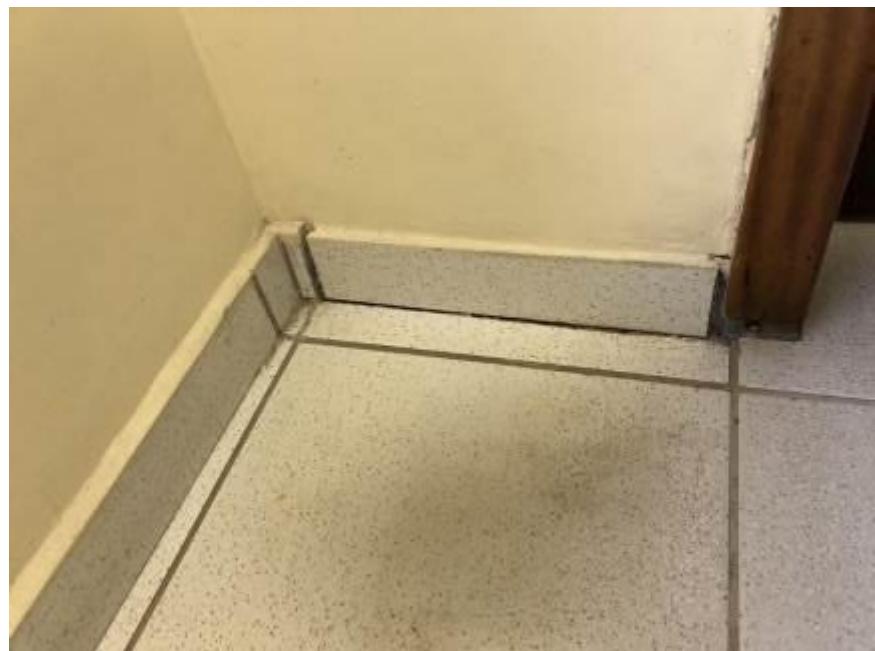
Um pequeno trecho do rodapé, na área do cartório está sem rejuntamento, é preciso fazer a aplicação do rejunte no local.

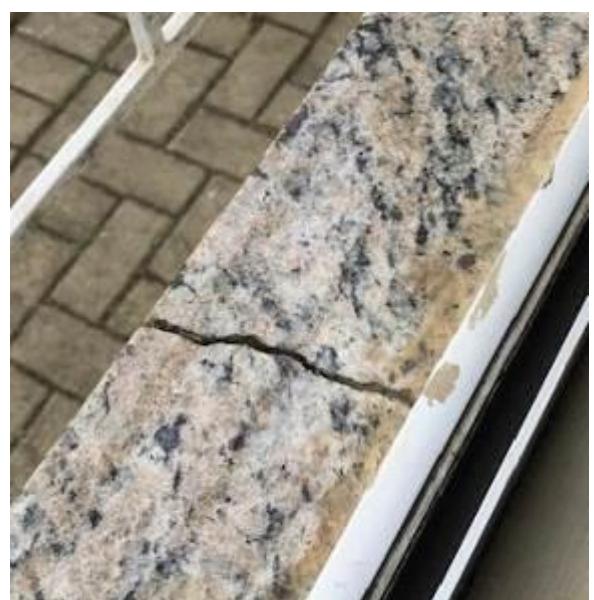
Com a pintura recente da edificação não existem sinais de infiltrações advindas das janelas, contudo, é possível observar que alguns peitoris estão trincados, na sala de audiência e também no sanitário masculino dos cartórios. É possível que essa trinca seja um foco de infiltração no futuro, contudo, não vale a pena a substituição do peitoril no momento, pois geraria muito transtorno sendo que esse ainda não é um problema real.

A vedação das janelas com selante também aparenta estar no final de sua vida útil, pois o selante está muito ressecado, precisando ser renovada para evitar o surgimento de novos pontos de infiltração.

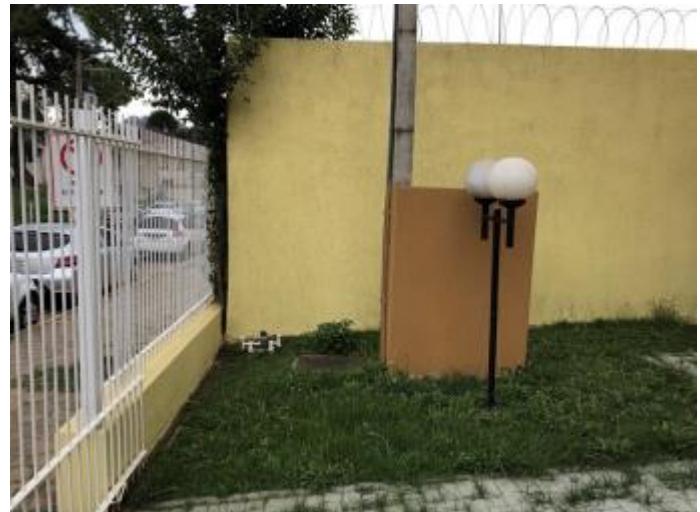
Foi identificada durante a visita técnica uma árvore que nasceu no muro de divisa do Fórum Eleitoral com o terreno vizinho. No momento essa situação não implicou em nenhum dano a estrutura do muro, porém, caso a árvore não seja removida é muito provável que suas raízes causem sérios danos à estrutura do muro no futuro, podendo vir a colapsar.

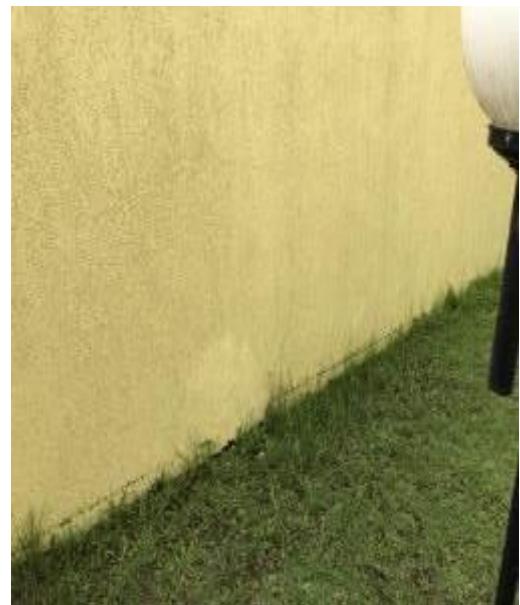
Em geral a edificação do Fórum Eleitoral apresenta bom estado de conservação, com pequenos defeitos, como na quina de um pilar, onde existe um desgaste no reboco.

Os responsáveis pelo Fórum relataram que, após a construção da creche no terreno ao lado, surgiu um pequeno defeito no muro de divisa, caracterizado pelo destacamento do reboco, de momento é interessante monitorar se irá evoluir para assim intervir com uma medida corretiva.

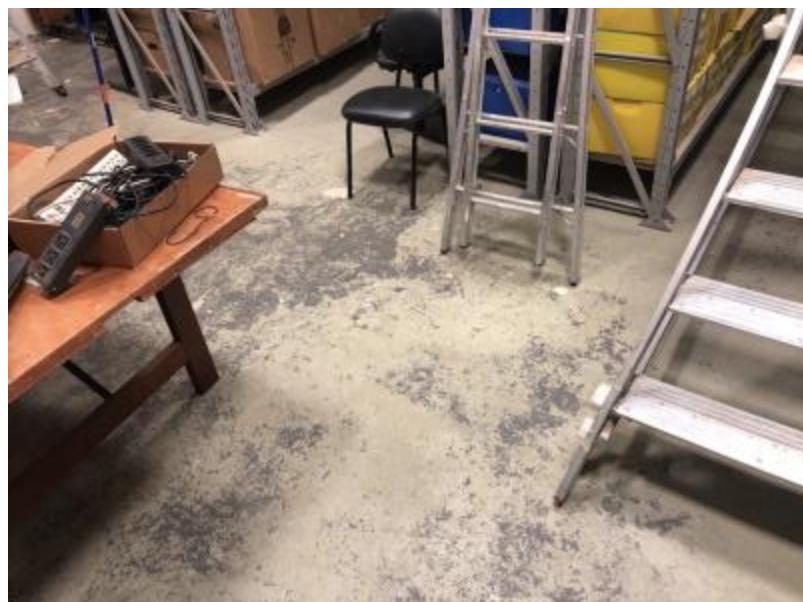
O único ponto crítico, que necessita uma renovação da pintura é no piso do depósito de urnas, como pode ser observado durante a visita a pintura do piso está muito desgastada.
